SDC/INV	SiPuCol	Fecha	Hoja
	Informe de inspección principal	01/08/12	1
04-5503-001.00 Chiticuy			
Regional.....: 4 Boyacá			
Ruta.....: Santafé de Bogotá - Puerto Santander			
Carretera.....: Duitama - La Palmera			
Lado de la car...: 0			
Abscisa.....: 7+0889			
No del registro..: 333			
Año de construcción.....:			
Año de la última reconstrucción.....:			
Paso Superior/Inferior.....: S			
Dir. de abs. de la carretera principal.: N			
Requisitos de la inspección.....: 0 Nada			
Recolección de datos : Fecha.....: 2012.06.06			
: Iniciales.....: M.E.R			
Posición geográfica..:			
Latitud: 5 gra 51.814 min N Longitud: 73 gra 0.578 min O Altitud: 2712 m			
Geometría: Número de luces.....: 1			
Longitud de la luz menor (m): 14.25			
Longitud de la luz mayor (m): 14.25			
Longitud total .....(m): 14.25			
Ancho del tablero.....(m): 8.40			
Ancho del separador.....(m): 0.00			
Ancho del andén izquierdo(m): 0.00			
Ancho del andén derecho..(m): 0.00

SDC/INV	SiPuCol	Fecha	Hoja
	Informe de inspección principal	01/08/12	2
04-5503-001.00 Chiticuy			
Subestructura:			
Estribos.: Tipo.....:	10	Con aletas integrados	
Material.....:	20	Concreto ciclópeo	
Tipo de cimentación.....:	92	Desconocido

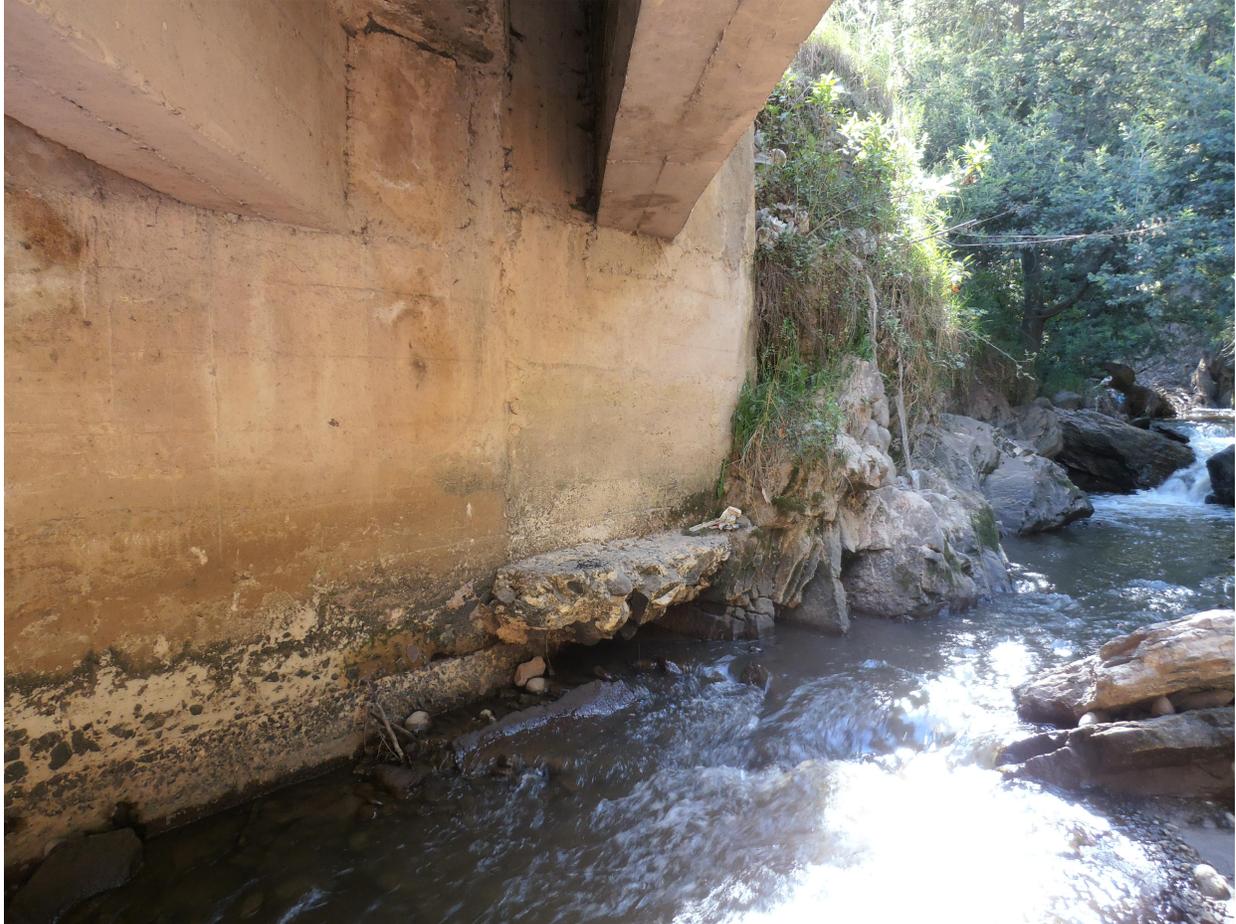
Componente.....: 7 Estribos

Calif./Mantenim....: 3 / -

Daño/Observaciones.: Se observa socavación en el estribo #2. Se recomienda hacer un estudio hidráulico. Presentan manchas de humedad debido a la infiltración de agua.

Tipo de daño.....: Se debe realizar limpieza y mantenimiento rutinario.  
Erosión / socavación

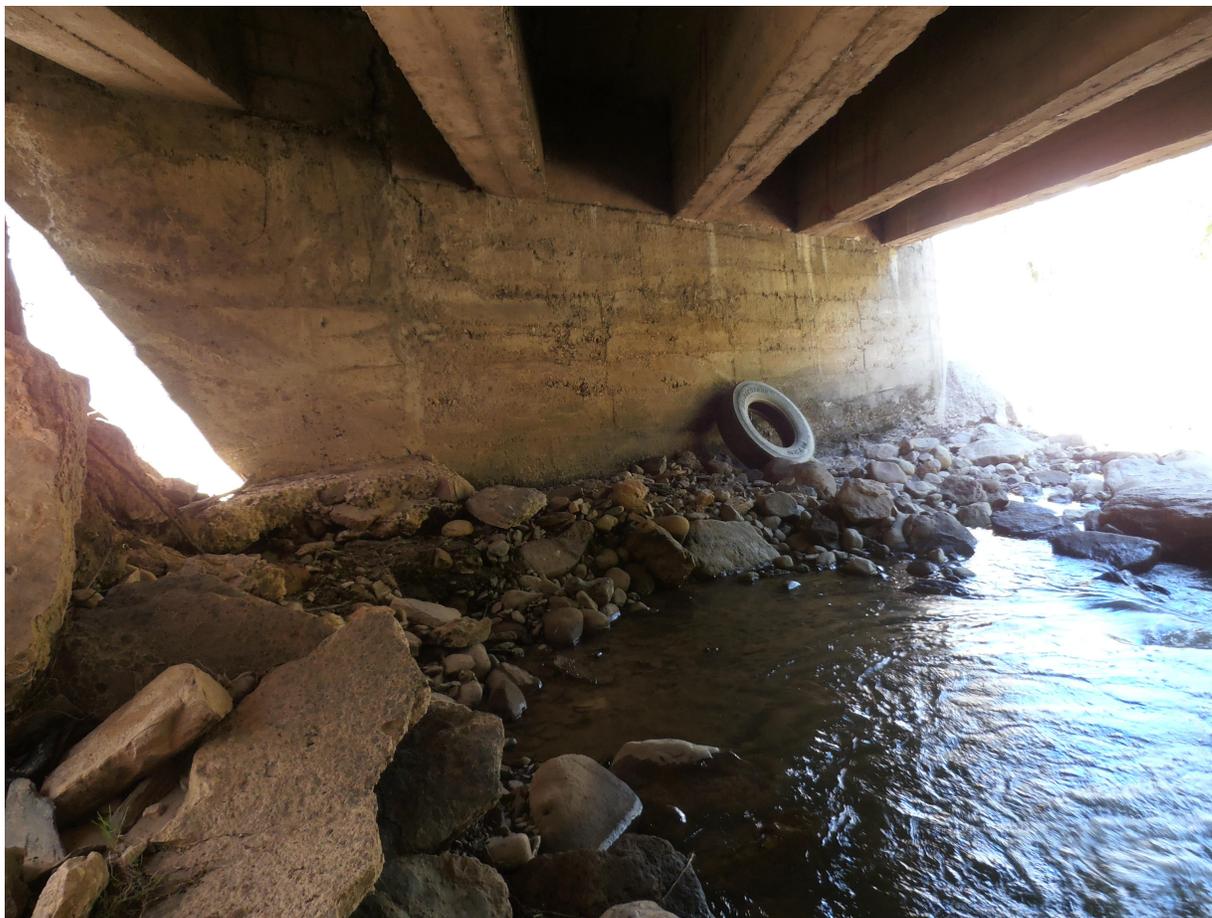
Componente.....: 7 Estribos

Calif./Mantenim....: 3 / -

Daño/Observaciones.: Se observa socavación en el estribo #2. Se recomienda hacer un estudio hidráulico. Presentan manchas de humedad debido a la infiltración de agua.

Tipo de daño.....: Se debe realizar limpieza y mantenimiento rutinario.  
Erosión / socavación

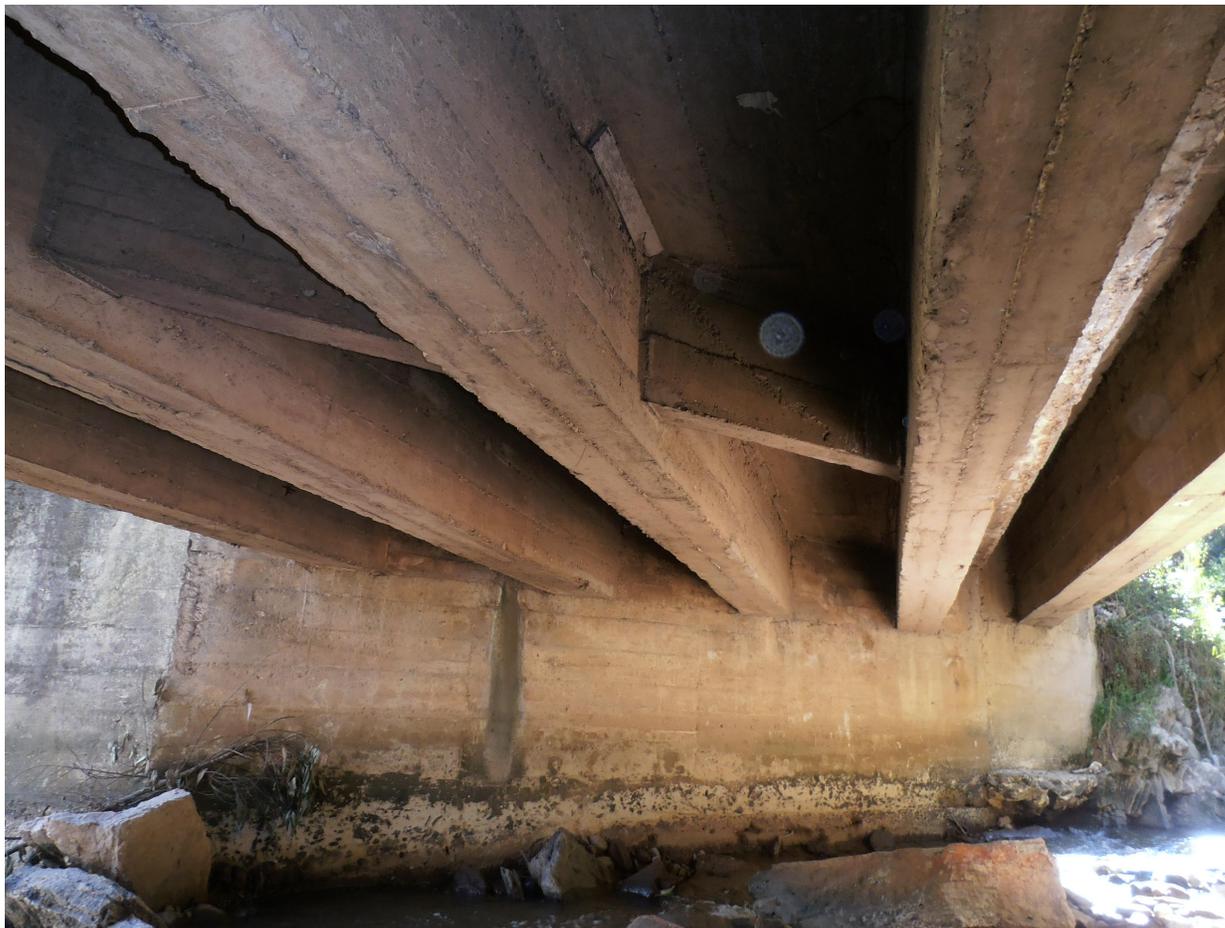
Componente.....: 7 Estribos

Calif./Mantenim....: 3 / -

Daño/Observaciones.: Se observa socavación en el estribo #2. Se recomienda hacer un estudio hidráulico. Presentan manchas de humedad debido a la infiltración de agua.

Tipo de daño.....: Se debe realizar limpieza y mantenimiento rutinario.  
Erosión / socavación

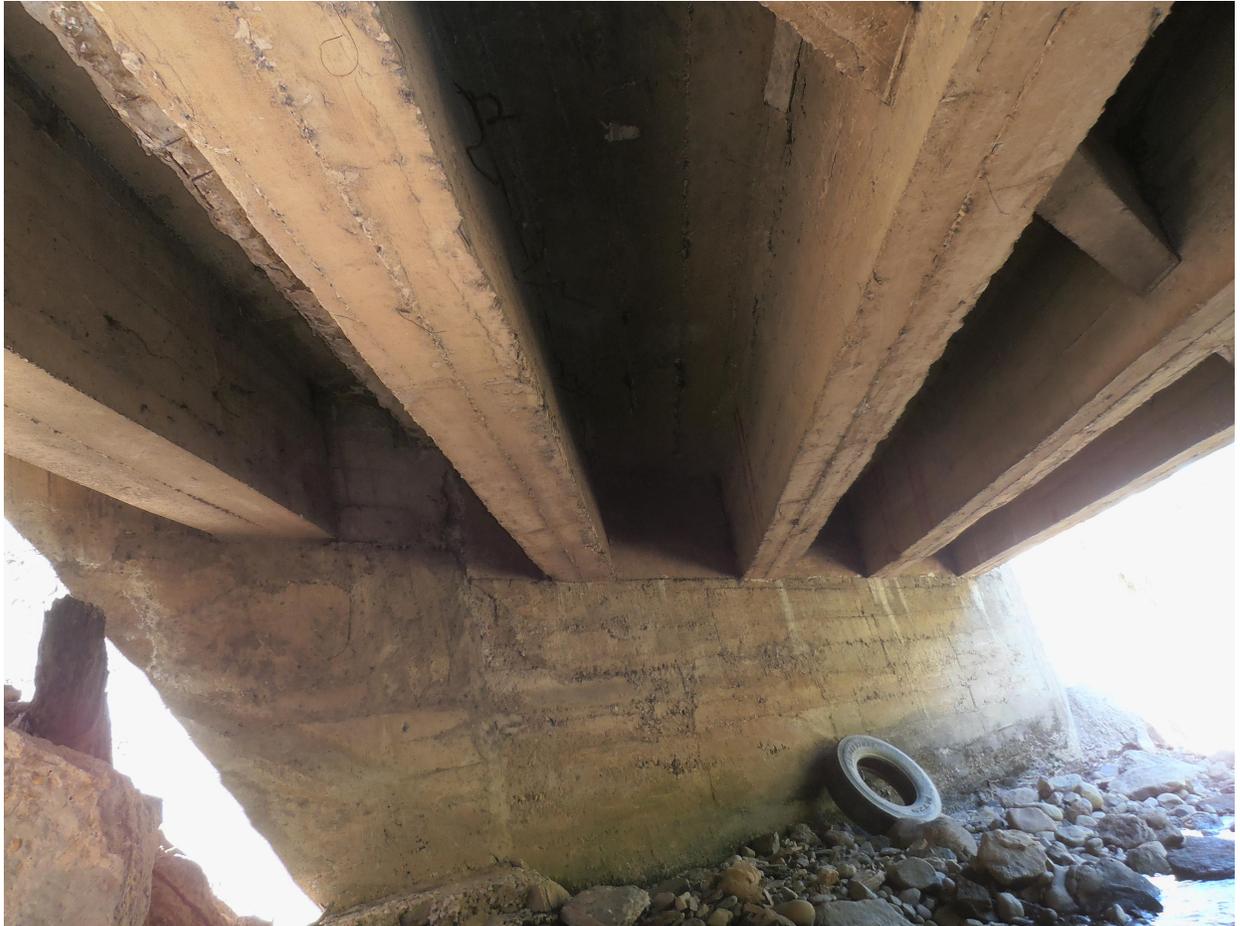
Componente.....: 9 Apoyos

Calif./Mantenim....: 0 / -

Daño/Observaciones.: Los apoyos tienen una longitud insuficiente, por lo cual se recomienda la construcción de ménsulas. En general se encuentran en buen estado.

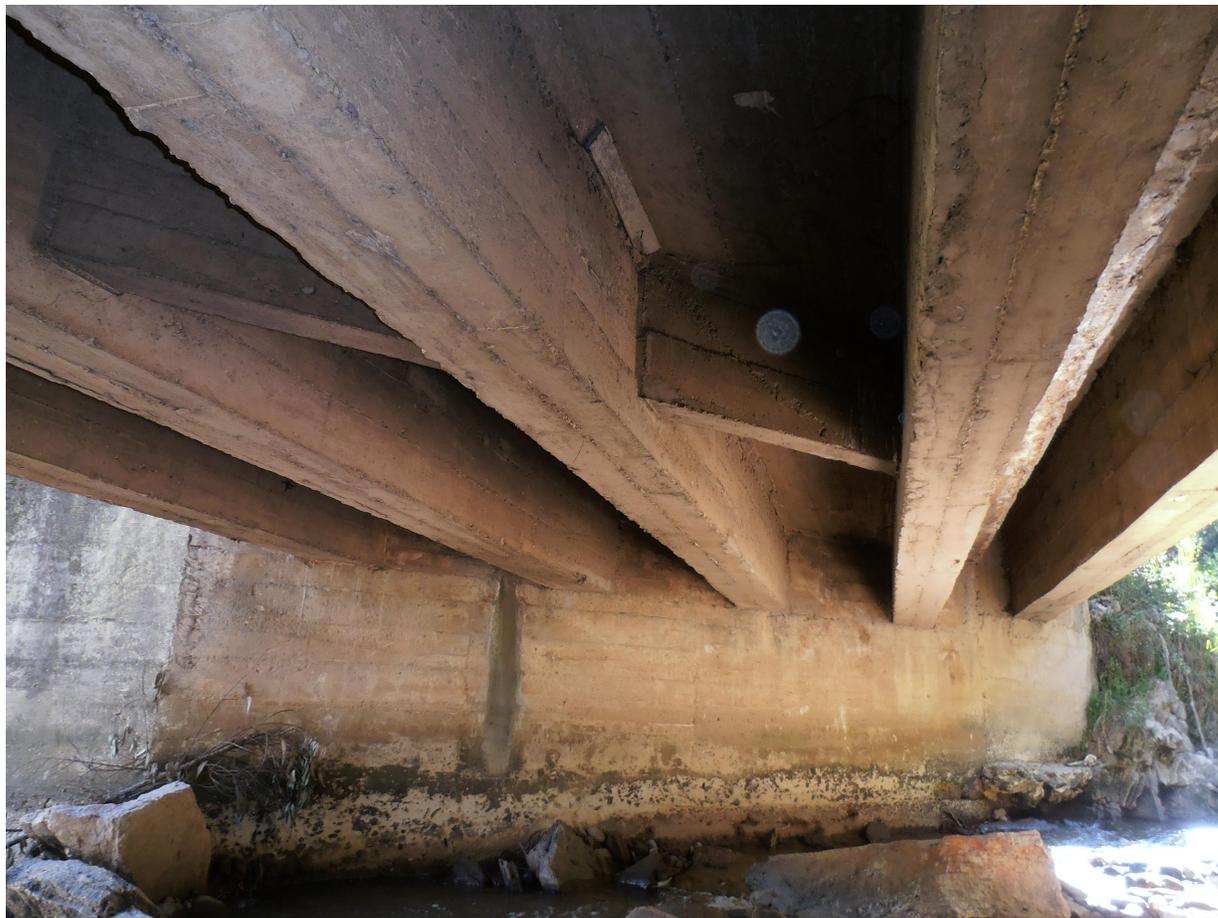
Componente.....: 9 Apoyos

Calif./Mantenim....: 0 / -

Daño/Observaciones.: Los apoyos tienen una longitud insuficiente, por lo cual se recomienda la construcción de ménsulas. En general se encuentran en buen estado.

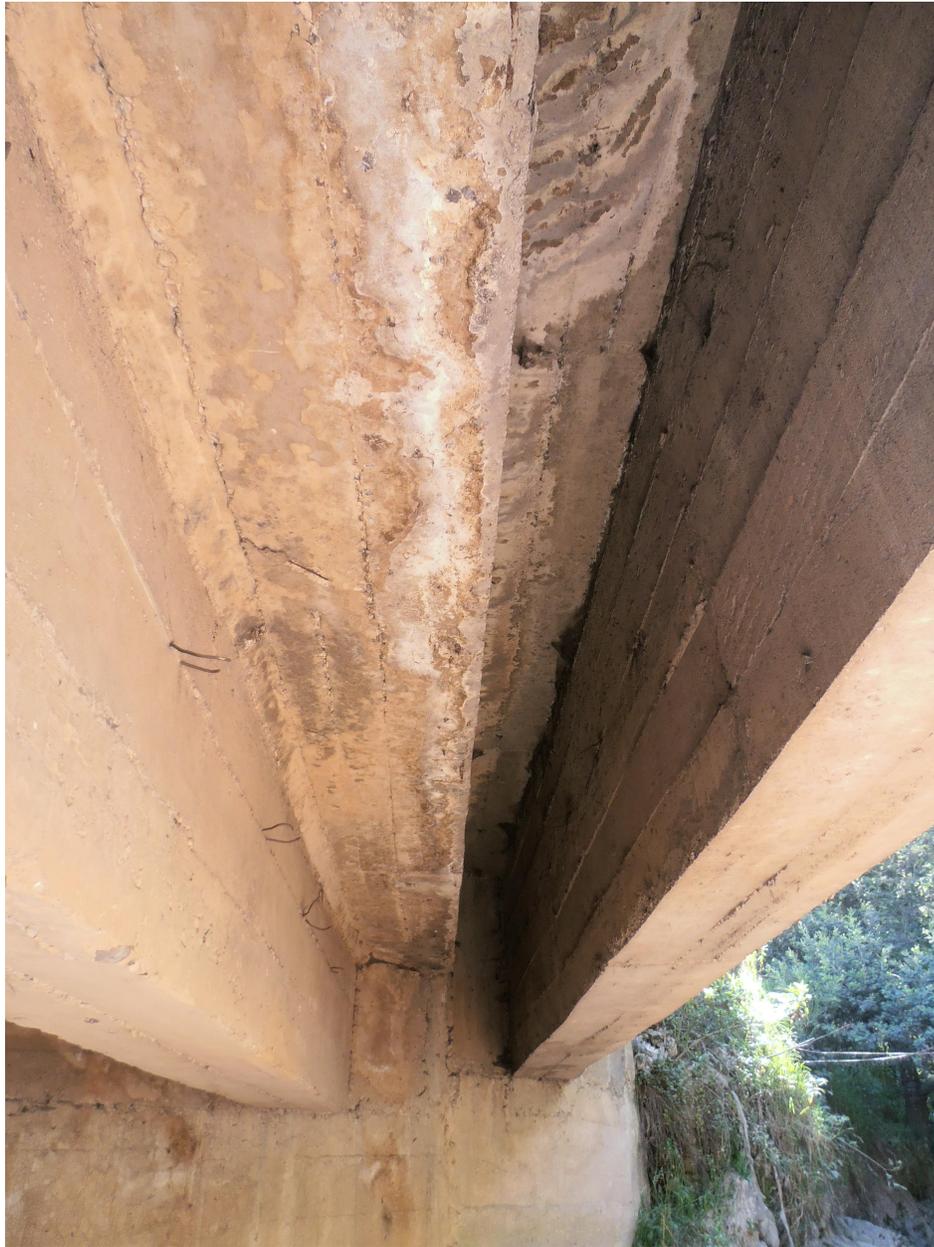
Componente.....: 10 Losa

Calif./Mantenim....: 2 / -

Daño/Observaciones.: Entre las vigas #4 y #5 se encuentra la junta longitudinal generada por la ampliación del puente, lo cual está ocasionando deterioro en la losa debido a la infiltración de agua, se observa perdida del concreto con acero expuesto y corrosión. En los voladizos se observa acero expuesto. Se deben alargar las tuberías de los drenajes.

Tipo de daño.....: Daño en concreto / corr. ref.

Reparaciones.....: B Reparación de concreto

E Reparación de drenes

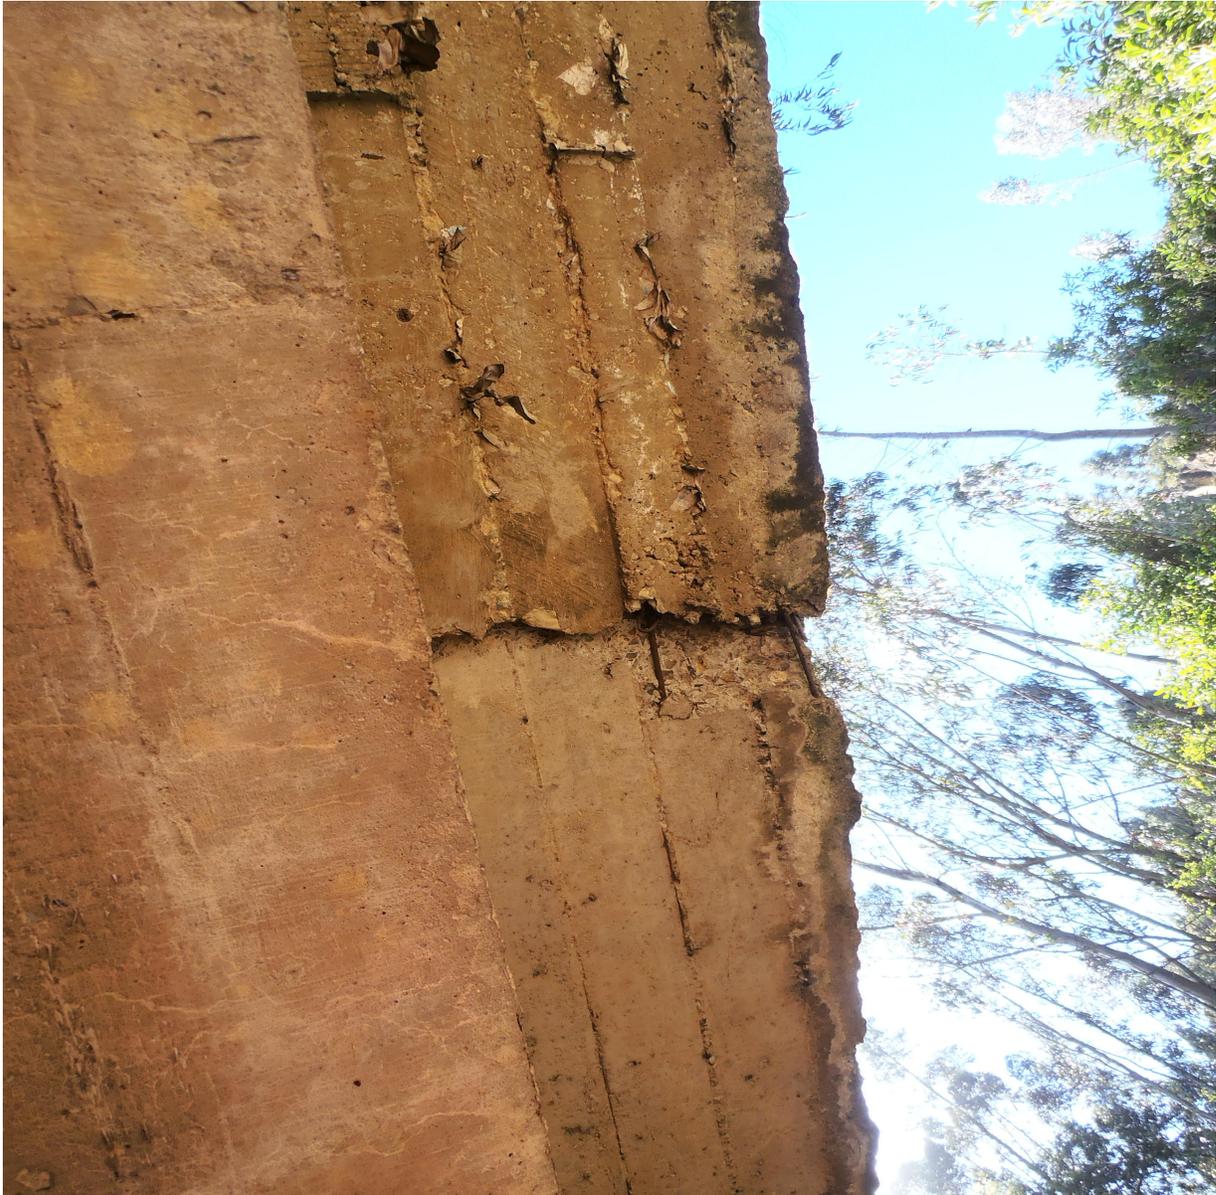
Componente.....: 10 Losa

Calif./Mantenim....: 2 / -

Daño/Observaciones.: Entre las vigas #4 y #5 se encuentra la junta longitudinal generada por la ampliación del puente, lo cual está ocasionando deterioro en la losa debido a la infiltración de agua, se observa perdida del concreto con acero expuesto y corrosión. En los voladizos se observa acero expuesto. Se deben alargar las tuberías de los drenajes.

Tipo de daño.....: Daño en concreto / corr. ref.

Reparaciones.....: B Reparación de concreto

E Reparación de drenes

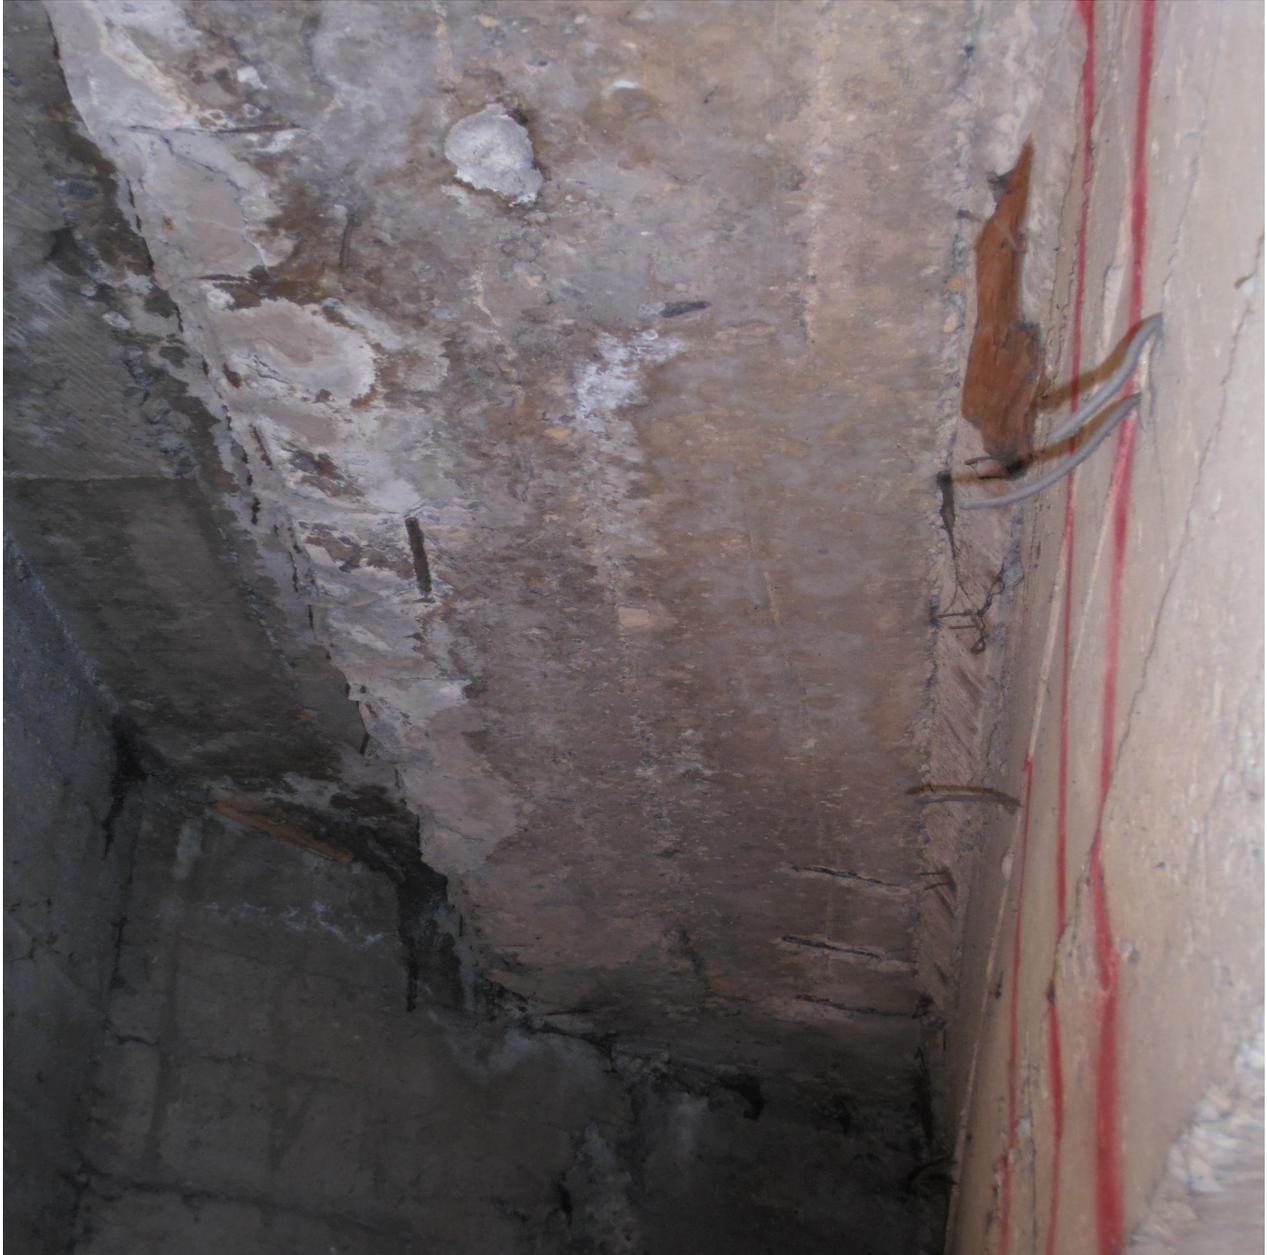
Componente.....: 10 Losa

Calif./Mantenim....: 2 / -

Daño/Observaciones.: Entre las vigas #4 y #5 se encuentra la junta longitudinal generada por la ampliación del puente, lo cual está ocasionando deterioro en la losa debido a la infiltración de agua, se observa perdida del concreto con acero expuesto y corrosión. En los voladizos se observa acero expuesto. Se deben alargar las tuberías de los drenajes.

Tipo de daño.....: Daño en concreto / corr. ref.

Reparaciones.....: B Reparación de concreto

E Reparación de drenes

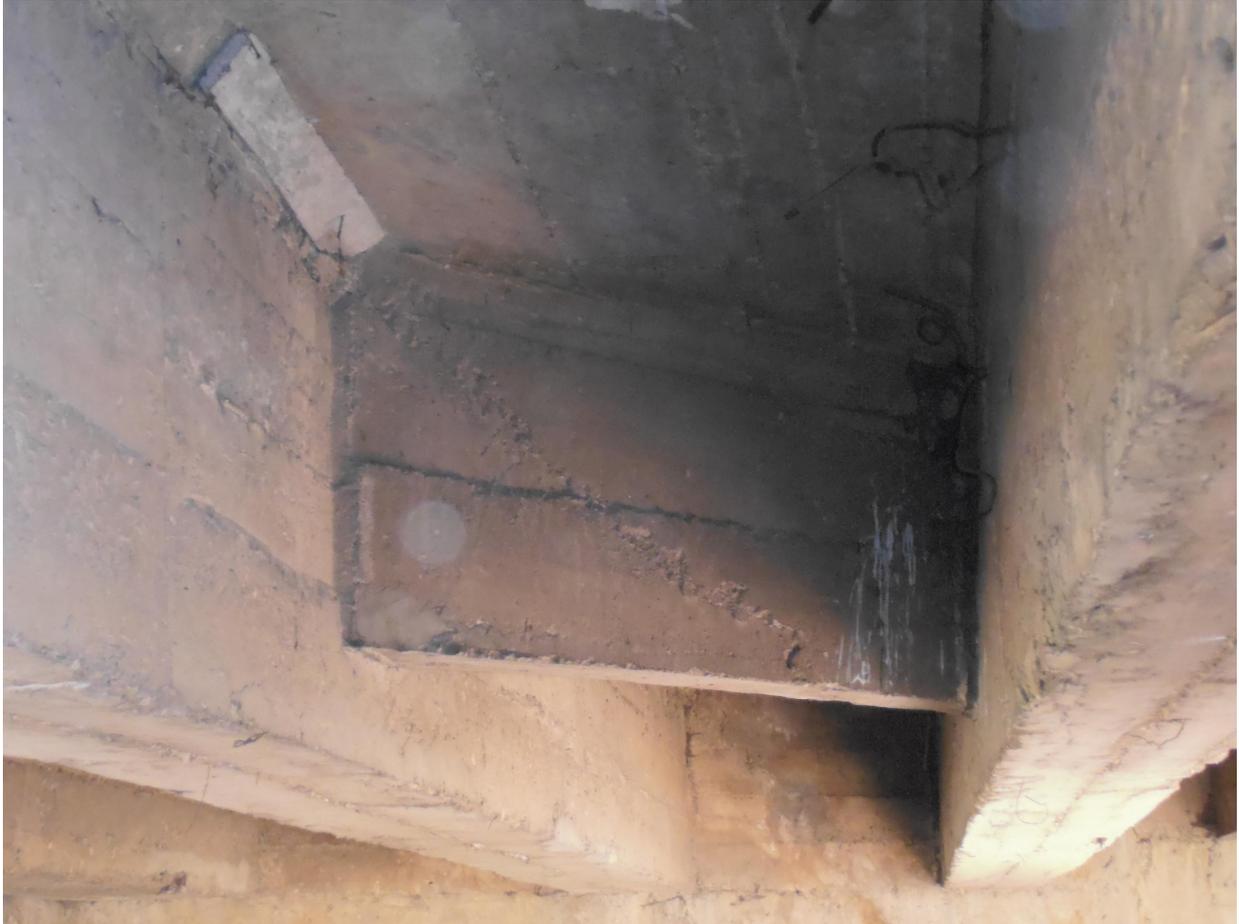
Componente.....: 11 Vigas/Largueros/Diafragmas

Calif./Mantenim....: 3 / -

Daño/Observaciones.: Las vigas 2 y 3 presentan acero expuesto en la cara inferior.  
En las riostras se observan fisuras verticales.  
Las vigas 2 y 3 presentan fisuras verticales cerca de los apoyos, con una longitud promedio de 0.70m y 0.70mm de espesor, asociadas al escaso recubrimiento del acero de refuerzo.

Tipo de daño.....: Daño en conc. / acero expuesto

Reparaciones.....: D Inyección de grietas  
A Reparación de concreto

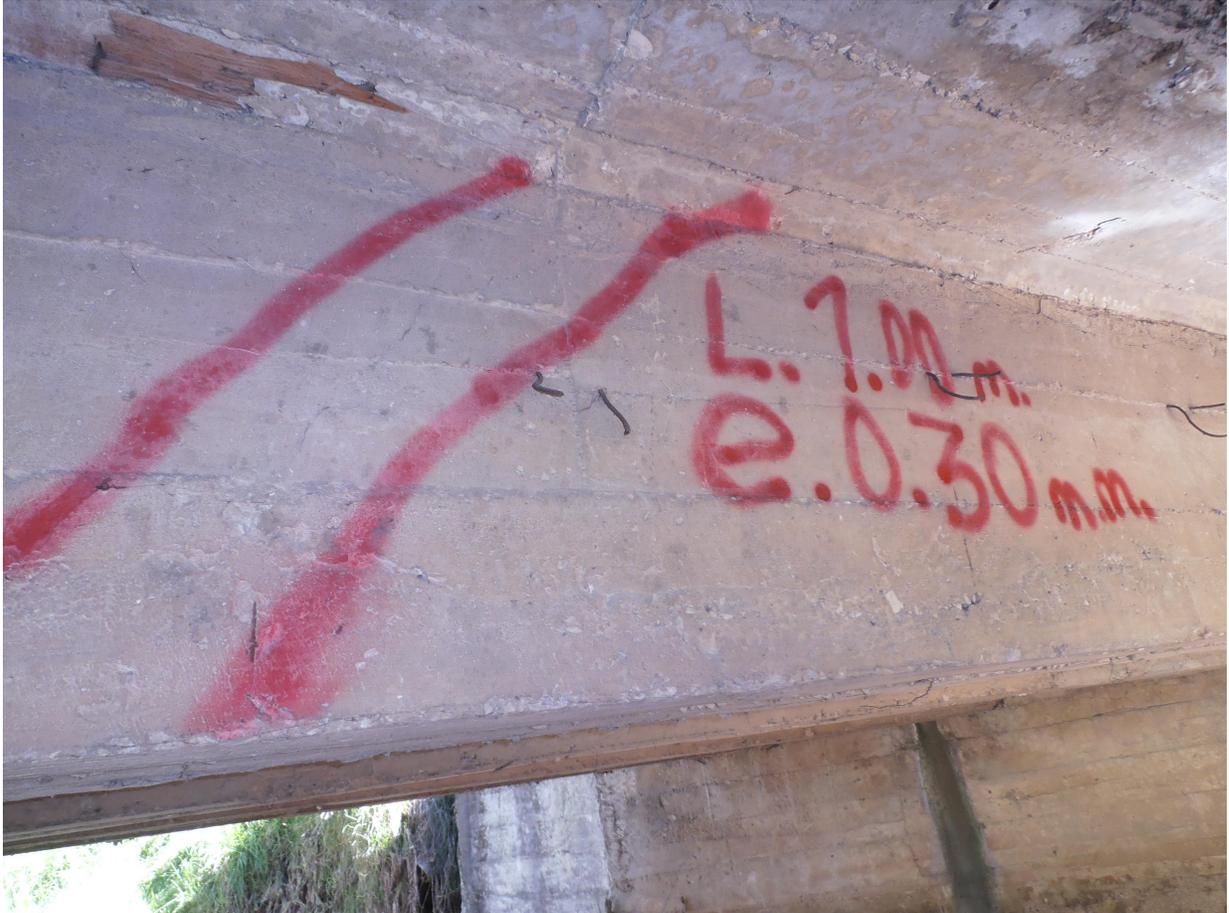
Componente.....: 11 Vigas/Largueros/Diafragmas

Calif./Mantenim....: 3 / -

Daño/Observaciones.: Las vigas 2 y 3 presentan acero expuesto en la cara inferior.  
En las riostras se observan fisuras verticales.  
Las vigas 2 y 3 presentan fisuras verticales cerca de los apoyos, con una longitud promedio de 0.70m y 0.70mm de espesor, asociadas al escaso recubrimiento del acero de refuerzo.

Tipo de daño.....: Daño en conc. / acero expuesto

Reparaciones.....: D Inyección de grietas  
A Reparación de concreto

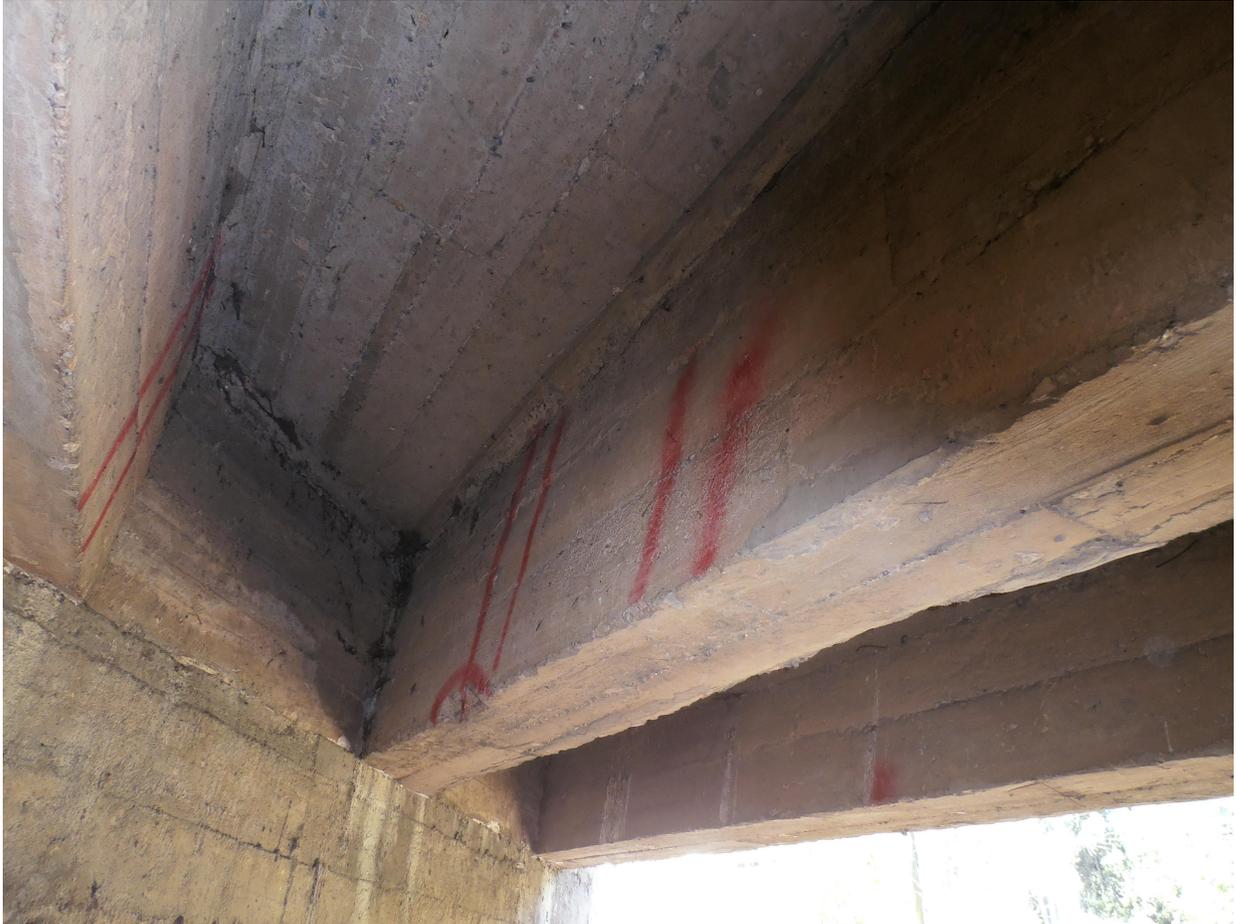
Componente.....: 11 Vigas/Largueros/Diafragmas

Calif./Mantenim....: 3 / -

Daño/Observaciones.: Las vigas 2 y 3 presentan acero expuesto en la cara inferior.  
En las riostras se observan fisuras verticales.  
Las vigas 2 y 3 presentan fisuras verticales cerca de los apoyos, con una longitud promedio de 0.70m y 0.70mm de espesor, asociadas al escaso recubrimiento del acero de refuerzo.

Tipo de daño.....: Daño en conc. / acero expuesto

Reparaciones.....: D Inyección de grietas  
A Reparación de concreto

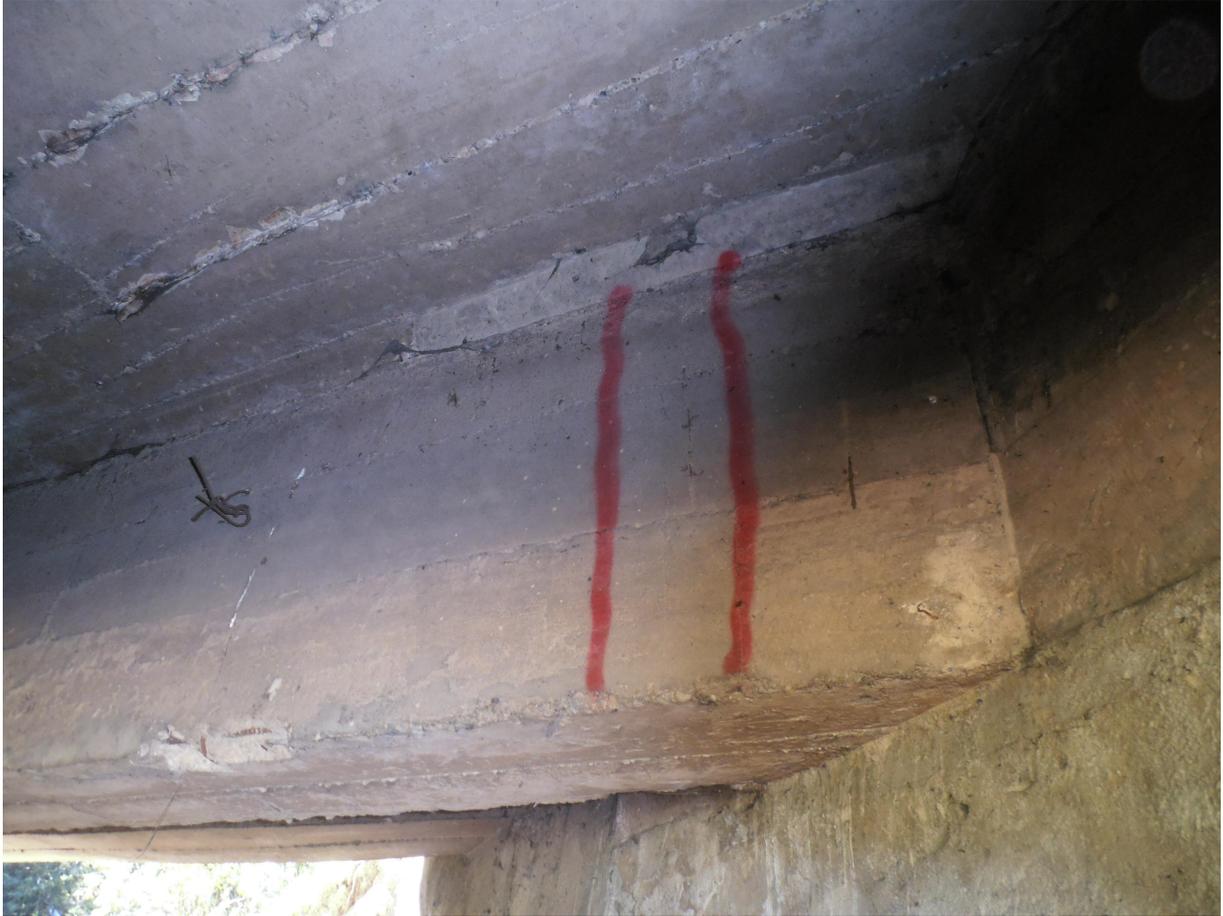
Componente.....: 11 Vigas/Largueros/Diafragmas

Calif./Mantenim....: 3 / -

Daño/Observaciones.: Las vigas 2 y 3 presentan acero expuesto en la cara inferior.  
En las riostras se observan fisuras verticales.  
Las vigas 2 y 3 presentan fisuras verticales cerca de los apoyos, con una longitud promedio de 0.70m y 0.70mm de espesor, asociadas al escaso recubrimiento del acero de refuerzo.

Tipo de daño.....: Daño en conc. / acero expuesto

Reparaciones.....: D Inyección de grietas  
A Reparación de concreto

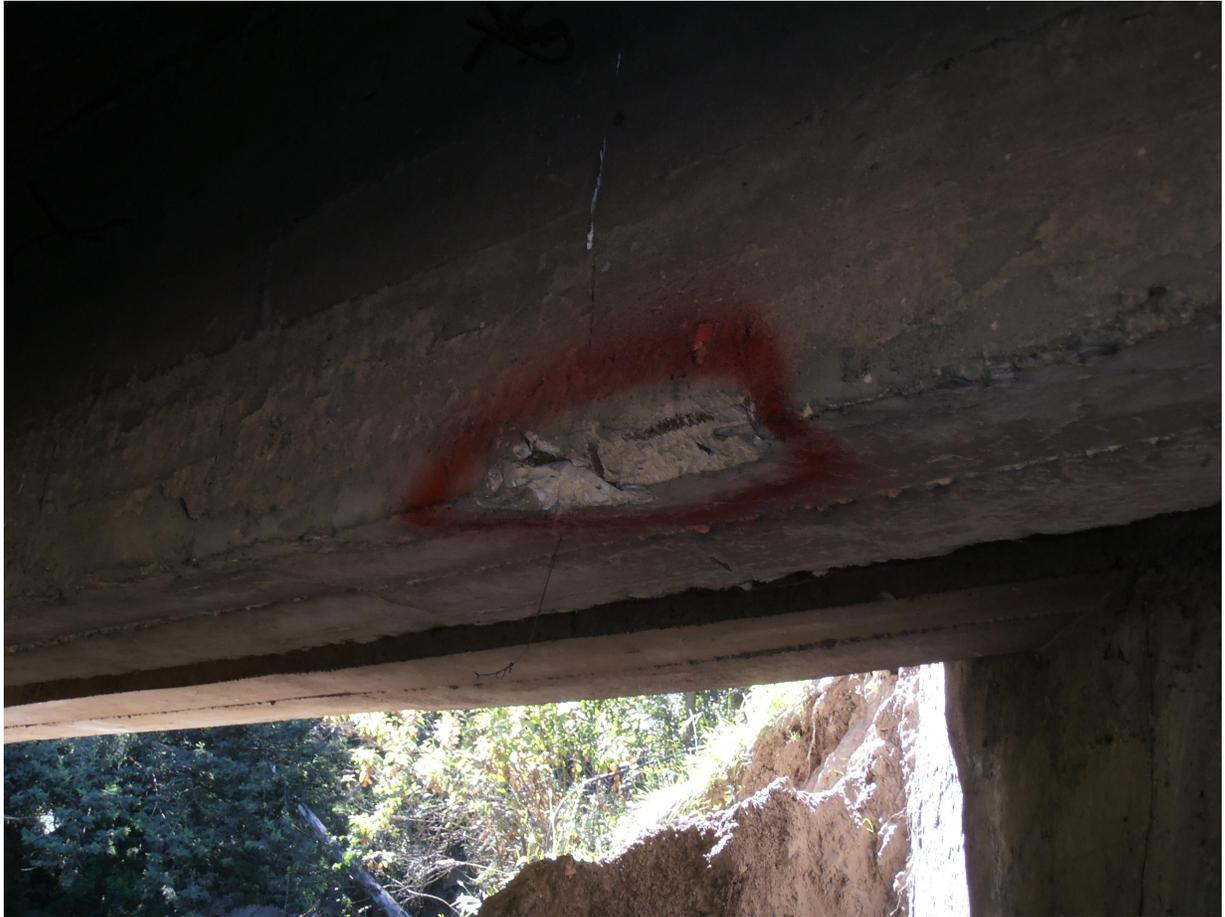
Componente.....: 11 Vigas/Largueros/Diafragmas

Calif./Mantenim....: 3 / -

Daño/Observaciones.: Las vigas 2 y 3 presentan acero expuesto en la cara inferior.  
En las riostras se observan fisuras verticales.  
Las vigas 2 y 3 presentan fisuras verticales cerca de los apoyos, con una longitud promedio de 0.70m y 0.70mm de espesor, asociadas al escaso recubrimiento del acero de refuerzo.

Tipo de daño.....: Daño en conc. / acero expuesto

Reparaciones.....: D Inyección de grietas  
A Reparación de concreto

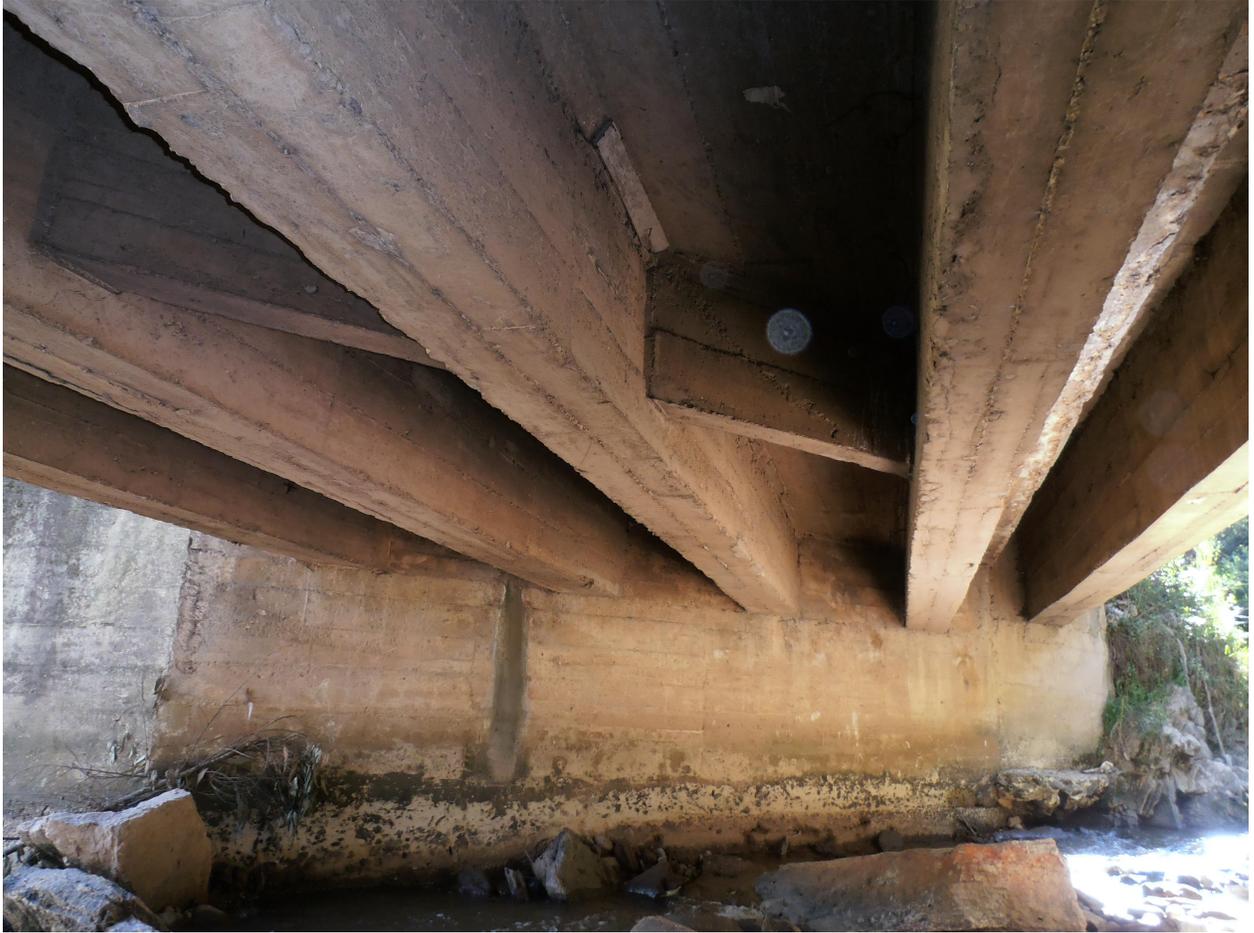
Componente.....: 11 Vigas/Largueros/Diafragmas

Calif./Mantenim....: 3 / -

Daño/Observaciones.: Las vigas 2 y 3 presentan acero expuesto en la cara inferior.  
En las riostras se observan fisuras verticales.  
Las vigas 2 y 3 presentan fisuras verticales cerca de los apoyos, con una longitud promedio de 0.70m y 0.70mm de espesor, asociadas al escaso recubrimiento del acero de refuerzo.

Tipo de daño.....: Daño en conc. / acero expuesto

Reparaciones.....: D Inyección de grietas  
A Reparación de concreto

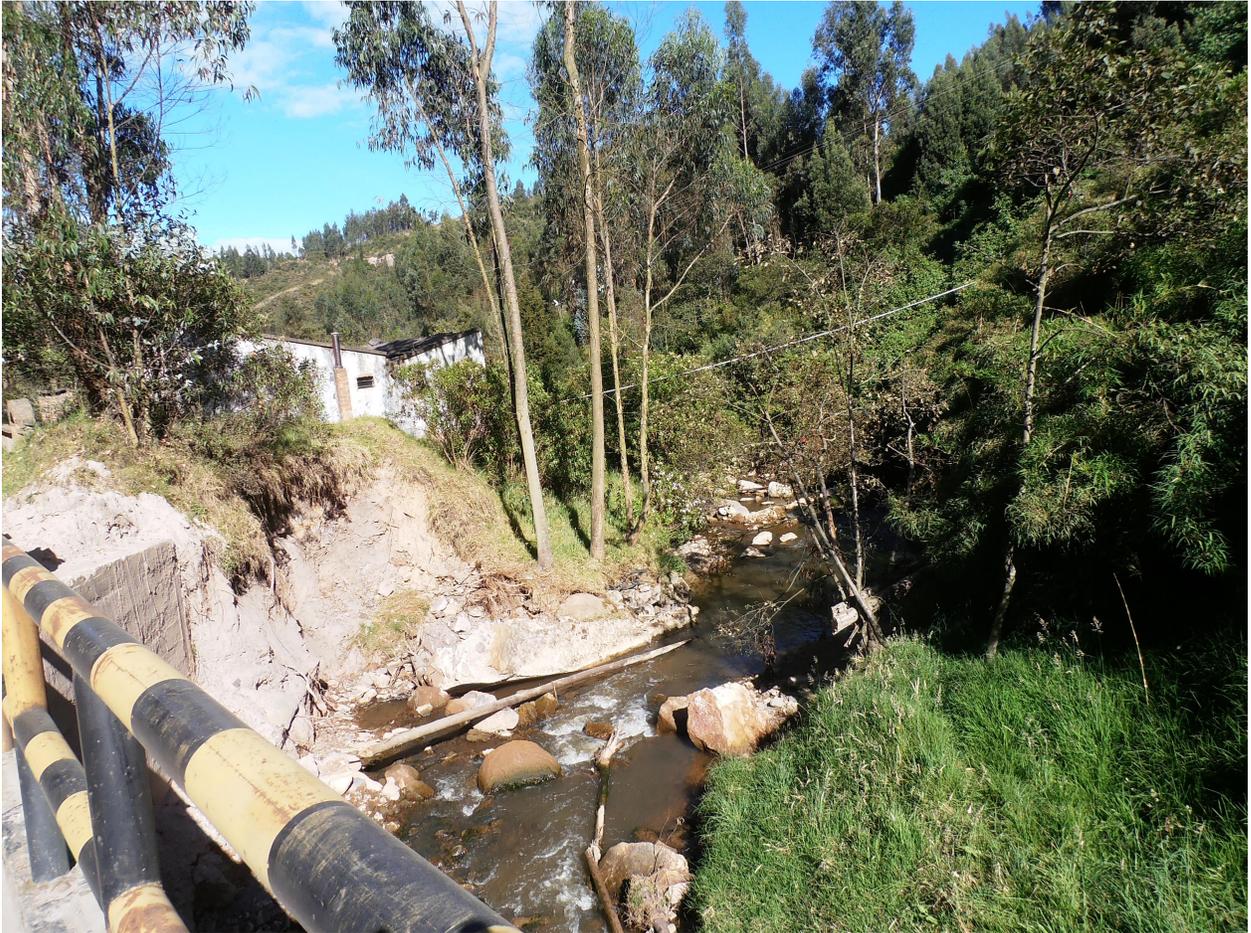
Componente.....: 15 Cauce

Calif./Mantenim....: 3 / -

Daño/Observaciones.: El cauce está generando socavación en el estribo #2. Se observa taponamiento del cauce, reduciendo la sección hidráulica en un 60%, aguas arriba, lado Duitama, junto a la aleta #3. Se recomienda realizar un estudio hidráulico.

Tipo de daño.....: Erosión / socavación

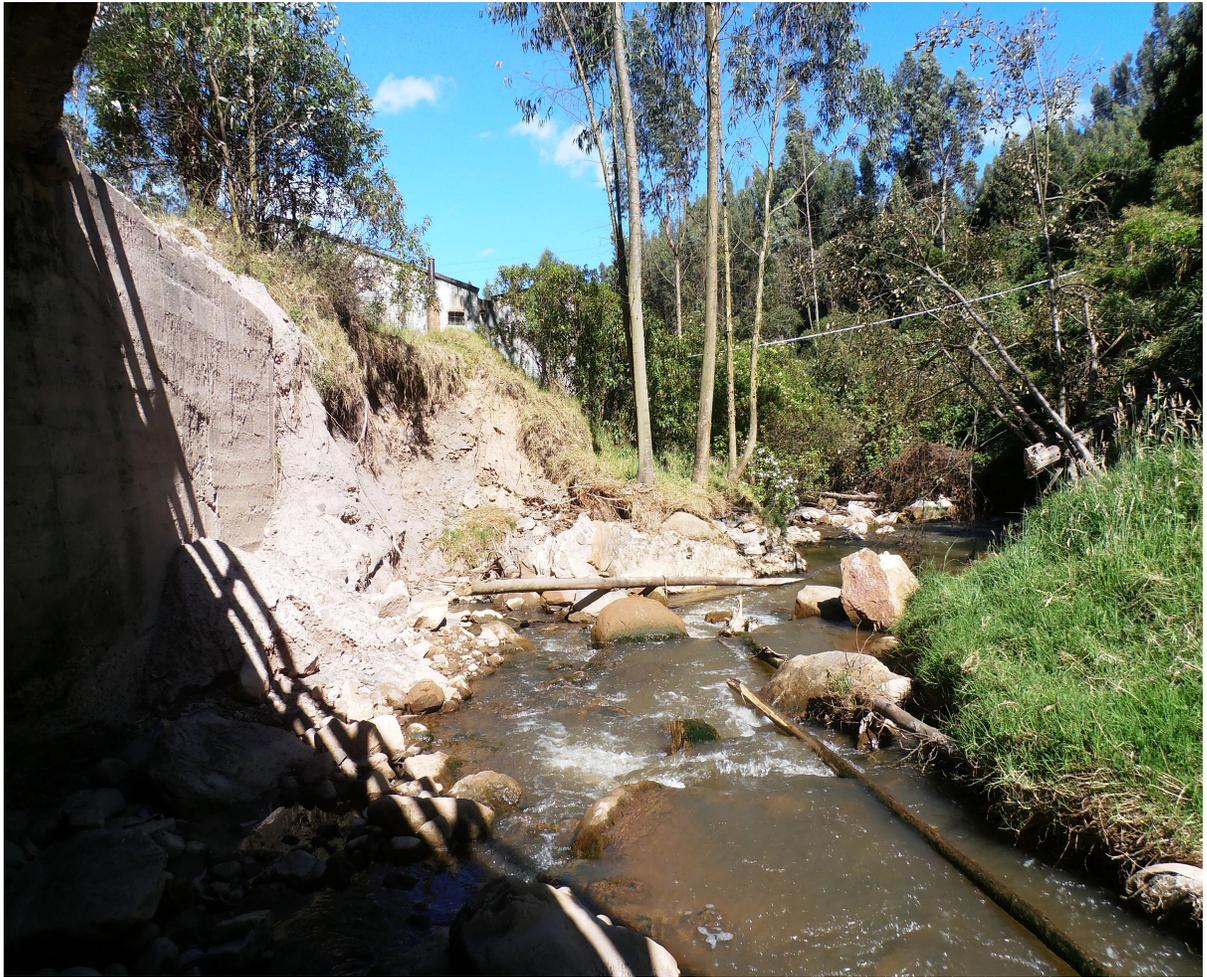
Componente.....: 15 Cauce

Calif./Mantenim....: 3 / -

Daño/Observaciones.: El cauce está generando socavación en el estribo #2. Se observa taponamiento del cauce, reduciendo la sección hidráulica en un 60%, aguas arriba, lado Duitama, junto a la aleta #3. Se recomienda realizar un estudio hidráulico.

Tipo de daño.....: Erosión / socavación

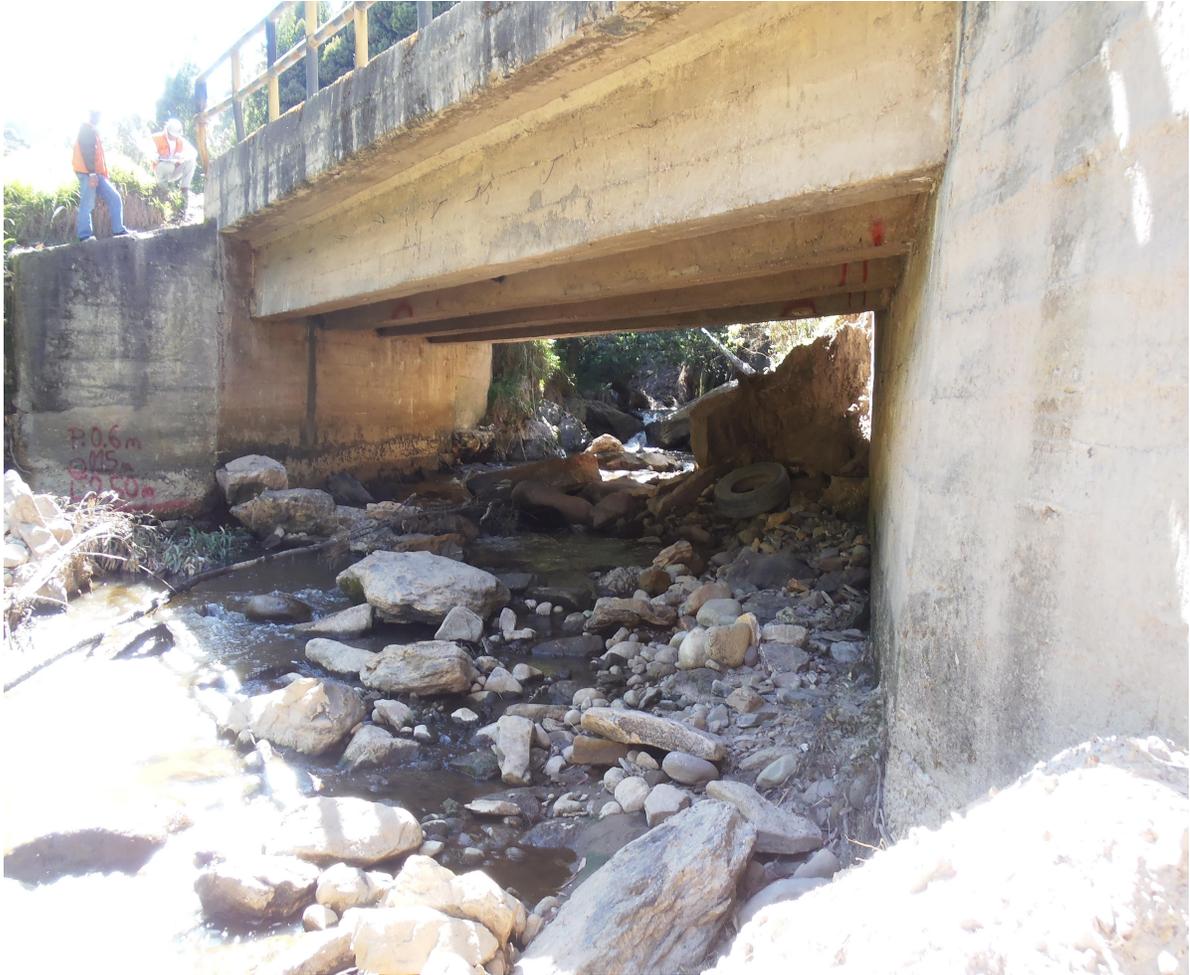
Componente.....: 17 Puente en general

Calif./Mantenim....: 3 / -

Daño/Observaciones.: Se recomienda hacer un seguimiento a las fisuras presentadas en las vigas. Se deben realizar las obras de reparación con prontitud, para evitar que se sigan deteriorando los elementos. Además se debe realizar un estudio hidráulico, debido al fenómeno de socavación presentado en el estribo #2.
