SDC/INV	SiPuCol	Fecha	Hoja
	Informe de inspección principal	01/08/12	1
04-5503-001.00 Chiticuy			
Regional.....: 4 Boyacá			
Ruta.....: Santafé de Bogotá - Puerto Santander			
Carretera.....: Duitama - La Palmera			
Lado de la car...: 0			
Abscisa.....: 7+0889			
No del registro..: 333			
Año de construcción.....:			
Año de la última reconstrucción.....:			
Paso Superior/Inferior.....: S			
Dir. de abs. de la carretera principal.: N			
Requisitos de la inspección.....: 0 Nada			
Recolección de datos : Fecha.....: 2012.06.06			
: Iniciales.....: M.E.R			
Posición geográfica..:			
Latitud: 5 gra 51.814 min N Longitud: 73 gra 0.578 min O Altitud: 2712 m			
Geometría: Número de luces.....: 1			
Longitud de la luz menor (m): 14.25			
Longitud de la luz mayor (m): 14.25			
Longitud total .....(m): 14.25			
Ancho del tablero.....(m): 8.40			
Ancho del separador.....(m): 0.00			
Ancho del andén izquierdo(m): 0.00			
Ancho del andén derecho..(m): 0.00

SDC/INV	SiPuCol	Fecha	Hoja
	Informe de inspección principal	01/08/12	2
04-5503-001.00 Chiticuy			
Subestructura:			
Estribos.: Tipo.....:	10	Con aletas integrados	
Material.....:	20	Concreto ciclópeo	
Tipo de cimentación.....:	92	Desconocido

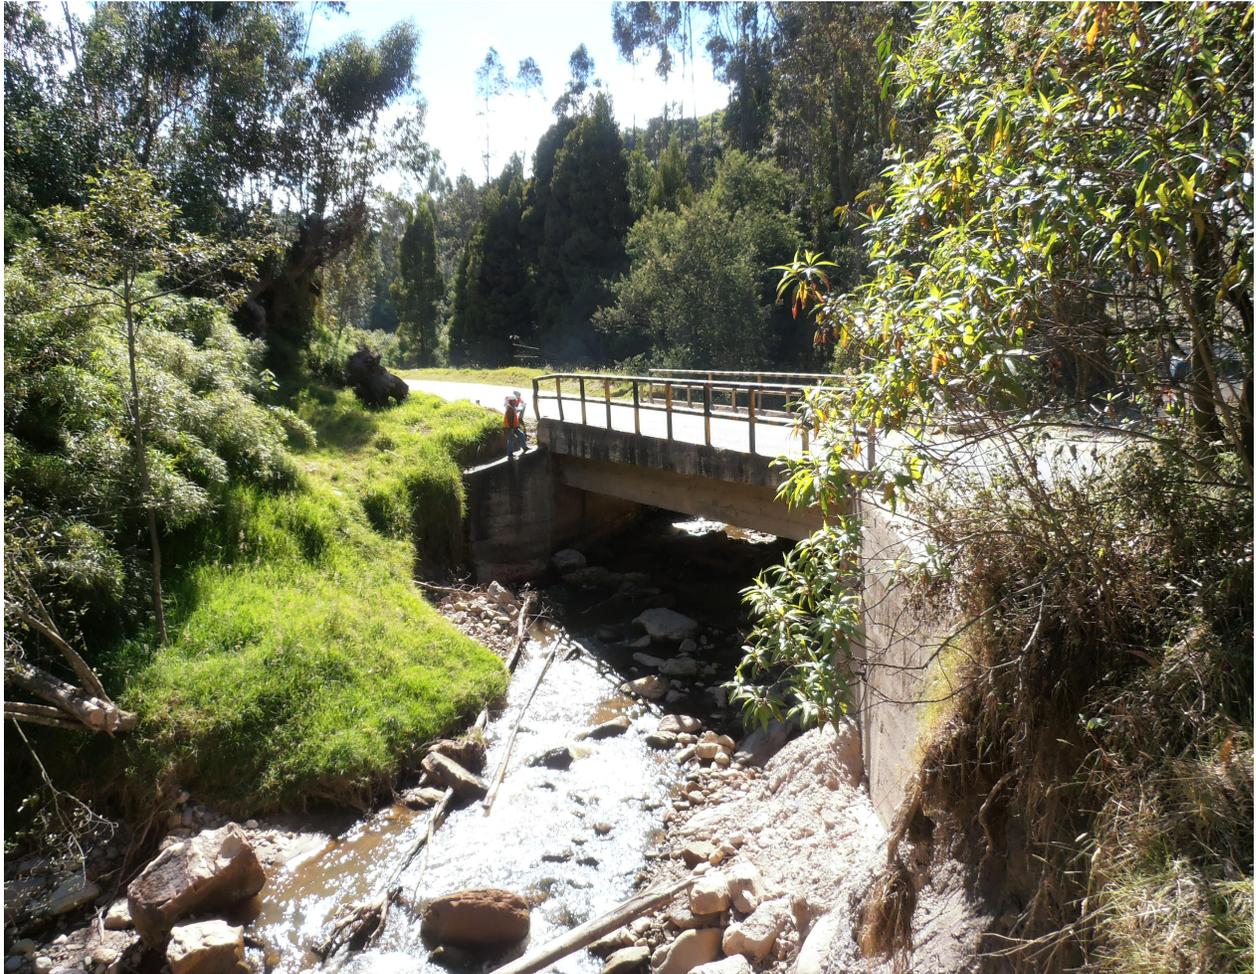
Componente.....: 17 Puente en general

Calif./Mantenim....: 3 / -

Daño/Observaciones.: Se recomienda hacer un seguimiento a las fisuras presentadas en las vigas. Se deben realizar las obras de reparación con prontitud, para evitar que se sigan deteriorando los elementos. Además se debe realizar un estudio hidráulico, debido al fenómeno de socavación presentado en el estribo #2.
