SDC/INV	SiPuCol	Fecha	Hoja
	Informe de inspección principal	02/08/12	1
04-5503-002.00 Páramo			
Regional.....: 4 Boyacá			
Ruta.....: Santafé de Bogotá - Puerto Santander			
Carretera.....: Duitama - La Palmera			
Lado de la car...: 0			
Abscisa.....: 68+0620			
No del registro..: 330			
Año de construcción.....:			
Año de la última reconstrucción.....:			
Paso Superior/Inferior.....: S			
Dir. de abs. de la carretera principal.: N			
Requisitos de la inspección.....: 0 Nada			
Recolección de datos : Fecha.....: 2012.06.14			
: Iniciales.....: M.E.R			
Posición geográfica..:			
Latitud: 6 gra 10.503 min N Longitud: 72 gra 45.406 min O Altitud: 3263 m			
Geometría: Número de luces.....: 2			
Longitud de la luz menor (m): 5.10			
Longitud de la luz mayor (m): 5.15			
Longitud total(m): 10.25			
Ancho del tablero.....(m): 10.00			
Ancho del separador.....(m): 0.00			
Ancho del andén izquierdo(m): 0.00			
Ancho del andén derecho..(m): 0.00

Paso por el cauce.....:	N		
Variante existe.....:	N	Longitud (km):	Estado (B/R/M):
Vehículo de diseño.....:			
Clase de dist. de carga..:	1	Distribución en 2 direcciones	
Obstáculo que cruza:			
Tipo de obstáculo.....:	30	Río ó arroyo	
Ident. de la

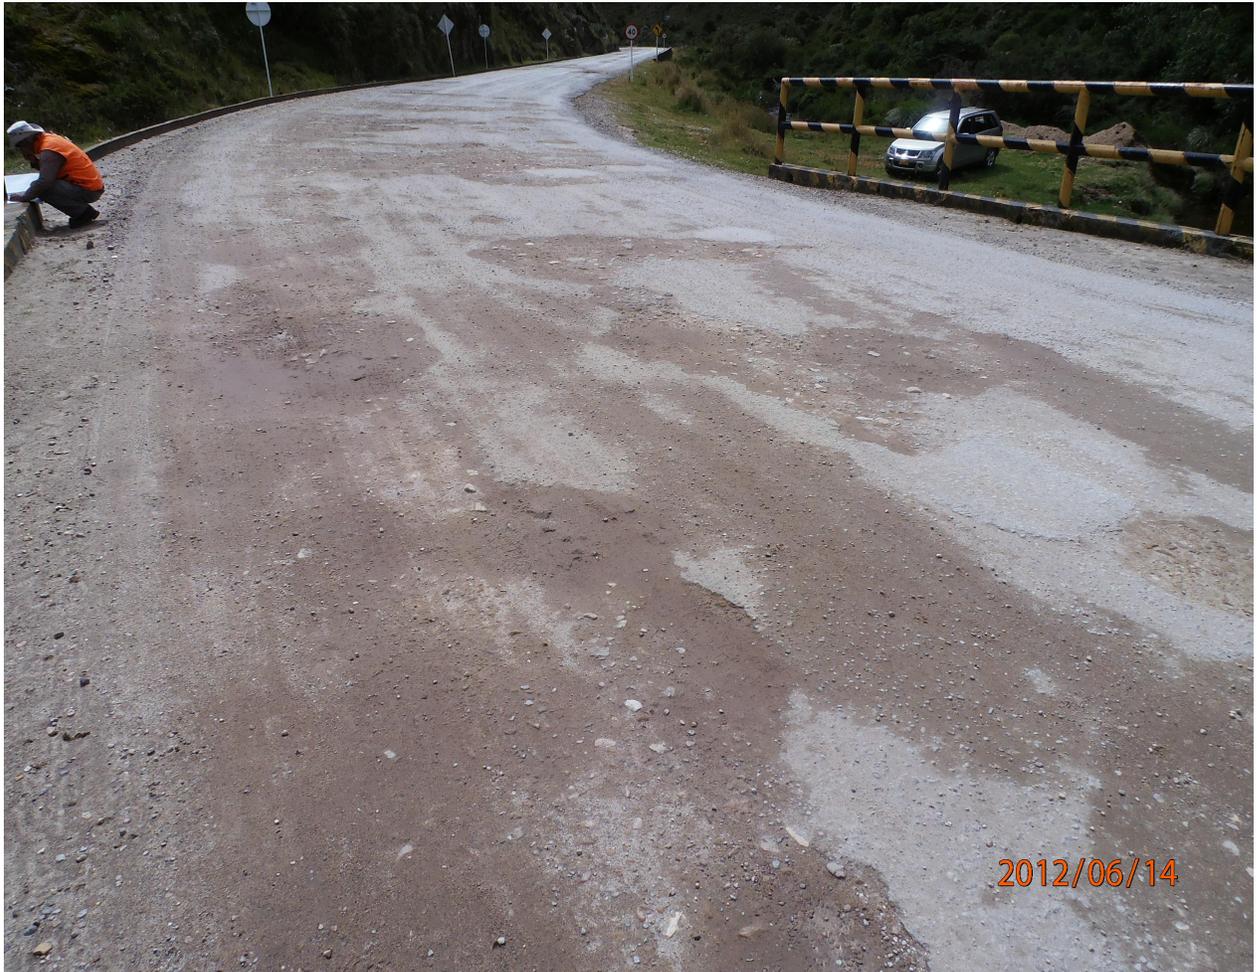
Componente.....: 1 Superficie del puente

Calif./Mantenim....: 2 / -

Daño/Observaciones.: La superficie del puente se encuentra con un alto grado de desgaste, se observan baches, agregado expuesto. Además la carpeta asfáltica no llega hasta los bordillos.

Tipo de daño.....: Descomposición

Reparaciones.....: D Reparación de pavimento de asfalto

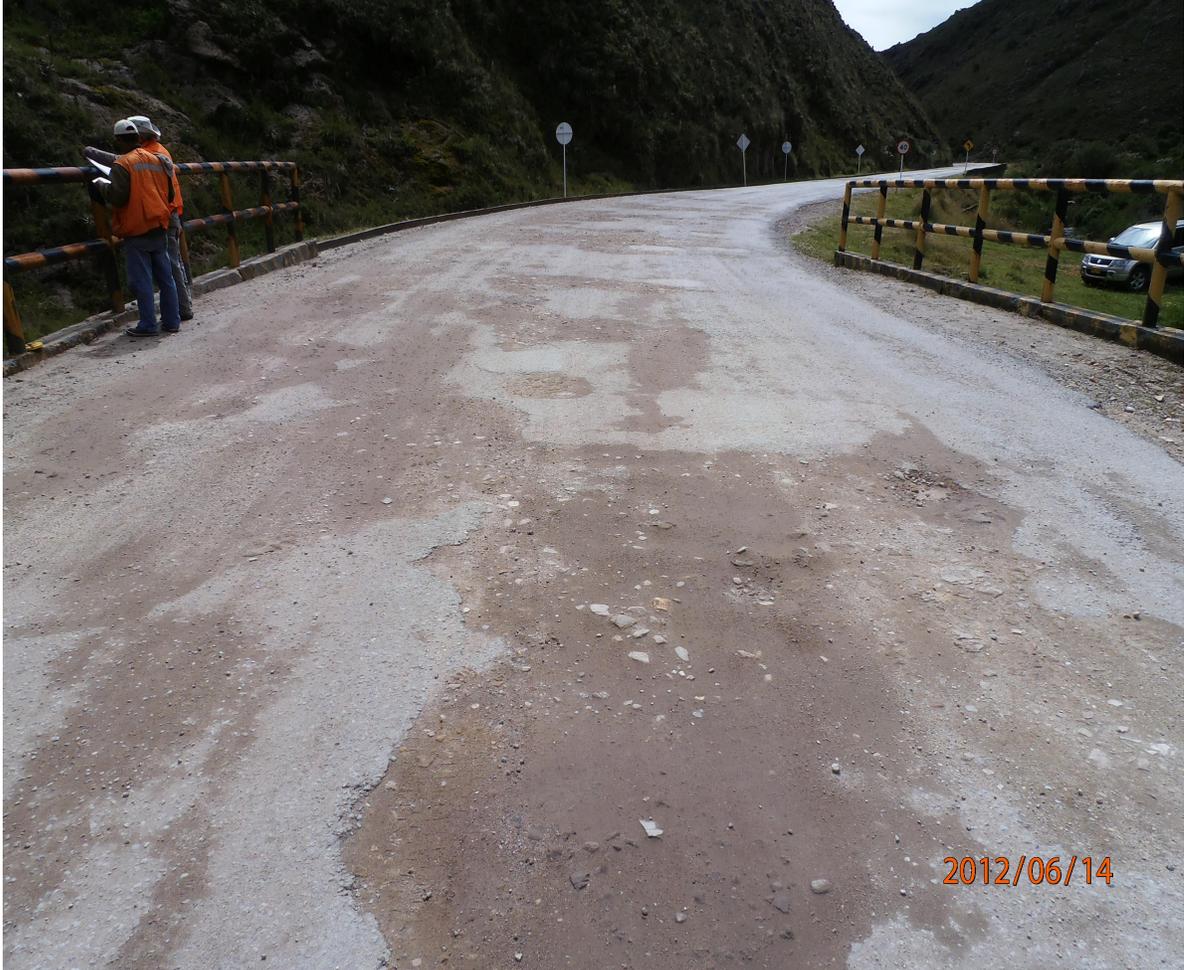
Componente.....: 1 Superficie del puente

Calif./Mantenim....: 2 / -

Daño/Observaciones.: La superficie del puente se encuentra con un alto grado de desgaste, se observan baches, agregado expuesto. Además la carpeta asfáltica no llega hasta los bordillos.

Tipo de daño.....: Descomposición

Reparaciones.....: D Reparación de pavimento de asfalto

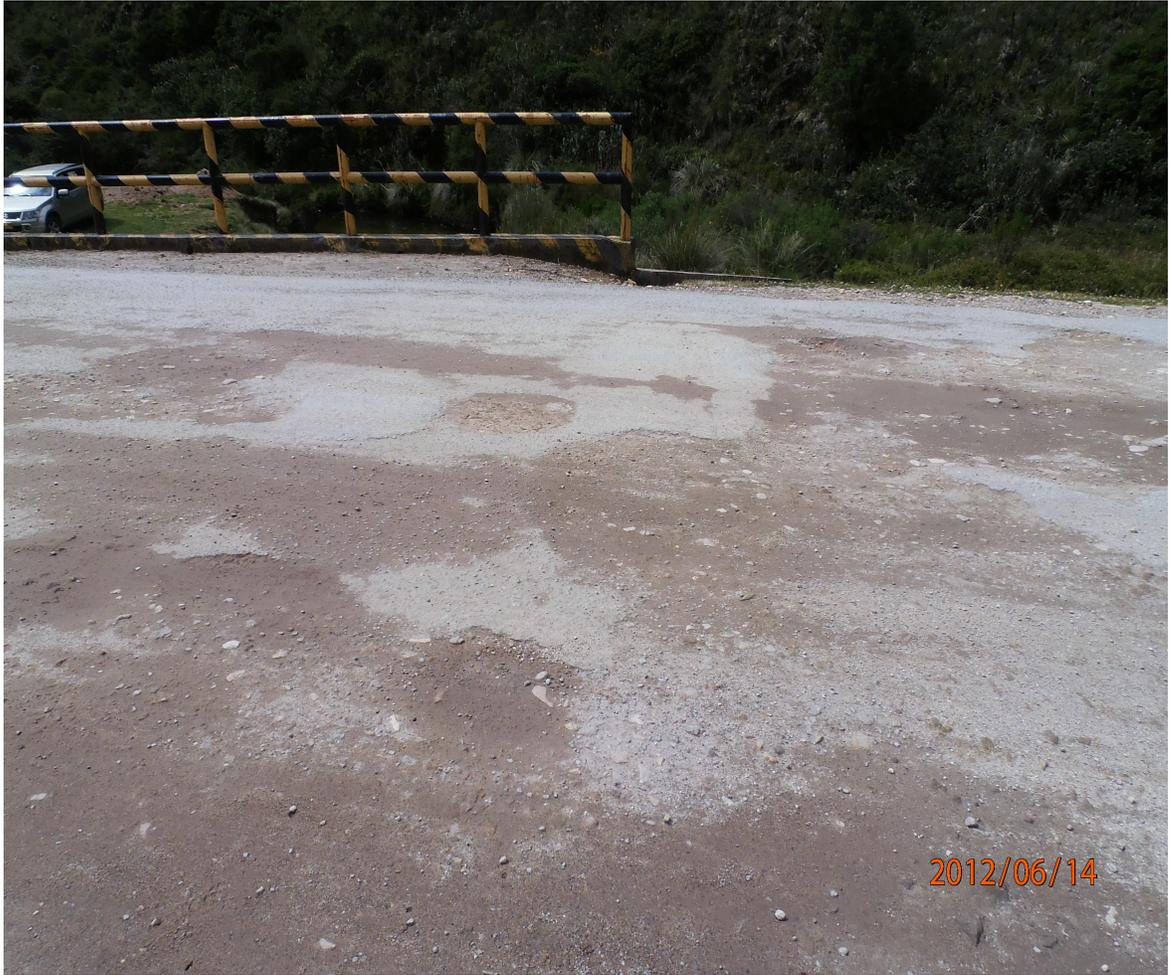
Componente.....: 2 Juntas de expansión

Calif./Mantenim....: 2 / -

Daño/Observaciones.: El puente carece de dispositivos de juntas. Se recomienda instalar juntas de bloque de neopreno. Z (m): Instalación de junta de bloque de neopreno.

Tipo de daño.....: Infiltración

Reparaciones.....: Z Otra

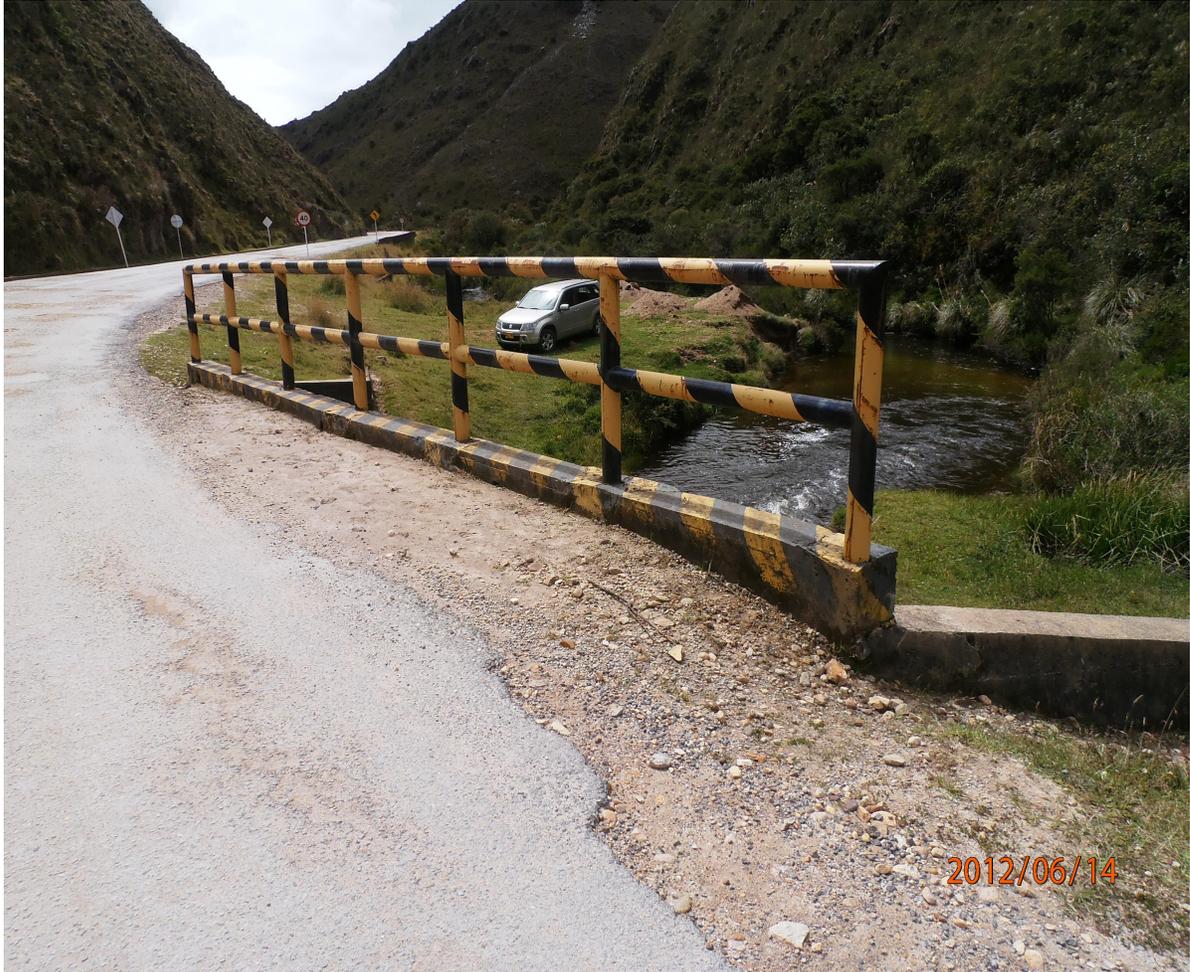
Componente.....: 2 Juntas de expansión

Calif./Mantenim....: 2 / -

Daño/Observaciones.: El puente carece de dispositivos de juntas. Se recomienda instalar juntas de bloque de neopreno. Z (m): Instalación de junta de bloque de neopreno.

Tipo de daño.....: Infiltración

Reparaciones.....: Z Otra

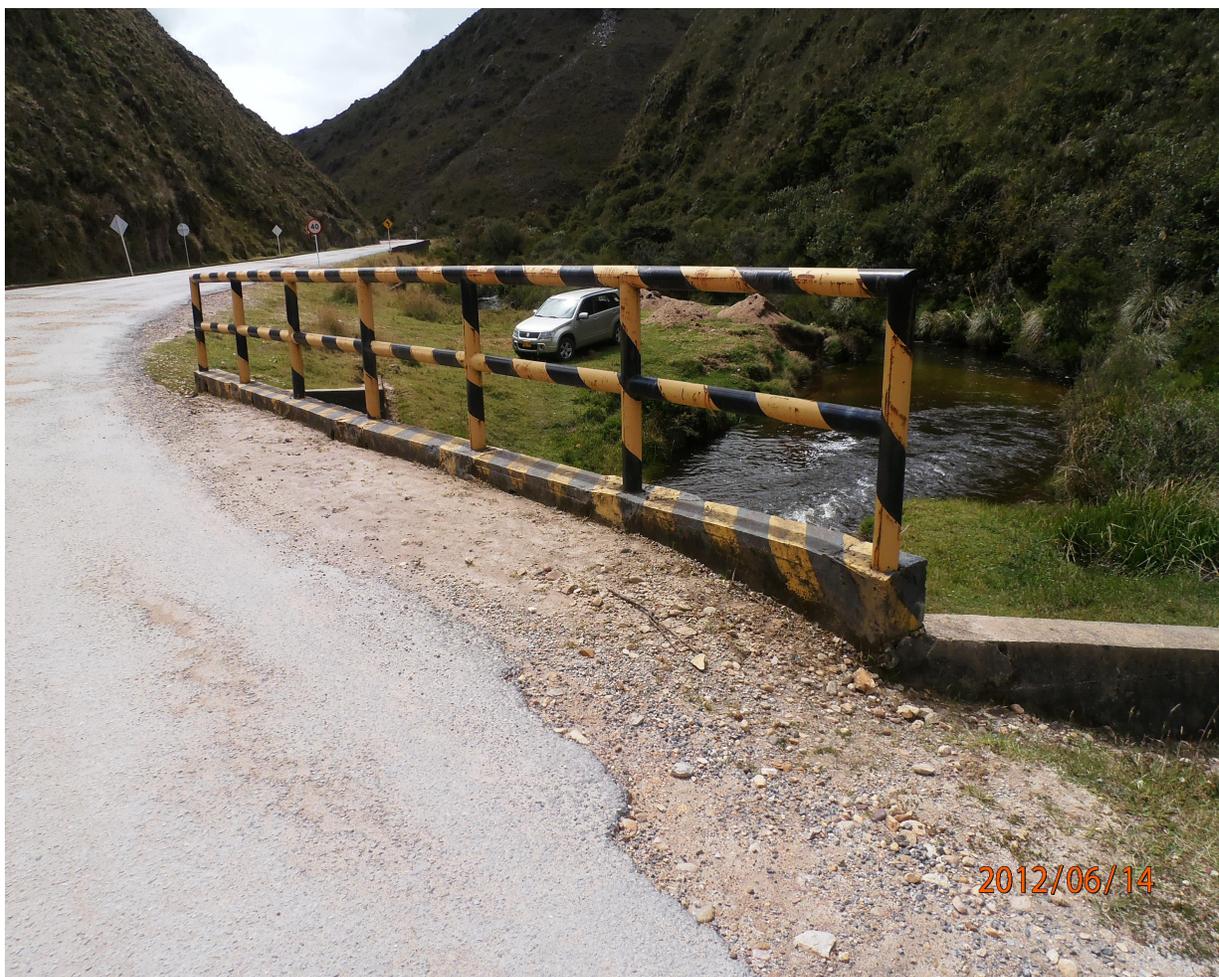
Componente.....: 3 Andenes/Bordillos

Calif./Mantenim....: 1 / -

Daño/Observaciones.: En los bordillos se observa descascaramiento del concreto, además presentan bastante humedad y vegetación. Se debe realizar limpieza y mantenimiento rutinario.

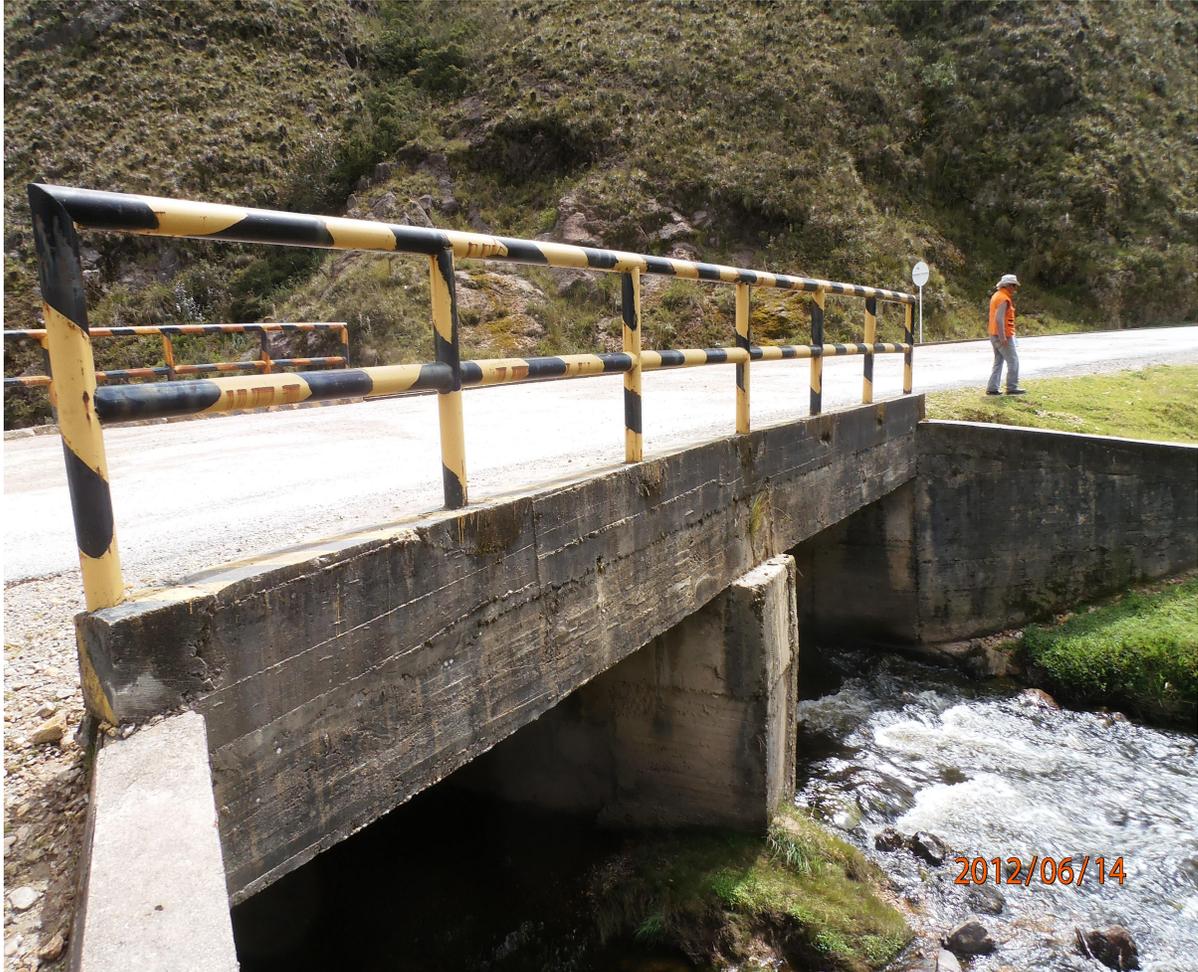
Componente.....: 3 Andenes/Bordillos

Calif./Mantenim....: 1 / -

Daño/Observaciones.: En los bordillos se observa descascaramiento del concreto, además presentan bastante humedad y vegetación. Se debe realizar limpieza y mantenimiento rutinario.

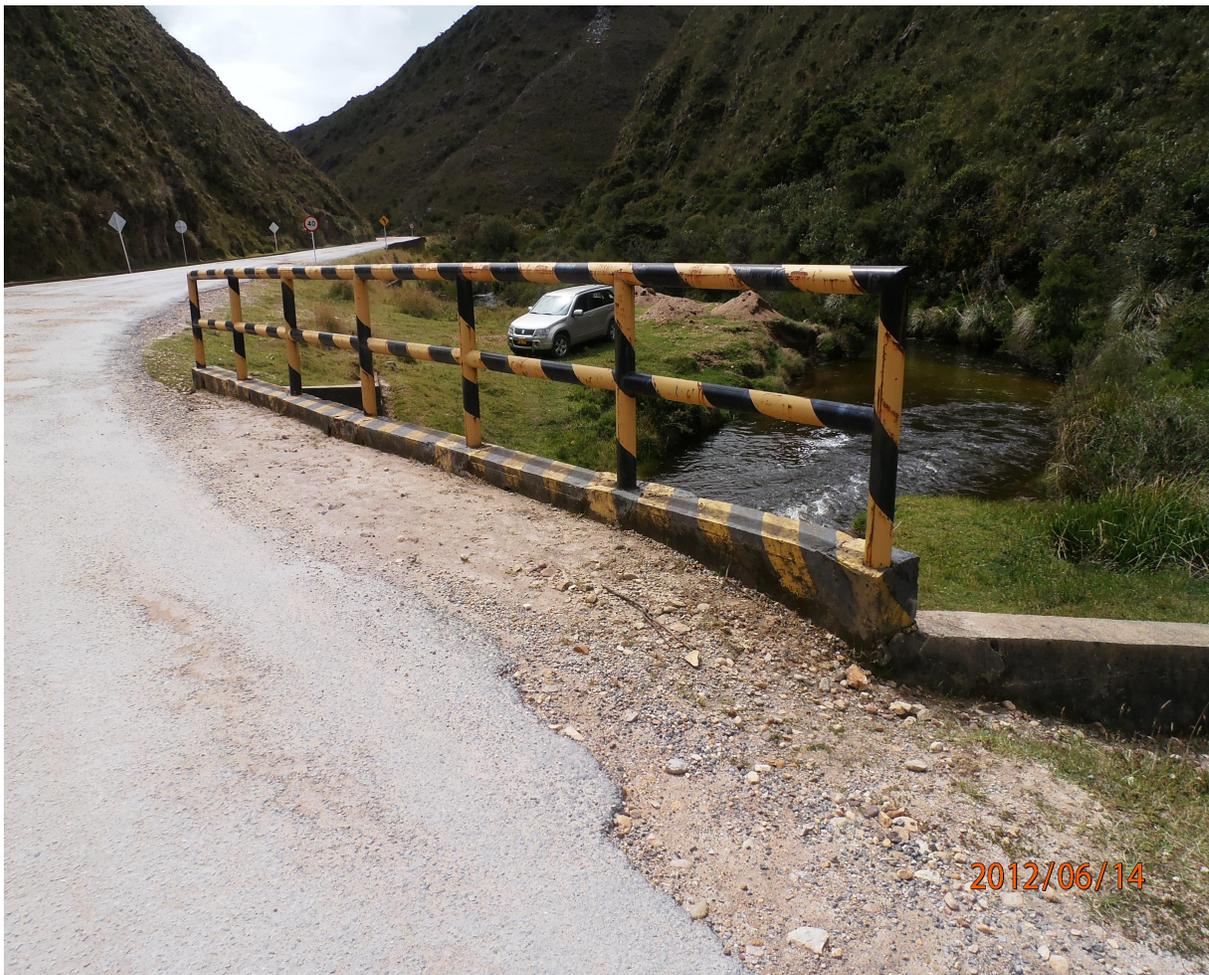
Componente.....: 4 Barandas

Calif./Mantenim....: 1 / -

Daño/Observaciones.: Las barandas presentan suciedad y corrosión.
Se debe realizar limpieza y mantenimiento rutinario.

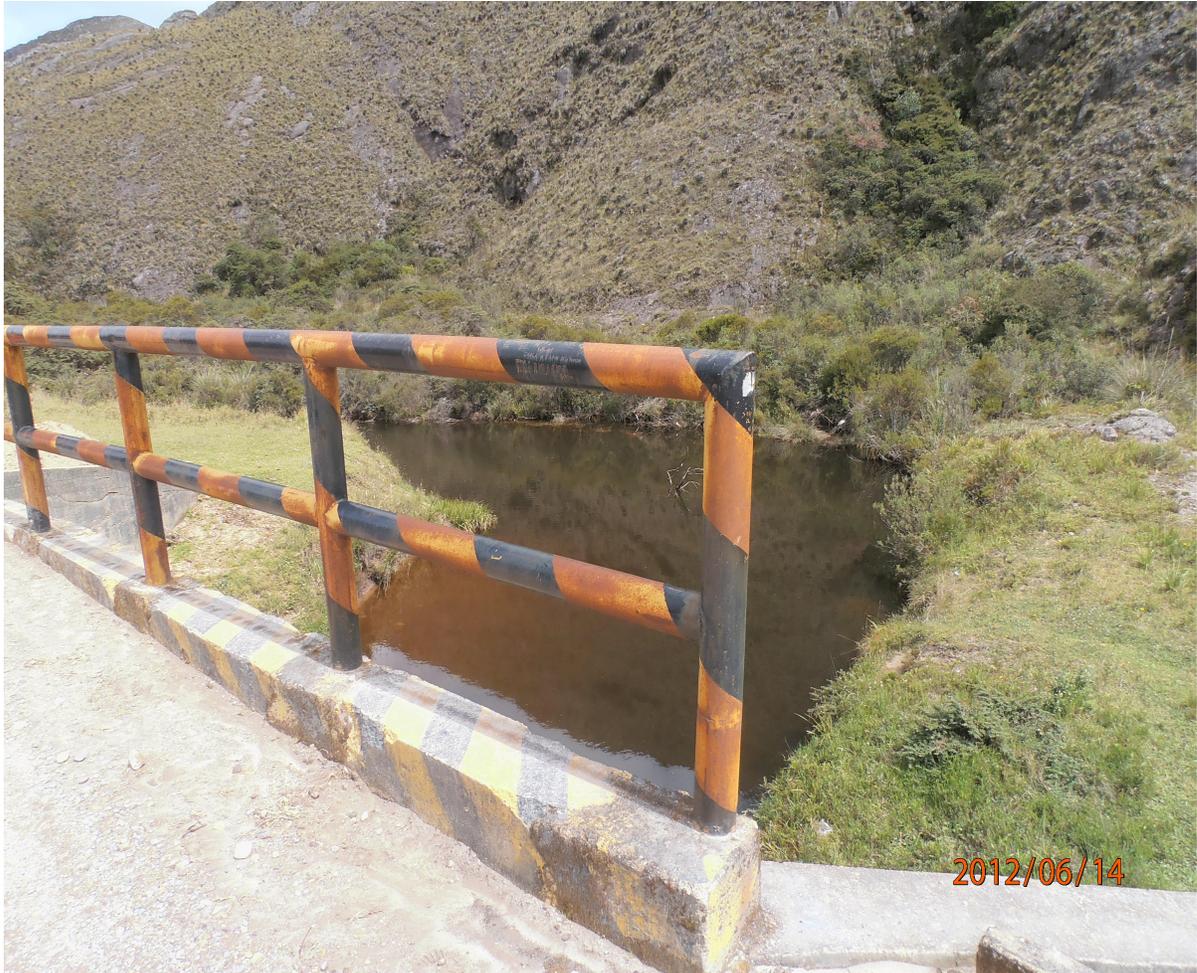
Componente.....: 4 Barandas

Calif./Mantenim....: 1 / -

Daño/Observaciones.: Las barandas presentan suciedad y corrosión.
Se debe realizar limpieza y mantenimiento rutinario.

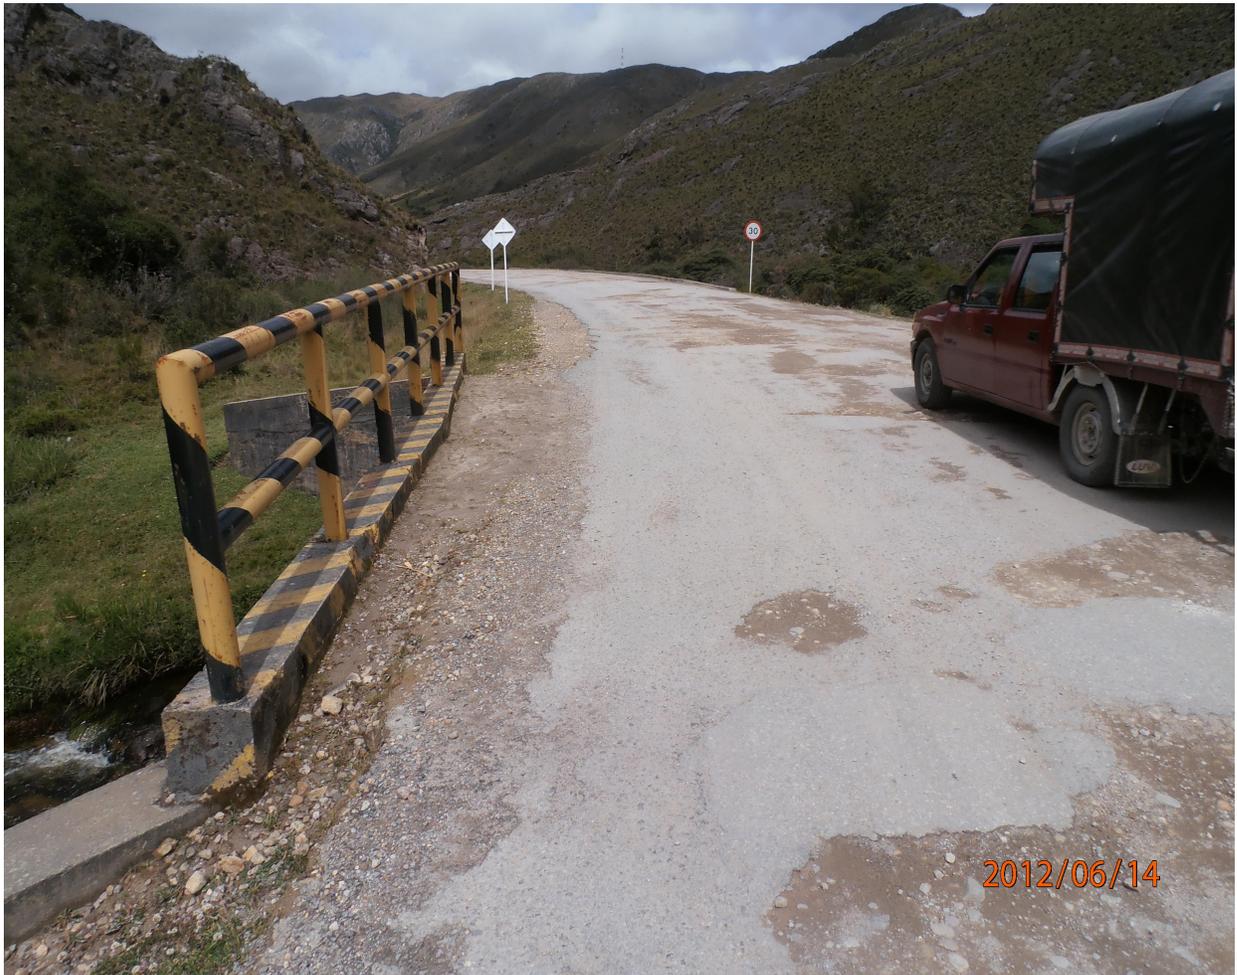
Componente.....: 4 Barandas

Calif./Mantenim....: 1 / -

Daño/Observaciones.: Las barandas presentan suciedad y corrosión.
Se debe realizar limpieza y mantenimiento rutinario.

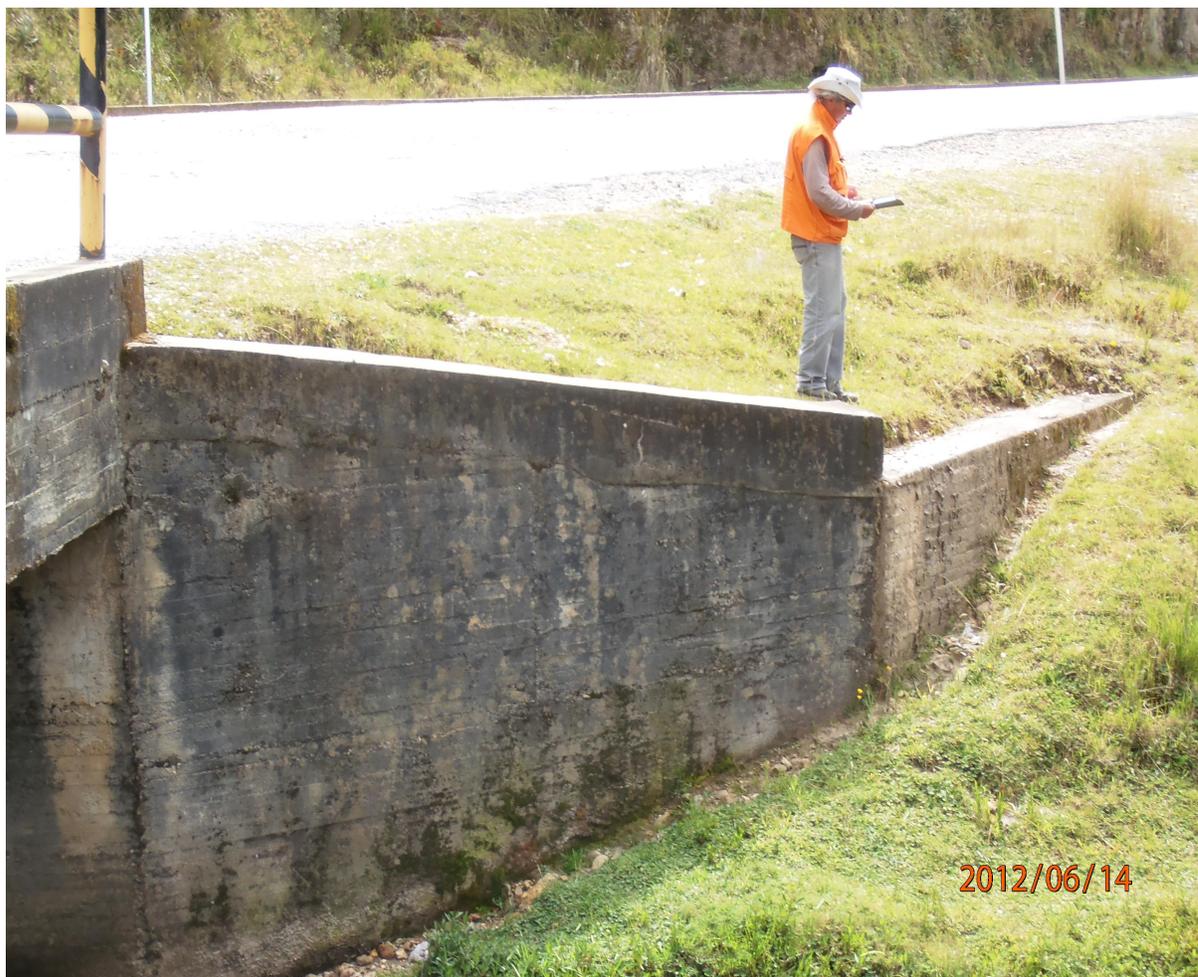
Componente.....: 5 Conos/Taludes

Calif./Mantenim....: 0 / -

Daño/Observaciones.: Los conos y taludes se encuentran en buen estado y estables.

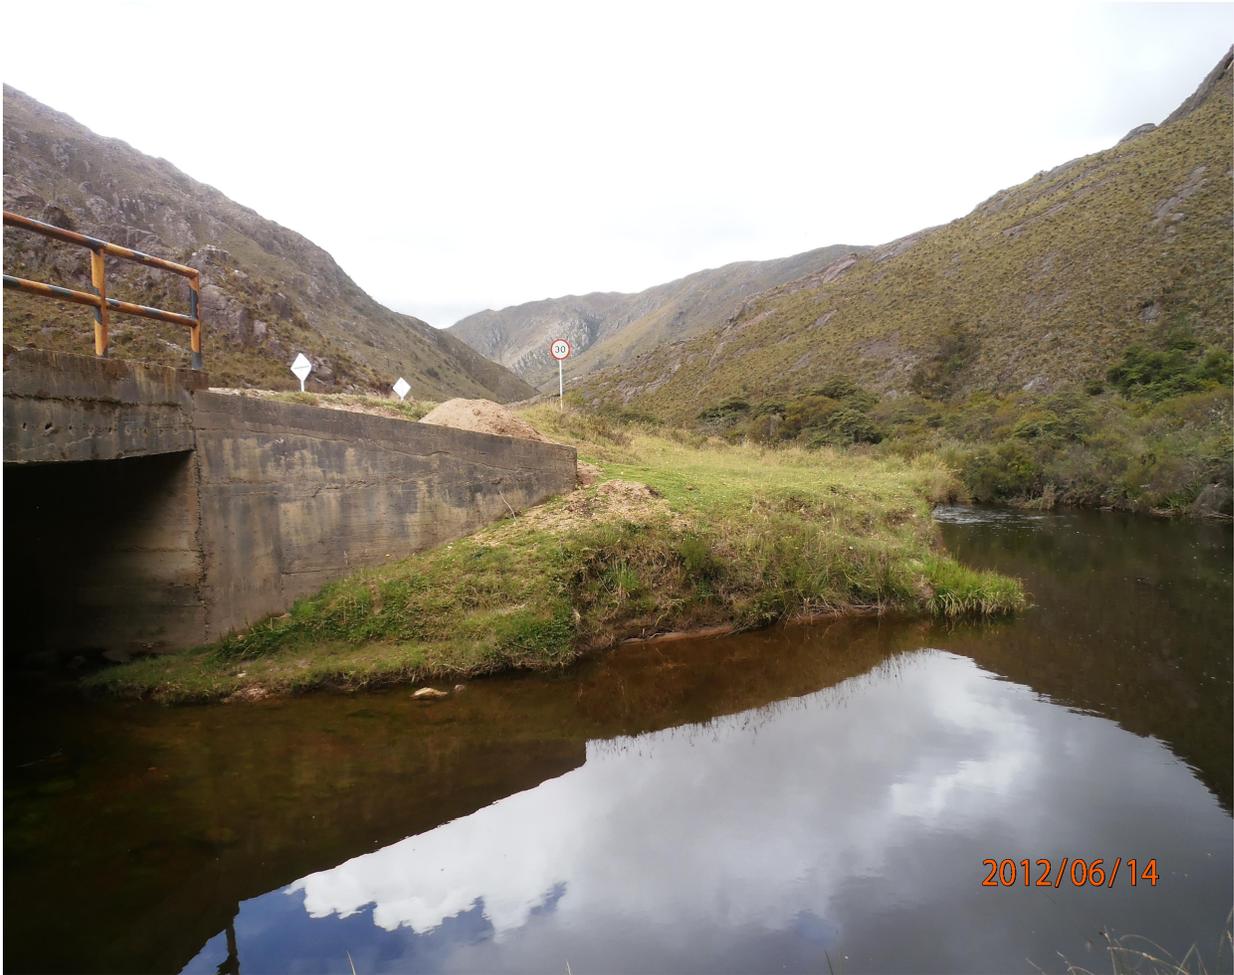
Componente.....: 5 Conos/Taludes

Calif./Mantenim....: 0 / -

Daño/Observaciones.: Los conos y taludes se encuentran en buen estado y estables.

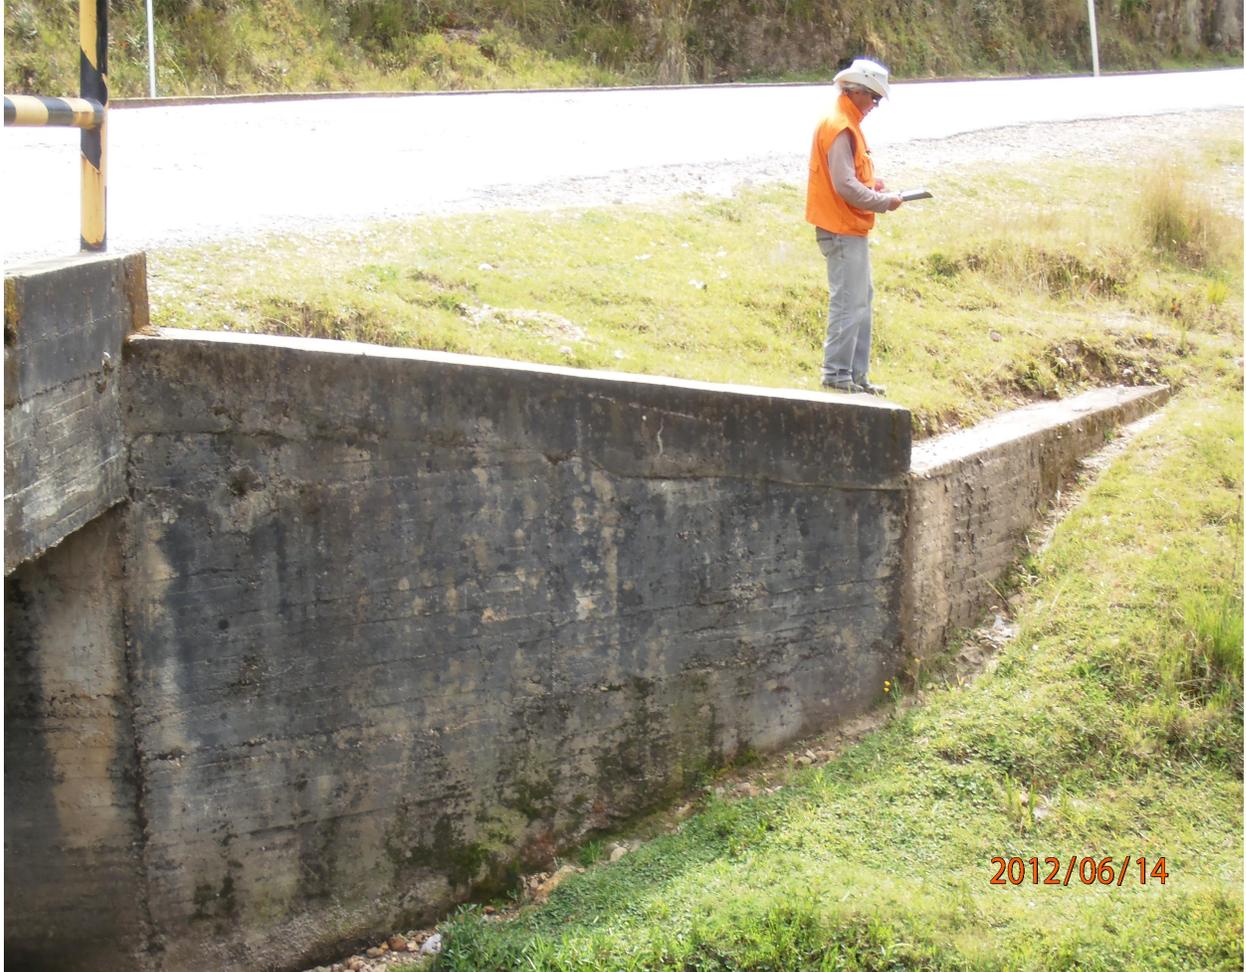
Componente.....: 6 Aletas

Calif./Mantenim....: 2 / -

Daño/Observaciones.: La aleta #2 presenta un fisura en la parte superior cerca al estribo, con una longitud de 1.60m y un espesor de 1.00cm en promedio. Se debe realizar las reparaciones del concreto necesarias, además se debe hacer seguimiento, ya que el espesor aumento con respecto a lo registrado en la inspección anterior.

Tipo de daño.....: Asentamiento / Movimiento

Reparaciones.....: A Reparación de concreto

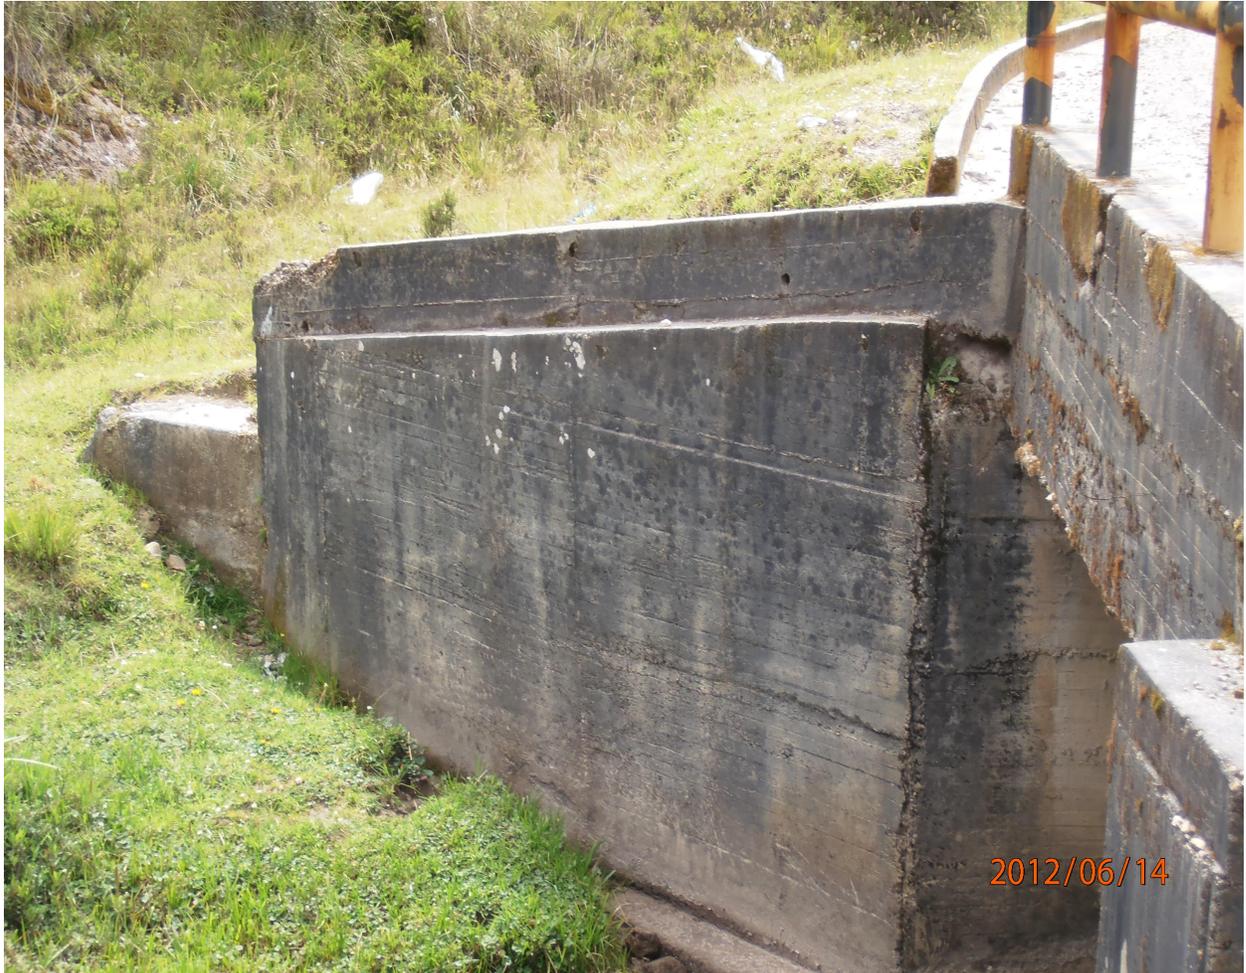
Componente.....: 6 Aletas

Calif./Mantenim....: 2 / -

Daño/Observaciones.: La aleta #2 presenta un fisura en la parte superior cerca al estribo, con una longitud de 1.60m y un espesor de 1.00cm en promedio. Se debe realizar las reparaciones del concreto necesarias, además se debe hacer seguimiento, ya que el espesor aumento con respecto a lo registrado en la inspección anterior.

Tipo de daño.....: Asentamiento / Movimiento

Reparaciones.....: A Reparación de concreto

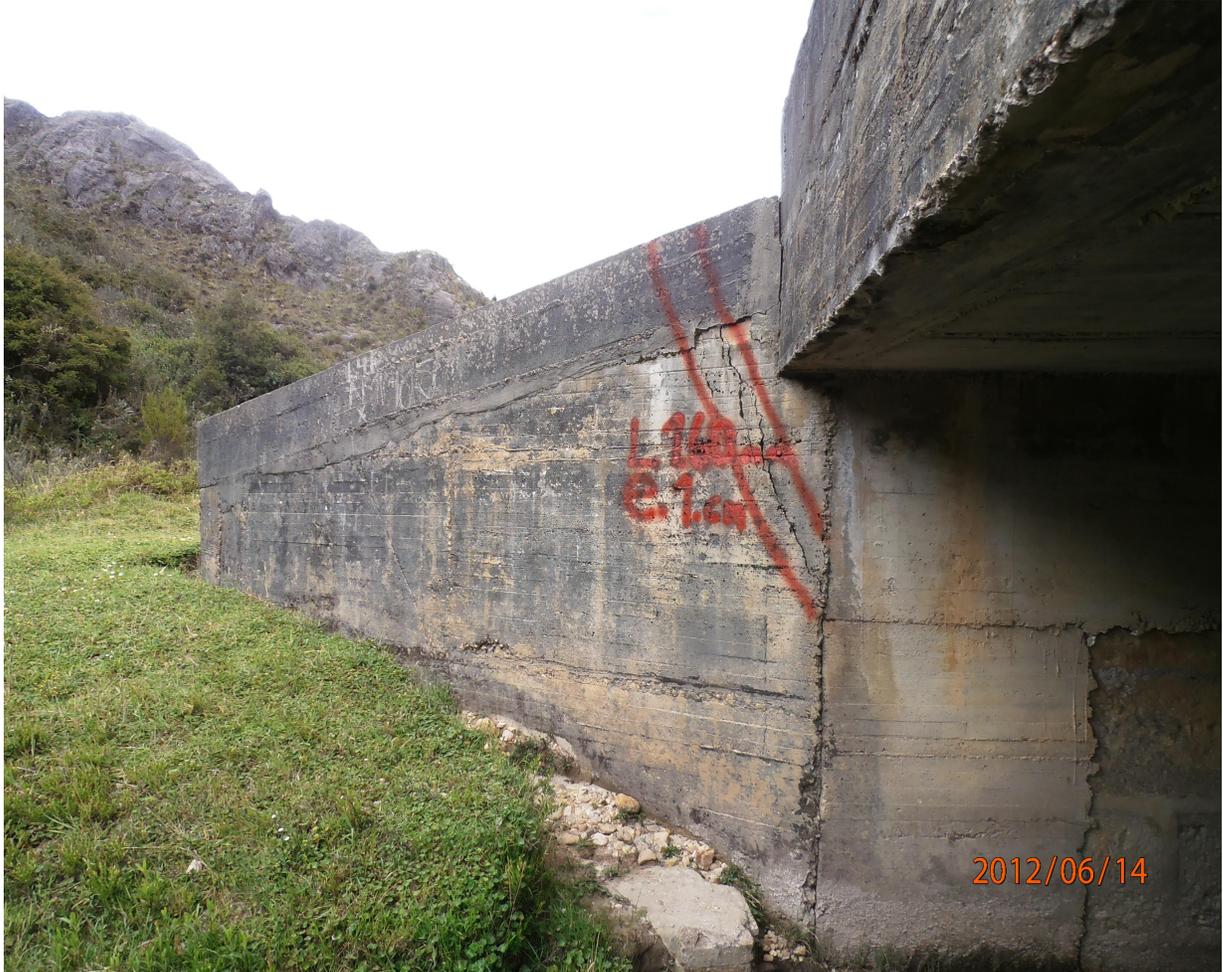
Componente.....: 6 Aletas

Calif./Mantenim....: 2 / -

Daño/Observaciones.: La aleta #2 presenta un fisura en la parte superior cerca al estribo, con una longitud de 1.60m y un espesor de 1.00cm en promedio. Se debe realizar las reparaciones del concreto necesarias, además se debe hacer seguimiento, ya que el espesor aumento con respecto a lo registrado en la inspección anterior.

Tipo de daño.....: Asentamiento / Movimiento

Reparaciones.....: A Reparación de concreto

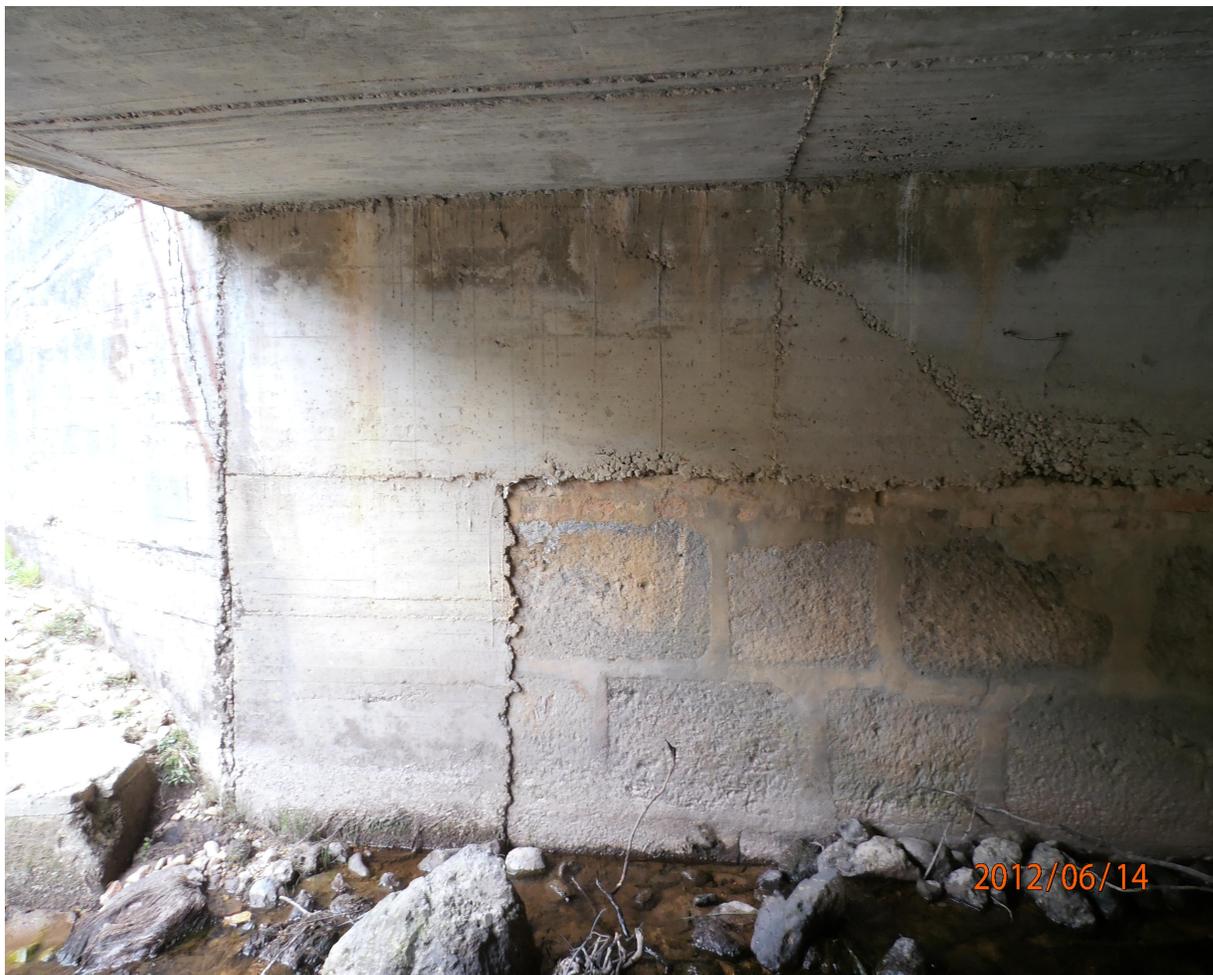
Componente.....: 7 Estribos

Calif./Mantenim....: 1 / -

Daño/Observaciones.: En ambos estribos se encuentra un fisura vertical de 1.30m de longitud y 5.00mm de espesor. Se debe hacer seguimiento a éste fenómeno.

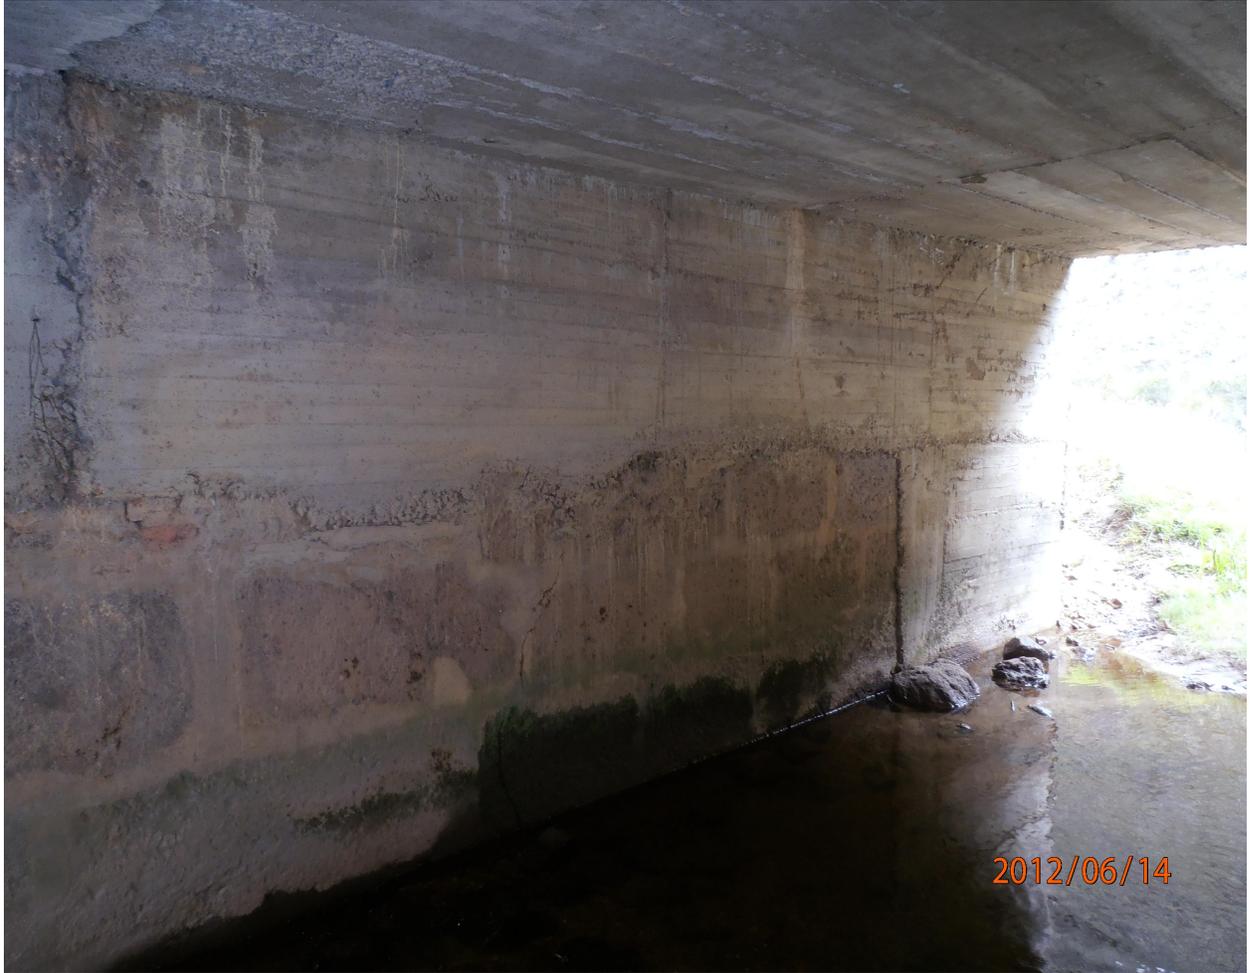
Componente.....: 7 Estribos

Calif./Mantenim....: 1 / -

Daño/Observaciones.: En ambos estribos se encuentra un fisura vertical de 1.30m de longitud y 5.00mm de espesor. Se debe hacer seguimiento a éste fenómeno.

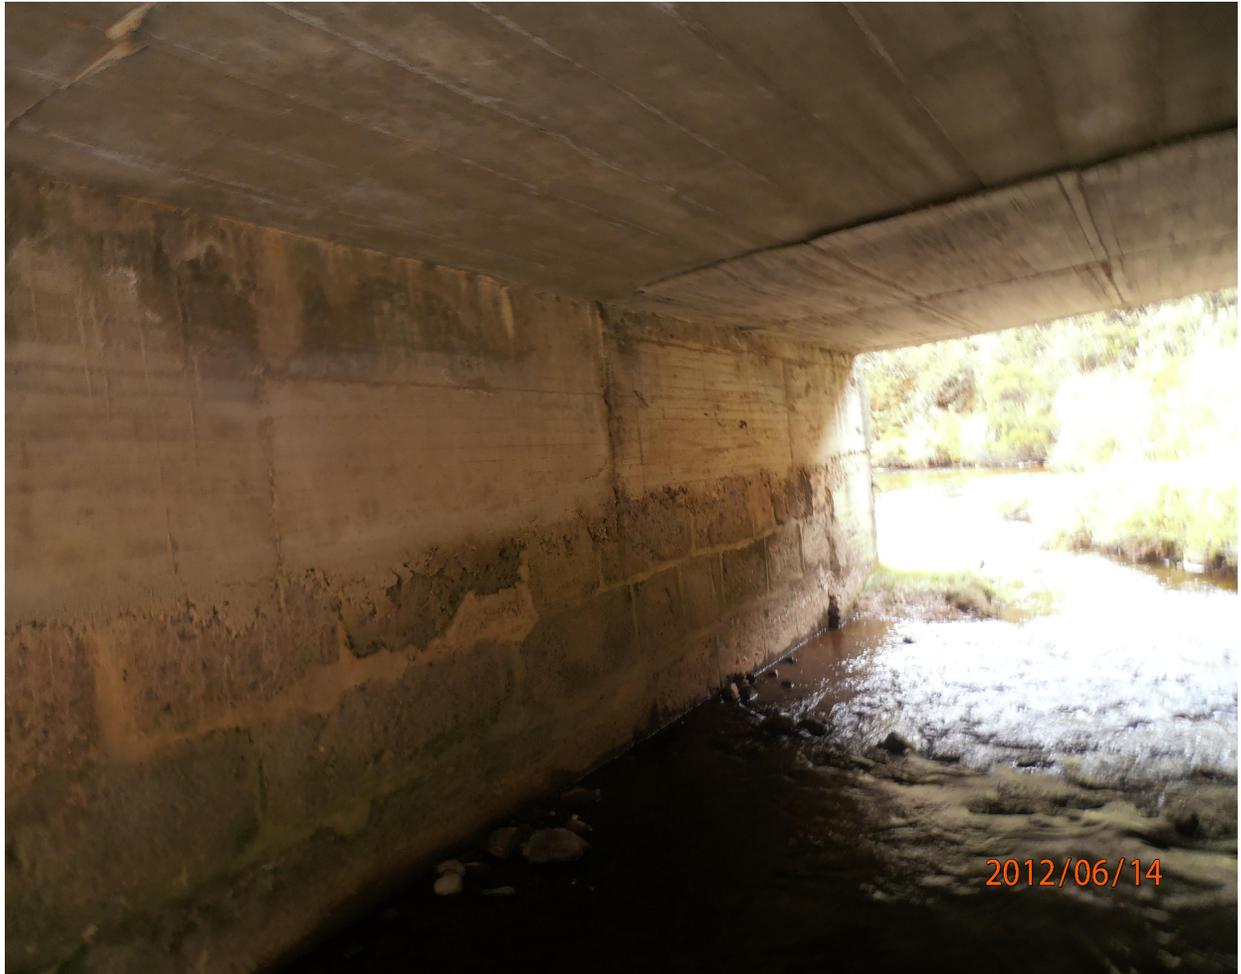
Componente.....: 7 Estribos

Calif./Mantenim....: 1 / -

Daño/Observaciones.: En ambos estribos se encuentra un fisura vertical de 1.30m de longitud y 5.00mm de espesor. Se debe hacer seguimiento a éste fenómeno.
