SDC/INV	SiPuCol	Fecha	Hoja
	Informe de inspección principal	02/08/12	1
04-5503-002.00 Páramo			
Regional.....: 4 Boyacá			
Ruta.....: Santafé de Bogotá - Puerto Santander			
Carretera.....: Duitama - La Palmera			
Lado de la car...: 0			
Abscisa.....: 68+0620			
No del registro..: 330			
Año de construcción.....:			
Año de la última reconstrucción.....:			
Paso Superior/Inferior.....: S			
Dir. de abs. de la carretera principal.: N			
Requisitos de la inspección.....: 0 Nada			
Recolección de datos : Fecha.....: 2012.06.14			
: Iniciales.....: M.E.R			
Posición geográfica..:			
Latitud: 6 gra 10.503 min N Longitud: 72 gra 45.406 min O Altitud: 3263 m			
Geometría: Número de luces.....: 2			
Longitud de la luz menor (m): 5.10			
Longitud de la luz mayor (m): 5.15			
Longitud total(m): 10.25			
Ancho del tablero.....(m): 10.00			
Ancho del separador.....(m): 0.00			
Ancho del andén izquierdo(m): 0.00			
Ancho del andén derecho..(m): 0.00

Paso por el cauce.....:	N		
Variante existe.....:	N	Longitud (km):	Estado (B/R/M):
Vehículo de diseño.....:			
Clase de dist. de carga..:	1	Distribución en 2 direcciones	
Obstáculo que cruza:			
Tipo de obstáculo.....:	30	Río ó arroyo	
Ident. de la

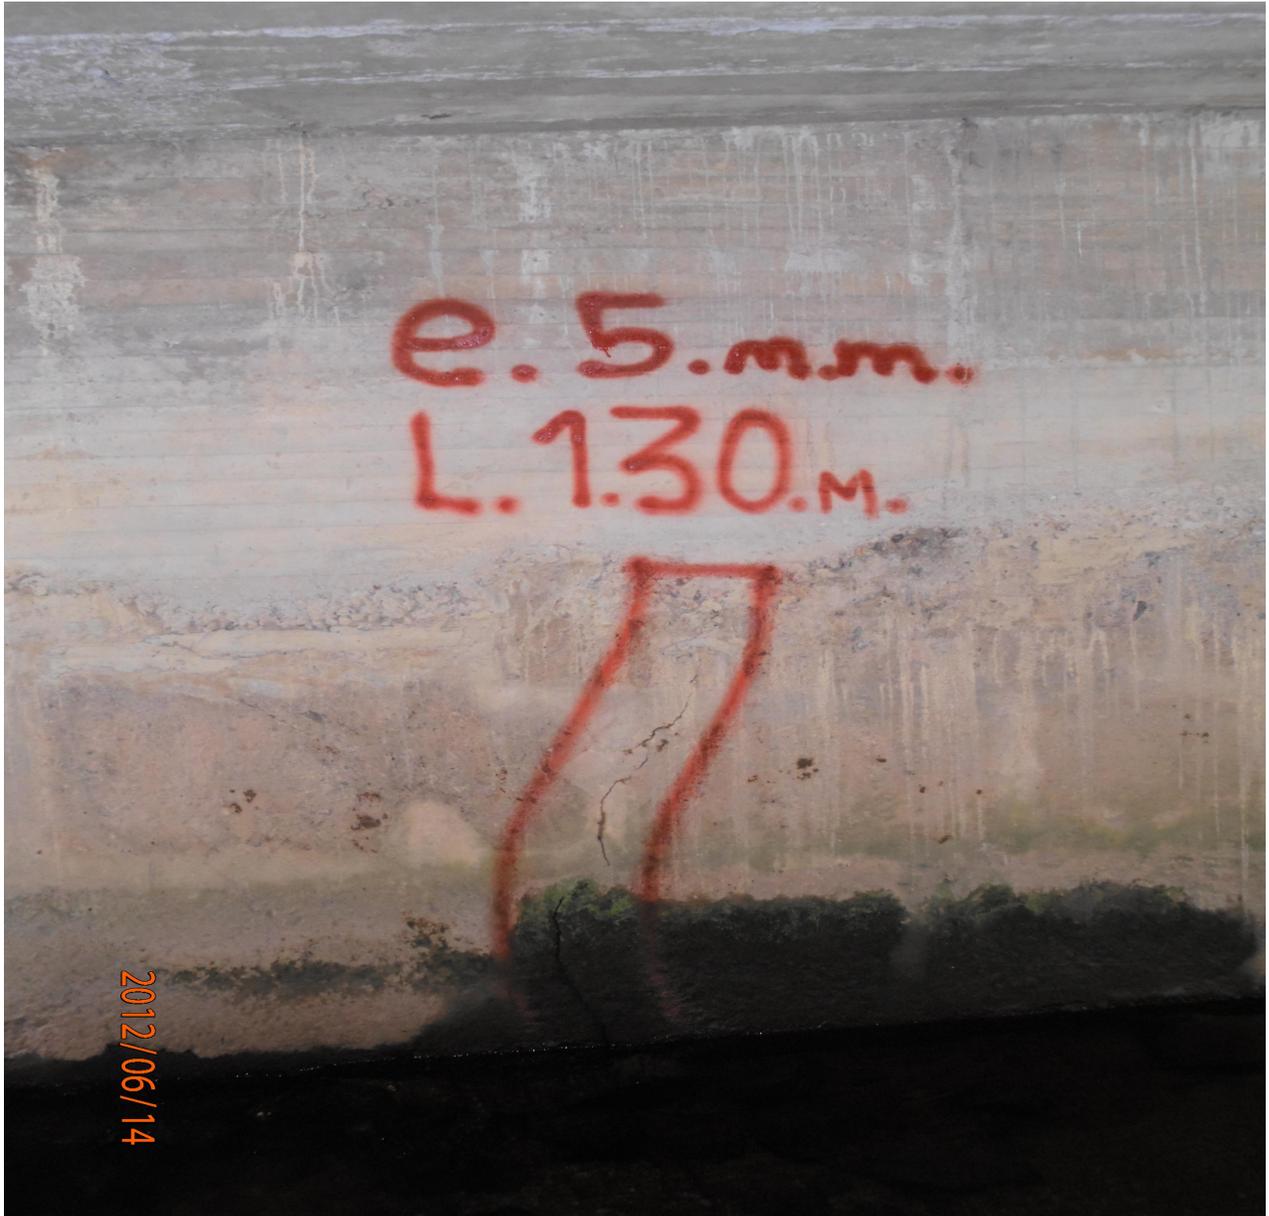
Componente.....: 7 Estribos

Calif./Mantenim....: 1 / -

Daño/Observaciones.: En ambos estribos se encuentra un fisura vertical de 1.30m de longitud y 5.00mm de espesor. Se debe hacer seguimiento a éste fenómeno.

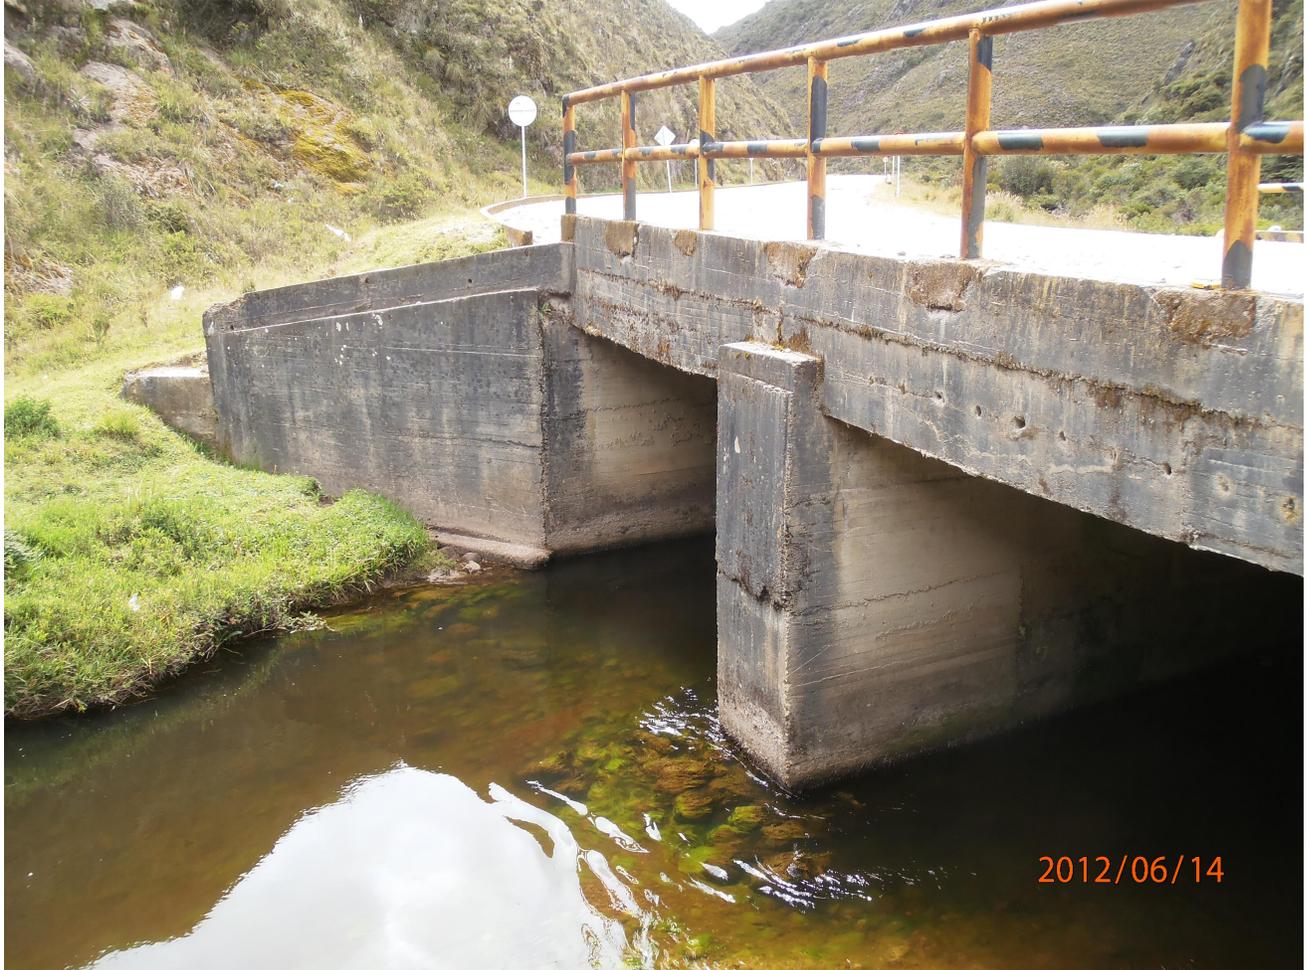
Componente.....: 8 Pilas

Calif./Mantenim....: 1 / +

Daño/Observaciones.: Se observa concreto segregado. En general se encuentra en buen estado. Presenta manchas de humedad. Se debe realizar limpieza y mantenimiento rutinario.

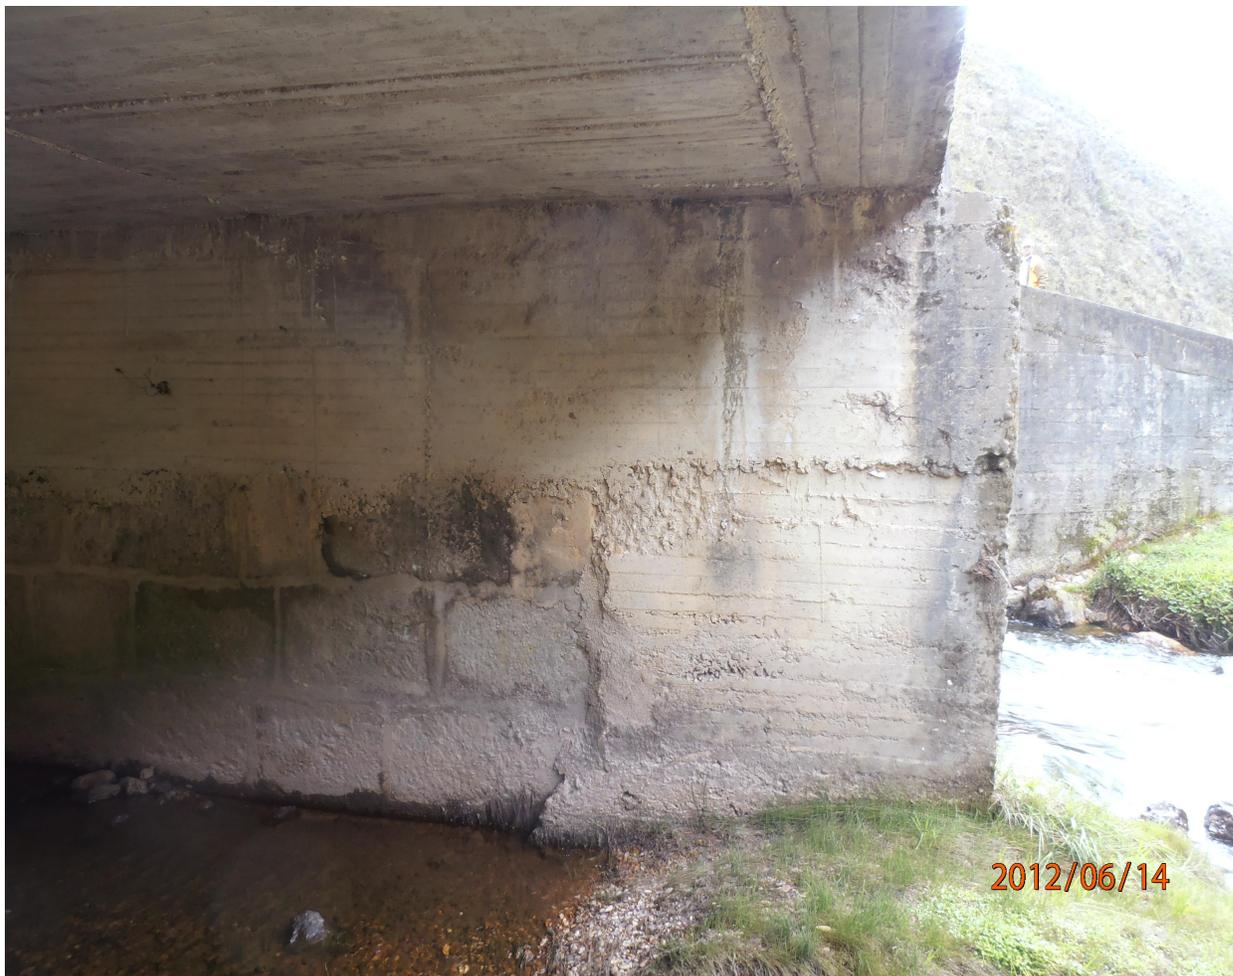
Componente.....: 8 Pilas

Calif./Mantenim....: 1 / +

Daño/Observaciones.: Se observa concreto segregado. En general se encuentra en buen estado. Presenta manchas de humedad. Se debe realizar limpieza y mantenimiento rutinario.

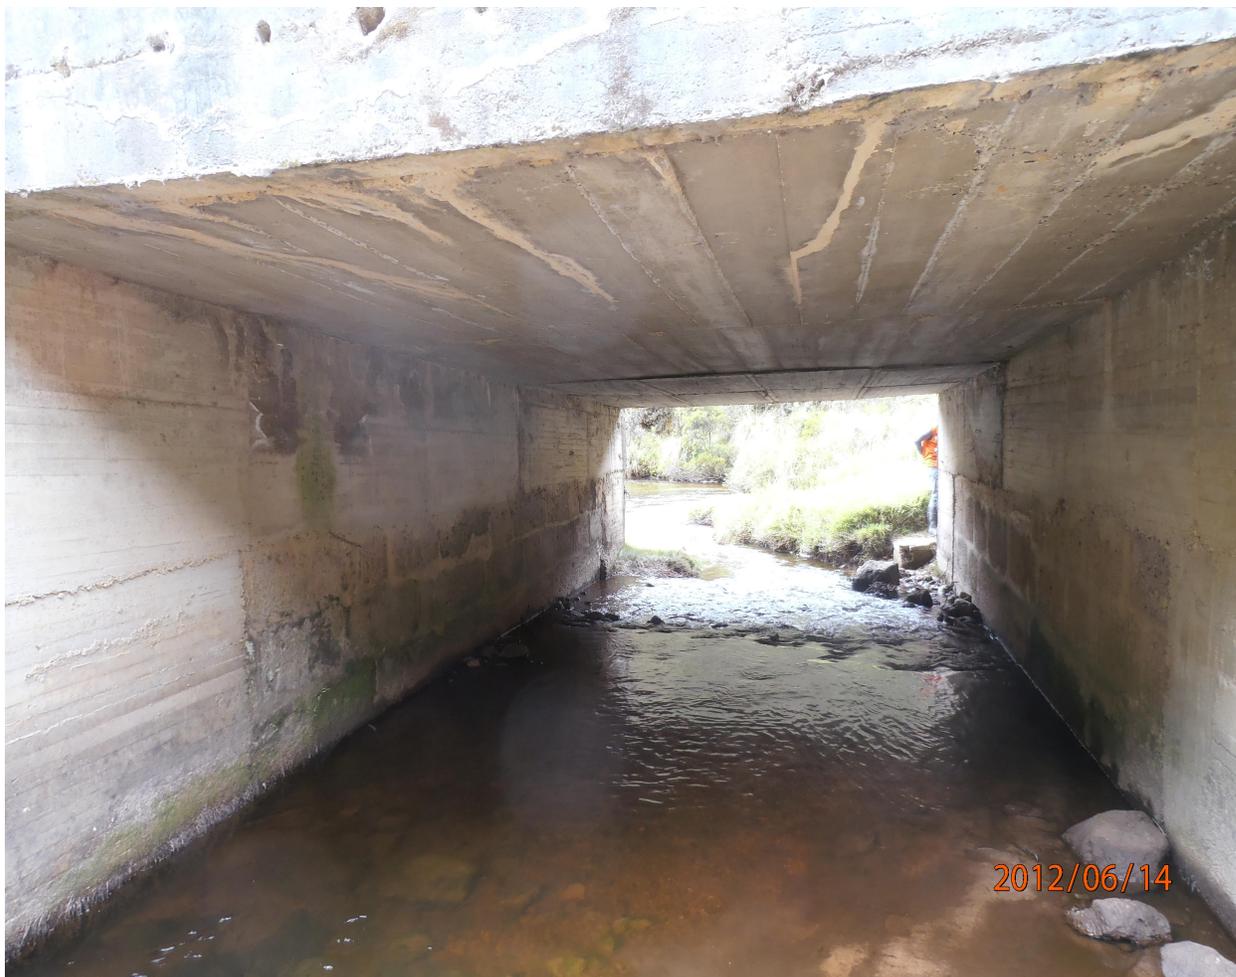
Componente.....: 8 Pilas

Calif./Mantenim....: 1 / +

Daño/Observaciones.: Se observa concreto segregado. En general se encuentra en buen estado. Presenta manchas de humedad. Se debe realizar limpieza y mantenimiento rutinario.

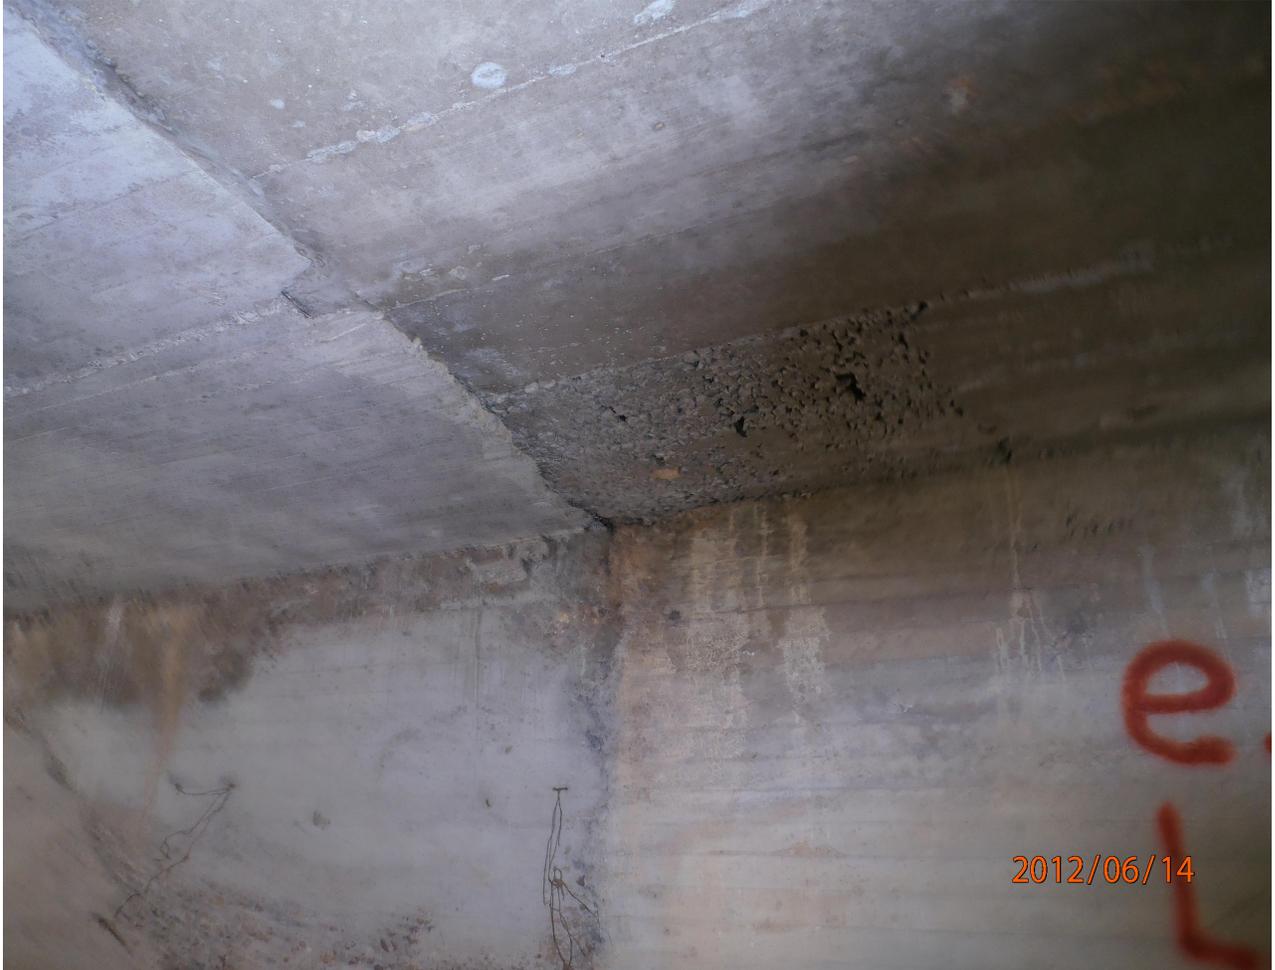
Componente.....: 9 Apoyos

Calif./Mantenim....: 1 / +

Daño/Observaciones.: Los apoyos se encuentran en buen estado. Se observa humedad.
Se debe realizar limpieza y mantenimiento rutinario.

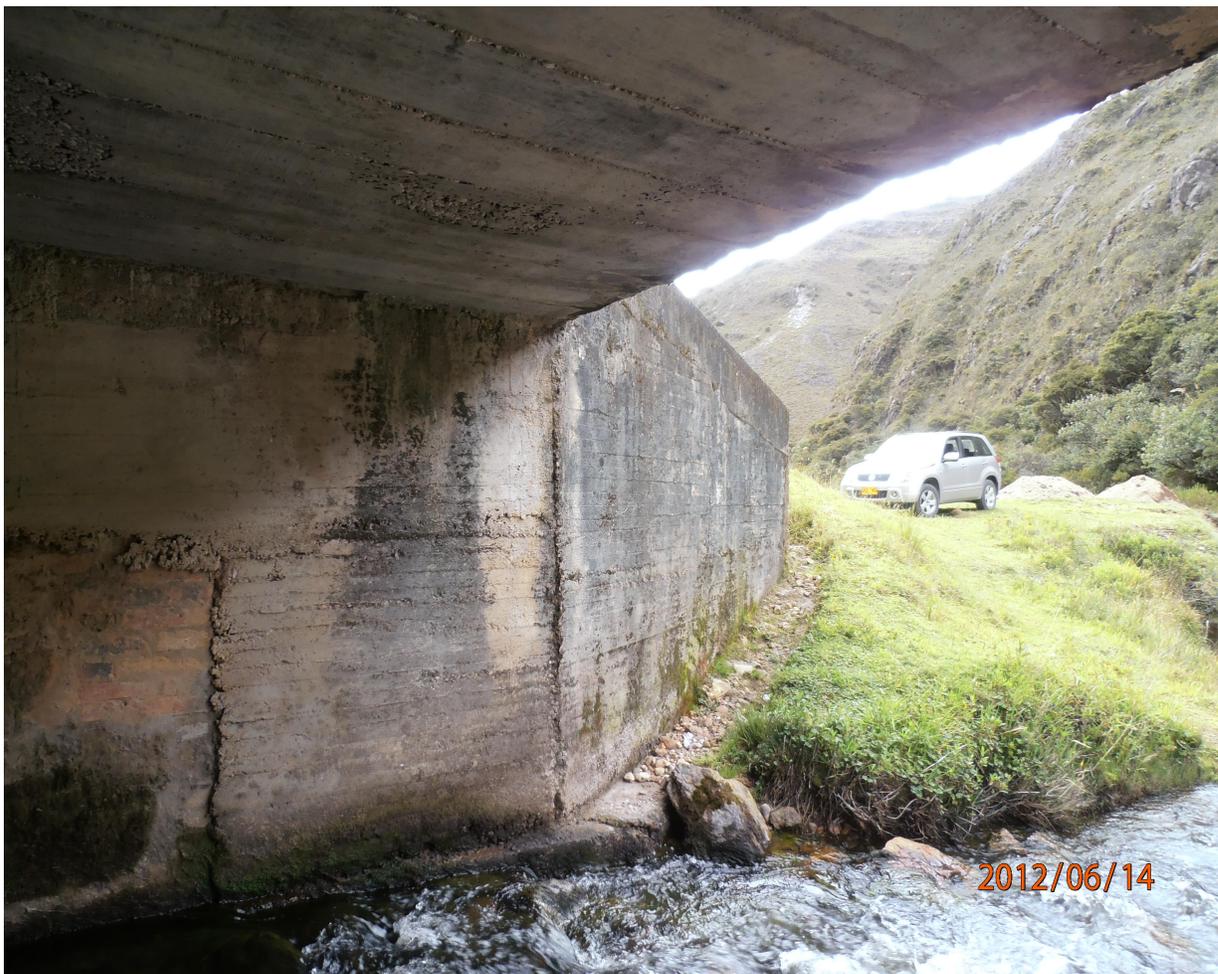
Componente.....: 9 Apoyos

Calif./Mantenim....: 1 / +

Daño/Observaciones.: Los apoyos se encuentran en buen estado. Se observa humedad.
Se debe realizar limpieza y mantenimiento rutinario.

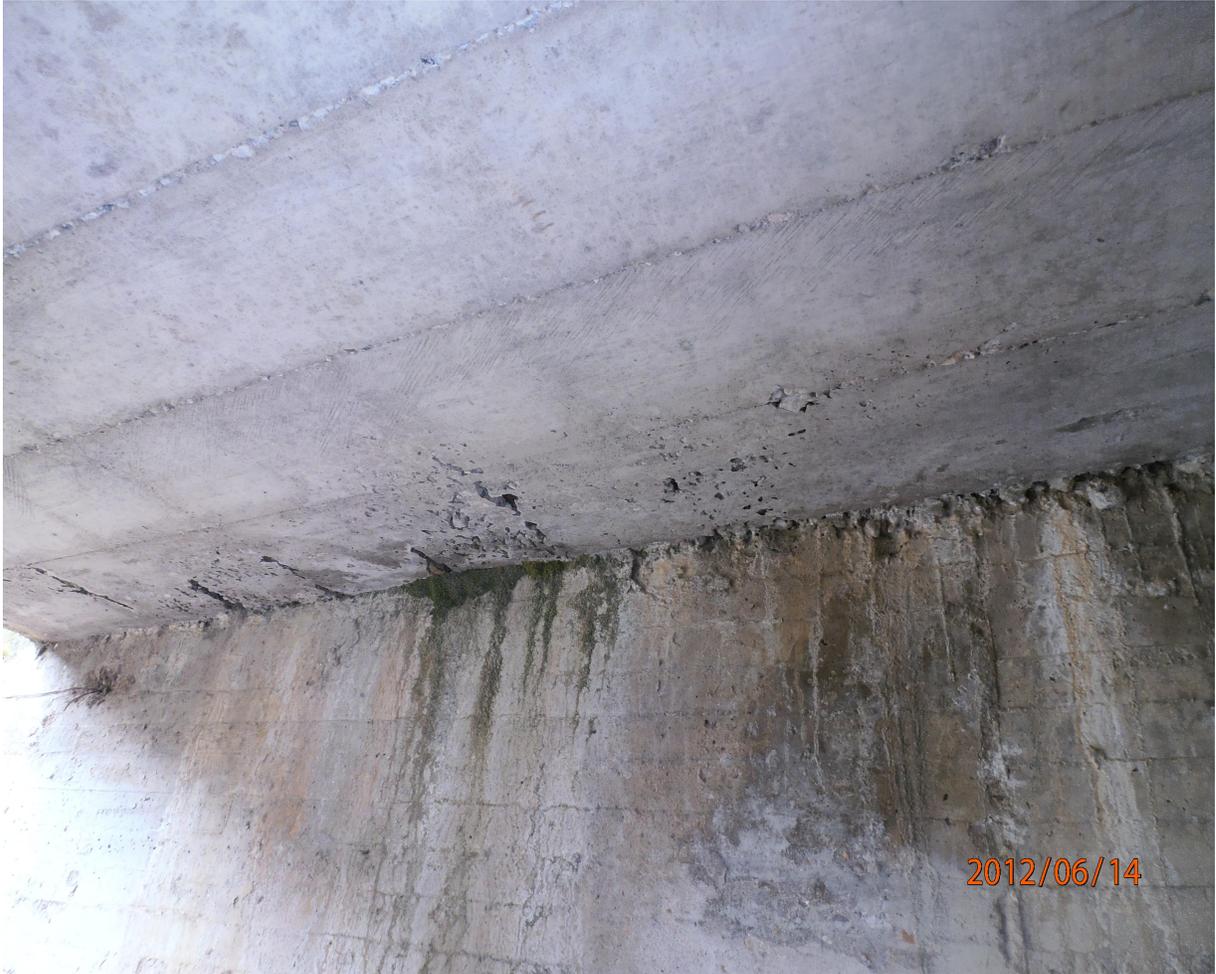
Componente.....: 9 Apoyos

Calif./Mantenim....: 1 / +

Daño/Observaciones.: Los apoyos se encuentran en buen estado. Se observa humedad.
Se debe realizar limpieza y mantenimiento rutinario.

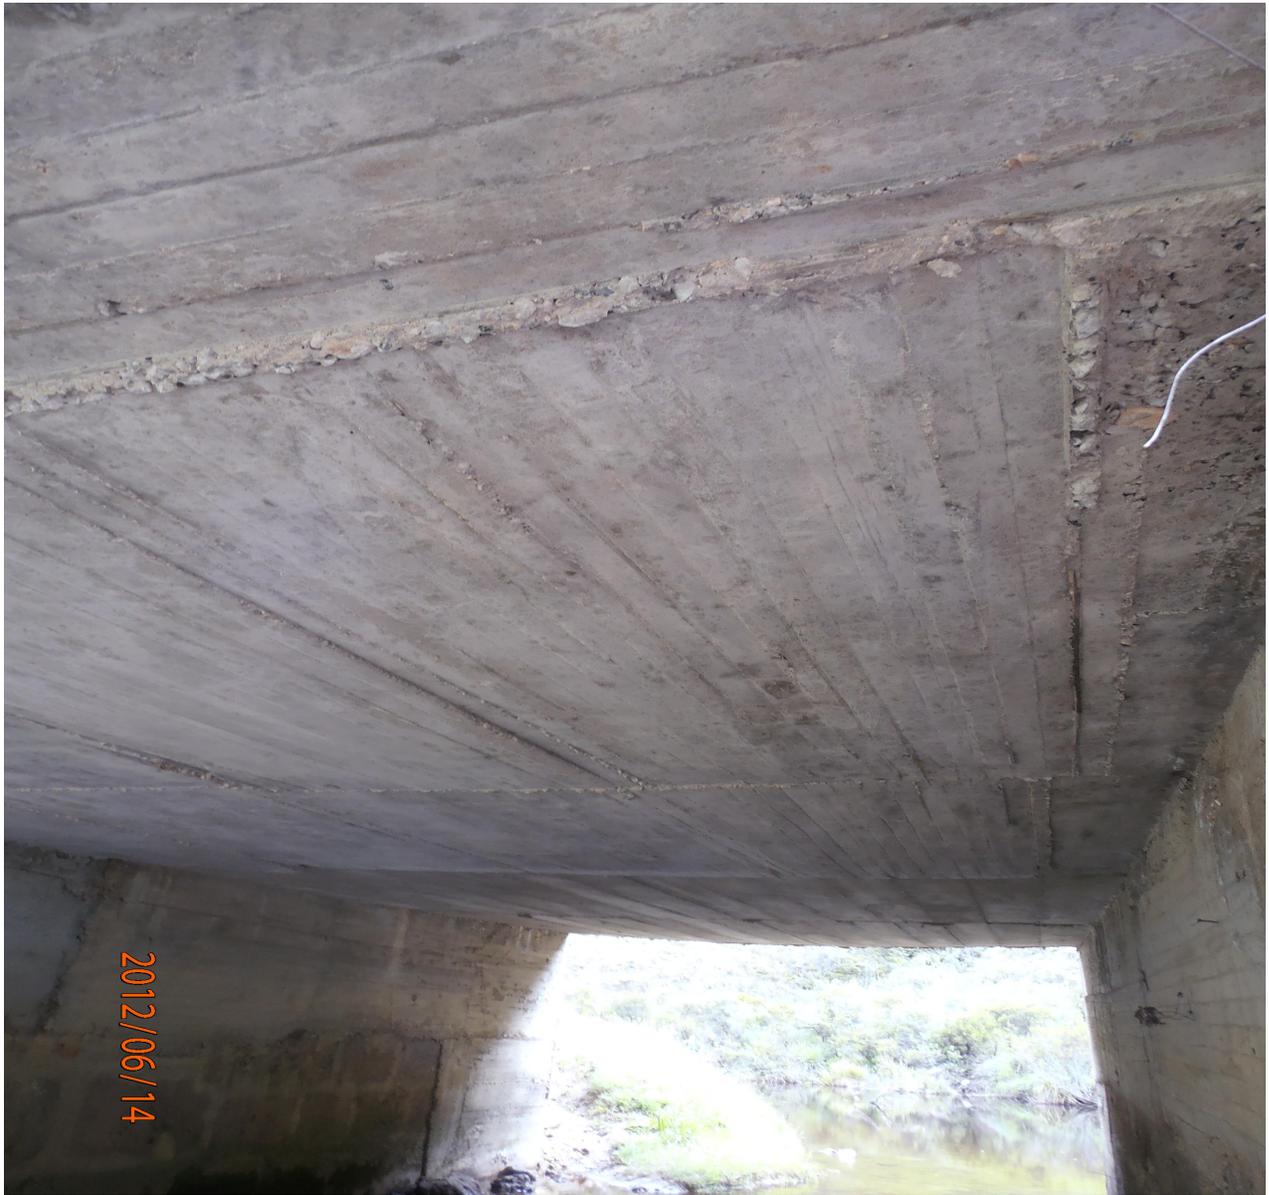
Componente.....: 10 Losa
 Calif./Mantenim....: 1 / -
 Daño/Observaciones.: Se observa concreto poroso cerca del estribo #1
 aguas arriba y en la luz #2 cerca del estribo #2 y
 cerca a la pila.
 La losa presenta manchas de humedad debido al
 escurrimiento de agua de la superficie.
 Tipo de daño.....: Infiltración
 Reparaciones.....: B Reparación de concreto
 E Reparación de drenes

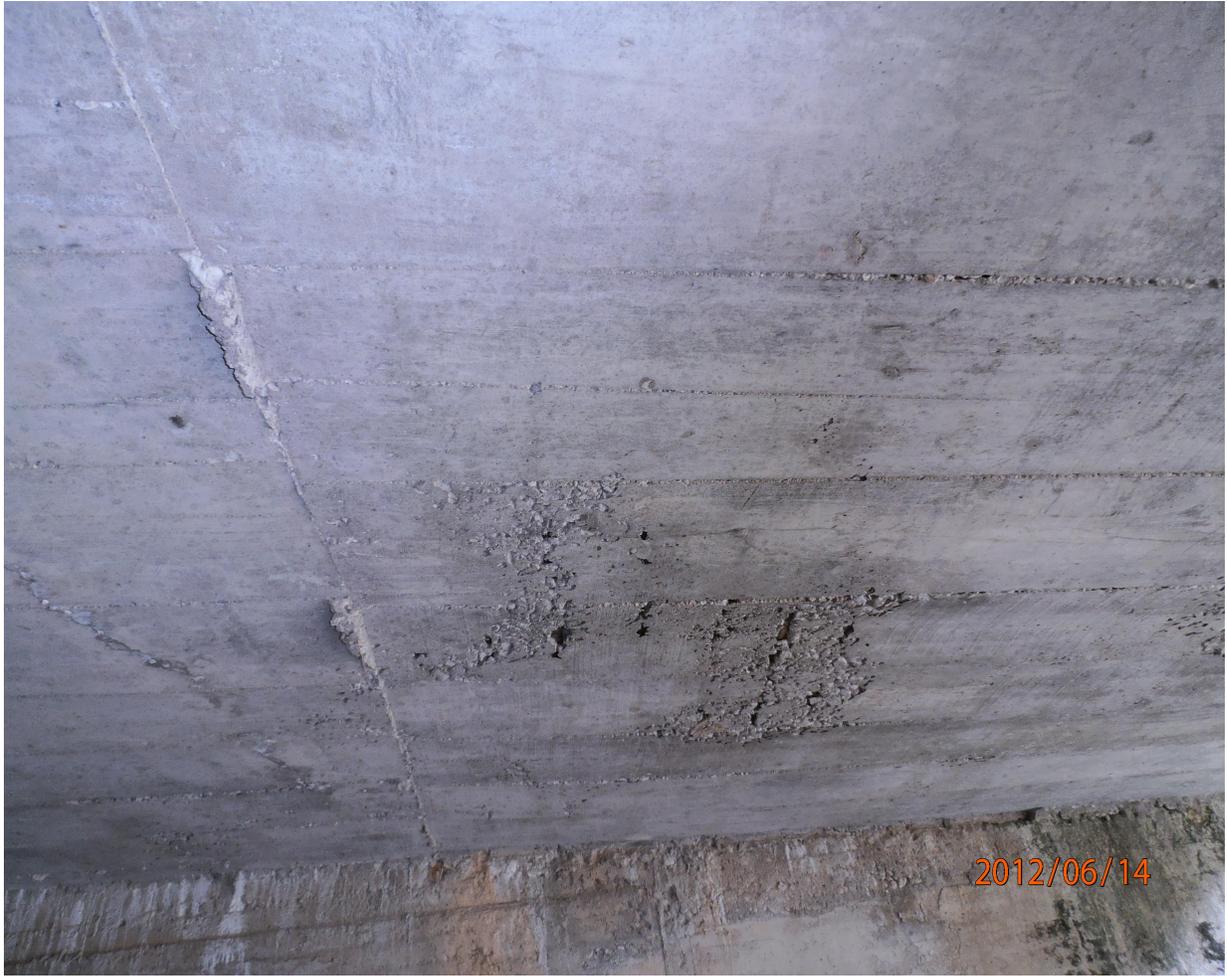
Componente.....: 10 Losa

Calif./Mantenim....: 1 / -

Daño/Observaciones.: Se observa concreto poroso cerca del estribo #1 aguas arriba y en la luz #2 cerca del estribo #2 y cerca a la pila.
La losa presenta manchas de humedad debido al escurrimiento de agua de la superficie.

Tipo de daño.....: Infiltración

Reparaciones.....: B Reparación de concreto

E Reparación de drenes

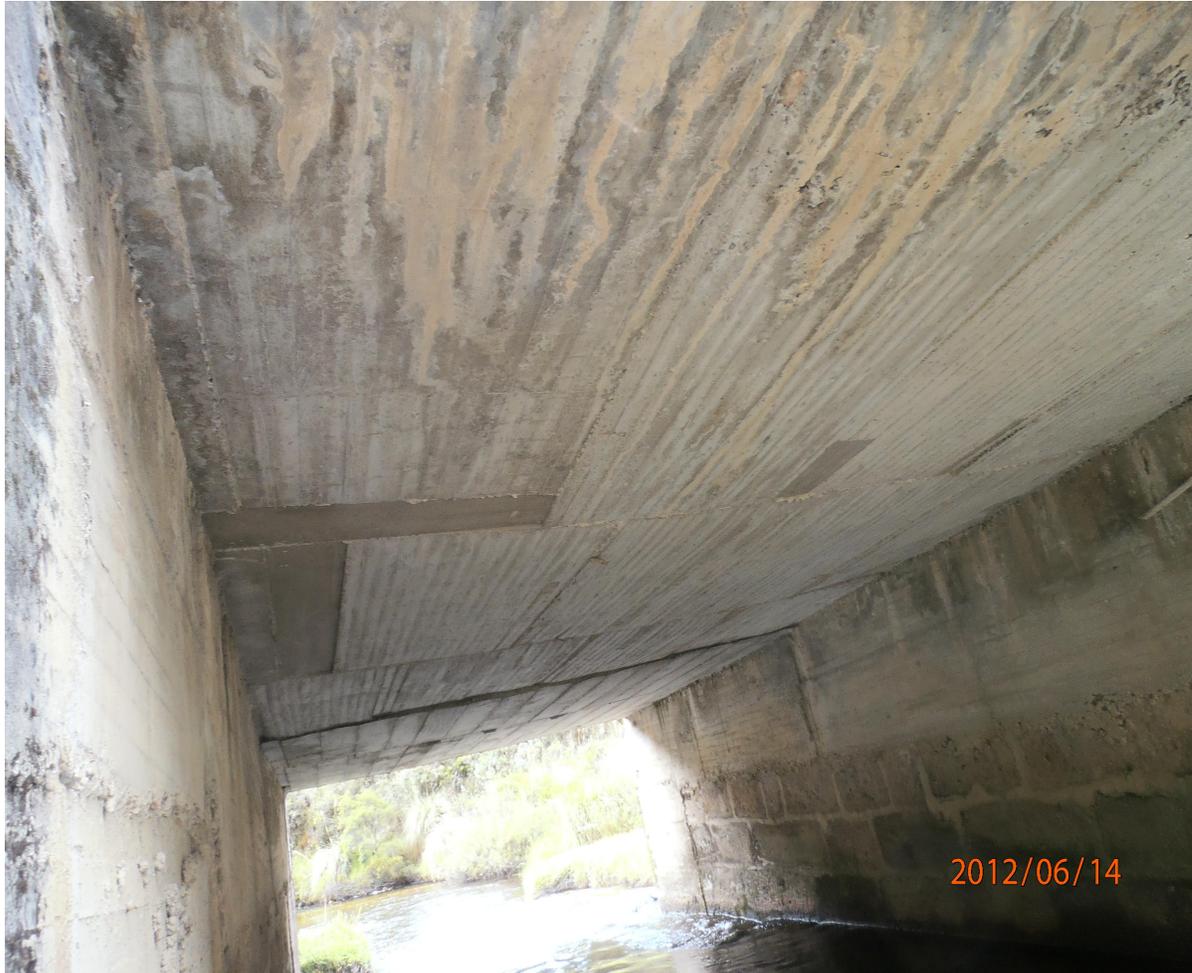
Componente.....: 10 Losa

Calif./Mantenim....: 1 / -

Daño/Observaciones.: Se observa concreto poroso cerca del estribo #1
aguas arriba y en la luz #2 cerca del estribo #2 y
cerca a la pila.
La losa presenta manchas de humedad debido al
escurrimiento de agua de la superficie.

Tipo de daño.....: Infiltración

Reparaciones.....: B Reparación de concreto

E Reparación de drenes

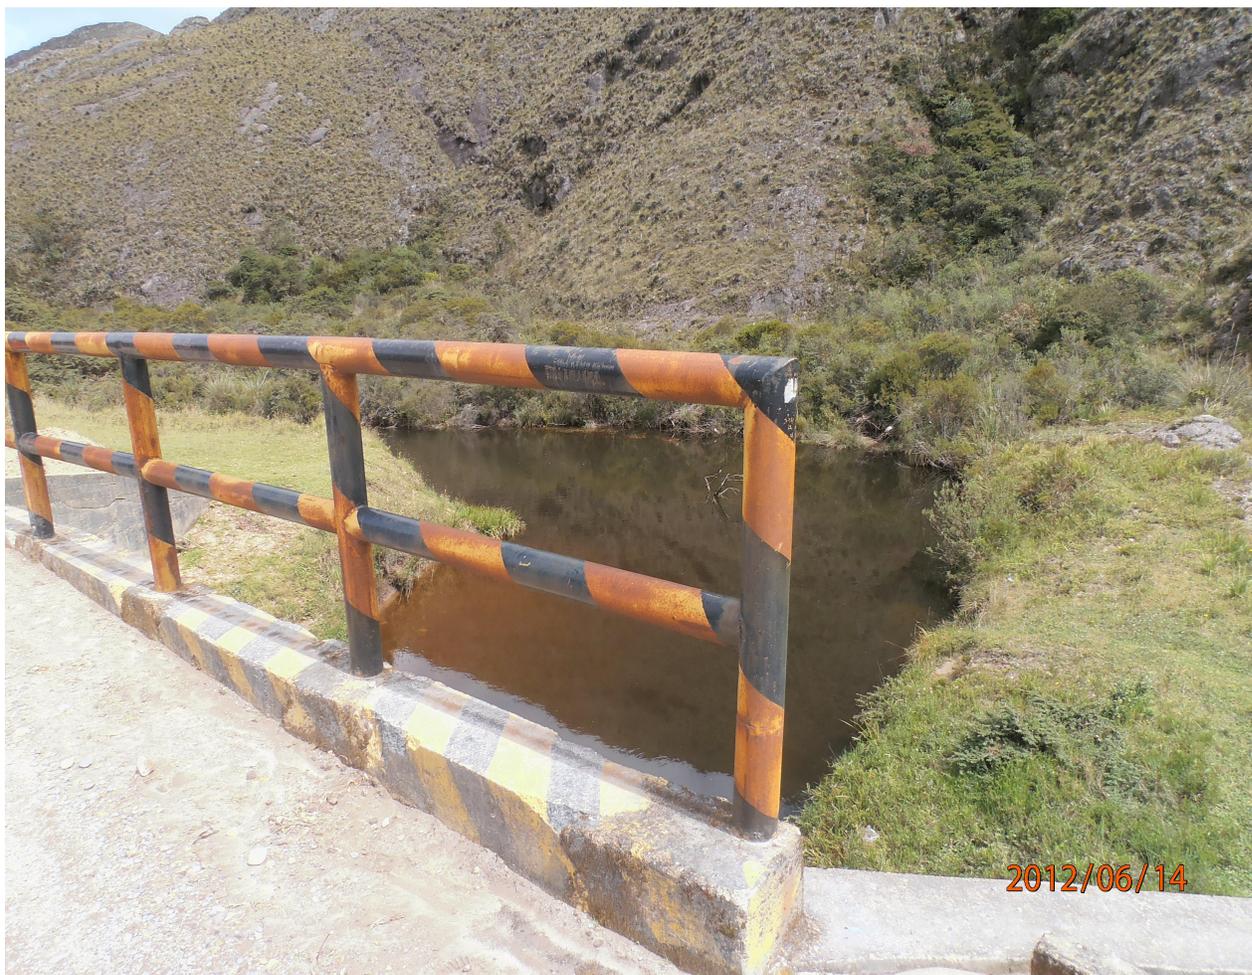
Componente.....: 15 Cauce
Calif./Mantenim....: 0 / -
Daño/Observaciones.: Sin problemas.

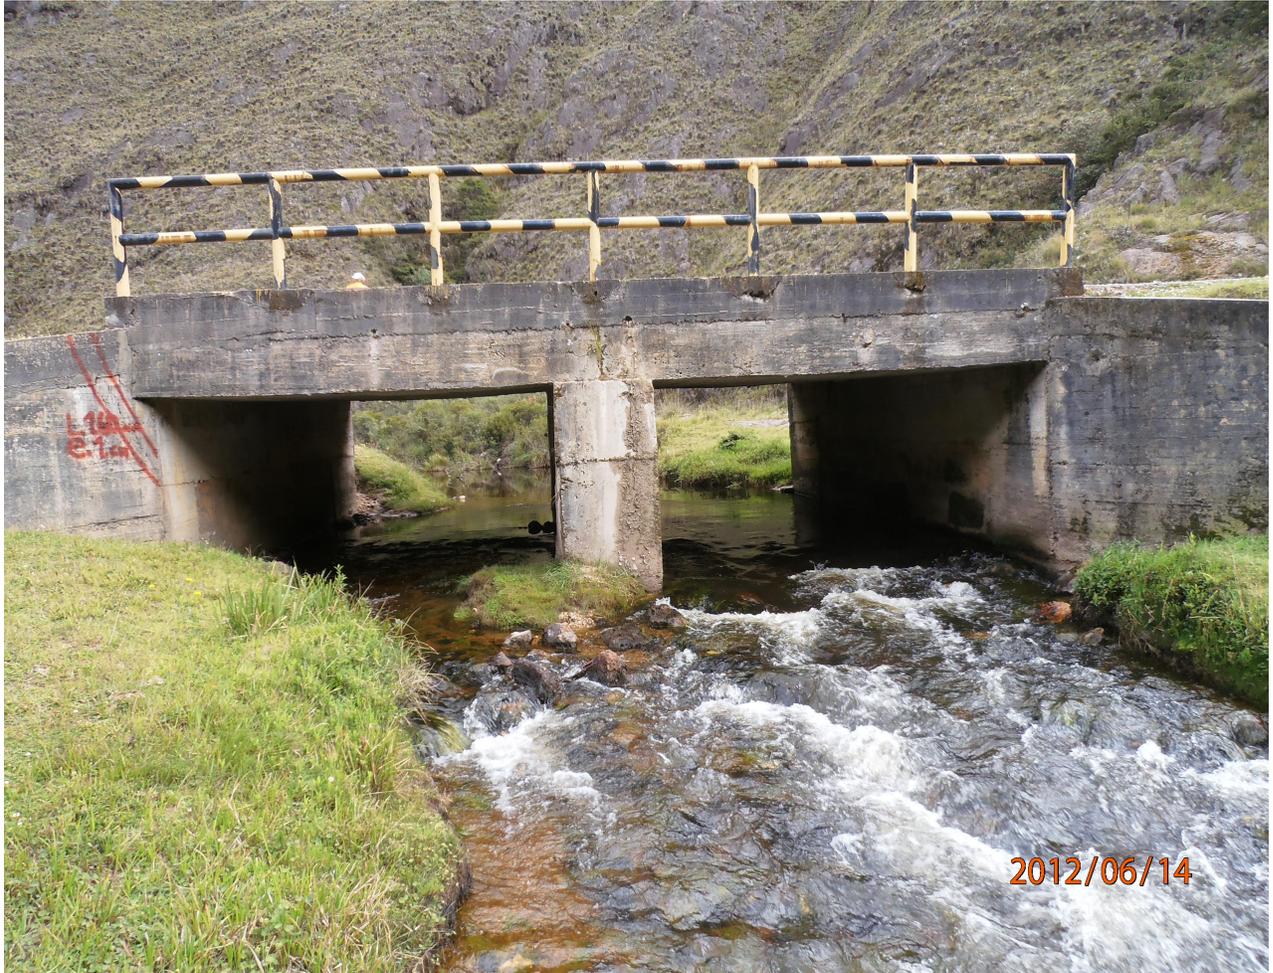
Componente.....: 15 Cauce
Calif./Mantenim....: 0 / -
Daño/Observaciones.: Sin problemas.

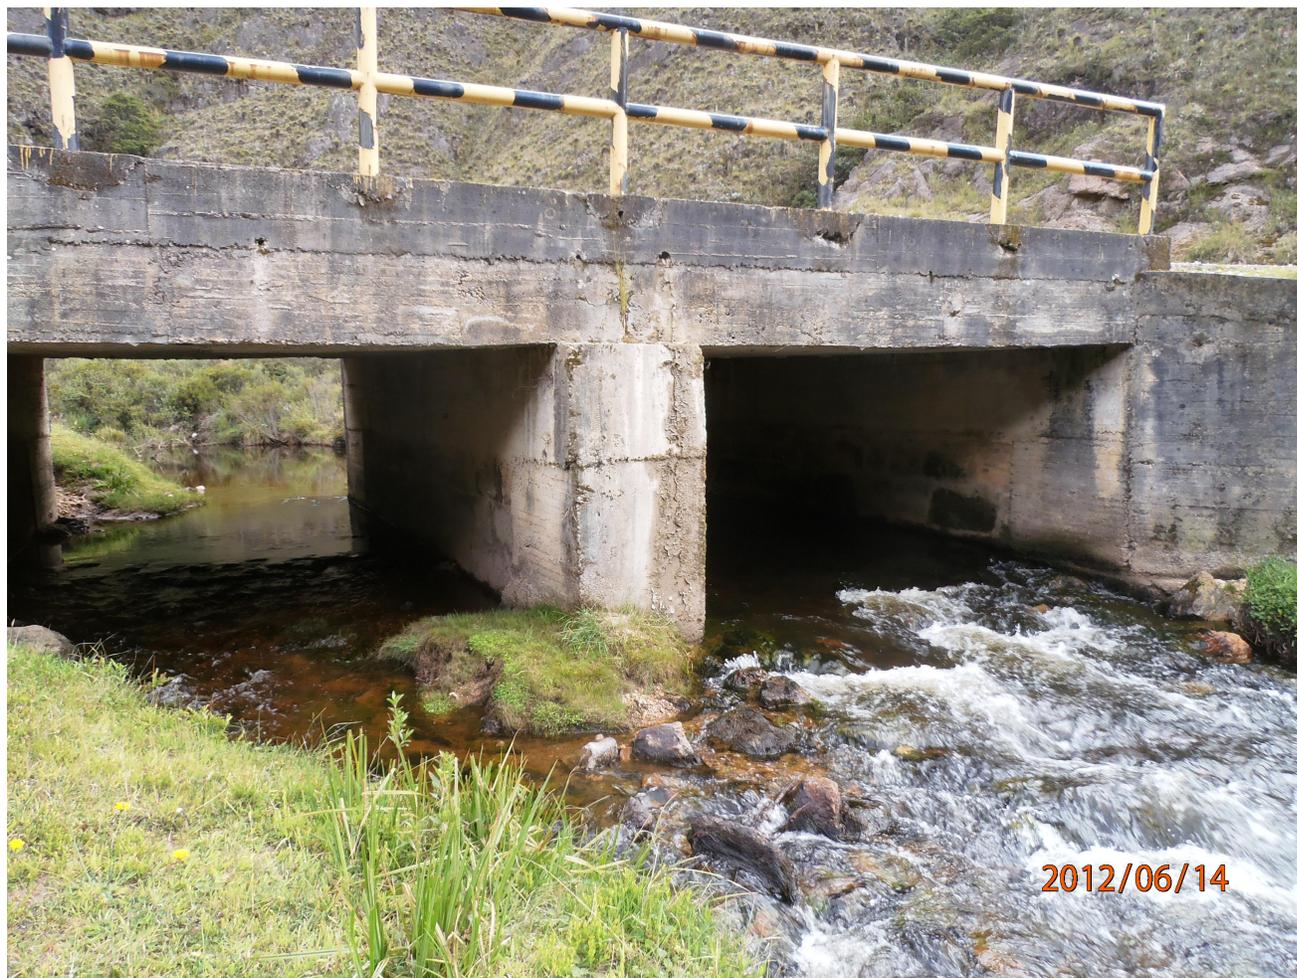
Componente.....: 17 Puente en general

Calif./Mantenim....: 2 / -

Daño/Observaciones.: Se recomienda hacer un seguimiento a las fisuras
obsevasdas en ambos estribos y aleta #2.
Se debe realizar limpieza y mantenimiento rutinario.

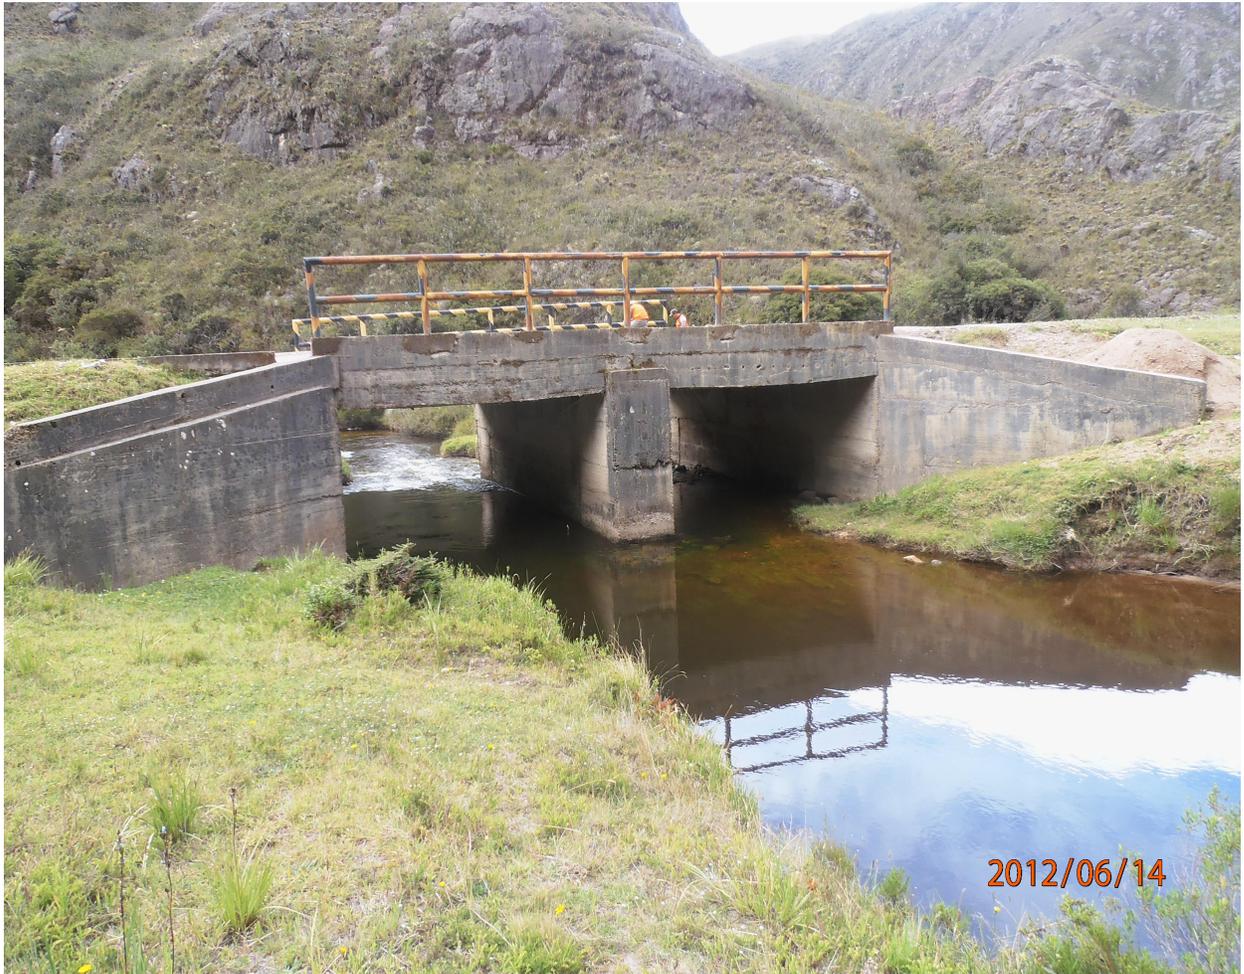
Componente.....: 17 Puente en general

Calif./Mantenim....: 2 / -

Daño/Observaciones.: Se recomienda hacer un seguimiento a las fisuras observadas en ambos estribos y aleta #2.
Se debe realizar limpieza y mantenimiento rutinario.
