SDC/INV	SiPuCol	Fecha	Hoja
	Informe de inspección principal	08/08/12	1
04-5503-005.00 La Palmera			
Regional.....: 4 Boyacá			
Ruta.....: Santafé de Bogotá - Puerto Santander			
Carretera.....: Duitama - La Palmera			
Lado de la car...: 0			
Abscisa.....: 134+0121			
No del registro..: 334			
Año de construcción.....:			
Año de la última reconstrucción.....:			
Paso Superior/Inferior.....: S			
Dir. de abs. de la carretera principal.: N			
Requisitos de la inspección.....: 0 Nada			
Recolección de datos : Fecha.....: 2012.06.15			
: Iniciales.....: M.E.R			
Posición geográfica..:			
Latitud: 6 gra 30.765 min N      Longitud: 72 gra 41.571 min O      Altitud: 1111 m			
Geometría: Número de luces.....: 1			
Longitud de la luz menor (m): 72.70			
Longitud de la luz mayor (m): 72.70			
Longitud total .....(m): 72.70			
Ancho del tablero.....(m): 4.57			
Ancho del separador.....(m): 0.00			
Ancho del andén izquierdo(m): 0.46

04-5503-005.00 La Palmera

## Ultima inspección principal :

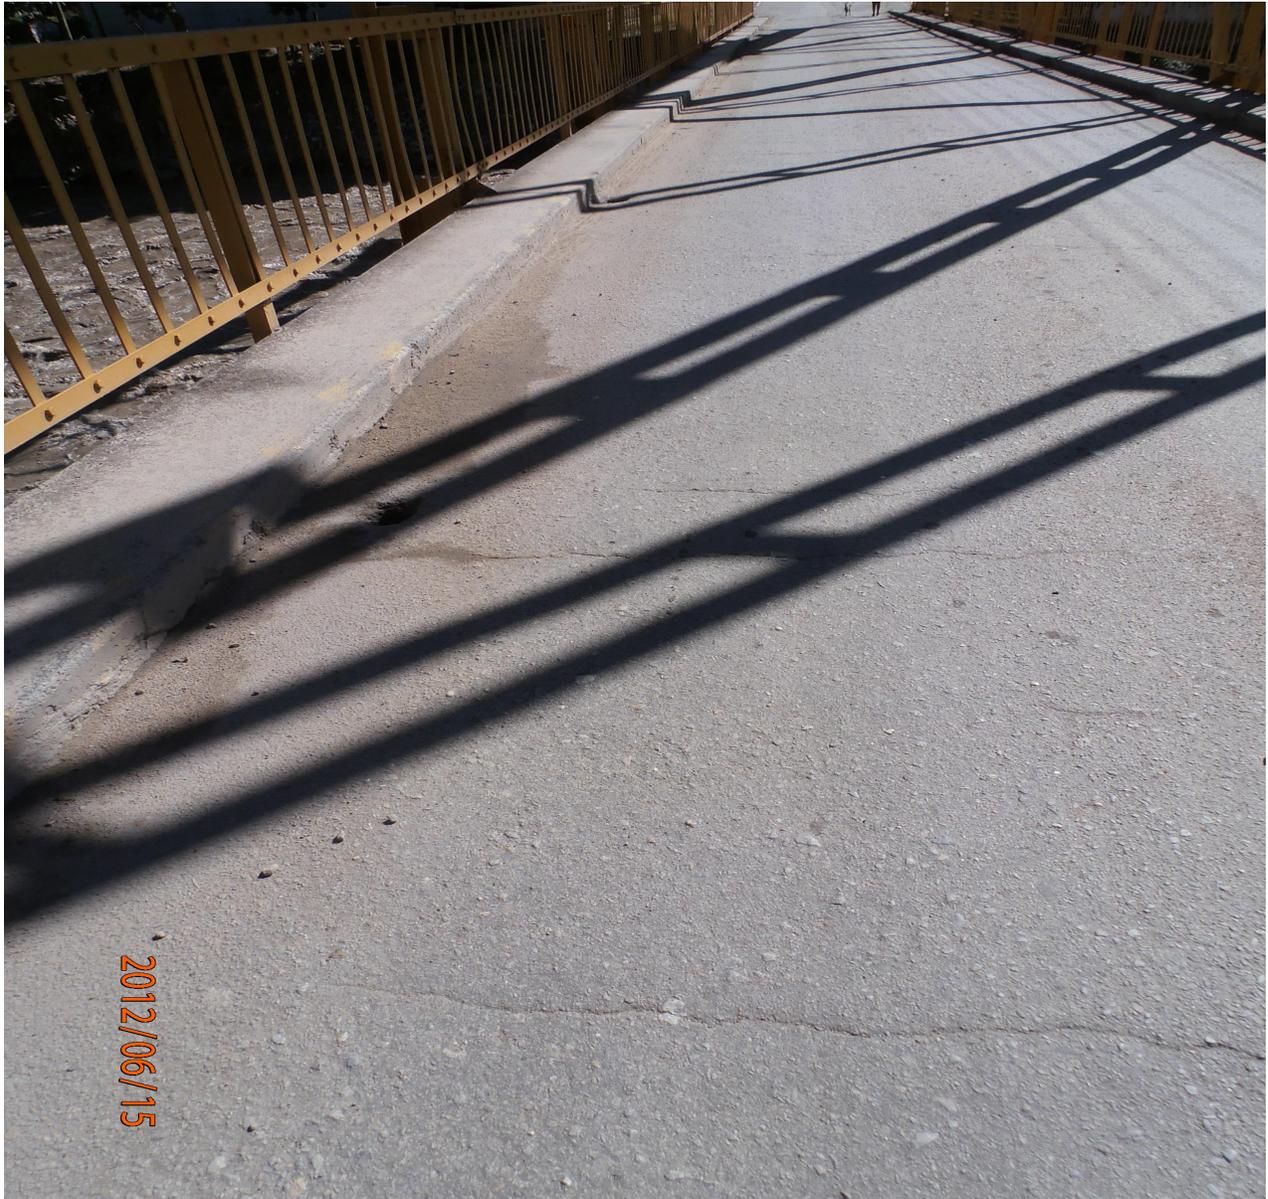
Componente.....: 1 Superficie del puente

Calif./Mantenim....: 2 / -

Daño/Observaciones.: La capa de rodadura del puente presenta fisuras transversales. Se observa la superficie del puente con el desgaste normal.

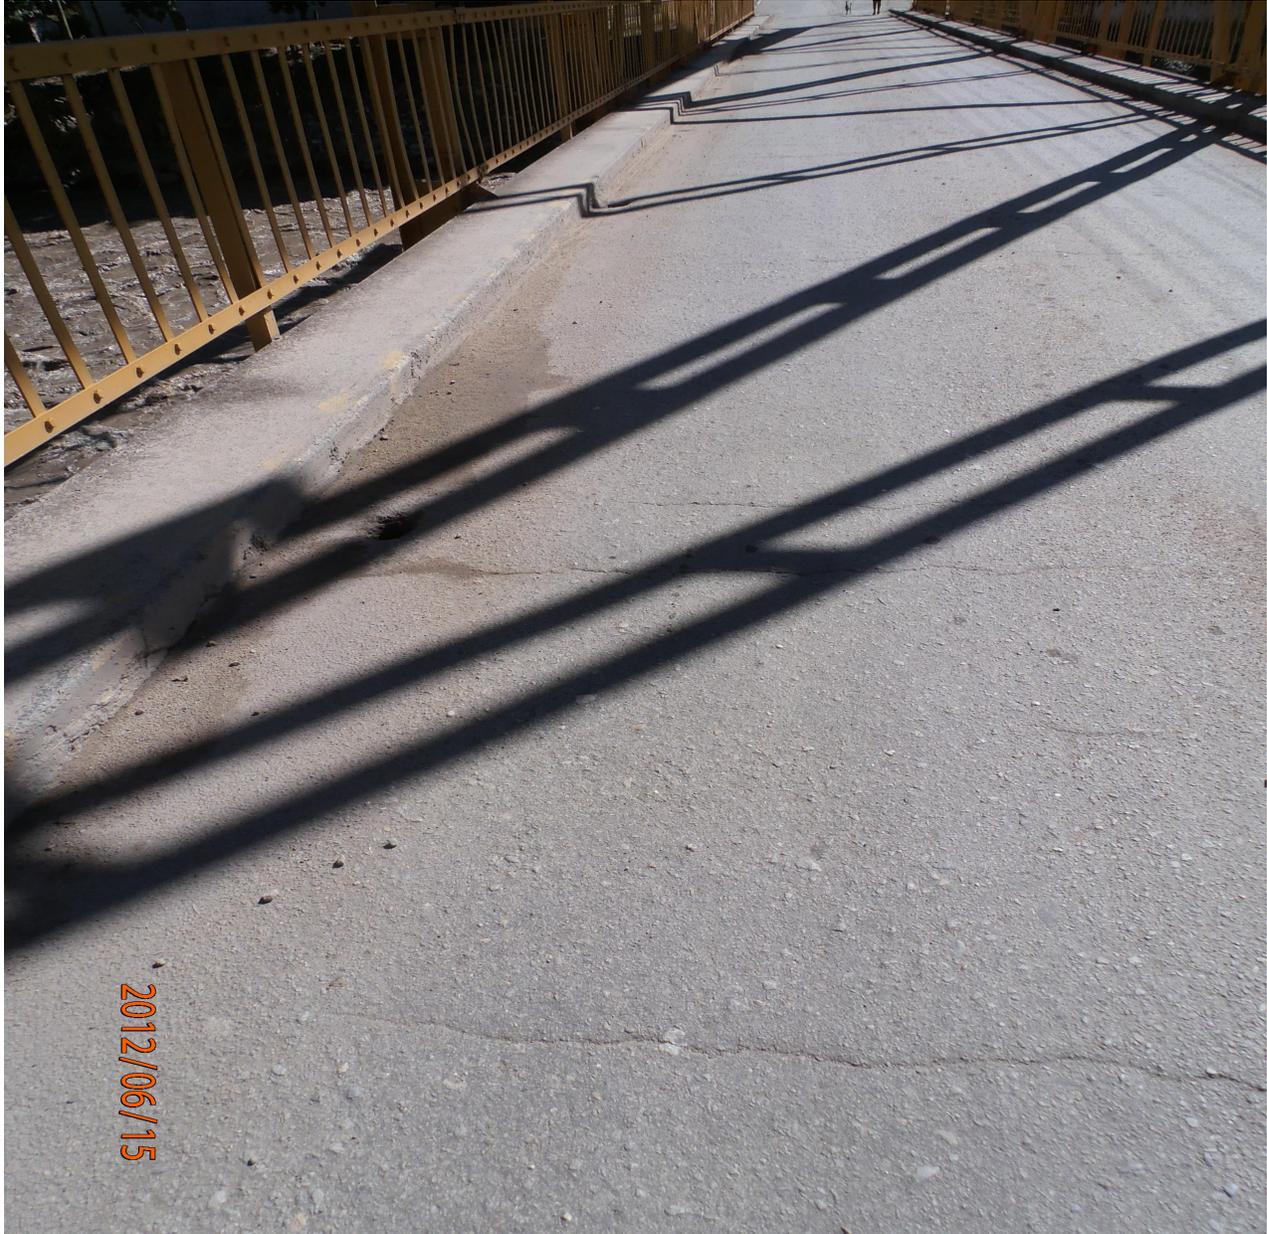
Componente.....: 1 Superficie del puente

Calif./Mantenim....: 2 / -

Daño/Observaciones.: La capa de rodadura del puente presenta fisuras transversales. Se observa la superficie del puente con el desgaste normal.

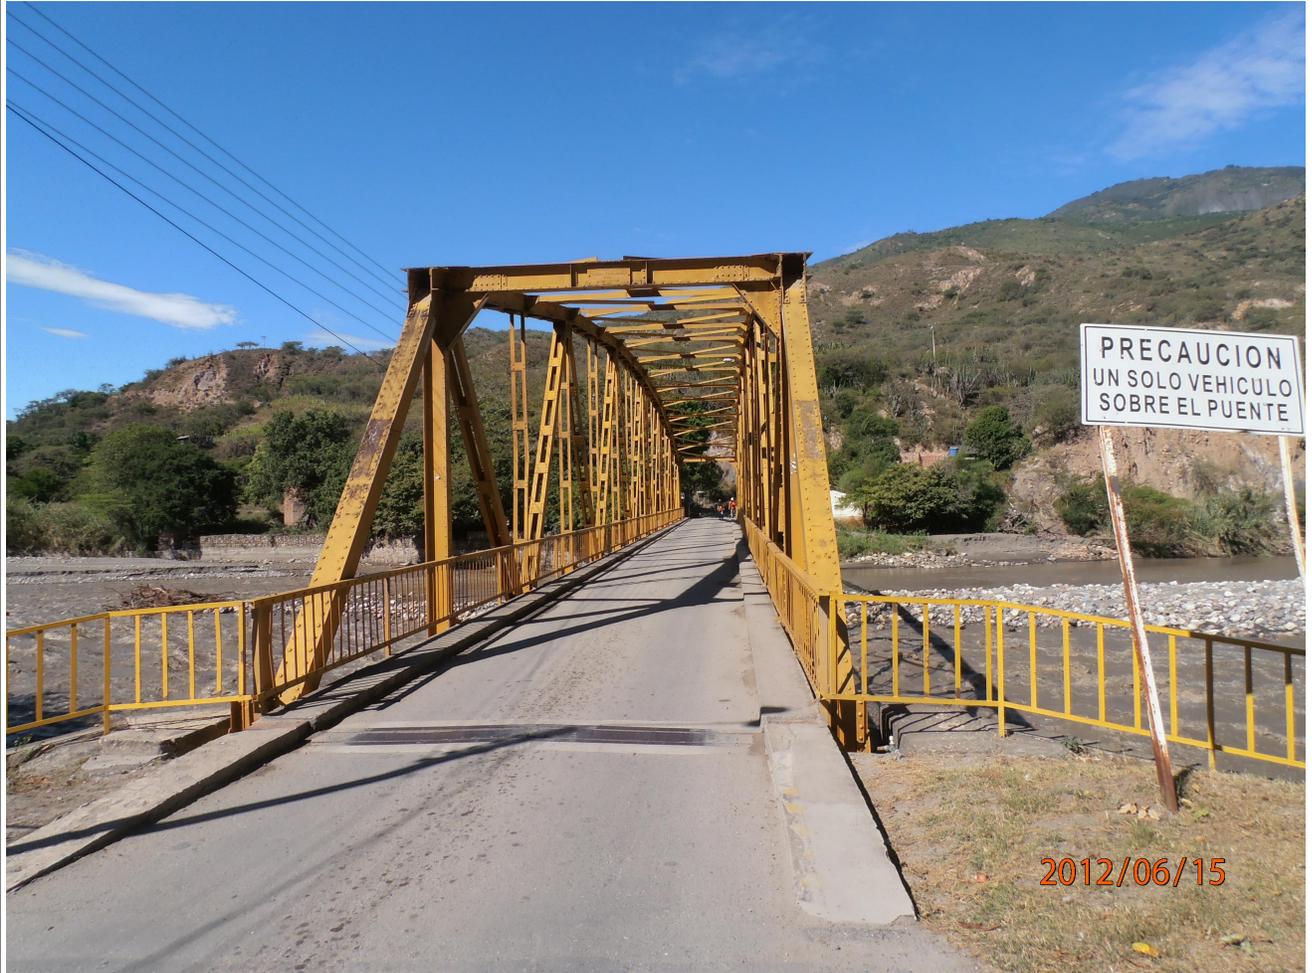
Componente.....: 1 Superficie del puente

Calif./Mantenim....: 2 / -

Daño/Observaciones.: La capa de rodadura del puente presenta fisuras transversales. Se observa la superficie del puente con el desgaste normal.

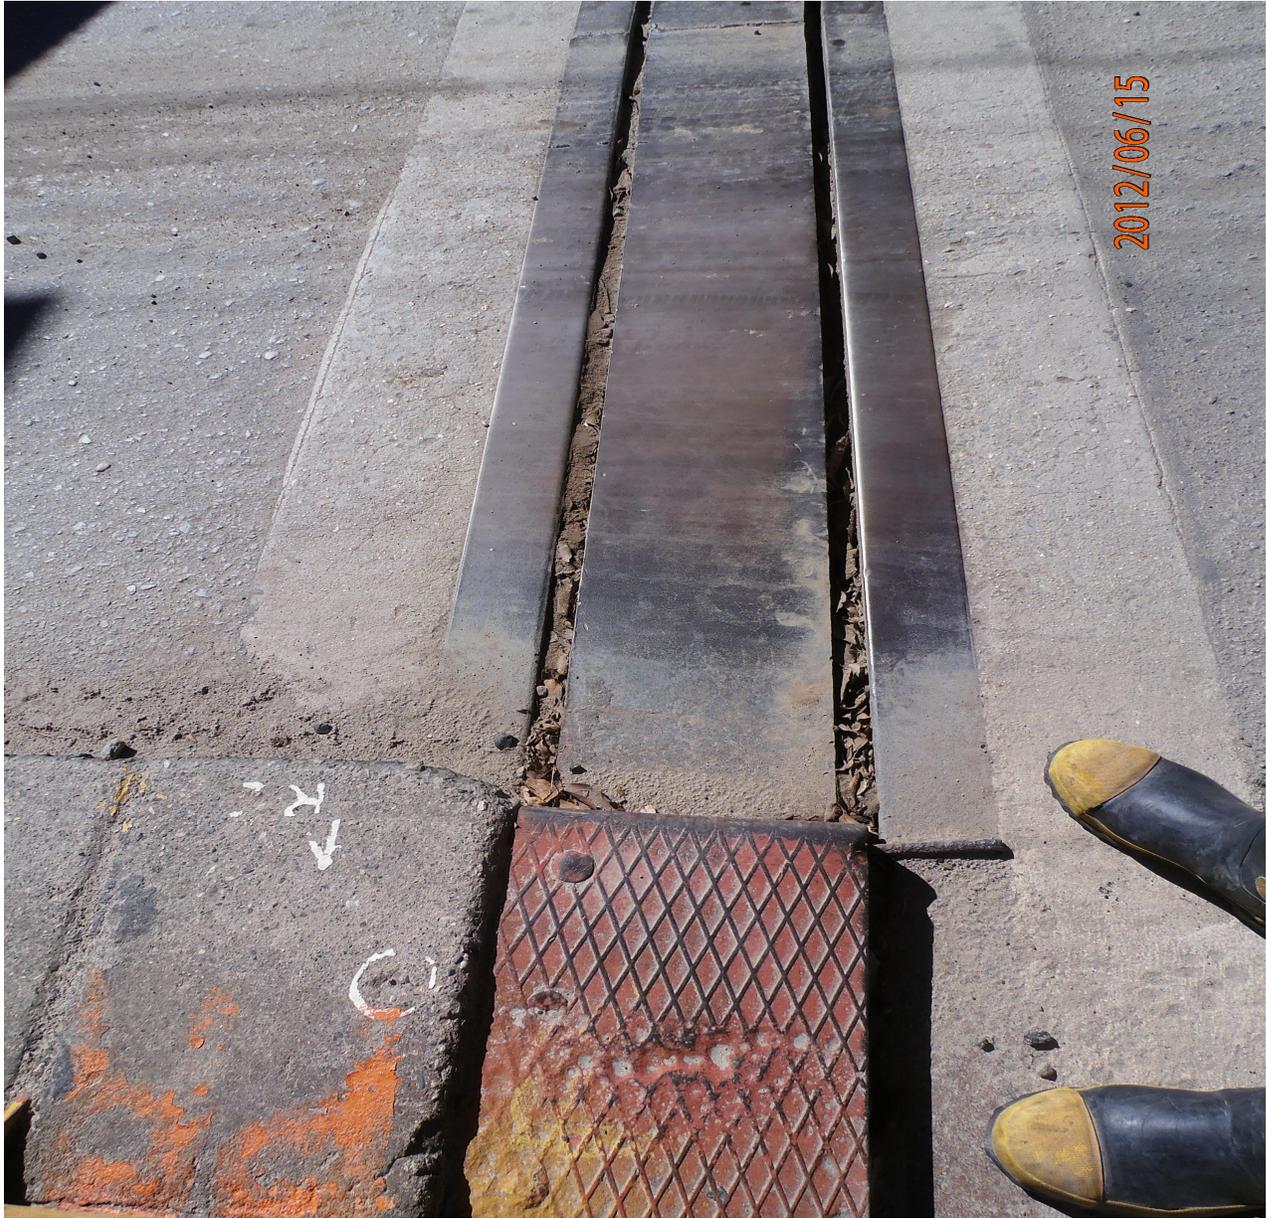
Componente.....: 2 Juntas de expansión

Calif./Mantenim....: 1 / -

Daño/Observaciones.: Las juntas se encuentran en buen estado, requieren de limpieza y mantenimiento rutinario.

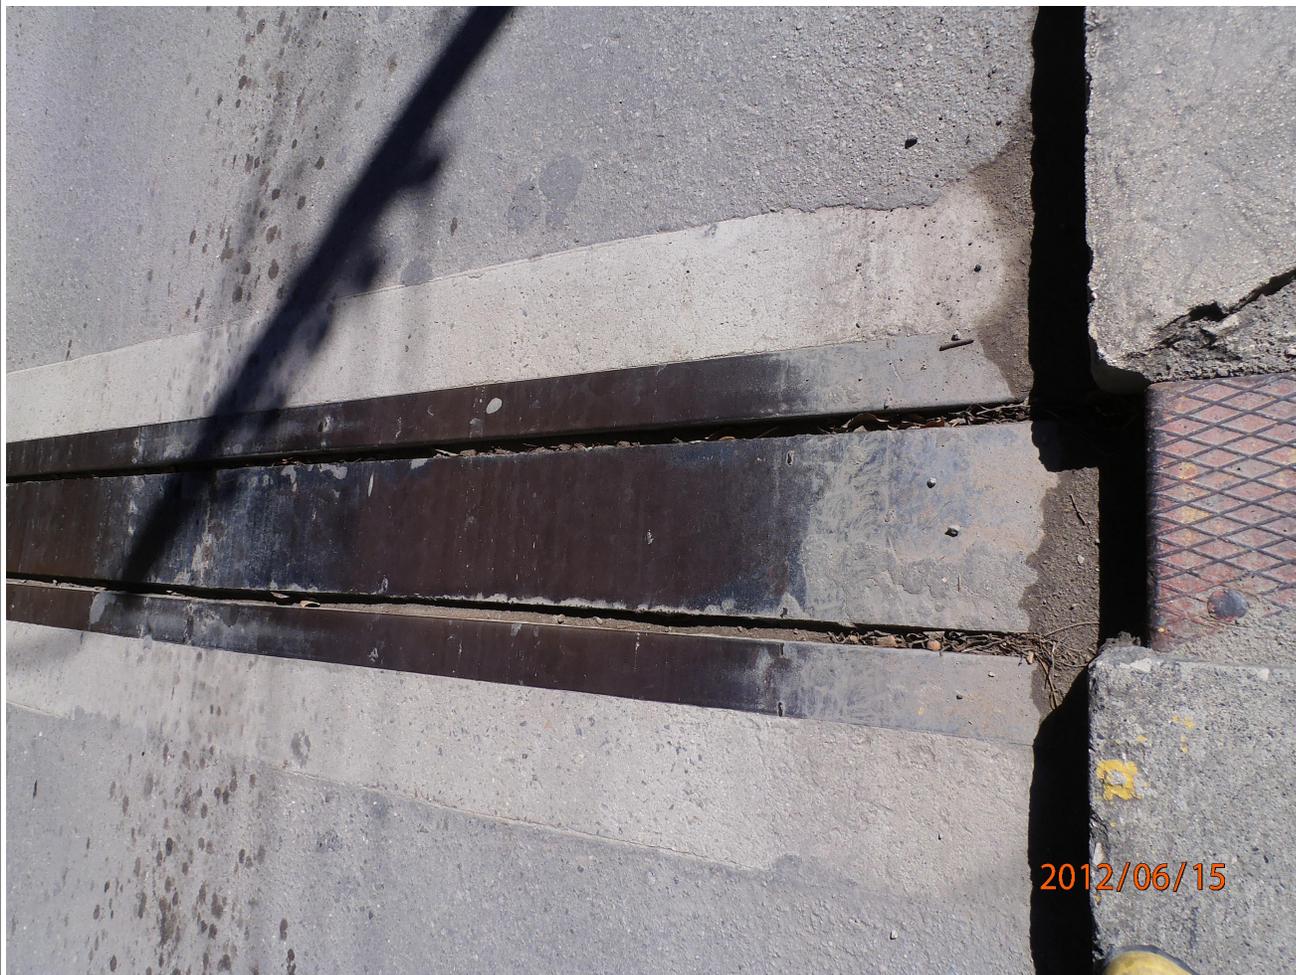
Componente.....: 2 Juntas de expansión

Calif./Mantenim....: 1 / -

Daño/Observaciones.: Las juntas se encuentran en buen estado, requieren de limpieza y mantenimiento rutinario.

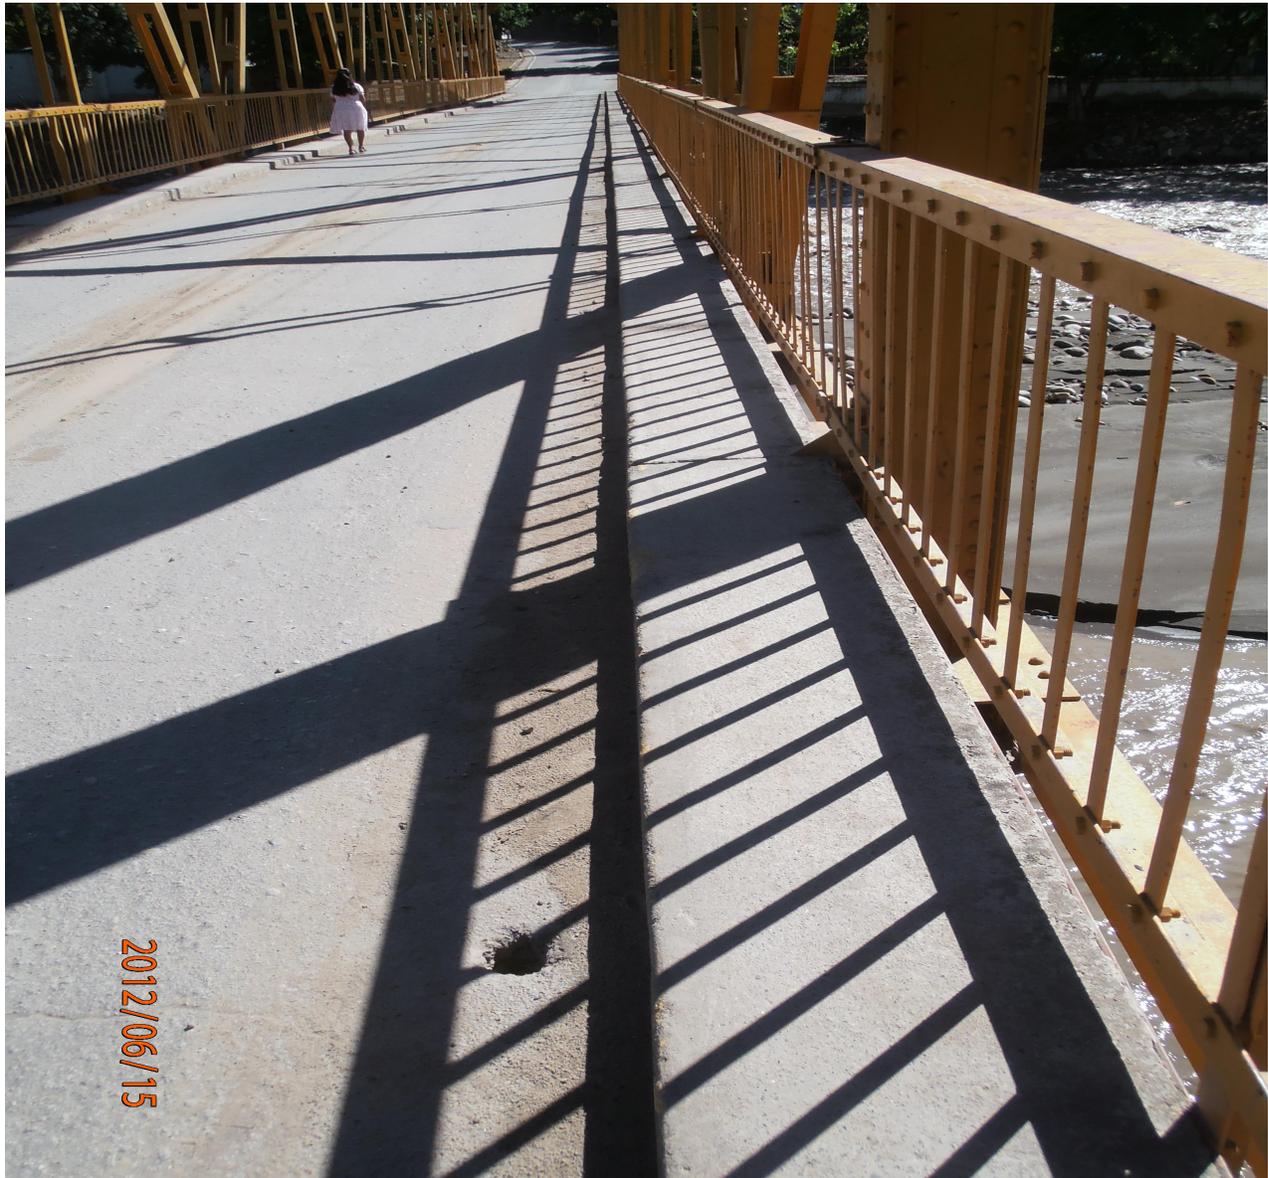
Componente.....: 3 Andenes/Bordillos  
Calif./Mantenim....: 1 / +  
Daño/Observaciones.: Requieren de limpieza y mantenimiento rutinario.

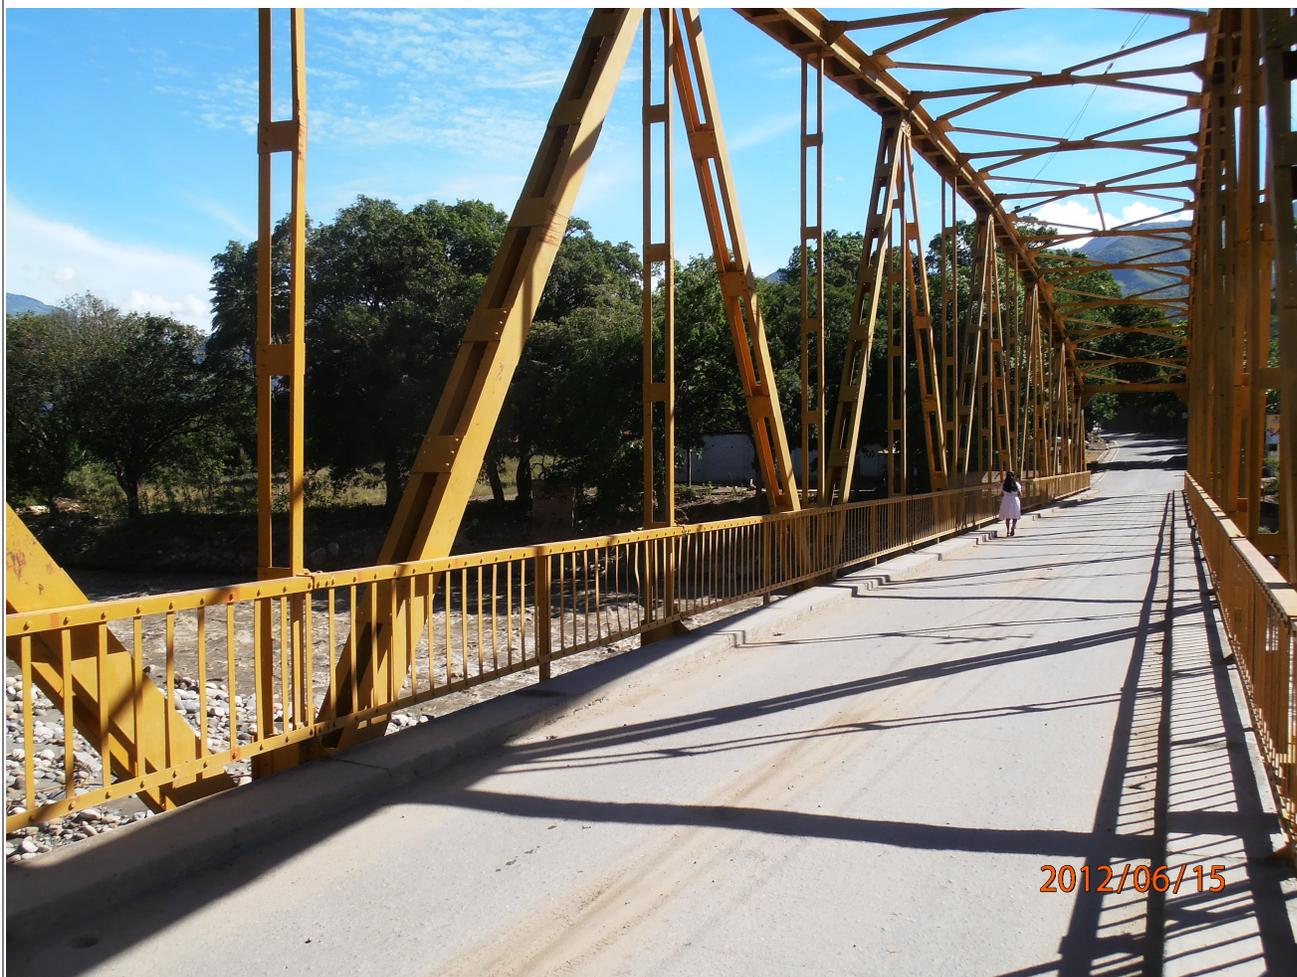
Componente.....: 3 Andenes/Bordillos

Calif./Mantenim....: 1 / +

Daño/Observaciones.: Requieren de limpieza y mantenimiento rutinario.

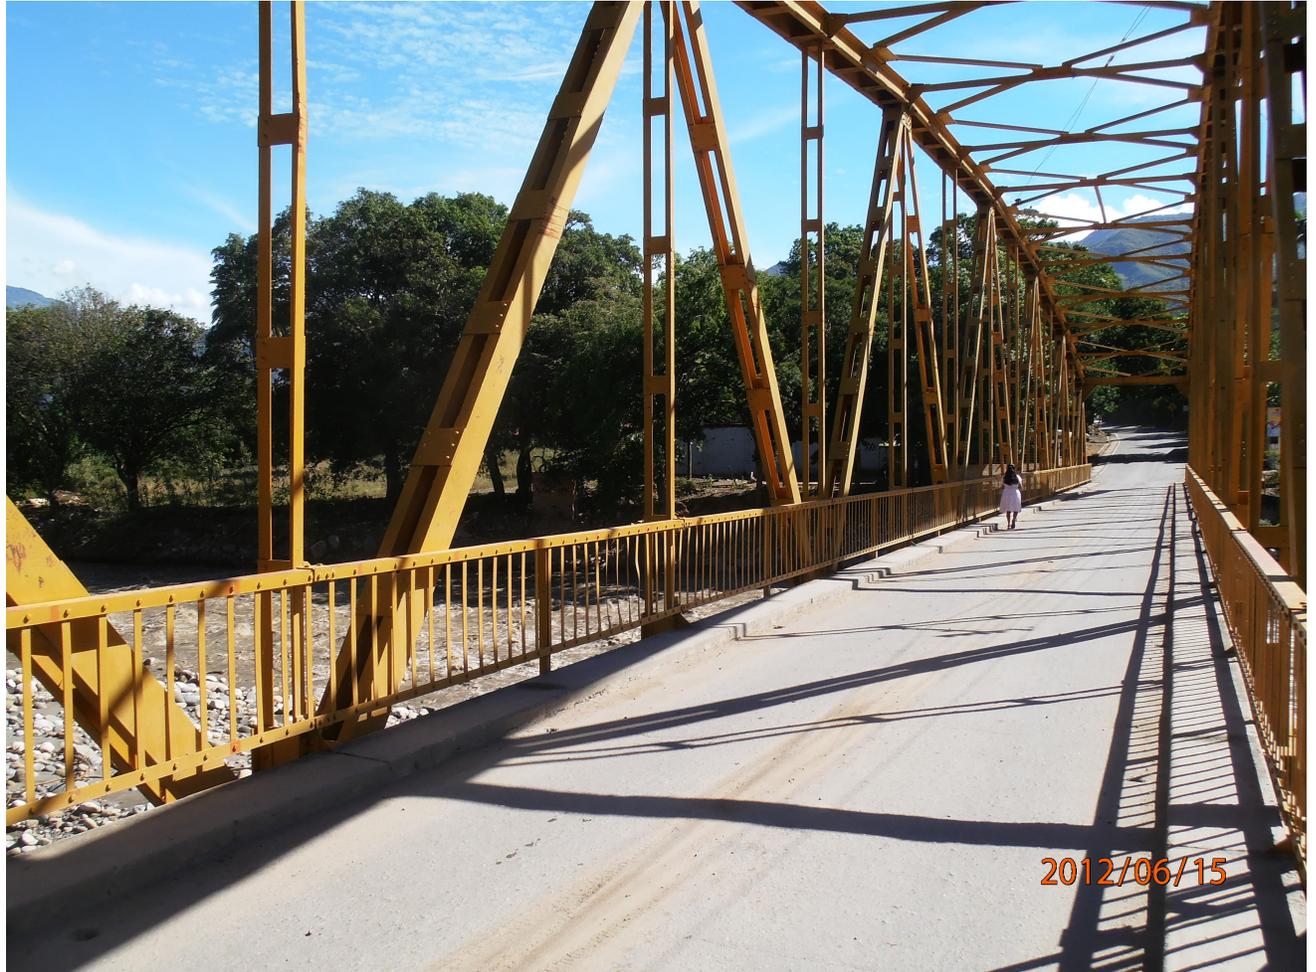
Componente.....: 4 Barandas

Calif./Mantenim....: 0 / -

Daño/Observaciones.: En algunas zonas se observan impactos. Requieren de limpieza y mantenimiento rutinario, además de pintura.

Tipo de daño.....: Impacto

Reparaciones.....: B Reparación de baranda de acero

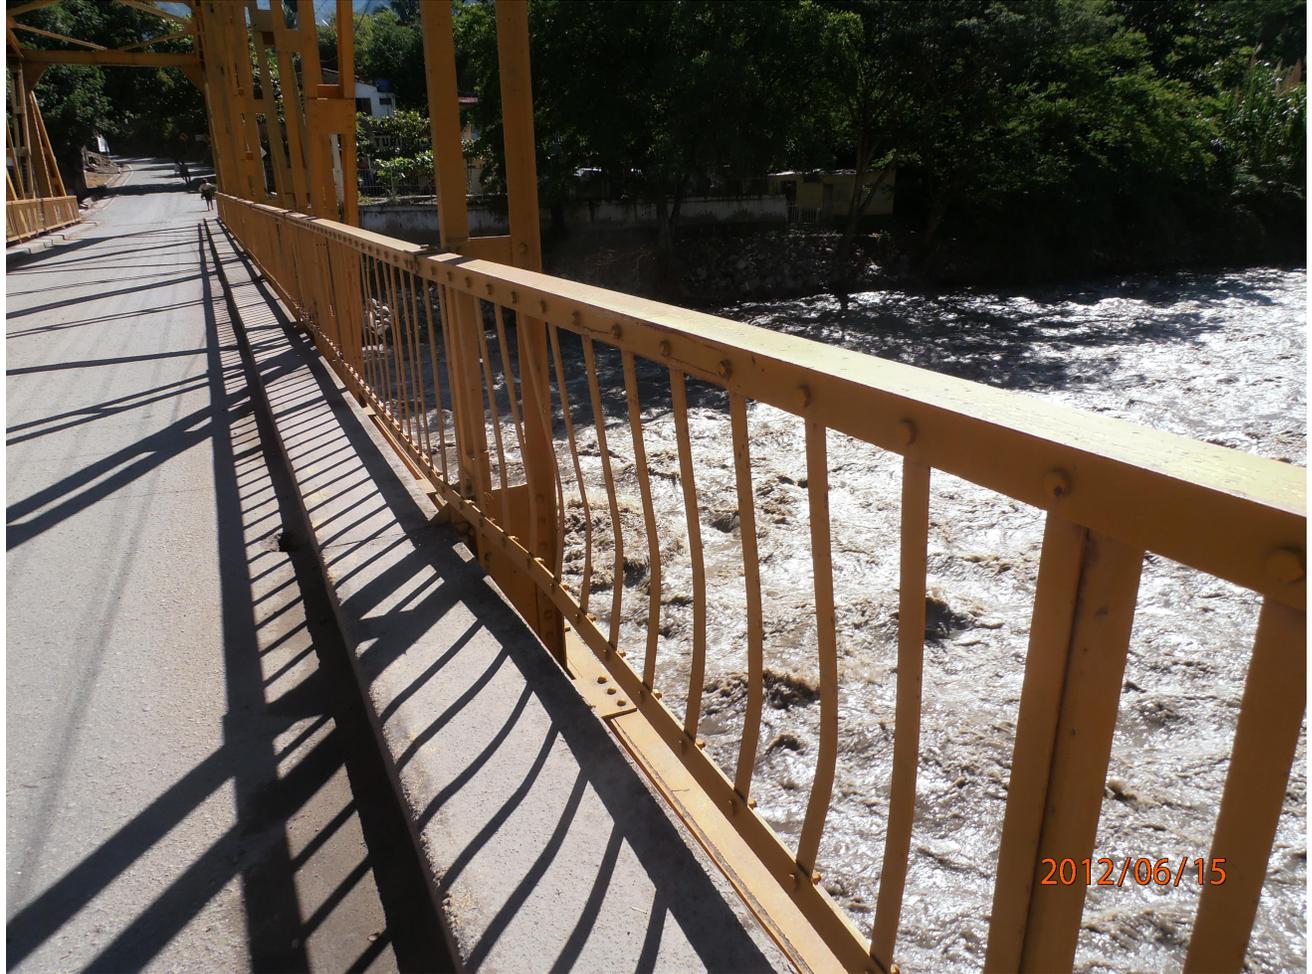
Componente.....: 4 Barandas

Calif./Mantenim....: 0 / -

Daño/Observaciones.: En algunas zonas se observan impactos. Requieren de limpieza y mantenimiento rutinario, además de pintura.

Tipo de daño.....: Impacto

Reparaciones.....: B Reparación de baranda de acero

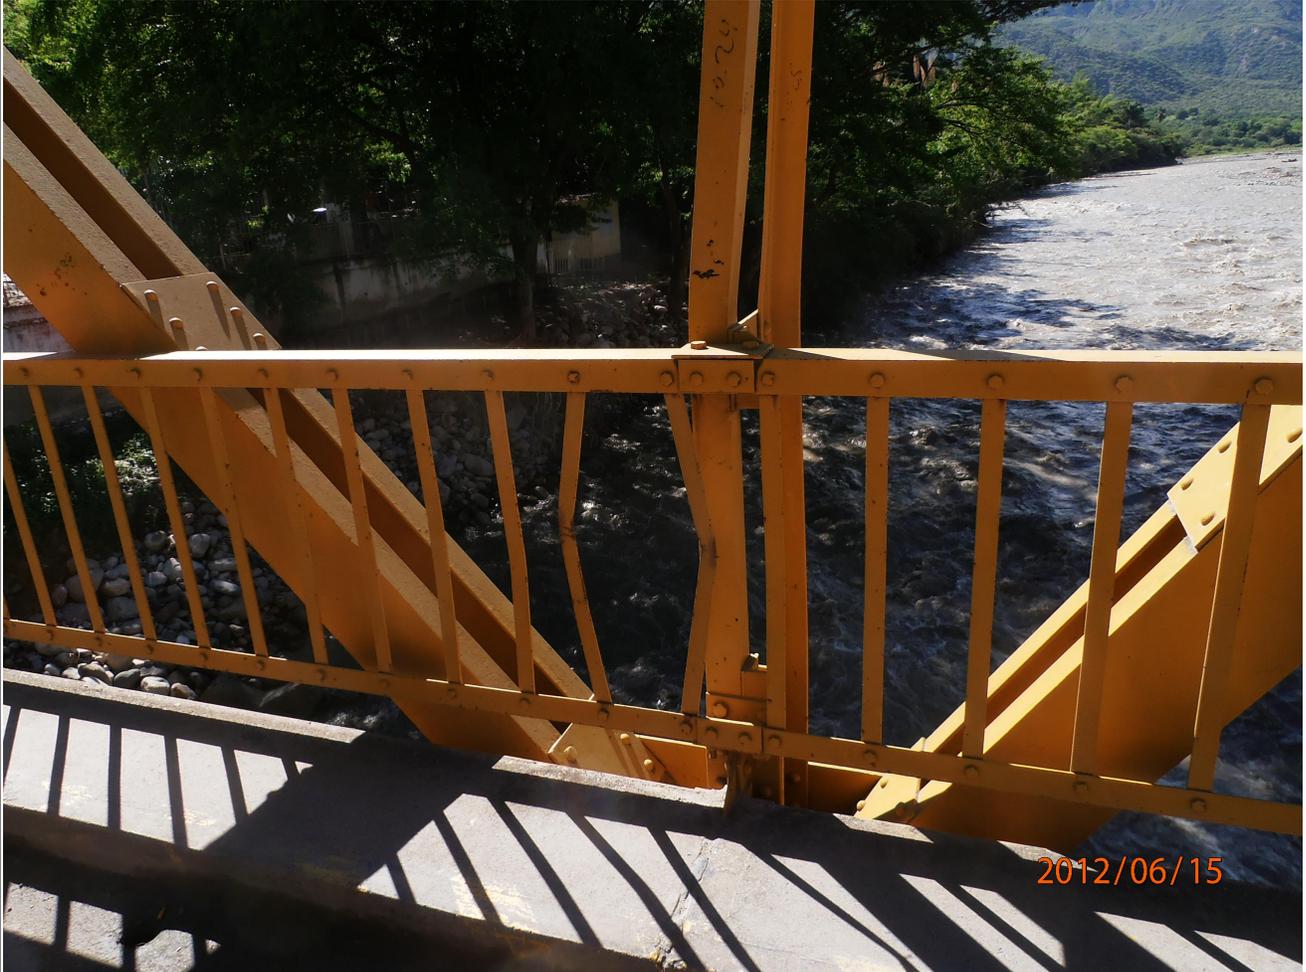
Componente.....: 4 Barandas

Calif./Mantenim....: 0 / -

Daño/Observaciones.: En algunas zonas se observan impactos. Requieren de limpieza y mantenimiento rutinario, además de pintura.

Tipo de daño.....: Impacto

Reparaciones.....: B Reparación de baranda de acero

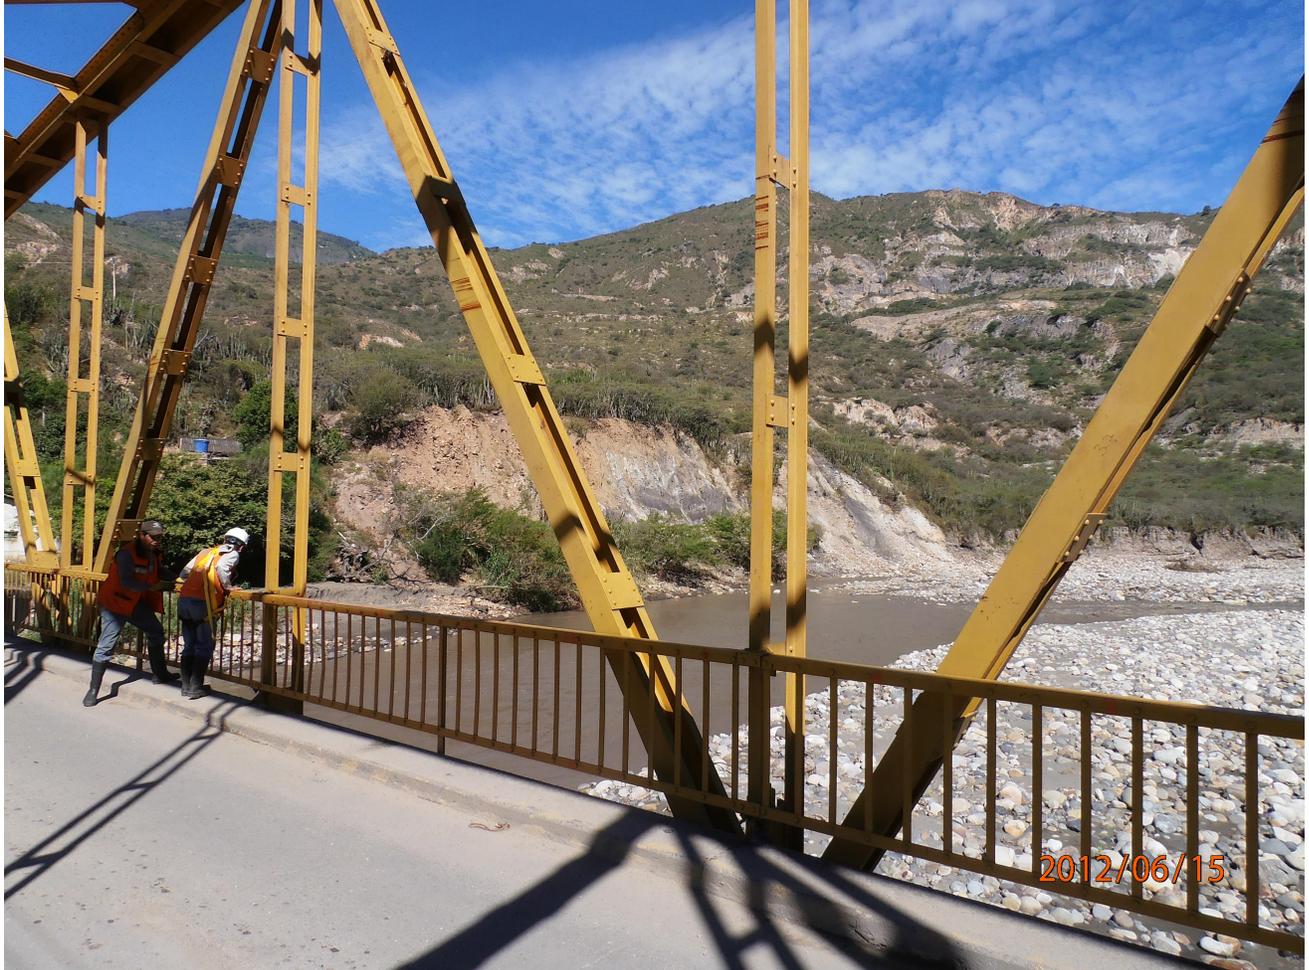
Componente.....: 4 Barandas

Calif./Mantenim....: 0 / -

Daño/Observaciones.: En algunas zonas se observan impactos. Requieren de limpieza y mantenimiento rutinario, además de pintura.

Tipo de daño.....: Impacto

Reparaciones.....: B Reparación de baranda de acero

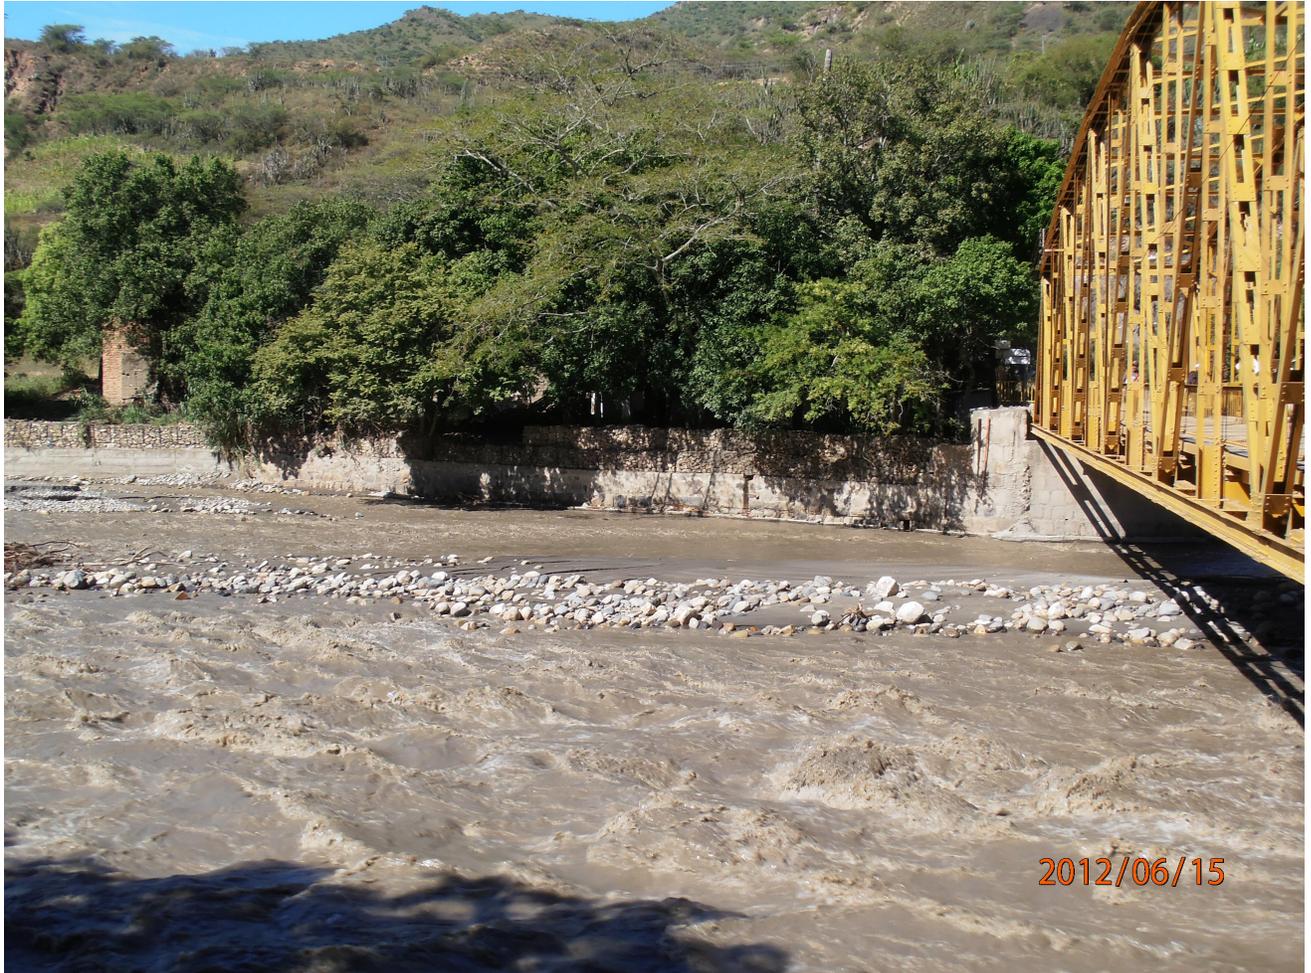
Componente.....: 5 Conos/Taludes

Calif./Mantenim....: 1 / -

Daño/Observaciones.: Los conos y taludes se encuentran en buen estado. Los taludes 2 y 4 cuentan con protección en muro de gaviones. Adicionalmente cerca del talud 2 se encuentran acropodos en el cauce.

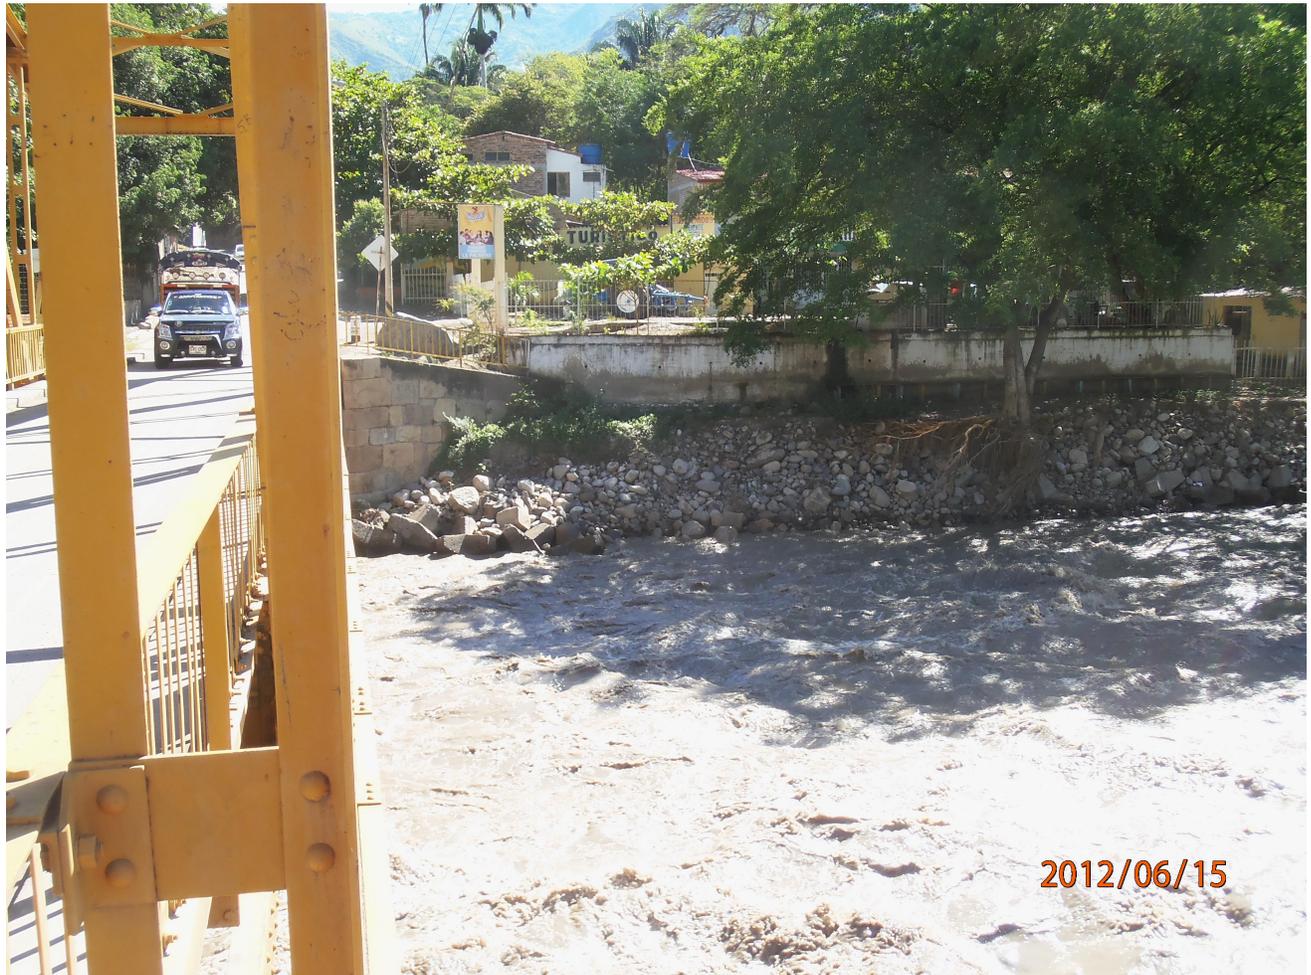
Componente.....: 5 Conos/Taludes

Calif./Mantenim....: 1 / -

Daño/Observaciones.: Los conos y taludes se encuentran en buen estado. Los taludes 2 y 4 cuentan con protección en muro de gaviones. Adicionalmente cerca del talud 2 se encuentran acropodos en el cauce.

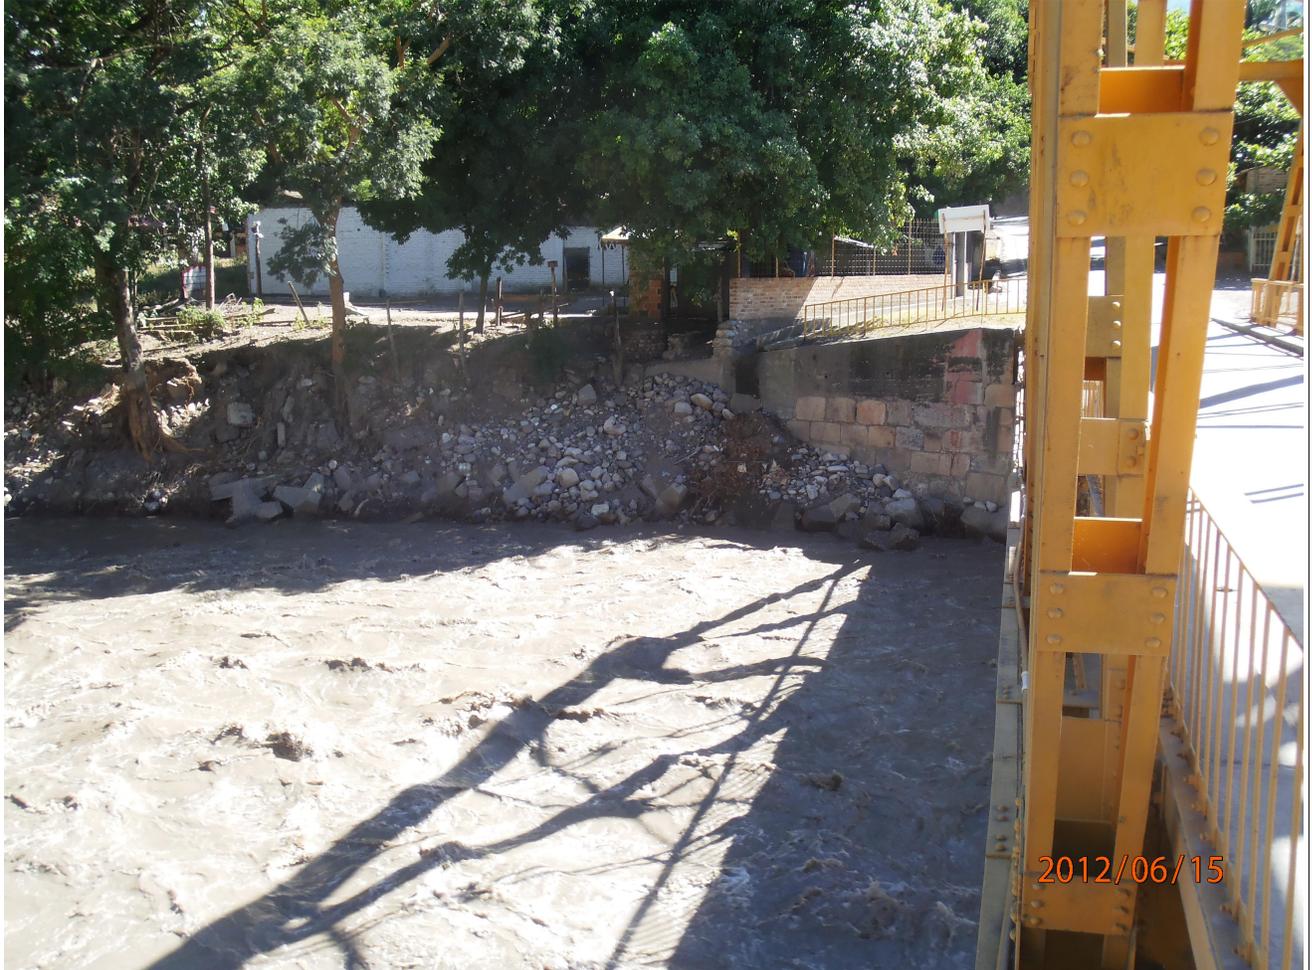
Componente.....: 5 Conos/Taludes

Calif./Mantenim....: 1 / -

Daño/Observaciones.: Los conos y taludes se encuentran en buen estado. Los taludes 2 y 4 cuentan con protección en muro de gaviones. Adicionalmente cerca del talud 2 se encuentran acropodos en el cauce.

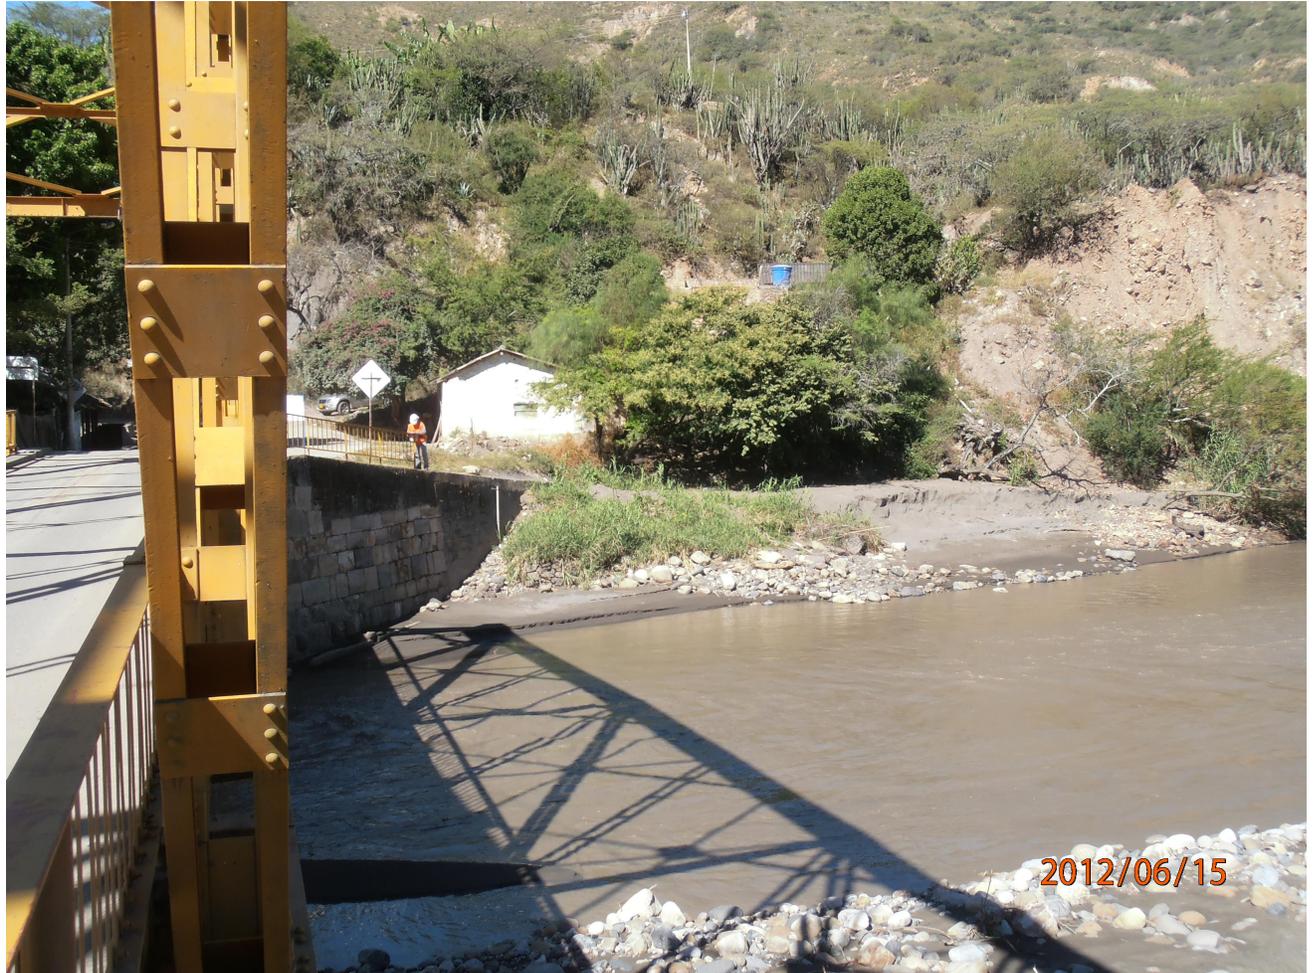
Componente.....: 5 Conos/Taludes

Calif./Mantenim....: 1 / -

Daño/Observaciones.: Los conos y taludes se encuentran en buen estado. Los taludes 2 y 4 cuentan con protección en muro de gaviones. Adicionalmente cerca del talud 2 se encuentran acropodos en el cauce.

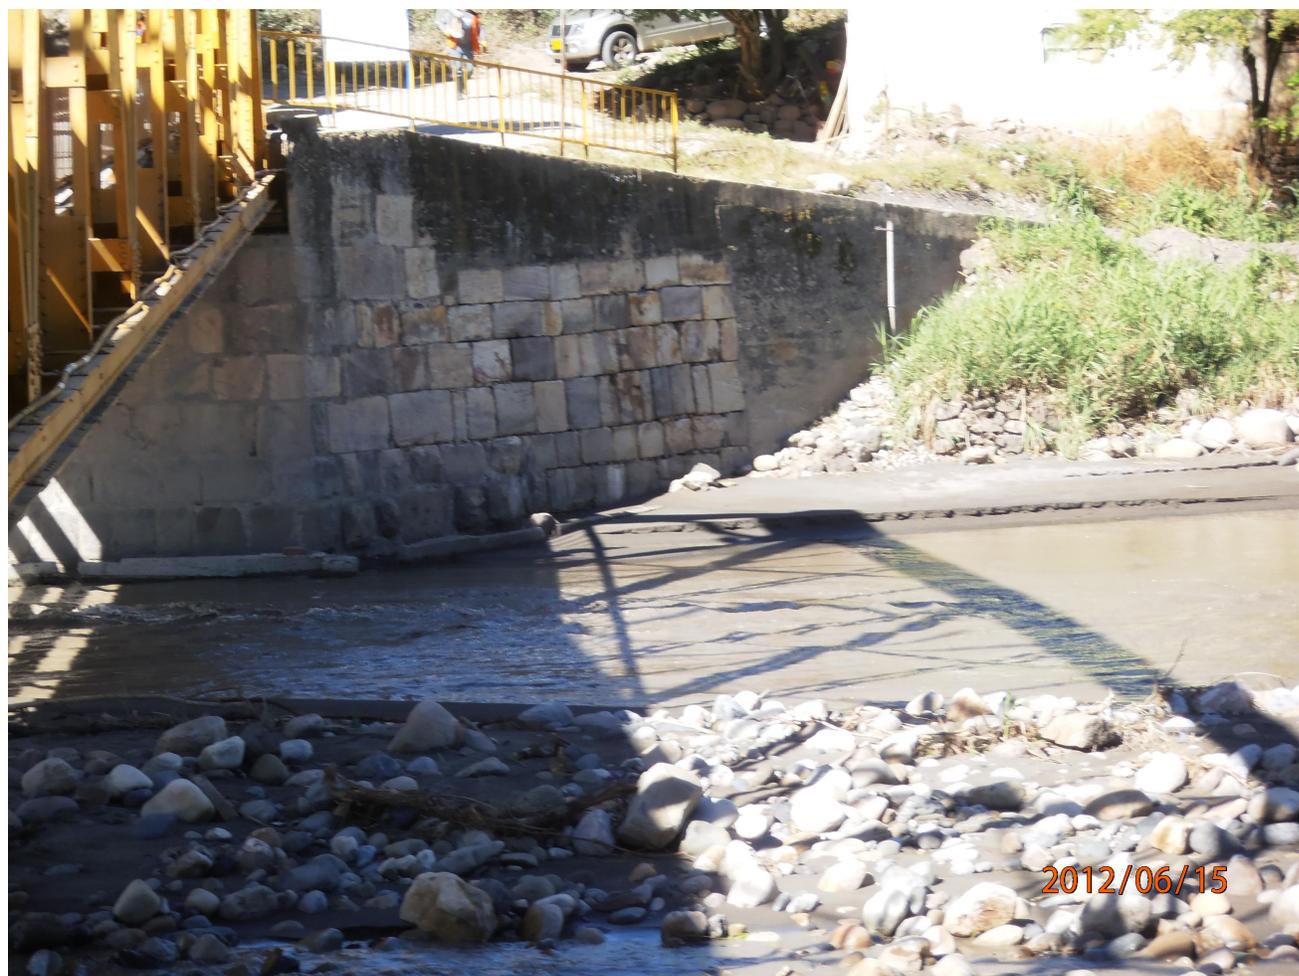
Componente.....: 6 Aletas

Calif./Mantenim....: 0 / -

Daño/Observaciones.: La aletas se encuentran en buen estado. Presentan algunas manchas por humedad y vegetación. Se debe realizar limpieza y mantenimiento rutinario.
