SDC/INV	SiPuCol	Fecha	Hoja
	Informe de inspección principal	08/08/12	1
04-5503-005.00 La Palmera			
Regional.....: 4 Boyacá			
Ruta.....: Santafé de Bogotá - Puerto Santander			
Carretera.....: Duitama - La Palmera			
Lado de la car...: 0			
Abscisa.....: 134+0121			
No del registro..: 334			
Año de construcción.....:			
Año de la última reconstrucción.....:			
Paso Superior/Inferior.....: S			
Dir. de abs. de la carretera principal.: N			
Requisitos de la inspección.....: 0 Nada			
Recolección de datos : Fecha.....: 2012.06.15			
: Iniciales.....: M.E.R			
Posición geográfica..:			
Latitud: 6 gra 30.765 min N      Longitud: 72 gra 41.571 min O      Altitud: 1111 m			
Geometría: Número de luces.....: 1			
Longitud de la luz menor (m): 72.70			
Longitud de la luz mayor (m): 72.70			
Longitud total .....(m): 72.70			
Ancho del tablero.....(m): 4.57			
Ancho del separador.....(m): 0.00			
Ancho del andén izquierdo(m): 0.46

04-5503-005.00 La Palmera

## Ultima inspección principal :

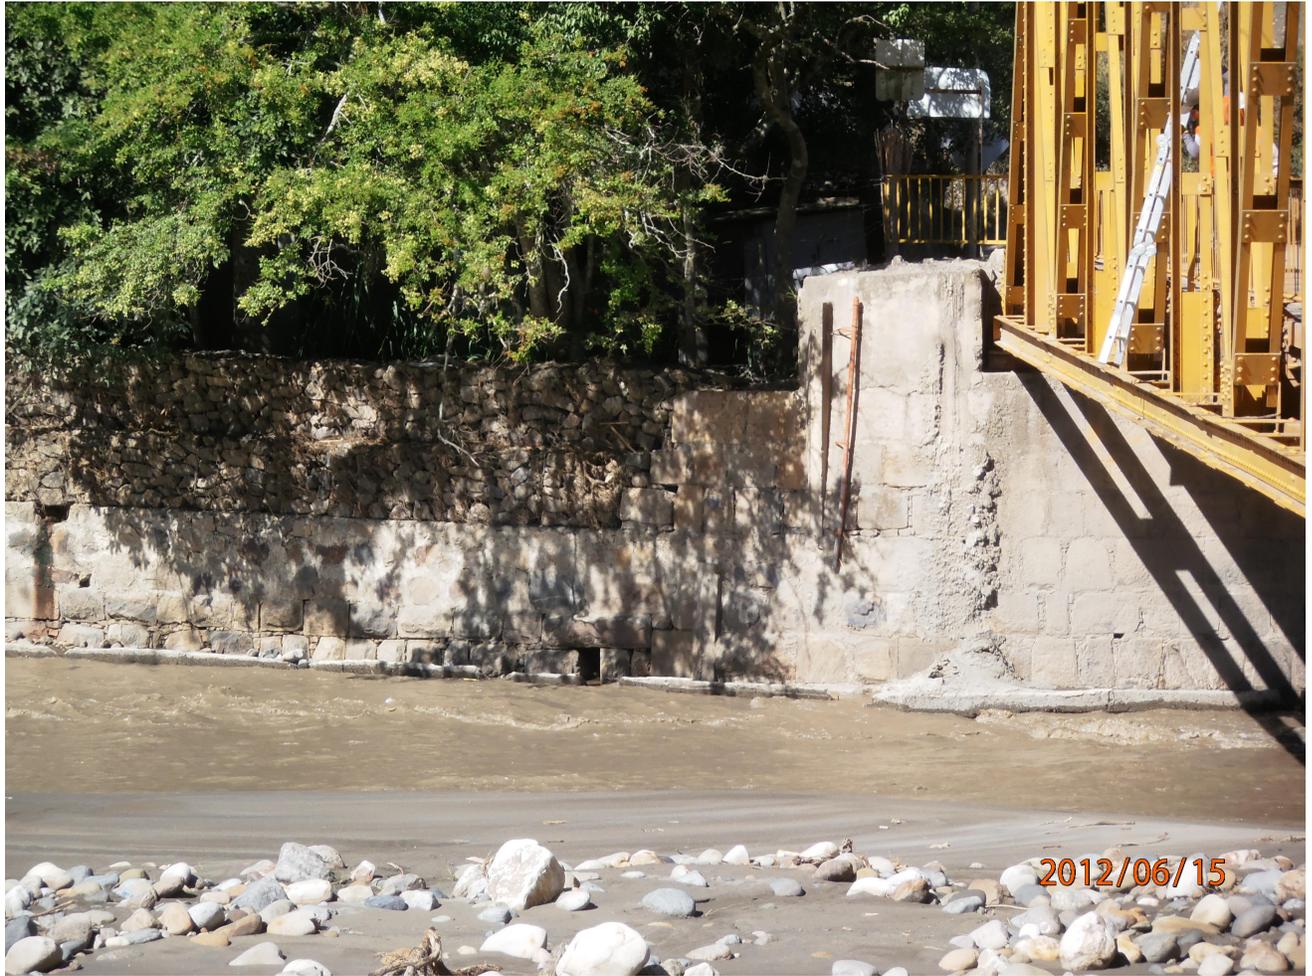
Componente.....: 6 Aletas

Calif./Mantenim....: 0 / -

Daño/Observaciones.: La aletas se encuentran en buen estado. Presentan algunas manchas por humedad y vegetación. Se debe realizar limpieza y mantenimiento rutinario.

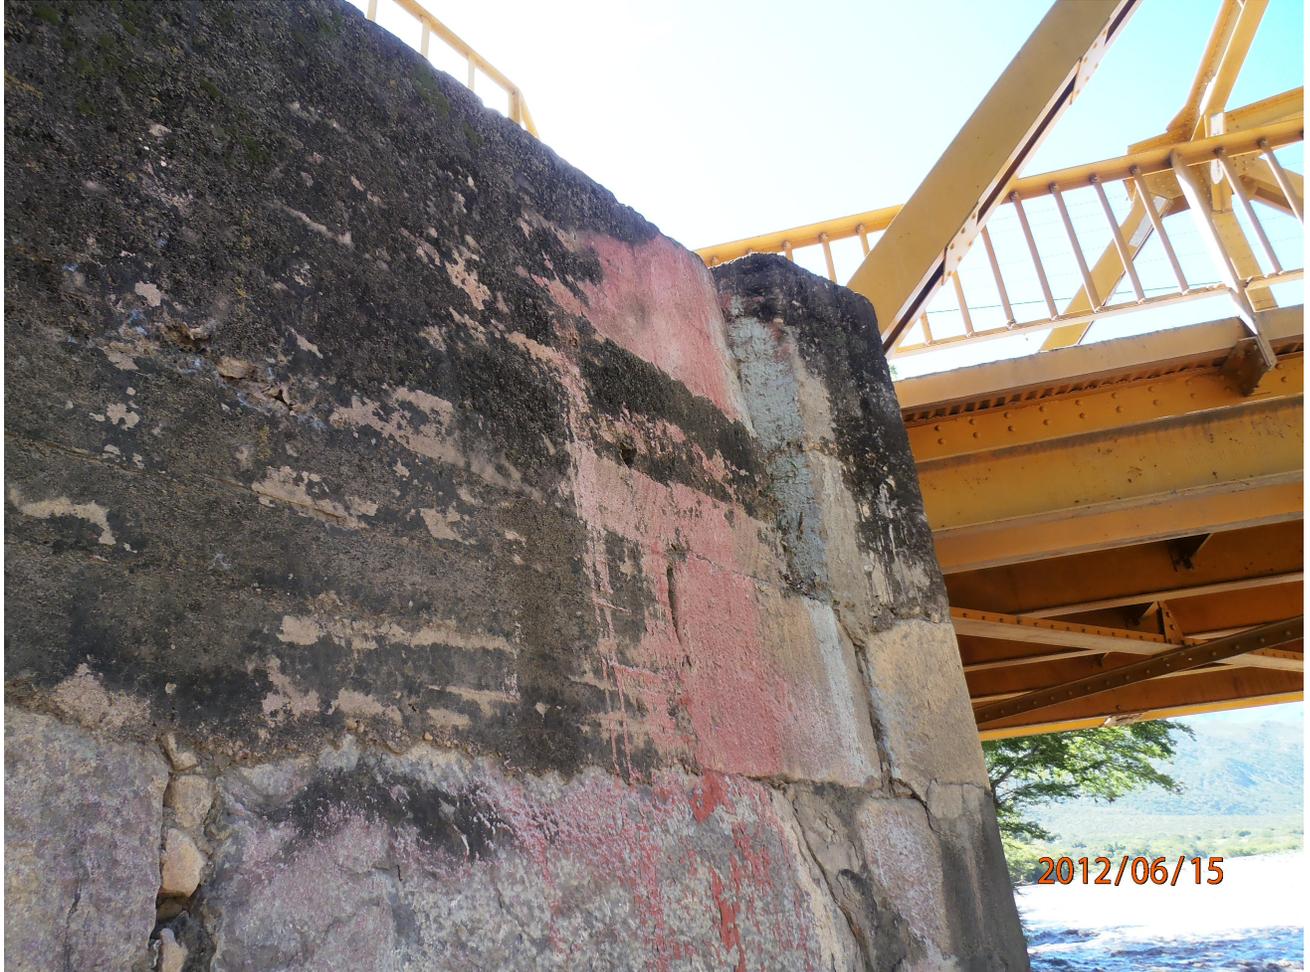
Componente.....: 6 Aletas

Calif./Mantenim....: 0 / -

Daño/Observaciones.: La aletas se encuentran en buen estado. Presentan algunas manchas por humedad y vegetación. Se debe realizar limpieza y mantenimiento rutinario.

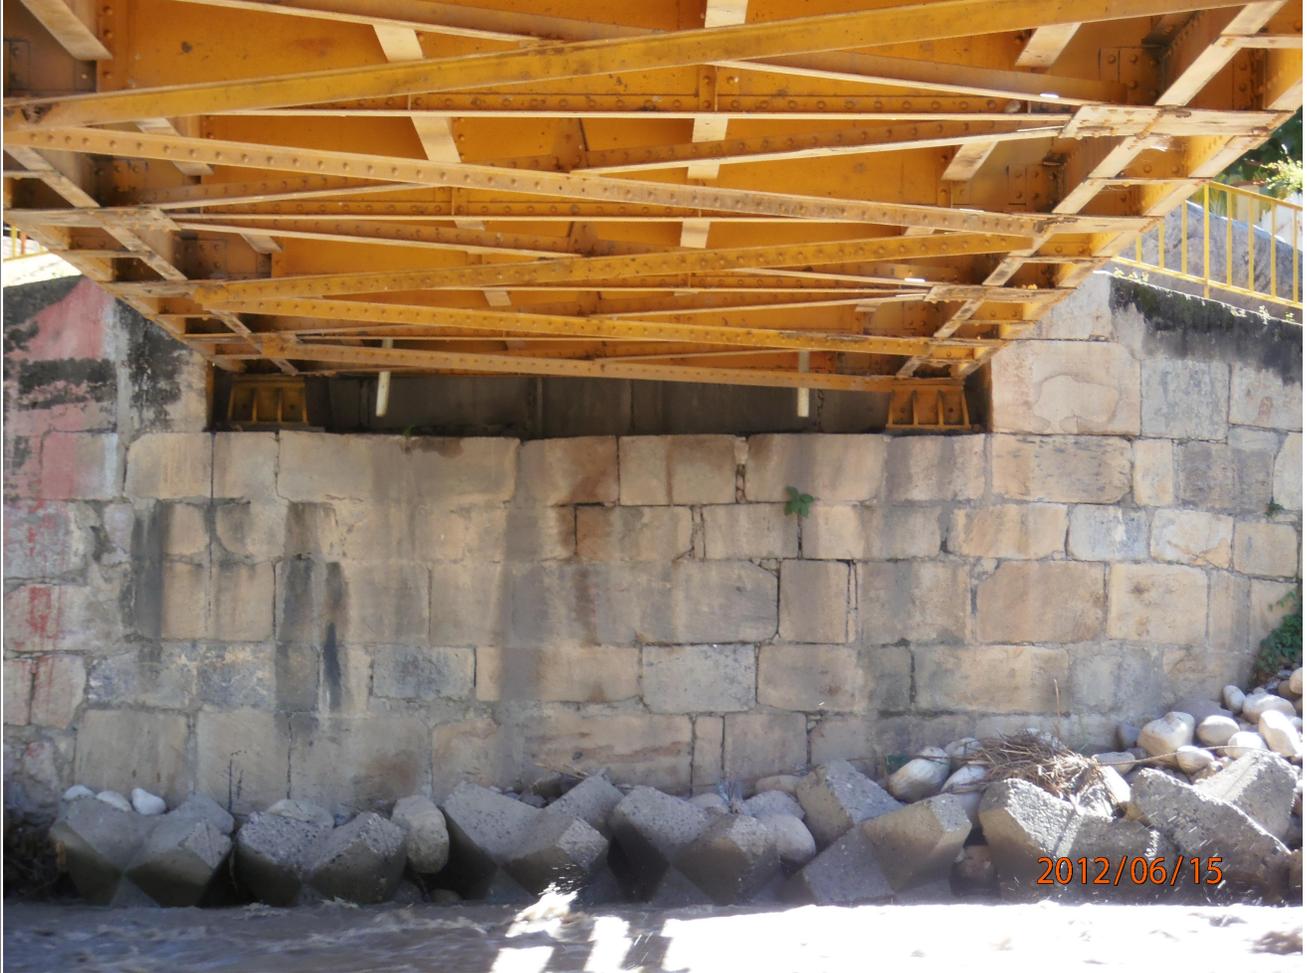
Componente.....: 7 Estribos

Calif./Mantenim....: 1 / -

Daño/Observaciones.: Los estribos se encuentran en buen estado.  
Se debe realizar limpieza y mantenimiento rutinario.

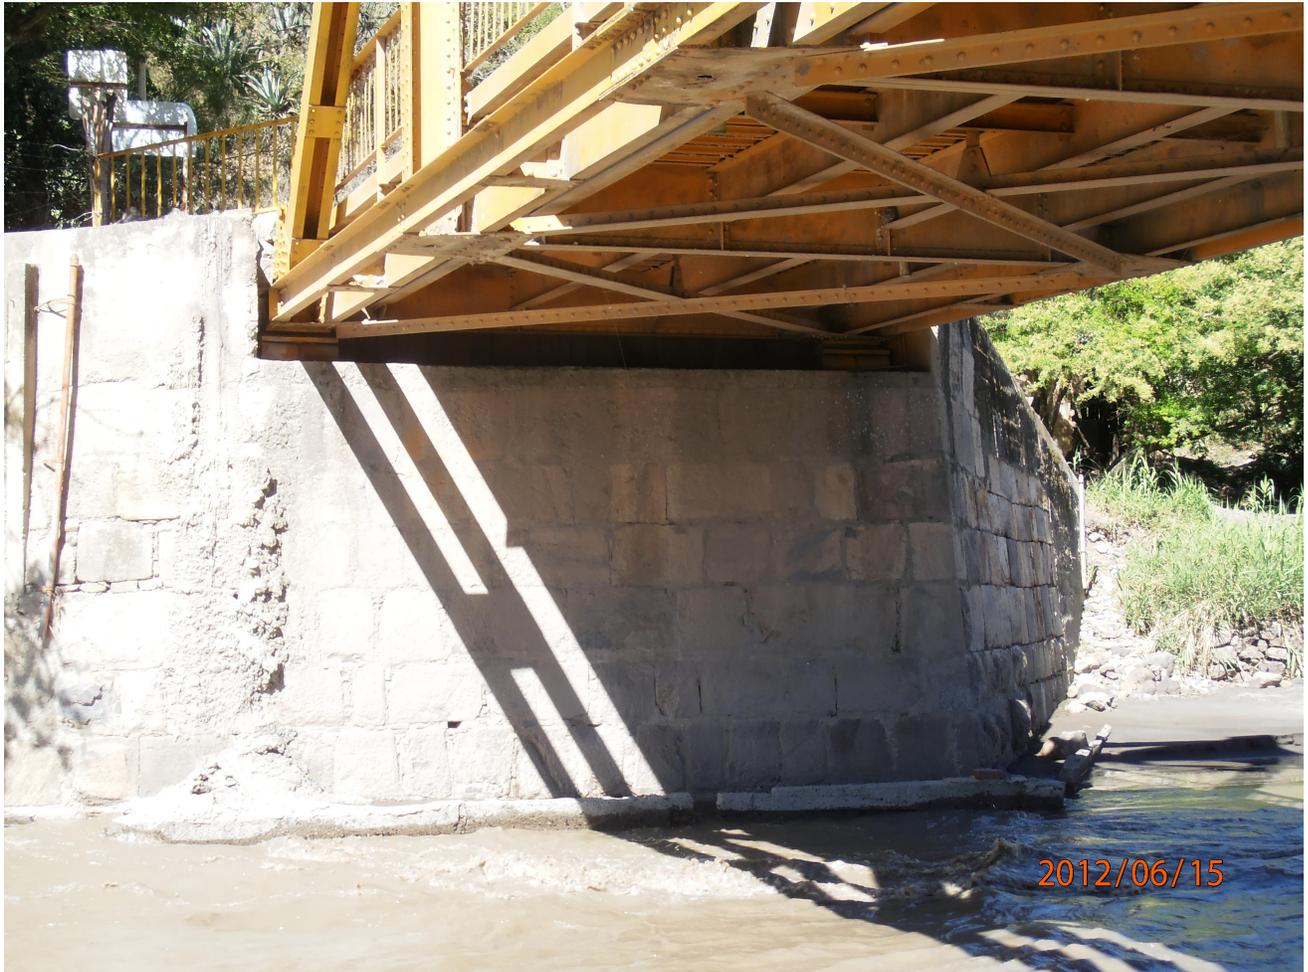
Componente.....: 7 Estribos

Calif./Mantenim....: 1 / -

Daño/Observaciones.: Los estribos se encuentran en buen estado.  
Se debe realizar limpieza y mantenimiento rutinario.

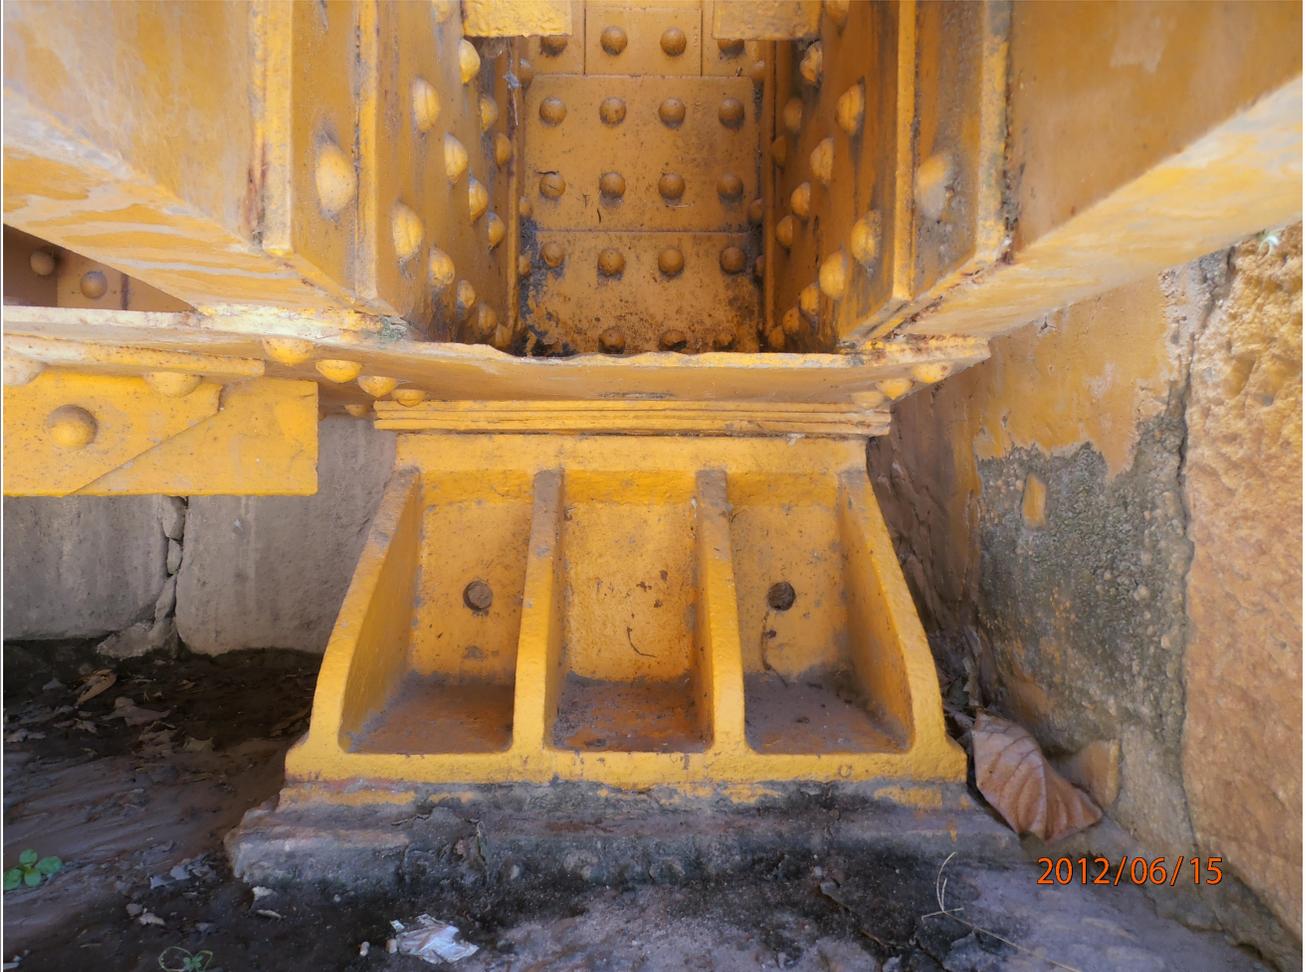
Componente.....: 9 Apoyos

Calif./Mantenim....: 0 / -

Daño/Observaciones.: Los apoyos se encuentran en buen estado. Presentan algo de suciedad.  
Se debe realizar limpieza y mantenimiento rutinario.

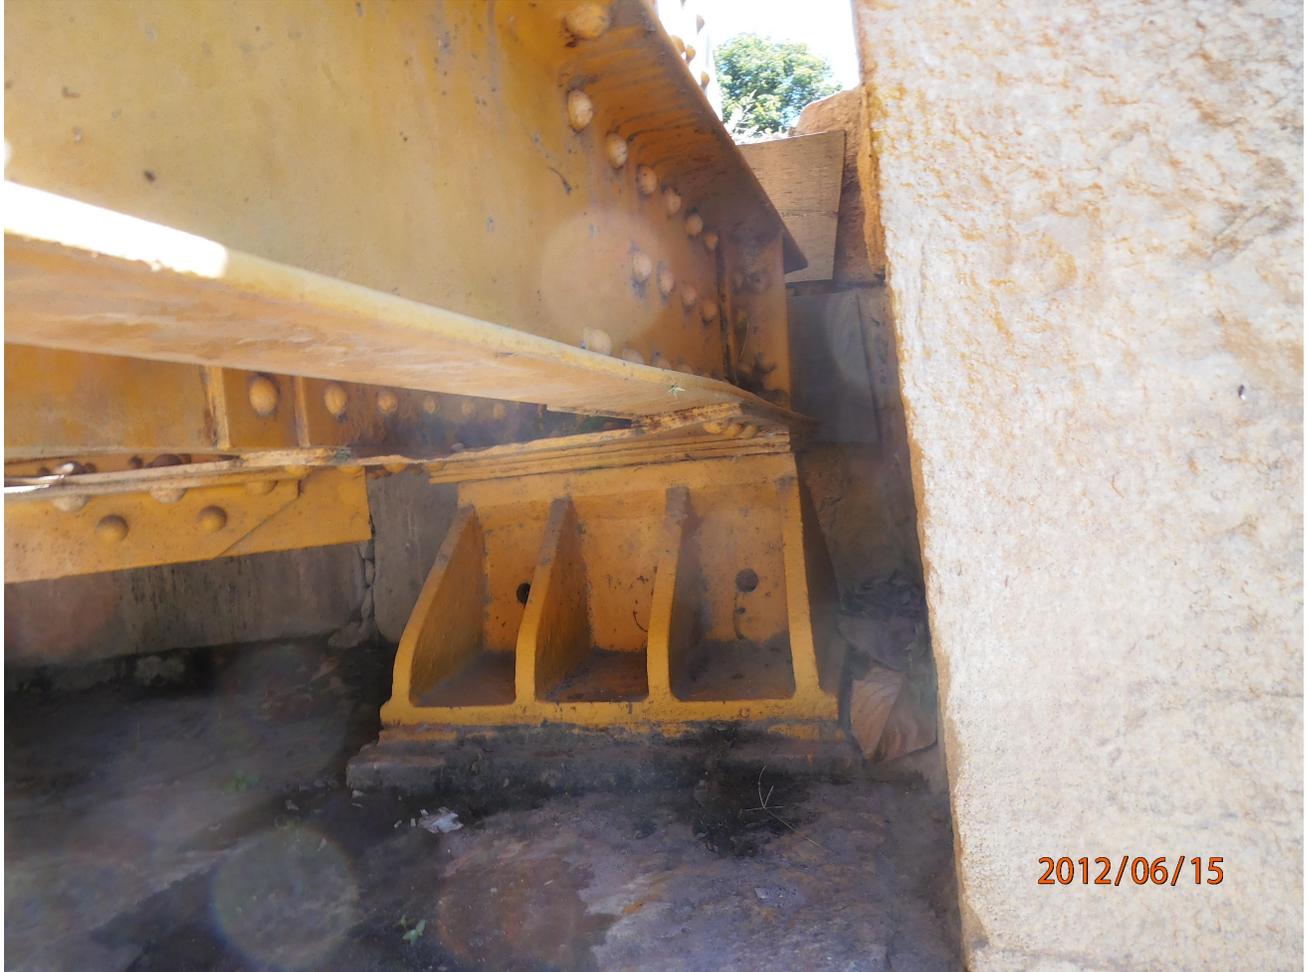
Componente.....: 9 Apoyos

Calif./Mantenim....: 0 / -

Daño/Observaciones.: Los apoyos se encuentran en buen estado. Presentan algo de suciedad.  
Se debe realizar limpieza y mantenimiento rutinario.

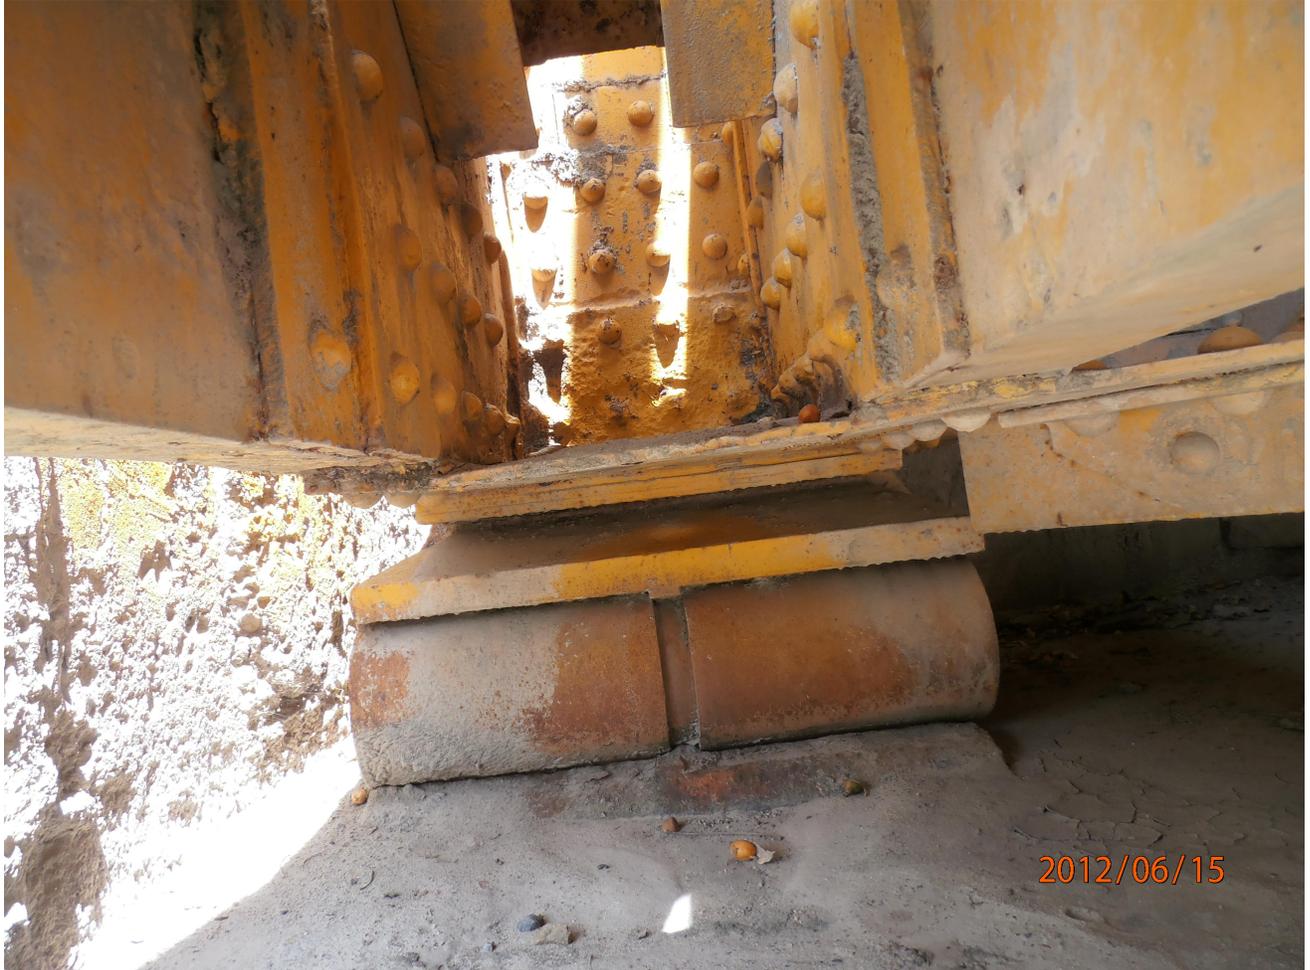
Componente.....: 9 Apoyos

Calif./Mantenim....: 0 / -

Daño/Observaciones.: Los apoyos se encuentran en buen estado. Presentan algo de suciedad.  
Se debe realizar limpieza y mantenimiento rutinario.

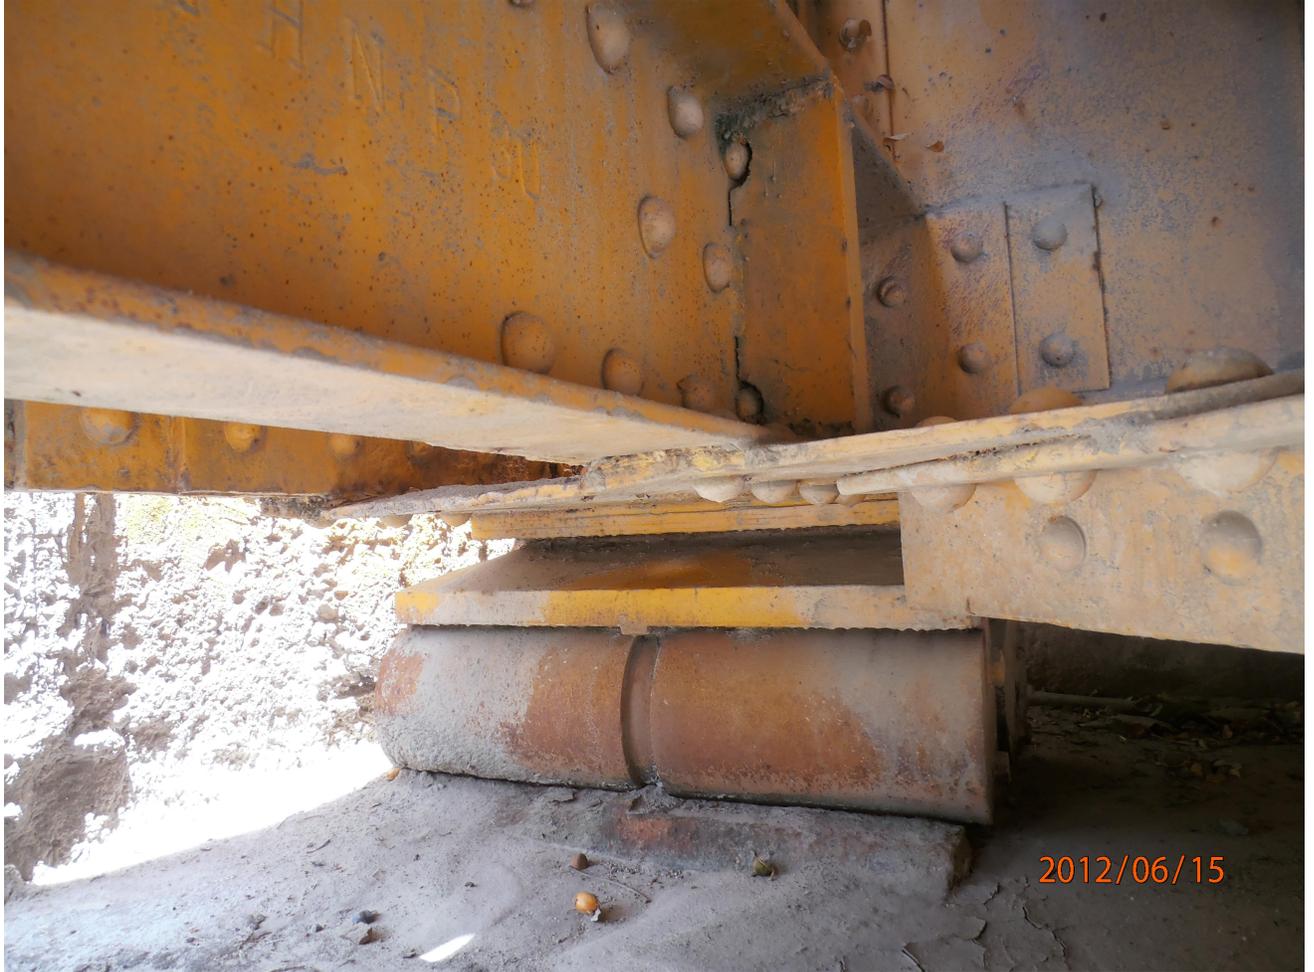
Componente.....: 9 Apoyos

Calif./Mantenim....: 0 / -

Daño/Observaciones.: Los apoyos se encuentran en buen estado. Presentan algo de suciedad.  
Se debe realizar limpieza y mantenimiento rutinario.

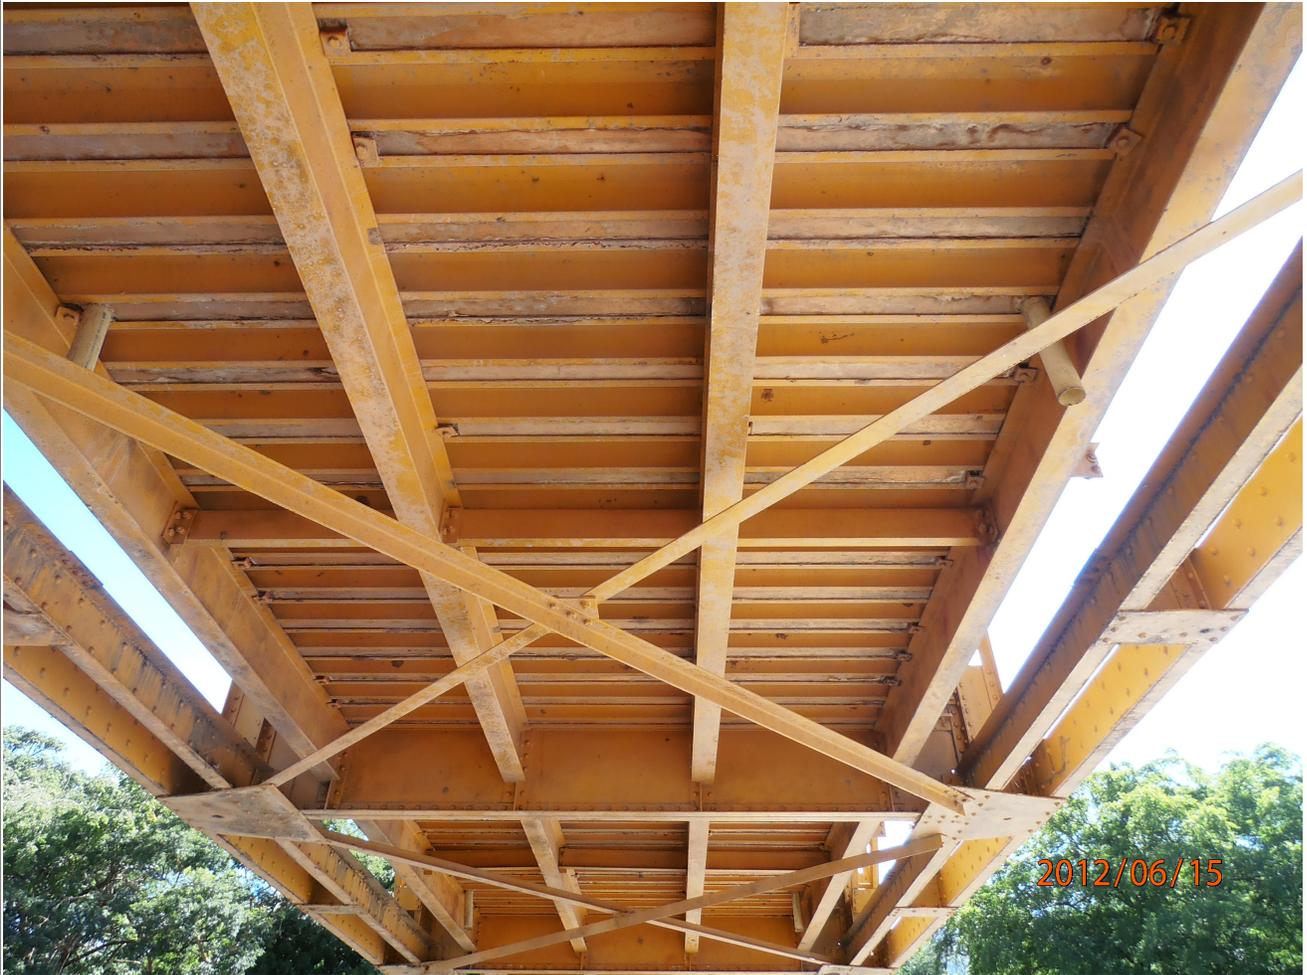
Componente.....: 10 Losa

Calif./Mantenim....: 1 / -

Daño/Observaciones.: La losa cuenta con drenes, los cuales se encuentran funcionando correctamente, ya que tienen tubería de alargue. Se observa algo de corrosión superficial. Se debe realizar limpieza y mantenimiento rutinario, además se deben pintar los elementos metálicos.

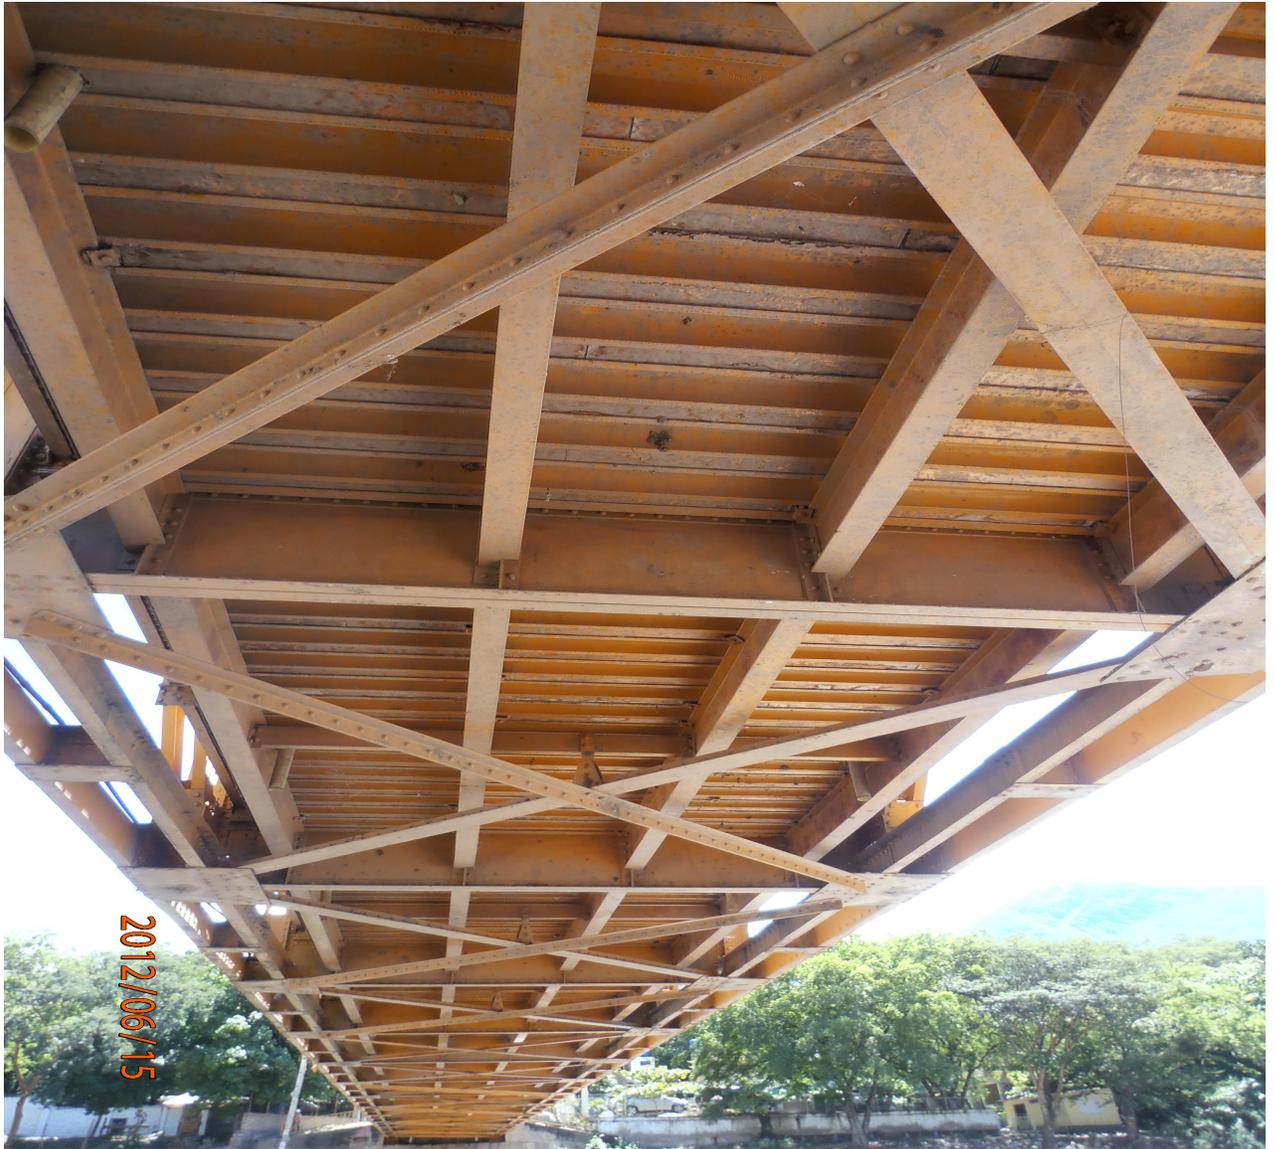
Componente.....: 10 Losa

Calif./Mantenim....: 1 / -

Daño/Observaciones.: La losa cuenta con drenes, los cuales se encuentran funcionando correctamente, ya que tienen tubería de alargue. Se observa algo de corrosión superficial. Se debe realizar limpieza y mantenimiento rutinario, además se deben pintar los elementos metálicos.

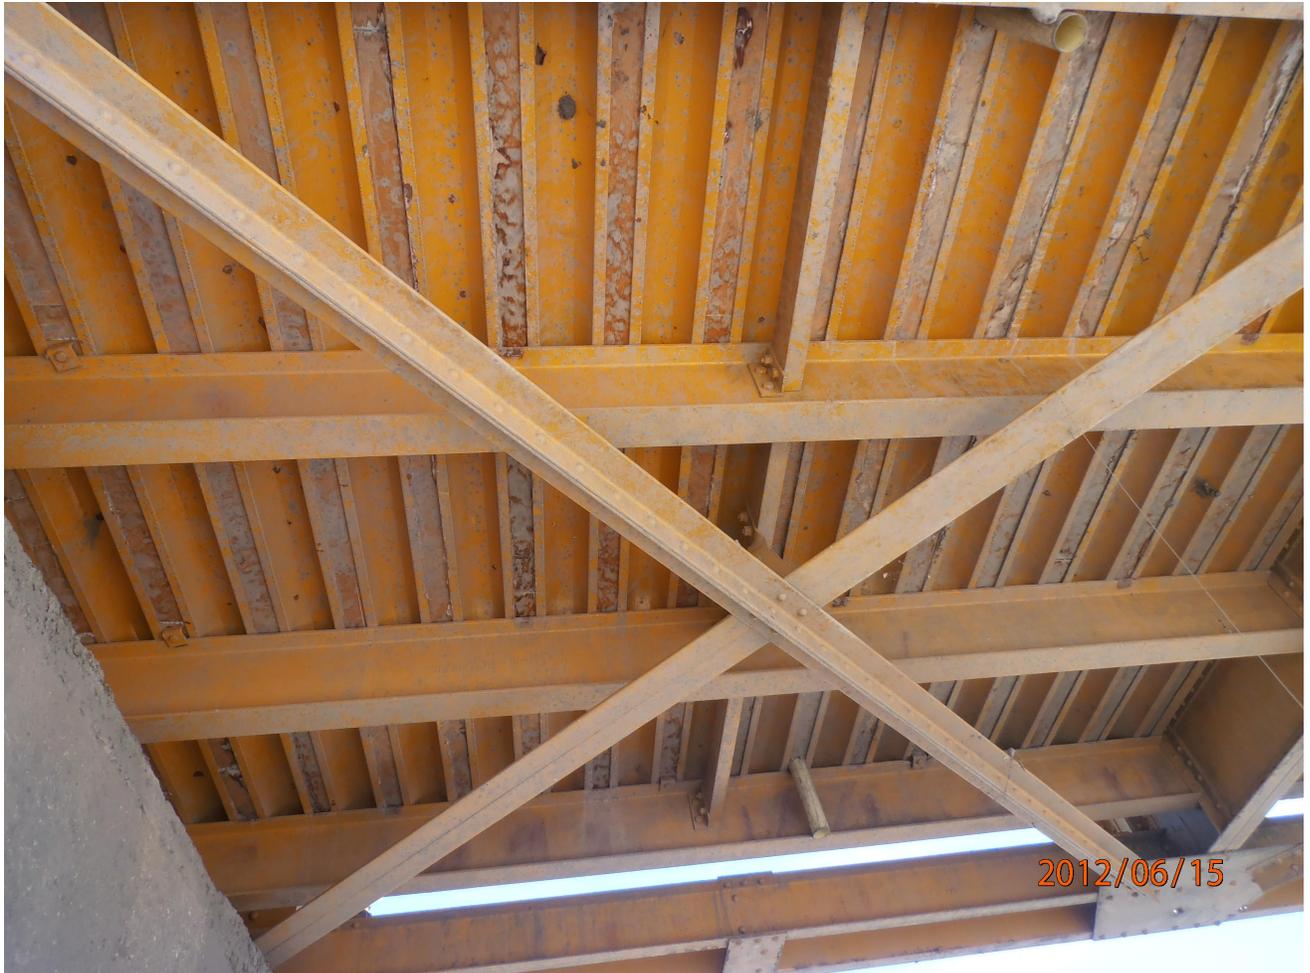
Componente.....: 10 Losa

Calif./Mantenim....: 1 / -

Daño/Observaciones.: La losa cuenta con drenes, los cuales se encuentran funcionando correctamente, ya que tienen tubería de alargue. Se observa algo de corrosión superficial. Se debe realizar limpieza y mantenimiento rutinario, además se deben pintar los elementos metálicos.

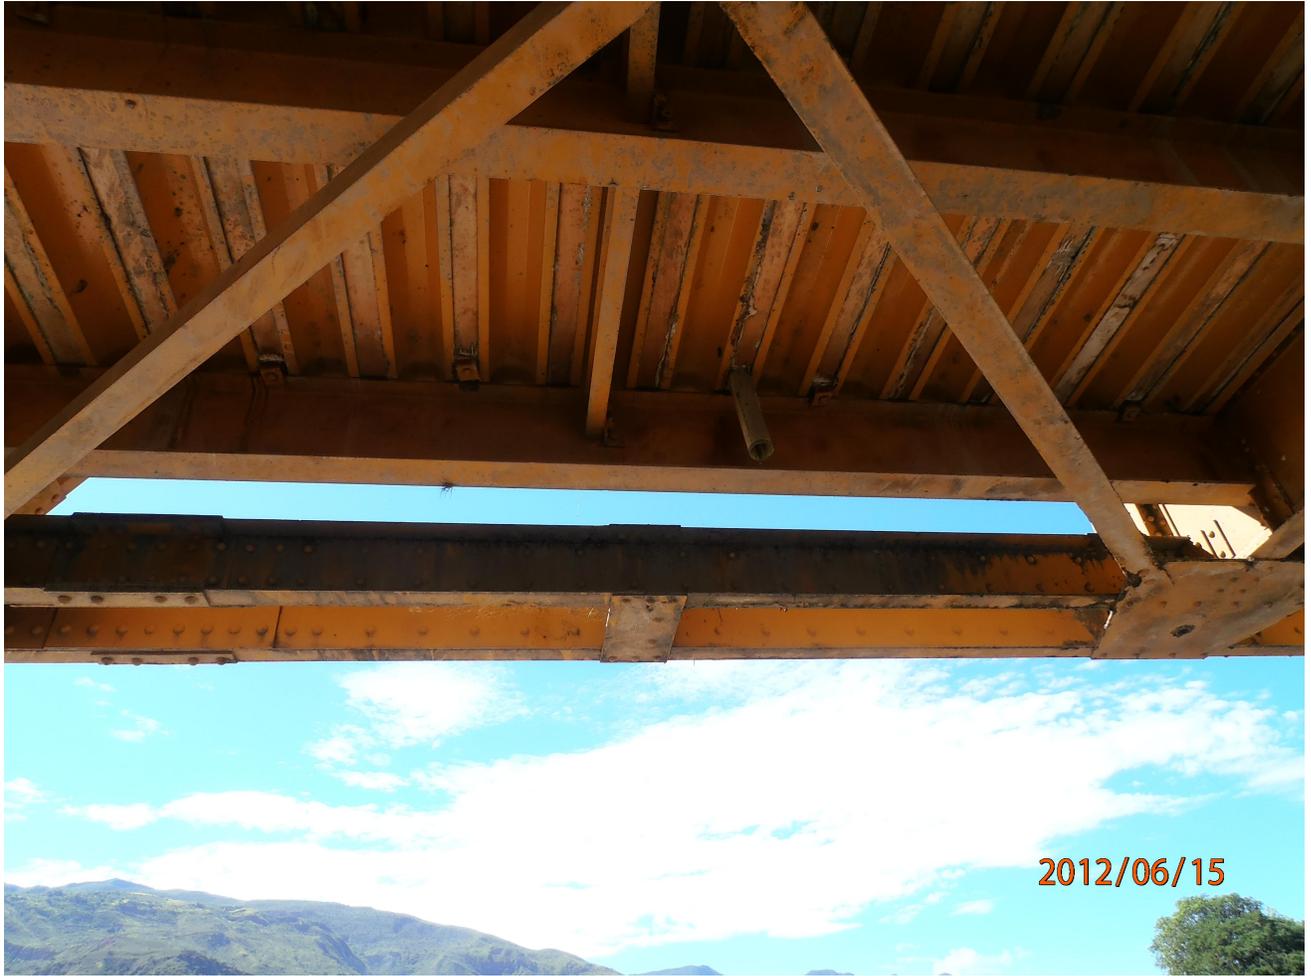
Componente.....: 11 Vigas/Largueros/Diafragmas

Calif./Mantenim....: 2 / -

Daño/Observaciones.: Las vigas presentan corrosión superficial y suciedad. Las vigas exteriores son las que presentan mayor deterioro, con pérdida de sección.

Tipo de daño.....: Corrosión de acero estructural

Reparaciones.....: F Pintura de acero  
E Reparación de componentes de acero

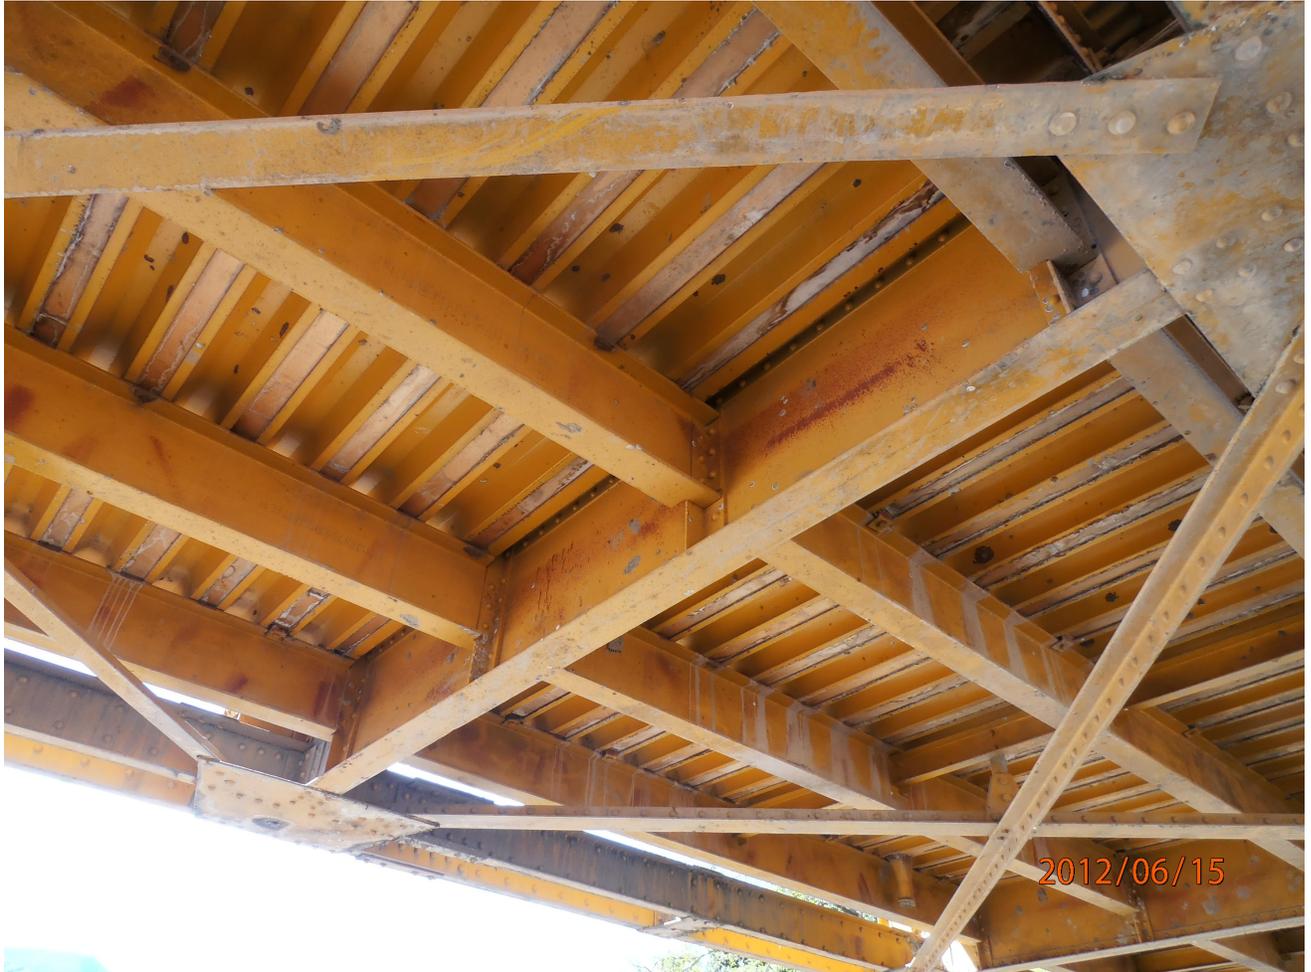
Componente.....: 11 Vigas/Largueros/Diafragmas

Calif./Mantenim....: 2 / -

Daño/Observaciones.: Las vigas presentan corrosión superficial y suciedad. Las vigas exteriores son las que presentan mayor deterioro, con pérdida de sección.

Tipo de daño.....: Corrosión de acero estructural

Reparaciones.....: F Pintura de acero  
E Reparación de componentes de acero

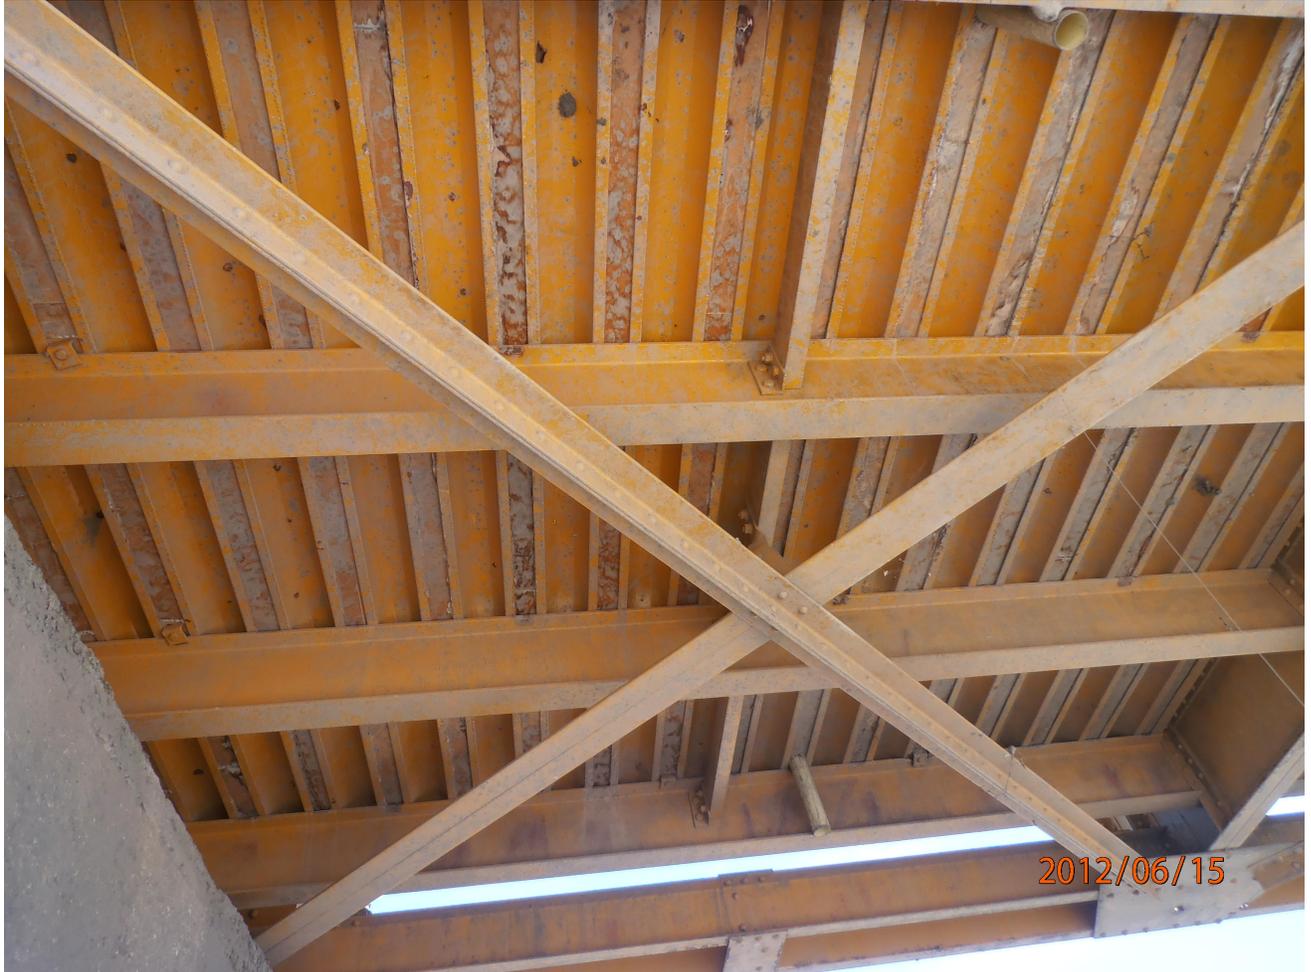
Componente.....: 11 Vigas/Largueros/Diafragmas

Calif./Mantenim....: 2 / -

Daño/Observaciones.: Las vigas presentan corrosión superficial y suciedad. Las vigas exteriores son las que presentan mayor deterioro, con pérdida de sección.

Tipo de daño.....: Corrosión de acero estructural

Reparaciones.....: F Pintura de acero  
E Reparación de componentes de acero

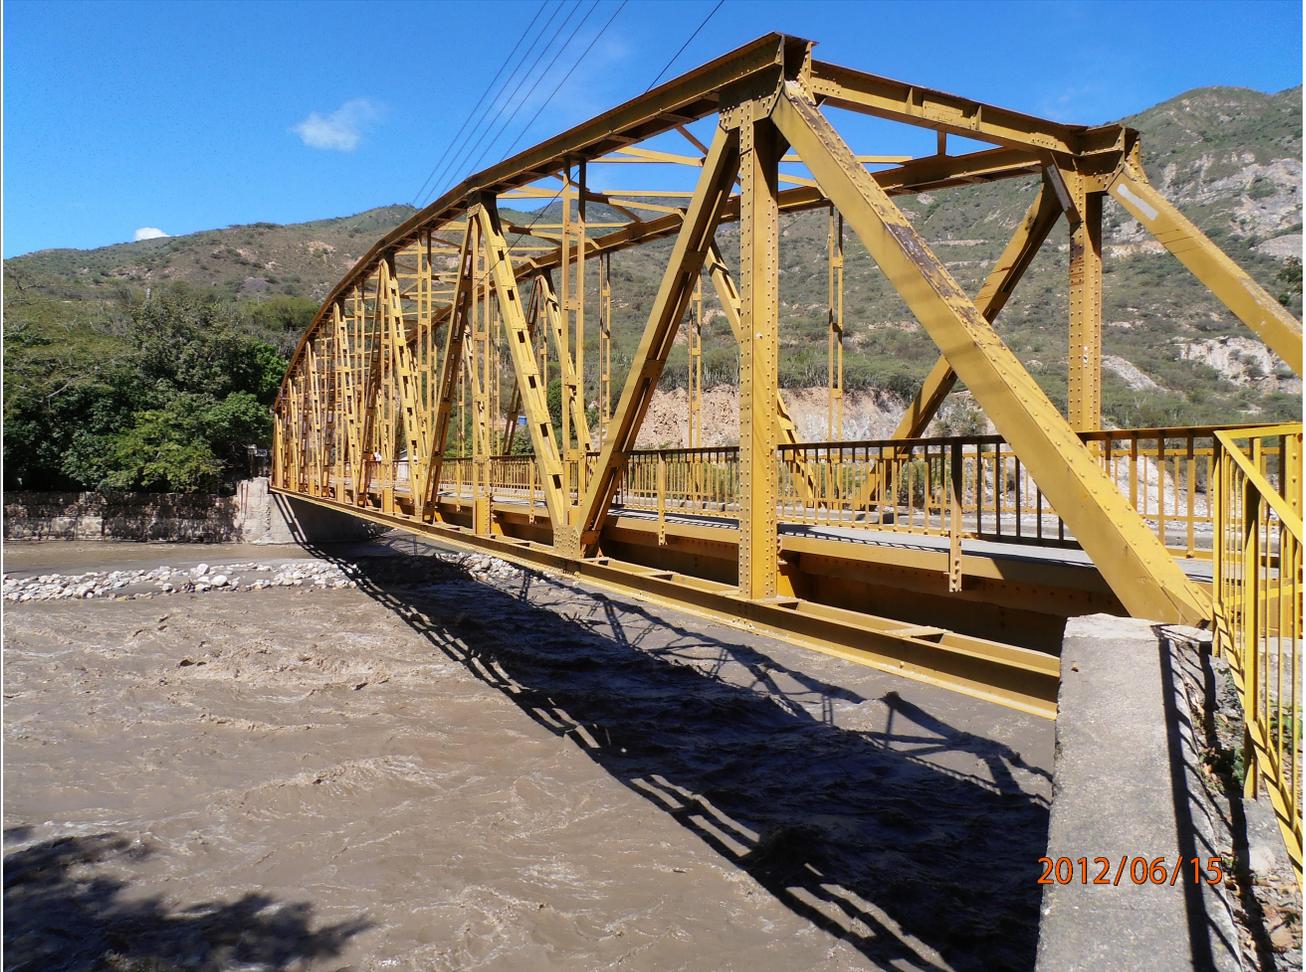
Componente.....: 14 Elementos de armadura

Calif./Mantenim....: 2 / -

Daño/Observaciones.: Corrosión en cartelas horizontales y algunos elementos en los nudos. Algunos elementos de la armadura han sido impactados por los vehiculos. Se debe realizar limpieza y mantenimiento rutinario.

Tipo de daño.....: Corrosión de acero estructural

Reparaciones.....: C Pintura de acero  
B Reparación de componentes de acero

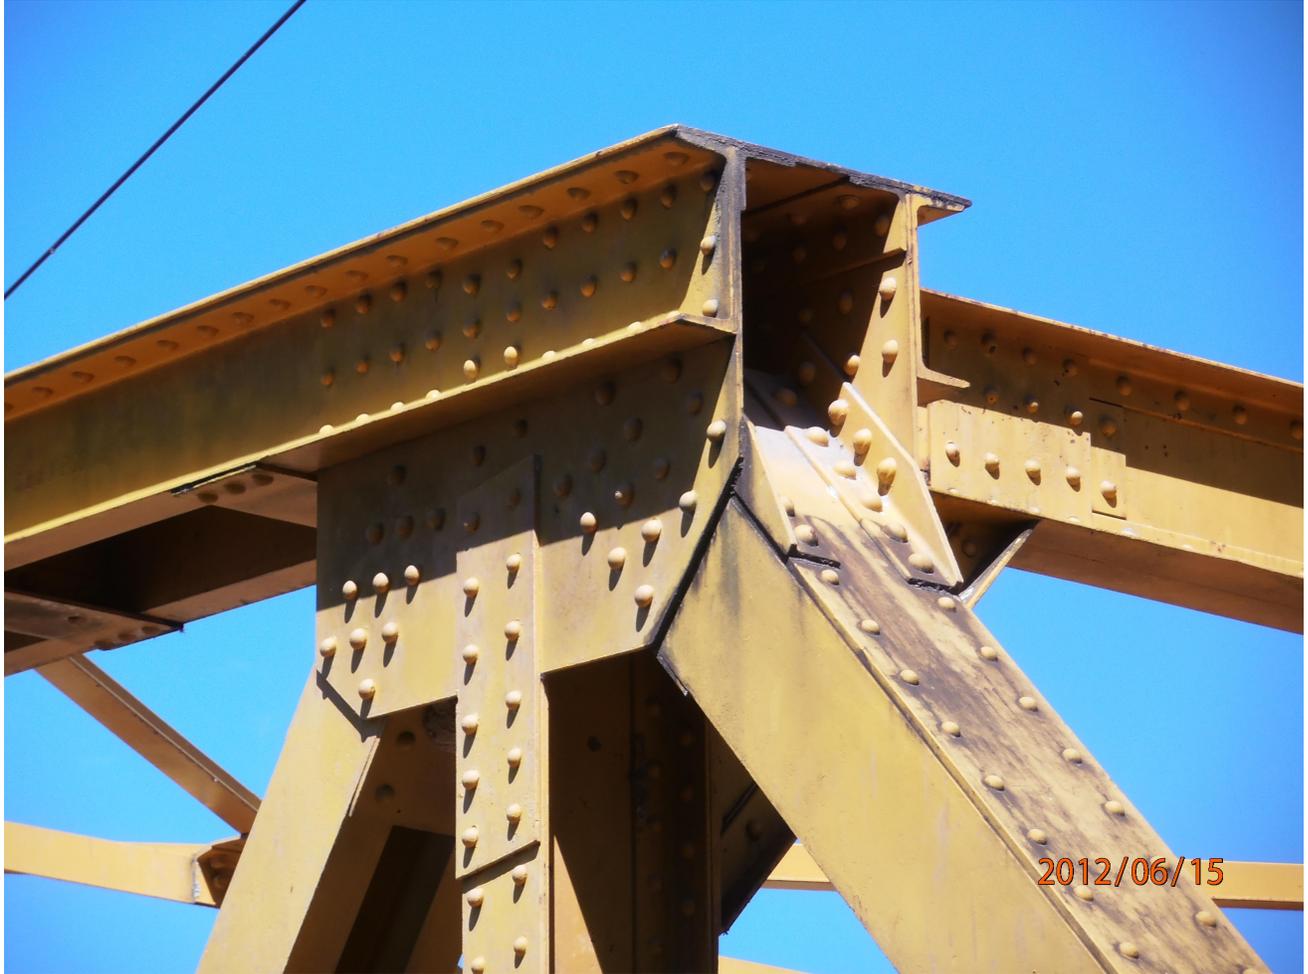
Componente.....: 14 Elementos de armadura  
 Calif./Mantenim....: 2 / -  
 Daño/Observaciones.: Corrosión en cartelas horizontales y algunos  
 elementos en los nudos. Algunos elementos de la  
 armadura han sido impactados por los vehiculos.  
 Se debe realizar limpieza y mantenimiento rutinario.  
 Tipo de daño.....: Corrosión de acero estructural  
 Reparaciones.....: C Pintura de acero  
 B Reparación de componentes de acero
