SDC/INV	SiPuCol	Fecha	Hoja
	Informe de inspección principal	08/08/12	1
04-5503-005.00 La Palmera			
Regional.....: 4 Boyacá			
Ruta.....: Santafé de Bogotá - Puerto Santander			
Carretera.....: Duitama - La Palmera			
Lado de la car...: 0			
Abscisa.....: 134+0121			
No del registro..: 334			
Año de construcción.....:			
Año de la última reconstrucción.....:			
Paso Superior/Inferior.....: S			
Dir. de abs. de la carretera principal.: N			
Requisitos de la inspección.....: 0 Nada			
Recolección de datos : Fecha.....: 2012.06.15			
: Iniciales.....: M.E.R			
Posición geográfica..:			
Latitud: 6 gra 30.765 min N      Longitud: 72 gra 41.571 min O      Altitud: 1111 m			
Geometría: Número de luces.....: 1			
Longitud de la luz menor (m): 72.70			
Longitud de la luz mayor (m): 72.70			
Longitud total .....(m): 72.70			
Ancho del tablero.....(m): 4.57			
Ancho del separador.....(m): 0.00			
Ancho del andén izquierdo(m): 0.46

04-5503-005.00 La Palmera

## Ultima inspección principal :

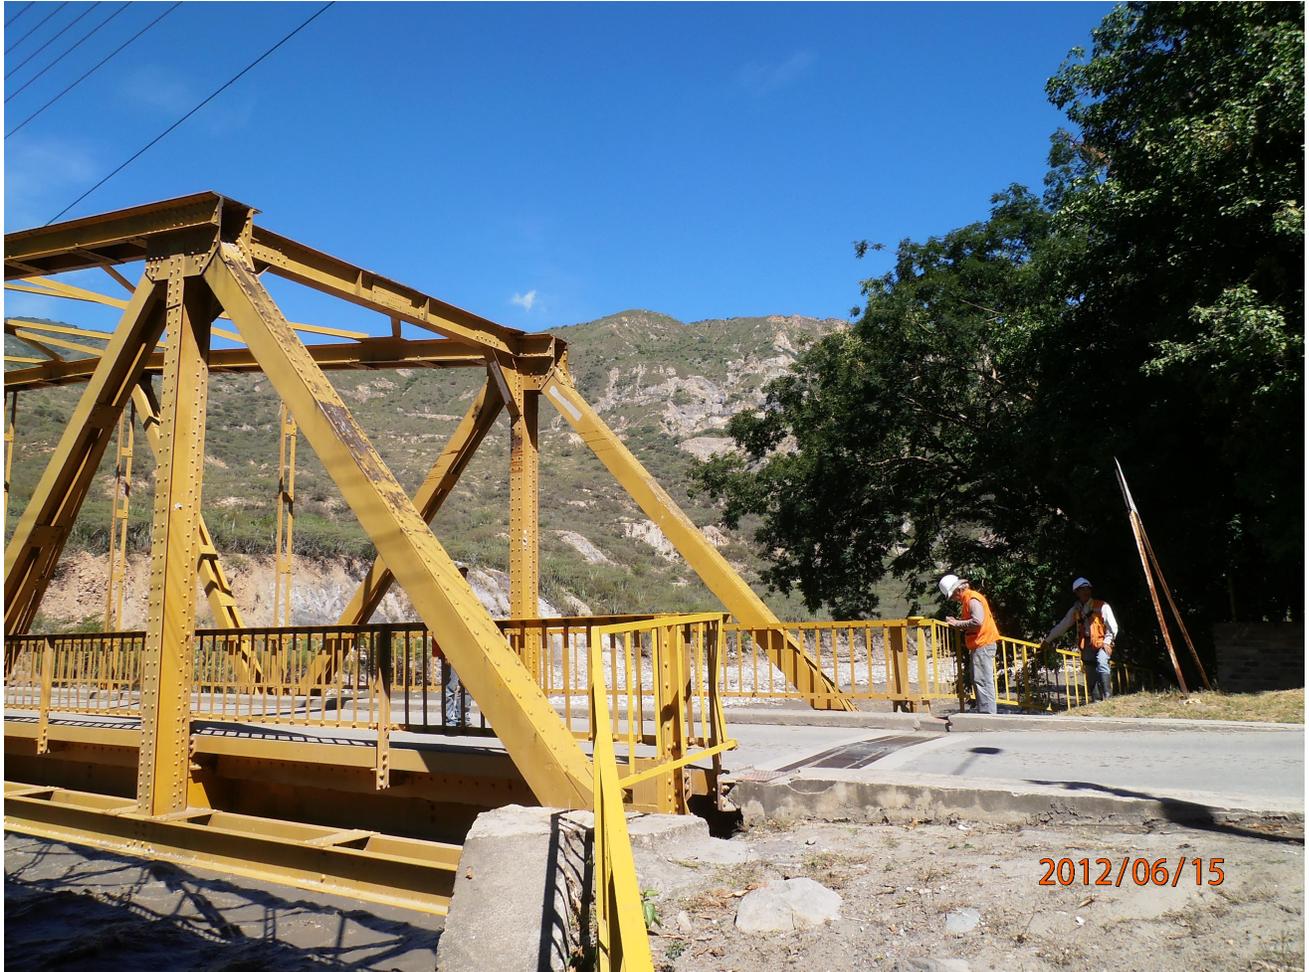
Componente.....: 14 Elementos de armadura

Calif./Mantenim....: 2 / -

Daño/Observaciones.: Corrosión en cartelas horizontales y algunos elementos en los nudos. Algunos elementos de la armadura han sido impactados por los vehiculos. Se debe realizar limpieza y mantenimiento rutinario.

Tipo de daño.....: Corrosión de acero estructural

Reparaciones.....: C Pintura de acero  
B Reparación de componentes de acero

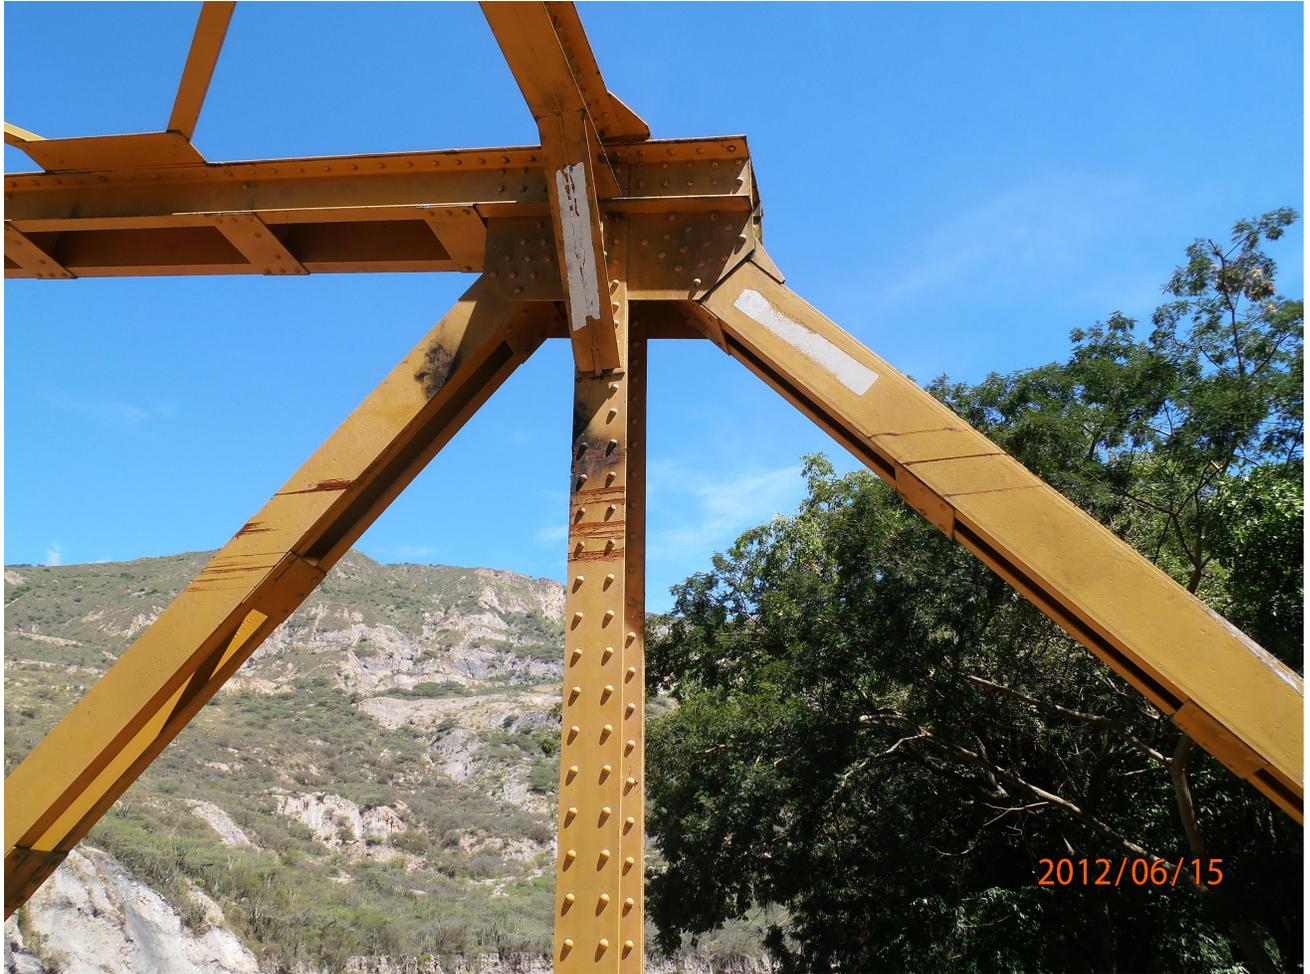
Componente.....: 14 Elementos de armadura

Calif./Mantenim....: 2 / -

Daño/Observaciones.: Corrosión en cartelas horizontales y algunos elementos en los nudos. Algunos elementos de la armadura han sido impactados por los vehiculos. Se debe realizar limpieza y mantenimiento rutinario.

Tipo de daño.....: Corrosión de acero estructural

Reparaciones.....: C Pintura de acero  
B Reparación de componentes de acero

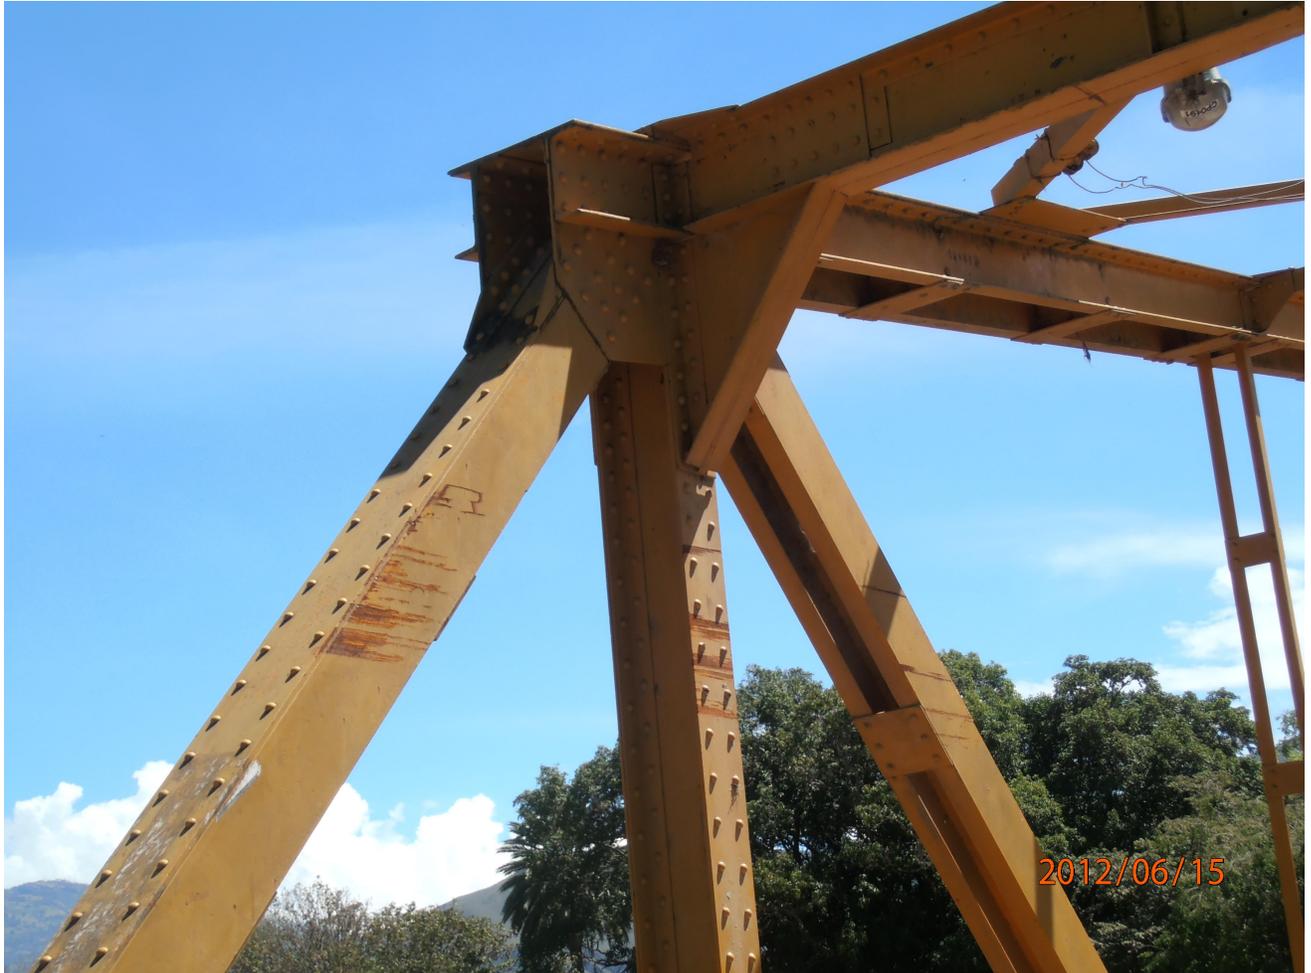
Componente.....: 14 Elementos de armadura  
 Calif./Mantenim....: 2 / -  
 Daño/Observaciones.: Corrosión en cartelas horizontales y algunos elementos en los nudos. Algunos elementos de la armadura han sido impactados por los vehiculos. Se debe realizar limpieza y mantenimiento rutinario.  
 Tipo de daño.....: Corrosión de acero estructural  
 Reparaciones.....: C Pintura de acero  
 B Reparación de componentes de acero

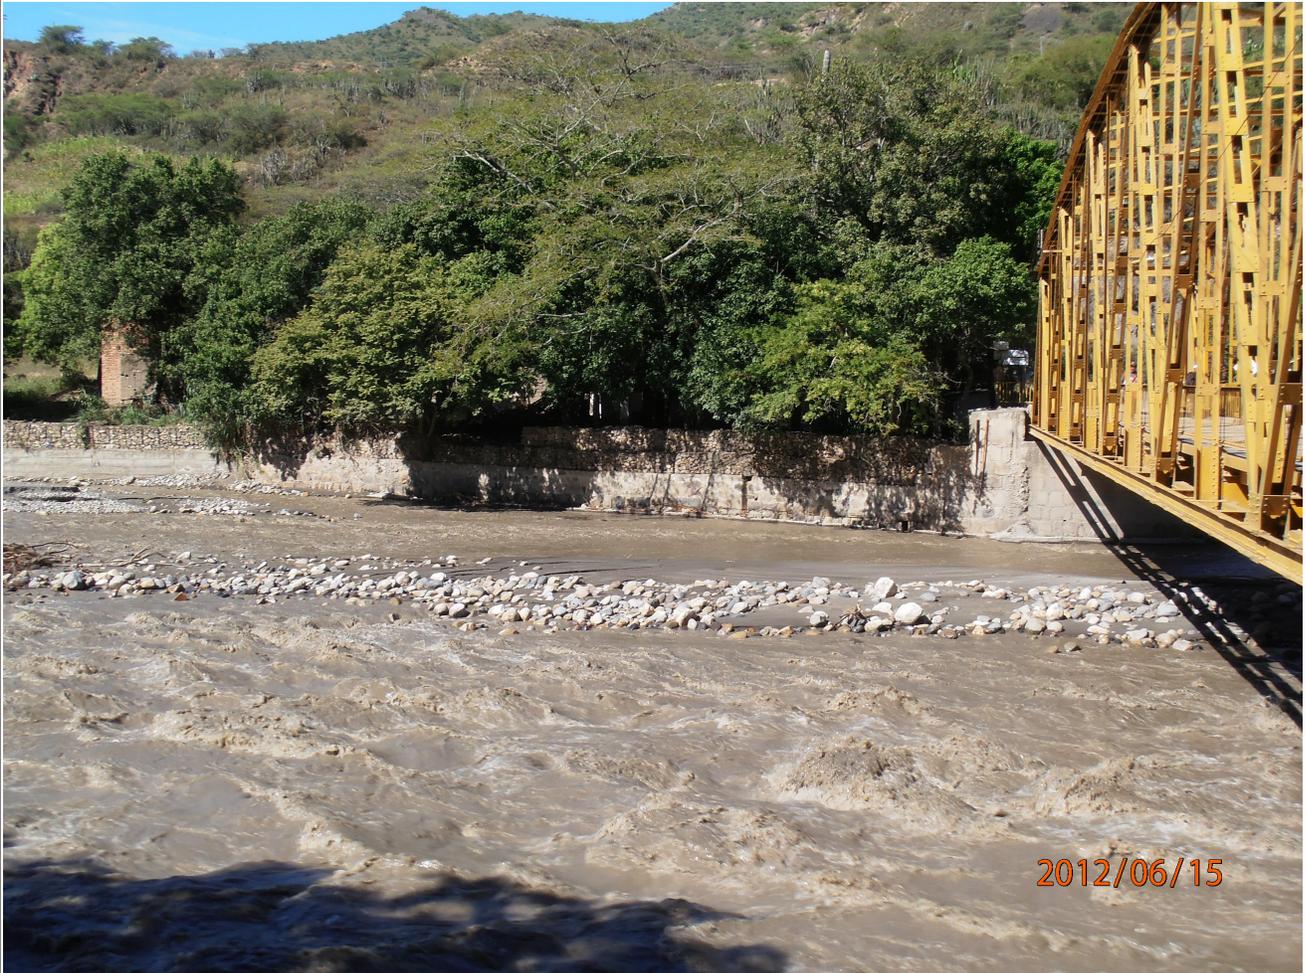
Componente.....: 15 Cauce

Calif./Mantenim....: 2 / -

Daño/Observaciones.: Se debe realizar un estudio hidráulico para determinar si se sigue presentando socavación en el estribo #1, y si las obras realizadas como protección del estribo y reencauzamiento de la quebrada mitigaron el problema.

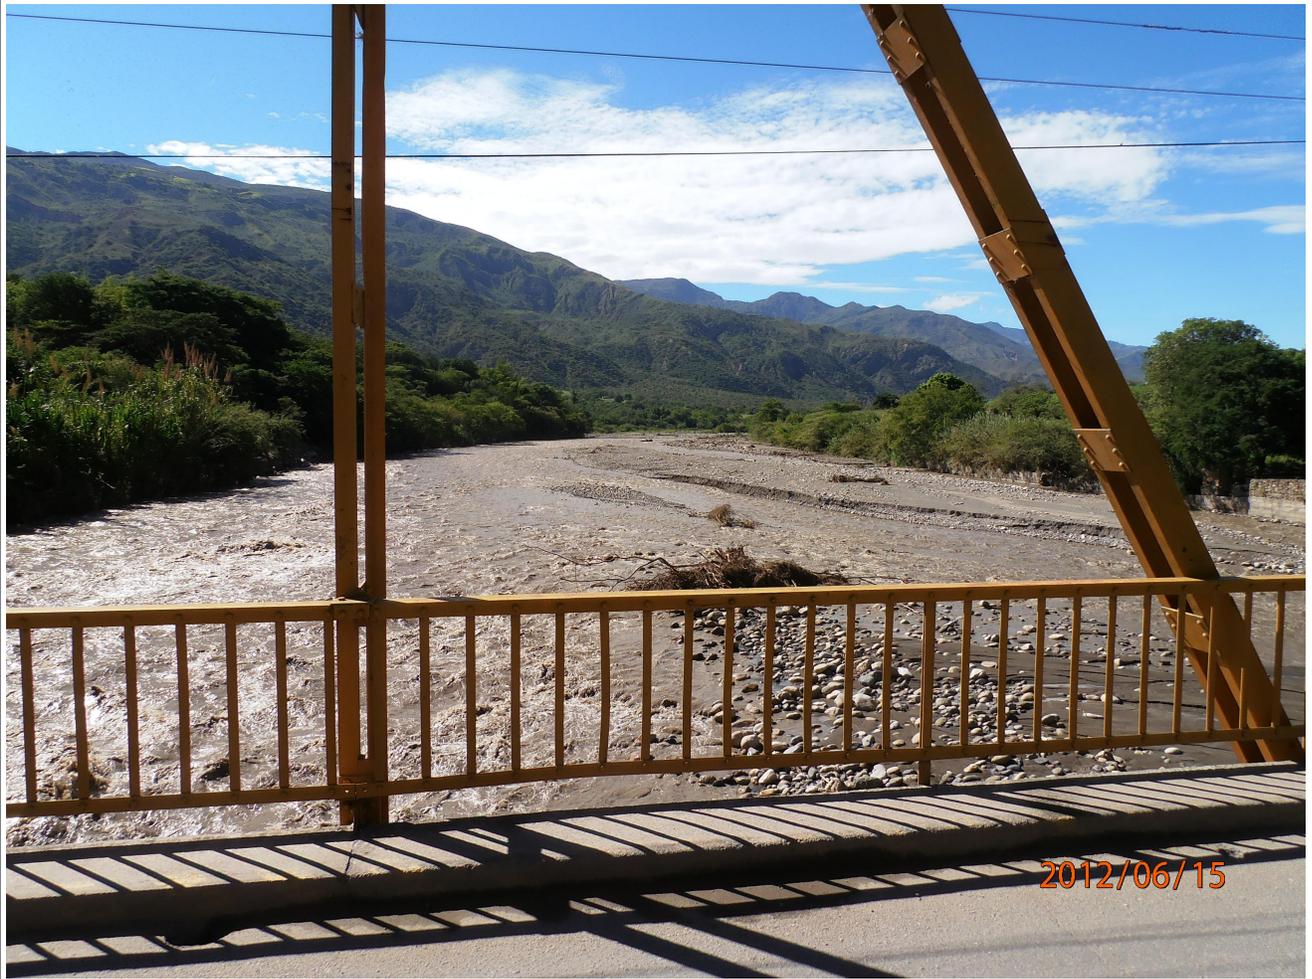
Componente.....: 15 Cauce

Calif./Mantenim....: 2 / -

Daño/Observaciones.: Se debe realizar un estudio hidráulico para determinar si se sigue presentando socavación en el estribo #1, y si las obras realizadas como protección del estribo y reencauzamiento de la quebrada mitigaron el problema.

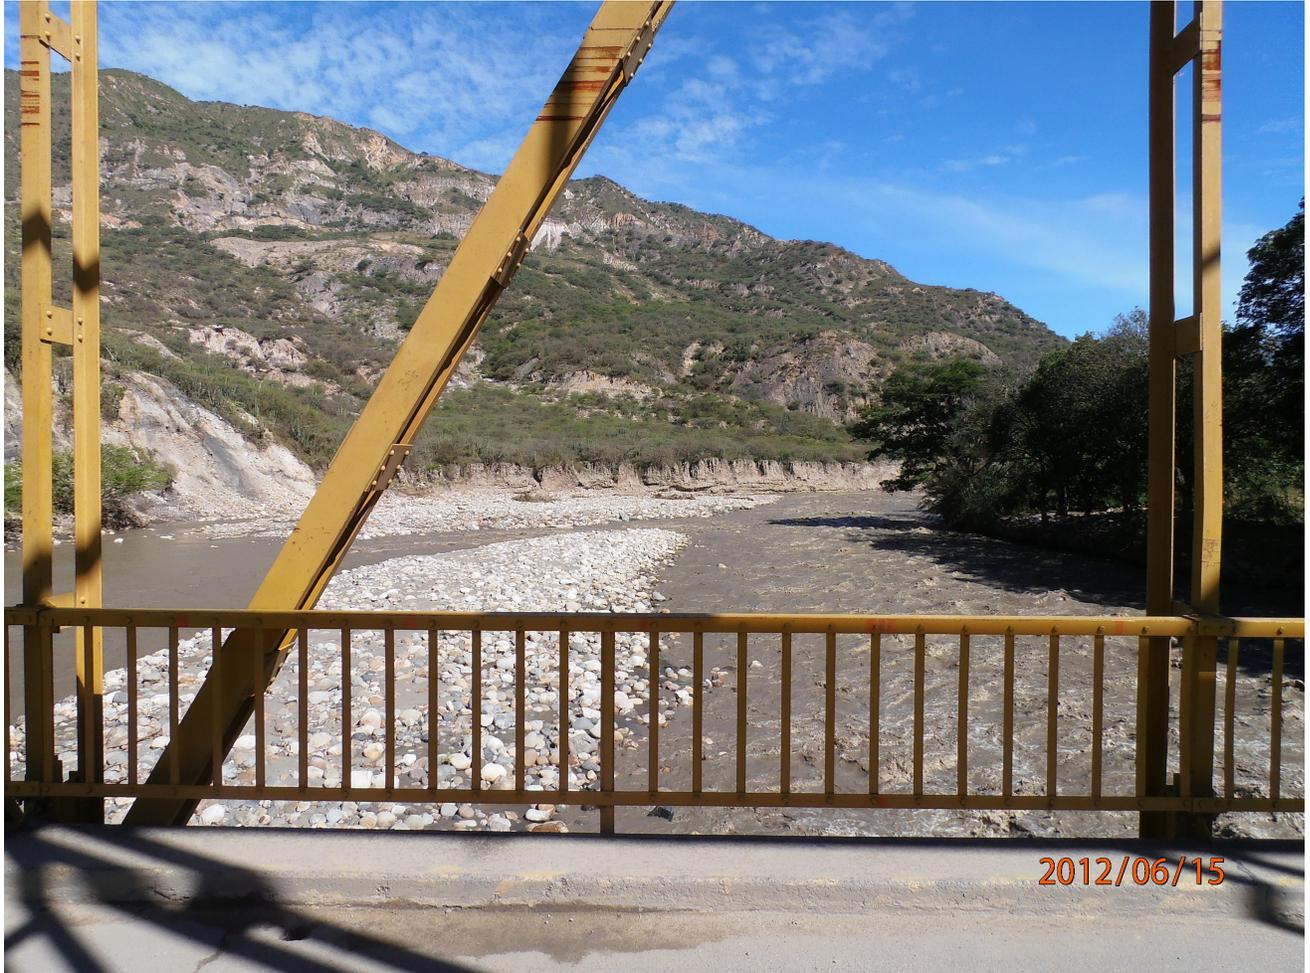
Componente.....: 15 Cauce

Calif./Mantenim....: 2 / -

Daño/Observaciones.: Se debe realizar un estudio hidráulico para determinar si se sigue presentando socavación en el estribo #1, y si las obras realizadas como protección del estribo y reencauzamiento de la quebrada mitigaron el problema.

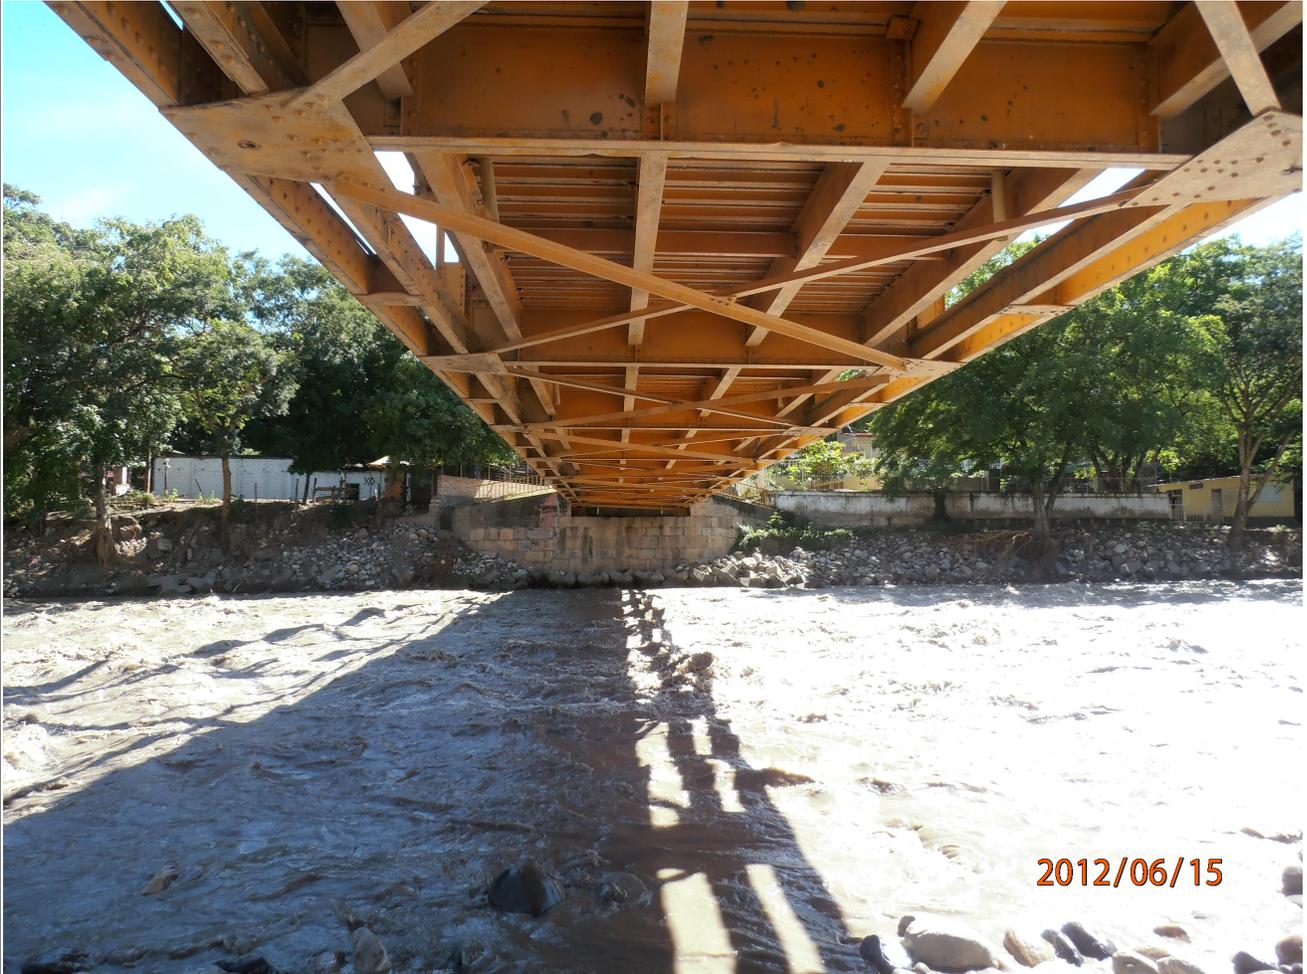
Componente.....: 15 Cauce

Calif./Mantenim....: 2 / -

Daño/Observaciones.: Se debe realizar un estudio hidráulico para determinar si se sigue presentando socavación en el estribo #1, y si las obras realizadas como protección del estribo y reencauzamiento de la quebrada mitigaron el problema.

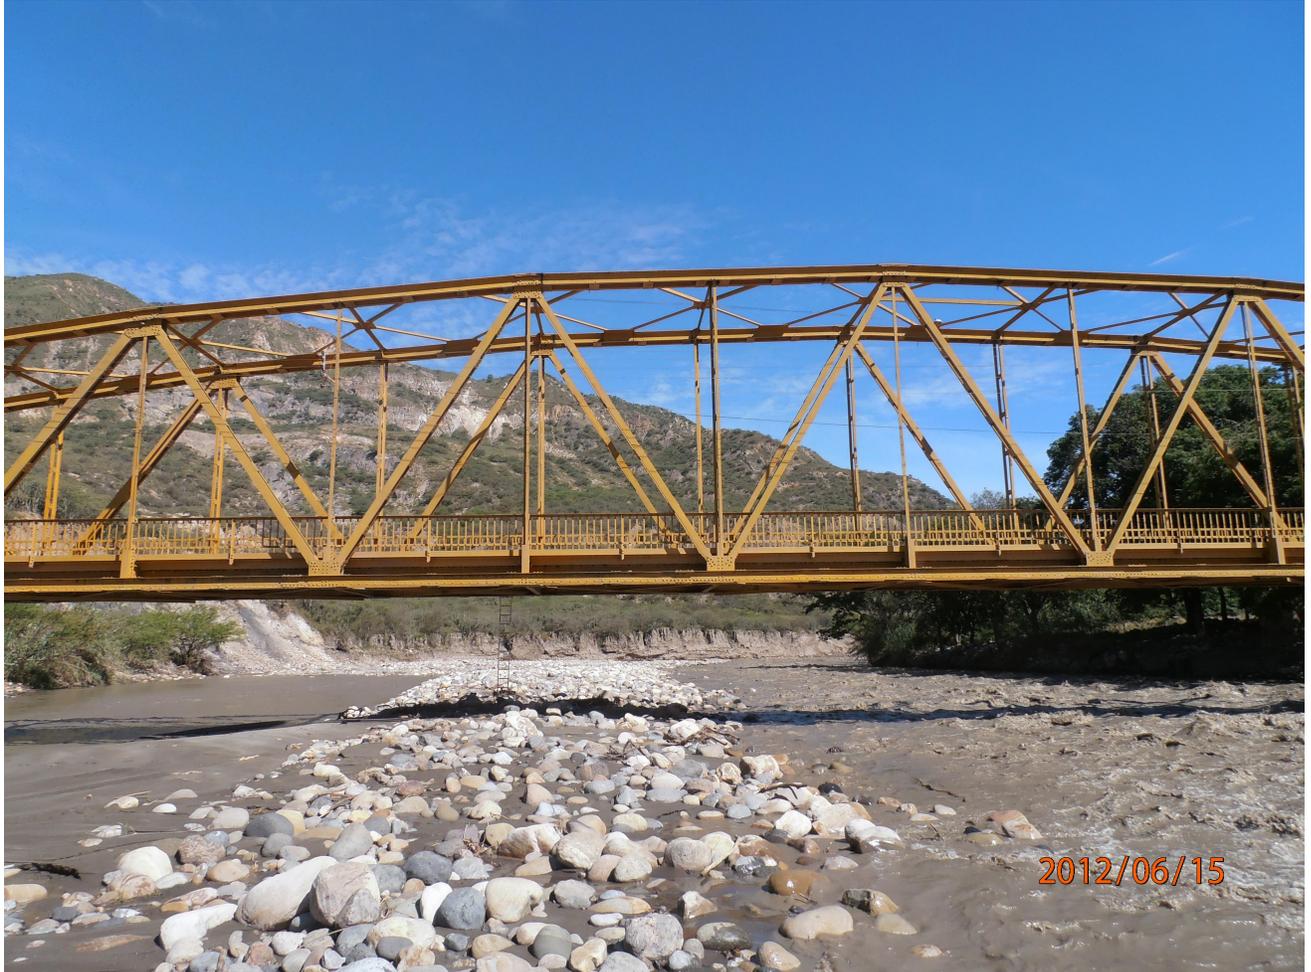
Componente.....: 15 Cauce

Calif./Mantenim....: 2 / -

Daño/Observaciones.: Se debe realizar un estudio hidráulico para determinar si se sigue presentando socavación en el estribo #1, y si las obras realizadas como protección del estribo y reencauzamiento de la quebrada mitigaron el problema.

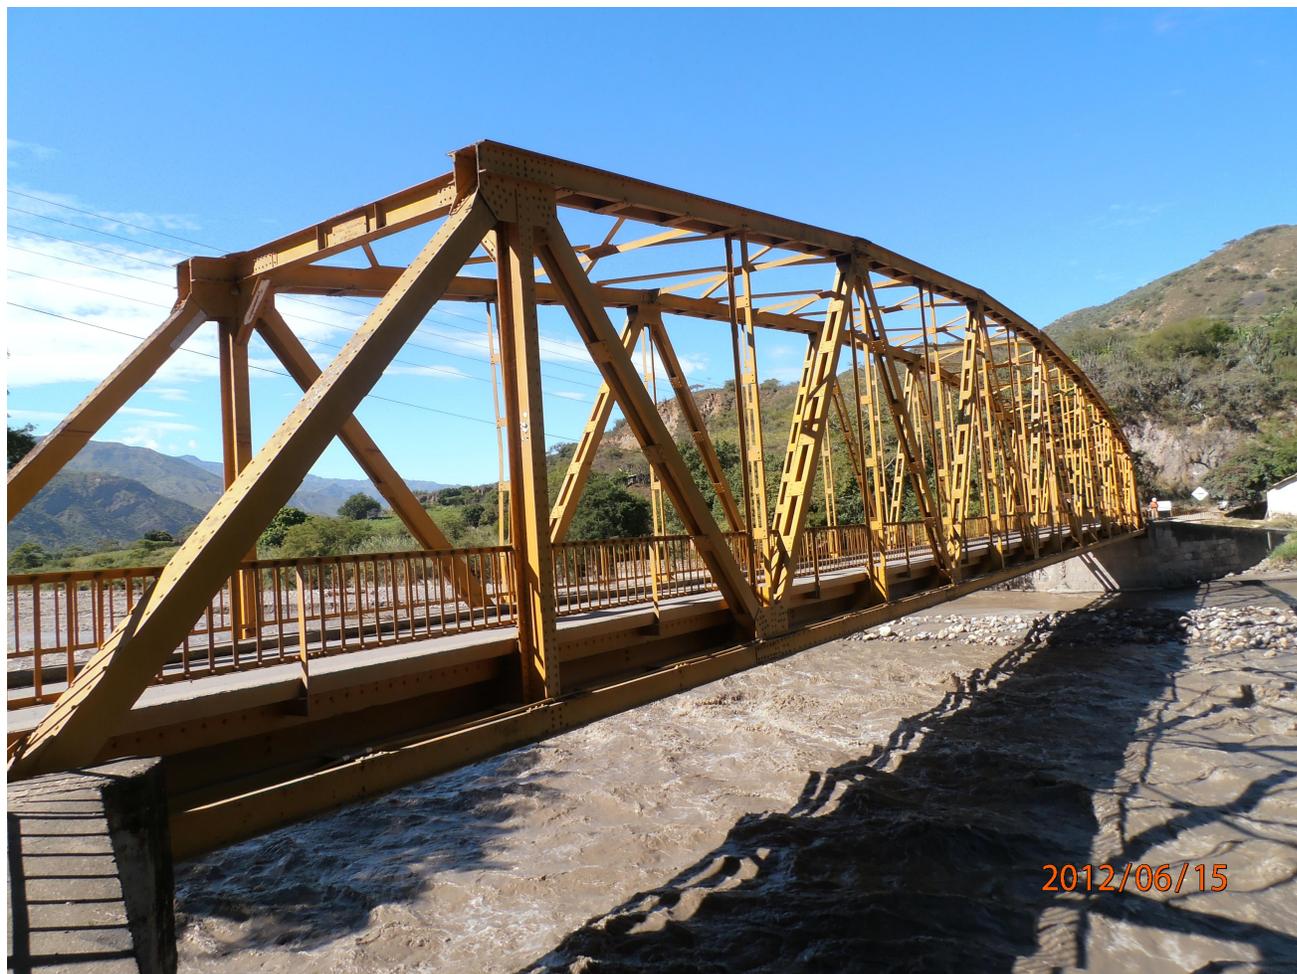
Componente.....: 17 Puente en general

Calif./Mantenim....: 2 / -

Daño/Observaciones.: El puente es muy angosto, por lo cual es permitido el paso de un solo vehiculo.  
Se debe realizar el estudio hidráulico para determinar la afectación del estribo #1.

Tipo de daño.....: Otro

Reparaciones.....: D Puente nuevo (paralelo)

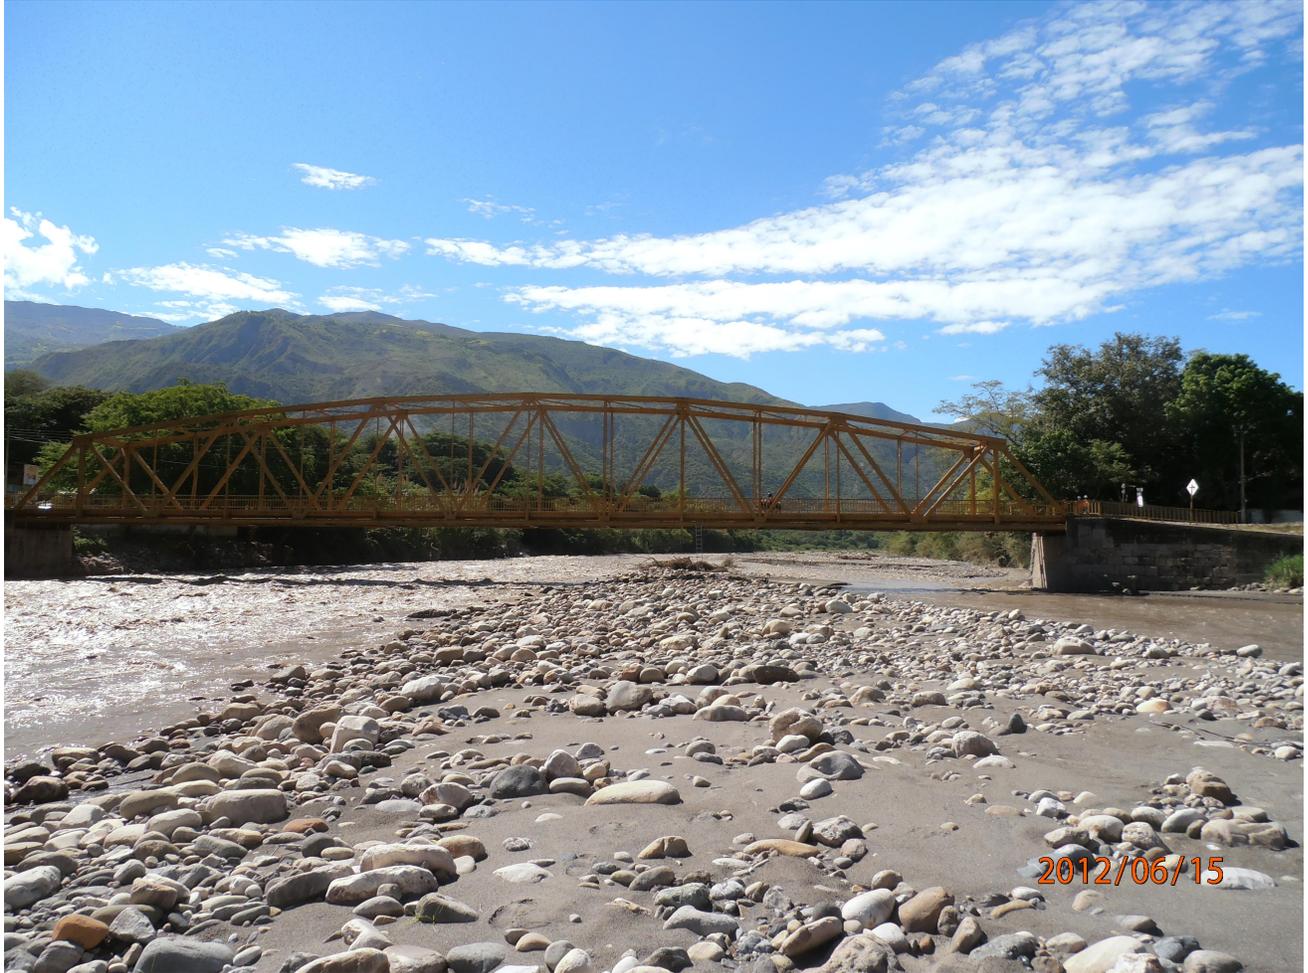
Componente.....: 17 Puente en general

Calif./Mantenim....: 2 / -

Daño/Observaciones.: El puente es muy angosto, por lo cual es permitido el paso de un solo vehiculo.  
Se debe realizar el estudio hidráulico para determinar la afectación del estribo #1.

Tipo de daño.....: Otro

Reparaciones.....: D Puente nuevo (paralelo)
