SDC/INV	SiPuCol	Fecha	Hoja
Informe de inspección principal		29/08/12	1
04-6006-001.00 Quebrada Velasquez (Viejo)			
Regional.....: 4 Boyacá			
Ruta.....: Cruce Tramo 05 08 (Mutis)-Tunja			
Carretera.....: Cruce Ruta 45 (Dos y Medio) - Otanche			
Lado de la car...: 0			
Abscisa.....: 15+0265			
No del registro..: 356			
Año de construcción.....:			
Año de la última reconstrucción.....:			
Paso Superior/Inferior.....: S			
Dir. de abs. de la carretera principal.: E			
Requisitos de la inspección.....: 0 Nada			
Recolección de datos : Fecha.....: 2012.07.02			
: Iniciales.....: M.E.R			
Posición geográfica..:			
Latitud: 5 gra 55.896 min N Longitud: 74 gra 27.385 min O Altitud: 186 m			
Geometría: Número de luces.....: 4			
Longitud de la luz menor (m): 9.35			
Longitud de la luz mayor (m): 11.05			
Longitud total(m): 39.40			
Ancho del tablero.....(m): 4.50			
Ancho del separador.....(m): 0.00			
Ancho del andén izquierdo(m): 0.00

SDC/INV	SiPuCol	Fecha	Hoja
	Informe de inspección principal	29/08/12	2
04-6006-001.00 Quebrada Velasquez (Viejo)			
Subestructura:			
Estribos.: Tipo.....:	20	Enterrado, sólido	
Material.....:	20	Concreto ciclópeo	
Tipo de cimentación.....:	10	Cimentación

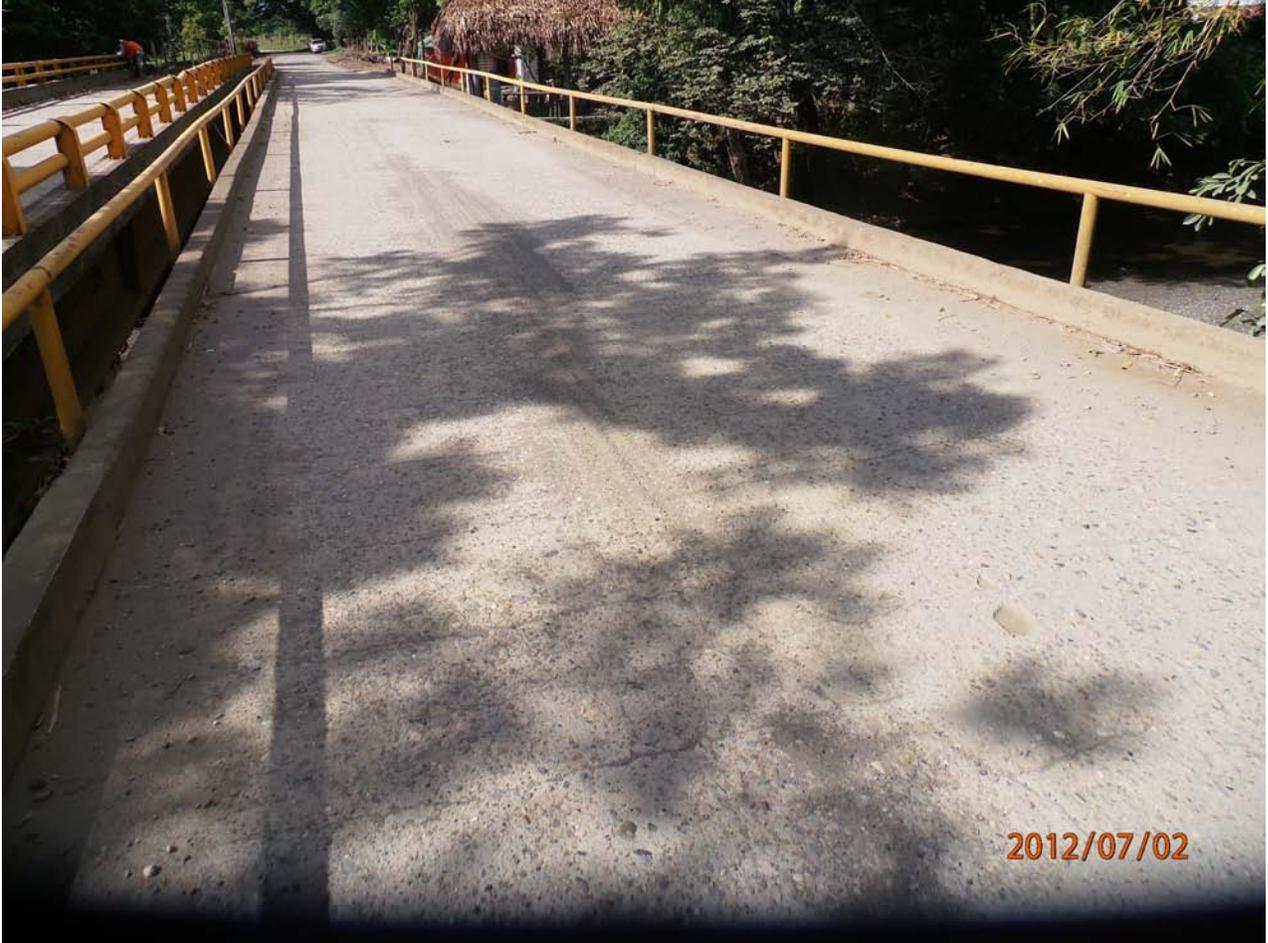
Componente.....: 1 Superficie del puente
 Calif./Mantenim....: 2 / -
 Daño/Observaciones.: La superficie del puente se encuentra desgastada, presenta fisuras en forma de malla (longitudinales y transversales) y agregado expuesto.
 Tipo de daño.....: Descomposición
 Reparaciones.....: C Tratamiento superficial (sello)

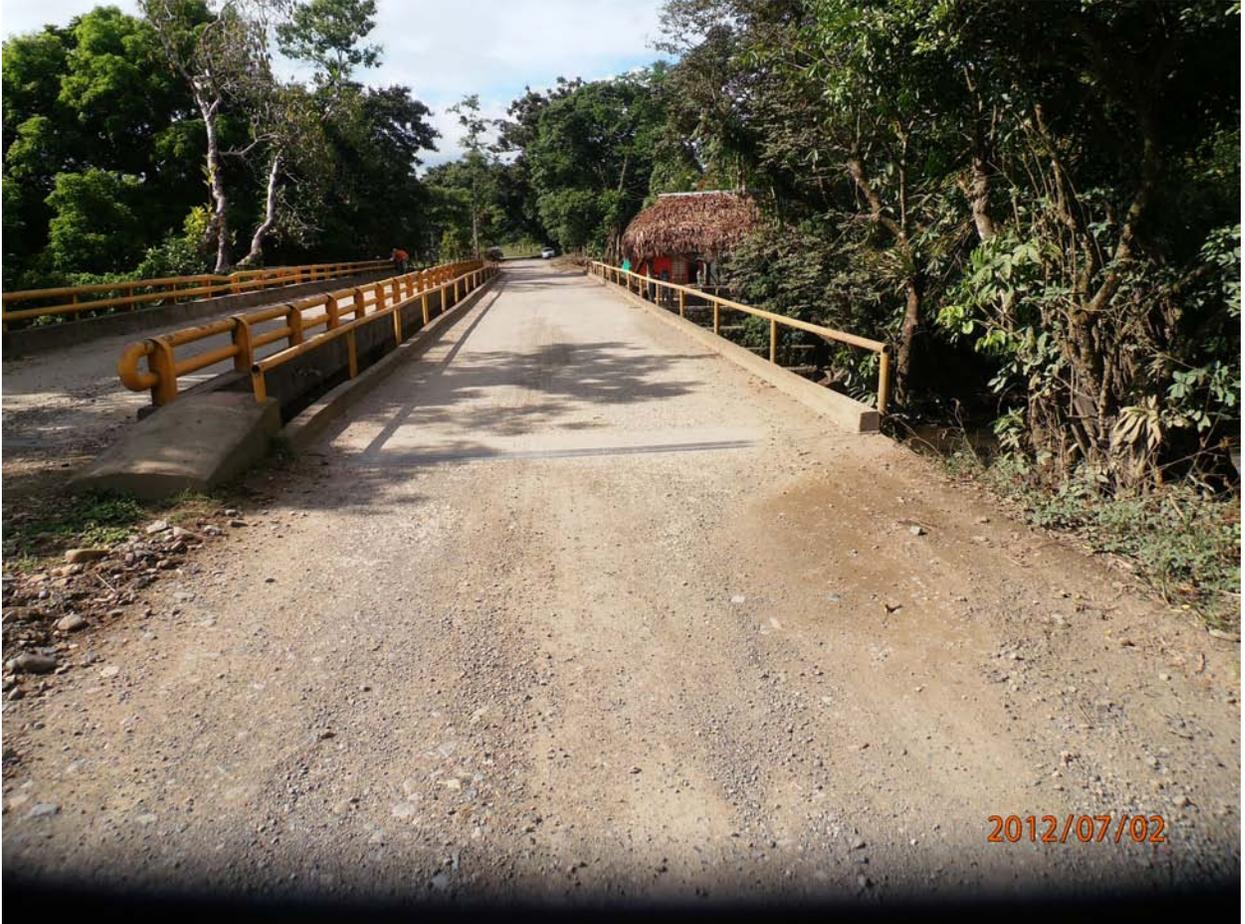
Componente.....: 1 Superficie del puente
 Calif./Mantenim....: 2 / -
 Daño/Observaciones.: La superficie del puente se encuentra desgastada, presenta fisuras en forma de malla (longitudinales y transversales) y agregado expuesto.
 Tipo de daño.....: Descomposición
 Reparaciones.....: C Tratamiento superficial (sello)

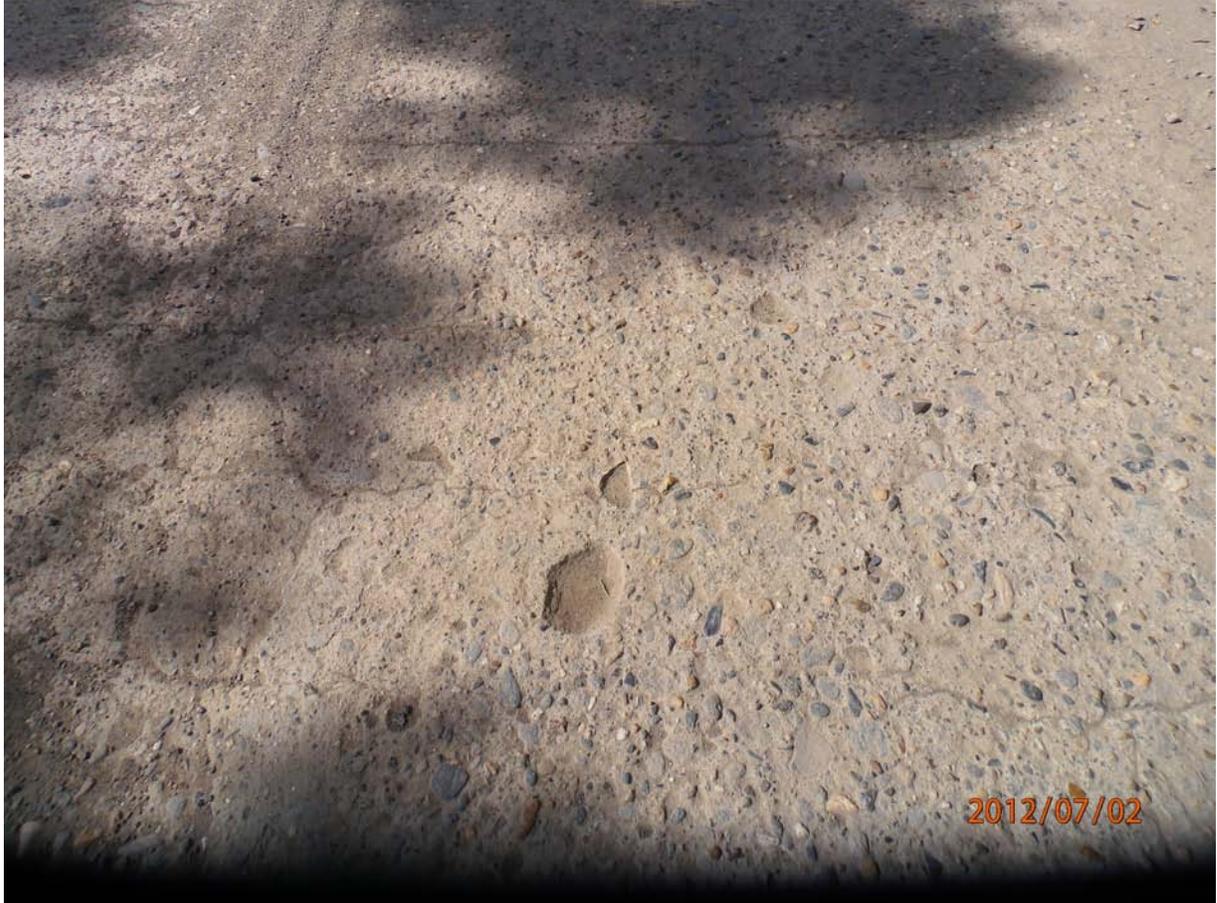
Componente.....: 1 Superficie del puente

Daño/Observaciones.: La superficie del puente se encuentra desgastada, presenta fisuras en forma de malla (longitudinales y transversales) y agregado expuesto.

Tipo de daño.....: Descomposición

Reparaciones.....: C Tratamiento superficial (sello)

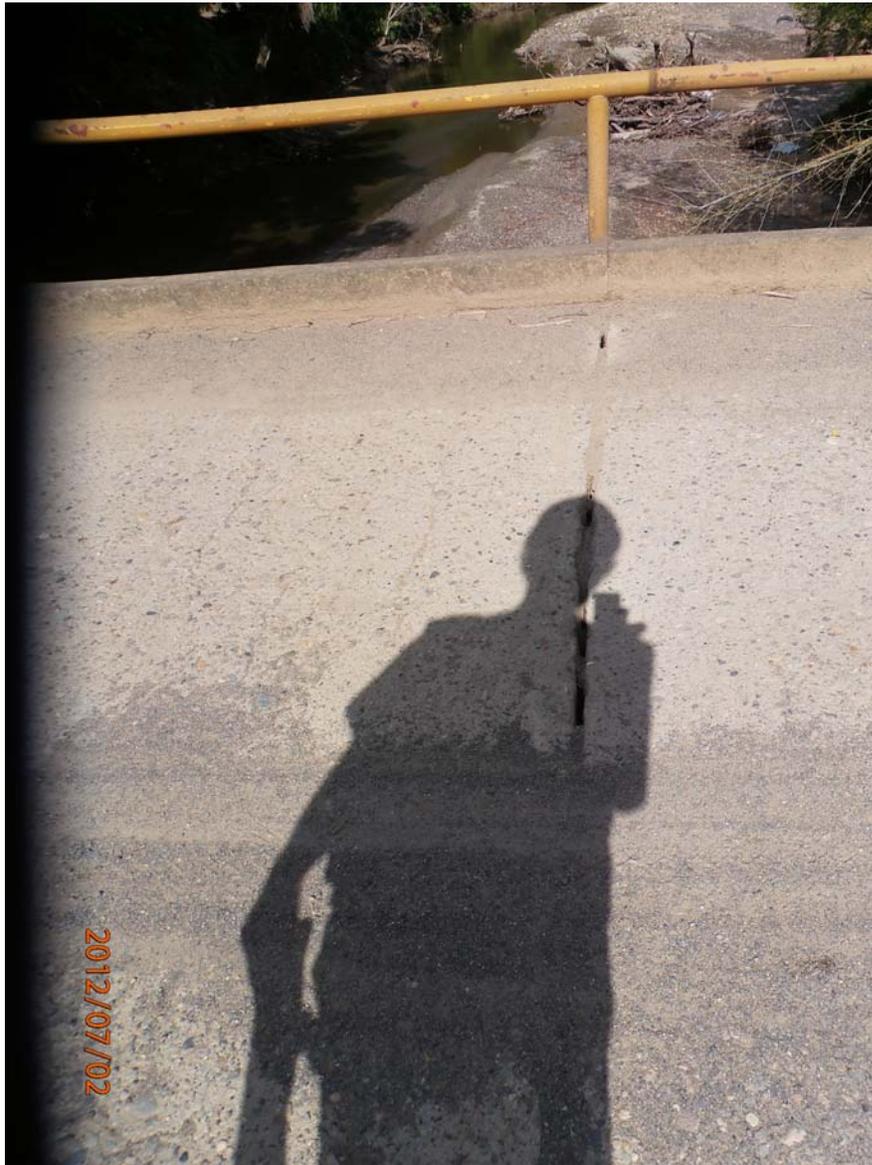
Componente.....: 2 Juntas de expansión

Daño/Observaciones.: El puente cuenta con juntas metálicas en accesos, pero en las luces intermedias no hay elementos, lo cual genera infiltración causando daño en los elementos inferiores. Se recomienda instalar juntas de bloque de neopreno.

Tipo de daño.....: Infiltración

Z (m): Instalación de junta de bloque de neopreno.

Se debe realizar limpieza y mantenimiento rutinario.

Reparaciones.....: Z Otra

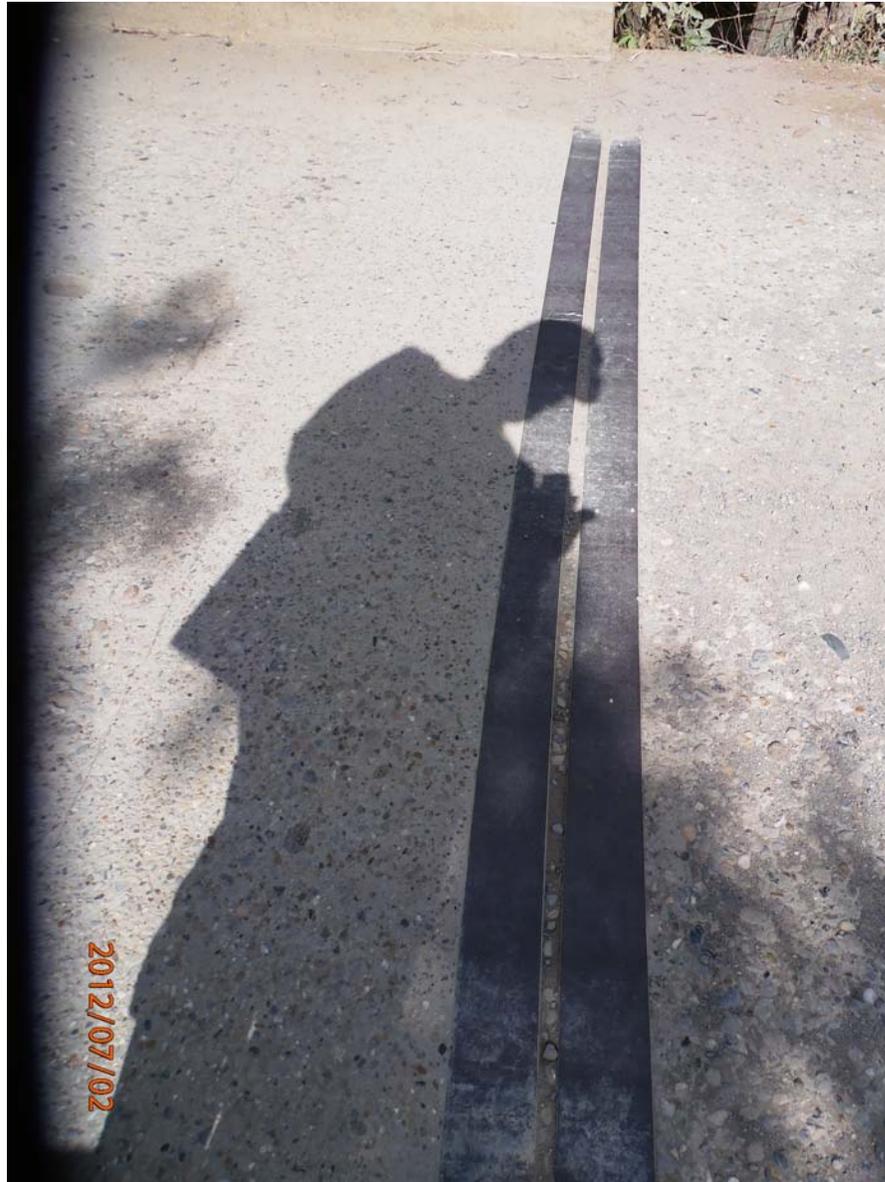
Componente.....: 2 Juntas de expansión

Daño/Observaciones.: El puente cuenta con juntas metálicas en accesos, pero en las luces intermedias no hay elementos, lo cual genera infiltración causando daño en los elementos inferiores. Se recomienda instalar juntas de bloque de neopreno.

Tipo de daño.....: Infiltración

Z (m): Instalación de junta de bloque de neopreno.

Se debe realizar limpieza y mantenimiento rutinario.

Reparaciones.....: Z Otra

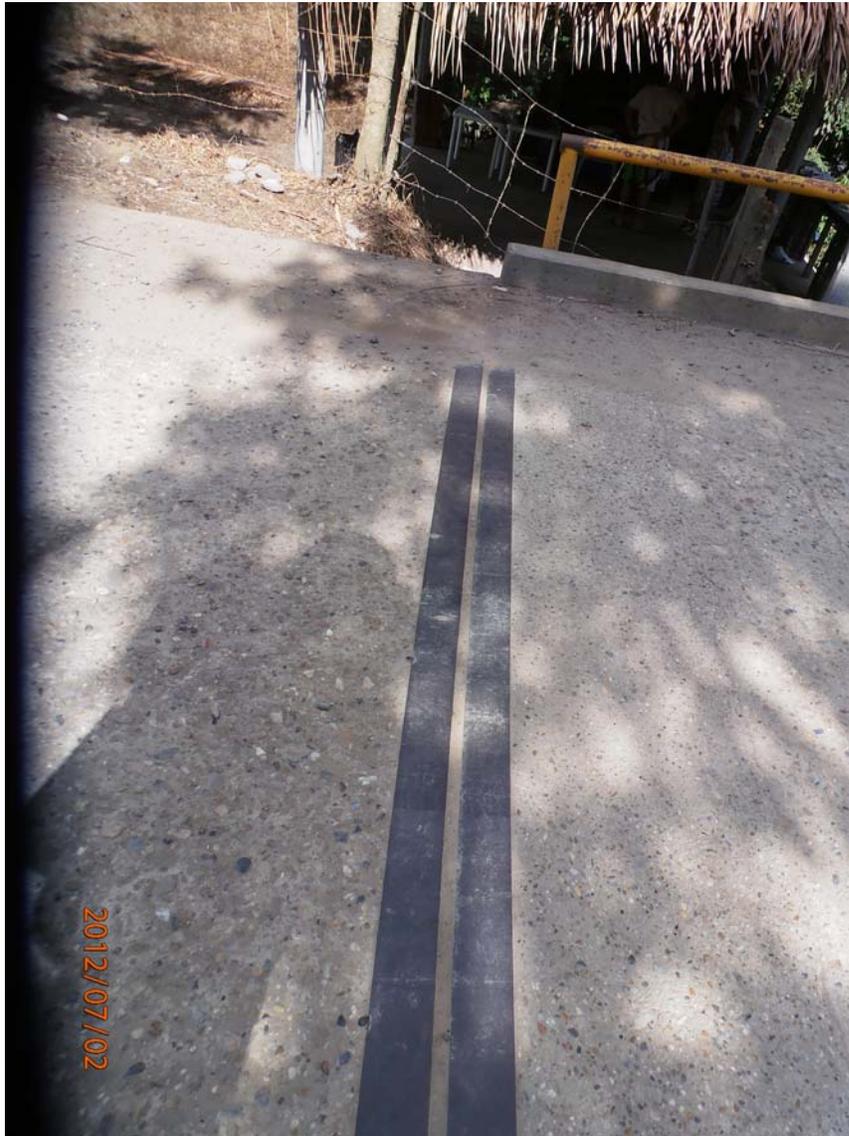
Componente.....: 2 Juntas de expansión

Daño/Observaciones.: El puente cuenta con juntas metálicas en accesos, pero en las luces intermedias no hay elementos, lo cual genera infiltración causando daño en los elementos inferiores. Se recomienda instalar juntas de bloque de neopreno.

Tipo de daño.....: Infiltración

Z (m): Instalación de junta de bloque de neopreno.

Se debe realizar limpieza y mantenimiento rutinario.

Reparaciones.....: Z Otra

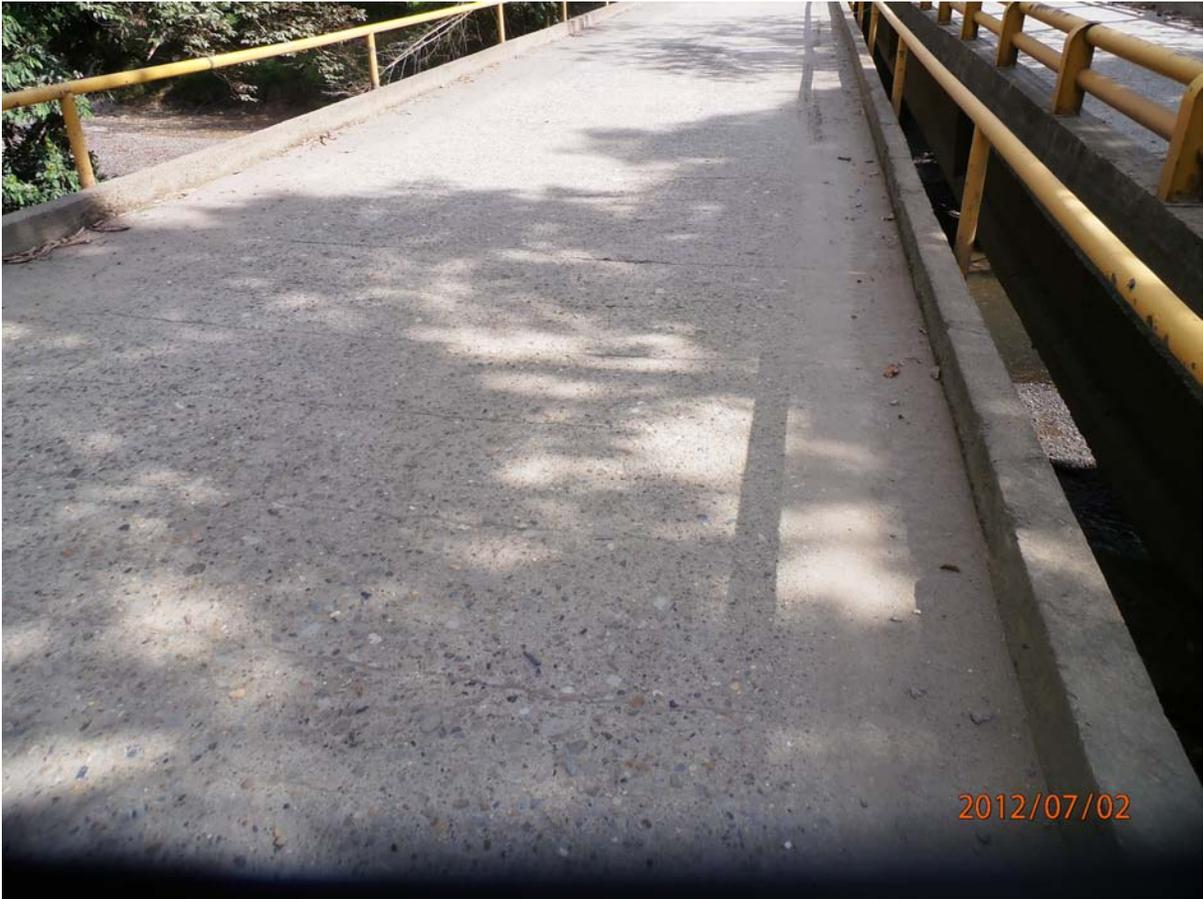
Componente.....: 3 Andenes/Bordillos

Daño/Observaciones.: El puente no cuenta con andenes.
 Los bordillos presentan zonas donde el concreto se encuentra fracturado, además de suciedad.
 Se debe realizar limpieza y mantenimiento rutinario.

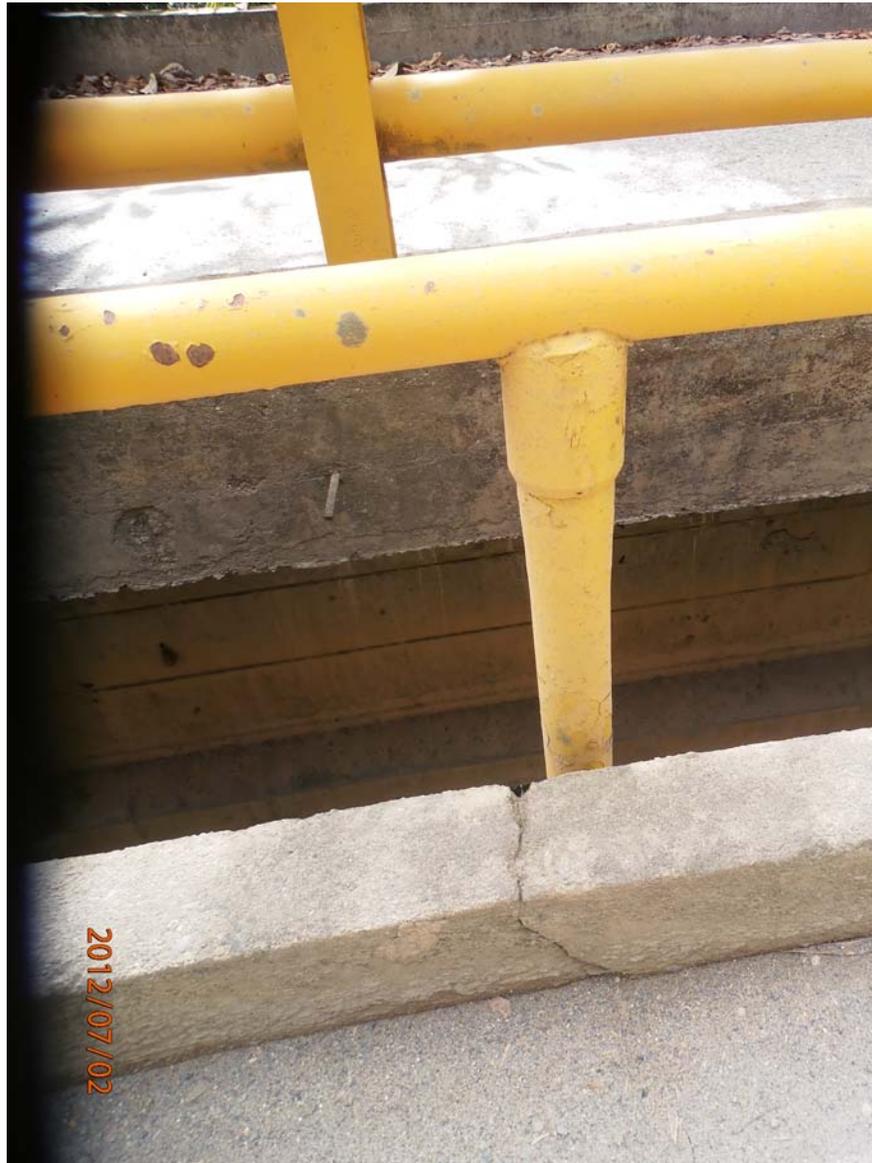
Componente.....: 3 Andenes/Bordillos

Daño/Observaciones.: El puente no cuenta con andenes.
Los bordillos presentan zonas donde el concreto se encuentra fracturado, además de suciedad.
Se debe realizar limpieza y mantenimiento rutinario.

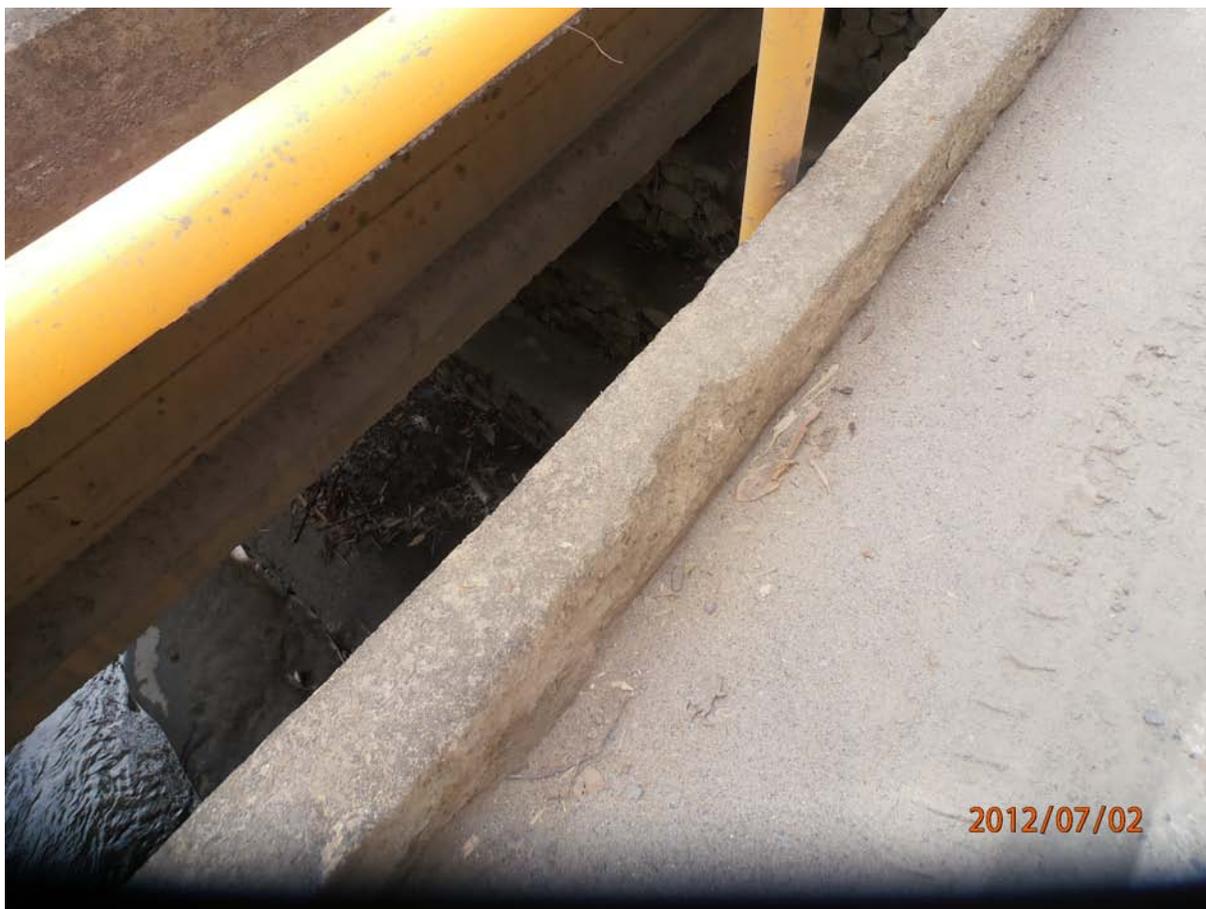
Componente.....: 3 Andenes/Bordillos

Daño/Observaciones.: El puente no cuenta con andenes.
Los bordillos presentan zonas donde el concreto se encuentra fracturado, además de suciedad.
Se debe realizar limpieza y mantenimiento rutinario.

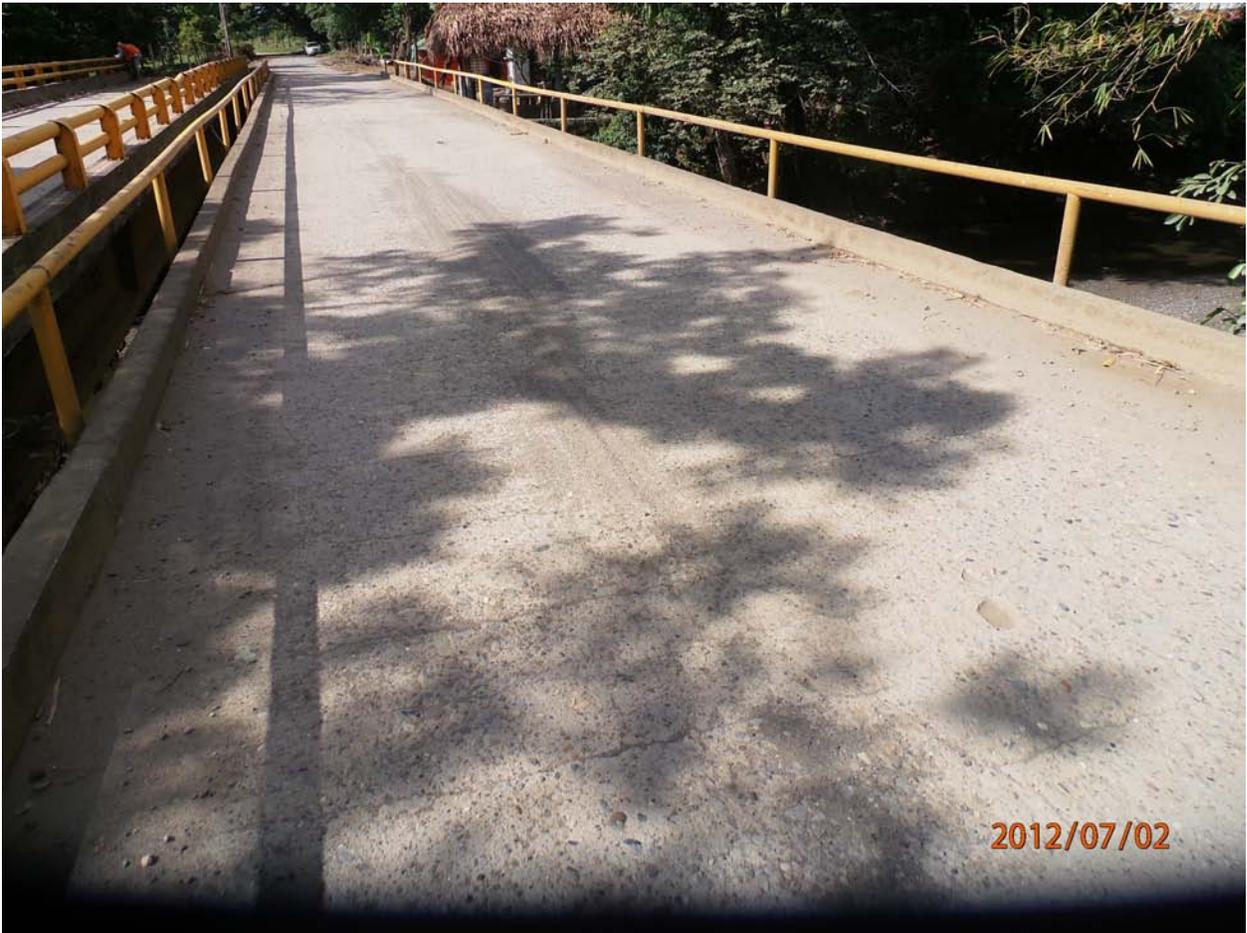
Componente.....: 4 Barandas

Daño/Observaciones.: Las barandas presentan corrosión superficial y suciedad, además no cumplen con las normas vigentes. Se recomienda cambiarlas por barandas vehiculares metálicas.

Tipo de daño.....: Daño estr.(sobrecar./dis.insu)

Reparaciones.....: D Cambio de baranda de acero

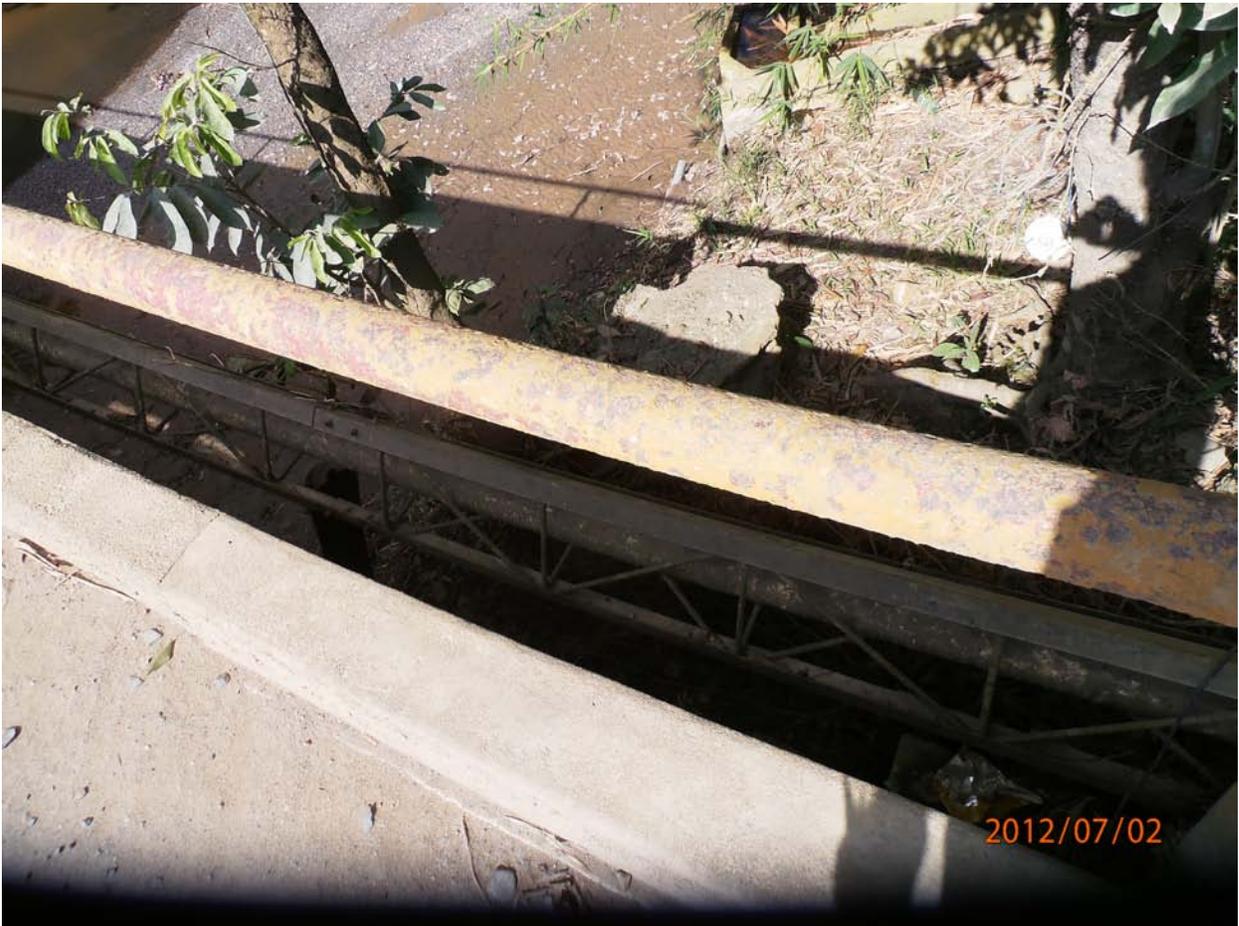
Componente.....: 4 Barandas

Daño/Observaciones.: Las barandas presentan corrosión superficial y suciedad, además no cumplen con las normas vigentes. Se recomienda cambiarlas por barandas vehiculares metálicas.

Tipo de daño.....: Daño estr.(sobrecar./dis.insu)

Reparaciones.....: D Cambio de baranda de acero

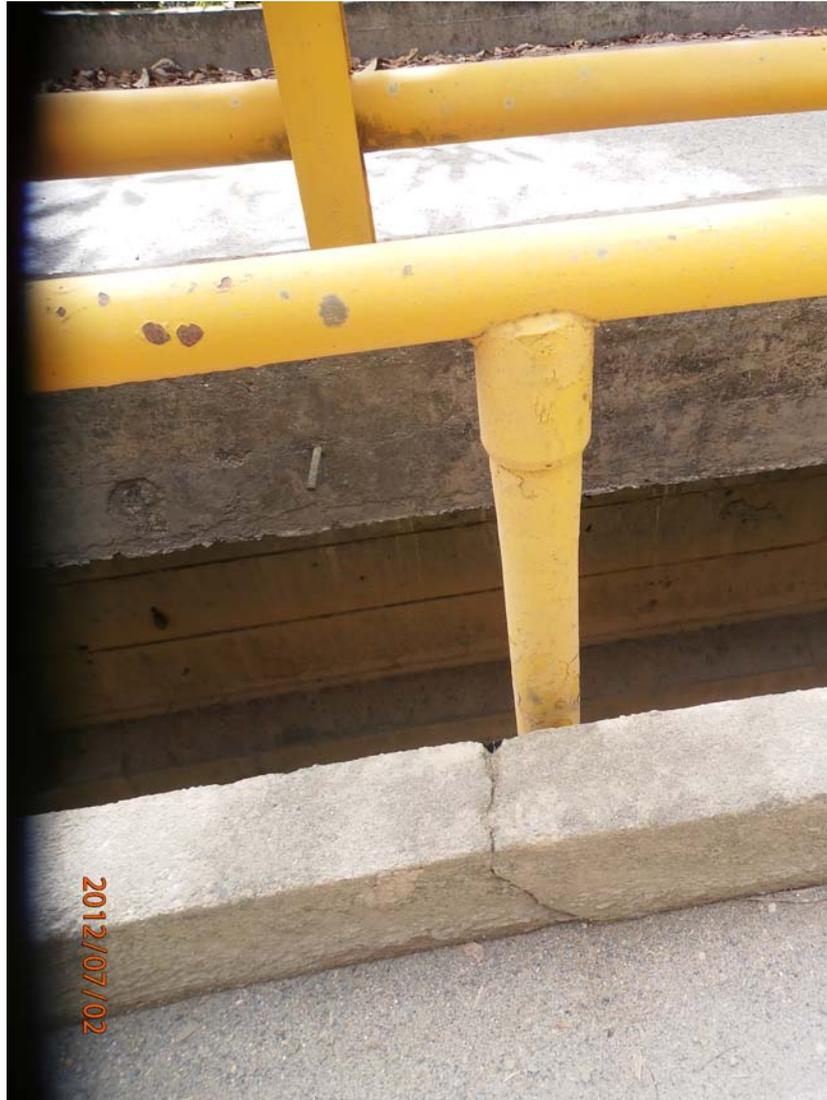
Componente.....: 4 Barandas

Daño/Observaciones.: Las barandas presentan corrosión superficial y suciedad, además no cumplen con las normas vigentes. Se recomienda cambiarlas por barandas vehiculares metálicas.

Tipo de daño.....: Daño estr.(sobrecar./dis.insu)

Reparaciones.....: D Cambio de baranda de acero

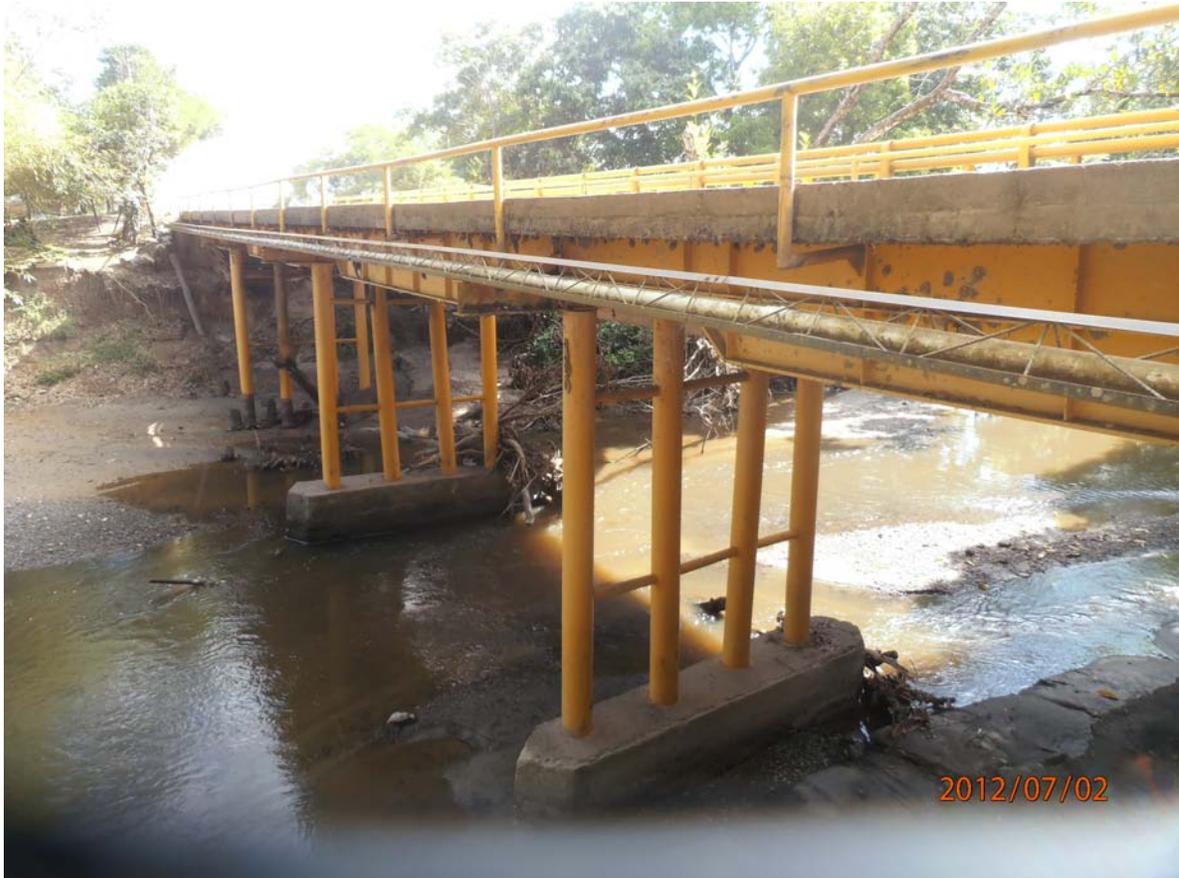
Componente.....: 5 Conos/Taludes

Daño/Observaciones.: Los taludes 3 y 4 cuentan con protección de muros en gaviones y se encuentran en buen estado.
Los taludes 1 y 2 se encuentran estables.
Los conos y taludes se encuentran en buen estado.
Se debe realizar limpieza y mantenimiento rutinario.

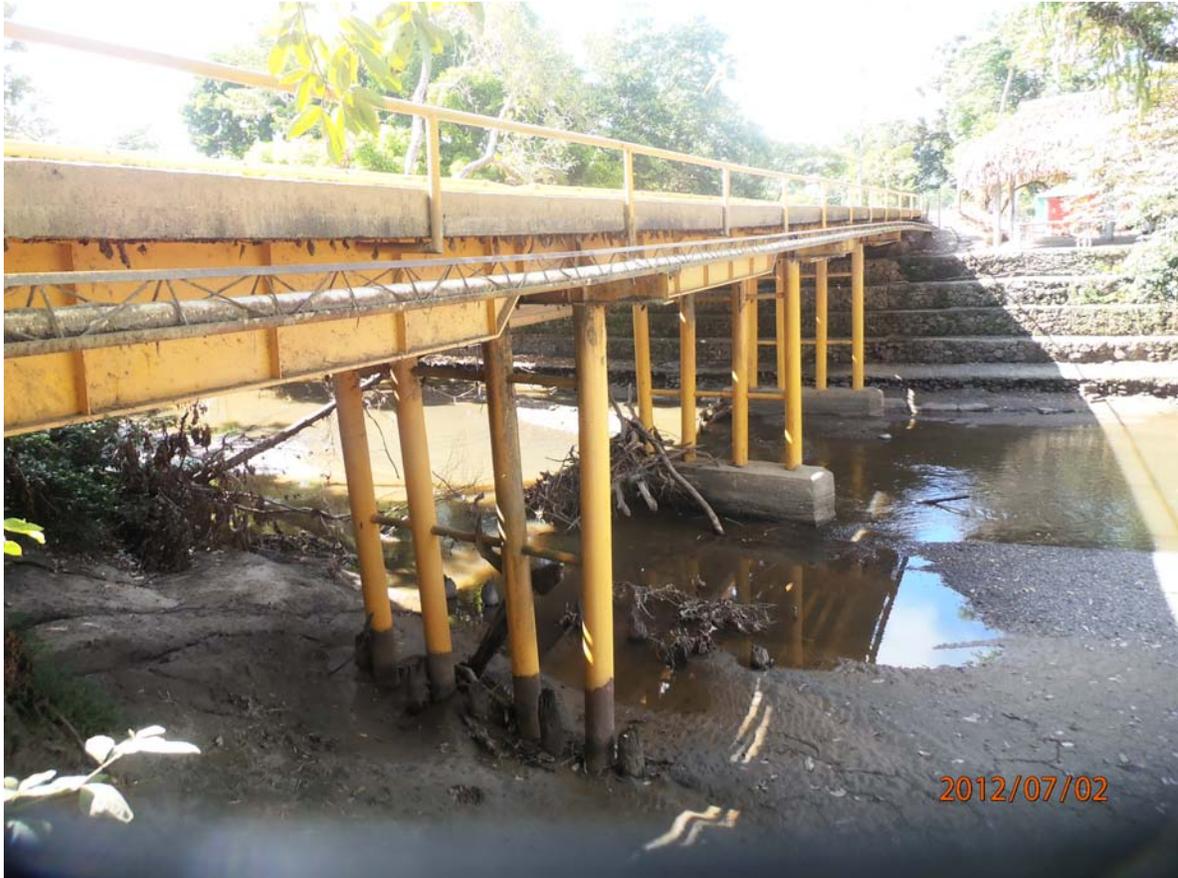
Componente.....: 5 Conos/Taludes

Daño/Observaciones.: Los taludes 3 y 4 cuentan con protección de muros en gaviones y se encuentran en buen estado.
Los taludes 1 y 2 se encuentran estables.
Los conos y taludes se encuentran en buen estado.
Se debe realizar limpieza y mantenimiento rutinario.

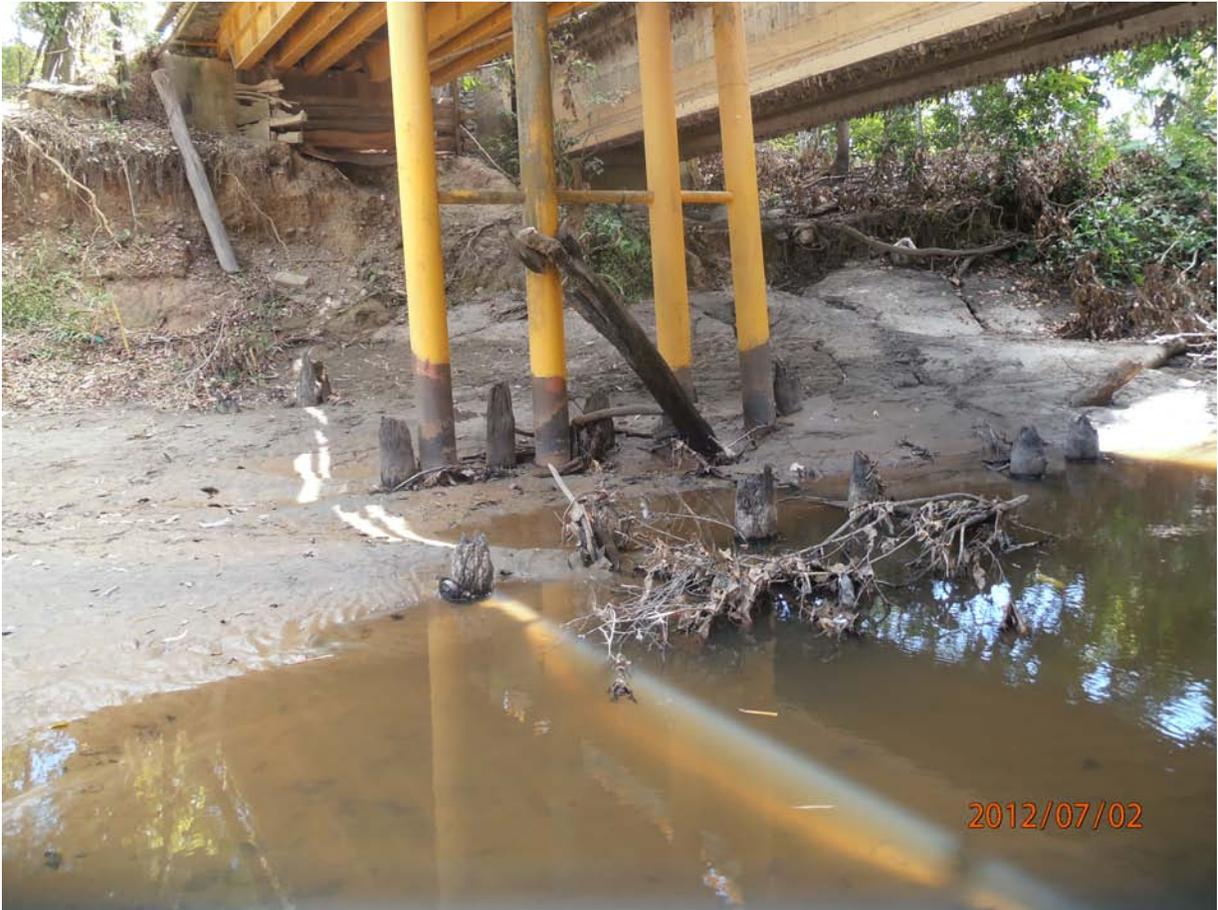
Componente.....: 5 Conos/Taludes

Daño/Observaciones.: Los taludes 3 y 4 cuentan con protección de muros en gaviones y se encuentran en buen estado.
Los taludes 1 y 2 se encuentran estables.
Los conos y taludes se encuentran en buen estado.
Se debe realizar limpieza y mantenimiento rutinario.

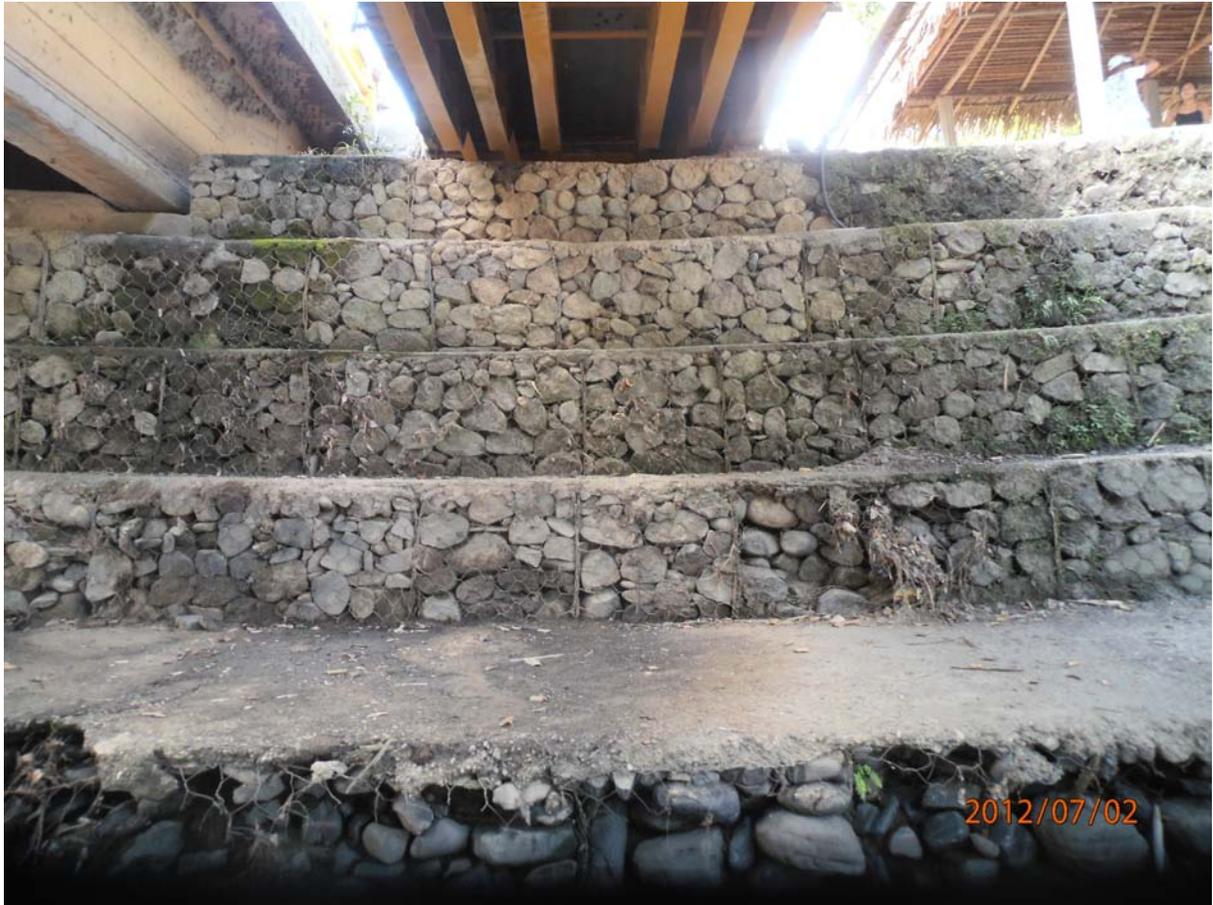
Componente.....: 7 Estribos

Daño/Observaciones.: El estribo 2 se encuentra protegido por muros en gaviones y en parte inferior por bolsacretos. Se observa algo de socavación.
El estribo 1 se encuentra en buen estado.
Se debe realizar limpieza y mantenimiento rutinario.

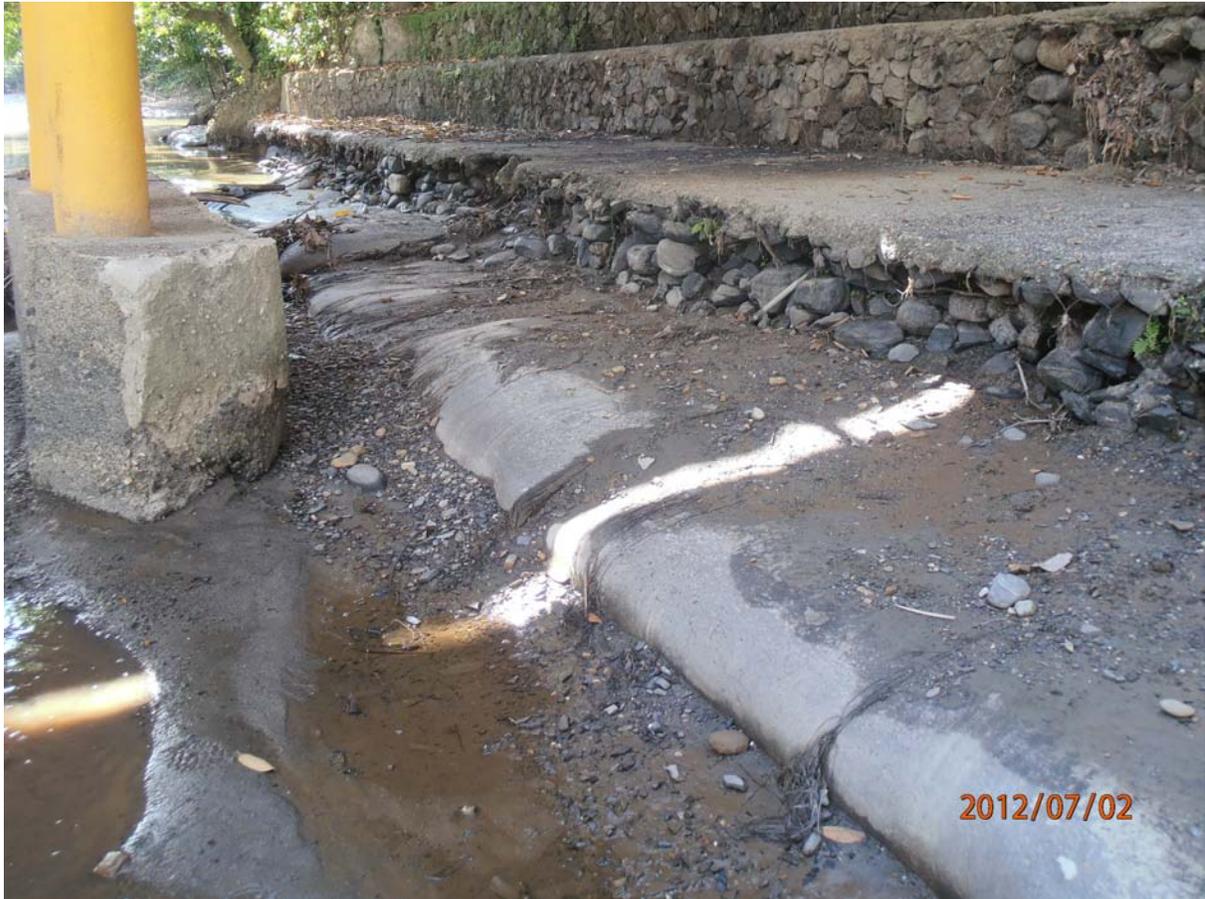
Componente.....: 7 Estribos

Daño/Observaciones.: El estribo 2 se encuentra protegido por muros en gaviones y en parte inferior por bolsacretos. Se observa algo de socavación.
El estribo 1 se encuentra en buen estado.
Se debe realizar limpieza y mantenimiento rutinario.

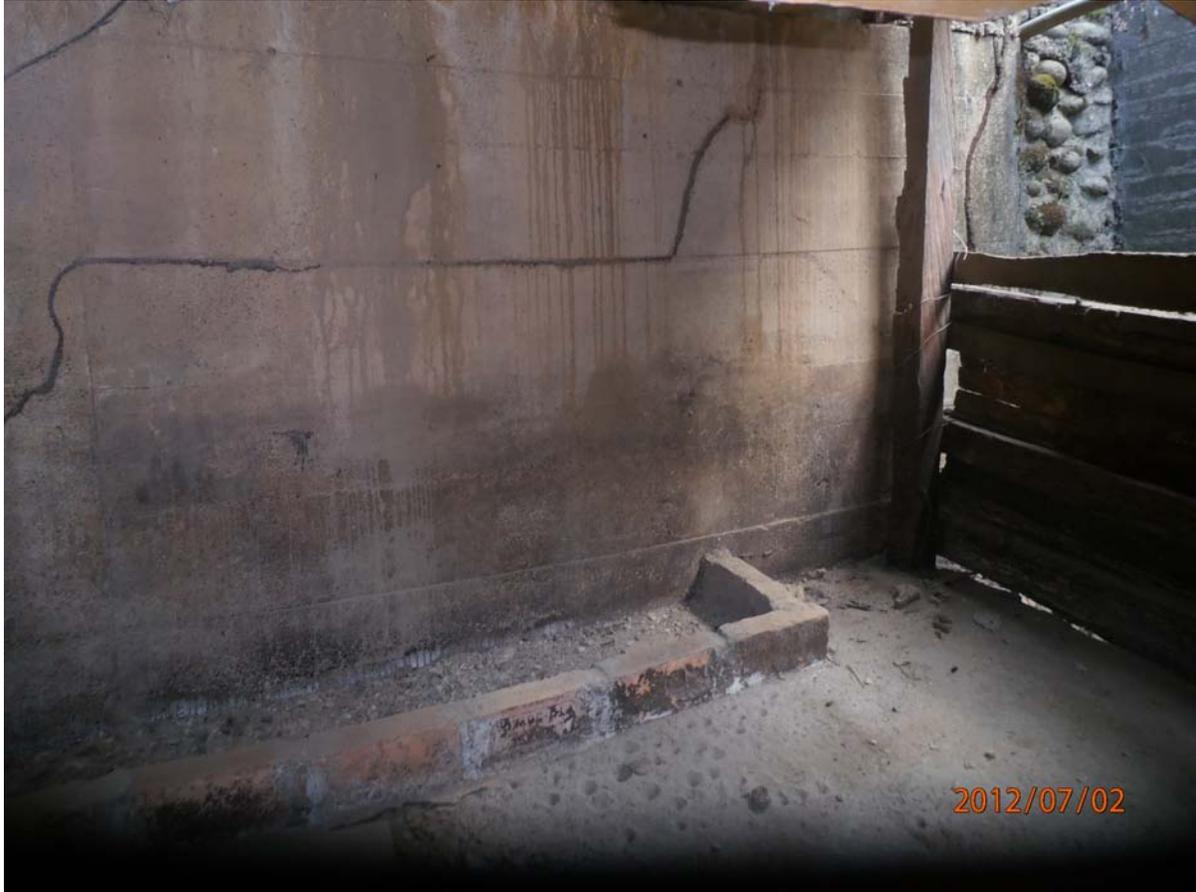
Componente.....: 7 Estribos

Daño/Observaciones.: El estribo 2 se encuentra protegido por muros en gaviones y en parte inferior por bolsacretos. Se observa algo de socavación.
El estribo 1 se encuentra en buen estado.
Se debe realizar limpieza y mantenimiento rutinario.

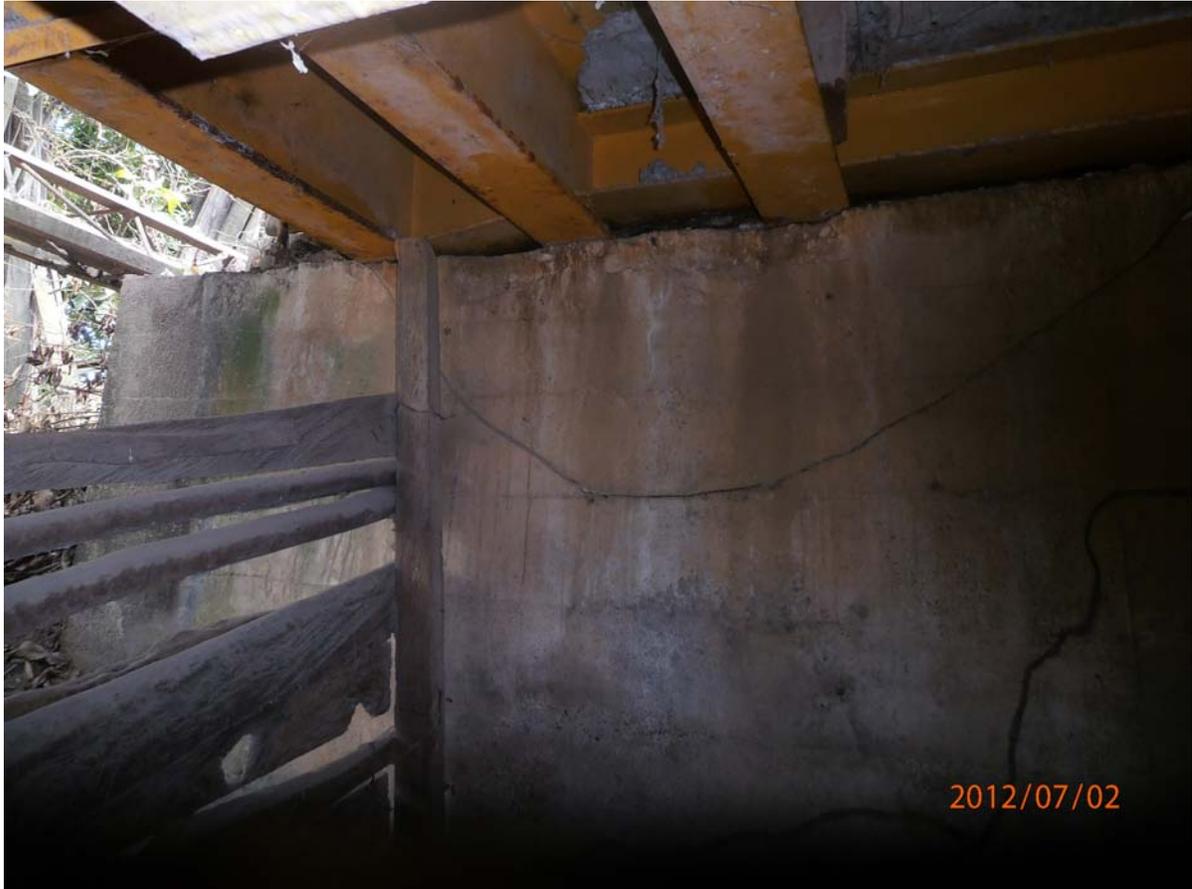
Componente.....: 7 Estribos

Daño/Observaciones.: El estribo 2 se encuentra protegido por muros en gaviones y en parte inferior por bolsacretos. Se observa algo de socavación.
El estribo 1 se encuentra en buen estado.
Se debe realizar limpieza y mantenimiento rutinario.
