SDC/INV	SiPuCol	Fecha	Hoja
Informe de inspección principal		29/08/12	1
04-6006-001.00 Quebrada Velasquez (Viejo)			
Regional.....: 4 Boyacá			
Ruta.....: Cruce Tramo 05 08 (Mutis)-Tunja			
Carretera.....: Cruce Ruta 45 (Dos y Medio) - Otanche			
Lado de la car...: 0			
Abscisa.....: 15+0265			
No del registro..: 356			
Año de construcción.....:			
Año de la última reconstrucción.....:			
Paso Superior/Inferior.....: S			
Dir. de abs. de la carretera principal.: E			
Requisitos de la inspección.....: 0 Nada			
Recolección de datos : Fecha.....: 2012.07.02			
: Iniciales.....: M.E.R			
Posición geográfica..:			
Latitud: 5 gra 55.896 min N Longitud: 74 gra 27.385 min O Altitud: 186 m			
Geometría: Número de luces.....: 4			
Longitud de la luz menor (m): 9.35			
Longitud de la luz mayor (m): 11.05			
Longitud total(m): 39.40			
Ancho del tablero.....(m): 4.50			
Ancho del separador.....(m): 0.00			
Ancho del andén izquierdo(m): 0.00

SDC/INV	SiPuCol	Fecha	Hoja
	Informe de inspección principal	29/08/12	2
04-6006-001.00 Quebrada Velasquez (Viejo)			
Subestructura:			
Estribos.: Tipo.....:	20	Enterrado, sólido	
Material.....:	20	Concreto ciclópeo	
Tipo de cimentación.....:	10	Cimentación

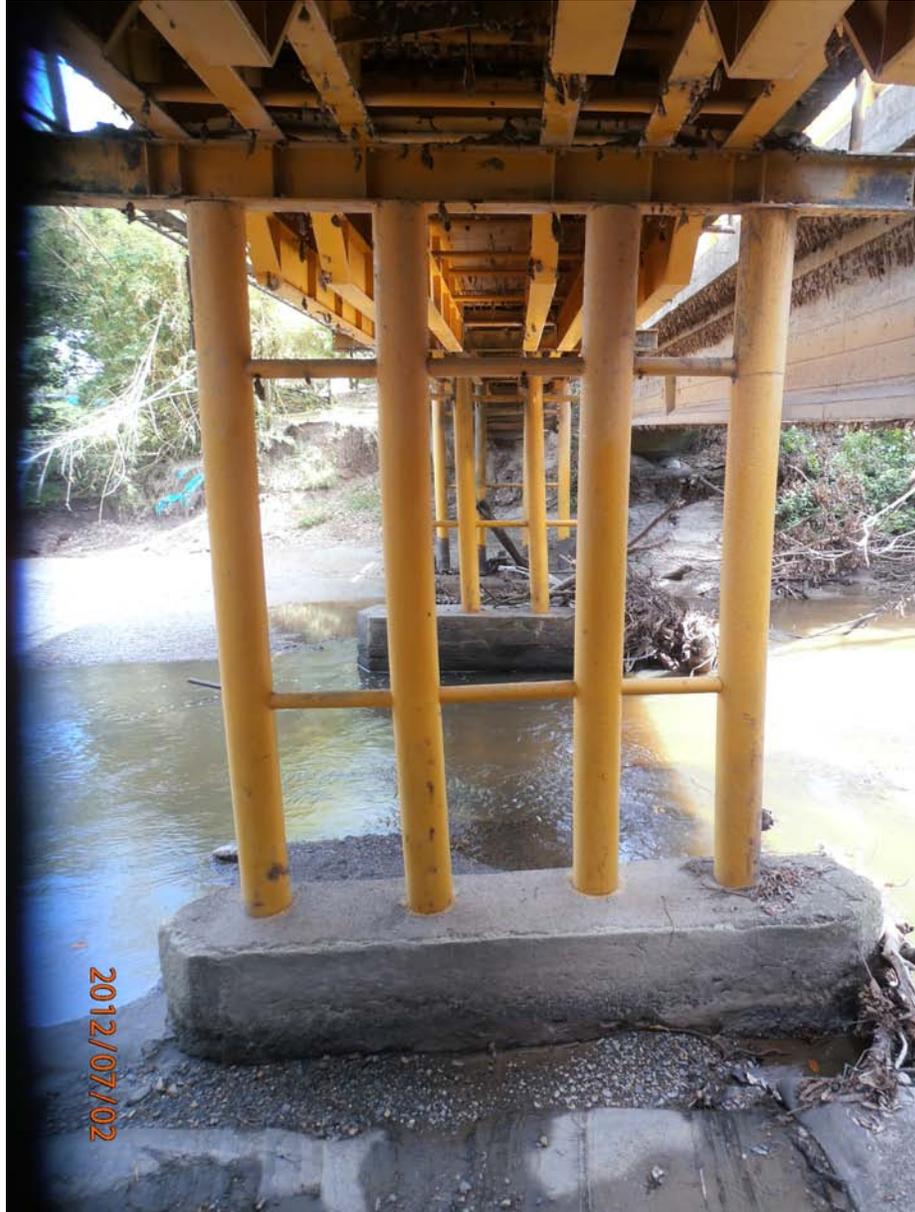
Componente.....: 8 Pilas

Daño/Observaciones.: En las pilas se encuentra acumulado material de arraste, aguas arriba.
La tubería con la cual se realizaron las pila parece muy esbelta.
Se observa bastante infiltración a través de las juntas.

Tipo de daño.....: Todos los tubos (12 pulg. de diámetro) se Asentamiento / Movimiento

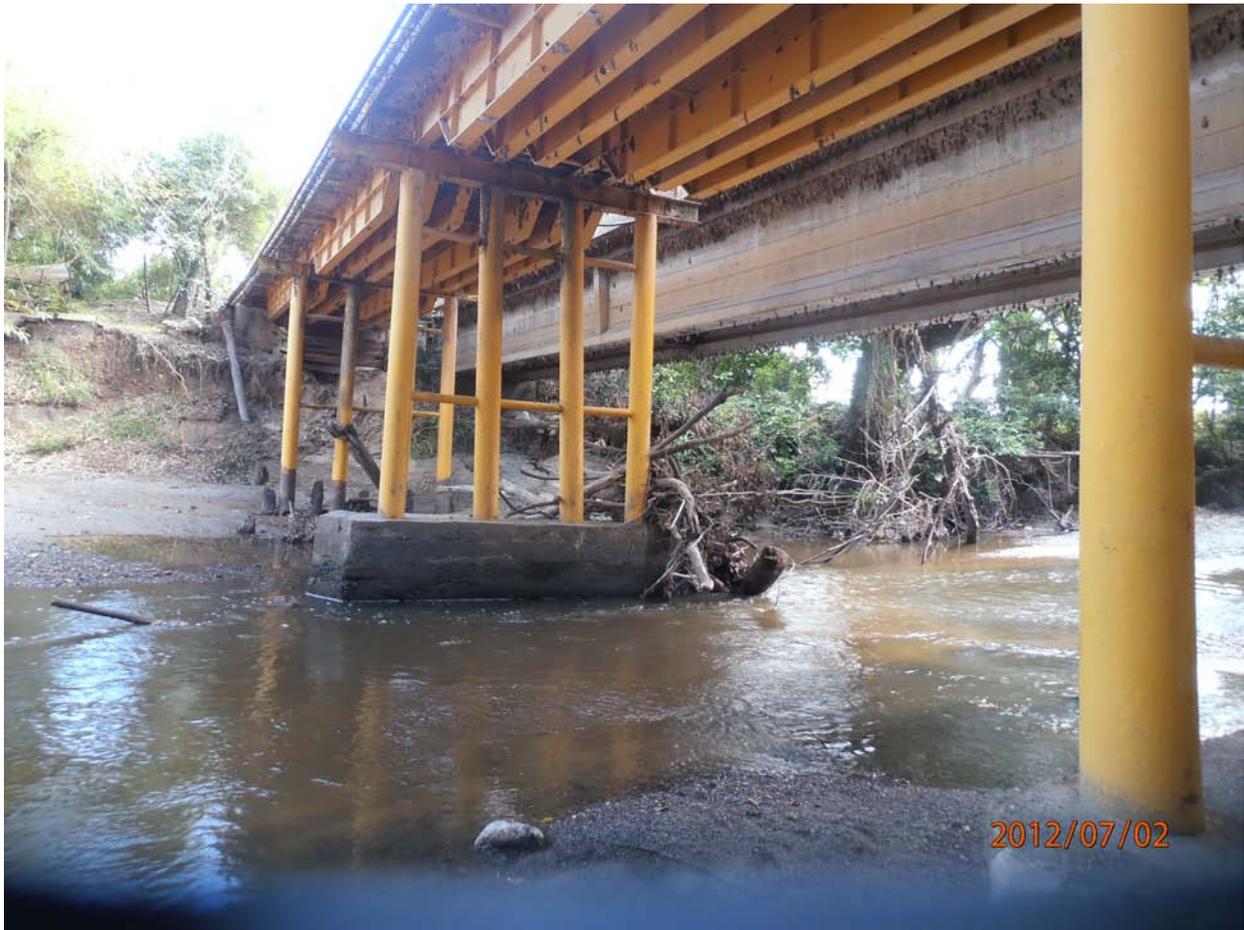
Componente.....: 8 Pilas

Daño/Observaciones.: En las pilas se encuentra acumulado material de arraste, aguas arriba.
La tubería con la cual se realizaron las pila parece muy esbelta.
Se observa bastante infiltración a través de las juntas.

Tipo de daño.....: Todos los tubos (12 pulg. de diámetro) se Asentamiento / Movimiento

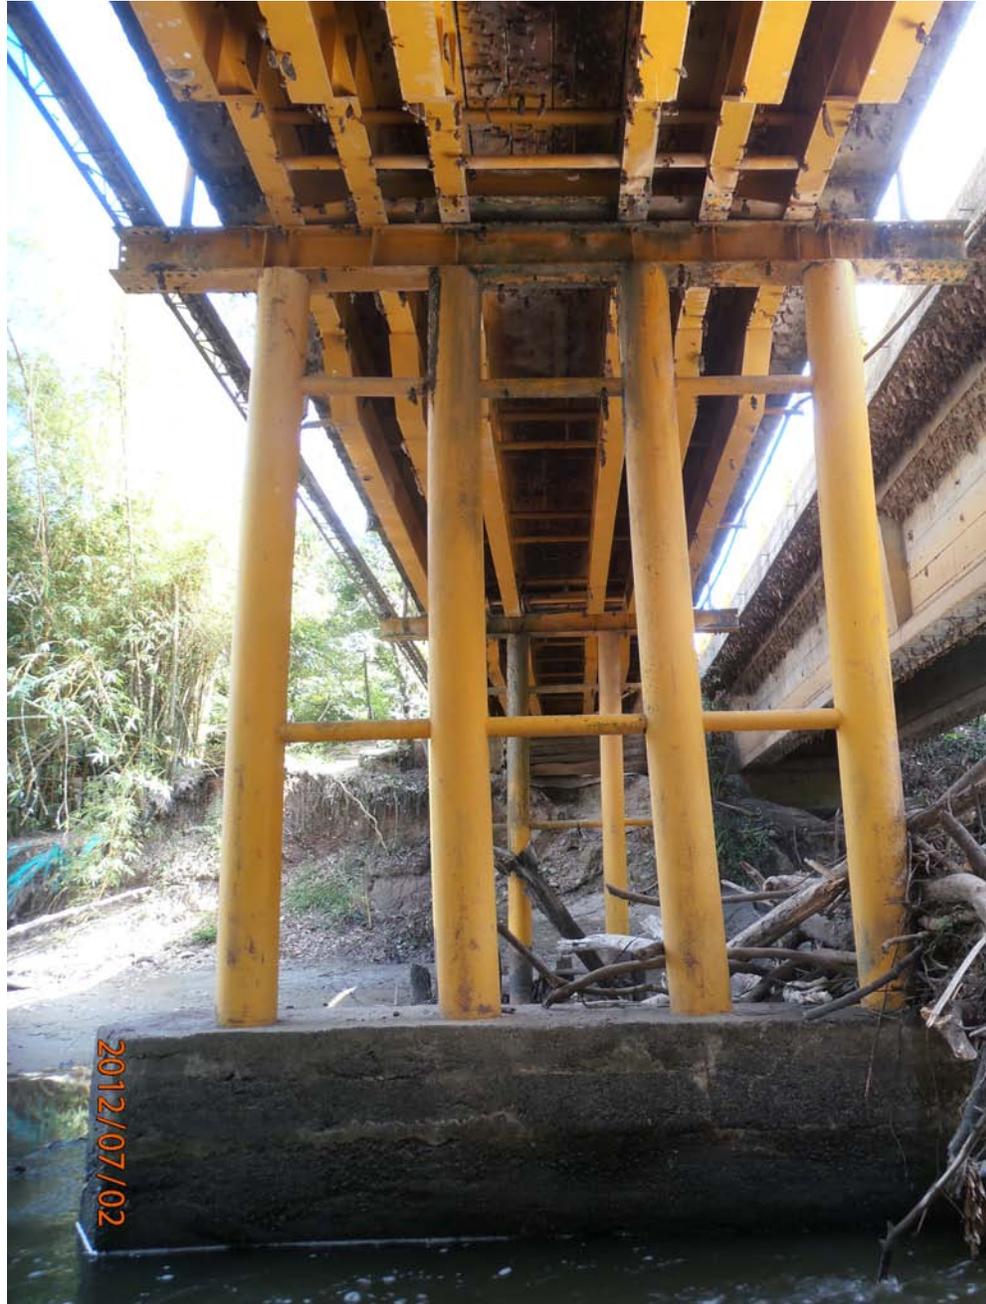
Componente.....: 8 Pilas

Daño/Observaciones.: En las pilas se encuentra acumulado material de arraste, aguas arriba.
La tubería con la cual se realizaron las pila parece muy esbelta.
Se observa bastante infiltración a través de las juntas.

Tipo de daño.....: Todos los tubos (12 pulg. de diámetro) se Asentamiento / Movimiento

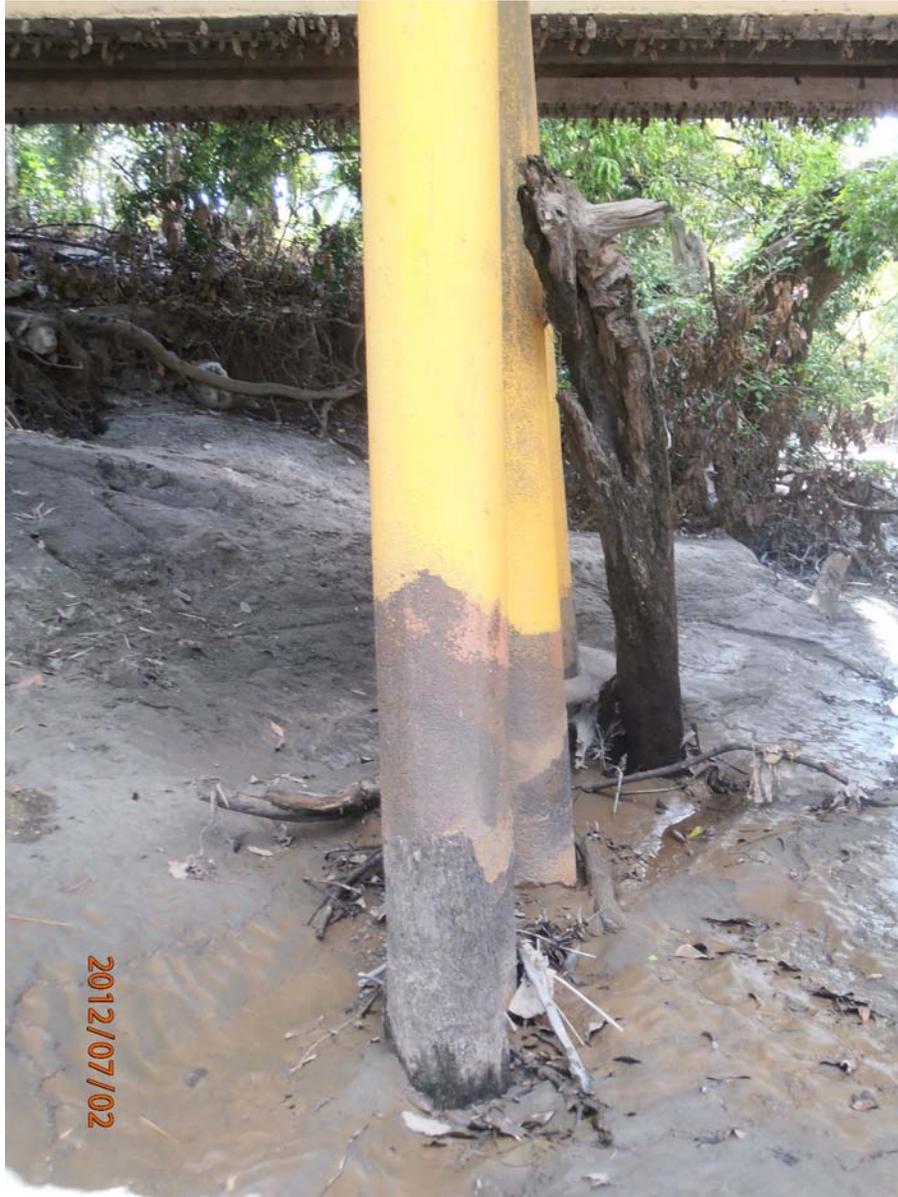
Componente.....: 8 Pilas

Daño/Observaciones.: En las pilas se encuentra acumulado material de arraste, aguas arriba.
La tubería con la cual se realizaron las pila parece muy esbelta.
Se observa bastante infiltración a través de las juntas.

Tipo de daño.....: Todos los tubos (12 pulg. de diámetro) se Asentamiento / Movimiento

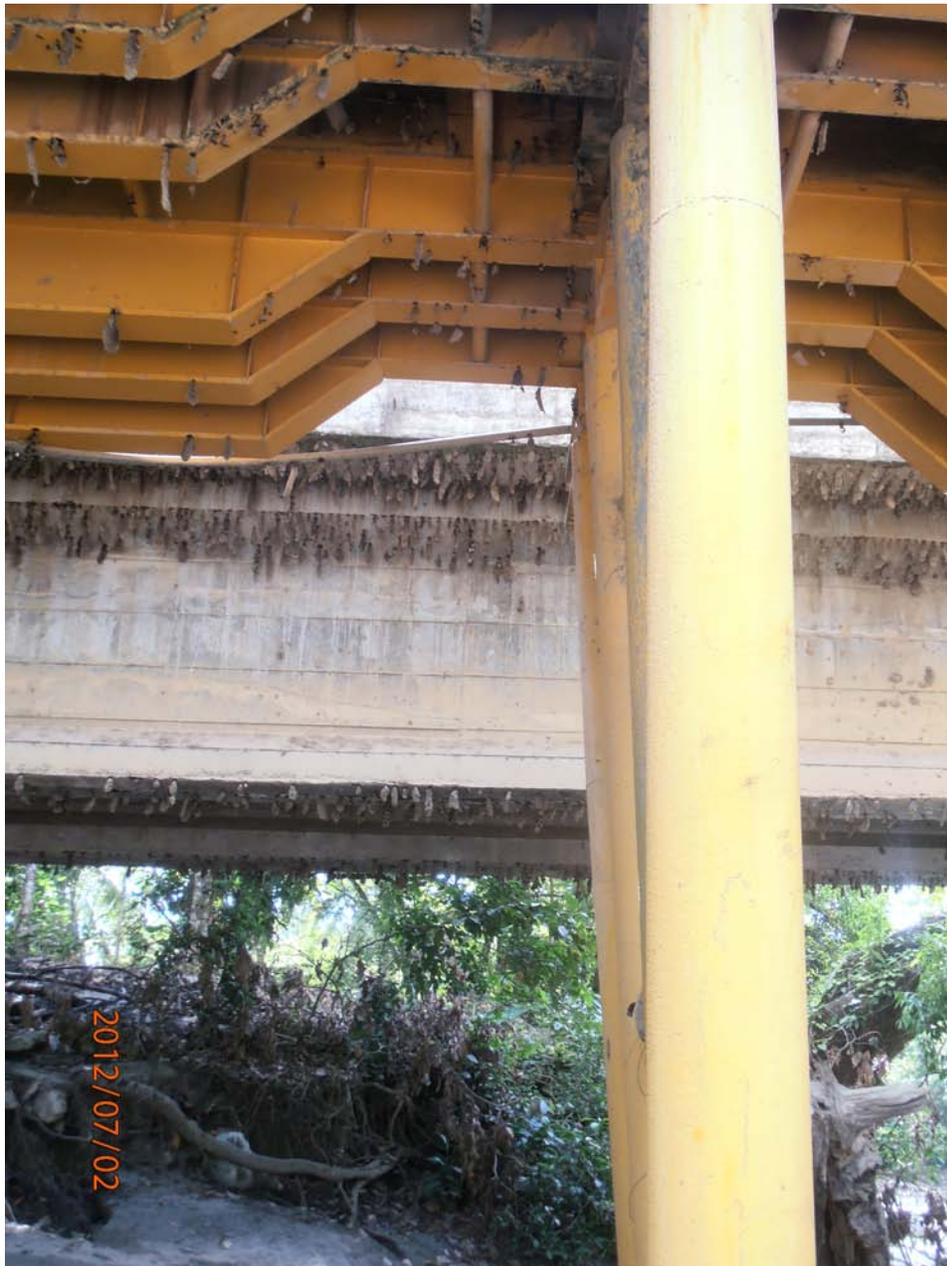
Componente.....: 8 Pilas

Daño/Observaciones.: En las pilas se encuentra acumulado material de arraste, aguas arriba.
La tubería con la cual se realizaron las pila parece muy esbelta.
Se observa bastante infiltración a través de las juntas.

Tipo de daño.....: Todos los tubos (12 pulg. de diámetro) se Asentamiento / Movimiento

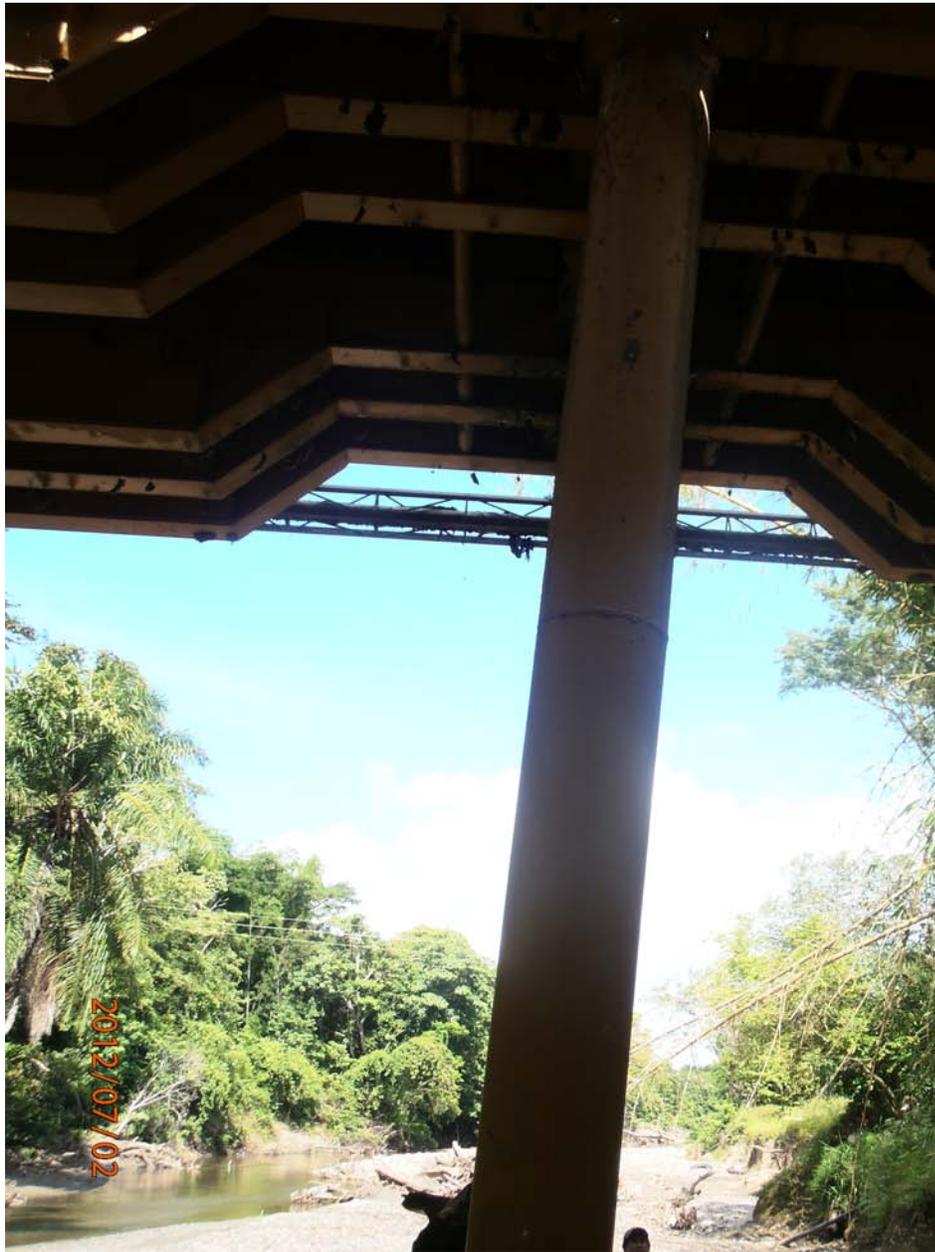
Componente.....: 8 Pilas

Daño/Observaciones.: En las pilas se encuentra acumulado material de arraste, aguas arriba.
La tubería con la cual se realizaron las pila parece muy esbelta.
Se observa bastante infiltración a través de las juntas.
Todos los tubos (12 pulg. de diámetro) se

Tipo de daño.....: Asentamiento / Movimiento

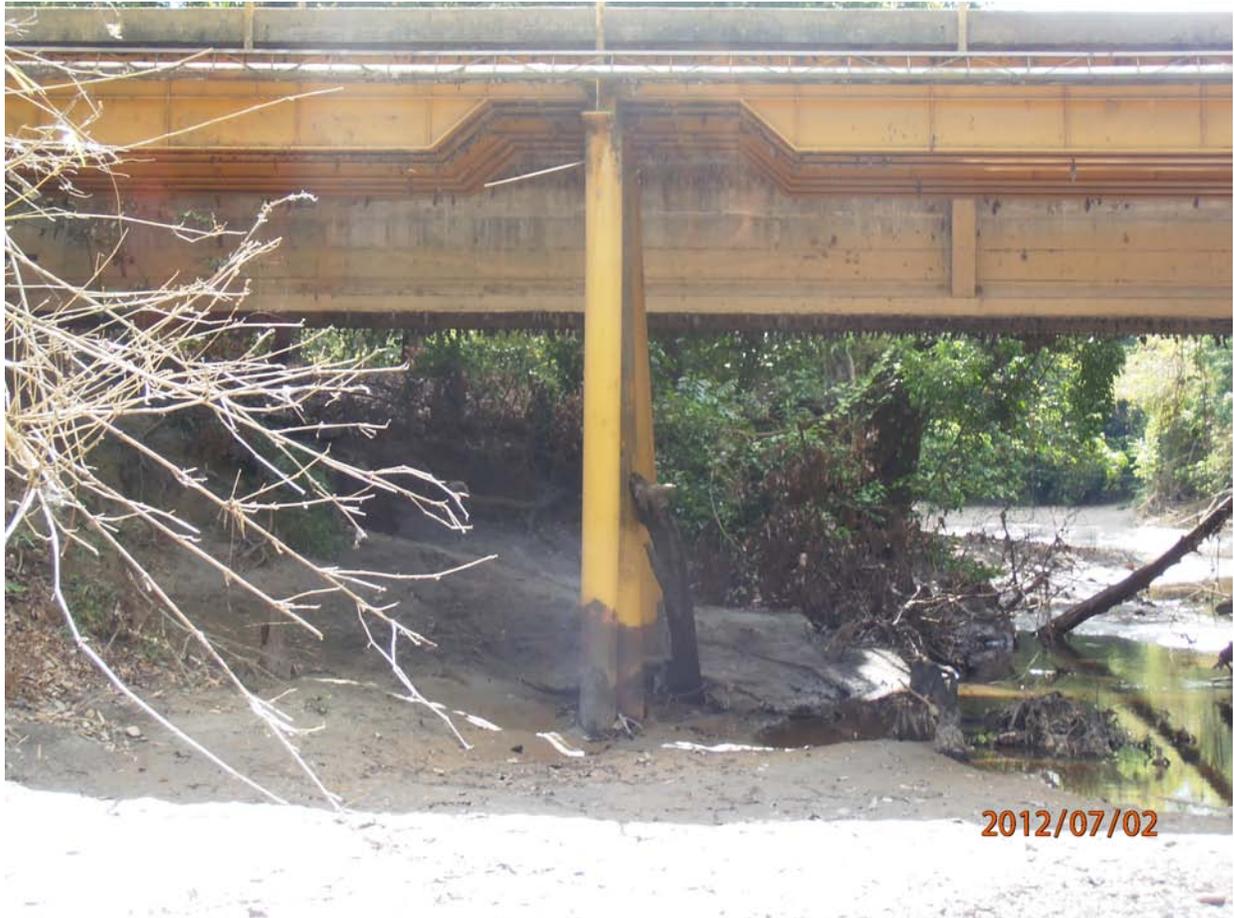
Componente.....: 8 Pilas

Daño/Observaciones.: En las pilas se encuentra acumulado material de arraste, aguas arriba.
La tubería con la cual se realizaron las pila parece muy esbelta.
Se observa bastante infiltración a través de las juntas.

Tipo de daño.....: Todos los tubos (12 pulg. de diámetro) se Asentamiento / Movimiento

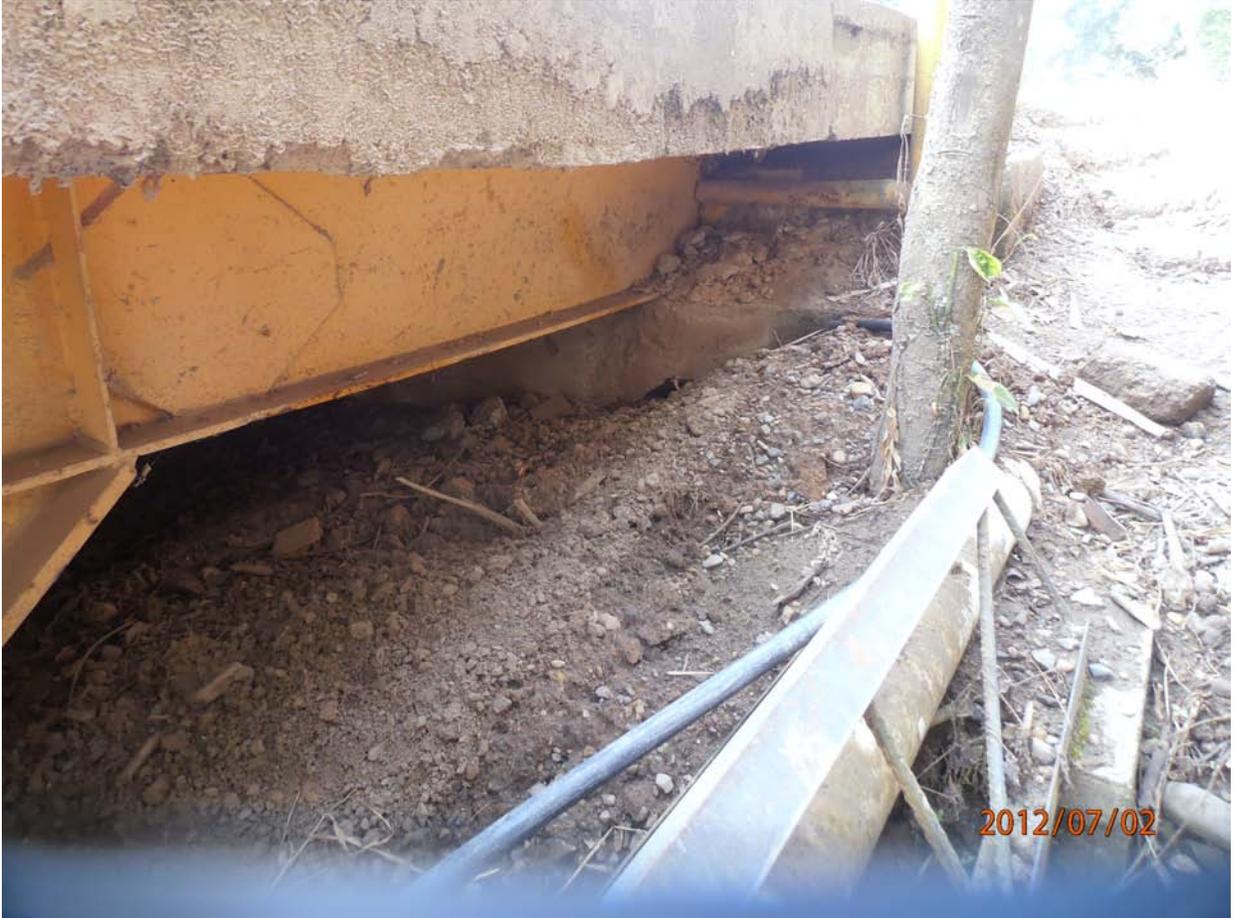
Componente.....: 9 Apoyos

Daño/Observaciones.: Los apoyos presentan bastante suciedad y humedad debido a la infiltración de agua a través de las juntas.
La zona de apoyos sobre el estribo #1 presenta descascaramiento del concreto.
Se debe realizar limpieza y mantenimiento rutinario.

Tipo de daño.....: Impacto

Reparaciones.....: C Reparación de concreto / Lechadear

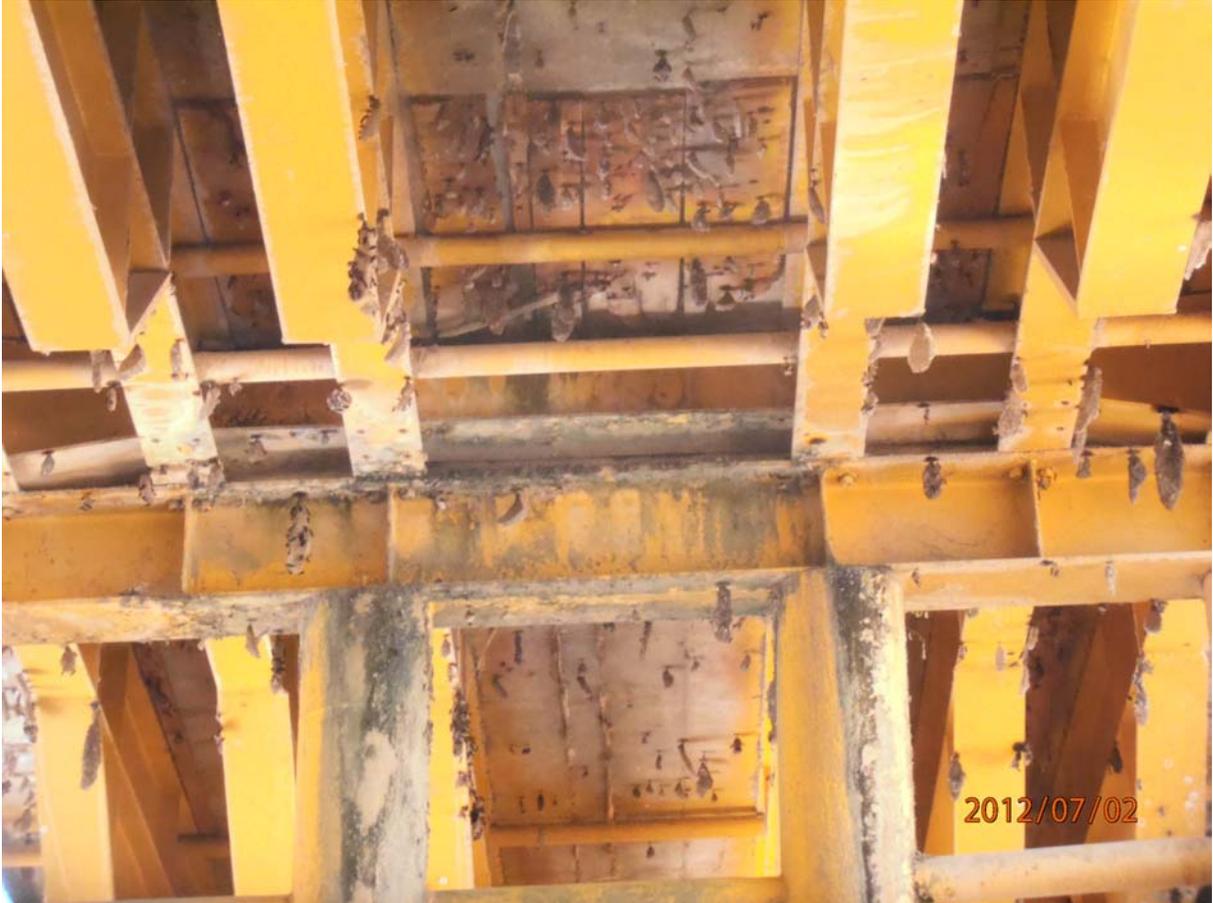
Componente.....: 9 Apoyos

Daño/Observaciones.: Los apoyos presentan bastante suciedad y humedad debido a la infiltración de agua a través de las juntas.
La zona de apoyos sobre el estribo #1 presenta descascaramiento del concreto.
Se debe realizar limpieza y mantenimiento rutinario.

Tipo de daño.....: Impacto

Reparaciones.....: C Reparación de concreto / Lechadear

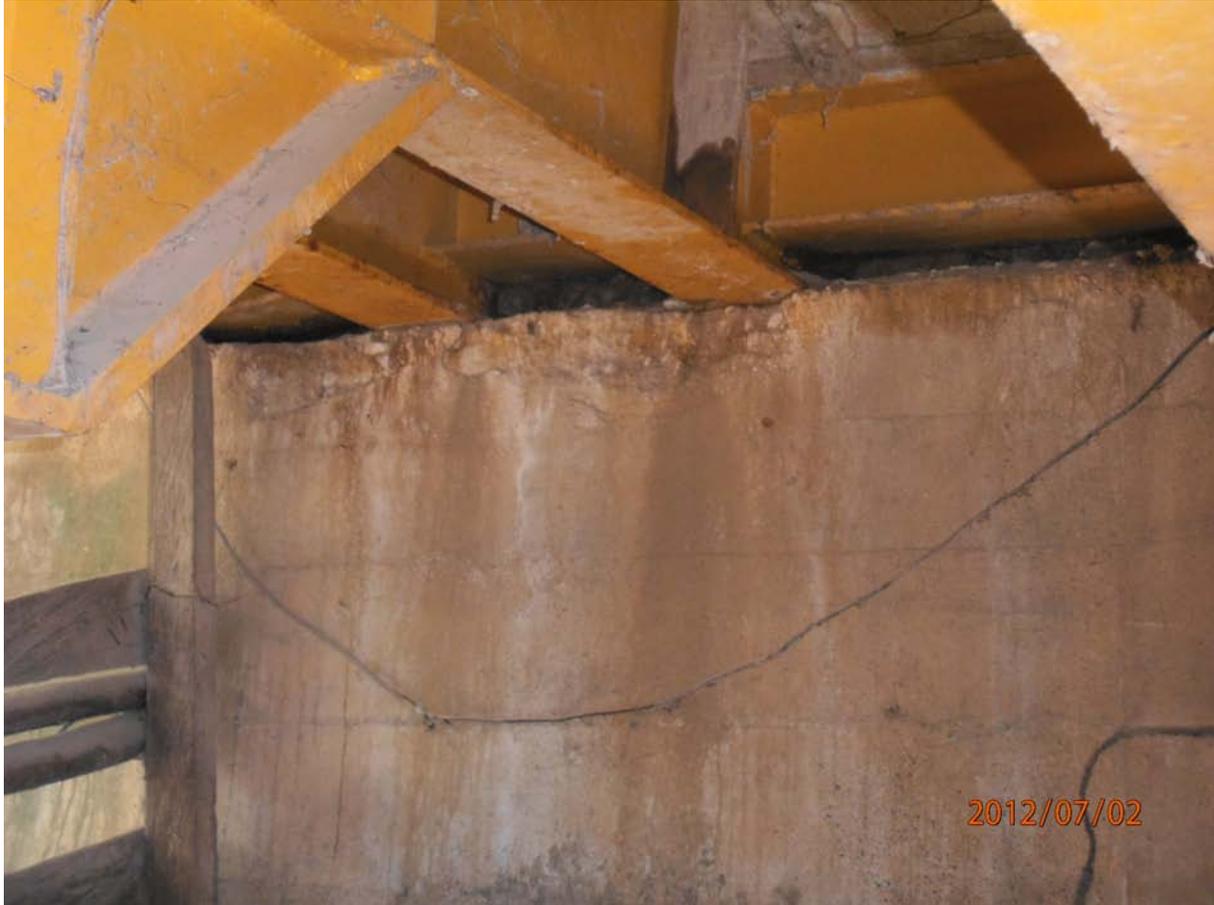
Componente.....: 9 Apoyos

Daño/Observaciones.: Los apoyos presentan bastante suciedad y humedad debido a la infiltración de agua a través de las juntas.
 La zona de apoyos sobre el estribo #1 presenta descascaramiento del concreto.
 Se debe realizar limpieza y mantenimiento rutinario.

Tipo de daño.....: Impacto

Reparaciones.....: C Reparación de concreto / Lechadear

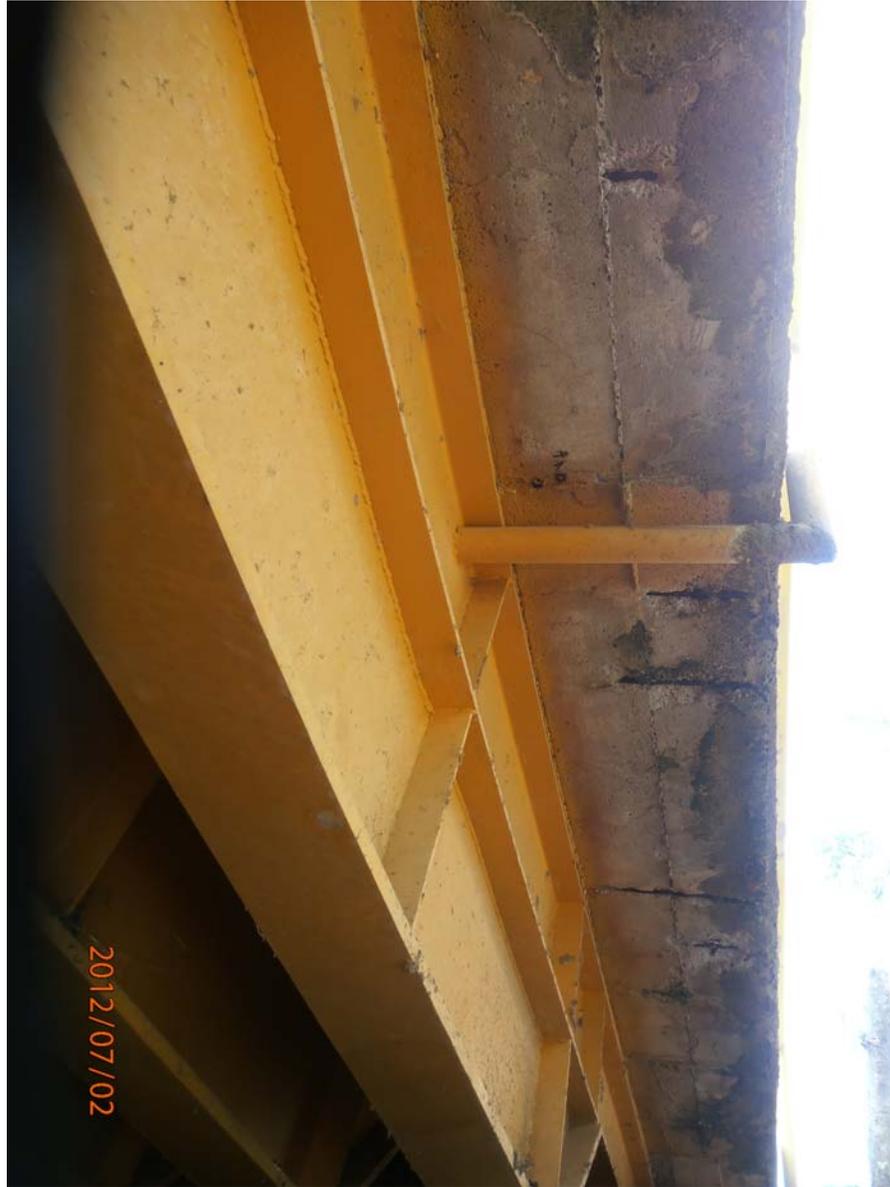
Componente.....: 10 Losa

Daño/Observaciones.: Los voladizos presentan manchas de humedad y vegetación. Los drenes no cuentan con tubería, lo cual está afectando el concreto, exponiendo el acero de refuerzo.
Se observan fisuras en la losa.
Se debe realizar limpieza y mantenimiento rutinario.

Tipo de daño.....: Daño en concreto / corr. ref.

Reparaciones.....: B Reparación de concreto

E Reparación de drenes

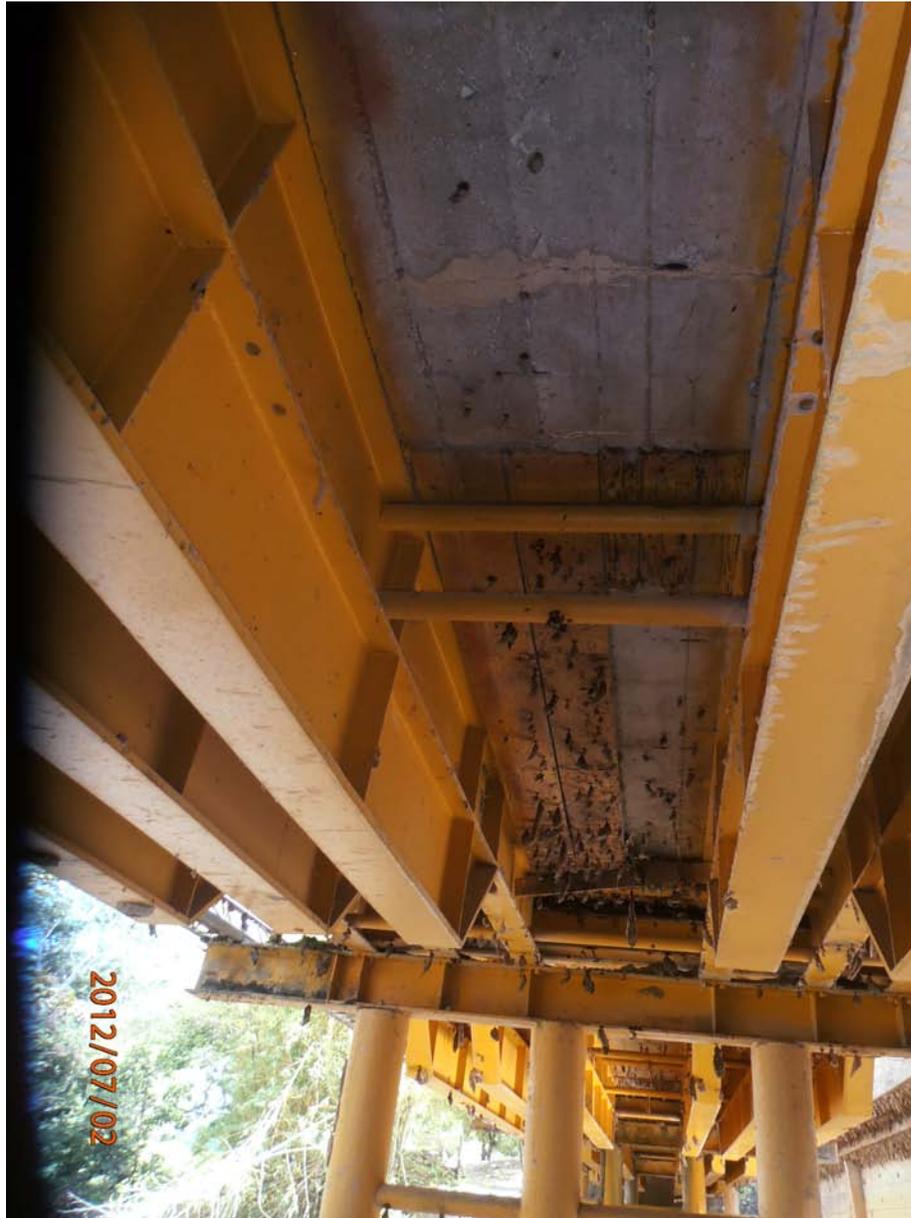
Componente.....: 10 Losa

Daño/Observaciones.: Los voladizos presentan manchas de humedad y vegetación. Los drenes no cuentan con tubería, lo cual está afectando el concreto, exponiendo el acero de refuerzo.
Se observan fisuras en la losa.
Se debe realizar limpieza y mantenimiento rutinario.

Tipo de daño.....: Daño en concreto / corr. ref.

Reparaciones.....: B Reparación de concreto

E Reparación de drenes

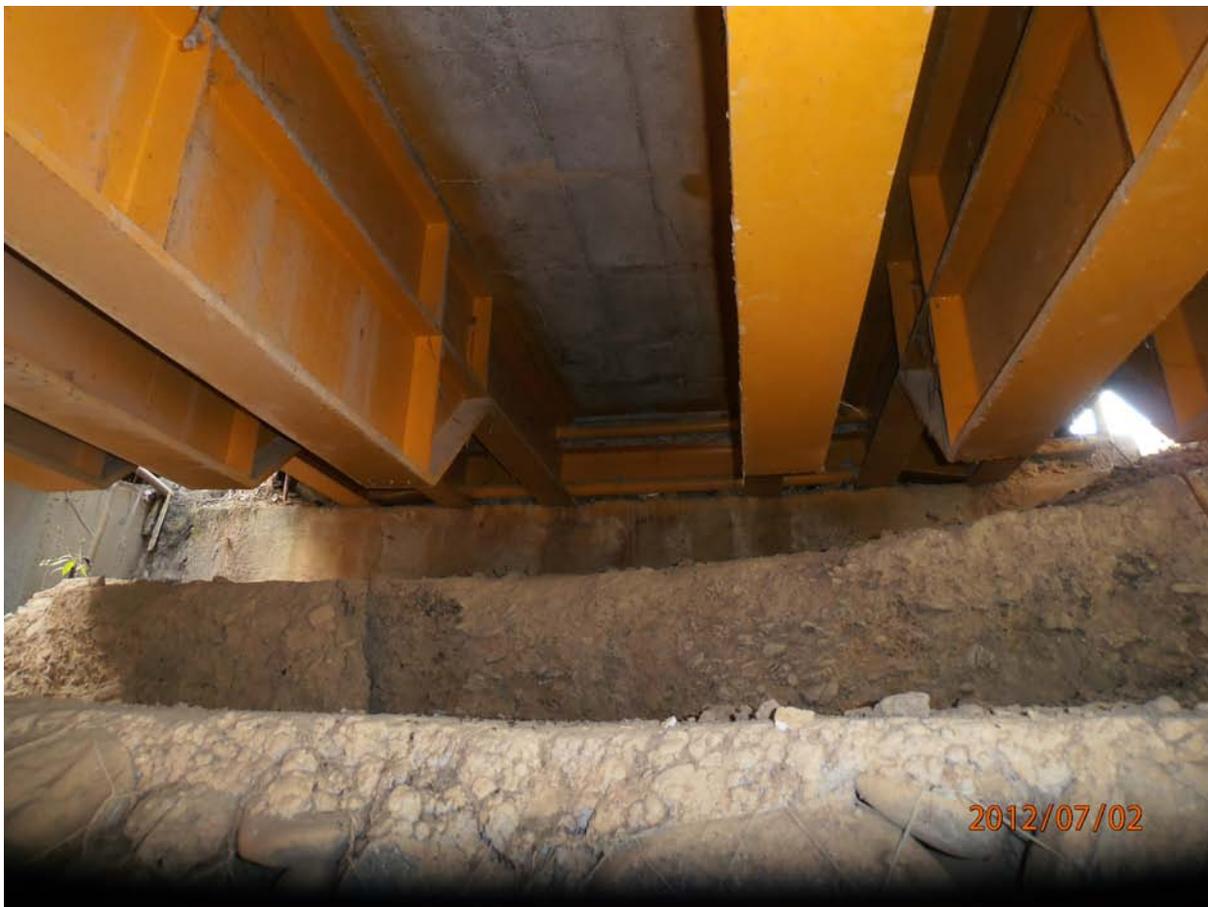
Componente.....: 11 Vigas/Largueros/Diafragmas

Daño/Observaciones.: Las vigas presentan bastante suciedad y corrosión superficial.
Se debe realizar limpieza y mantenimiento rutinario.

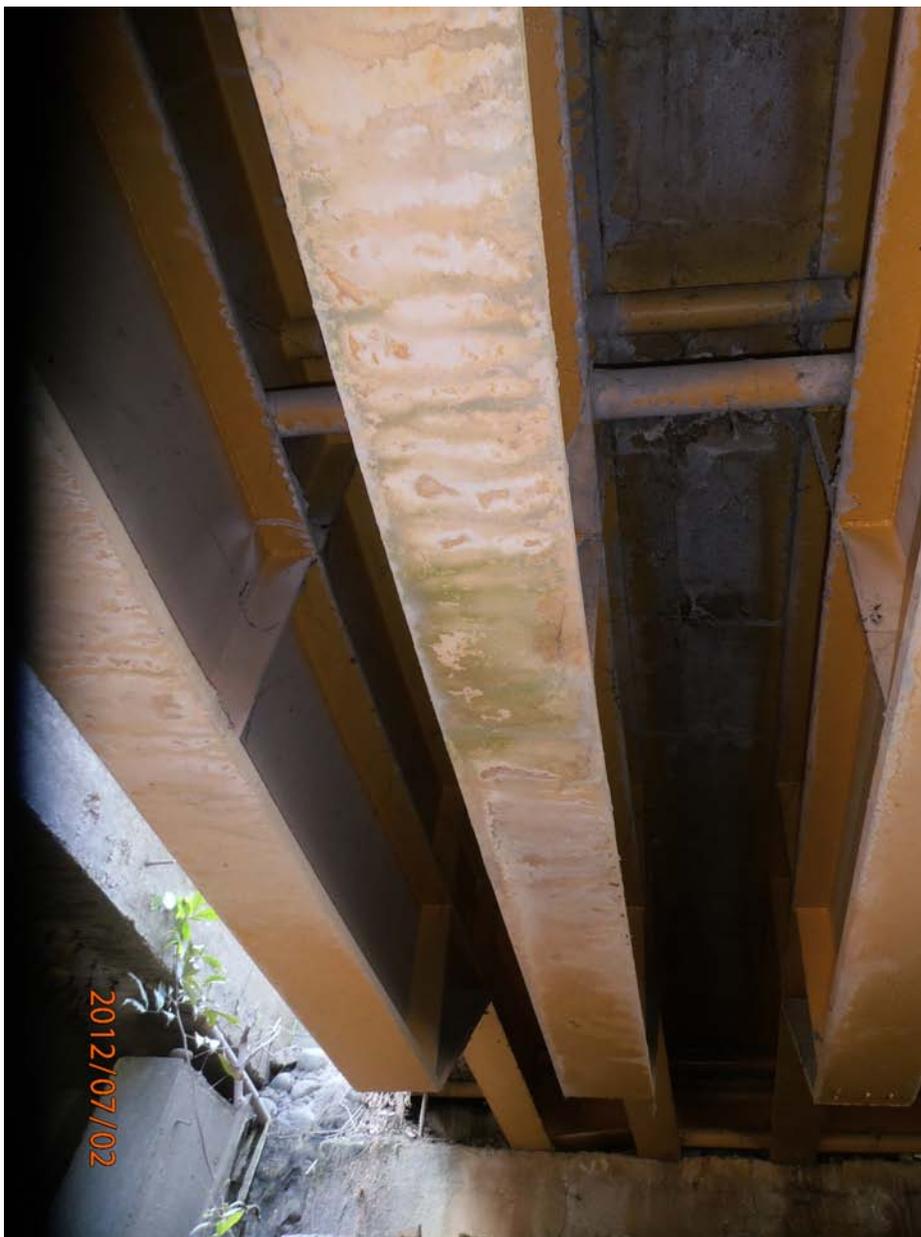
Componente.....: 11 Vigas/Largueros/Diafragmas

Daño/Observaciones.: Las vigas presentan bastante suciedad y corrosión superficial.
Se debe realizar limpieza y mantenimiento rutinario.

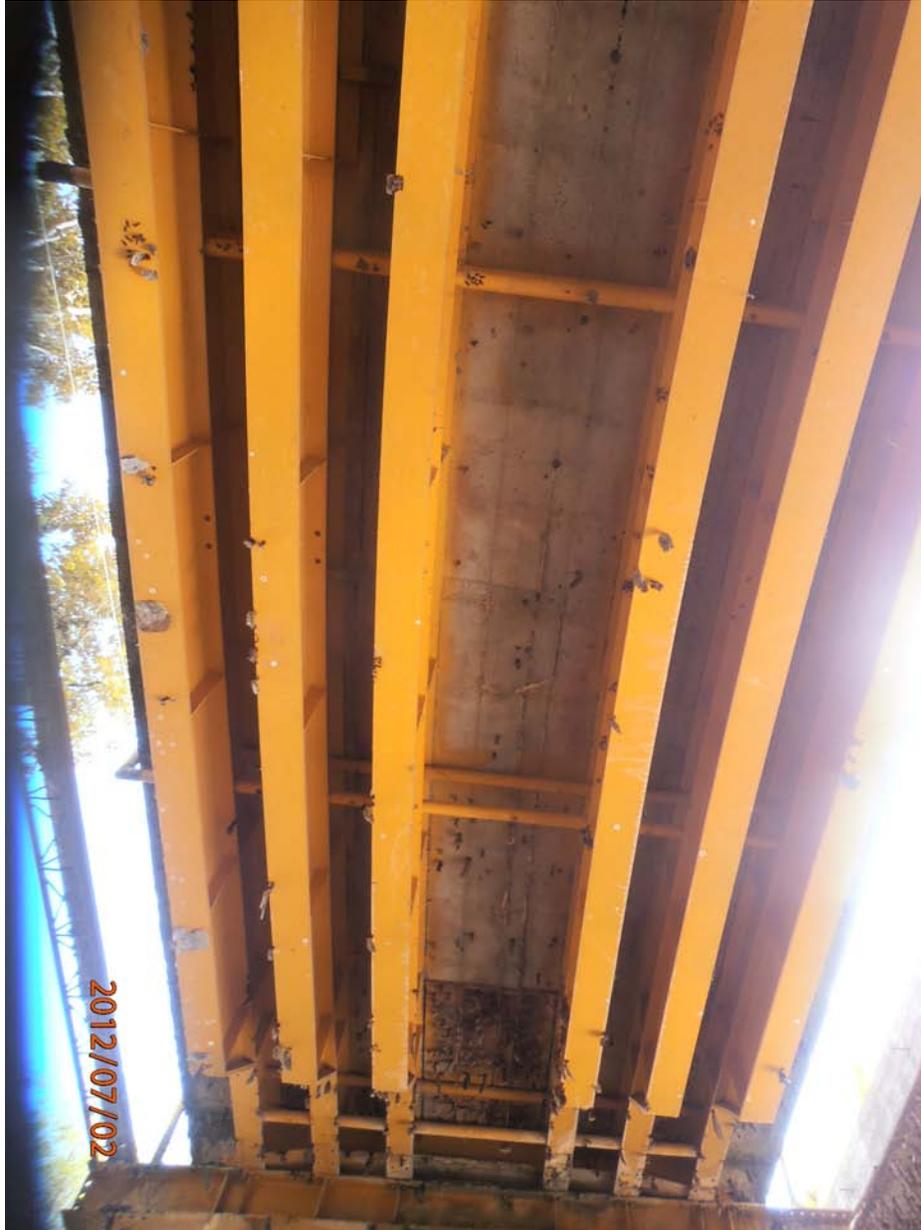
Componente.....: 11 Vigas/Largueros/Diafragmas

Daño/Observaciones.: Las vigas presentan bastante suciedad y corrosión superficial.
Se debe realizar limpieza y mantenimiento rutinario.

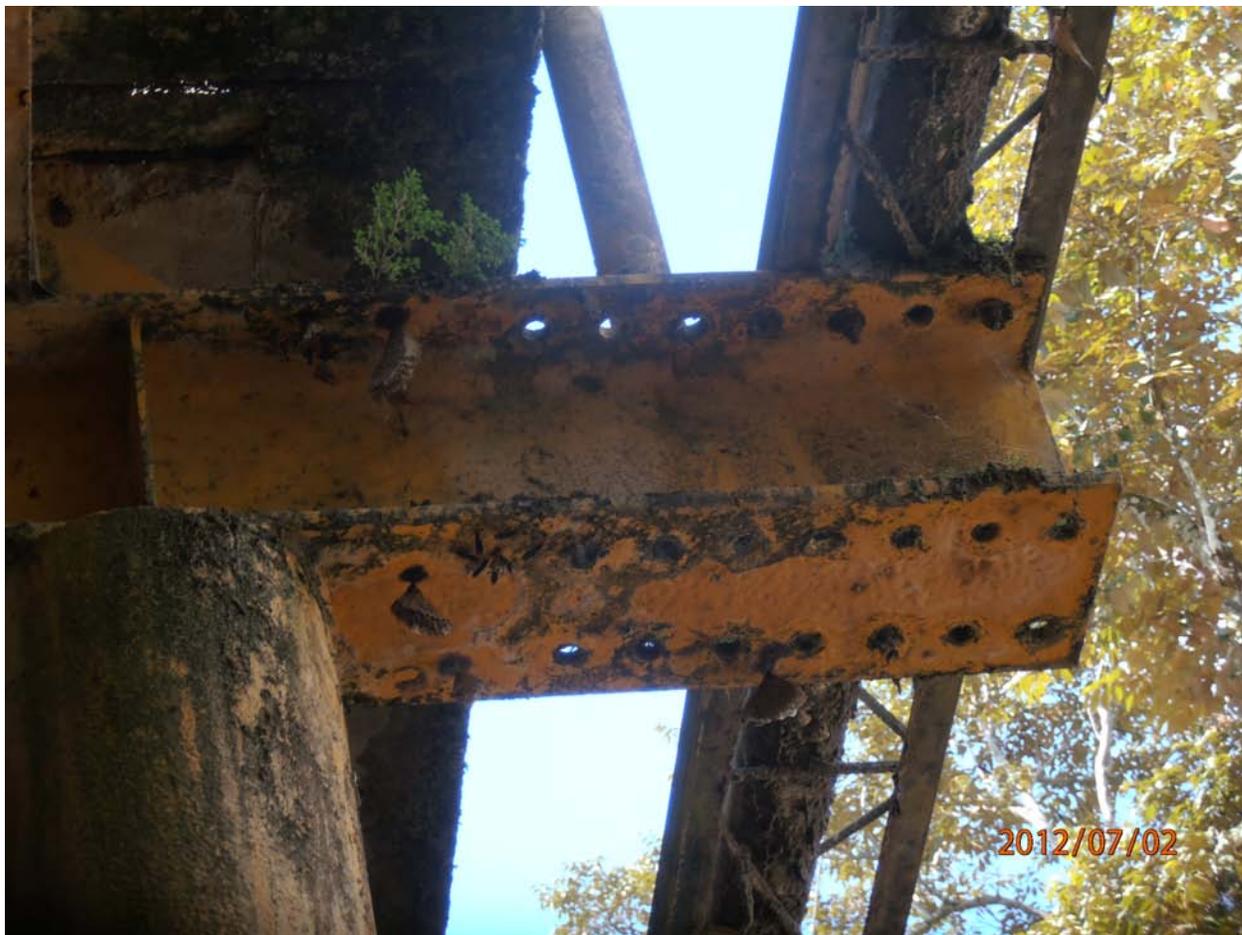
Componente.....: 11 Vigas/Largueros/Diafragmas

Daño/Observaciones.: Las vigas presentan bastante suciedad y corrosión superficial.
Se debe realizar limpieza y mantenimiento rutinario.

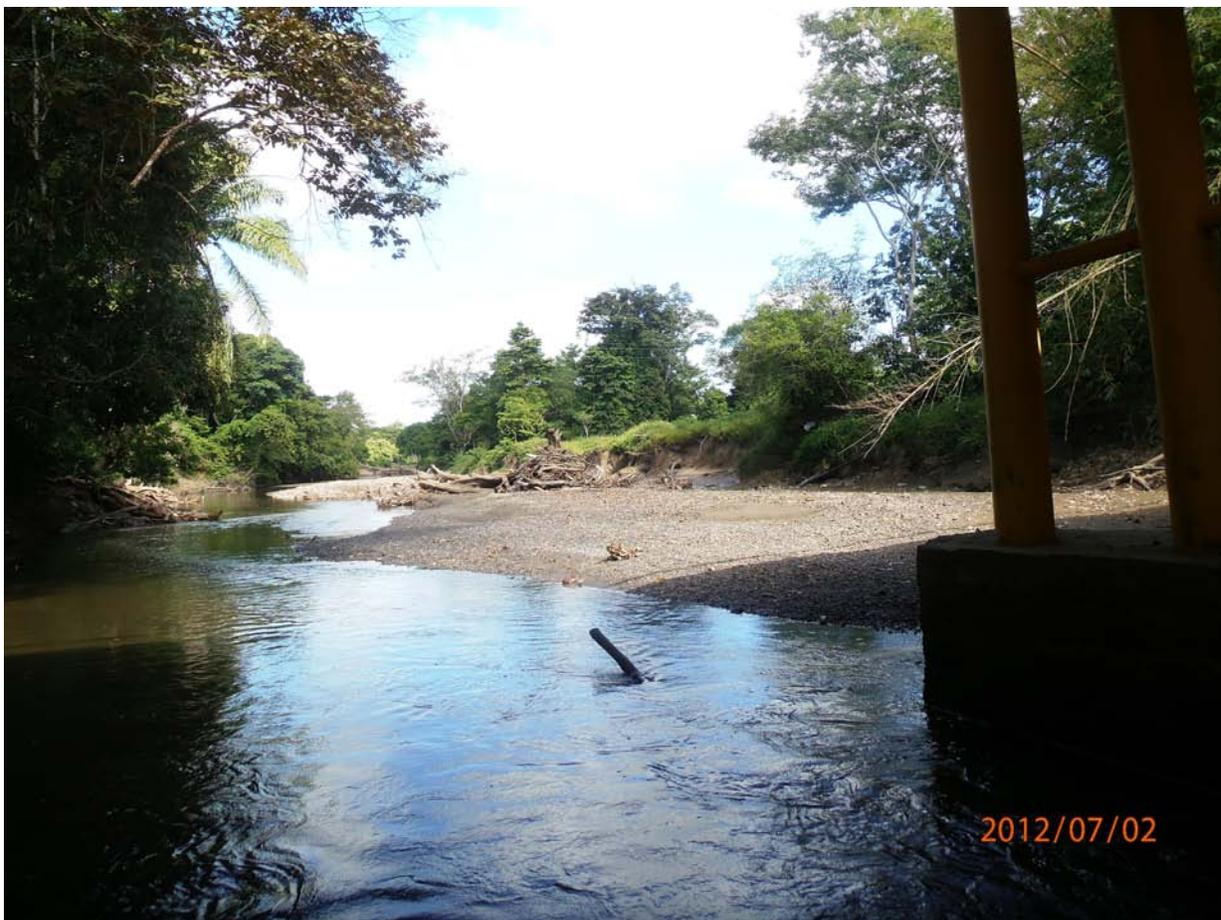
Componente.....: 15 Cauce

Daño/Observaciones.: Se observa bastante material de arrastre y sedimentación.

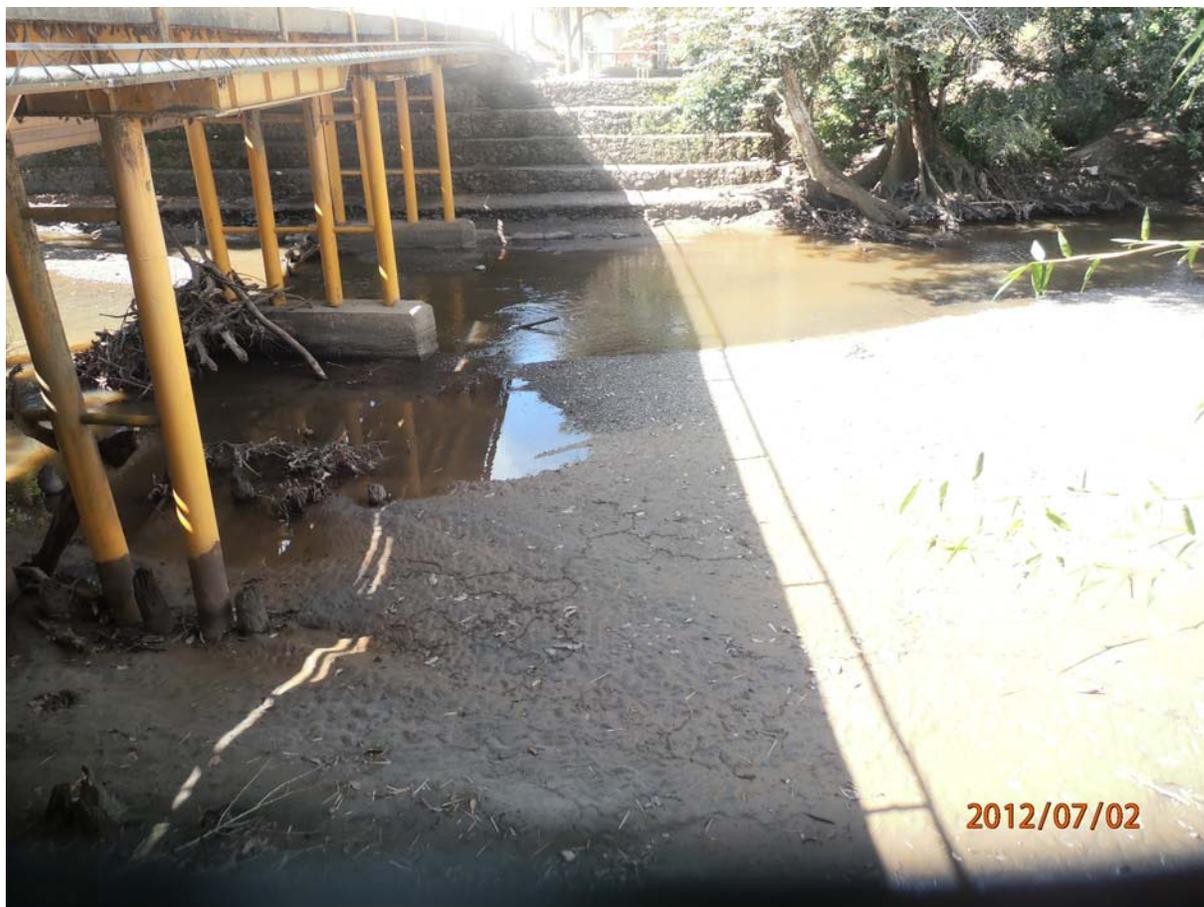
Componente.....: 15 Cauce

Daño/Observaciones.: Se observa bastante material de arrastre y sedimentación.

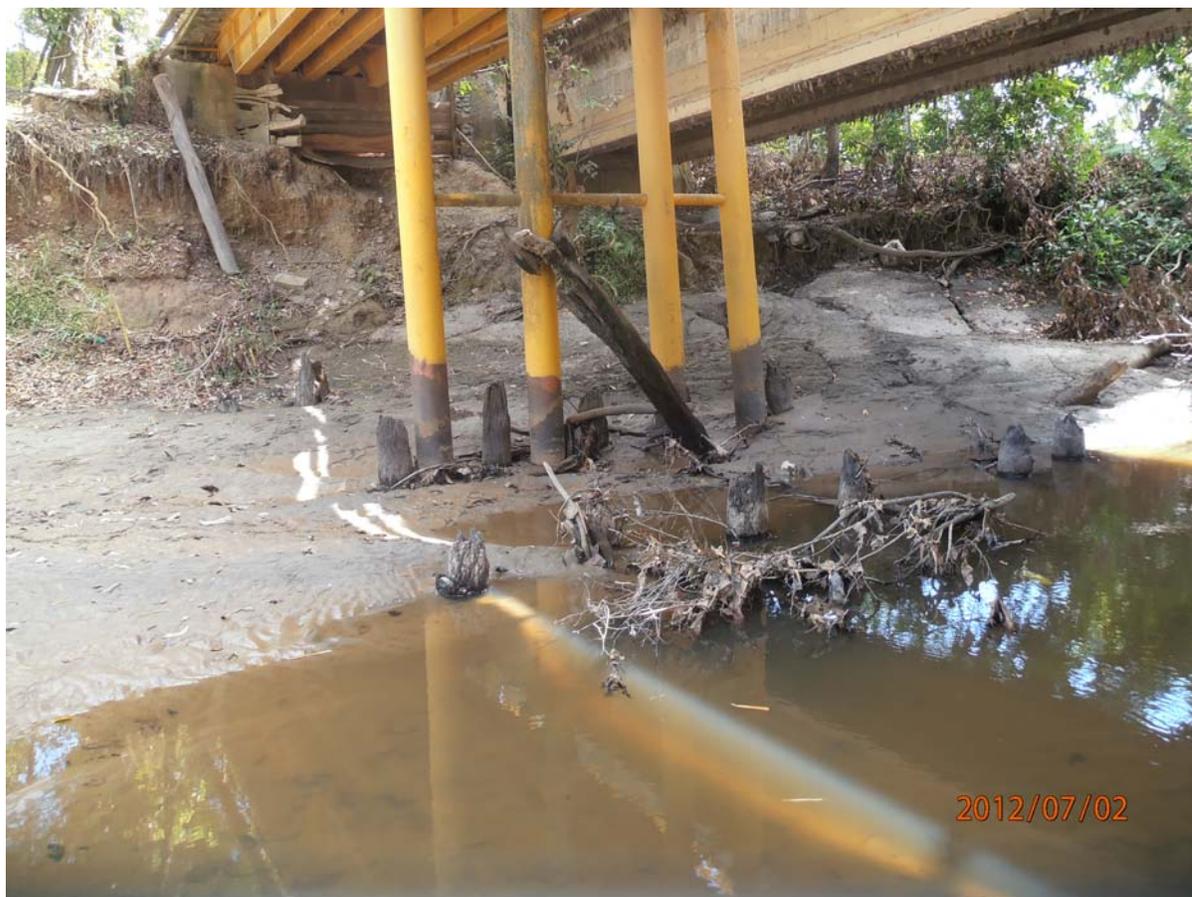
Componente.....: 15 Cauce

Daño/Observaciones.: Se observa bastante material de arrastre y sedimentación.
