SDC/INV	SiPuCol	Fecha	Hoja
Informe de inspección principal		29/08/12	1
04-6006-001.00 Quebrada Velasquez (Viejo)			
Regional.....: 4 Boyacá			
Ruta.....: Cruce Tramo 05 08 (Mutis)-Tunja			
Carretera.....: Cruce Ruta 45 (Dos y Medio) - Otanche			
Lado de la car...: 0			
Abscisa.....: 15+0265			
No del registro..: 356			
Año de construcción.....:			
Año de la última reconstrucción.....:			
Paso Superior/Inferior.....: S			
Dir. de abs. de la carretera principal.: E			
Requisitos de la inspección.....: 0 Nada			
Recolección de datos : Fecha.....: 2012.07.02			
: Iniciales.....: M.E.R			
Posición geográfica..:			
Latitud: 5 gra 55.896 min N Longitud: 74 gra 27.385 min O Altitud: 186 m			
Geometría: Número de luces.....: 4			
Longitud de la luz menor (m): 9.35			
Longitud de la luz mayor (m): 11.05			
Longitud total(m): 39.40			
Ancho del tablero.....(m): 4.50			
Ancho del separador.....(m): 0.00			
Ancho del andén izquierdo(m): 0.00

SDC/INV	SiPuCol	Fecha	Hoja
	Informe de inspección principal	29/08/12	2
04-6006-001.00 Quebrada Velasquez (Viejo)			
Subestructura:			
Estribos.: Tipo.....:	20	Enterrado, sólido	
Material.....:	20	Concreto ciclópeo	
Tipo de cimentación.....:	10	Cimentación

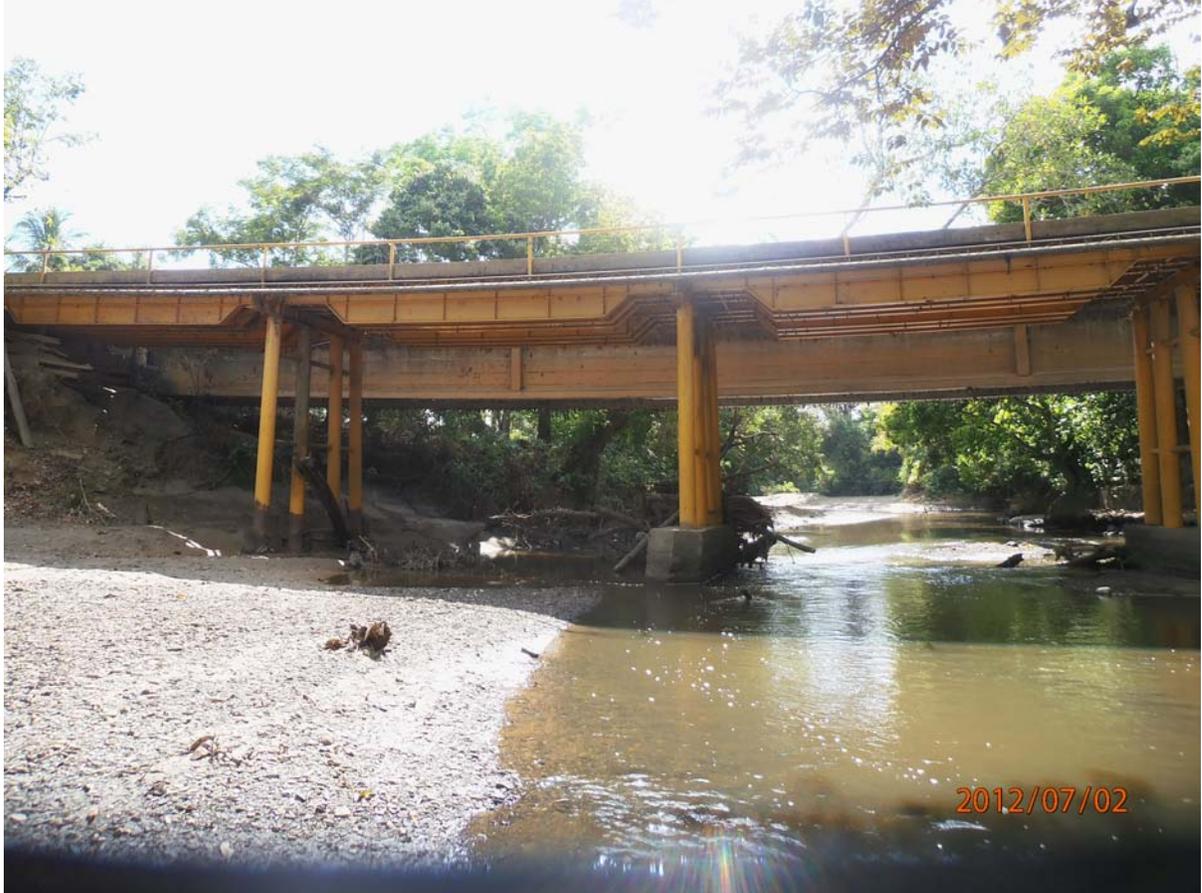
Componente.....: 17 Puente en general

Daño/Observaciones.: Una vez realizada la inspección se determino que éste puente por su tipología debió ser un puente temporal, pero ha permanecido a través del tiempo y debido a problemas del puente nuevo la comunidad lo sigue utilizando, se recomienda retirar éste puente ya que se ha venido presentando desplome en las pilas y puede representar un riesgo para la

Tipo de daño.....: Daño estr.(sobrecar./dis.insu)

Reparaciones.....: Z Otra

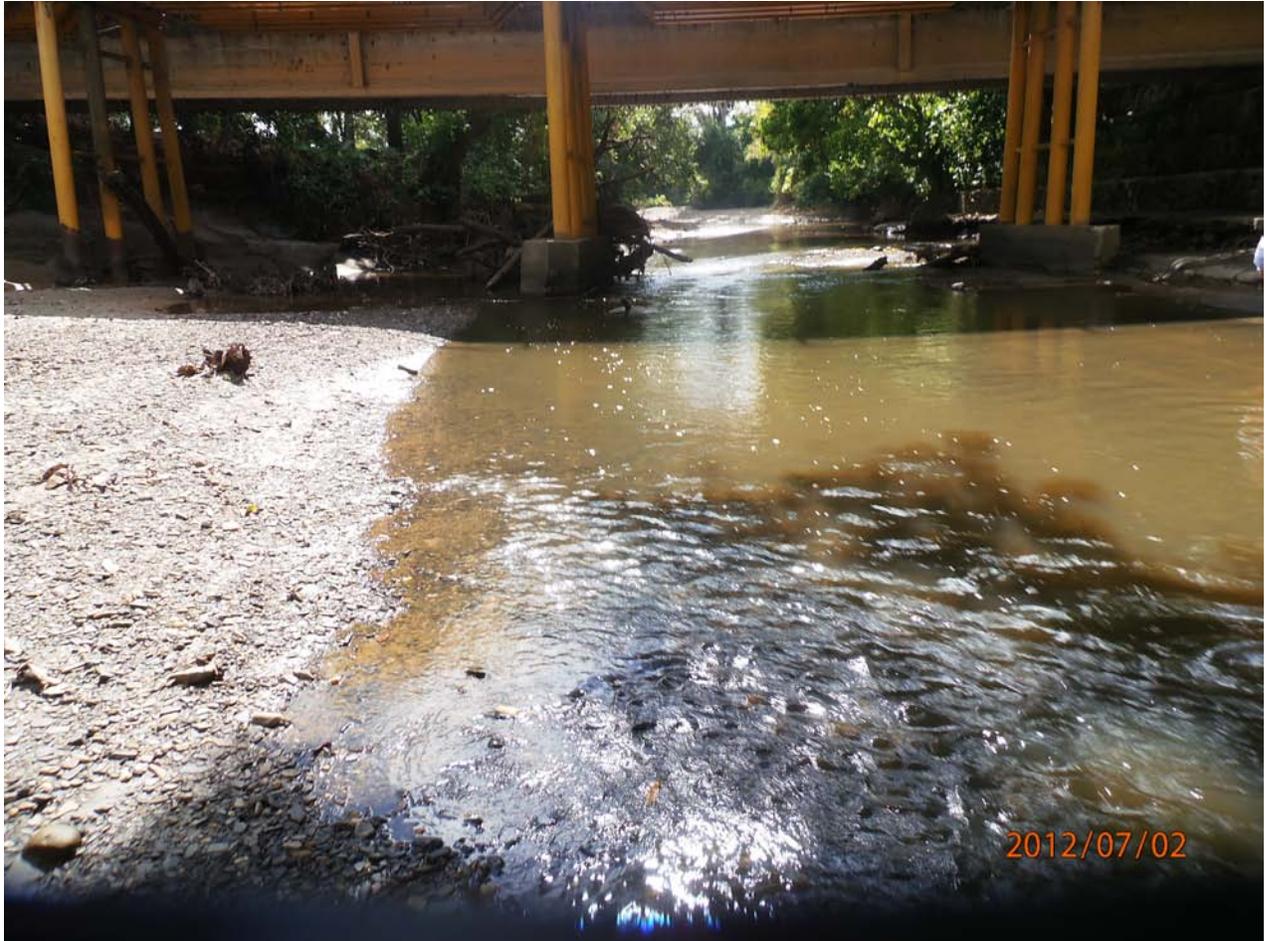
Componente.....: 17 Puente en general

Daño/Observaciones.: Una vez realizada la inspección se determino que éste puente por su tipología debió ser un puente temporal, pero ha permanecido a través del tiempo y debido a problemas del puente nuevo la comunidad lo sigue utilizando, se recomienda retirar éste puente ya que se ha venido presentando desplome en las pilas y puede representar un riesgo para la

Tipo de daño.....: Daño estr.(sobrecar./dis.insu)

Reparaciones.....: Z Otra
