SDC/INV	SiPuCol	Fecha	Hoja
	Informe de inspección principal	29/08/12	1
04-6006-002.00 La Pizarra			
Regional.....: 4 Boyacá			
Ruta.....: Cruce Tramo 05 08 (Mutis)-Tunja			
Carretera.....: Cruce Ruta 45 (Dos y Medio) - Otanche			
Lado de la car...: 0			
Abscisa.....: 22+0237			
No del registro..: 357			
Año de construcción.....:			
Año de la última reconstrucción.....:			
Paso Superior/Inferior.....: S			
Dir. de abs. de la carretera principal.: E			
Requisitos de la inspección.....: 0 Nada			
Recolección de datos : Fecha.....: 2012.07.01			
: Iniciales.....: M.E.R			
Posición geográfica..:			
Latitud: 5 gra 54.435 min N Longitud: 74 gra 24.792 min O Altitud: 208 m			
Geometría: Número de luces.....: 1			
Longitud de la luz menor (m): 30.45			
Longitud de la luz mayor (m): 30.45			
Longitud total(m): 30.45			
Ancho del tablero.....(m): 10.20			
Ancho del separador.....(m): 0.00			
Ancho del andén izquierdo(m): 0.00

SDC/INV	SiPuCol	Fecha	Hoja
	Informe de inspección principal	29/08/12	2
04-6006-002.00 La Pizarra			
Subestructura:			
Estribos.: Tipo.....:	10	Con aletas integrados	
Material.....:	20	Concreto ciclópeo	
Tipo de cimentación.....:	20	Pilotes de concreto	
Pilas....: Tipo..

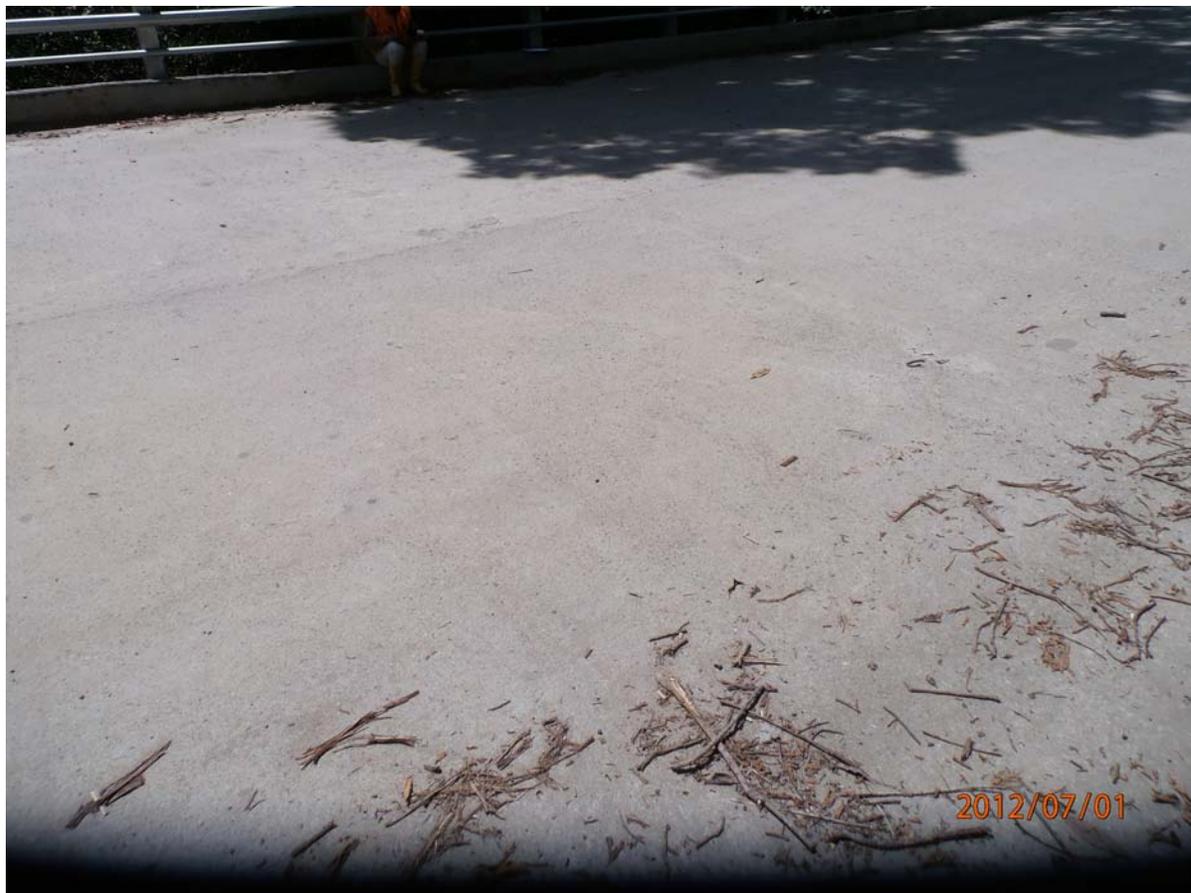
Componente.....: 1 Superficie del puente

Calif./Mantenim....: 0 / -

Daño/Observaciones.: La superficie del puente se encuentra en buen estado.

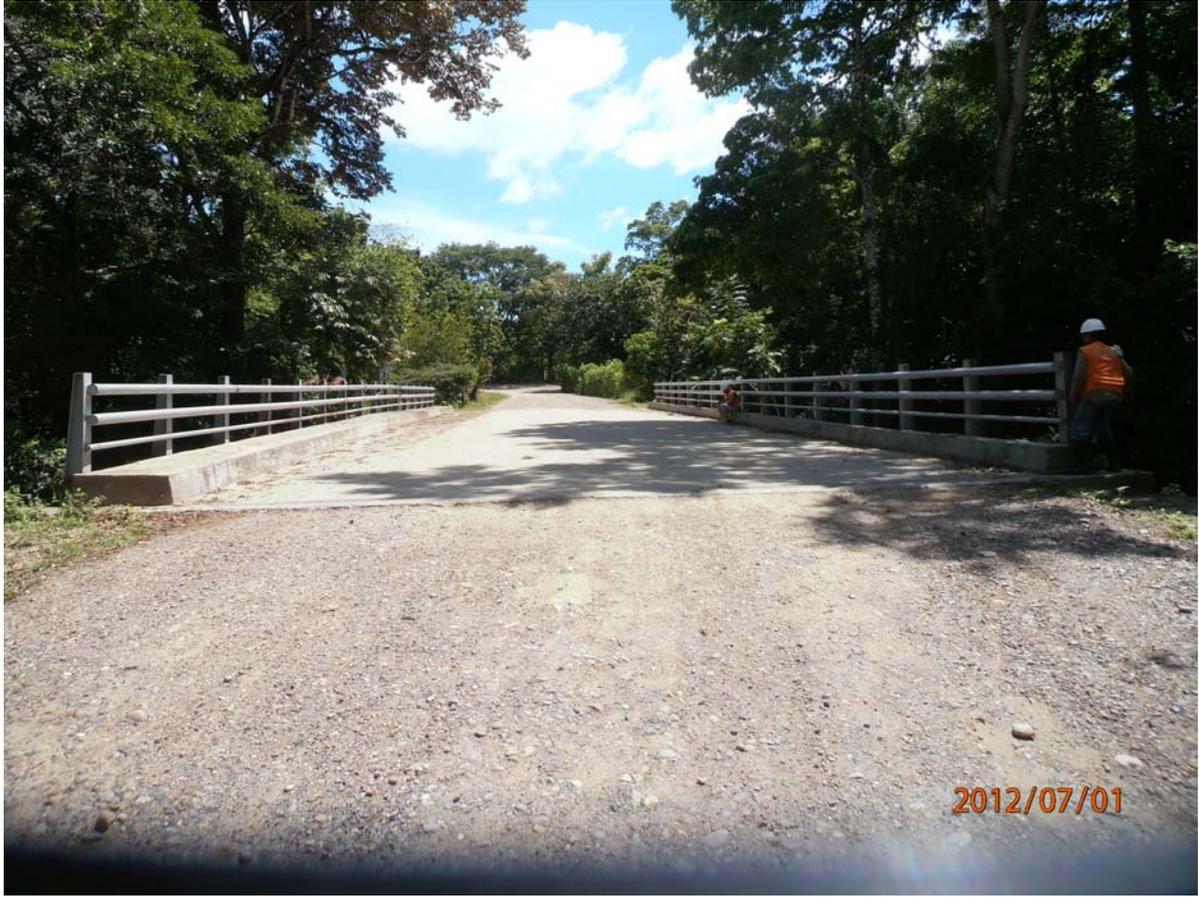
Componente.....: 1 Superficie del puente

Calif./Mantenim....: 0 / -

Daño/Observaciones.: La superficie del puente se encuentra en buen estado.

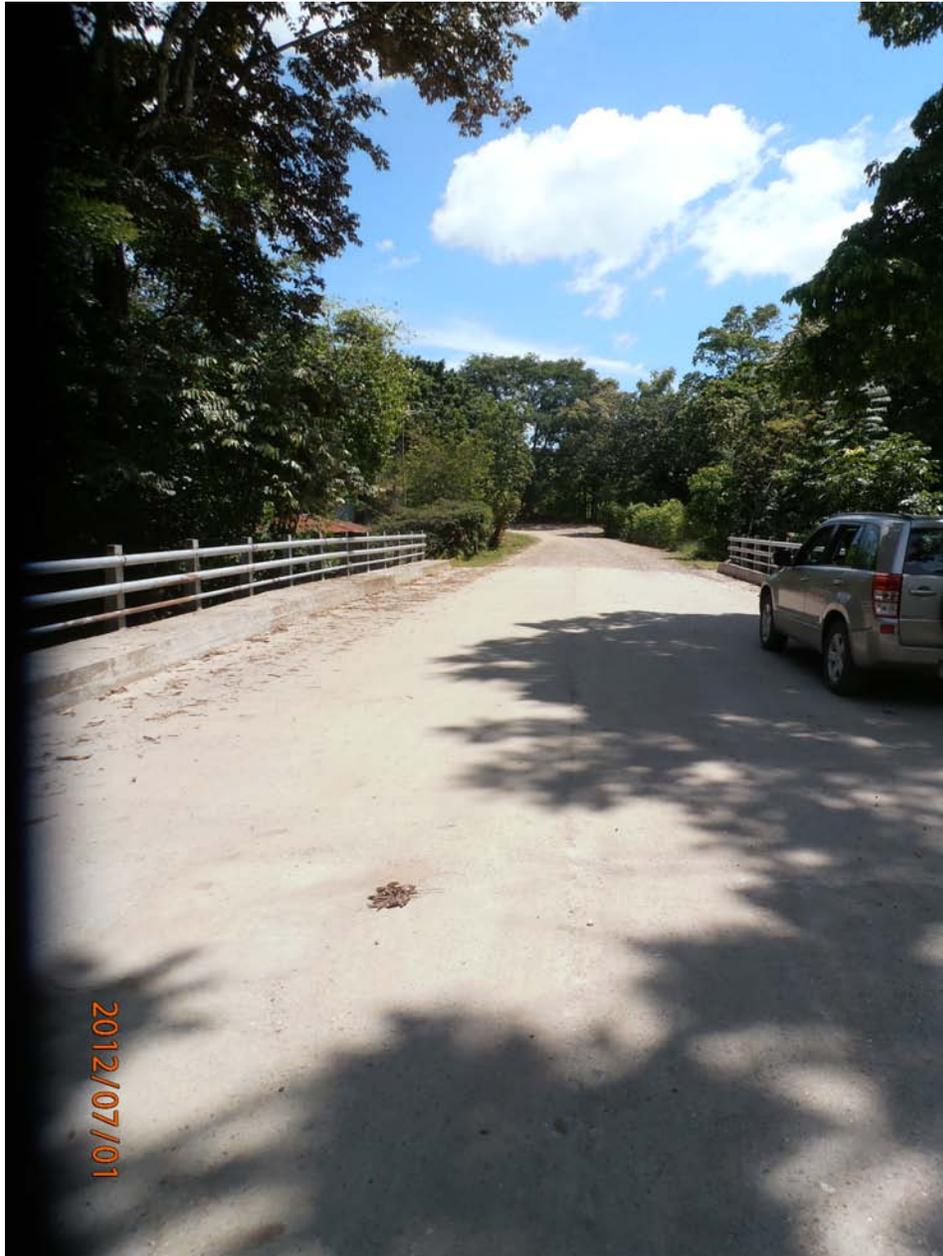
Componente.....: 1 Superficie del puente

Calif./Mantenim....: 0 / -

Daño/Observaciones.: La superficie del puente se encuentra en buen estado.

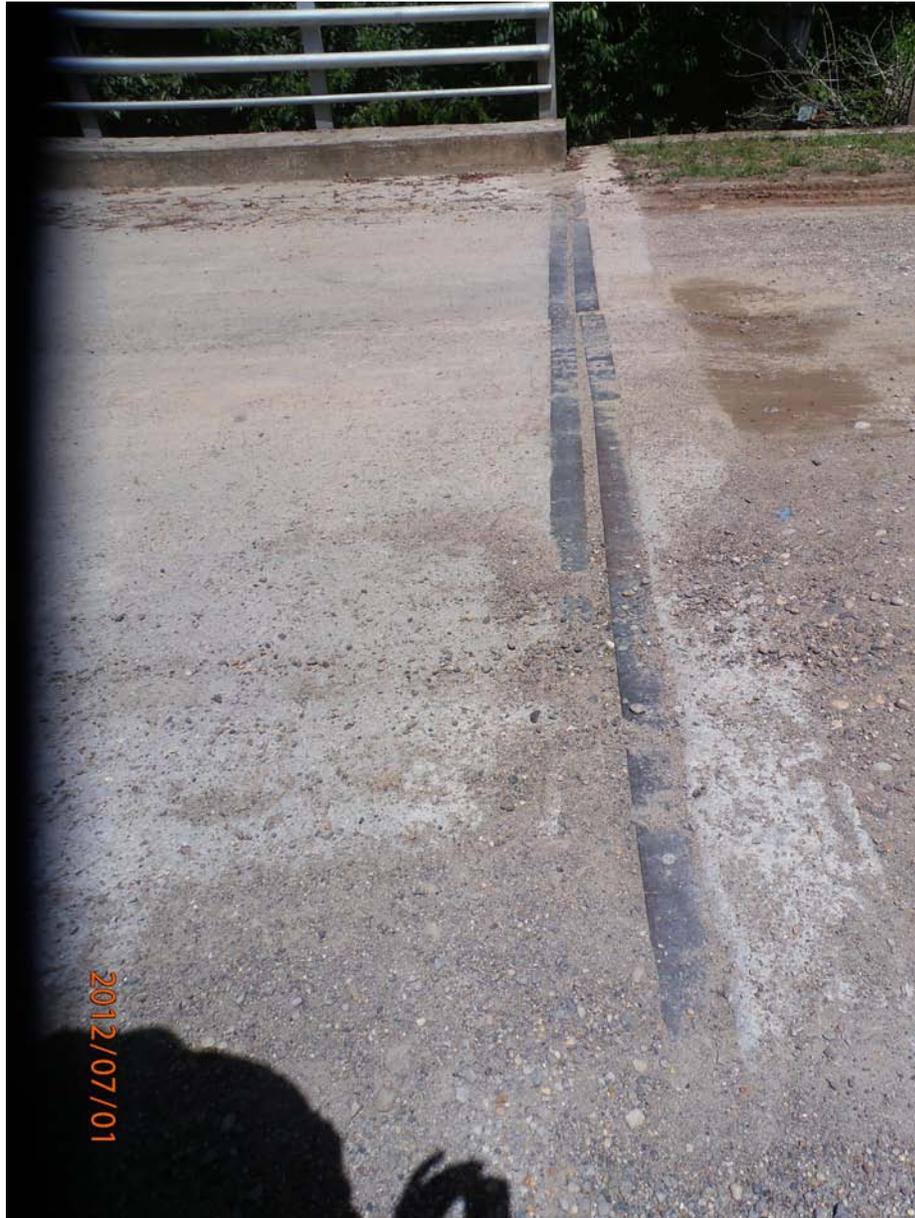
Componente.....: 2 Juntas de expansión

Calif./Mantenim....: 1 / +

Daño/Observaciones.: A las juntas les hace falta sello. En general se encuentran en buen estado.
Se debe realizar limpieza y mantenimiento rutinario.

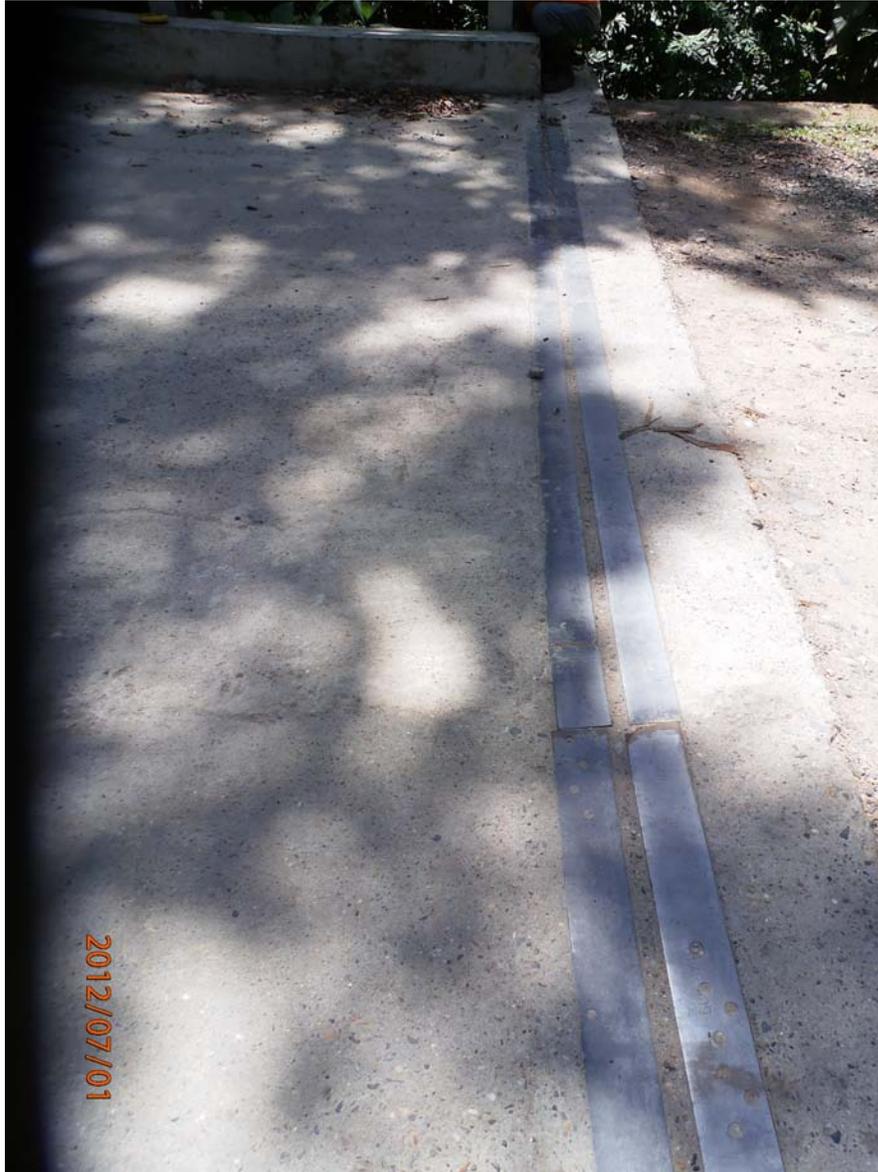
Componente.....: 2 Juntas de expansión

Calif./Mantenim....: 1 / +

Daño/Observaciones.: A las juntas les hace falta sello. En general se encuentran en buen estado.
Se debe realizar limpieza y mantenimiento rutinario.

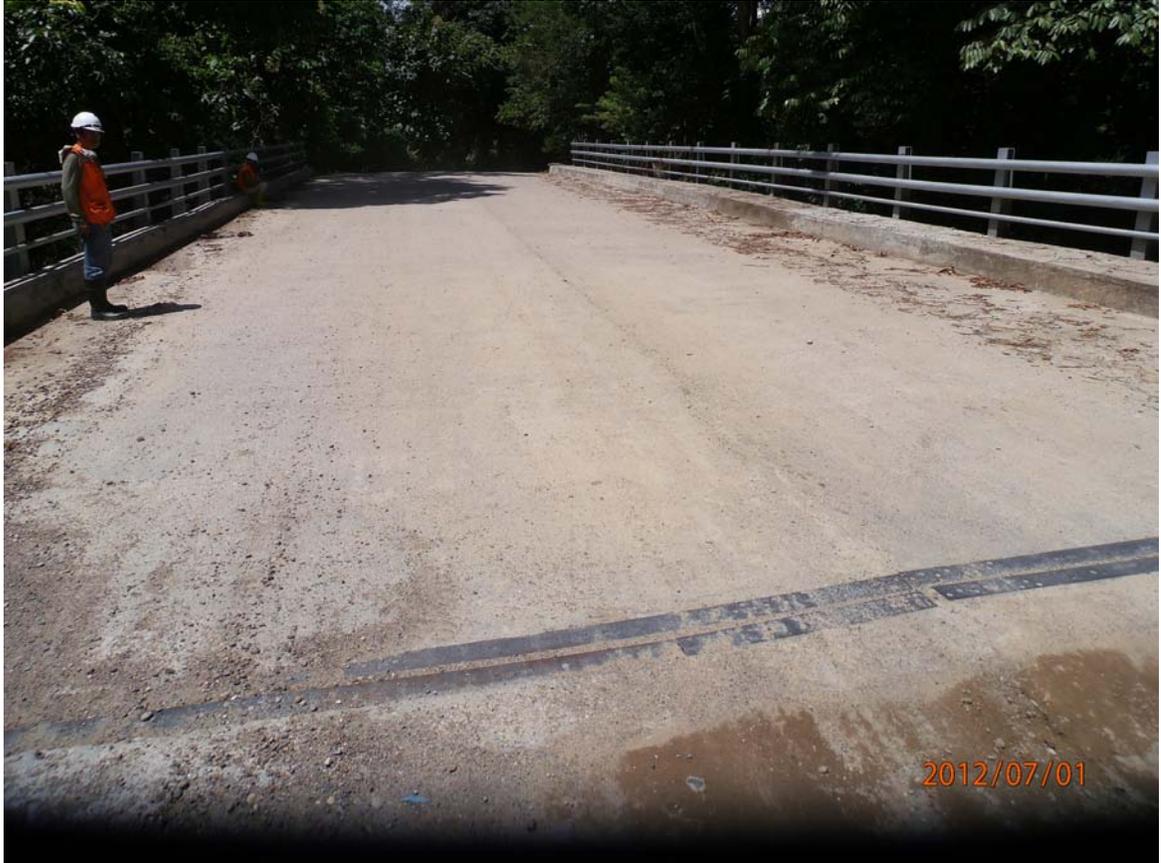
Componente.....: 3 Andenes/Bordillos

Calif./Mantenim....: 0 / -

Daño/Observaciones.: El puente cuenta con un anden en el costado derecho, aguas arriba, el cual se encuentra en buen estado. El bordillo del costado izquierdo se encuentra en buen estado. Se debe realizar limpieza y mantenimiento rutinario.

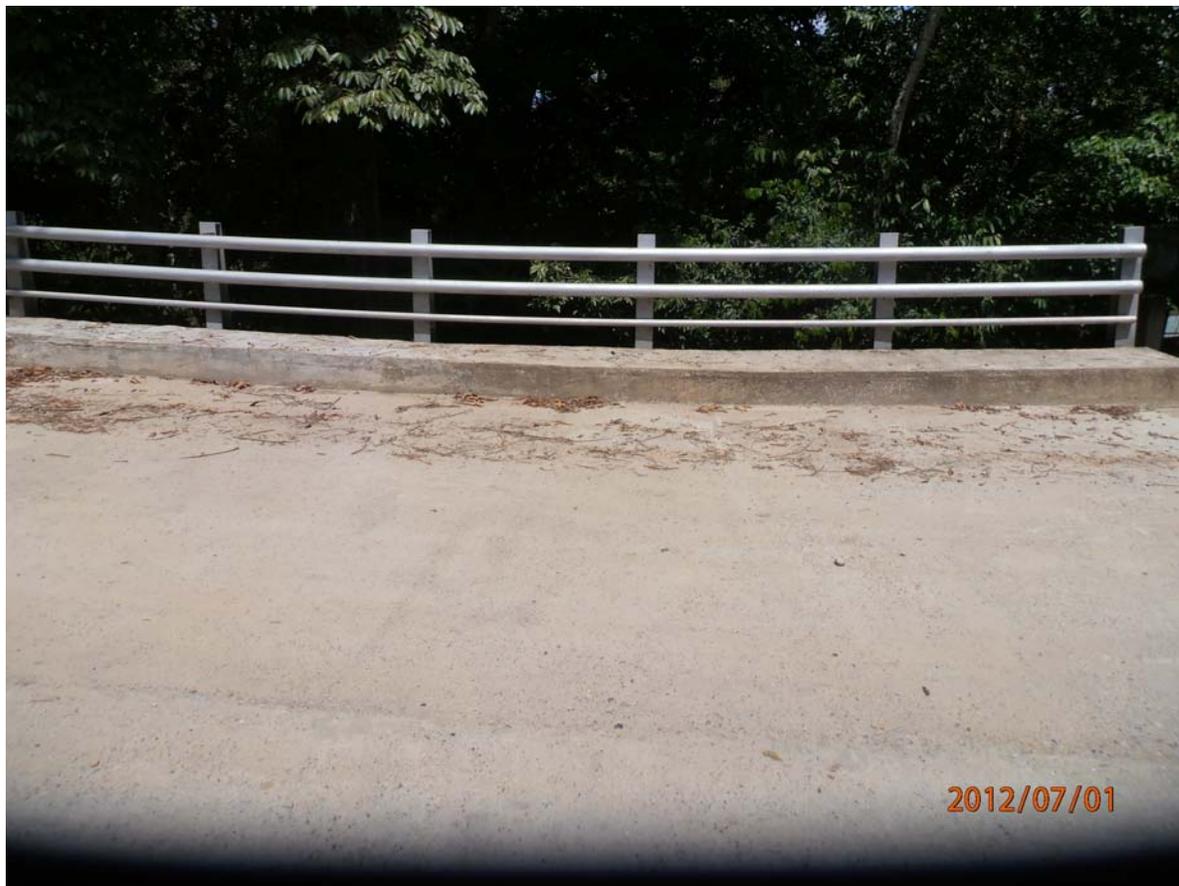
Componente.....: 3 Andenes/Bordillos

Calif./Mantenim....: 0 / -

Daño/Observaciones.: El puente cuenta con un andén en el costado derecho, aguas arriba, el cual se encuentra en buen estado. El bordillo del costado izquierdo se encuentra en buen estado. Se debe realizar limpieza y mantenimiento rutinario.

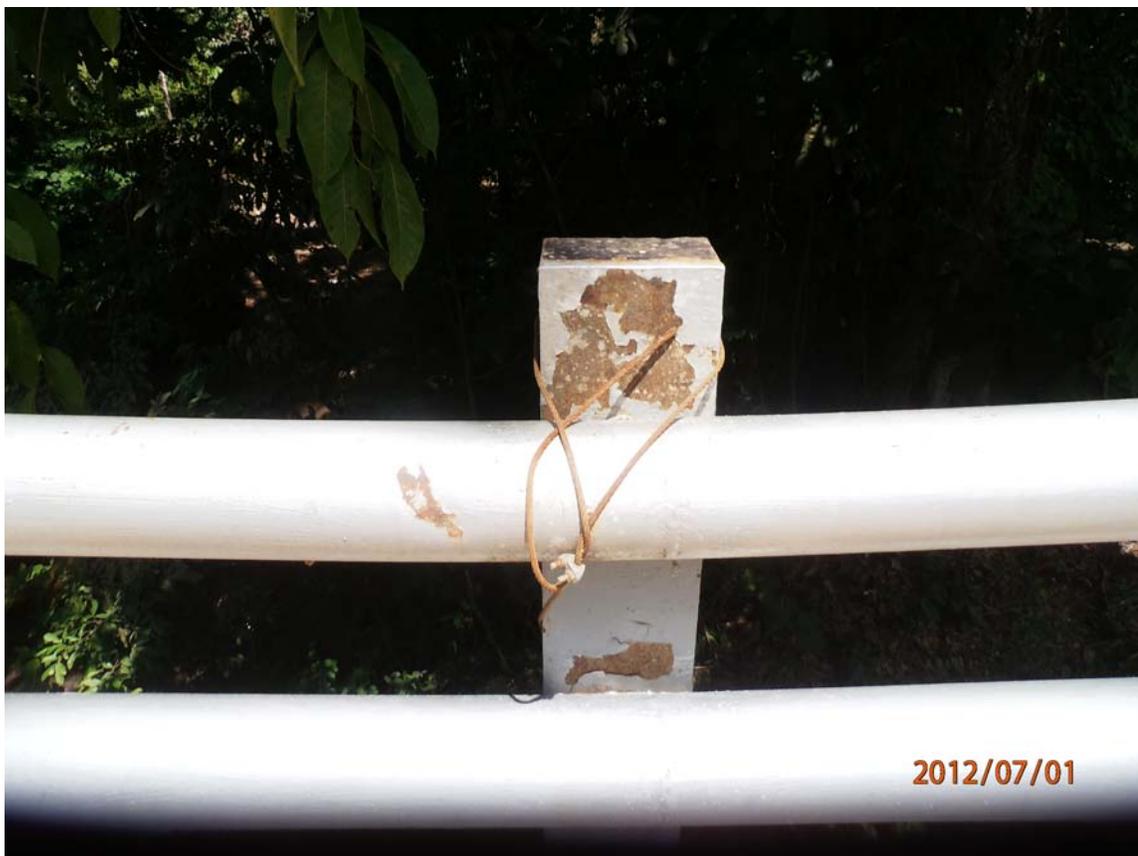
Componente.....: 4 Barandas

Calif./Mantenim....: 1 / +

Daño/Observaciones.: Las barandas se encuentran en buen estado, presentan algo de corrosión superficial. Se debe realizar limpieza y mantenimiento rutinario, además se recomienda pintarlas.

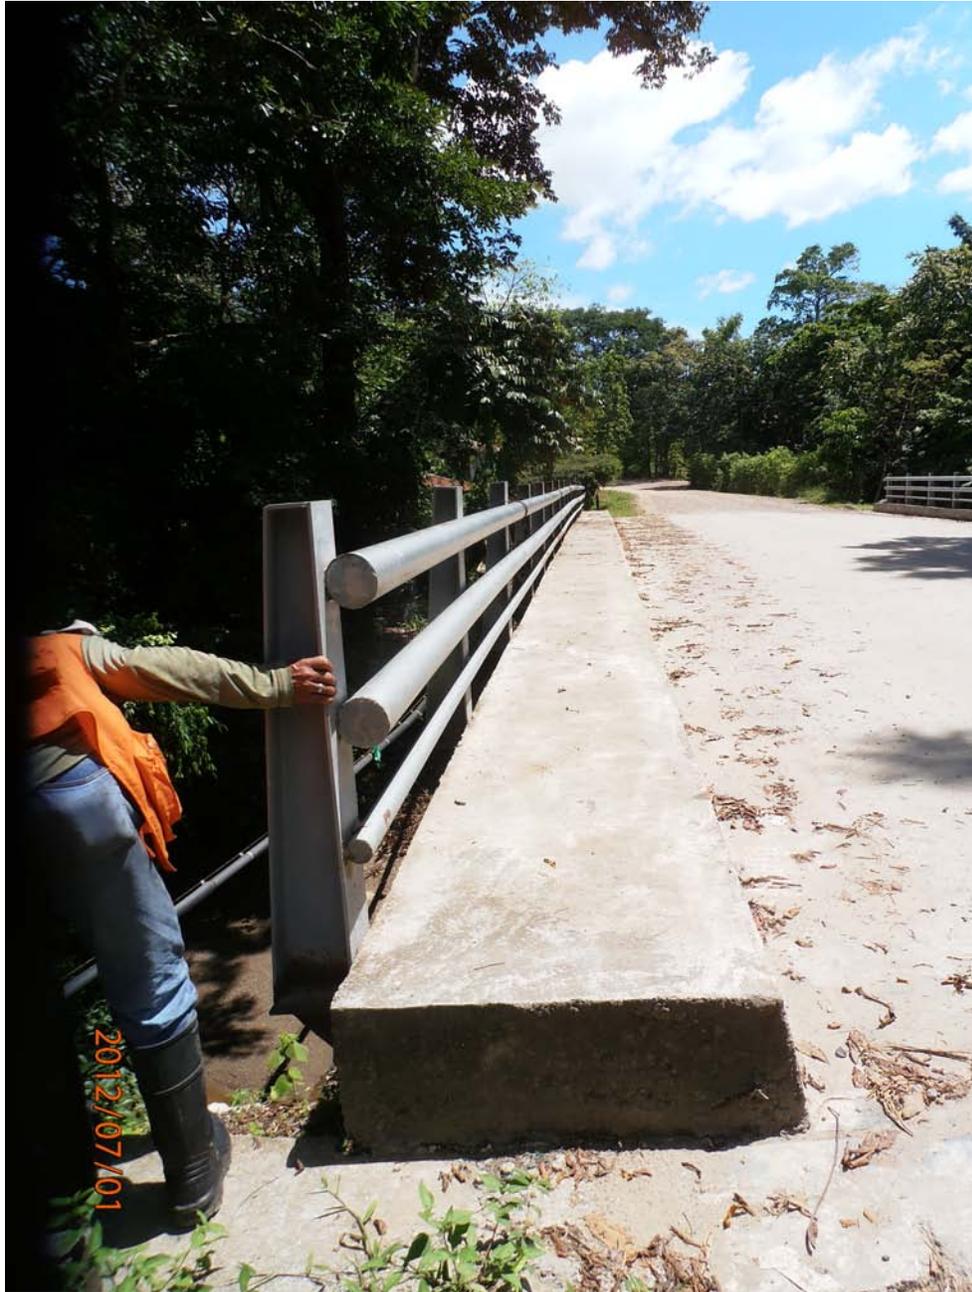
Componente.....: 4 Barandas

Calif./Mantenim....: 1 / +

Daño/Observaciones.: Las barandas se encuentran en buen estado, presentan algo de corrosión superficial. Se debe realizar limpieza y mantenimiento rutinario, además se recomienda pintarlas.

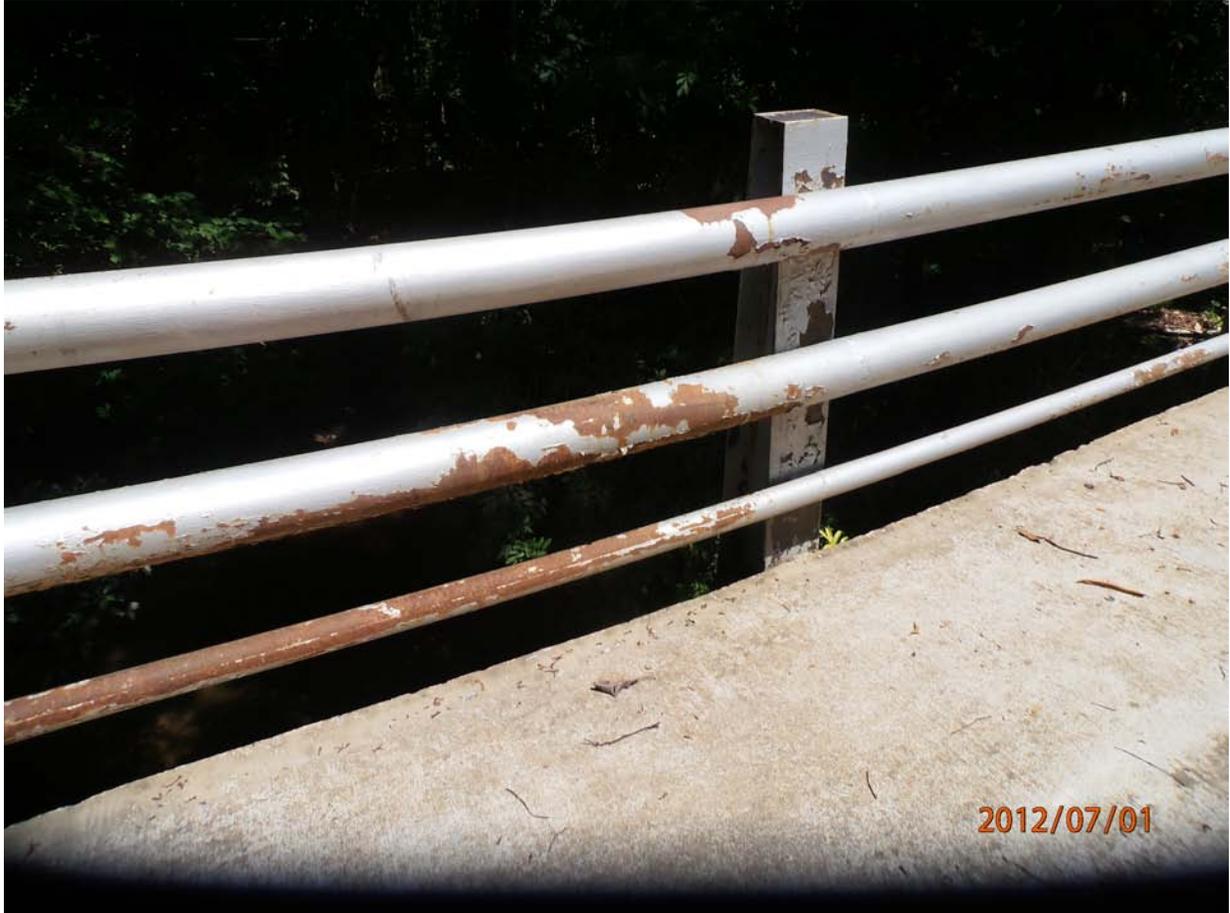
Componente.....: 4 Barandas

Calif./Mantenim....: 1 / +

Daño/Observaciones.: Las barandas se encuentran en buen estado, presentan algo de corrosión superficial. Se debe realizar limpieza y mantenimiento rutinario, además se recomienda pintarlas.

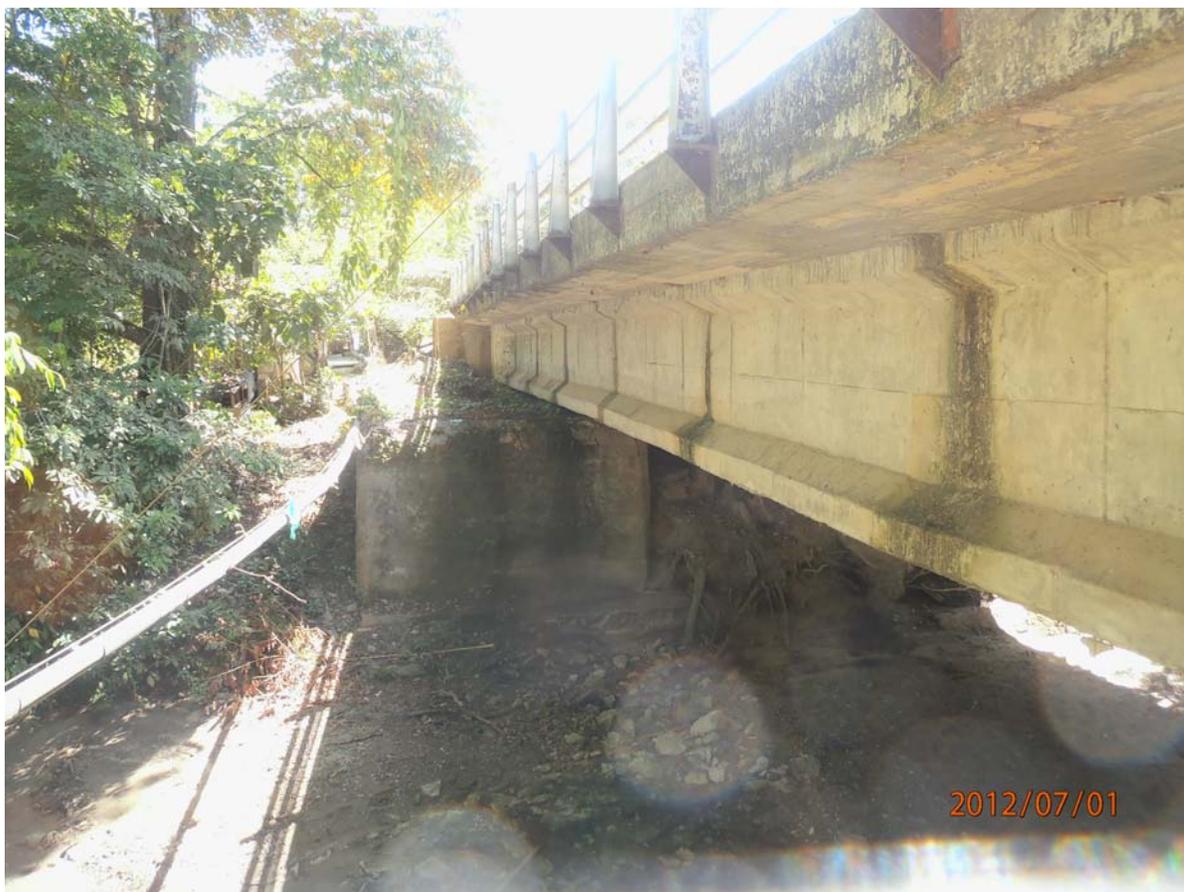
Componente.....: 5 Conos/Taludes

Calif./Mantenim....: 0 / +

Daño/Observaciones.: Los conos y taludes se encuentran estables.
En uno de los taludes se encuentra un vivienda.

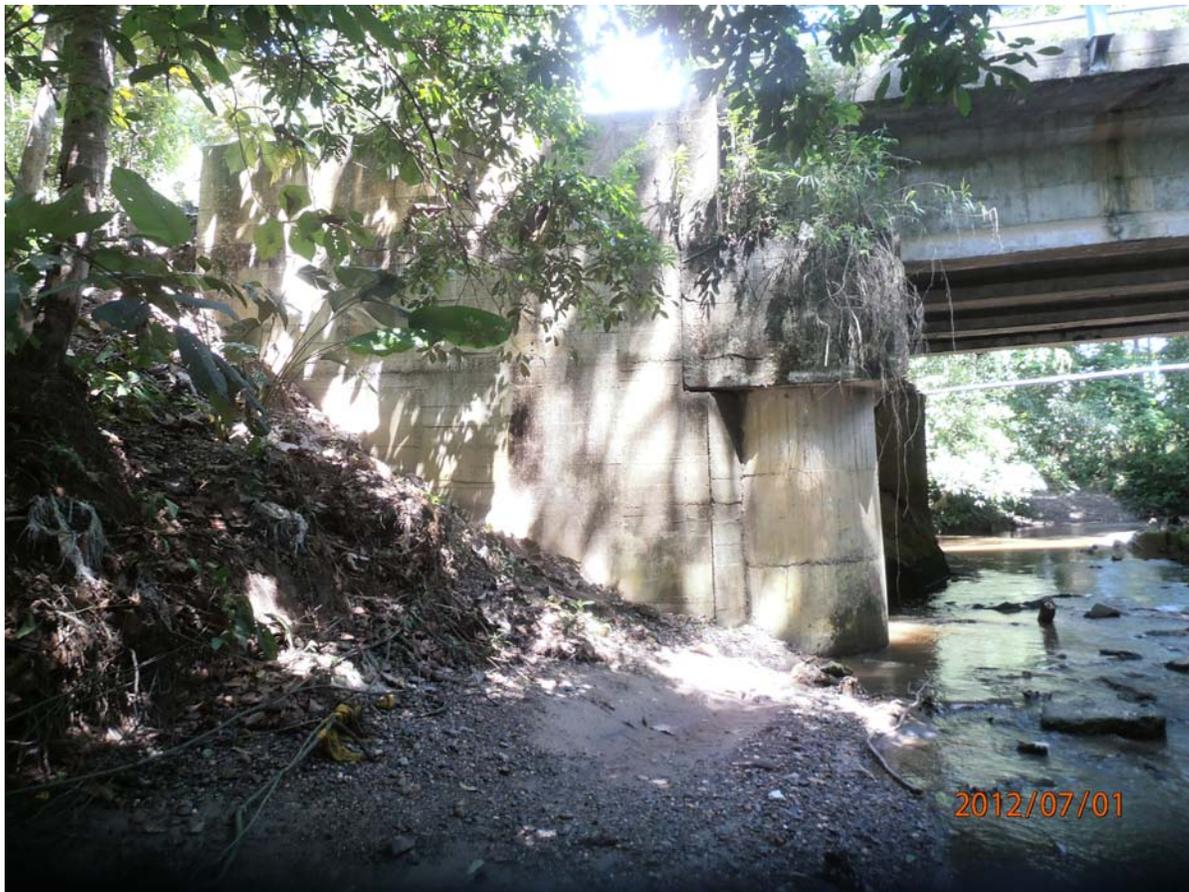
Componente.....: 6 Aletas

Calif./Mantenim....: 0 / +

Daño/Observaciones.: La aletas se encuentran en buen estado (muros de acompañamiento).
Se debe realizar limpieza y mantenimiento rutinario.

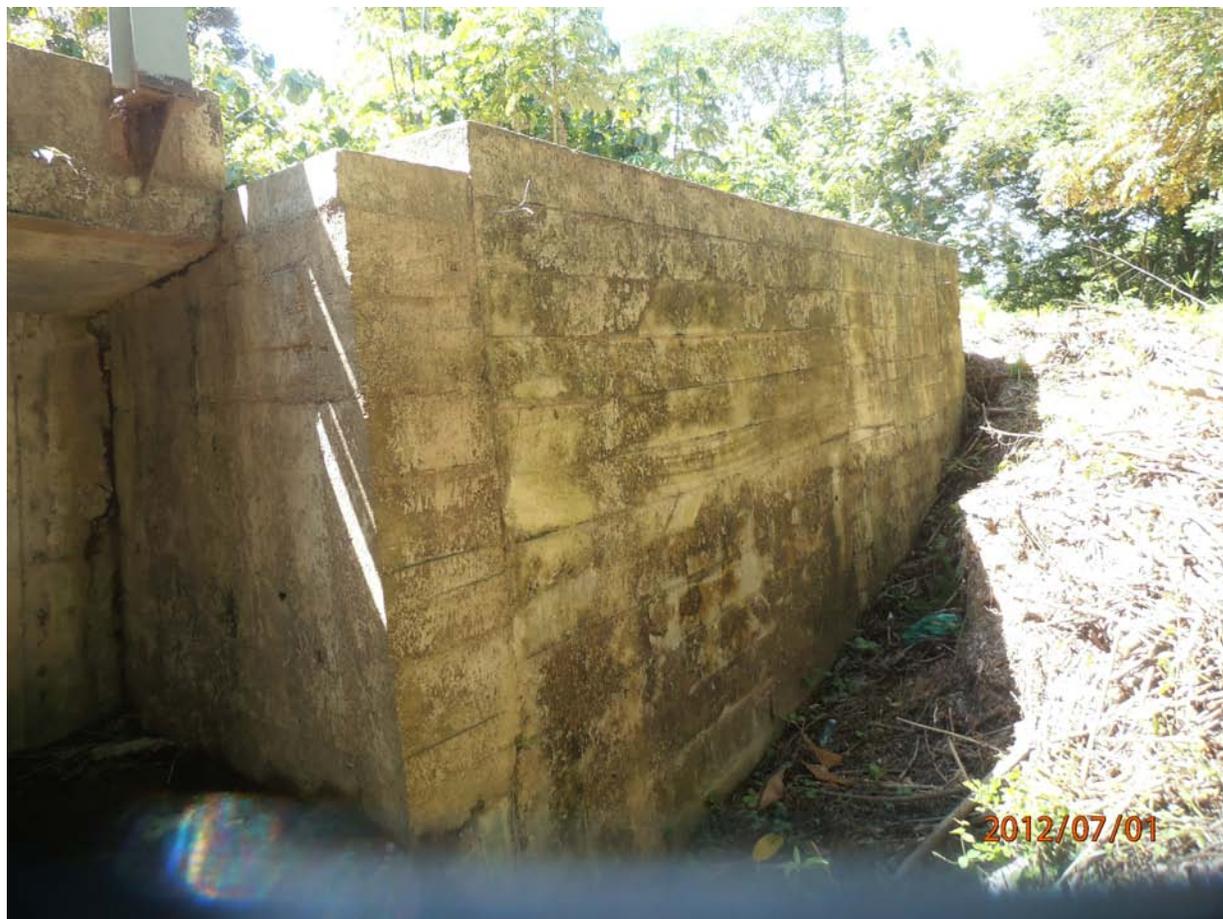
Componente.....: 6 Aletas

Calif./Mantenim....: 0 / +

Daño/Observaciones.: La aletas se encuentran en buen estado (muros de acompañamiento).
Se debe realizar limpieza y mantenimiento rutinario.

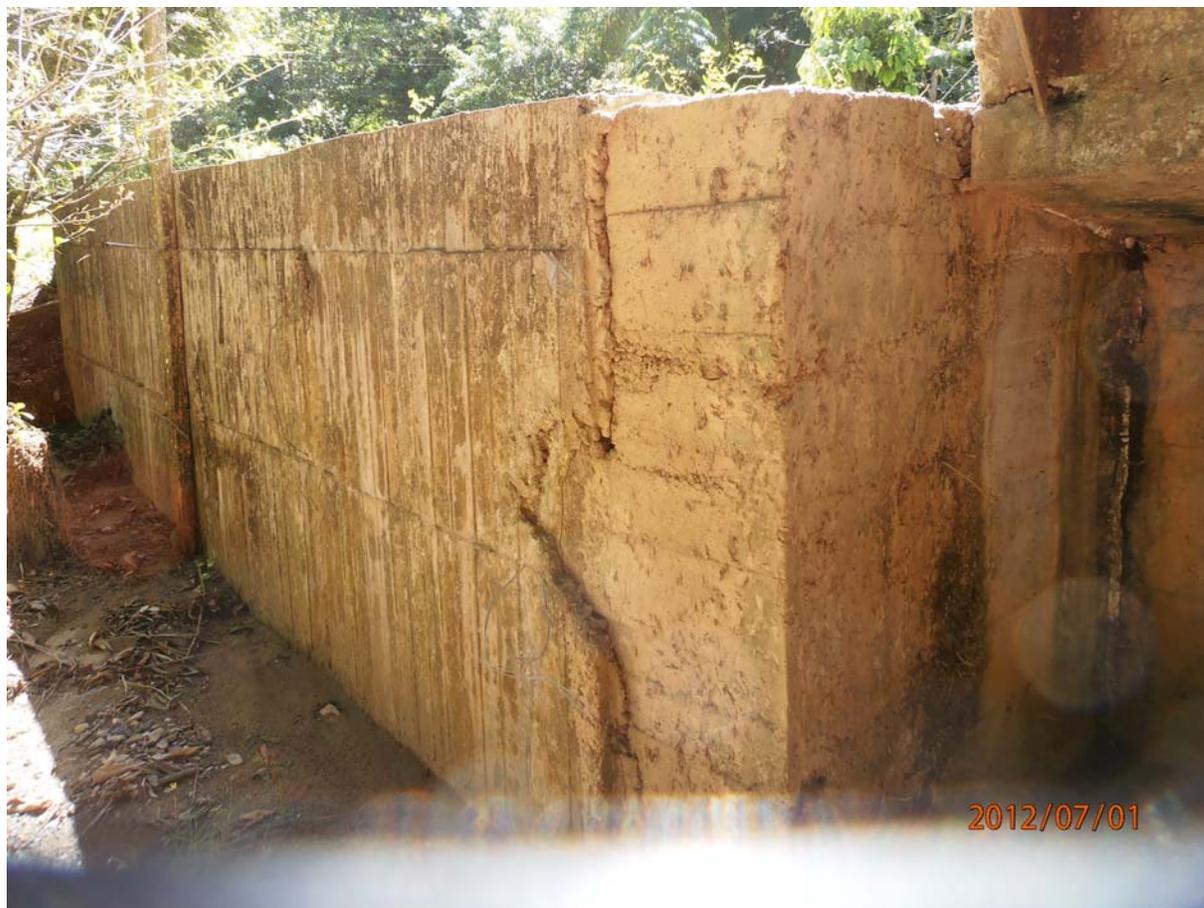
Componente.....: 6 Aletas

Calif./Mantenim....: 0 / +

Daño/Observaciones.: La aletas se encuentran en buen estado (muros de acompañamiento).
Se debe realizar limpieza y mantenimiento rutinario.

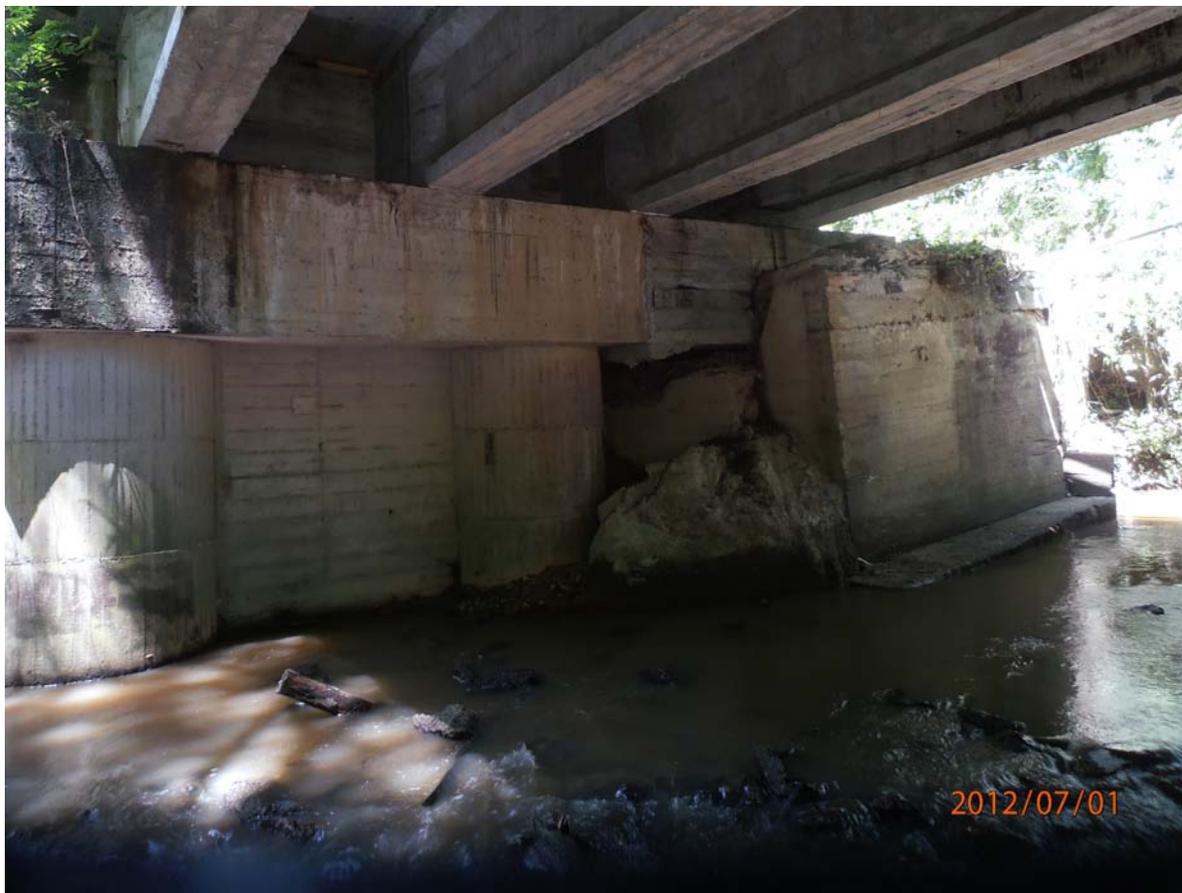
Componente.....: 7 Estribos

Calif./Mantenim....: 1 / +

Daño/Observaciones.: Los estribos se encuentran en buen estado.
Presentan manchas de humedad en los los extremos.
Se debe realizar limpieza y mantenimiento rutinario.

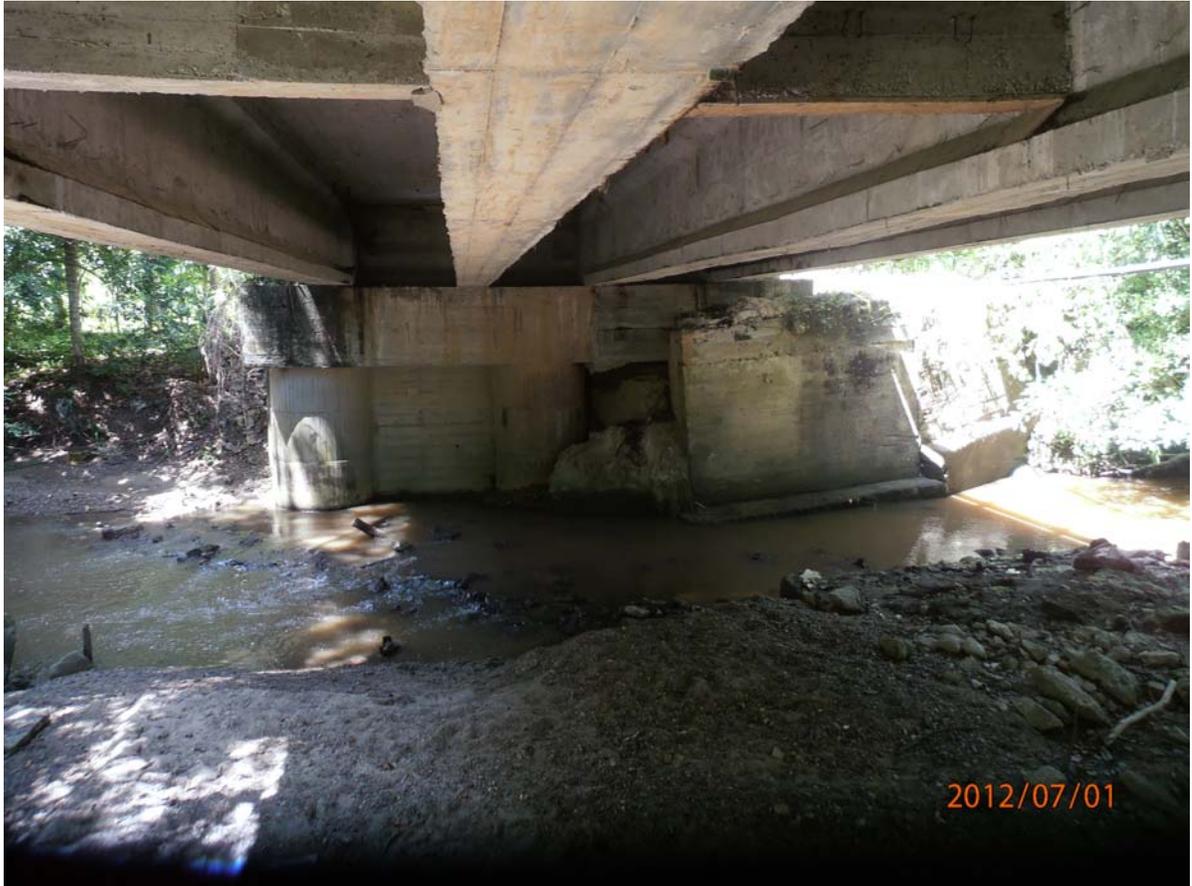
Componente.....: 7 Estribos

Calif./Mantenim....: 1 / +

Daño/Observaciones.: Los estribos se encuentran en buen estado.
Presentan manchas de humedad en los los extremos.
Se debe realizar limpieza y mantenimiento rutinario.

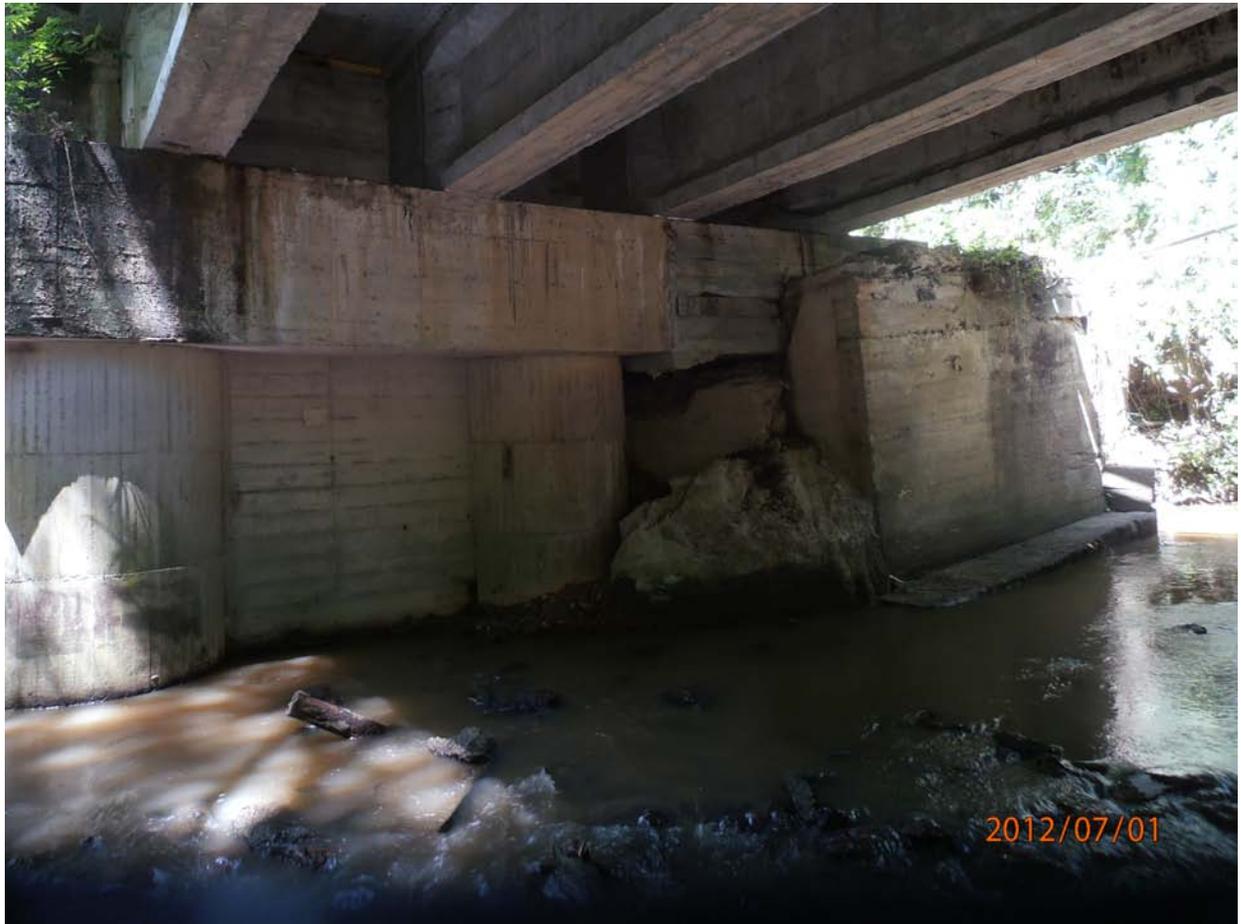
Componente.....: 9 Apoyos

Calif./Mantenim....: 0 / +

Daño/Observaciones.: Los apoyos presentan manchas de humedad y vegetación debido a la infiltración proveniente de las juntas de expansión.
Se debe realizar limpieza y mantenimiento rutinario.

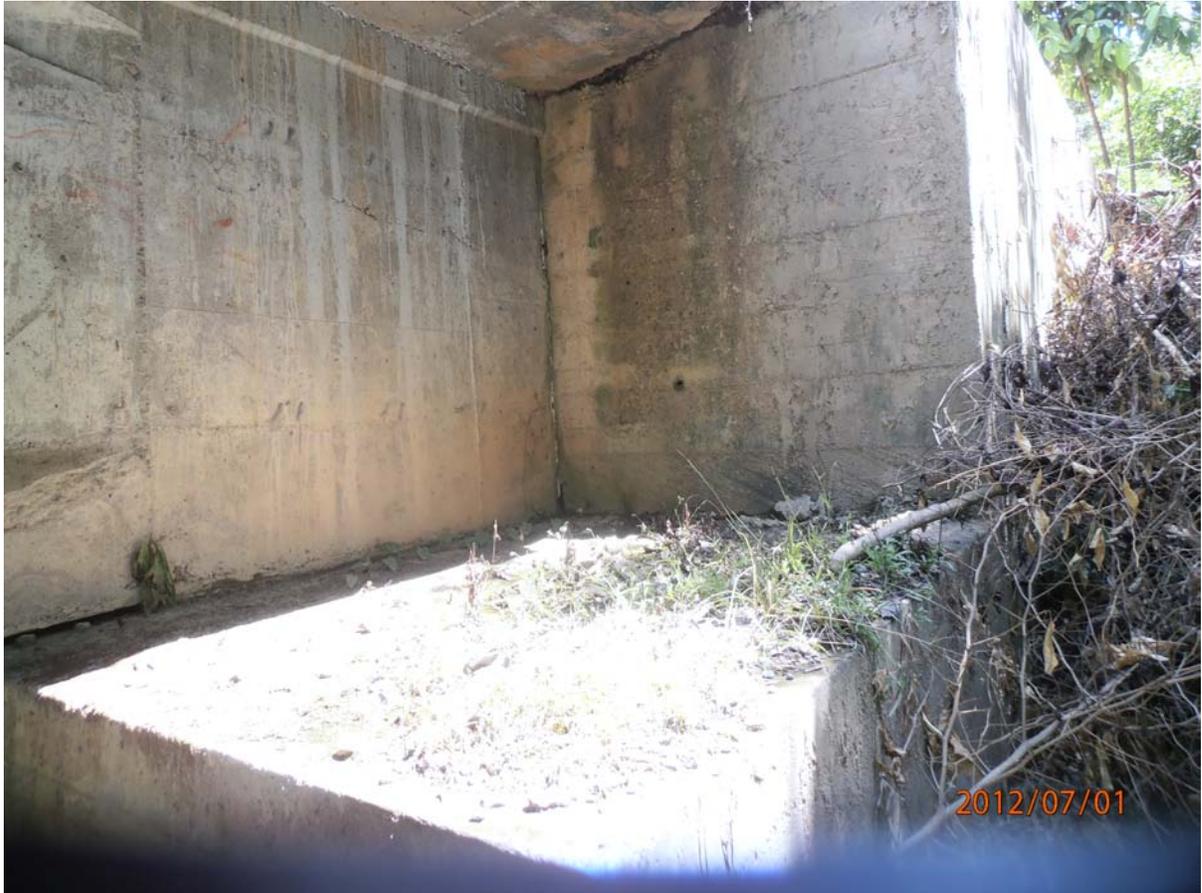
Componente.....: 9 Apoyos

Calif./Mantenim....: 0 / +

Daño/Observaciones.: Los apoyos presentan manchas de humedad y vegetación debido a la infiltración proveniente de las juntas de expansión.
Se debe realizar limpieza y mantenimiento rutinario.

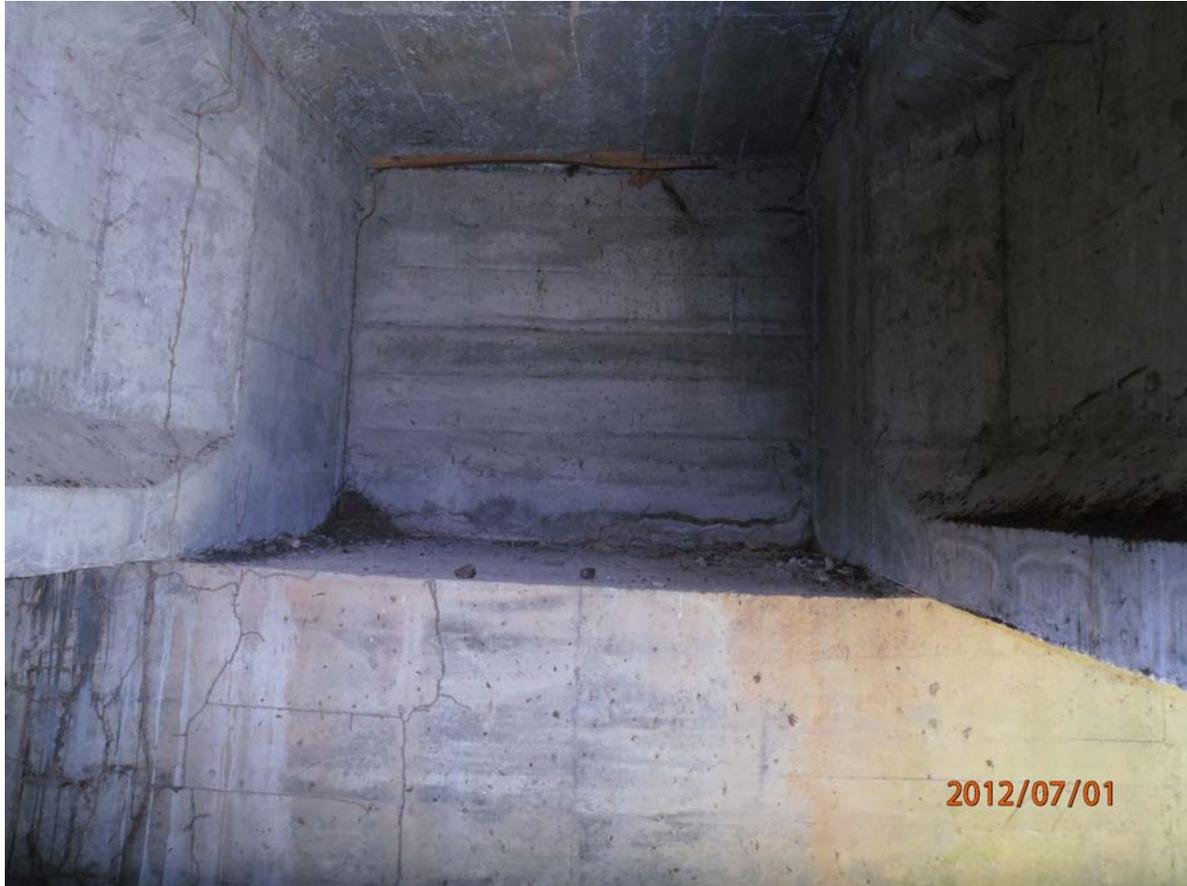
Componente.....: 9 Apoyos

Calif./Mantenim....: 0 / +

Daño/Observaciones.: Los apoyos presentan manchas de humedad y vegetación debido a la infiltración proveniente de las juntas de expansión.
Se debe realizar limpieza y mantenimiento rutinario.

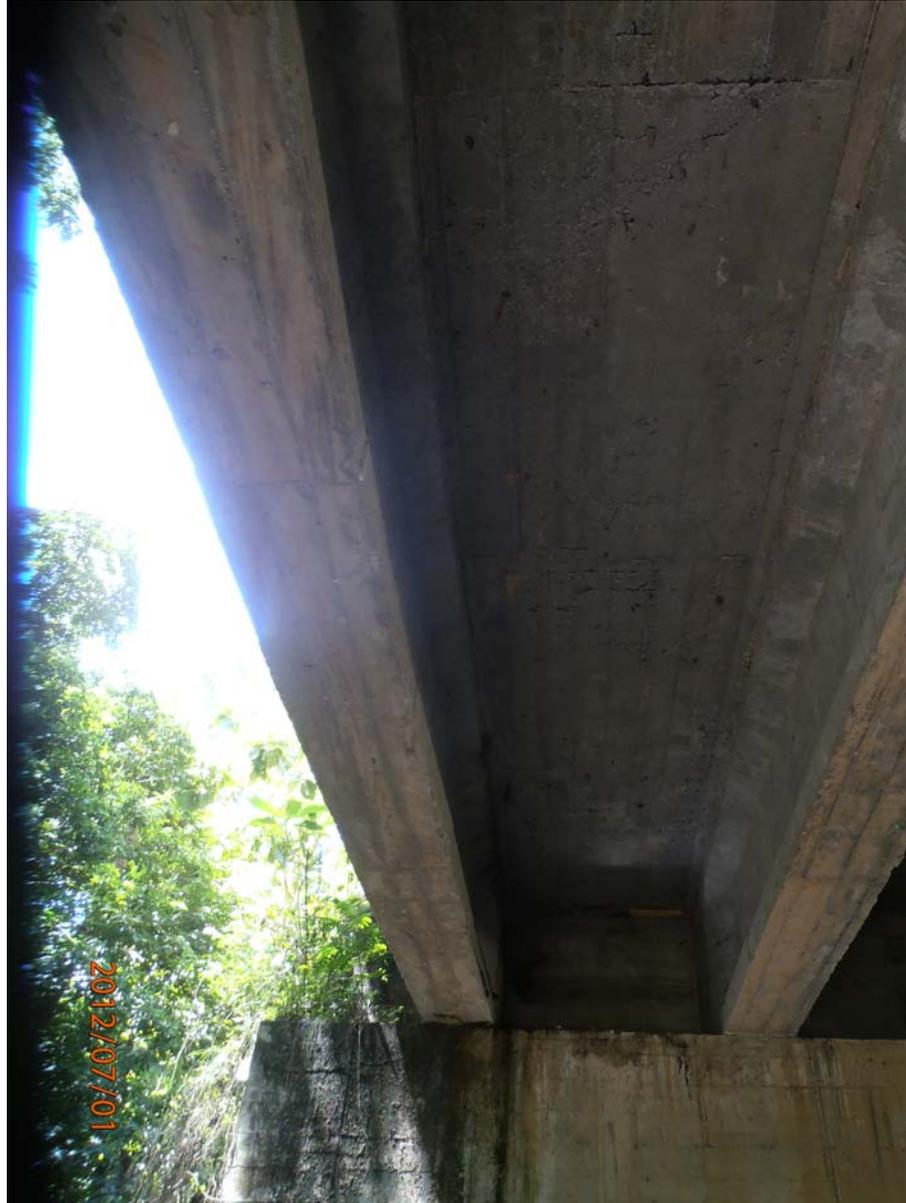
Componente.....: 10 Losa

Calif./Mantenim....: 2 / +

Daño/Observaciones.: Los voladizos presentan manchas de humedad y vegetación. Los drenes no cuentan con tubería, lo cual está afectando el concreto tanto de la losa como de las vigas laterales.
Entre las vigas 1 y 2 y 2 y 3 se observa acero expuesto con corrosión debido a escaso recubrimiento.

Tipo de daño.....: Infiltración

Reparaciones.....: B Reparación de concreto

E Reparación de drenes
