SDC/INV	SiPuCol	Fecha	Hoja
	Informe de inspección principal	29/08/12	1
04-6006-002.00 La Pizarra			
Regional.....: 4 Boyacá			
Ruta.....: Cruce Tramo 05 08 (Mutis)-Tunja			
Carretera.....: Cruce Ruta 45 (Dos y Medio) - Otanche			
Lado de la car...: 0			
Abscisa.....: 22+0237			
No del registro..: 357			
Año de construcción.....:			
Año de la última reconstrucción.....:			
Paso Superior/Inferior.....: S			
Dir. de abs. de la carretera principal.: E			
Requisitos de la inspección.....: 0 Nada			
Recolección de datos : Fecha.....: 2012.07.01			
: Iniciales.....: M.E.R			
Posición geográfica..:			
Latitud: 5 gra 54.435 min N Longitud: 74 gra 24.792 min O Altitud: 208 m			
Geometría: Número de luces.....: 1			
Longitud de la luz menor (m): 30.45			
Longitud de la luz mayor (m): 30.45			
Longitud total(m): 30.45			
Ancho del tablero.....(m): 10.20			
Ancho del separador.....(m): 0.00			
Ancho del andén izquierdo(m): 0.00

SDC/INV	SiPuCol	Fecha	Hoja
	Informe de inspección principal	29/08/12	2
04-6006-002.00 La Pizarra			
Subestructura:			
Estribos.: Tipo.....:	10	Con aletas integrados	
Material.....:	20	Concreto ciclópeo	
Tipo de cimentación.....:	20	Pilotes de concreto	
Pilas....: Tipo..

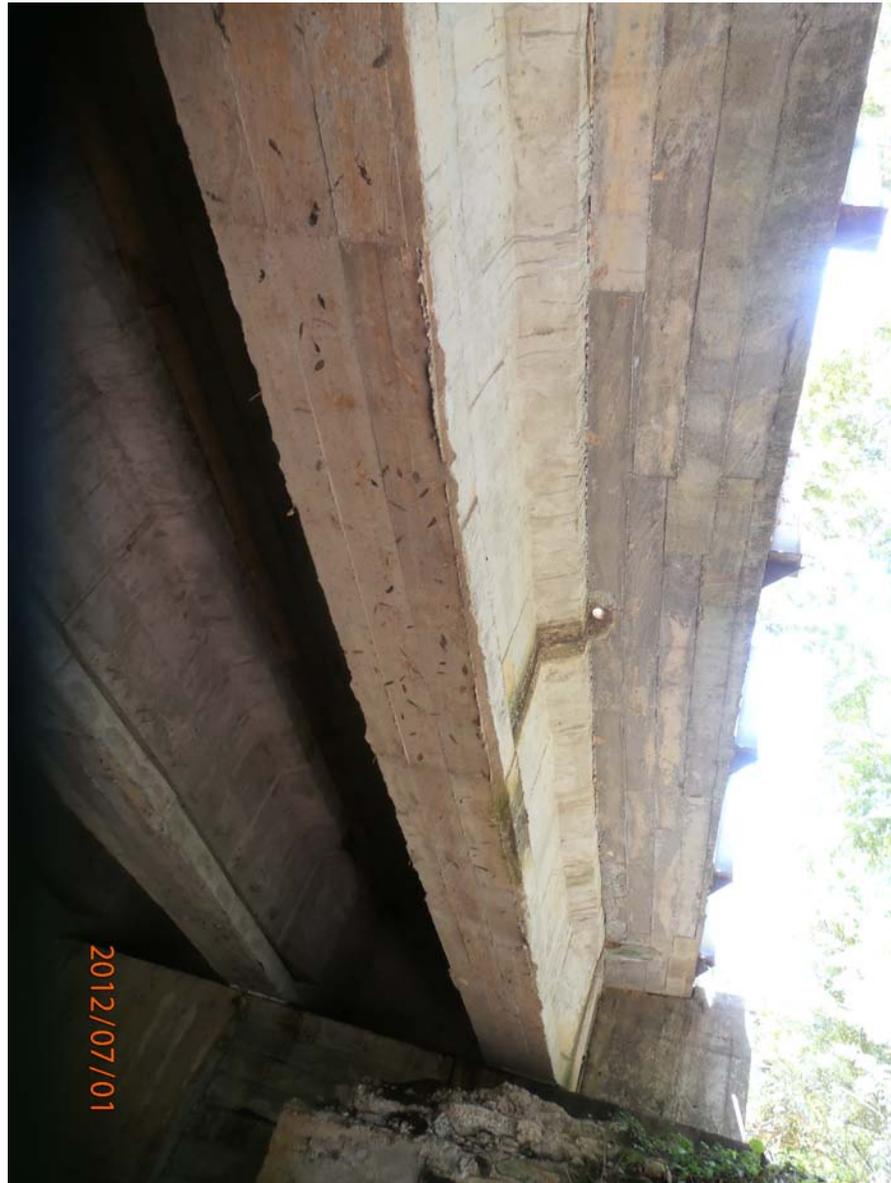
Componente.....: 10 Losa

Calif./Mantenim....: 2 / +

Daño/Observaciones.: Los voladizos presentan manchas de humedad y vegetación. Los drenes no cuentan con tubería, lo cual está afectando el concreto tanto de la losa como de las vigas laterales.
Entre las vigas 1 y 2 y 2 y 3 se observa acero expuesto con corrosión debido a escaso recubrimiento.

Tipo de daño.....: Infiltración

Reparaciones.....: B Reparación de concreto

E Reparación de drenes

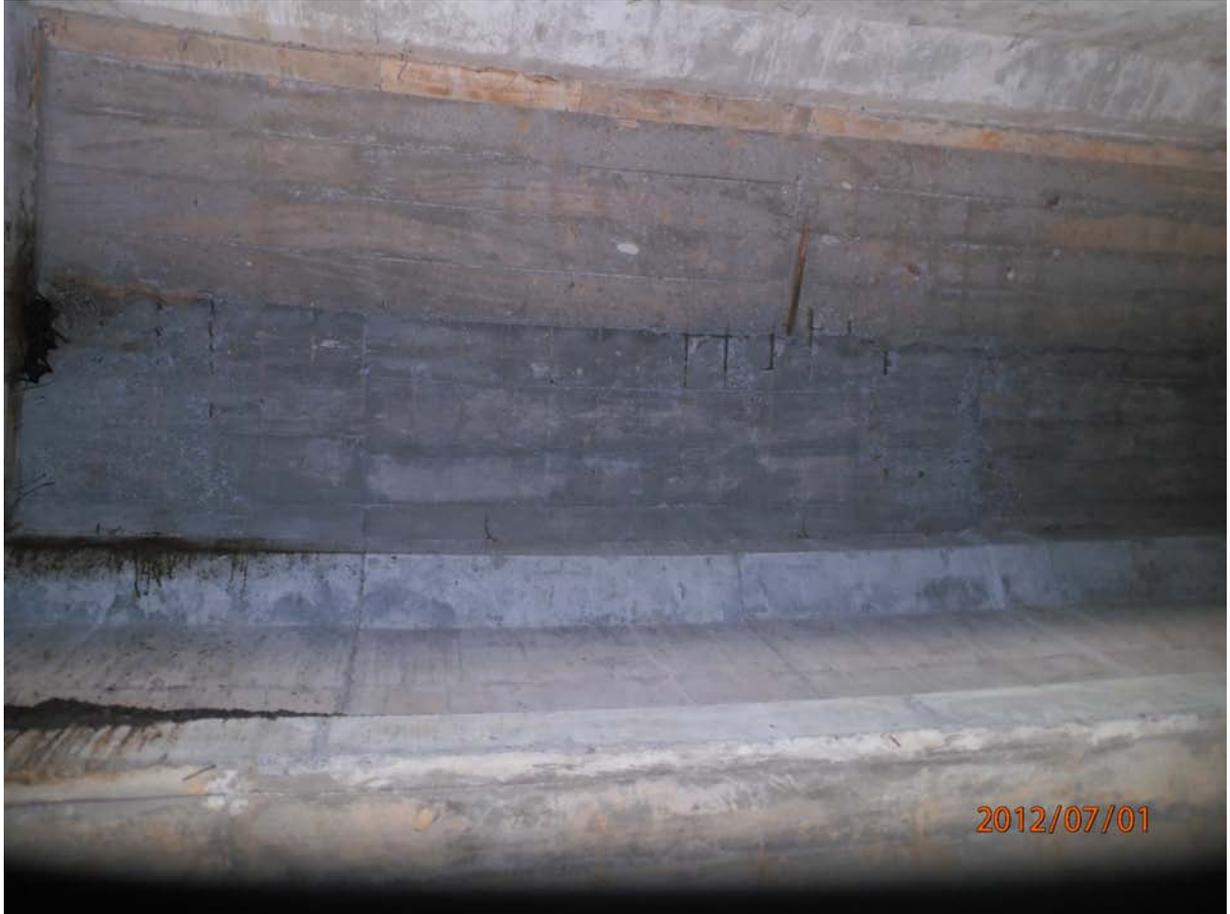
Componente.....: 10 Losa

Calif./Mantenim....: 2 / +

Daño/Observaciones.: Los voladizos presentan manchas de humedad y vegetación. Los drenes no cuentan con tubería, lo cual está afectando el concreto tanto de la losa como de las vigas laterales.
Entre las vigas 1 y 2 y 2 y 3 se observa acero expuesto con corrosión debido a escaso recubrimiento.

Tipo de daño.....: Infiltración

Reparaciones.....: B Reparación de concreto

E Reparación de drenes

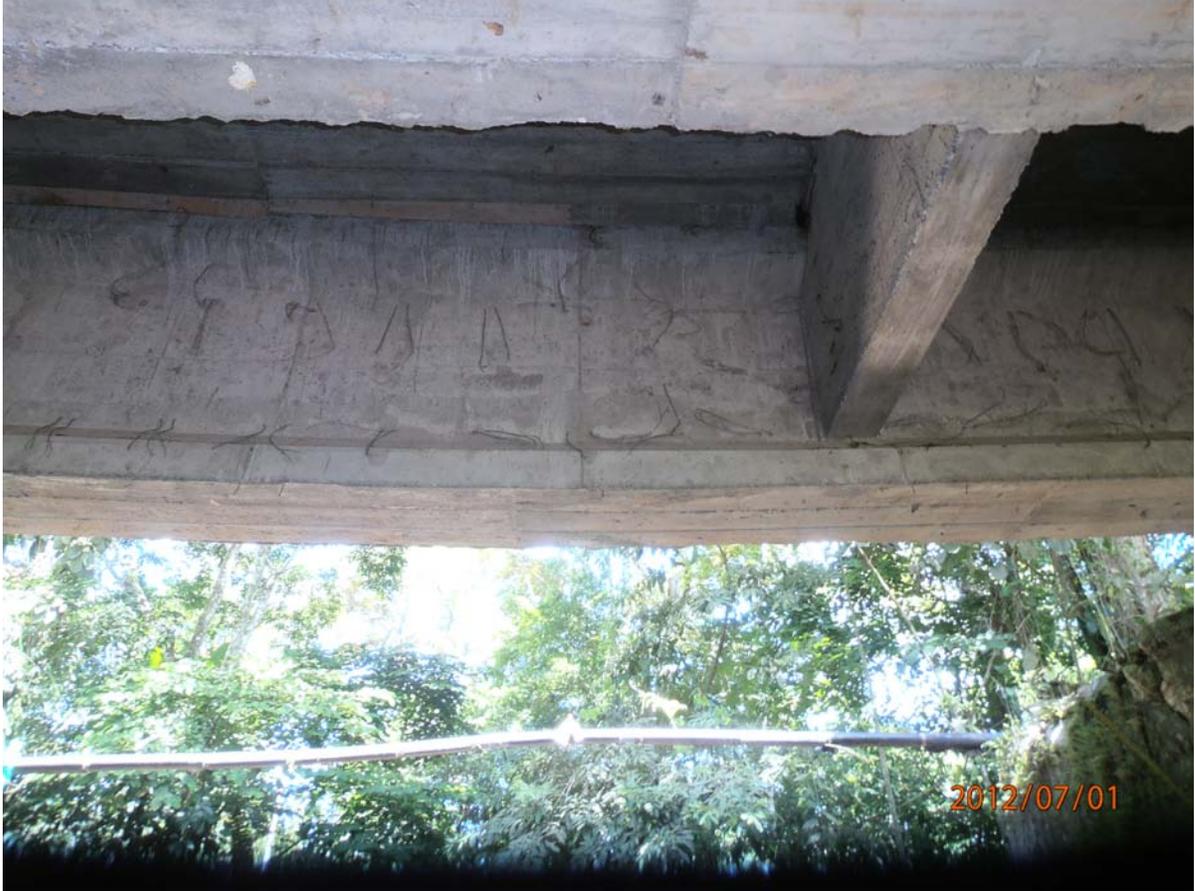
Componente.....: 11 Vigas/Largueros/Diafragmas

Calif./Mantenim....: 1 / +

Daño/Observaciones.: Las vigas se encuentran en buen estado. Las vigas laterales presentan manchas de humedad debido al escurrimiento de agua proveniente de los drenes. Se debe realizar limpieza y mantenimiento rutinario.

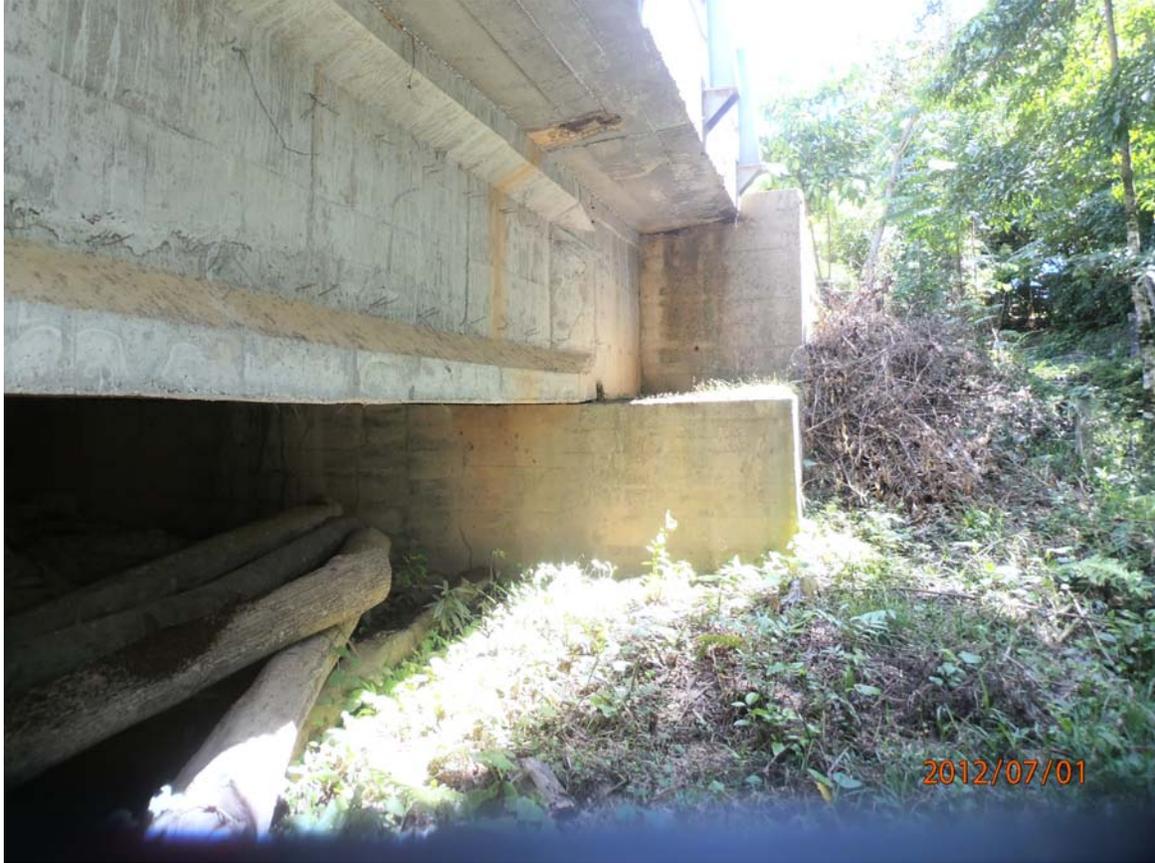
Componente.....: 11 Vigas/Largueros/Diafragmas

Calif./Mantenim....: 1 / +

Daño/Observaciones.: Las vigas se encuentran en buen estado. Las vigas laterales presentan manchas de humedad debido al escurrimiento de agua proveniente de los drenes. Se debe realizar limpieza y mantenimiento rutinario.

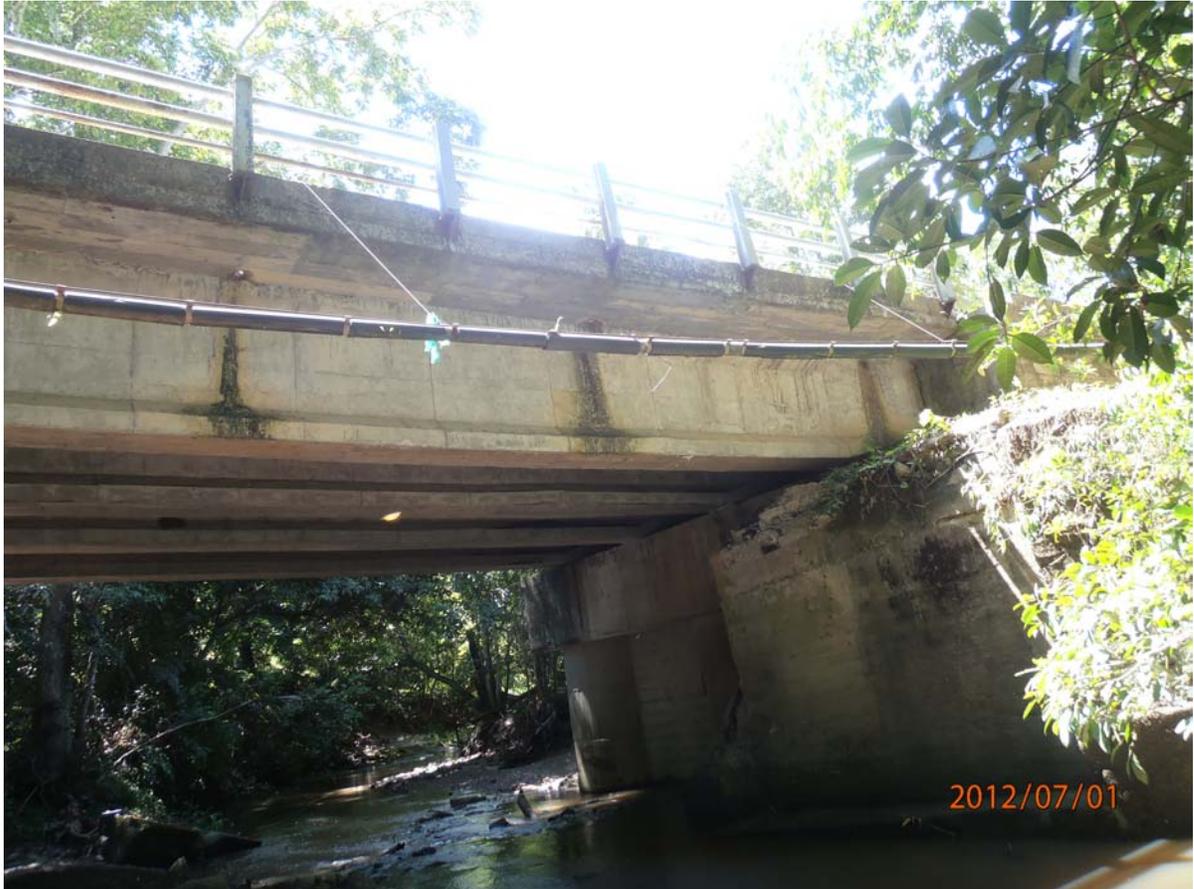
Componente.....: 11 Vigas/Largueros/Diafragmas

Calif./Mantenim....: 1 / +

Daño/Observaciones.: Las vigas se encuentran en buen estado. Las vigas laterales presentan manchas de humedad debido al escurrimiento de agua proveniente de los drenes. Se debe realizar limpieza y mantenimiento rutinario.

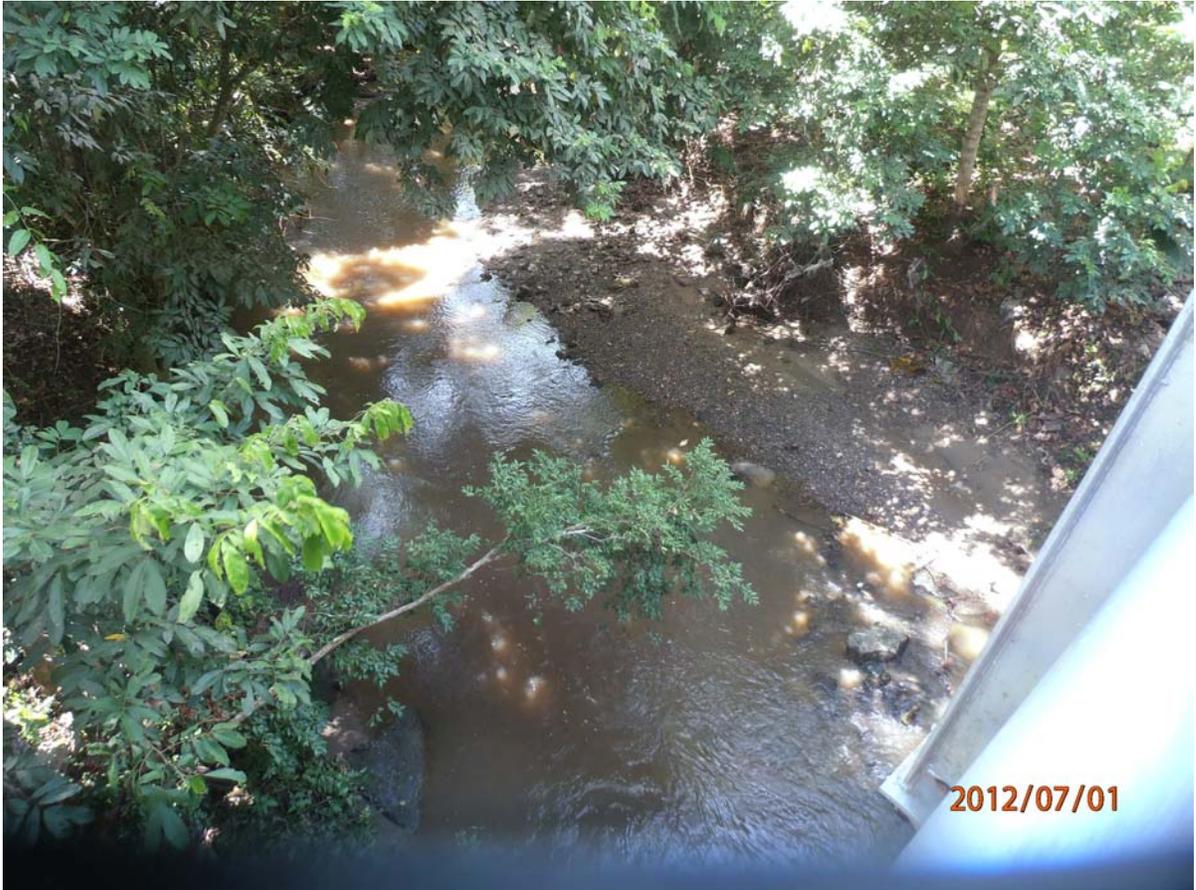
Componente.....: 15 Cauce

Calif./Mantenim....: 1 / -

Daño/Observaciones.: El cauce se encuentra recostado sobre el estribo #2.
Se observan restos del puente anterior.

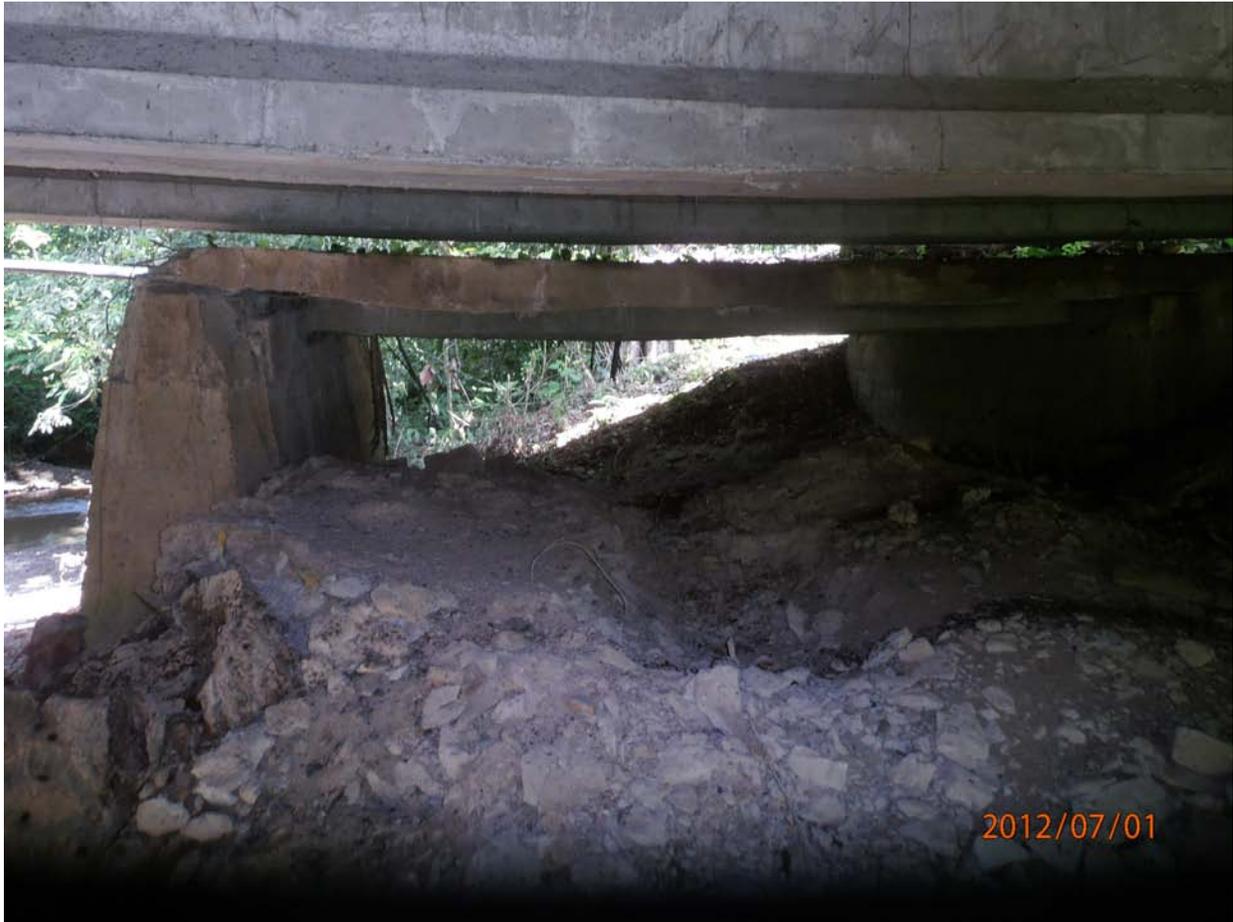
Componente.....: 15 Cauce

Calif./Mantenim....: 1 / -

Daño/Observaciones.: El cauce se encuentra recostado sobre el estribo #2.
Se observan restos del puente anterior.

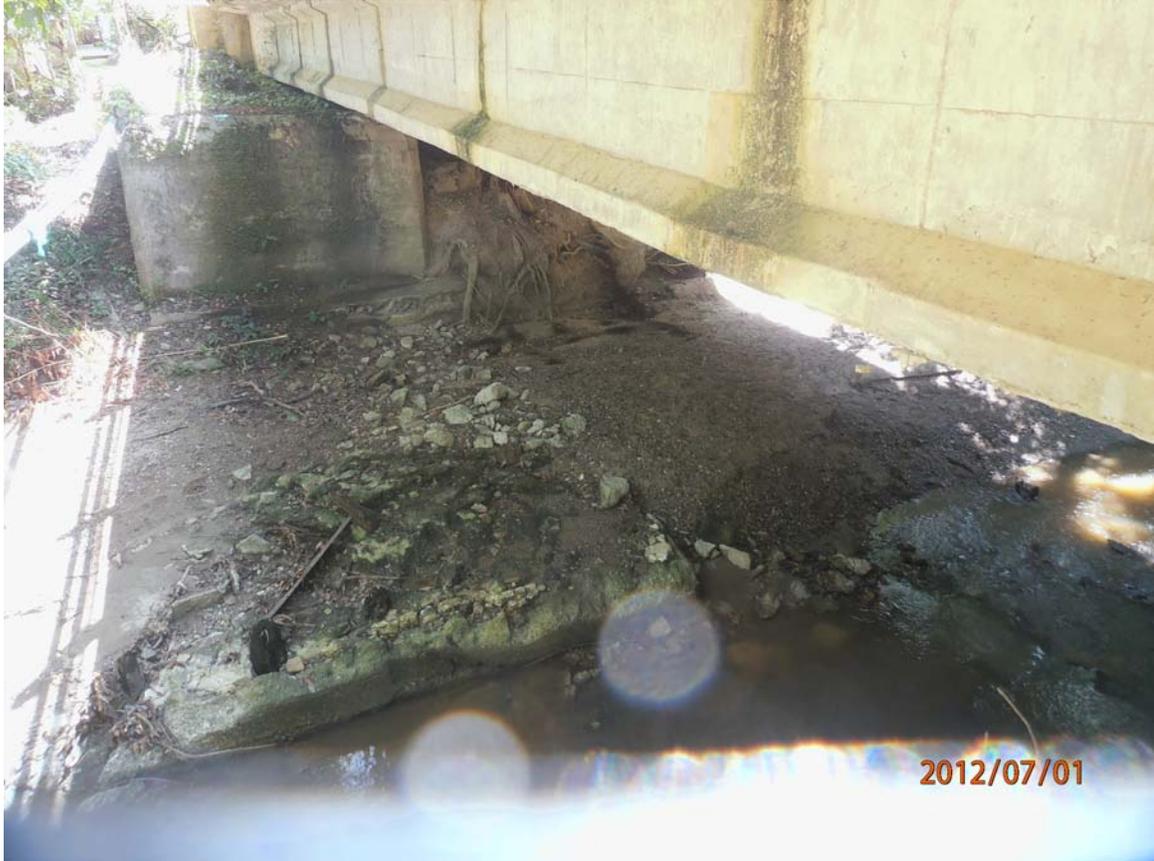
Componente.....: 15 Cauce

Calif./Mantenim....: 1 / -

Daño/Observaciones.: El cauce se encuentra recostado sobre el estribo #2.
Se observan restos del puente anterior.

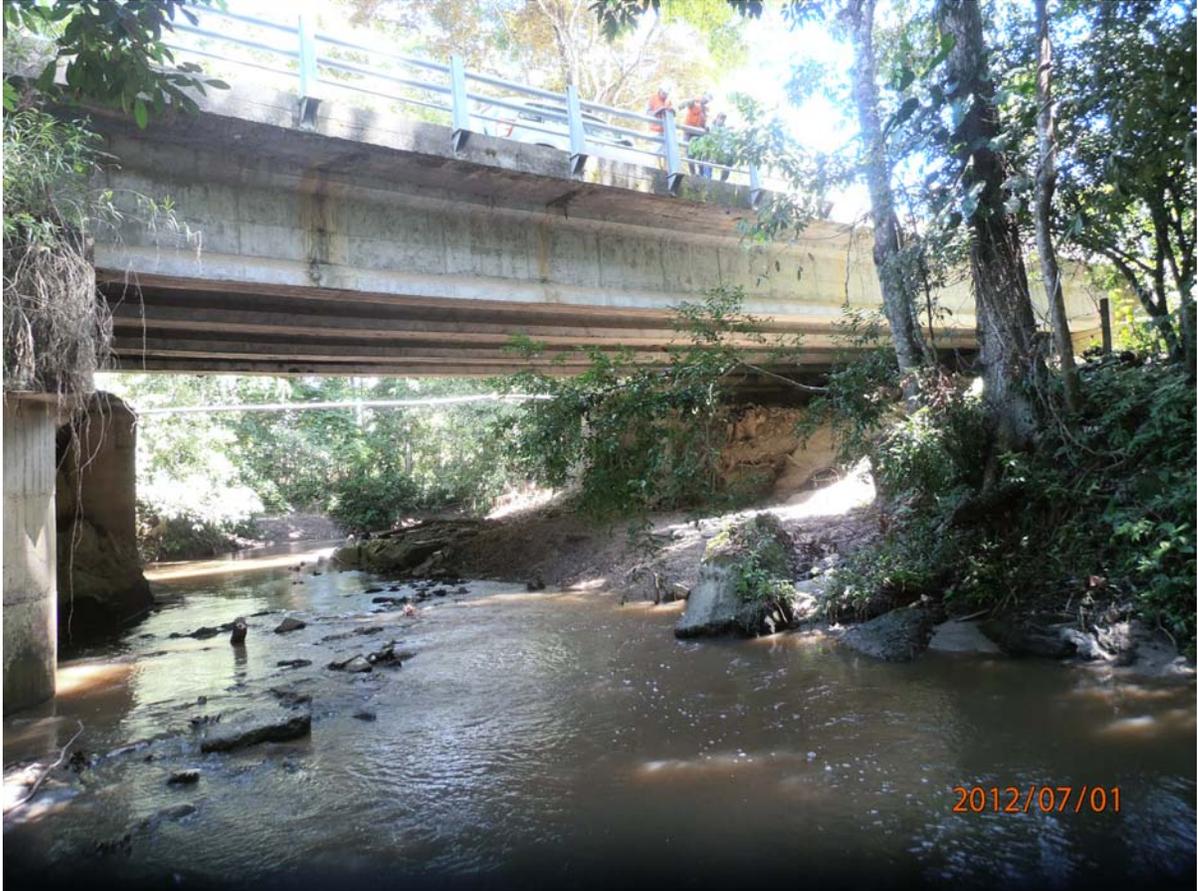
Componente.....: 17 Puente en general

Calif./Mantenim....: 2 / +

Daño/Observaciones.: Puente nuevo en buen estado, requiere de labores de limpieza y mantenimiento rutinario. Presenta deficiencias constructivas en la losa que deben ser reparadas para evitar daños mayores.
