SDC/INV SiPuc Informe de inspec		echa Hoja 0/08/12 1
04-6006-002.10 Caño Negro		
Regional: 4 Boyacá Ruta: Cruce Tramo 05 08 (Mut Carretera: Cruce Ruta 45 (Dos y M Lado de la car: Abscisa: 27+0831 No del registro: 2960		
Año de construcción: Año de la última reconstrucción:		
Paso Superior/Inferior: Dir. de abs. de la carretera principal.: Requisitos de la inspección:	S 0 Nada	
Recolección de datos : Fecha: : Iniciales:		
Posición geográfica: Latitud: 5 gra 54.236 min N Longitu	d: 74 gra 22.278 min 0	Altitud: 231 m
Geometría: Número de luces: Longitud de la luz menor (m): Longitud de la luz mayor (m): Longitud total(m): Ancho del tablero(m): Ancho del separador(m): Ancho del andén izquierdo(m): Ancho del andén derecho(m): Ancho de la calzada(m): Ancho entre bordillos(m): Ancho del acceso(m2): Altura de pilas(m2): Altura de estribos(m): Long. de apoyos en pilas.(m): Long. de apoyos en estrib(m): Puente en terraplén(S/N): Curva/tangente(C/T): Esviajamiento(gra):	1 10.50 10.50 10.50 4.50 0.00 0.00 0.00 4.00 4.00 4.00

SDC/INV SiPuCol Fecha Hoja Informe de inspección principal 30/08/12 4

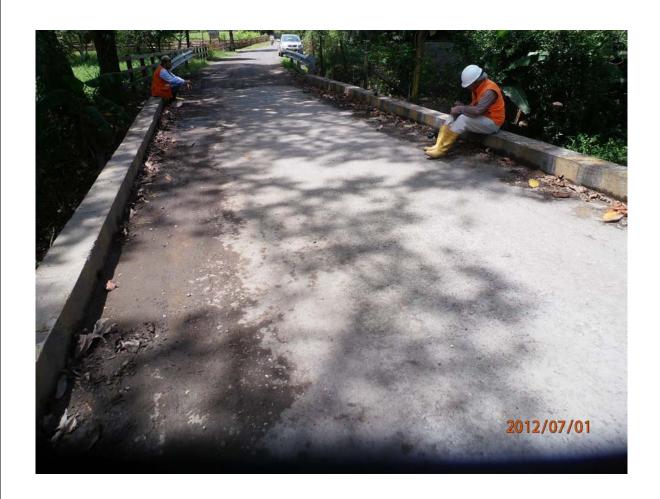
Componente.....: 1 Superficie del puente

Calif./Mantenim....: 2 / +

Daño/Observaciones.: La superficie presenta agregado y acero expuesto,

como también fisuras longitudinales y transversales.

Tipo de daño.....: Descomposición

Reparaciones.....: C Tratamiento superficial (sello)

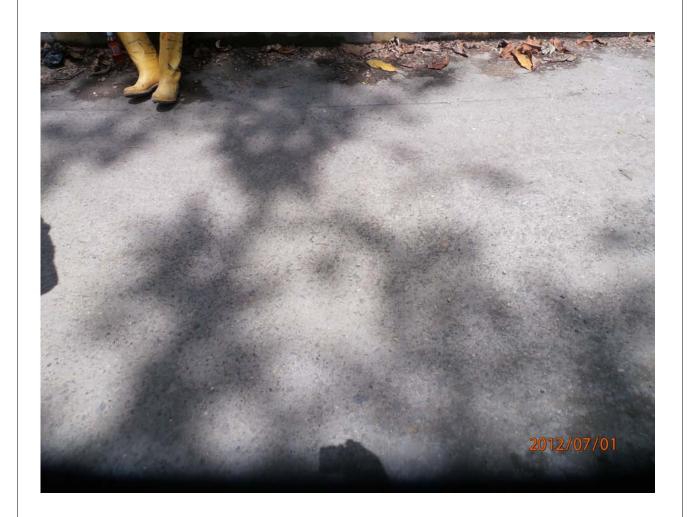
Componente.....: 1 Superficie del puente

Calif./Mantenim....: 2 / +

Daño/Observaciones.: La superficie presenta agregado y acero expuesto,

como también fisuras longitudinales y transversales.

Tipo de daño.....: Descomposición

Reparaciones.....: C Tratamiento superficial (sello)

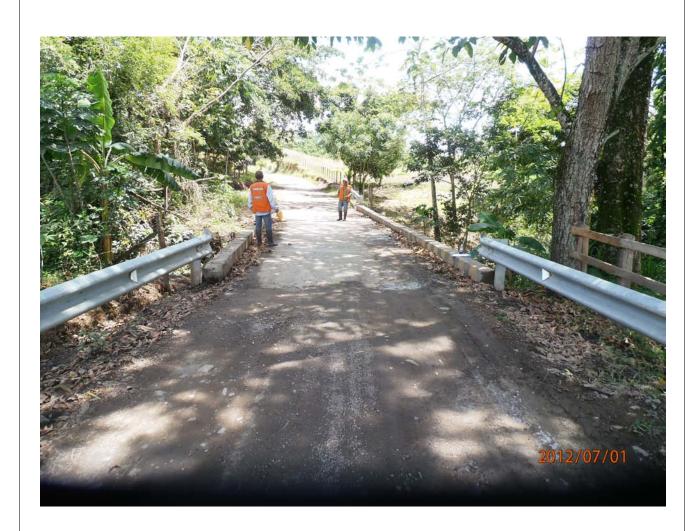
Componente.....: 1 Superficie del puente

Calif./Mantenim....: 2 / +

Daño/Observaciones.: La superficie presenta agregado y acero expuesto,

como también fisuras longitudinales y transversales.

Tipo de daño.....: Descomposición

Reparaciones.....: C Tratamiento superficial (sello)

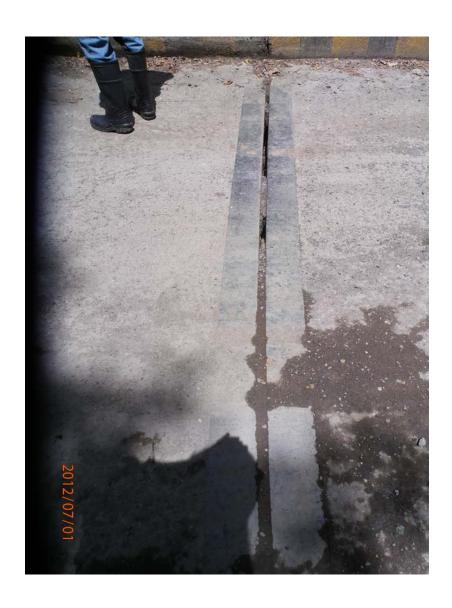
${\tt Componente.....:} \qquad {\tt 2} \qquad {\tt Juntas \ de \ expansi\'on}$

Calif./Mantenim....: 2 / +

Daño/Observaciones.: Se recomienda colocar sello. Las juntas se

encuentran tapadas por suciedad.

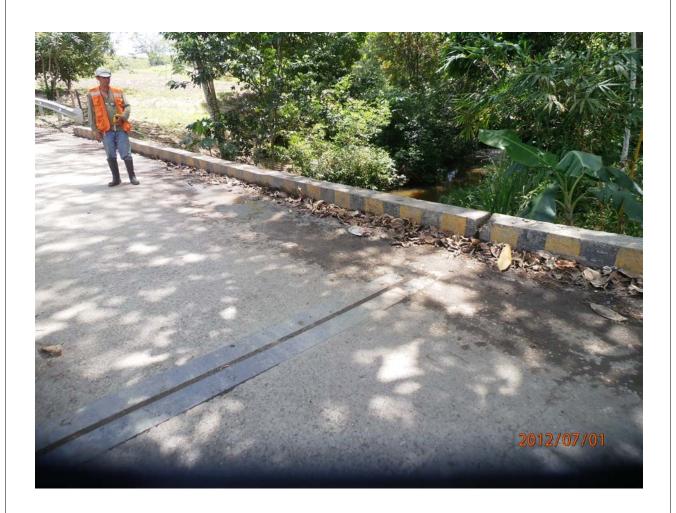
${\tt Componente.....:} \qquad {\tt 2} \qquad {\tt Juntas \ de \ expansi\'on}$

Calif./Mantenim...: 2 / +

Daño/Observaciones.: Se recomienda colocar sello. Las juntas se

encuentran tapadas por suciedad.

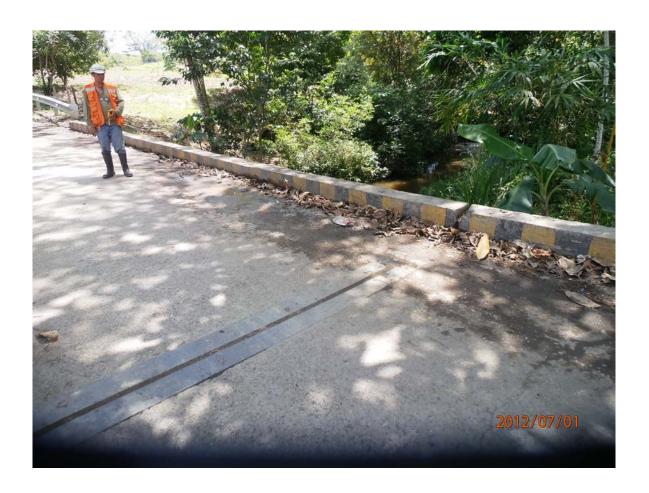
Componente.....: 3 Andenes/Bordillos

Calif./Mantenim...: 1 / +

Daño/Observaciones.: Los bordillos presentan manchas de humedad y

vegetación.

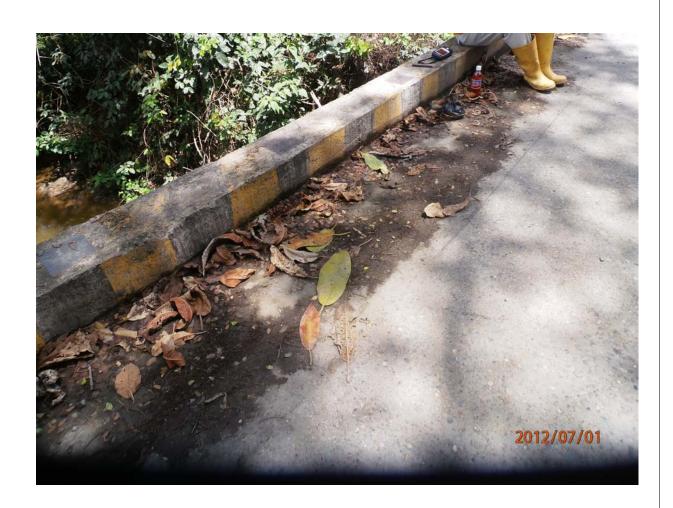
Componente.....: 3 Andenes/Bordillos

Calif./Mantenim...: 1 / +

Daño/Observaciones.: Los bordillos presentan manchas de humedad y

vegetación.

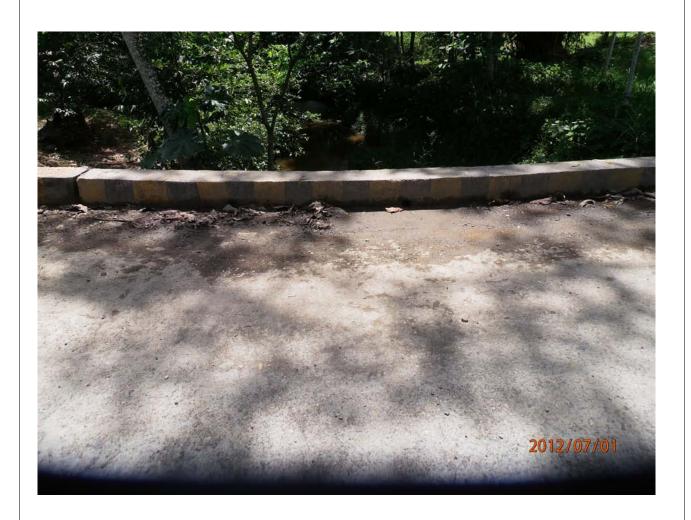
Componente.....: 3 Andenes/Bordillos

Calif./Mantenim...: 1 / +

Daño/Observaciones.: Los bordillos presentan manchas de humedad y

vegetación.

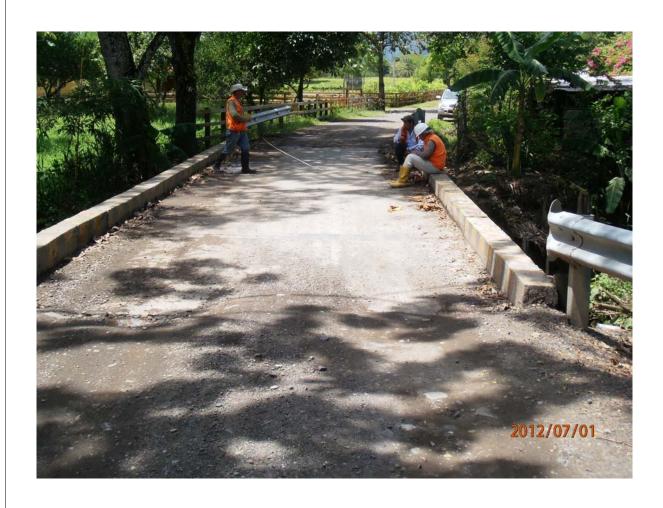
Componente..... 4 Barandas

Calif./Mantenim...: 2 /

Daño/Observaciones.: El puente carece de barandas. Instalar barandas

vehiculares metálicas.

Z (m): Instalación de barandas vehiculares metálicas

Tipo de daño.....: Otro Reparaciones.....: Z Otra

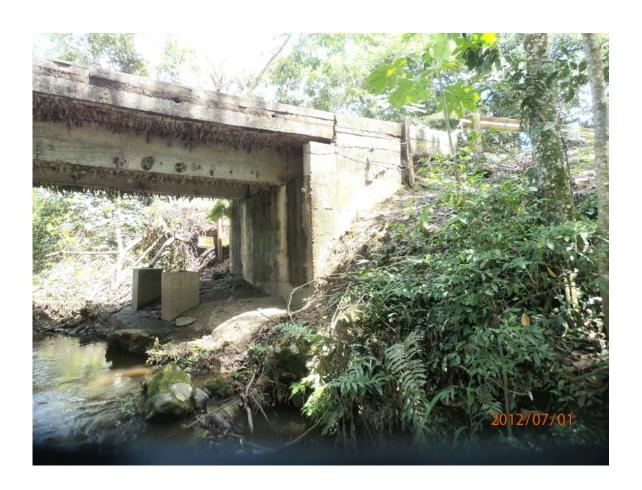
Componente.....: 5 Conos/Taludes

Calif./Mantenim...: 1 / -

Daño/Observaciones.: Los taludes 1, 3 y 4 se encuentran estables.

El talud 2 presenta un deslizamiento hacia el

estribo 2.

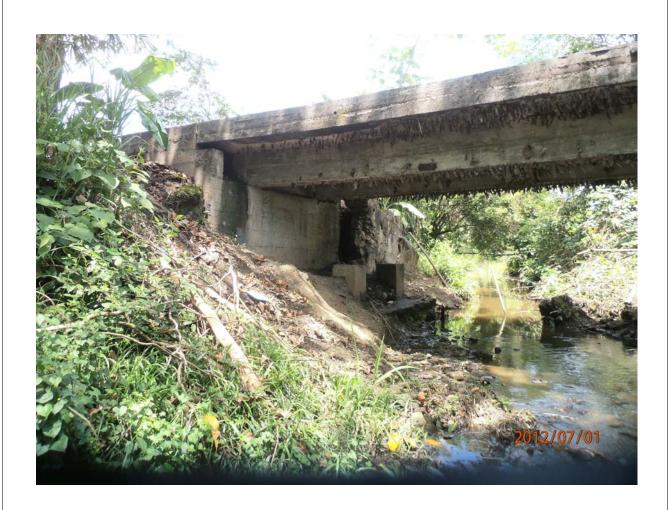
Componente.....: 5 Conos/Taludes

Calif./Mantenim...: 1 / -

Daño/Observaciones.: Los taludes 1, 3 y 4 se encuentran estables.

El talud 2 presenta un deslizamiento hacia el

estribo 2.

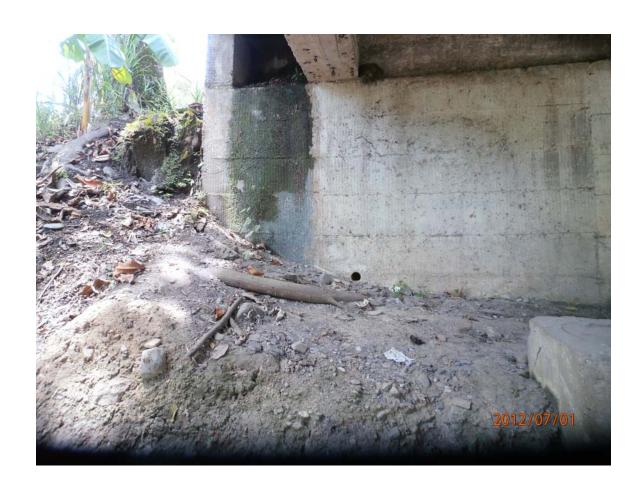
Componente.....: 5 Conos/Taludes

Calif./Mantenim...: 1 / -

${\tt Da\~no/Observaciones.:}$ Los taludes 1, 3 y 4 se encuentran estables.

El talud 2 presenta un deslizamiento hacia el

estribo 2.

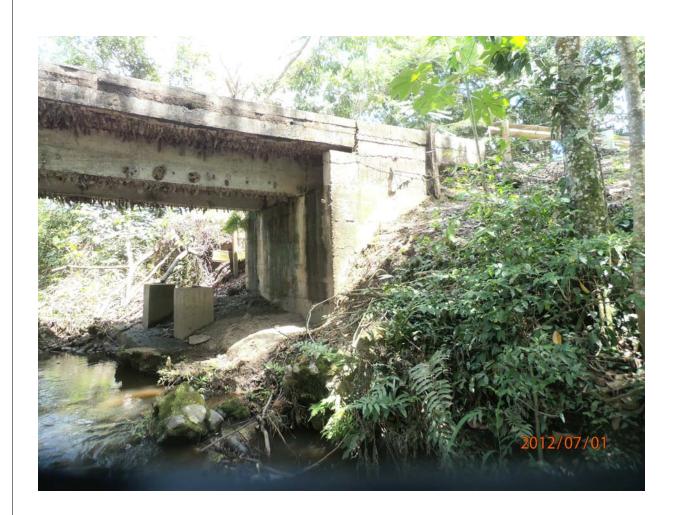
Componente.....: 6 Aletas

Calif./Mantenim...: 0 / +

Daño/Observaciones.: Las aletas (muros de acompañamiento) se encuentran

en buen estado, presentan manchas de humedad y

vegetación. Se debe realizar limpieza y

mantenimiento rutinario.

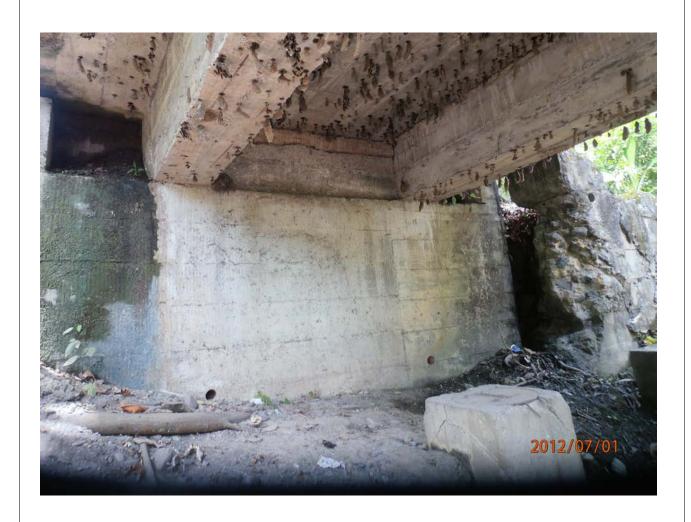
Componente...... 7 Estribos

Calif./Mantenim...: 1 / +

Daño/Observaciones.: Los estribos presentan bastantes manchas por

humedad debido a la infiltración de agua a través

de las juntas.

Se debe realizar limpieza y mantenimiento rutinario.

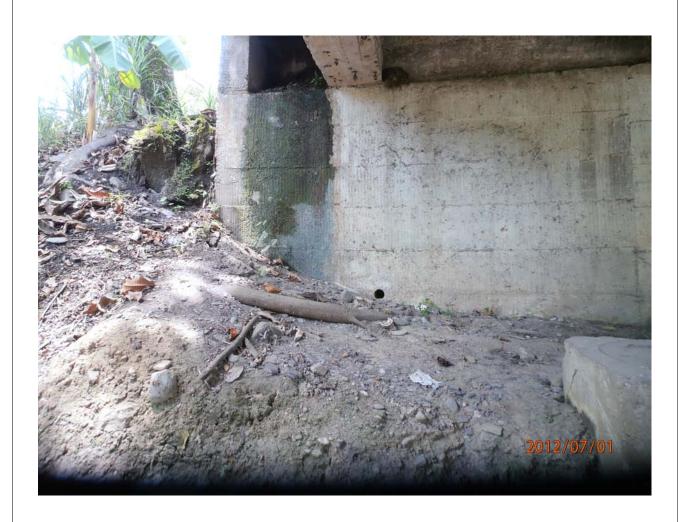
Componente...... 7 Estribos

Calif./Mantenim...: 1 / +

Daño/Observaciones.: Los estribos presentan bastantes manchas por

humedad debido a la infiltración de agua a través

de las juntas.

Se debe realizar limpieza y mantenimiento rutinario.

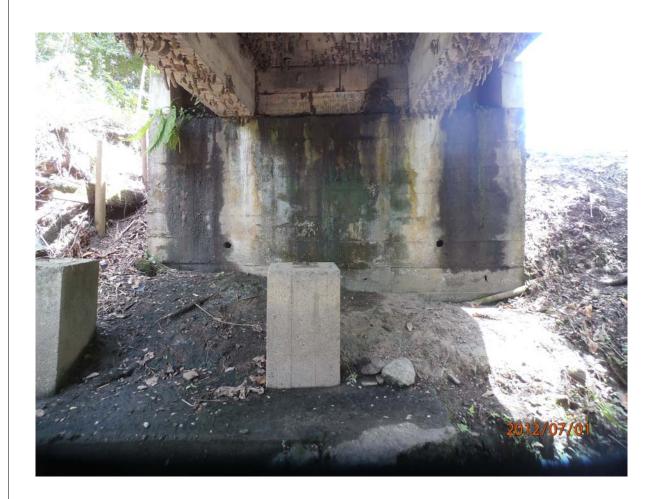
Componente...... 7 Estribos

Calif./Mantenim...: 1 / +

Daño/Observaciones.: Los estribos presentan bastantes manchas por

humedad debido a la infiltración de agua a través

de las juntas.

Se debe realizar limpieza y mantenimiento rutinario.

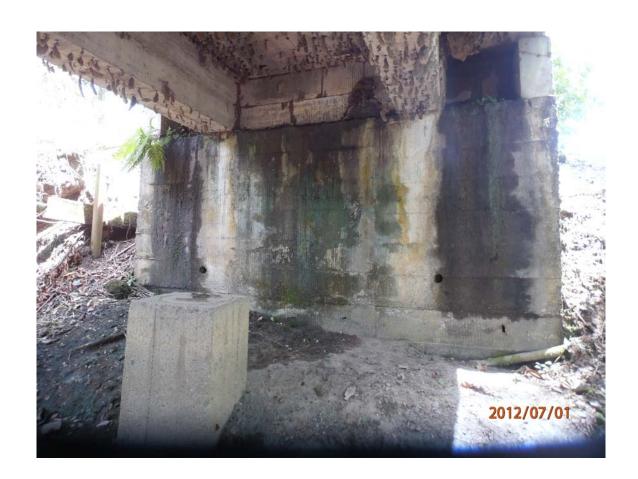
Componente...... 7 Estribos

Calif./Mantenim...: 1 / +

Daño/Observaciones.: Los estribos presentan bastantes manchas por

humedad debido a la infiltración de agua a través

de las juntas.

Se debe realizar limpieza y mantenimiento rutinario.

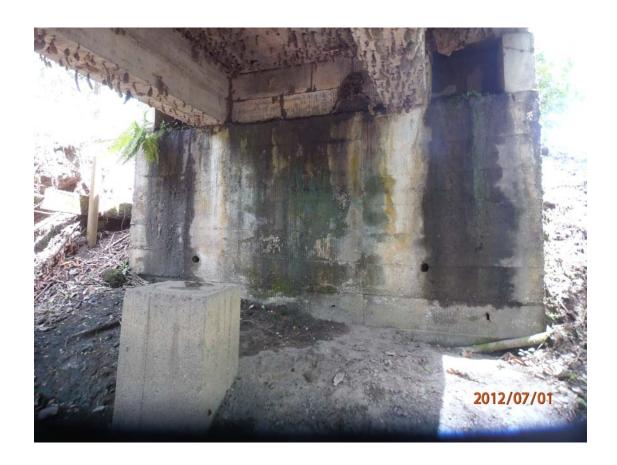
Componente...... 9 Apoyos

Calif./Mantenim....: 2 / +

Daño/Observaciones.: Los apoyos presentan manchas de humedad y

vegetación debido a la infiltración proveniente de

las juntas de expansión.

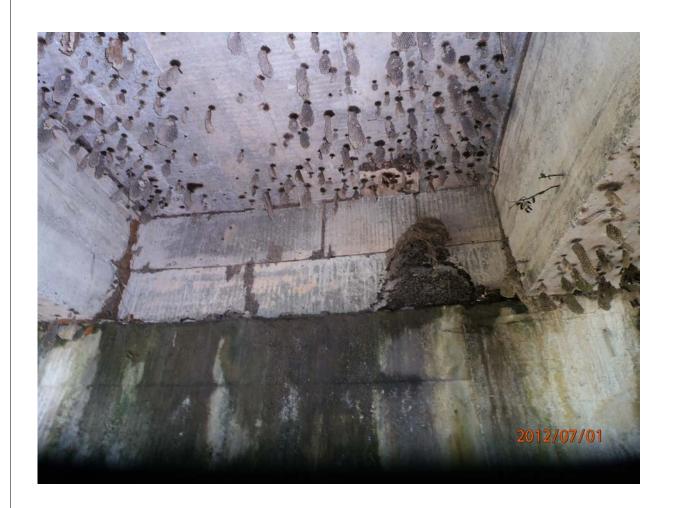
Componente...... 9 Apoyos

Calif./Mantenim....: 2 / +

Daño/Observaciones.: Los apoyos presentan manchas de humedad y

vegetación debido a la infiltración proveniente de

las juntas de expansión.

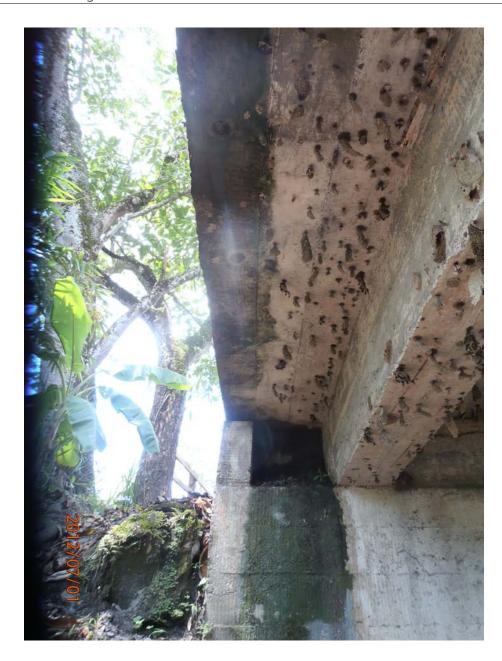
Componente....: 10 Losa

Calif./Mantenim...: 1

Daño/Observaciones.: Los voladizos presentan manchas de humedad y

vegetación. Los drenes no cuentan con tubería, lo

cual está afectando el concreto, exponiendo el

acero de refuerzo.

En la losa se observan bastantes panales de abejas. Se debe realizar limpieza y mantenimiento rutinario.

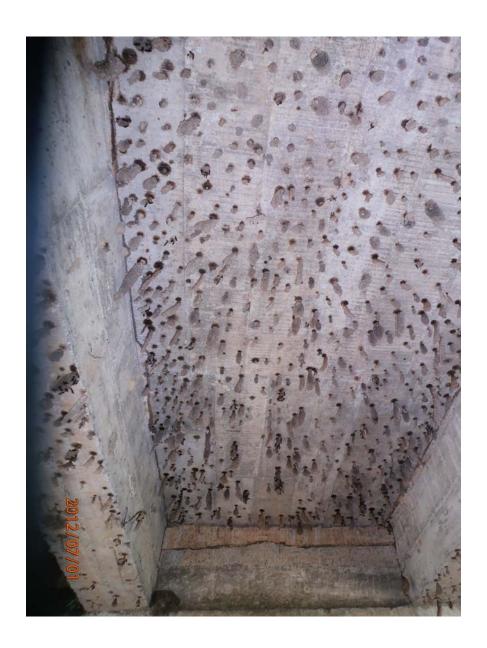
Componente....: 10 Losa

Calif./Mantenim...: 1

Daño/Observaciones.: Los voladizos presentan manchas de humedad y

vegetación. Los drenes no cuentan con tubería, lo

cual está afectando el concreto, exponiendo el

acero de refuerzo.

En la losa se observan bastantes panales de abejas. Se debe realizar limpieza y mantenimiento rutinario.

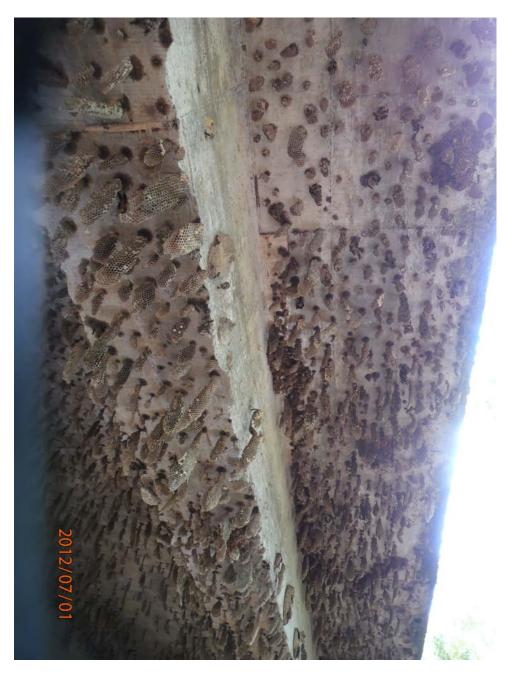
Componente....: 10 Losa

Calif./Mantenim....: 1 / +

Daño/Observaciones.: Los voladizos presentan manchas de humedad y

vegetación. Los drenes no cuentan con tubería, lo cual está afectando el concreto, exponiendo el

acero de refuerzo.

En la losa se observan bastantes panales de abejas. Se debe realizar limpieza y mantenimiento rutinario.

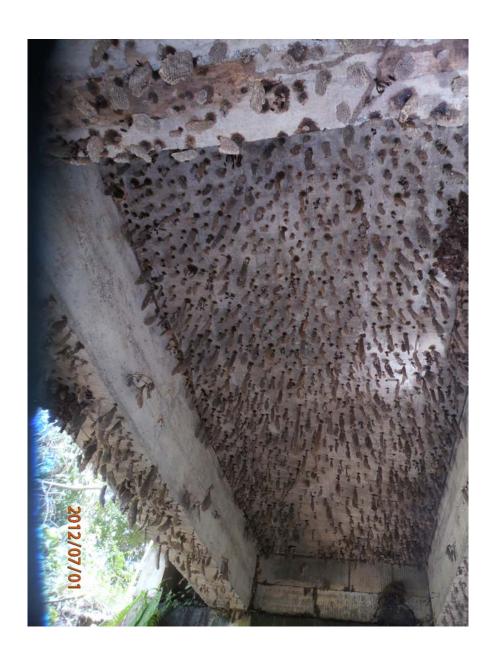
Componente....: 11 Vigas/Largueros/Diafragmas

Calif./Mantenim...: 0 / +

Daño/Observaciones.: La vigas se encuentran en buen estado.

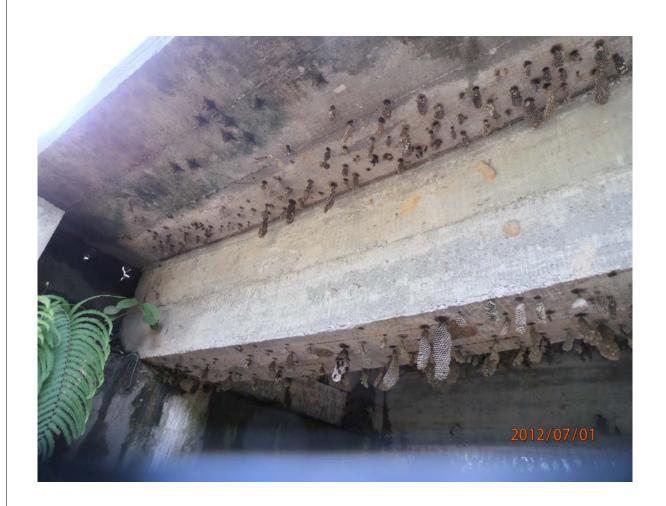
Componente....: 11 Vigas/Largueros/Diafragmas

Calif./Mantenim...: 0 / +

Daño/Observaciones.: La vigas se encuentran en buen estado.

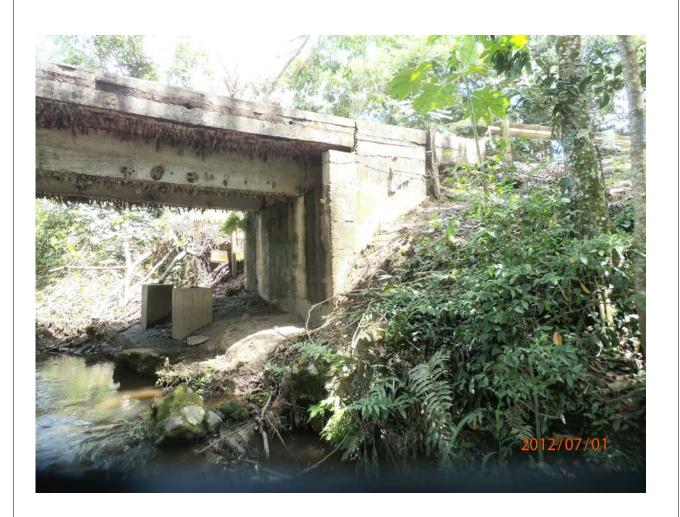
Componente....: 15 Cauce

Calif./Mantenim...: 1 / -

Daño/Observaciones.: Cauce sin problema.

Se recomienda retirar los restos de la estructura

anterior.

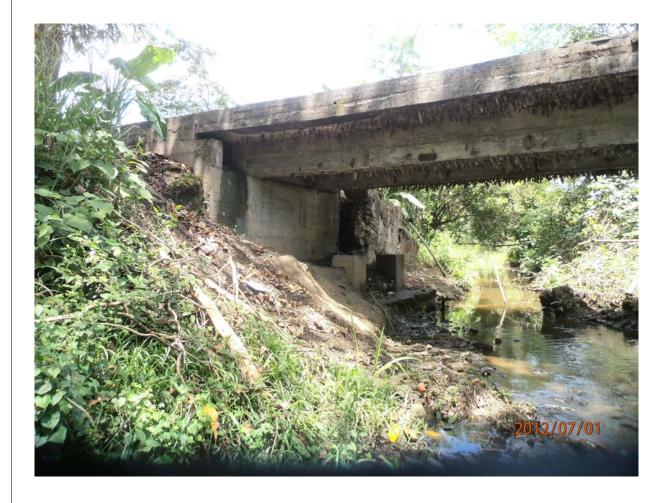
Componente.....: 15 Cauce

Calif./Mantenim...: 1 / -

Daño/Observaciones.: Cauce sin problema.

Se recomienda retirar los restos de la estructura

anterior.

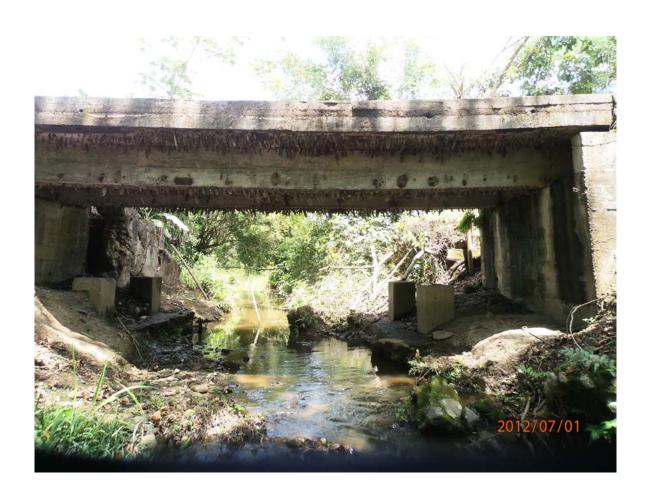
Componente.....: 17 Puente en general

Calif./Mantenim....: 2 / +

Daño/Observaciones.: El puente requiere de labores de limpieza y

mantenimiento rutinario.

El puente es un poco angosto.

En general la estructura se encuentra en buen

estado.
