| SDC/INV | SiPuCol | Fecha | Hoja |
|---|---|---|---|
| Informe de inspección principal | | 30/08/12 | 1 |
| 04-6006-003.00 Quebrada La Mueluda | | | |
| Regional.....: 4 Boyacá<br>Ruta.....: Cruce Tramo 05 08 (Mutis)-Tunja<br>Carretera.....: Cruce Ruta 45 (Dos y Medio) - Otanche<br>Lado de la car...: 0<br>Abscisa.....: 30+0812<br>No del registro...: 358 | | | |

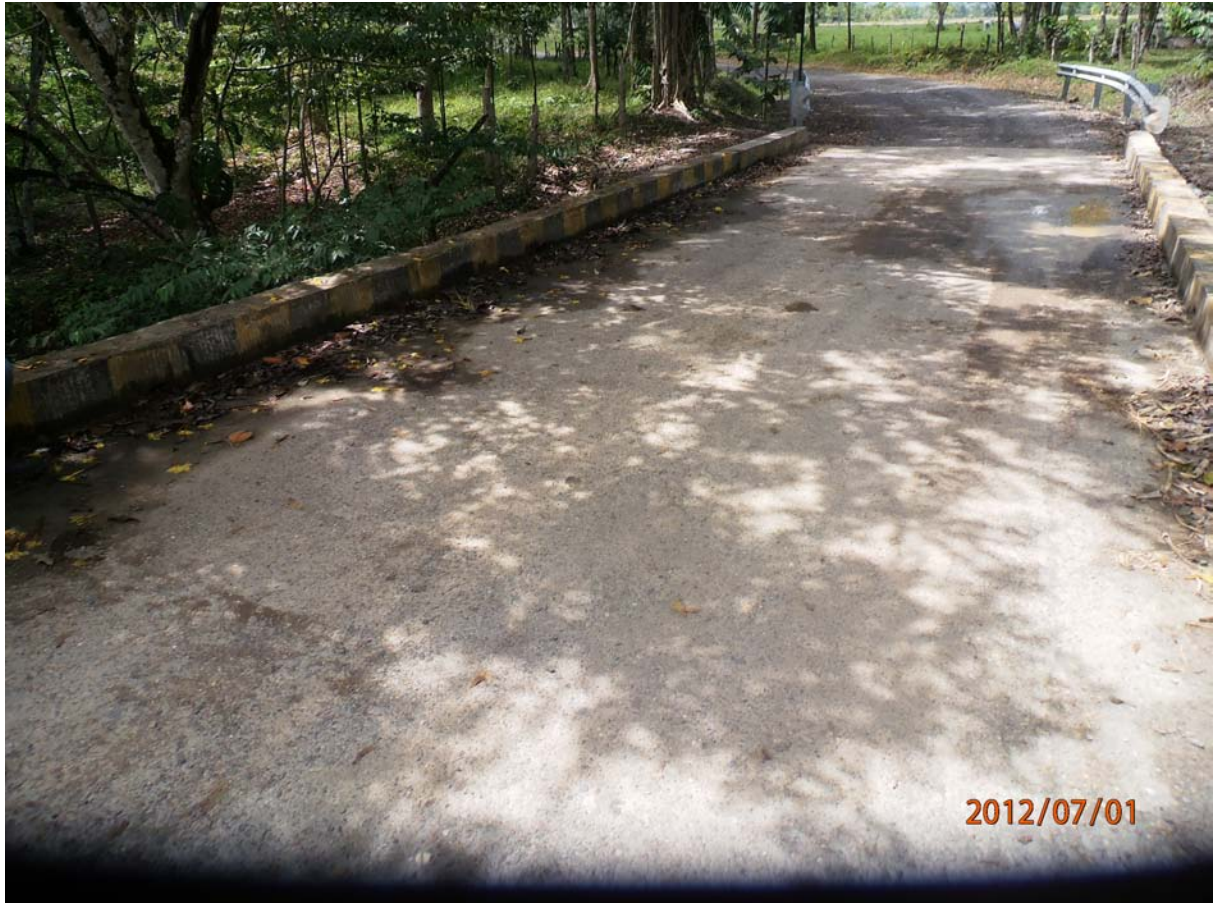
| Componente.....: | 1 | Superficie del puente |

| SDC/INV | | SiPuCol | | | | Fecha | | Hoja |
|---|---|---|---|---|---|---|---|---|
| 1 Superficie del puente<br>- La superficie del puente presenta<br>agregado expuesto y fisuras<br>transversales. | 1 | - | | | | | | 3 |

| Calif./Mantenim....: | 1 | / - |
| Daño/Observaciones.: | La superficie del puente presenta agregado expuesto y fisuras transversales. | |

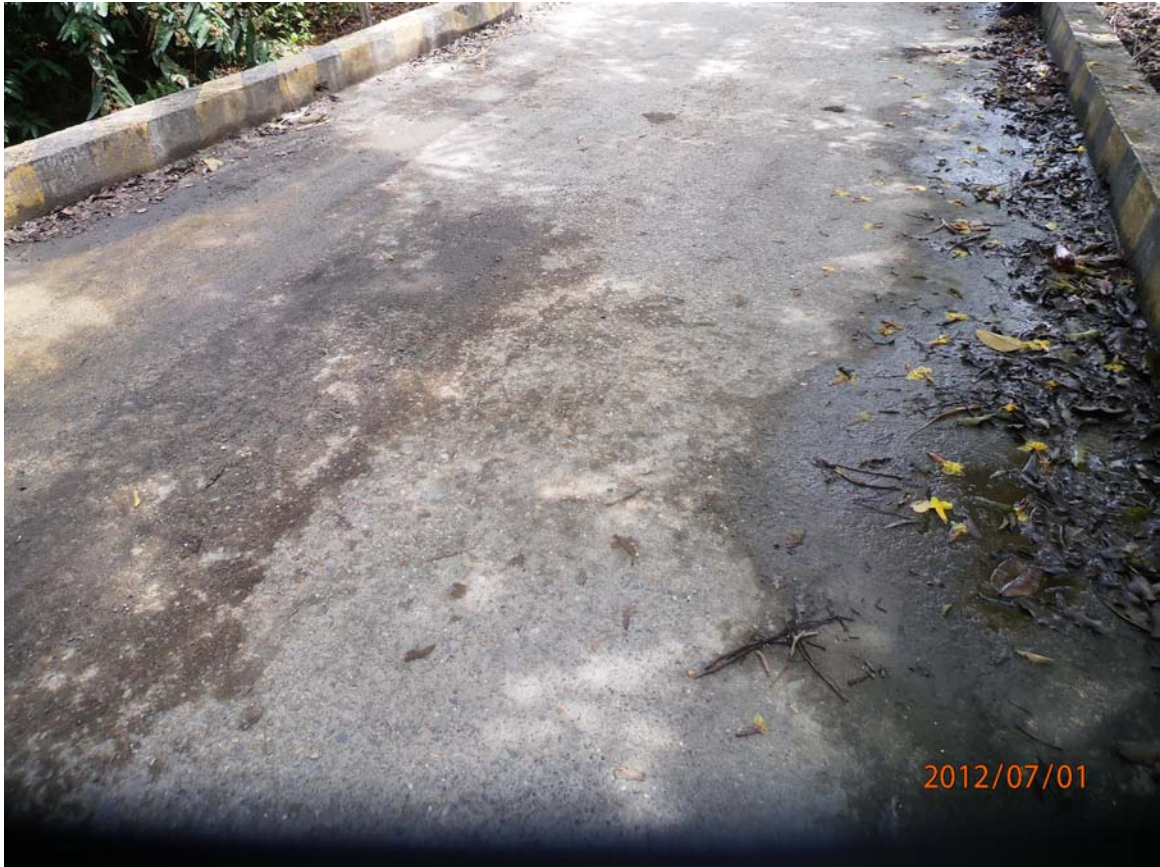
| Componente.....: | 1 | Superficie del puente |

| Calif./Mantenim....: | 1 | / - |
| Daño/Observaciones.: | La superficie del puente presenta agregado expuesto y fisuras transversales. | |

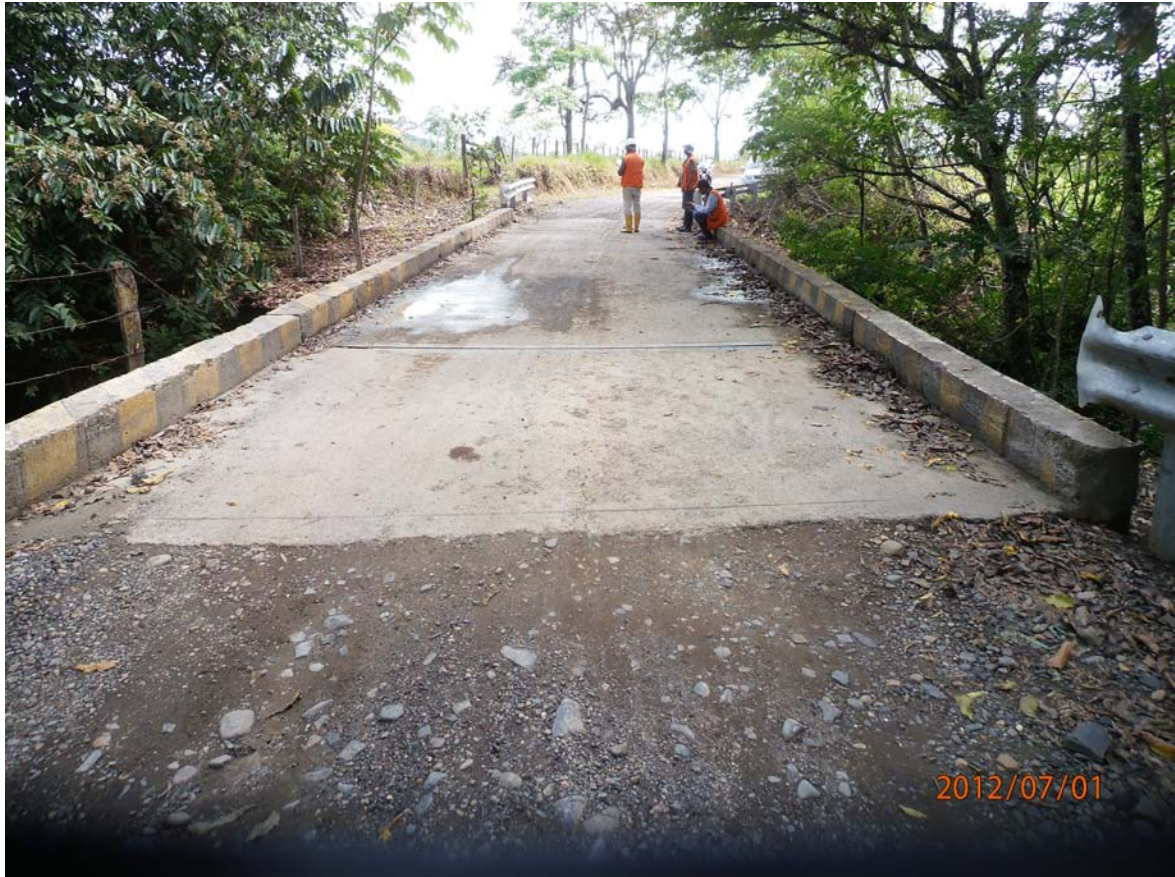
Componente.....: 1 Superficie del puente

Calif./Mantenim....: 1 / -

Daño/Observaciones.: La superficie del puente presenta agregado expuesto y fisuras transversales.

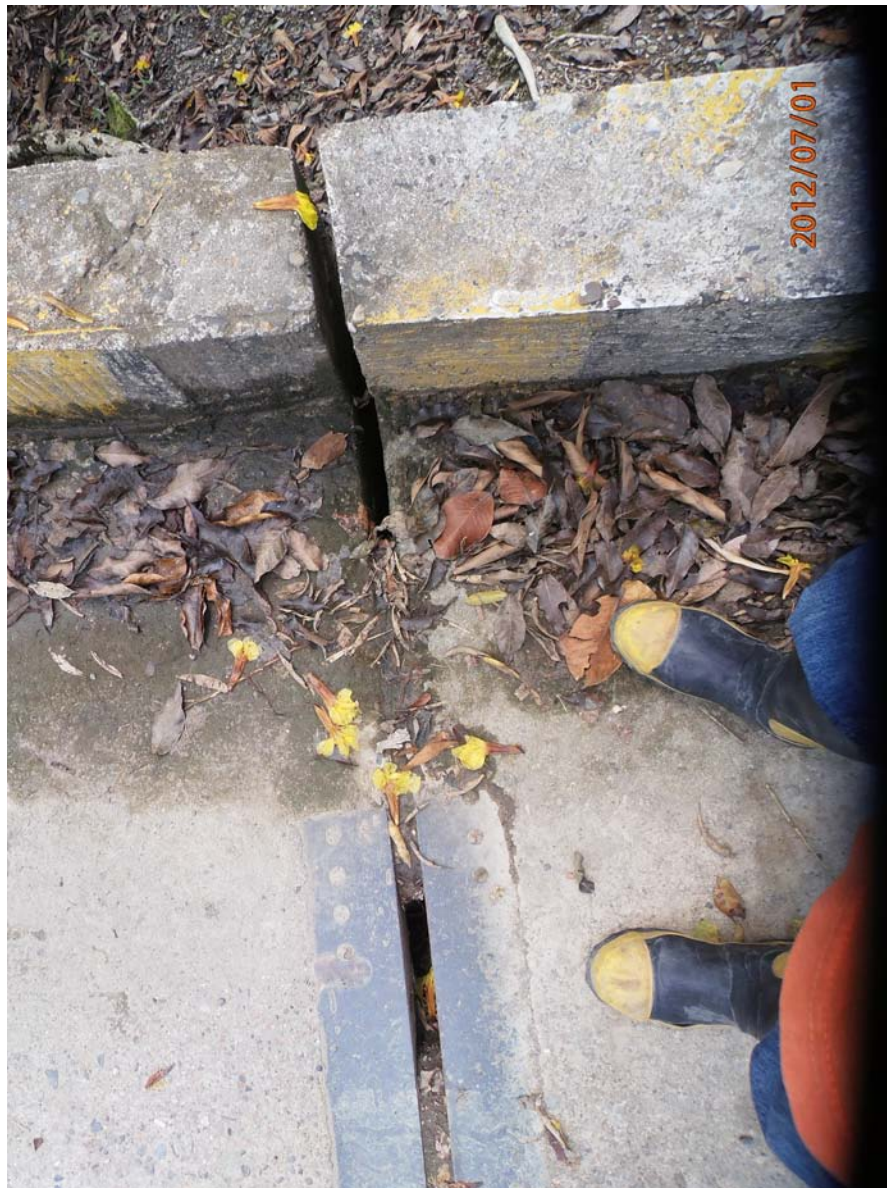
| Componente.....: | 2 | Juntas de expansión |

| SDC/INV | | SiPuCol | | | | Fecha | | Hoja |
|---|---|---|---|---|---|---|---|---|
| 2 Juntas de expansión<br>B:Cambio de junta de acero<br>- Se recomienda colocar sello. Los<br>ángulos son cortos, no cubren todo<br>el ancho del tablero.<br>Se debe realizar limpieza y<br>mantenimiento rutinario.<br>Se recomienda cambiar las juntas<br>por juntas de bloque de neopreno.<br>Infiltración | 2 | + | | B | 10 | 2013 | | 3 |

| Calif./Mantenim....: | 2 | / + |
| Daño/Observaciones.: | <p>Se recomienda colocar sello. Los ángulos son cortos, no cubren todo el ancho del tablero.</p> <p>Se debe realizar limpieza y mantenimiento rutinario.</p> <p>Se recomienda cambiar las juntas por juntas de bloque de neopreno.</p> | |
| Tipo de daño.....: | Infiltración | |

| Reparaciones.....: | B Cambio de junta de acero | |

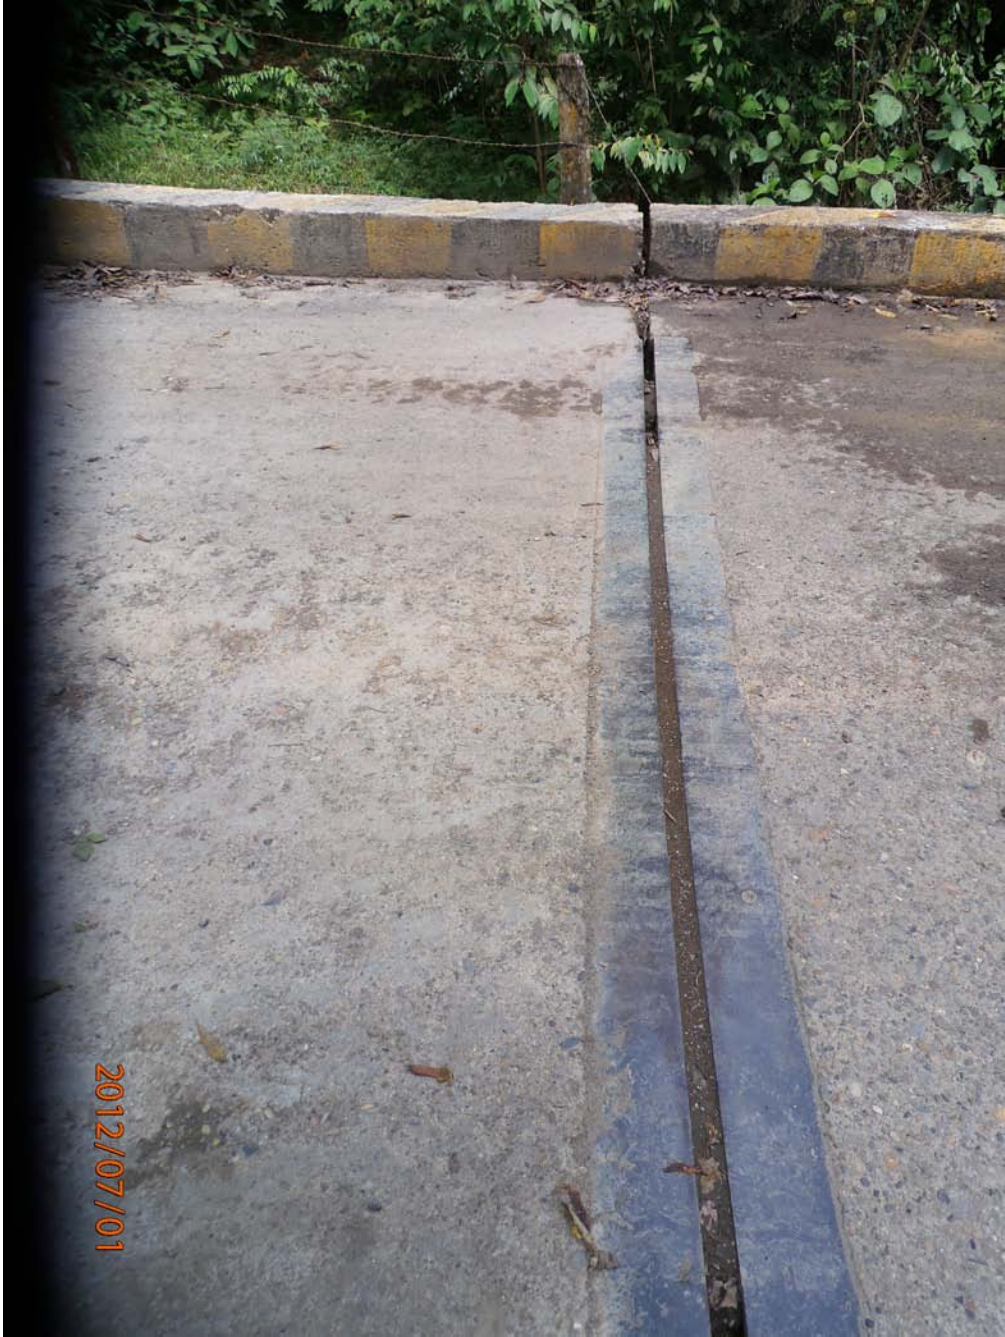
| Calif./Mantenim....: | 2 | / + | |
| Daño/Observaciones.: | Se recomienda colocar sello. Los ángulos son cortos, no cubren todo el ancho del tablero.<br>Se debe realizar limpieza y mantenimiento rutinario.<br>Se recomienda cambiar las juntas por juntas de bloque de neopreno. | | |
| Tipo de daño.....: | Infiltración | | |

| Reparaciones.....: | B Cambio de junta de acero | | |

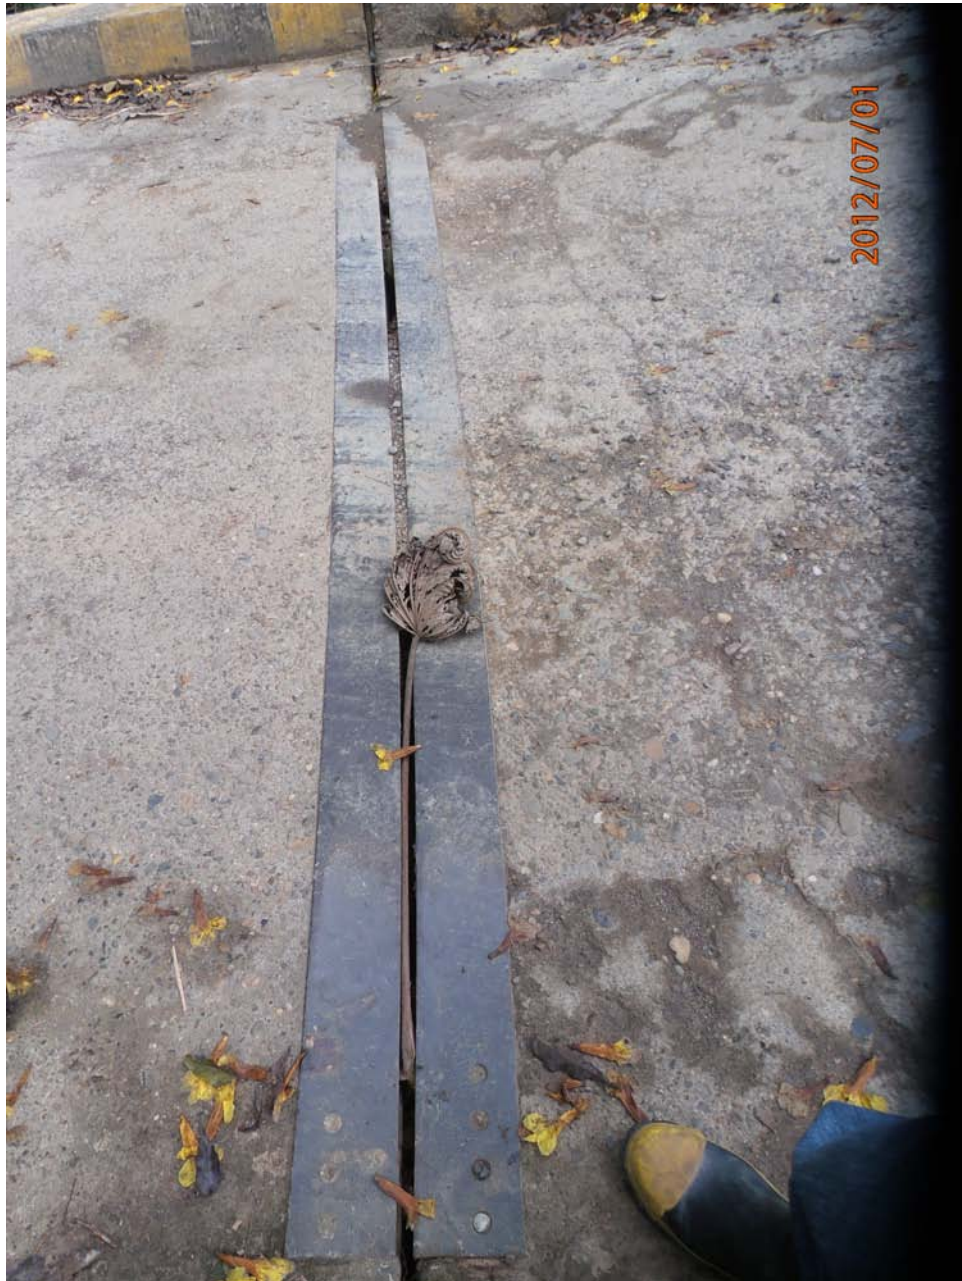
Componente.....: 2 Juntas de expansión

Calif./Mantenim....: 2 / +

Daño/Observaciones.: Se recomienda colocar sello. Los ángulos son cortos, no cubren todo el ancho del tablero.  
Se debe realizar limpieza y mantenimiento rutinario.  
Se recomienda cambiar las juntas por juntas de bloque de neopreno.

Tipo de daño.....: Infiltración

Reparaciones.....: B Cambio de junta de acero

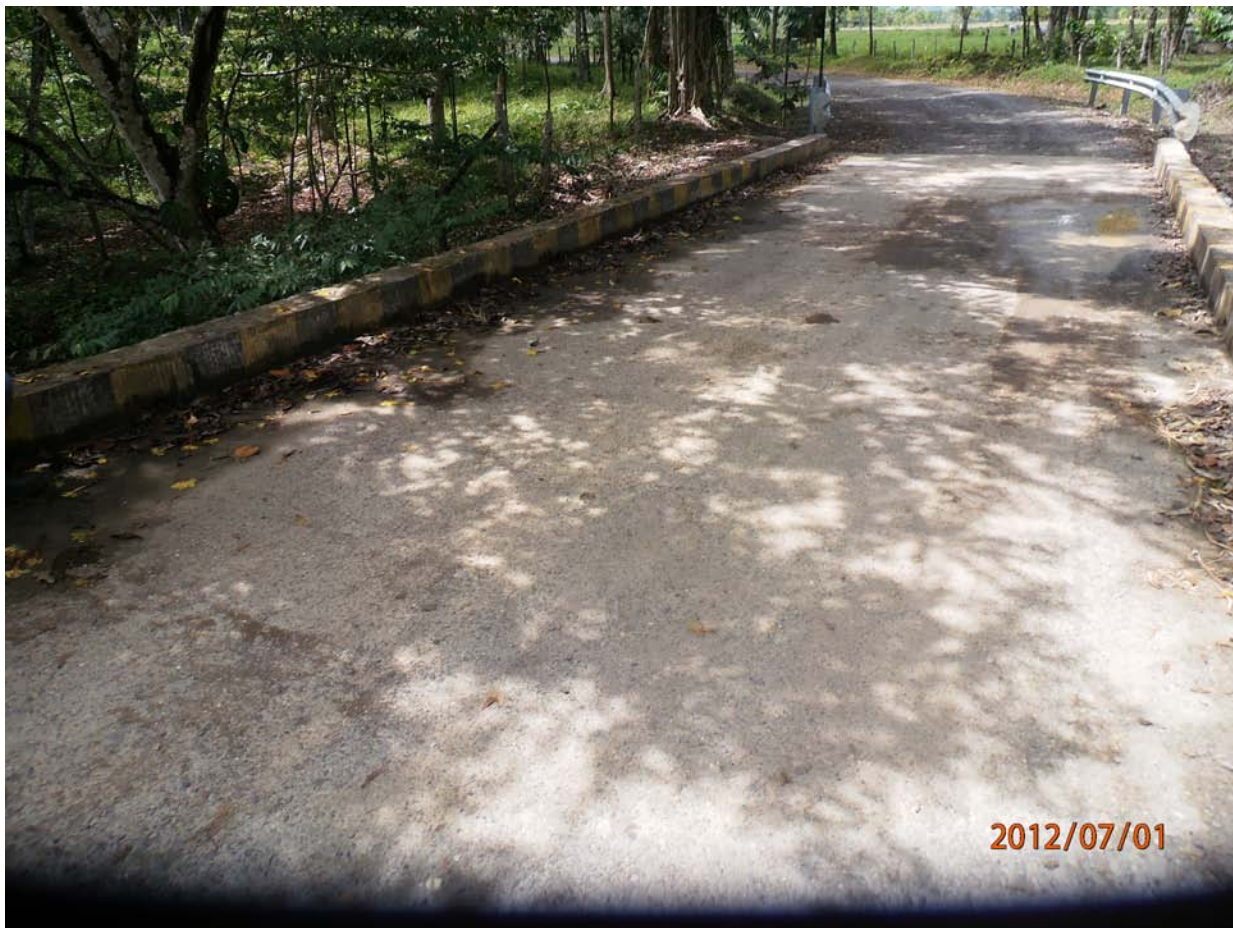
Componente.....: 3 Andenes/Bordillos

| SDC/INV | | SiPuCol | | | | Fecha | | Hoja |
|---|---|---|---|---|---|---|---|---|
| 3 Andenes/Bordillos<br>- El puente no cuenta con andenes.<br>Los bordillos presentan manchas de<br>humedad y vegetación; en general se<br>encuentran en buen estado.<br>Se debe realizar limpieza y<br>mantenimiento rutinario. | 1 | + | | | | | | 2 |

Calif./Mantenim....: 1 / +

Daño/Observaciones.: El puente no cuenta con andenes. Los bordillos presentan manchas de humedad y vegetación; en general se encuentran en buen estado. Se debe realizar limpieza y mantenimiento rutinario.

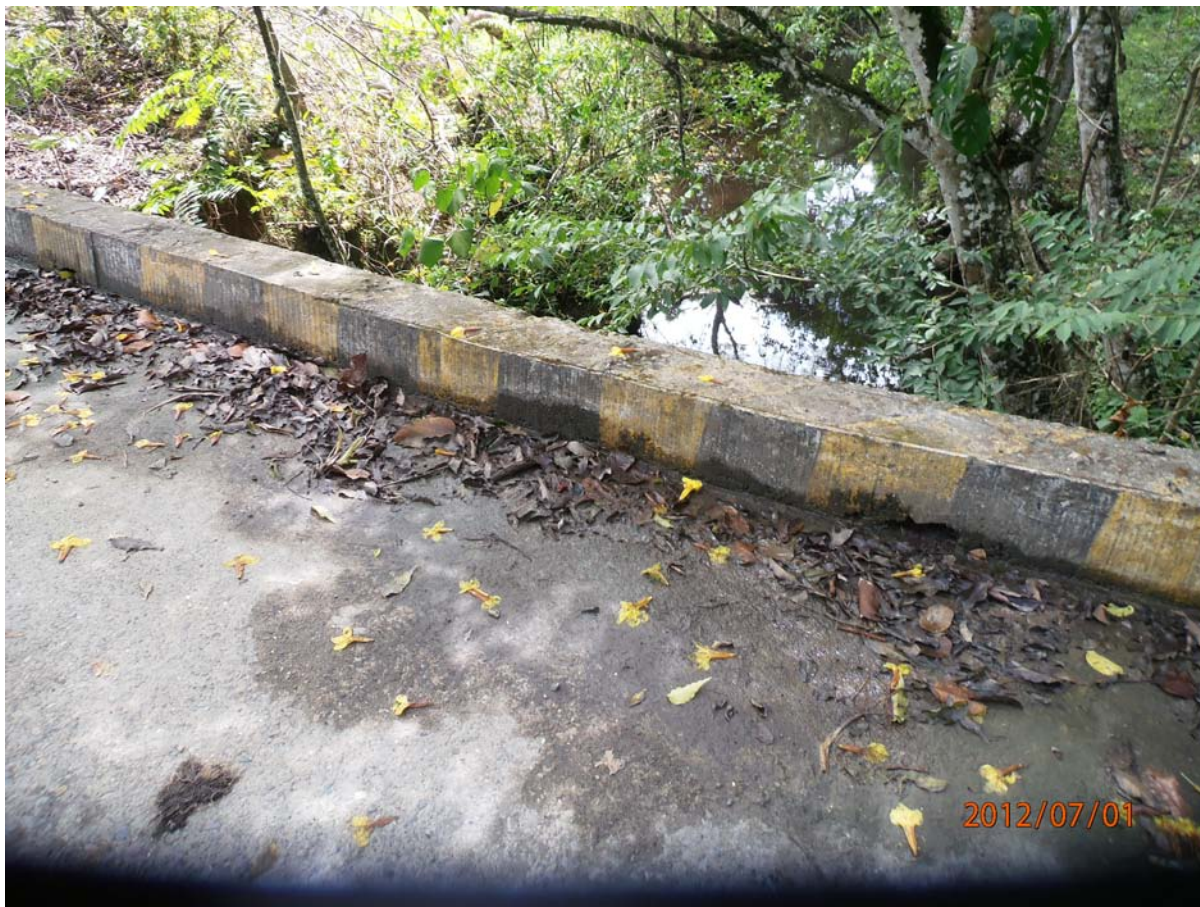
Componente.....: 3 Andenes/Bordillos

Calif./Mantenim....: 1 / +

Daño/Observaciones.: El puente no cuenta con andenes. Los bordillos presentan manchas de humedad y vegetación; en general se encuentran en buen estado. Se debe realizar limpieza y mantenimiento rutinario.

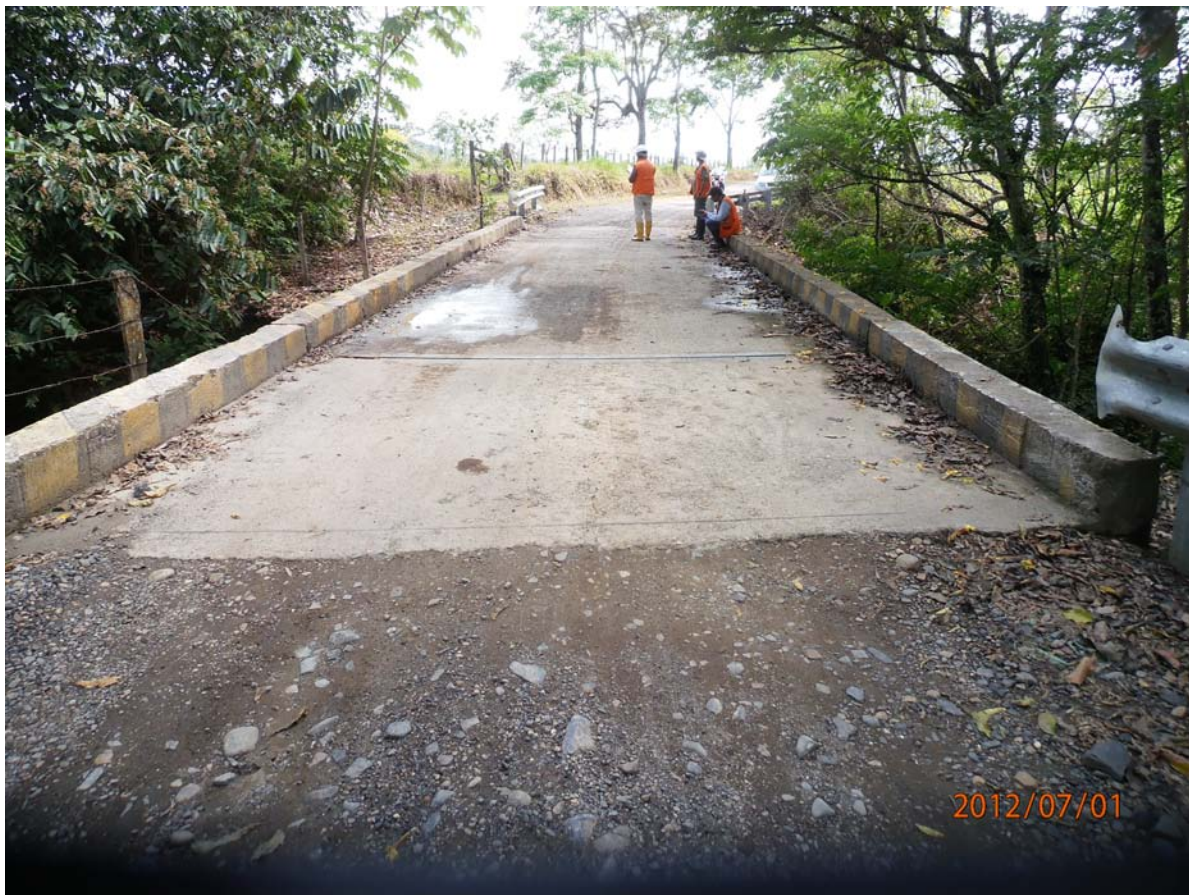
Componente.....: 4 Barandas

| SDC/INV | | SiPuCol | | | | Fecha | | Hoja |
|---|---|---|---|---|---|---|---|---|
| 4 Barandas<br>Z:Otra<br>- El puente carece de barandas.<br>Instalar barandas vehiculares<br>metálicas.<br>Z (m): Instalación de barandas<br>vehiculares metálicas<br>En los accesos el puente cuenta con<br>defensas flexbeam.<br>Otro | 3 | - | | Z | 21 | 2013 | | 1 |

Calif./Mantenim....: 3 / -

Daño/Observaciones.: El puente carece de barandas. Instalar barandas vehiculares metálicas.  
Z (m): Instalación de barandas vehiculares metálicas  
En los accesos el puente cuenta con defensas flexbeam.

Tipo de daño.....: Otro

Reparaciones.....: Z Otra

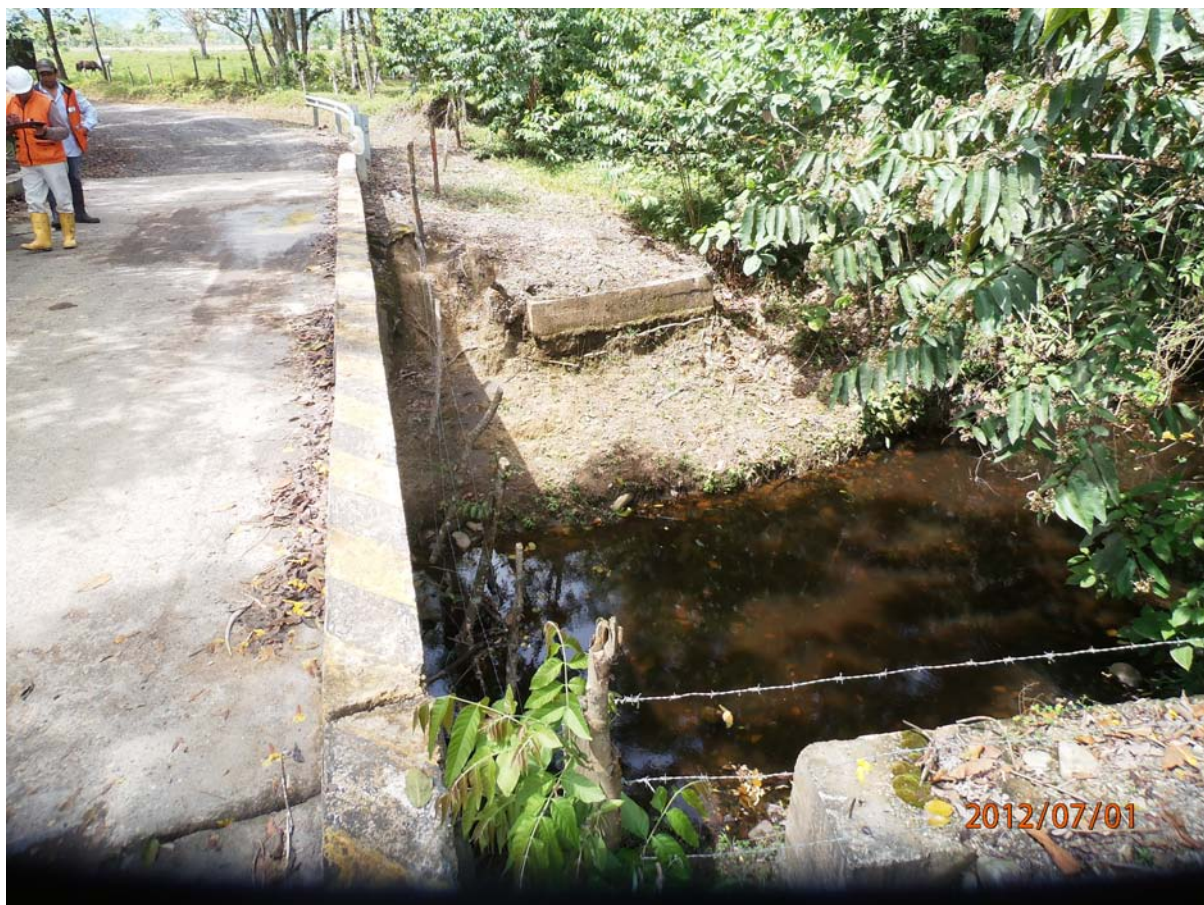
Componente.....: 5 Conos/Taludes

| SDC/INV | | SiPuCol | | | | Fecha | | Hoja |
|---|---|---|---|---|---|---|---|---|
| 5 Conos/Taludes<br>- Los conos y taludes se encuentran<br>estables.<br>Desde la inspección anterior se<br>reporto el colapso del muro de<br>contención del costado derecho del<br>estribo #2 y el dia de la<br>inspección se encontró en el mismo<br>estado y sin reparación alguna. | 2 | - | | | | | | 3 |

Calif./Mantenim....: 2 / -

Daño/Observaciones.: Los conos y taludes se encuentran estables.  
Desde la inspección anterior se reporto el colapso del muro de contención del costado derecho del estribo #2 y el día de la inspección se encontró en el mismo estado y sin reparación alguna.

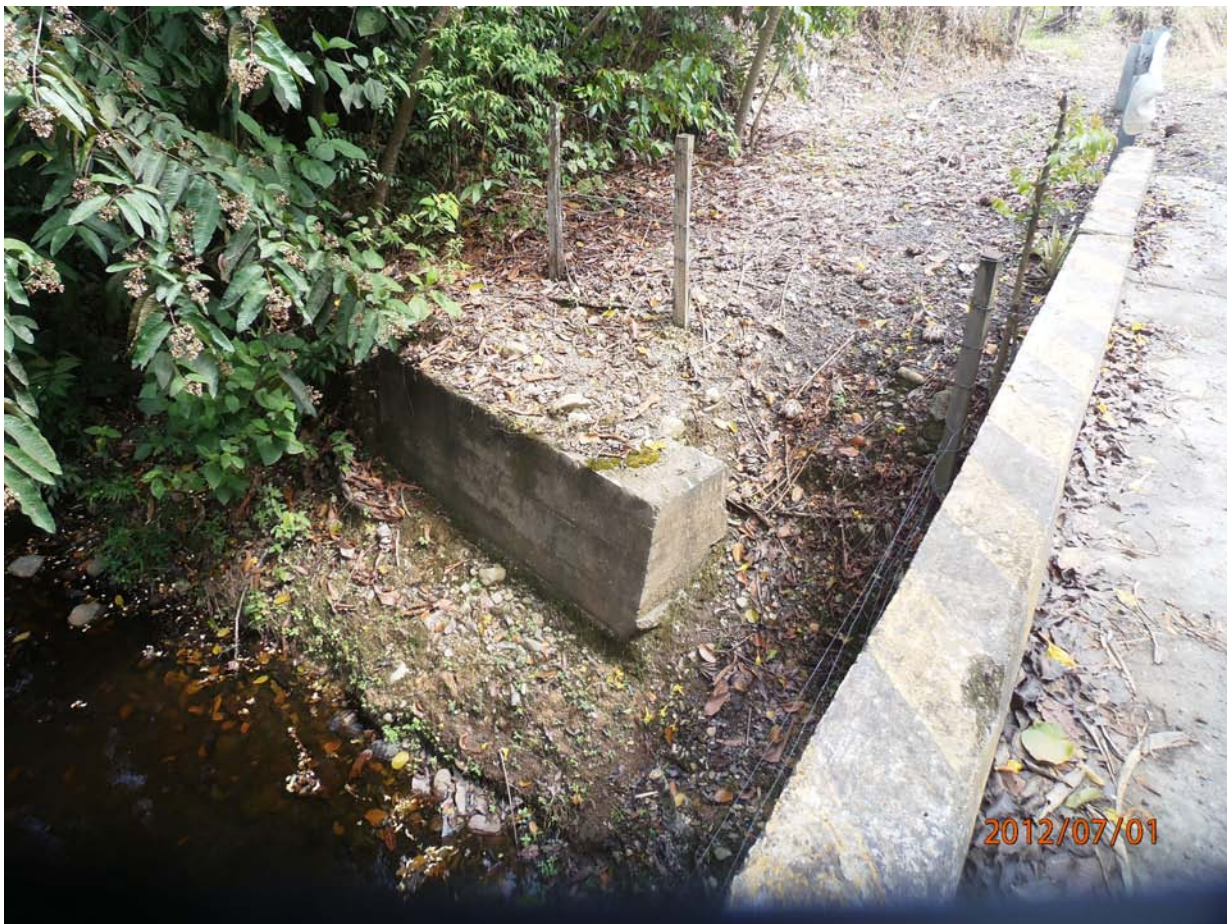
Componente.....: 5 Conos/Taludes

Calif./Mantenim....: 2 / -

Daño/Observaciones.: Los conos y taludes se encuentran estables.  
Desde la inspección anterior se reporto el colapso del muro de contención del costado derecho del estribo #2 y el día de la inspección se encontró en el mismo estado y sin reparación alguna.

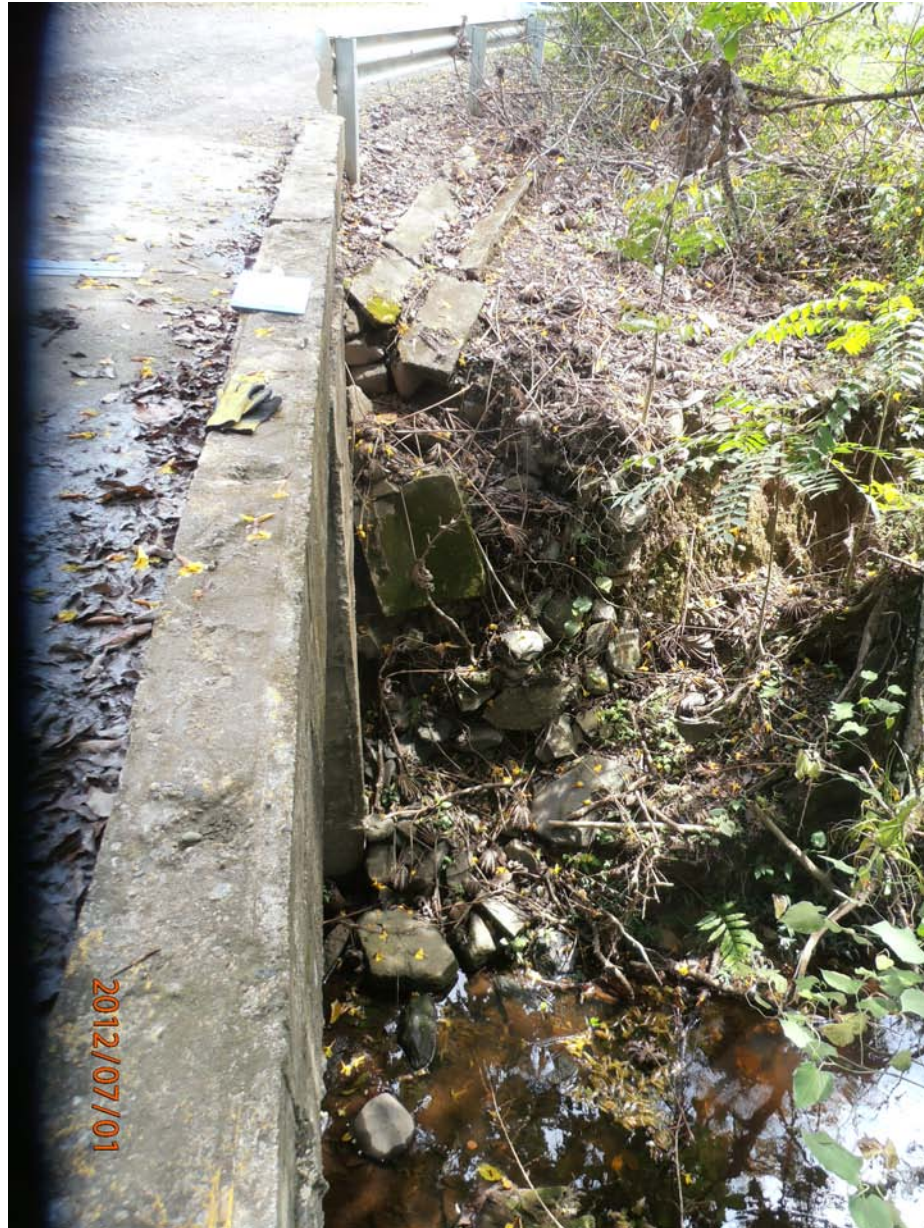
Componente.....: 5 Conos/Taludes

Calif./Mantenim....: 2 / -

Daño/Observaciones.: Los conos y taludes se encuentran estables.  
Desde la inspección anterior se reporto el colapso del muro de contención del costado derecho del estribo #2 y el día de la inspección se encontró en el mismo estado y sin reparación alguna.

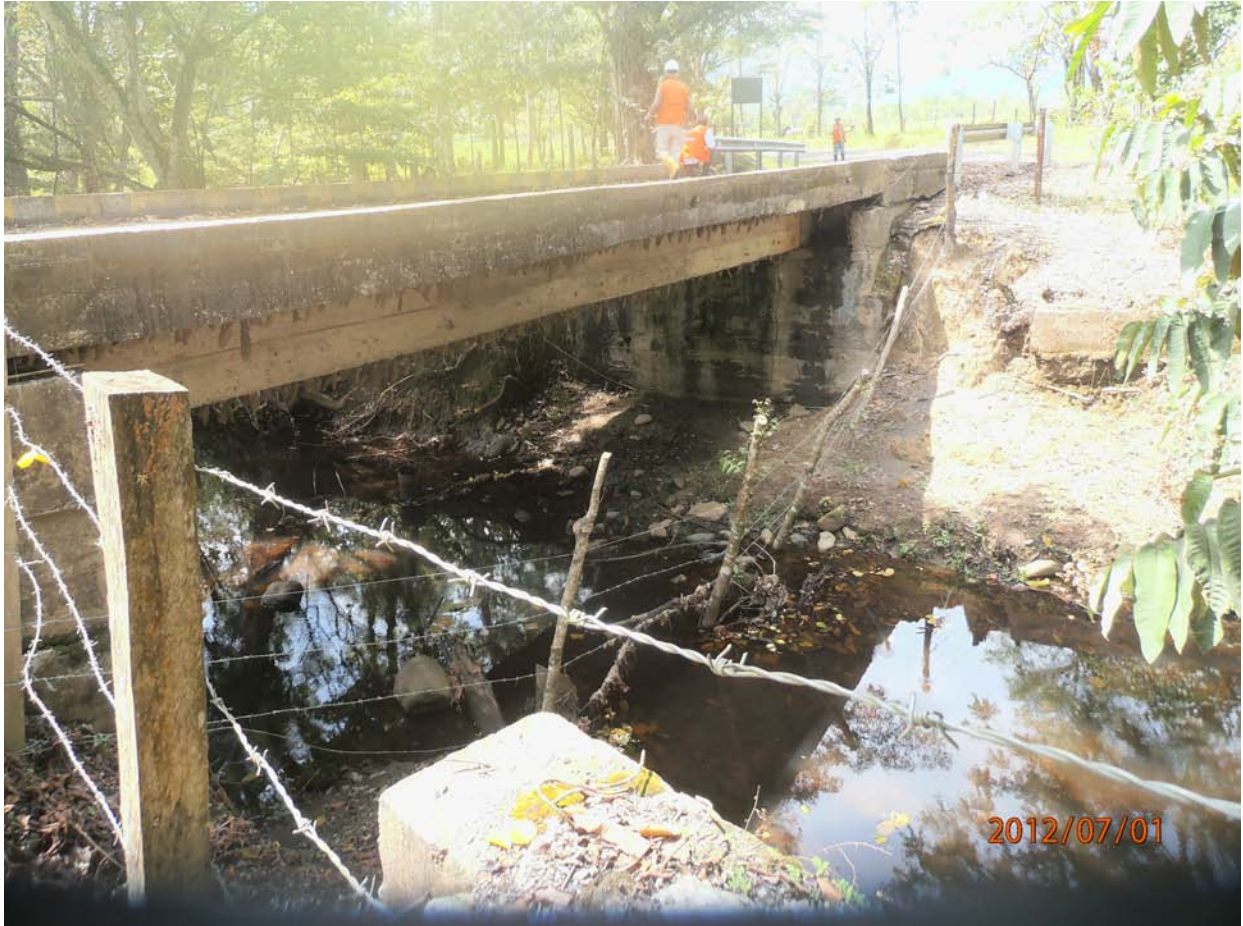
Componente.....: 6 Aletas

| SDC/INV | | SiPuCol | | | | Fecha | | Hoja |
|---|---|---|---|---|---|---|---|---|
| 6 Aletas<br>- Las aletas (muros de<br>acompañamiento) se encuentran en<br>buen estado.<br>Se debe realizar limpieza y<br>mantenimiento rutinario. | 1 | + | | | | | | 2 |

Calif./Mantenim....: 1 / +

Daño/Observaciones.: Las aletas (muros de acompañamiento) se encuentran en buen estado.  
Se debe realizar limpieza y mantenimiento rutinario.

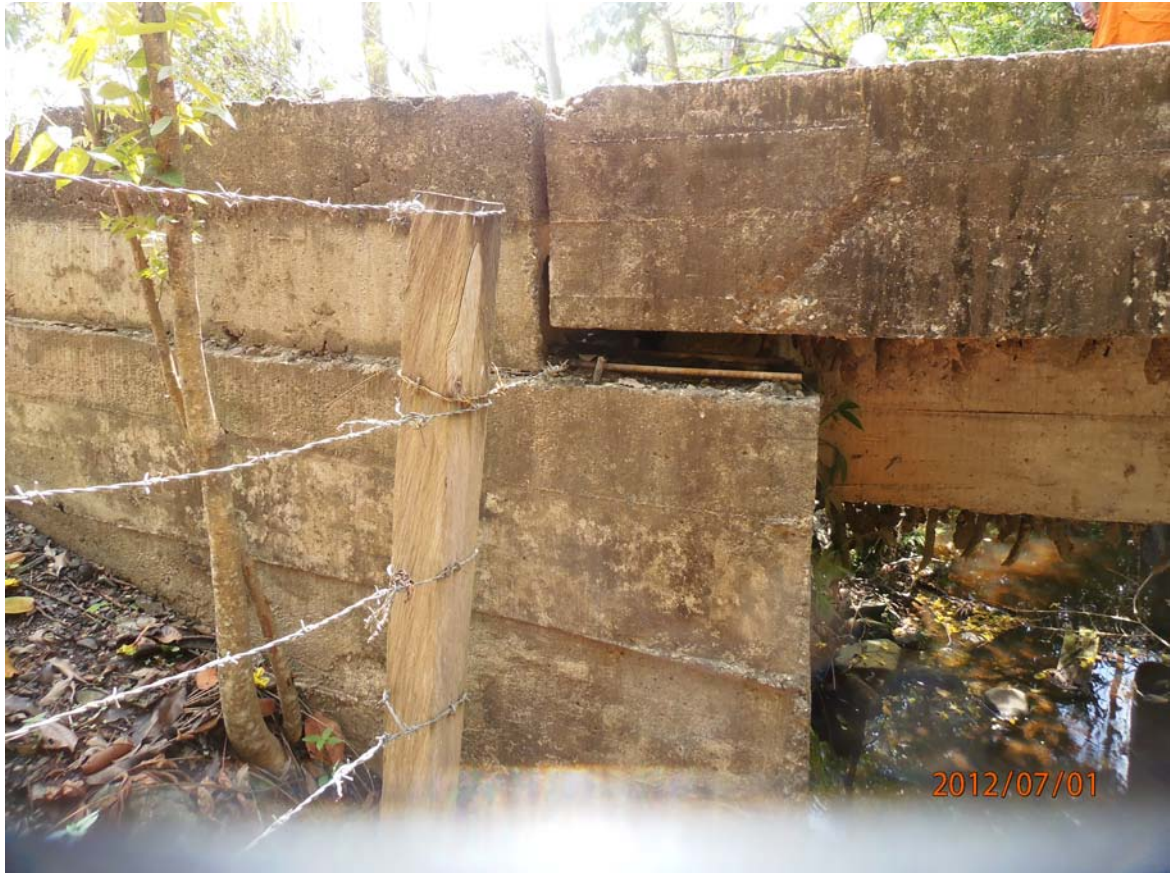
Componente.....: 6 Aletas

Calif./Mantenim....: 1 / +

Daño/Observaciones.: Las aletas (muros de acompañamiento) se encuentran en buen estado.  
Se debe realizar limpieza y mantenimiento rutinario.

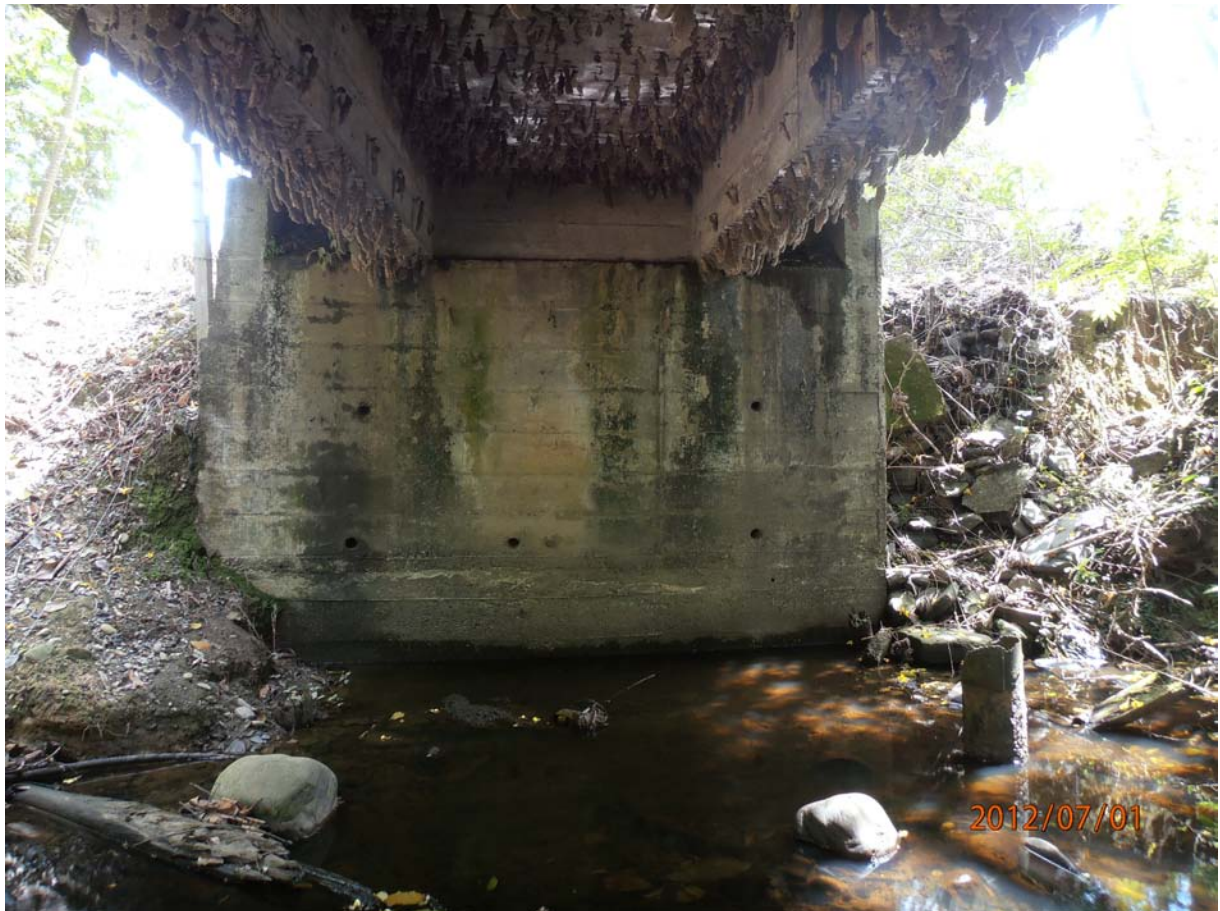
Componente.....: 7 Estribos

| SDC/INV | | SiPuCol | | | | Fecha | | Hoja |
|---|---|---|---|---|---|---|---|---|
| 7 Estribos<br>- Se aprecia infiltración a través de<br>las juntas de expansión, requiere<br>labores de mantenimiento rutinario. | 1 | + | | | | | | 2 |

Calif./Mantenim....: 1 / +

Daño/Observaciones.: Se aprecia infiltración a través de las juntas de expansión, requiere labores de mantenimiento rutinario.

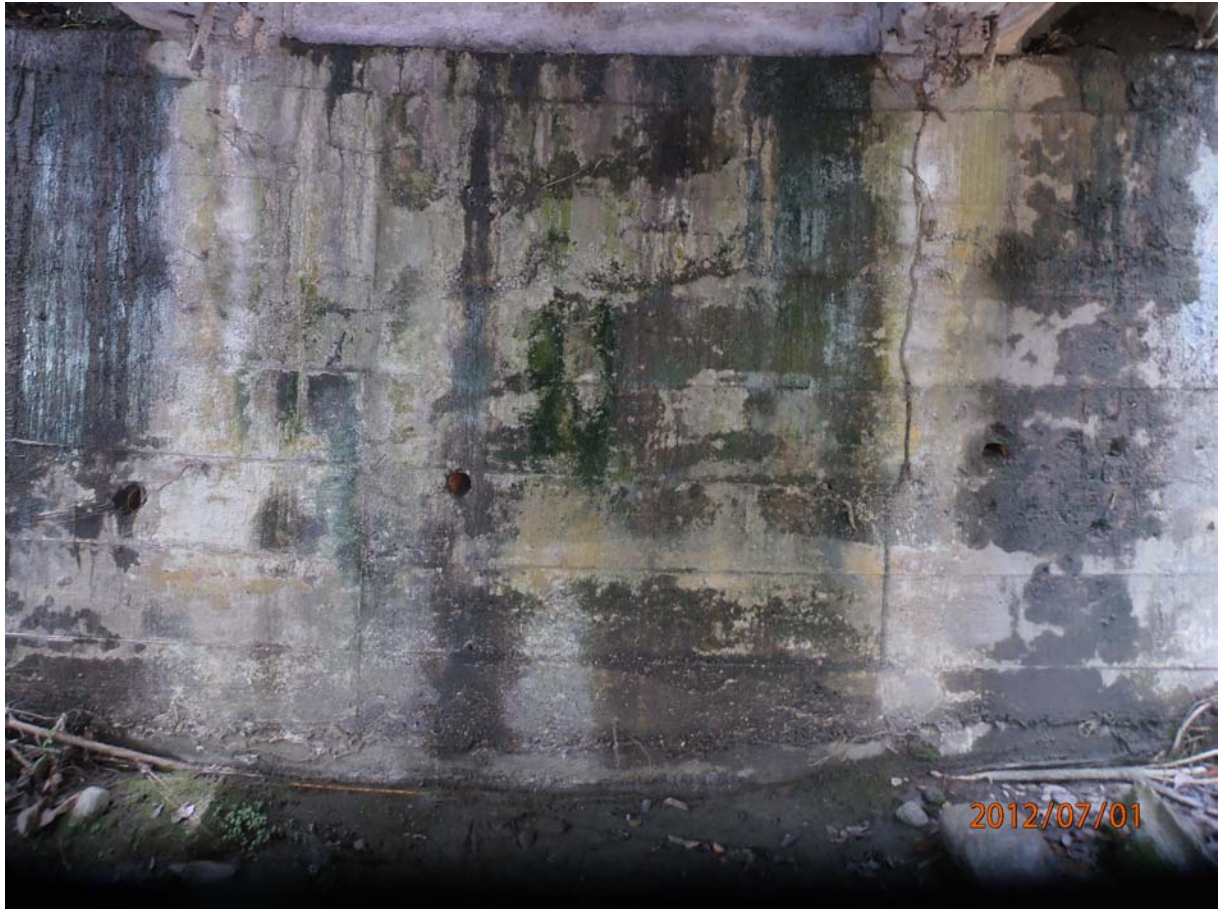
Componente.....: 7 Estribos

Calif./Mantenim....: 1 / +

Daño/Observaciones.: Se aprecia infiltración a través de las juntas de expansión, requiere labores de mantenimiento rutinario.

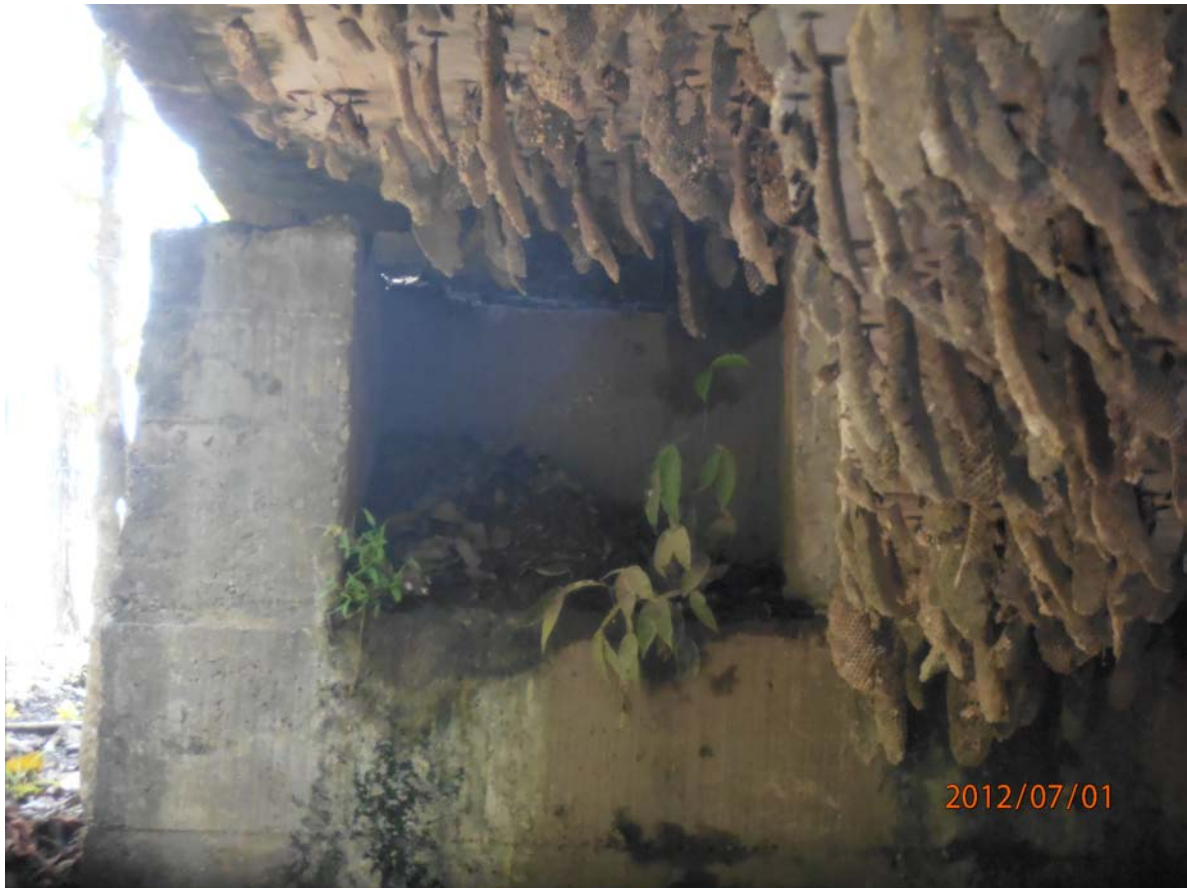
Componente.....: 9 Apoyos

| SDC/INV | | SiPuCol | | | | Fecha | | Hoja |
|---|---|---|---|---|---|---|---|---|
| 9 Apoyos<br>- Los apoyos presentan manchas de<br>humedad y vegetación debido a la<br>infiltración proveniente de las<br>juntas de expansión.<br>Se debe realizar limpieza y<br>mantenimiento rutinario. | 0 | + | | | | | | 2 |

Calif./Mantenim....: 0 / +

Daño/Observaciones.: Los apoyos presentan manchas de humedad y vegetación debido a la infiltración proveniente de las juntas de expansión.  
Se debe realizar limpieza y mantenimiento rutinario.

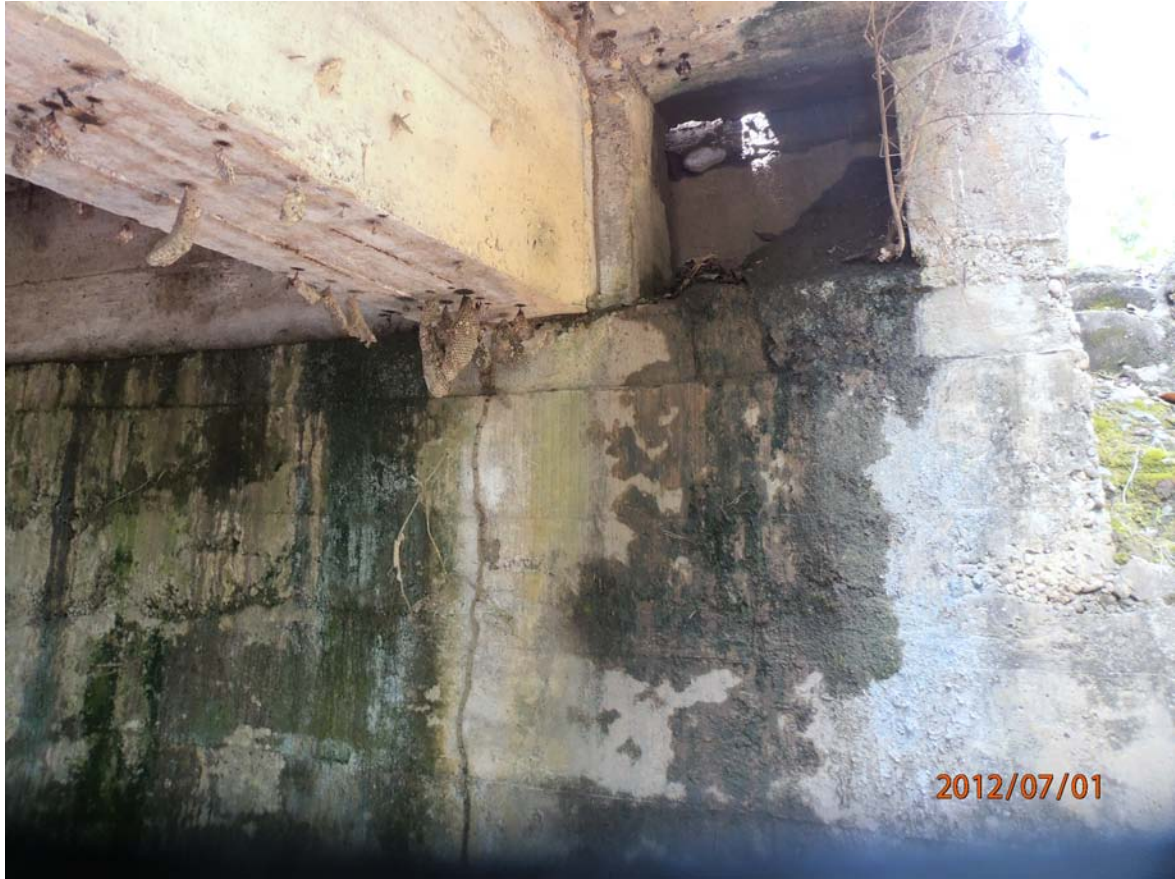
Componente.....: 9 Apoyos

Calif./Mantenim....: 0 / +

Daño/Observaciones.: Los apoyos presentan manchas de humedad y vegetación debido a la infiltración proveniente de las juntas de expansión.  
Se debe realizar limpieza y mantenimiento rutinario.
