| SDC/INV | SiPuCol | Fecha | Hoja |
|---|---|---|---|
| Informe de inspección principal | | 30/08/12 | 1 |
| 04-6006-003.00 Quebrada La Mueluda | | | |
| Regional.....: 4 Boyacá<br>Ruta.....: Cruce Tramo 05 08 (Mutis)-Tunja<br>Carretera.....: Cruce Ruta 45 (Dos y Medio) - Otanche<br>Lado de la car...: 0<br>Abscisa.....: 30+0812<br>No del registro...: 358 | | | |

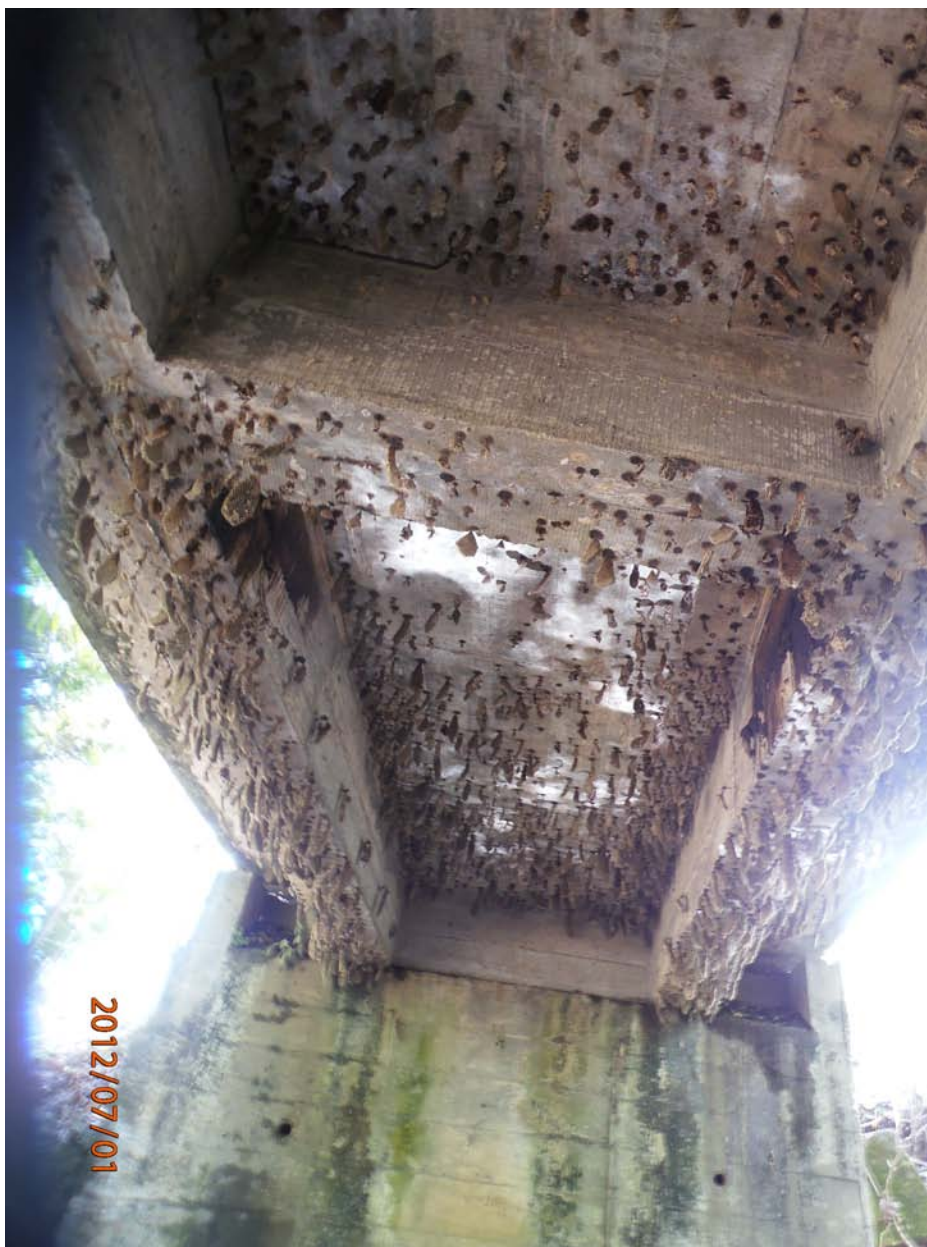
Componente.....: 10 Losa

| SDC/INV | | SiPuCol | | | | Fecha | | Hoja |
|---|---|---|---|---|---|---|---|---|
| 10 Losa<br>B:Reparación de concreto<br>- Se observa acero expuesto con<br>corrosión entre las vigas, cerca a<br>los estribos, debido a escaso<br>recubrimiento.<br>Los voladizos presentan manchas de<br>humedad y vegetación, debido al<br>escurrimiento de agua proveniente<br>de la superficie.<br>Se observa gran cantidad de panales<br>de abejas.<br>Se debe realizar limpieza y<br>mantenimiento rutinario.<br>Daño en concreto / corr. ref. | 1 | + | | B | 2 | 2013 | | 3 |

Calif./Mantenim....: 1 / +

Daño/Observaciones.: Se observa acero expuesto con corrosión entre las vigas, cerca a los estribos, debido a escaso recubrimiento.

Los voladizos presentan manchas de humedad y vegetación, debido al escurrimiento de agua proveniente de la superficie.

Se observa gran cantidad de panales de abejas.

Tipo de daño.....: Daño en concreto / corr. ref.

Reparaciones.....: B Reparación de concreto

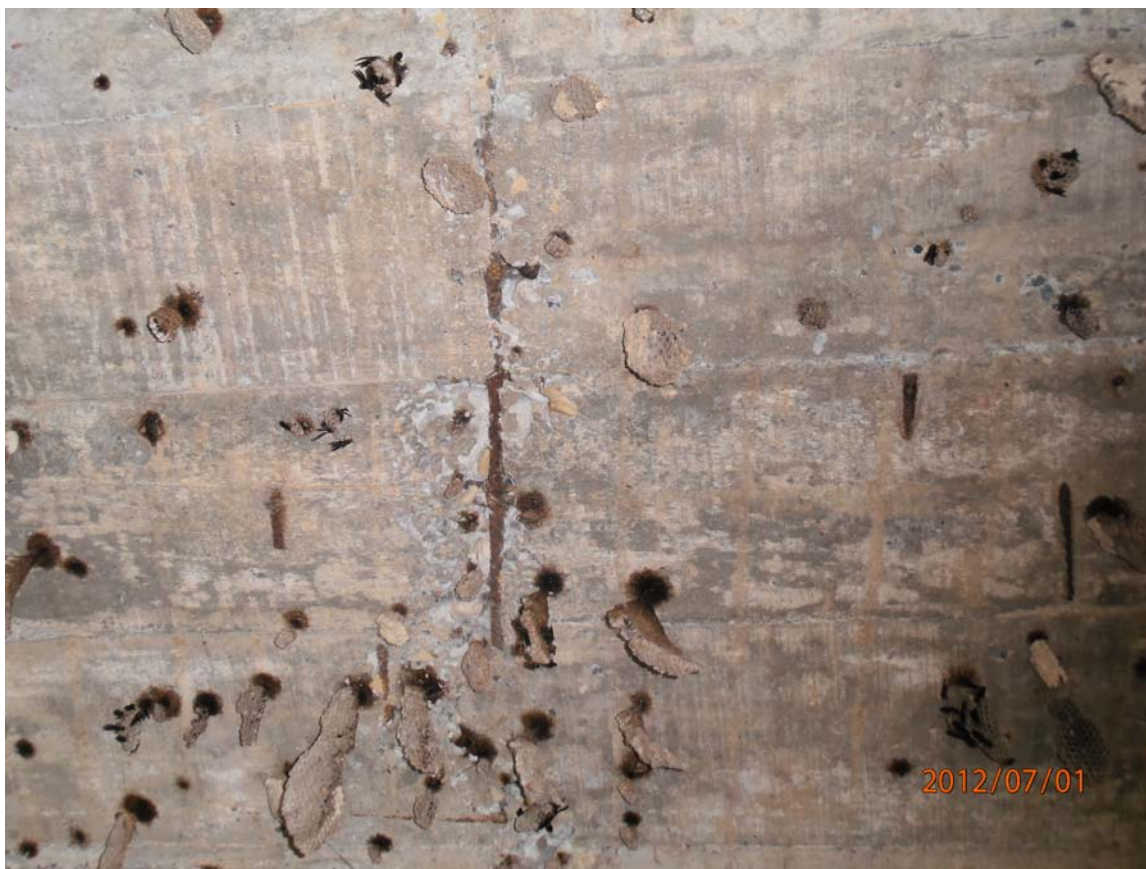
Componente.....: 10 Losa

Calif./Mantenim....: 1 / +

Daño/Observaciones.: Se observa acero expuesto con corrosión entre las vigas, cerca a los estribos, debido a escaso recubrimiento.

Los voladizos presentan manchas de humedad y vegetación, debido al escurrimiento de agua proveniente de la superficie.

Se observa gran cantidad de panales de abejas.

Tipo de daño.....: Daño en concreto / corr. ref.

Reparaciones.....: B Reparación de concreto

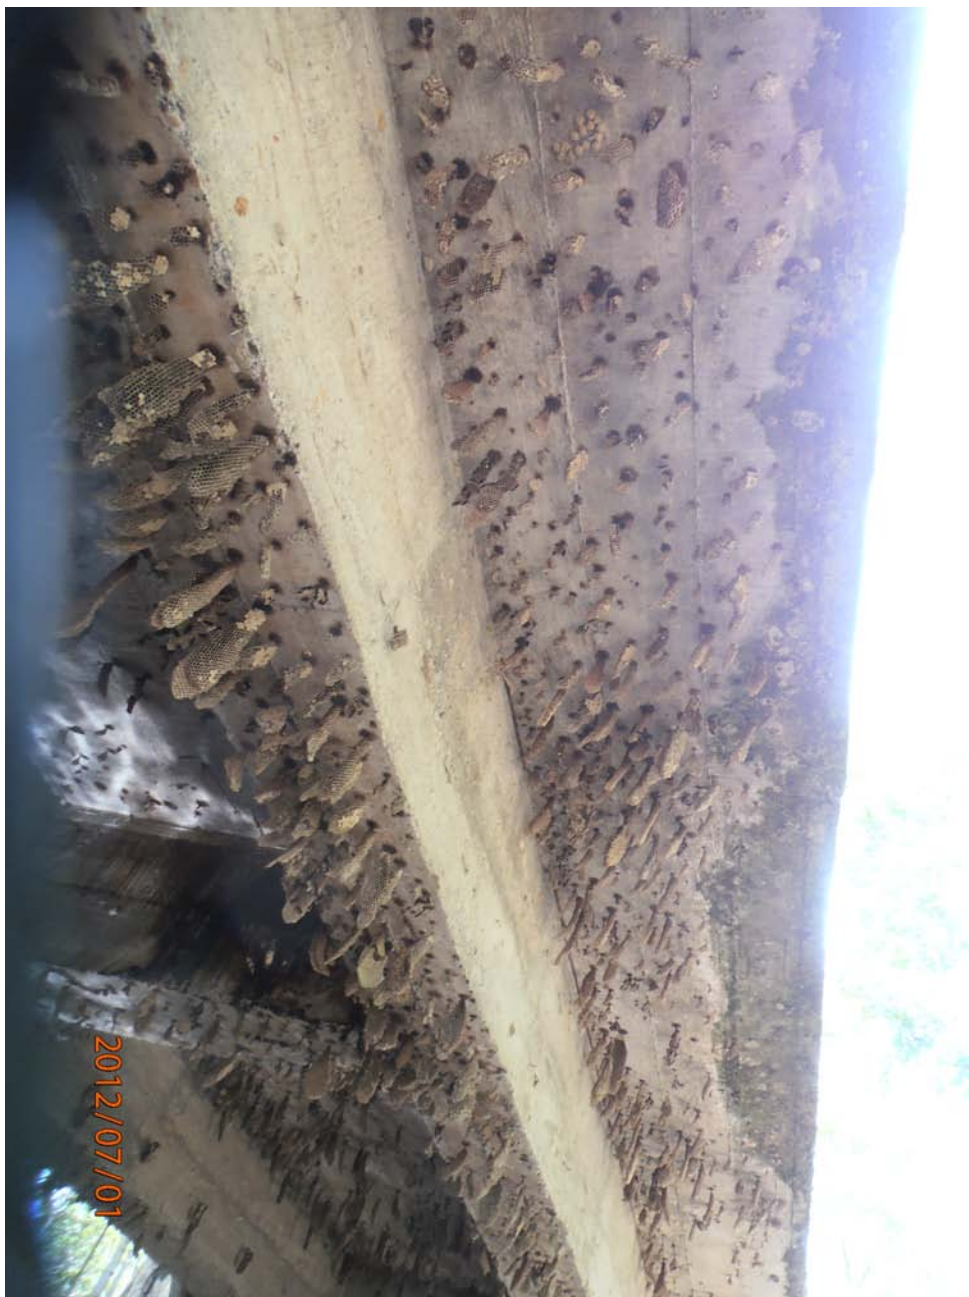
Componente.....: 10 Losa

Calif./Mantenim....: 1 / +

Daño/Observaciones.: Se observa acero expuesto con corrosión entre las vigas, cerca a los estribos, debido a escaso recubrimiento.

Los voladizos presentan manchas de humedad y vegetación, debido al escurrimiento de agua proveniente de la superficie.

Se observa gran cantidad de panales de abejas.

Tipo de daño.....: Daño en concreto / corr. ref.

Reparaciones.....: B Reparación de concreto

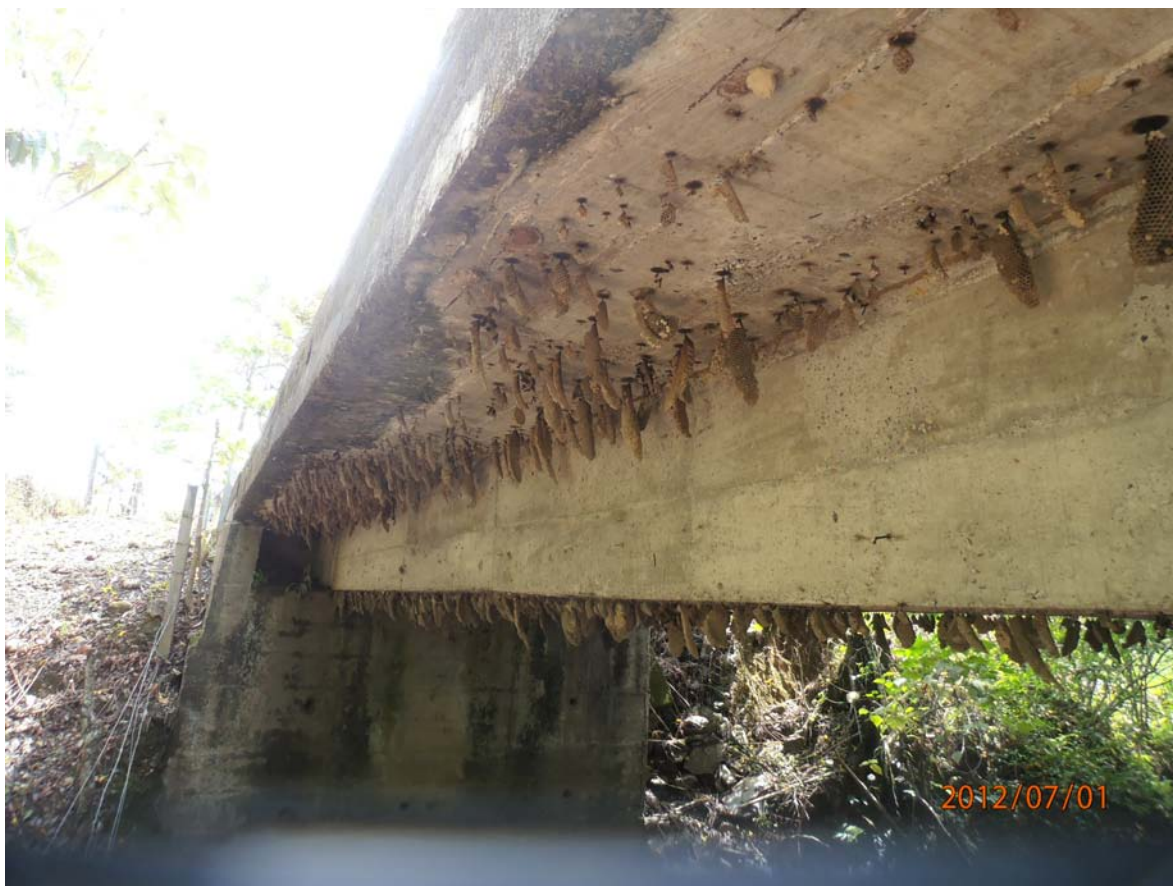
Componente.....: 11 Vigas/Largueros/Diafragmas

| SDC/INV | | SiPuCol | | | | Fecha | | Hoja | |
|---|--|---|---|---|---|---|---|---|---|
| 11 Vigas/Largueros/Diafragmas<br>A:Reparación de concreto<br>- Las vigas presentan acero expuesto con corrosión debido a escaso recubrimiento, en la cara inferior, así como también hormigueros en el concreto.<br>En general las vigas se encuentran en buen estado, solo presentan daños locales, por defectos constructivos.<br>Se debe realizar limpieza y mantenimiento rutinario.<br>Daño en concreto / corr. ref. | | 2 | + | | A | 3 | 2013 | | 3 |

Calif./Mantenim....: 2 / +

Daño/Observaciones.: Las vigas presentan acero expuesto con corrosión debido a escaso recubrimiento, en la cara inferior, así como también hormigueros en el concreto. En general las vigas se encuentran en buen estado, solo presentan daños locales, por defectos constructivos.

Tipo de daño.....: Se debe realizar limpieza y mantenimiento rutinario. Daño en concreto / corr. ref.

Reparaciones.....: A Reparación de concreto

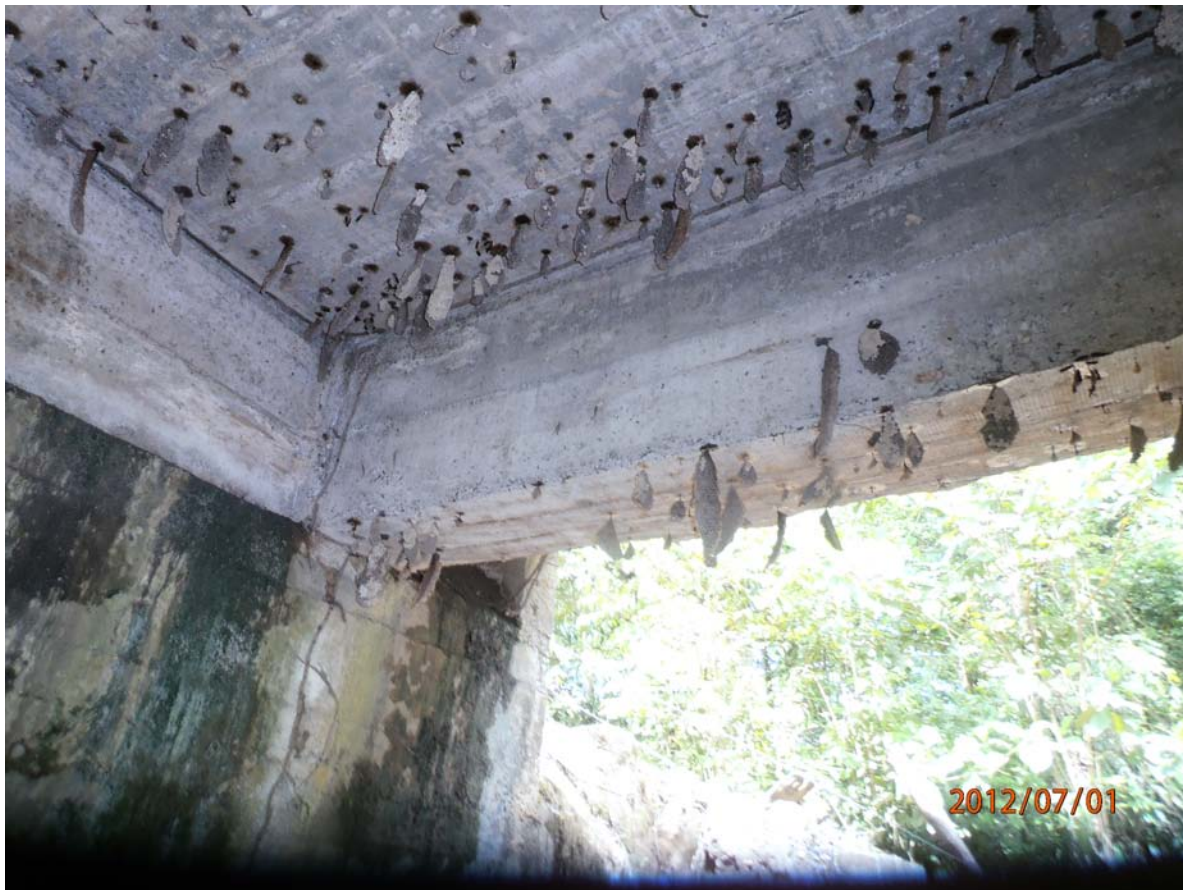
Componente.....: 11 Vigas/Largueros/Diafragmas

Calif./Mantenim....: 2 / +

Daño/Observaciones.: Las vigas presentan acero expuesto con corrosión debido a escaso recubrimiento, en la cara inferior, así como también hormigueros en el concreto. En general las vigas se encuentran en buen estado, solo presentan daños locales, por defectos constructivos.

Tipo de daño.....: Se debe realizar limpieza y mantenimiento rutinario. Daño en concreto / corr. ref.

Reparaciones.....: A Reparación de concreto

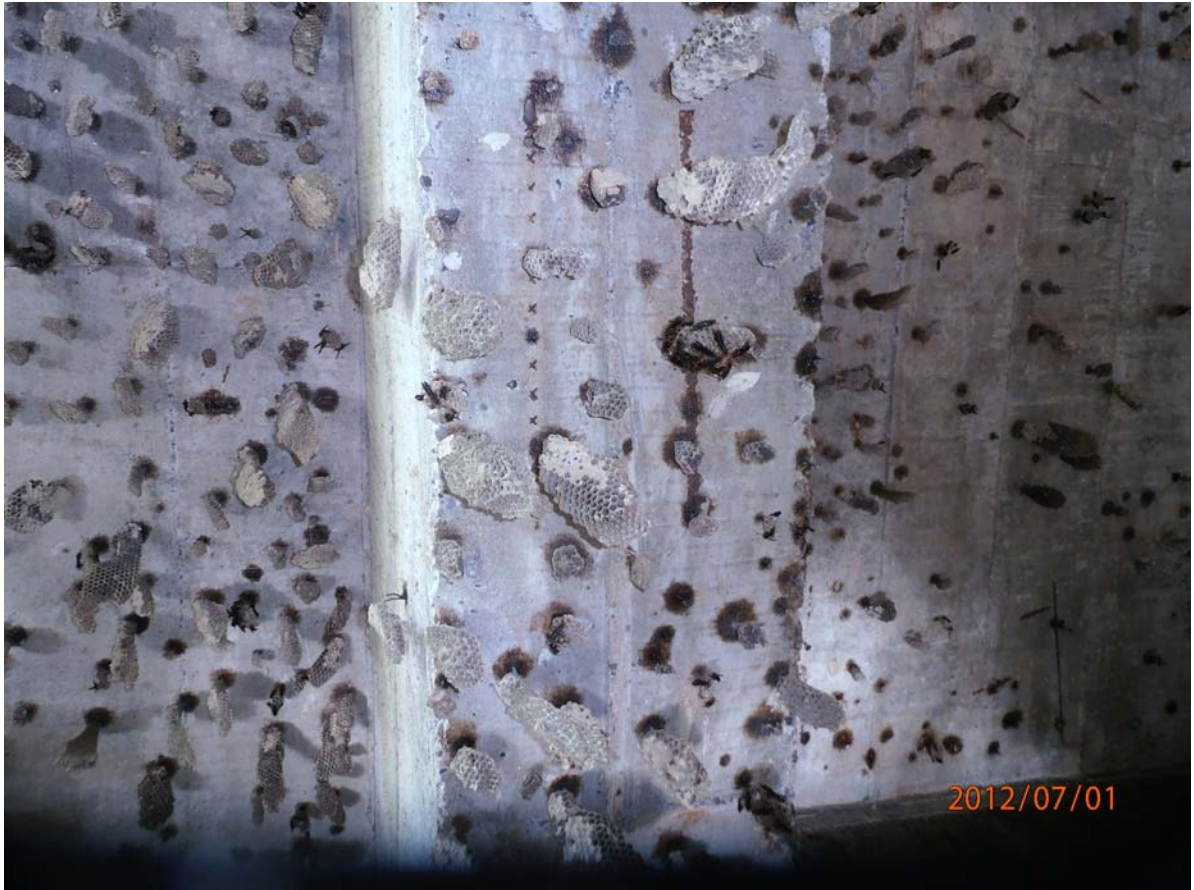
| Calif./Mantenim....: | 2 | / + |
| Daño/Observaciones.: | <p>Las vigas presentan acero expuesto con corrosión debido a escaso recubrimiento, en la cara inferior, así como también hormigueros en el concreto.</p> <p>En general las vigas se encuentran en buen estado, solo presentan daños locales, por defectos constructivos.</p> <p>Se debe realizar limpieza y mantenimiento rutinario.</p> | |
| Tipo de daño.....: | Daño en concreto / corr. ref. | |

| Reparaciones.....: | A Reparación de concreto | |

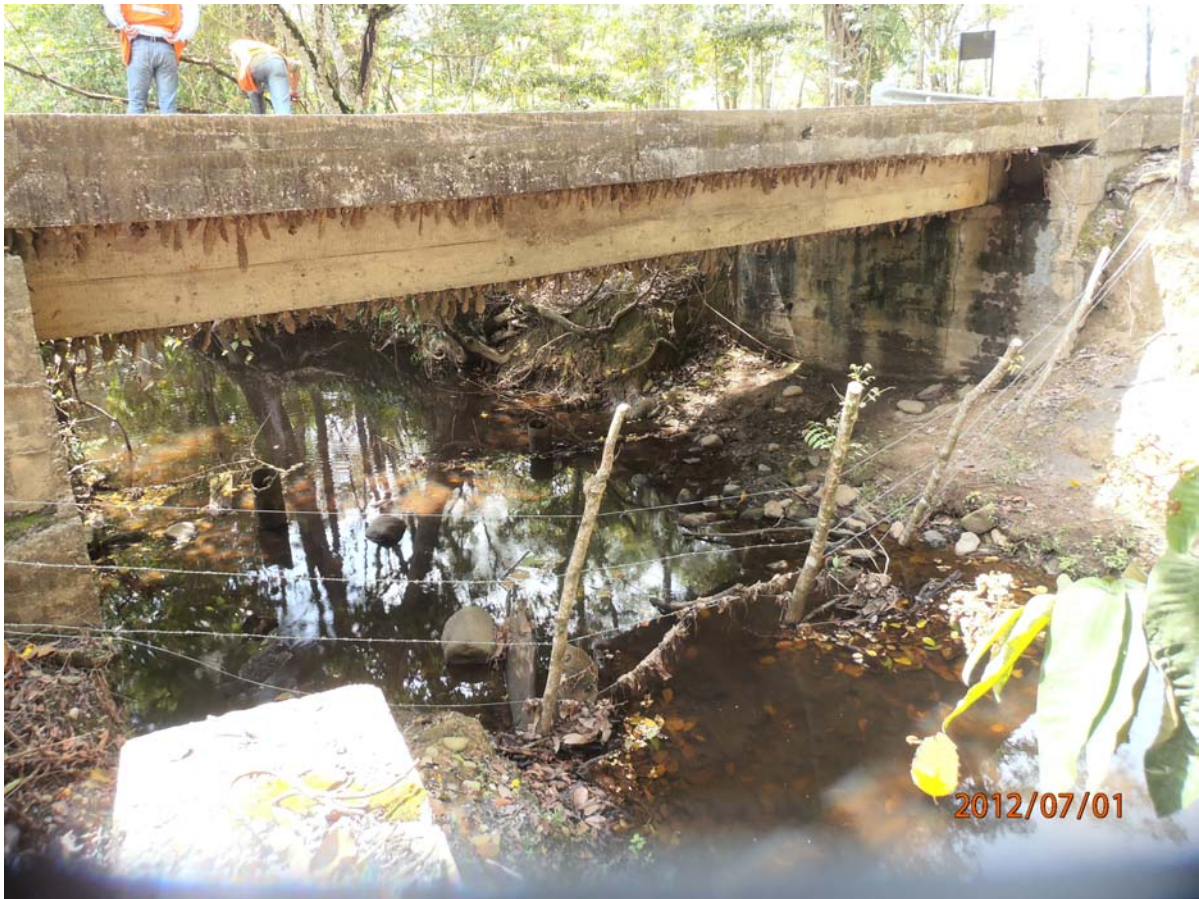
Componente.....: 15      Cauce

| SDC/INV | | SiPuCol | | | | Fecha | | Hoja | |
|---|--|---|---|---|---|---|---|---|---|
| 15 Cauce<br>- Cauce sin problemas.<br>Se recomienda demoler obra falsa. | | 1 | - | | | | | | 2 |

Calif./Mantenim....: 1    /   -

Daño/Observaciones.: Cauce sin problemas.  
Se recomienda demoler obra falsa.

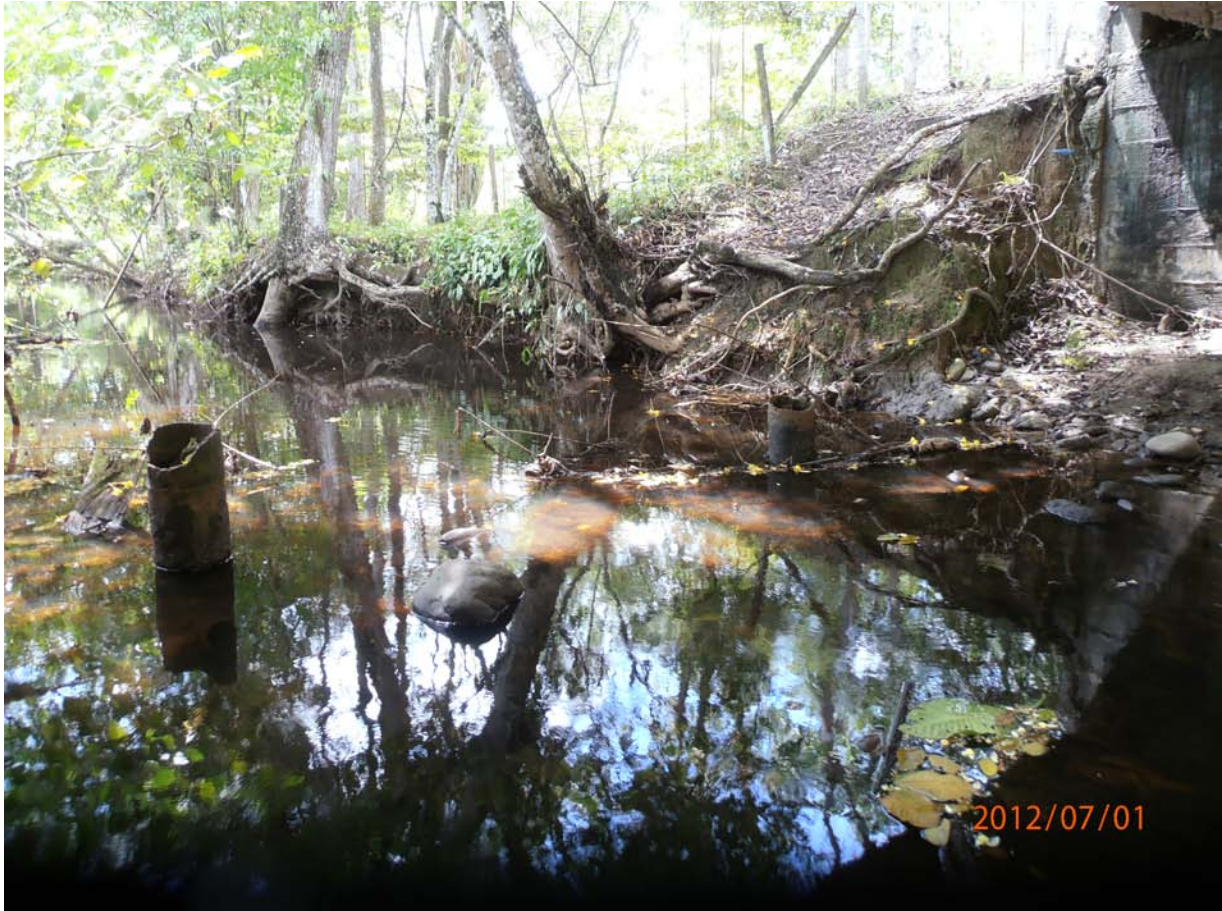
Componente.....: 15 Cauce

Calif./Mantenim....: 1 / -

Daño/Observaciones.: Cauce sin problemas.  
Se recomienda demoler obra falsa.

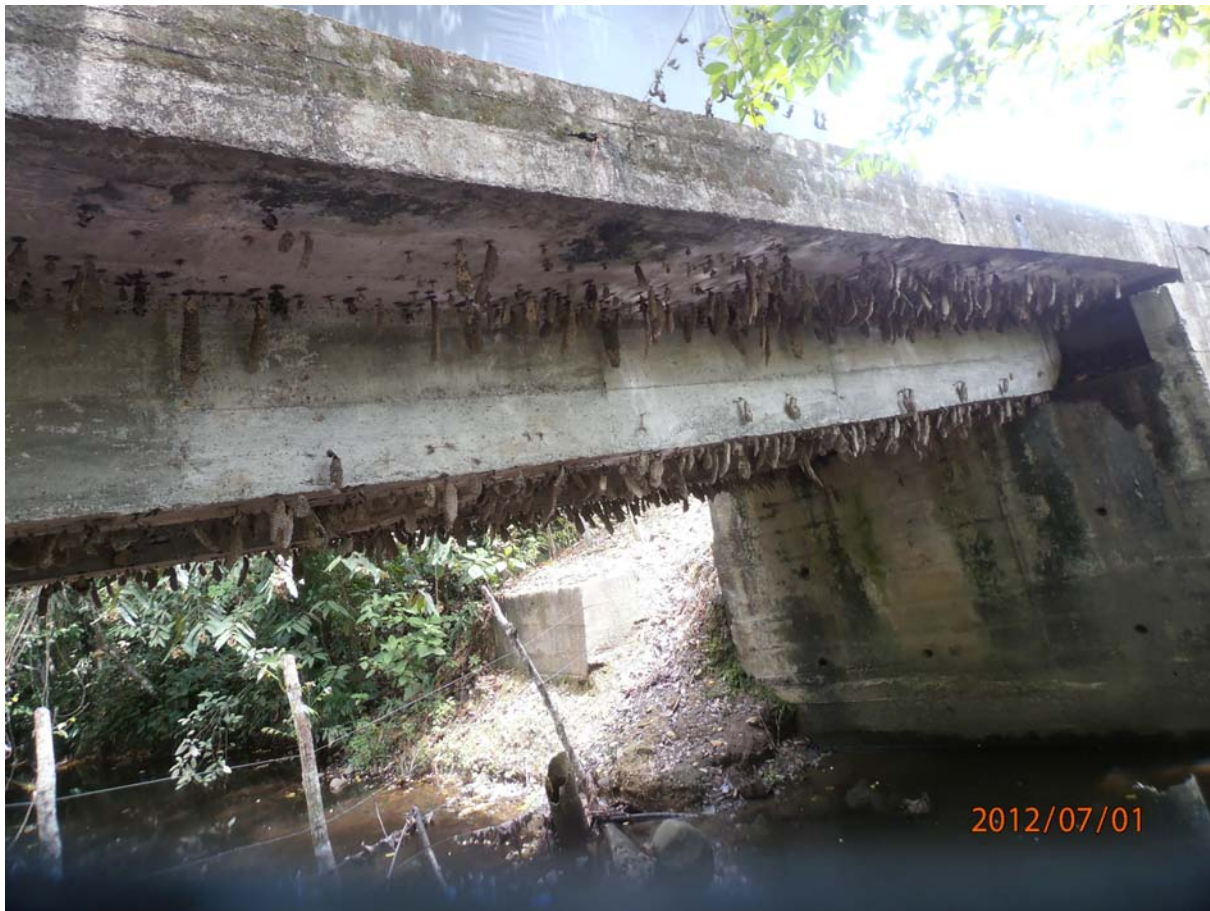
Componente.....: 17 Puente en general

| SDC/INV | | SiPuCol | | | | Fecha | | Hoja | |
|---|--|---|---|---|---|---|---|---|---|
| 17 Puente en general<br>- El puente es angosto.<br>Se observa fuerte presencia de colonias de abejas.<br>Puente en buen estado.<br>El puente requiere labores de limpieza y mantenimiento. | | 2 | + | | | | | | 1 |

Calif./Mantenim....: 2 / +

Daño/Observaciones.: El puente es angosto.  
Se observa fuerte presencia de colonias de abejas.  
Puente en buen estado.  
El puente requiere labores de limpieza y  
mantenimiento.
