SDC/INV	SiPuCol	Fecha	Hoja
	Informe de inspección principal	30/08/12	1
04-6006-004.00 Quebrada La Laguna			
Regional.....: 4 Boyacá			
Ruta.....: Cruce Tramo 05 08 (Mutis)-Tunja			
Carretera.....: Cruce Ruta 45 (Dos y Medio) - Otanche			
Lado de la car...: 0			
Abscisa.....: 38+0323			
No del registro..: 359			
Año de construcción.....: 1996			
Año de la última reconstrucción.....:			
Paso Superior/Inferior.....: S			
Dir. de abs. de la carretera principal.: E			
Requisitos de la inspección.....: 0 Nada			
Recolección de datos : Fecha.....: 2012.07.01			
: Iniciales.....: M.E.R			
Posición geográfica..:			
Latitud: 5 gra 50.202 min N Longitud: 74 gra 19.945 min O Altitud: 280 m			
Geometría: Número de luces.....: 1			
Longitud de la luz menor (m): 10.50			
Longitud de la luz mayor (m): 10.50			
Longitud total(m): 10.50			
Ancho del tablero.....(m): 10.00			
Ancho del separador.....(m): 0.00			
Ancho del andén izquierdo(m): 0.00

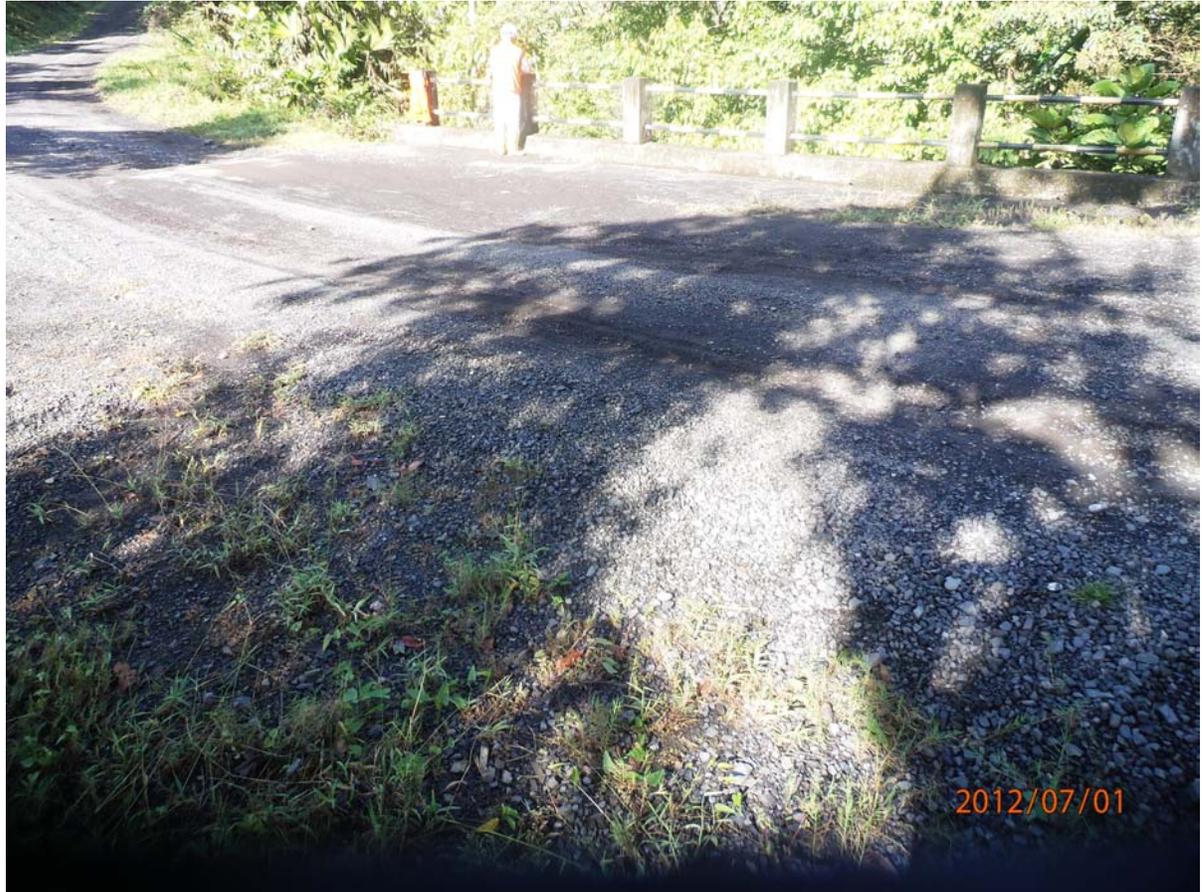
Componente.....: 1 Superficie del puente

Calif./Mantenim....: 2 / -

Daño/Observaciones.: La superficie se encuentra recubierta por material de afirmado suelto, se debe despejar y realizar tratamiento superficial

Tipo de daño.....: No registrado

Reparaciones.....: C Tratamiento superficial (sello)

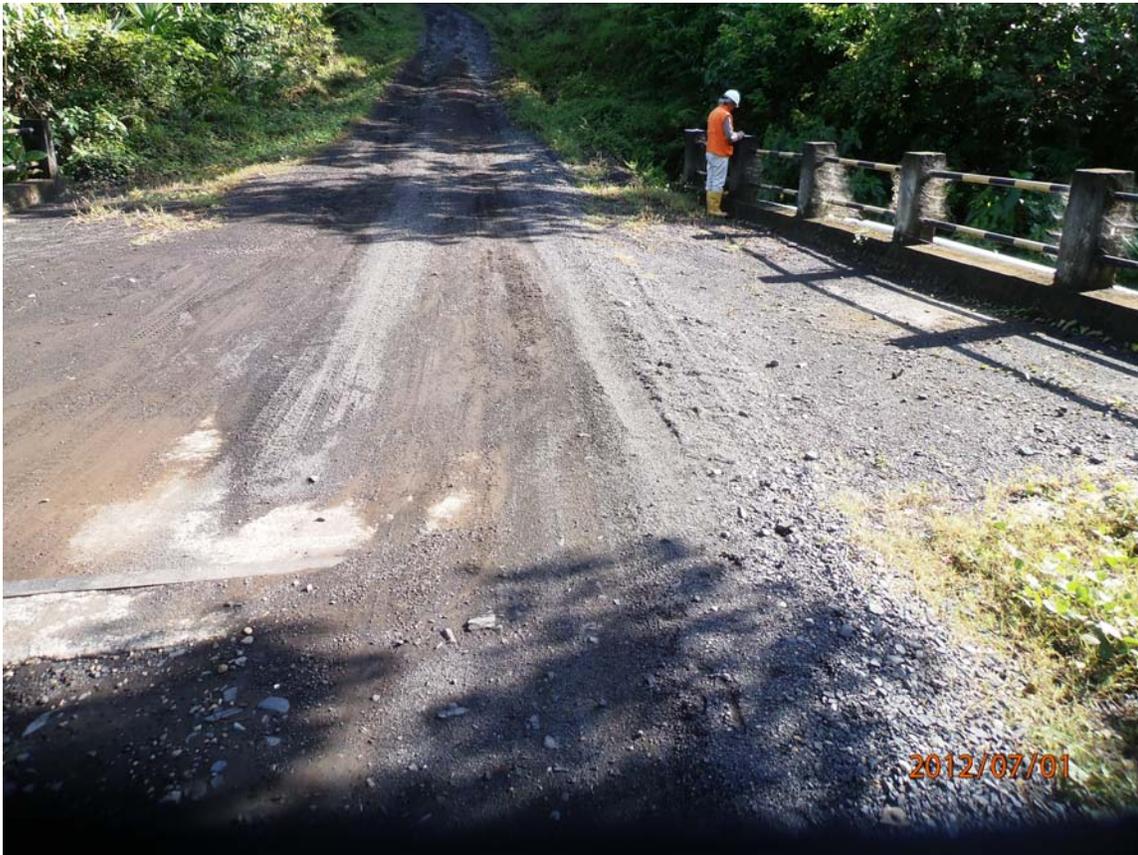
Componente.....: 1 Superficie del puente

Calif./Mantenim....: 2 / -

Daño/Observaciones.: La superficie se encuentra recubierta por material de afirmado suelto, se debe despejar y realizar tratamiento superficial

Tipo de daño.....: No registrado

Reparaciones.....: C Tratamiento superficial (sello)

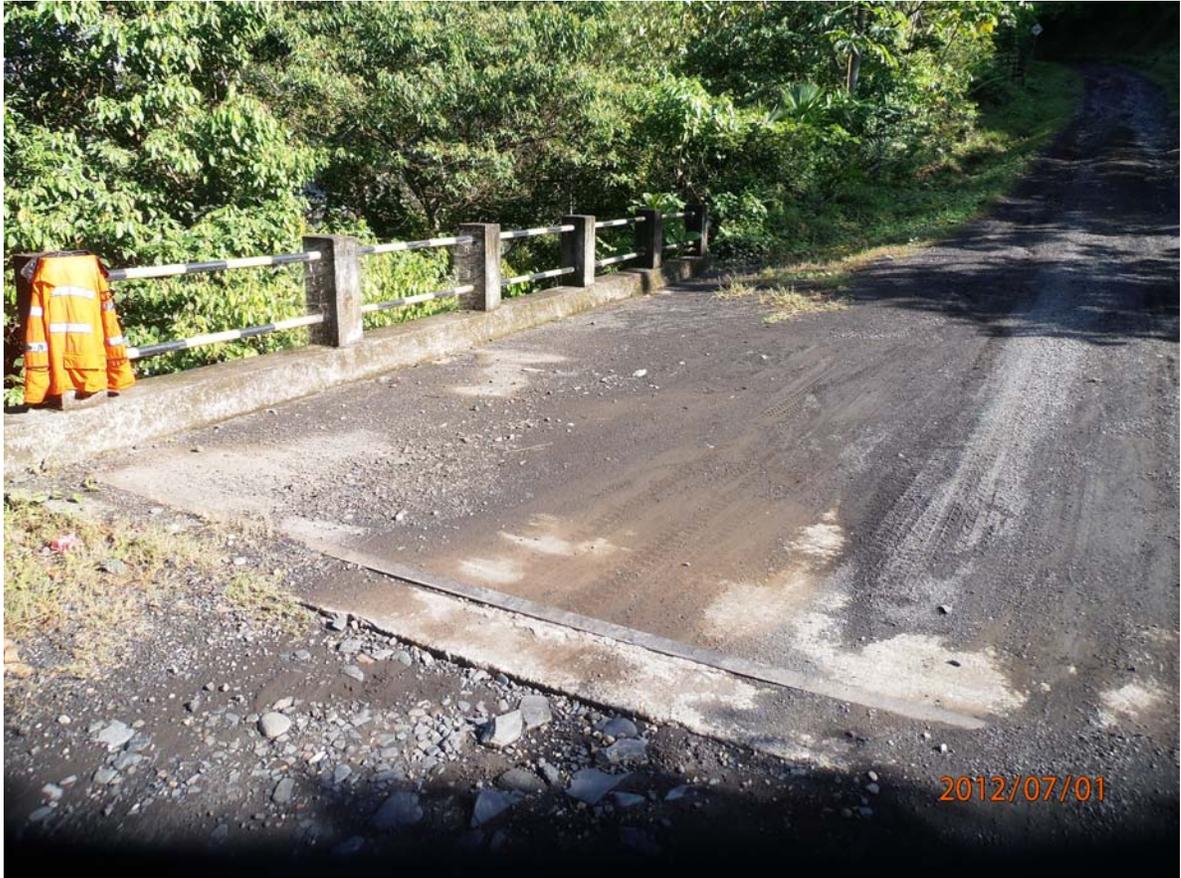
Componente.....: 2 Juntas de expansión

Calif./Mantenim....: 2 / +

Daño/Observaciones.: Las juntas se encuentran tapadas por el material de afirmado que se encuentra en la superficie.
En algunas zonas no se encuentra el ángulo.
Se debe realizar limpieza y mantenimiento rutinario.

Tipo de daño.....: Otro

Reparaciones.....: A Reparación de junta

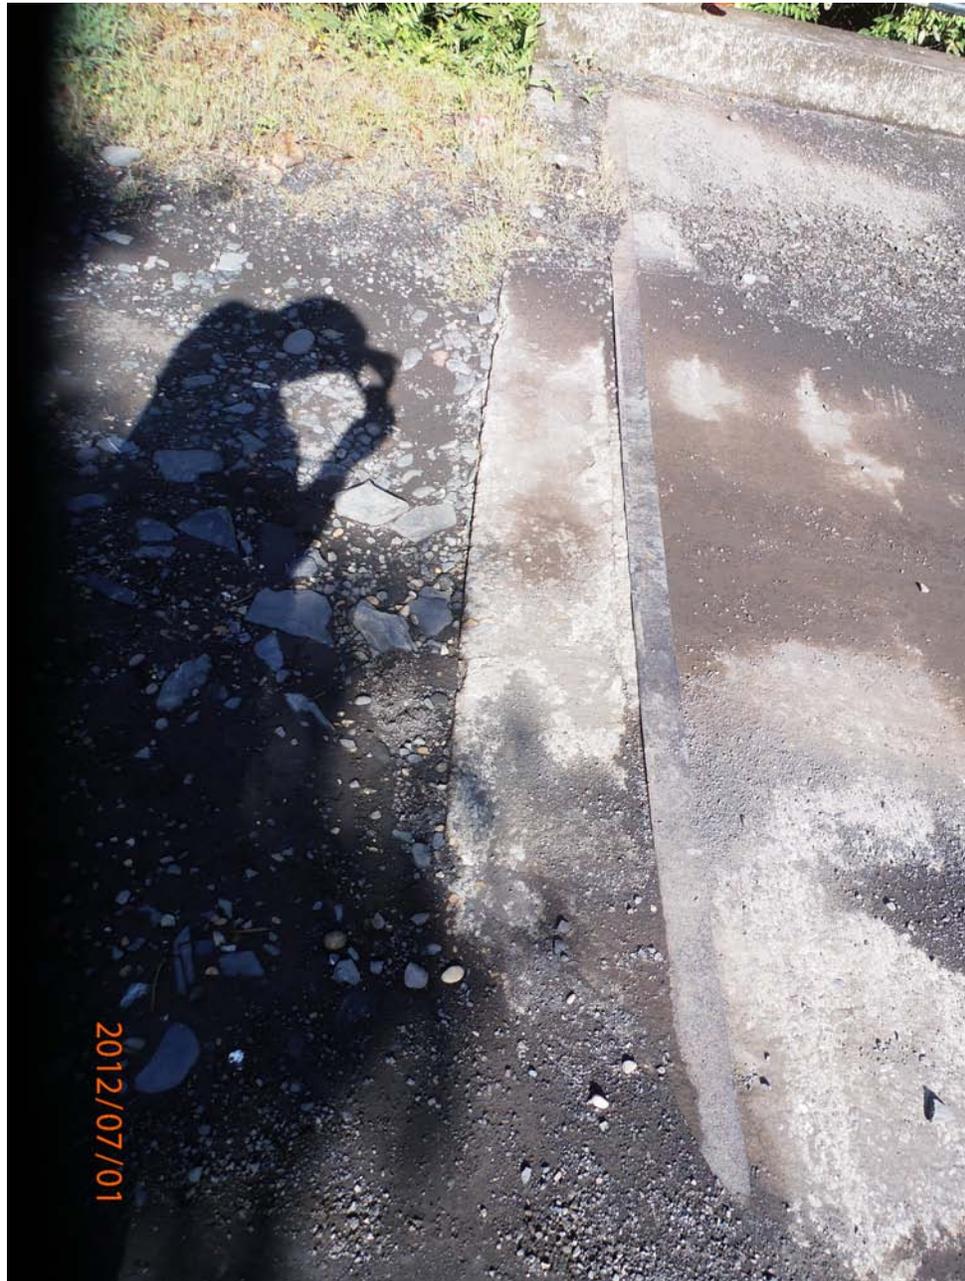
Componente.....: 2 Juntas de expansión

Calif./Mantenim....: 2 / +

Daño/Observaciones.: Las juntas se encuentran tapadas por el material de afirmado que se encuentra en la superficie.
En algunas zonas no se encuentra el ángulo.
Se debe realizar limpieza y mantenimiento rutinario.

Tipo de daño.....: Otro

Reparaciones.....: A Reparación de junta

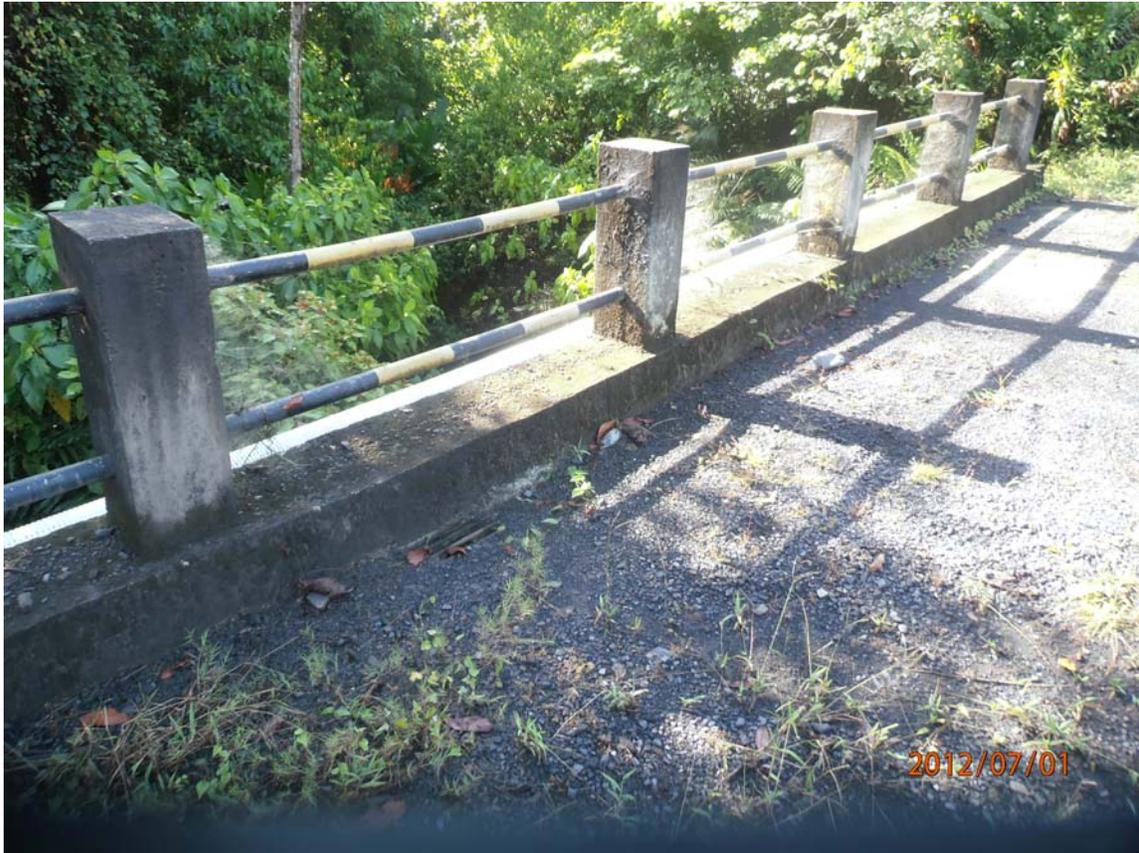
Componente.....: 3 Andenes/Bordillos

Calif./Mantenim....: 1 / +

Daño/Observaciones.: El puente no cuenta con andenes.
Los bordillos se encuentran en buen estado,
presentan manchas de humedad y vegetación.
Se debe realizar limpieza y mantenimiento rutinario,
además se recomienda pintarlos.

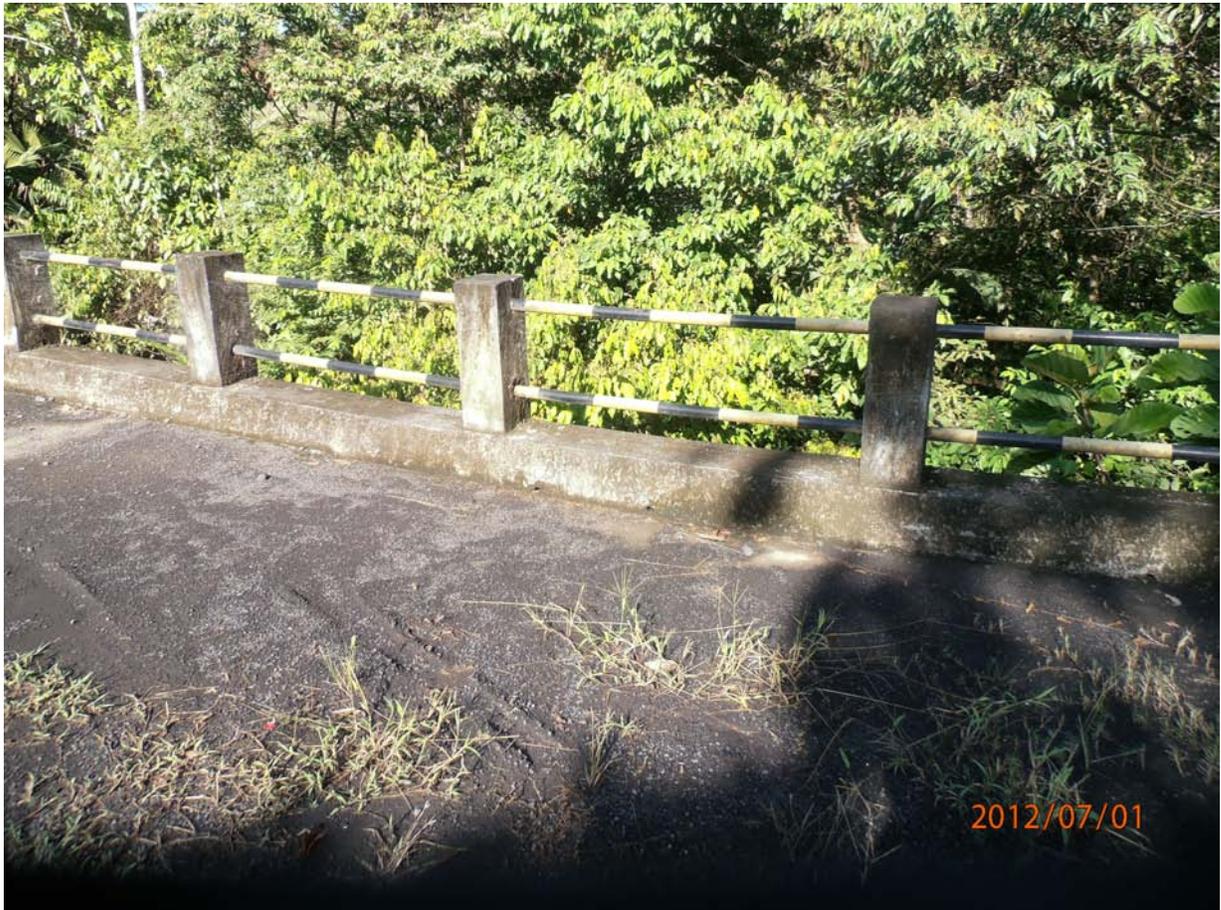
Componente.....: 3 Andenes/Bordillos

Calif./Mantenim....: 1 / +

Daño/Observaciones.: El puente no cuenta con andenes.
 Los bordillos se encuentran en buen estado,
 presentan manchas de humedad y vegetación.
 Se debe realizar limpieza y mantenimiento rutinario,
 además se recomienda pintarlos.

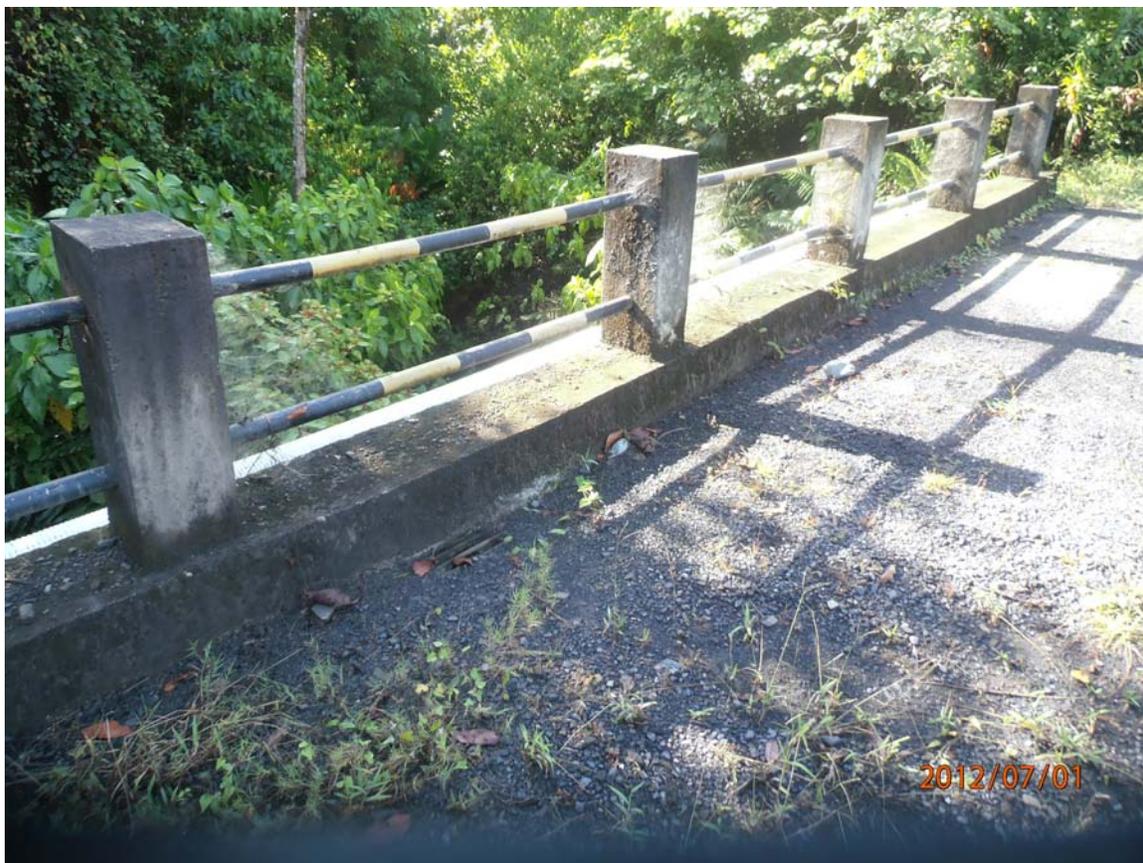
Componente.....: 4 Barandas

Calif./Mantenim....: 1 / +

Daño/Observaciones.: Las barandas se encuentran en buen estado,
presentan manchas de humedad y vegetación.
Se debe realizar limpieza y mantenimiento rutinario.

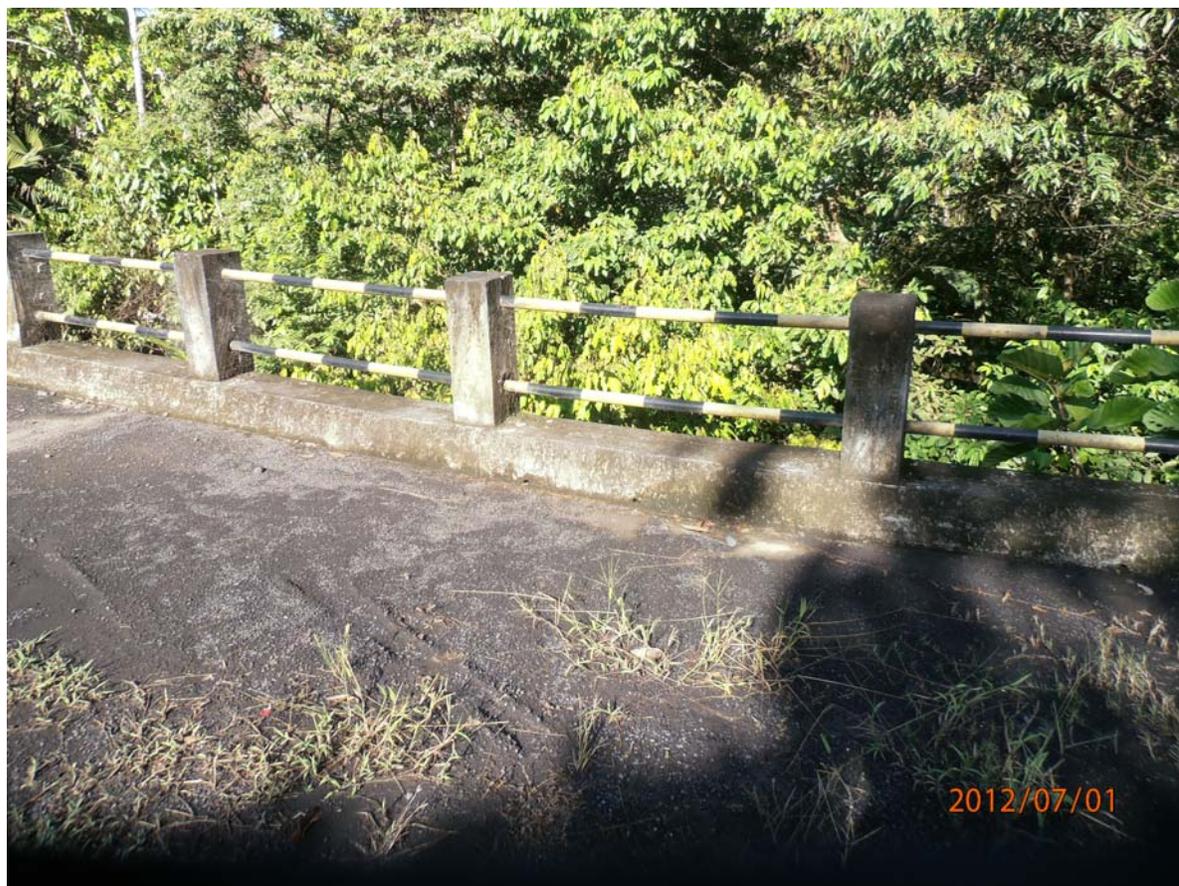
Componente.....: 4 Barandas

Calif./Mantenim....: 1 / +

Daño/Observaciones.: Las barandas se encuentran en buen estado,
presentan manchas de humedad y vegetación.
Se debe realizar limpieza y mantenimiento rutinario.

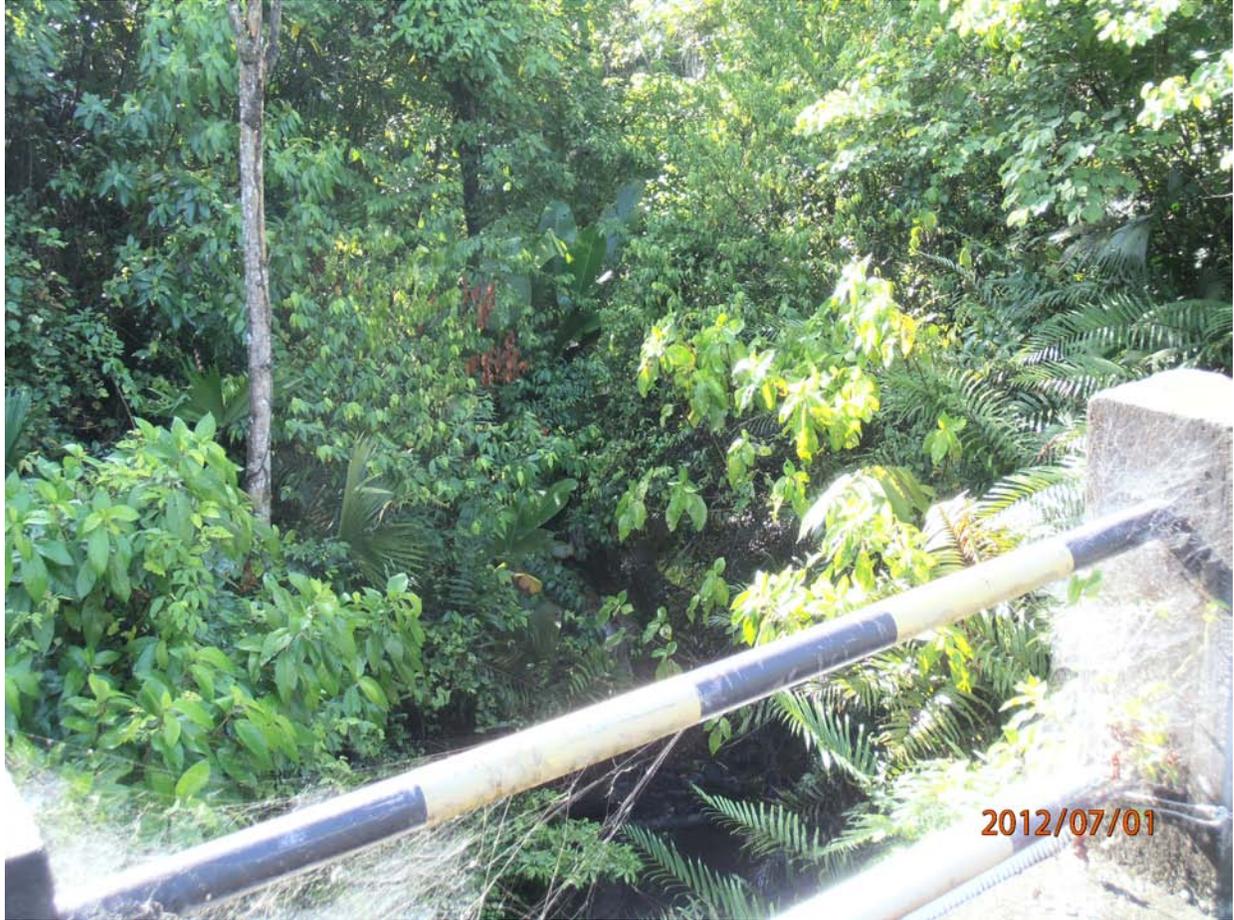
Componente.....: 5 Conos/Taludes

Calif./Mantenim....: 1 / -

Daño/Observaciones.: Los conos y taludes se encuentran estables.
Se recomienda conformar los terraplenes en los accesos para proteger la banca.
Se observa bastante vegetación.

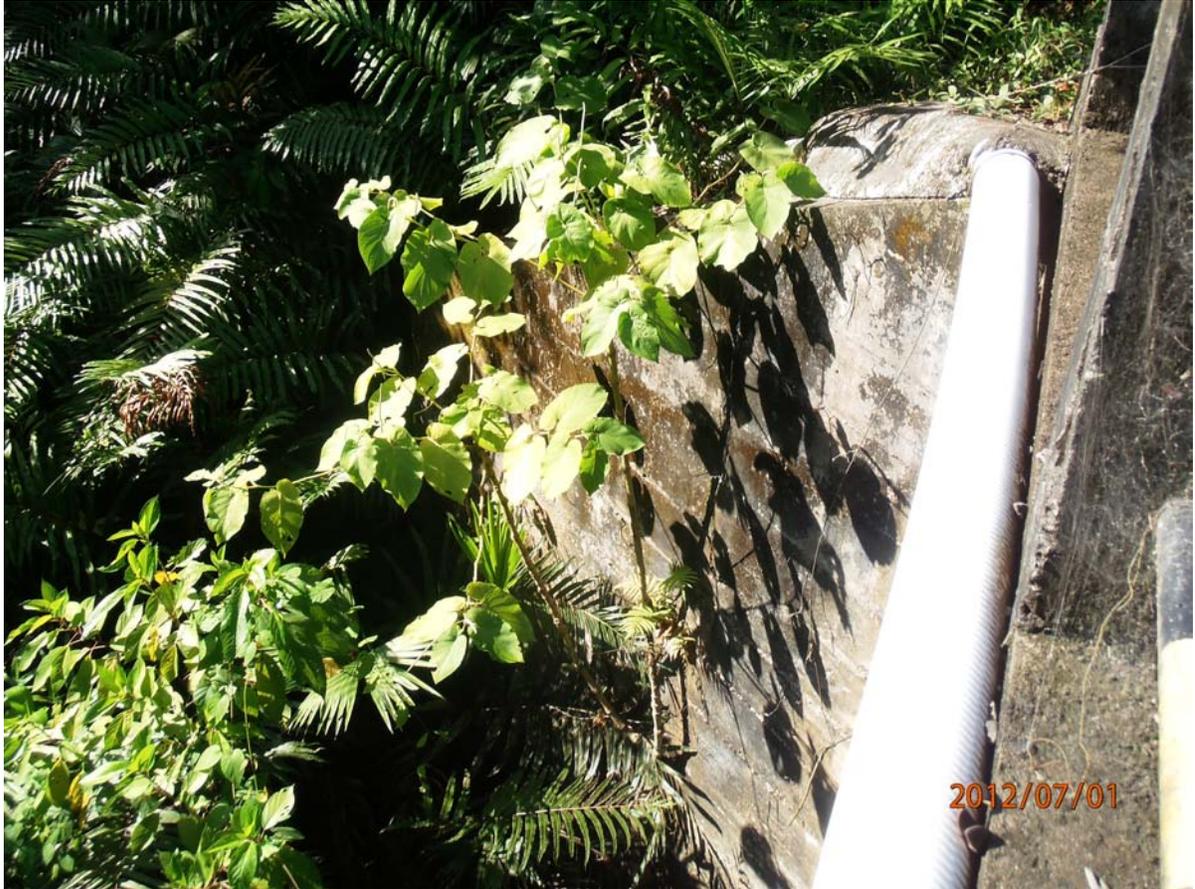
Componente.....: 6 Aletas

Calif./Mantenim....: 0 / +

Daño/Observaciones.: La aletas se encuentran en buen estado, presentan manchas de humedad y vegetación.
Se observa alta concentración de vegetación.
Se debe realizar limpieza y mantenimiento rutinario.

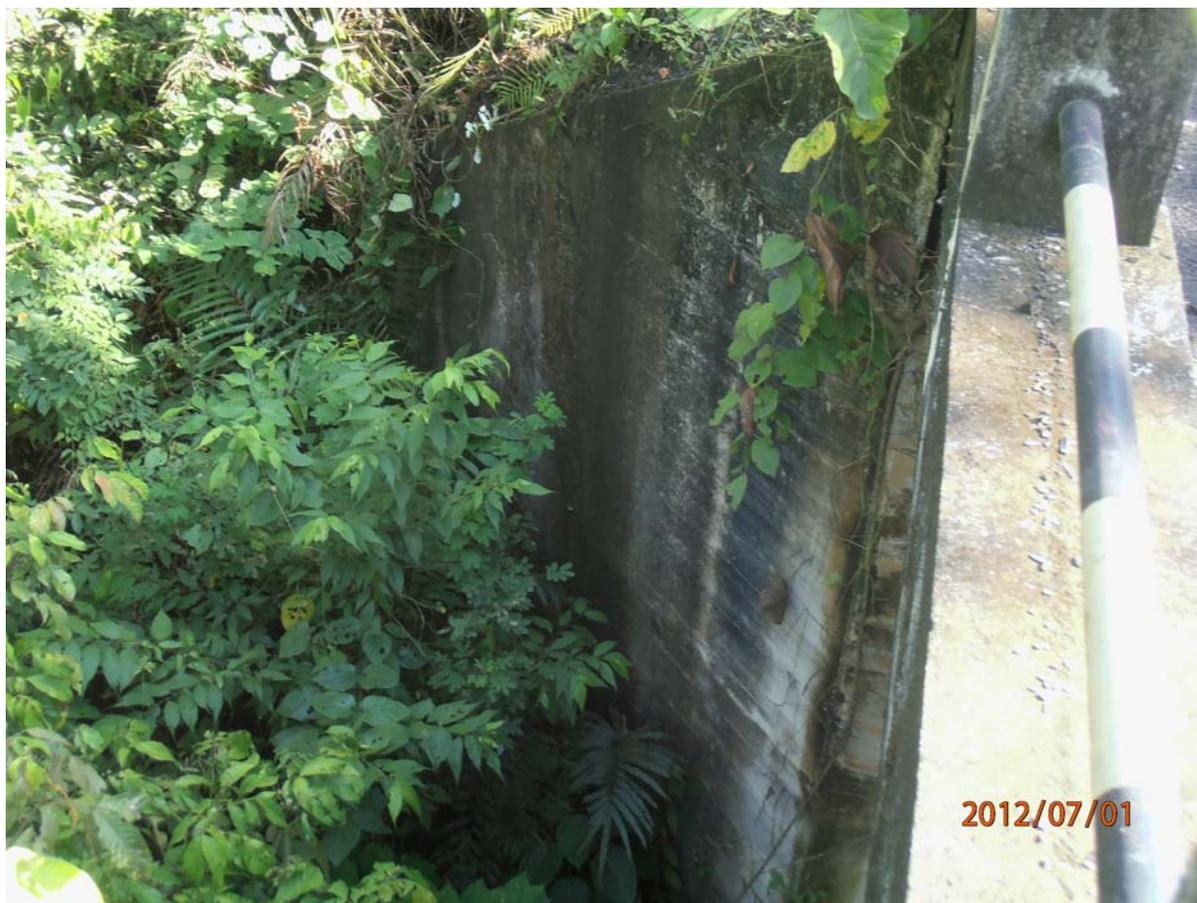
Componente.....: 6 Aletas

Calif./Mantenim....: 0 / +

Daño/Observaciones.: La aletas se encuentran en buen estado, presentan manchas de humedad y vegetación.
Se observa alta concentración de vegetación.
Se debe realizar limpieza y mantenimiento rutinario.

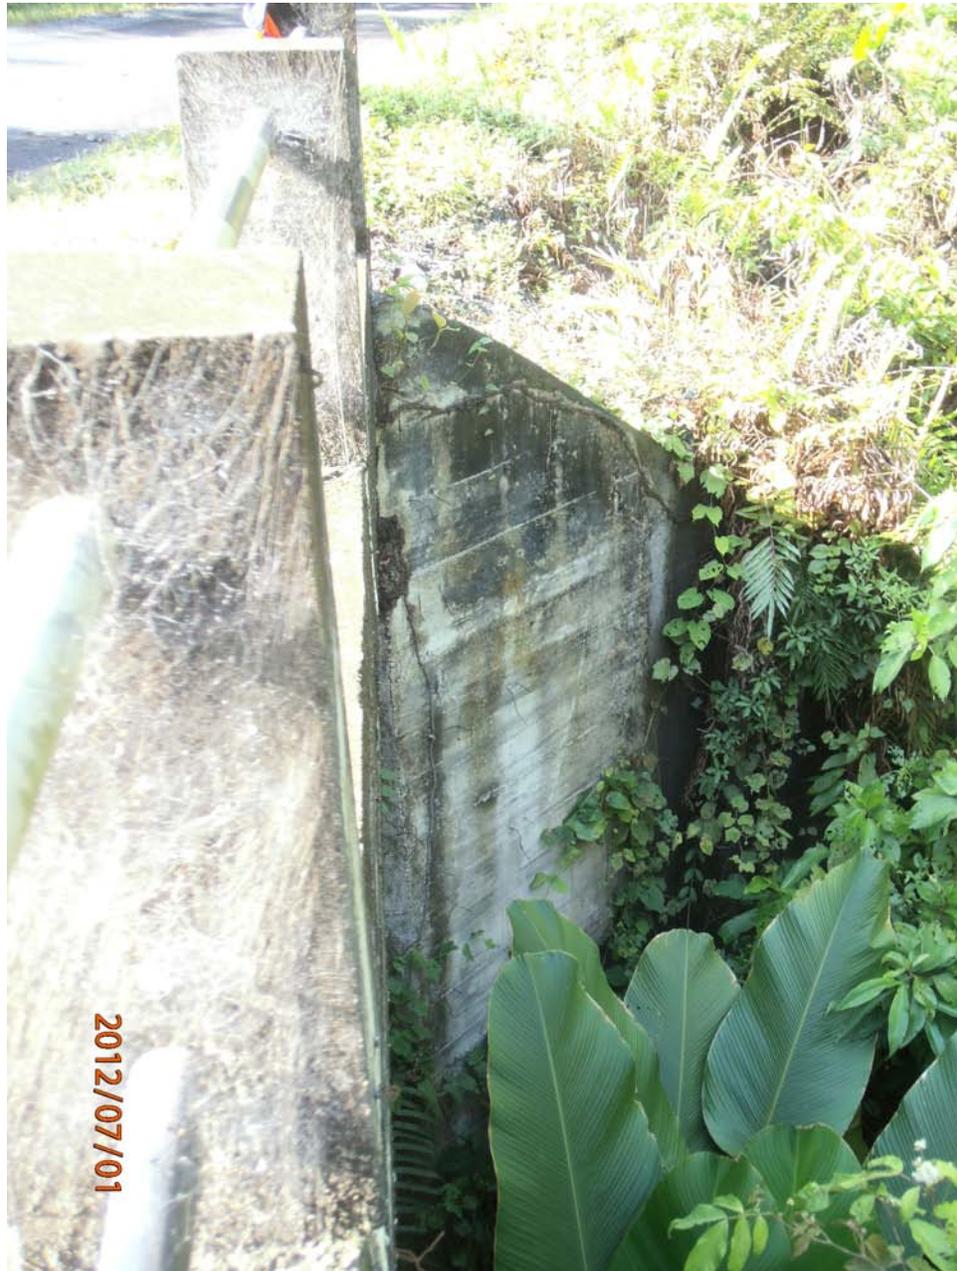
Componente.....: 6 Aletas

Calif./Mantenim....: 0 / +

Daño/Observaciones.: La aletas se encuentran en buen estado, presentan manchas de humedad y vegetación.
Se observa alta concentración de vegetación.
Se debe realizar limpieza y mantenimiento rutinario.

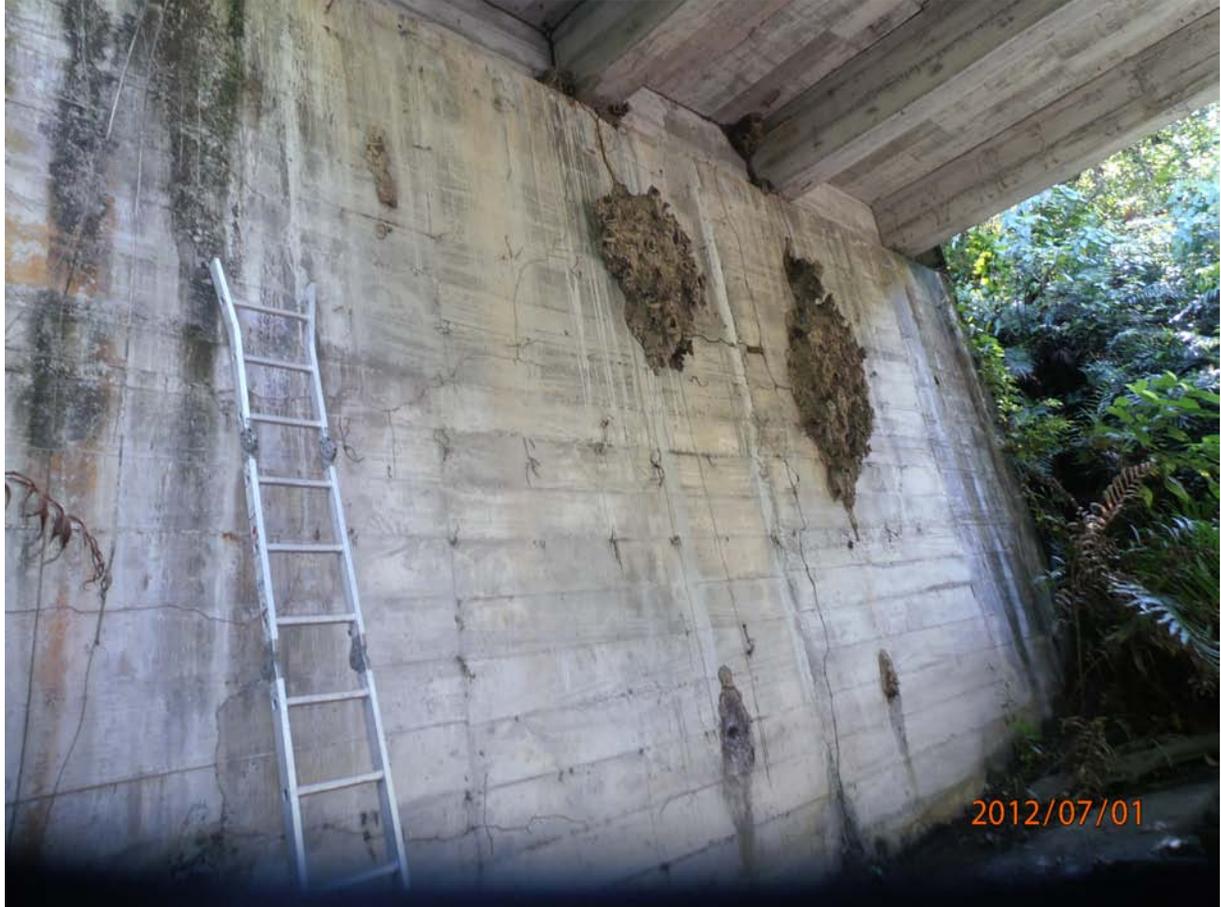
Componente.....: 7 Estribos

Calif./Mantenim....: 0 / +

Daño/Observaciones.: Los estribos se encuentran en buen estado.
Se aprecia infiltración a través de las juntas de expansión, requiere labores de mantenimiento rutinario.
Se observa contaminación biológica.

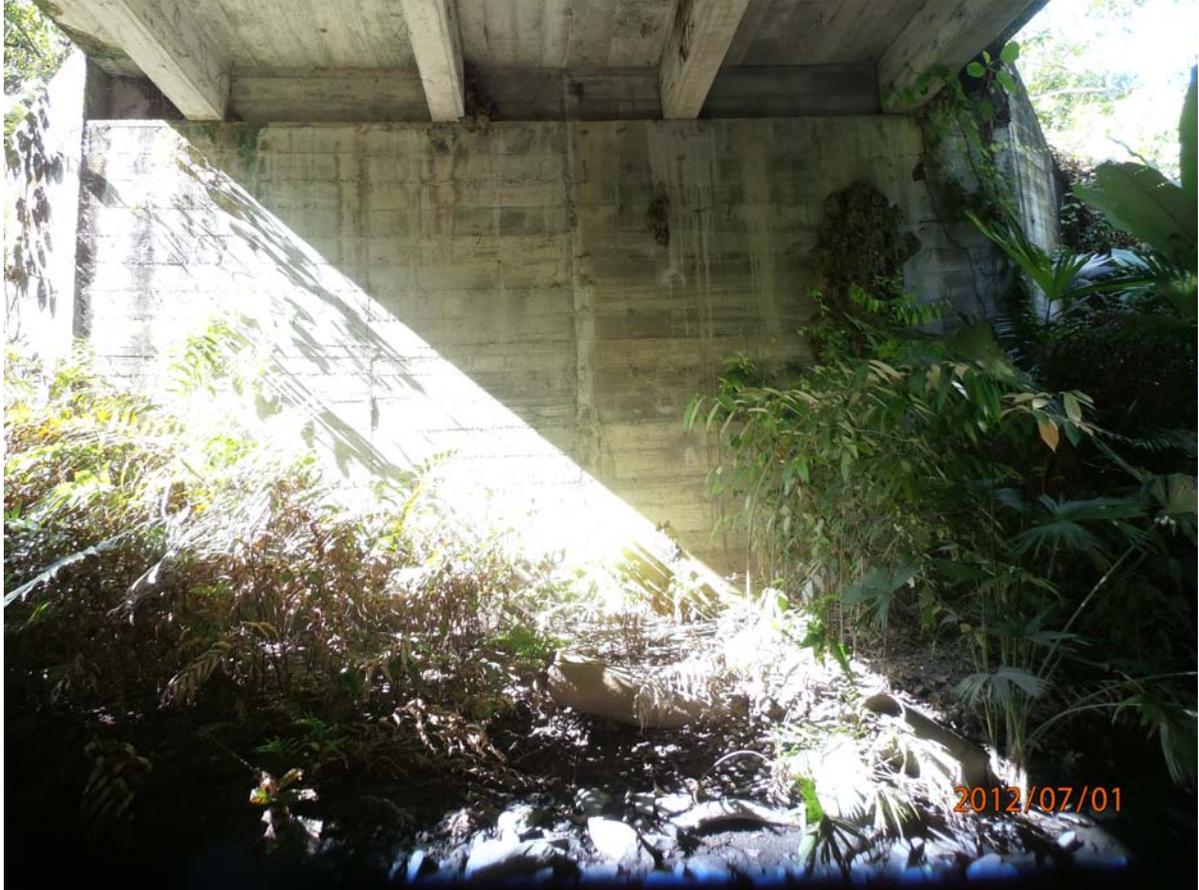
Componente.....: 7 Estribos

Calif./Mantenim....: 0 / +

Daño/Observaciones.: Los estribos se encuentran en buen estado.
Se aprecia infiltración a través de las juntas de expansión, requiere labores de mantenimiento rutinario.
Se observa contaminación biológica.

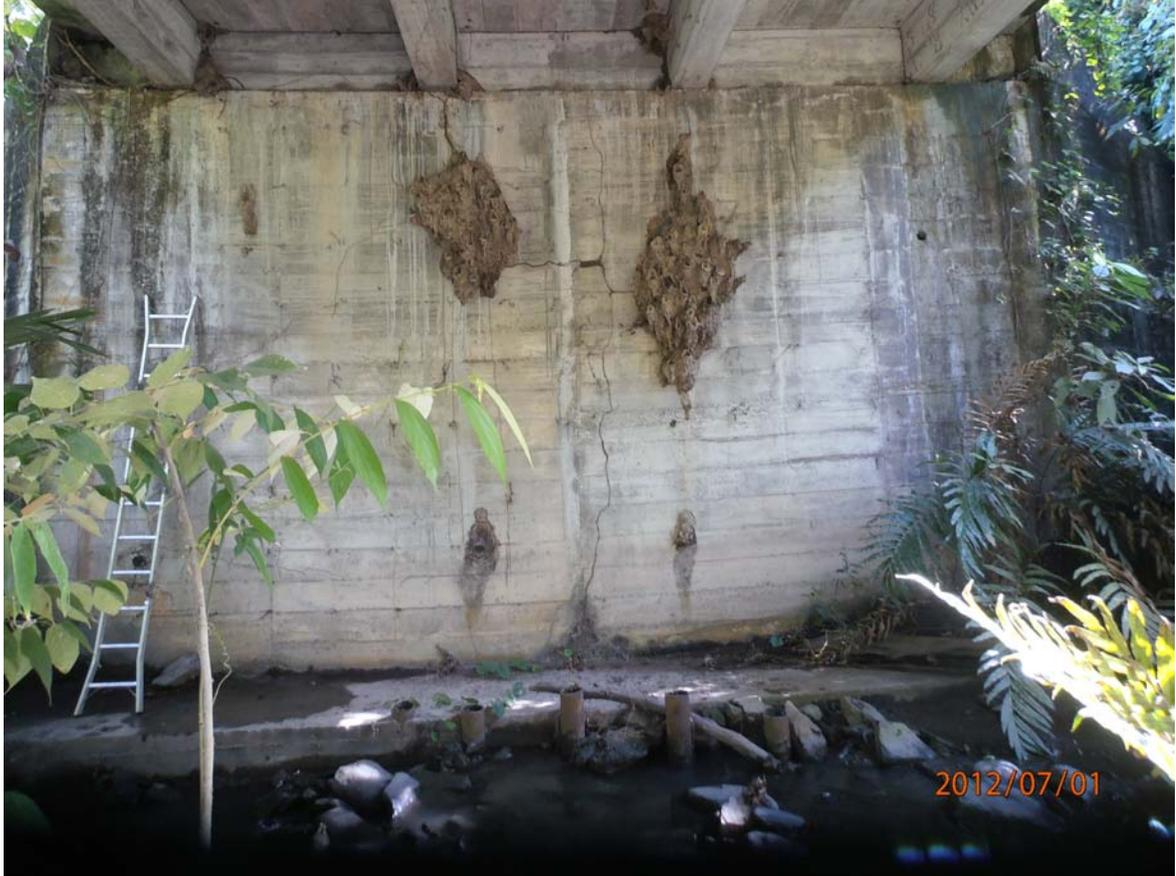
Componente.....: 7 Estribos

Calif./Mantenim....: 0 / +

Daño/Observaciones.: Los estribos se encuentran en buen estado.
Se aprecia infiltración a través de las juntas de expansión, requiere labores de mantenimiento rutinario.
Se observa contaminación biológica.

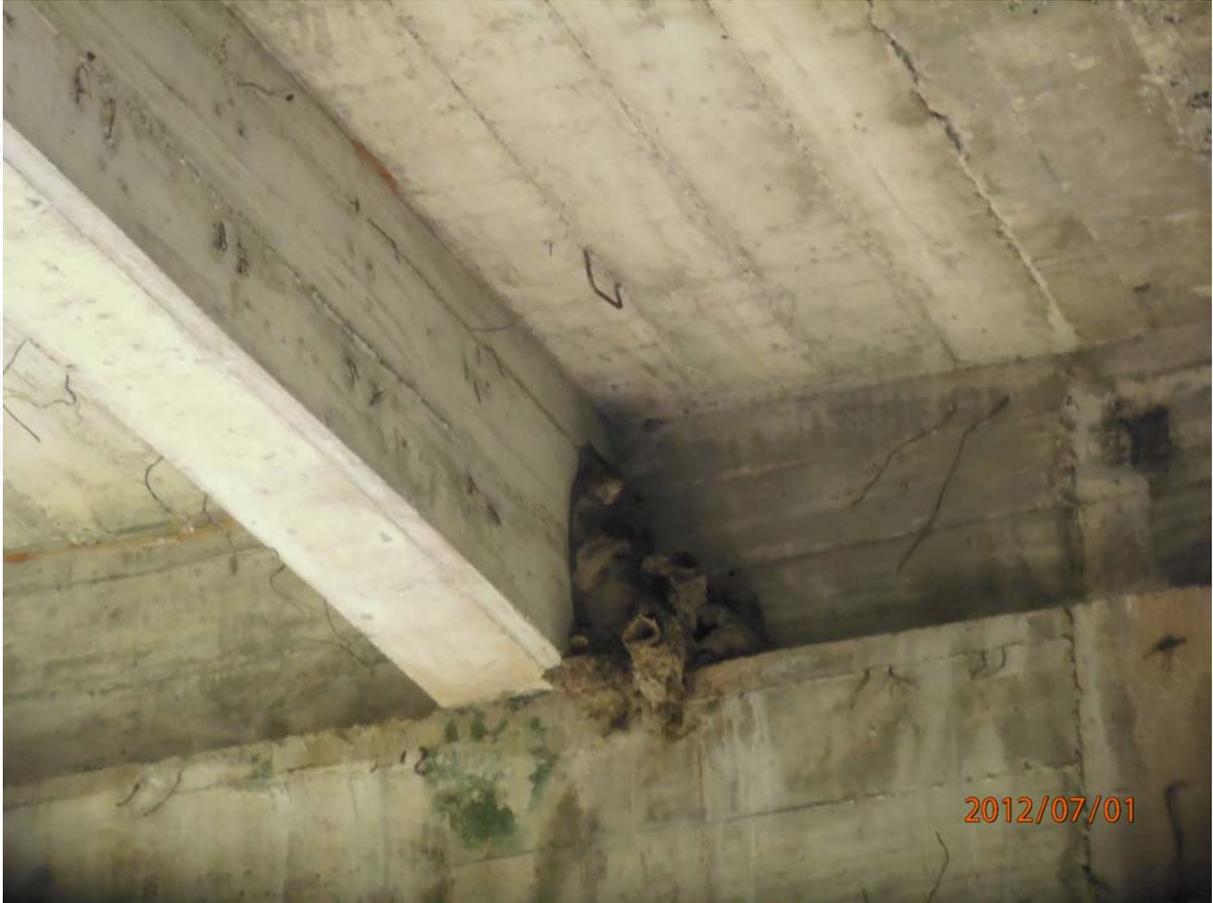
Componente.....: 9 Apoyos

Calif./Mantenim....: 0 / +

Daño/Observaciones.: Los apoyos se encuentran en buen estado.
Presentan manchas de humedad y vegetación, además
de contaminación biológica.
Se debe realizar limpieza y mantenimiento rutinario.

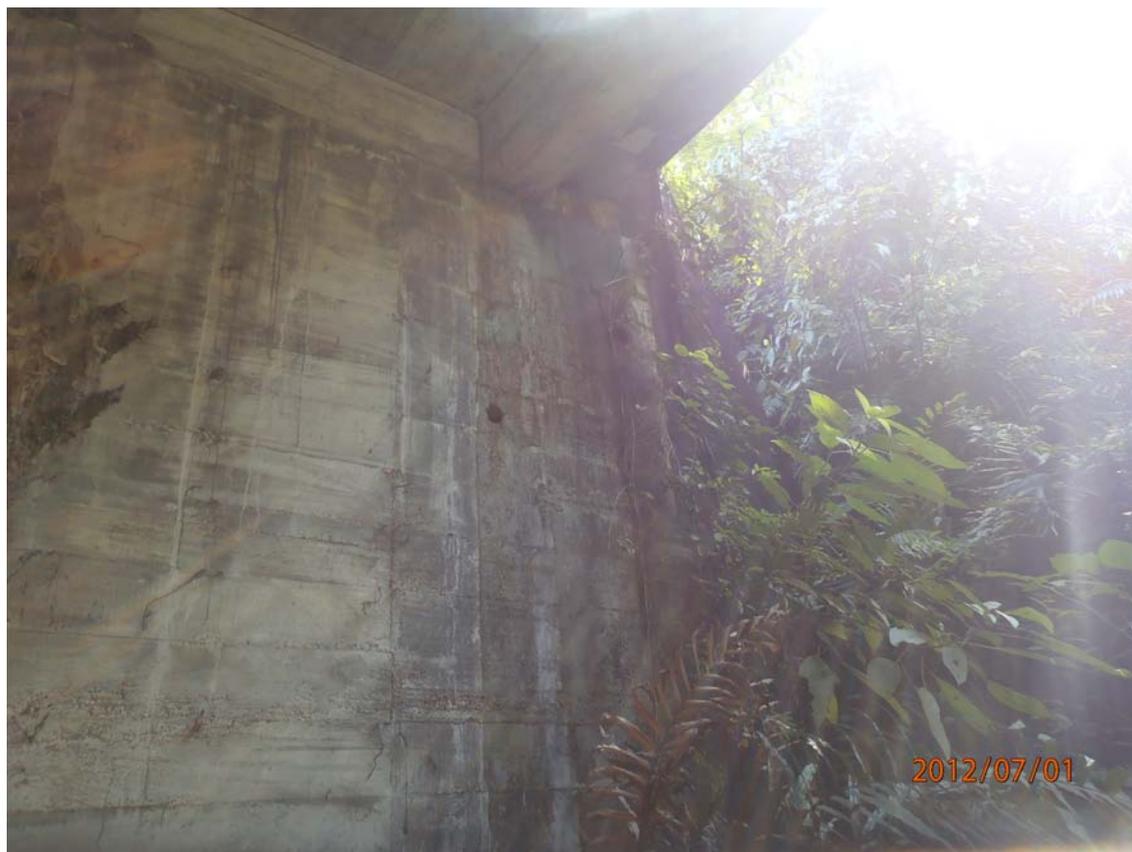
Componente.....: 9 Apoyos

Calif./Mantenim....: 0 / +

Daño/Observaciones.: Los apoyos se encuentran en buen estado.
Presentan manchas de humedad y vegetación, además
de contaminación biológica.
Se debe realizar limpieza y mantenimiento rutinario.

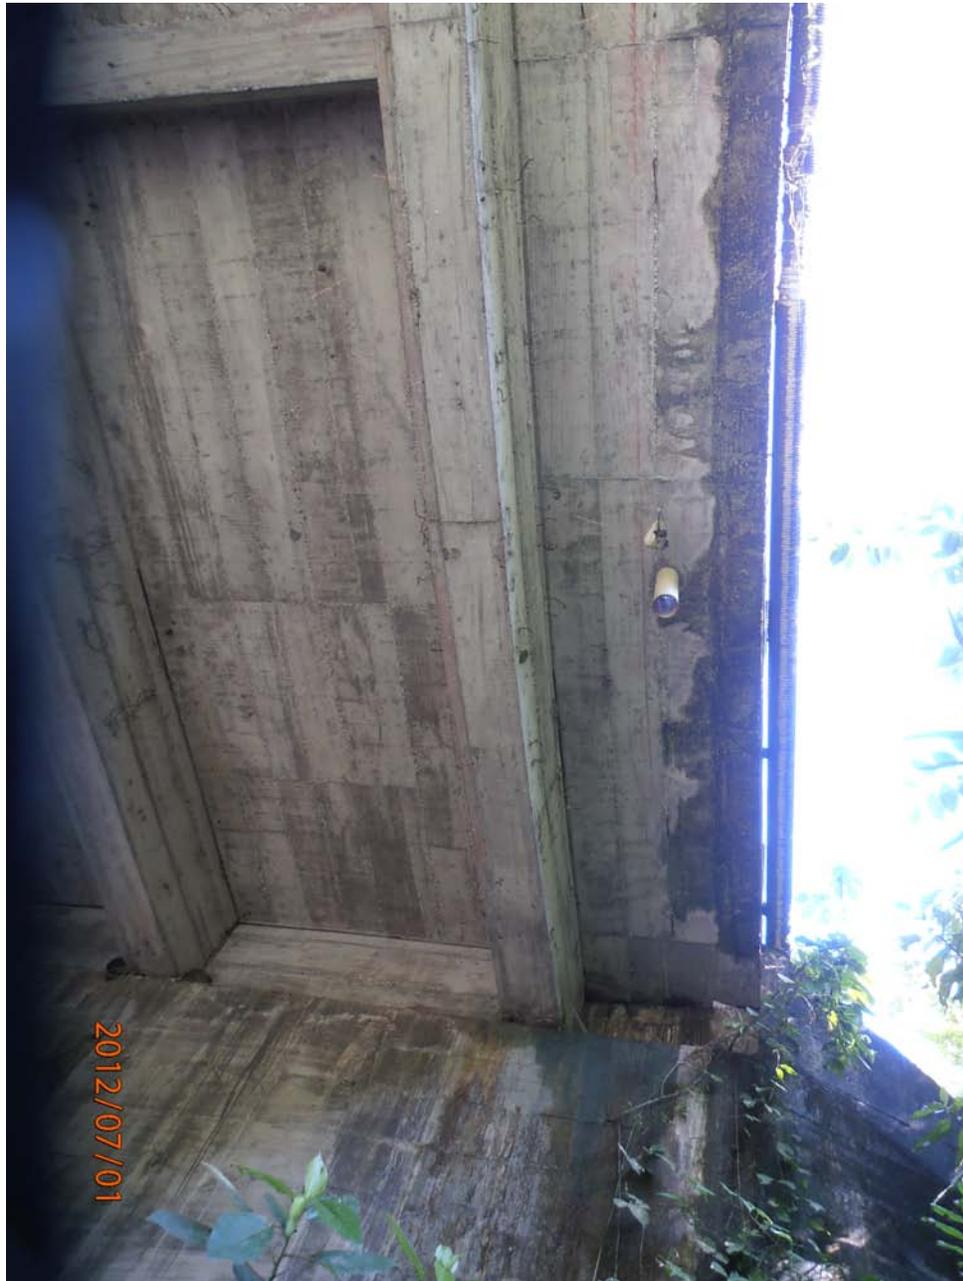
Componente.....: 10 Losa

Calif./Mantenim....: 0 / +

Daño/Observaciones.: La losa se encuentra en buen estado.
Presenta manchas de humedad debido al
escurrimiento de agua de la superficie.
Se debe realizar limpieza y mantenimiento rutinario.

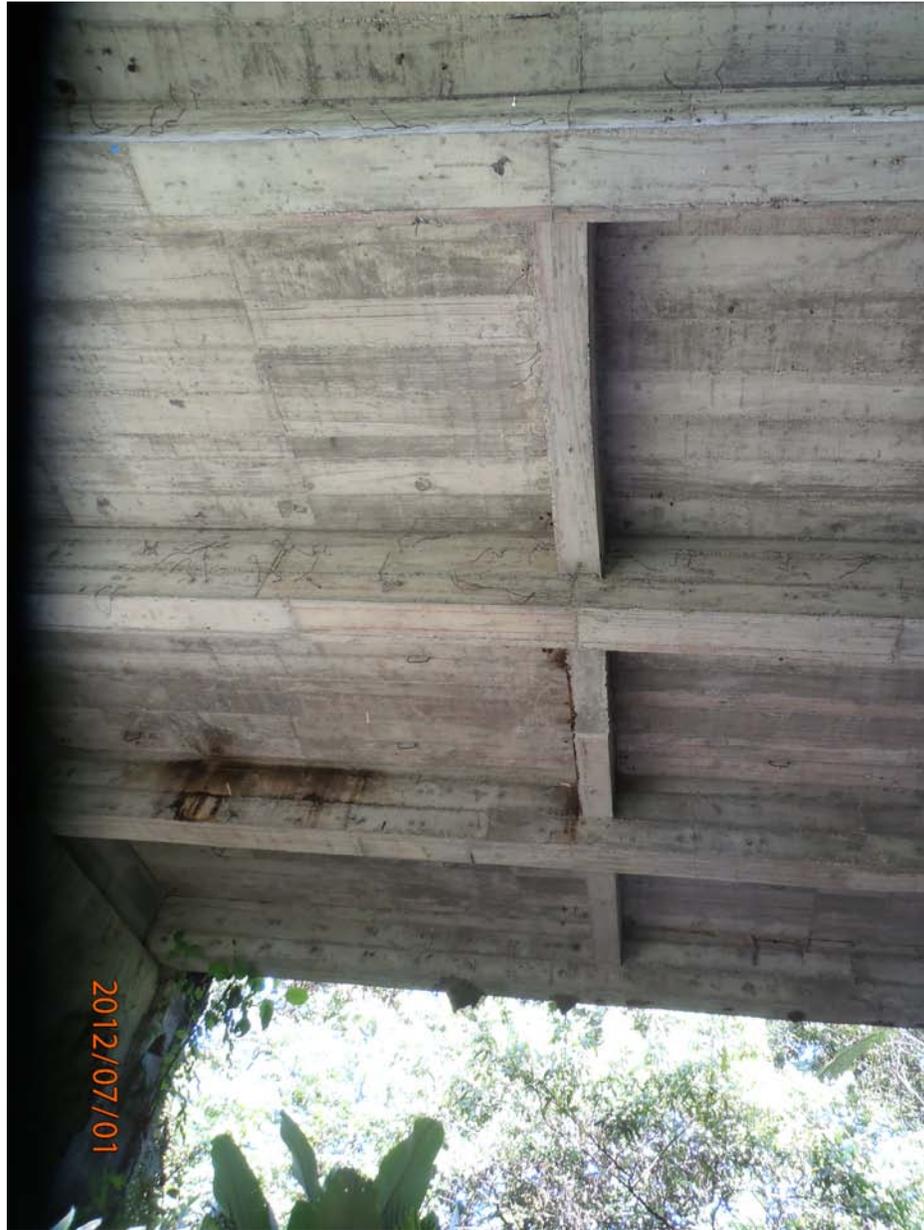
Componente.....: 10 Losa

Calif./Mantenim....: 0 / +

Daño/Observaciones.: La losa se encuentra en buen estado.
Presenta manchas de humedad debido al
escurrimiento de agua de la superficie.
Se debe realizar limpieza y mantenimiento rutinario.

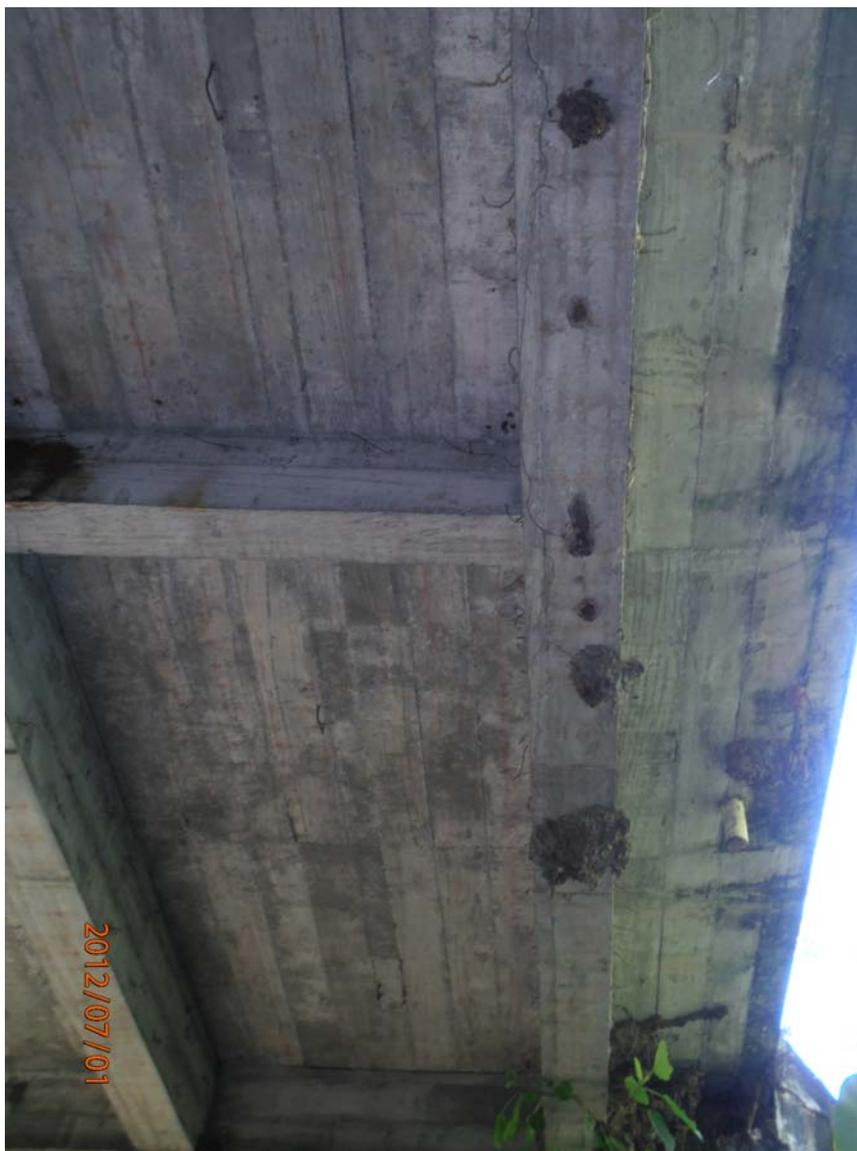
Componente.....: 10 Losa

Calif./Mantenim....: 0 / +

Daño/Observaciones.: La losa se encuentra en buen estado.
Presenta manchas de humedad debido al
escurrimiento de agua de la superficie.
Se debe realizar limpieza y mantenimiento rutinario.
