SDC/INV	SiPuCol	Fecha	Hoja
	Informe de inspección principal	30/08/12	1
04-6006-004.00 Quebrada La Laguna			
Regional.....: 4 Boyacá			
Ruta.....: Cruce Tramo 05 08 (Mutis)-Tunja			
Carretera.....: Cruce Ruta 45 (Dos y Medio) - Otanche			
Lado de la car...: 0			
Abscisa.....: 38+0323			
No del registro..: 359			
Año de construcción.....: 1996			
Año de la última reconstrucción.....:			
Paso Superior/Inferior.....: S			
Dir. de abs. de la carretera principal.: E			
Requisitos de la inspección.....: 0 Nada			
Recolección de datos : Fecha.....: 2012.07.01			
: Iniciales.....: M.E.R			
Posición geográfica..:			
Latitud: 5 gra 50.202 min N Longitud: 74 gra 19.945 min O Altitud: 280 m			
Geometría: Número de luces.....: 1			
Longitud de la luz menor (m): 10.50			
Longitud de la luz mayor (m): 10.50			
Longitud total(m): 10.50			
Ancho del tablero.....(m): 10.00			
Ancho del separador.....(m): 0.00			
Ancho del andén izquierdo(m): 0.00

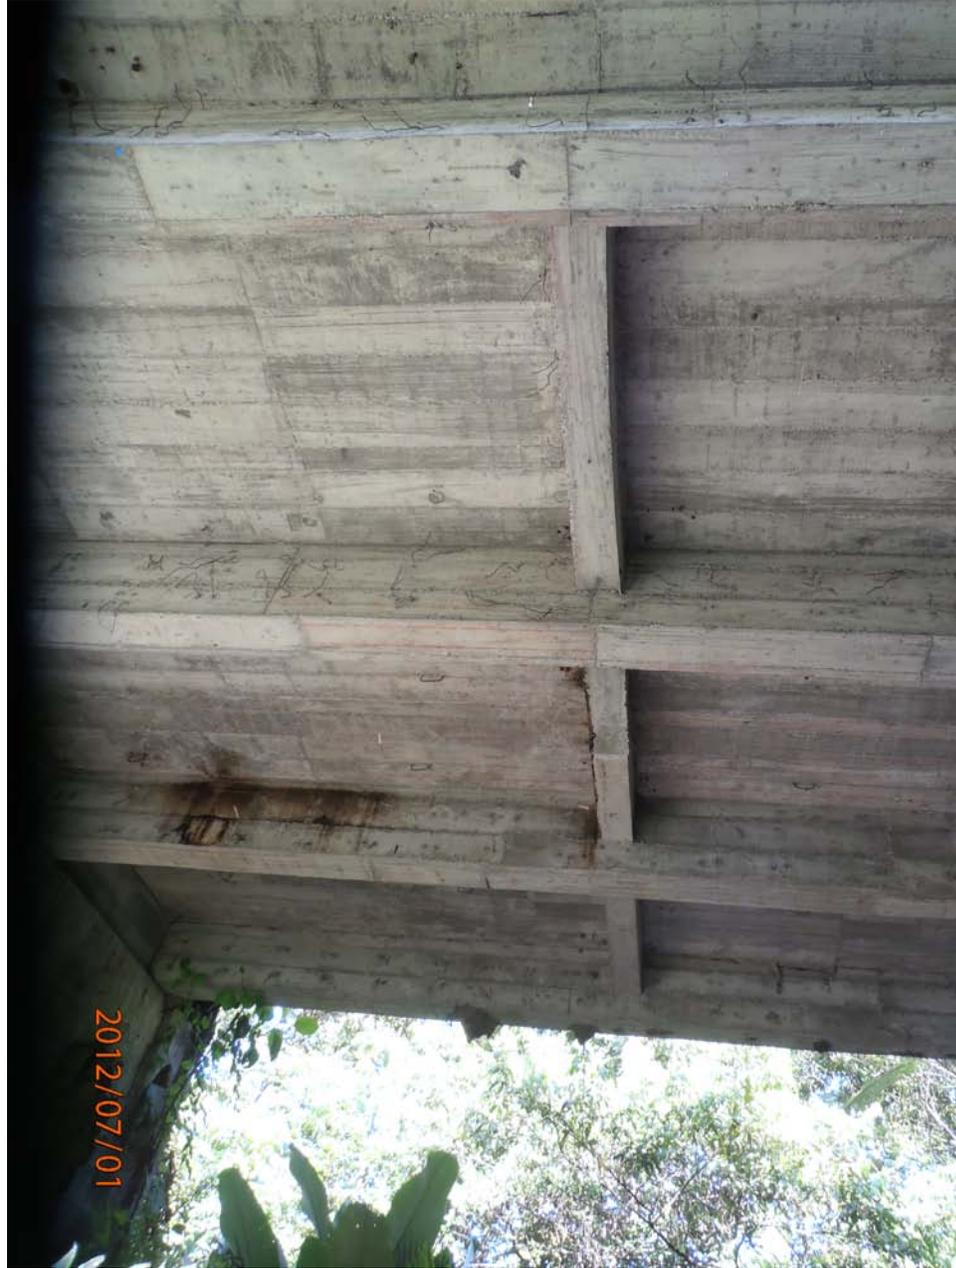
Componente.....: 11 Vigas/Largueros/Diafragmas

Calif./Mantenim....: 0 / +

Daño/Observaciones.: Las vigas se encuentran en buen estado.
Se debe realizar limpieza y mantenimiento rutinario.

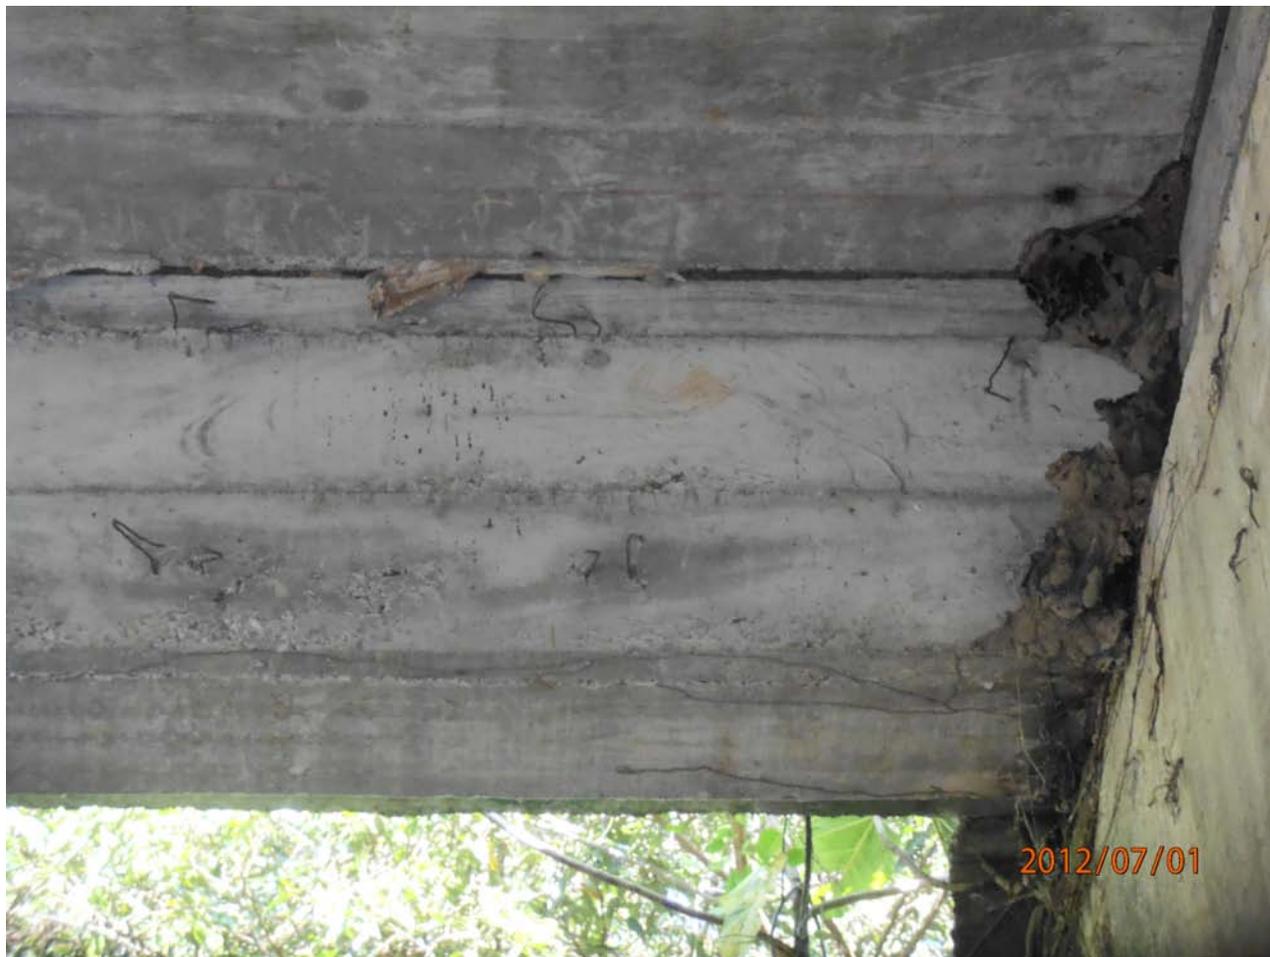
Componente.....: 11 Vigas/Largueros/Diafragmas

Calif./Mantenim....: 0 / +

Daño/Observaciones.: Las vigas se encuentran en buen estado.
Se debe realizar limpieza y mantenimiento rutinario.

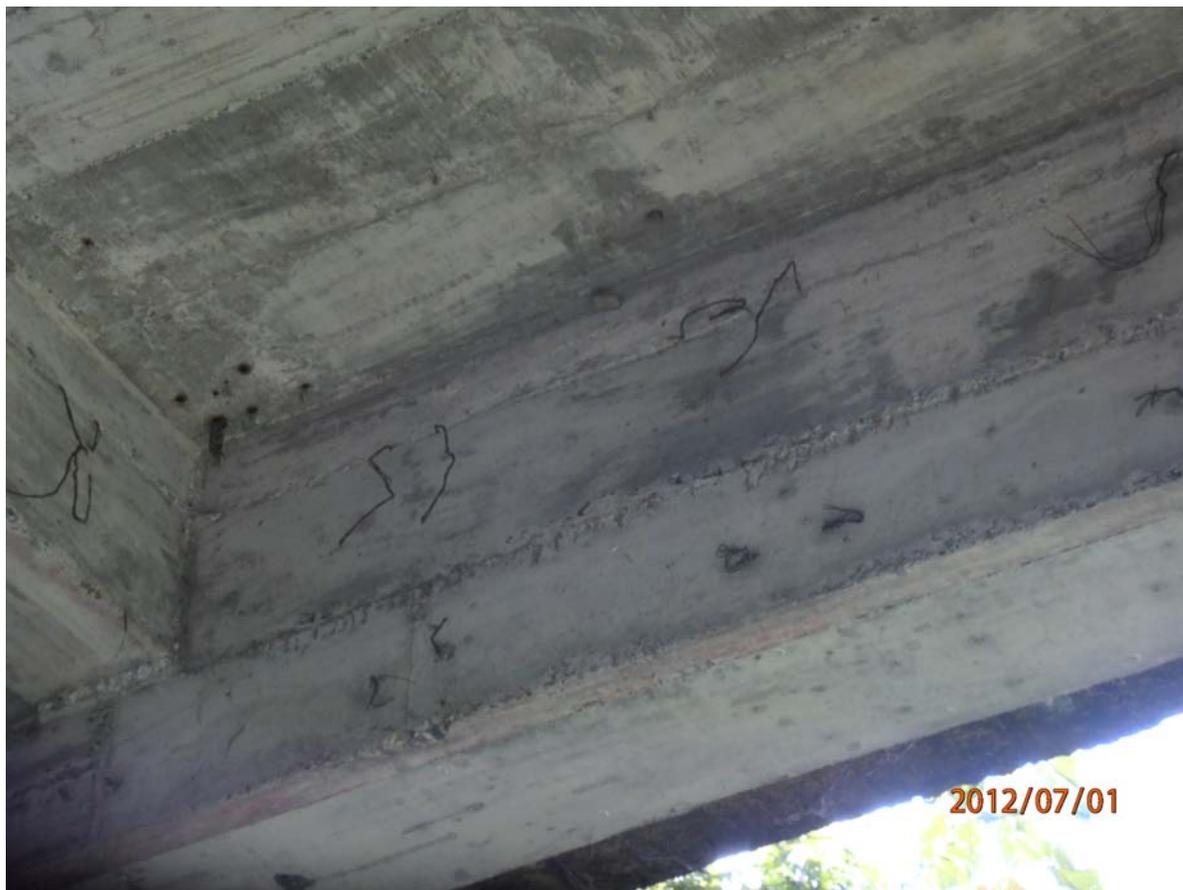
Componente.....: 11 Vigas/Largueros/Diafragmas

Calif./Mantenim....: 0 / +

Daño/Observaciones.: Las vigas se encuentran en buen estado.
Se debe realizar limpieza y mantenimiento rutinario.

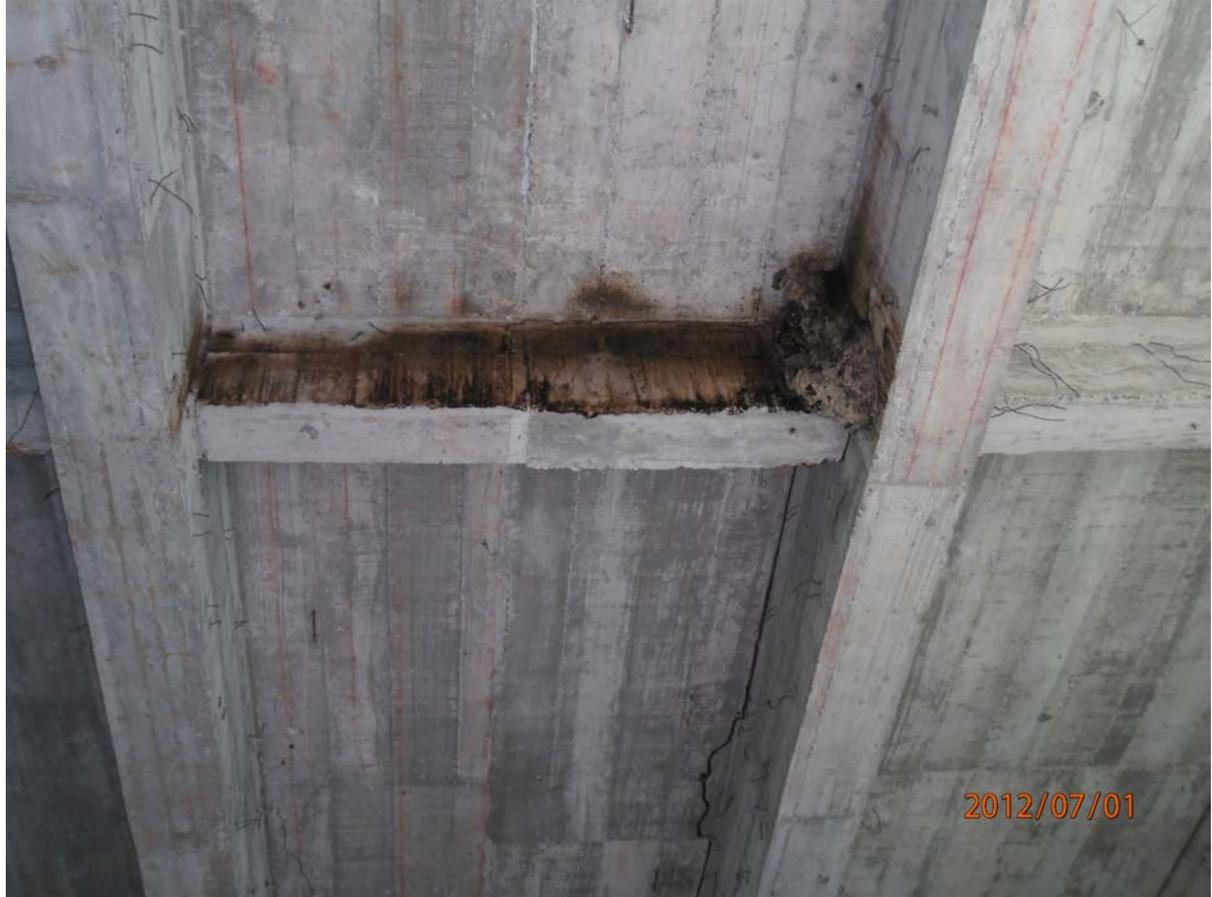
Componente.....: 11 Vigas/Largueros/Diafragmas

Calif./Mantenim....: 0 / +

Daño/Observaciones.: Las vigas se encuentran en buen estado.
Se debe realizar limpieza y mantenimiento rutinario.

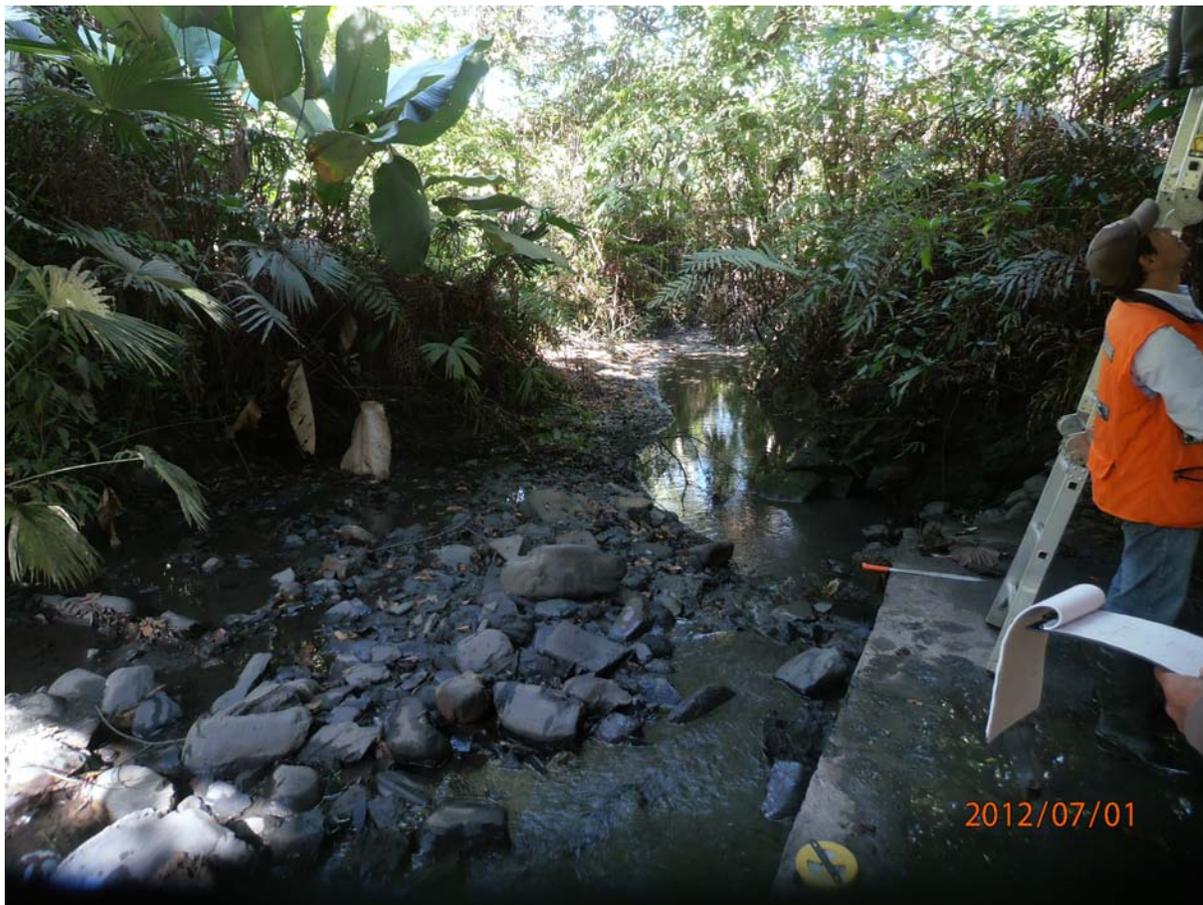
Componente.....: 15 Cauce

Calif./Mantenim....: 1 / -

Daño/Observaciones.: Cauce sin problema. Se observan bastantes rocas.
Se recomienda retirar los restos del puente antiguo.

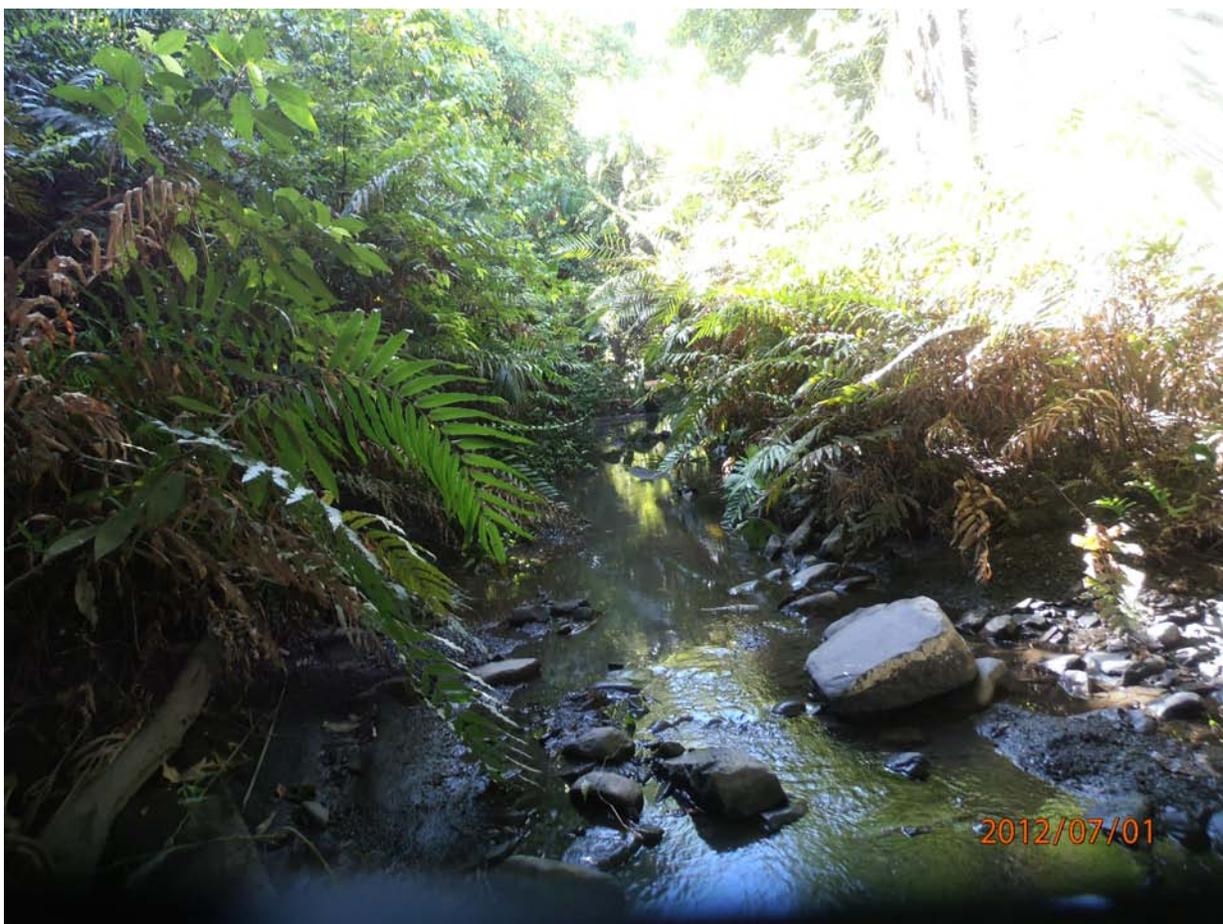
Componente.....: 15 Cauce

Calif./Mantenim....: 1 / -

Daño/Observaciones.: Cauce sin problema. Se observan bastantes rocas.
Se recomienda retirar los restos del puente antiguo.

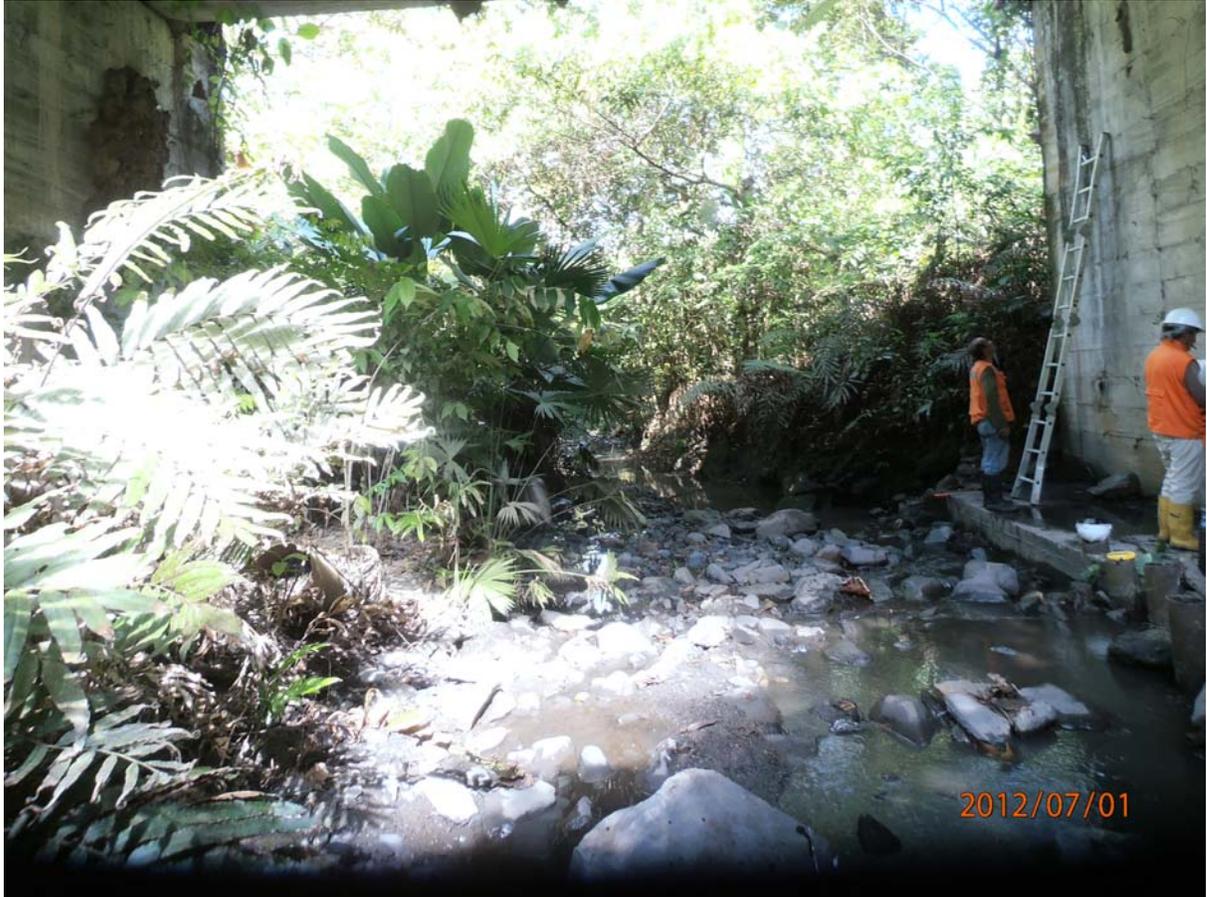
Componente.....: 15 Cauce

Calif./Mantenim....: 1 / -

Daño/Observaciones.: Cauce sin problema. Se observan bastantes rocas.
Se recomienda retirar los restos del puente antiguo.

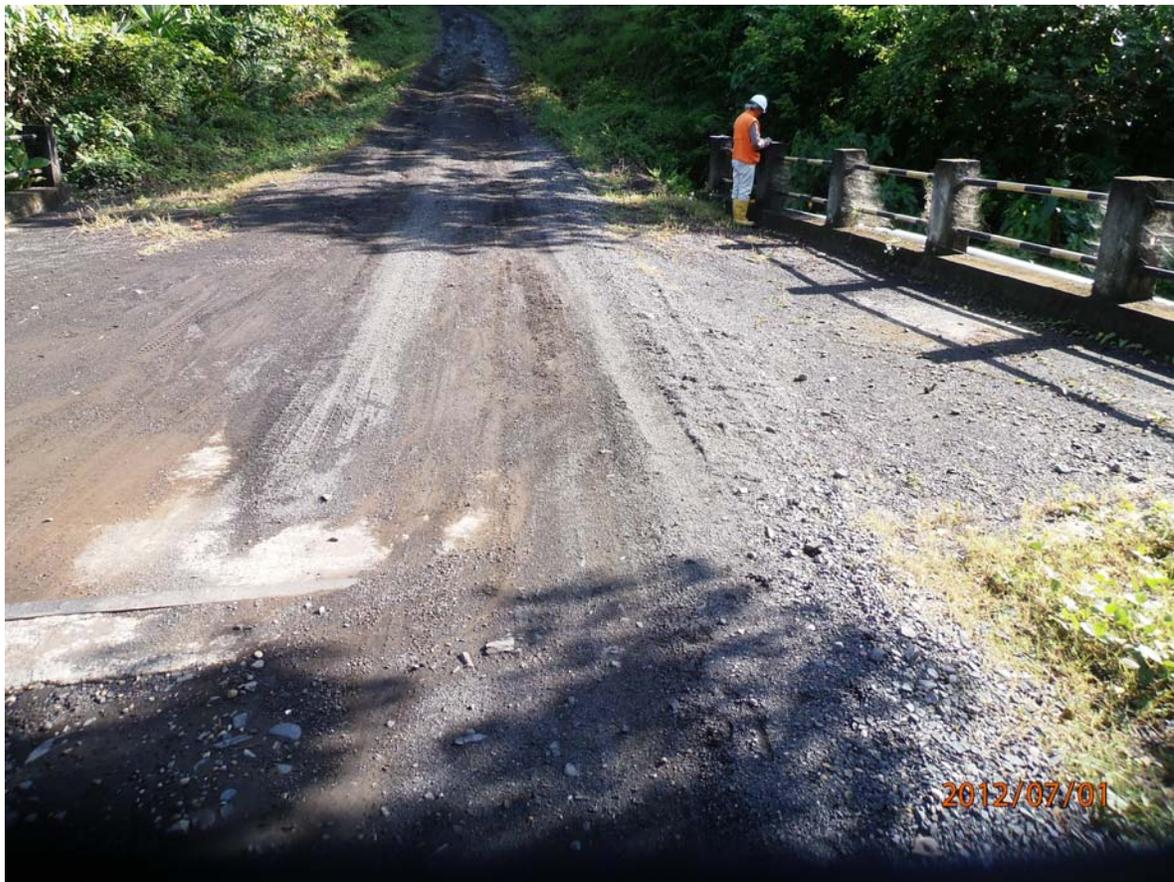
Componente.....: 17 Puente en general

Calif./Mantenim....: 1 / +

Daño/Observaciones.: El puente se encuentra en buen estado, requiere labores de limpieza y mantenimiento rutinario.

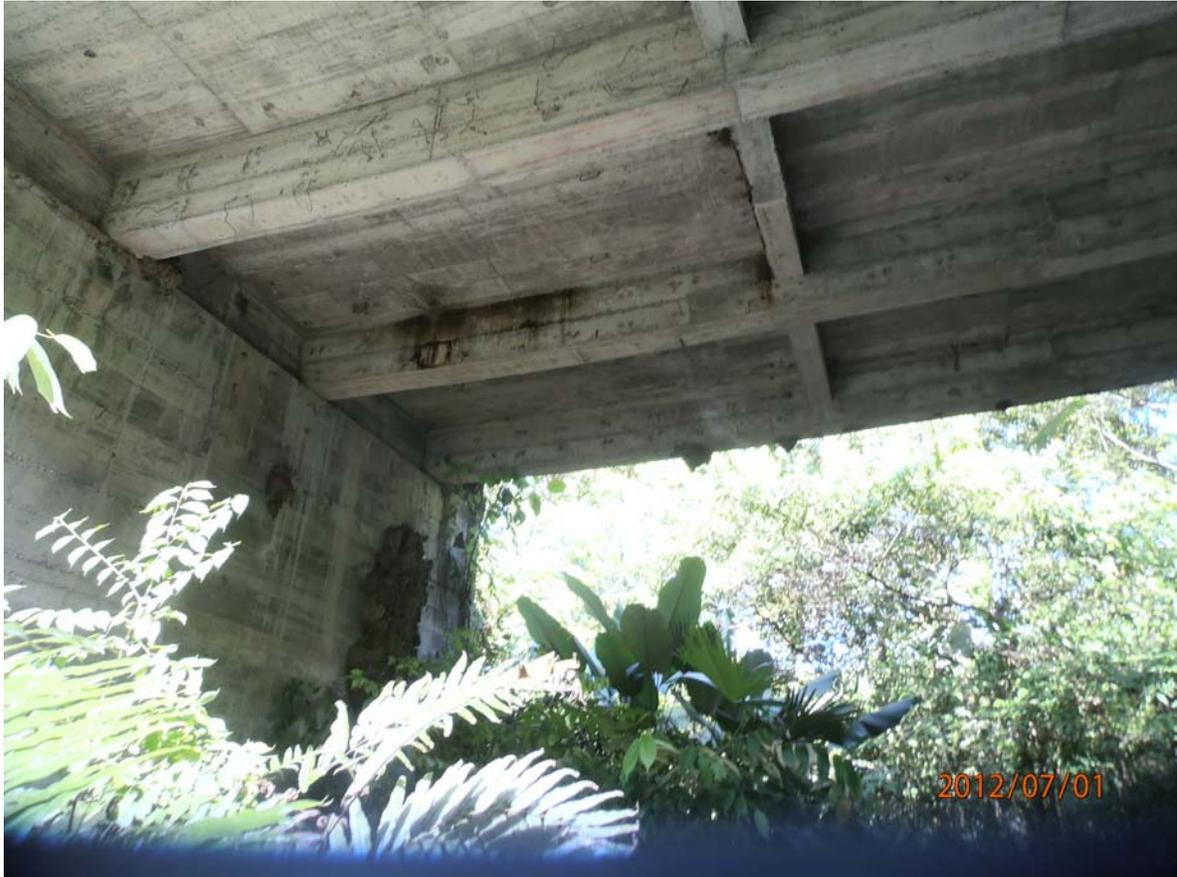
Componente.....: 17 Puente en general

Calif./Mantenim....: 1 / +

Daño/Observaciones.: El puente se encuentra en buen estado, requiere labores de limpieza y mantenimiento rutinario.
