| SDC/INV | SiPuo Informe de inspec | | Fecha 30/08/12 | Hoja 1 |
| 04-6006-00 | 4.10 Quebrada la Cristalina | | | |

| SDC/INV | SiPuCol | | | Ioja |
|--|---|--|---|---|
| Informe de 04-6006-004.10 Quebrada la Cristali | inspección ; na | principal | 30/08/12 | 2 |

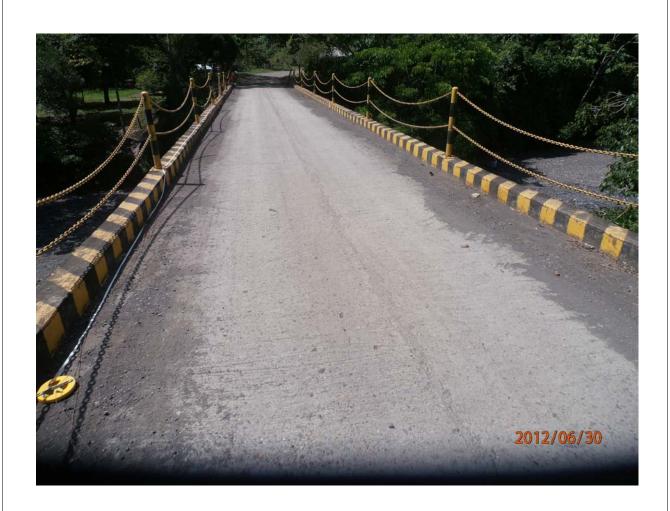
Componente.....: 1 Superficie del puente

| Informe de insped | ccion | prin | стра | Τ | | 3(| 0/08/12 | 4 |
|--|---|---|---|---|---|---|---|---|
| - La superficie del puente presenta | | | | | | | | |
| fisuras longitudinales y | | | | | | | | |
| transversales, además de agregado | | | | | | | | |
| expuesto. | | | | | | | | |

Calif./Mantenim...: 2 / -

Daño/Observaciones.: La superficie del puente presenta fisuras

longitudinales y transversales, además de agregado

expuesto.

Tipo de daño....: Descomposición

| Informe de insped | ccion | prin | стра | Τ | | 3(| 0/08/12 | 4 |
|--|---|---|---|---|---|---|---|---|
| C:Tratamiento superficial (sello) | | | | C | 132 | 2013 | | |

Reparaciones.....: C Tratamiento superficial (sello)

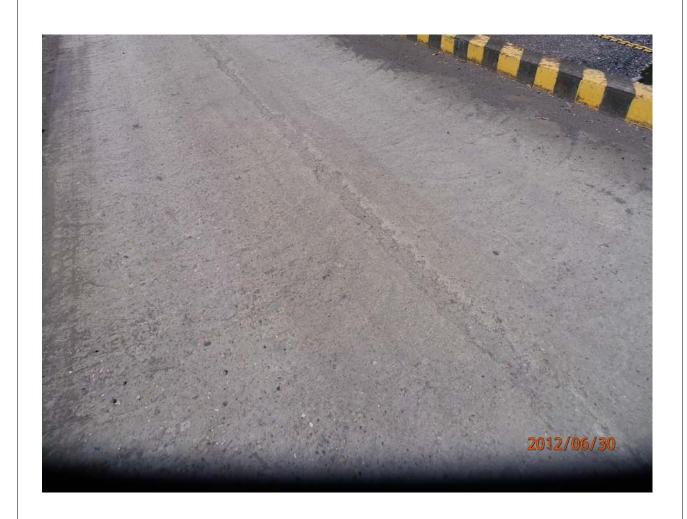
Componente.....: 1 Superficie del puente

Calif./Mantenim...: 2 / -

Daño/Observaciones.: La superficie del puente presenta fisuras

longitudinales y transversales, además de agregado

expuesto.

Tipo de daño....: Descomposición

Reparaciones.....: C Tratamiento superficial (sello)

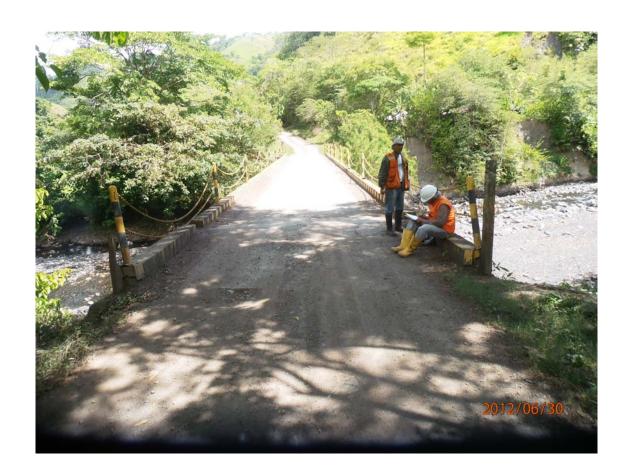
Componente.....: 1 Superficie del puente

Calif./Mantenim...: 2 / -

Daño/Observaciones.: La superficie del puente presenta fisuras

longitudinales y transversales, además de agregado

expuesto.

Tipo de daño....: Descomposición

Reparaciones.....: C Tratamiento superficial (sello)

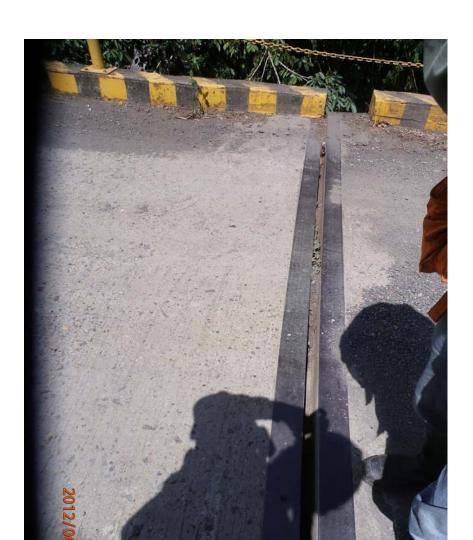
Componente..... 2 Juntas de expansión

Calif./Mantenim...: 2

Daño/Observaciones.: Las juntas se encuentran en buen estado.

Tipo de daño.....: Infiltración Reparaciones.....: A Reparación de junta

Se recomienda colocar sello de neopreno para evitar

infiltración.

Se debe realizar limpieza y mantenimiento rutinario.

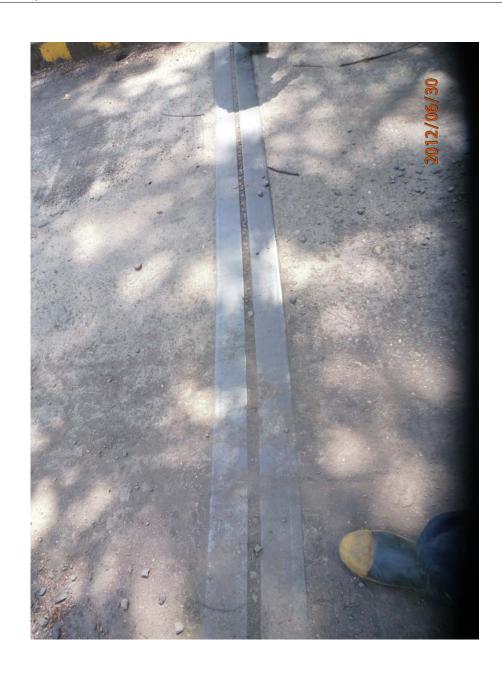
Componente..... 2 Juntas de expansión

Calif./Mantenim...: 2

Daño/Observaciones.: Las juntas se encuentran en buen estado.

Tipo de daño.....: Infiltración Reparaciones.....: A Reparación de junta

Se recomienda colocar sello de neopreno para evitar

infiltración.

Se debe realizar limpieza y mantenimiento rutinario.

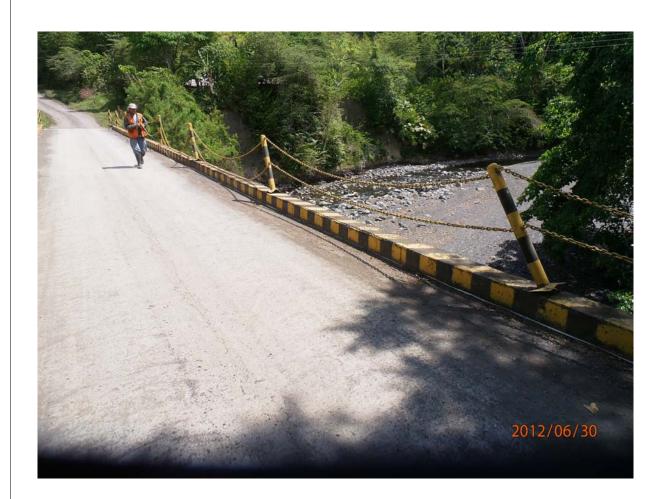
Componente.....: 3 Andenes/Bordillos

Calif./Mantenim...: 0 / +

Daño/Observaciones.: El puente no cuenta con andenes.

Los bordillos se encuentran en buen estado.

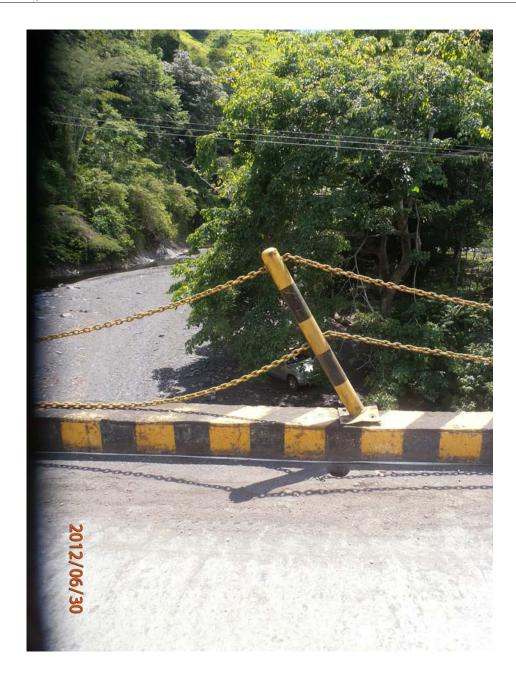
Componente..... 4 Barandas

| Informe de insped | ccion | prin | стра | Τ | | 3(| 0/08/12 | 4 |
|--|---|---|---|---|---|---|---|---|
| El puente cuenta con barandas pero éstas no cumplen con la norma | | | | | | | | |
| Además las pilastras se encuentran | | | | | | | | |
| impactadas. | | | | | | | | |

Calif./Mantenim....: 2 / -

Daño/Observaciones.: El puente cuenta con barandas pero éstas no cumplen

Además las pilastras se encuentran impactadas.

Tipo de daño....: Otro

| Informe de insped | ccion | prin | стра | Τ | | 3(| 0/08/12 | 4 |
|--|---|---|---|---|---|---|---|---|
| D:Cambio de baranda de acero | | _ | | D | 66 | 2013 | | |
| vigente, se recomienda cambiarlas | | | | | | | | |
| por barandas vehiculares metálicas. | | | | | | | | |

con la norma vigente, se recomienda cambiarlas por

barandas vehiculares metálicas.

Reparaciones.....: D Cambio de baranda de acero

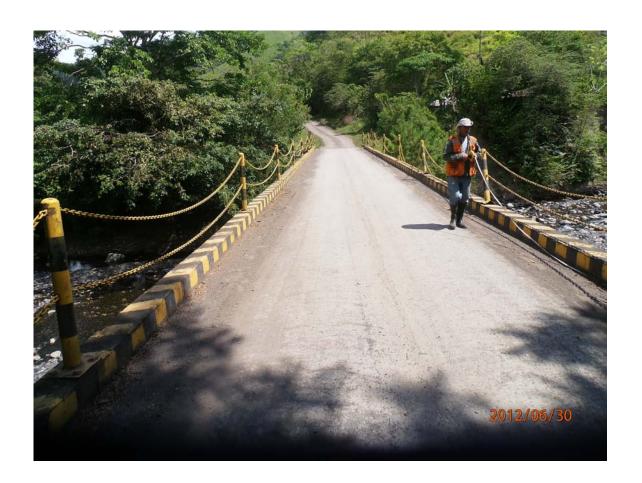
Componente..... 4 Barandas

Calif./Mantenim....: 2 / -

Daño/Observaciones.: El puente cuenta con barandas pero éstas no cumplen

Además las pilastras se encuentran impactadas.

Tipo de daño....: Otro

con la norma vigente, se recomienda cambiarlas por

barandas vehiculares metálicas.

Reparaciones.....: D Cambio de baranda de acero

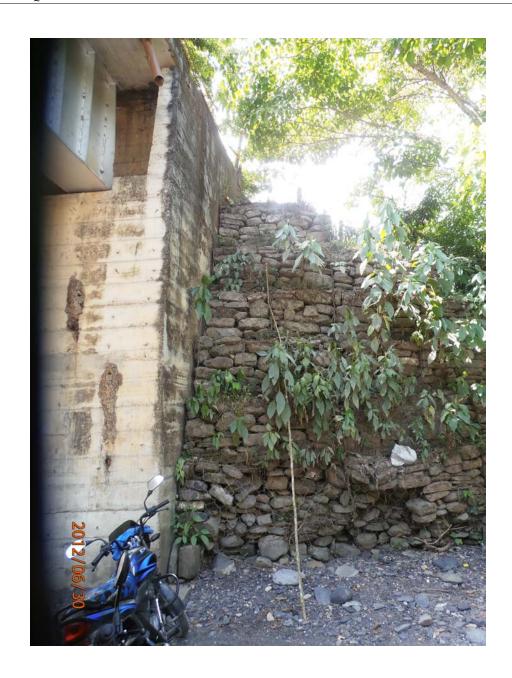
Componente.....: 5 Conos/Taludes

| Informe de insped | ccion | prin | стра | Τ | | 3(| 0/08/12 | 4 |
|--|---|---|---|---|---|---|---|---|
| Los muros de gavión 2 y 3 se | | | | | | | | |
| encuentran deslizados. | | | | | | | | |

Calif./Mantenim...: 2

Daño/Observaciones.: Los conos cuentan con proteccion en muros de gavion.

Los muros de gavión 2 y 3 se encuentran deslizados.

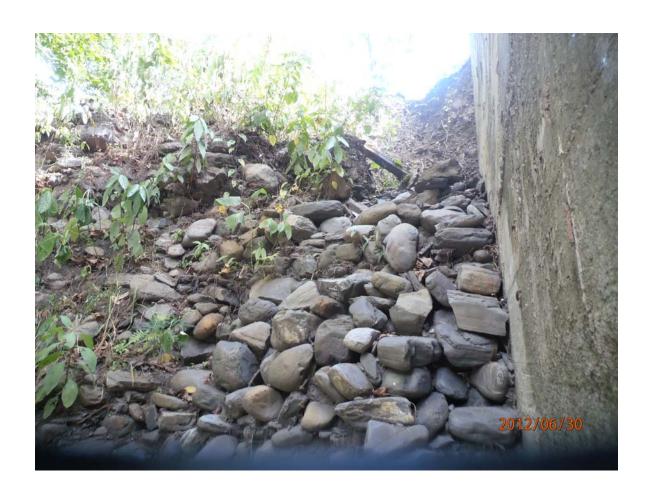
Componente.....: 5 Conos/Taludes

Calif./Mantenim...: 2

Daño/Observaciones.: Los conos cuentan con proteccion en muros de gavion.

Los muros de gavión 2 y 3 se encuentran deslizados.

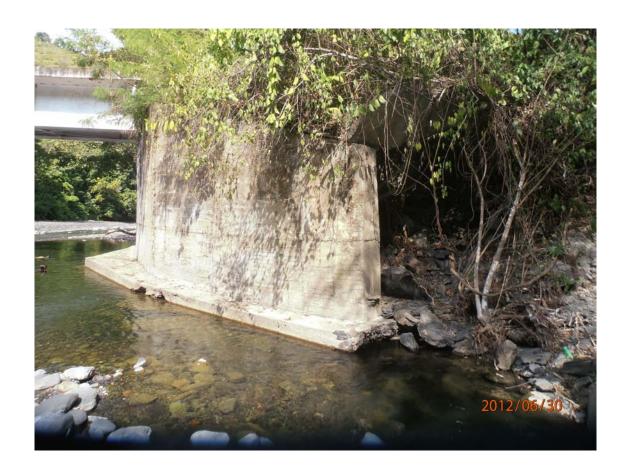
Componente.....: 5 Conos/Taludes

Calif./Mantenim....: 2 / +

Daño/Observaciones.: Los conos cuentan con proteccion en muros de gavion.

Los muros de gavión 2 y 3 se encuentran deslizados.

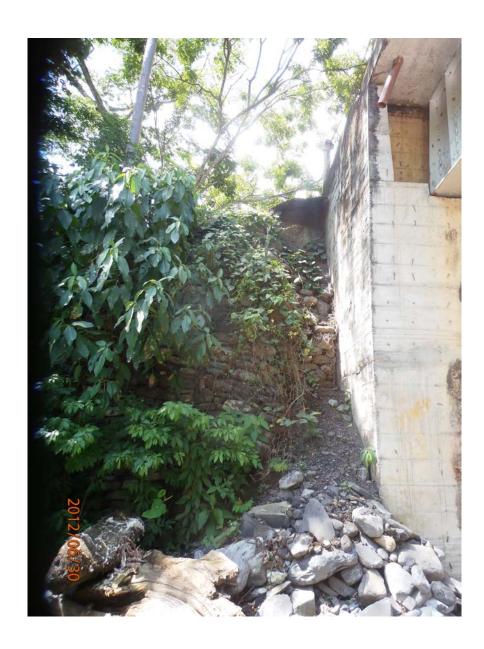
Componente..... 6 Aletas

Calif./Mantenim...: 1 / +

Daño/Observaciones.: Las aletas se encuentran en buen estado.

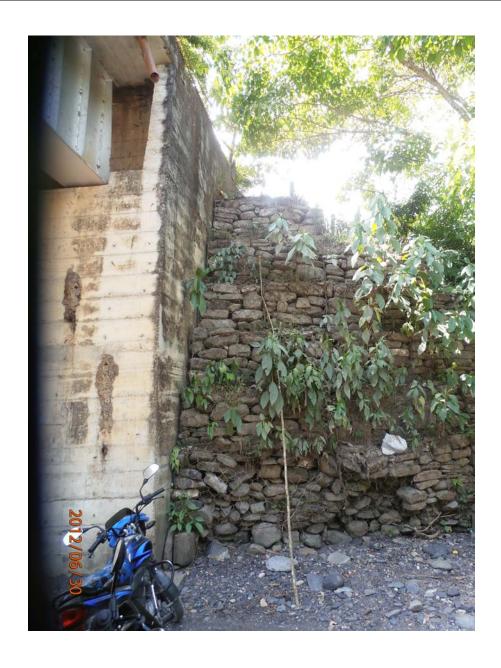
Componente..... 6 Aletas

Calif./Mantenim...: 1 / +

Daño/Observaciones.: Las aletas se encuentran en buen estado.

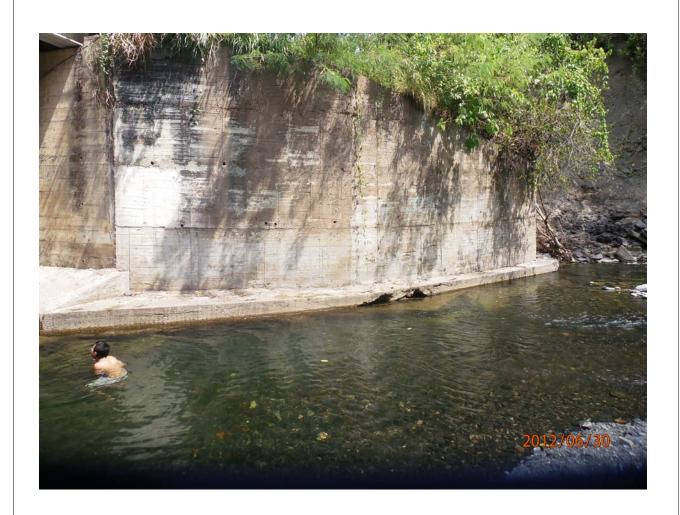
Componente..... 6 Aletas

Calif./Mantenim...: 1 / +

Daño/Observaciones.: Las aletas se encuentran en buen estado.

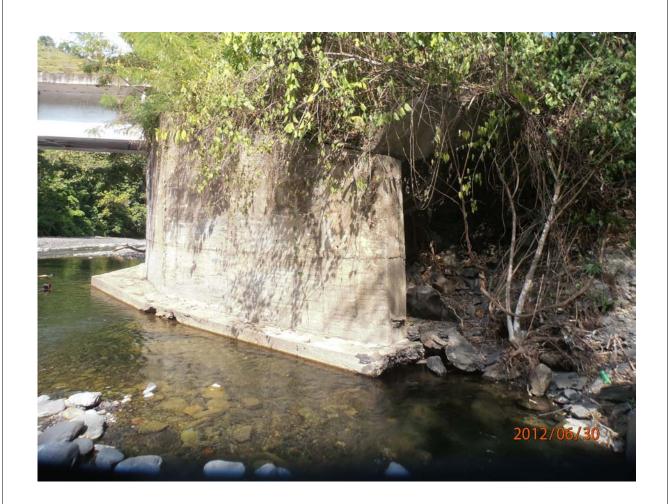
Componente..... 6 Aletas

Calif./Mantenim...: 1 / +

${\tt Da\~no/Observaciones.:}$ Las aletas se encuentran en buen estado.

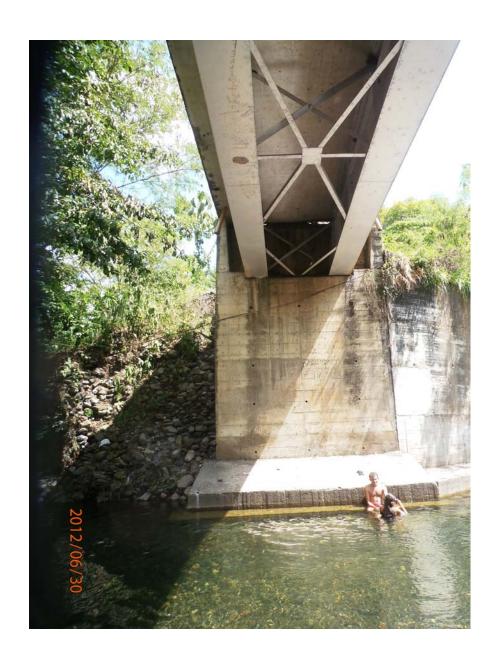
Componente...... 7 Estribos

| 04- | -6006-004.10 Quebrada la Cristalina | | | | | | | 0/00/12 | |
|---|--|---|---|---|---|---|---|---|---|
| | El estribo #1 presenta | | | | | | | | |
| | contaminación biológica. | | | | | | | | |

Calif./Mantenim...: 0

Daño/Observaciones.: Los estribos se encuentran en buen estado.

El estribo #1 presenta contaminación biológica.

| 04- | -6006-004.10 Quebrada la Cristalina | | | | | | | 0/00/12 | |
|---|--|---|---|---|---|---|---|---|---|
| | Se debe realizar limpieza y | | | | | | | | |
| | mantenimiento rutinario. | | | | | | | | |

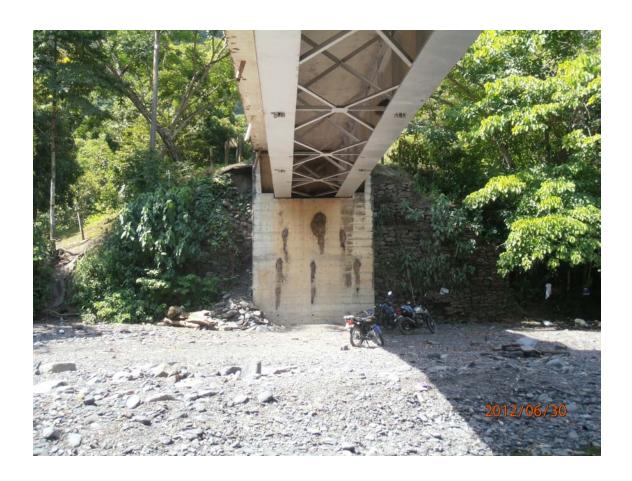
Componente...... 7 Estribos

Calif./Mantenim...: 0 / +

Daño/Observaciones.: Los estribos se encuentran en buen estado.

El estribo #1 presenta contaminación biológica.

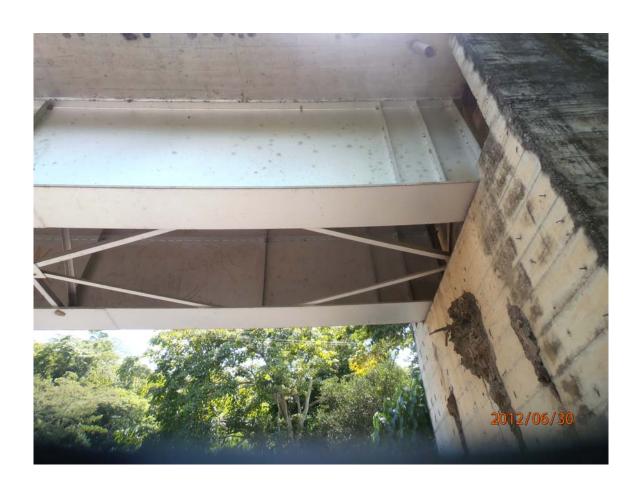
Componente...... 9 Apoyos

Calif./Mantenim...: 0 / +

Daño/Observaciones.: Los apoyos se encuentran en buen estado.

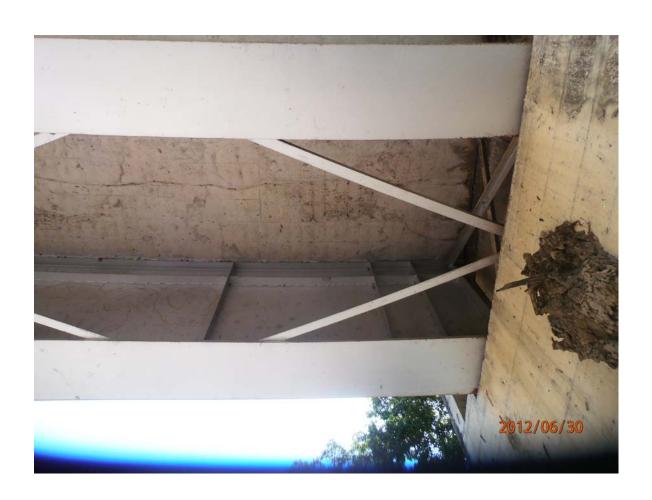
Componente...... 9 Apoyos

Calif./Mantenim....: 0 / +

Daño/Observaciones.: Los apoyos se encuentran en buen estado.

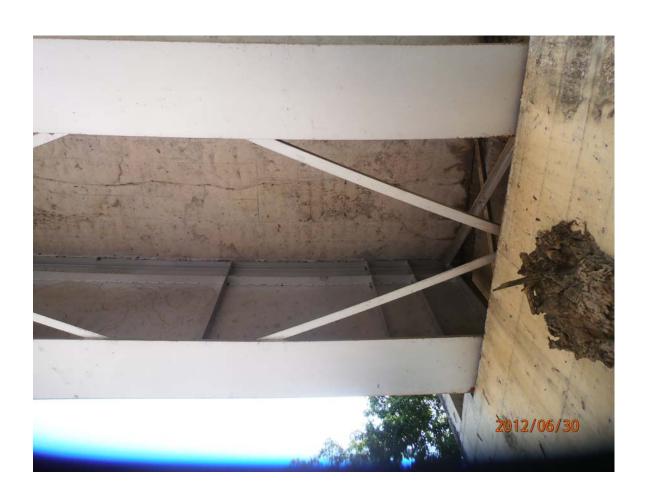
Componente.....: 10 Losa

Calif./Mantenim...: 0 / +

Daño/Observaciones.: La losa se encuentra en buen estado.

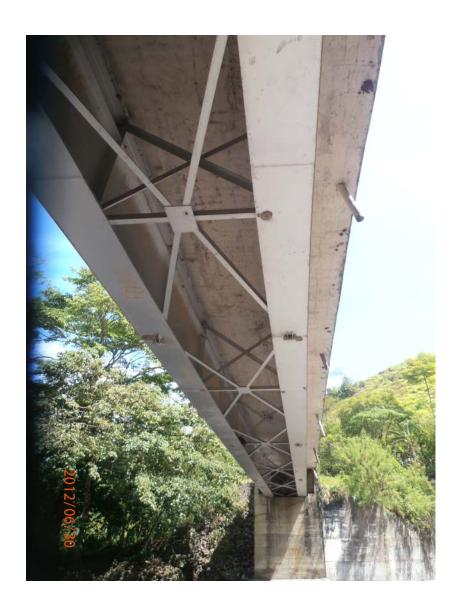
Componente.....: 10 Losa

Calif./Mantenim...: 0 / +

Daño/Observaciones.: La losa se encuentra en buen estado.

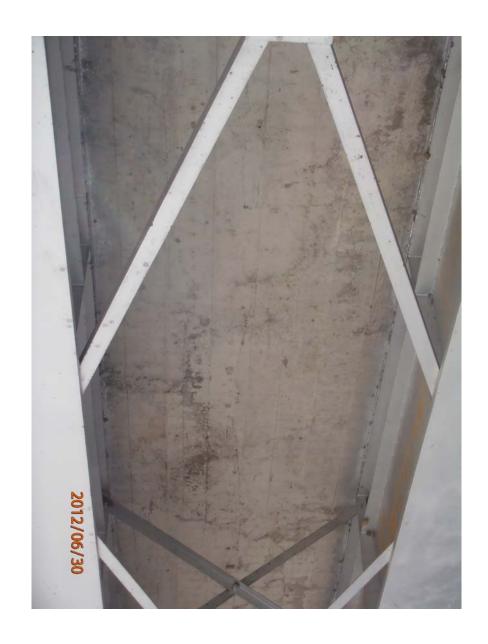
Componente.....: 10 Losa

Calif./Mantenim....: 0 / +

Daño/Observaciones.: La losa se encuentra en buen estado.

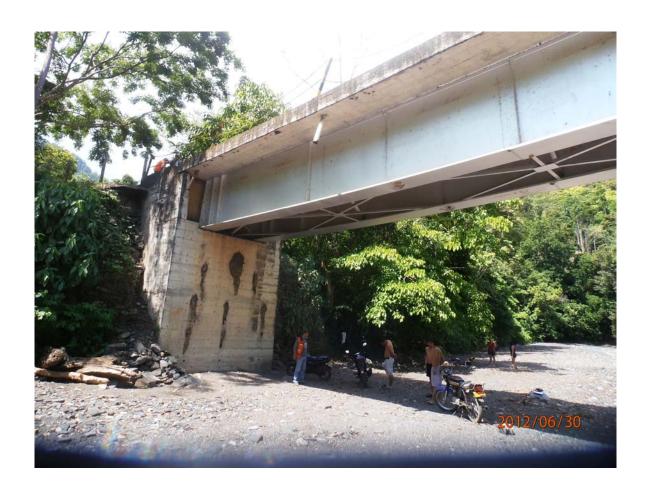
Componente....: 11 Vigas/Largueros/Diafragmas

Calif./Mantenim...: 0

Daño/Observaciones.: Las vigas y diagonales se encuentran en buen estado.

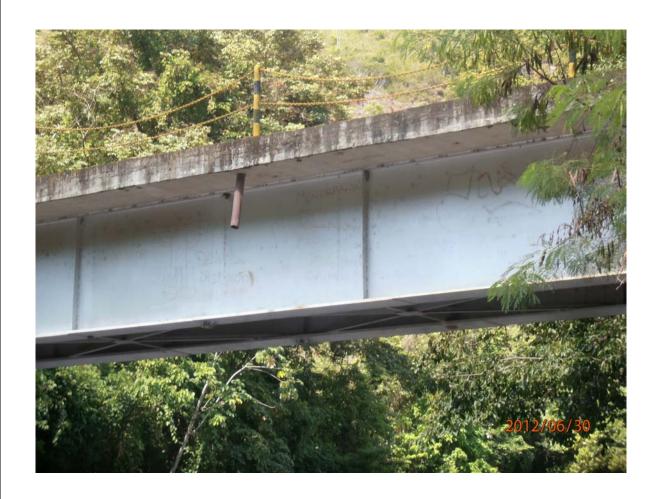
Componente....: 11 Vigas/Largueros/Diafragmas

Calif./Mantenim...: 0

Daño/Observaciones.: Las vigas y diagonales se encuentran en buen estado.

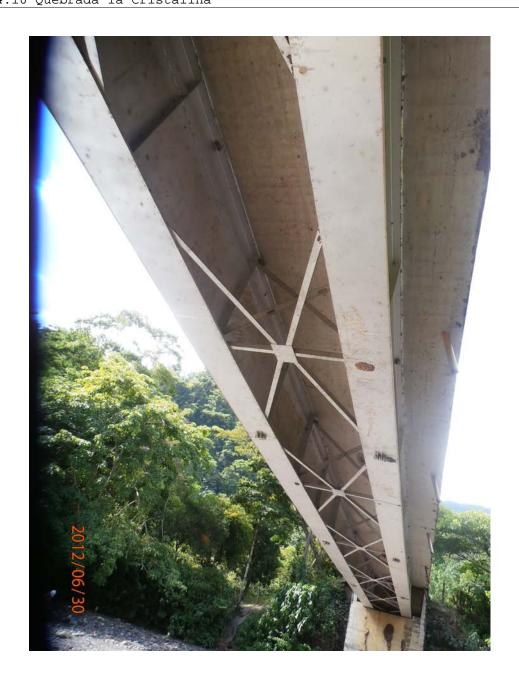
Componente....: 11 Vigas/Largueros/Diafragmas

Calif./Mantenim...: 0

Daño/Observaciones.: Las vigas y diagonales se encuentran en buen estado.

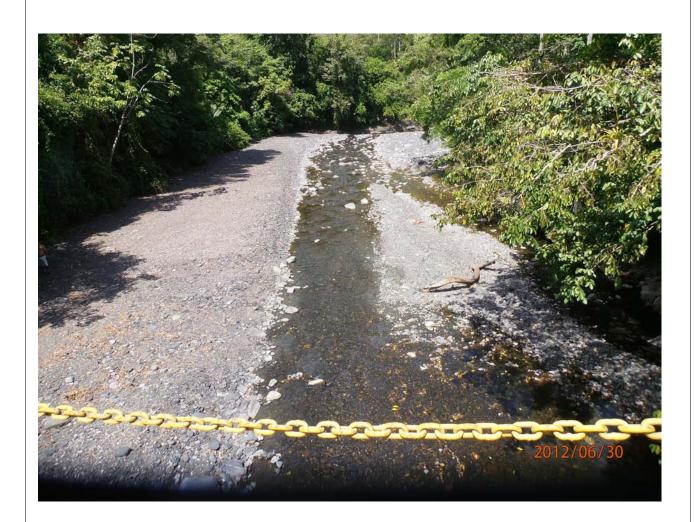
Componente.....: 15 Cauce

| 04- | -6006-004.10 Quebrada la Cristalina | | | | | | | 0/00/12 | |
|---|--|---|---|---|---|---|---|---|---|
| 12 | - Se observa socavación en el costado | 4 | _ | | | | | | 4 |
| | izquierdo del estribo #1. | | | | | | | | |

Calif./Mantenim...: 2 / -

Daño/Observaciones.: Se observa socavación en el costado izquierdo del

estribo #1.

En cauce es utilizado como zona de recreación

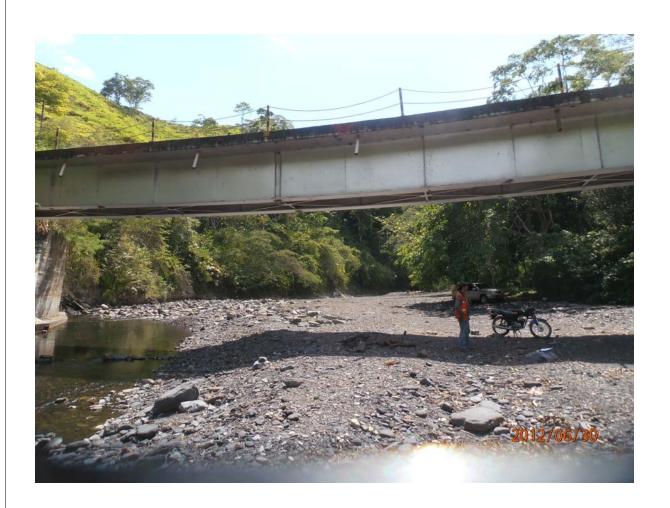
Componente....: 15 Cauce

Calif./Mantenim...: 2 / -

Daño/Observaciones.: Se observa socavación en el costado izquierdo del

estribo #1.

En cauce es utilizado como zona de recreación

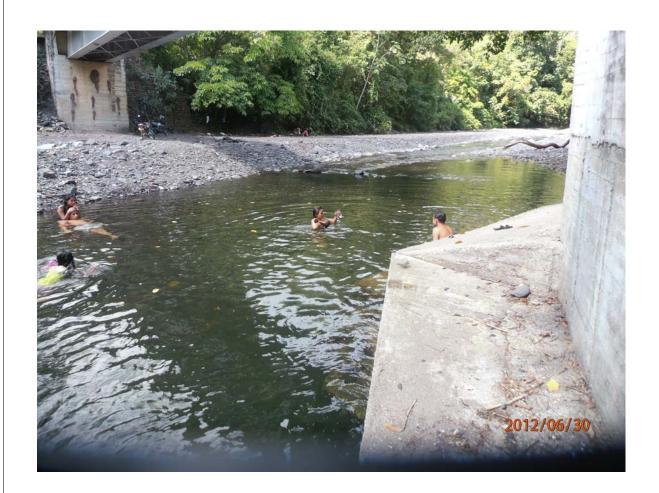
Componente.....: 15 Cauce

Calif./Mantenim....: 2 / -

Daño/Observaciones.: Se observa socavación en el costado izquierdo del

estribo #1.

En cauce es utilizado como zona de recreación

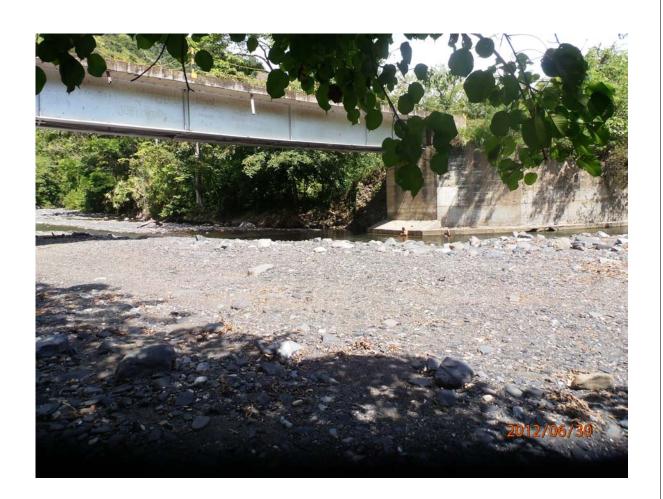
Componente....: 15 Cauce

Calif./Mantenim...: 2 / -

Daño/Observaciones.: Se observa socavación en el costado izquierdo del

estribo #1.

En cauce es utilizado como zona de recreación

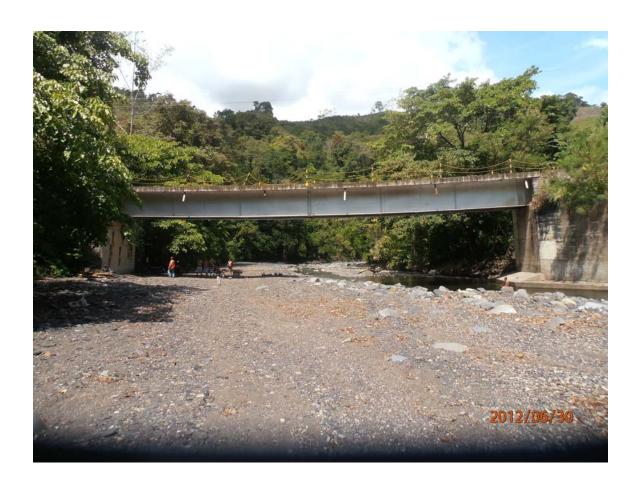
Componente.....: 17 Puente en general

Calif./Mantenim....: 2 / +

Daño/Observaciones.: La estructura del puente se encuentra en buen

estado, requiere labores de limpieza y

mantenimiento rutinario.
El puente es angosto.

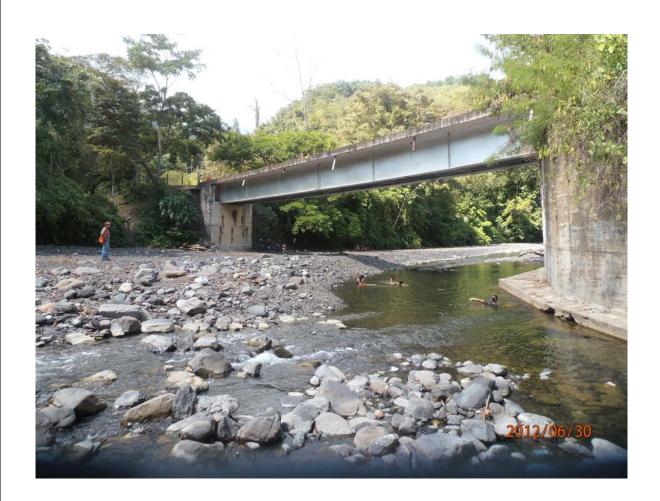
Componente....: 17 Puente en general

Calif./Mantenim...: 2 / +

Daño/Observaciones.: La estructura del puente se encuentra en buen

estado, requiere labores de limpieza y

mantenimiento rutinario.
El puente es angosto.
