| SDC/INV | SiPuCol | Fecha | Hoja |
|---|---|---|---|
| Informe de inspección principal | | 31/08/12 | 1 |
| 04-6006-005.00 Quebrada La Honda | | | |
| Regional.....: 4 Boyacá<br>Ruta.....: Cruce Tramo 05 08 (Mutis)-Tunja<br>Carretera.....: Cruce Ruta 45 (Dos y Medio) - Otanche<br>Lado de la car....: 0<br>Abscisa.....: 51+0195<br>No del registro...: 361<br><br>Año de construcción.....:<br>Año de la última reconstrucción.....: | | | |

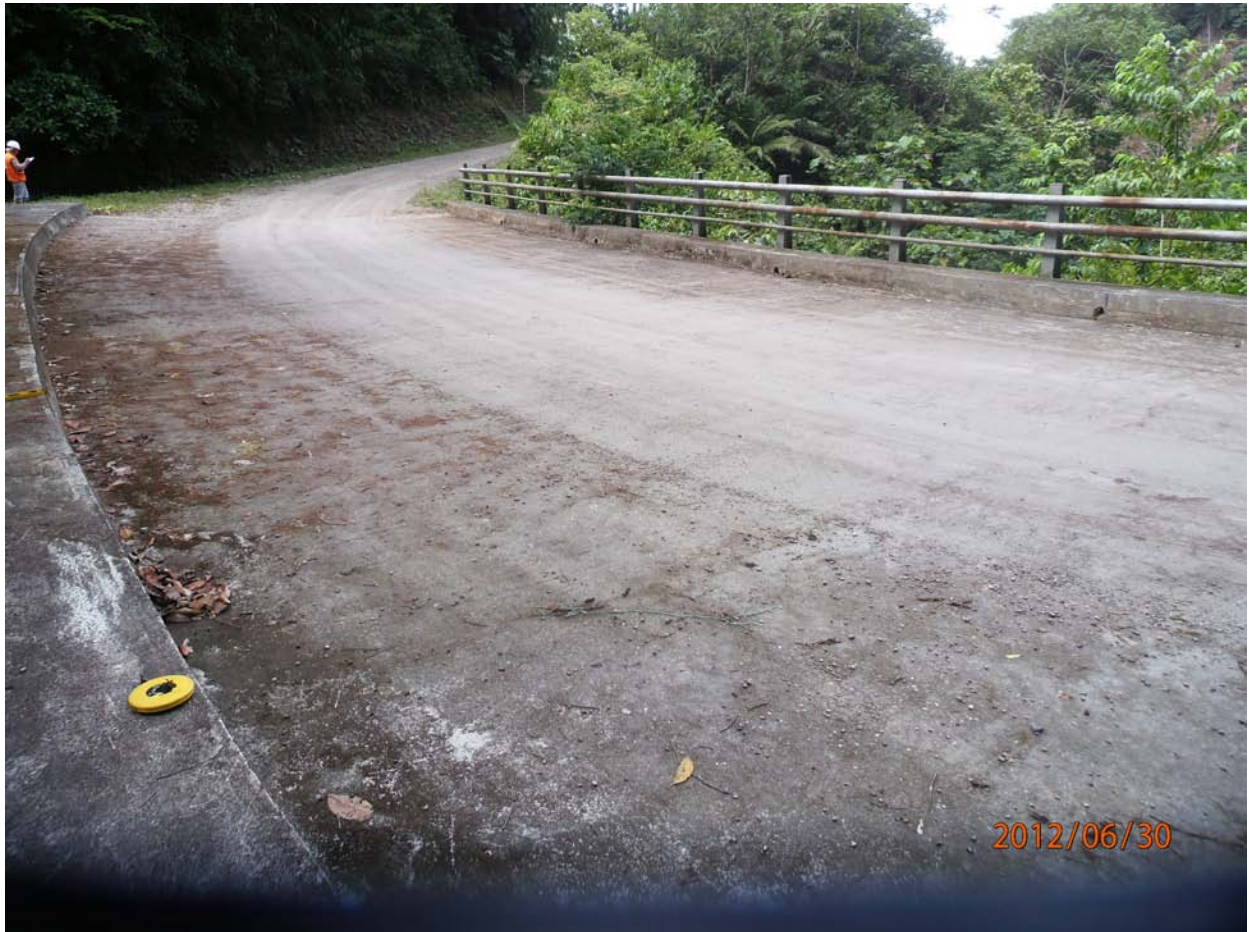
Componente.....: 1 Superficie del puente

Calif./Mantenim....: 1 / -

Daño/Observaciones.: La superficie del puente se encuentra en buen estado, presenta el desgaste normal por uso.

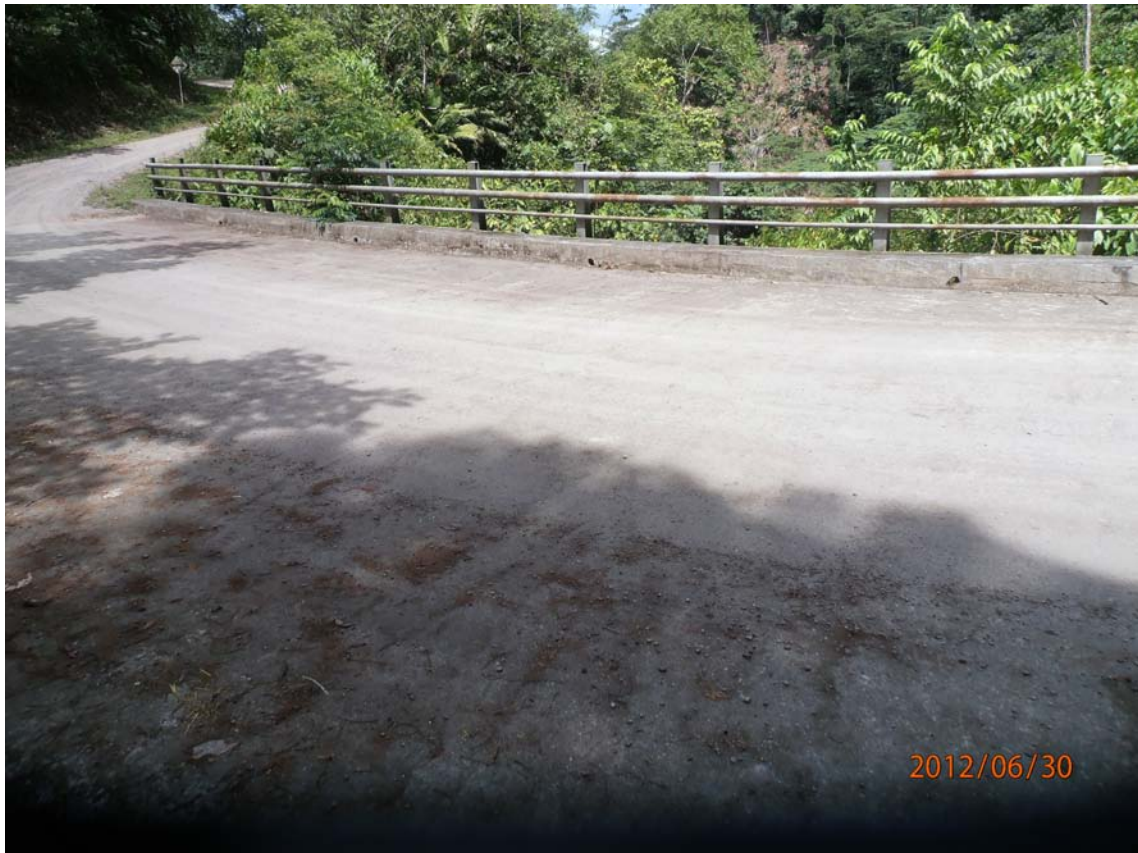
Componente.....: 1 Superficie del puente

Calif./Mantenim....: 1 / -

Daño/Observaciones.: La superficie del puente se encuentra en buen estado, presenta el desgaste normal por uso.

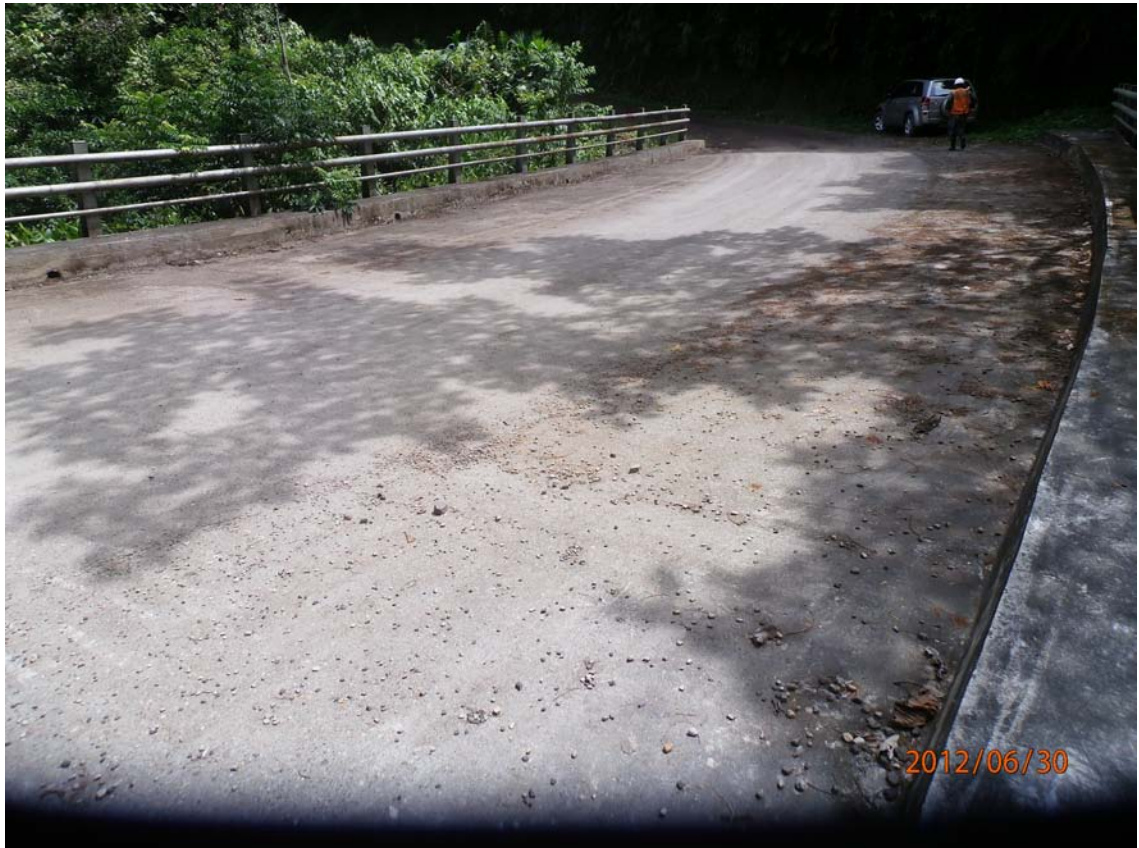
| Componente.....: | 1 | Superficie del puente |

| Calif./Mantenim....: | 1 | / - |
| Daño/Observaciones.: | La superficie del puente se encuentra en buen estado, presenta el desgaste normal por uso. | |

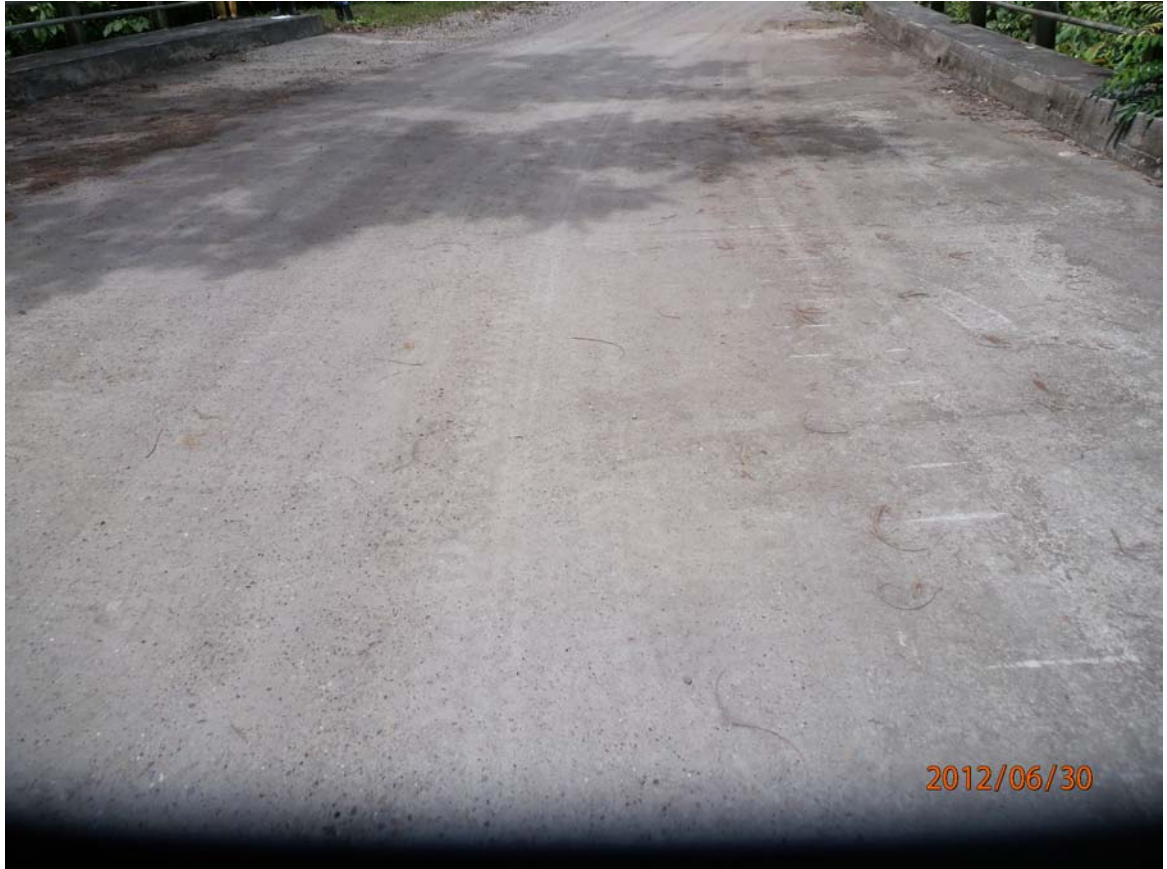
| Componente.....: | 1 | Superficie del puente |

| Calif./Mantenim....: | 1 | / - |
| Daño/Observaciones.: | La superficie del puente se encuentra en buen estado, presenta el desgaste normal por uso. | |

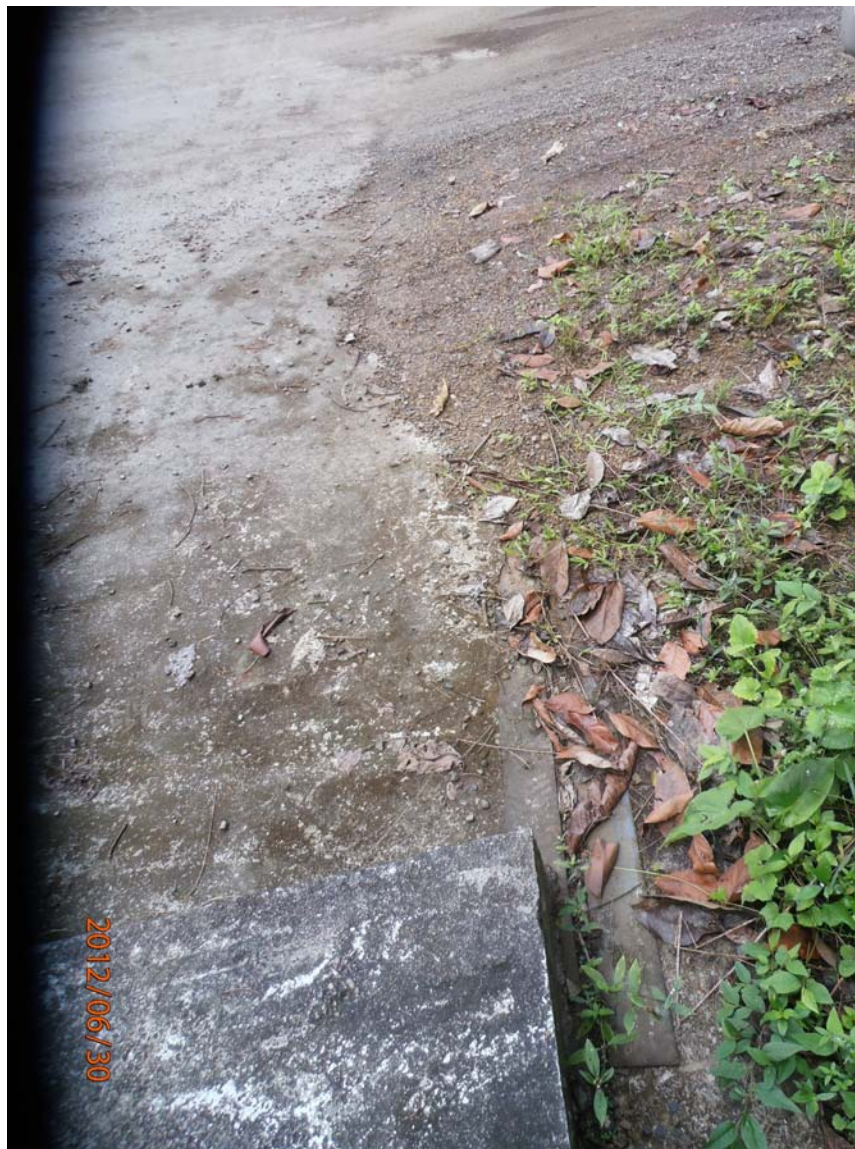
Componente.....: 2 Juntas de expansión

Calif./Mantenim....: 2 / +

Daño/Observaciones.: Las juntas se encuentran tapadas por material de afirmado, además se observa corrosión en los ángulos.  
Se debe realizar limpieza y mantenimiento rutinario.

Tipo de daño.....: Otro

Reparaciones.....: A Reparación de junta

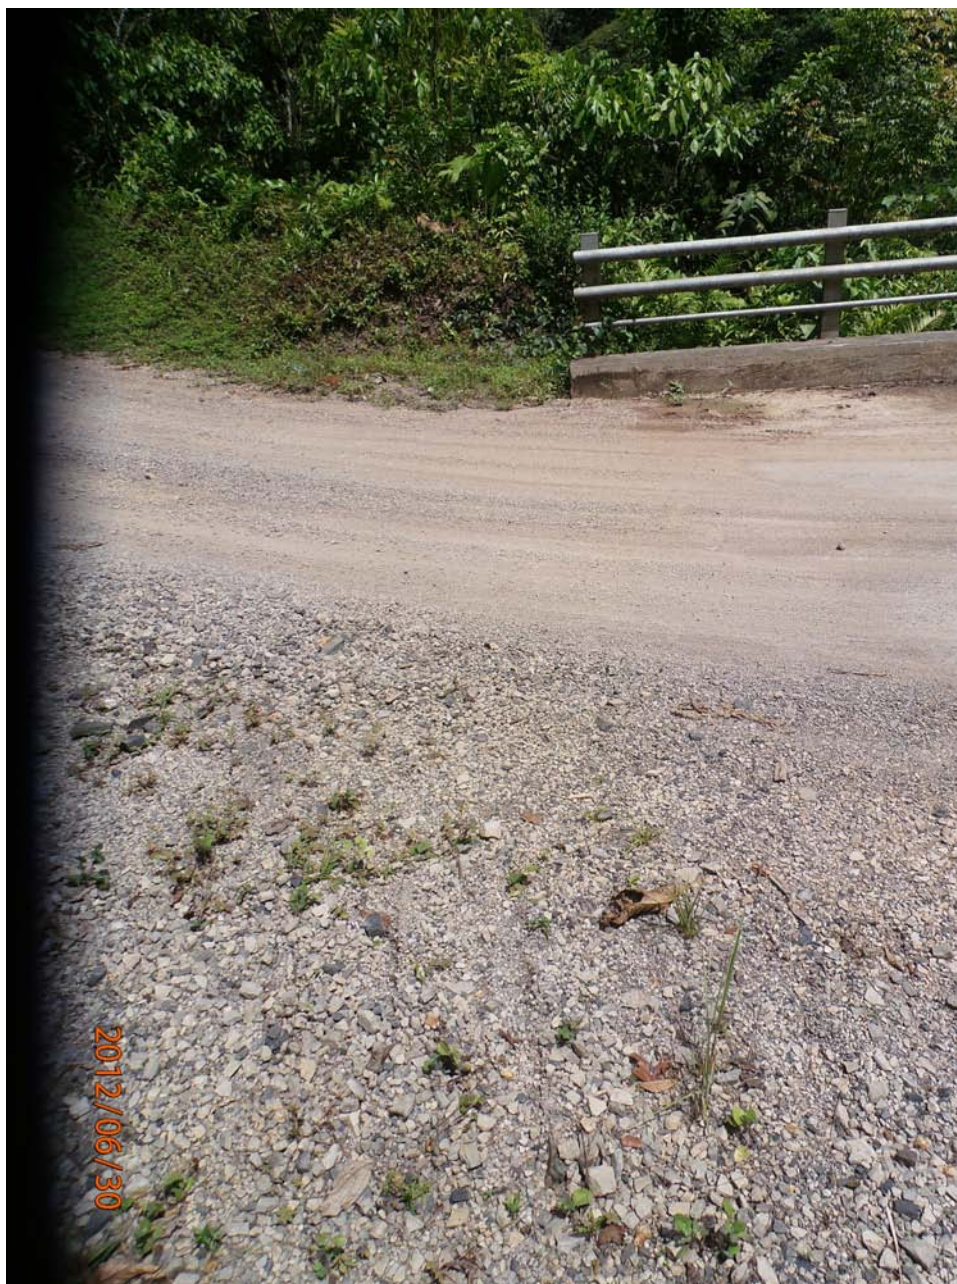
Componente.....: 2 Juntas de expansión

Calif./Mantenim....: 2 / +

Daño/Observaciones.: Las juntas se encuentran tapadas por material de afirmado, además se observa corrosión en los ángulos.  
Se debe realizar limpieza y mantenimiento rutinario.

Tipo de daño.....: Otro

Reparaciones.....: A Reparación de junta

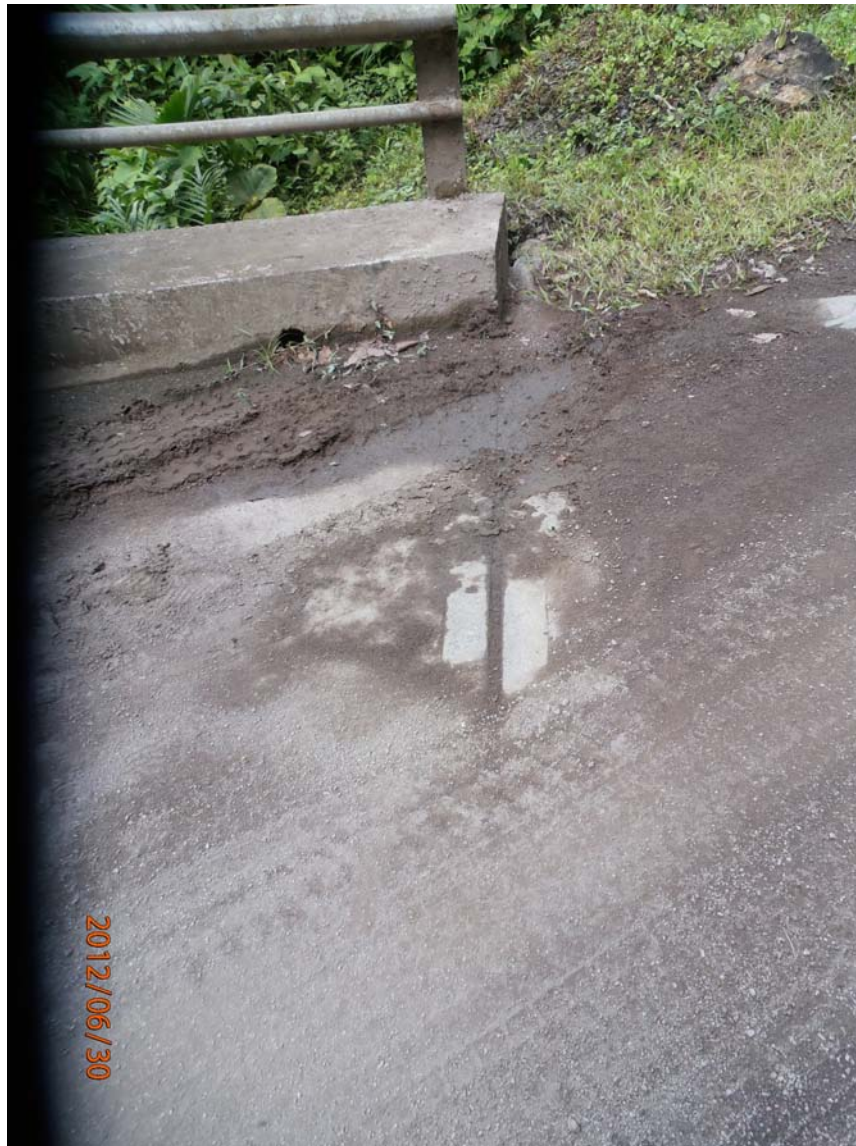
| Componente.....: | 2 | Juntas de expansión |

| Calif./Mantenim.....: | 2 | / + |
| Daño/Observaciones.: | Las juntas se encuentran tapadas por material de afirmado, además se observa corrosión en los ángulos.<br>Se debe realizar limpieza y mantenimiento rutinario. | |
| Tipo de daño.....: | Otro | |

| Reparaciones.....: | A Reparación de junta | |

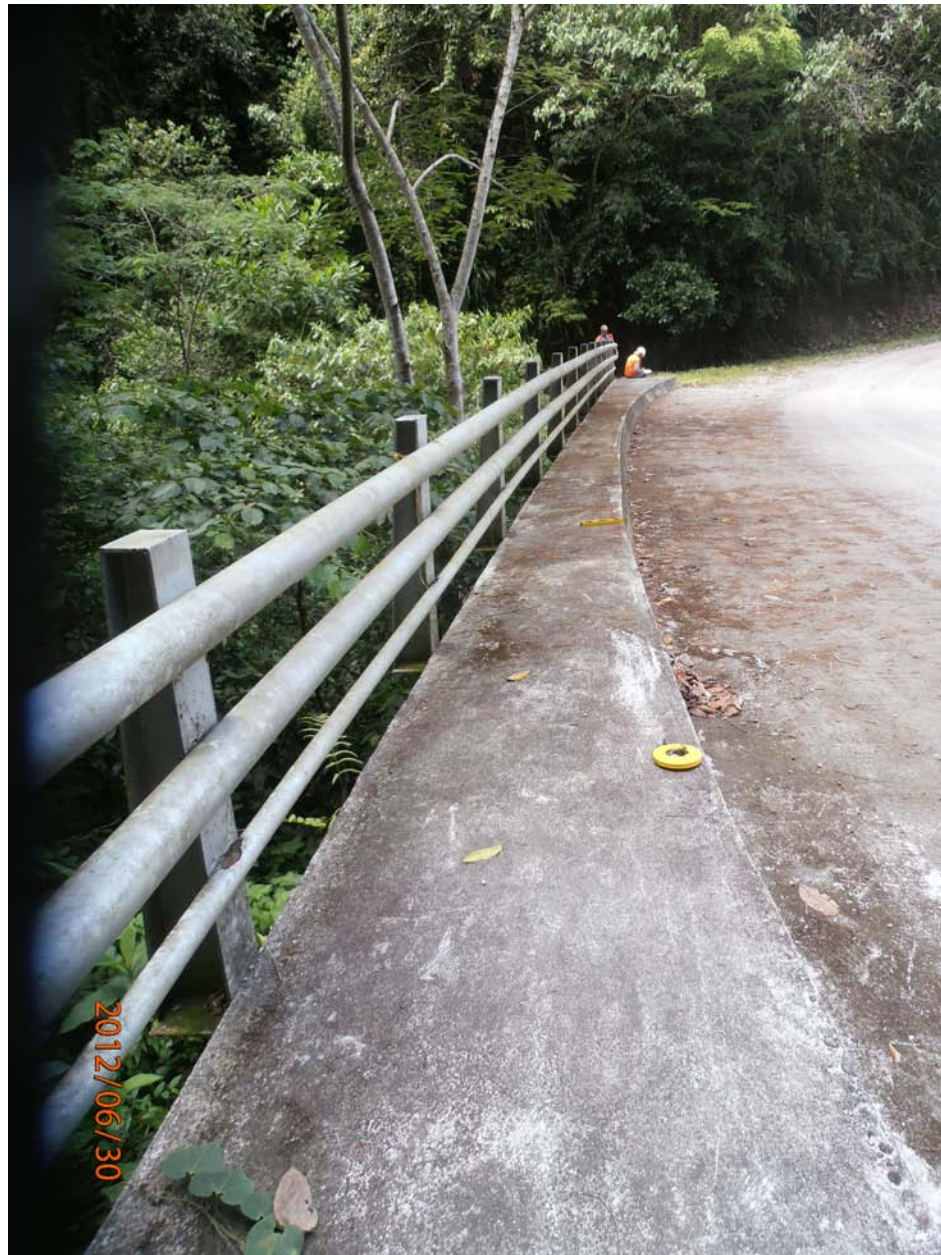
Componente.....: 3 Andenes/Bordillos

Calif./Mantenim....: 0 / +

Daño/Observaciones.: Los andenes se encuentran en buen estado.  
Se debe realizar limpieza y mantenimiento rutinario.

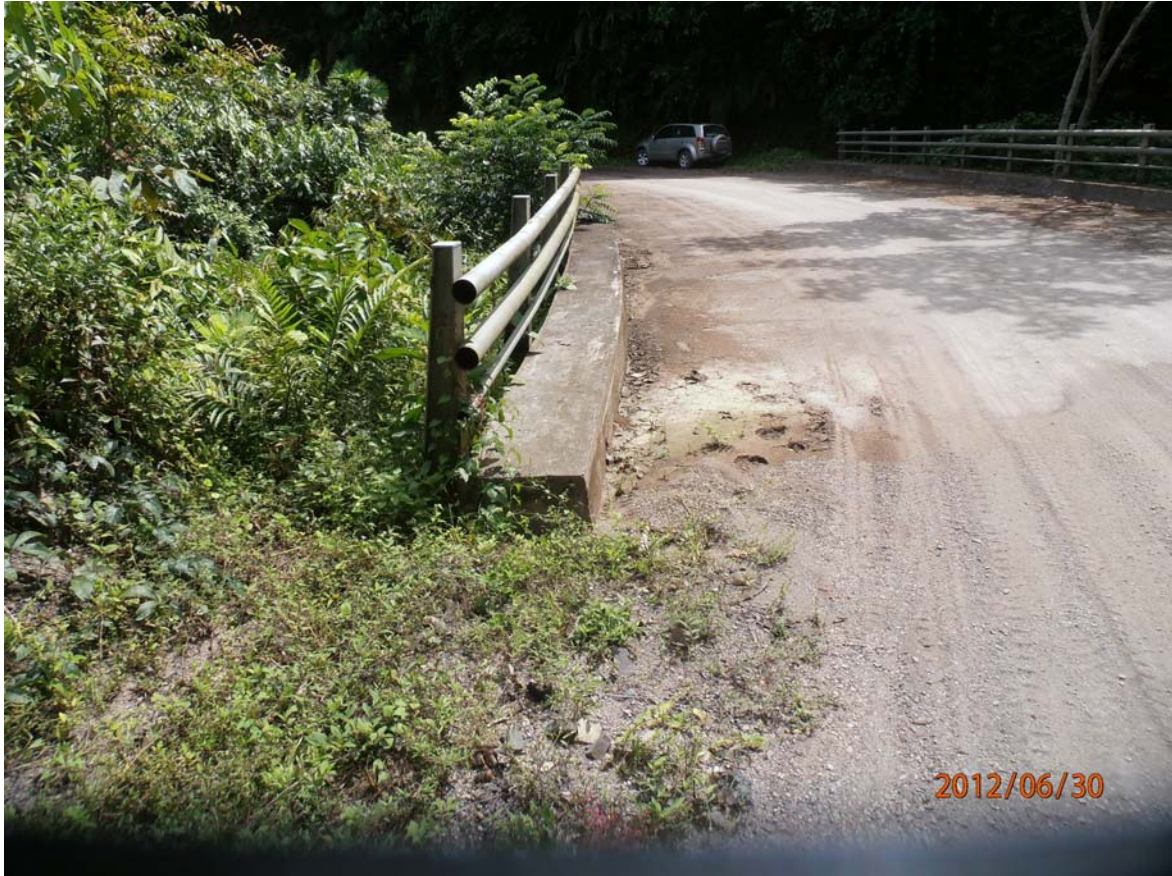
Componente.....: 3 Andenes/Bordillos

Calif./Mantenim....: 0 / +

Daño/Observaciones.: Los andenes se encuentran en buen estado.  
Se debe realizar limpieza y mantenimiento rutinario.

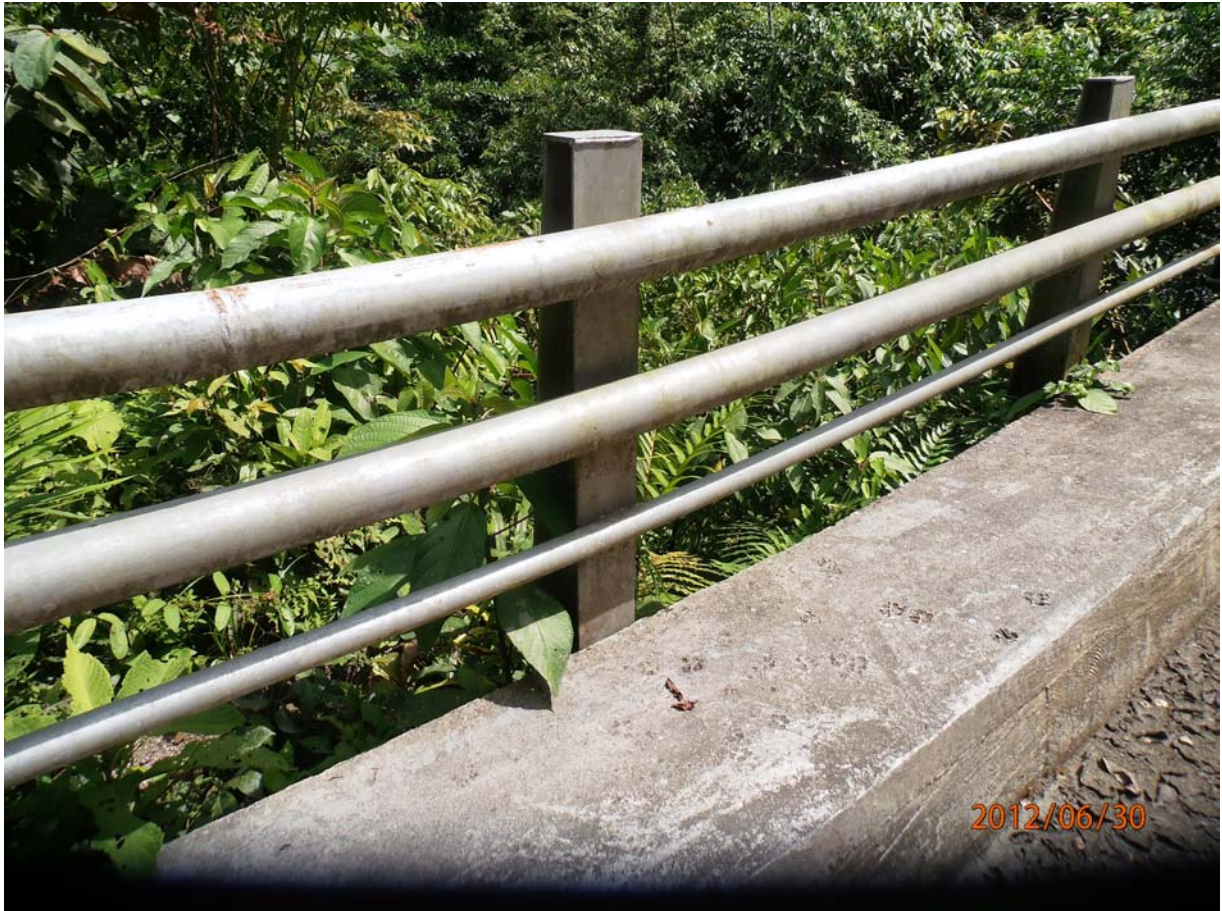
Componente.....: 4 Barandas

Calif./Mantenim....: 1 / +

Daño/Observaciones.: Las barandas presentan corrosión superficial.  
Se debe realizar limpieza y mantenimiento rutinario,  
además se recomienda pintarlas.

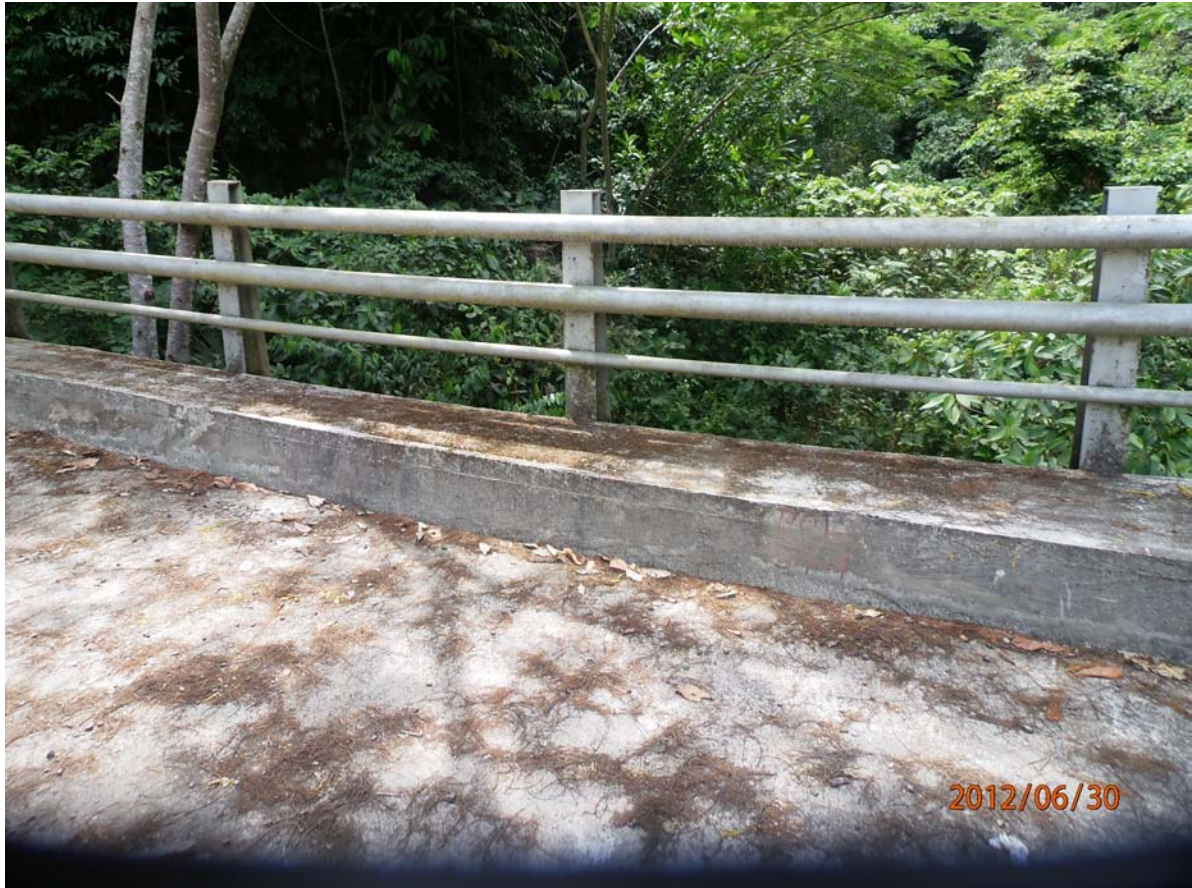
Componente.....: 4 Barandas

Calif./Mantenim....: 1 / +

Daño/Observaciones.: Las barandas presentan corrosión superficial.  
Se debe realizar limpieza y mantenimiento rutinario,  
además se recomienda pintarlas.

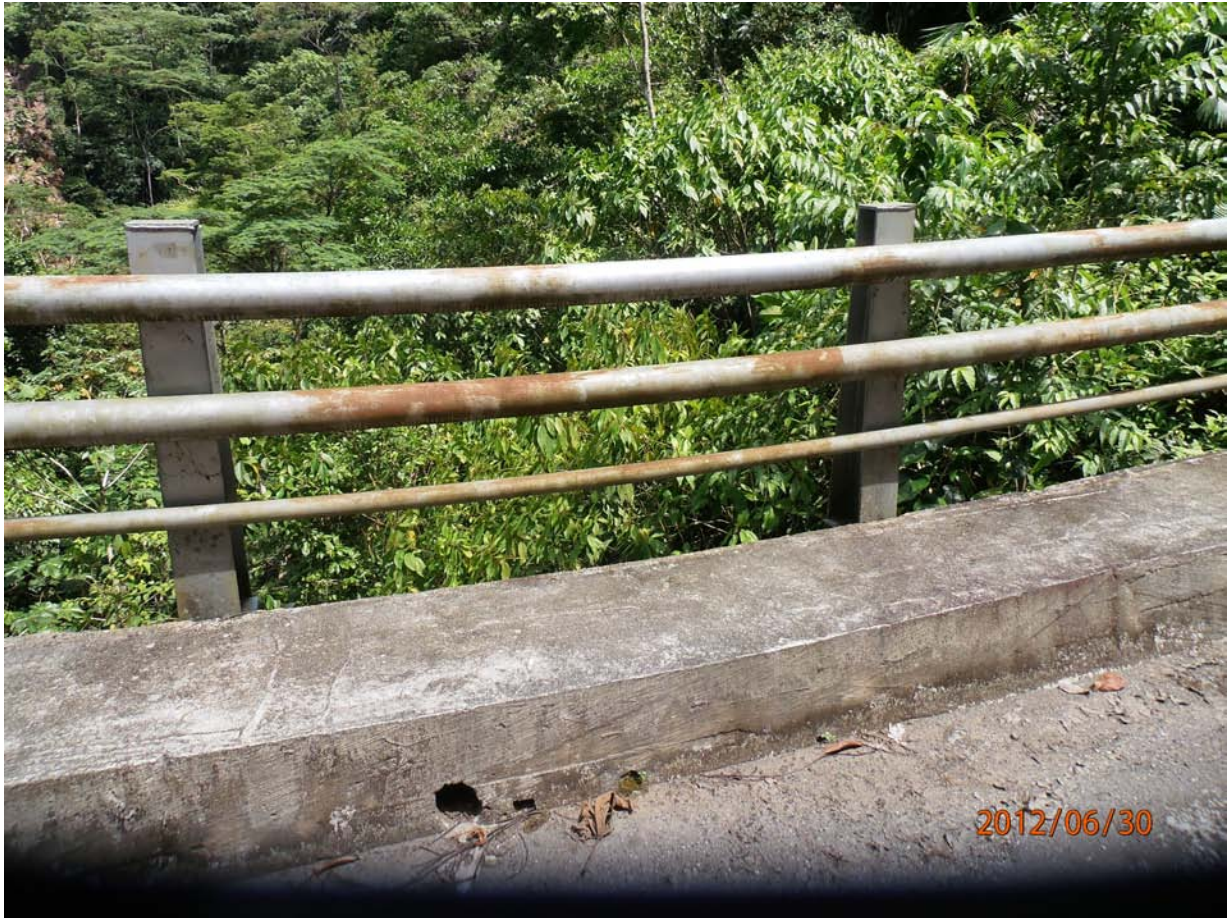
Componente.....: 4 Barandas

Calif./Mantenim....: 1 / +

Daño/Observaciones.: Las barandas presentan corrosión superficial.  
Se debe realizar limpieza y mantenimiento rutinario,  
además se recomienda pintarlas.

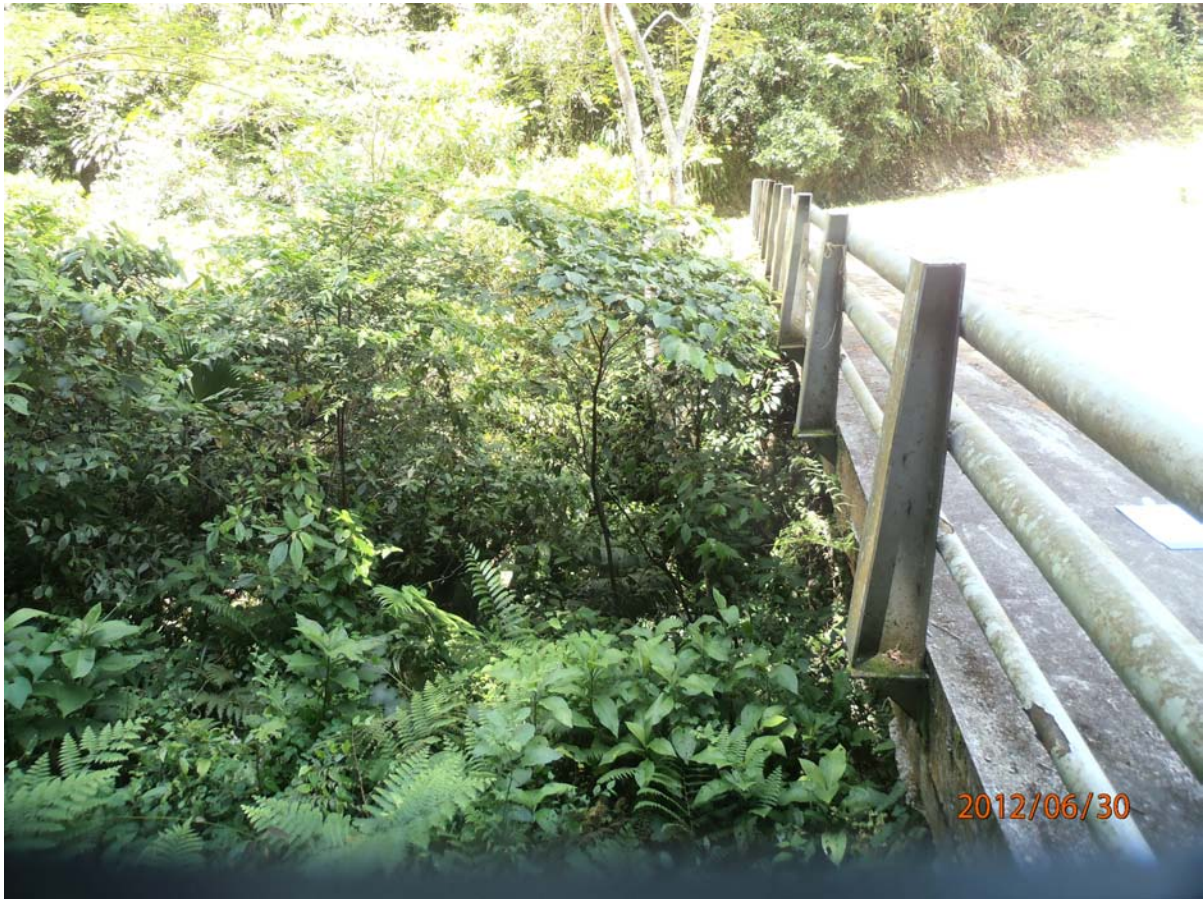
Componente.....: 5 Conos/Taludes

Calif./Mantenim....: 0 / -

Daño/Observaciones.: Los conos y taludes se encuentran estables.  
Se observa bastante vegetación.

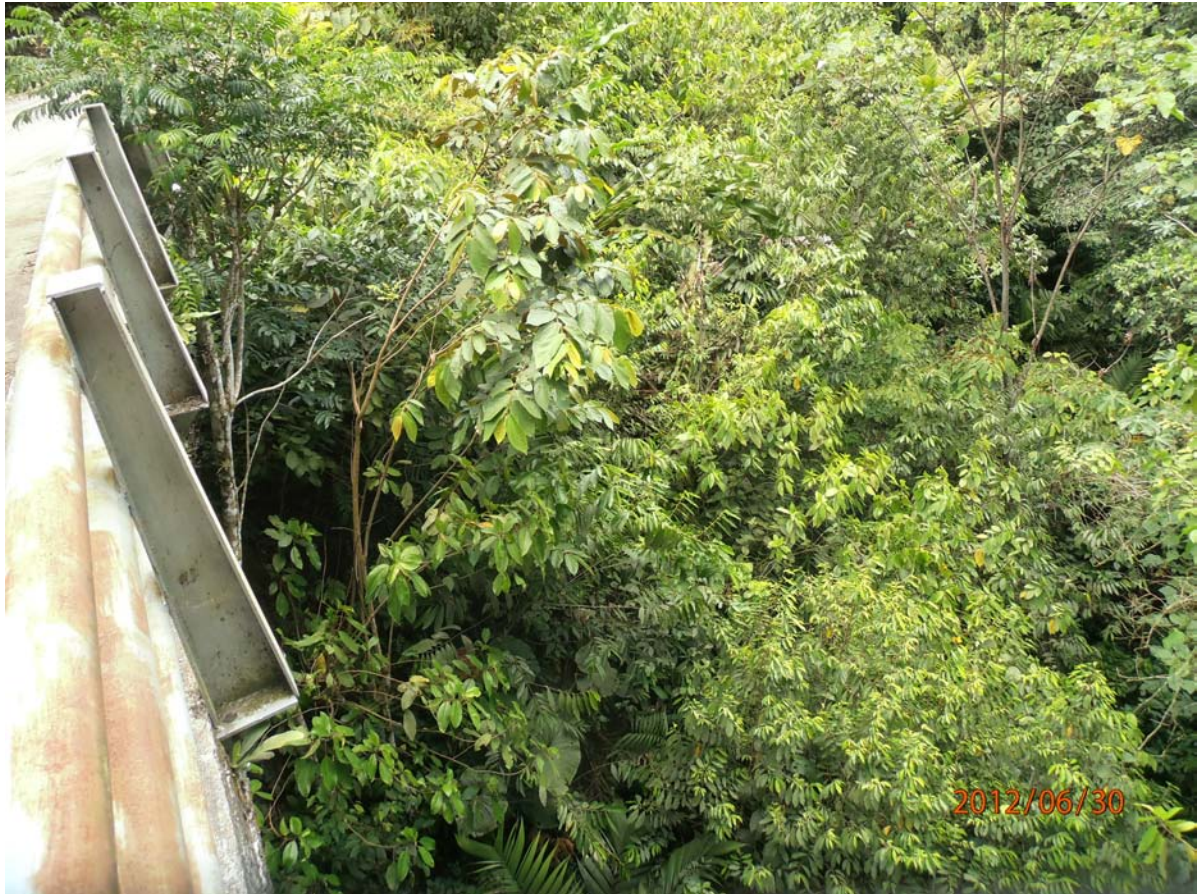
Componente.....: 5 Conos/Taludes

Calif./Mantenim....: 0 / -

Daño/Observaciones.: Los conos y taludes se encuentran estables.  
Se observa bastante vegetación.

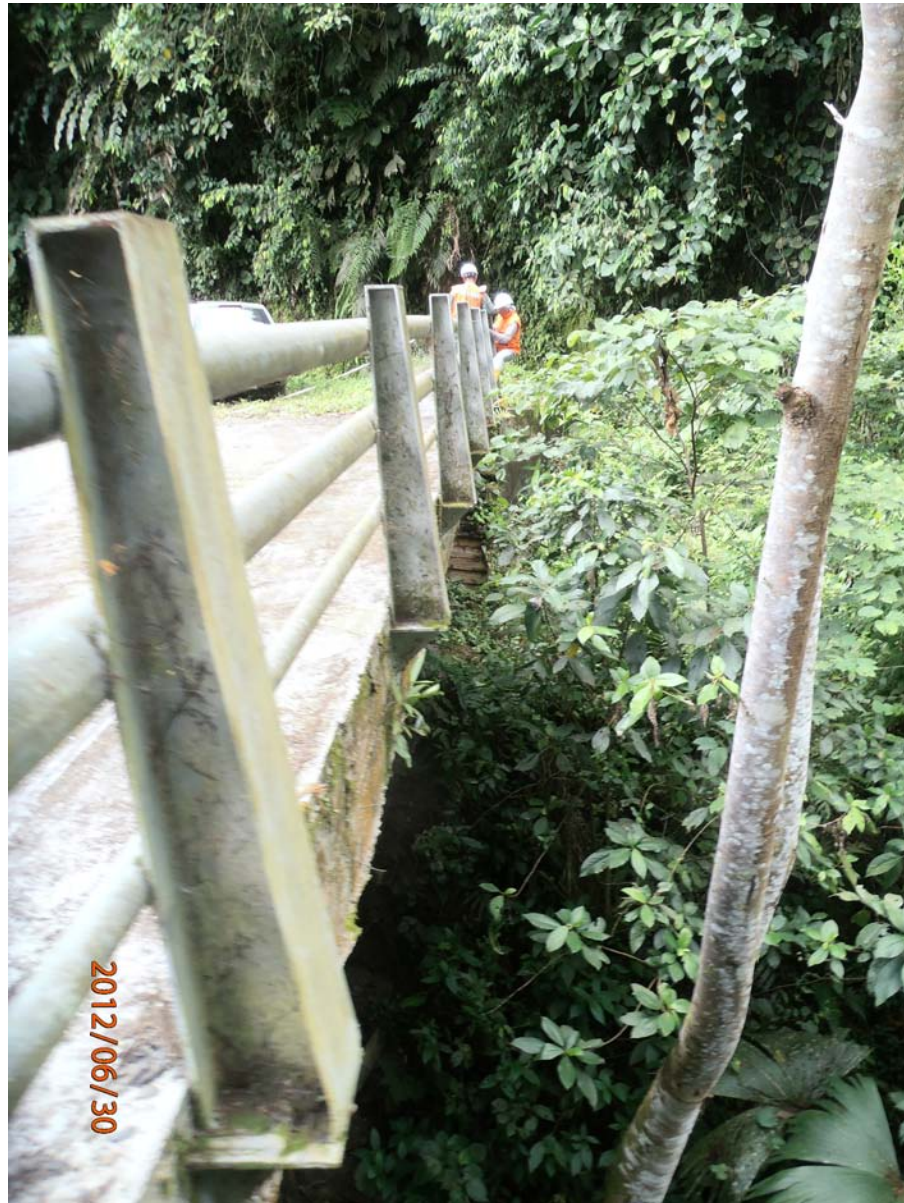
Componente.....: 5 Conos/Taludes

Calif./Mantenim....: 0 / -

Daño/Observaciones.: Los conos y taludes se encuentran estables.  
Se observa bastante vegetación.

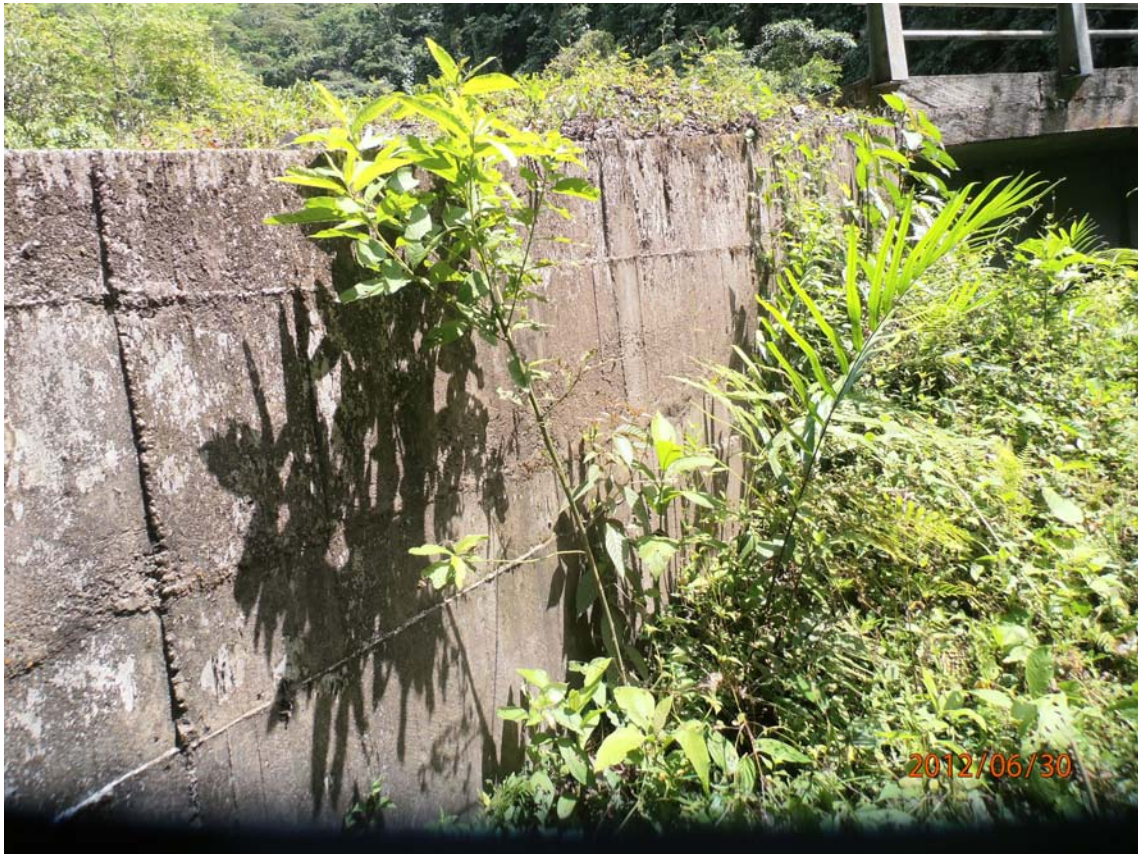
Componente.....: 6 Aletas

Calif./Mantenim....: 0 / +

Daño/Observaciones.: Las aletas se encuentran en buen estado, presentan manchas de humedad y vegetación.  
Se debe realizar limpieza y mantenimiento rutinario.

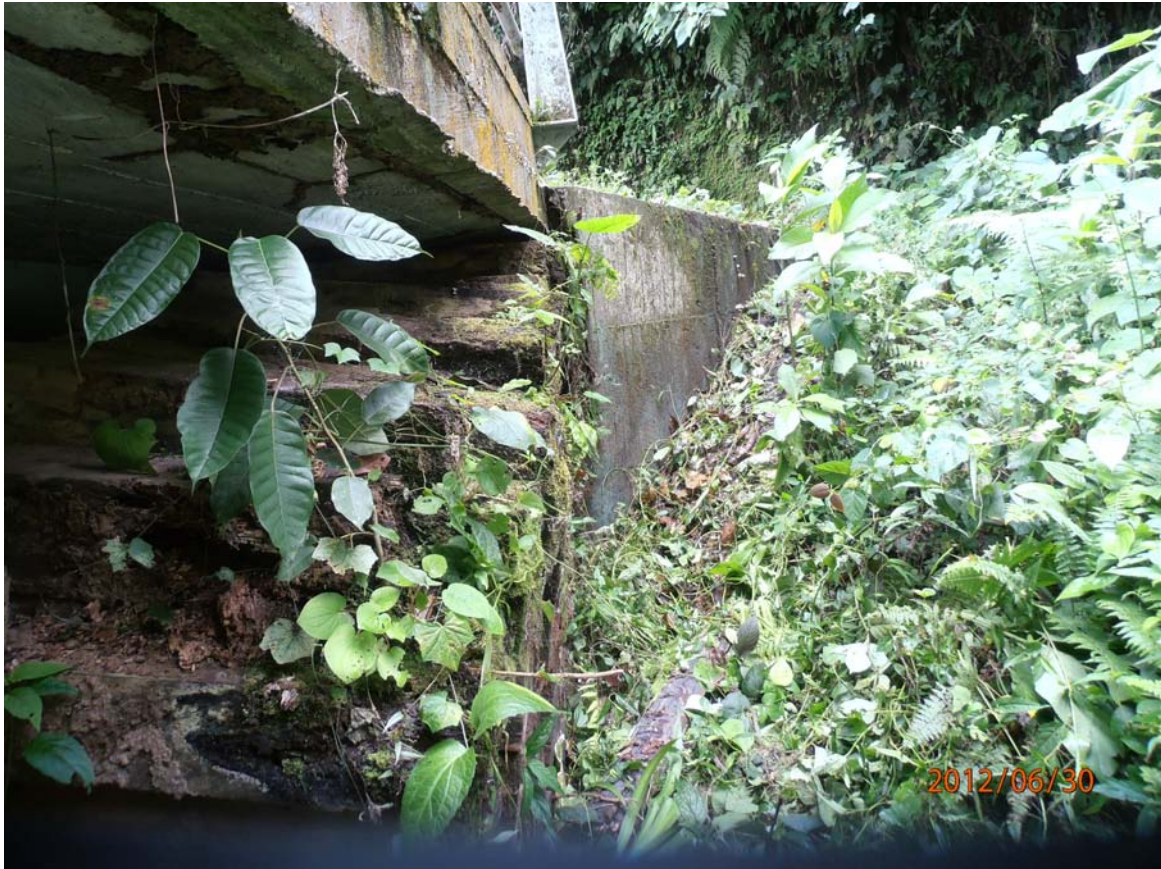
Componente.....: 6 Aletas

Calif./Mantenim....: 0 / +

Daño/Observaciones.: Las aletas se encuentran en buen estado, presentan manchas de humedad y vegetación.  
Se debe realizar limpieza y mantenimiento rutinario.

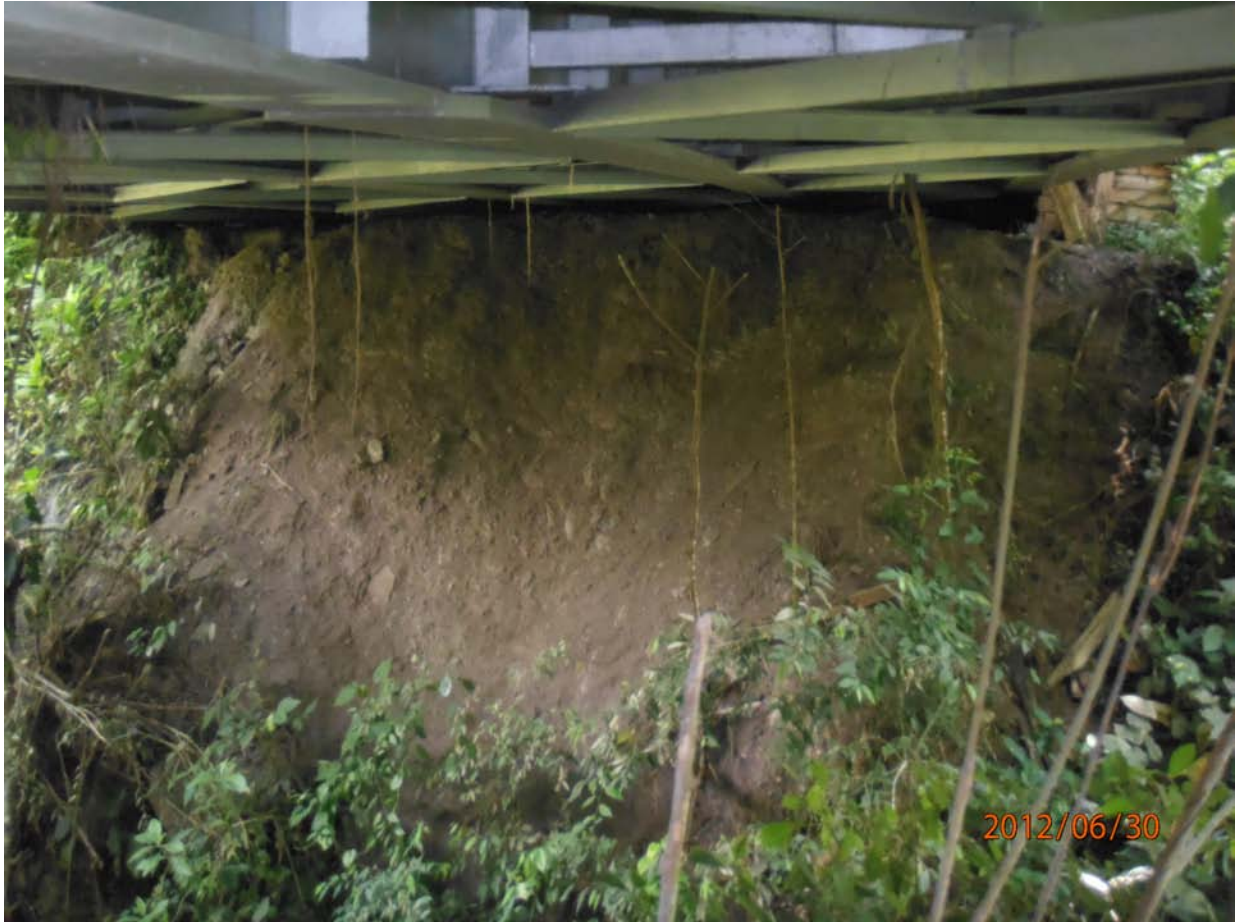
Componente.....: 7 Estribos

Calif./Mantenim....: 1 / -

Daño/Observaciones.: Los estribos se encuentran en buen estado.

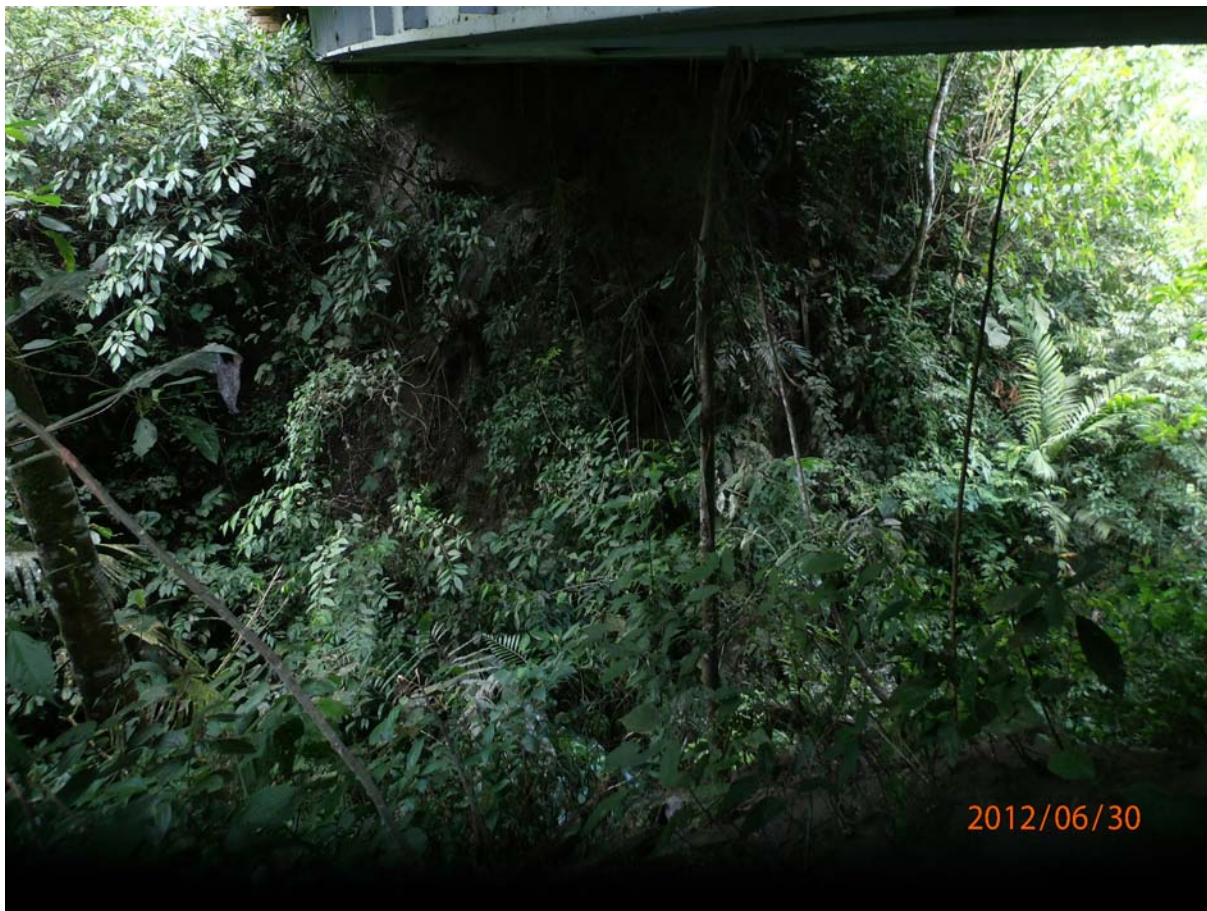
Componente.....: 7 Estribos

Calif./Mantenim....: 1 / -

Daño/Observaciones.: Los estribos se encuentran en buen estado.

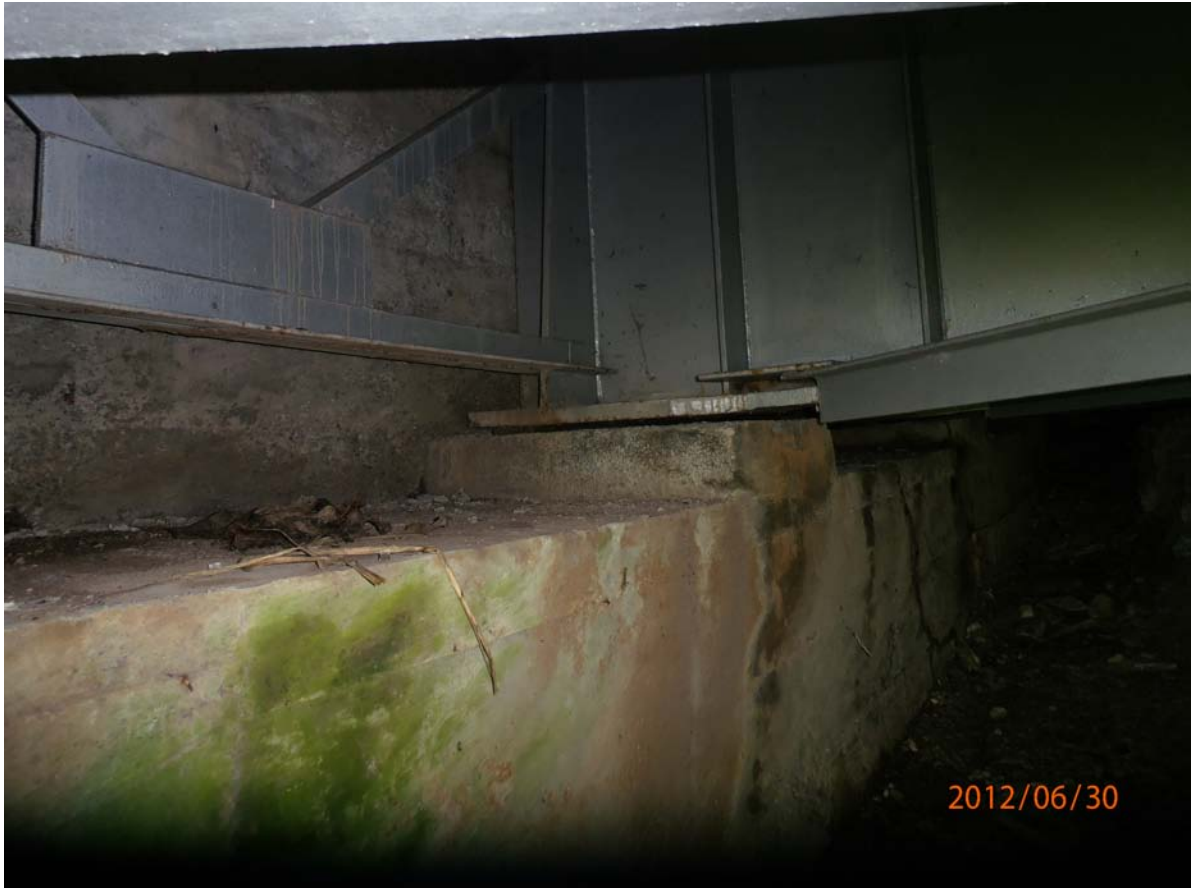
Componente.....:        9        Apoyos  
 Calif./Mantenim....:       1     /    +  
 Daño/Observaciones.:       Los apoyos se encuentran en buen estado.  
                                      Se debe realizar limpieza y mantenimiento rutinario.
