| SDC/INV | SiPuCol | Fecha | Hoja |
|---|---|---|---|
| Informe de inspección principal | | 31/08/12 | 1 |
| 04-6006-005.00 Quebrada La Honda | | | |
| Regional.....: 4 Boyacá<br>Ruta.....: Cruce Tramo 05 08 (Mutis)-Tunja<br>Carretera.....: Cruce Ruta 45 (Dos y Medio) - Otanche<br>Lado de la car....: 0<br>Abscisa.....: 51+0195<br>No del registro...: 361<br><br>Año de construcción.....:<br>Año de la última reconstrucción.....: | | | |

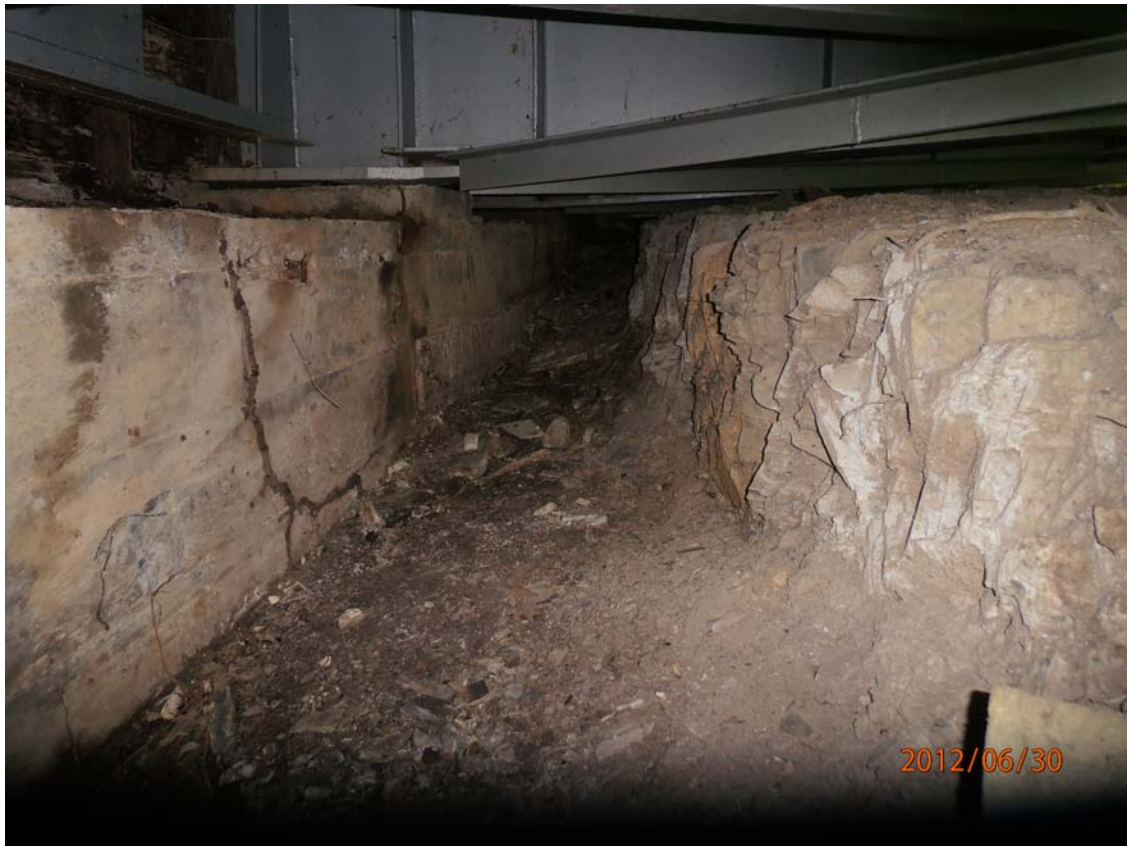
Componente.....: 9 Apoyos

Calif./Mantenim....: 1 / +

Daño/Observaciones.: Los apoyos se encuentran en buen estado.  
Se debe realizar limpieza y mantenimiento rutinario.

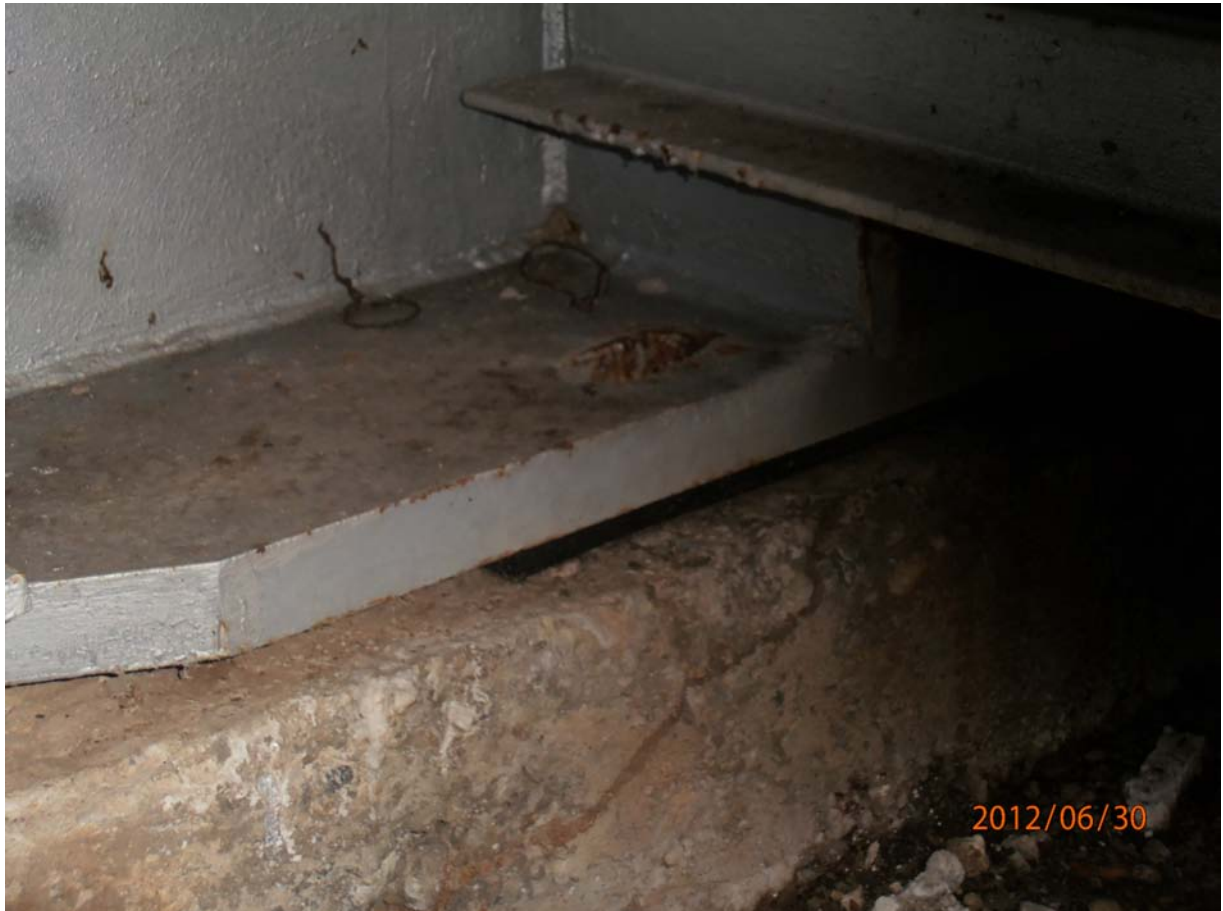
Componente.....:        9        Apoyos  
 Calif./Mantenim....:        1     /    +  
 Daño/Observaciones.:        Los apoyos se encuentran en buen estado.  
                                       Se debe realizar limpieza y mantenimiento rutinario.

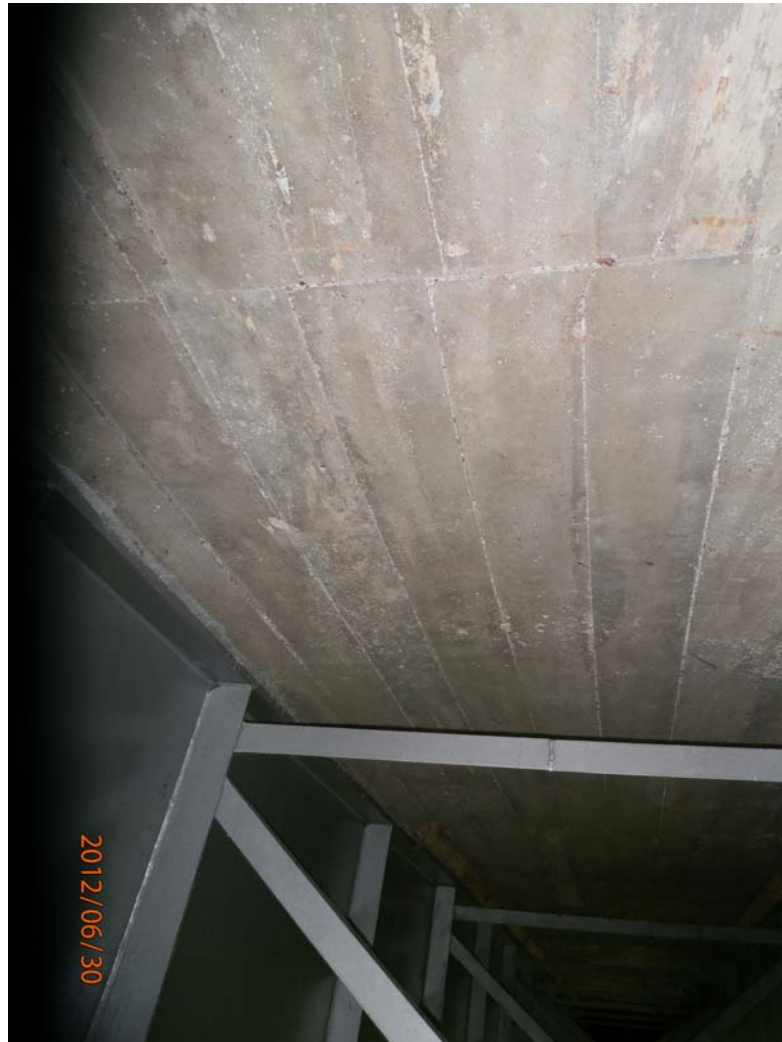
Componente.....: 10 Losa

Calif./Mantenim....: 0 / +

Daño/Observaciones.: La losa se encuentra en buen estado.  
Se debe realizar limpieza y mantenimiento rutinario.

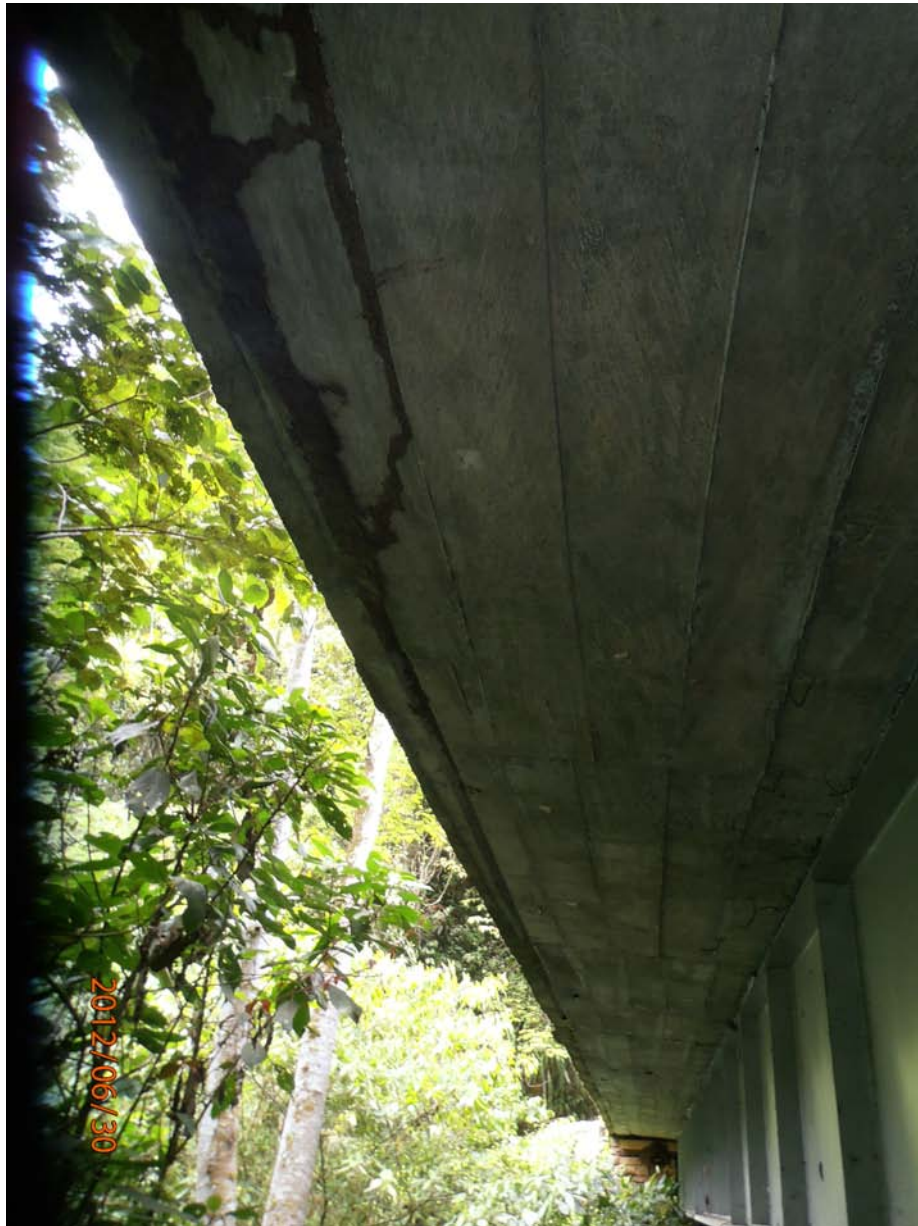
Componente.....: 10 Losa

Calif./Mantenim....: 0 / +

Daño/Observaciones.: La losa se encuentra en buen estado.  
Se debe realizar limpieza y mantenimiento rutinario.

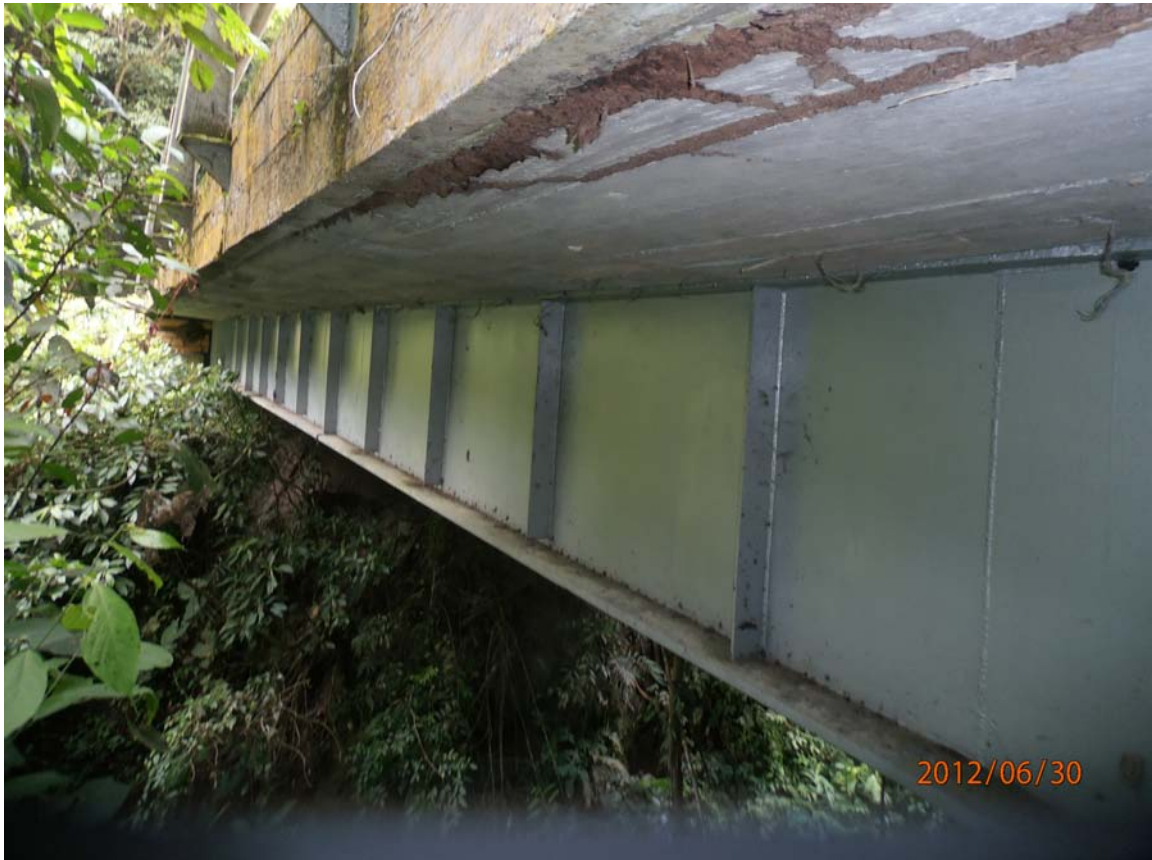
Componente.....: 10 Losa

Calif./Mantenim....: 0 / +

Daño/Observaciones.: La losa se encuentra en buen estado.  
Se debe realizar limpieza y mantenimiento rutinario.

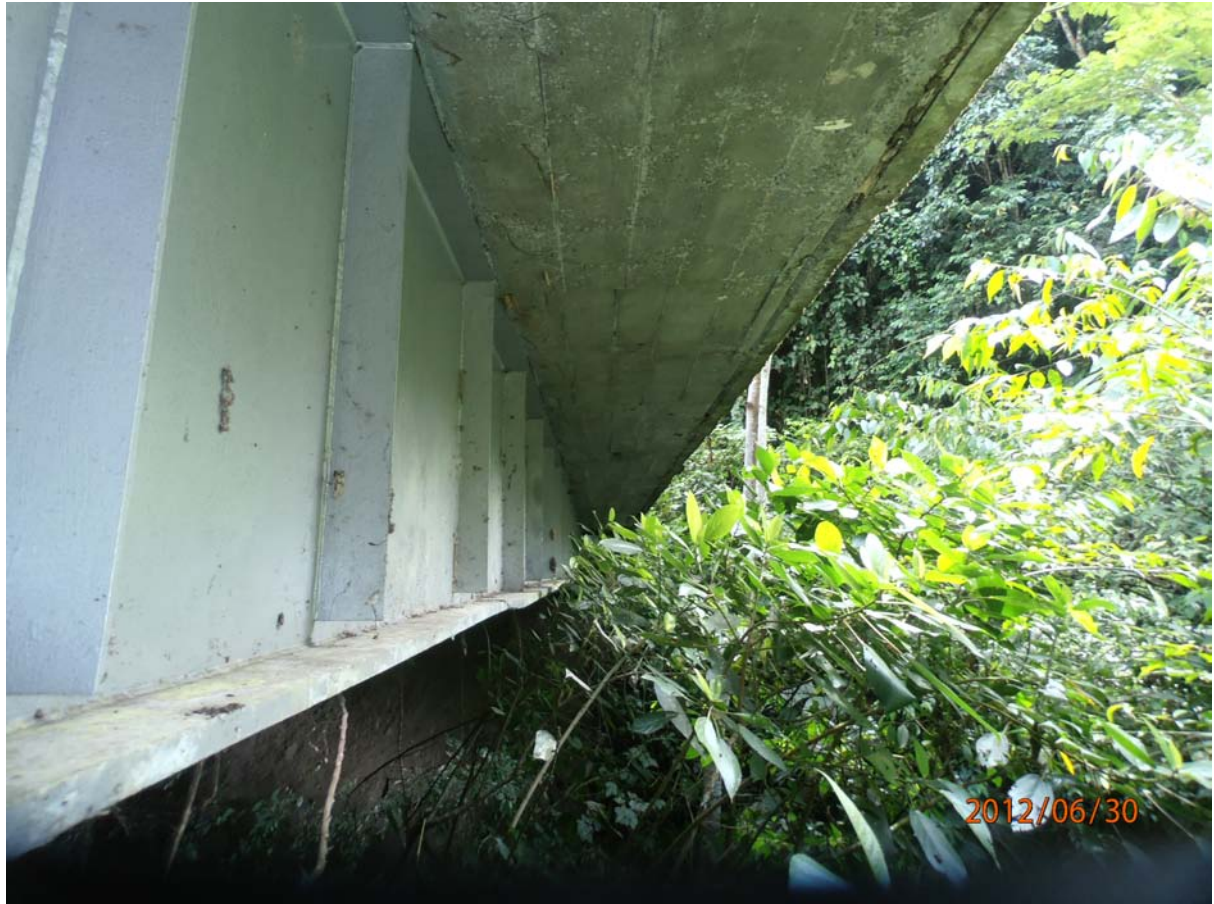
| Componente.....: | 11 | Vigas/Largueros/Diafragmas |

| Calif./Mantenim....: | 0 | / + |
| Daño/Observaciones.: | Las vigas y diagonales se encuentran en buen estado.<br>Se debe realizar limpieza y mantenimiento rutinario. | |

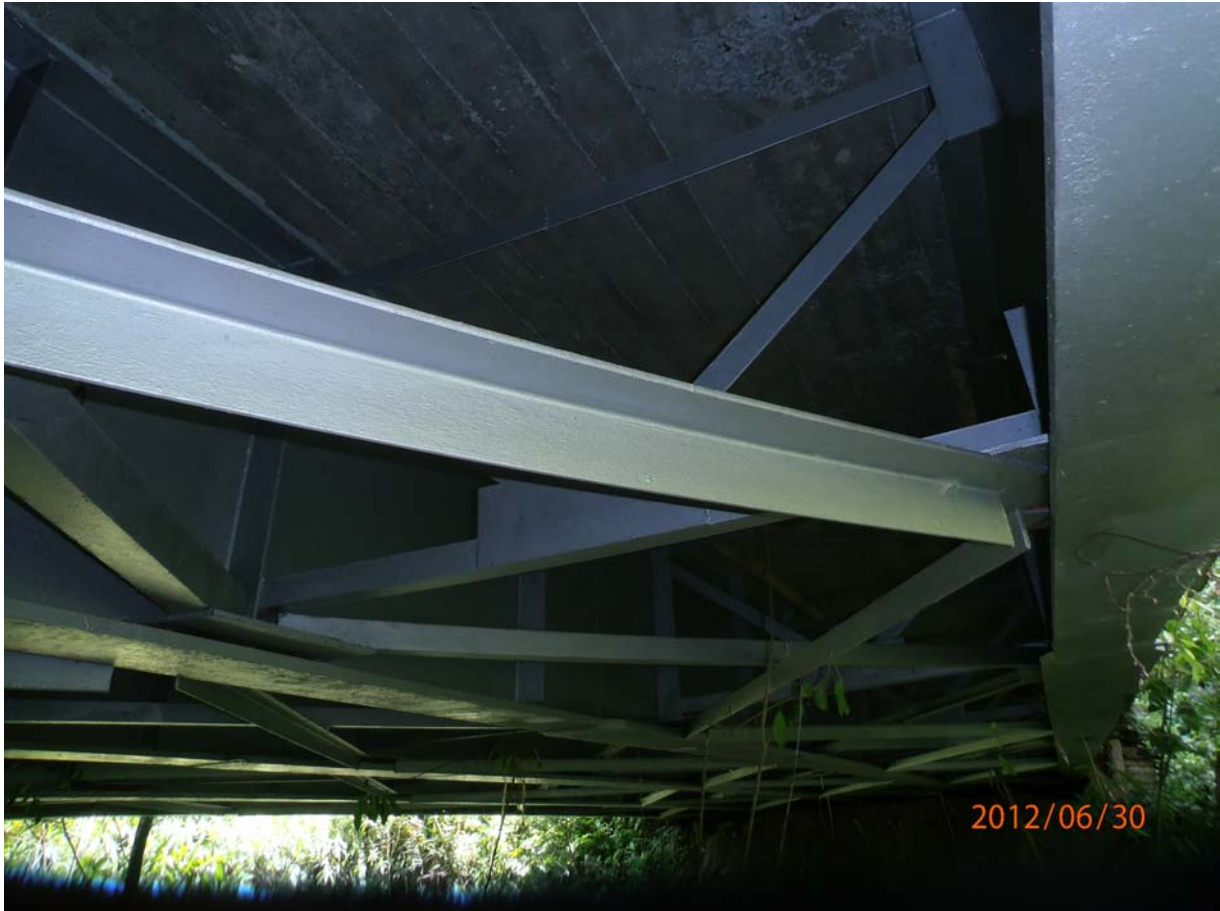
Componente.....:      11      Vigas/Largueros/Diafragmas  
 Calif./Mantenim....:      0    /    +  
 Daño/Observaciones.:    Las vigas y diagonales se encuentran en buen estado.  
                                      Se debe realizar limpieza y mantenimiento rutinario.

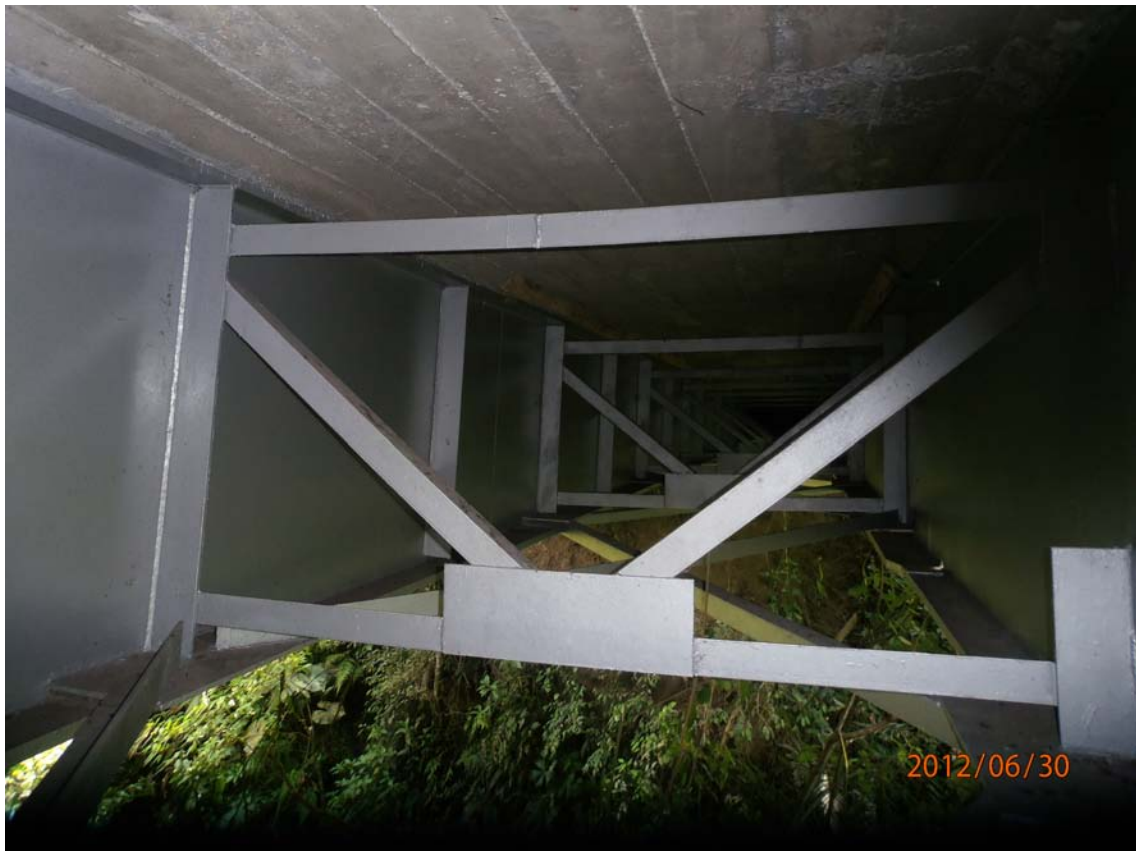
Componente.....: 11 Vigas/Largueros/Diafragmas

Calif./Mantenim....: 0 / +

Daño/Observaciones.: Las vigas y diagonales se encuentran en buen estado.  
Se debe realizar limpieza y mantenimiento rutinario.

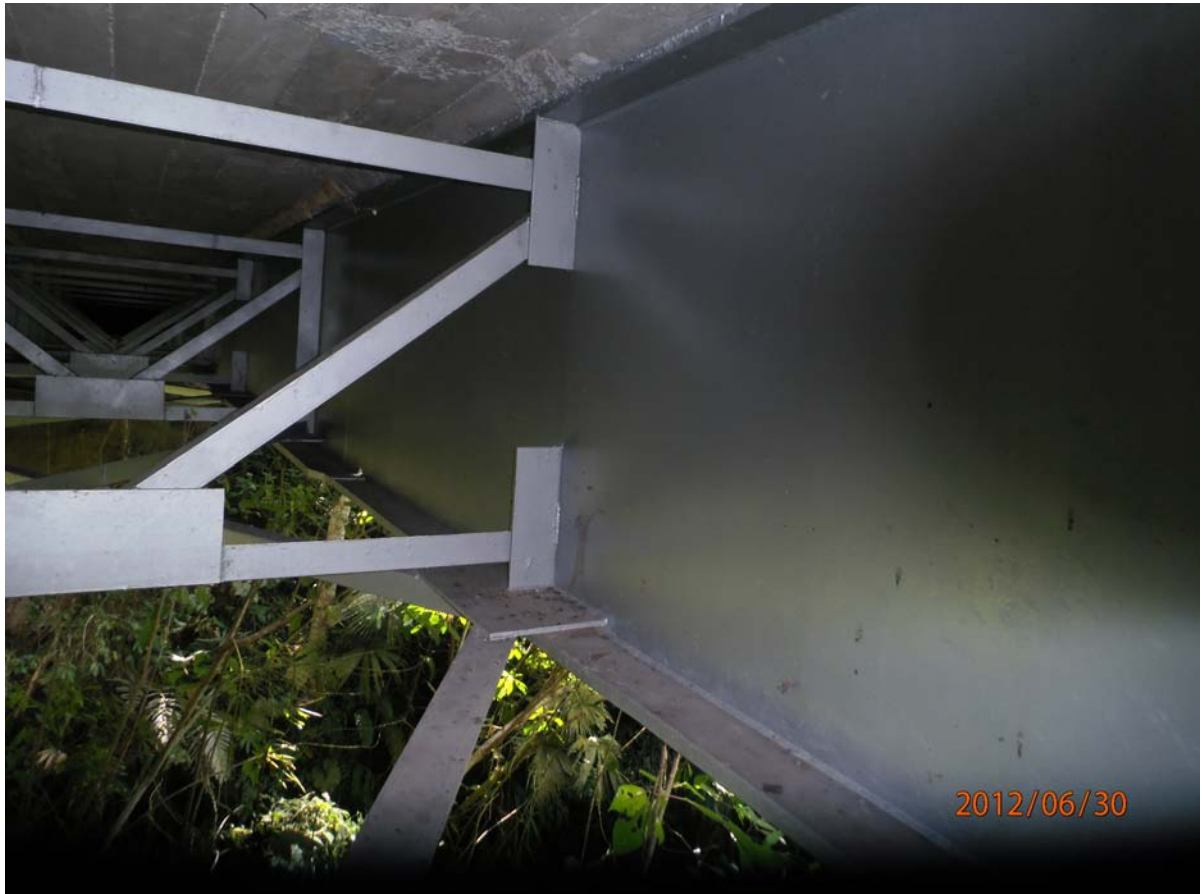
| Componente.....: | 11 | Vigas/Largueros/Diafragmas |

| Calif./Mantenim....: | 0 | / + |
| Daño/Observaciones.: | Las vigas y diagonales se encuentran en buen estado.<br>Se debe realizar limpieza y mantenimiento rutinario. | |

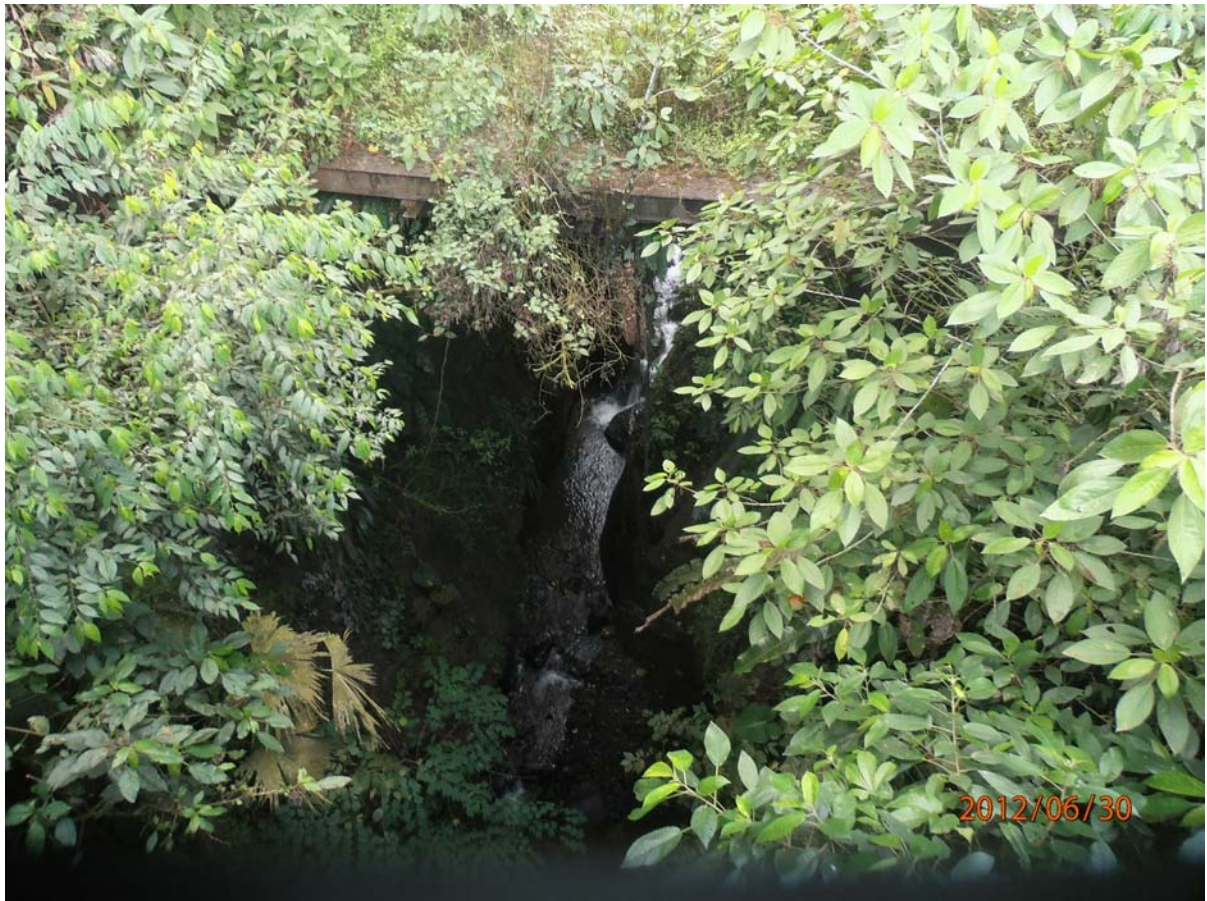
Componente.....: 15 Cauce

Calif./Mantenim....: 0 / -

Daño/Observaciones.: Cauce sin problemas.  
Aguas arriba se observan restos del puente anterior.

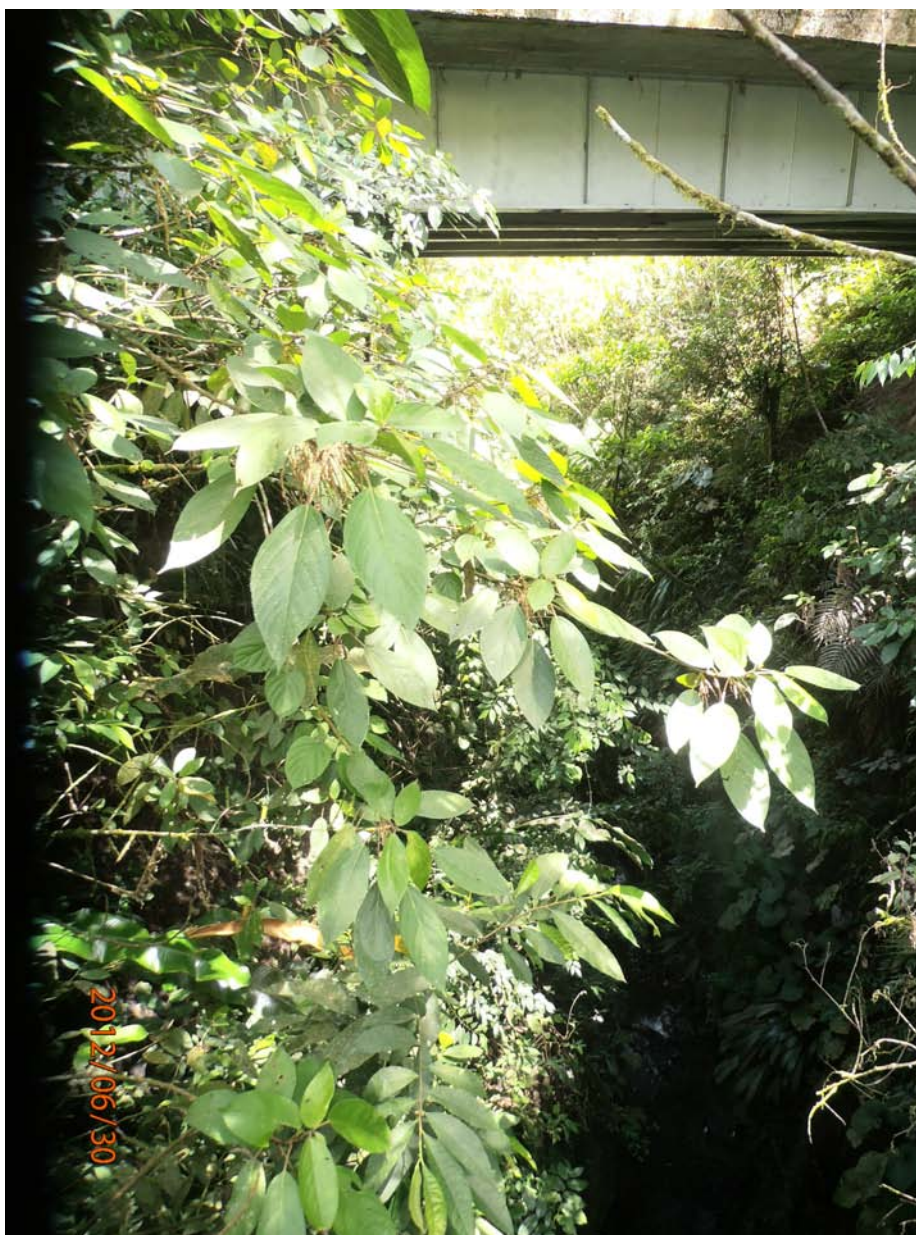
Componente.....: 15      Cauce  
 Calif./Mantenim....: 0    /   -  
 Daño/Observaciones.: Cauce sin problemas.  
                               Aguas arriba se observan restos del puente anterior.

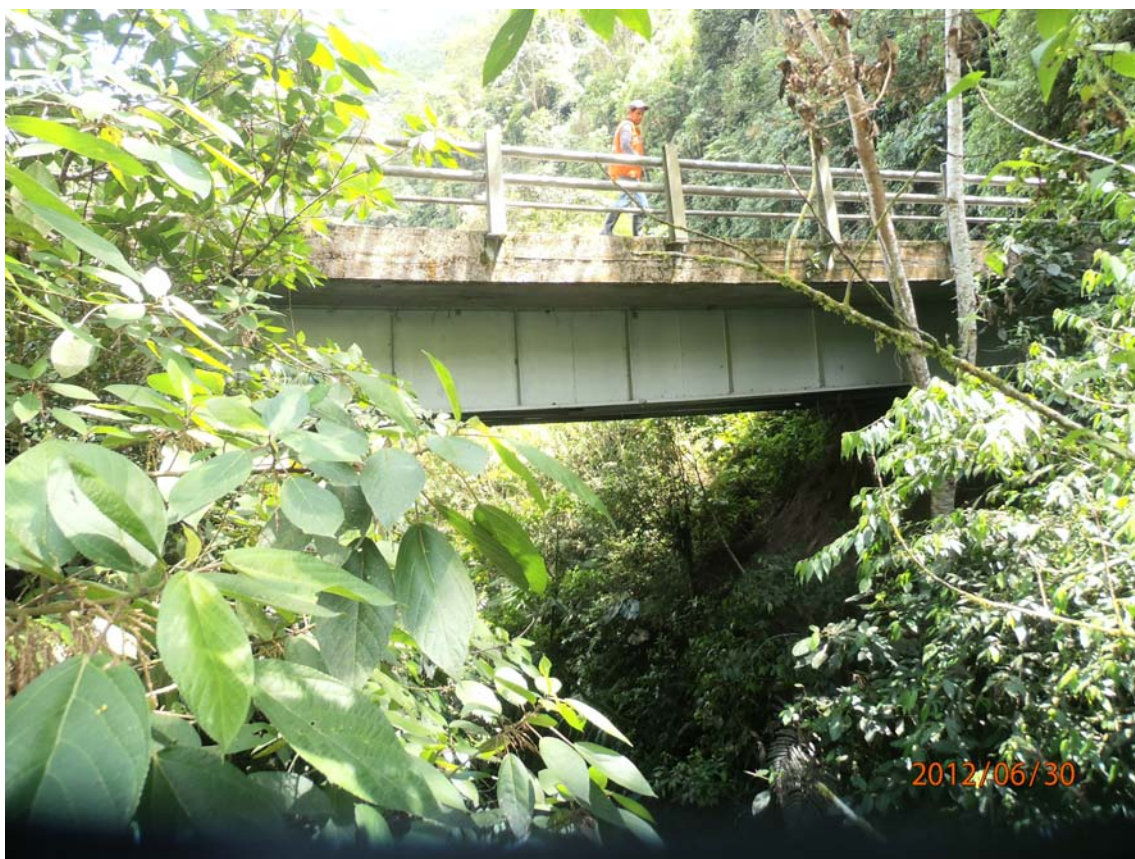
Componente.....: 17 Puente en general

Calif./Mantenim....: 1 / +

Daño/Observaciones.: El puente se encuentra en buen estado.  
Se debe realizar limpieza y mantenimiento rutinario.  
La zona donde se localiza el puente presenta  
abundante vegetación, lo cual dificulto el acceso a  
la parte inferior de la estructura., haciendo  
difícil la inspección.
