SDC/INV	SiPuCol	Fecha	Hoja
	Informe de inspección principal	31/08/12	1
04-6006-006.00 Quebrada Honda			
Regional.....: 4 Boyacá			
Ruta.....: Cruce Tramo 05 08 (Mutis)-Tunja			
Carretera.....: Cruce Ruta 45 (Dos y Medio) - Otanche			
Lado de la car...: 0			
Abscisa.....: 75+0510			
No del registro..: 362			
Año de construcción.....:			
Año de la última reconstrucción.....:			
Paso Superior/Inferior.....: S			
Dir. de abs. de la carretera principal.: E			
Requisitos de la inspección.....: 0 Nada			
Recolección de datos : Fecha.....: 2012.06.29			
: Iniciales.....: M.E.R			
Posición geográfica..:			
Latitud: 5 gra 44.638 min N Longitud: 74 gra 13.839 min O Altitud: 920 m			
Geometría: Número de luces.....: 1			
Longitud de la luz menor (m): 16.20			
Longitud de la luz mayor (m): 16.20			
Longitud total .....(m): 16.20			
Ancho del tablero.....(m): 8.00			
Ancho del separador.....(m): 0.00			
Ancho del andén izquierdo(m): 0.00

SDC/INV	SiPuCol	Fecha	Hoja
	Informe de inspección principal	31/08/12	2
04-6006-006.00 Quebrada Honda			
Subestructura:			
Estribos.: Tipo.....:	10	Con aletas integrados	
Material.....:	20	Concreto ciclópeo	
Tipo de cimentación.....:	10	Cimentación superficial

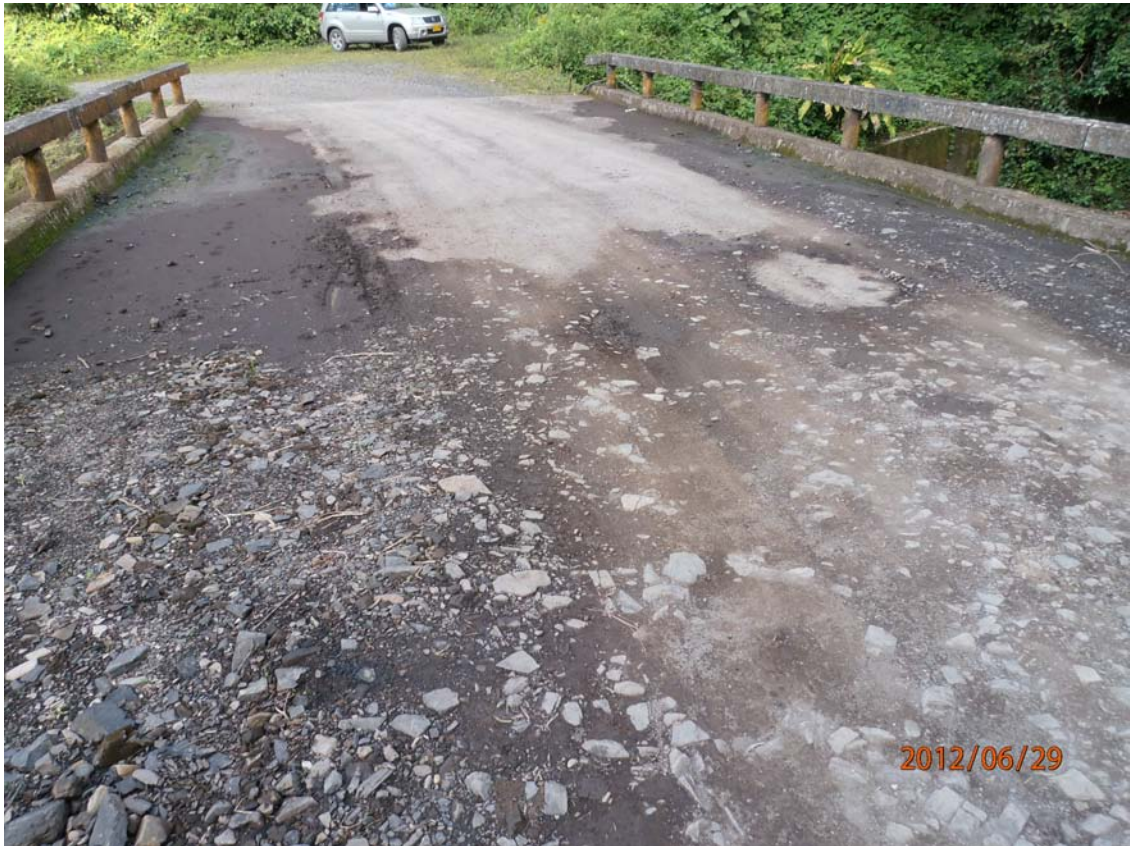
Componente.....: 1 Superficie del puente

Calif./Mantenim....: 2 / -

Daño/Observaciones.: La superficie del puente presenta agregado expuesto, además se encuentra parcialmente tapada por material de afirmado.

Tipo de daño.....: Descomposición

Reparaciones.....: C Tratamiento superficial (sello)

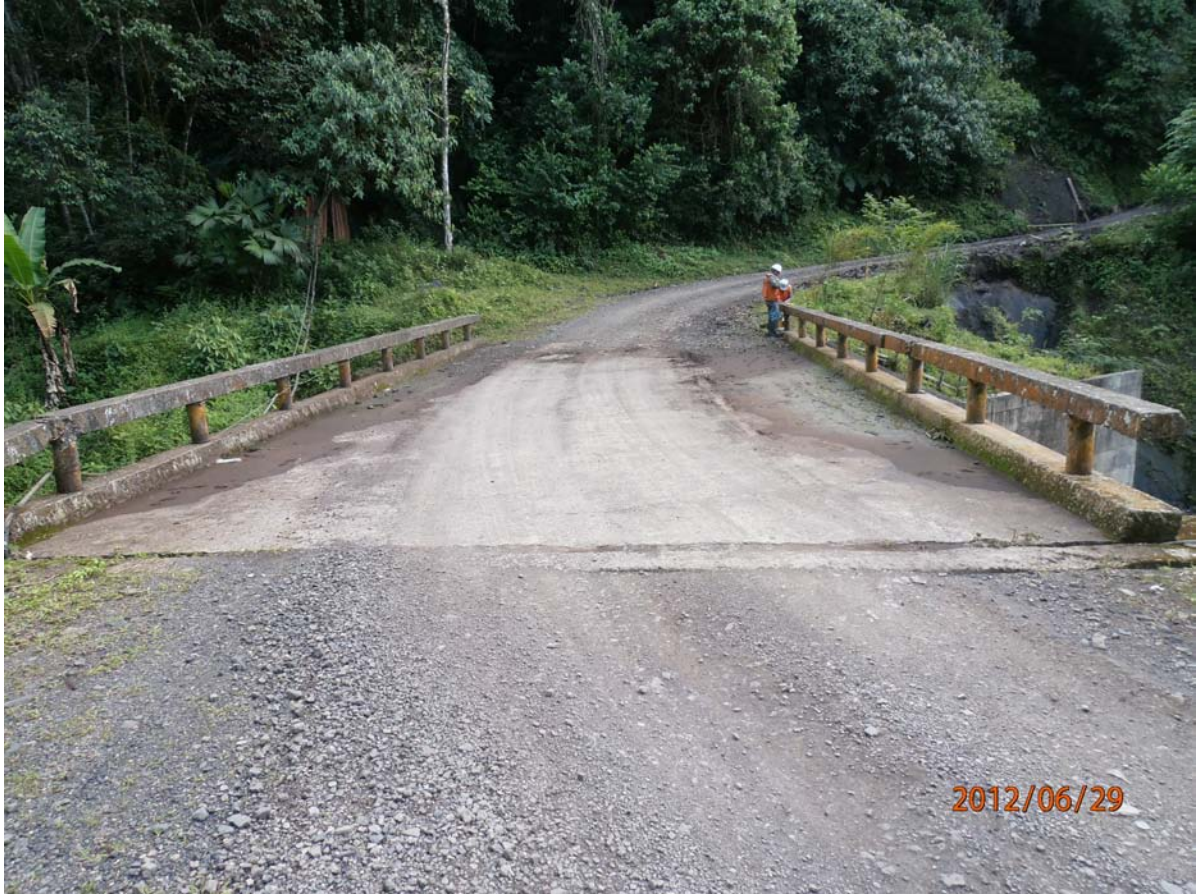
Componente.....: 1 Superficie del puente

Calif./Mantenim....: 2 / -

Daño/Observaciones.: La superficie del puente presenta agregado expuesto, además se encuentra parcialmente tapada por material de afirmado.

Tipo de daño.....: Descomposición

Reparaciones.....: C Tratamiento superficial (sello)

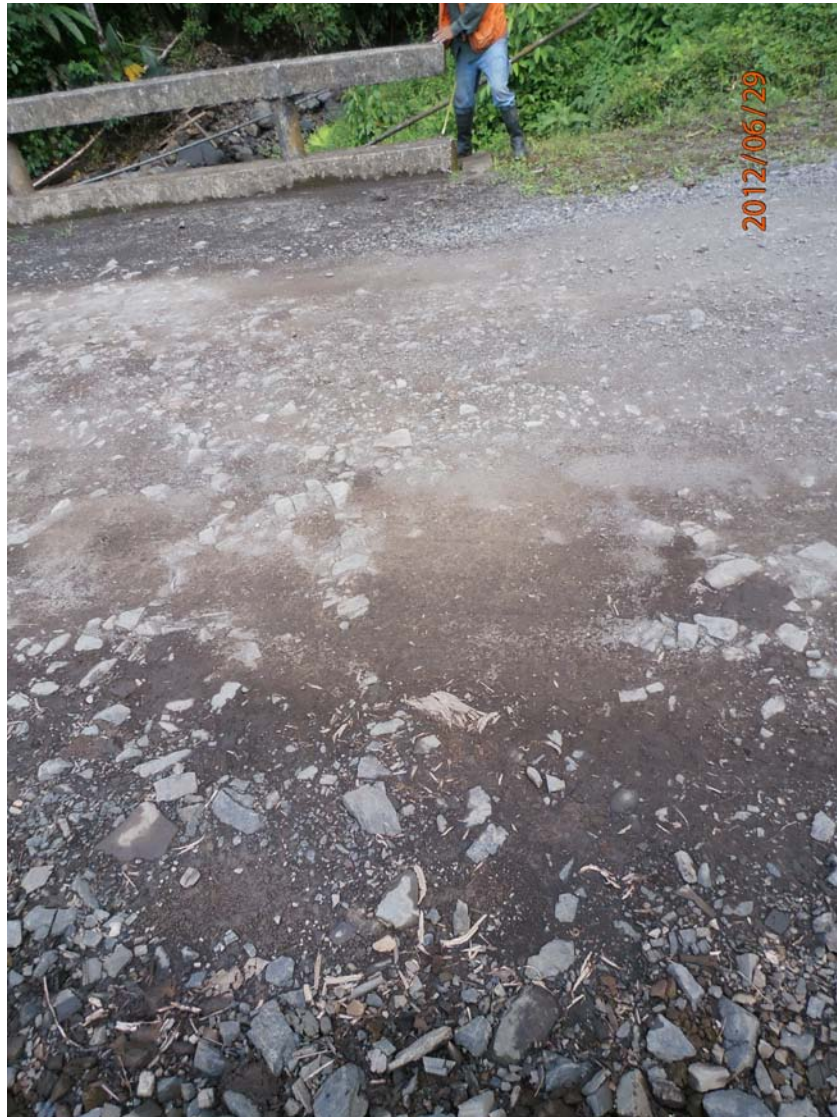
Componente.....: 2 Juntas de expansión

Calif./Mantenim....: 2 / -

Daño/Observaciones.: El puente carece de dispositivos de juntas. Se recomienda instalar juntas de bloque de neopreno. Z (m): Instalación de junta de bloque de neopreno.

Tipo de daño.....: Infiltración

Reparaciones.....: Z Otra

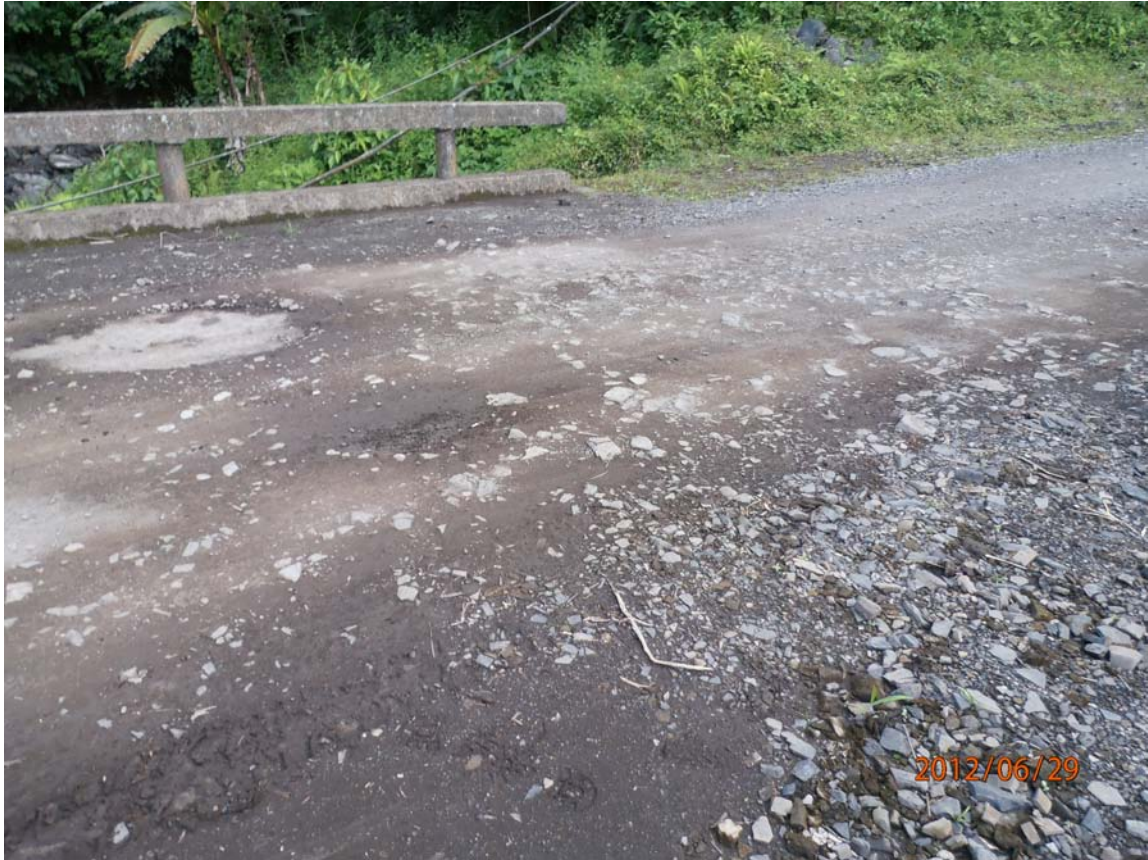
Componente.....: 2 Juntas de expansión

Calif./Mantenim....: 2 / -

Daño/Observaciones.: El puente carece de dispositivos de juntas. Se recomienda instalar juntas de bloque de neopreno. Z (m): Instalación de junta de bloque de neopreno.

Tipo de daño.....: Infiltración

Reparaciones.....: Z Otra

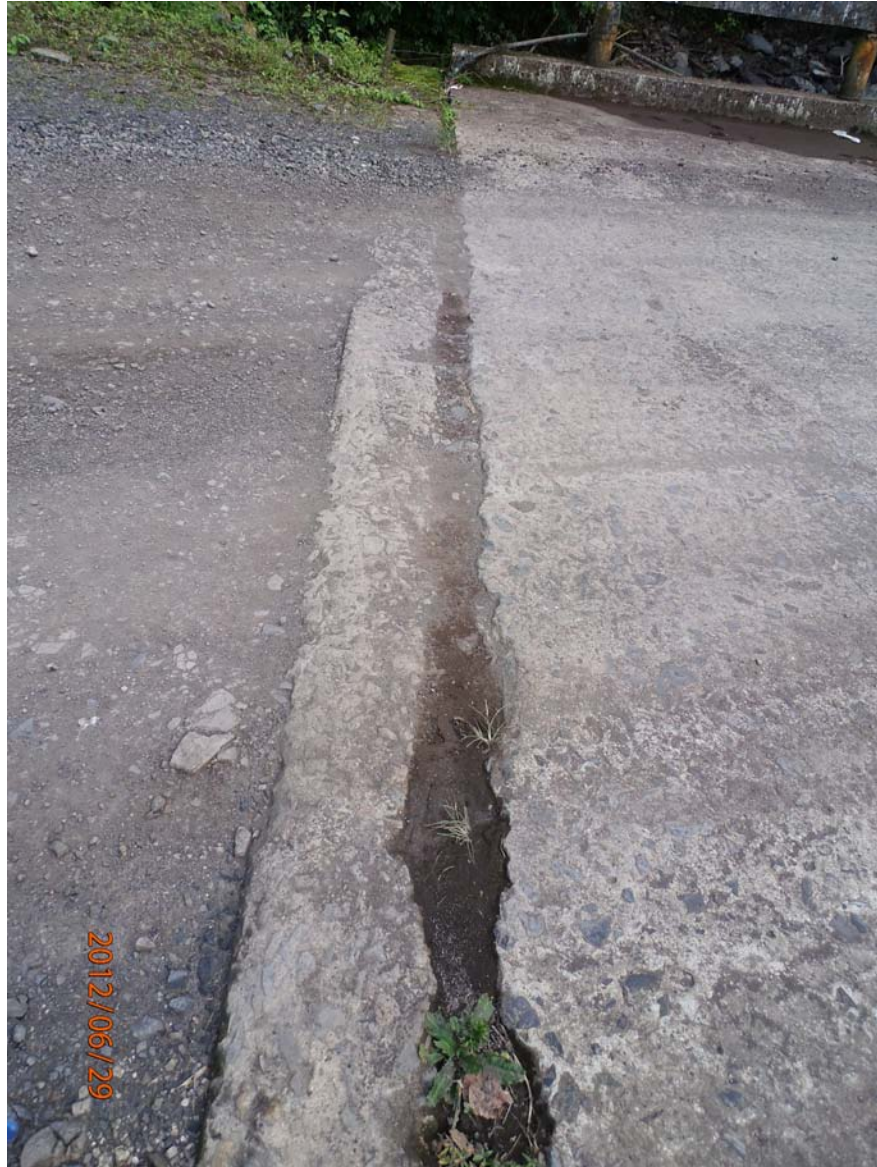
Componente.....: 2 Juntas de expansión  
 Calif./Mantenim....: 2 / -  
 Daño/Observaciones.: El puente carece de dispositivos de juntas. Se recomienda instalar juntas de bloque de neopreno. Z (m): Instalación de junta de bloque de neopreno.  
 Tipo de daño.....: Infiltración  
 Reparaciones.....: Z Otra

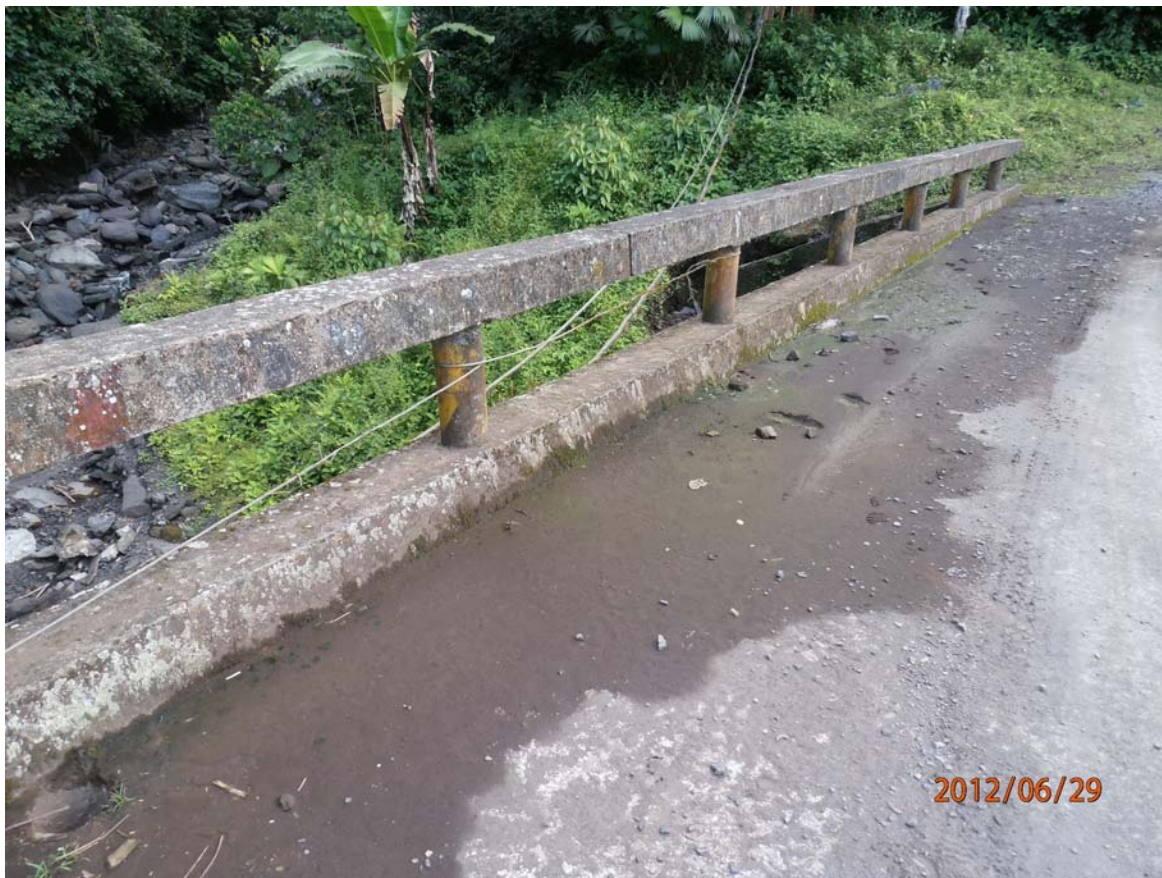
Componente.....: 3 Andenes/Bordillos

Calif./Mantenim....: 1 / +

Daño/Observaciones.: El puente no cuenta con andenes.  
Los bordillos presentan manchas de humedad y  
vegetación.  
Se debe realizar limpieza y mantenimiento rutinario.

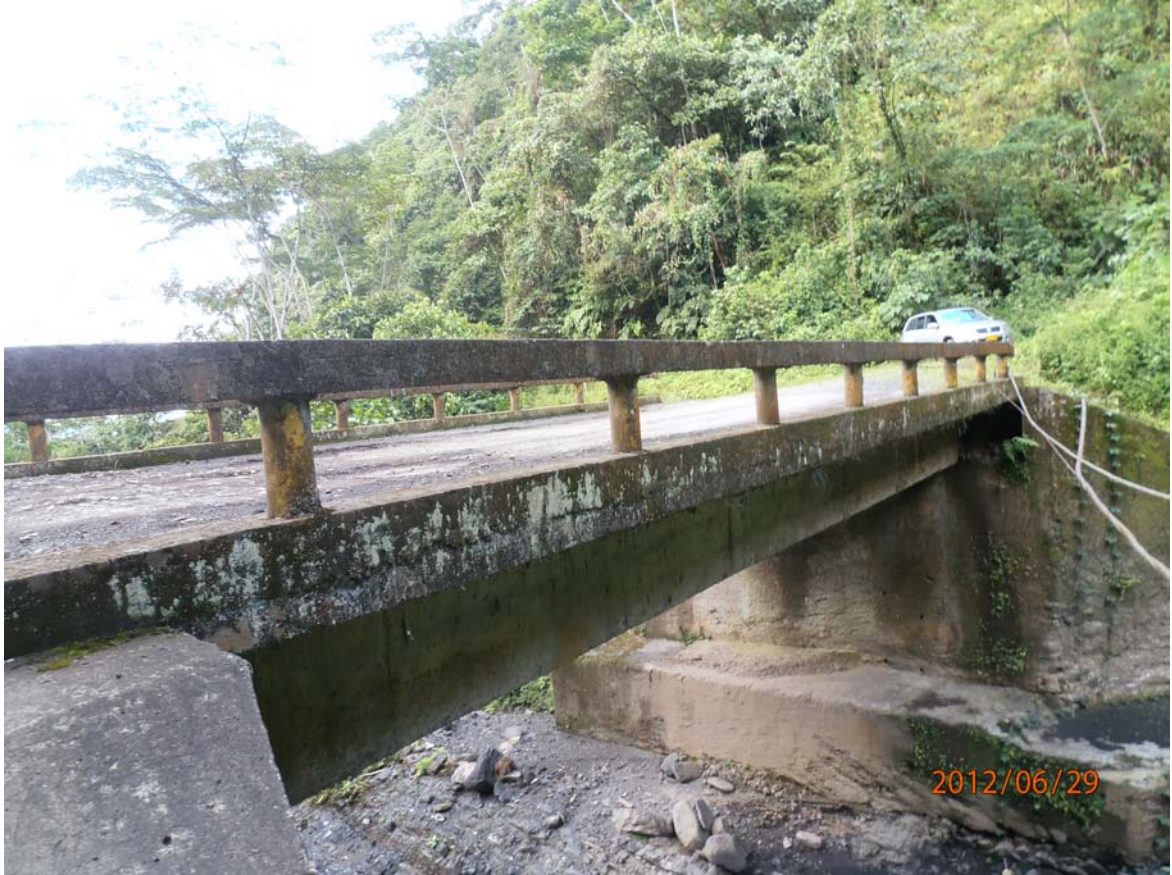
Componente.....: 3 Andenes/Bordillos

Calif./Mantenim....: 1 / +

Daño/Observaciones.: El puente no cuenta con andenes.  
 Los bordillos presentan manchas de humedad y  
 vegetación.  
 Se debe realizar limpieza y mantenimiento rutinario.

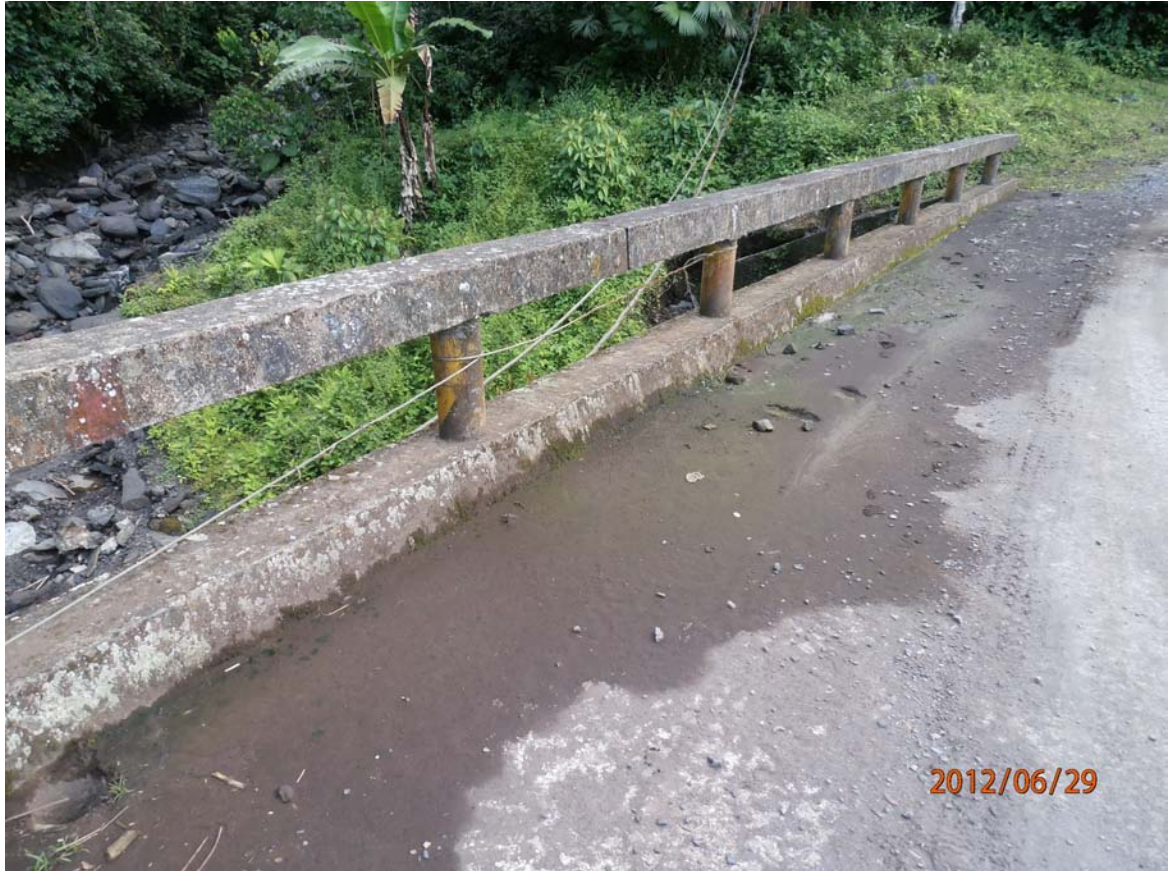
Componente.....: 4 Barandas

Calif./Mantenim....: 3 / +

Daño/Observaciones.: La baranda localizada aguas arriba, por el acceso 2 se encuentra impactada.  
El concreto se encuentra fracturado con acero expuesto.  
Se debe realizar limpieza y mantenimiento rutinario.

Tipo de daño.....: Impacto

Reparaciones.....: A Reparación de barandas de concreto

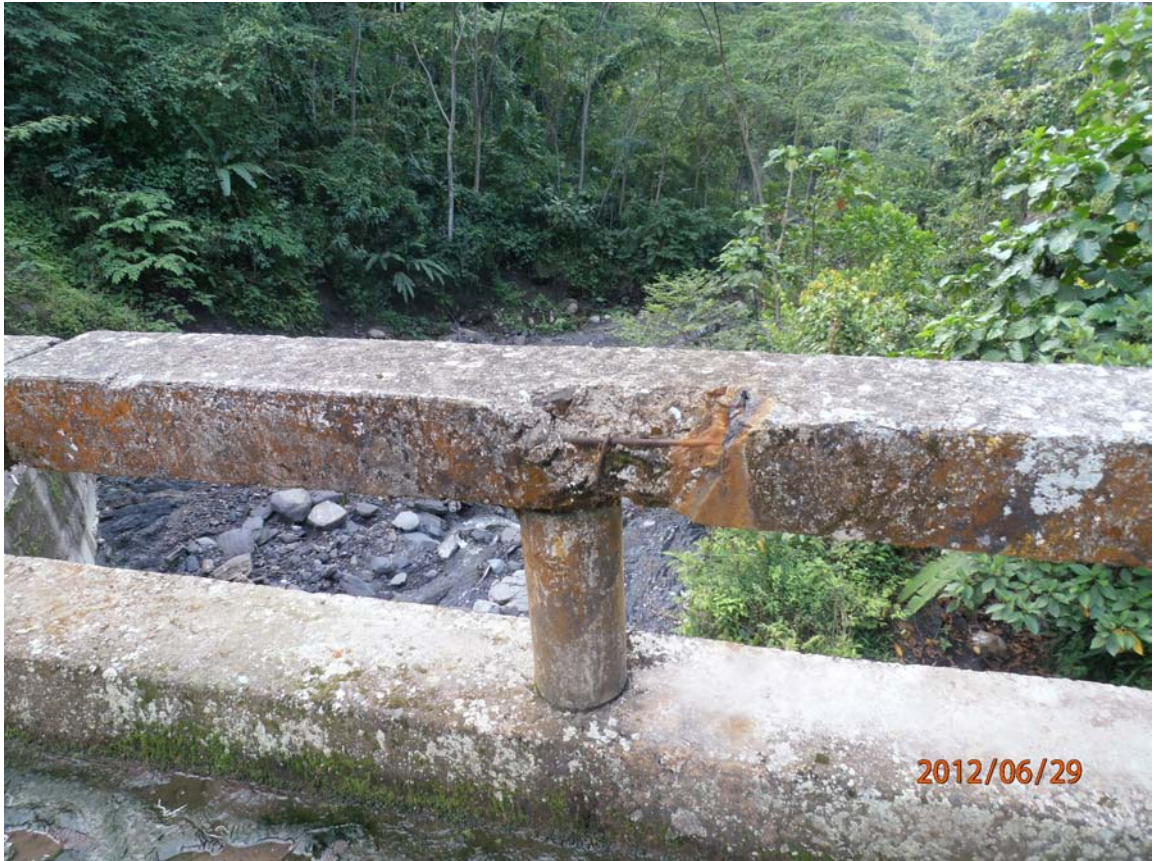
Componente.....: 4 Barandas

Calif./Mantenim....: 3 / +

Daño/Observaciones.: La baranda localizada aguas arriba, por el acceso 2 se encuentra impactada.  
El concreto se encuentra fracturado con acero expuesto.  
Se debe realizar limpieza y mantenimiento rutinario.

Tipo de daño.....: Impacto

Reparaciones.....: A Reparación de barandas de concreto

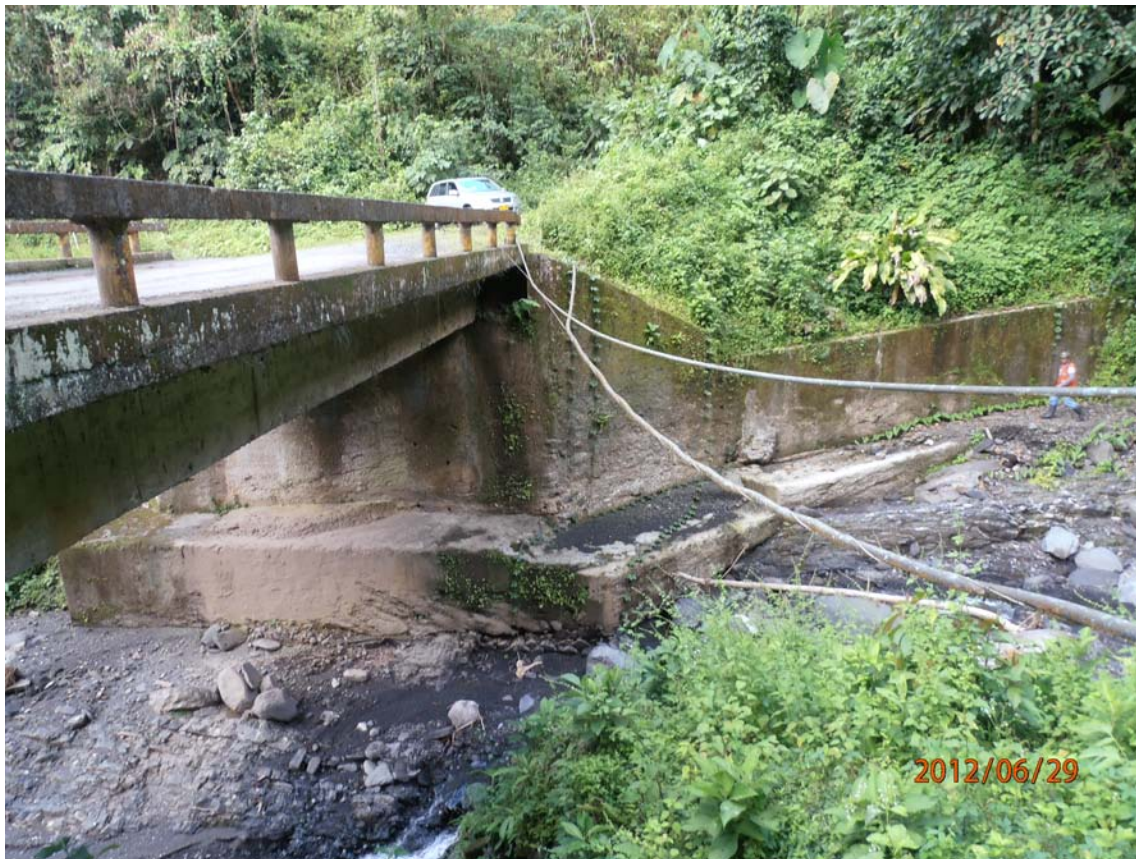
Componente.....: 5 Conos/Taludes

Calif./Mantenim....: 1 / -

Daño/Observaciones.: Los conos y taludes se encuentran estables y en buen estado.  
Se observa bastante vegetación.

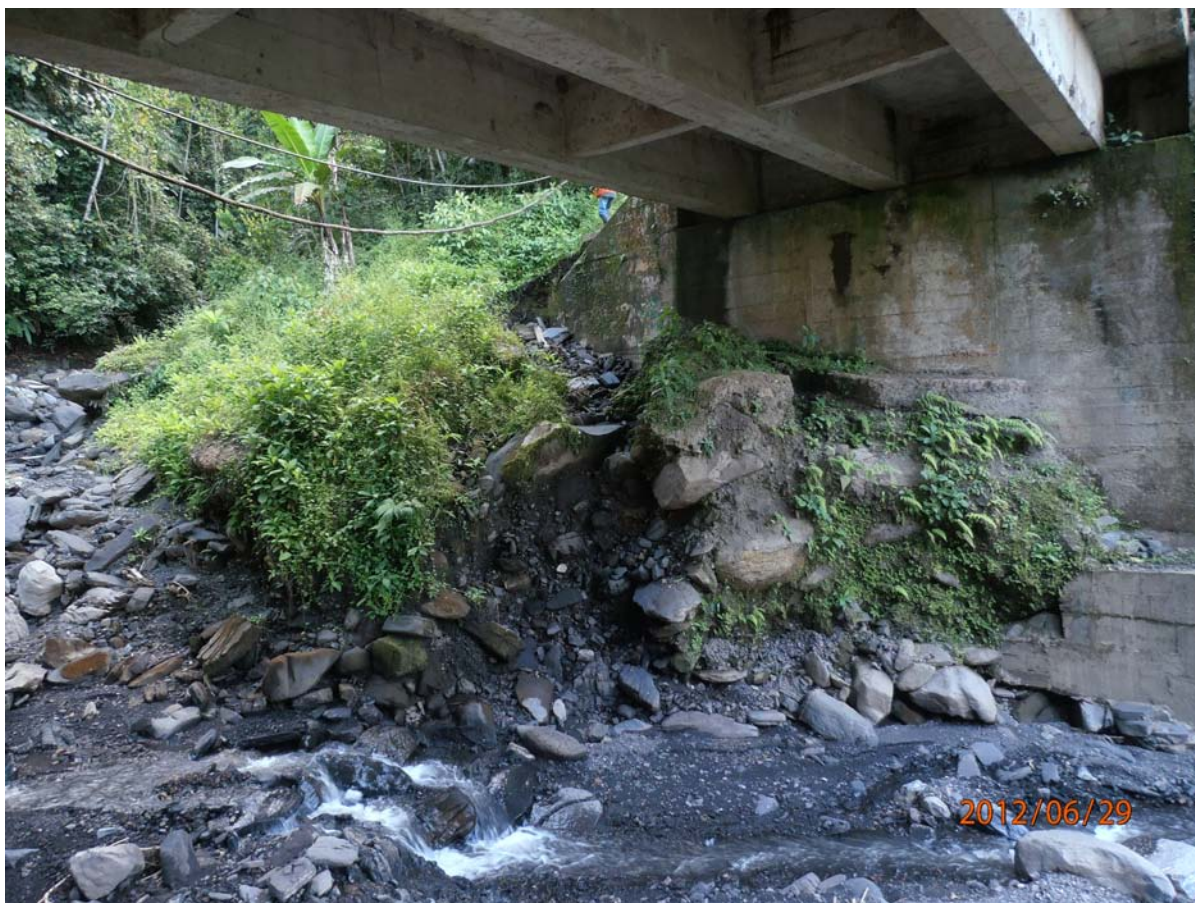
Componente.....: 5 Conos/Taludes

Calif./Mantenim....: 1 / -

Daño/Observaciones.: Los conos y taludes se encuentran estables y en buen estado.  
Se observa bastante vegetación.

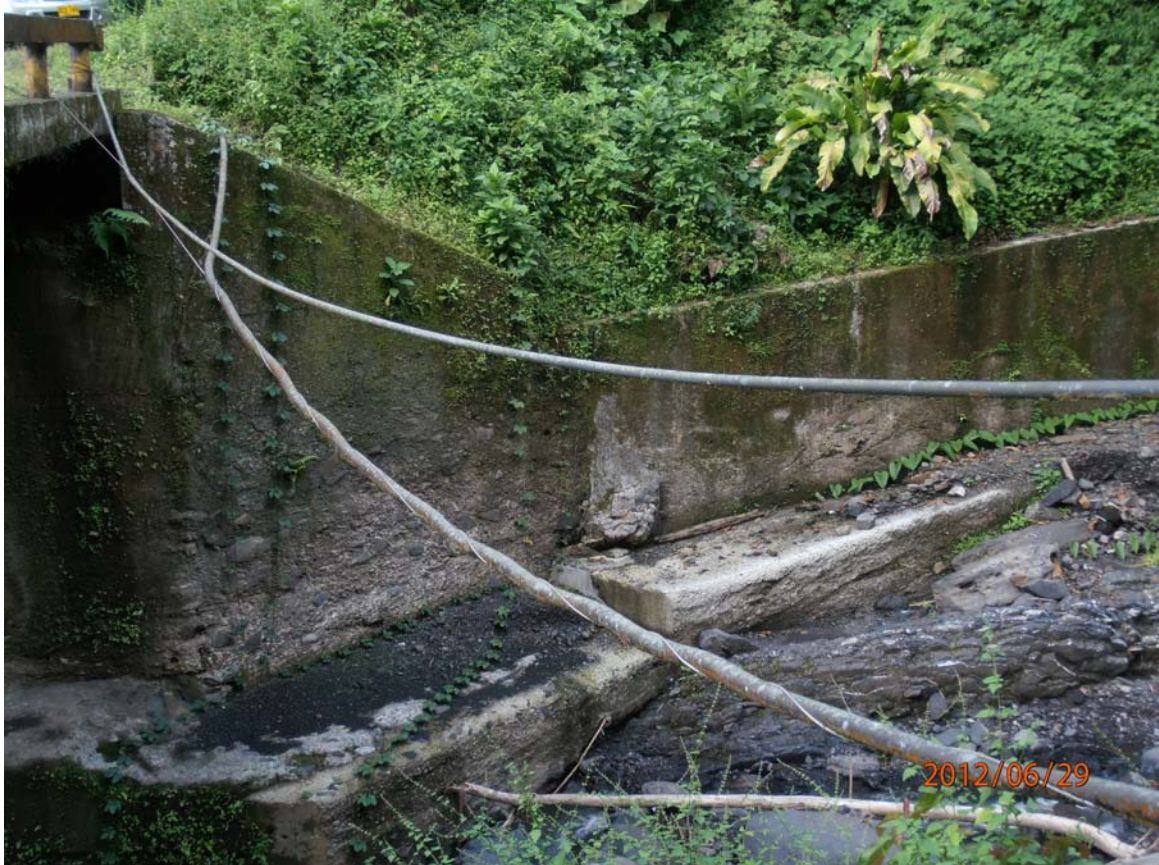
Componente.....: 6 Aletas

Calif./Mantenim....: 3 / +

Daño/Observaciones.: La aleta #2 presenta un fisura vertical de 0.80mm de espesor y 3.90m de longitud.  
En las aletas #1 y #4 se observa socavación.  
Todas las aletas presentan manchas de humedad y vegetación.  
Se debe realizar limpieza y mantenimiento rutinario.

Tipo de daño.....: Otro

Reparaciones.....: A Reparación de concreto

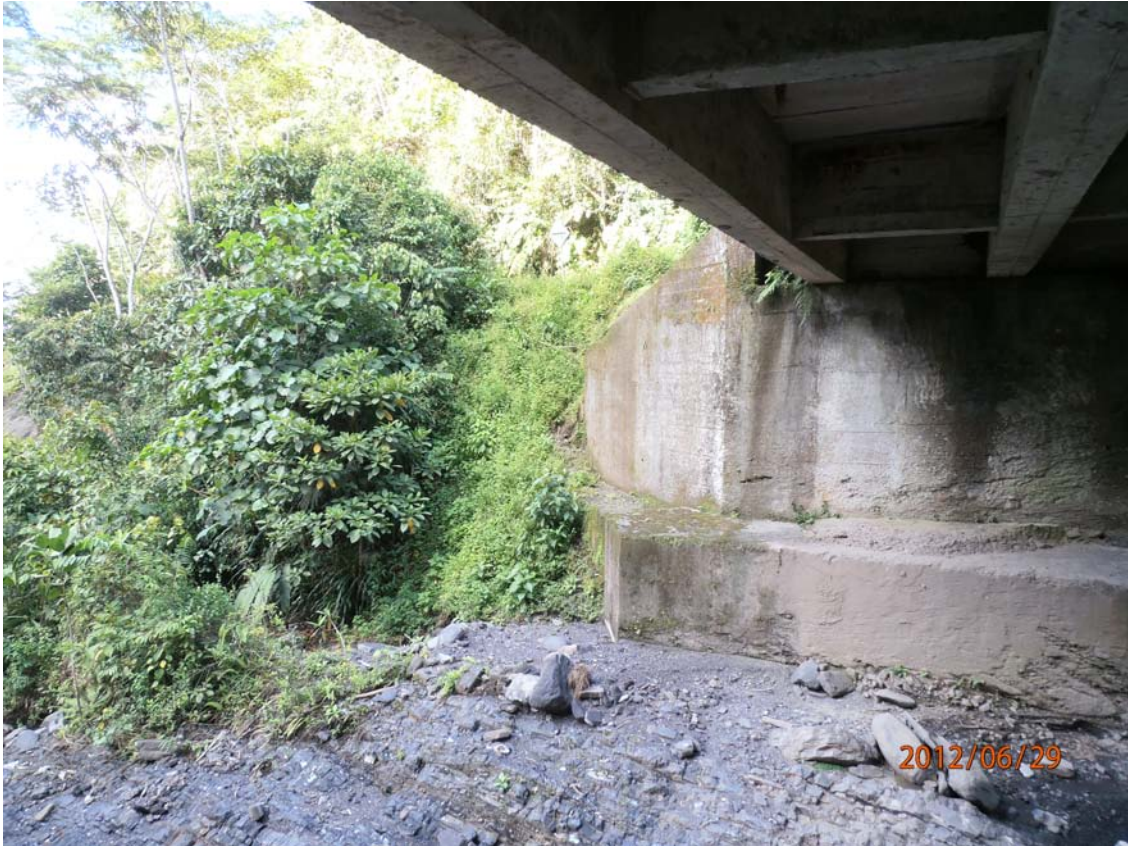
Componente.....: 6 Aletas

Calif./Mantenim....: 3 / +

Daño/Observaciones.: La aleta #2 presenta un fisura vertical de 0.80mm de espesor y 3.90m de longitud.  
En las aletas #1 y #4 se observa socavación.  
Todas las aletas presentan manchas de humedad y vegetación.  
Se debe realizar limpieza y mantenimiento rutinario.

Tipo de daño.....: Otro

Reparaciones.....: A Reparación de concreto

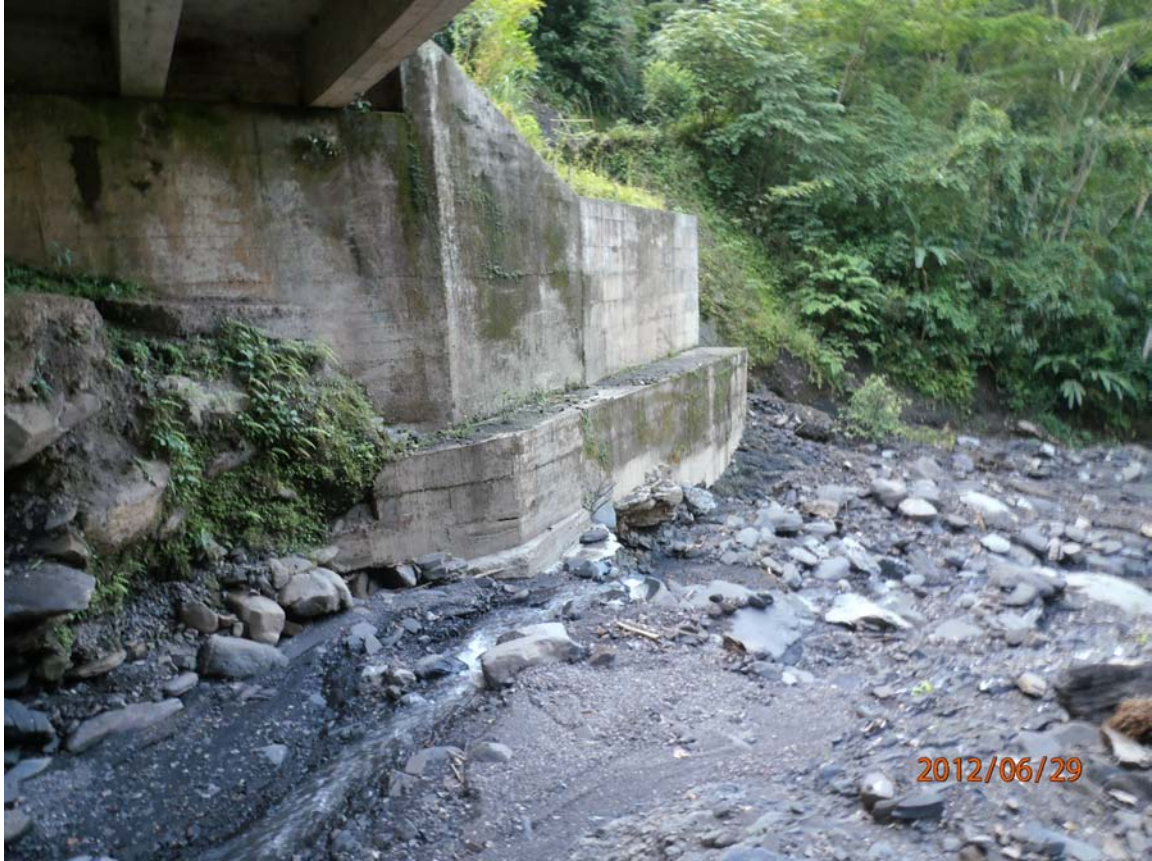
Componente.....: 6 Aletas

Calif./Mantenim....: 3 / +

Daño/Observaciones.: La aleta #2 presenta un fisura vertical de 0.80mm de espesor y 3.90m de longitud.  
En las aletas #1 y #4 se observa socavación.  
Todas las aletas presentan manchas de humedad y vegetación.  
Se debe realizar limpieza y mantenimiento rutinario.

Tipo de daño.....: Otro

Reparaciones.....: A Reparación de concreto

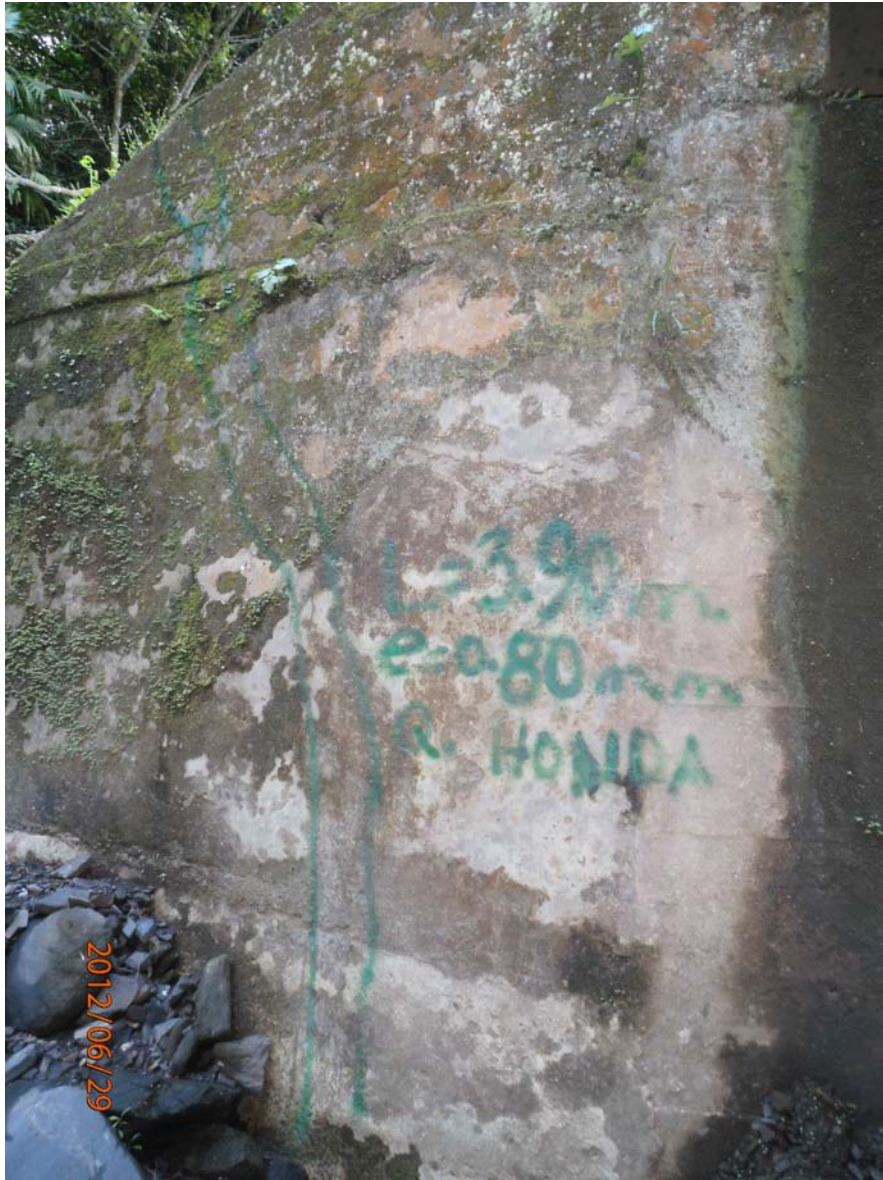
Componente.....: 6 Aletas

Calif./Mantenim....: 3 / +

Daño/Observaciones.: La aleta #2 presenta un fisura vertical de 0.80mm de espesor y 3.90m de longitud.  
En las aletas #1 y #4 se observa socavación.  
Todas las aletas presentan manchas de humedad y vegetación.  
Se debe realizar limpieza y mantenimiento rutinario.

Tipo de daño.....: Otro

Reparaciones.....: A Reparación de concreto

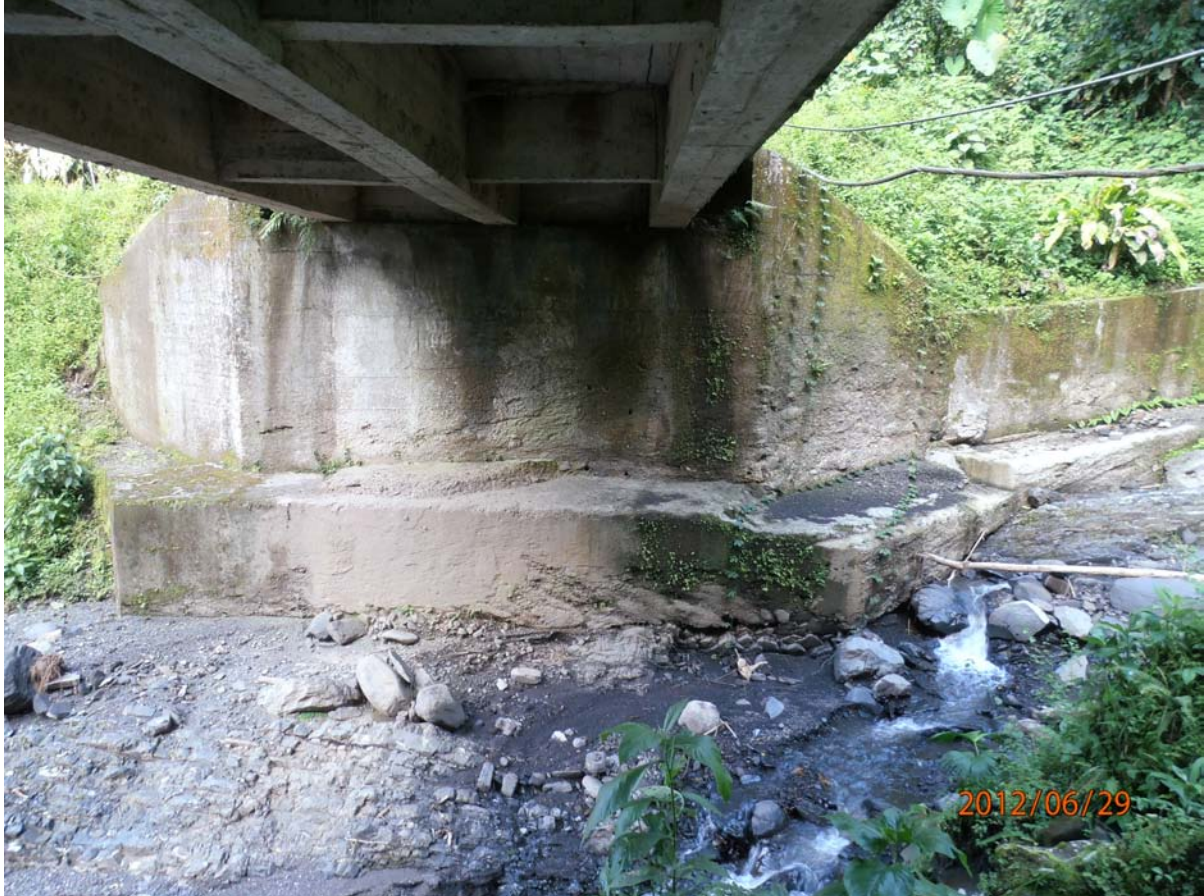
Componente.....: 7 Estribos

Calif./Mantenim....: 2 / +

Daño/Observaciones.: Se presenta degradación del concreto del muro de protección del estribo #2.  
Se aprecia infiltración a través de las juntas de expansión, requiere labores de mantenimiento rutinario.

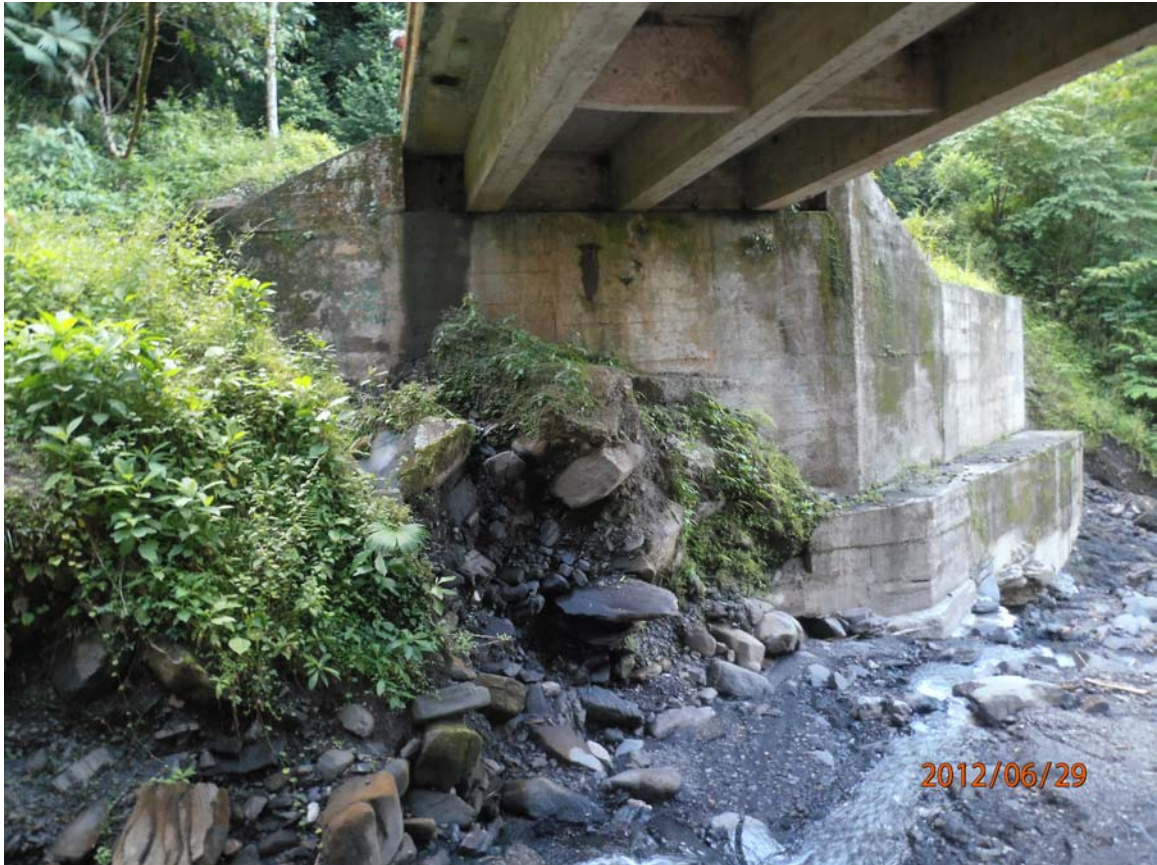
Componente.....: 7 Estribos

Calif./Mantenim....: 2 / +

Daño/Observaciones.: Se presenta degradación del concreto del muro de protección del estribo #2.  
Se aprecia infiltración a través de las juntas de expansión, requiere labores de mantenimiento rutinario.

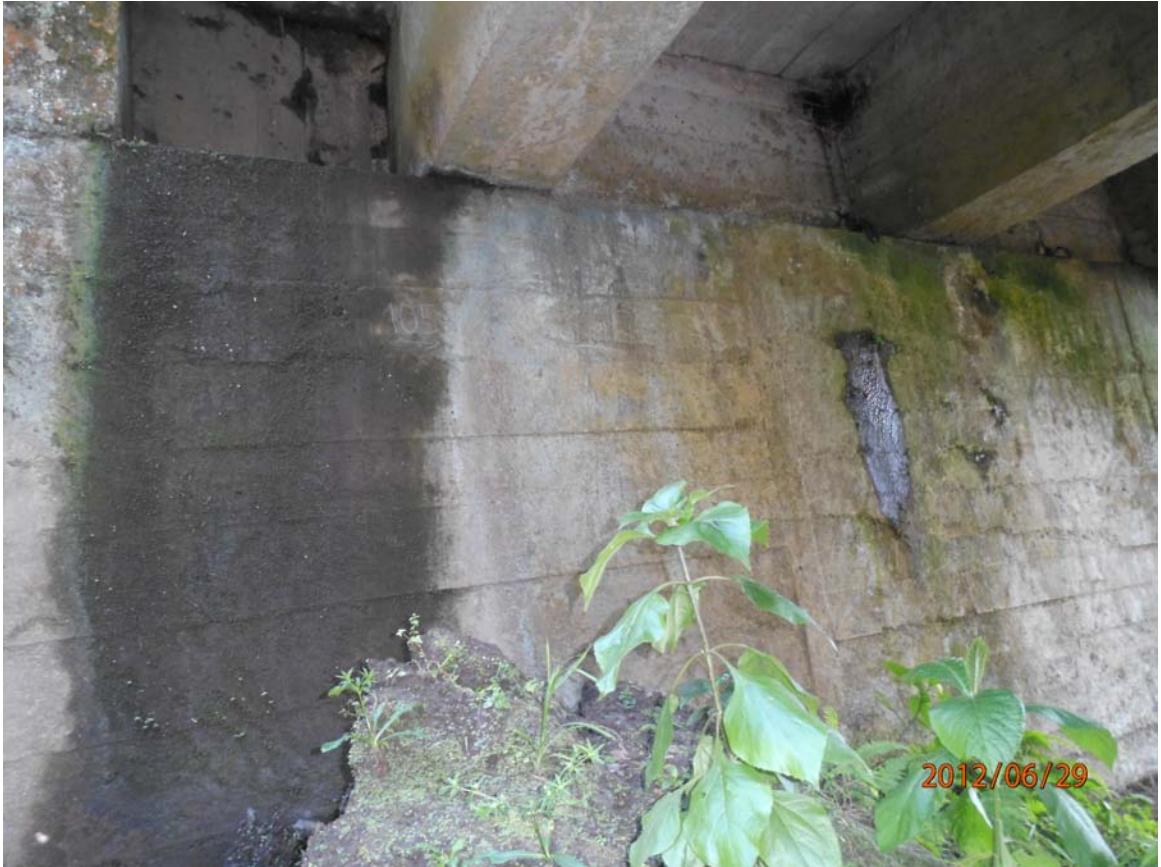
Componente.....: 9 Apoyos

Calif./Mantenim....: 1 / -

Daño/Observaciones.: Los apoyos presentan manchas de humedad y vegetación debido a la infiltración proveniente de las juntas de expansión.  
En general se encuentran en buen estado.

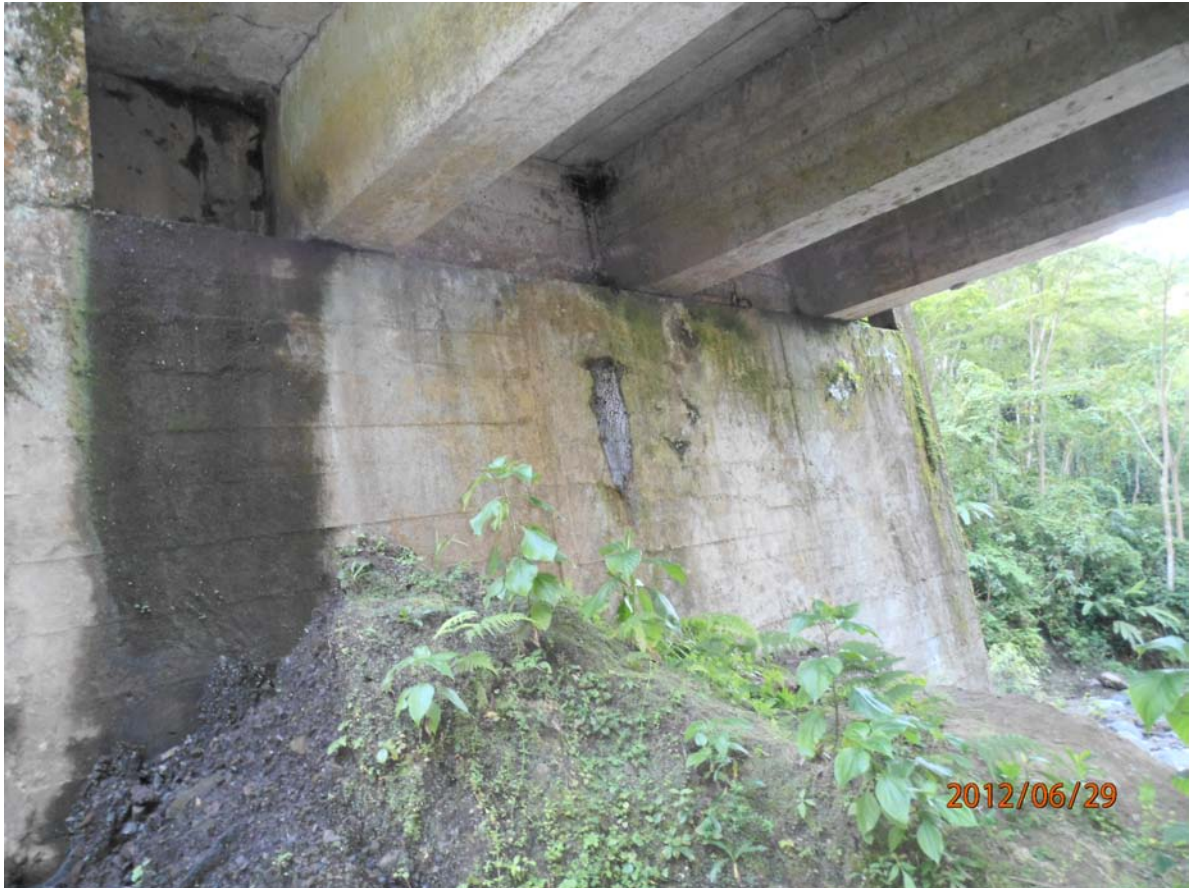
Componente.....: 9 Apoyos

Calif./Mantenim....: 1 / -

Daño/Observaciones.: Los apoyos presentan manchas de humedad y vegetación debido a la infiltración proveniente de las juntas de expansión.  
En general se encuentran en buen estado.

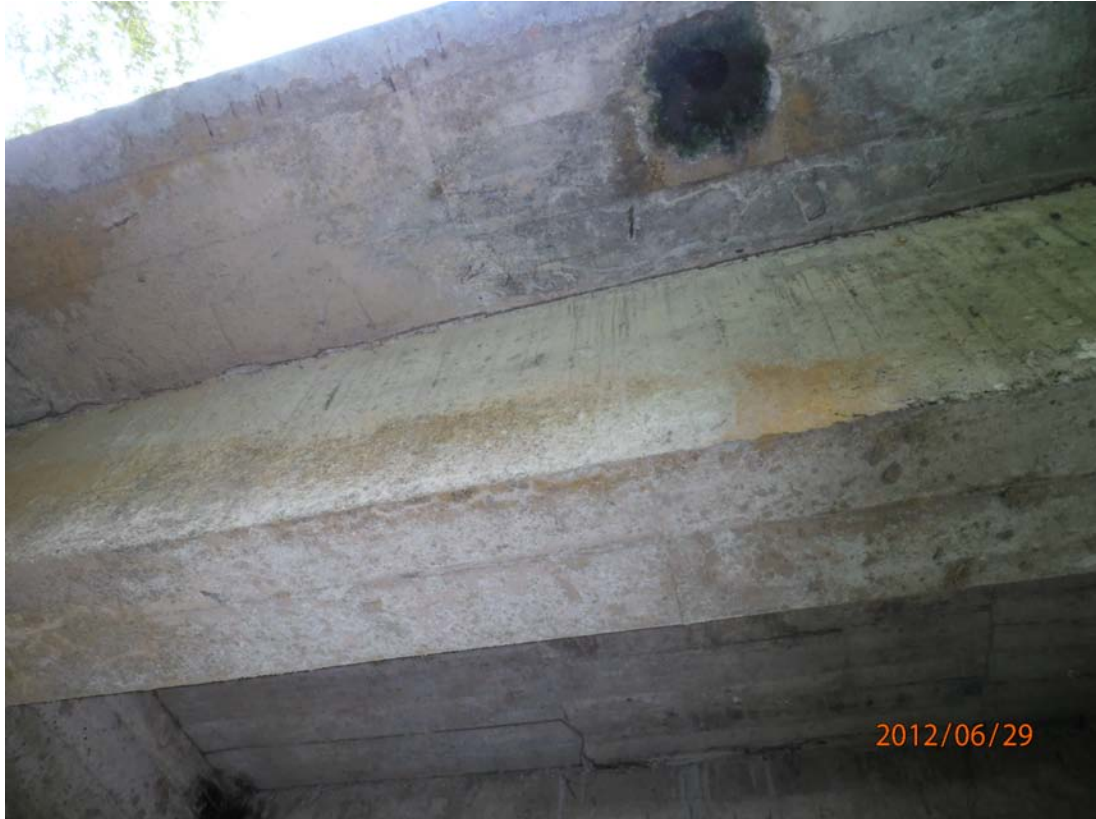
Componente.....: 10 Losa

Calif./Mantenim....: 2 / +

Daño/Observaciones.: Los voladizos presentan manchas de humedad y vegetación. Los drenes no cuentan con tubería, lo cual está afectando el concreto, exponiendo el acero de refuerzo.  
Se observa contaminación biológica en el voladizo 1. Se debe realizar limpieza y mantenimiento rutinario.

Tipo de daño.....: Infiltración

Reparaciones.....: E Reparación de drenes  
B Reparación de concreto
