SDC/INV	SiPuCol	Fecha	Hoja
	Informe de inspección principal	31/08/12	1
04-6006-006.00 Quebrada Honda			
Regional.....: 4 Boyacá			
Ruta.....: Cruce Tramo 05 08 (Mutis)-Tunja			
Carretera.....: Cruce Ruta 45 (Dos y Medio) - Otanche			
Lado de la car...: 0			
Abscisa.....: 75+0510			
No del registro..: 362			
Año de construcción.....:			
Año de la última reconstrucción.....:			
Paso Superior/Inferior.....: S			
Dir. de abs. de la carretera principal.: E			
Requisitos de la inspección.....: 0 Nada			
Recolección de datos : Fecha.....: 2012.06.29			
: Iniciales.....: M.E.R			
Posición geográfica..:			
Latitud: 5 gra 44.638 min N Longitud: 74 gra 13.839 min O Altitud: 920 m			
Geometría: Número de luces.....: 1			
Longitud de la luz menor (m): 16.20			
Longitud de la luz mayor (m): 16.20			
Longitud total .....(m): 16.20			
Ancho del tablero.....(m): 8.00			
Ancho del separador.....(m): 0.00			
Ancho del andén izquierdo(m): 0.00

SDC/INV	SiPuCol	Fecha	Hoja
	Informe de inspección principal	31/08/12	2
04-6006-006.00 Quebrada Honda			
Subestructura:			
Estribos.: Tipo.....:	10	Con aletas integrados	
Material.....:	20	Concreto ciclópeo	
Tipo de cimentación.....:	10	Cimentación superficial

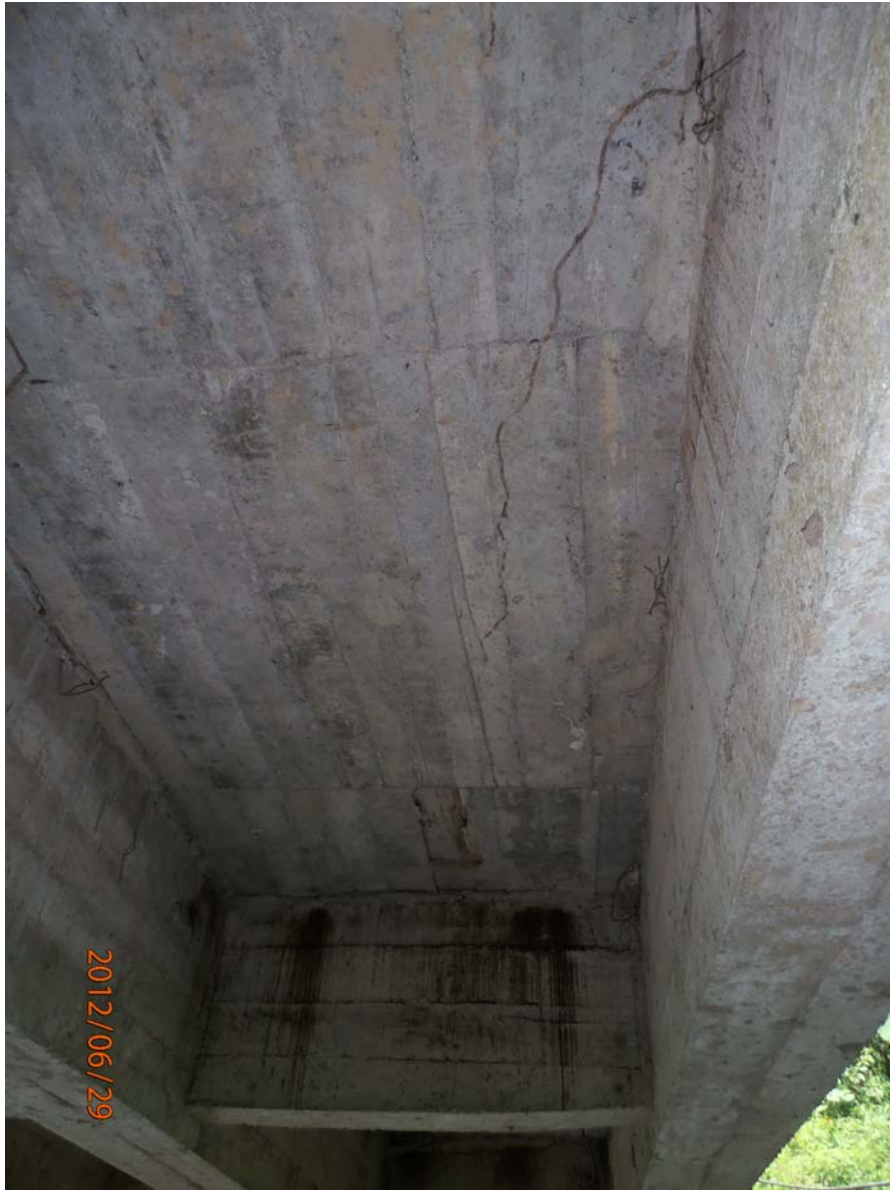
Componente.....: 10 Losa

Calif./Mantenim....: 2 / +

Daño/Observaciones.: Los voladizos presentan manchas de humedad y vegetación. Los drenes no cuentan con tubería, lo cual está afectando el concreto, exponiendo el acero de refuerzo.  
Se observa contaminación biológica en el voladizo 1. Se debe realizar limpieza y mantenimiento rutinario.

Tipo de daño.....: Infiltración

Reparaciones.....: E Reparación de drenes  
B Reparación de concreto

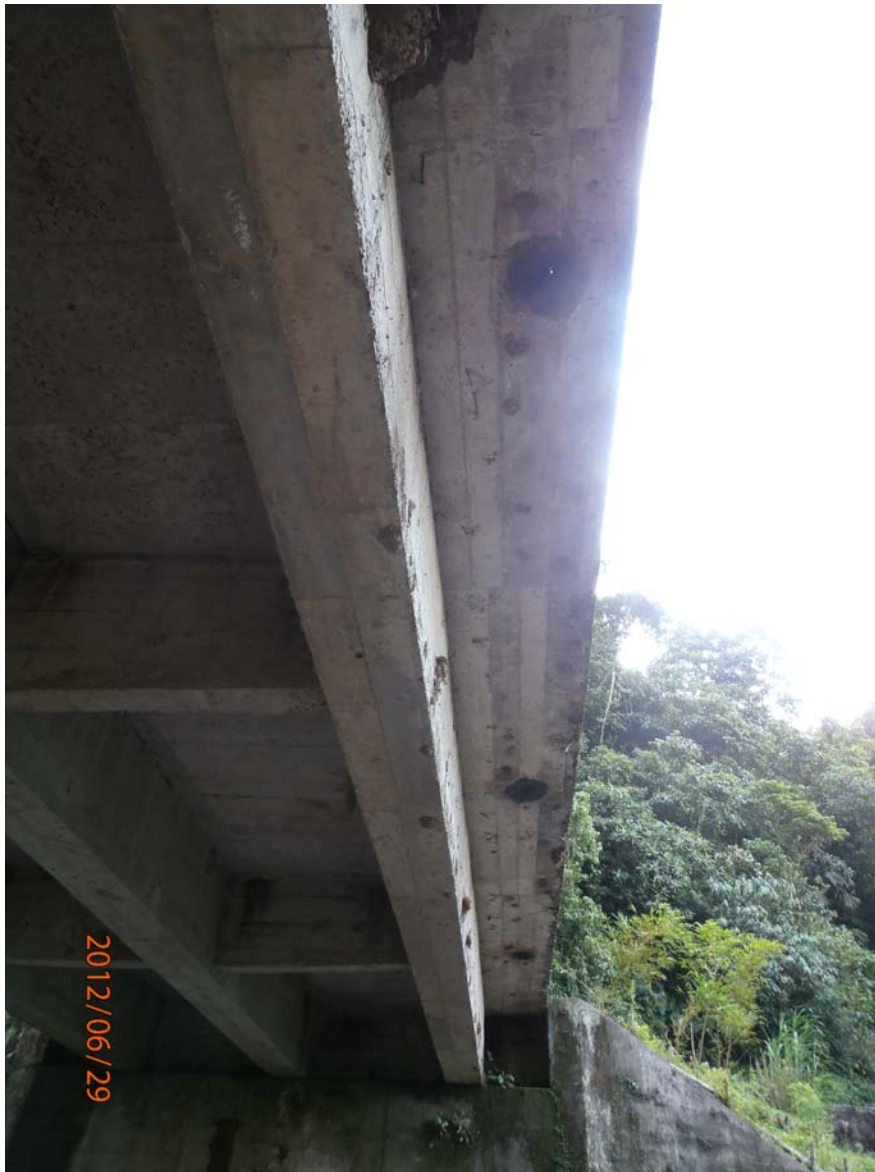
Componente.....: 10 Losa

Calif./Mantenim....: 2 / +

Daño/Observaciones.: Los voladizos presentan manchas de humedad y vegetación. Los drenes no cuentan con tubería, lo cual está afectando el concreto, exponiendo el acero de refuerzo.  
Se observa contaminación biológica en el voladizo 1. Se debe realizar limpieza y mantenimiento rutinario.

Tipo de daño.....: Infiltración

Reparaciones.....: E Reparación de drenes  
B Reparación de concreto

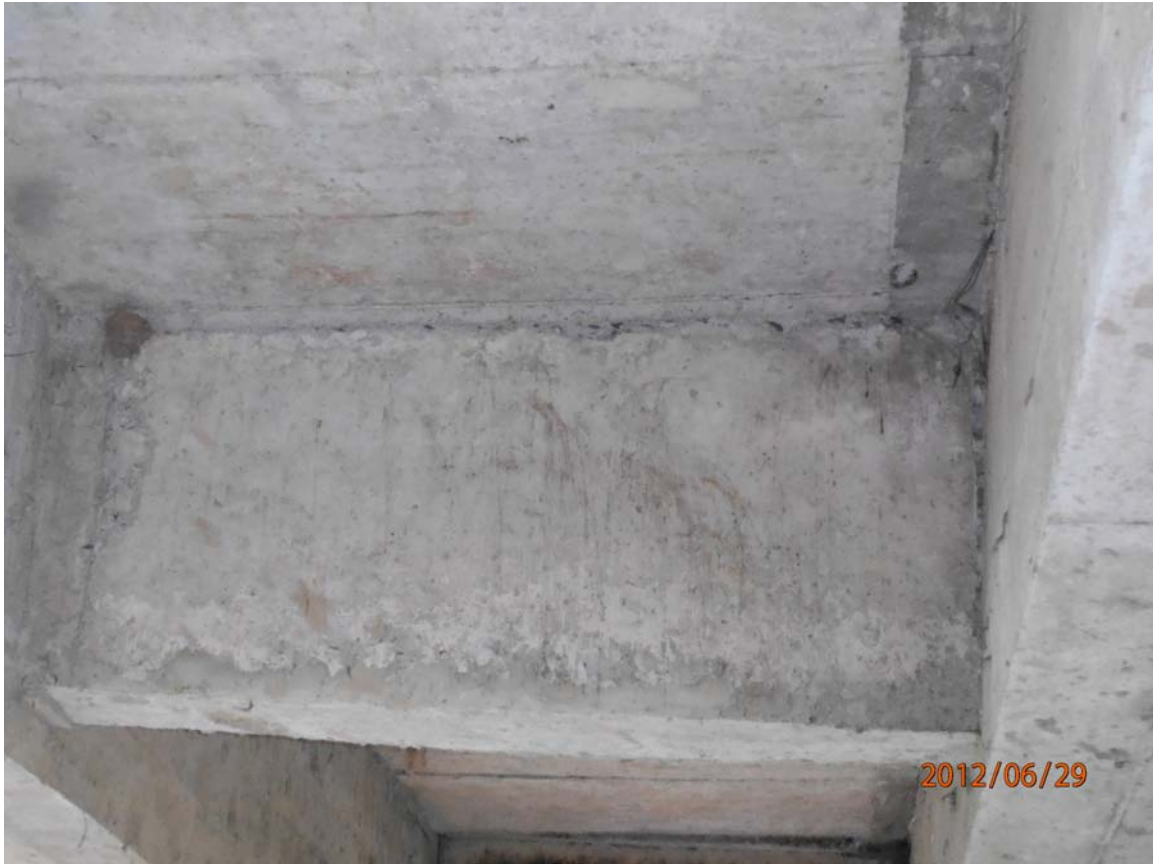
Componente.....: 11 Vigas/Largueros/Diafragmas

Calif./Mantenim....: 1 / +

Daño/Observaciones.: Las vigas se encuentran en buen estado.  
Se observa contaminación biológica en todas las vigas cerca al apoyo del costado Otanche.  
Se debe realizar limpieza y mantenimiento rutinario.

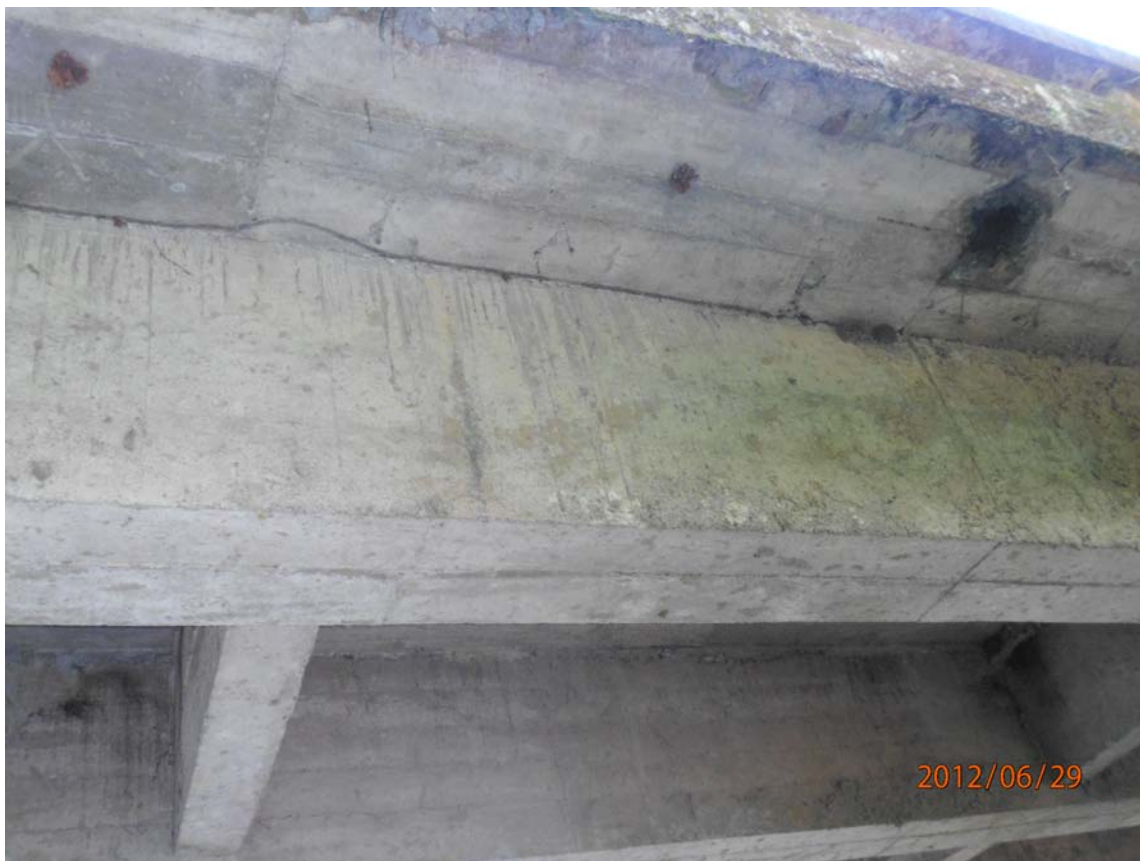
Componente.....: 11 Vigas/Largueros/Diafragmas

Calif./Mantenim....: 1 / +

Daño/Observaciones.: Las vigas se encuentran en buen estado.  
Se observa contaminación biológica en todas las vigas cerca al apoyo del costado Otanche.  
Se debe realizar limpieza y mantenimiento rutinario.

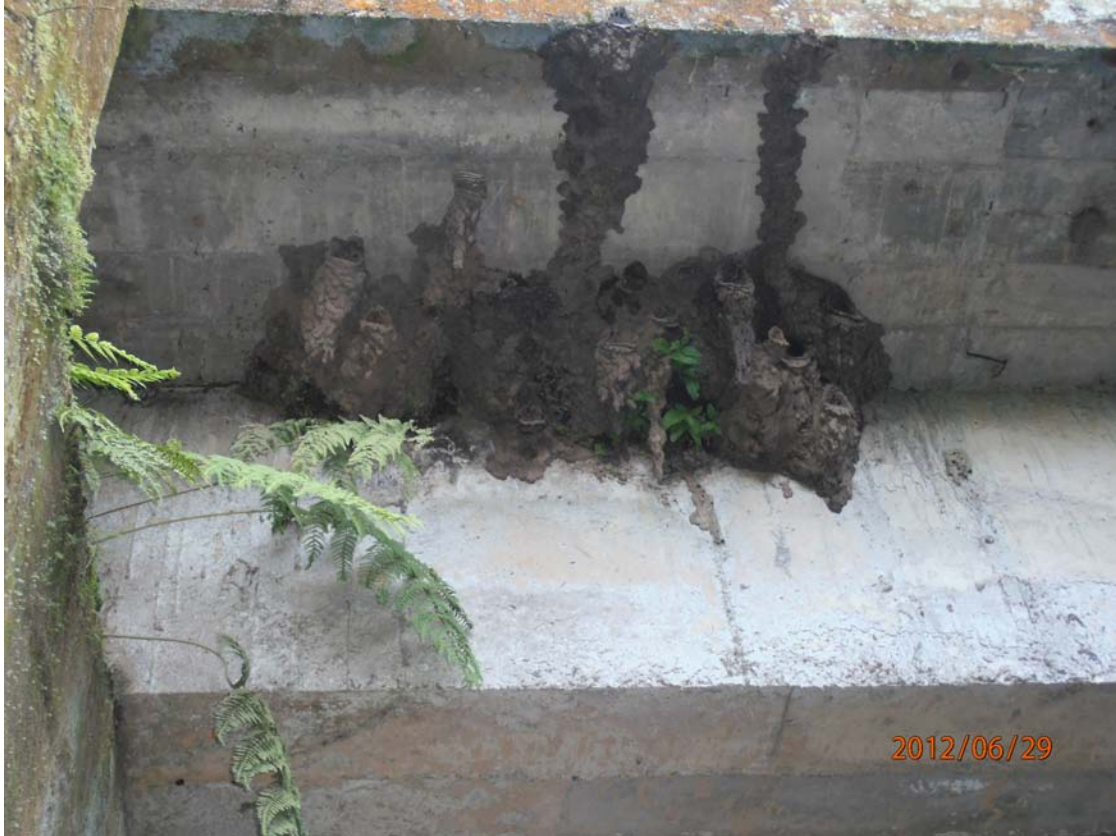
Componente.....: 11 Vigas/Largueros/Diafragmas

Calif./Mantenim....: 1 / +

Daño/Observaciones.: Las vigas se encuentran en buen estado.  
Se observa contaminación biológica en todas las vigas cerca al apoyo del costado Otanche.  
Se debe realizar limpieza y mantenimiento rutinario.

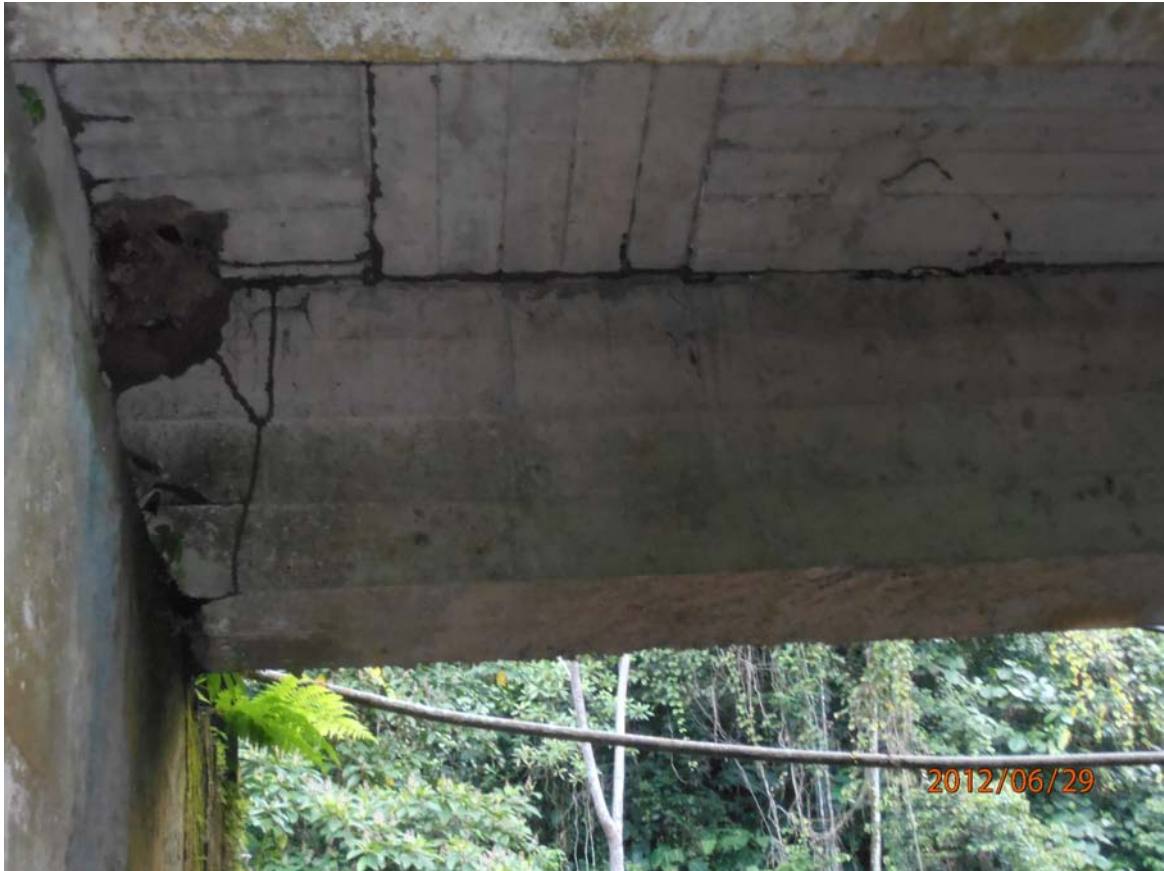
Componente.....: 11 Vigas/Largueros/Diafragmas

Calif./Mantenim....: 1 / +

Daño/Observaciones.: Las vigas se encuentran en buen estado.  
Se observa contaminación biológica en todas las vigas cerca al apoyo del costado Otanche.  
Se debe realizar limpieza y mantenimiento rutinario.

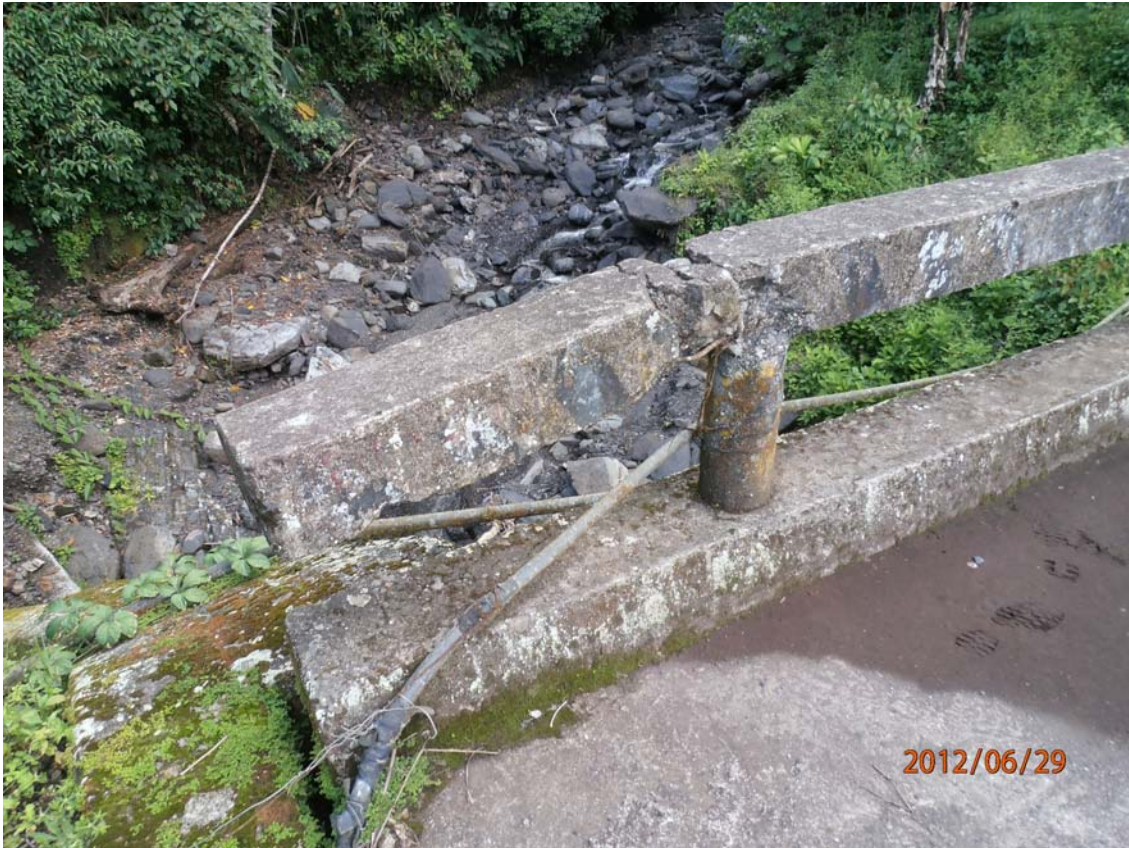
Componente.....: 15 Cauce

Calif./Mantenim....: 1 / -

Daño/Observaciones.: El cauce se encuentra alterado por un deslizamiento de la margen derecha, frente a la aleta #2 y el estribo #1.  
Se observa socavación en el muro de protección del estribo #2.

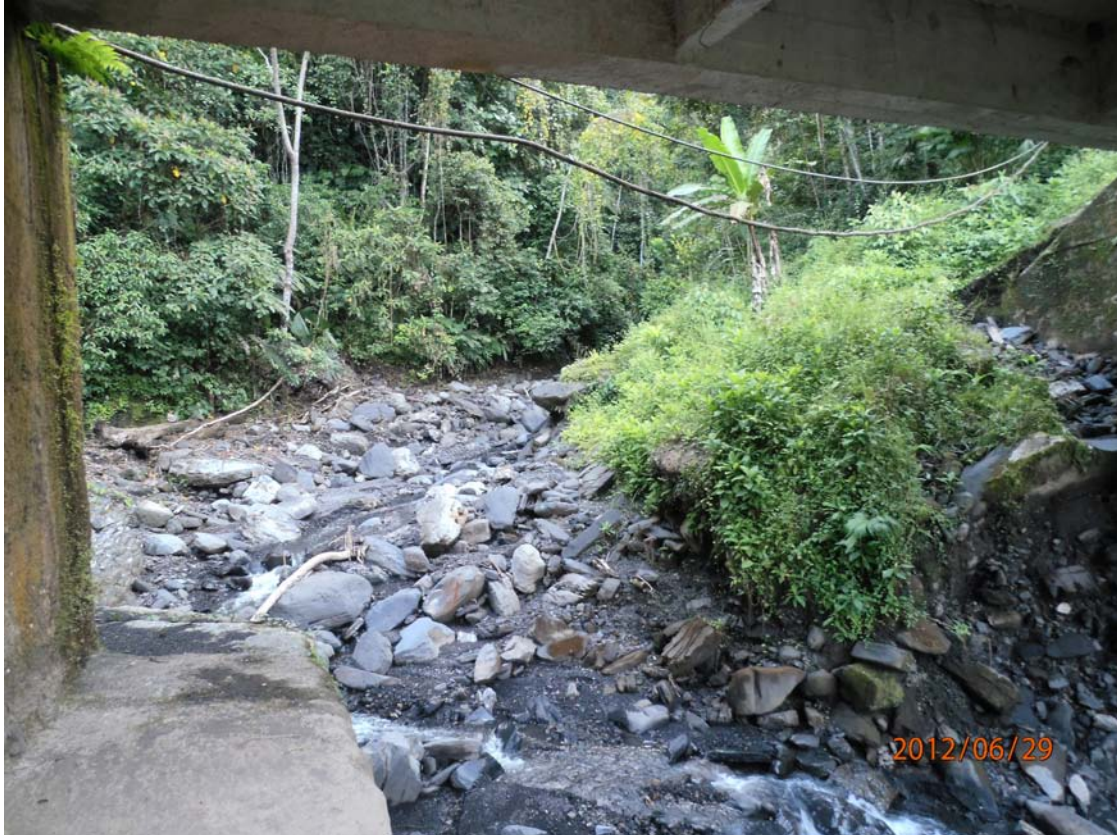
Componente.....: 15 Cauce

Calif./Mantenim....: 1 / -

Daño/Observaciones.: El cauce se encuentra alterado por un deslizamiento de la margen derecha, frente a la aleta #2 y el estribo #1.  
Se observa socavación en el muro de protección del estribo #2.

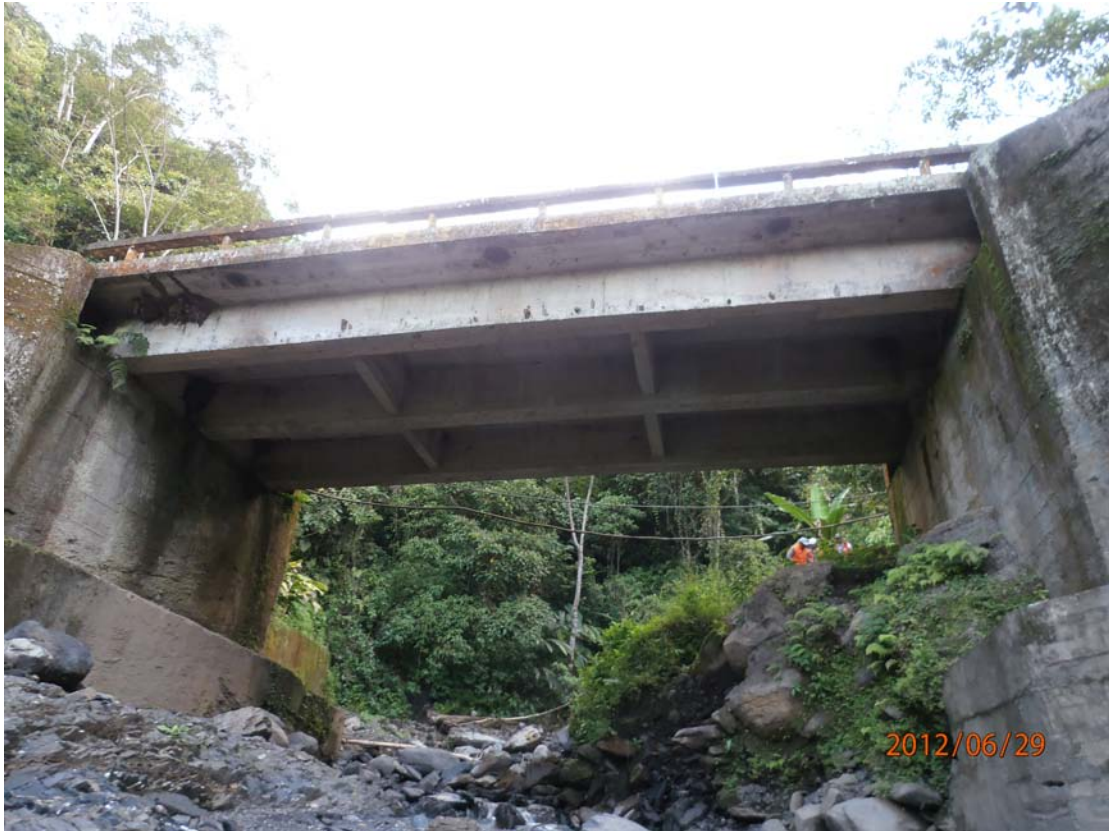
Componente.....: 17 Puente en general

Calif./Mantenim....: 3 / +

Daño/Observaciones.: En general el puente se encuentra en buen estado.  
Se recomienda realizar un estudio hidráulico debido a la socavación registrada en el muro de protección.  
Se debe realizar limpieza y mantenimiento rutinario.
