PuCol pección principal	Fecha Hoja 31/08/12 1
04-6006-007.00 La Cobre		
Regional: 4 Boyacá Ruta: Cruce Tramo 05 08 (I Carretera: Cruce Ruta 45 (Dos y Lado de la car: 0 Abscisa: 80+0184 No del registro: 363	-	
Año de construcción	•	
Paso Superior/Inferior Dir. de abs. de la carretera principal Requisitos de la inspección	.: E	
Recolección de datos : Fecha : Iniciales		
Posición geográfica: Latitud: 5 gra 43.978 min N Long	itud: 74 gra 12.988 min O	Altitud: 667 m
Geometría: Número de luces Longitud de la luz menor (m Longitud total): 32.45): 32.45): 32.45): 6.70): 0.00): 0.00): 0.00): 6.00): 6.00): 4.00): 4.00): 219.09): 0.00): 7.00): 7.00): 0.60): S	
Superestructura, tipo principal: Diseño tipo Tipo de la estructuración transver. Tipo de la estructuración longitud Material	.: 13 Losa/Viga, 3 vigas.: 10 Simpl. apoyado, se	cc. const.
Superestructura, tipo secundario: Diseño tipo	91 No aplicable91 No aplicable

SDC/INV	SiPuCol	Fecha	Hoja
	Informe de inspección principal	31/08/12	4

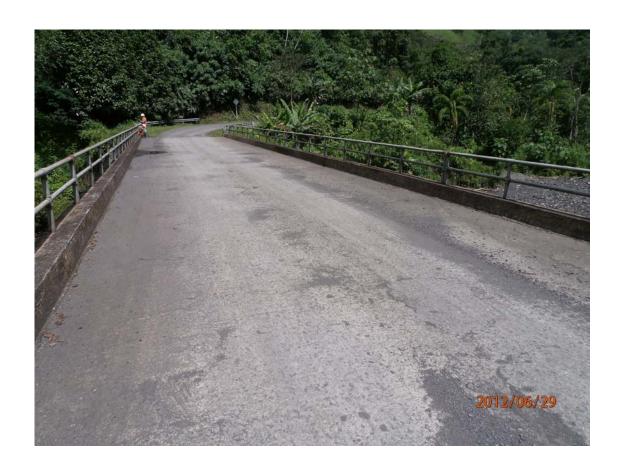
Componente.....: 1 Superficie del puente

Calif./Mantenim...: 2 / -

Daño/Observaciones.: La superficie del puente presenta agregado expuesto

y algunos baches.

Tipo de daño.....: Descomposición Reparaciones.....: C Tratamiento superficial (sello)

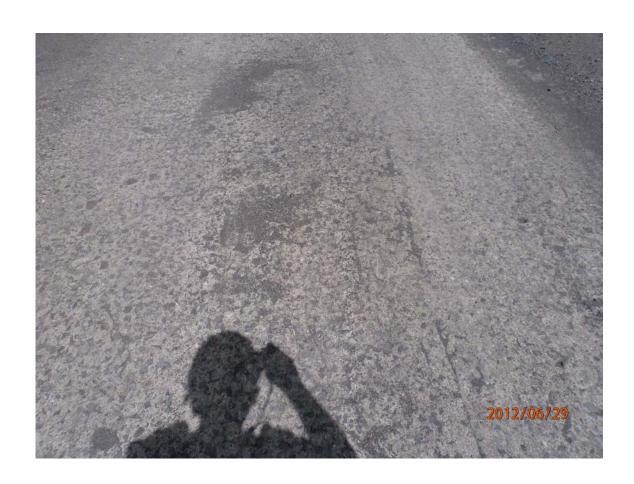
Componente.....: 1 Superficie del puente

Calif./Mantenim....: 2 / -

Daño/Observaciones.: La superficie del puente presenta agregado expuesto

y algunos baches.

Tipo de daño.....: Descomposición Reparaciones.....: C Tratamiento superficial (sello)

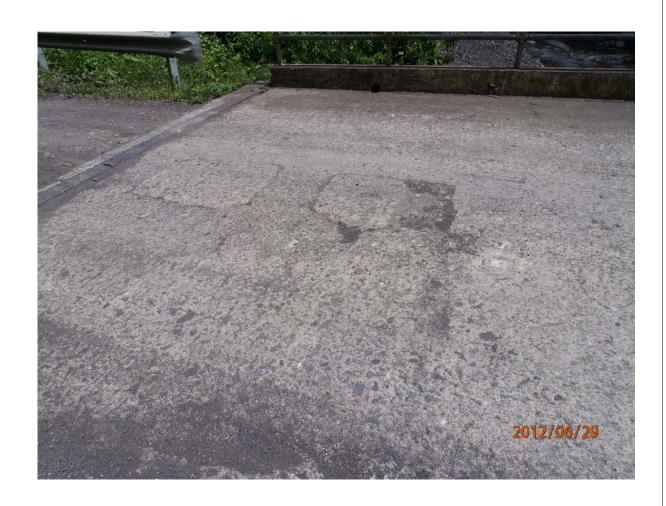
Componente.....: 1 Superficie del puente

Calif./Mantenim....: 2 / -

Daño/Observaciones.: La superficie del puente presenta agregado expuesto

y algunos baches.

Tipo de daño.....: Descomposición Reparaciones.....: C Tratamiento superficial (sello)

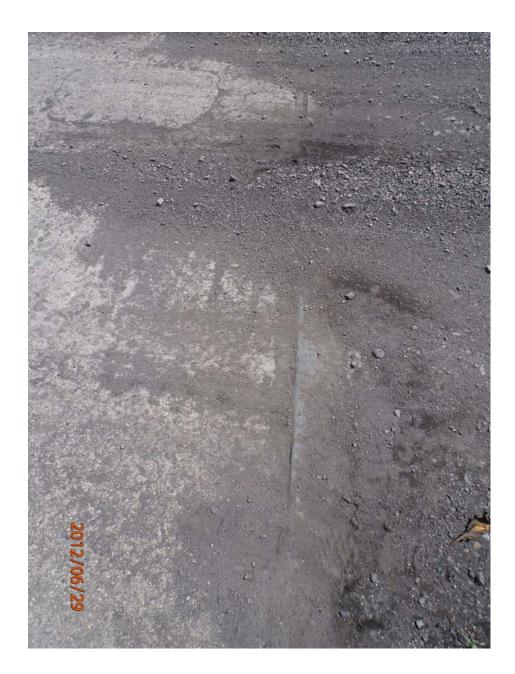
Componente..... 2 Juntas de expansión

Calif./Mantenim...: 1 / +

Daño/Observaciones.: Las juntan se encuentran tapadas por suciedad.

La junta #2 se encuentra suelta y con algo de

corrosión.

Tipo de daño....: Otro

Se debe realizar limpieza y mantenimiento rutinario.

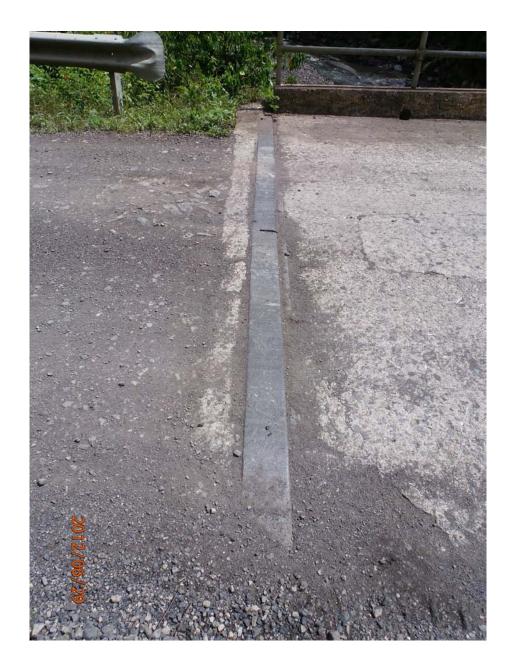
Componente.....: 2 Juntas de expansión

Calif./Mantenim...: 1 / +

Daño/Observaciones.: Las juntan se encuentran tapadas por suciedad.

La junta #2 se encuentra suelta y con algo de

corrosión.

Tipo de daño....: Otro

Se debe realizar limpieza y mantenimiento rutinario.

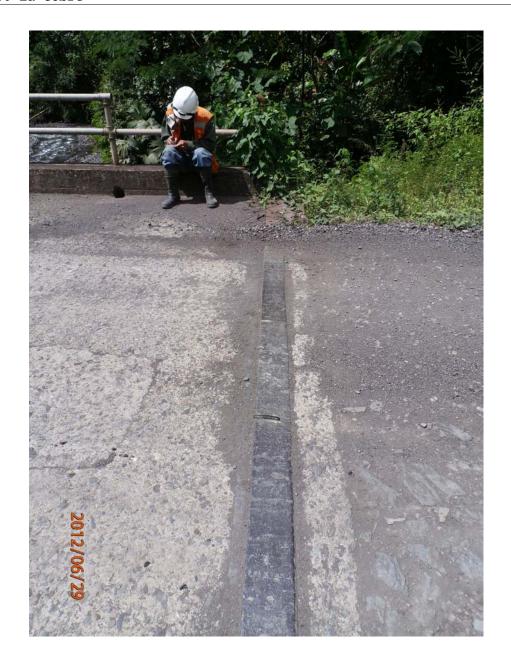
Componente..... 2 Juntas de expansión

Calif./Mantenim...: 1 / +

Daño/Observaciones.: Las juntan se encuentran tapadas por suciedad.

La junta #2 se encuentra suelta y con algo de

corrosión.

Tipo de daño....: Otro

Se debe realizar limpieza y mantenimiento rutinario.

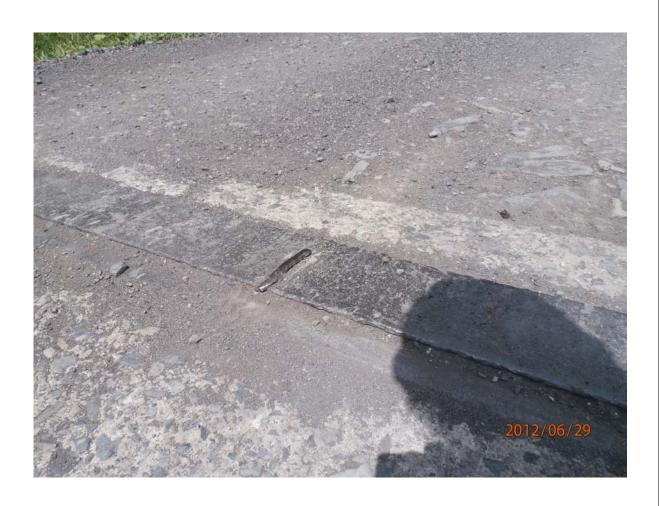
Componente..... 2 Juntas de expansión

Calif./Mantenim...: 1 / +

Daño/Observaciones.: Las juntan se encuentran tapadas por suciedad.

La junta #2 se encuentra suelta y con algo de

corrosión.

Tipo de daño....: Otro

Se debe realizar limpieza y mantenimiento rutinario.

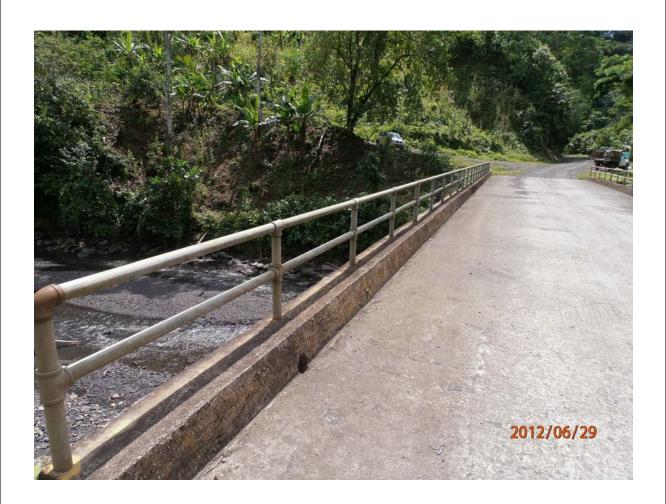
Componente.....: 3 Andenes/Bordillos

Calif./Mantenim....: 0 / +

Daño/Observaciones.: El puente no cuenta con andenes.

Los bordillos se encuentran en buen estado,

presentan manchas humedad.

Se debe realizar limpieza y mantenimiento rutinario,

además se recomienda pintarlos.

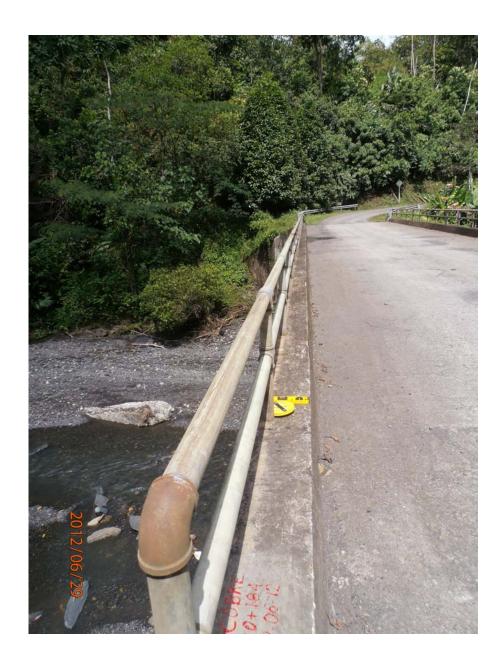
Componente.....: 3 Andenes/Bordillos

Calif./Mantenim....: 0 / +

Daño/Observaciones.: El puente no cuenta con andenes.

Los bordillos se encuentran en buen estado,

presentan manchas humedad.

Se debe realizar limpieza y mantenimiento rutinario,

además se recomienda pintarlos.

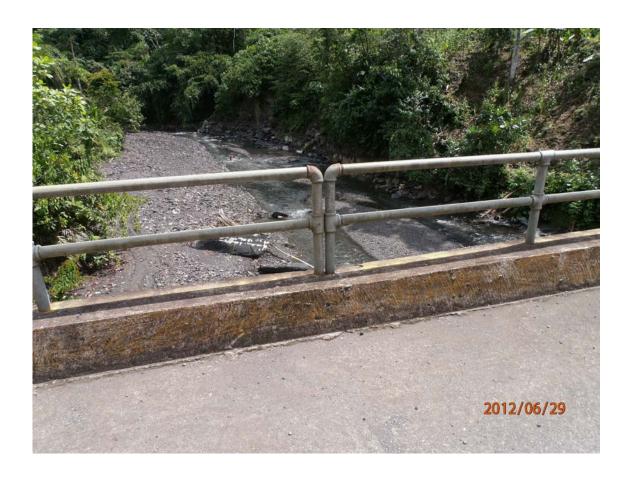
Componente..... 4 Barandas

Calif./Mantenim...: 1 / +

Daño/Observaciones.: Por el acceso #2 hace falta una sección de baranda.

Tipo de daño....: Impacto

Se recomienda cambiarlas por barandas vehiculares

metálicas que cumplan con las normas vigentes.

Reparaciones.....: D Cambio de baranda de acero

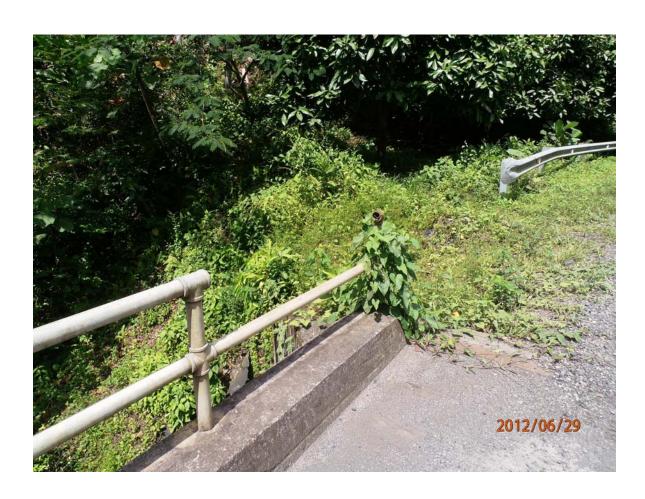
Componente..... 4 Barandas

Calif./Mantenim...: 1 / +

Daño/Observaciones.: Por el acceso #2 hace falta una sección de baranda.

Tipo de daño....: Impacto

Se recomienda cambiarlas por barandas vehiculares

metálicas que cumplan con las normas vigentes.

Reparaciones.....: D Cambio de baranda de acero

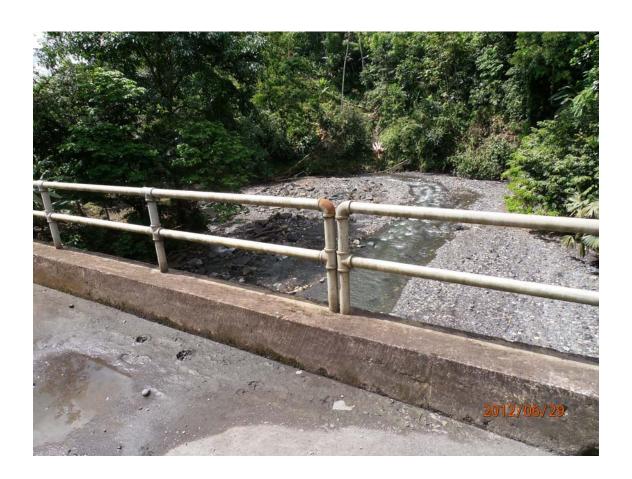
Componente..... 4 Barandas

Calif./Mantenim...: 1 / +

Daño/Observaciones.: Por el acceso #2 hace falta una sección de baranda.

Tipo de daño....: Impacto

Se recomienda cambiarlas por barandas vehiculares metálicas que cumplan con las normas vigentes.

Reparaciones.....: D Cambio de baranda de acero

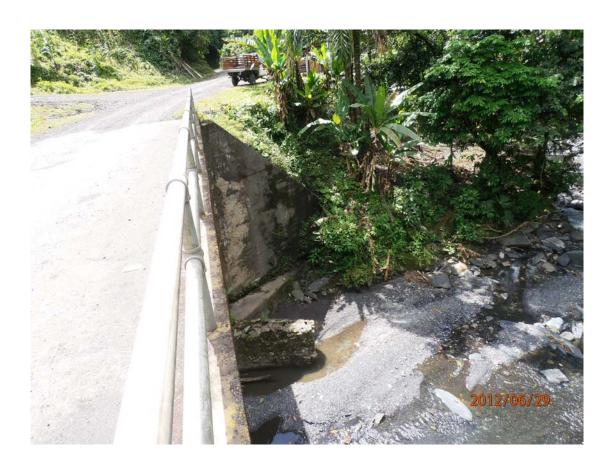
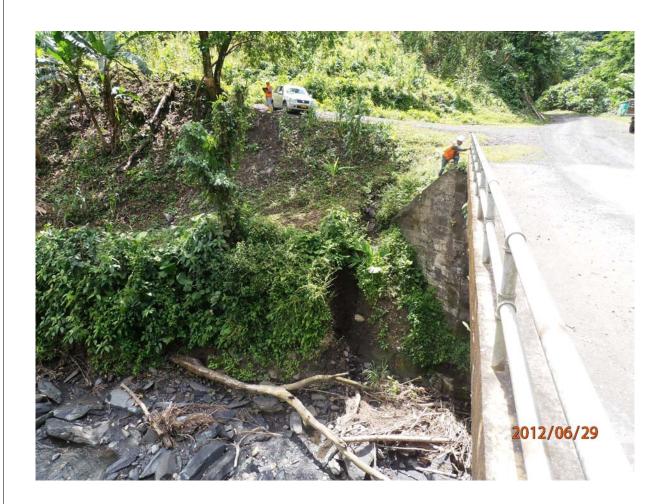
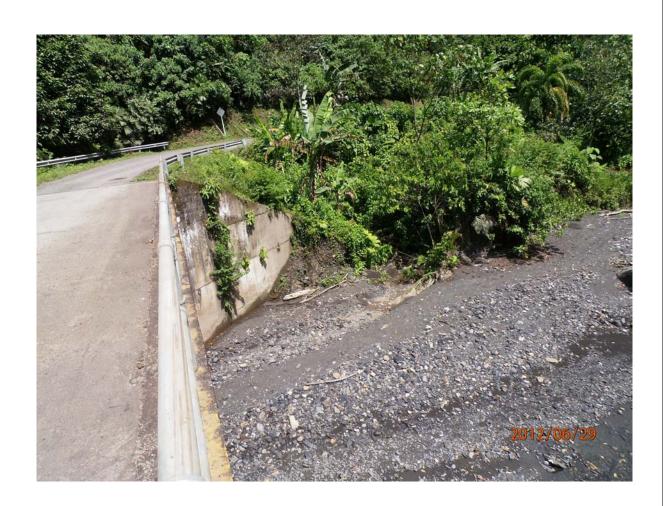
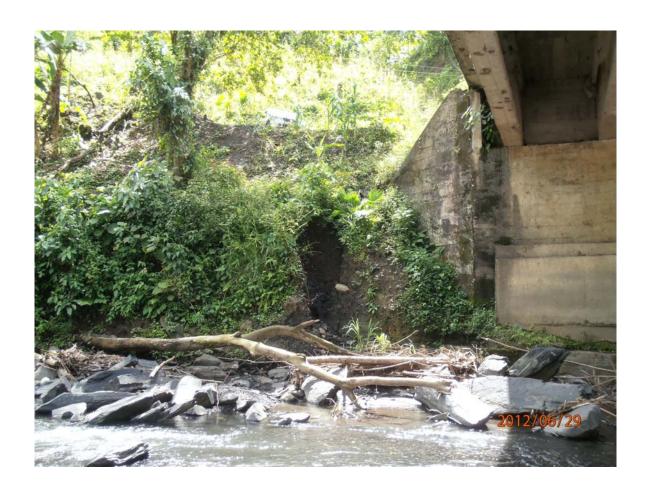
Componente.....: 5 Conos/Taludes

Calif./Mantenim...: 1 / -

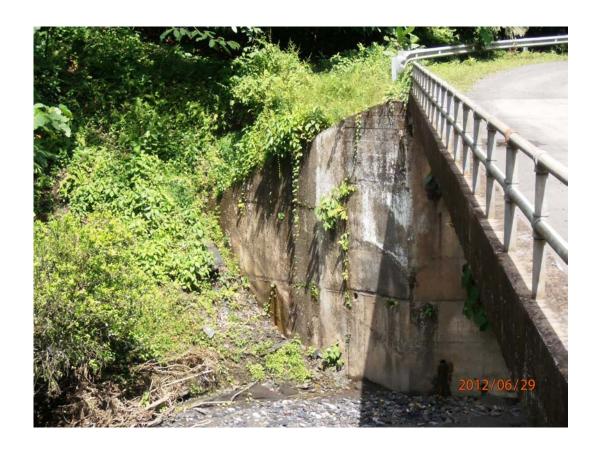
Componente.....: 6 Aletas

Calif./Mantenim....: 2 / +

Daño/Observaciones.: Las aletas se encuentran en buen estado, presentan

manchas de humedad y vegetación.

Se observa leve socavación en la aleta #1.

La aleta #4 presenta un movimiento rotación en la zona de la junta. Se comparo el desplazamiento de la aleta registrada en la inspección anterior con

Se debe realizar limpieza y mantenimiento rutinario.

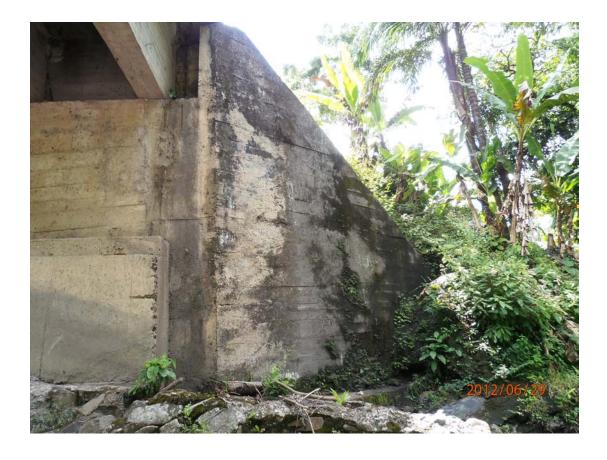
Componente.....: 6 Aletas

Calif./Mantenim....: 2 / +

Daño/Observaciones.: Las aletas se encuentran en buen estado, presentan

manchas de humedad y vegetación.

Se observa leve socavación en la aleta #1.

La aleta #4 presenta un movimiento rotación en la zona de la junta. Se comparo el desplazamiento de la aleta registrada en la inspección anterior con

Se debe realizar limpieza y mantenimiento rutinario.

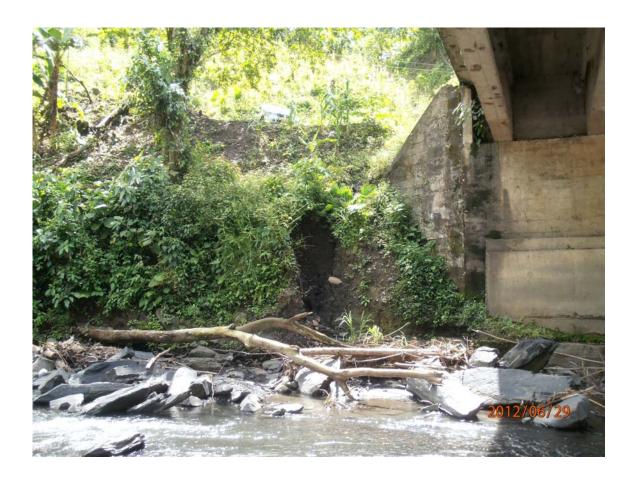
Componente.....: 6 Aletas

Calif./Mantenim....: 2 / +

Daño/Observaciones.: Las aletas se encuentran en buen estado, presentan

manchas de humedad y vegetación.

Se observa leve socavación en la aleta #1.

La aleta #4 presenta un movimiento rotación en la zona de la junta. Se comparo el desplazamiento de la aleta registrada en la inspección anterior con

Se debe realizar limpieza y mantenimiento rutinario.

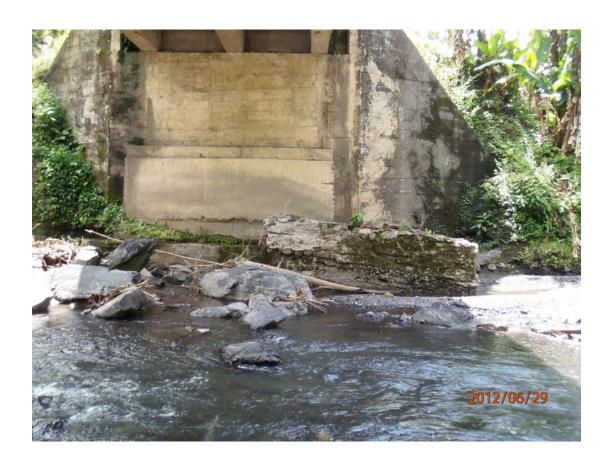
Componente...... 7 Estribos

Calif./Mantenim...: 0 / +

Daño/Observaciones.: Los estribos se encuentran en buen estado, presentan manchas de humedad y vegetación.

Se debe realizar limpieza y mantenimiento rutinario.

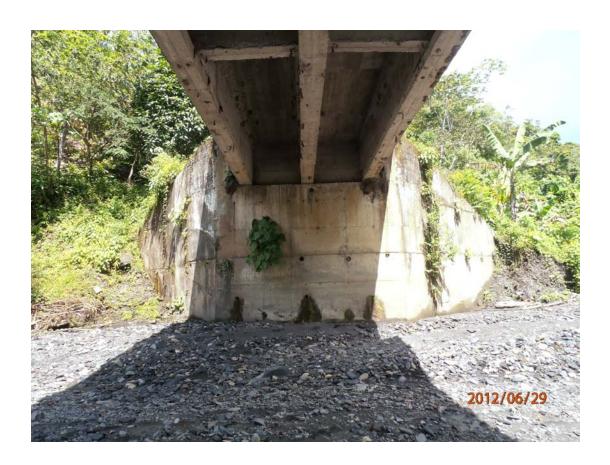
Componente...... 7 Estribos

Calif./Mantenim...: 0 / +

Daño/Observaciones.: Los estribos se encuentran en buen estado,

presentan manchas de humedad y vegetación.

Se debe realizar limpieza y mantenimiento rutinario.

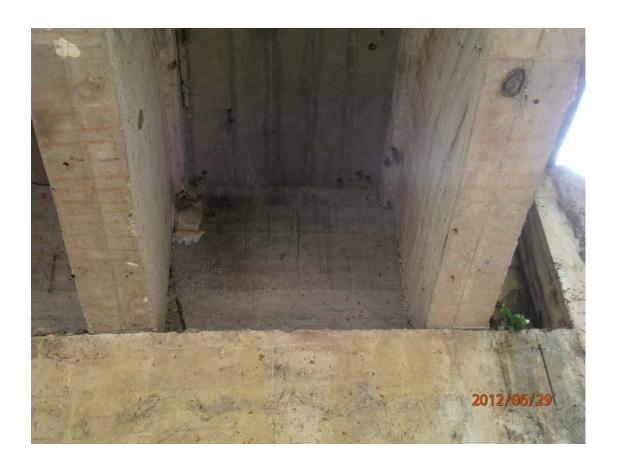
Componente...... 9 Apoyos

Calif./Mantenim...: 0 / +

Daño/Observaciones.: Los apoyos se encuentran en buen estado.

Se debe realizar limpieza y mantenimiento rutinario.

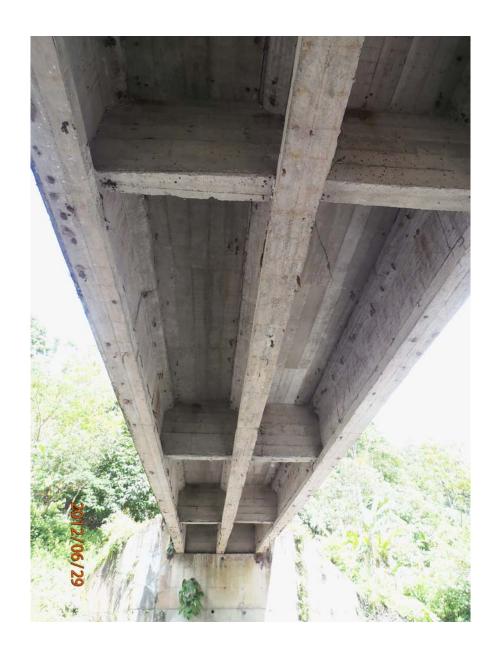
Componente....: 10 Losa

Calif./Mantenim...: 1 / +

Daño/Observaciones.: Los voladizos presentan manchas de humedad y

vegetación. Los drenes no cuentan con tubería, lo

cual está afectando el concreto.

Se observa contaminación biológica en el voladizo

del Costado Otanche.

En general la losa se encuentra en buen estado.

Tipo de daño.....: Infiltración

Se debe realizar limpieza y mantenimiento rutinario.

Reparaciones.....: E Reparación de drenes

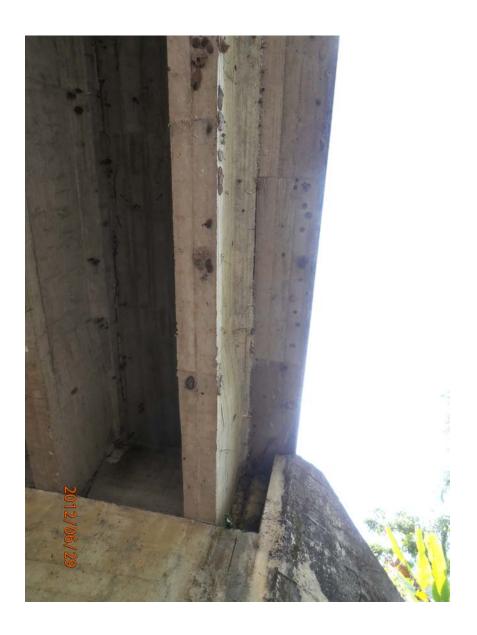
Componente.....: 10 Losa

Calif./Mantenim...: 1 / +

Daño/Observaciones.: Los voladizos presentan manchas de humedad y

vegetación. Los drenes no cuentan con tubería, lo

cual está afectando el concreto.

Se observa contaminación biológica en el voladizo

del Costado Otanche.

En general la losa se encuentra en buen estado.

Tipo de daño.....: Infiltración

Se debe realizar limpieza y mantenimiento rutinario.

Reparaciones.....: E Reparación de drenes

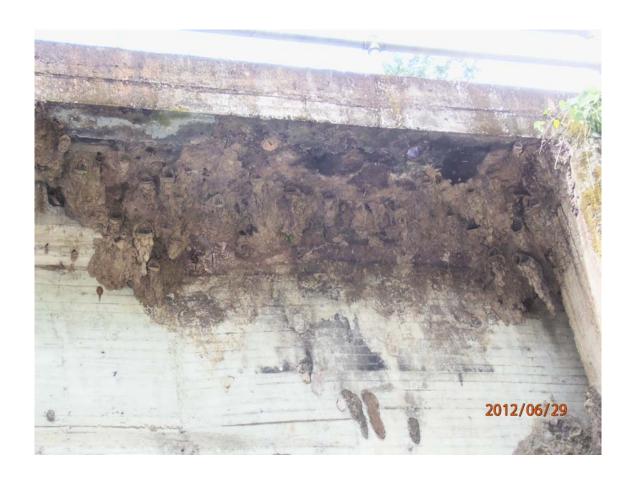
Componente....: 10 Losa

Calif./Mantenim...: 1 / +

Daño/Observaciones.: Los voladizos presentan manchas de humedad y

vegetación. Los drenes no cuentan con tubería, lo

cual está afectando el concreto.

Se observa contaminación biológica en el voladizo

del Costado Otanche.

En general la losa se encuentra en buen estado.

Tipo de daño.....: Infiltración

Se debe realizar limpieza y mantenimiento rutinario.

Reparaciones.....: E Reparación de drenes

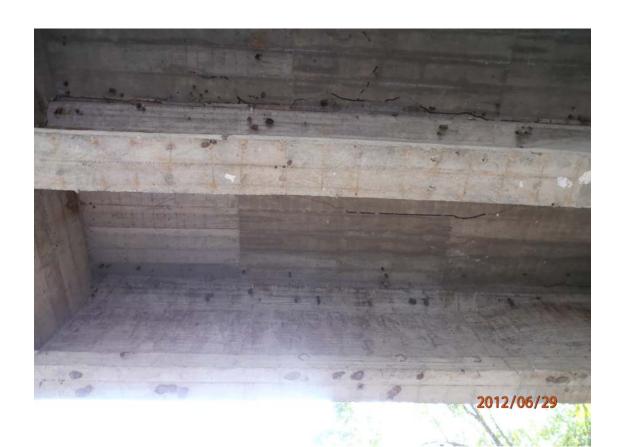
Componente....: 11 Vigas/Largueros/Diafragmas

Calif./Mantenim...: 2 / +

Daño/Observaciones.: Se observa que las vigas cuentan con un escaso

recubrimiento, ya que se presentan manchas de oxido

en la cara inferior de los elementos, en la zona

donde se localizan los flejes. Se recomienda hacer un seguimiento. En general se encuentran en buen estado.

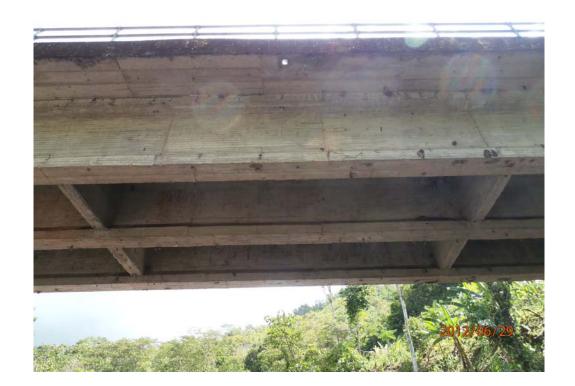
Componente....: 11 Vigas/Largueros/Diafragmas

Calif./Mantenim....: 2 / +

Daño/Observaciones.: Se observa que las vigas cuentan con un escaso

recubrimiento, ya que se presentan manchas de oxido

en la cara inferior de los elementos, en la zona

donde se localizan los flejes. Se recomienda hacer un seguimiento.

En general se encuentran en buen estado.

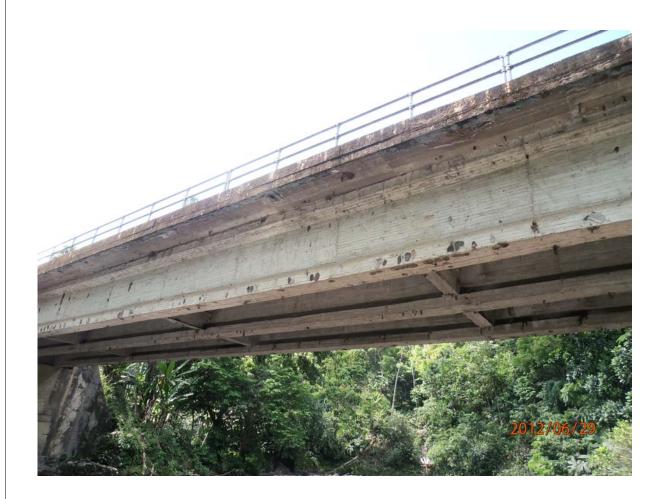
Componente....: 11 Vigas/Largueros/Diafragmas

Calif./Mantenim...: 2 / +

Daño/Observaciones.: Se observa que las vigas cuentan con un escaso

recubrimiento, ya que se presentan manchas de oxido

en la cara inferior de los elementos, en la zona

donde se localizan los flejes. Se recomienda hacer un seguimiento.

En general se encuentran en buen estado.

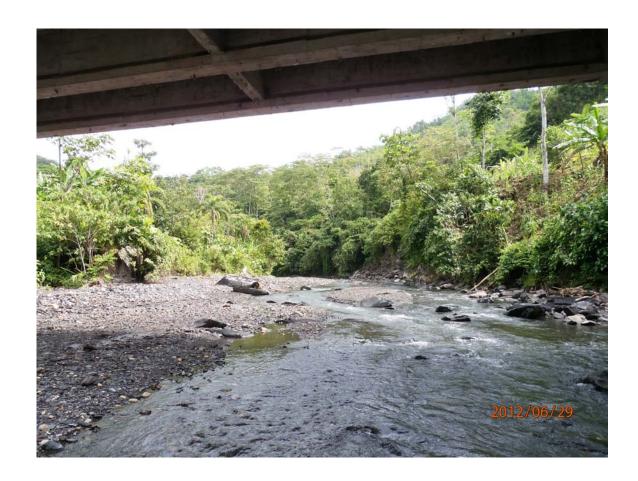
Componente....: 15 Cauce

Calif./Mantenim...: 1 / -

Daño/Observaciones.: Cauce sin problemas.

Se recomienda retirar la obra falsa que se

encuentra en el cauce.

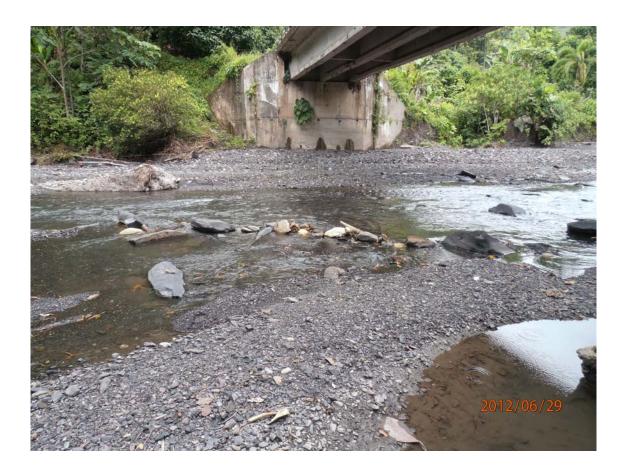
Componente....: 15 Cauce

Calif./Mantenim...: 1 / -

Daño/Observaciones.: Cauce sin problemas.

Se recomienda retirar la obra falsa que se

encuentra en el cauce.

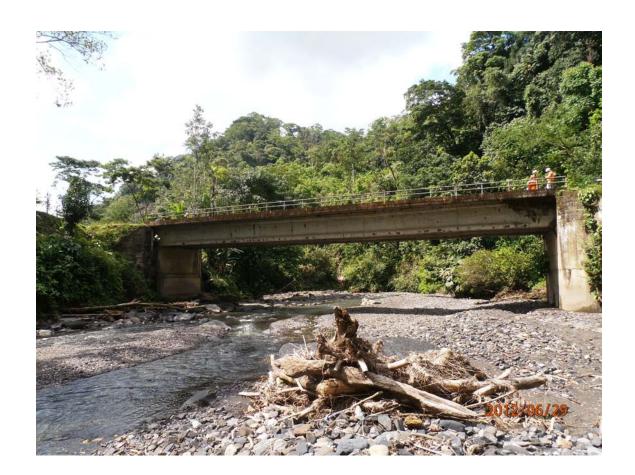
Componente....: 17 Puente en general

Calif./Mantenim...: 2 / +

Daño/Observaciones.: El puente se encuentra en buen estado.

Se encuentran varias colonias de abispas.

Se debe realizar limpieza y mantenimiento rutinario.

Se recomienda hacer seguimiento a las aletas y a

las vigas.

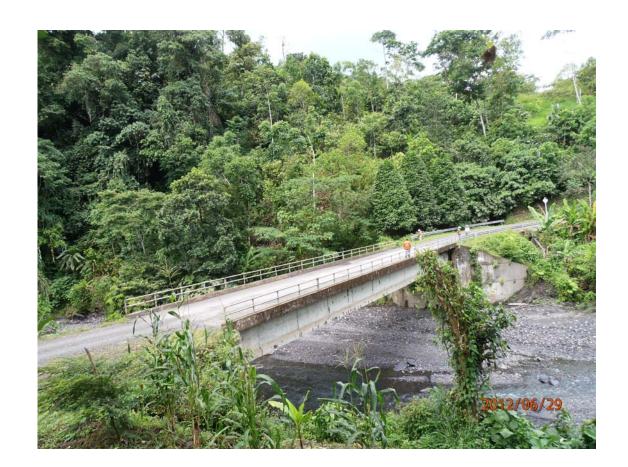
Componente....: 17 Puente en general

Calif./Mantenim...: 2 / +

Daño/Observaciones.: El puente se encuentra en buen estado.

Se encuentran varias colonias de abispas.

Se debe realizar limpieza y mantenimiento rutinario.

Se recomienda hacer seguimiento a las aletas y a

las vigas.
