SDC/INV	SiPuCol	Fecha	Hoja
	Informe de inspección principal	03/09/12	1
04-6006-035.00 Quebrada Velasquez (nuevo)			
Regional.....: 4 Boyacá			
Ruta.....: Cruce Tramo 05 08 (Mutis)-Tunja			
Carretera.....: Cruce Ruta 45 (Dos y Medio) - Otanche			
Lado de la car...: 1			
Abscisa.....: 15+0265			
No del registro..: 10035			
Año de construcción.....: 2001			
Año de la última reconstrucción.....:			
Paso Superior/Inferior.....: S			
Dir. de abs. de la carretera principal.:			
Requisitos de la inspección.....: 0 Nada			
Recolección de datos : Fecha.....: 2012.07.02			
: Iniciales.....: M.E.R			
Posición geográfica..:			
Latitud: 5 gra 55.896 min N Longitud: 74 gra 27.385 min O Altitud: 186 m			
Geometría: Número de luces.....: 1			
Longitud de la luz menor (m): 39.00			
Longitud de la luz mayor (m): 39.00			
Longitud total(m): 39.00			
Ancho del tablero.....(m): 4.50			
Ancho del separador.....(m): 0.00			
Ancho del andén izquierdo(m): 0.00

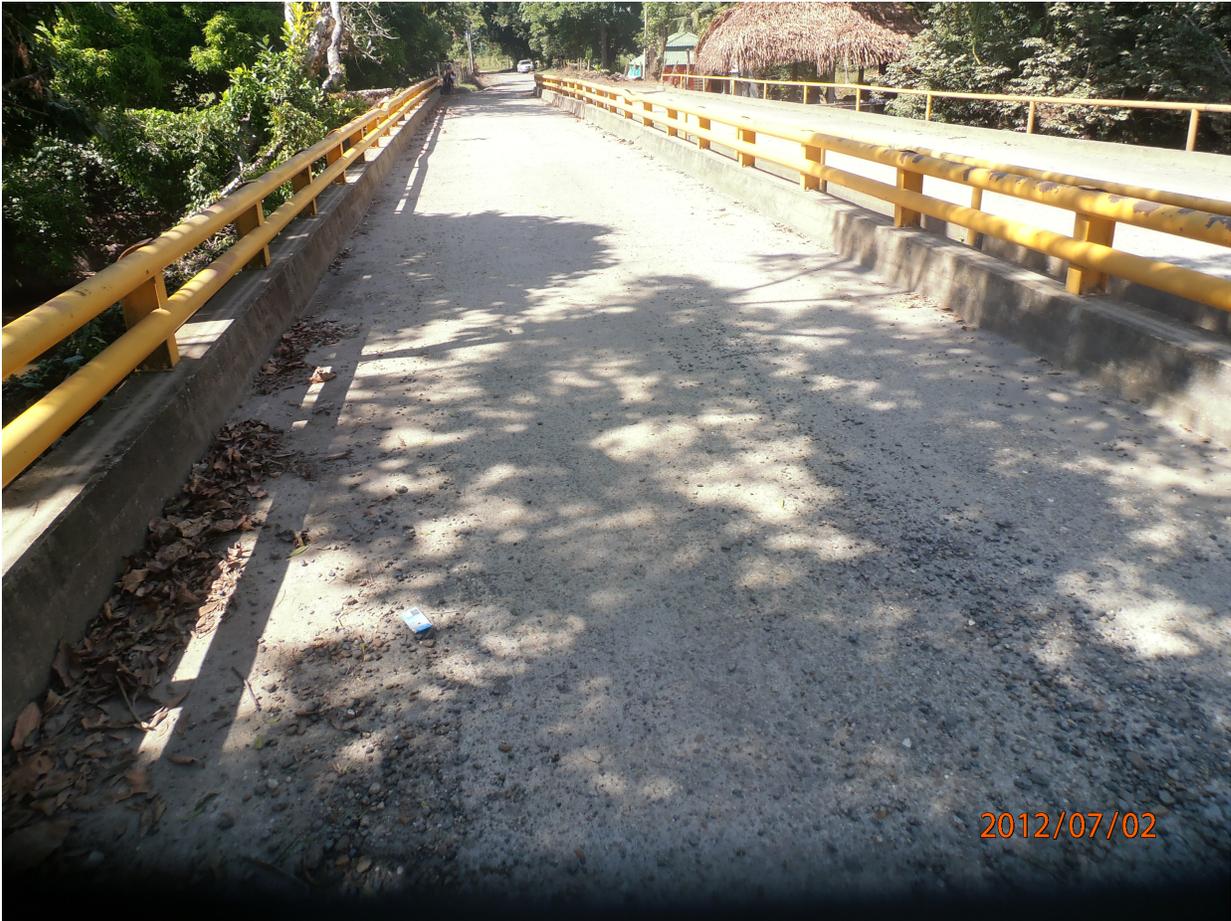
Componente.....: 1 Superficie del puente

Calif./Mantenim....: 2 / +

Daño/Observaciones.: La superficie del puente presenta agregado expuesto y degradación del concreto.

Tipo de daño.....: Descomposición

Reparaciones.....: C Tratamiento superficial (sello)

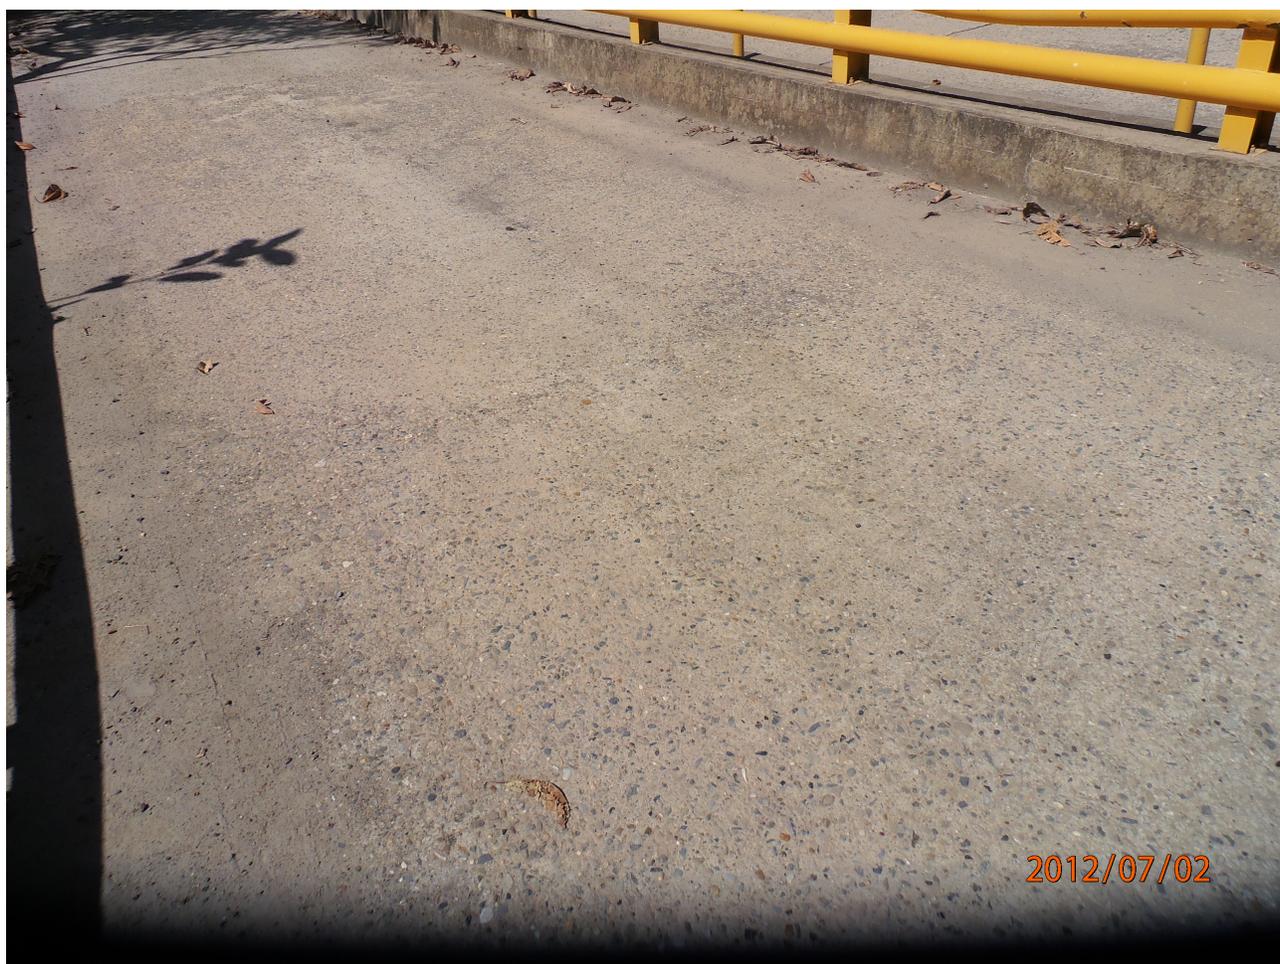
Componente.....: 1 Superficie del puente

Calif./Mantenim....: 2 / +

Daño/Observaciones.: La superficie del puente presenta agregado expuesto y degradación del concreto.

Tipo de daño.....: Descomposición

Reparaciones.....: C Tratamiento superficial (sello)

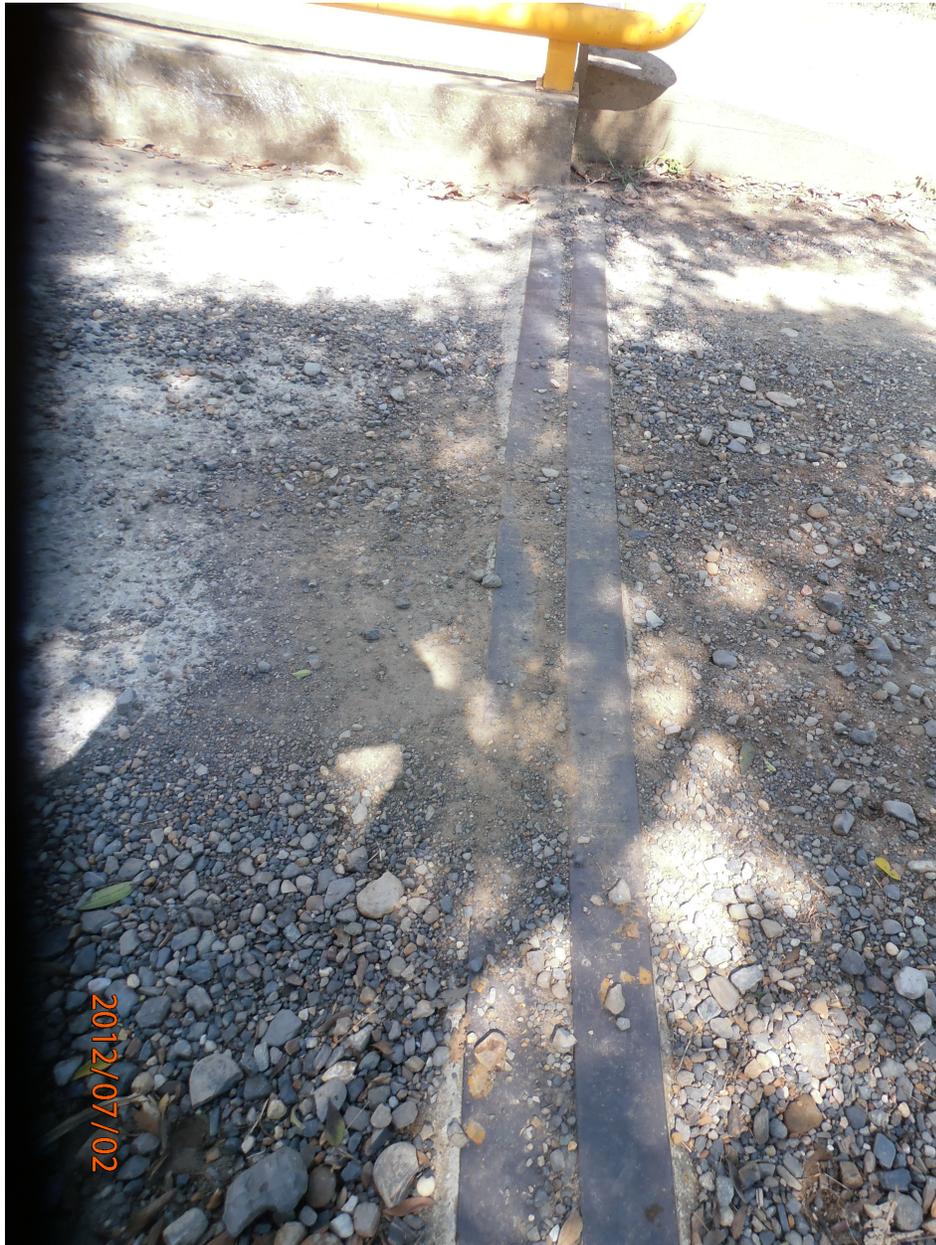
Componente.....: 2 Juntas de expansión

Calif./Mantenim....: 1 / +

Daño/Observaciones.: Los dispositivos de las juntas se encuentran mas altos que la superficie y que los accesos, lo cual genera impactos en los vehiculos. Debido a éste inconveniente los vehiculos prefieren transitar por el puente viejo. Se recomienda cambiar las juntas por juntas de bloque de neopreno.

Tipo de daño.....: Impacto

Reparaciones.....: B Cambio de junta de acero

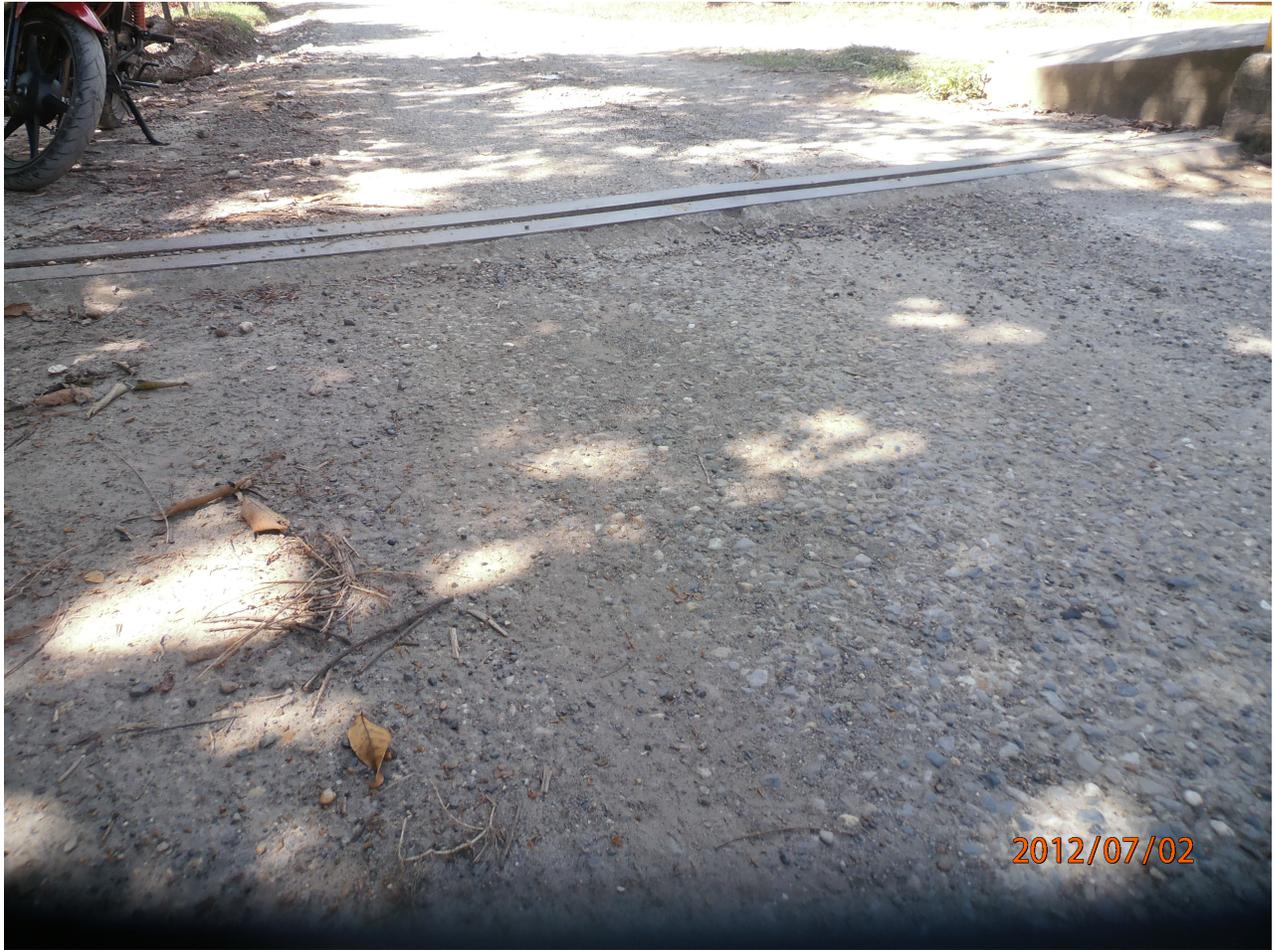
Componente.....: 2 Juntas de expansión

Calif./Mantenim....: 1 / +

Daño/Observaciones.: Los dispositivos de las juntas se encuentran mas altos que la superficie y que los accesos, lo cual genera impactos en los vehiculos. Debido a éste inconveniente los vehiculos prefieren transitar por el puente viejo. Se recomienda cambiar las juntas por juntas de bloque de neopreno.

Tipo de daño.....: Impacto

Reparaciones.....: B Cambio de junta de acero

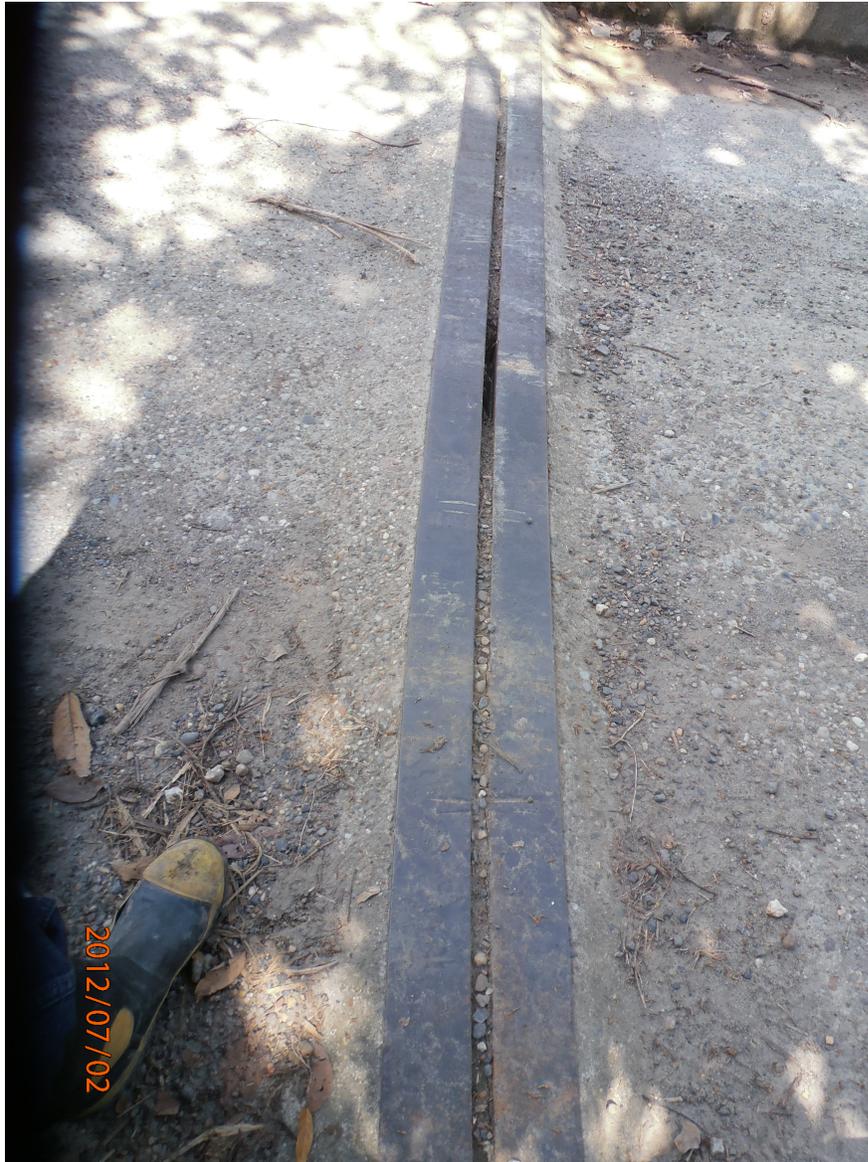
Componente.....: 2 Juntas de expansión

Calif./Mantenim....: 1 / +

Daño/Observaciones.: Los dispositivos de las juntas se encuentran mas altos que la superficie y que los accesos, lo cual genera impactos en los vehiculos. Debido a éste inconveniente los vehiculos prefieren transitar por el puente viejo. Se recomienda cambiar las juntas por juntas de bloque de neopreno.

Tipo de daño.....: Impacto

Reparaciones.....: B Cambio de junta de acero

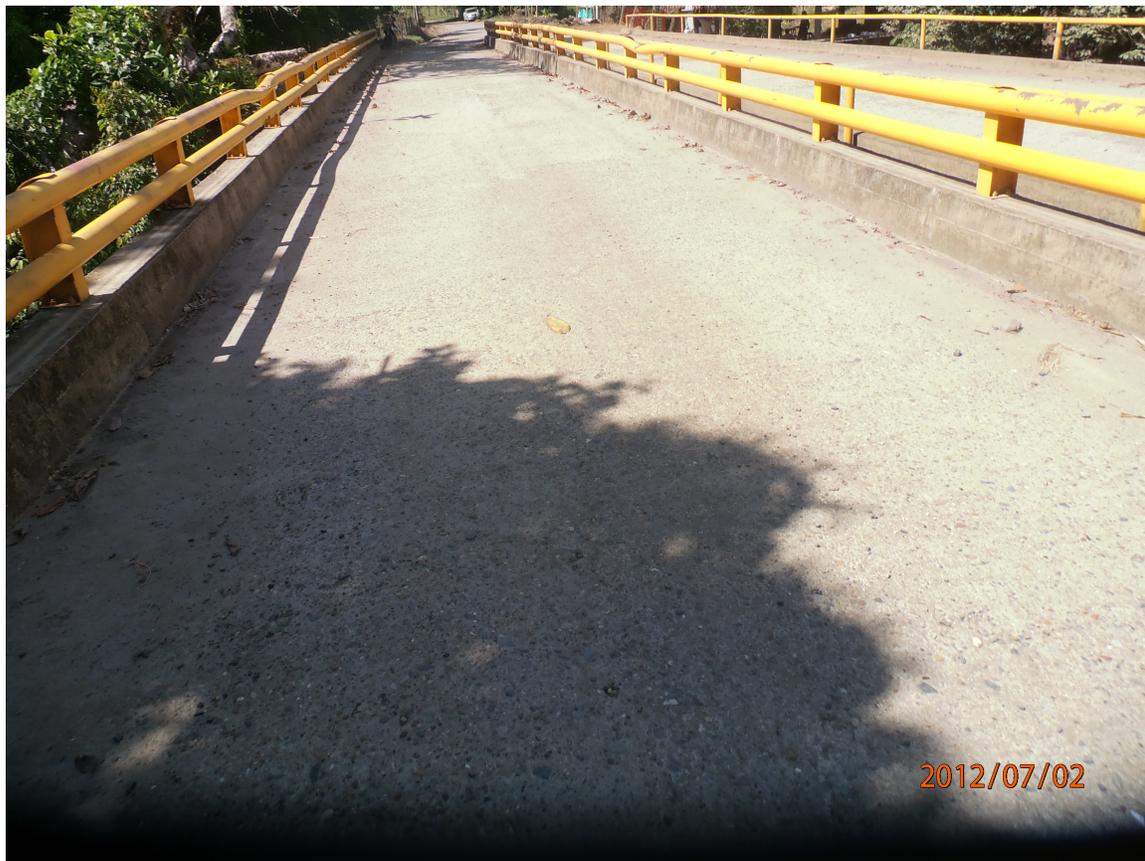
Componente.....: 3 Andenes/Bordillos

Calif./Mantenim....: 1 / +

Daño/Observaciones.: El puente no cuenta con andenes.
Los bordillos se encuentran en buen estado.
Se debe realizar limpieza y mantenimiento rutinario,
además se recomienda pintarlos.

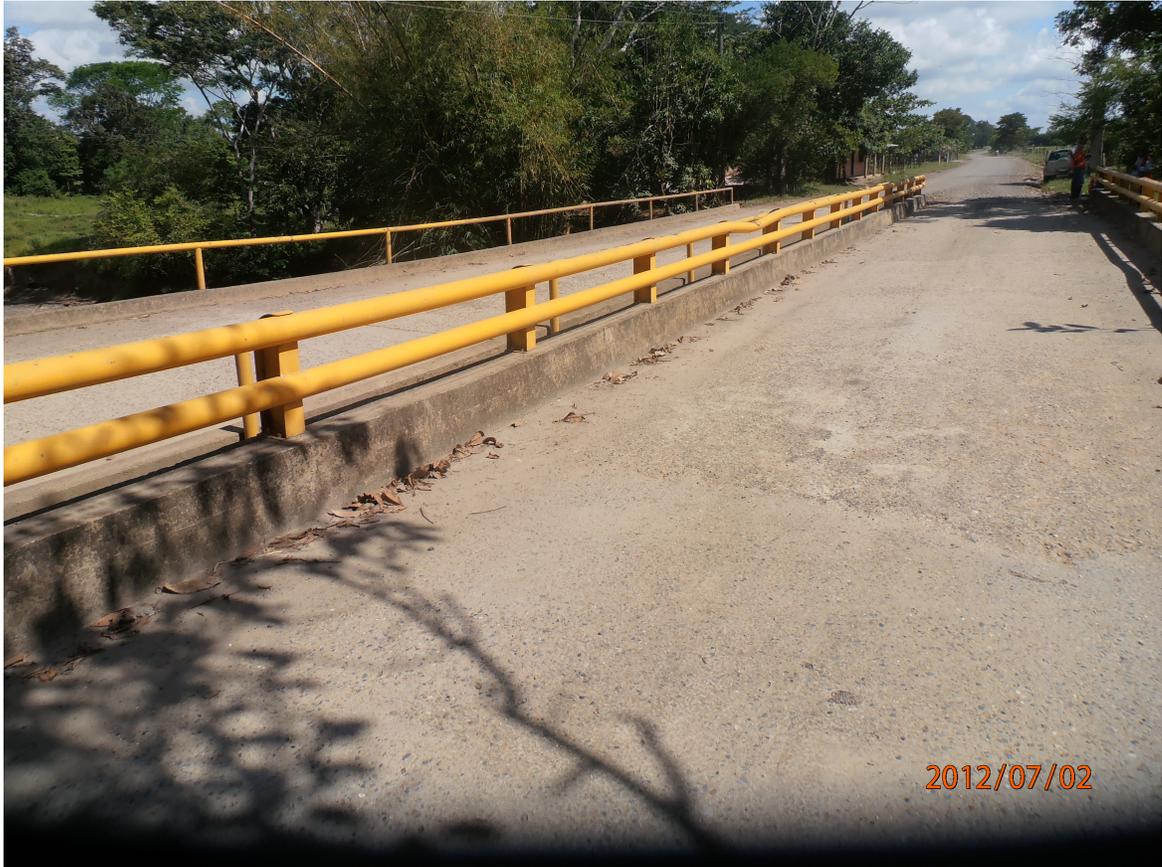
Componente.....: 3 Andenes/Bordillos

Calif./Mantenim....: 1 / +

Daño/Observaciones.: El puente no cuenta con andenes.
 Los bordillos se encuentran en buen estado.
 Se debe realizar limpieza y mantenimiento rutinario,
 además se recomienda pintarlos.

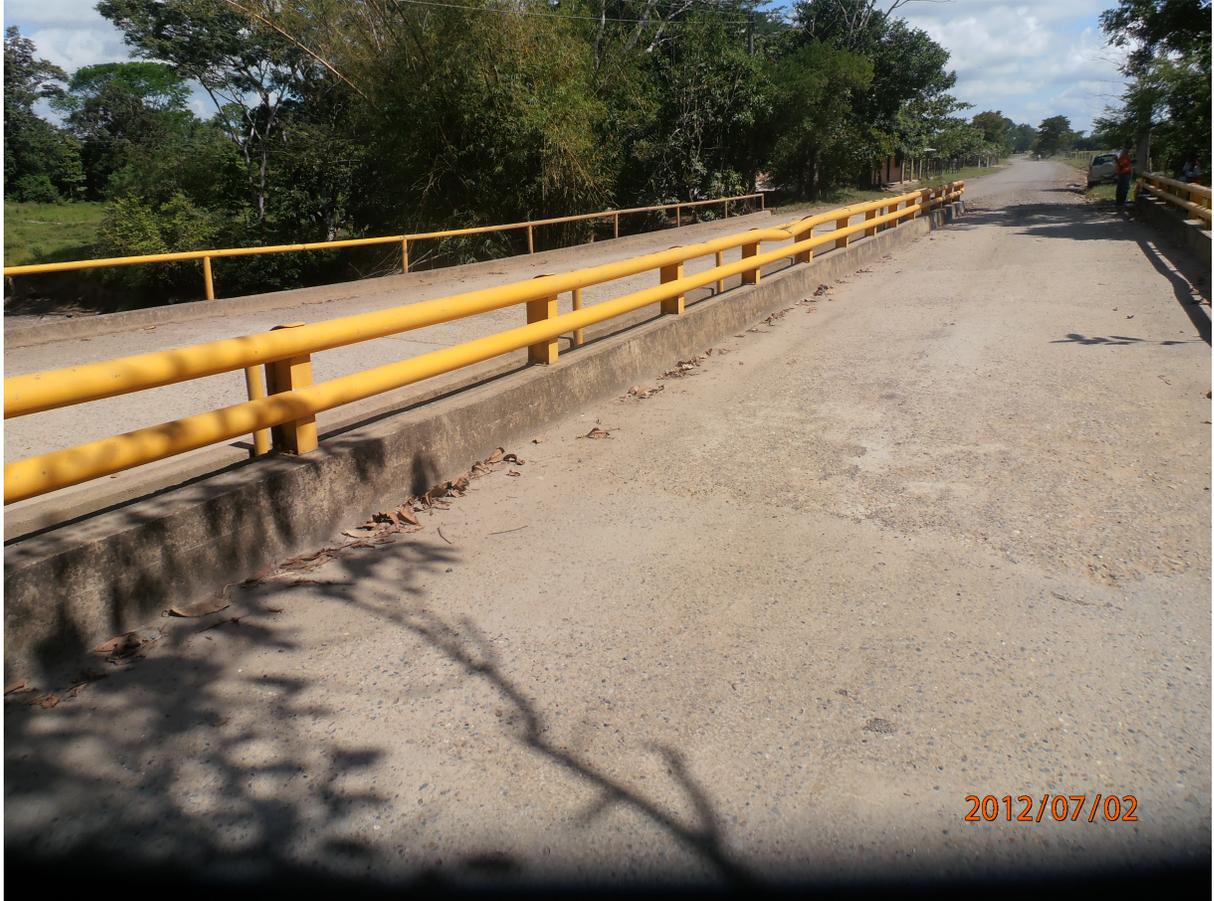
Componente.....: 4 Barandas

Calif./Mantenim....: 1 / +

Daño/Observaciones.: Las barandas presentan impactos, además corrosión superficial.
Se debe realizar limpieza y mantenimiento rutinario.

Tipo de daño.....: Impacto

Reparaciones.....: B Reparación de baranda de acero

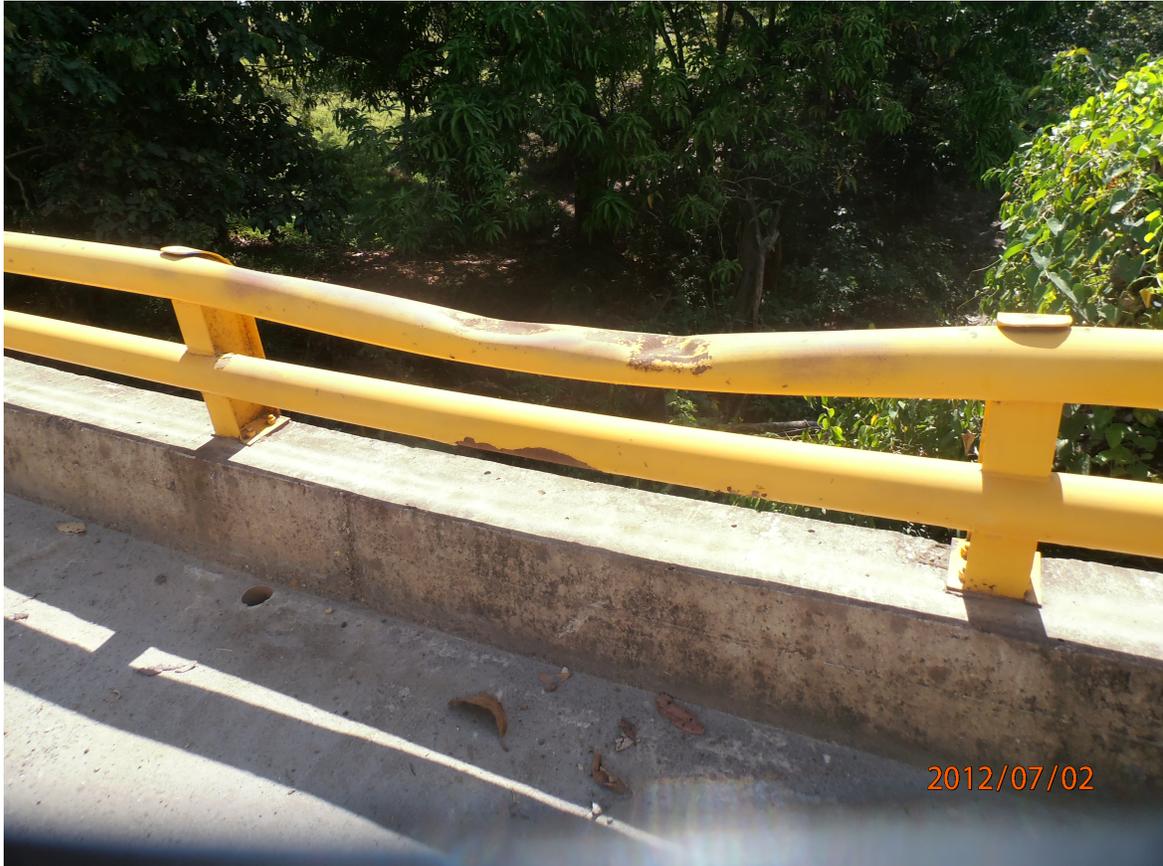
Componente.....: 4 Barandas

Calif./Mantenim....: 1 / +

Daño/Observaciones.: Las barandas presentan impactos, además corrosión superficial.
Se debe realizar limpieza y mantenimiento rutinario.

Tipo de daño.....: Impacto

Reparaciones.....: B Reparación de baranda de acero

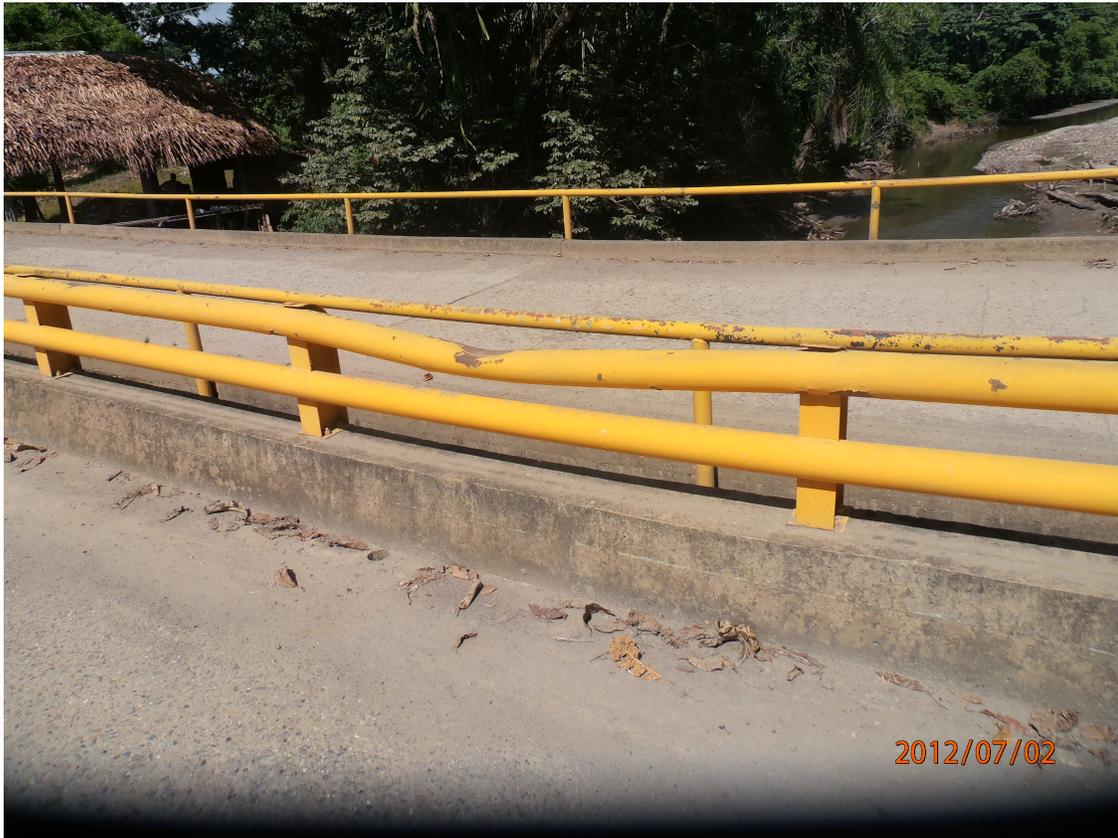
Componente.....: 4 Barandas

Calif./Mantenim....: 1 / +

Daño/Observaciones.: Las barandas presentan impactos, además corrosión superficial.
Se debe realizar limpieza y mantenimiento rutinario.

Tipo de daño.....: Impacto

Reparaciones.....: B Reparación de baranda de acero

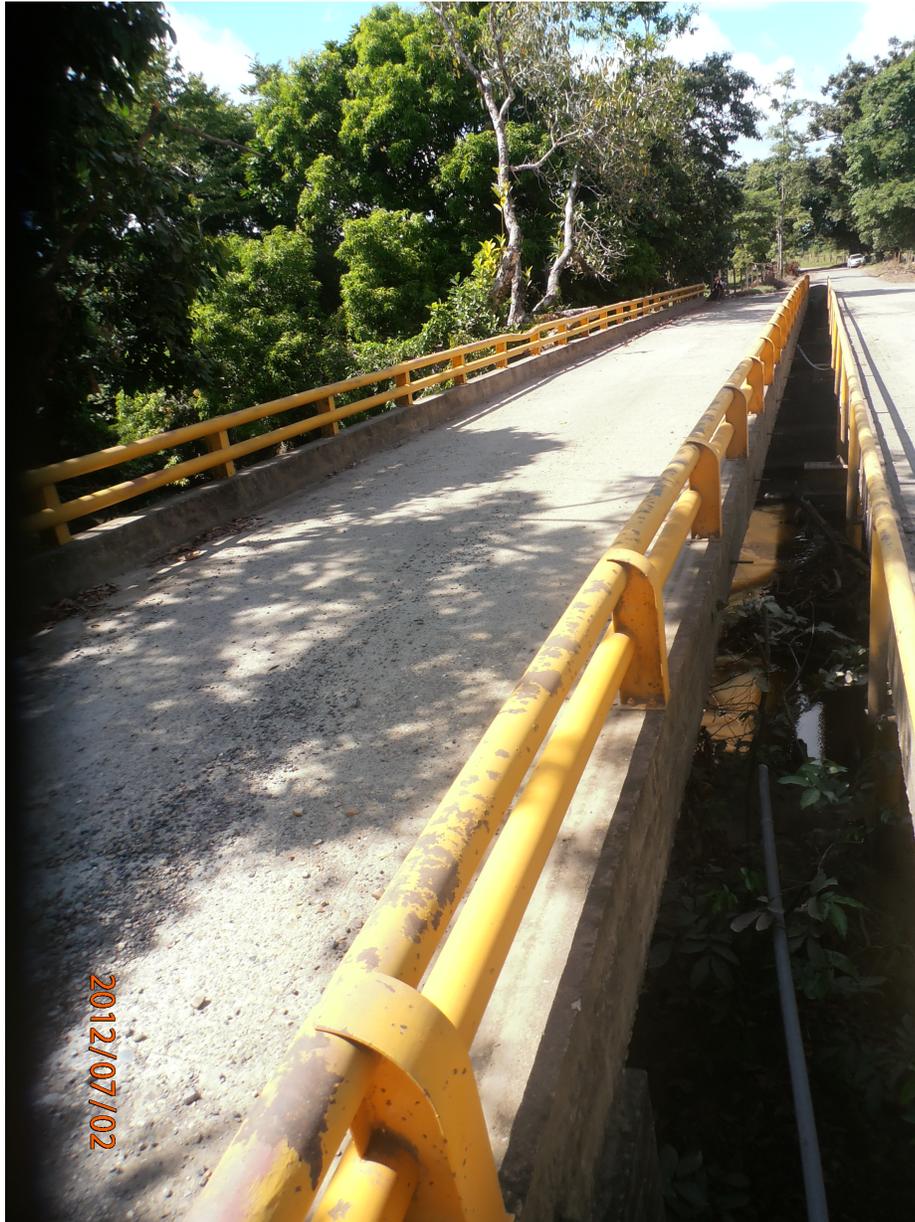
Componente.....: 4 Barandas

Calif./Mantenim....: 1 / +

Daño/Observaciones.: Las barandas presentan impactos, además corrosión superficial.
Se debe realizar limpieza y mantenimiento rutinario.

Tipo de daño.....: Impacto

Reparaciones.....: B Reparación de baranda de acero

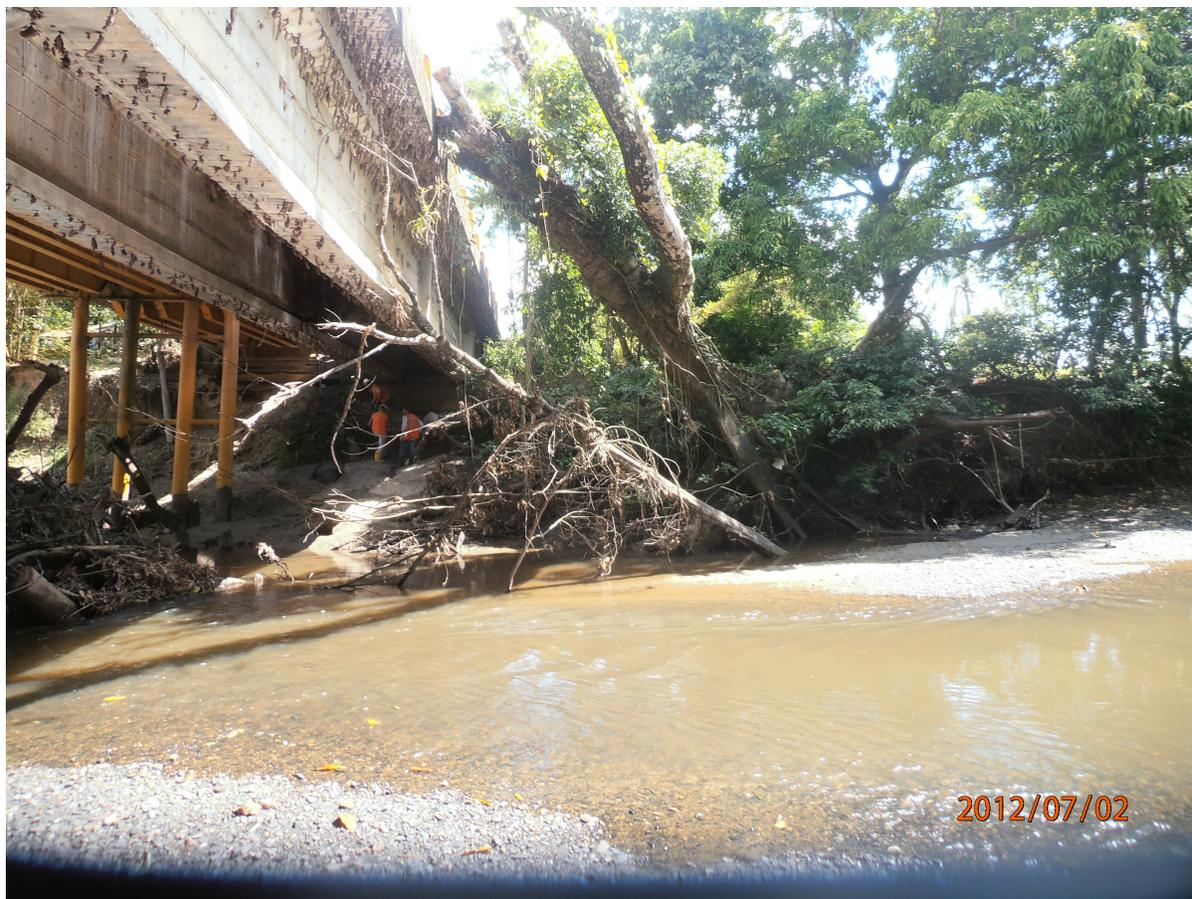
Componente.....: 5 Conos/Taludes

Calif./Mantenim....: 1 / +

Daño/Observaciones.: Los taludes 3 y 4 se encuentran estabilizados por gaviones.

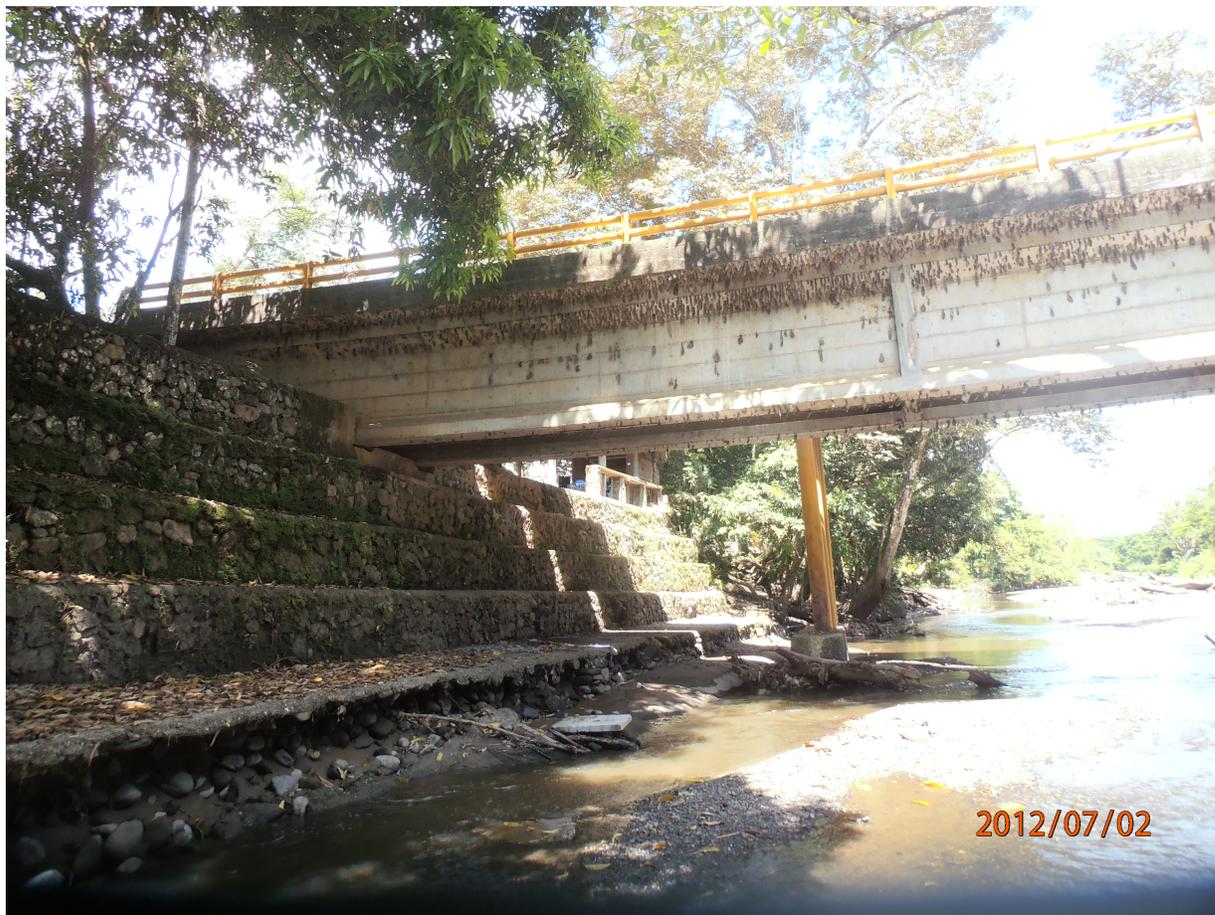
Componente.....: 5 Conos/Taludes

Calif./Mantenim....: 1 / +

Daño/Observaciones.: Los taludes 3 y 4 se encuentran estabilizados por gaviones.

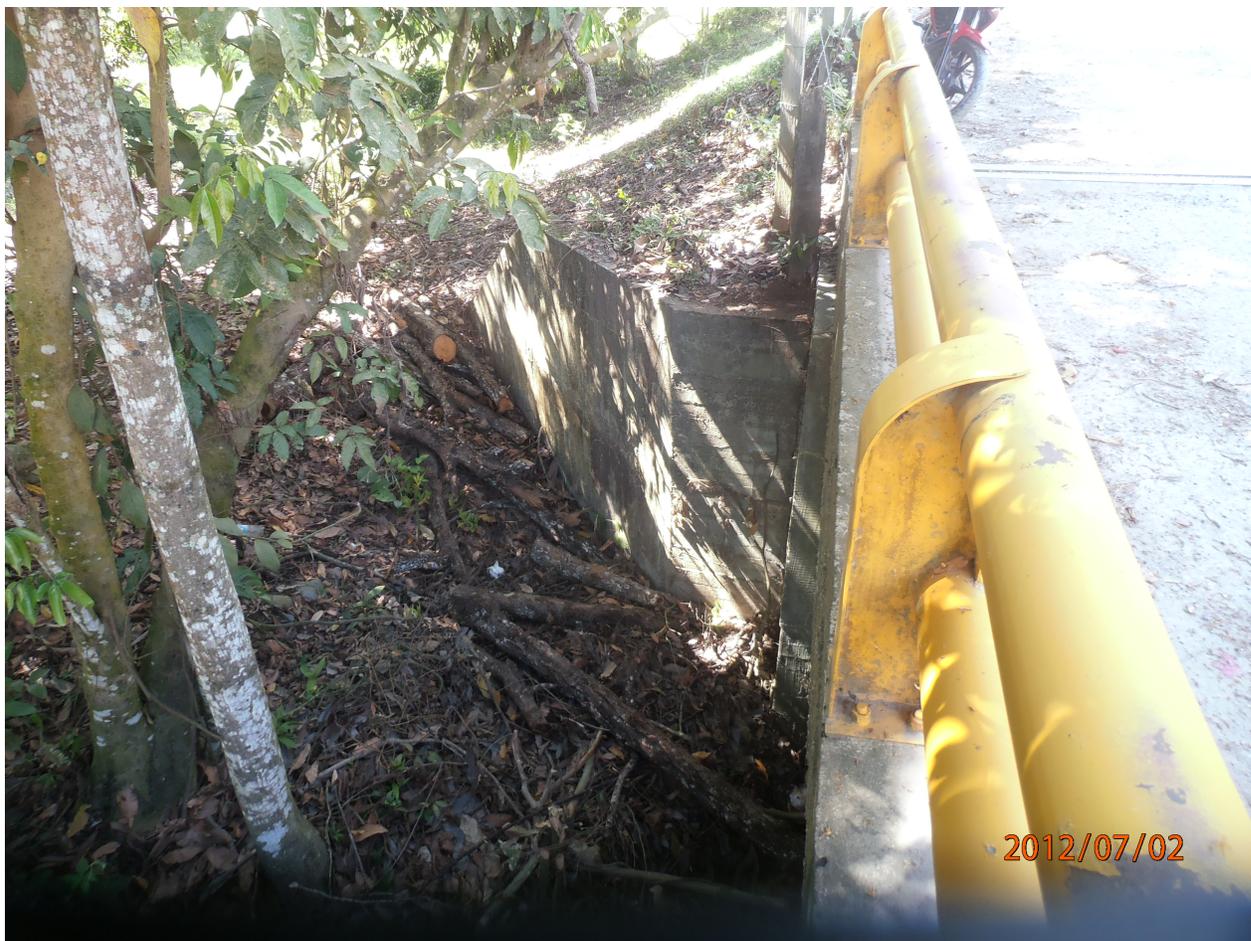
Componente.....: 6 Aletas

Calif./Mantenim....: 0 / +

Daño/Observaciones.: Las aletas se encuentran en buen estado.
Se debe realizar limpieza y mantenimiento rutinario.

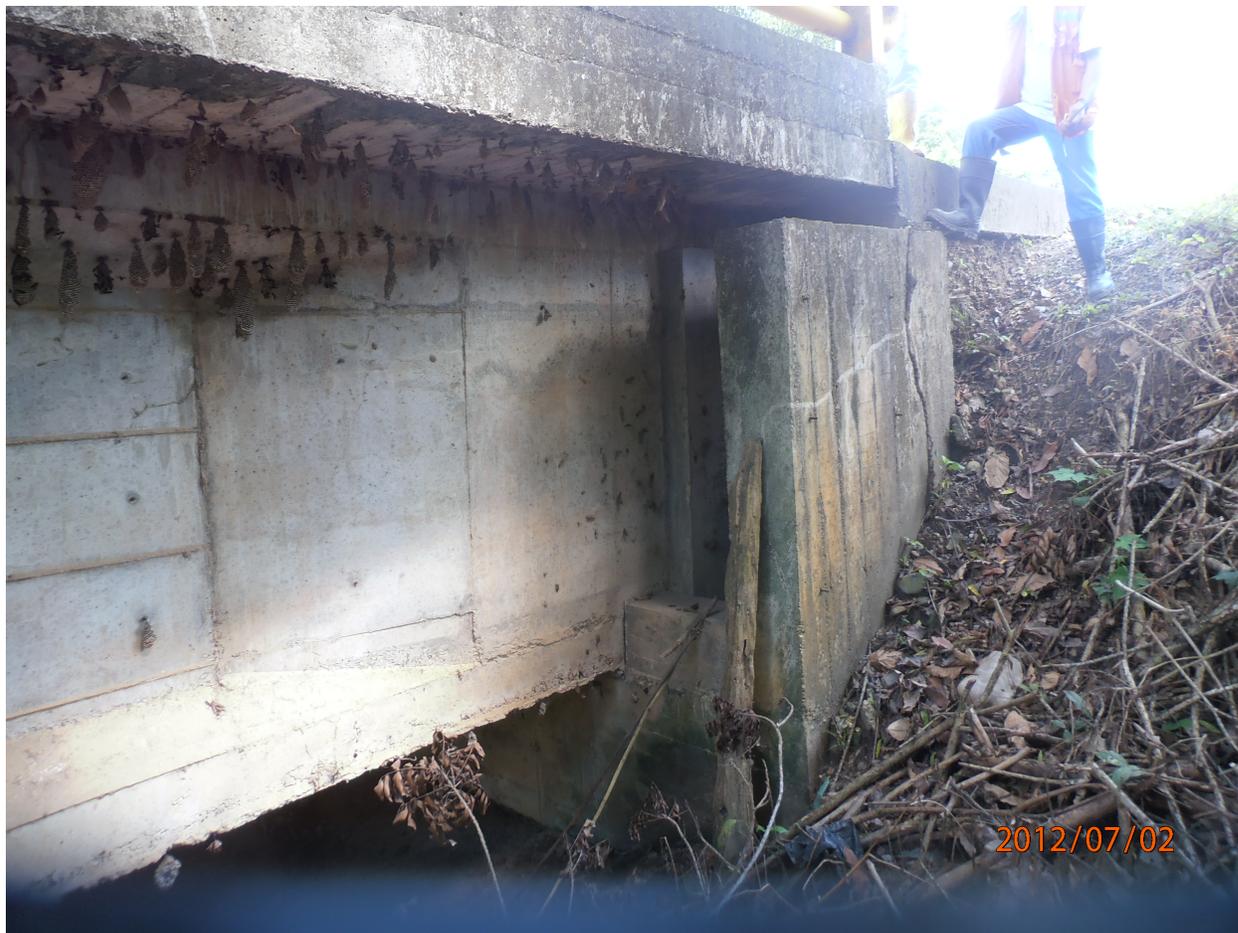
Componente.....: 6 Aletas

Calif./Mantenim....: 0 / +

Daño/Observaciones.: Las aletas se encuentran en buen estado.
Se debe realizar limpieza y mantenimiento rutinario.

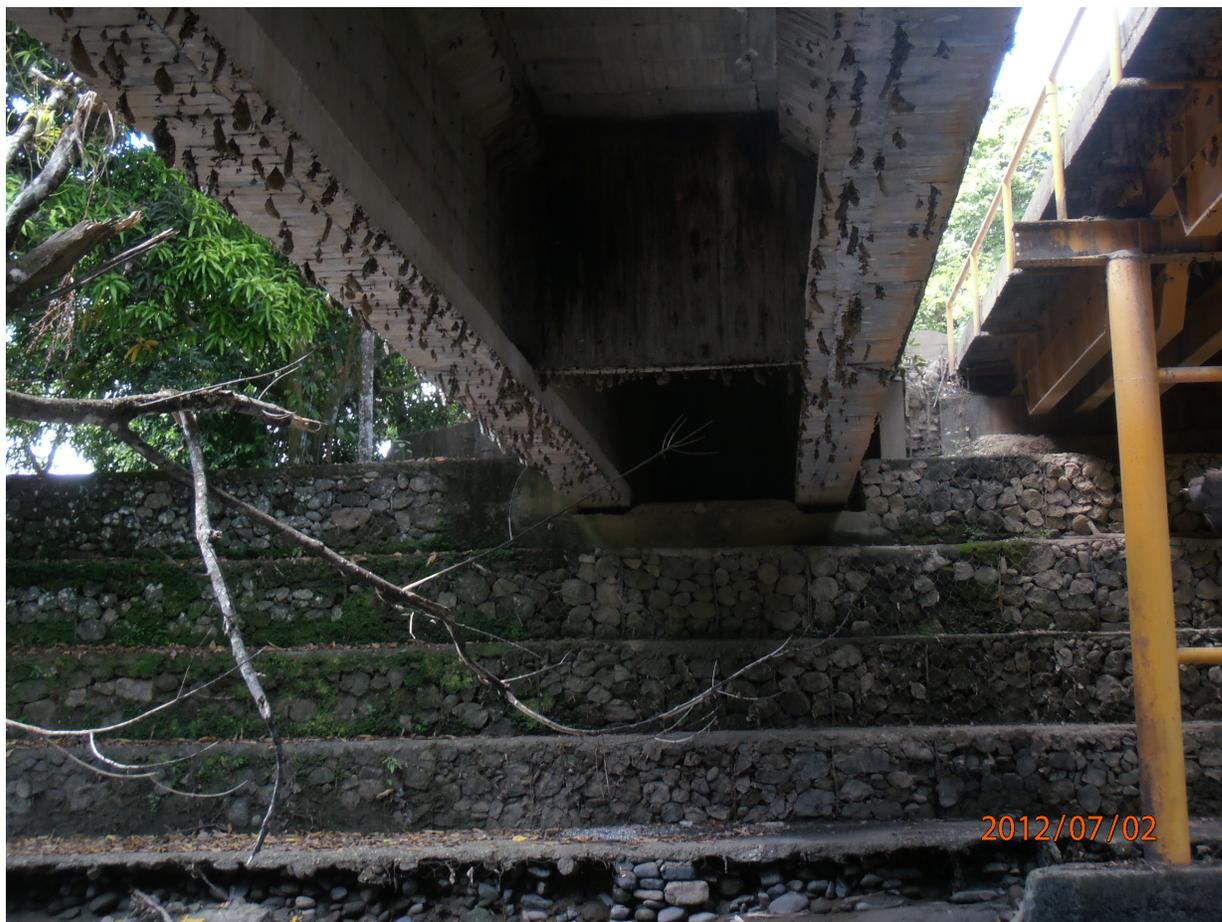
Componente.....: 7 Estribos

Calif./Mantenim....: 0 / +

Daño/Observaciones.: El estribo #2 cuenta con protección en muro de gaviones.
El estribo #1 se encuentra en buen estado.
Se debe realizar limpieza y mantenimiento rutinario.

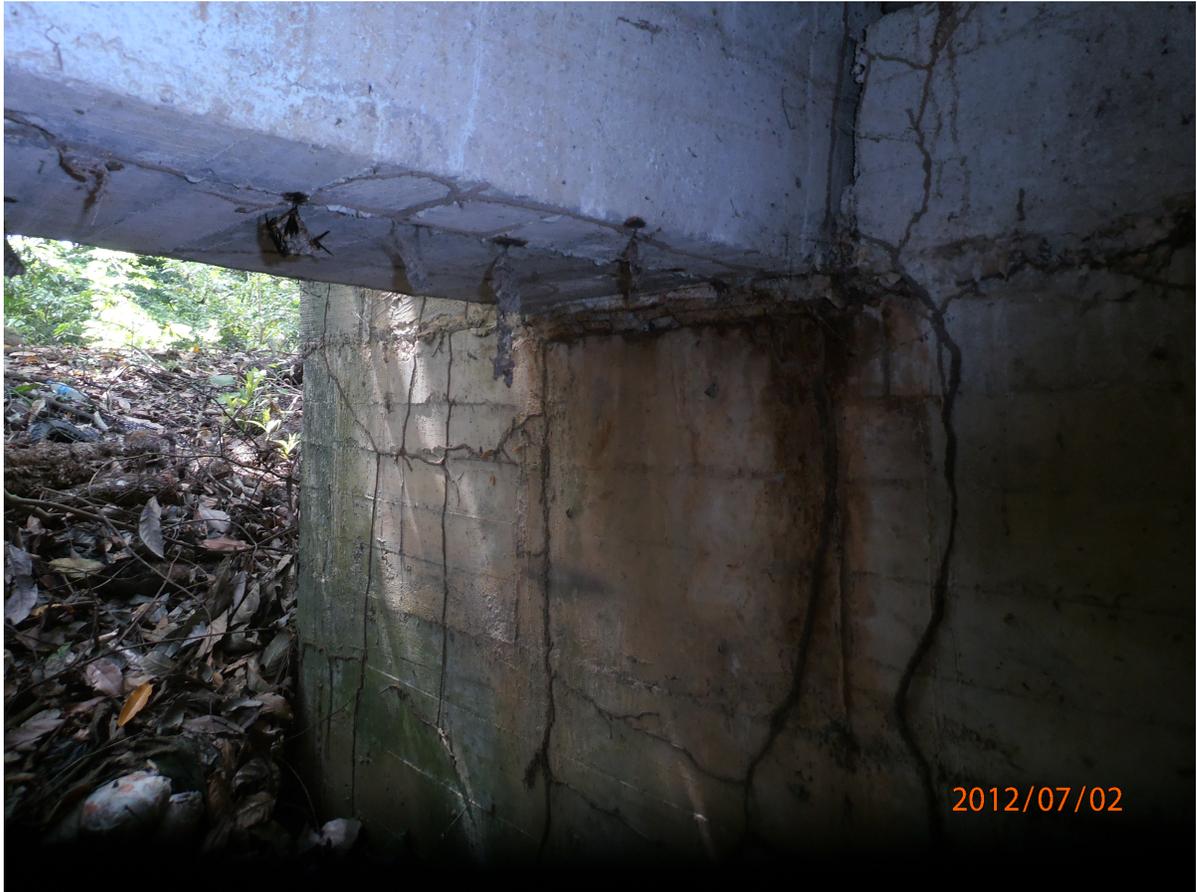
Componente.....: 7 Estribos

Calif./Mantenim....: 0 / +

Daño/Observaciones.: El estribo #2 cuenta con protección en muro de gaviones.
El estribo #1 se encuentra en buen estado.
Se debe realizar limpieza y mantenimiento rutinario.

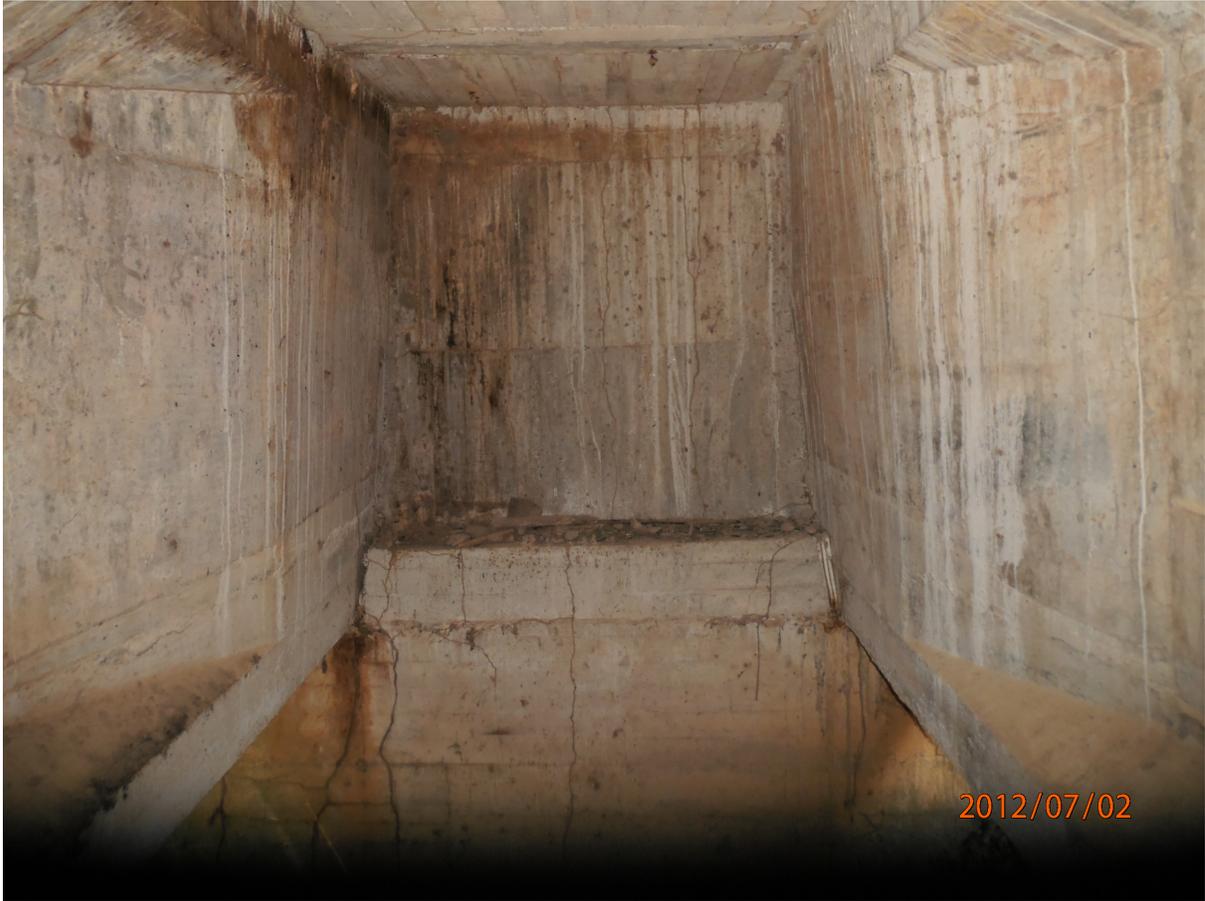
Componente.....: 9 Apoyos

Calif./Mantenim....: 0 / +

Daño/Observaciones.: Los apoyos se encuentran en buen estado.
Se debe realizar limpieza y mantenimiento rutinario.

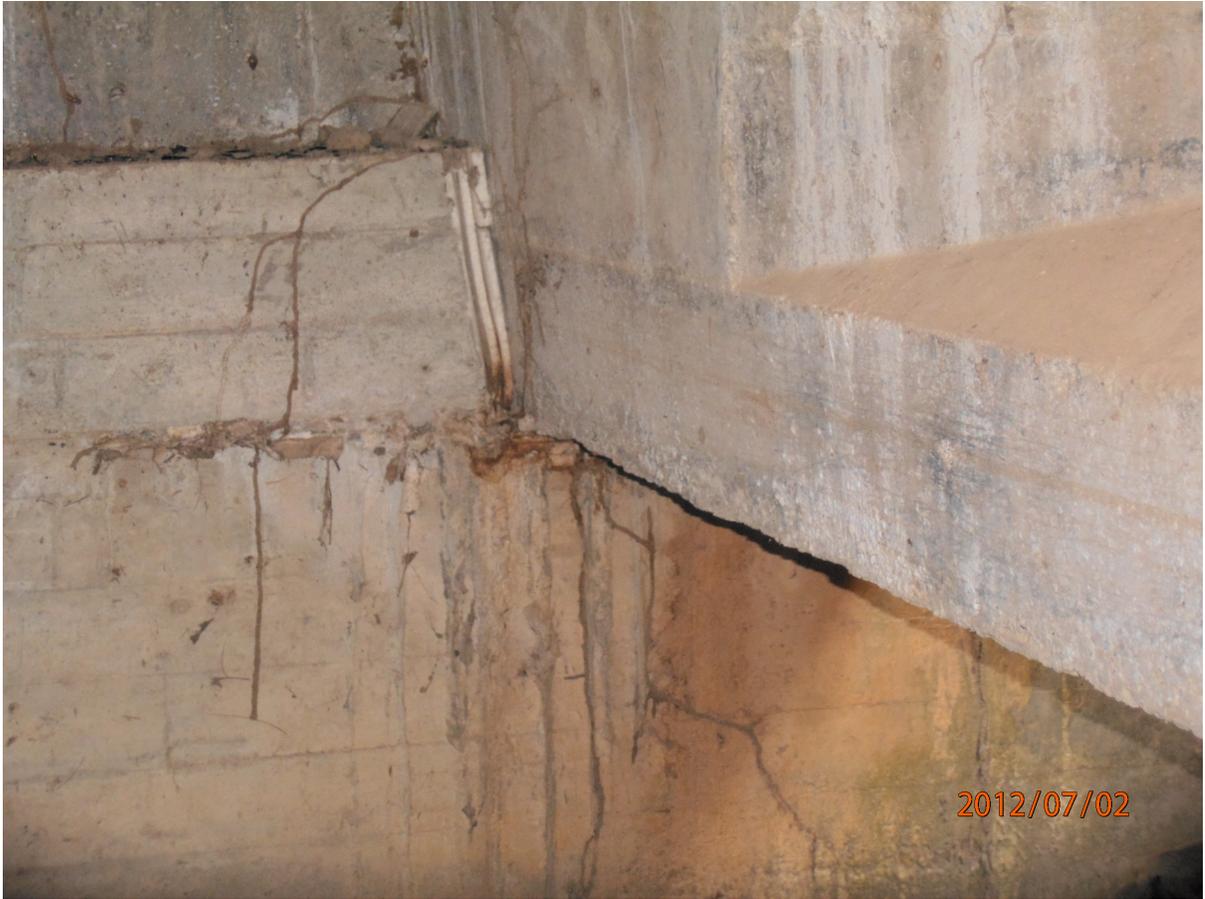
Componente.....: 9 Apoyos

Calif./Mantenim....: 0 / +

Daño/Observaciones.: Los apoyos se encuentran en buen estado.
Se debe realizar limpieza y mantenimiento rutinario.
