SDC/INV	SiPuCol	Fecha	Hoja
	Informe de inspección principal	03/09/12	1
04-6006-035.00 Quebrada Velasquez (nuevo)			
Regional.....: 4 Boyacá			
Ruta.....: Cruce Tramo 05 08 (Mutis)-Tunja			
Carretera.....: Cruce Ruta 45 (Dos y Medio) - Otanche			
Lado de la car...: 1			
Abscisa.....: 15+0265			
No del registro..: 10035			
Año de construcción.....: 2001			
Año de la última reconstrucción.....:			
Paso Superior/Inferior.....: S			
Dir. de abs. de la carretera principal.:			
Requisitos de la inspección.....: 0 Nada			
Recolección de datos : Fecha.....: 2012.07.02			
: Iniciales.....: M.E.R			
Posición geográfica..:			
Latitud: 5 gra 55.896 min N Longitud: 74 gra 27.385 min O Altitud: 186 m			
Geometría: Número de luces.....: 1			
Longitud de la luz menor (m): 39.00			
Longitud de la luz mayor (m): 39.00			
Longitud total(m): 39.00			
Ancho del tablero.....(m): 4.50			
Ancho del separador.....(m): 0.00			
Ancho del andén izquierdo(m): 0.00

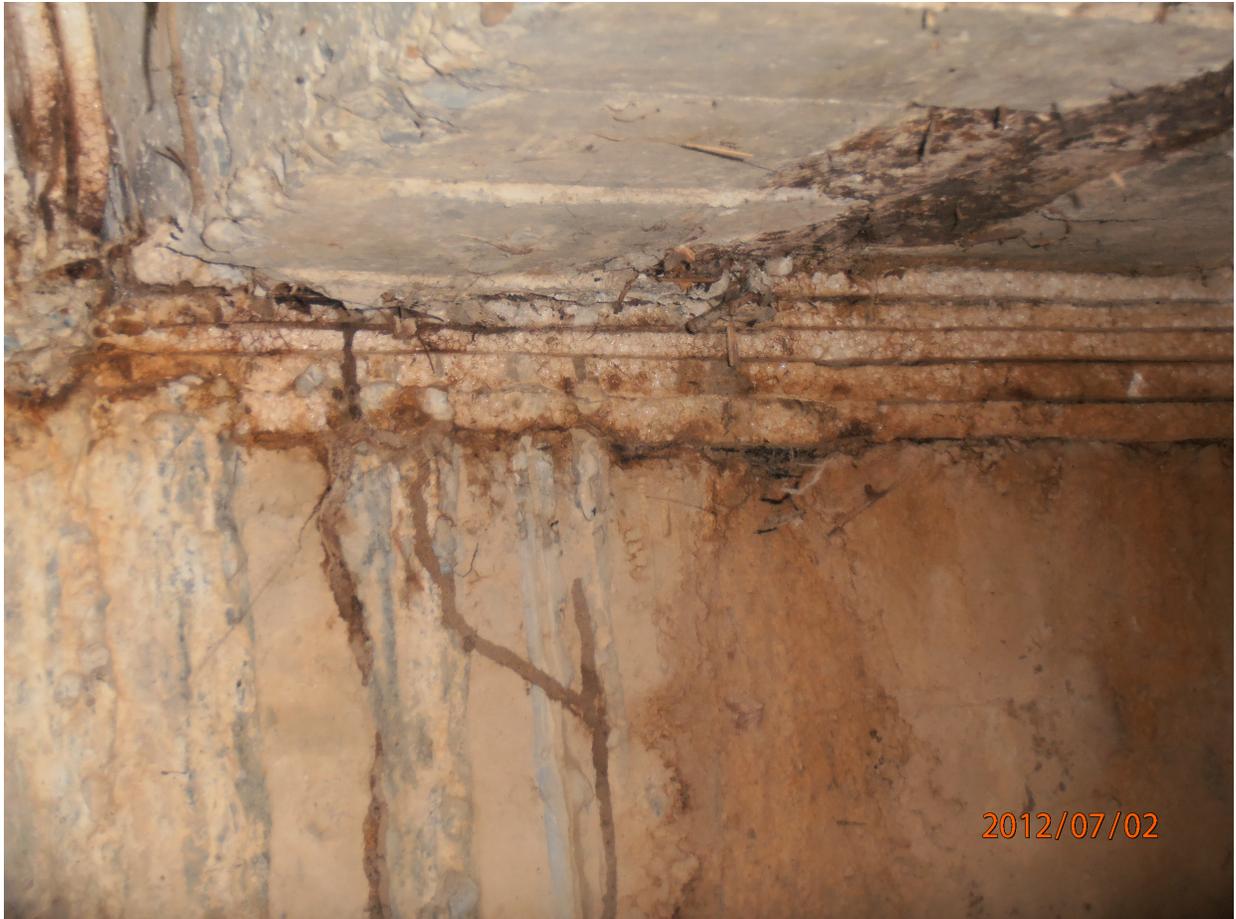
Componente.....: 9 Apoyos

Calif./Mantenim....: 0 / +

Daño/Observaciones.: Los apoyos se encuentran en buen estado.
Se debe realizar limpieza y mantenimiento rutinario.

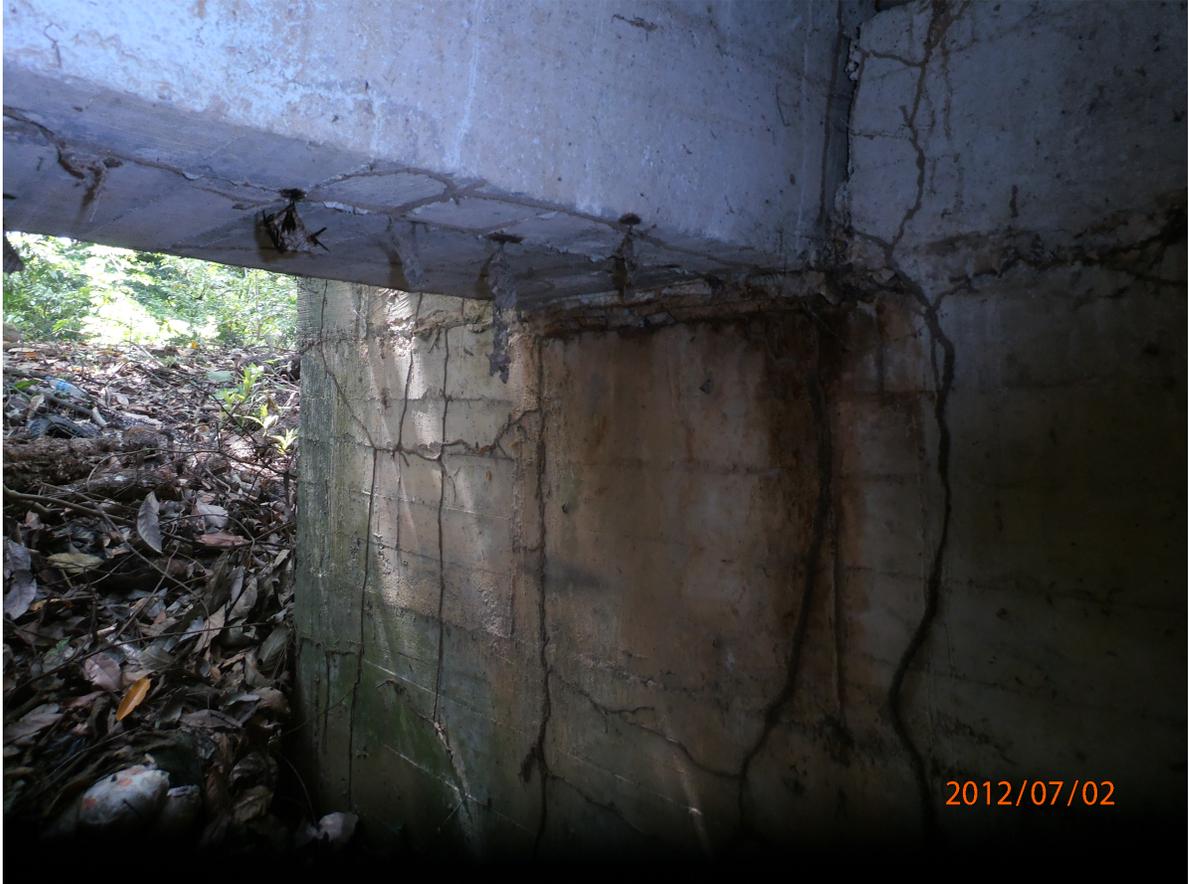
Componente.....: 9 Apoyos

Calif./Mantenim....: 0 / +

Daño/Observaciones.: Los apoyos se encuentran en buen estado.
Se debe realizar limpieza y mantenimiento rutinario.

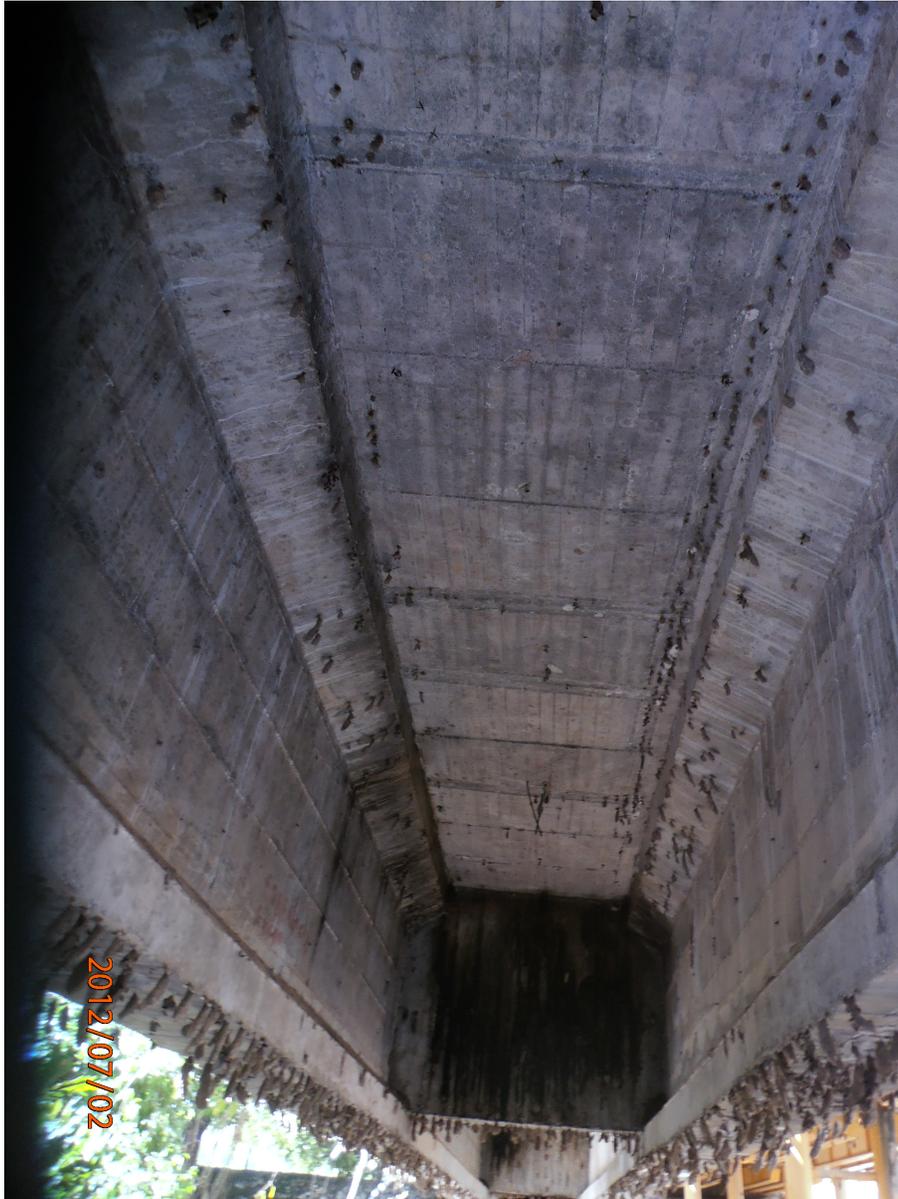
Componente.....: 10 Losa

Calif./Mantenim....: 2 / +

Daño/Observaciones.: Los voladizos presentan manchas de humedad y vegetación. Los drenes no cuentan con tubería, lo cual está afectando el concreto, exponiendo el acero de refuerzo.
Se debe realizar limpieza y mantenimiento rutinario.

Tipo de daño.....: Infiltración

Reparaciones.....: E Reparación de drenes
B Reparación de concreto

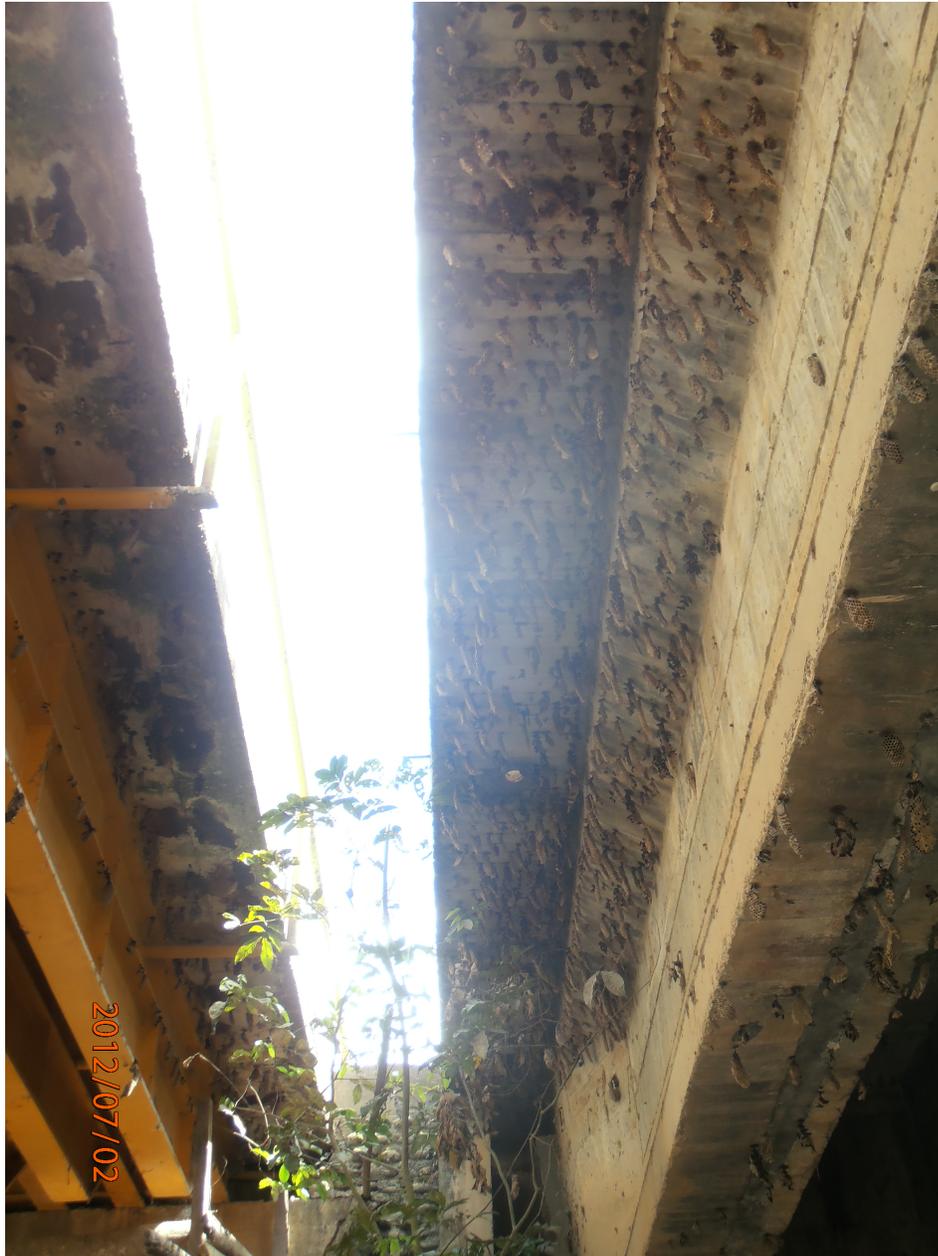
Componente.....: 10 Losa

Calif./Mantenim....: 2 / +

Daño/Observaciones.: Los voladizos presentan manchas de humedad y vegetación. Los drenes no cuentan con tubería, lo cual está afectando el concreto, exponiendo el acero de refuerzo.
Se debe realizar limpieza y mantenimiento rutinario.

Tipo de daño.....: Infiltración

Reparaciones.....: E Reparación de drenes
B Reparación de concreto

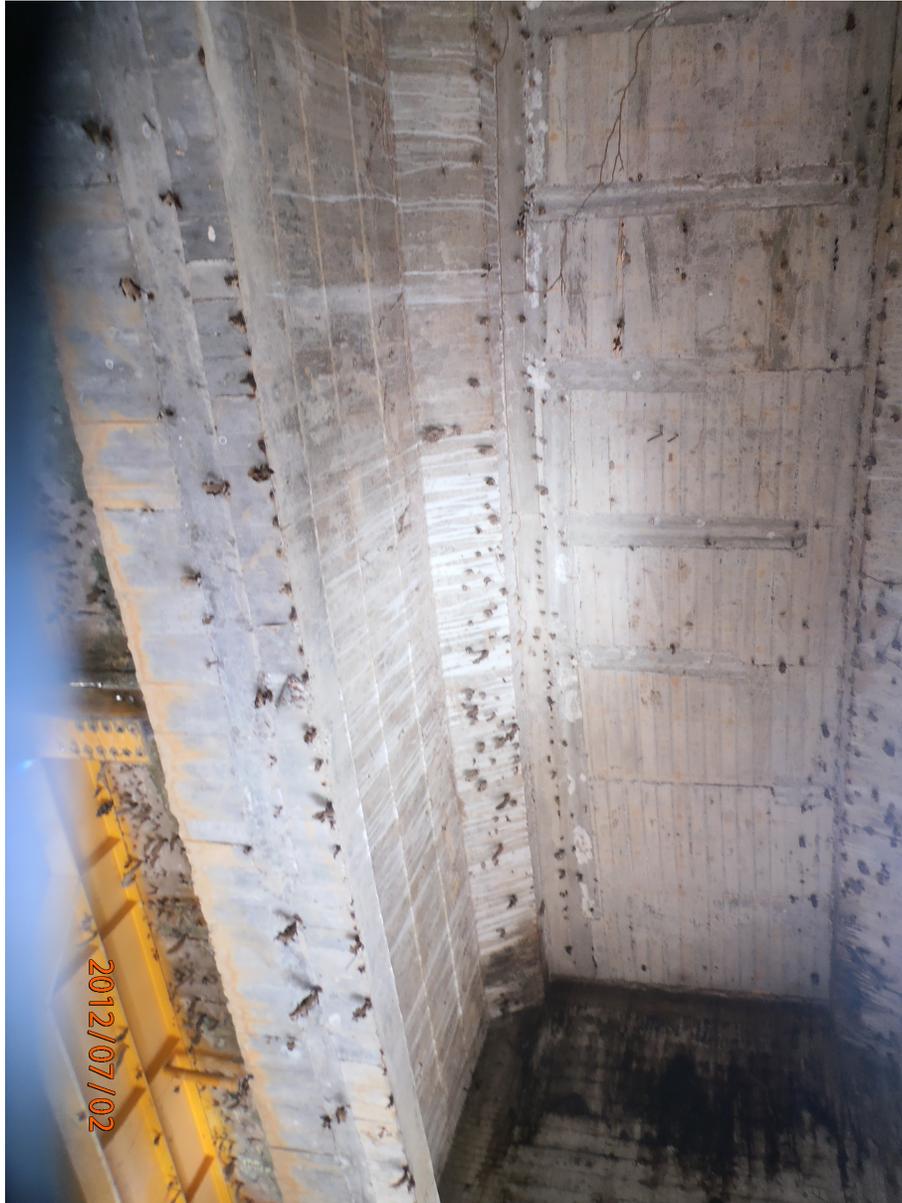
Componente.....: 10 Losa

Calif./Mantenim....: 2 / +

Daño/Observaciones.: Los voladizos presentan manchas de humedad y vegetación. Los drenes no cuentan con tubería, lo cual está afectando el concreto, exponiendo el acero de refuerzo.
Se debe realizar limpieza y mantenimiento rutinario.

Tipo de daño.....: Infiltración

Reparaciones.....: E Reparación de drenes
B Reparación de concreto

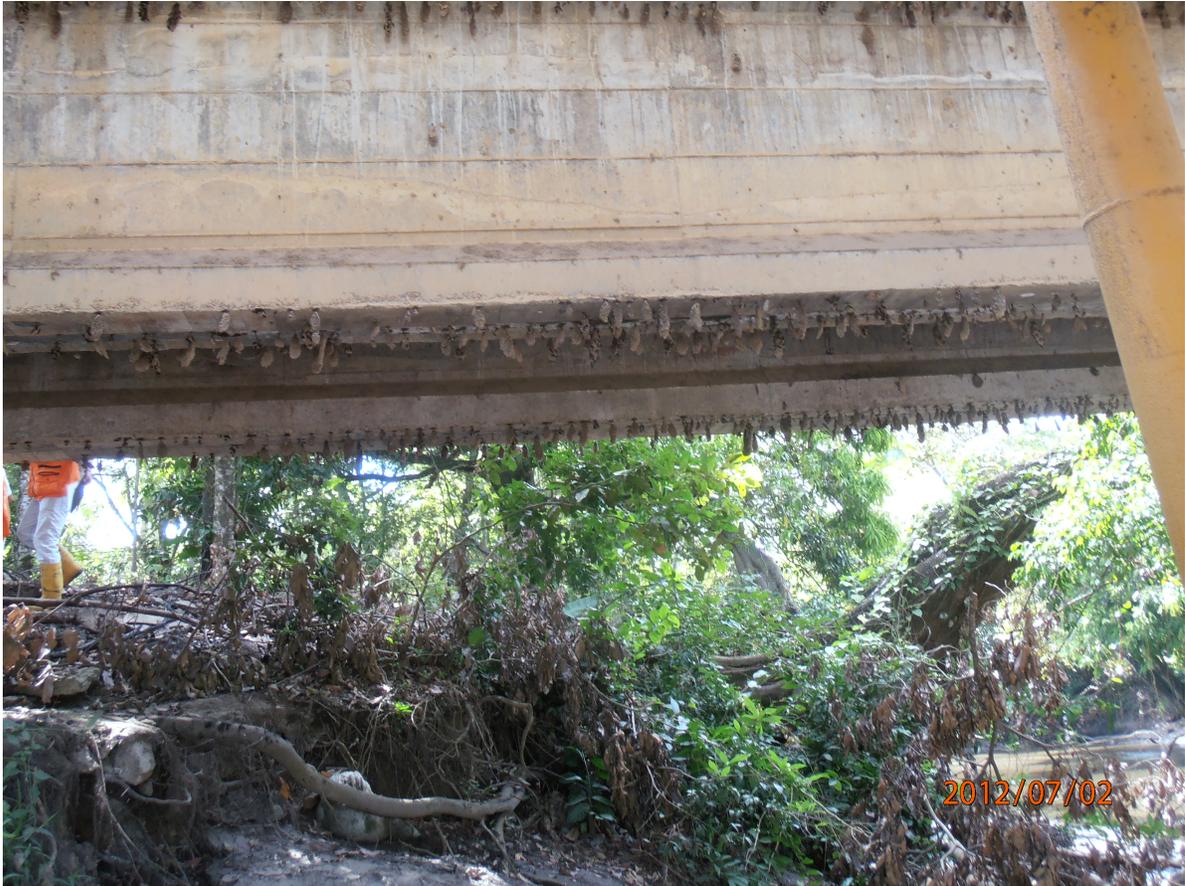
Componente.....: 11 Vigas/Largueros/Diafragmas

Calif./Mantenim....: 0 / +

Daño/Observaciones.: Las vigas se encuentran en buen estado.
Se debe realizar limpieza y mantenimiento rutinario.

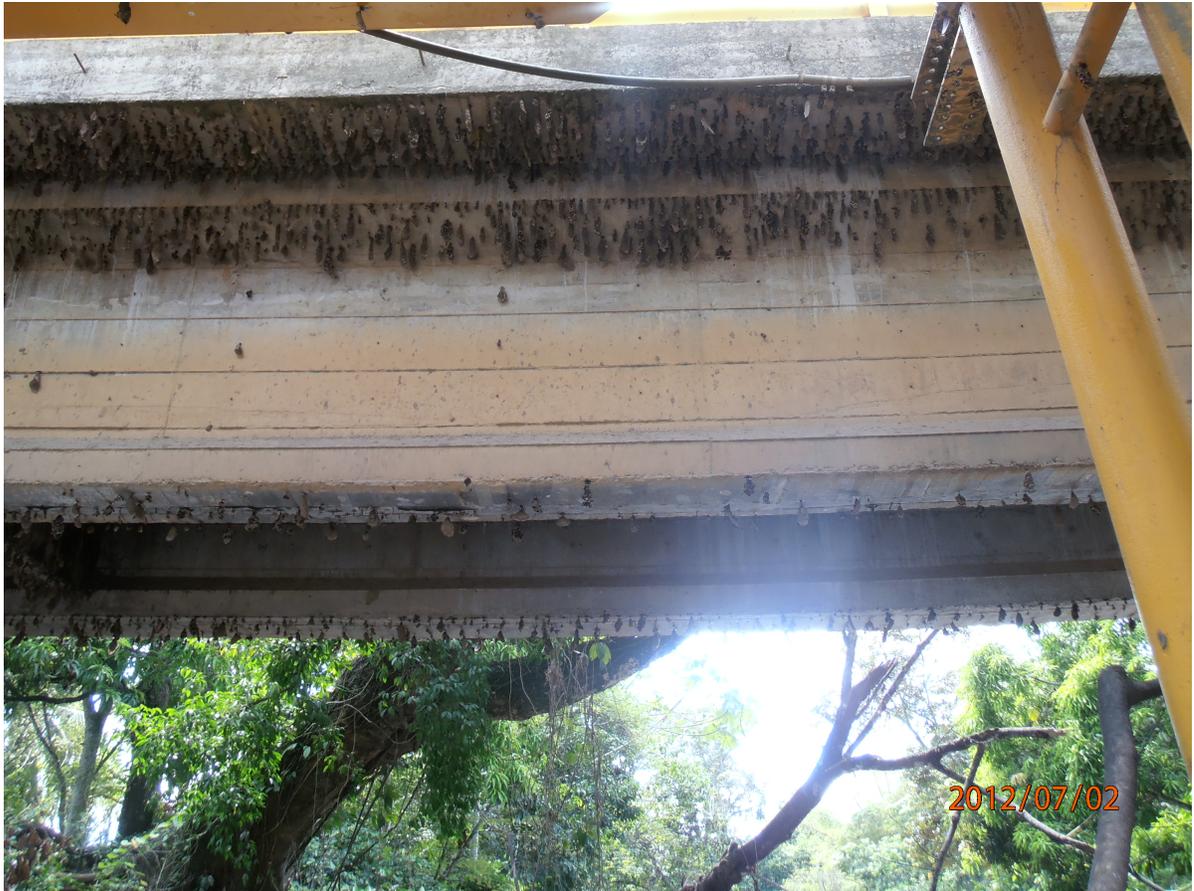
Componente.....: 11 Vigas/Largueros/Diafragmas

Calif./Mantenim....: 0 / +

Daño/Observaciones.: Las vigas se encuentran en buen estado.
Se debe realizar limpieza y mantenimiento rutinario.

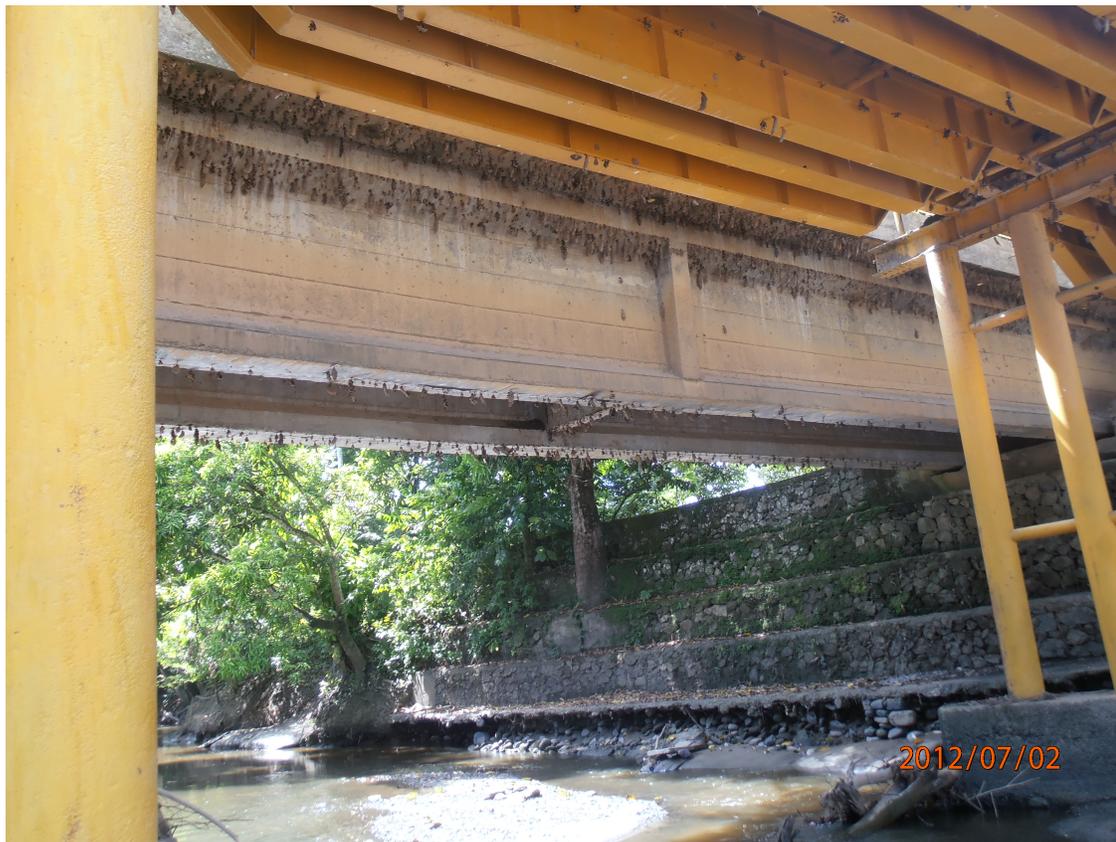
Componente.....: 11 Vigas/Largueros/Diafragmas

Calif./Mantenim....: 0 / +

Daño/Observaciones.: Las vigas se encuentran en buen estado.
Se debe realizar limpieza y mantenimiento rutinario.

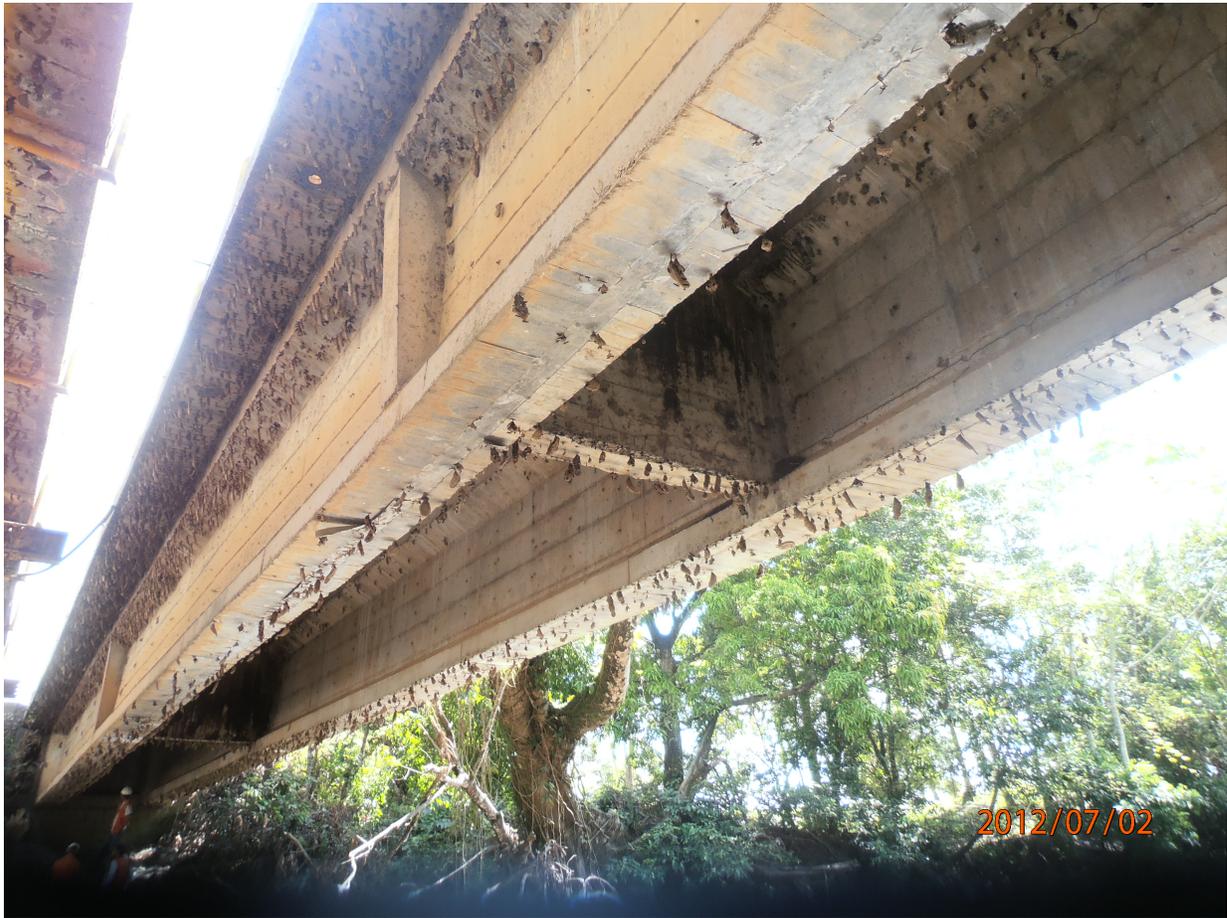
Componente.....: 11 Vigas/Largueros/Diafragmas

Calif./Mantenim....: 0 / +

Daño/Observaciones.: Las vigas se encuentran en buen estado.
Se debe realizar limpieza y mantenimiento rutinario.

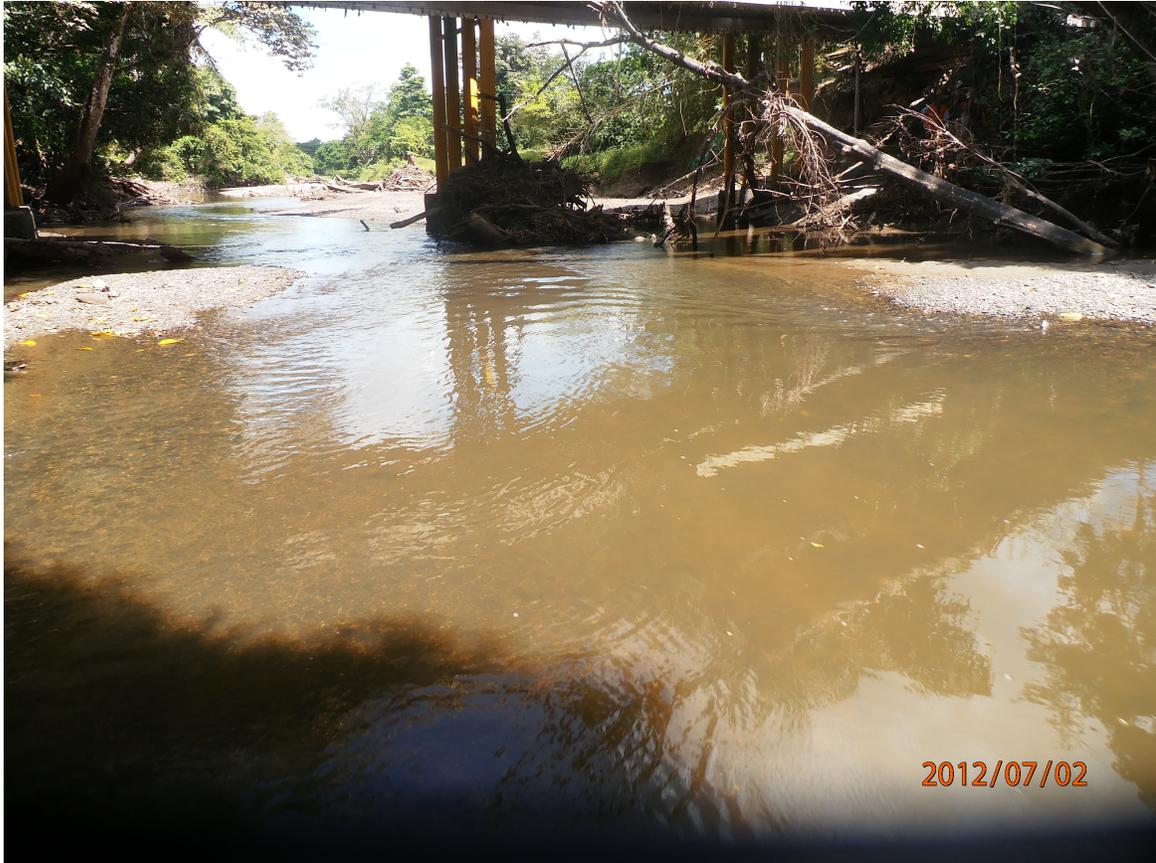
Componente.....: 15 Cauce

Calif./Mantenim....: 1 /

Daño/Observaciones.: Se observa sedimentación y material vegetal, aguas arriba, costado Dos y Medio, frente a estribo #1.

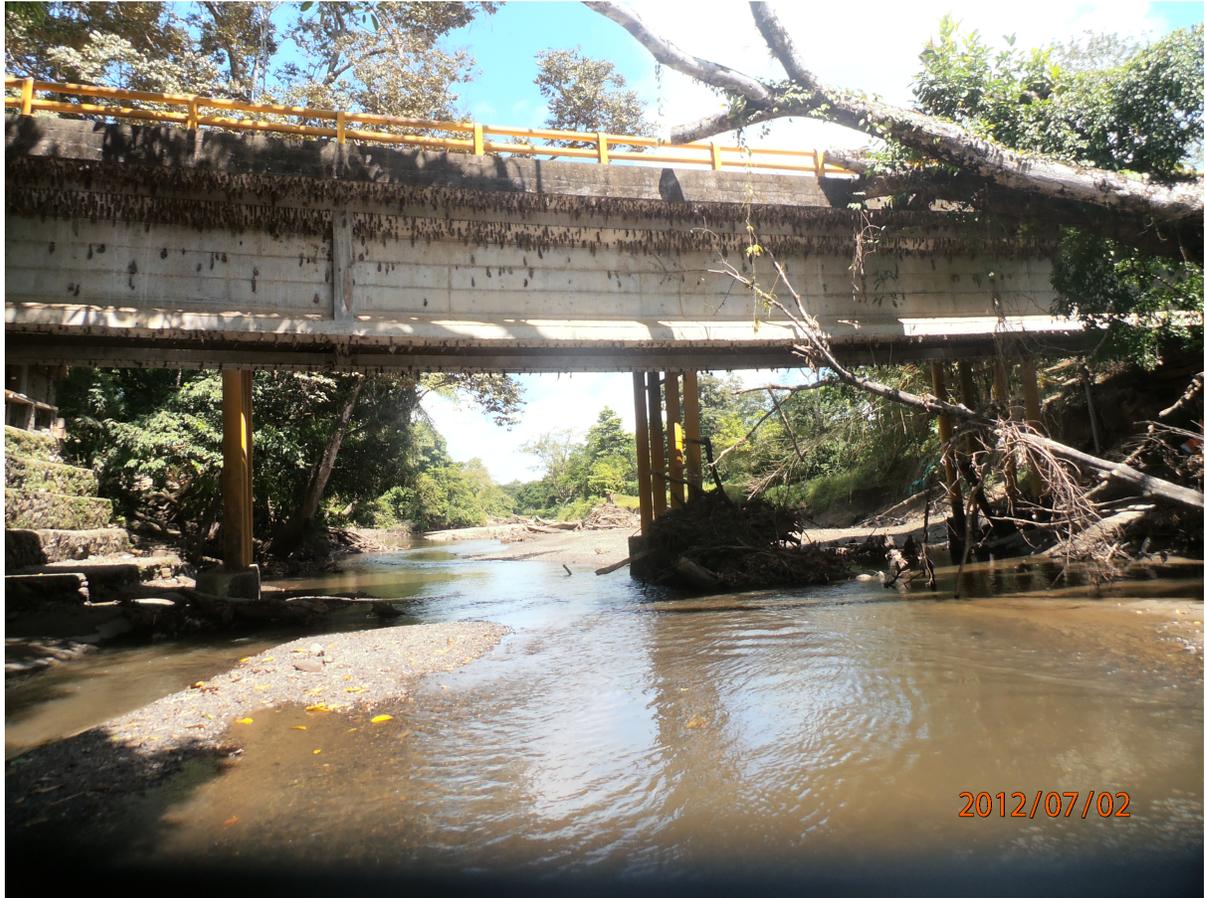
Componente.....: 17 Puente en general

Calif./Mantenim....: 2 / +

Daño/Observaciones.: En general el puente se encuentra en buen estado.
Se debe realizar limpieza y mantenimiento rutinario.
Se recomienda realizar las reparaciones en los voladizos, para evitar daños mayores.
En la parte inferior del puente se observa gran cantidad de panales de abejas.
