SDC/INV	SiPuCol	Fecha	Hoja
	Informe de inspección principal	28/08/12	1
04-6007-001.00 Jorge Leyva			
Regional.....: 4 Boyacá			
Ruta.....: Cruce Tramo 05 08 (Mutis)-Tunja			
Carretera.....: Otanche - Chiquinquirá			
Lado de la car...: 0			
Abscisa.....: 30+0490			
No del registro..: 364			
Año de construcción.....: 1951			
Año de la última reconstrucción.....: 1996			
Paso Superior/Inferior.....: S			
Dir. de abs. de la carretera principal.: E			
Requisitos de la inspección.....: 0 Nada			
Recolección de datos : Fecha.....: 2012.06.29			
: Iniciales.....: M.E.R			
Posición geográfica..:			
Latitud: 5 gra 38.981 min N		Longitud: 74 gra 3.639 min O	Altitud: 430 m
Geometría: Número de luces.....: 1			
Longitud de la luz menor (m): 38.60			
Longitud de la luz mayor (m): 38.60			
Longitud total(m): 38.60			
Ancho del tablero.....(m): 5.37			
Ancho del separador.....(m): 0.00			
Ancho del andén izquierdo(m): 0.00			
Ancho del andén derecho..(m): 0.00

04-6007-001.00 Jorge Leyva

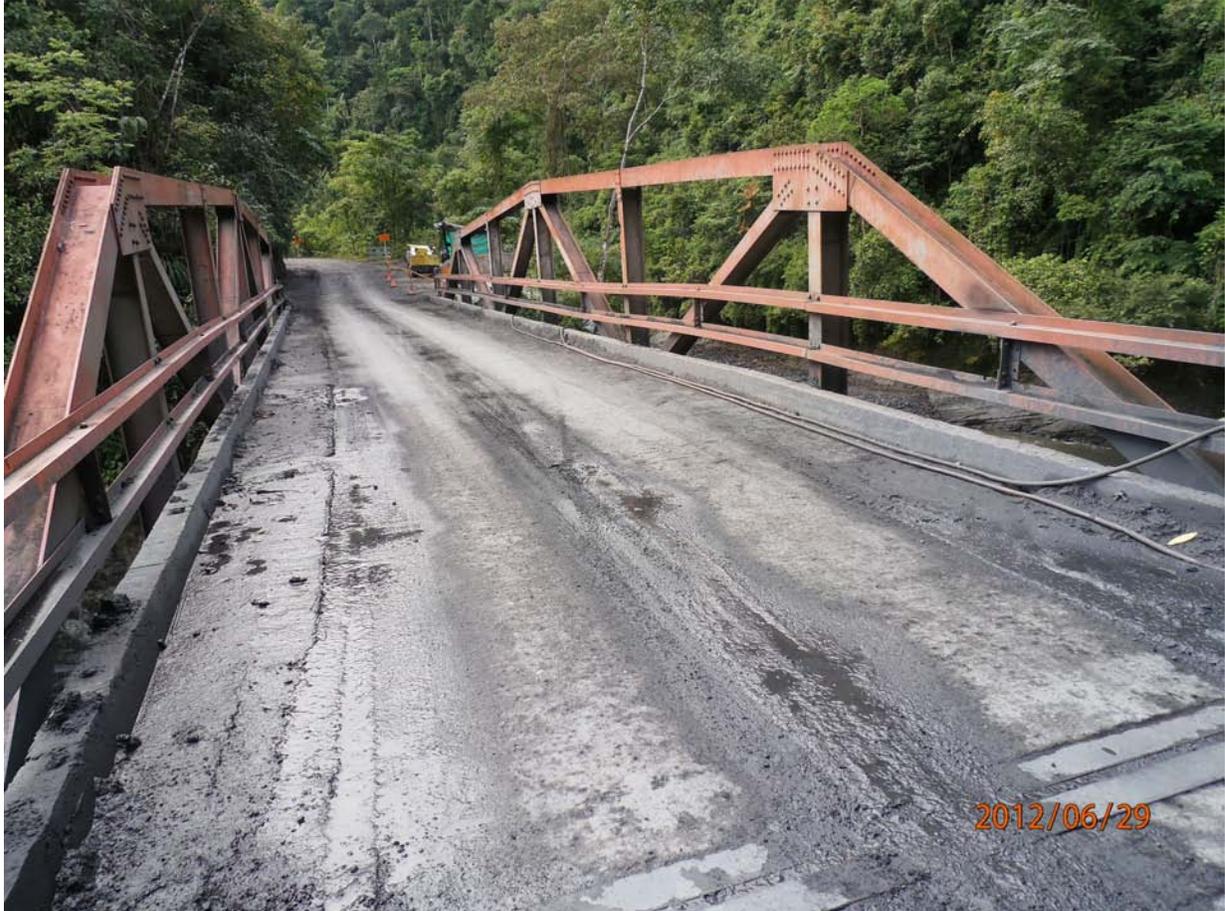
Componente.....: 1 Superficie del puente

Daño/Observaciones.: La superficie del puente se encuentra bastante deteriorada. Presenta agregado expuesto además de fisuras longitudinales y transversales. Se observa gran acumulación de lodo.

Tipo de daño.....: Descomposición

Reparaciones.....: C Tratamiento superficial (sello)

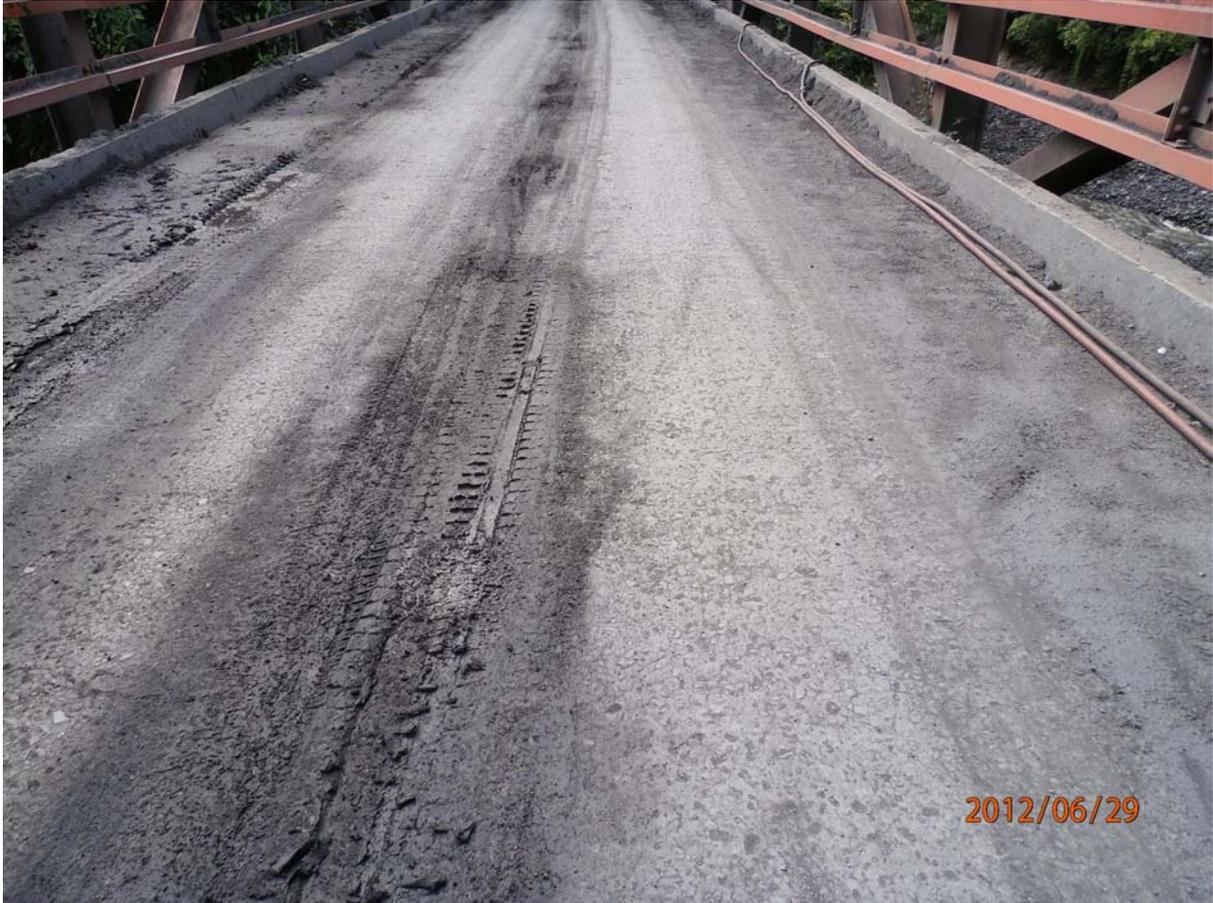
Componente.....: 1 Superficie del puente

Daño/Observaciones.: La superficie del puente se encuentra bastante deteriorada. Presenta agregado expuesto además de fisuras longitudinales y transversales. Se observa gran acumulación de lodo.

Tipo de daño.....: Descomposición

Reparaciones.....: C Tratamiento superficial (sello)

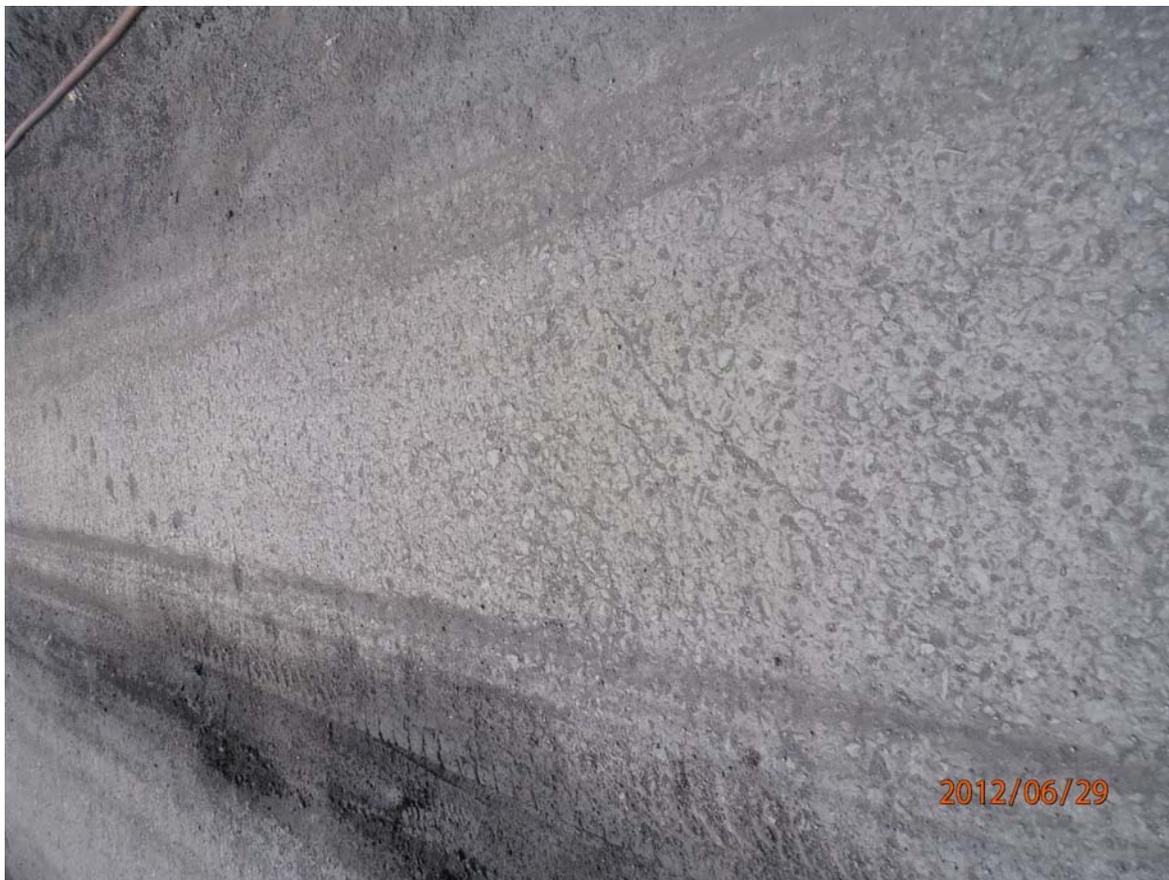
Componente.....: 1 Superficie del puente

Daño/Observaciones.: La superficie del puente se encuentra bastante deteriorada. Presenta agregado expuesto además de fisuras longitudinales y transversales. Se observa gran acumulación de lodo.

Tipo de daño.....: Descomposición

Reparaciones.....: C Tratamiento superficial (sello)

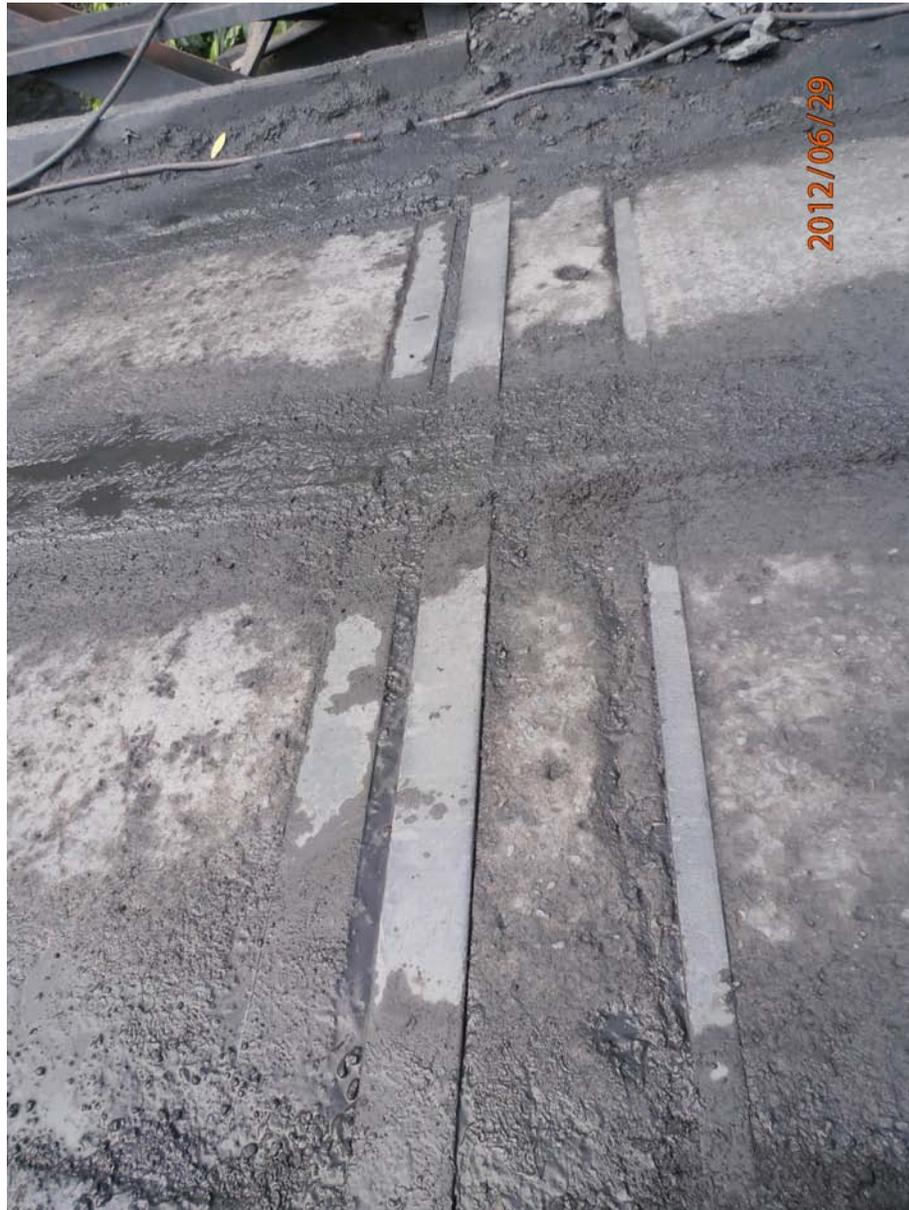
Componente.....: 2 Juntas de expansión

Daño/Observaciones.: El ángulo de las juntas se encuentra suelto. No se alcanzan a observar por completo las juntas ya que se encuentran tapadas de lodo.
Se observa desprendimiento del bloque de anclaje.
Se debe realizar limpieza y mantenimiento rutinario.

Tipo de daño.....: Impacto

Reparaciones.....: A Reparación de junta

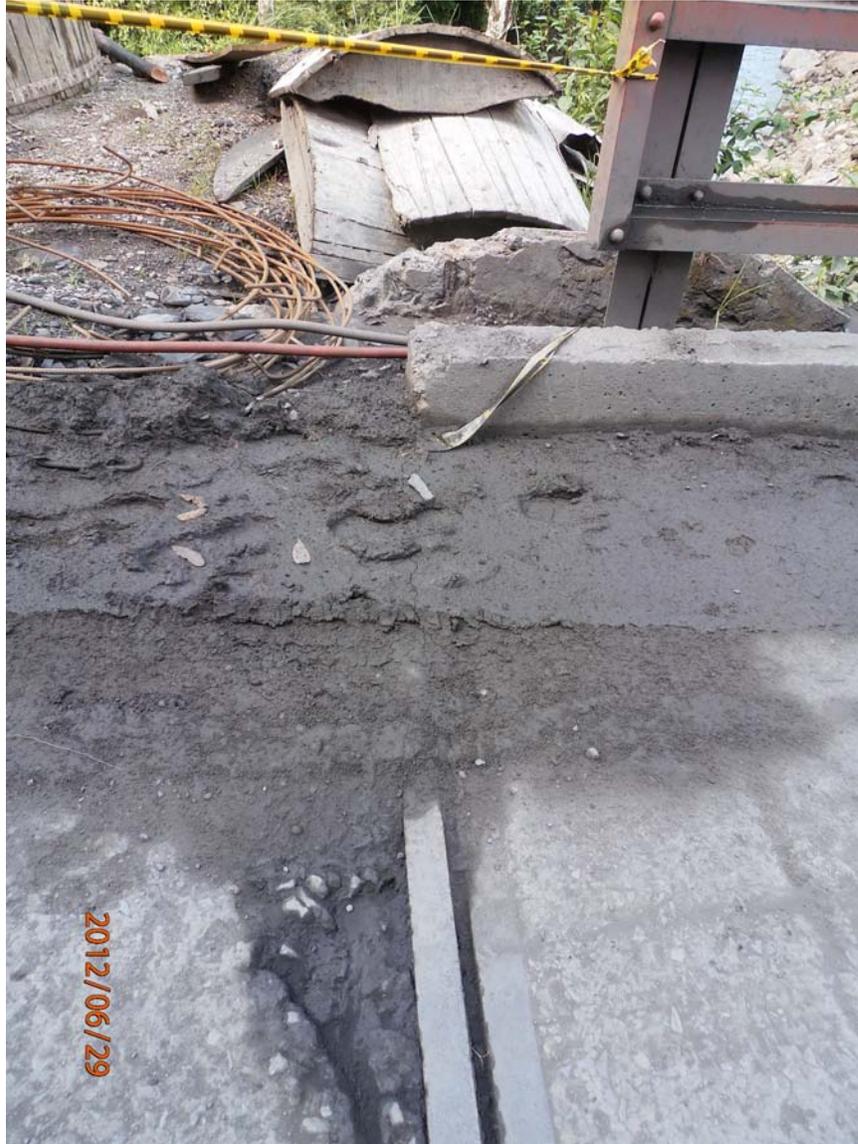
Componente.....: 2 Juntas de expansión

Daño/Observaciones.: El ángulo de las juntas se encuentra suelto. No se alcanzan a observar por completo las juntas ya que se encuentran tapadas de lodo.
Se observa desprendimiento del bloque de anclaje.
Se debe realizar limpieza y mantenimiento rutinario.

Tipo de daño.....: Impacto

Reparaciones.....: A Reparación de junta

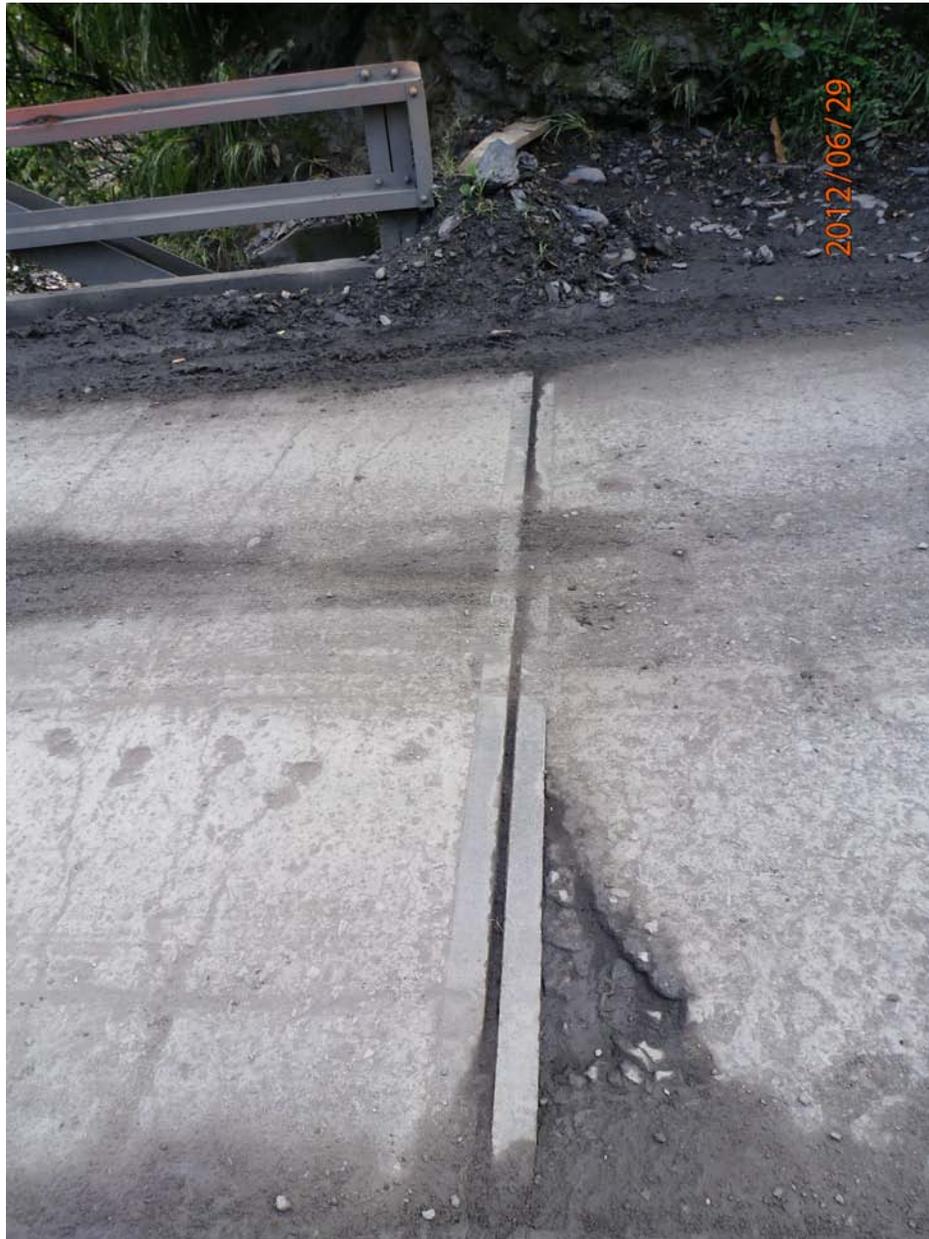
Componente.....: 2 Juntas de expansión

Daño/Observaciones.: El ángulo de las juntas se encuentra suelto. No se alcanzan a observar por completo las juntas ya que se encuentran tapadas de lodo.
Se observa desprendimiento del bloque de anclaje.
Se debe realizar limpieza y mantenimiento rutinario.

Tipo de daño.....: Impacto

Reparaciones.....: A Reparación de junta

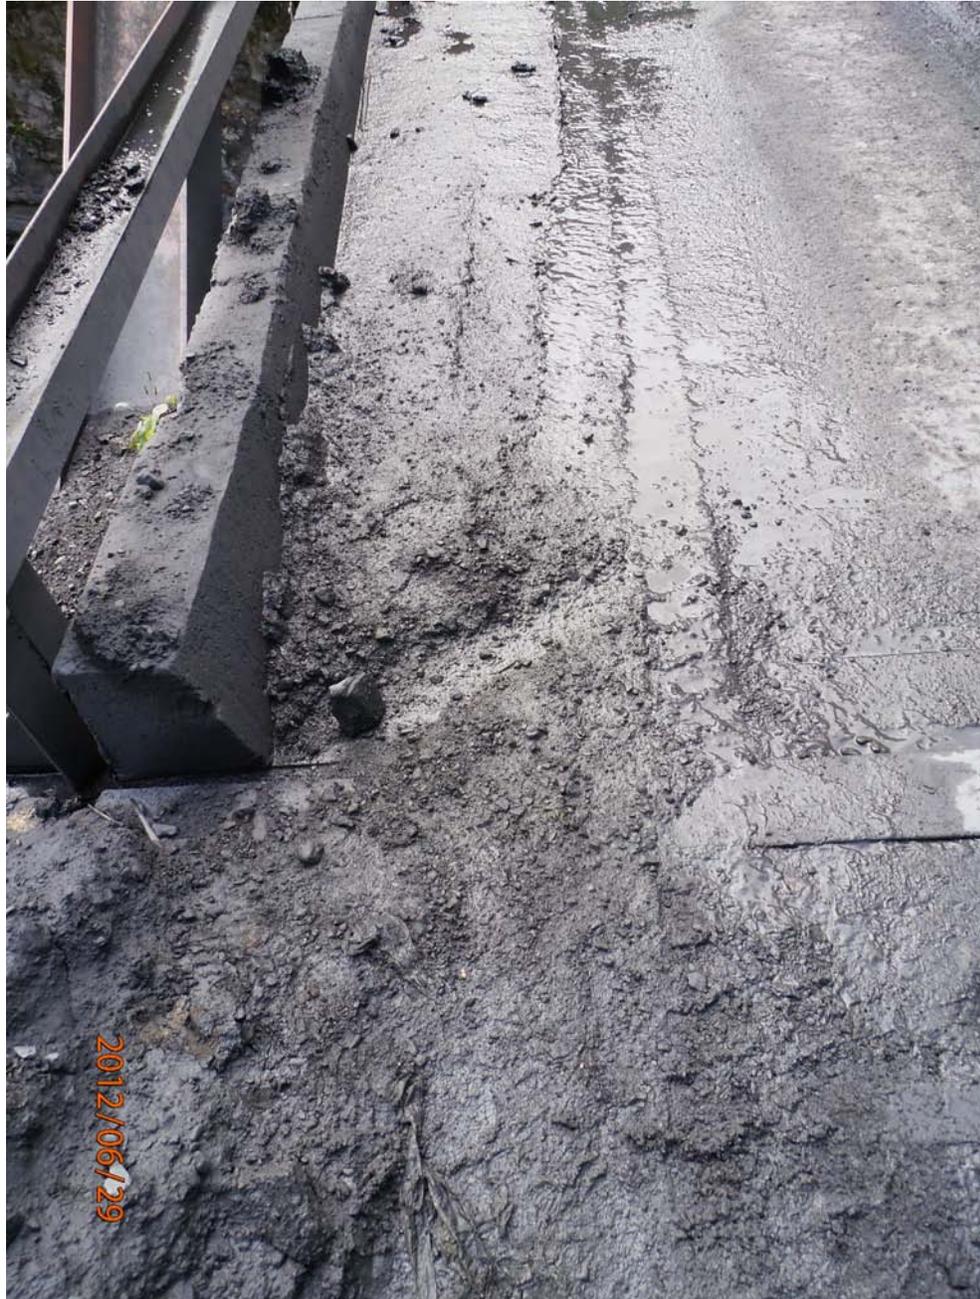
Componente.....: 3 Andenes/Bordillos

Daño/Observaciones.: El puente no cuenta con andenes.
 Los bordillos presentan manchas de humedad y vegetación, además se encuentran impactados en algunas zonas.
 Se debe realizar limpieza y mantenimiento rutinario.

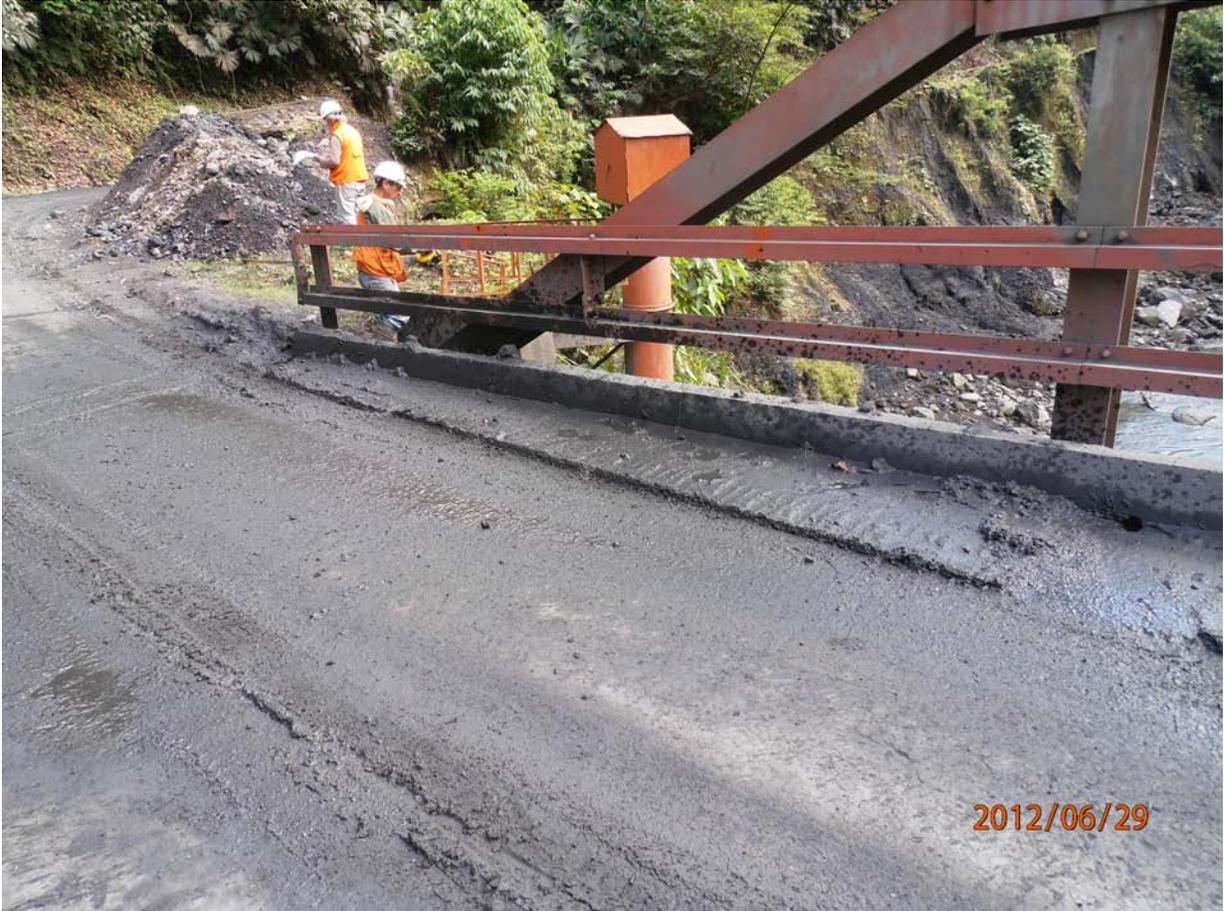
Componente.....: 3 Andenes/Bordillos

Daño/Observaciones.: El puente no cuenta con andenes.
 Los bordillos presentan manchas de humedad y vegetación, además se encuentran impactados en algunas zonas.
 Se debe realizar limpieza y mantenimiento rutinario.

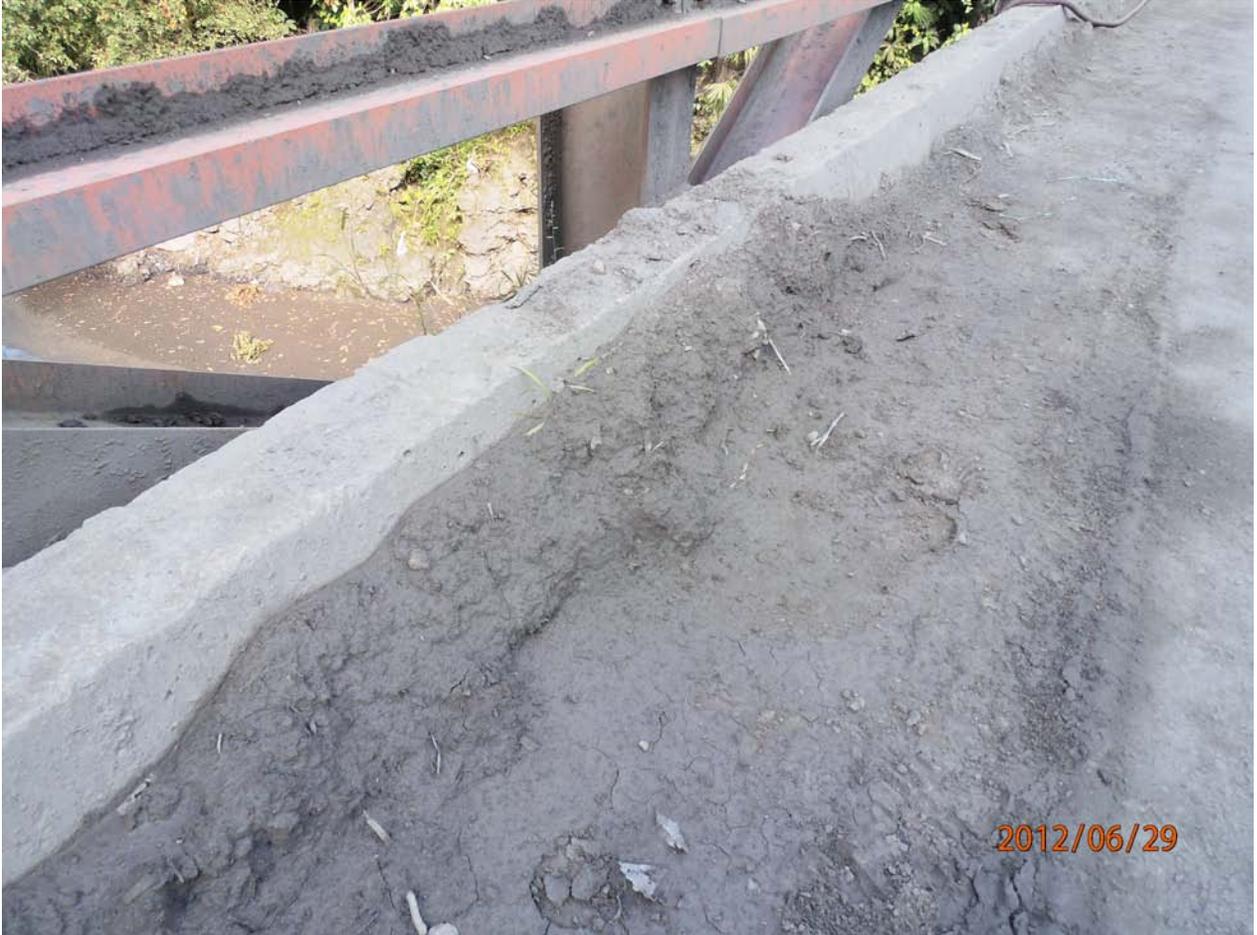
Componente.....: 3 Andenes/Bordillos

Daño/Observaciones.: El puente no cuenta con andenes.
Los bordillos presentan manchas de humedad y
vegetación, además se encuentran impactados en
algunas zonas.
Se debe realizar limpieza y mantenimiento rutinario.

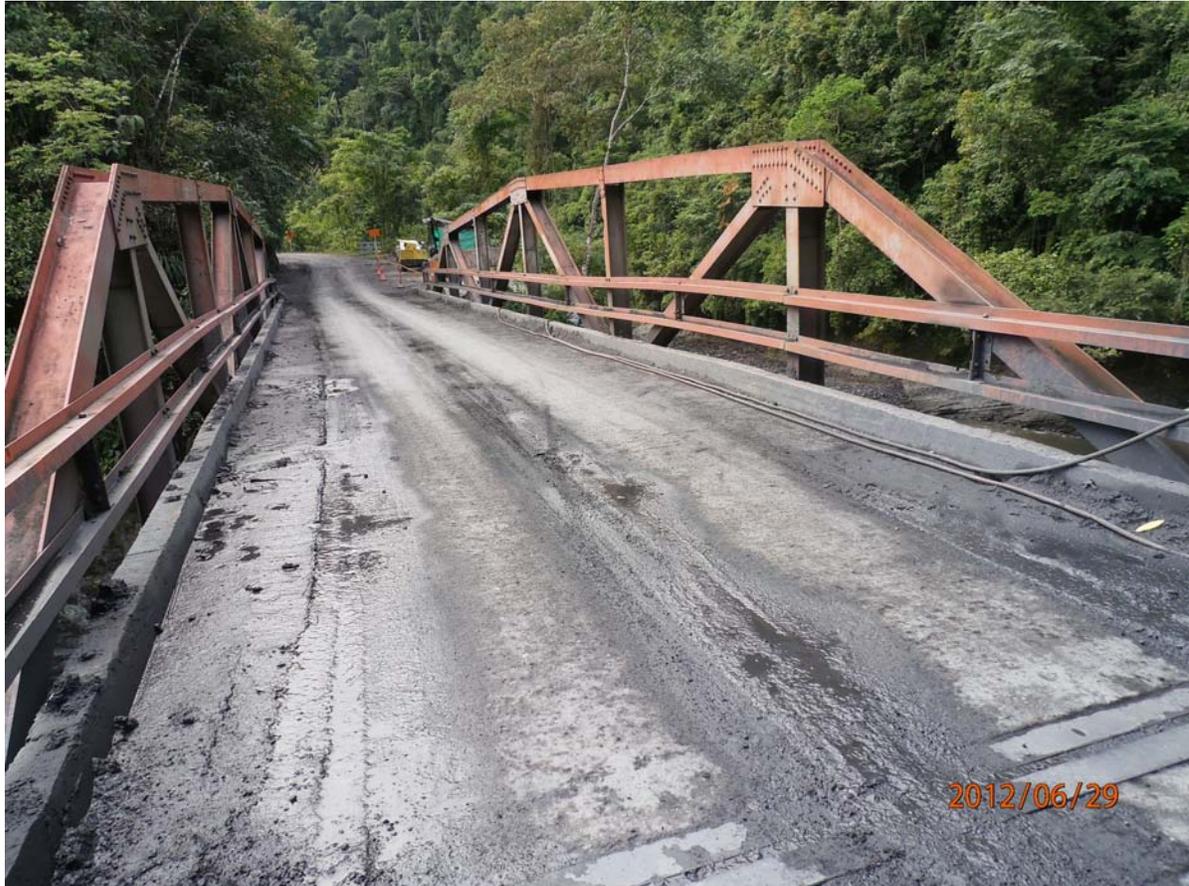
Componente.....: 4 Barandas

Daño/Observaciones.: Las barandas presentan alto nivel de corrosión y bastante suciedad.
En algunas zonas faltan tornillos y algunos se encuentran desajustados.
Se debe realizar limpieza y mantenimiento rutinario.

Tipo de daño.....: Impacto

Reparaciones.....: B Reparación de baranda de acero

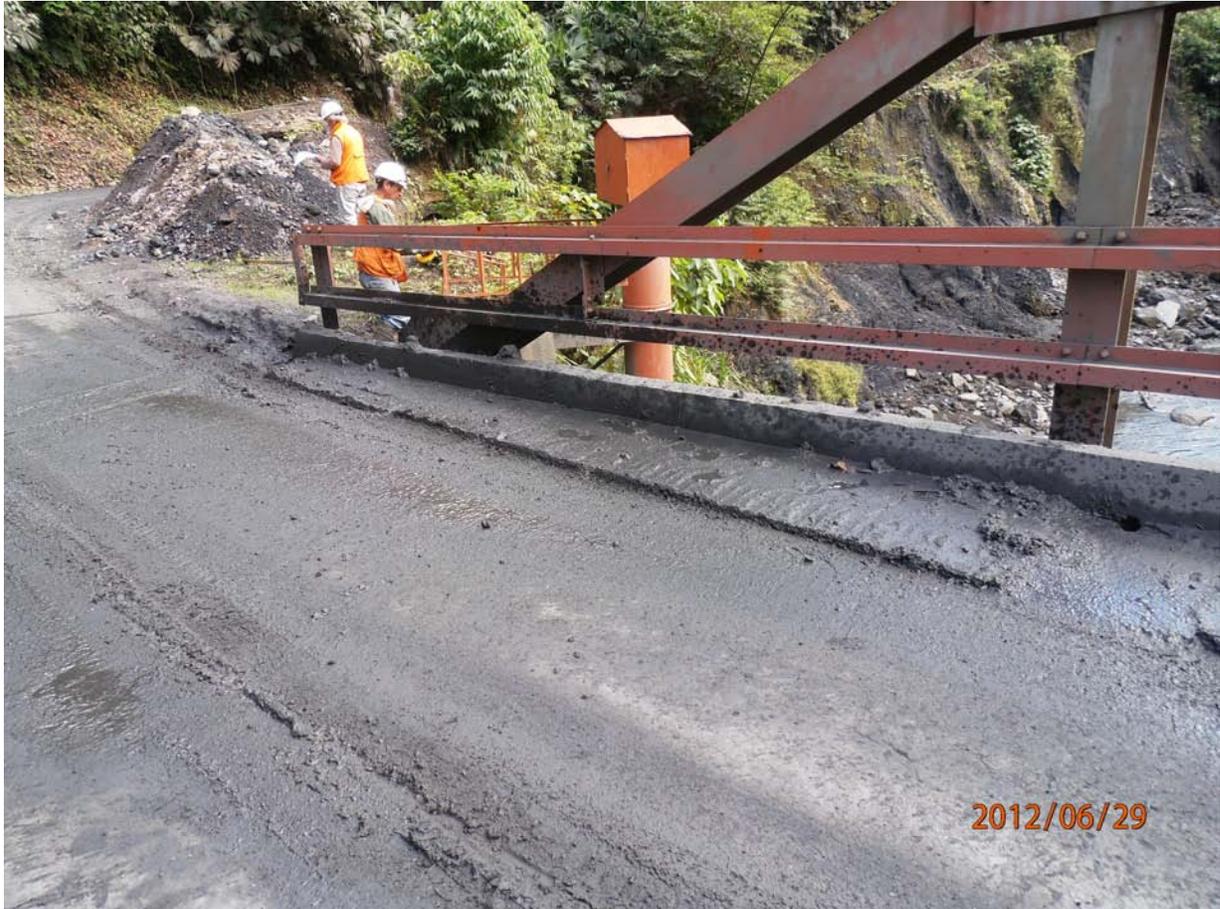
Componente.....: 4 Barandas

Daño/Observaciones.: Las barandas presentan alto nivel de corrosión y bastante suciedad.
En algunas zonas faltan tornillos y algunos se encuentran desajustados.
Se debe realizar limpieza y mantenimiento rutinario.

Tipo de daño.....: Impacto

Reparaciones.....: B Reparación de baranda de acero

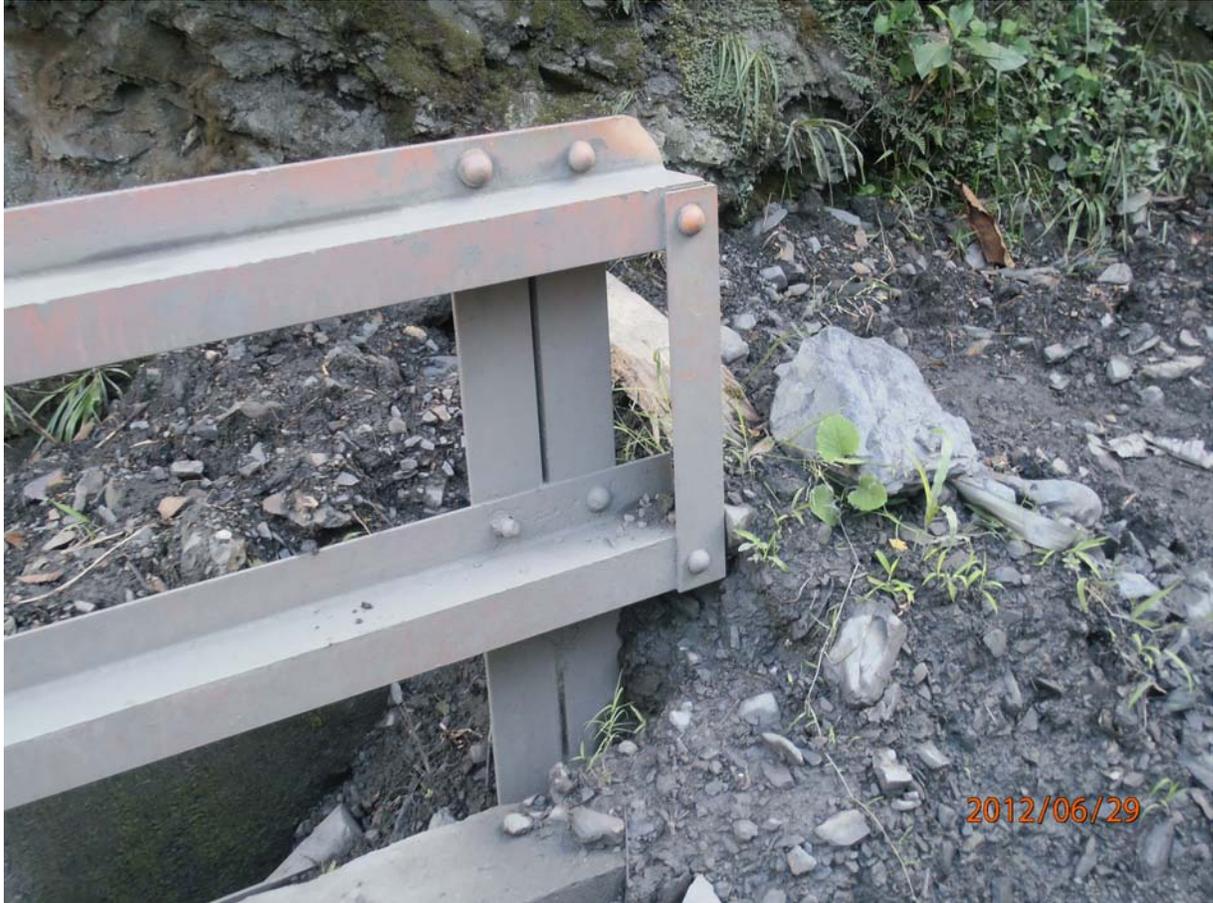
Componente.....: 4 Barandas

Daño/Observaciones.: Las barandas presentan alto nivel de corrosión y bastante suciedad.
En algunas zonas faltan tornillos y algunos se encuentran desajustados.
Se debe realizar limpieza y mantenimiento rutinario.

Tipo de daño.....: Impacto

Reparaciones.....: B Reparación de baranda de acero

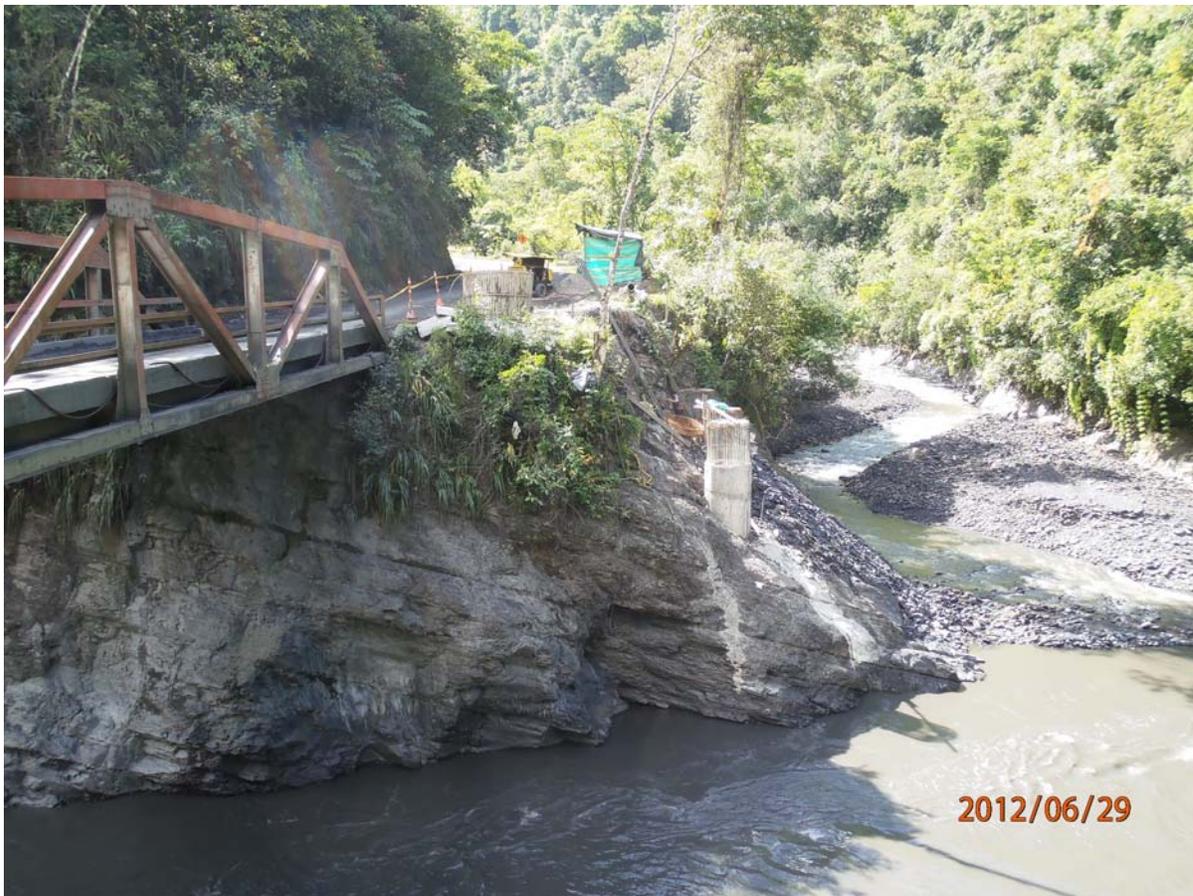
Componente.....: 5 Conos/Taludes

Daño/Observaciones.: El talud #2 presenta socavación.
Los taludes 1, 3 y 4 se encuentran estables.

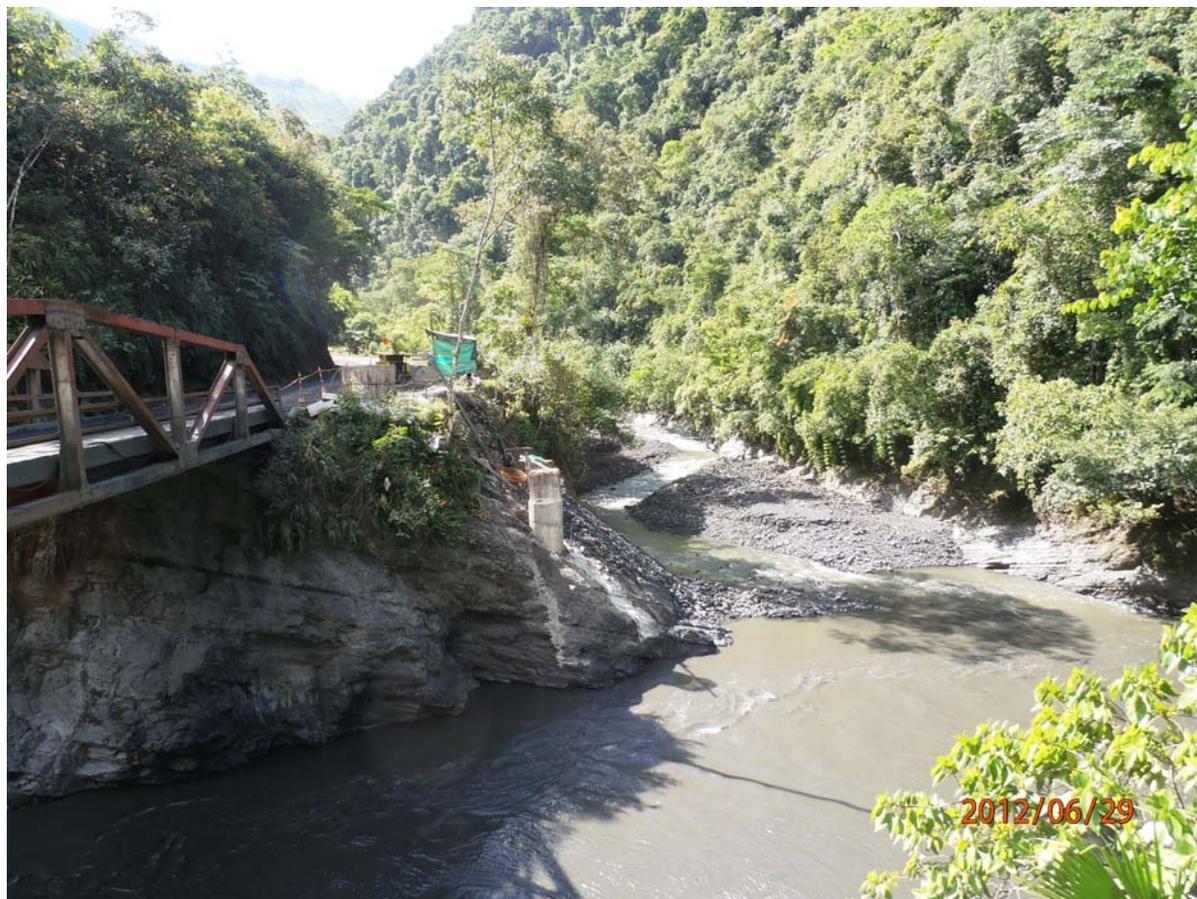
Componente.....: 5 Conos/Taludes

Daño/Observaciones.: El talud #2 presenta socavación.
Los taludes 1, 3 y 4 se encuentran estables.

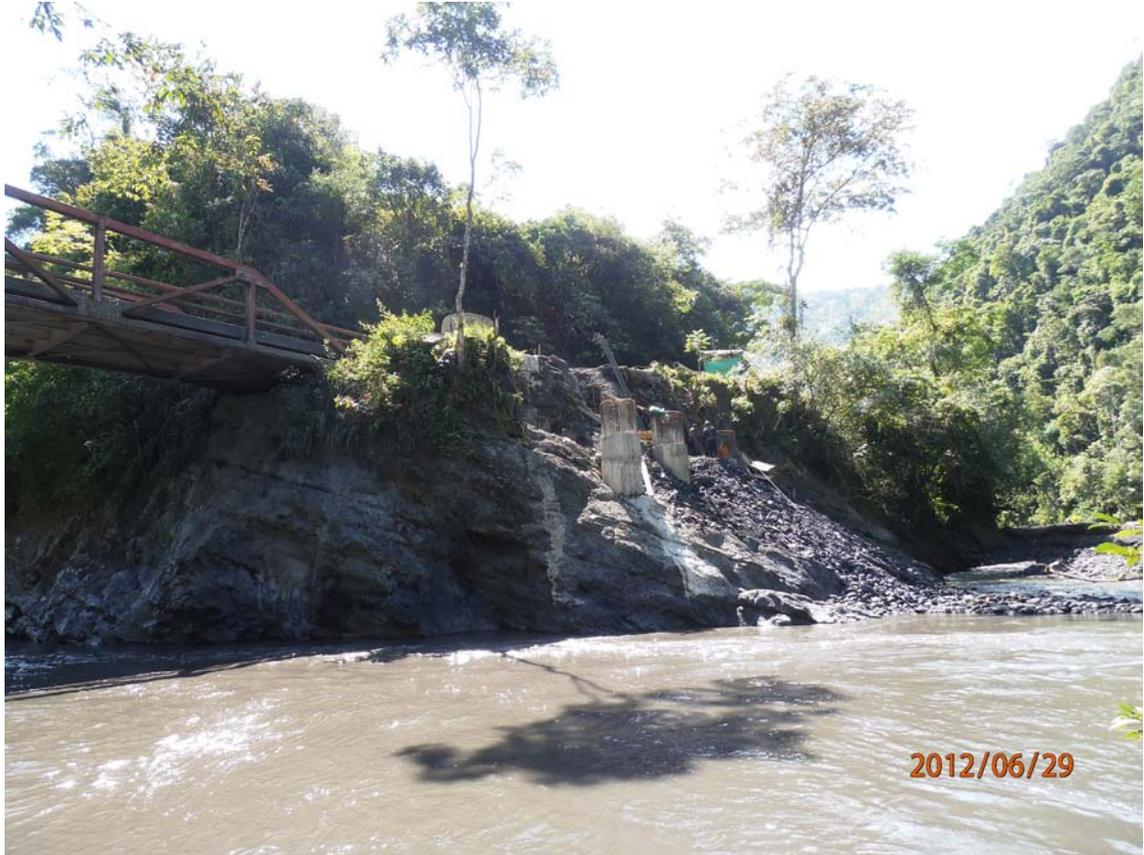
Componente.....: 5 Conos/Taludes

Daño/Observaciones.: El talud #2 presenta socavación.
Los taludes 1, 3 y 4 se encuentran estables.

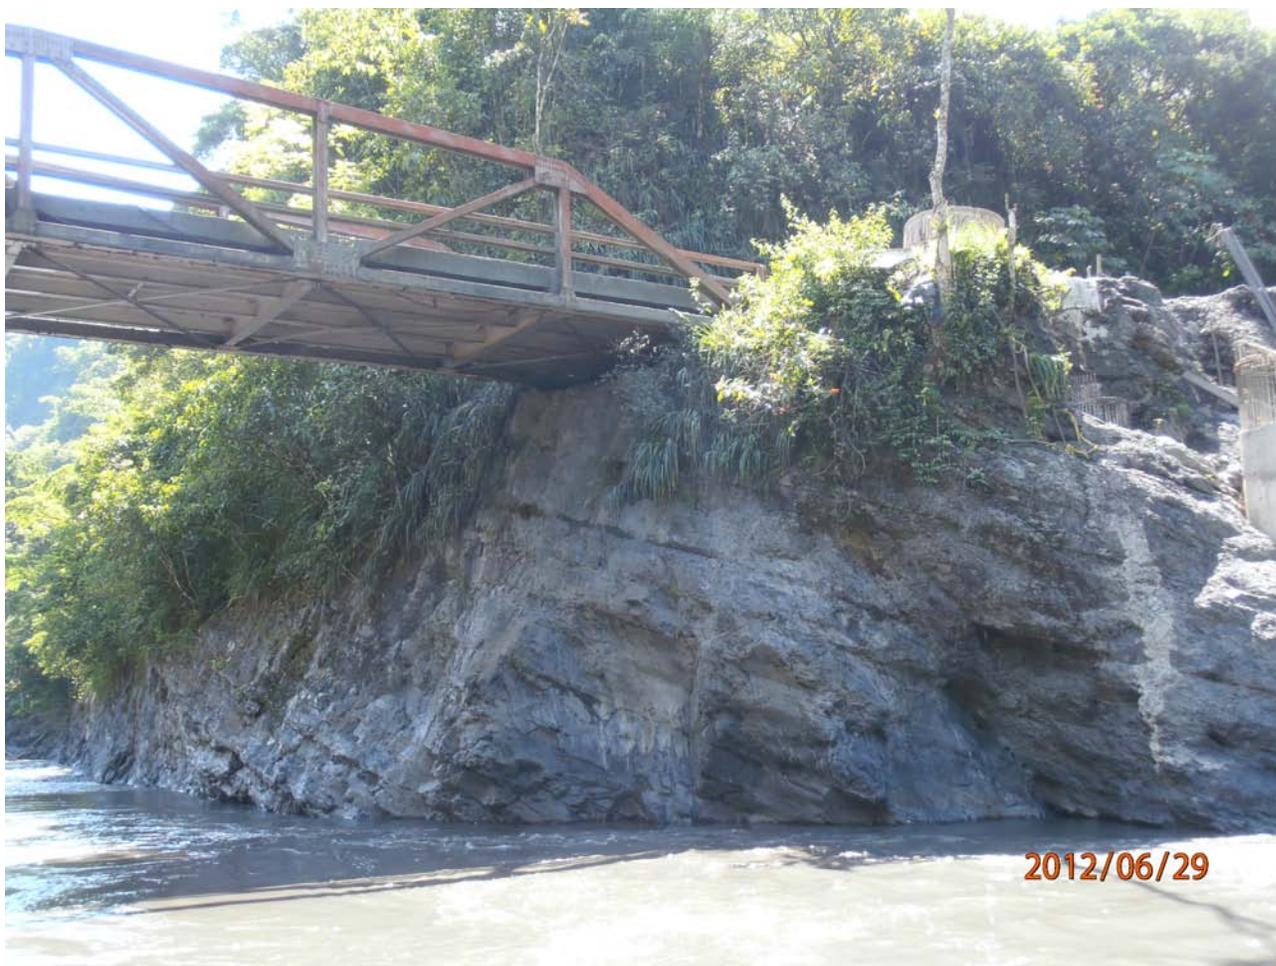
Componente.....: 5 Conos/Taludes

Daño/Observaciones.: El talud #2 presenta socavación.
Los taludes 1, 3 y 4 se encuentran estables.

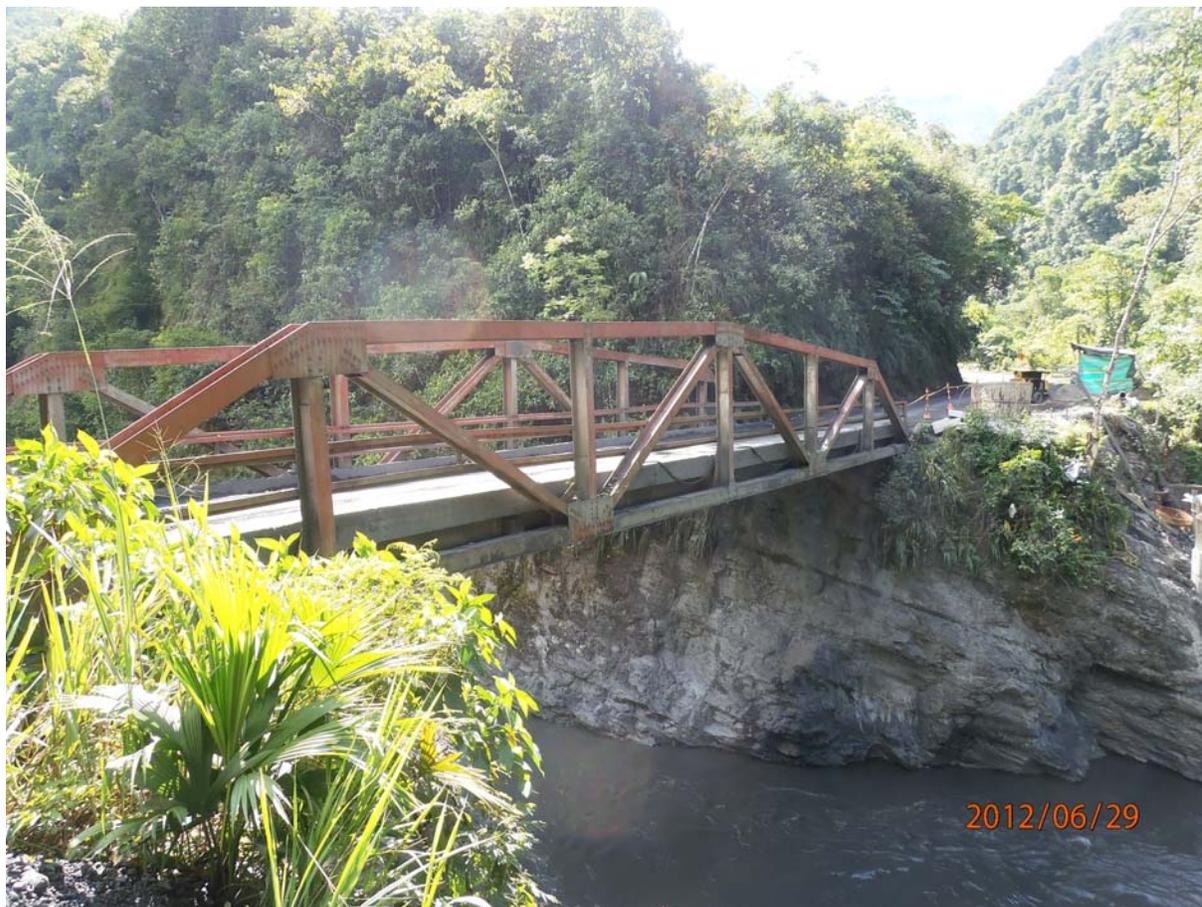
Componente.....: 6 Aletas

Daño/Observaciones.: Las aletas 1 y 2 presentan manchas de humedad y vegetación.
La aletas 3 y 4 son roca.
Se debe realizar limpieza y mantenimiento rutinario.

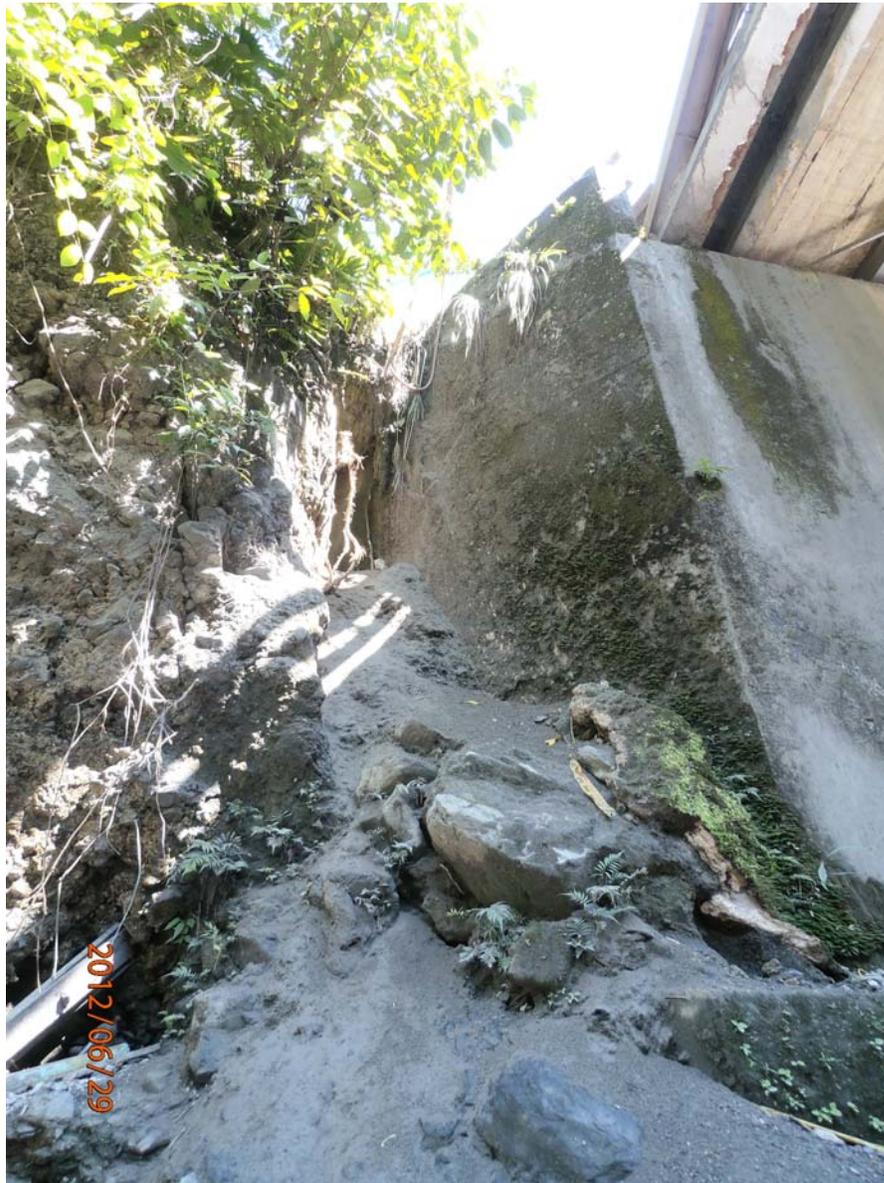
Componente.....: 6 Aletas

Daño/Observaciones.: Las aletas 1 y 2 presentan manchas de humedad y vegetación.
La aletas 3 y 4 son roca.
Se debe realizar limpieza y mantenimiento rutinario.

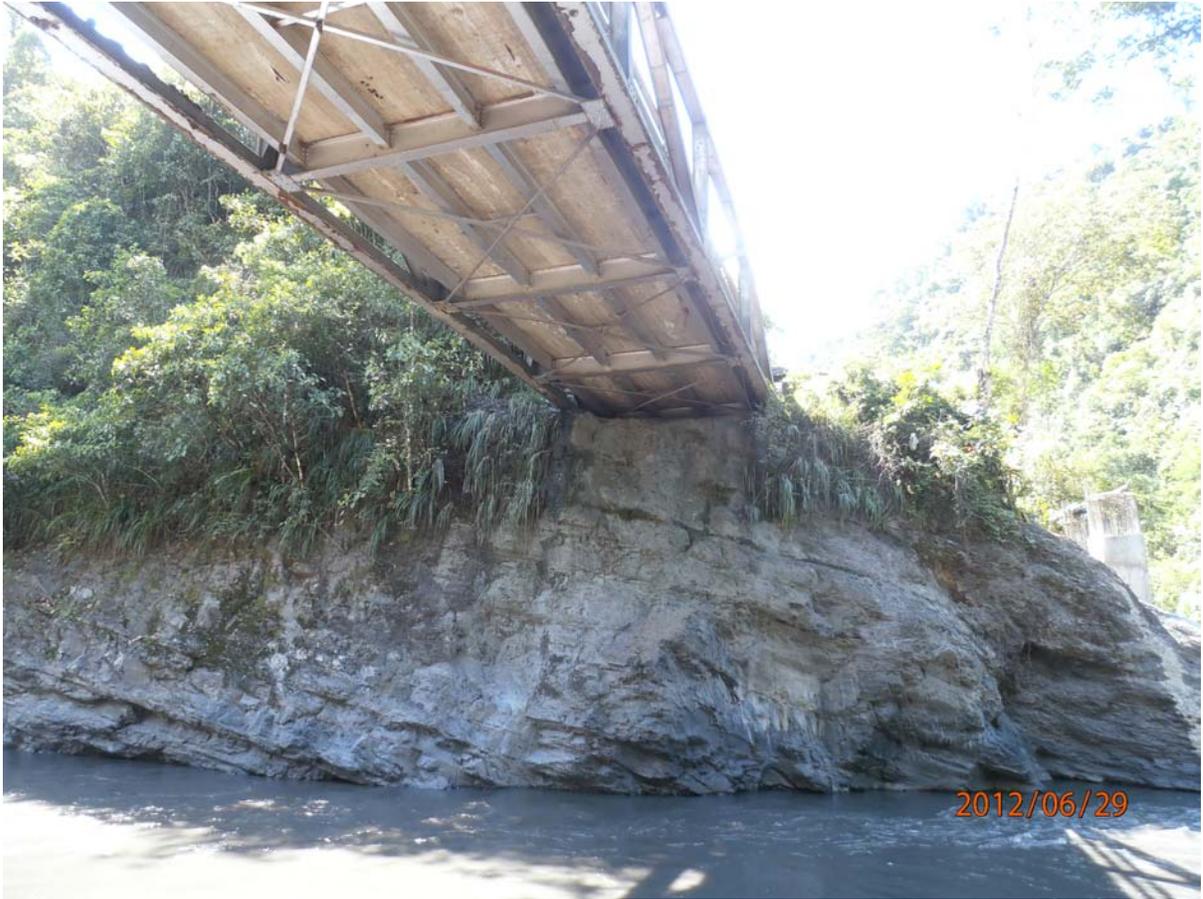
Componente.....: 7 Estribos

Daño/Observaciones.: El estribo #2 es una roca, la cual se encuentra en buen estado.
 El estribo #1 se aprecia infiltración a través de la junta de expansión, requiere labores de mantenimiento rutinario.
 En la base del estribo #1 se observa inicios de socavación, en la zona del muro de protección
