SDC/INV	SiPuCol	Fecha	Hoja
	Informe de inspección principal	28/08/12	1
04-6007-001.00 Jorge Leyva			
Regional.....: 4 Boyacá			
Ruta.....: Cruce Tramo 05 08 (Mutis)-Tunja			
Carretera.....: Otanche - Chiquinquirá			
Lado de la car...: 0			
Abscisa.....: 30+0490			
No del registro..: 364			
Año de construcción.....: 1951			
Año de la última reconstrucción.....: 1996			
Paso Superior/Inferior.....: S			
Dir. de abs. de la carretera principal.: E			
Requisitos de la inspección.....: 0 Nada			
Recolección de datos : Fecha.....: 2012.06.29			
: Iniciales.....: M.E.R			
Posición geográfica..:			
Latitud: 5 gra 38.981 min N		Longitud: 74 gra 3.639 min O	Altitud: 430 m
Geometría: Número de luces.....: 1			
Longitud de la luz menor (m): 38.60			
Longitud de la luz mayor (m): 38.60			
Longitud total(m): 38.60			
Ancho del tablero.....(m): 5.37			
Ancho del separador.....(m): 0.00			
Ancho del andén izquierdo(m): 0.00			
Ancho del andén derecho..(m): 0.00

04-6007-001.00 Jorge Leyva

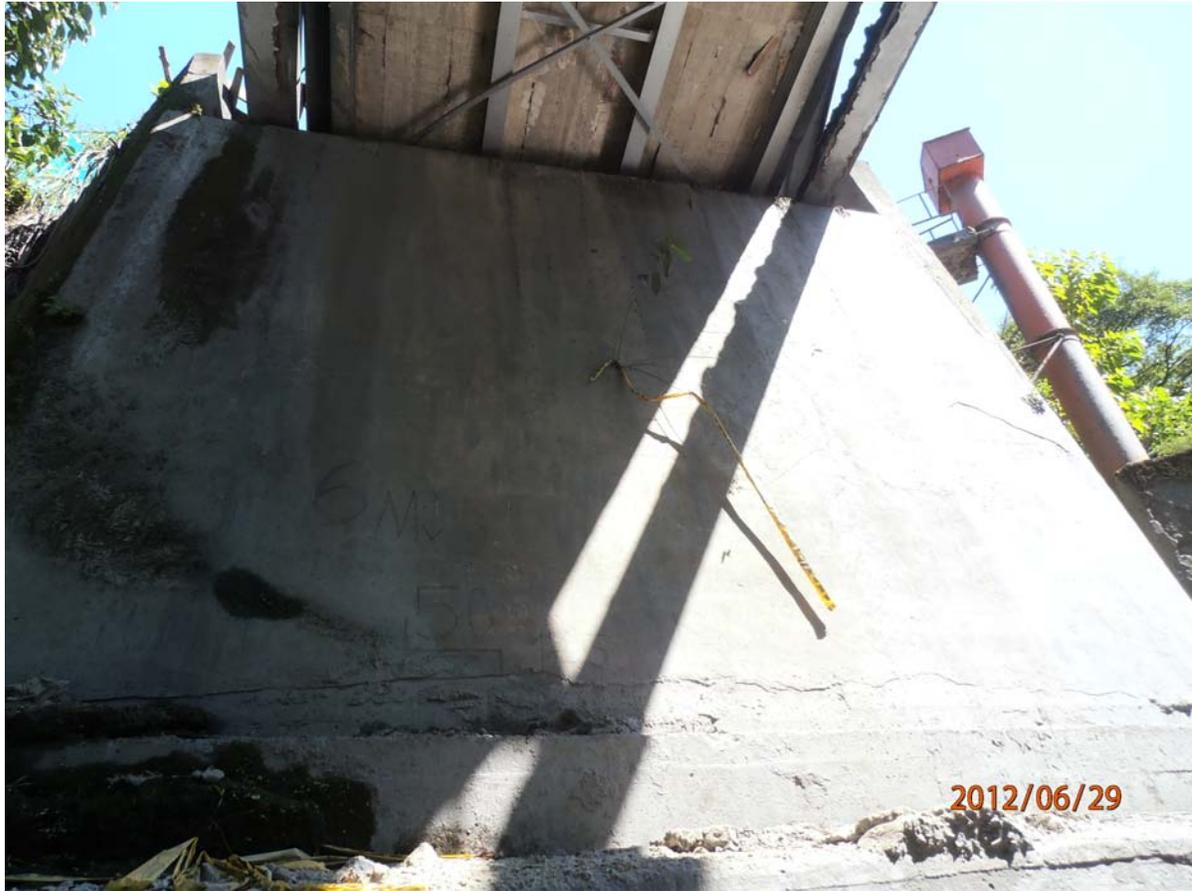
Componente.....: 7 Estribos

Daño/Observaciones.: El estribo #2 es una roca, la cual se encuentra en buen estado.
 El estribo #1 se aprecia infiltración a través de la junta de expansión, requiere labores de mantenimiento rutinario.
 En la base del estribo #1 se observa inicios de socavación, en la zona del muro de protección

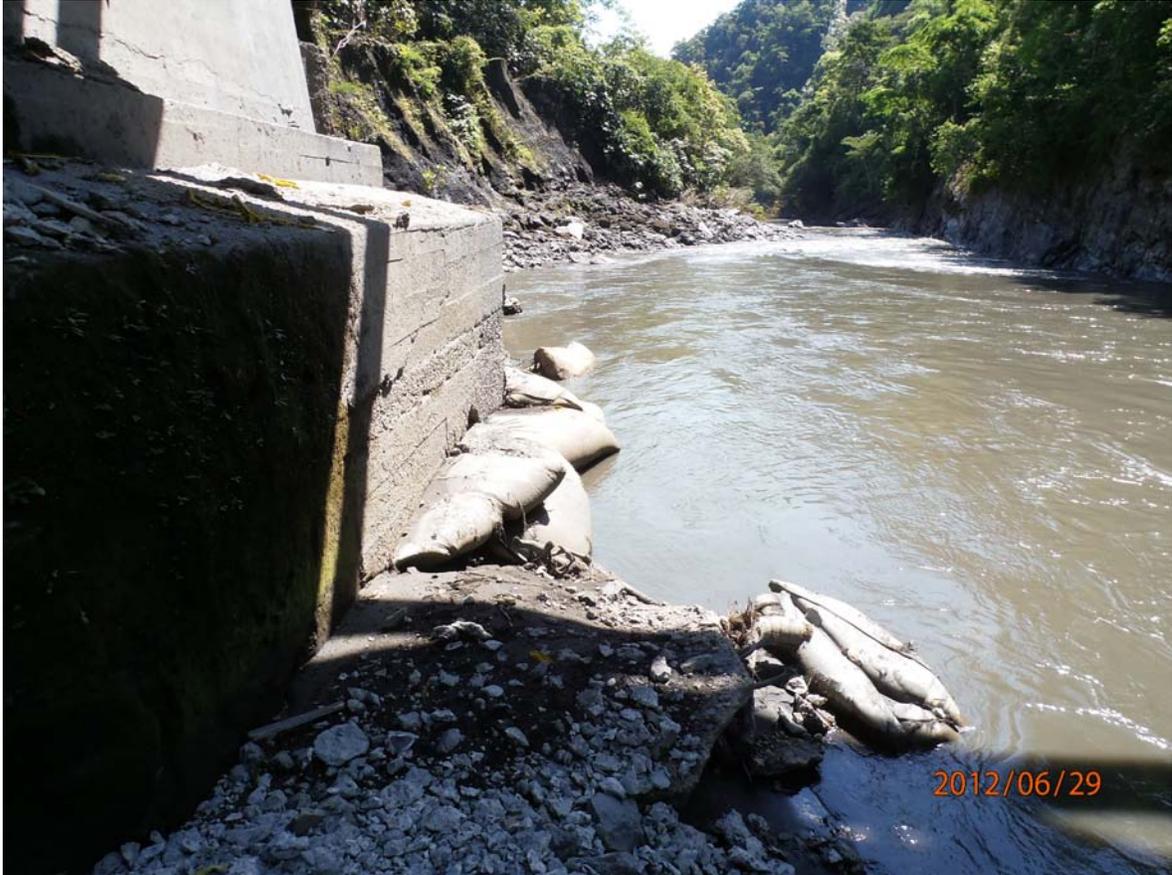
Componente.....: 7 Estribos

Daño/Observaciones.: El estribo #2 es una roca, la cual se encuentra en buen estado.
 El estribo #1 se aprecia infiltración a través de la junta de expansión, requiere labores de mantenimiento rutinario.
 En la base del estribo #1 se observa inicios de socavación, en la zona del muro de protección

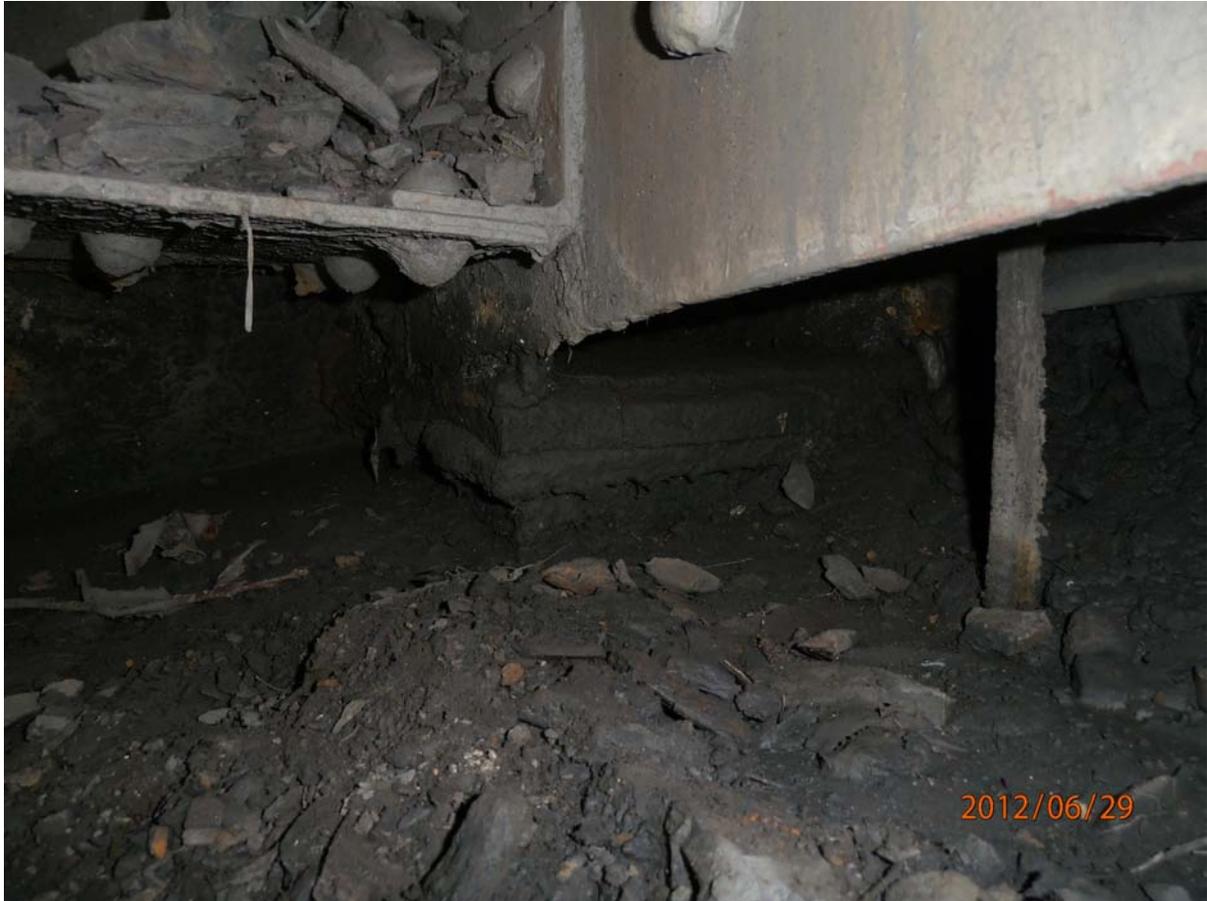
Componente.....: 9 Apoyos

Daño/Observaciones.: Los apoyos se encuentran bastante sucios.
Se debe realizar limpieza y mantenimiento rutinario.

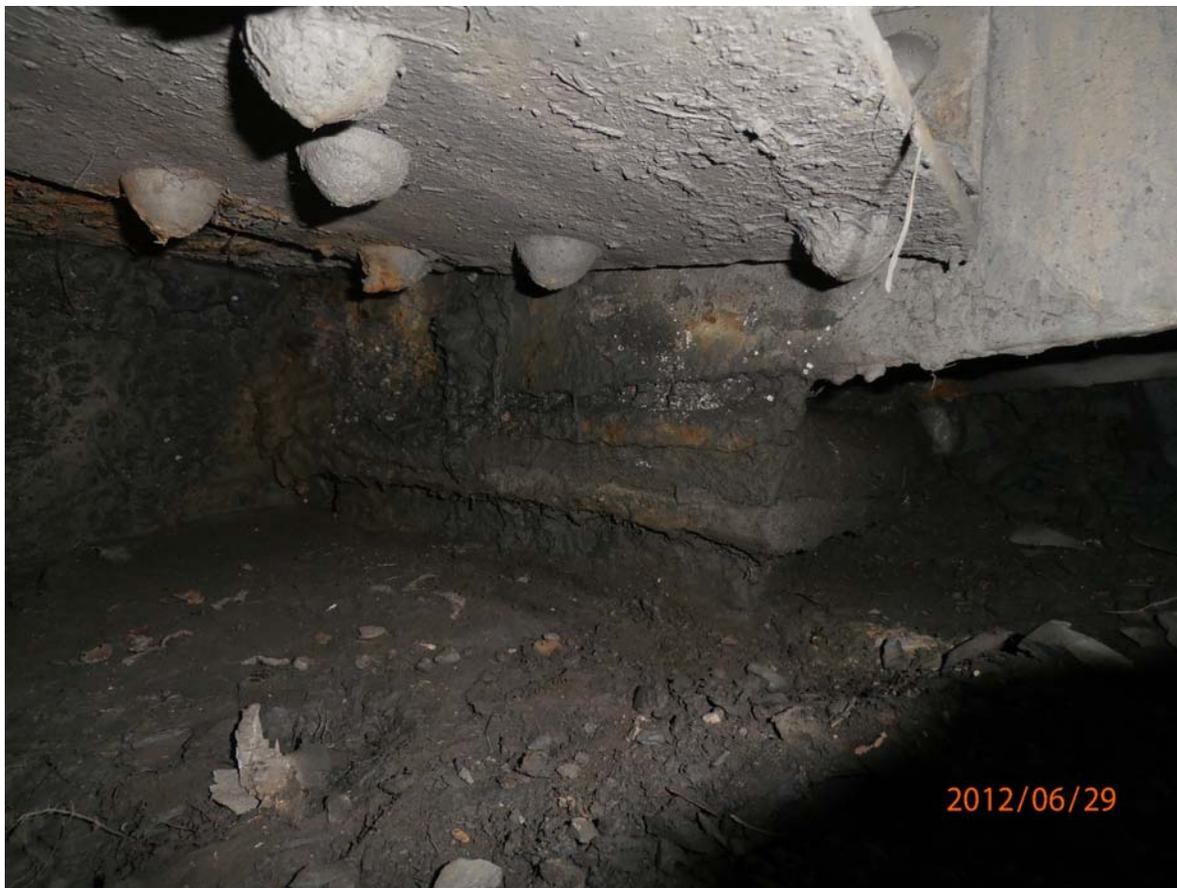
Componente.....: 9 Apoyos

Daño/Observaciones.: Los apoyos se encuentran bastante sucios.
Se debe realizar limpieza y mantenimiento rutinario.

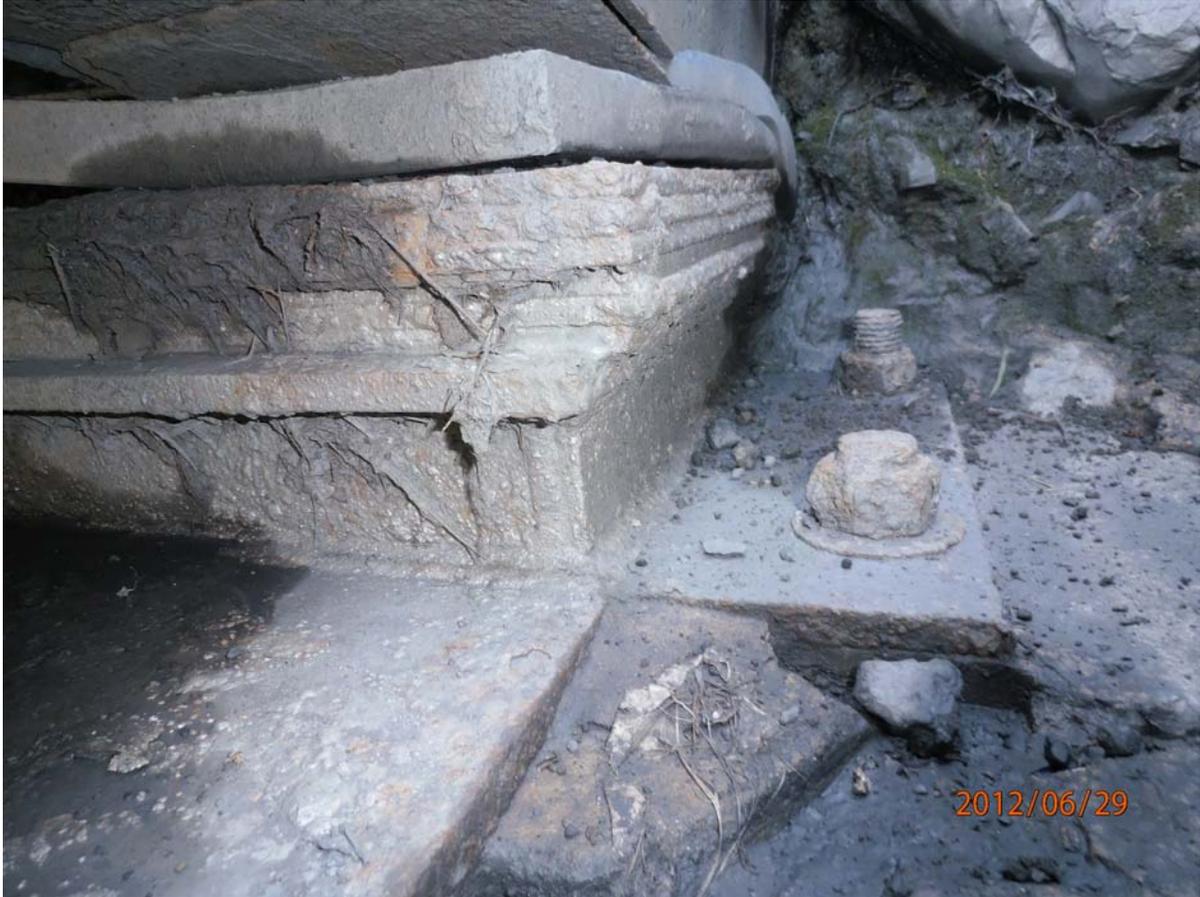
Componente.....: 9 Apoyos

Daño/Observaciones.: Los apoyos se encuentran bastante sucios.
Se debe realizar limpieza y mantenimiento rutinario.

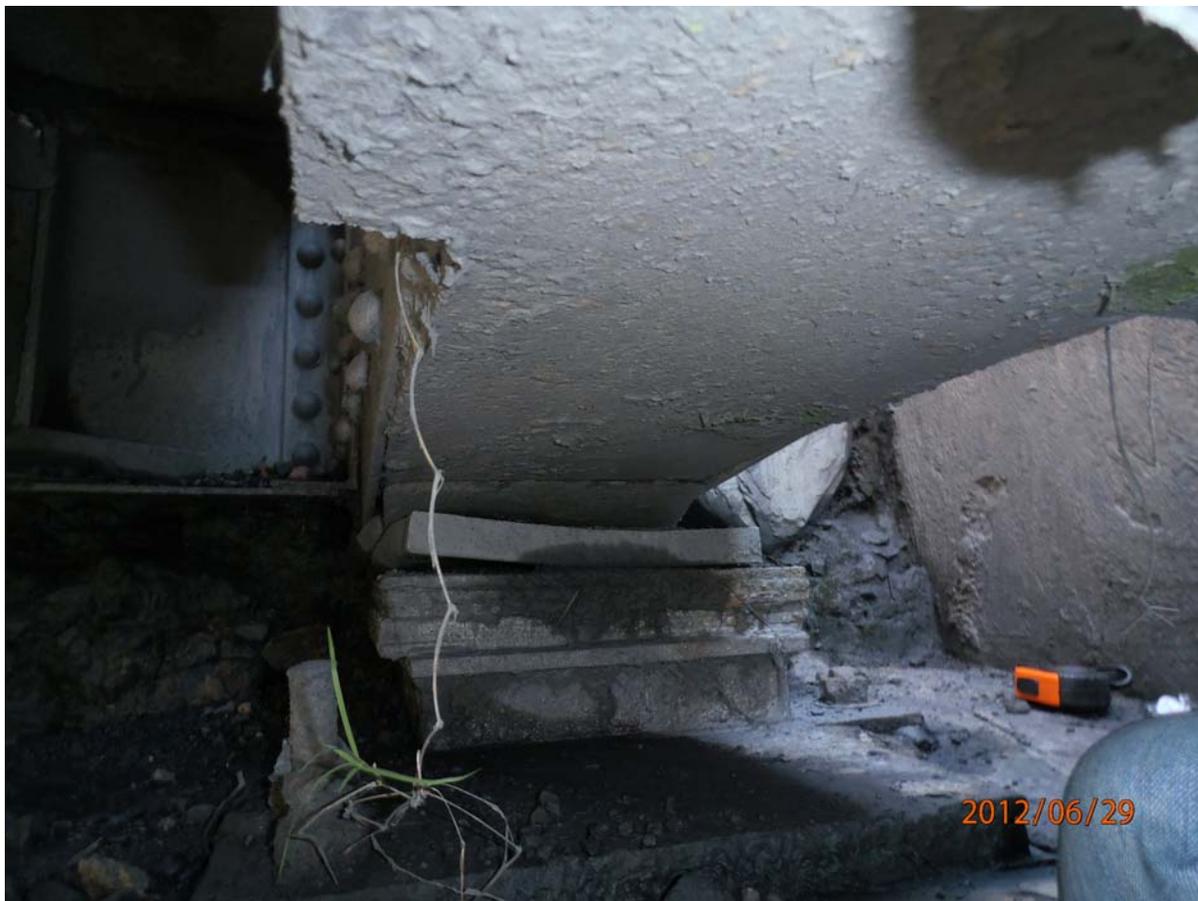
Componente.....: 9 Apoyos

Daño/Observaciones.: Los apoyos se encuentran bastante sucios.
Se debe realizar limpieza y mantenimiento rutinario.

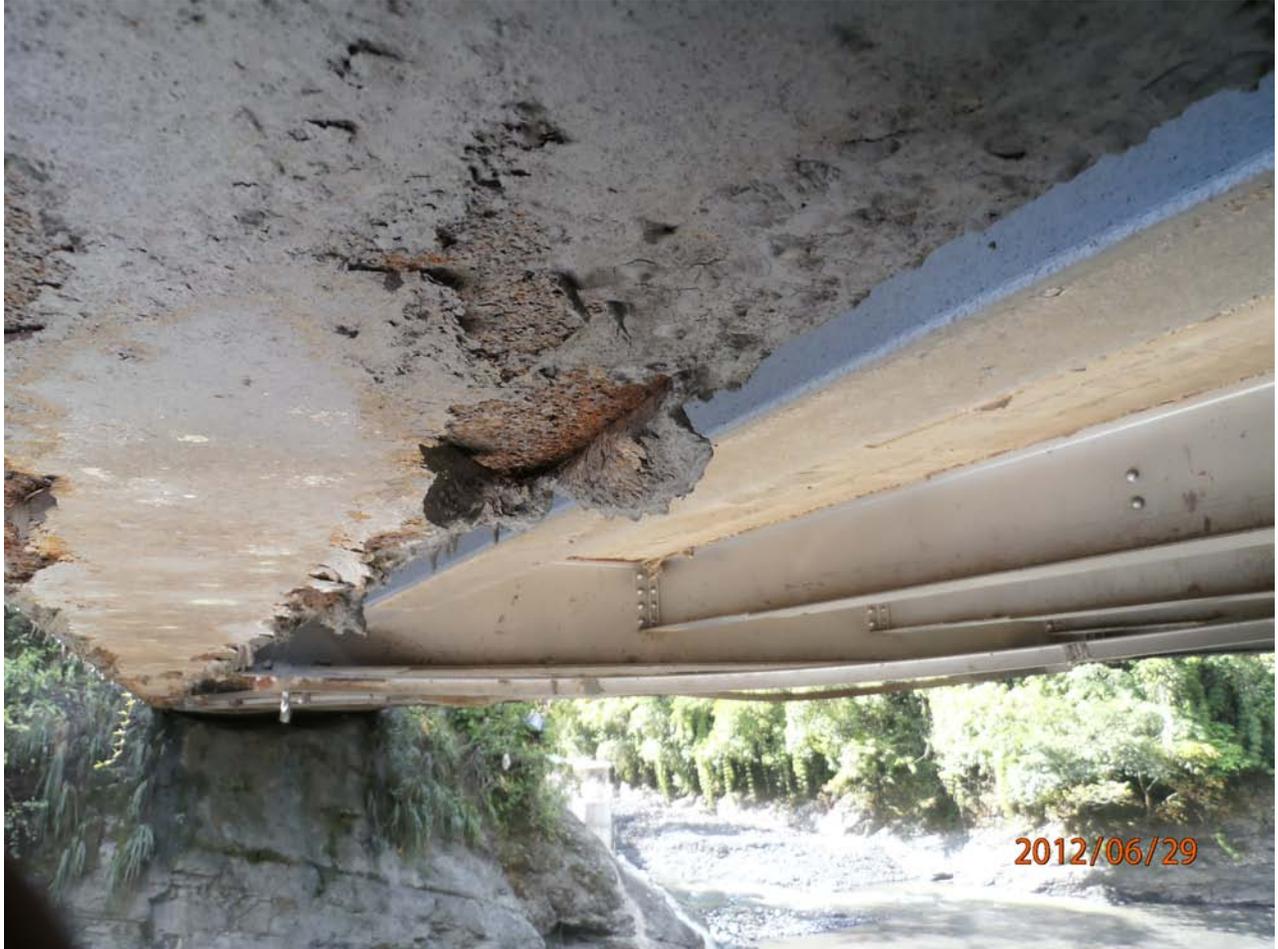
Componente.....: 10 Losa

Daño/Observaciones.: En general la losa se encuentra en buen estado.
Se deben prolongar las tuberías de los drenes para evitar deterioro de la losa.
Se debe realizar limpieza y mantenimiento rutinario.

Tipo de daño.....: Infiltración

Reparaciones.....: E Reparación de drenes

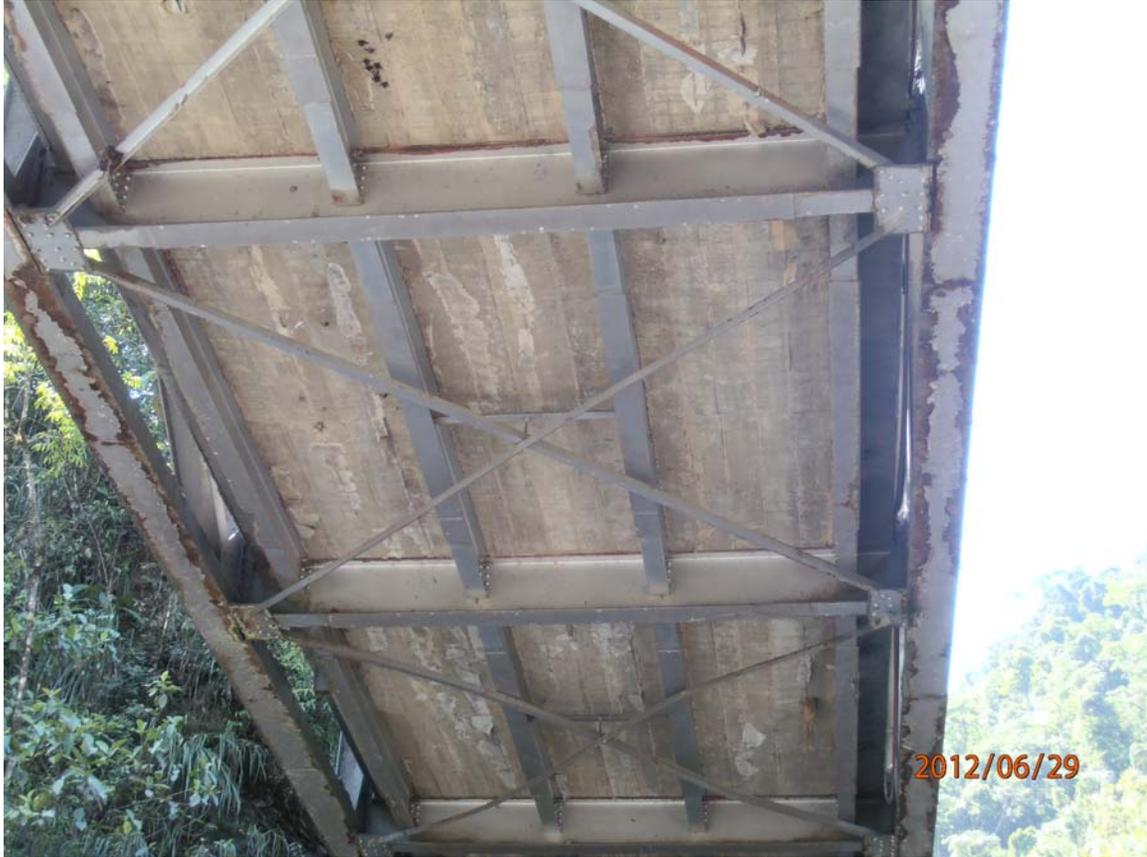
Componente.....: 10 Losa

Daño/Observaciones.: En general la losa se encuentra en buen estado.
Se deben prolongar las tuberías de los drenes para evitar deterioro de la losa.
Se debe realizar limpieza y mantenimiento rutinario.

Tipo de daño.....: Infiltración

Reparaciones.....: E Reparación de drenes

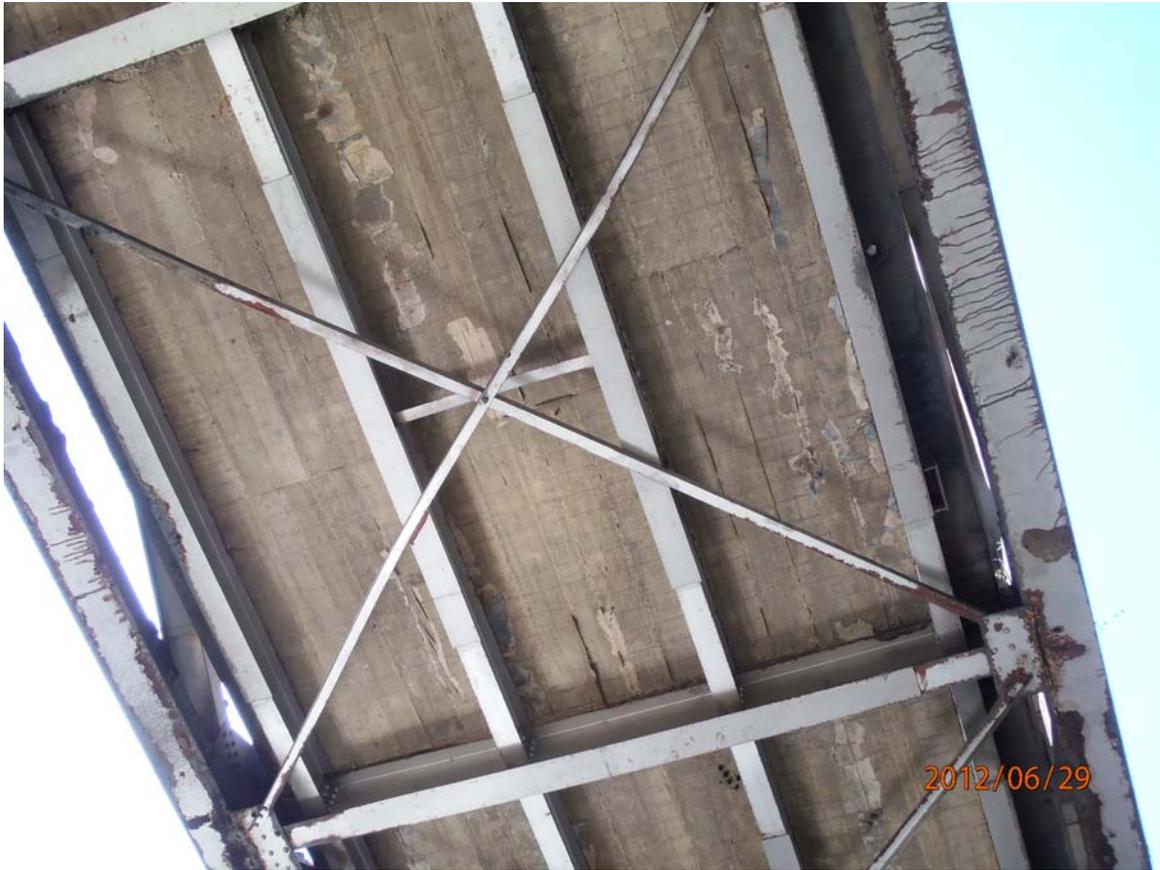
Componente.....: 10 Losa

Daño/Observaciones.: En general la losa se encuentra en buen estado.
Se deben prolongar las tuberías de los drenes para evitar deterioro de la losa.
Se debe realizar limpieza y mantenimiento rutinario.

Tipo de daño.....: Infiltración

Reparaciones.....: E Reparación de drenes

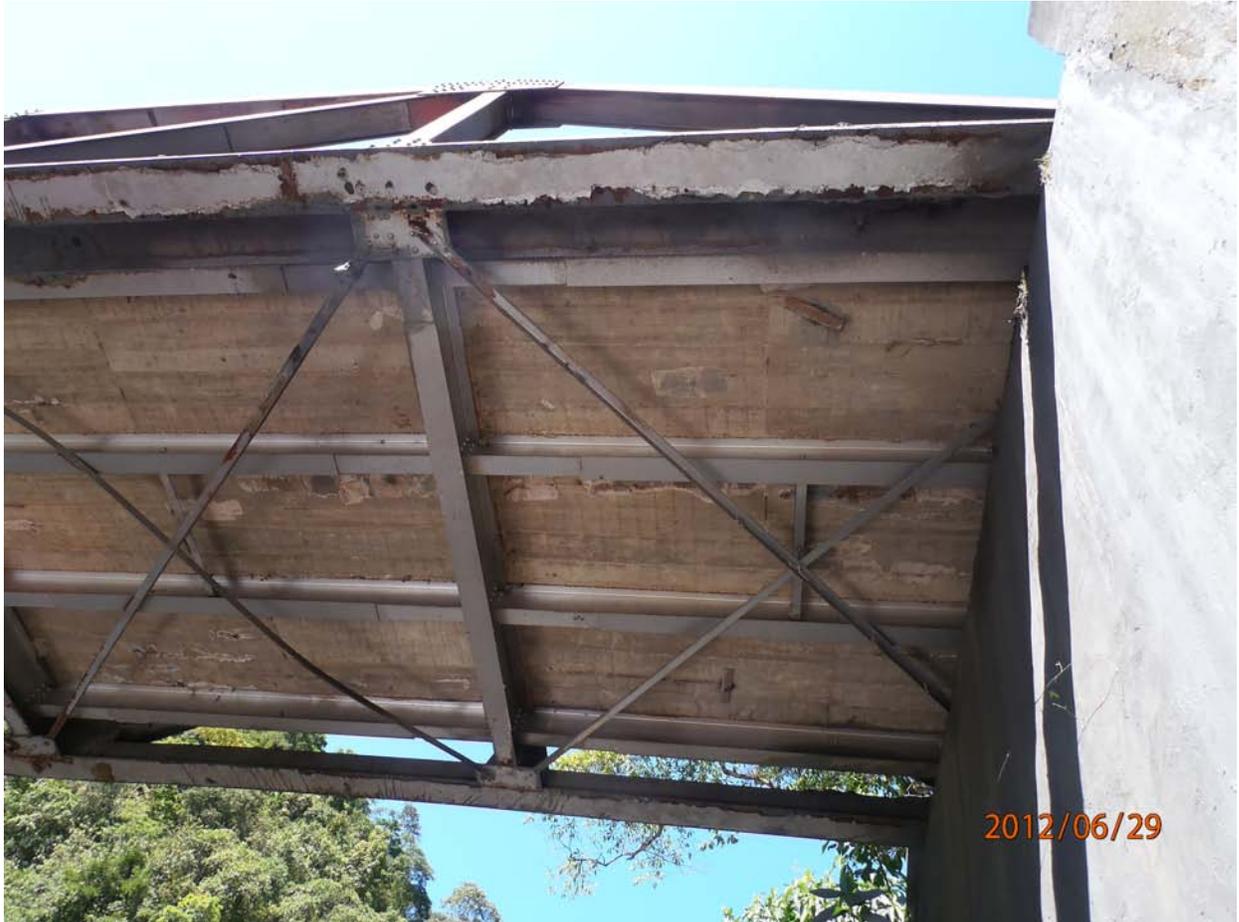
Componente.....: 11 Vigas/Largueros/Diafragmas

Daño/Observaciones.: Las vigas presentan corrosión y suciedad. Las diagonales se encuentran pandeadas, con corrosión y suciedad.
Se debe realizar limpieza y mantenimiento rutinario.

Tipo de daño.....: Corrosión de acero estructural

Reparaciones.....: E Reparación de componentes de acero
F Pintura de acero

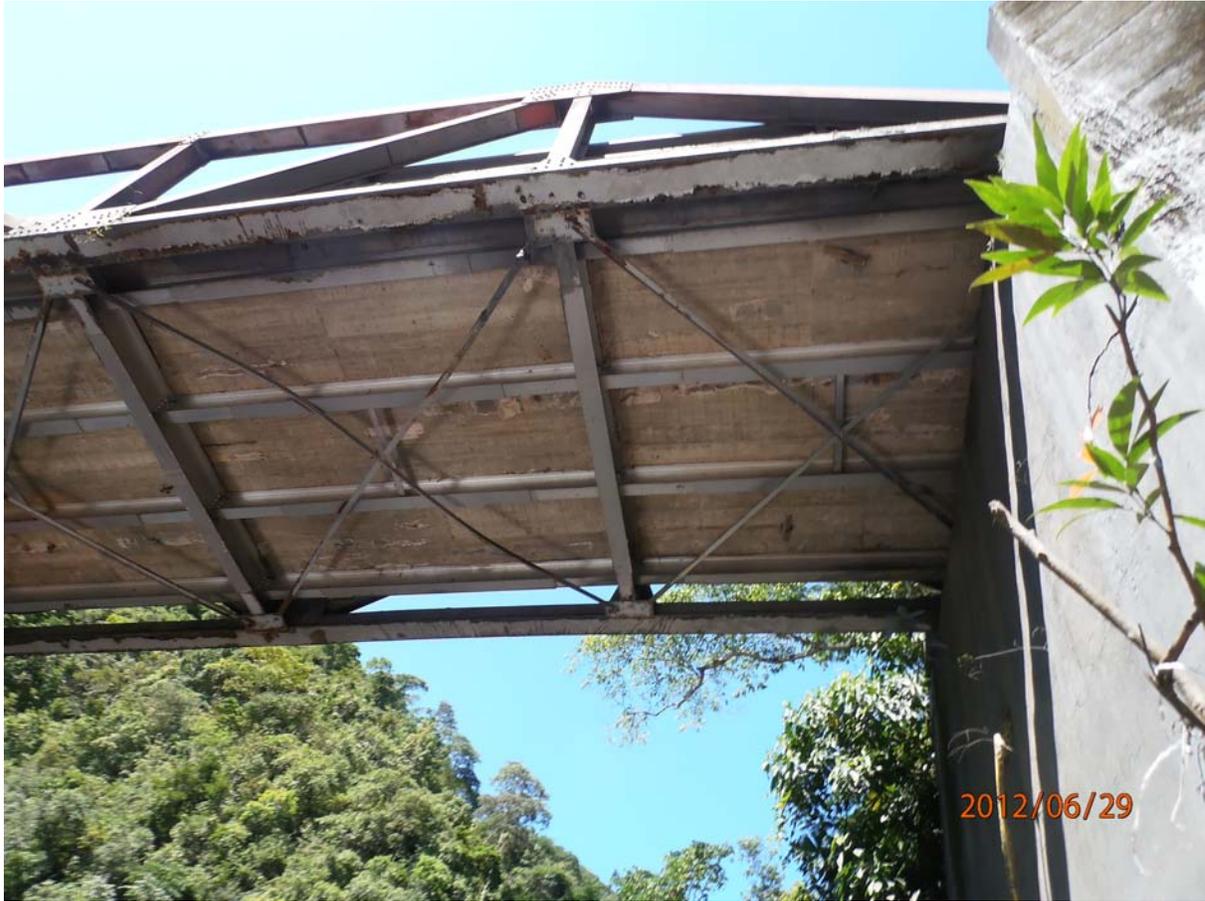
Componente.....: 11 Vigas/Largueros/Diafragmas

Daño/Observaciones.: Las vigas presentan corrosión y suciedad. Las diagonales se encuentran pandeadas, con corrosión y suciedad.
Se debe realizar limpieza y mantenimiento rutinario.

Tipo de daño.....: Corrosión de acero estructural

Reparaciones.....: E Reparación de componentes de acero
F Pintura de acero

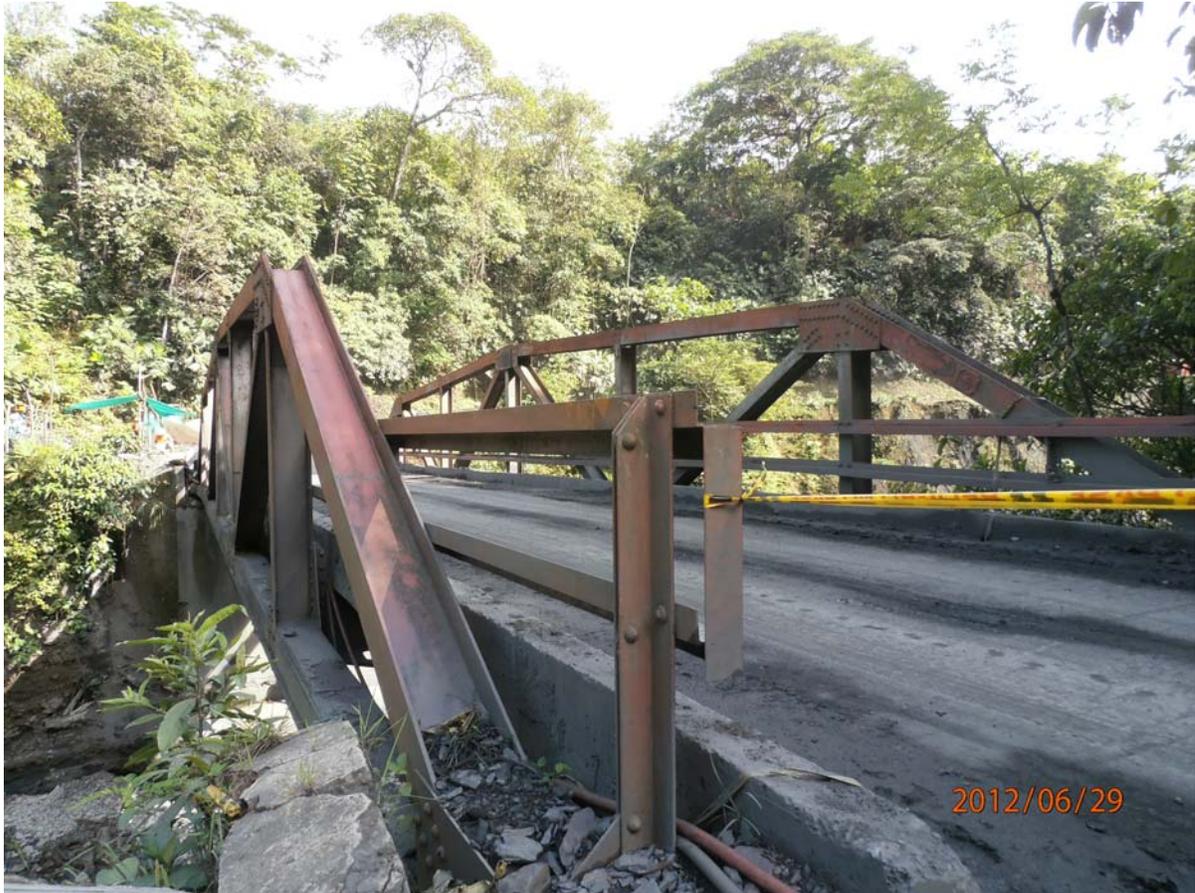
Componente.....: 14 Elementos de armadura

Daño/Observaciones.: Los elementos de la armadura presentan bastante suciedad y vegetación, así como alta corrosión. En algunas conexiones se observa la falta de tornillos. En algunos elementos se observan impactos ocasionados por los vehículos, ya que por el puente solo se permite el paso de un vehículo.

Tipo de daño.....: Corrosión de acero estructural

Reparaciones.....: B Reparación de componentes de acero

C Pintura de acero

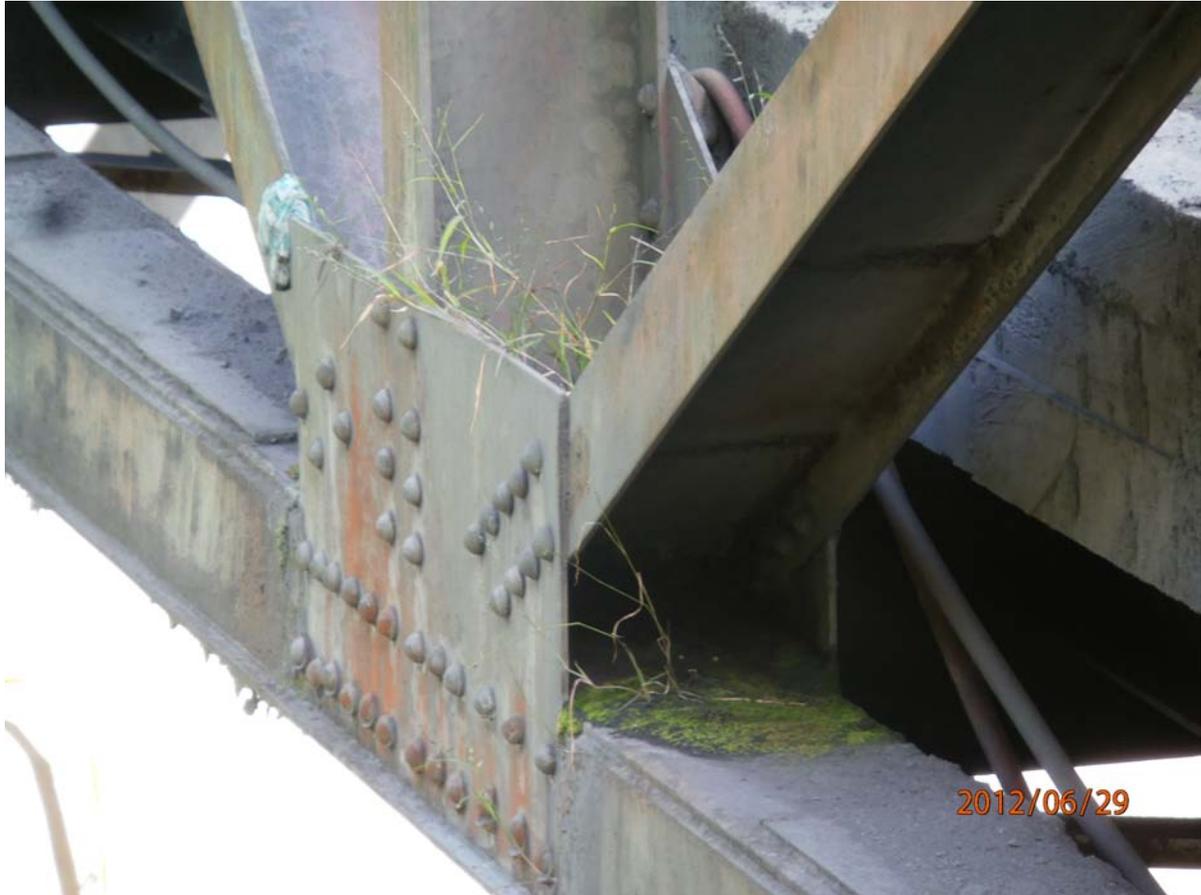
Componente.....: 14 Elementos de armadura

Daño/Observaciones.: Los elementos de la armadura presentan bastante suciedad y vegetación, así como alta corrosión. En algunas conexiones se observa la falta de tornillos. En algunos elementos se observan impactos ocasionados por los vehículos, ya que por el puente solo se permite el paso de un vehículo.

Tipo de daño.....: Corrosión de acero estructural

Reparaciones.....: B Reparación de componentes de acero

C Pintura de acero

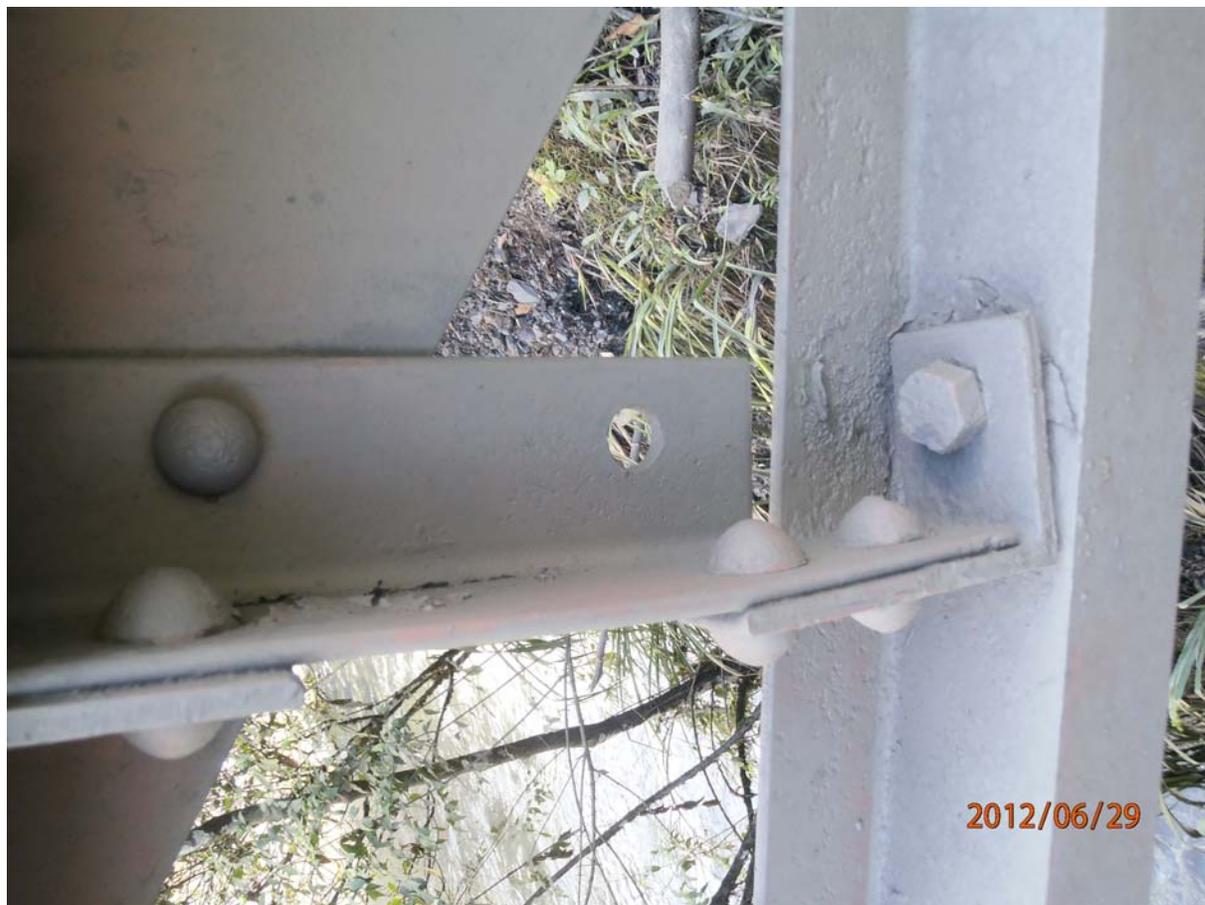
Componente.....: 14 Elementos de armadura

Daño/Observaciones.: Los elementos de la armadura presentan bastante suciedad y vegetación, así como alta corrosión. En algunas conexiones se observa la falta de tornillos. En algunos elementos se observan impactos ocasionados por los vehículos, ya que por el puente solo se permite el paso de un vehículo.

Tipo de daño.....: Corrosión de acero estructural

Reparaciones.....: B Reparación de componentes de acero

C Pintura de acero

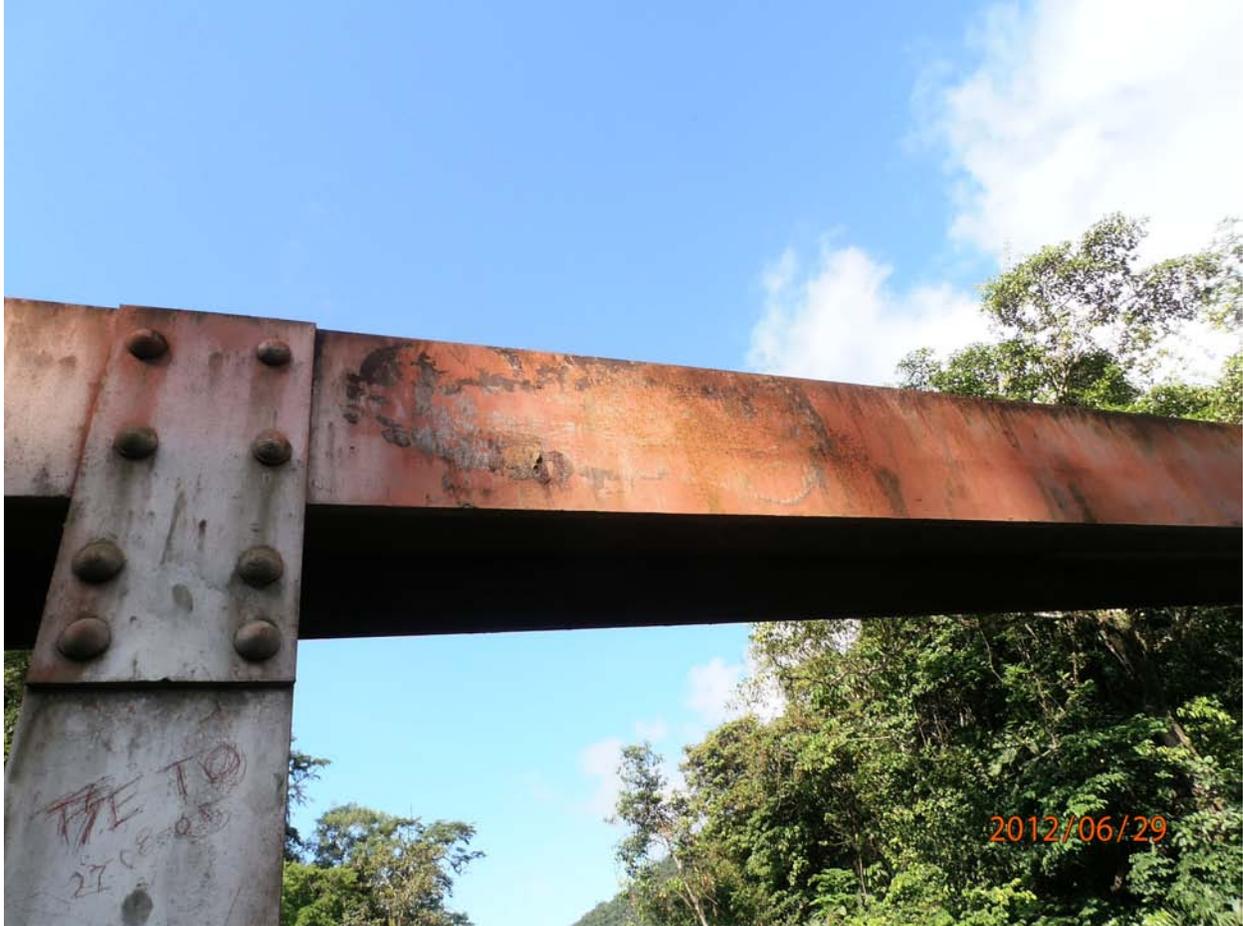
Componente.....: 14 Elementos de armadura

Daño/Observaciones.: Los elementos de la armadura presentan bastante suciedad y vegetación, así como alta corrosión. En algunas conexiones se observa la falta de tornillos. En algunos elementos se observan impactos ocasionados por los vehículos, ya que por el puente solo se permite el paso de un vehículo.

Tipo de daño.....: Corrosión de acero estructural

Reparaciones.....: B Reparación de componentes de acero

C Pintura de acero

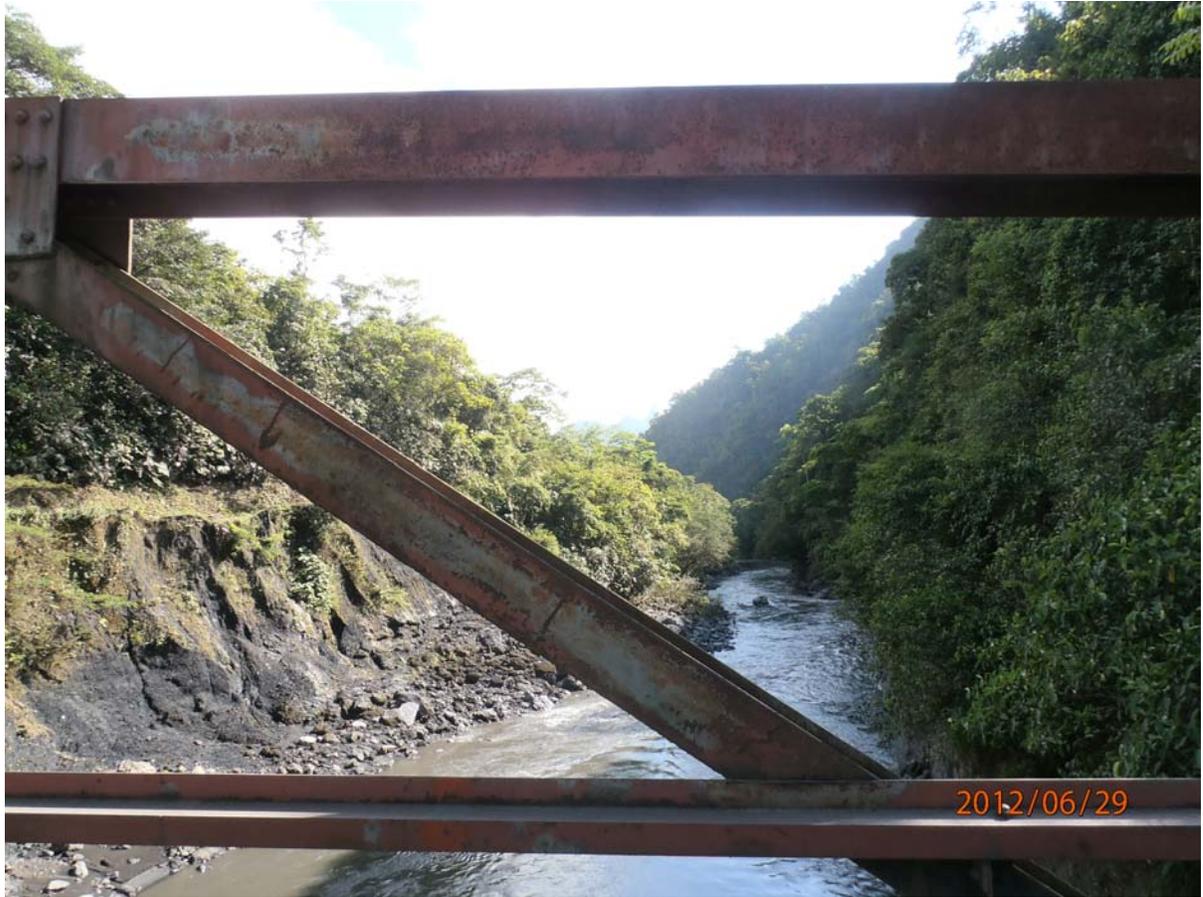
Componente.....: 14 Elementos de armadura

Daño/Observaciones.: Los elementos de la armadura presentan bastante suciedad y vegetación, así como alta corrosión. En algunas conexiones se observa la falta de tornillos. En algunos elementos se observan impactos ocasionados por los vehículos, ya que por el puente solo se permite el paso de un vehículo.

Tipo de daño.....: Corrosión de acero estructural

Reparaciones.....: B Reparación de componentes de acero

C Pintura de acero

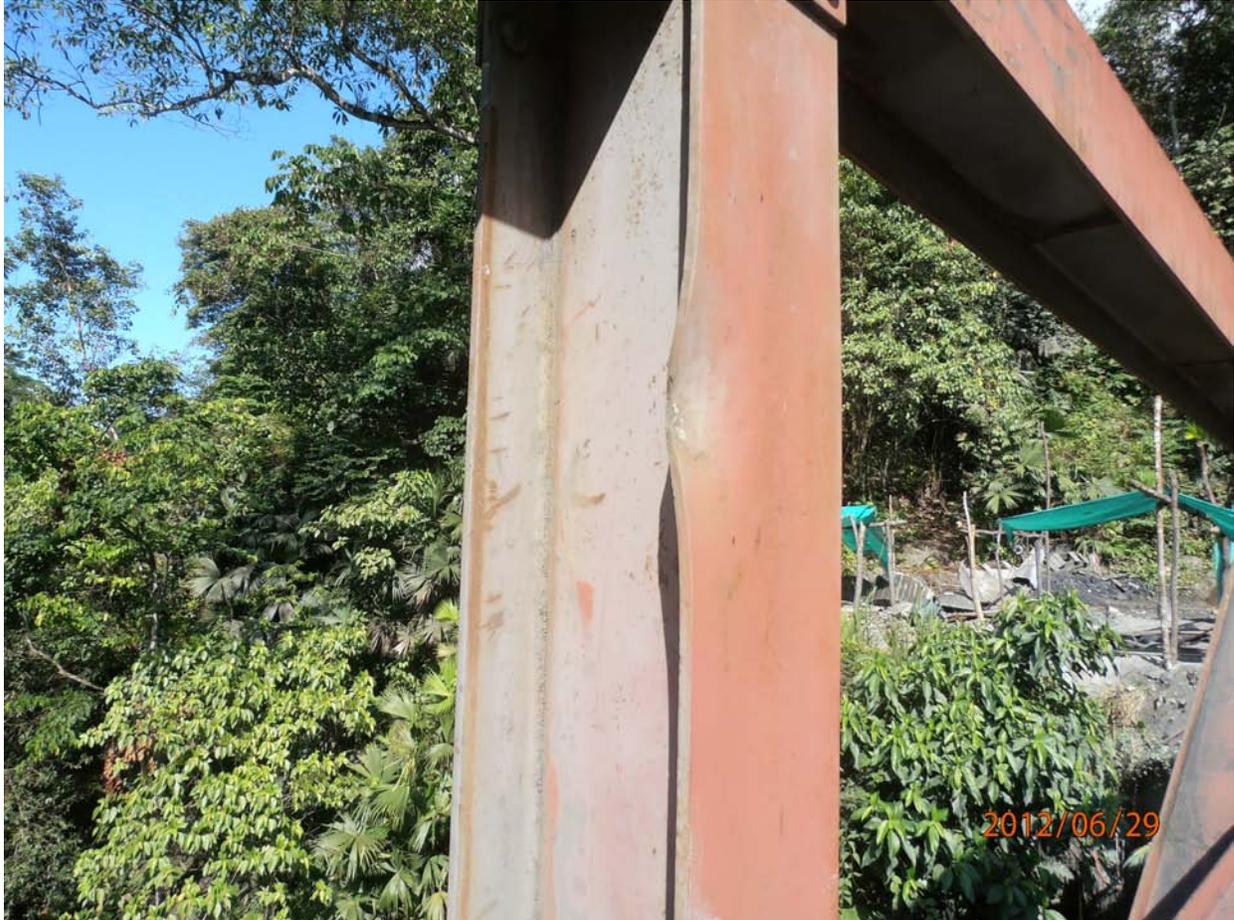
Componente.....: 14 Elementos de armadura

Daño/Observaciones.: Los elementos de la armadura presentan bastante suciedad y vegetación, así como alta corrosión. En algunas conexiones se observa la falta de tornillos. En algunos elementos se observan impactos ocasionados por los vehículos, ya que por el puente solo se permite el paso de un vehículo.

Tipo de daño.....: Corrosión de acero estructural

Reparaciones.....: B Reparación de componentes de acero

C Pintura de acero

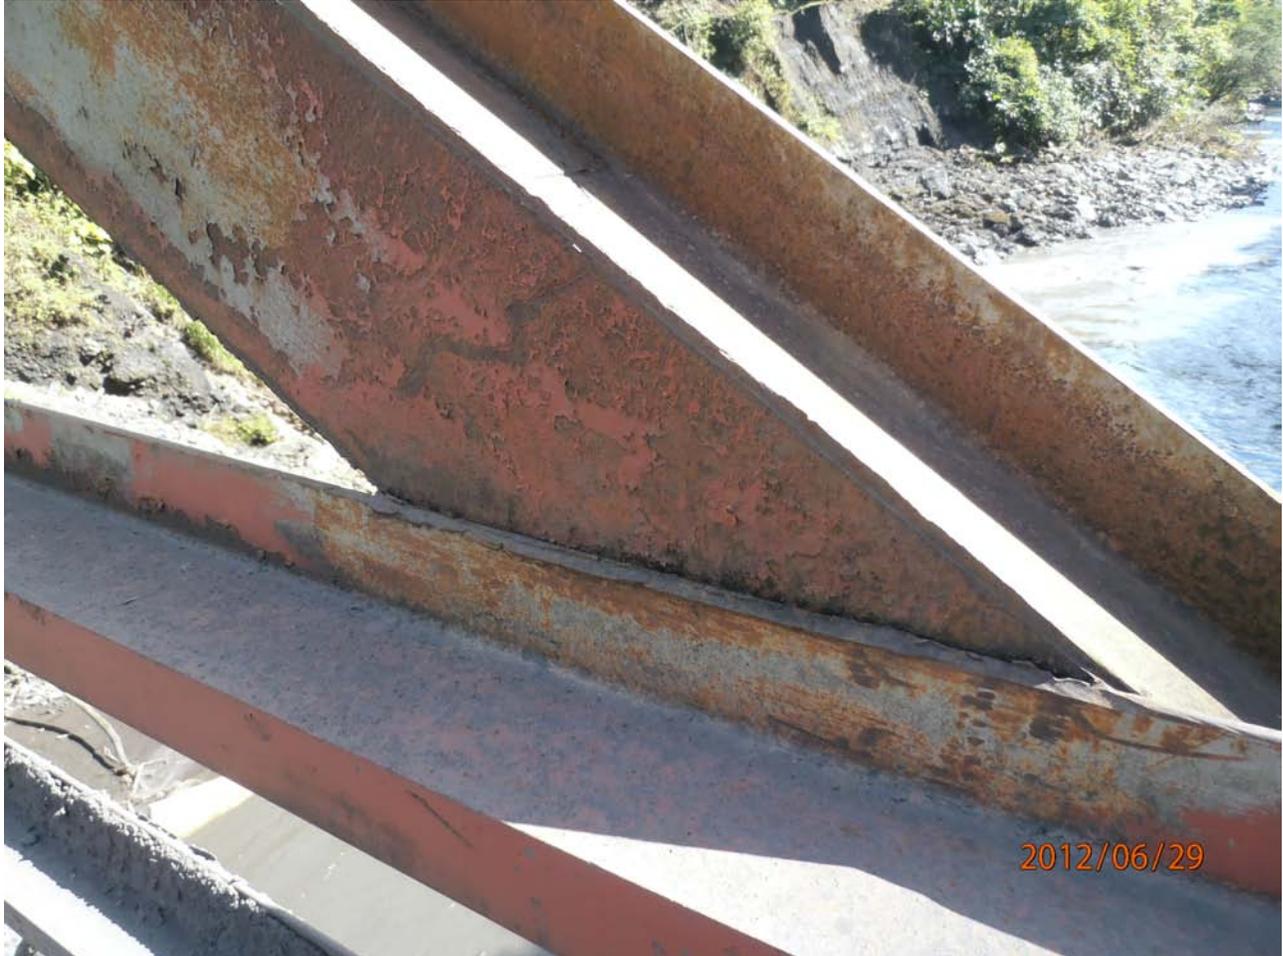
Componente.....: 14 Elementos de armadura

Daño/Observaciones.: Los elementos de la armadura presentan bastante suciedad y vegetación, así como alta corrosión. En algunas conexiones se observa la falta de tornillos. En algunos elementos se observan impactos ocasionados por los vehículos, ya que por el puente solo se permite el paso de un vehículo.

Tipo de daño.....: Corrosión de acero estructural

Reparaciones.....: B Reparación de componentes de acero

C Pintura de acero

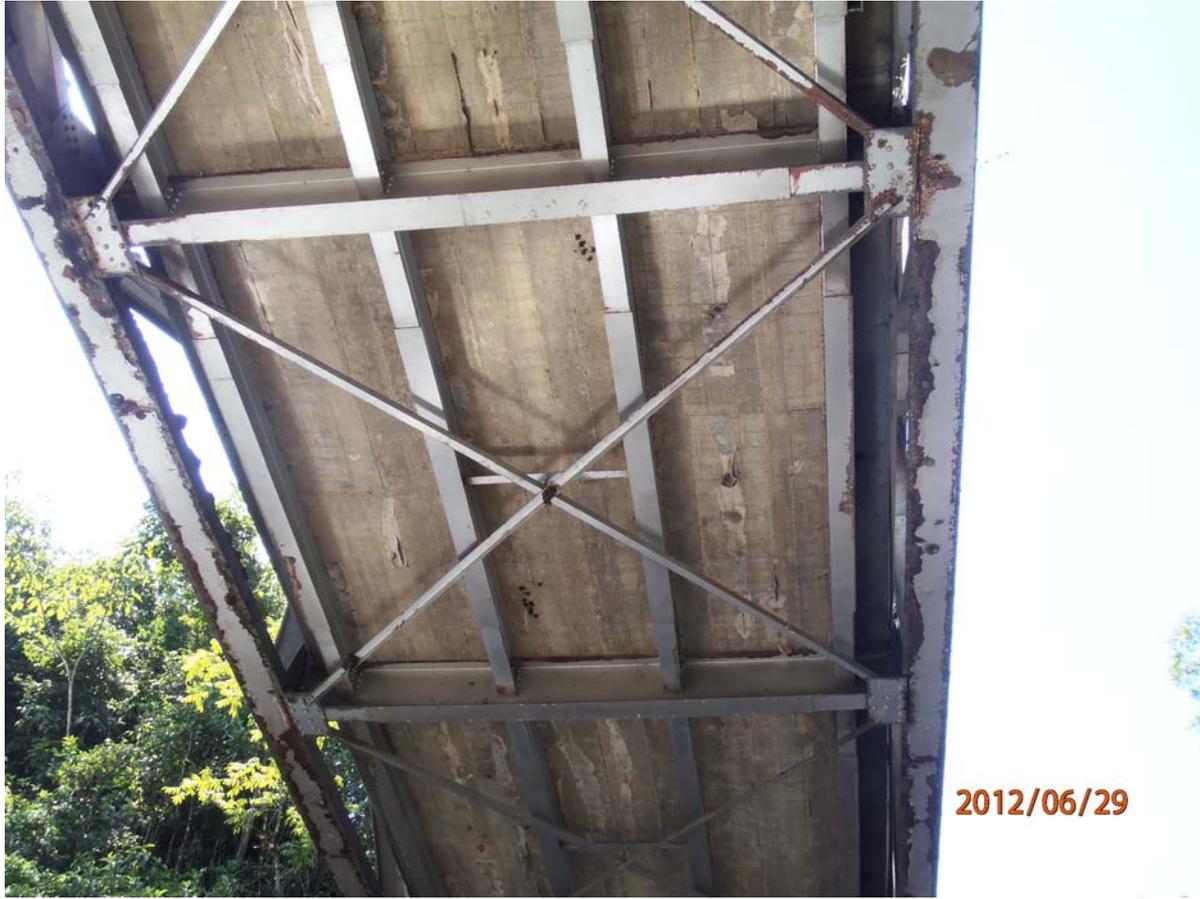
Componente.....: 14 Elementos de armadura

Daño/Observaciones.: Los elementos de la armadura presentan bastante suciedad y vegetación, así como alta corrosión. En algunas conexiones se observa la falta de tornillos. En algunos elementos se observan impactos ocasionados por los vehículos, ya que por el puente solo se permite el paso de un vehículo.

Tipo de daño.....: Corrosión de acero estructural

Reparaciones.....: B Reparación de componentes de acero

C Pintura de acero
