SDC/INV	SiPuCol	Fecha	Hoja
	Informe de inspección principal	28/08/12	1
04-6007-001.00 Jorge Leyva			
Regional.....: 4 Boyacá			
Ruta.....: Cruce Tramo 05 08 (Mutis)-Tunja			
Carretera.....: Otanche - Chiquinquirá			
Lado de la car...: 0			
Abscisa.....: 30+0490			
No del registro..: 364			
Año de construcción.....: 1951			
Año de la última reconstrucción.....: 1996			
Paso Superior/Inferior.....: S			
Dir. de abs. de la carretera principal.: E			
Requisitos de la inspección.....: 0 Nada			
Recolección de datos : Fecha.....: 2012.06.29			
: Iniciales.....: M.E.R			
Posición geográfica..:			
Latitud: 5 gra 38.981 min N		Longitud: 74 gra 3.639 min O	Altitud: 430 m
Geometría: Número de luces.....: 1			
Longitud de la luz menor (m): 38.60			
Longitud de la luz mayor (m): 38.60			
Longitud total(m): 38.60			
Ancho del tablero.....(m): 5.37			
Ancho del separador.....(m): 0.00			
Ancho del andén izquierdo(m): 0.00			
Ancho del andén derecho..(m): 0.00

04-6007-001.00 Jorge Leyva

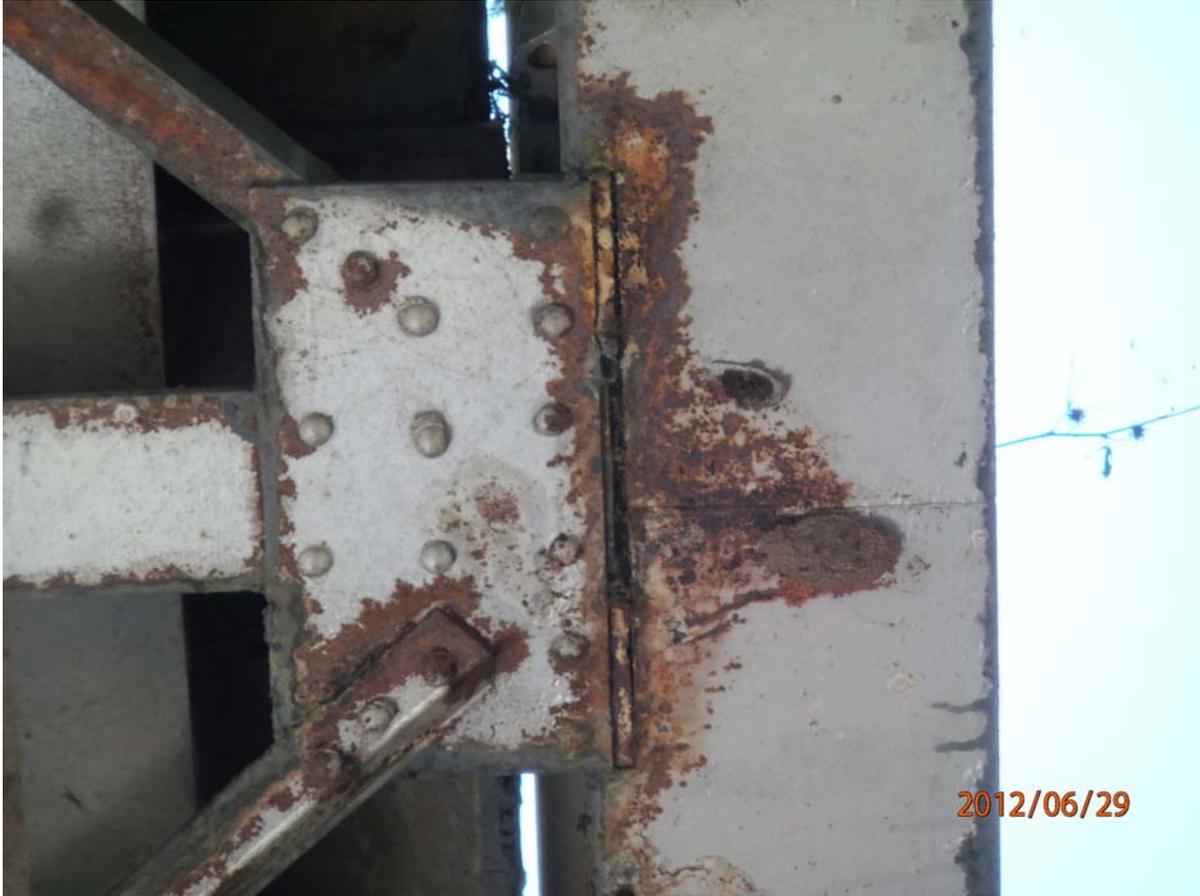
Componente.....: 14 Elementos de armadura

Daño/Observaciones.: Los elementos de la armadura presentan bastante suciedad y vegetación, así como alta corrosión. En algunas conexiones se observa la falta de tornillos. En algunos elementos se observan impactos ocasionados por los vehículos, ya que por el puente solo se permite el paso de un vehículo.

Tipo de daño.....: Corrosión de acero estructural

Reparaciones.....: B Reparación de componentes de acero

C Pintura de acero

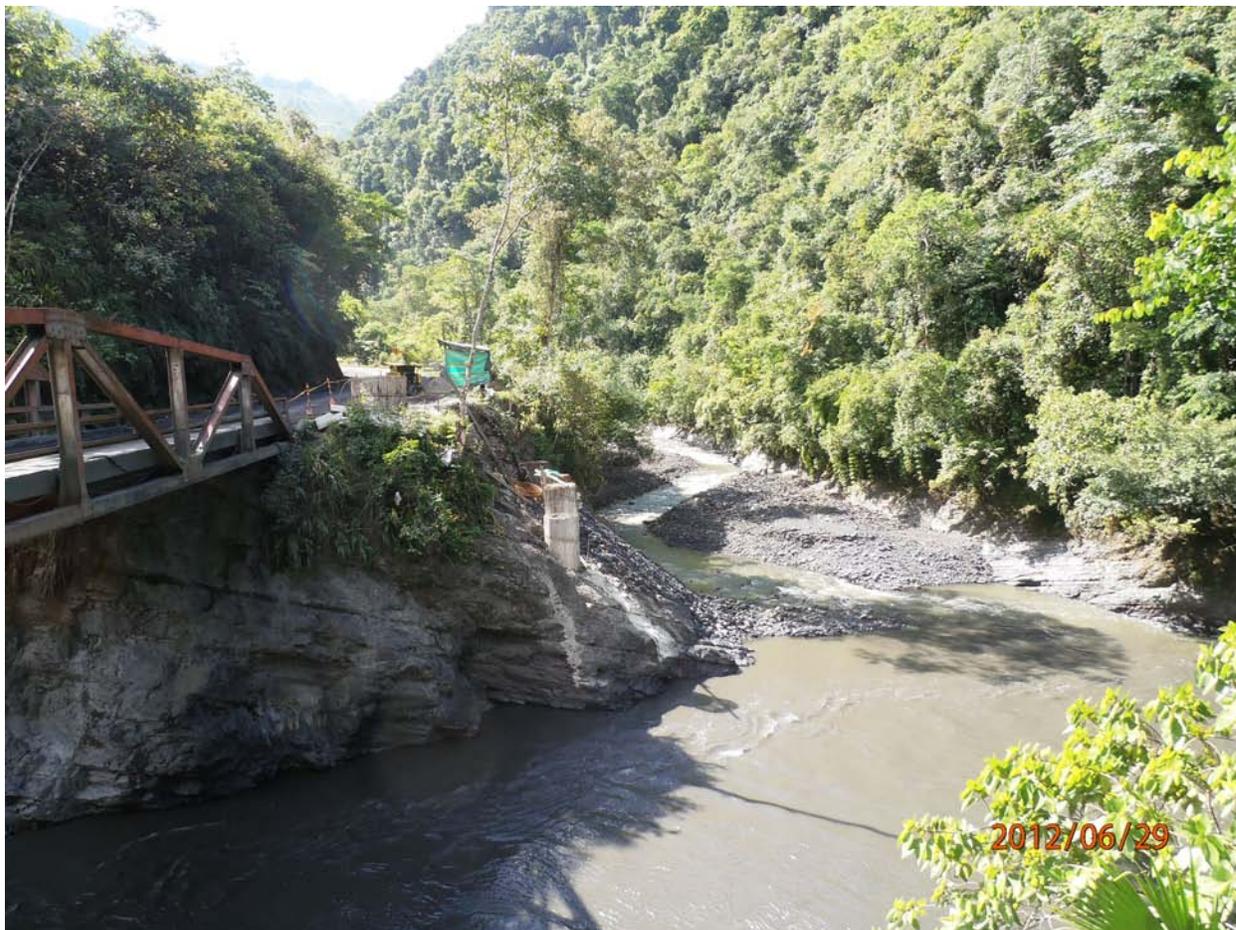
Componente.....: 15 Cauce

Daño/Observaciones.: Aguas abajo cerca del talud #1 se observa un deslizamiento.
En el talud #2 se observa un proceso de socavación, además sobre el cauce se está acumulando material extraído en la construcción de caisson.

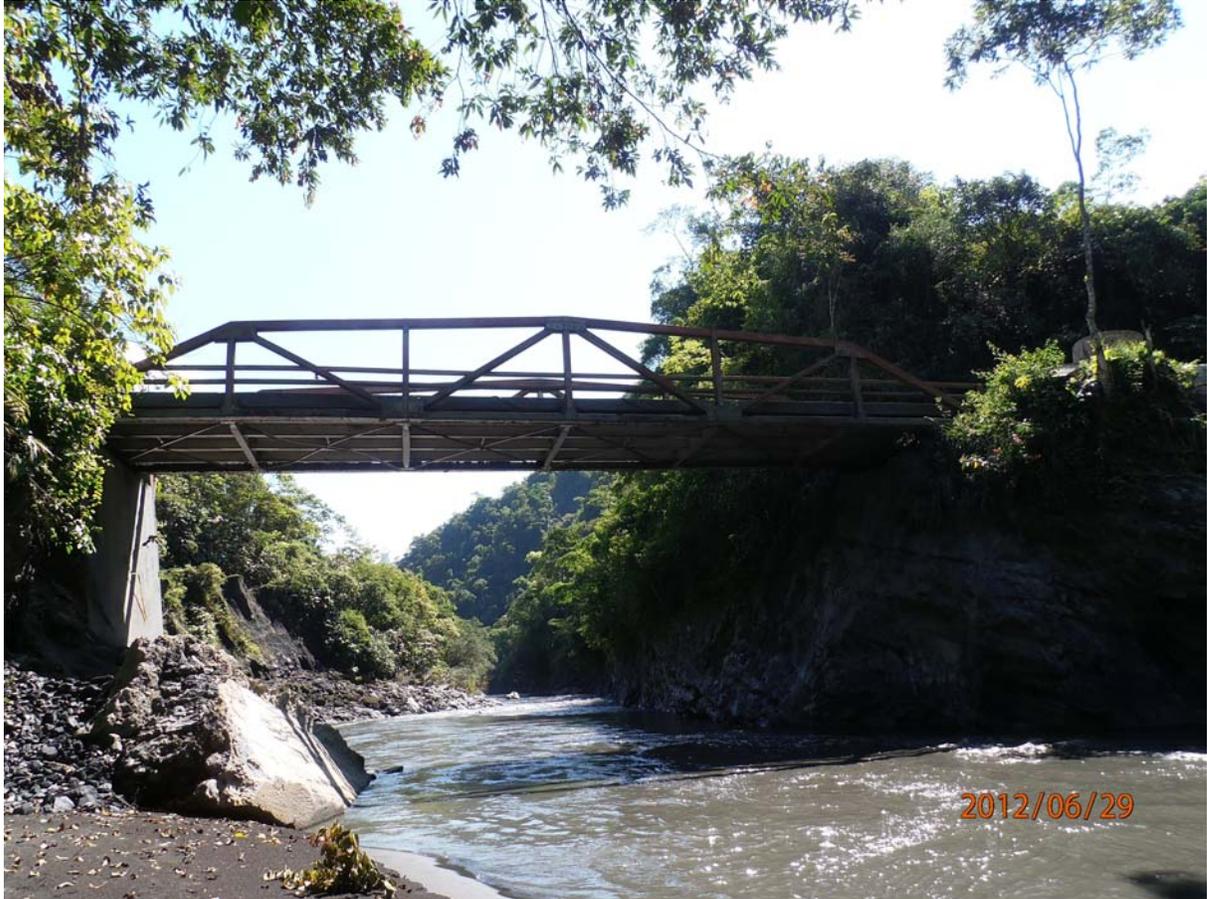
Componente.....: 15 Cauce

Daño/Observaciones.: Aguas abajo cerca del talud #1 se observa un deslizamiento.
En el talud #2 se observa un proceso de socavación, además sobre el cauce se está acumulando material extraído en la construcción de caisson.

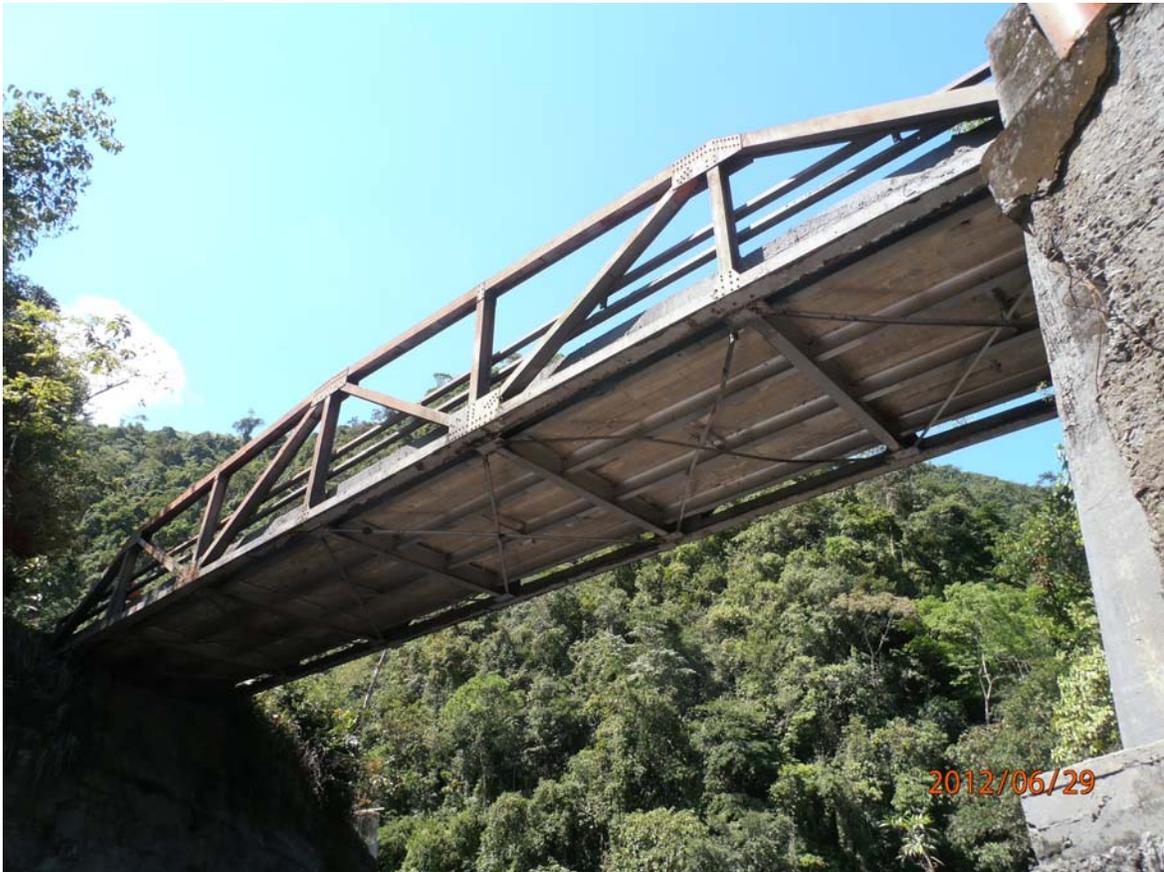
Componente.....: 17 Puente en general

Daño/Observaciones.: En el momento de la inspección se estaba realizando la construcción de unos caisson, por una obra en la carretera.
El puente es demasiado angosto, solo se permite el paso de un solo vehiculo. Debido a su tipología estructural no es posible realizar una ampliación, por lo cual se recomienda la construcción de uno

Tipo de daño.....: Otro

Reparaciones.....: A Cambio del puente
