SDC/INV	SiPuCol	Fecha	Hoja
	Informe de inspección principal	28/08/12	1
04-6007-002.00 La Chatana			
Regional.....: 4 Boyacá			
Ruta.....: Cruce Tramo 05 08 (Mutis)-Tunja			
Carretera.....: Otanche - Chiquinquirá			
Lado de la car...:			
Abscisa.....: 42+0910			
No del registro...: 8038			
Año de construcción.....:			
Año de la última reconstrucción.....:			
Paso Superior/Inferior.....: S			
Dir. de abs. de la carretera principal.:			
Requisitos de la inspección.....: 0 Nada			
Recolección de datos : Fecha.....: 2012.06.28			
: Iniciales.....: M.E.R			
Posición geográfica..:			
Latitud: 5 gra 39.346 min N Longitud: 74 gra 0.248 min O Altitud: 747 m			
Geometría: Número de luces.....: 1			
Longitud de la luz menor (m): 15.80			
Longitud de la luz mayor (m): 15.80			
Longitud total(m): 15.80			
Ancho del tablero.....(m): 10.10			
Ancho del separador.....(m): 0.00			
Ancho del andén izquierdo(m): 1.50			
Ancho del andén derecho..(m): 0.00

04-6007-002.00 La Chatana

Fecha.....: 2012.06.28
 Iniciales.....: M.E.R
 Tiempo.....: Soleado
 Temperatura.....(gra. C): 22

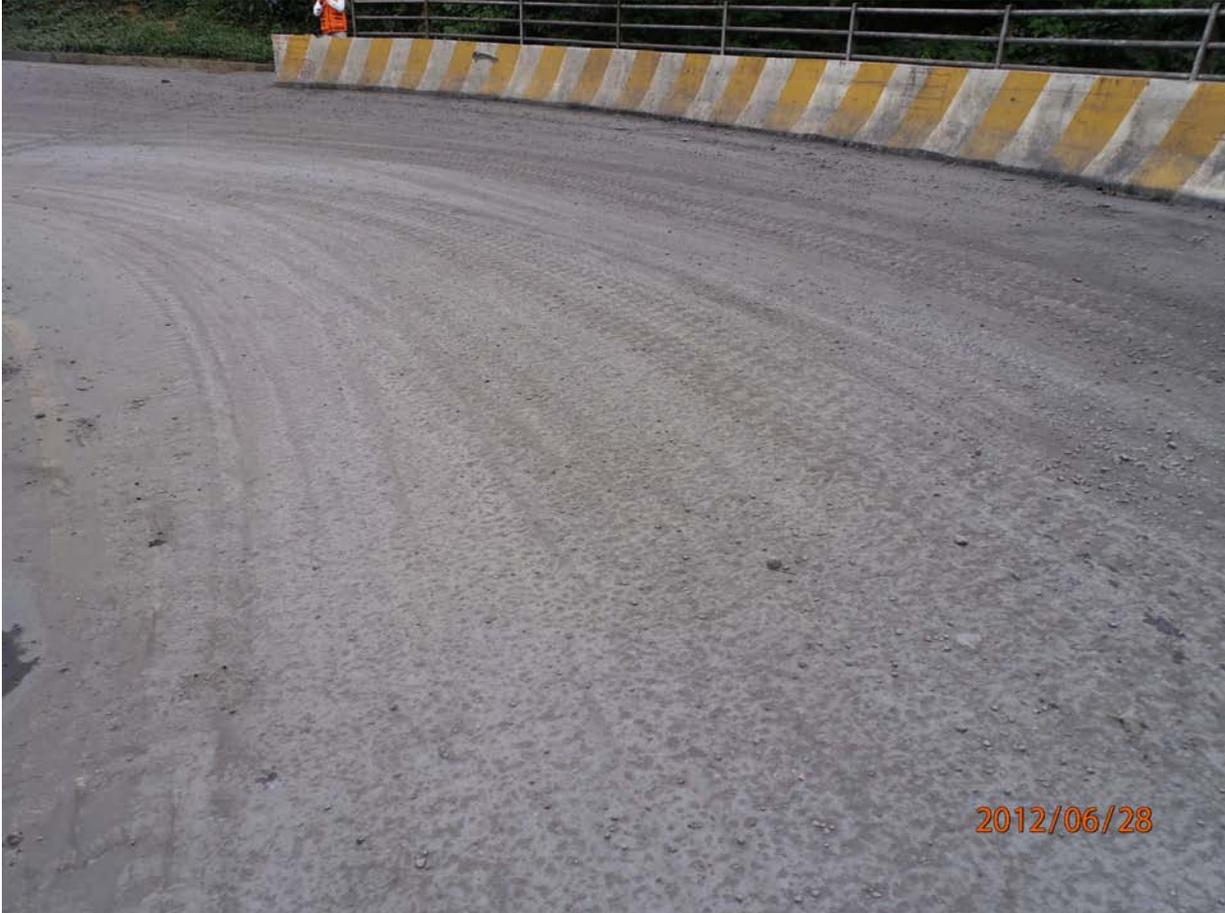
Componente.....: 1 Superficie del puente

Calif./Mantenim....: 1 / -

Daño/Observaciones.: La superficie del puente presenta el desgaste normal. En general se encuentra en buen estado. Se observa un desnivel en el acceso Otanche. Se debe realizar limpieza y mantenimiento rutinario.

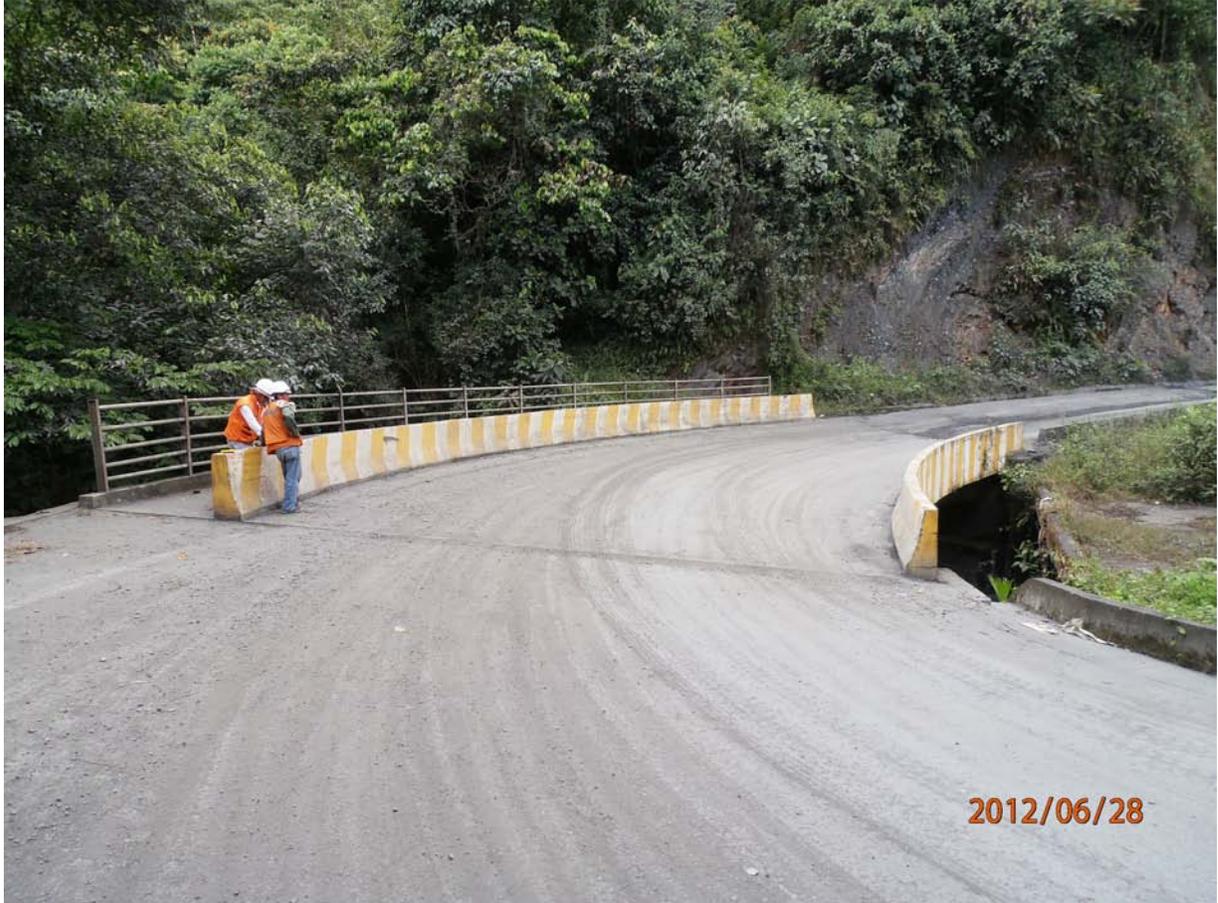
Componente.....: 1 Superficie del puente

Calif./Mantenim....: 1 / -

Daño/Observaciones.: La superficie del puente presenta el desgaste normal. En general se encuentra en buen estado. Se observa un desnivel en el acceso Otanche. Se debe realizar limpieza y mantenimiento rutinario.

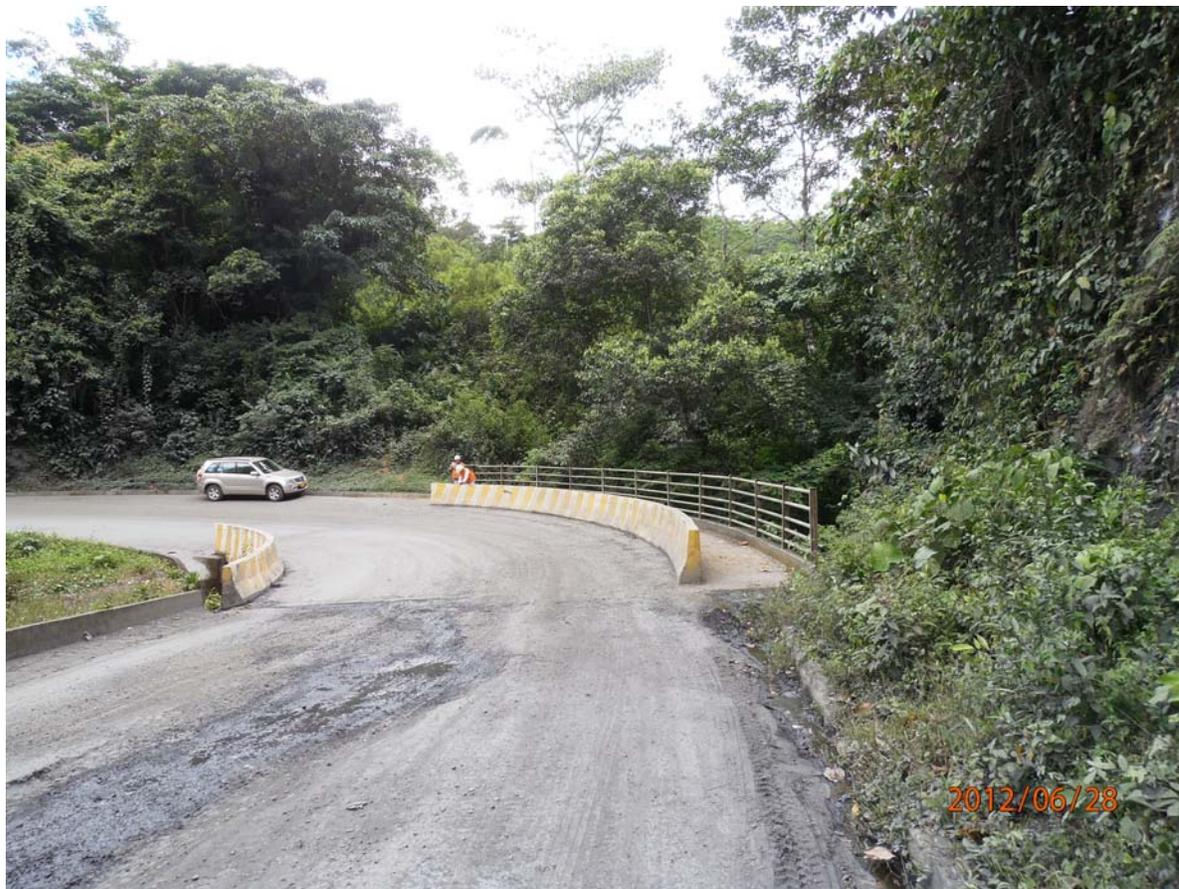
Componente.....: 1 Superficie del puente

Calif./Mantenim....: 1 / -

Daño/Observaciones.: La superficie del puente presenta el desgaste normal. En general se encuentra en buen estado. Se observa un desnivel en el acceso Otanche. Se debe realizar limpieza y mantenimiento rutinario.

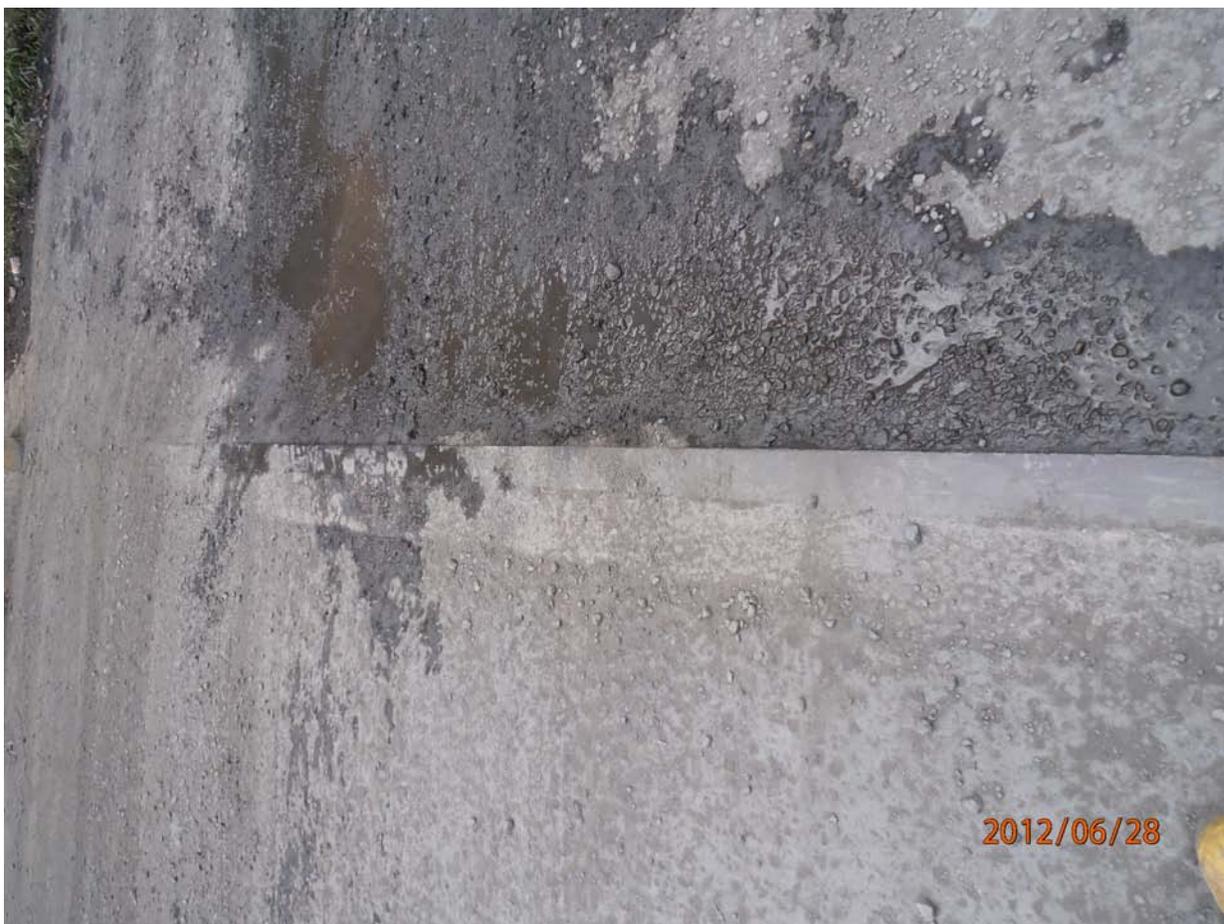
Componente.....: 2 Juntas de expansión

Calif./Mantenim....: 1 / +

Daño/Observaciones.: La juntas se encuentran tapadas por material. En general se encuentran en buen estado. Se debe realizar limpieza y mantenimiento rutinario.

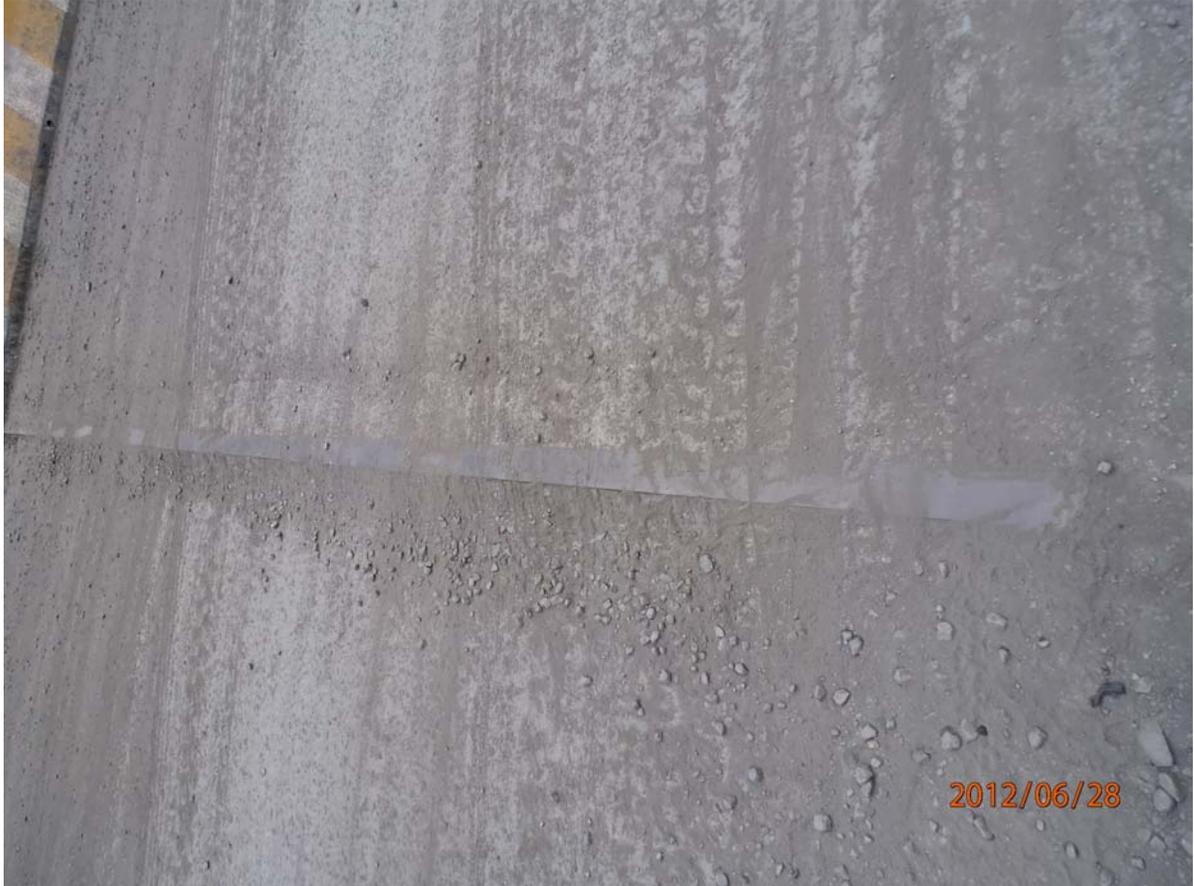
Componente.....: 2 Juntas de expansión

Calif./Mantenim....: 1 / +

Daño/Observaciones.: La juntas se encuentran tapadas por material. En general se encuentran en buen estado. Se debe realizar limpieza y mantenimiento rutinario.

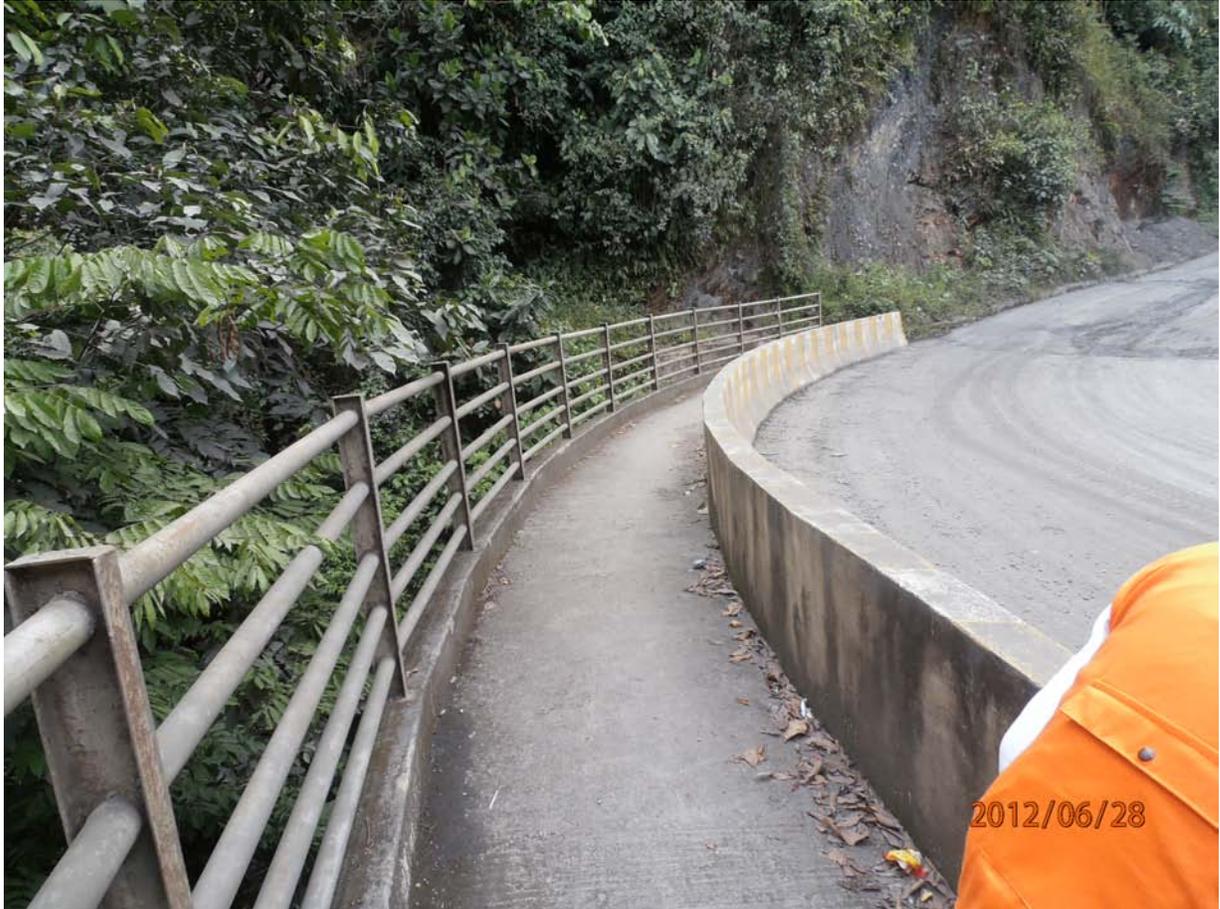
Componente.....: 3 Andenes/Bordillos

Calif./Mantenim....: 1 / +

Daño/Observaciones.: El puente cuenta con una pasarela peatonal, en el costado izquierdo, la cual se encuentra en buen estado.
El bordillo de la pasarela presenta manchas de humedad y vegetación.
Se debe realizar limpieza y mantenimiento rutinario.

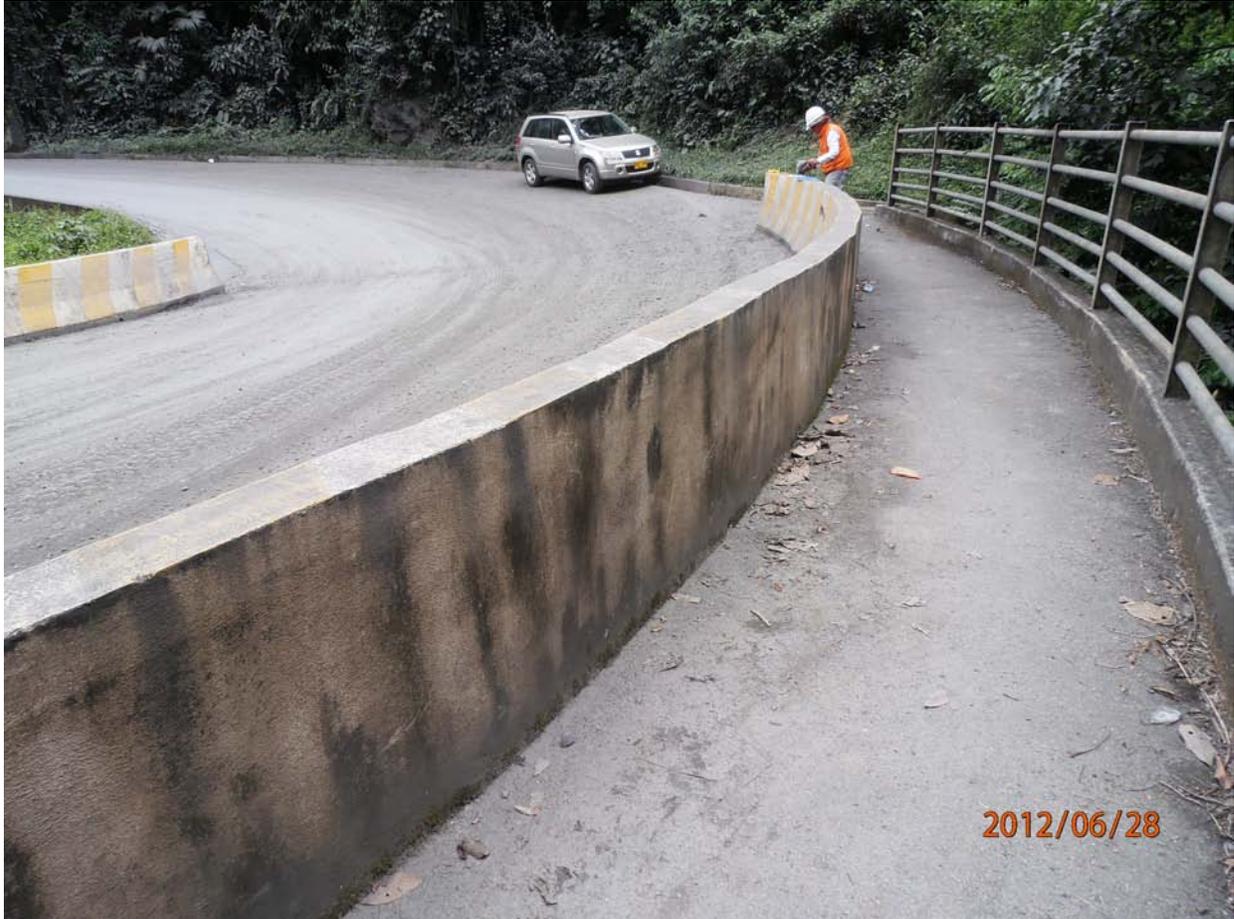
Componente.....: 3 Andenes/Bordillos

Calif./Mantenim....: 1 / +

Daño/Observaciones.: El puente cuenta con una pasarela peatonal, en el costado izquierdo, la cual se encuentra en buen estado.
El bordillo de la pasarela presenta manchas de humedad y vegetación.
Se debe realizar limpieza y mantenimiento rutinario.

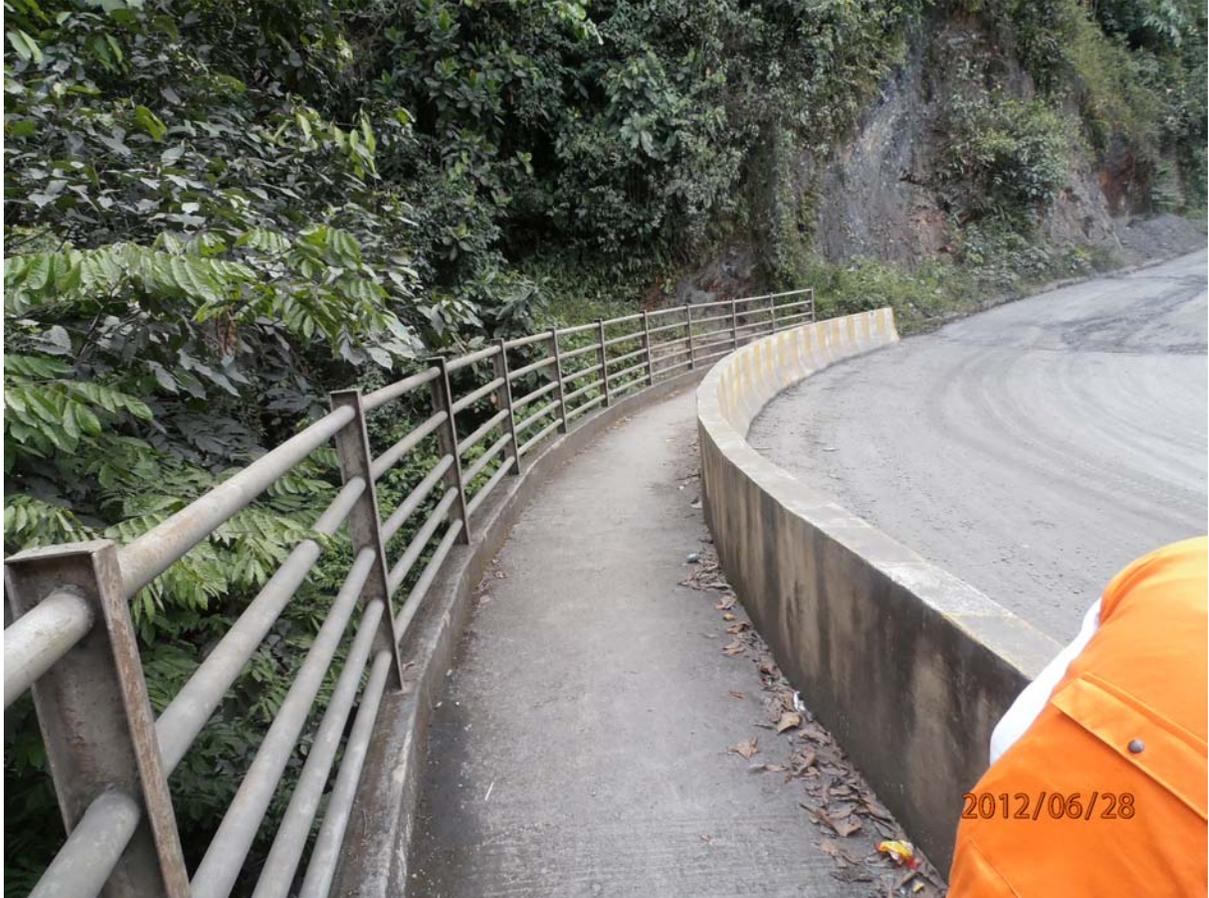
Componente.....: 4 Barandas

Calif./Mantenim....: 1 / +

Daño/Observaciones.: El puente cuenta con barreras de protección tipo new jersey las cuales presentan manchas de humedad y vegetación, además de algunos impactos. Se debe realizar limpieza y mantenimiento rutinario. La baranada de la pasarela peatonal es tipo 41 (pasamanos metálico sobre pilastra metálica) la cual se encuentra en buen estado.

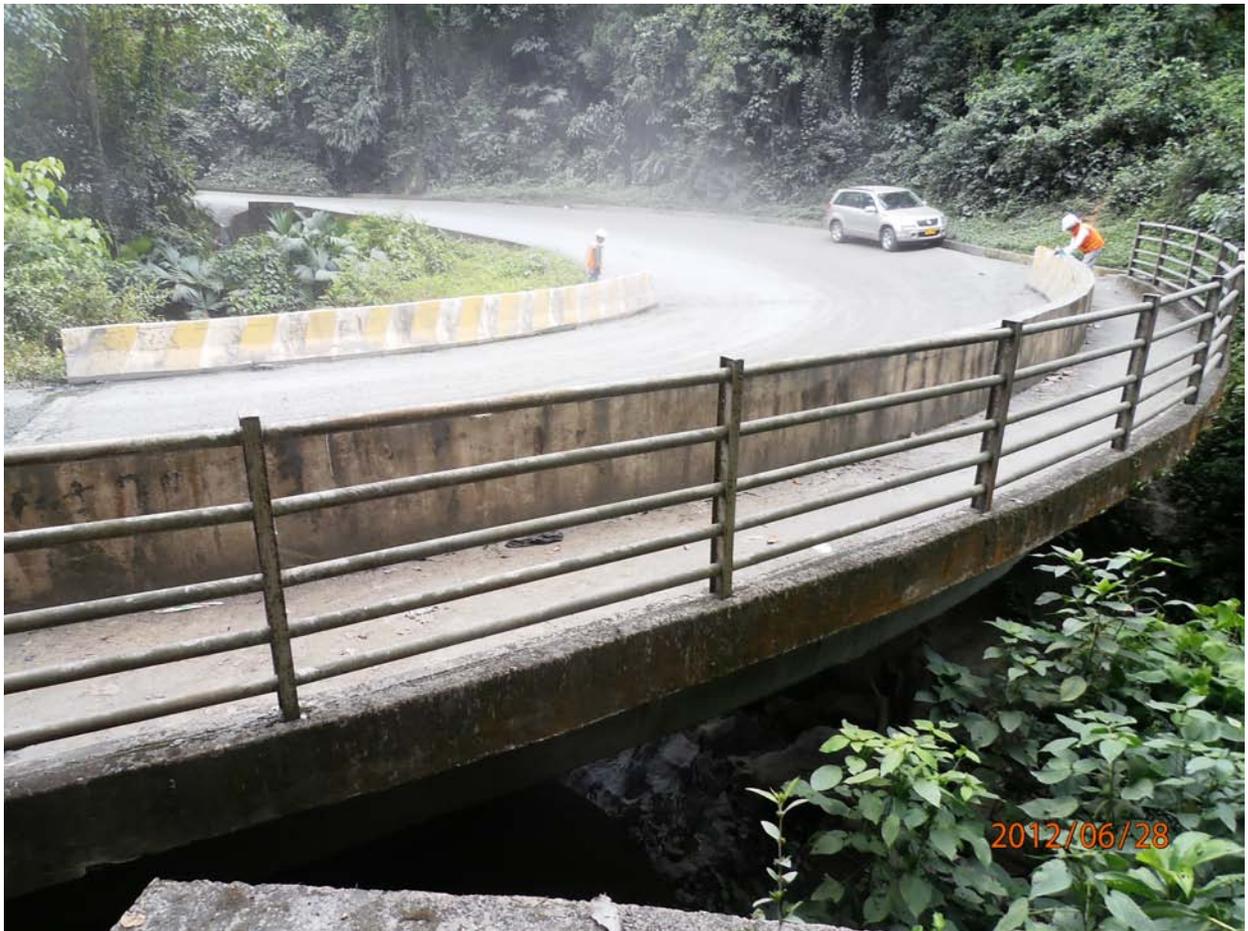
Componente.....: 4 Barandas

Calif./Mantenim....: 1 / +

Daño/Observaciones.: El puente cuenta con barreras de protección tipo new jersey las cuales presentan manchas de humedad y vegetación, además de algunos impactos. Se debe realizar limpieza y mantenimiento rutinario. La baranada de la pasarela peatonal es tipo 41 (pasamanos metálico sobre pilastra metálica) la cual se encuentra en buen estado.

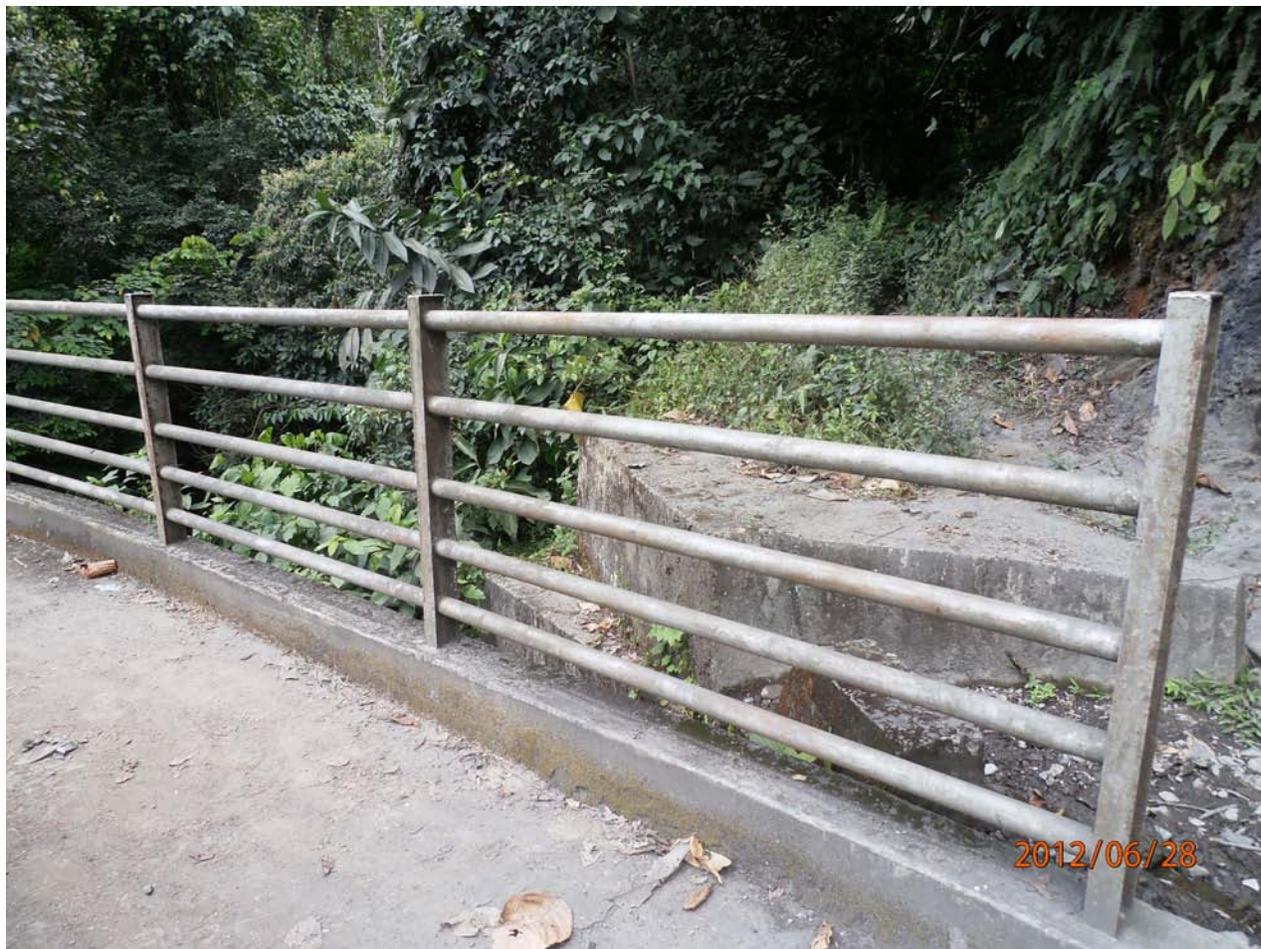
Componente.....: 4 Barandas

Calif./Mantenim....: 1 / +

Daño/Observaciones.: El puente cuenta con barreras de protección tipo new jersey las cuales presentan manchas de humedad y vegetación, además de algunos impactos. Se debe realizar limpieza y mantenimiento rutinario. La baranada de la pasarela peatonal es tipo 41 (pasamanos metálico sobre pilastra metálica) la cual se encuentra en buen estado.

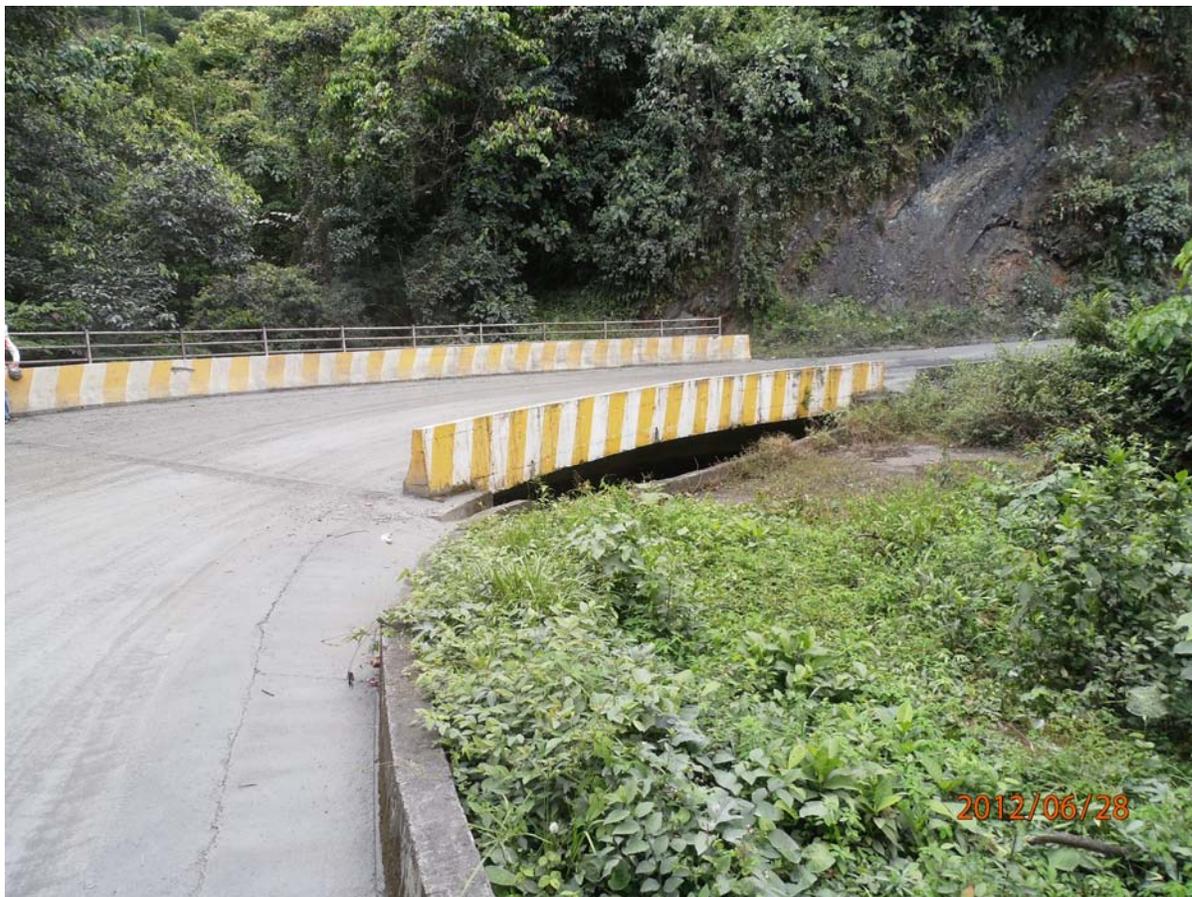
Componente.....: 5 Conos/Taludes

Calif./Mantenim....: 1 / -

Daño/Observaciones.: Los conos y taludes se encuentran estables. Se observa bastante vegetación.

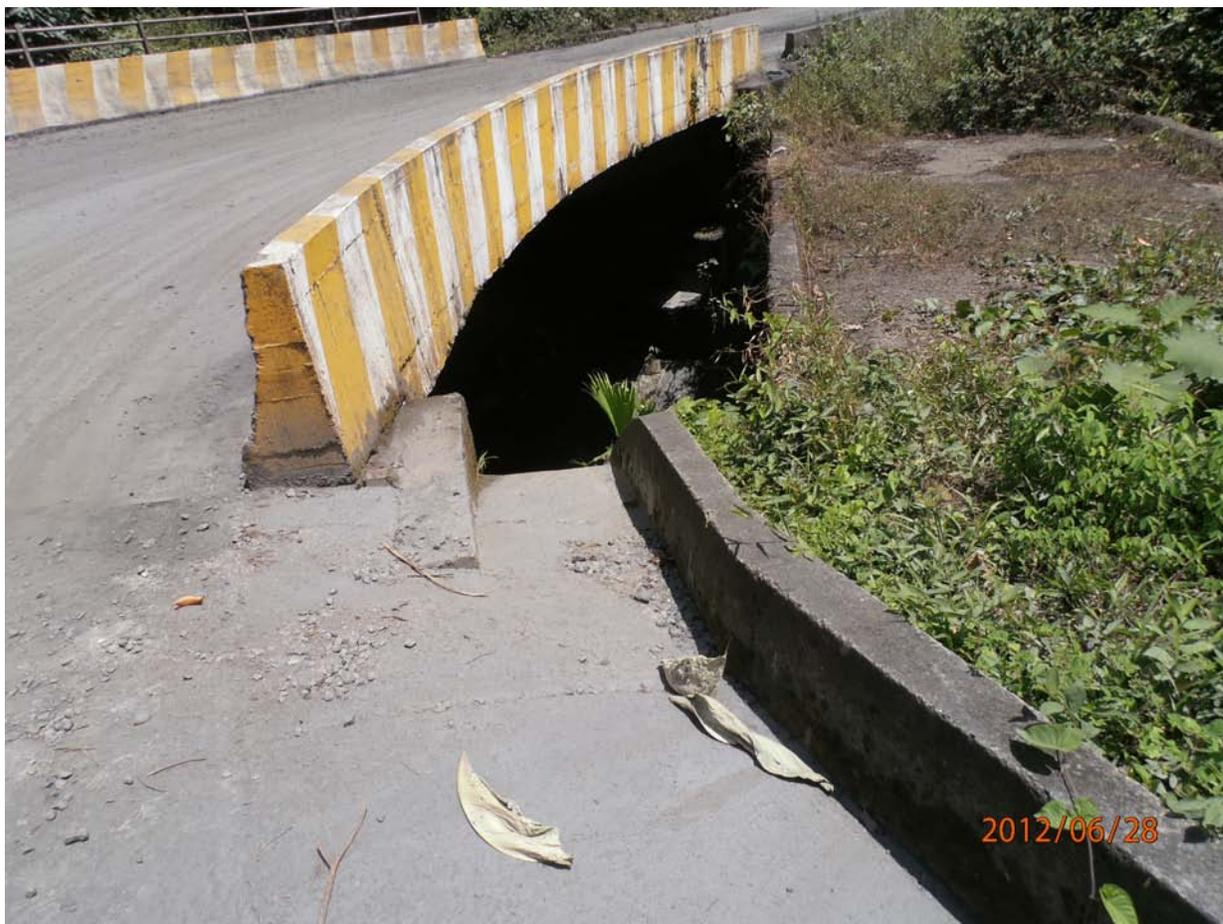
Componente.....: 5 Conos/Taludes

Calif./Mantenim....: 1 / -

Daño/Observaciones.: Los conos y taludes se encuentran estables. Se observa bastante vegetación.

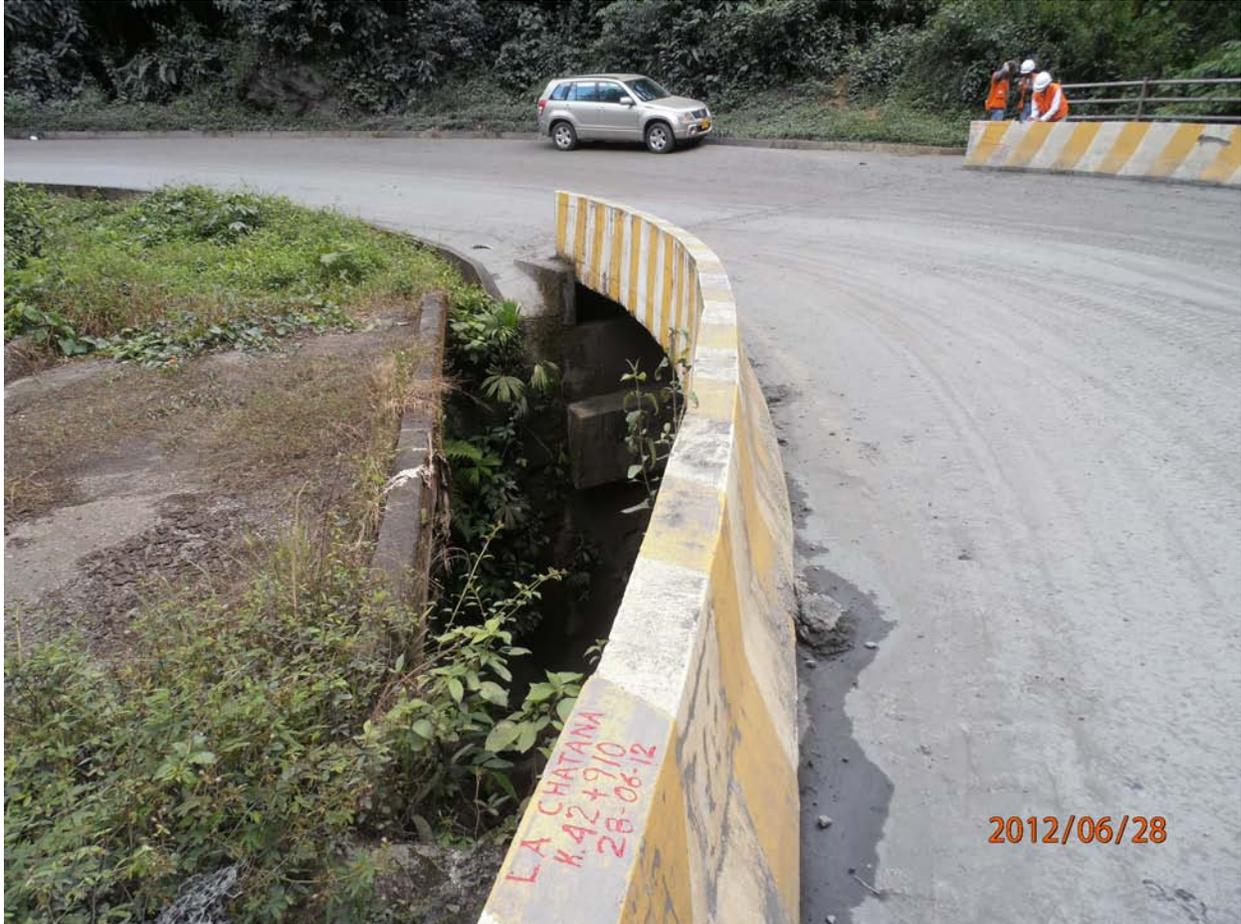
Componente.....: 5 Conos/Taludes

Calif./Mantenim....: 1 / -

Daño/Observaciones.: Los conos y taludes se encuentran estables. Se observa bastante vegetación.

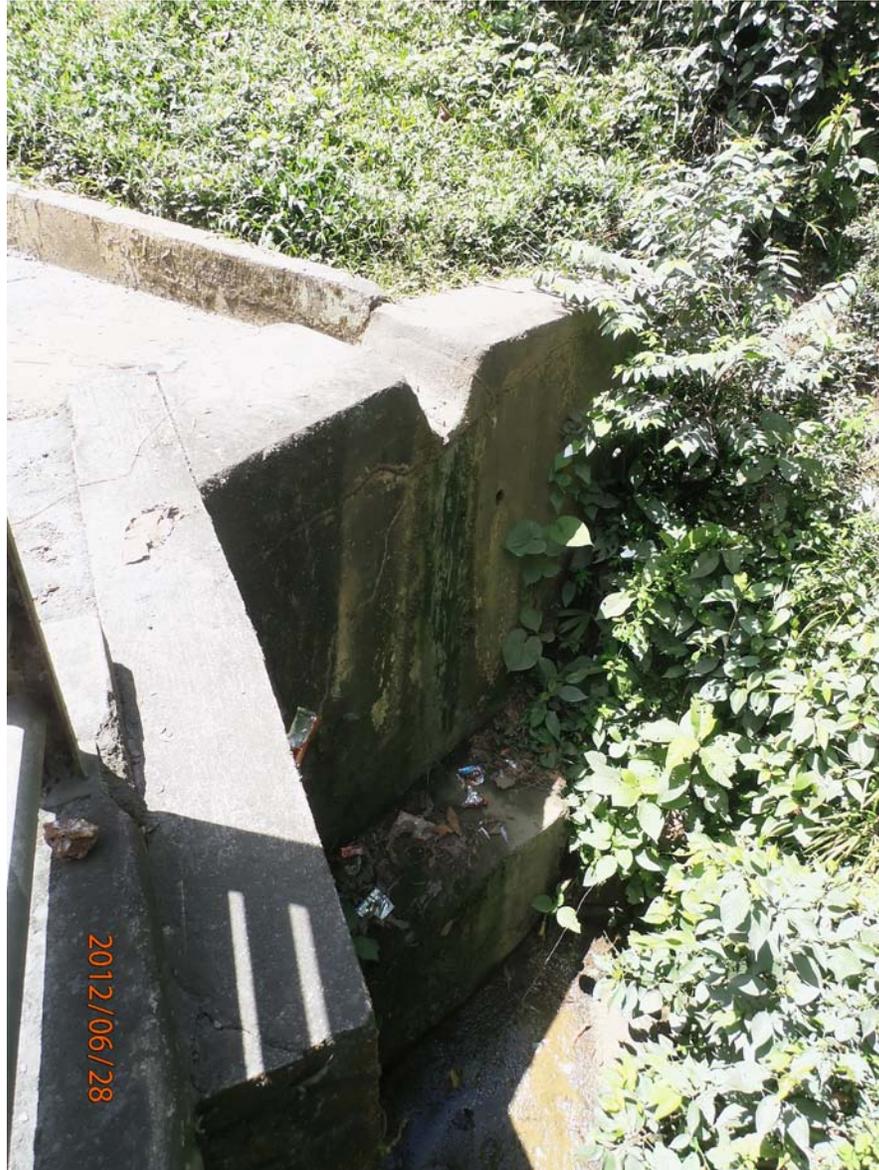
Componente.....: 6 Aletas

Calif./Mantenim....: 0 / +

Daño/Observaciones.: Las aletas se encuentran en buen estado, presentan manchas de humedad y vegetación.
Se debe realizar limpieza y mantenimiento rutinario.

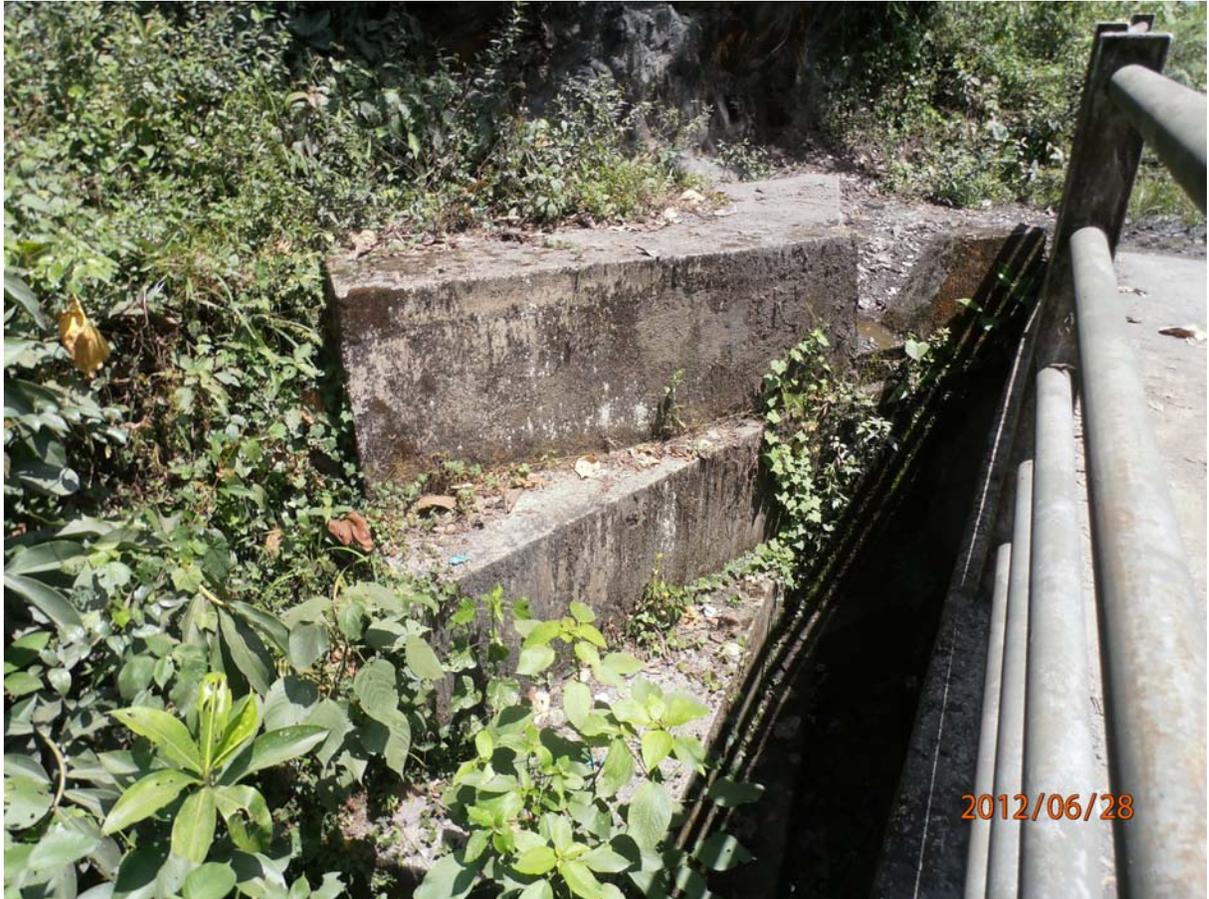
Componente.....: 6 Aletas

Calif./Mantenim....: 0 / +

Daño/Observaciones.: Las aletas se encuentran en buen estado, presentan manchas de humedad y vegetación.
Se debe realizar limpieza y mantenimiento rutinario.

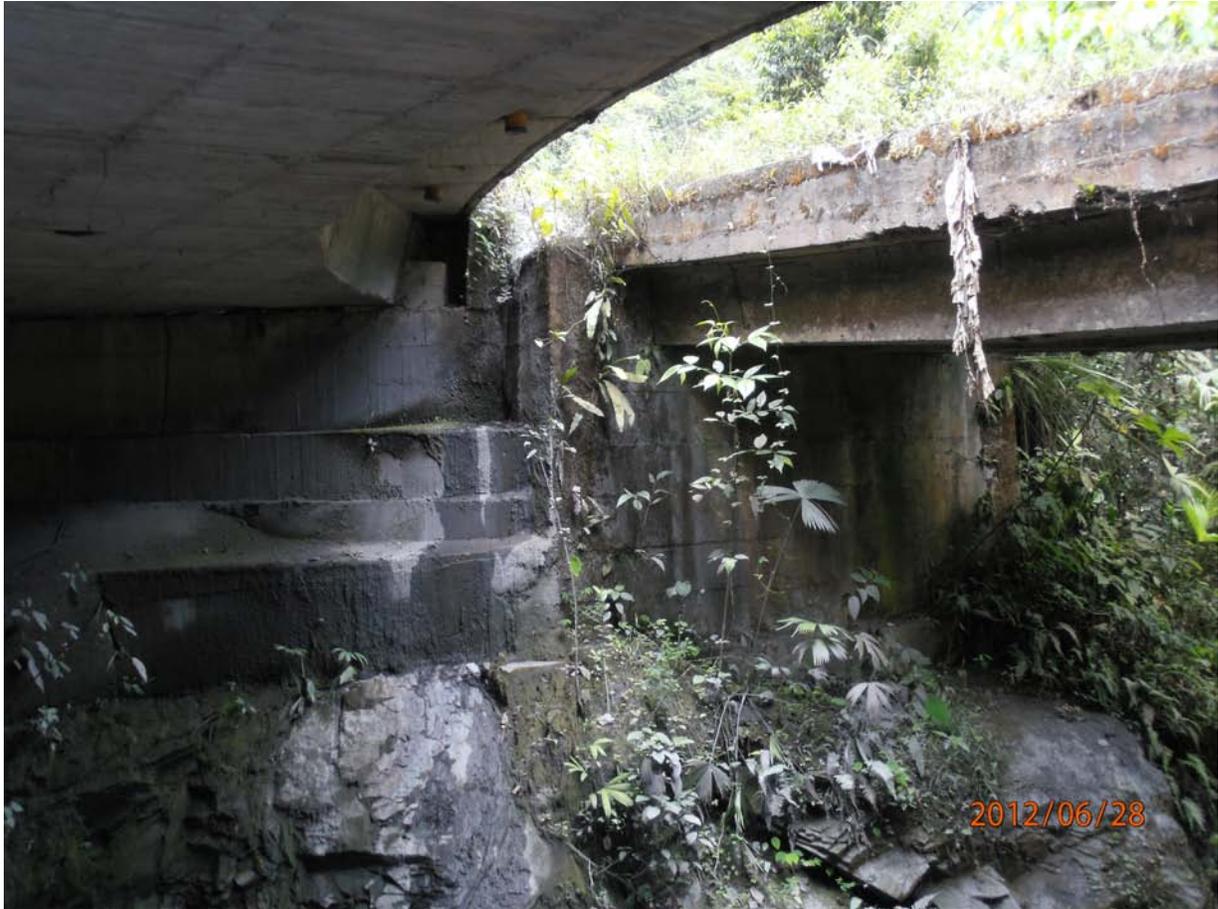
Componente.....: 6 Aletas

Calif./Mantenim....: 0 / +

Daño/Observaciones.: Las aletas se encuentran en buen estado, presentan manchas de humedad y vegetación.
Se debe realizar limpieza y mantenimiento rutinario.

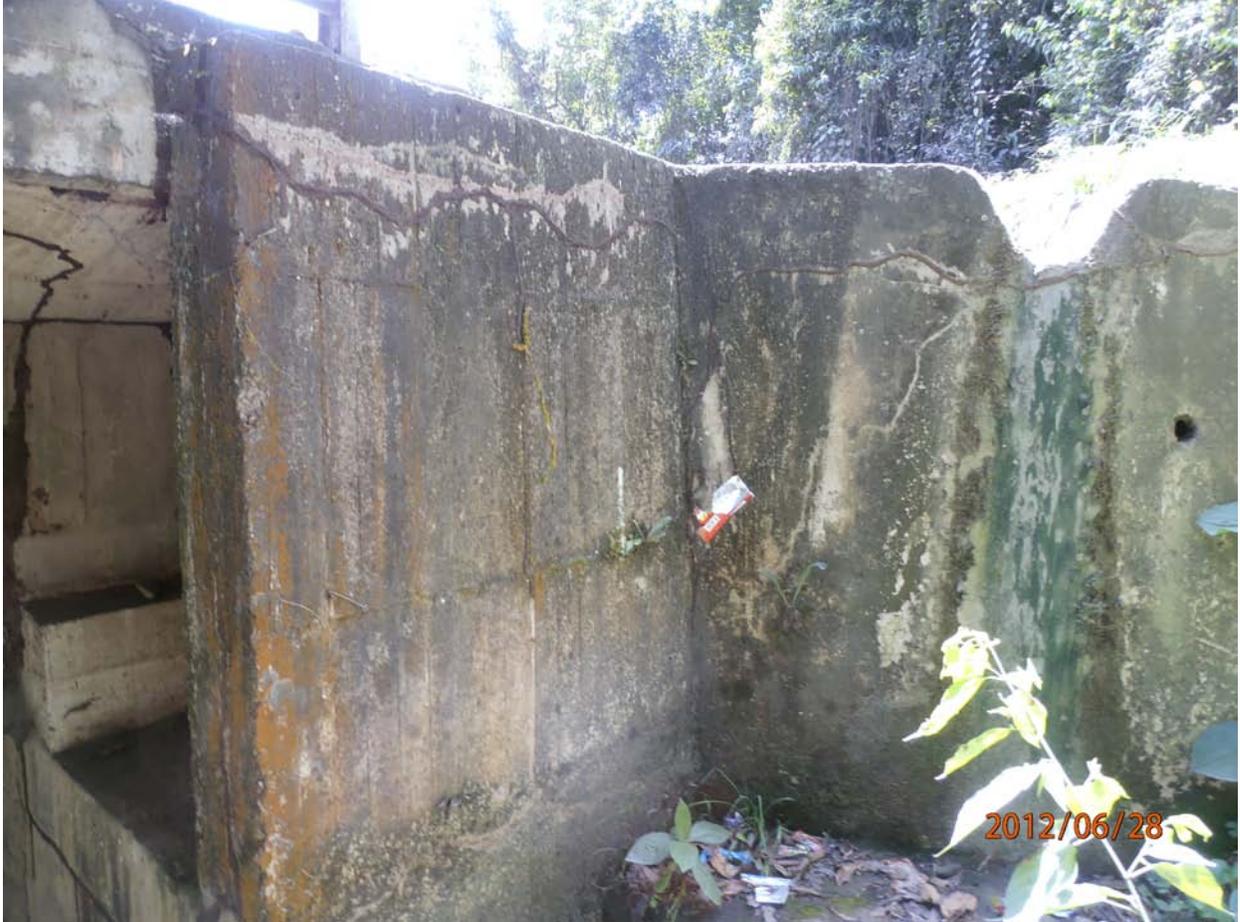
Componente.....: 6 Aletas

Calif./Mantenim....: 0 / +

Daño/Observaciones.: Las aletas se encuentran en buen estado, presentan manchas de humedad y vegetación.
Se debe realizar limpieza y mantenimiento rutinario.

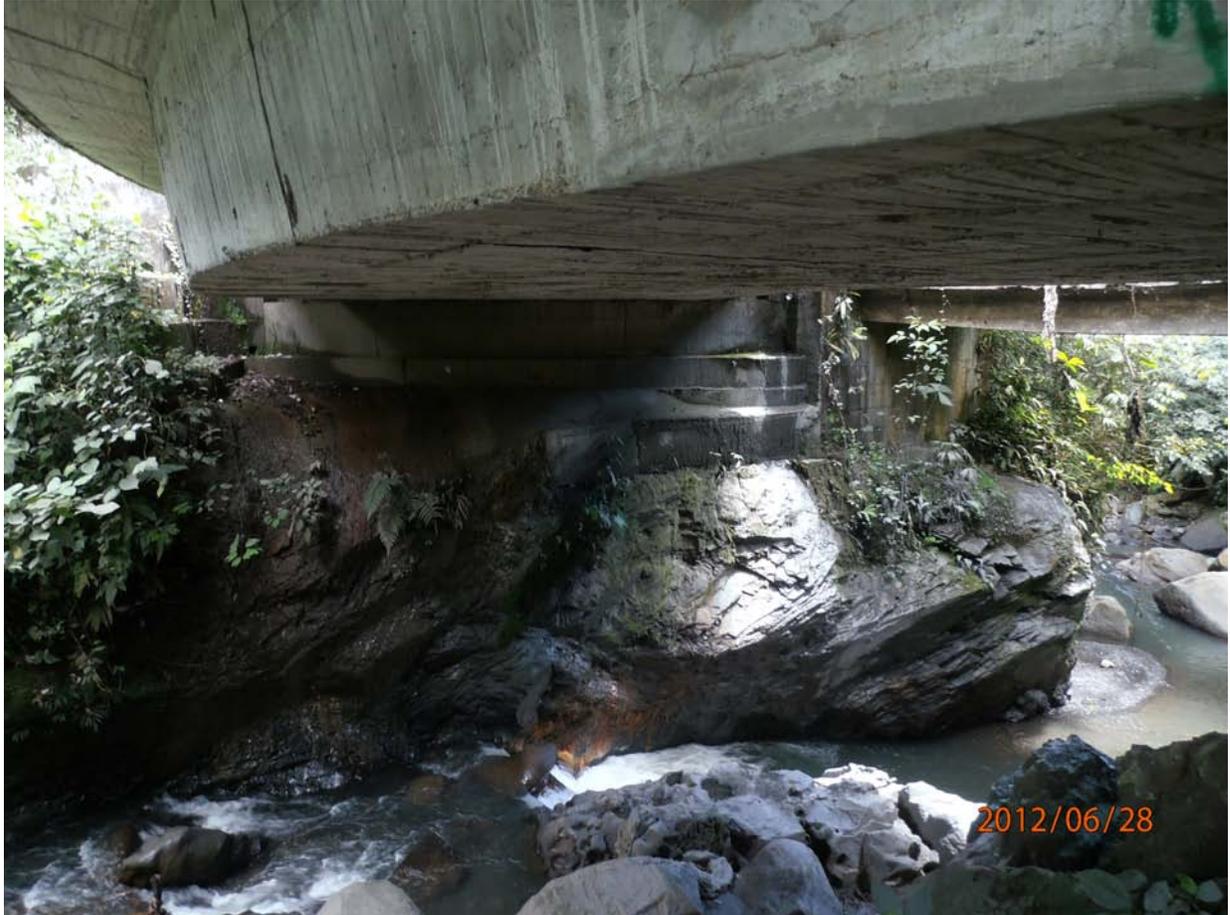
Componente.....: 7 Estribos

Calif./Mantenim....: 1 / +

Daño/Observaciones.: Los estribos se encuentran en buen estado, presentan manchas de humedad y vegetación. Se aprecia infiltración a través de las juntas de expansión, requiere labores de mantenimiento rutinario.

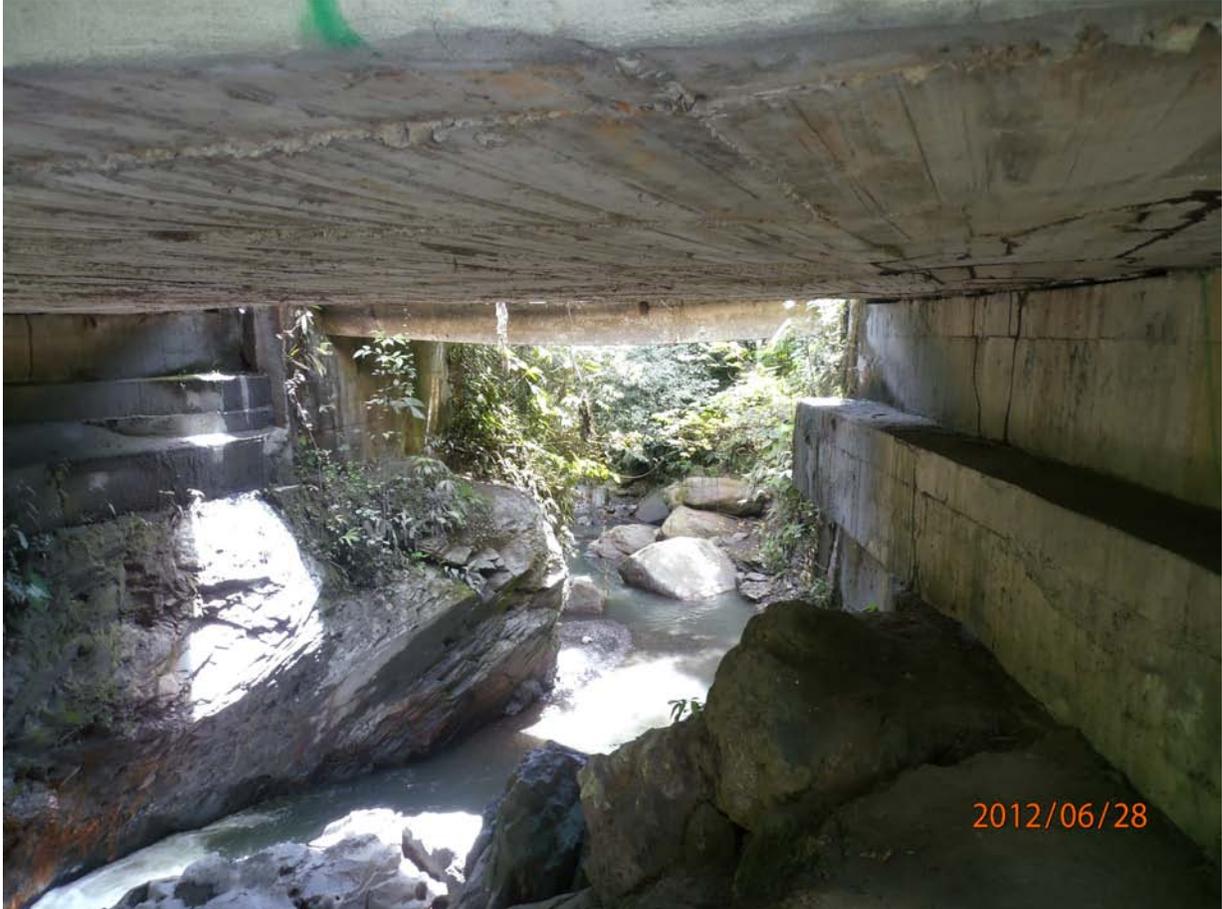
Componente.....: 7 Estribos

Calif./Mantenim....: 1 / +

Daño/Observaciones.: Los estribos se encuentran en buen estado, presentan manchas de humedad y vegetación. Se aprecia infiltración a través de las juntas de expansión, requiere labores de mantenimiento rutinario.
