SDC/INV	SiPuCol	Fecha	Hoja
	Informe de inspección principal	28/08/12	1
04-6007-002.00 La Chatana			
Regional.....: 4 Boyacá			
Ruta.....: Cruce Tramo 05 08 (Mutis)-Tunja			
Carretera.....: Otanche - Chiquinquirá			
Lado de la car...:			
Abscisa.....: 42+0910			
No del registro...: 8038			
Año de construcción.....:			
Año de la última reconstrucción.....:			
Paso Superior/Inferior.....: S			
Dir. de abs. de la carretera principal.:			
Requisitos de la inspección.....: 0 Nada			
Recolección de datos : Fecha.....: 2012.06.28			
: Iniciales.....: M.E.R			
Posición geográfica..:			
Latitud: 5 gra 39.346 min N Longitud: 74 gra 0.248 min O Altitud: 747 m			
Geometría: Número de luces.....: 1			
Longitud de la luz menor (m): 15.80			
Longitud de la luz mayor (m): 15.80			
Longitud total(m): 15.80			
Ancho del tablero.....(m): 10.10			
Ancho del separador.....(m): 0.00			
Ancho del andén izquierdo(m): 1.50			
Ancho del andén derecho..(m): 0.00

04-6007-002.00 La Chatana

Fecha.....: 2012.06.28
 Iniciales.....: M.E.R
 Tiempo.....: Soleado
 Temperatura.....(gra. C): 22

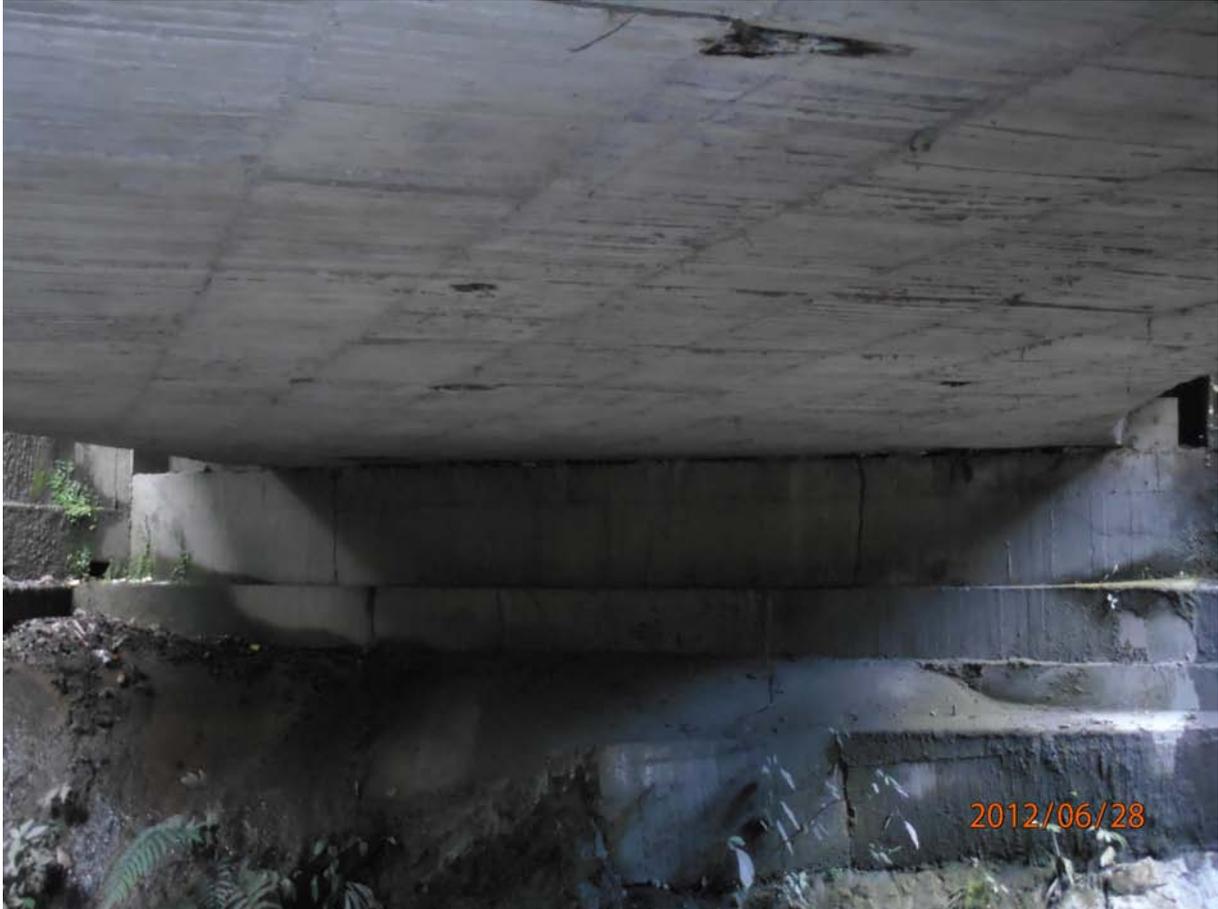
Componente.....: 7 Estribos

Calif./Mantenim....: 1 / +

Daño/Observaciones.: Los estribos se encuentran en buen estado, presentan manchas de humedad y vegetación. Se aprecia infiltración a través de las juntas de expansión, requiere labores de mantenimiento rutinario.

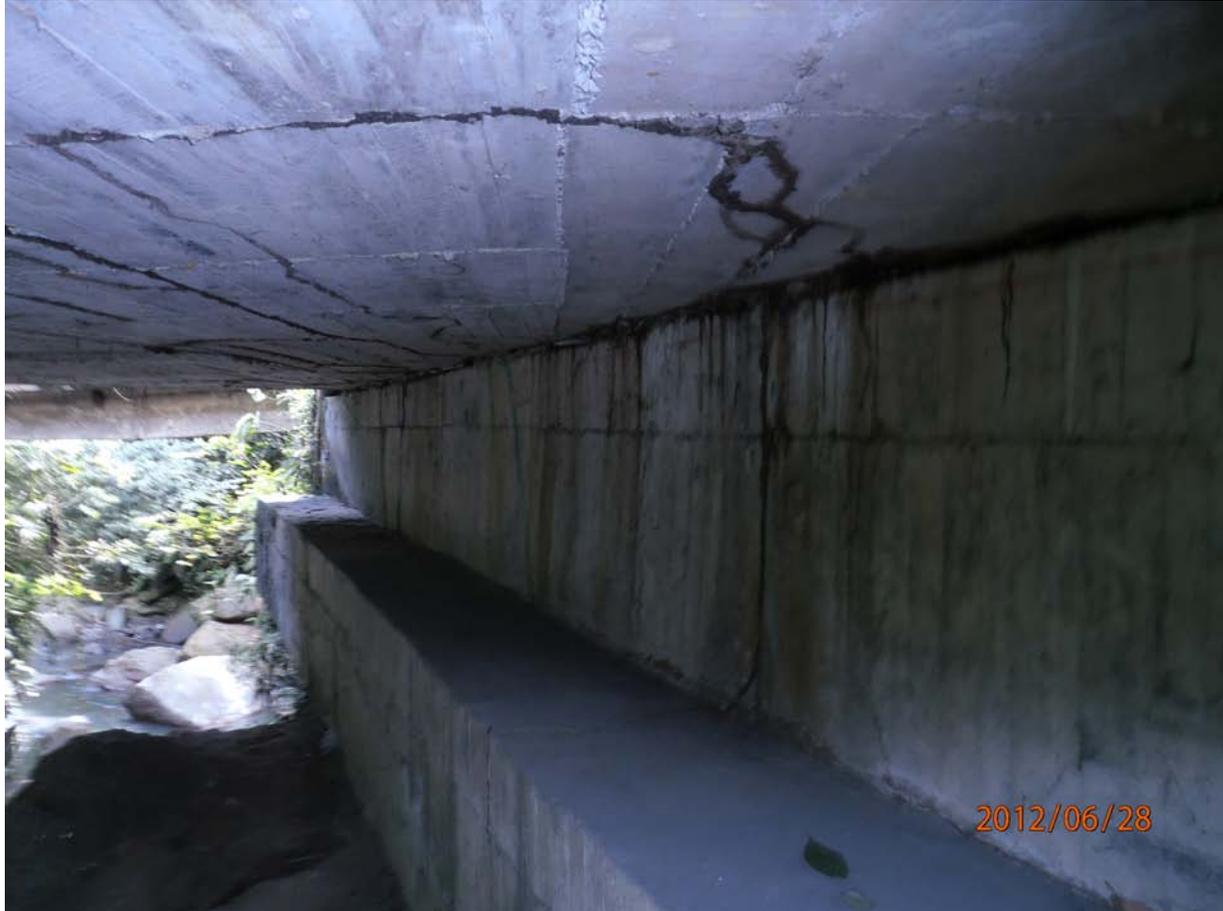
Componente.....: 9 Apoyos

Calif./Mantenim....: 0 / +

Daño/Observaciones.: Los apoyos se encuentran en buen estado. Se debe realizar limpieza y mantenimiento rutinario.

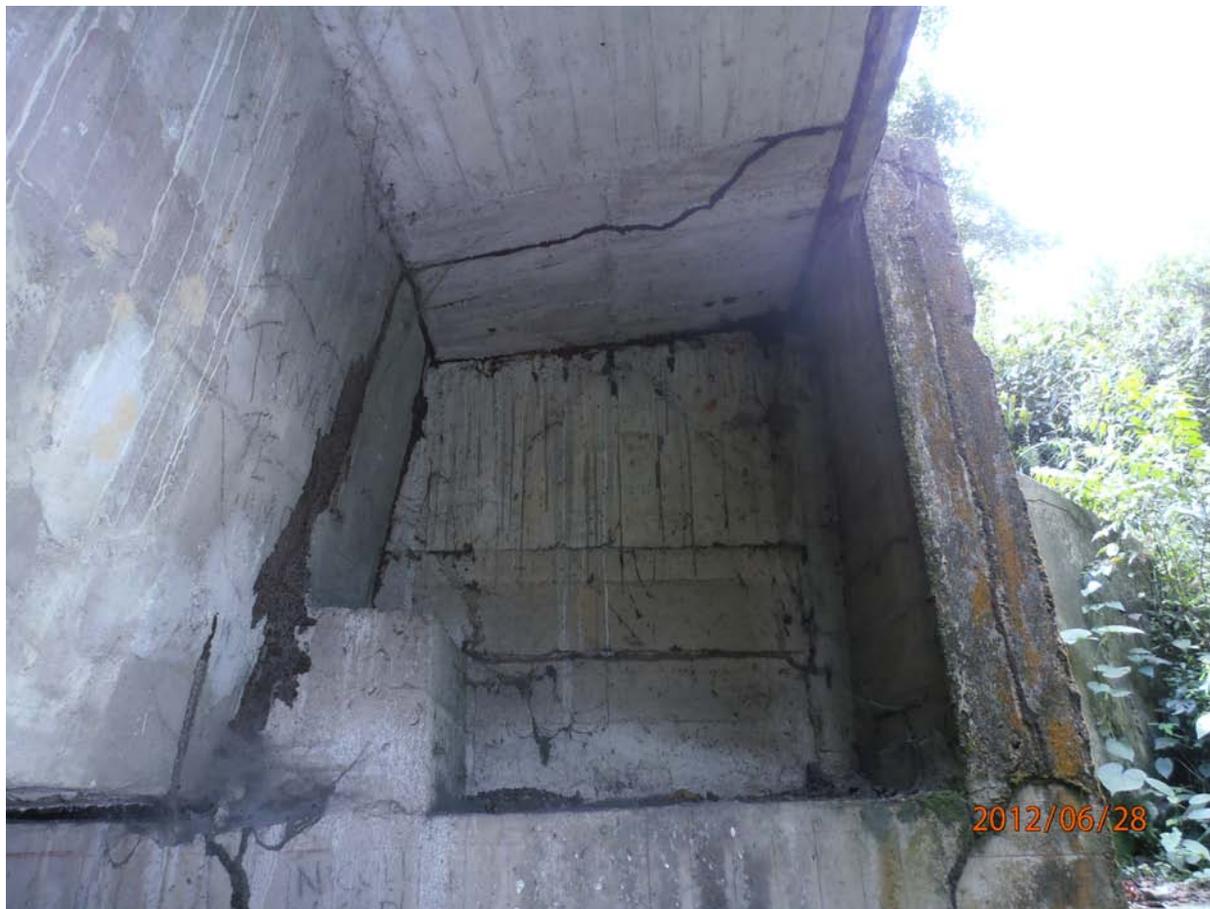
Componente.....: 9 Apoyos

Calif./Mantenim....: 0 / +

Daño/Observaciones.: Los apoyos se encuentran en buen estado. Se debe realizar limpieza y mantenimiento rutinario.

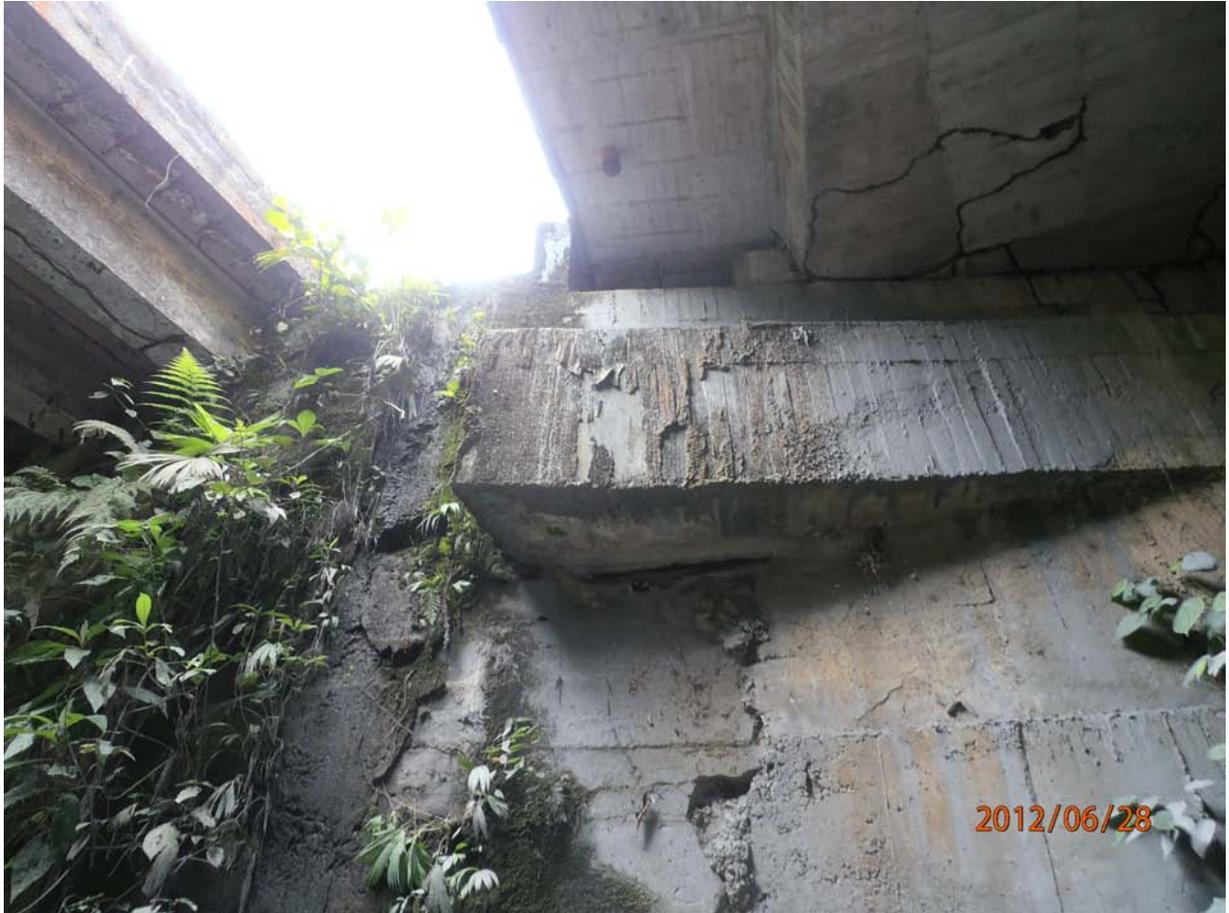
Componente.....: 9 Apoyos

Calif./Mantenim....: 0 / +

Daño/Observaciones.: Los apoyos se encuentran en buen estado. Se debe realizar limpieza y mantenimiento rutinario.

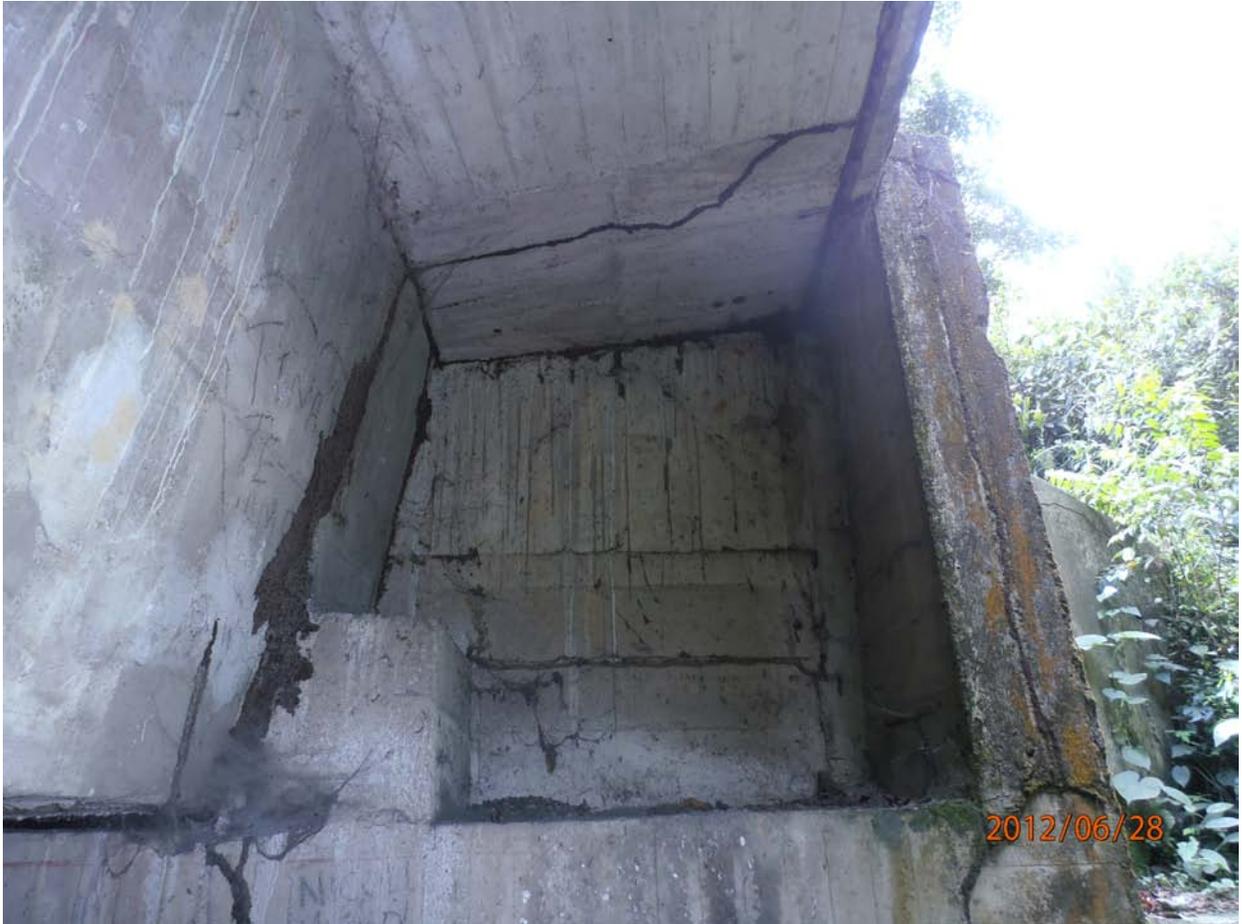
Componente.....: 10 Losa

Calif./Mantenim....: 1 / +

Daño/Observaciones.: Los voladizos presentan manchas de humedad y vegetación. Los drenes no cuentan con tubería, lo cual puede afectar el concreto.
En general la losa se encuentra en buen estado.
Se debe realizar limpieza y mantenimiento rutinario.

Tipo de daño.....: Infiltración

Reparaciones.....: E Reparación de drenes

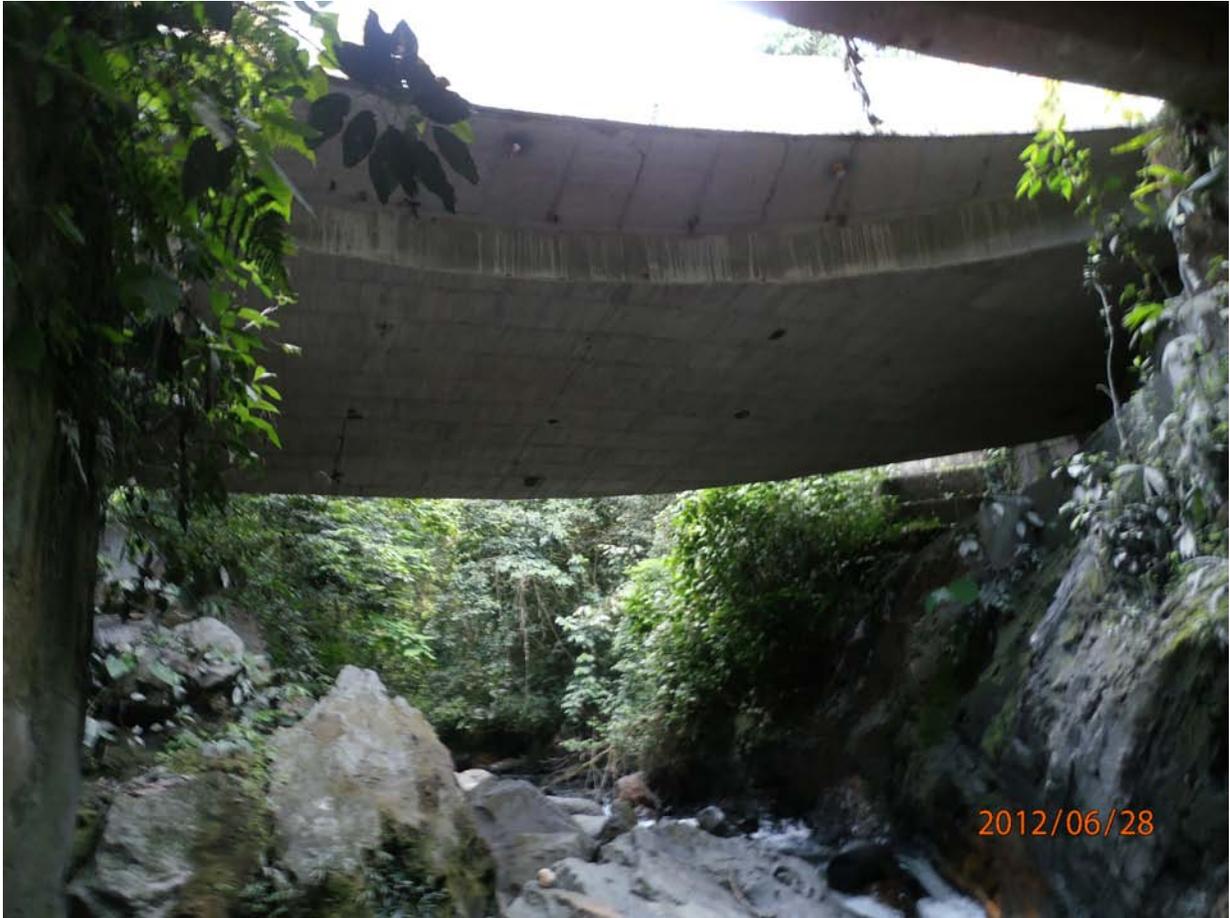
Componente.....: 10 Losa

Calif./Mantenim....: 1 / +

Daño/Observaciones.: Los voladizos presentan manchas de humedad y vegetación. Los drenes no cuentan con tubería, lo cual puede afectar el concreto.
En general la losa se encuentra en buen estado.
Se debe realizar limpieza y mantenimiento rutinario.

Tipo de daño.....: Infiltración

Reparaciones.....: E Reparación de drenes

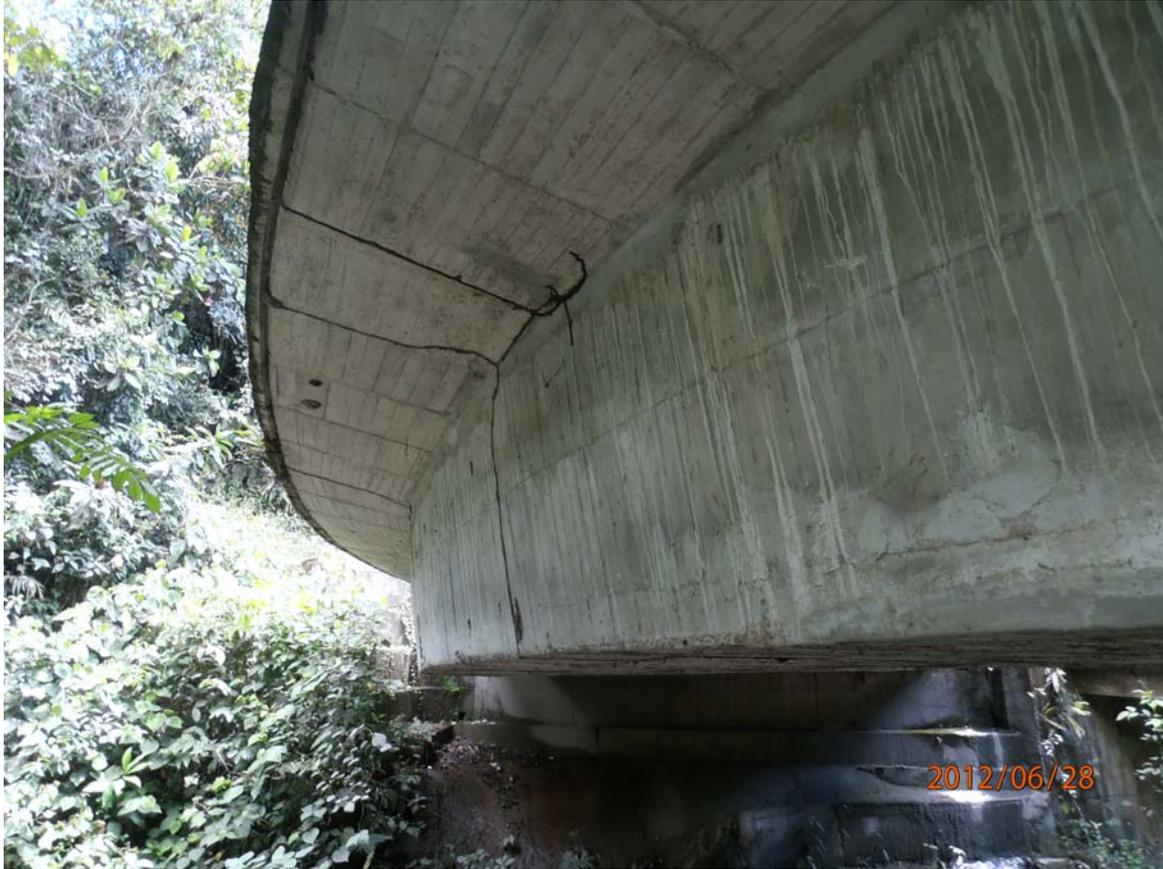
Componente.....: 11 Vigas/Largueros/Diafragmas

Calif./Mantenim....: 2 / +

Daño/Observaciones.: Se presenta infiltración a través de las juntas, lo cual está generando manchas de humedad en la parte inferior del cajón.
Se observan fisuras por retracción en la cara lateral del cajón, costado derecho, de 0.10mm de espesor.
Se recomienda alargar los drenes, ya que están

Tipo de daño.....: Infiltración

Reparaciones.....: A Reparación de concreto

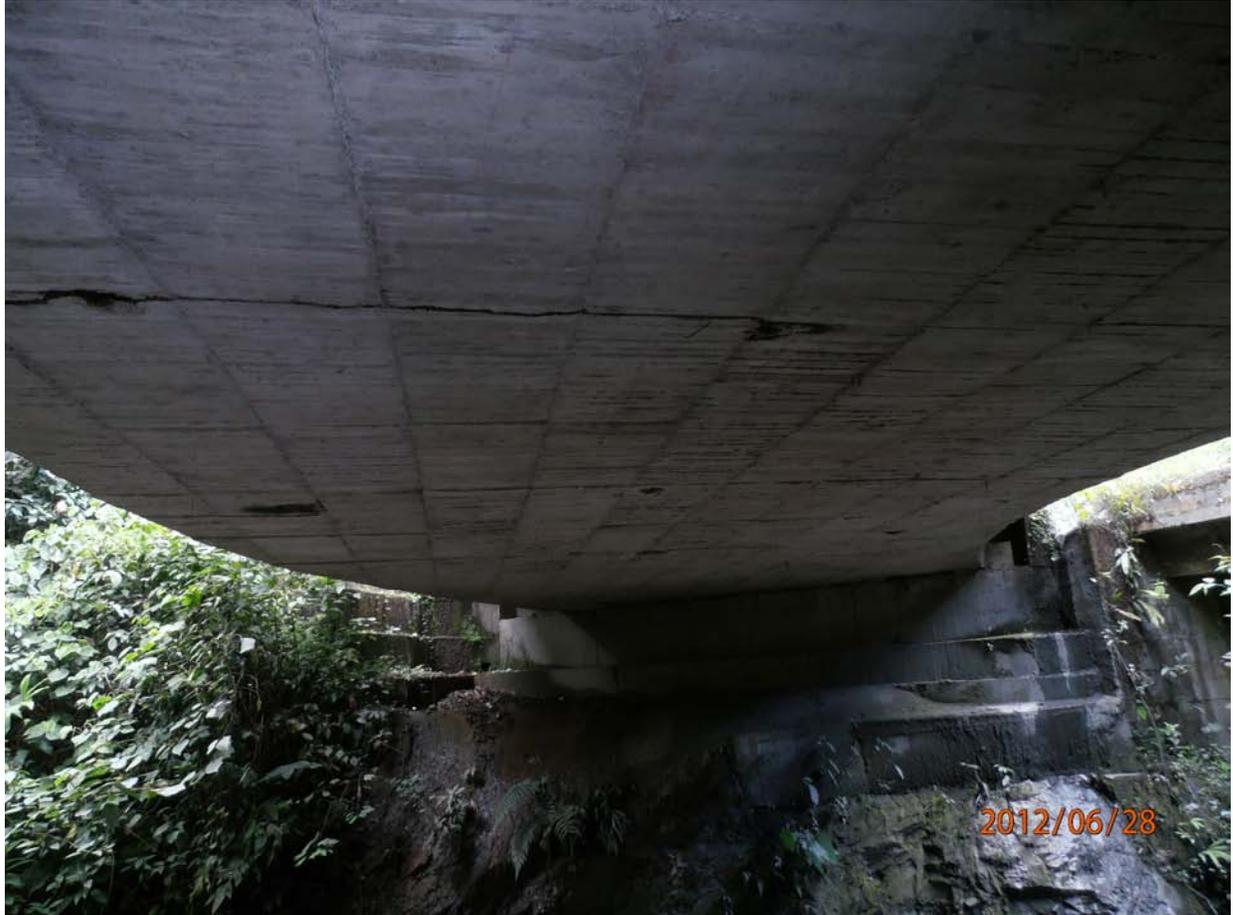
Componente.....: 11 Vigas/Largueros/Diafragmas

Calif./Mantenim....: 2 / +

Daño/Observaciones.: Se presenta infiltración a través de las juntas, lo cual está generando manchas de humedad en la parte inferior del cajón.
Se observan fisuras por retracción en la cara lateral del cajón, costado derecho, de 0.10mm de espesor.
Se recomienda alargar los drenes, ya que están

Tipo de daño.....: Infiltración

Reparaciones.....: A Reparación de concreto

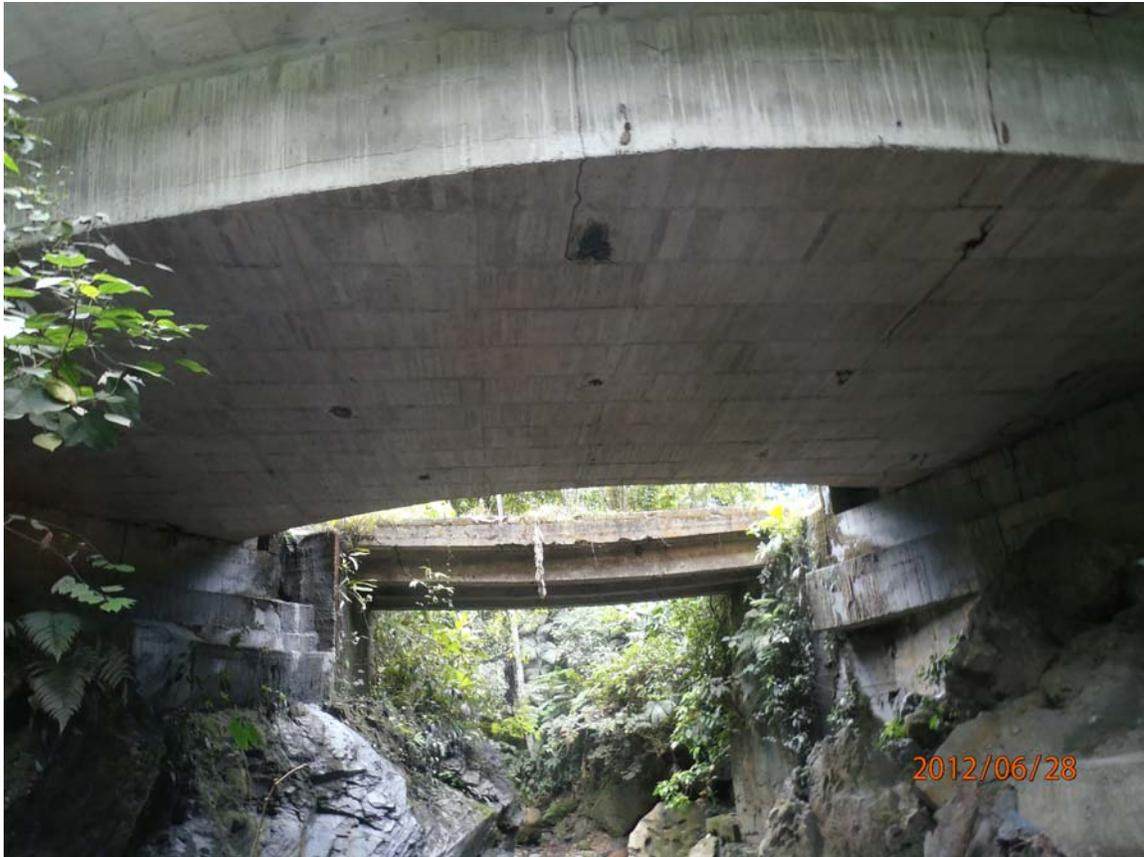
Componente.....: 11 Vigas/Largueros/Diafragmas

Calif./Mantenim....: 2 / +

Daño/Observaciones.: Se presenta infiltración a través de las juntas, lo cual está generando manchas de humedad en la parte inferior del cajón.

Se observan fisuras por retracción en la cara lateral del cajón, costado derecho, de 0.10mm de espesor.

Tipo de daño.....: Infiltración

Se recomienda alargar los drenes, ya que están

Reparaciones.....: A Reparación de concreto

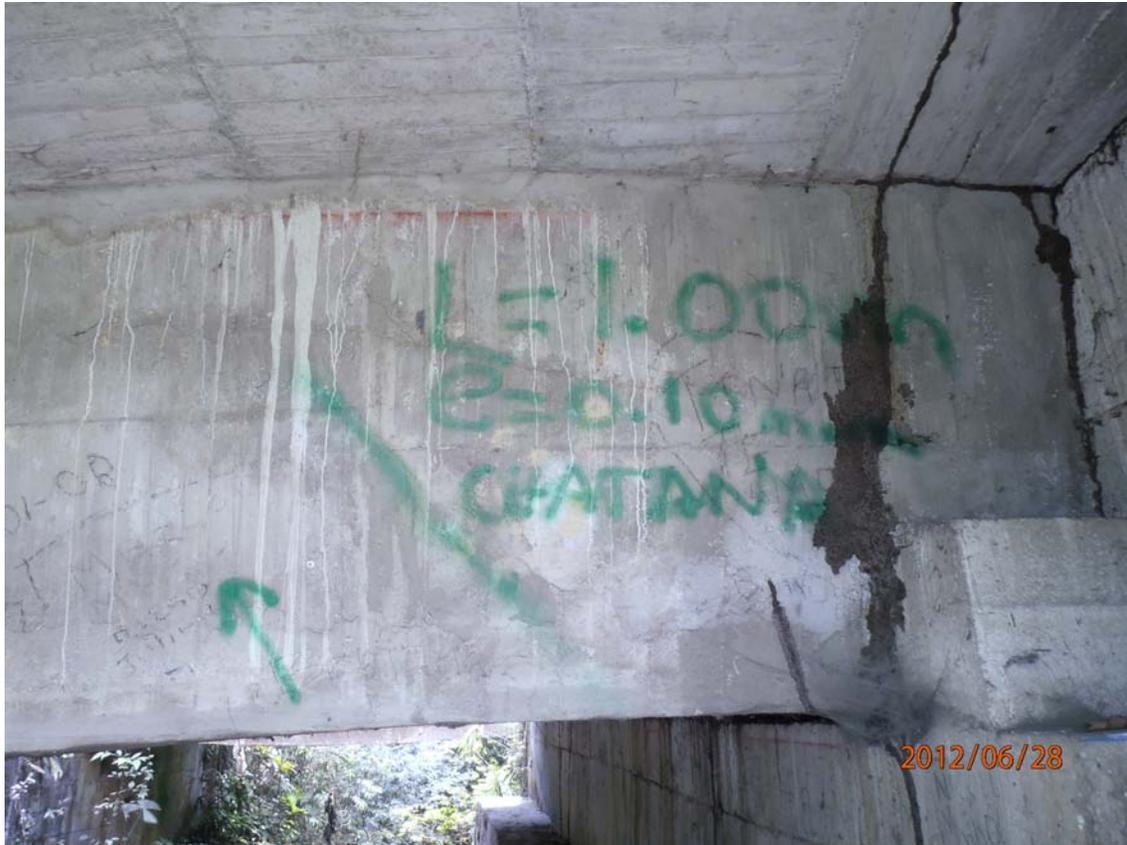
Componente.....: 11 Vigas/Largueros/Diafragmas

Calif./Mantenim....: 2 / +

Daño/Observaciones.: Se presenta infiltración a través de las juntas, lo cual está generando manchas de humedad en la parte inferior del cajón.

Se observan fisuras por retracción en la cara lateral del cajón, costado derecho, de 0.10mm de espesor.

Tipo de daño.....: Infiltración

Se recomienda alargar los drenes, ya que están

Reparaciones.....: A Reparación de concreto

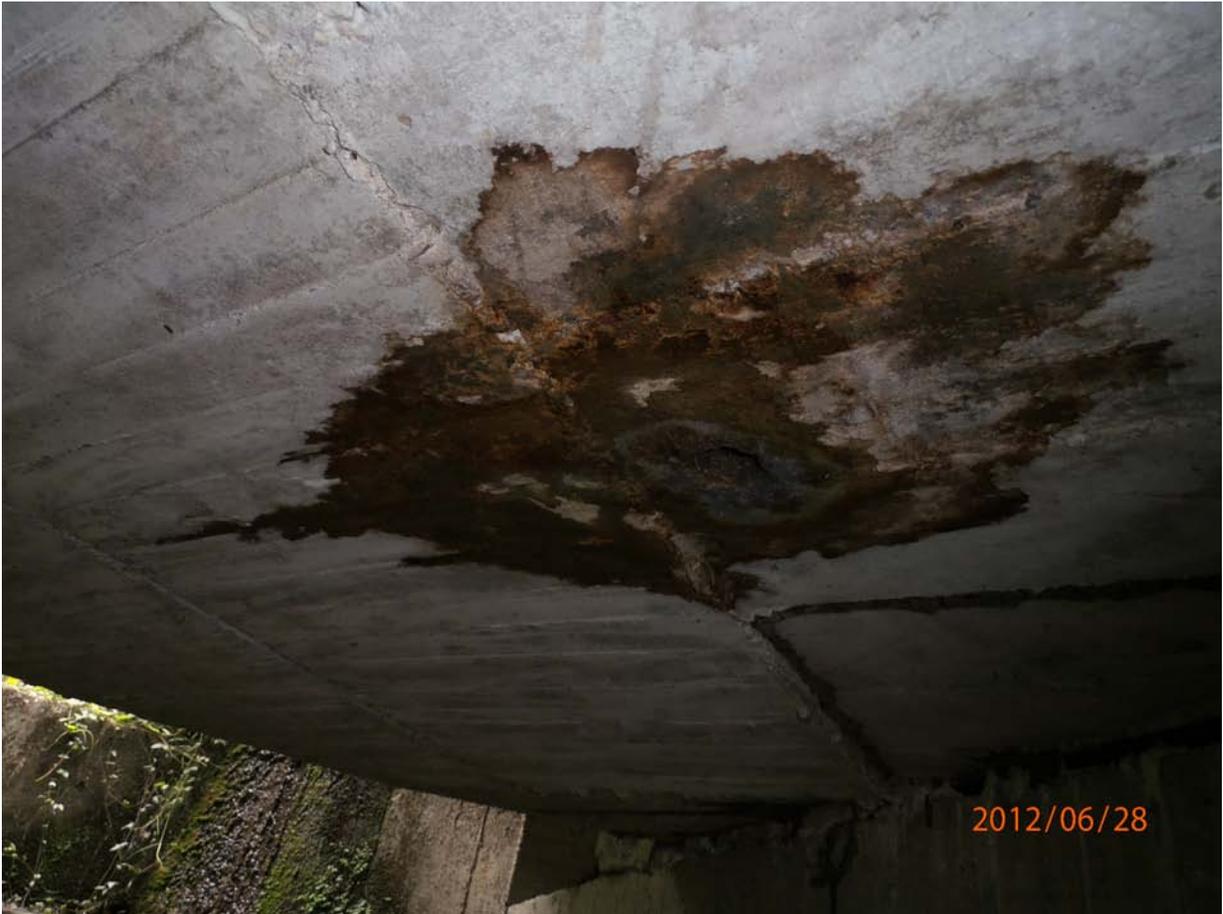
Componente.....: 11 Vigas/Largueros/Diafragmas

Calif./Mantenim....: 2 / +

Daño/Observaciones.: Se presenta infiltración a través de las juntas, lo cual está generando manchas de humedad en la parte inferior del cajón.

Se observan fisuras por retracción en la cara lateral del cajón, costado derecho, de 0.10mm de espesor.

Tipo de daño.....: Infiltración

Se recomienda alargar los drenes, ya que están

Reparaciones.....: A Reparación de concreto

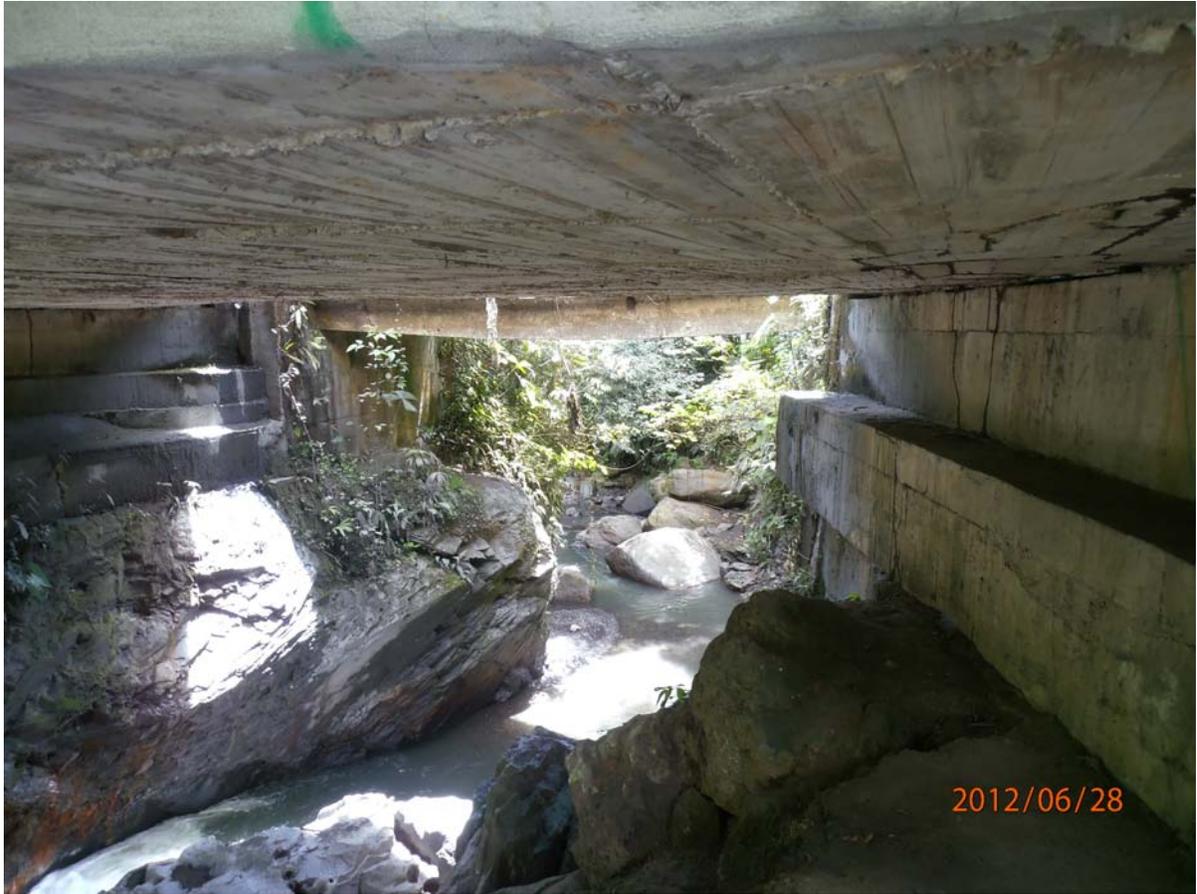
Componente.....: 15 Cauce

Calif./Mantenim....: 1 / -

Daño/Observaciones.: El cauce es bastante rocoso. Se observa socavación en el muro de protección del estribo #2, aguas arriba.
El cauce se encuentra recagado hacia el estribo #1.

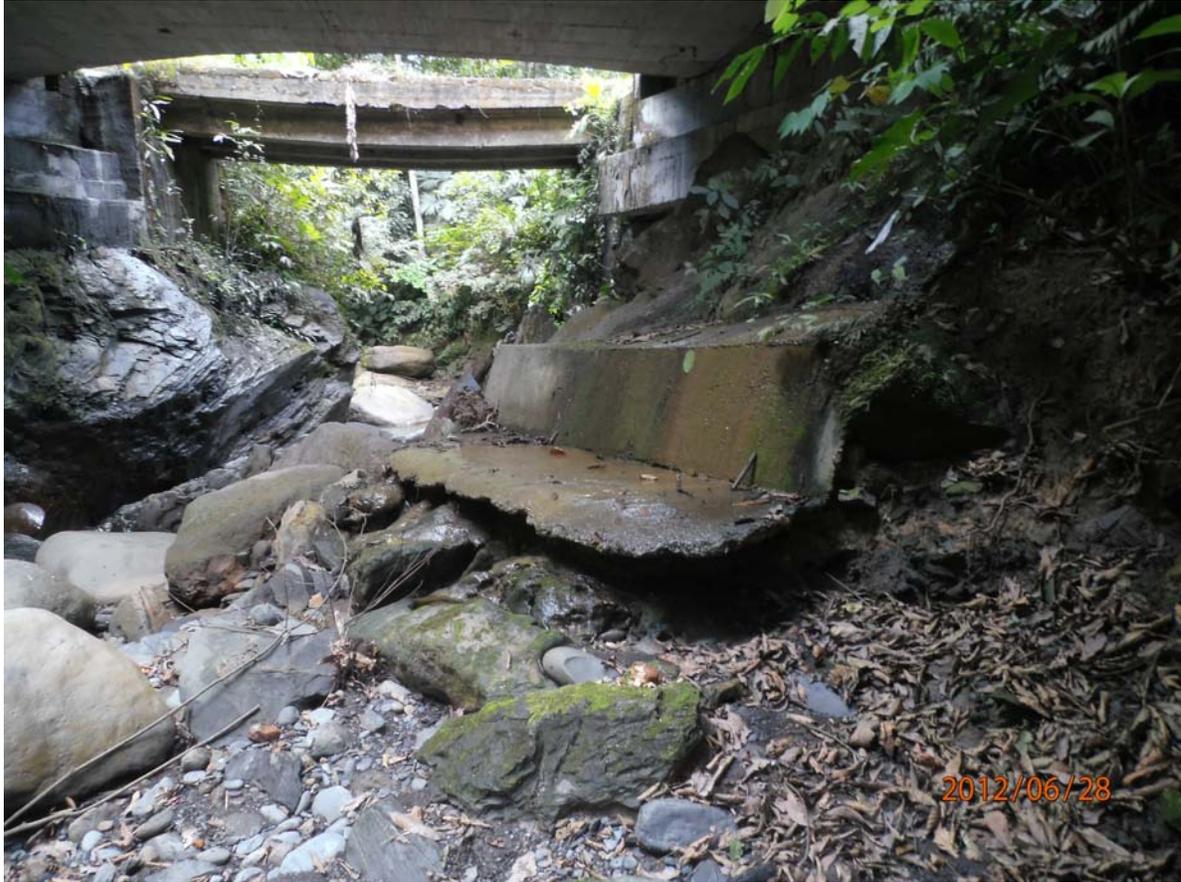
Componente.....: 15 Cauce

Calif./Mantenim....: 1 / -

Daño/Observaciones.: El cauce es bastante rocoso. Se observa socavación en el muro de protección del estribo #2, aguas arriba.
El cauce se encuentra recagado hacia el estribo #1.

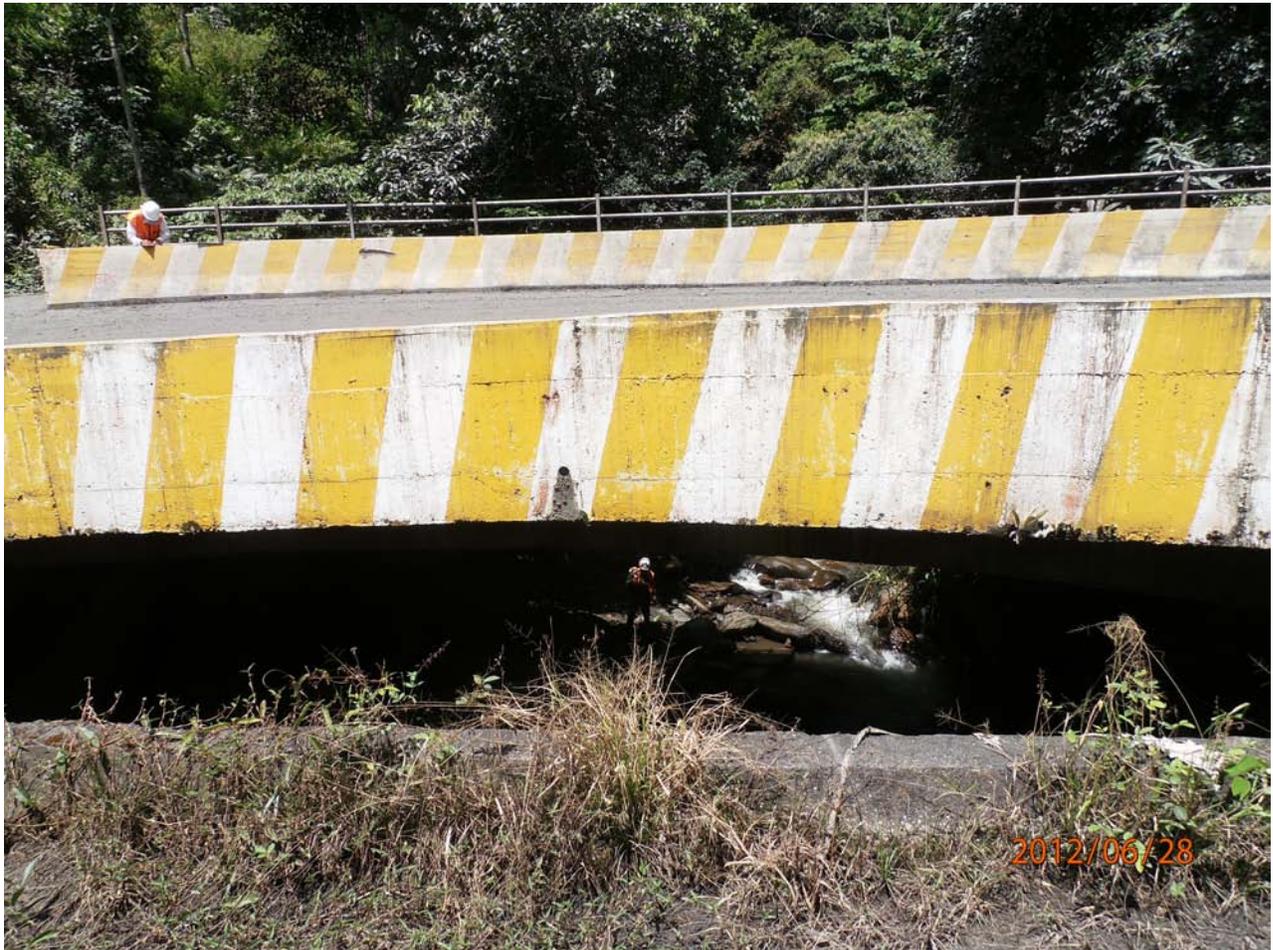
Componente.....: 17 Puente en general

Calif./Mantenim....: 2 / +

Daño/Observaciones.: En general el puente se encuentra en buen estado, requiere de labores de limpieza y mantenimiento rutinario. Se recomienda reparar los drenes para evitar deterioro de la estructura, ya que se observan bastantes manchas de humedad.

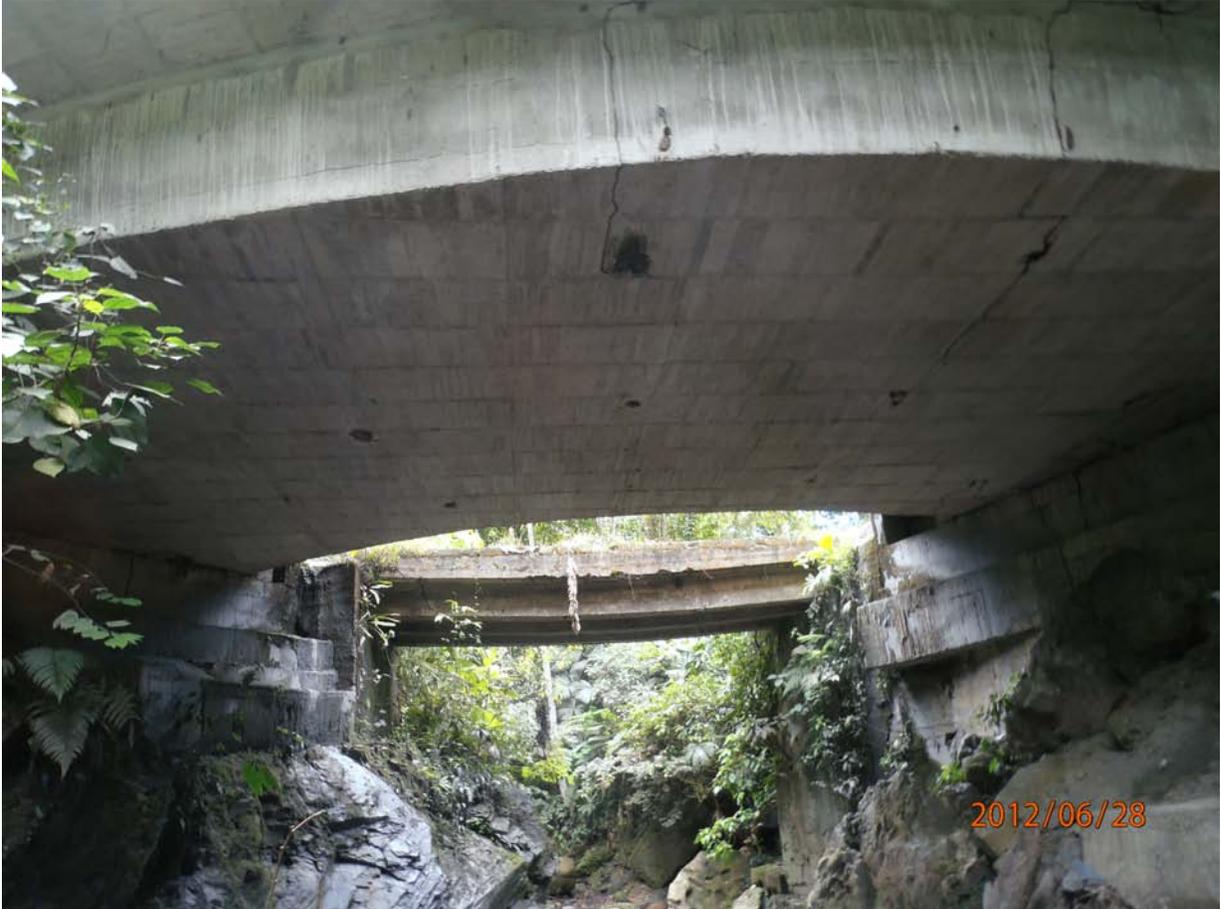
Componente.....: 17 Puente en general

Calif./Mantenim....: 2 / +

Daño/Observaciones.: En general el puente se encuentra en buen estado, requiere de labores de limpieza y mantenimiento rutinario. Se recomienda reparar los drenes para evitar deterioro de la estructura, ya que se observan bastantes manchas de humedad.

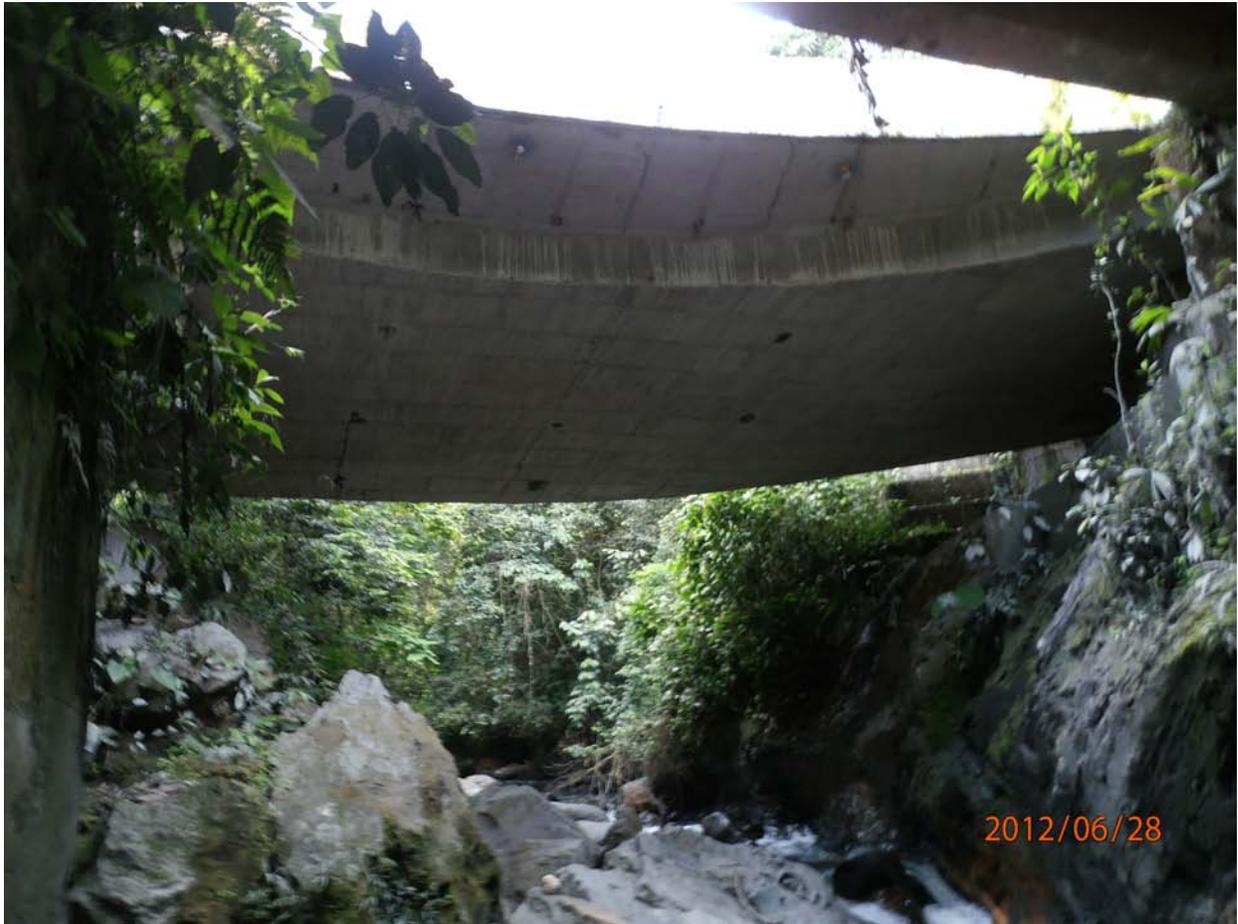
Componente.....: 17 Puente en general

Calif./Mantenim....: 2 / +

Daño/Observaciones.: En general el puente se encuentra en buen estado, requiere de labores de limpieza y mantenimiento rutinario. Se recomienda reparar los drenes para evitar deterioro de la estructura, ya que se observan bastantes manchas de humedad.
