SDC/INV	SiPuCol	Fecha	Hoja
	Informe de inspección principal	28/08/12	1
04-6007-003.00 Manoteras			
Regional.....: 4 Boyacá			
Ruta.....: Cruce Tramo 05 08 (Mutis)-Tunja			
Carretera.....: Otanche - Chiquinquirá			
Lado de la car...:			
Abscisa.....: 48+0666			
No del registro..: 8039			
Año de construcción.....:			
Año de la última reconstrucción.....:			
Paso Superior/Inferior.....: S			
Dir. de abs. de la carretera principal.:			
Requisitos de la inspección.....: 0 Nada			
Recolección de datos : Fecha.....: 2012.06.28			
: Iniciales.....: M.E.R			
Posición geográfica..:			
Latitud: 5 gra 39.425 min N Longitud: 73 gra 59.196 min O Altitud: 1051 m			
Geometría: Número de luces.....: 1			
Longitud de la luz menor (m): 14.00			
Longitud de la luz mayor (m): 14.00			
Longitud total(m): 14.00			
Ancho del tablero.....(m): 10.10			
Ancho del separador.....(m): 0.00			
Ancho del andén izquierdo(m): 0.00			
Ancho del andén derecho..(m): 0.00

Resumen cronológico:	Fecha	Actividades
	1998.06.10	Inspección principal
	2002.01.17	Inspección principal
	2006.03.07	Inspección principal
	2012.06.28	Inspección principal

Fecha.....: 2012.06.28
 Iniciales.....: M.E.R
 Tiempo.....: Soleado
 Temperatu

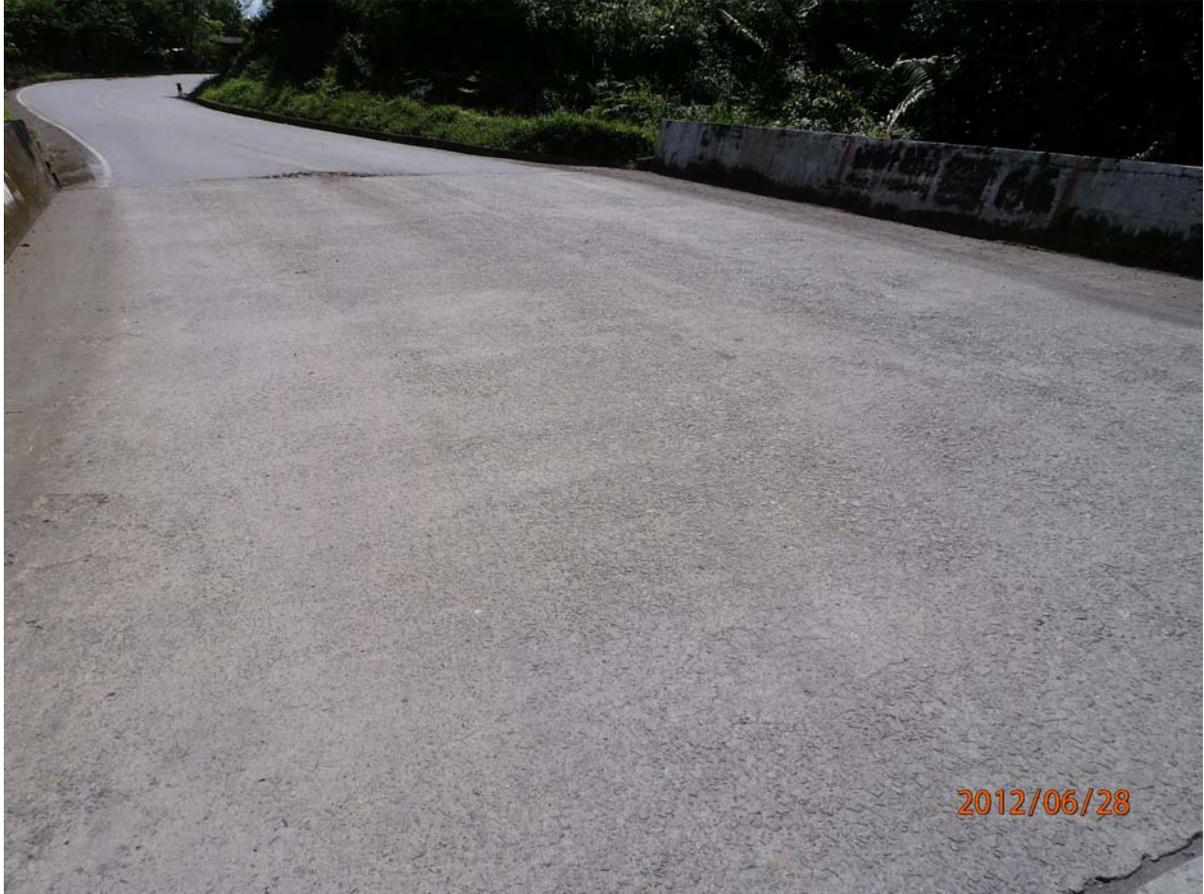
Componente.....: 1 Superficie del puente

Calif./Mantenim....: 1 / -

Daño/Observaciones.: La superficie del puente presenta agregado expuesto, además del desgaste normal por el uso. En el acceso #1 se observa un bache y hundimiento de la zona.

Tipo de daño.....: Descomposición

Reparaciones.....: D Reparación de pavimento de asfalto

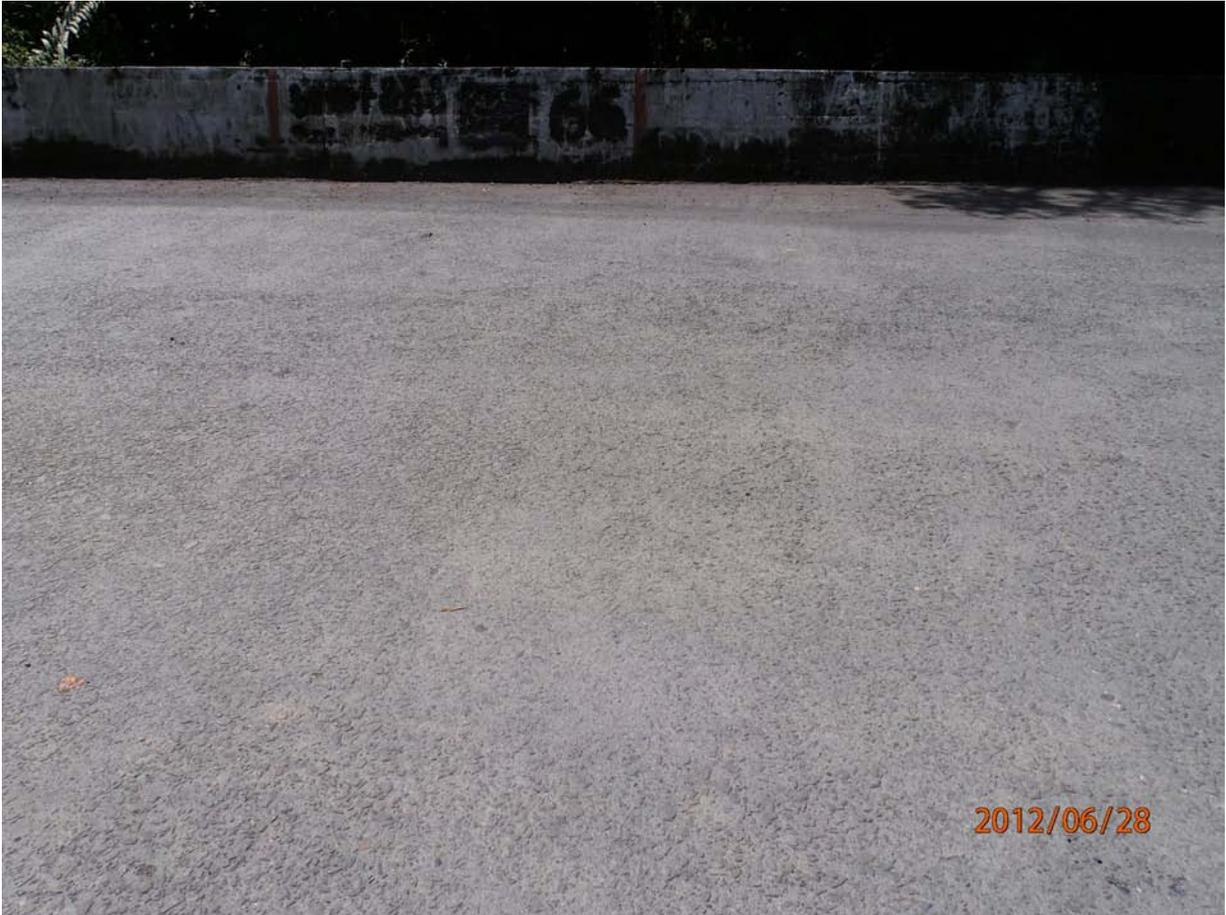
Componente.....: 1 Superficie del puente

Calif./Mantenim....: 1 / -

Daño/Observaciones.: La superficie del puente presenta agregado expuesto, además del desgaste normal por el uso.
En el acceso #1 se observa un bache y hundimiento de la zona.

Tipo de daño.....: Descomposición

Reparaciones.....: D Reparación de pavimento de asfalto

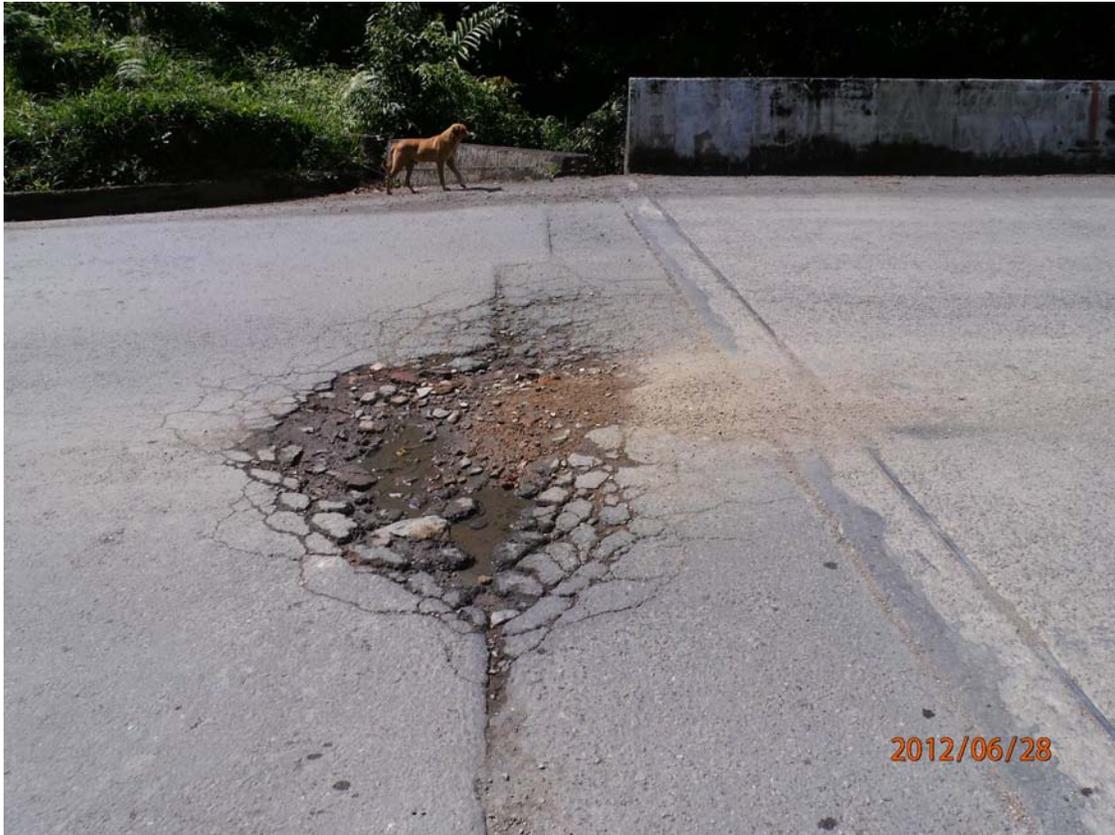
Componente.....: 1 Superficie del puente

Calif./Mantenim....: 1 / -

Daño/Observaciones.: La superficie del puente presenta agregado expuesto, además del desgaste normal por el uso.
En el acceso #1 se observa un bache y hundimiento de la zona.

Tipo de daño.....: Descomposición

Reparaciones.....: D Reparación de pavimento de asfalto

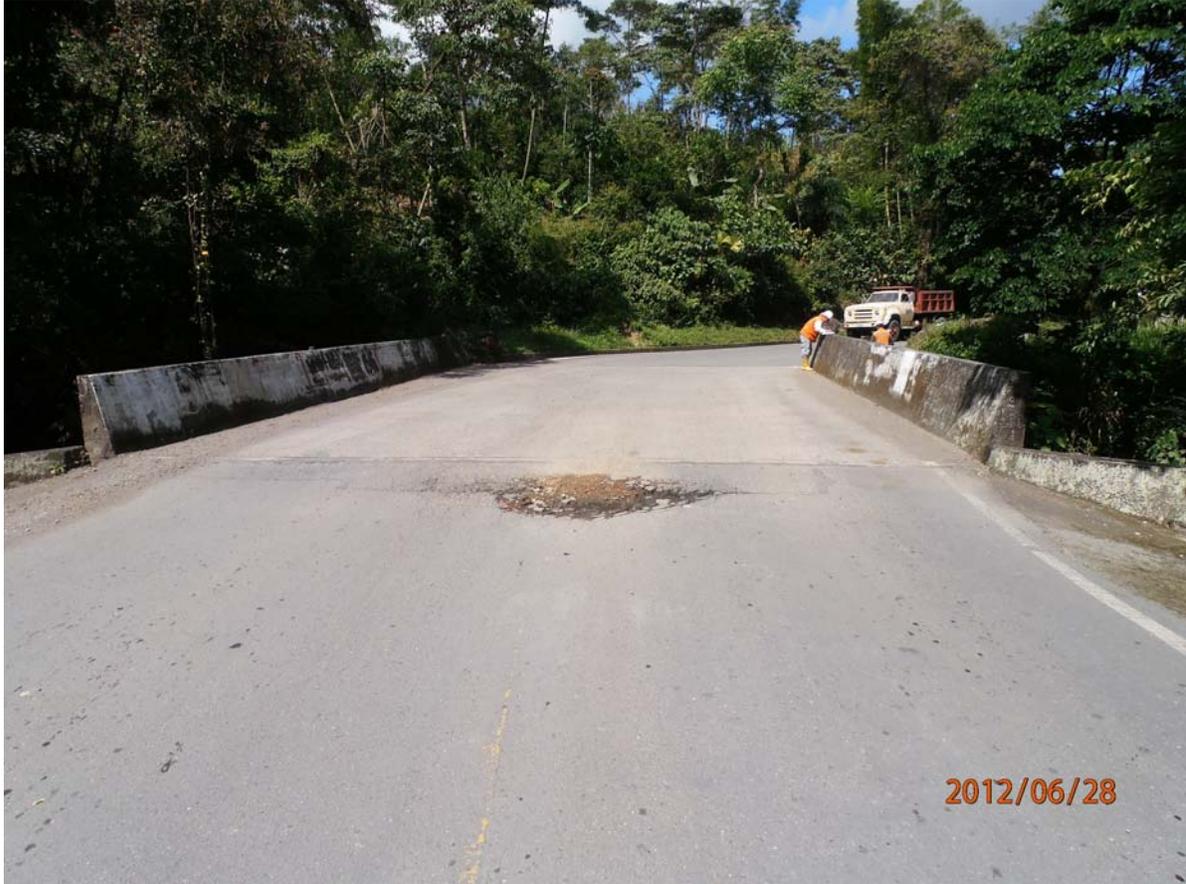
Componente.....: 1 Superficie del puente

Calif./Mantenim....: 1 / -

Daño/Observaciones.: La superficie del puente presenta agregado expuesto, además del desgaste normal por el uso.
En el acceso #1 se observa un bache y hundimiento de la zona.

Tipo de daño.....: Descomposición

Reparaciones.....: D Reparación de pavimento de asfalto

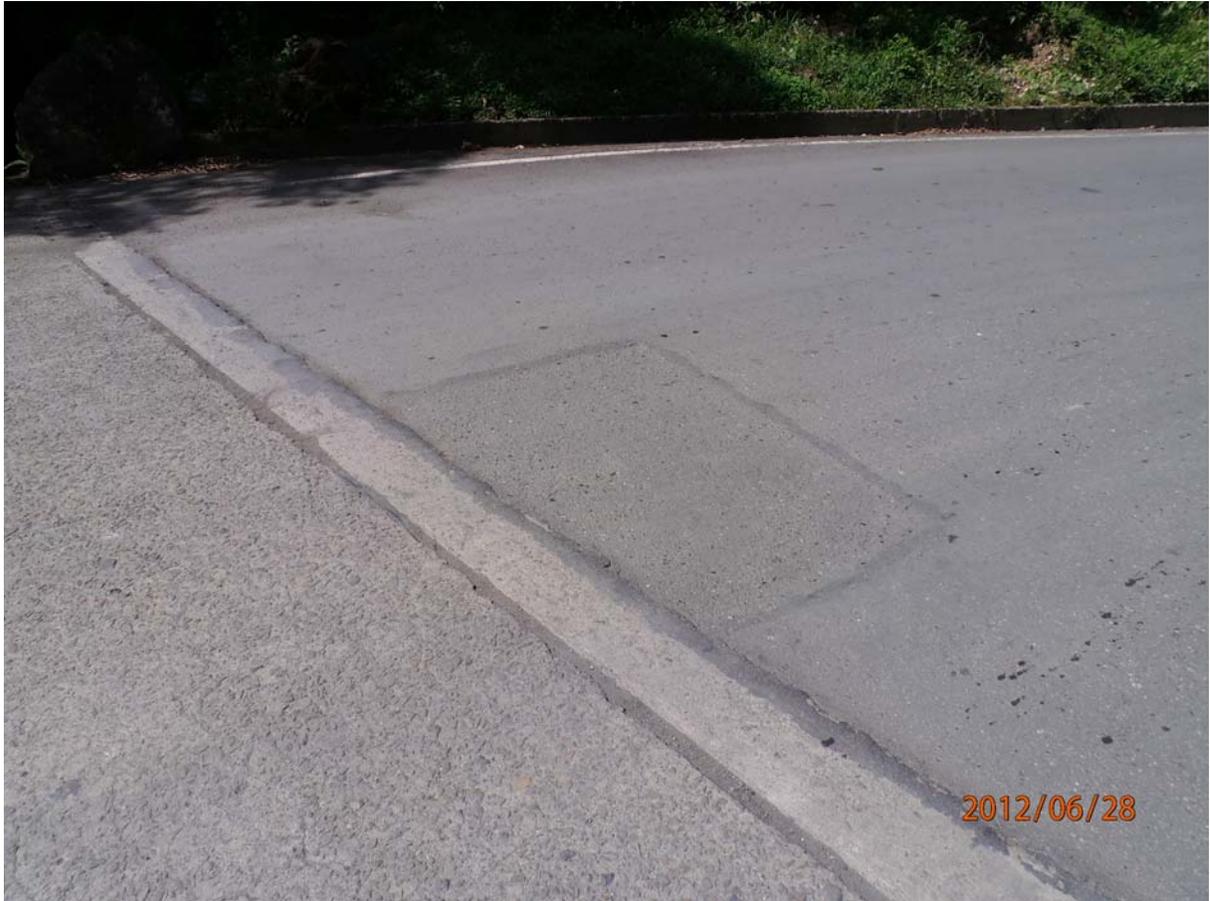
Componente.....: 2 Juntas de expansión

Calif./Mantenim....: 2 /

Daño/Observaciones.: El puente carece de dispositivos de juntas. Se recomienda instalar juntas de bloque de neopreno. Z (m): Instalación de junta de bloque de neopreno.

Tipo de daño.....: Infiltración

Reparaciones.....: Z Otra

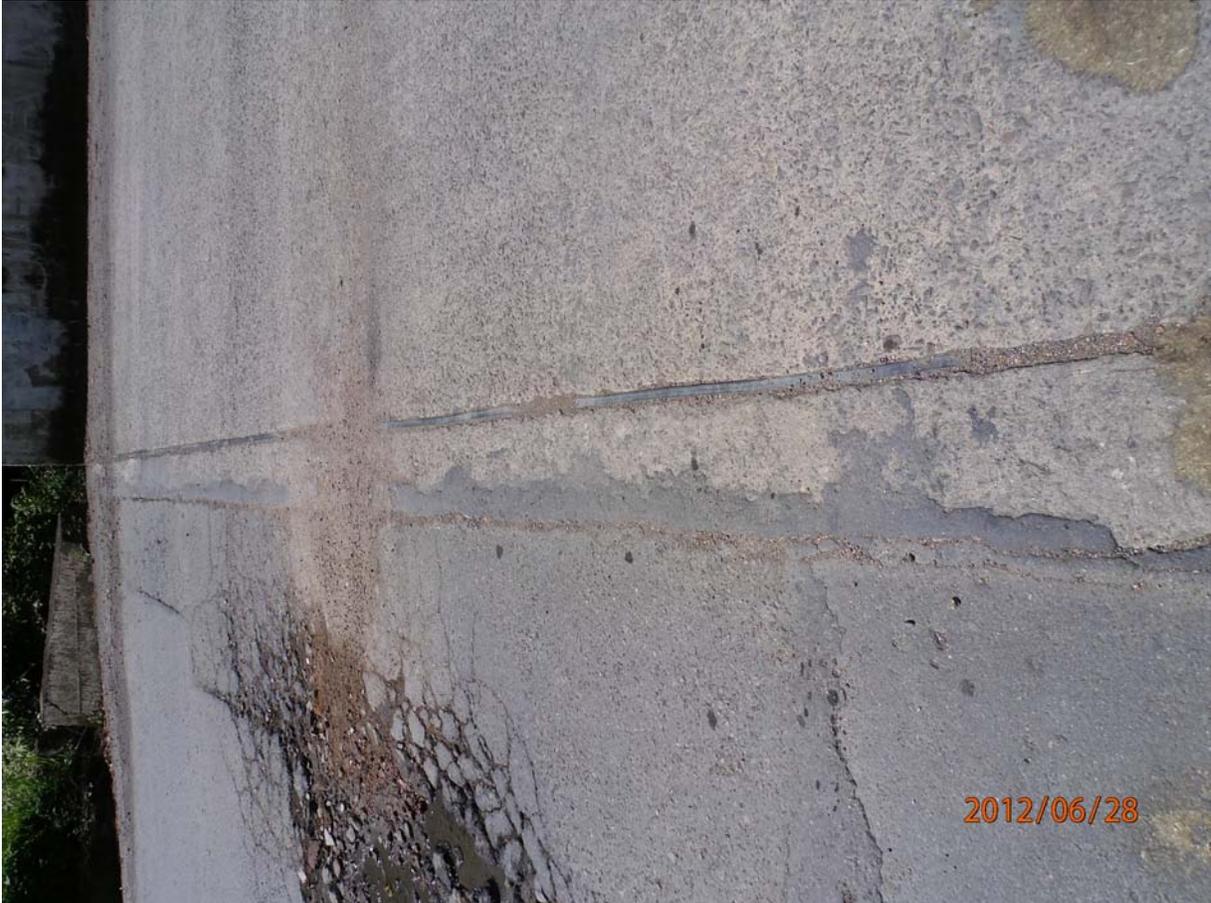
Componente.....: 2 Juntas de expansión

Calif./Mantenim....: 2 /

Daño/Observaciones.: El puente carece de dispositivos de juntas. Se recomienda instalar juntas de bloque de neopreno. Z (m): Instalación de junta de bloque de neopreno.

Tipo de daño.....: Infiltración

Reparaciones.....: Z Otra

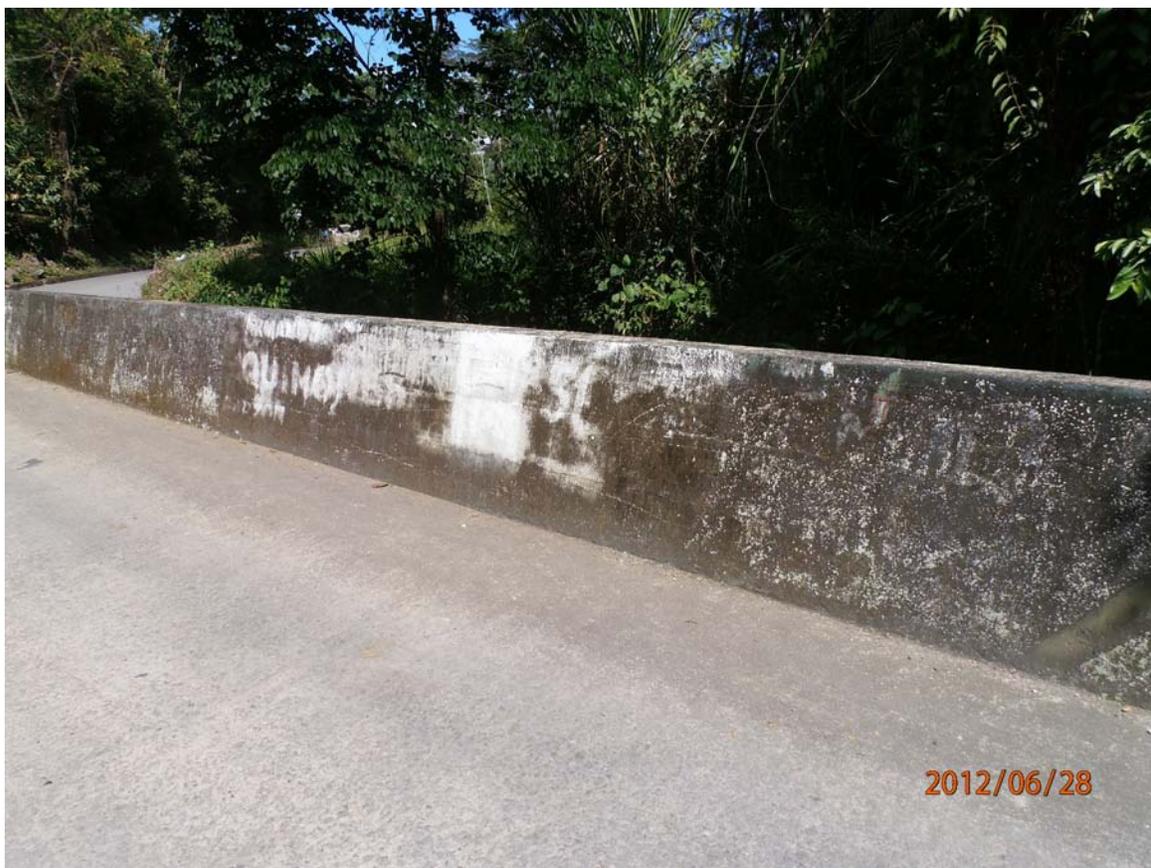
Componente.....: 4 Barandas

Calif./Mantenim....: 1 / +

Daño/Observaciones.: El puente cuenta con barreras protectoras tipo new jersey, las cuales presentan manchas de humedad. En general se encuentran en buen estado. Se debe realizar limpieza y mantenimiento rutinario.

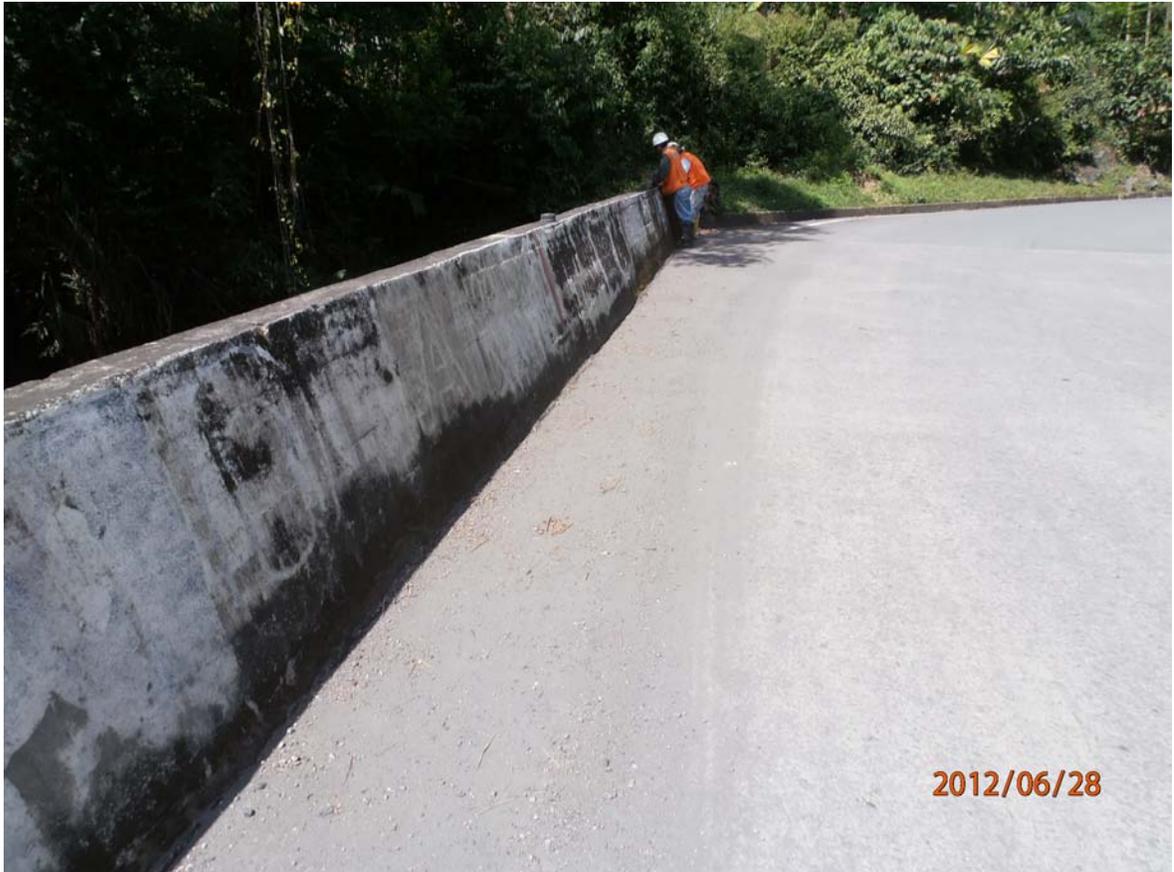
Componente.....: 4 Barandas

Calif./Mantenim....: 1 / +

Daño/Observaciones.: El puente cuenta con barreras protectoras tipo new jersey, las cuales presentan manchas de humedad. En general se encuentran en buen estado.
Se debe realizar limpieza y mantenimiento rutinario.

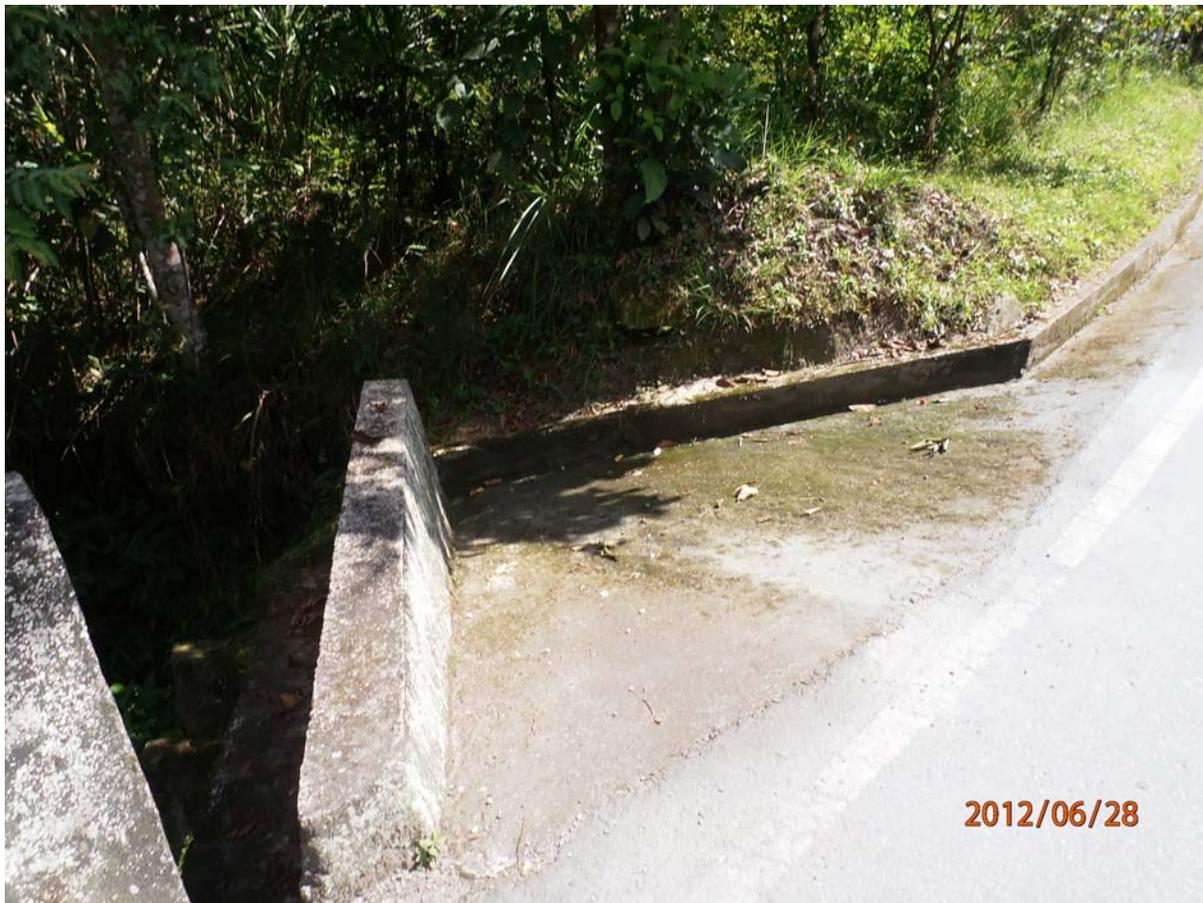
Componente.....: 5 Conos/Taludes

Calif./Mantenim....: 0 / -

Daño/Observaciones.: Los conos y taludes se encuentran estables.
Presentan bastante vegetación.

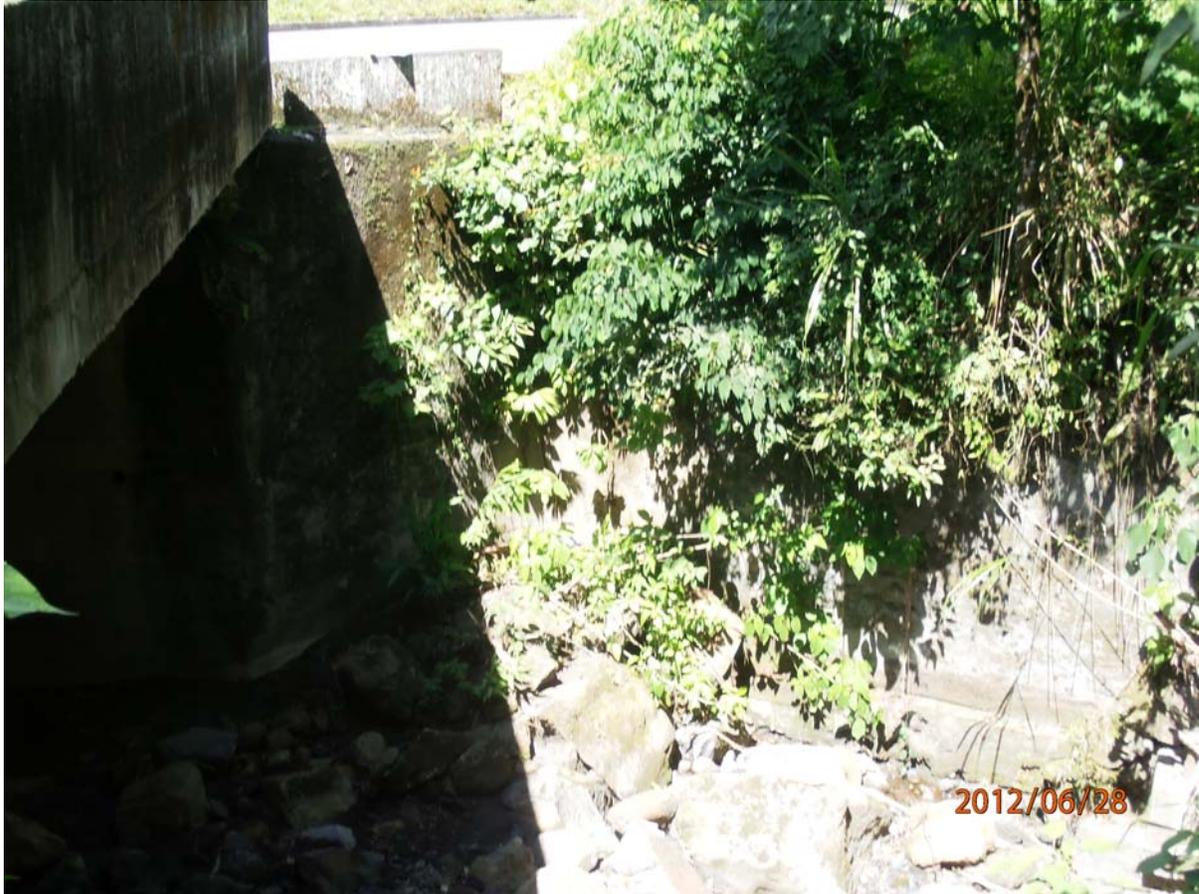
Componente.....: 5 Conos/Taludes

Calif./Mantenim....: 0 / -

Daño/Observaciones.: Los conos y taludes se encuentran estables.
Presentan bastante vegetación.

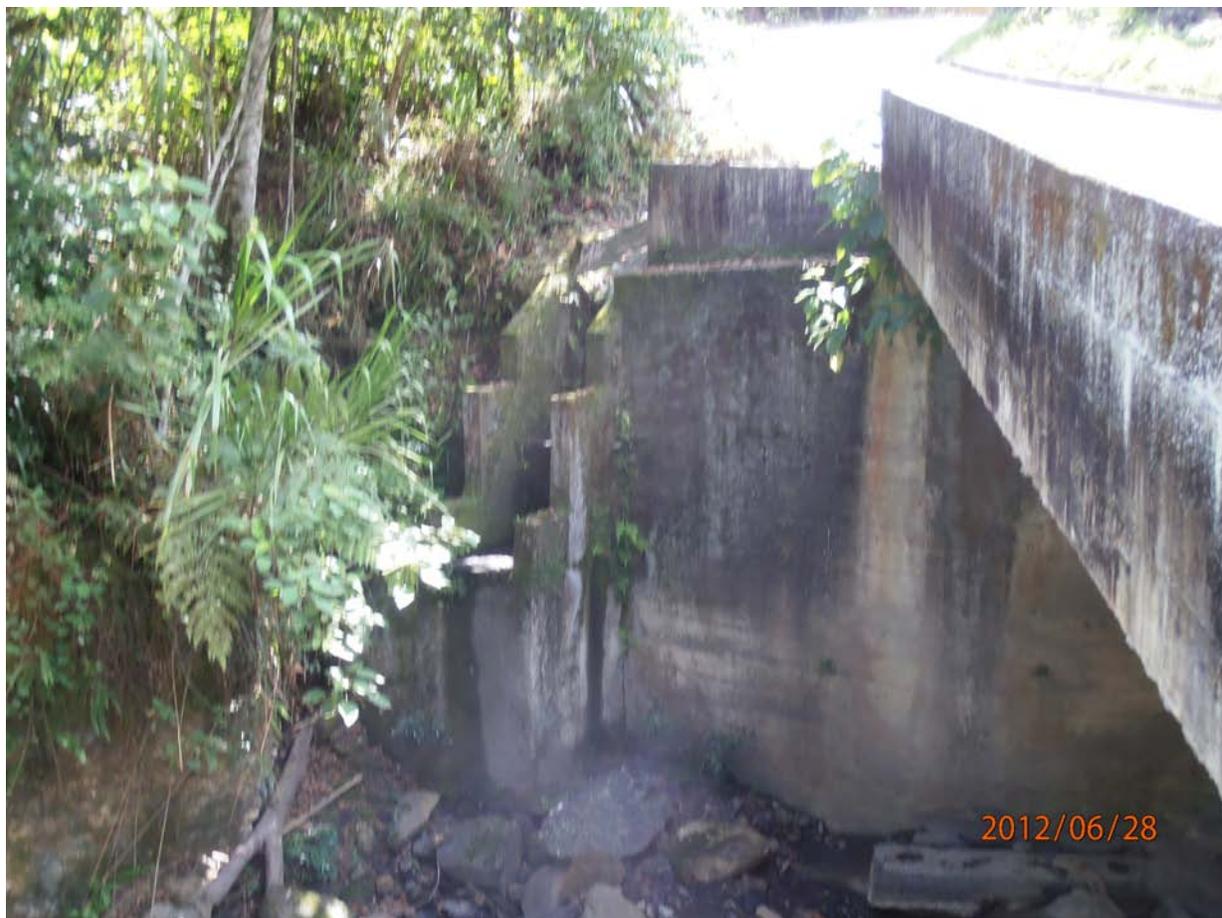
Componente.....: 6 Aletas

Calif./Mantenim....: 1 / +

Daño/Observaciones.: Las aletas se encuentran en buen estado. Presentan manchas de humedad y vegetación.
Se debe realizar limpieza y mantenimiento rutinario.

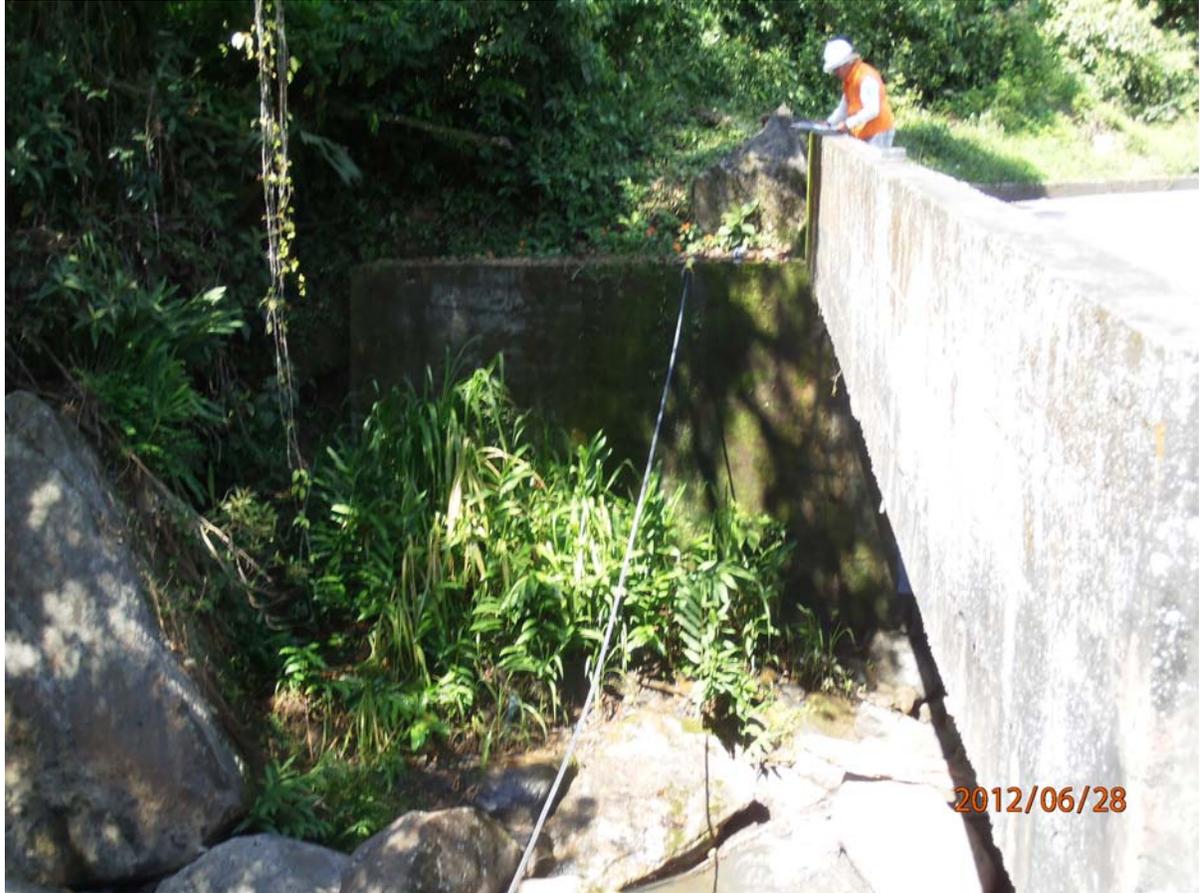
Componente.....: 6 Aletas

Calif./Mantenim....: 1 / +

Daño/Observaciones.: Las aletas se encuentran en buen estado. Presentan manchas de humedad y vegetación.
Se debe realizar limpieza y mantenimiento rutinario.

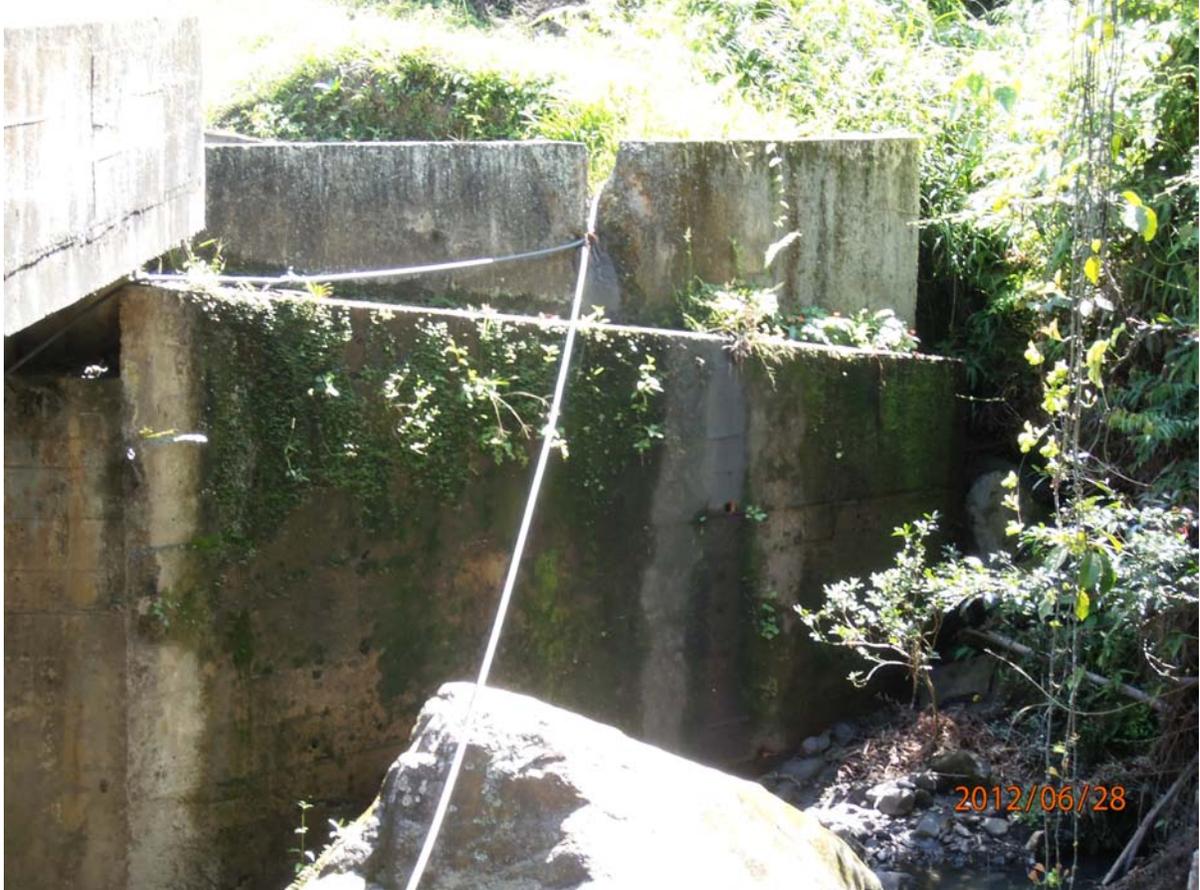
Componente.....: 6 Aletas

Calif./Mantenim....: 1 / +

Daño/Observaciones.: Las aletas se encuentran en buen estado. Presentan manchas de humedad y vegetación.
Se debe realizar limpieza y mantenimiento rutinario.

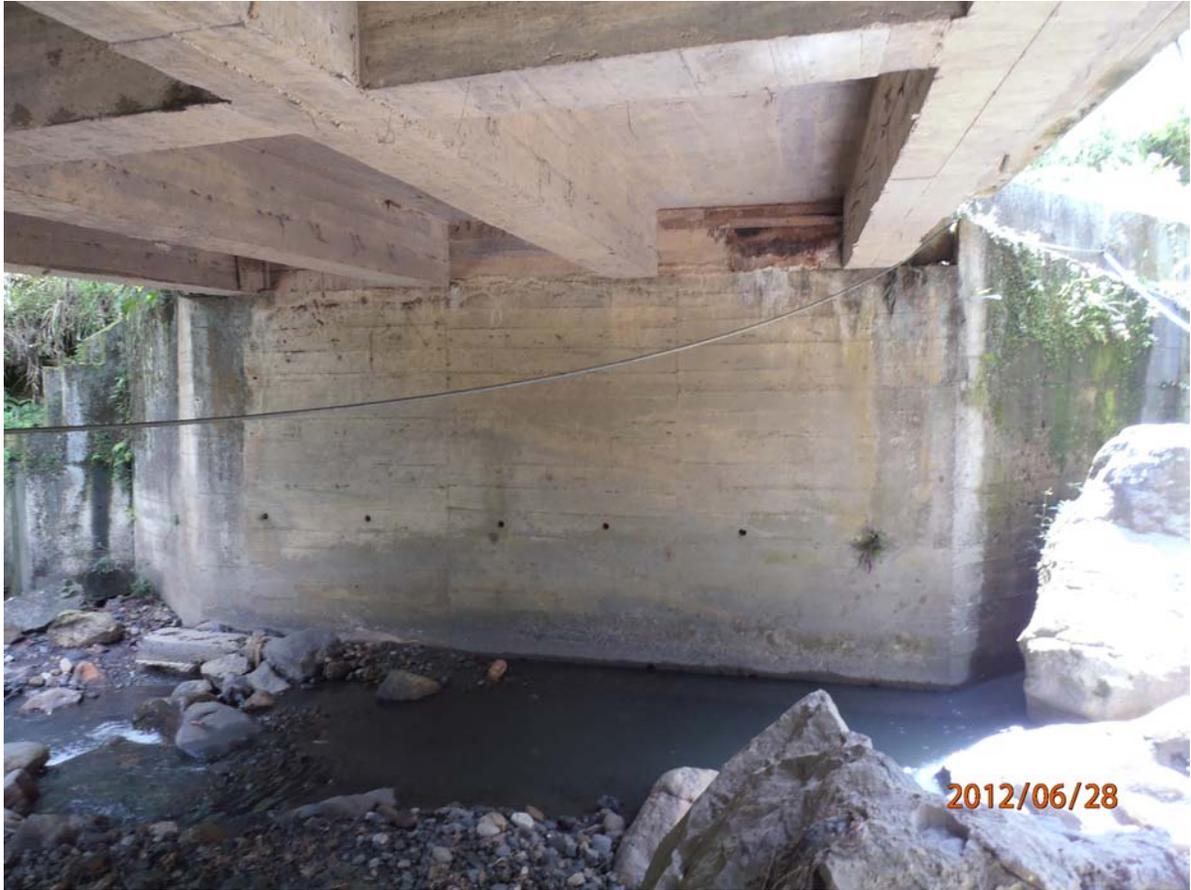
Componente.....: 7 Estribos

Calif./Mantenim....: 0 / -

Daño/Observaciones.: Se aprecia infiltración a través de las juntas de expansión, requiere labores de mantenimiento rutinario.
Se encuentran en buen estado.

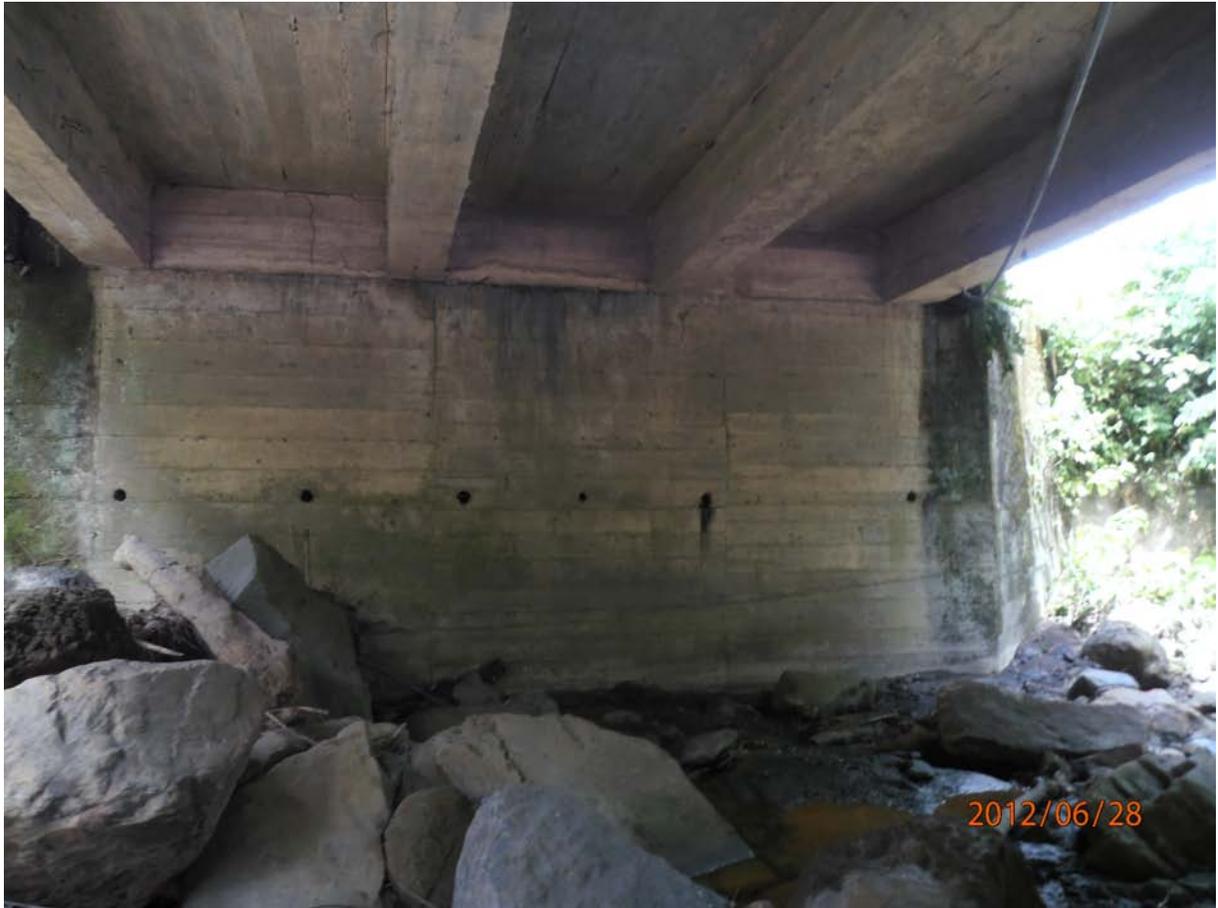
Componente.....: 7 Estribos

Calif./Mantenim....: 0 / -

Daño/Observaciones.: Se aprecia infiltración a través de las juntas de expansión, requiere labores de mantenimiento rutinario.
Se encuentran en buen estado.

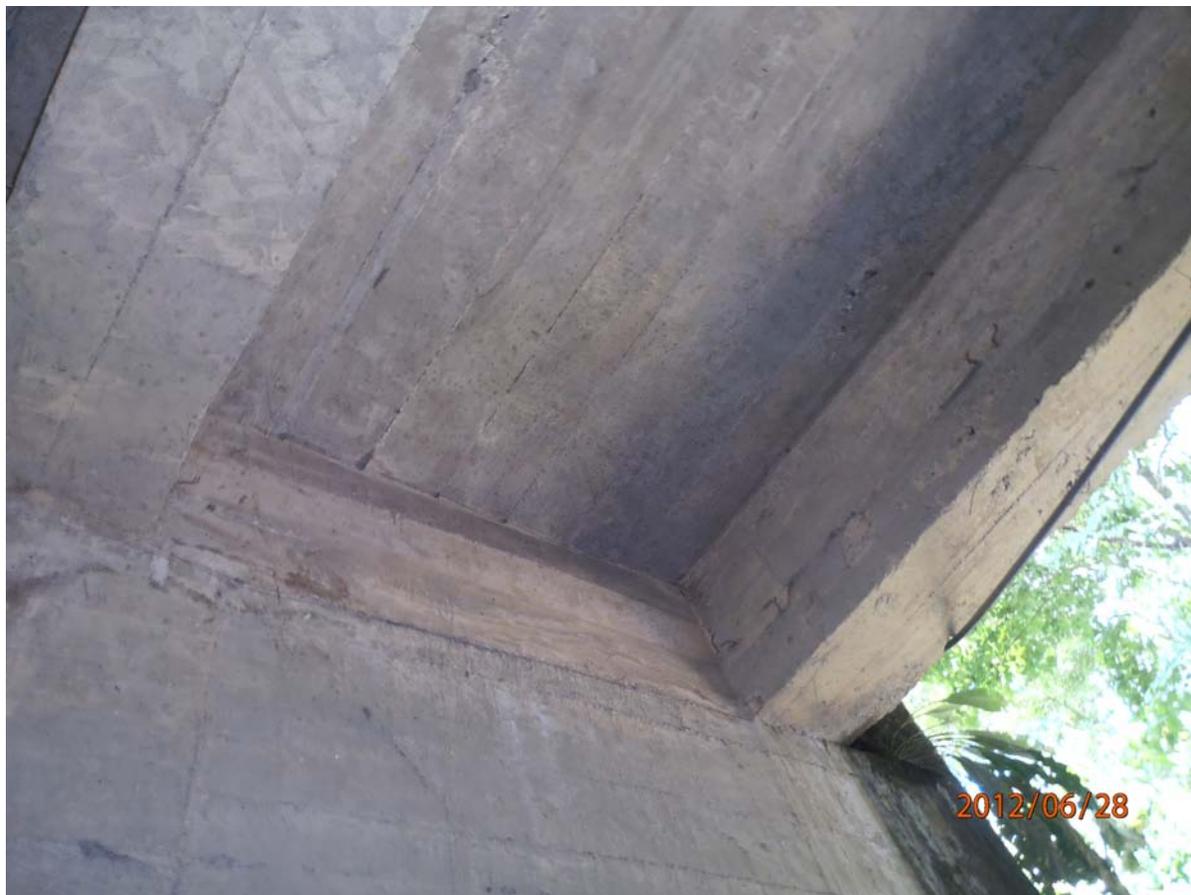
Componente.....: 9 Apoyos

Calif./Mantenim....: 0 / +

Daño/Observaciones.: Los apoyos se encuentran en buen estado.
Se debe realizar limpieza y mantenimiento rutinario.

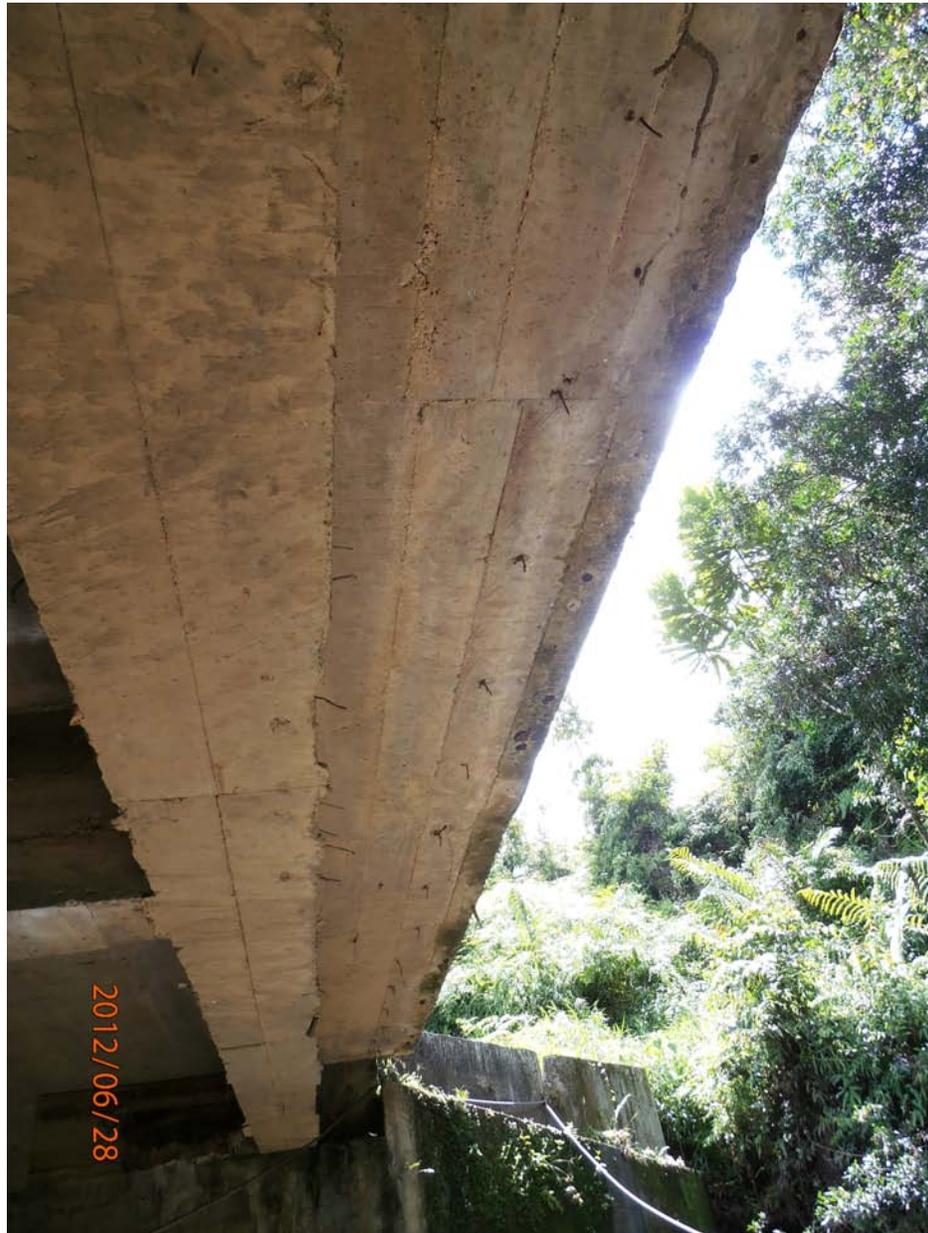
Componente.....: 10 Losa

Calif./Mantenim....: 2 / +

Daño/Observaciones.: Los voladizos presentan manchas de humedad y vegetación. Los drenes no cuentan con tubería, lo cual está afectando el concreto, exponiendo el acero de refuerzo.
En general la losa se encuentra en buen estado, solo presenta daños locales.
Se debe realizar limpieza y mantenimiento rutinario.

Tipo de daño.....: Infiltración

Reparaciones.....: B Reparación de concreto

E Reparación de drenes

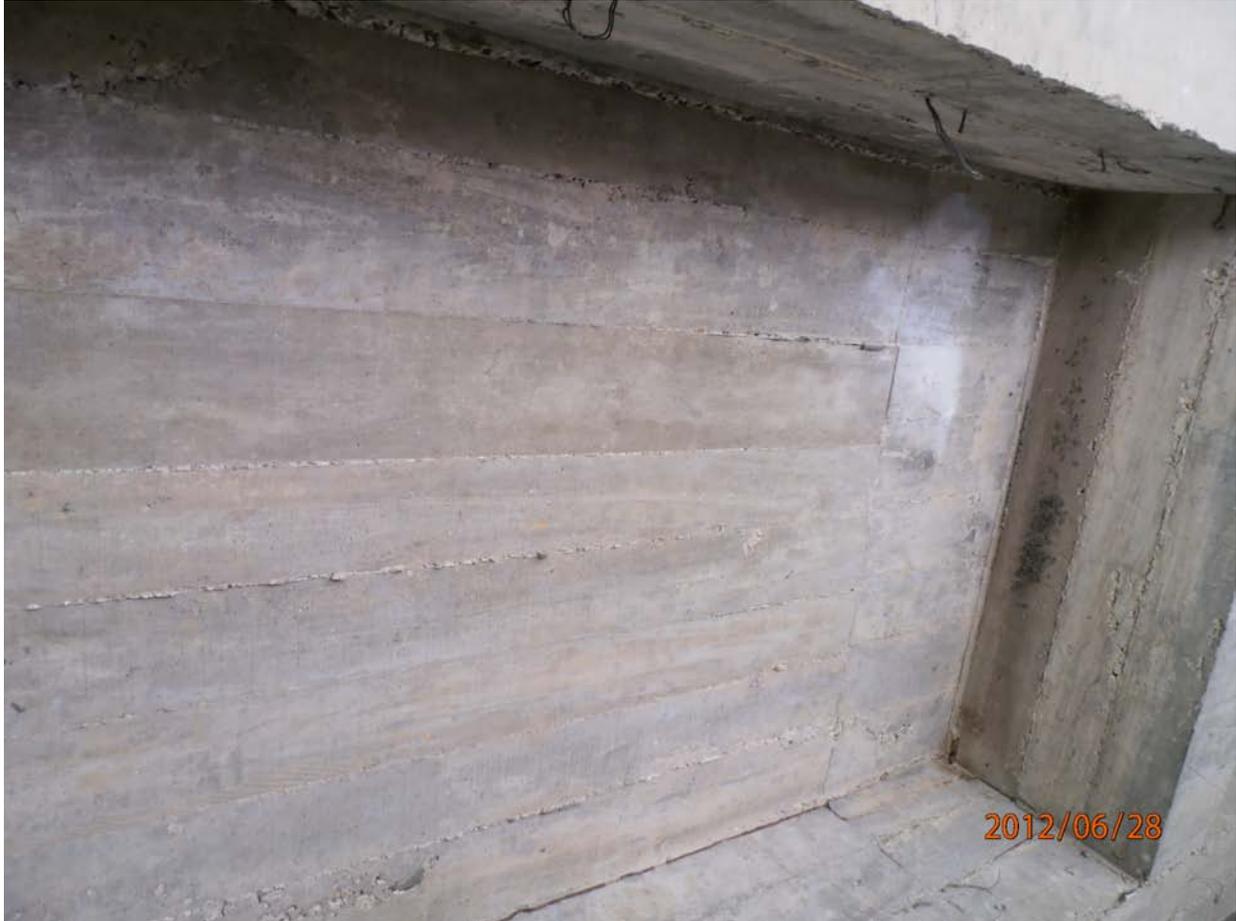
Componente.....: 10 Losa

Calif./Mantenim....: 2 / +

Daño/Observaciones.: Los voladizos presentan manchas de humedad y vegetación. Los drenes no cuentan con tubería, lo cual está afectando el concreto, exponiendo el acero de refuerzo.
En general la losa se encuentra en buen estado, solo presenta daños locales.
Se debe realizar limpieza y mantenimiento rutinario.

Tipo de daño.....: Infiltración

Reparaciones.....: B Reparación de concreto

E Reparación de drenes

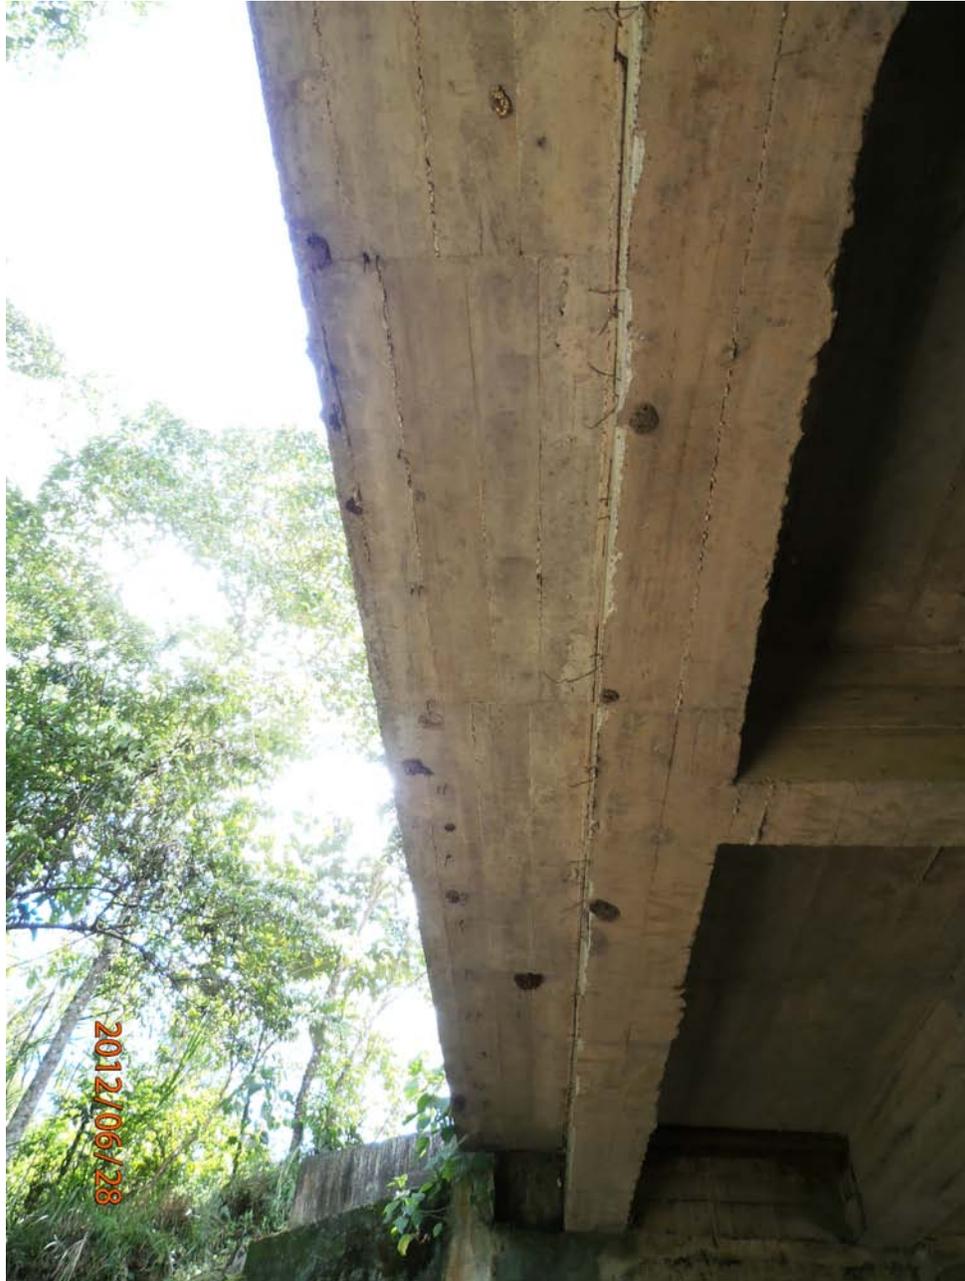
Componente.....: 10 Losa

Calif./Mantenim....: 2 / +

Daño/Observaciones.: Los voladizos presentan manchas de humedad y vegetación. Los drenes no cuentan con tubería, lo cual está afectando el concreto, exponiendo el acero de refuerzo.
En general la losa se encuentra en buen estado, solo presenta daños locales.
Se debe realizar limpieza y mantenimiento rutinario.

Tipo de daño.....: Infiltración

Reparaciones.....: B Reparación de concreto

E Reparación de drenes
