SDC/INV	SiPuCol	Fecha	Hoja
	Informe de inspección principal	28/08/12	1
04-6007-003.00 Manoteras			
Regional.....: 4 Boyacá			
Ruta.....: Cruce Tramo 05 08 (Mutis)-Tunja			
Carretera.....: Otanche - Chiquinquirá			
Lado de la car...:			
Abscisa.....: 48+0666			
No del registro..: 8039			
Año de construcción.....:			
Año de la última reconstrucción.....:			
Paso Superior/Inferior.....: S			
Dir. de abs. de la carretera principal.:			
Requisitos de la inspección.....: 0 Nada			
Recolección de datos : Fecha.....: 2012.06.28			
: Iniciales.....: M.E.R			
Posición geográfica..:			
Latitud: 5 gra 39.425 min N Longitud: 73 gra 59.196 min O Altitud: 1051 m			
Geometría: Número de luces.....: 1			
Longitud de la luz menor (m): 14.00			
Longitud de la luz mayor (m): 14.00			
Longitud total(m): 14.00			
Ancho del tablero.....(m): 10.10			
Ancho del separador.....(m): 0.00			
Ancho del andén izquierdo(m): 0.00			
Ancho del andén derecho..(m): 0.00

Resumen cronológico:	Fecha	Actividades
	1998.06.10	Inspección principal
	2002.01.17	Inspección principal
	2006.03.07	Inspección principal
	2012.06.28	Inspección principal

Fecha.....: 2012.06.28
 Iniciales.....: M.E.R
 Tiempo.....: Soleado
 Temperatu

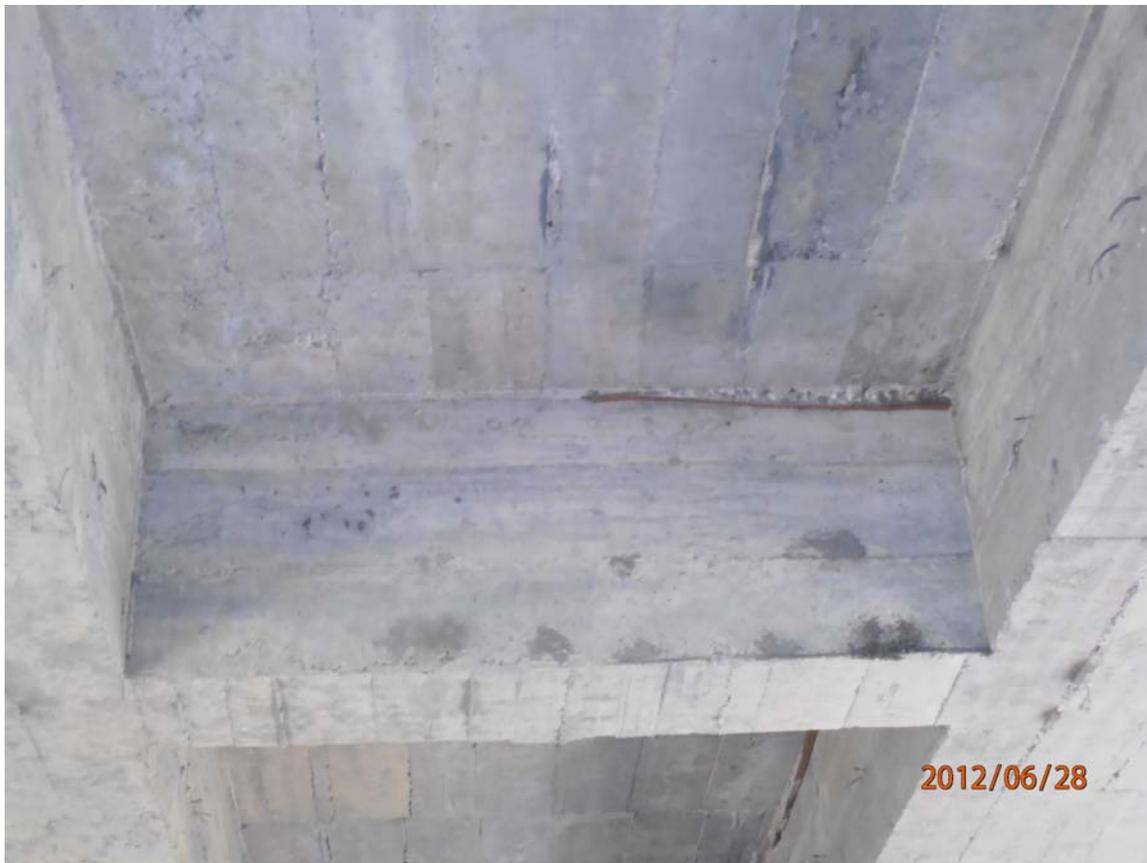
Componente.....: 11 Vigas/Largueros/Diafragmas

Calif./Mantenim....: 1 / -

Daño/Observaciones.: Las vigas se encuentran en buen estado.

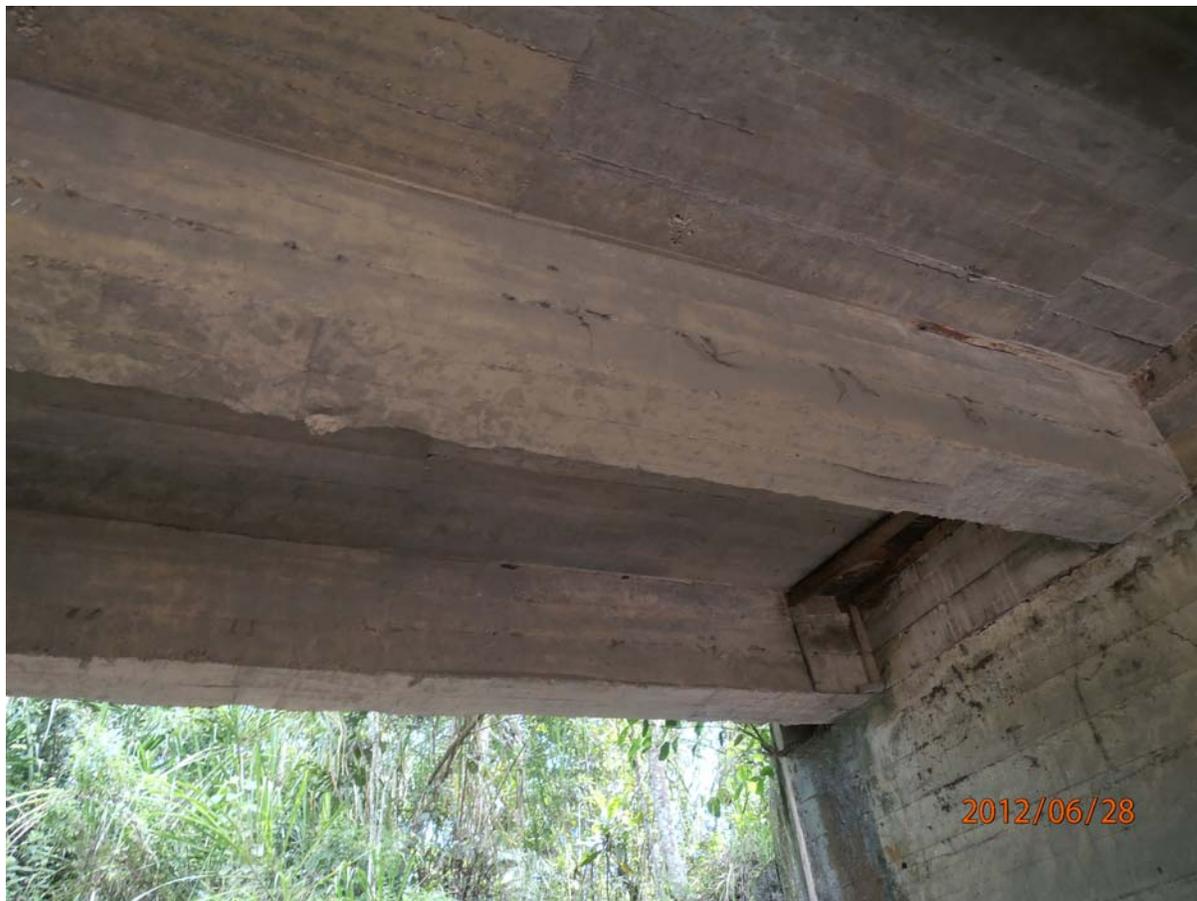
Componente.....: 11 Vigas/Largueros/Diafragmas
Calif./Mantenim....: 1 / -
Daño/Observaciones.: Las vigas se encuentran en buen estado.

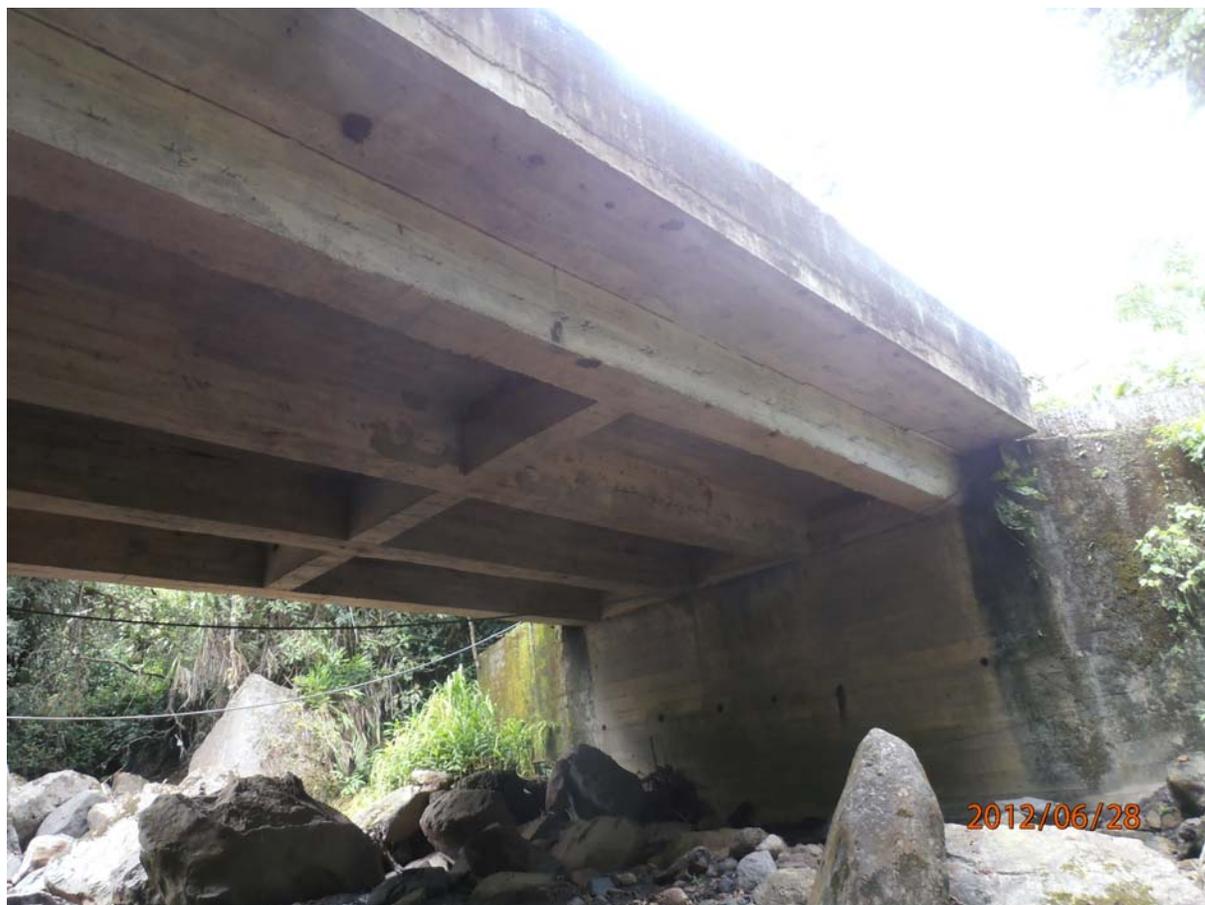
Componente.....: 11 Vigas/Largueros/Diafragmas

Calif./Mantenim....: 1 / -

Daño/Observaciones.: Las vigas se encuentran en buen estado.

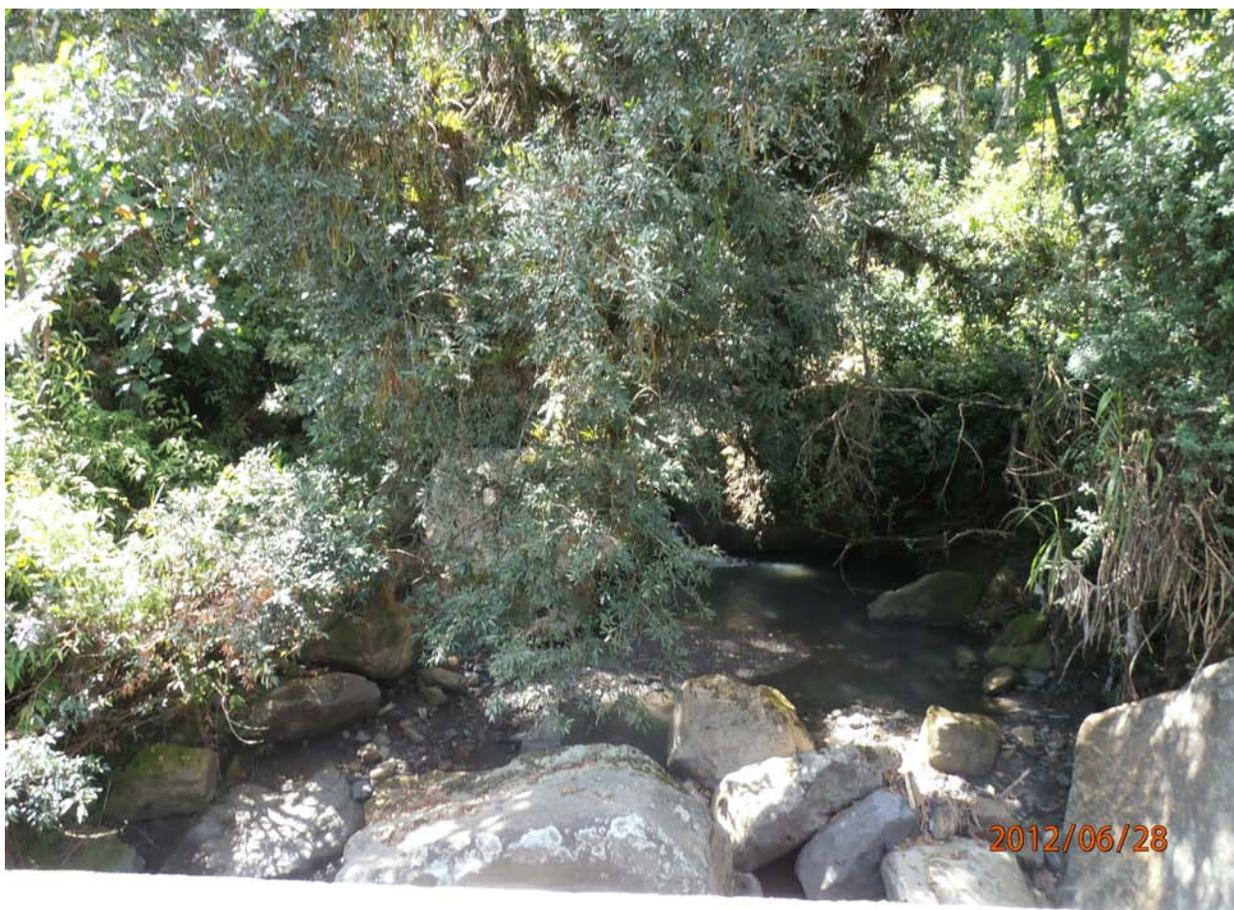
Componente.....: 15 Cauce

Calif./Mantenim....: 2 / -

Daño/Observaciones.: El cauce es muy rocoso, además con bastante sedimentación.
Se recomienda retirar la estructura del puente anterior, ya que está reduciendo la sección del cauce.

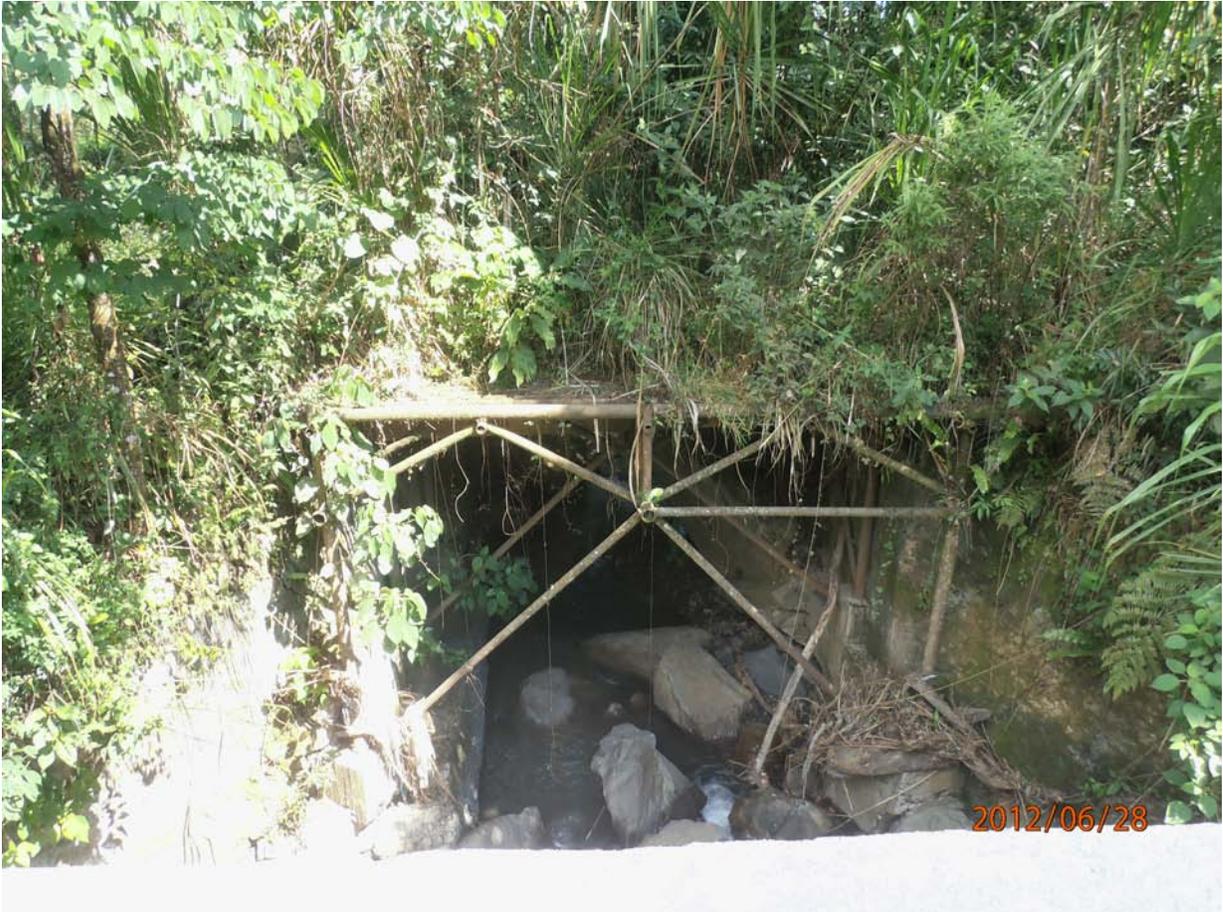
Componente.....: 15 Cauce

Calif./Mantenim....: 2 / -

Daño/Observaciones.: El cauce es muy rocoso, además con bastante sedimentación.
Se recomienda retirar la estructura del puente anterior, ya que está reduciendo la sección del cauce.

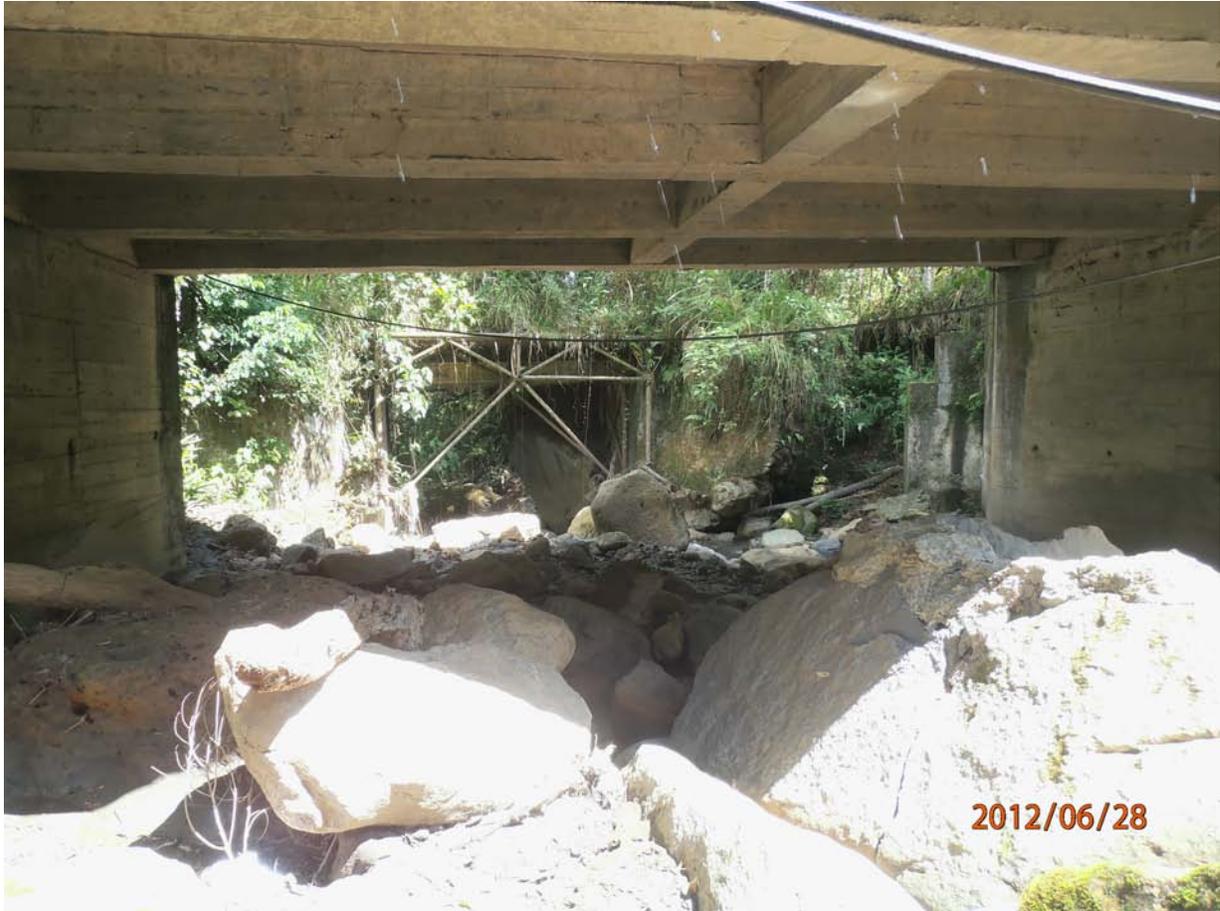
Componente.....: 15 Cauce

Calif./Mantenim....: 2 / -

Daño/Observaciones.: El cauce es muy rocoso, además con bastante sedimentación.
Se recomienda retirar la estructura del puente anterior, ya que está reduciendo la sección del cauce.

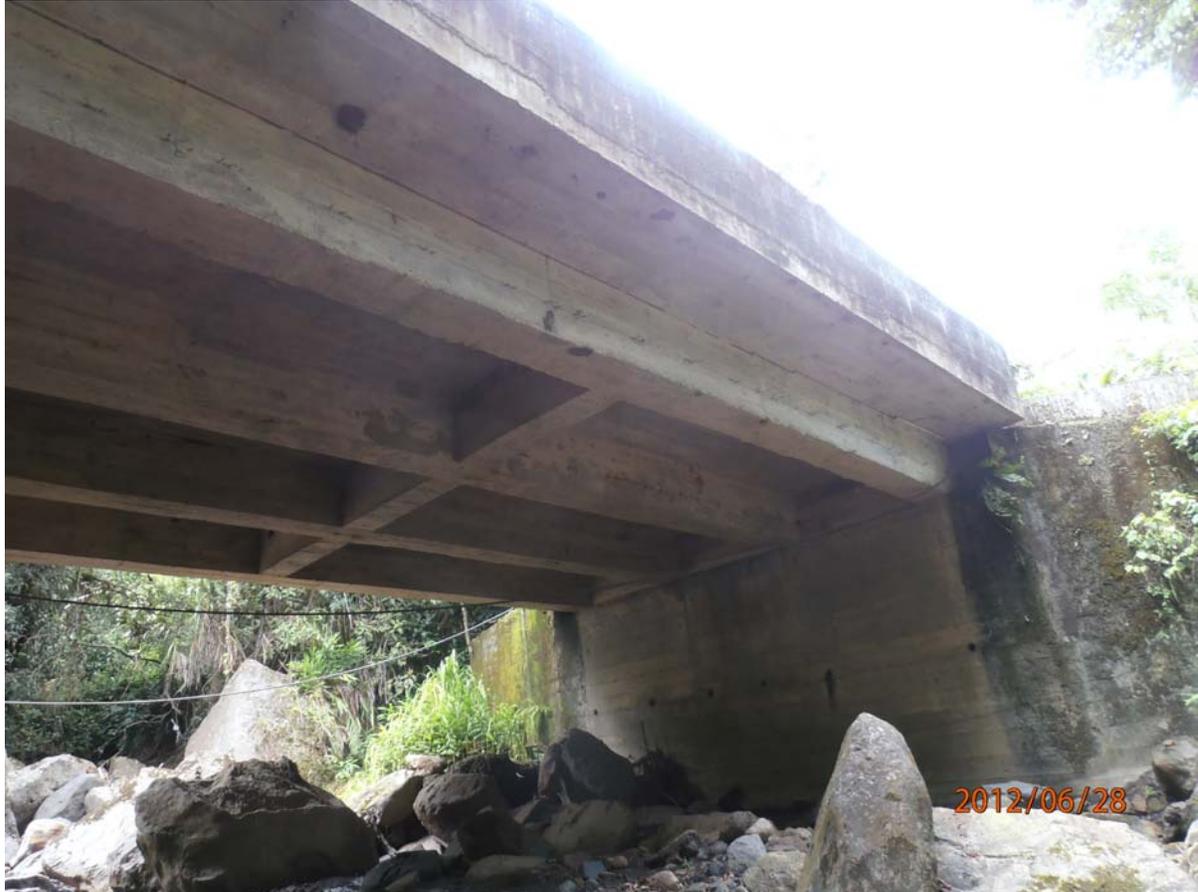
Componente.....: 17 Puente en general

Calif./Mantenim....: 2 / +

Daño/Observaciones.: El puente en general se encuentra en buen estado, requiere de labores de mantenimiento y limpieza. Se recomienda reparar la tubería que se encuentra colgada cerca al puente, ya que está derramando agua hacia la aleta y talud #2.
