SDC/INV	SiPuCol	Fecha	Hoja
	Informe de inspección principal	24/08/12	1
04-6008-002.00 La Candelaria			
Regional.....: 4 Boyacá			
Ruta.....: Cruce Tramo 05 08 (Mutis)-Tunja			
Carretera.....: Chiquinquirá - Tunja			
Lado de la car...: 0			
Abscisa.....: 31+0069			
No del registro..: 318			
Año de construcción.....:			
Año de la última reconstrucción.....:			
Paso Superior/Inferior.....: S			
Dir. de abs. de la carretera principal.: E			
Requisitos de la inspección.....: 0 Nada			
Recolección de datos : Fecha.....: 2012.06.26			
: Iniciales.....: M.E.R			
Posición geográfica..:			
Latitud: 5 gra 37.102 min N Longitud: 73 gra 36.777 min O Altitud: 2114 m			
Geometría: Número de luces.....: 1			
Longitud de la luz menor (m): 14.70			
Longitud de la luz mayor (m): 14.70			
Longitud total(m): 14.70			
Ancho del tablero.....(m): 9.00			
Ancho del separador.....(m): 0.00			
Ancho del andén izquierdo(m): 0.00			
Ancho del andén derecho..(m): 0.00

04-6008-002.00 La Candelaria

Ultima inspección principal :

Fecha.....: 2012.06.26
 Iniciales.....: M.E.R
 Tiempo.....: Soleado
 Temperatura.....(gra. C): 20

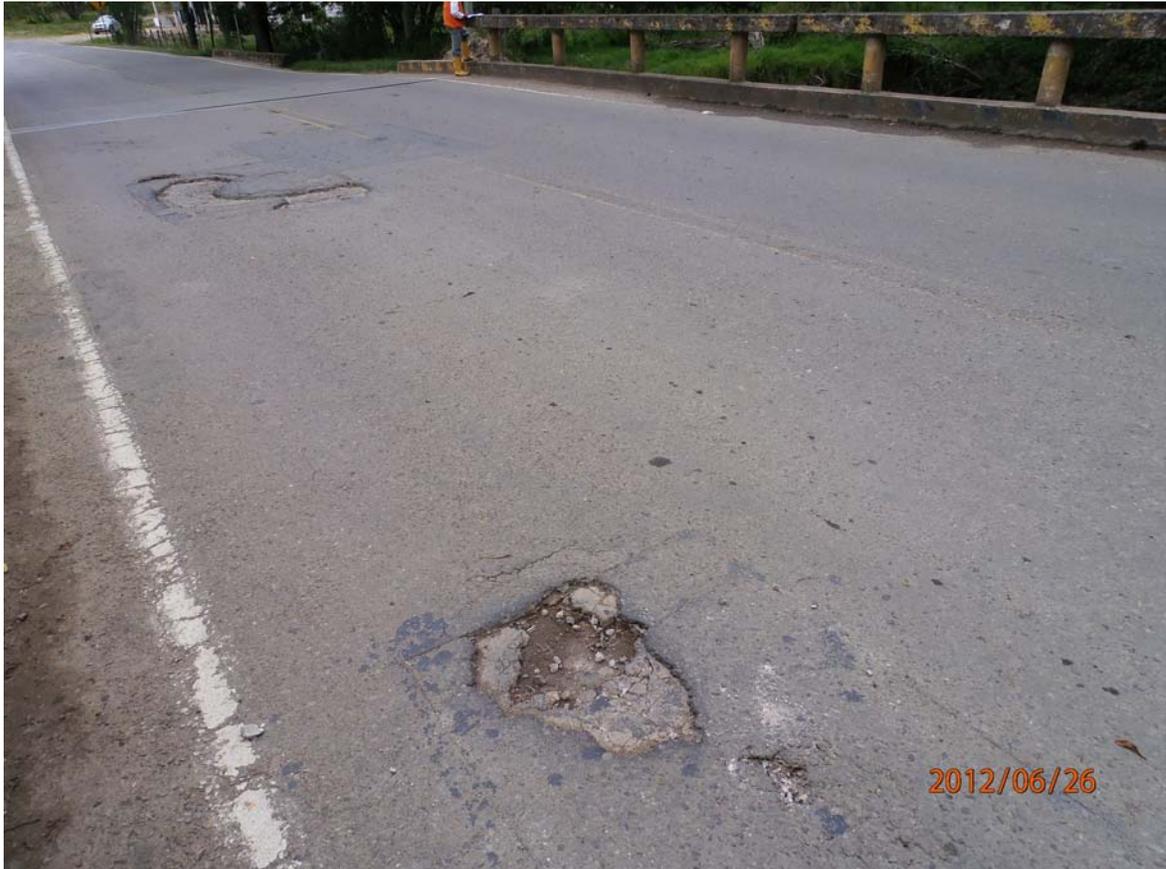
Componente.....: 1 Superficie del puente

Calif./Mantenim....: 3 / +

Daño/Observaciones.: La superficie del puente se encuentra bastante desgastada, presenta fisuras en forma de malla, agregado expuesto, además en algunas zonas se observan baches.

Tipo de daño.....: Descomposición

Reparaciones.....: D Reparación de pavimento de asfalto

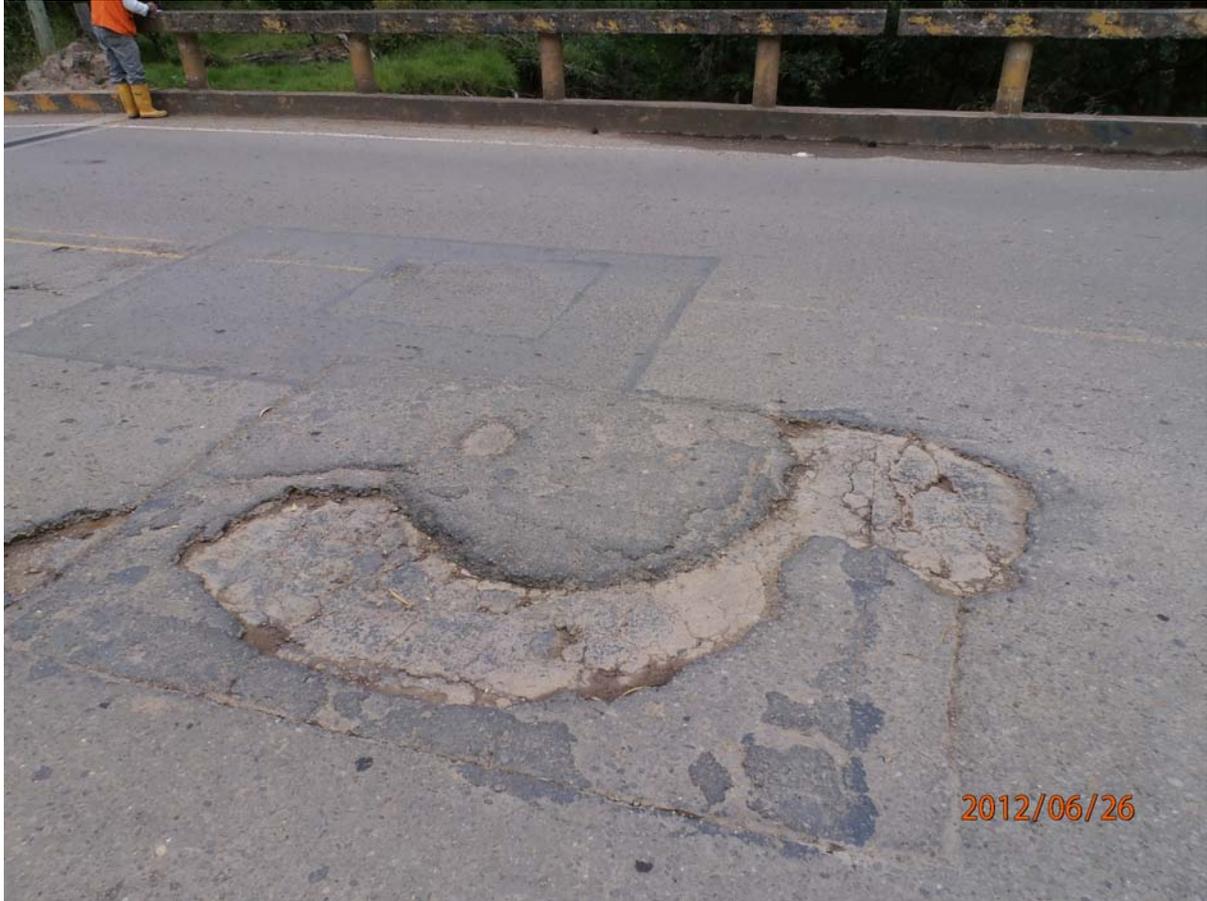
Componente.....: 1 Superficie del puente

Calif./Mantenim....: 3 / +

Daño/Observaciones.: La superficie del puente se encuentra bastante desgastada, presenta fisuras en forma de malla, agregado expuesto, además en algunas zonas se observan baches.

Tipo de daño.....: Descomposición

Reparaciones.....: D Reparación de pavimento de asfalto

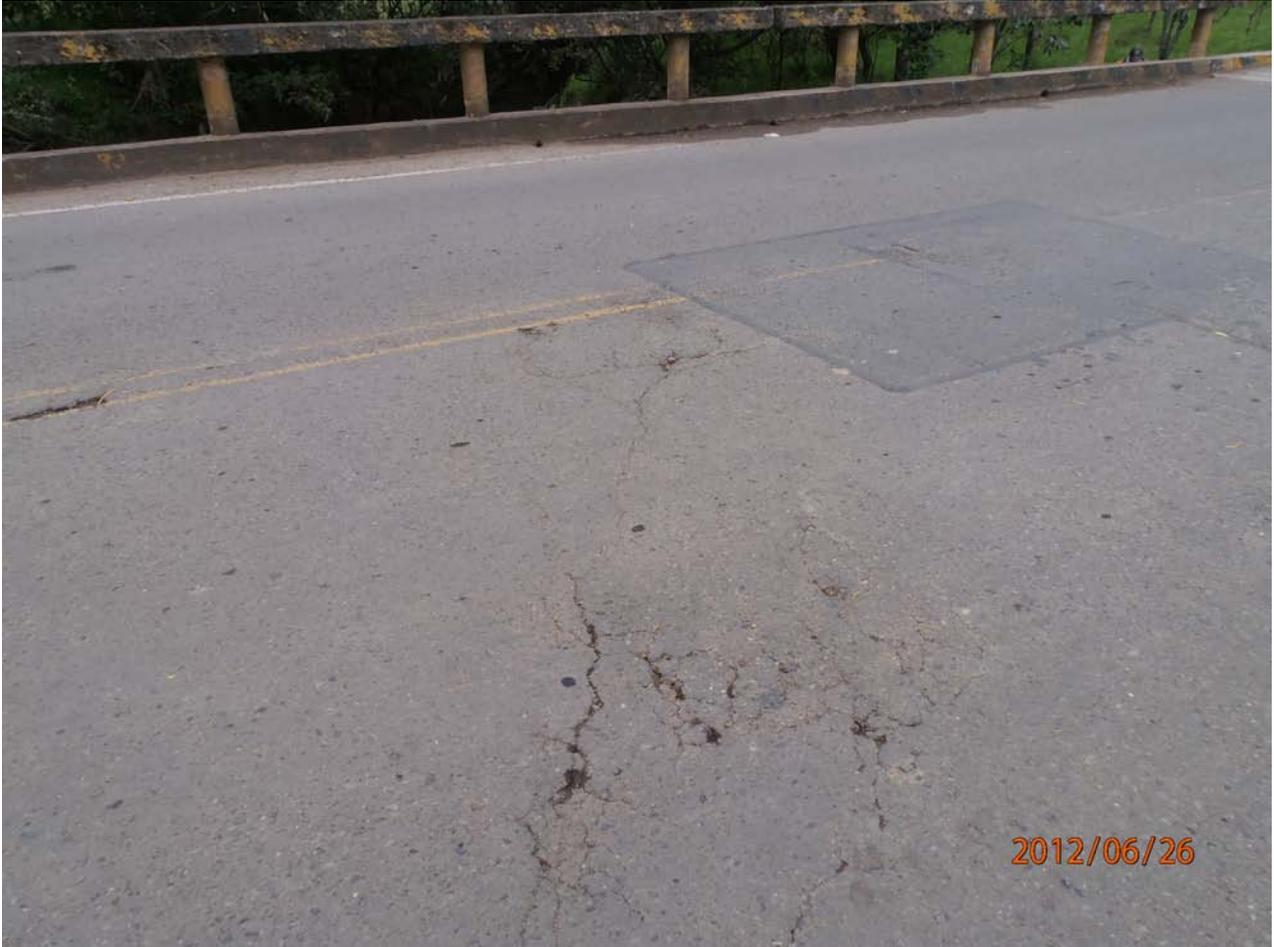
Componente.....: 1 Superficie del puente

Calif./Mantenim....: 3 / +

Daño/Observaciones.: La superficie del puente se encuentra bastante desgastada, presenta fisuras en forma de malla, agregado expuesto, además en algunas zonas se observan baches.

Tipo de daño.....: Descomposición

Reparaciones.....: D Reparación de pavimento de asfalto

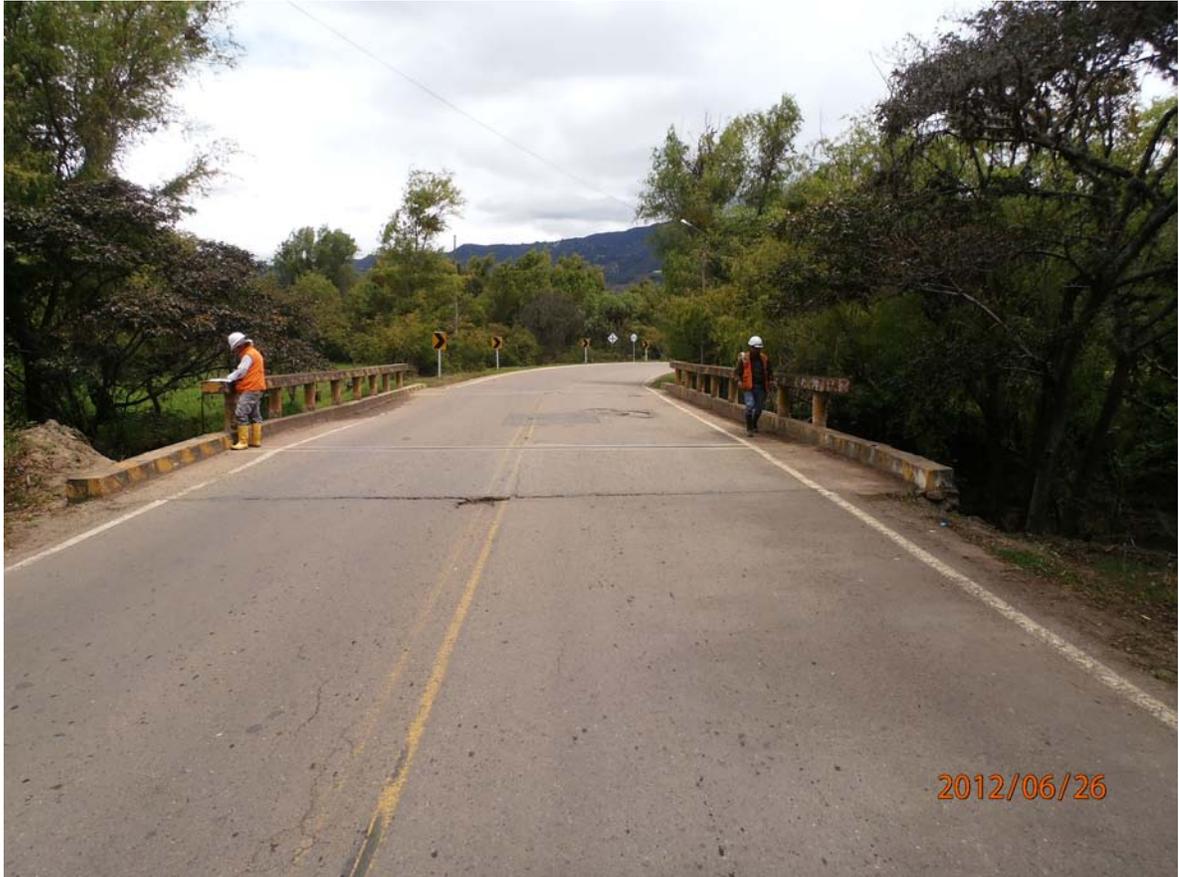
Componente.....: 1 Superficie del puente

Calif./Mantenim....: 3 / +

Daño/Observaciones.: La superficie del puente se encuentra bastante desgastada, presenta fisuras en forma de malla, agregado expuesto, además en algunas zonas se observan baches.

Tipo de daño.....: Descomposición

Reparaciones.....: D Reparación de pavimento de asfalto

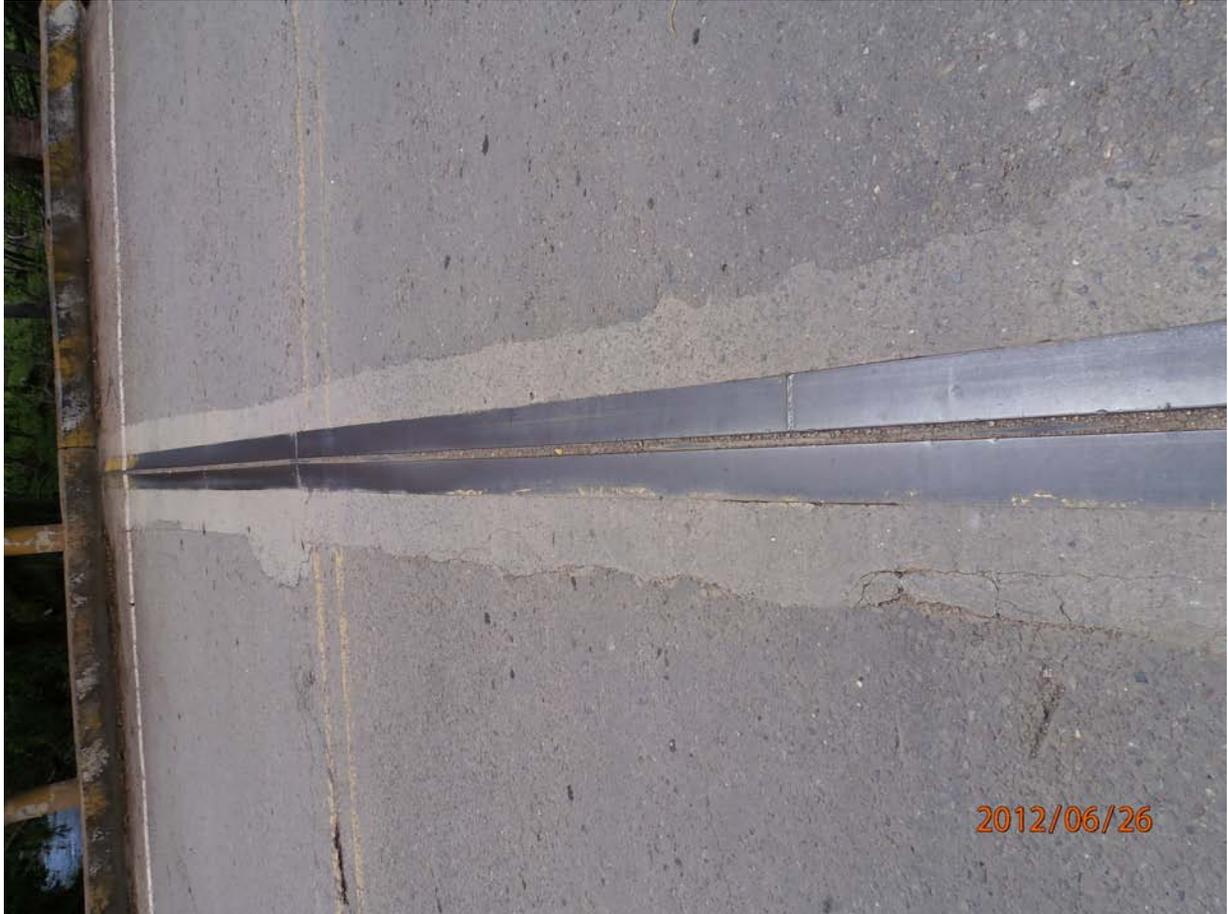
Componente.....: 2 Juntas de expansión

Calif./Mantenim....: 3 / -

Daño/Observaciones.: La junta #2 se encuentra en buen estado.
 La junta #1 presenta perdida del ángulo en casi la mitad de su longitud, además se encuentra suelta, generando impactos sobre el puente cn el paso de los vehiculos.
 Se recomienda cambiar las juntas por juntas de bloque de neopreno.

Tipo de daño.....: Impacto

Reparaciones.....: Z Otra

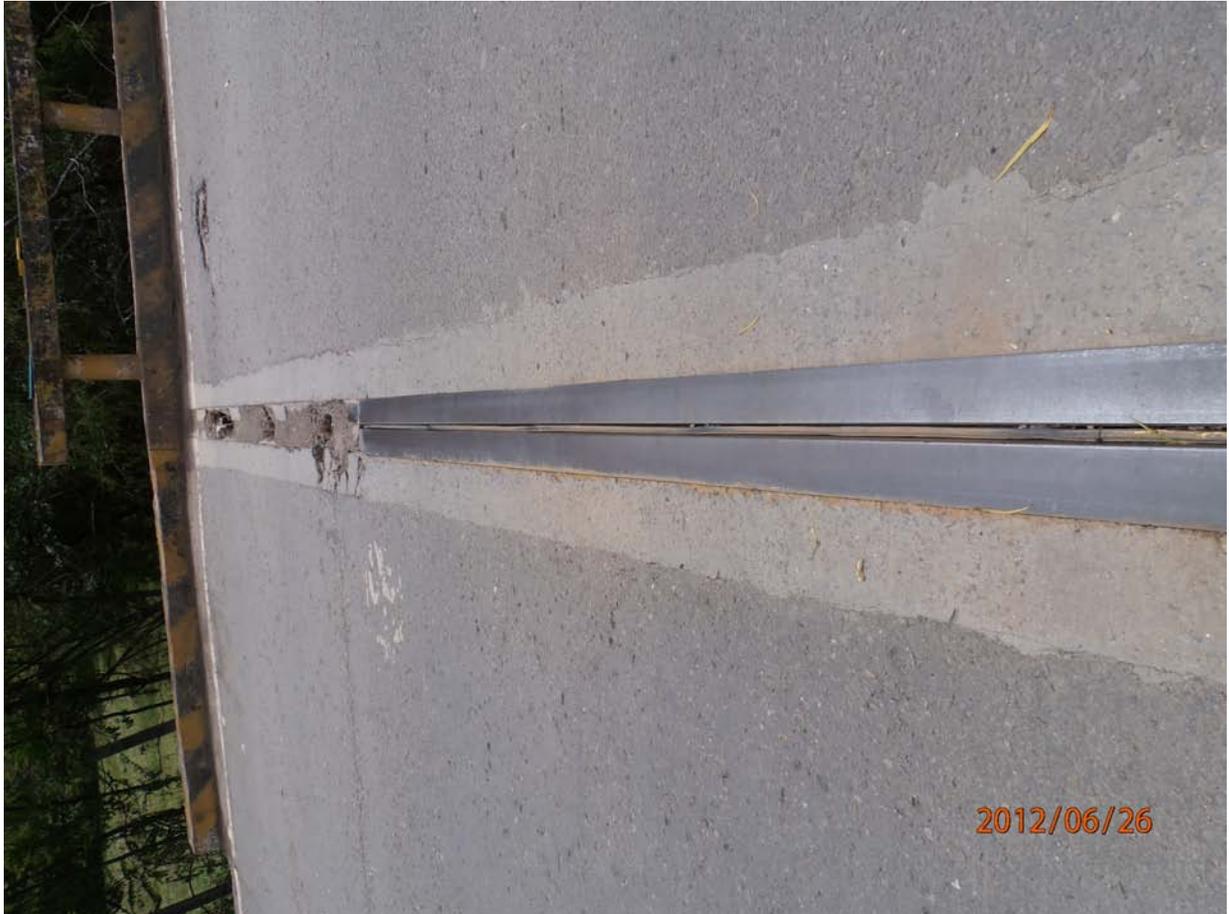
Componente.....: 2 Juntas de expansión

Calif./Mantenim....: 3 / -

Daño/Observaciones.: La junta #2 se encuentra en buen estado.
 La junta #1 presenta perdida del ángulo en casi la mitad de su longitud, además se encuentra suelta, generando impactos sobre el puente cn el paso de los vehiculos.
 Se recomienda cambiar las juntas por juntas de bloque de neopreno.

Tipo de daño.....: Impacto

Reparaciones.....: Z Otra

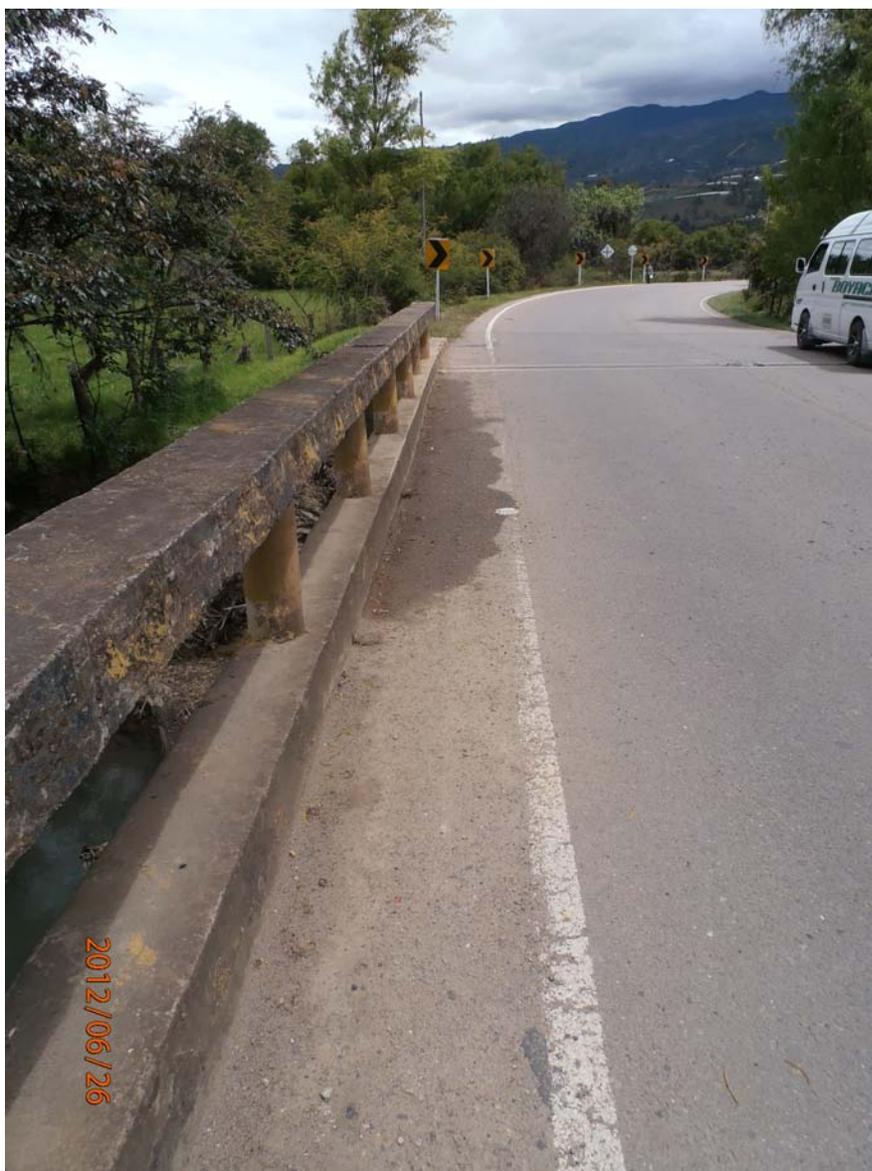
Componente.....: 3 Andenes/Bordillos

Calif./Mantenim....: 1 / +

Daño/Observaciones.: El puente no cuenta con andenes.
Los bordillos se encuentran bastante sucios. Se debe realizar limpieza y mantenimiento rutinario.

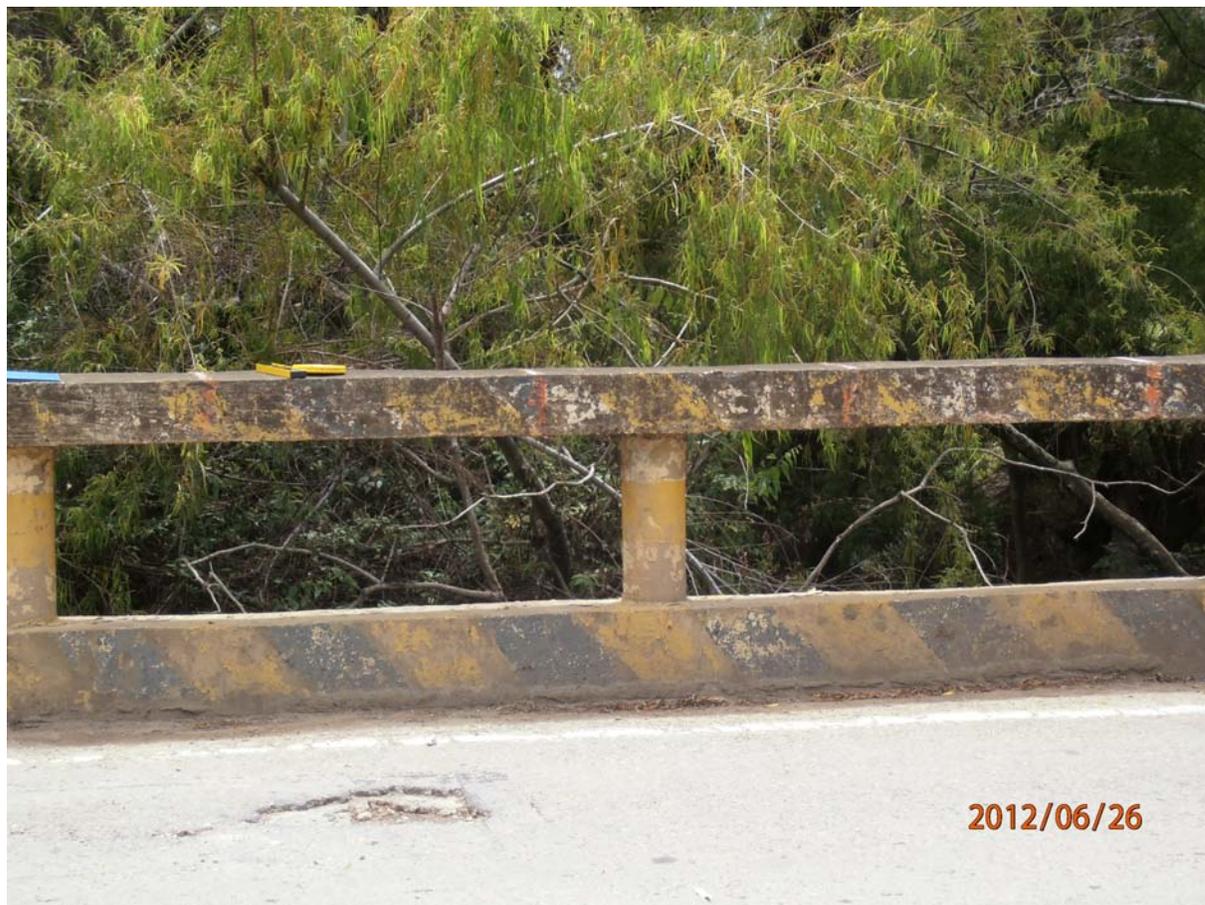
Componente.....: 3 Andenes/Bordillos

Calif./Mantenim....: 1 / +

Daño/Observaciones.: El puente no cuenta con andenes.
Los bordillos se encuentran bastante sucios. Se debe realizar limpieza y mantenimiento rutinario.

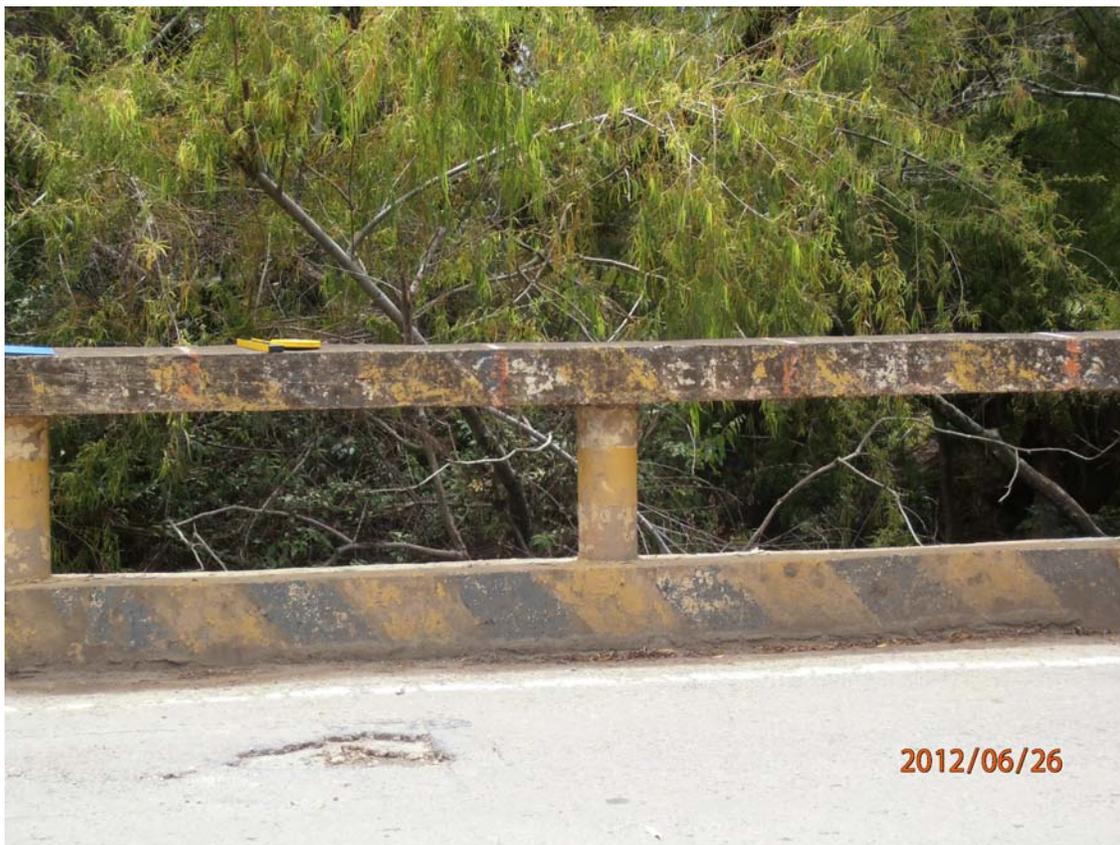
Componente.....: 4 Barandas

Calif./Mantenim....: 1 / +

Daño/Observaciones.: Las barandas requieren de labores de limpieza y mantenimiento rutinario. Además se recomienda pintarlas

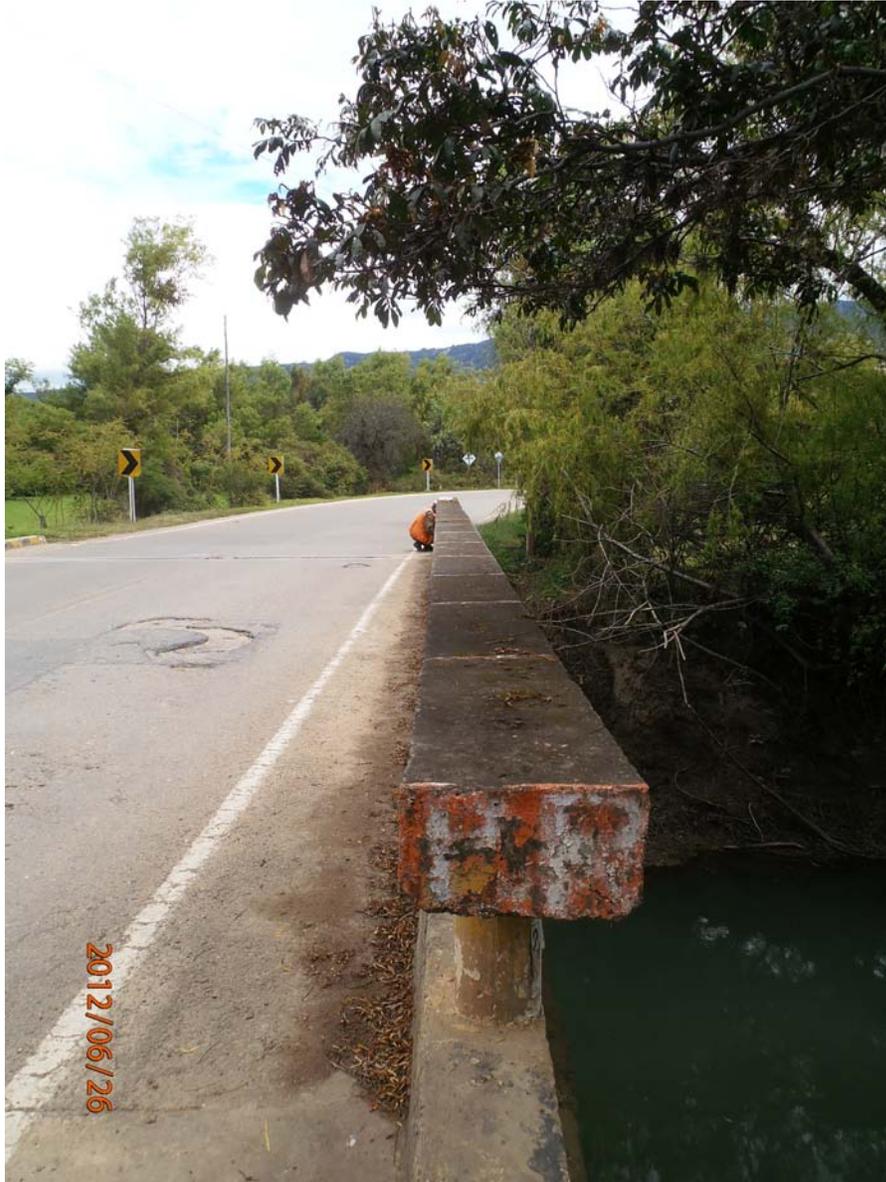
Componente.....: 4 Barandas

Calif./Mantenim....: 1 / +

Daño/Observaciones.: Las barandas requieren de labores de limpieza y mantenimiento rutinario. Además se recomienda pintarlas

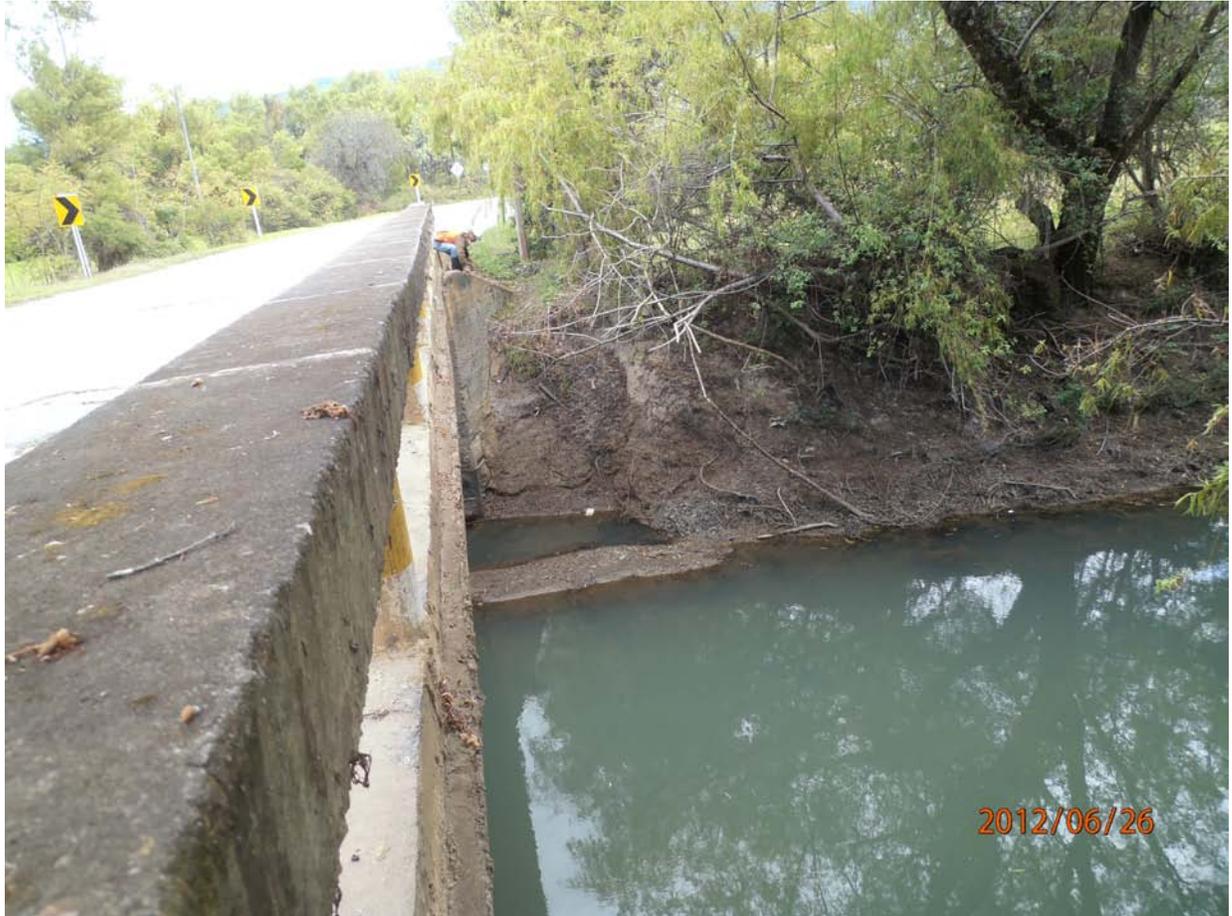
Componente.....: 5 Conos/Taludes

Calif./Mantenim....: 2 / -

Daño/Observaciones.: Se observa proceso de erosión en los cono 1, 2 y 3.
En el talud #4 se observa deslizado y con erosión.

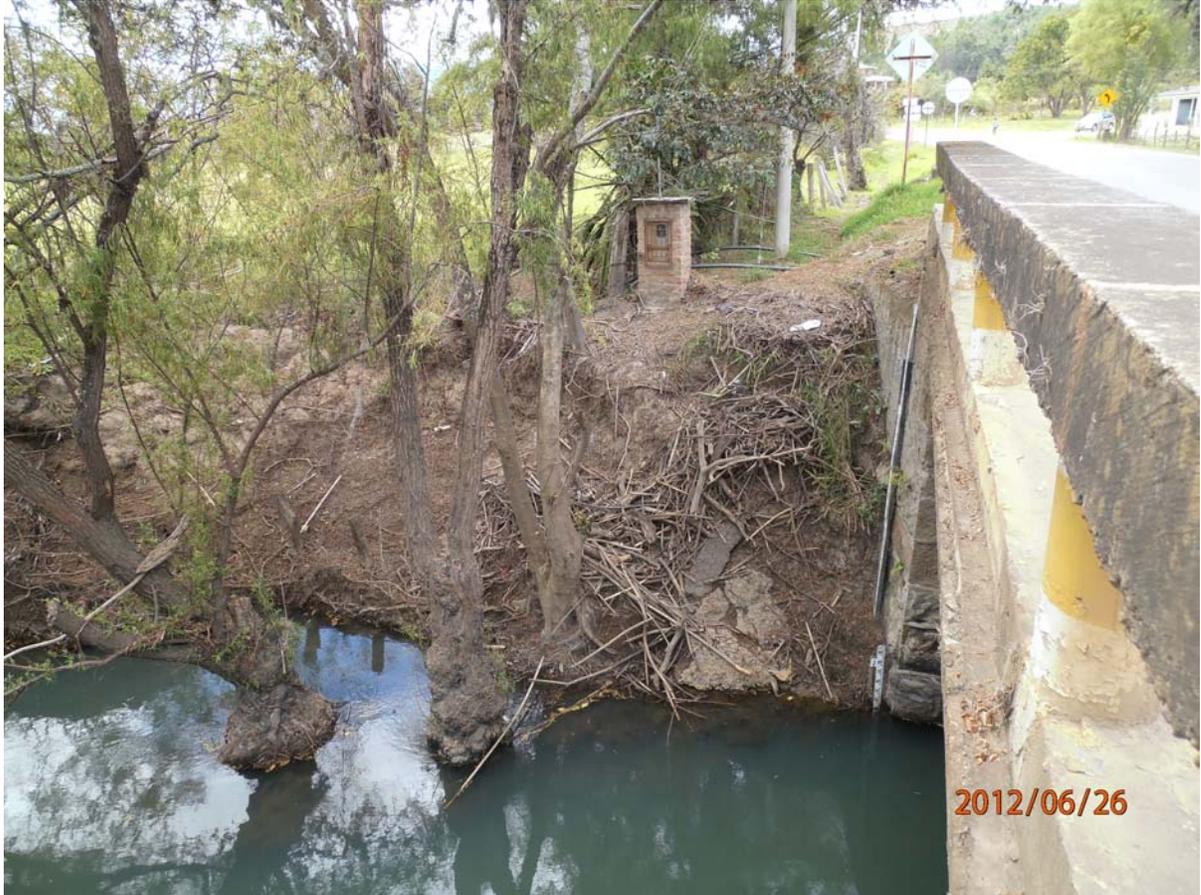
Componente.....: 5 Conos/Taludes

Calif./Mantenim....: 2 / -

Daño/Observaciones.: Se observa proceso de erosión en los cono 1, 2 y 3.
En el talud #4 se observa deslizado y con erosión.

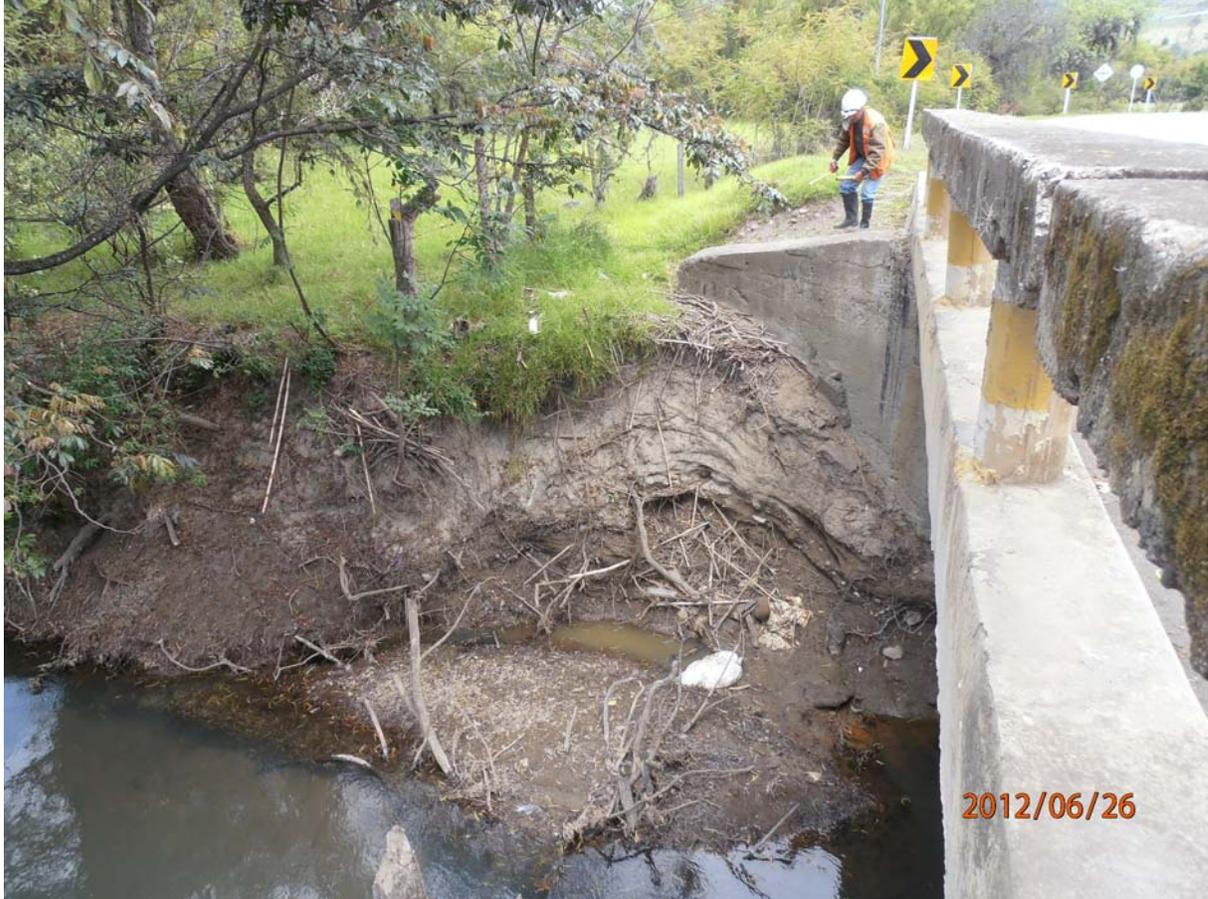
Componente.....: 5 Conos/Taludes

Calif./Mantenim....: 2 / -

Daño/Observaciones.: Se observa proceso de erosión en los cono 1, 2 y 3.
En el talud #4 se observa deslizado y con erosión.

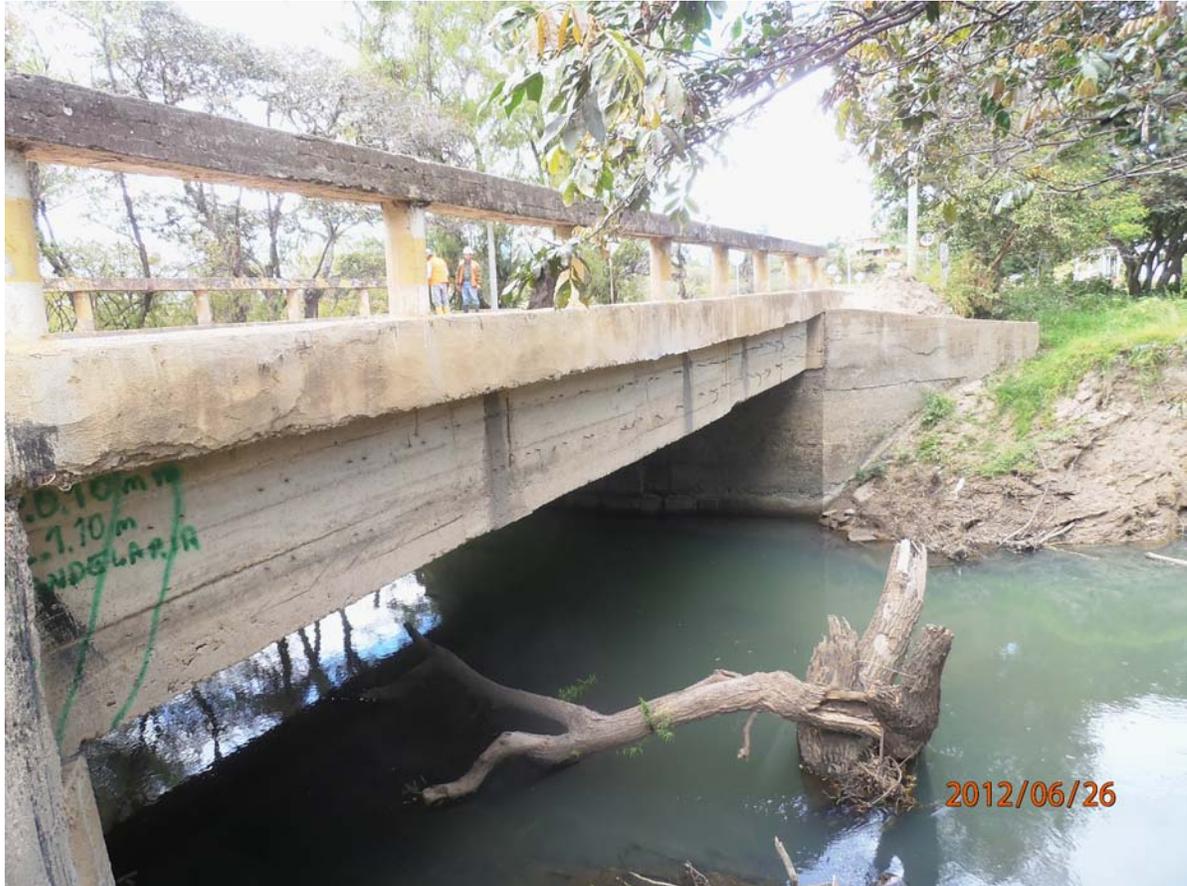
Componente.....: 5 Conos/Taludes

Calif./Mantenim....: 2 / -

Daño/Observaciones.: Se observa proceso de erosión en los cono 1, 2 y 3.
En el talud #4 se observa deslizado y con erosión.

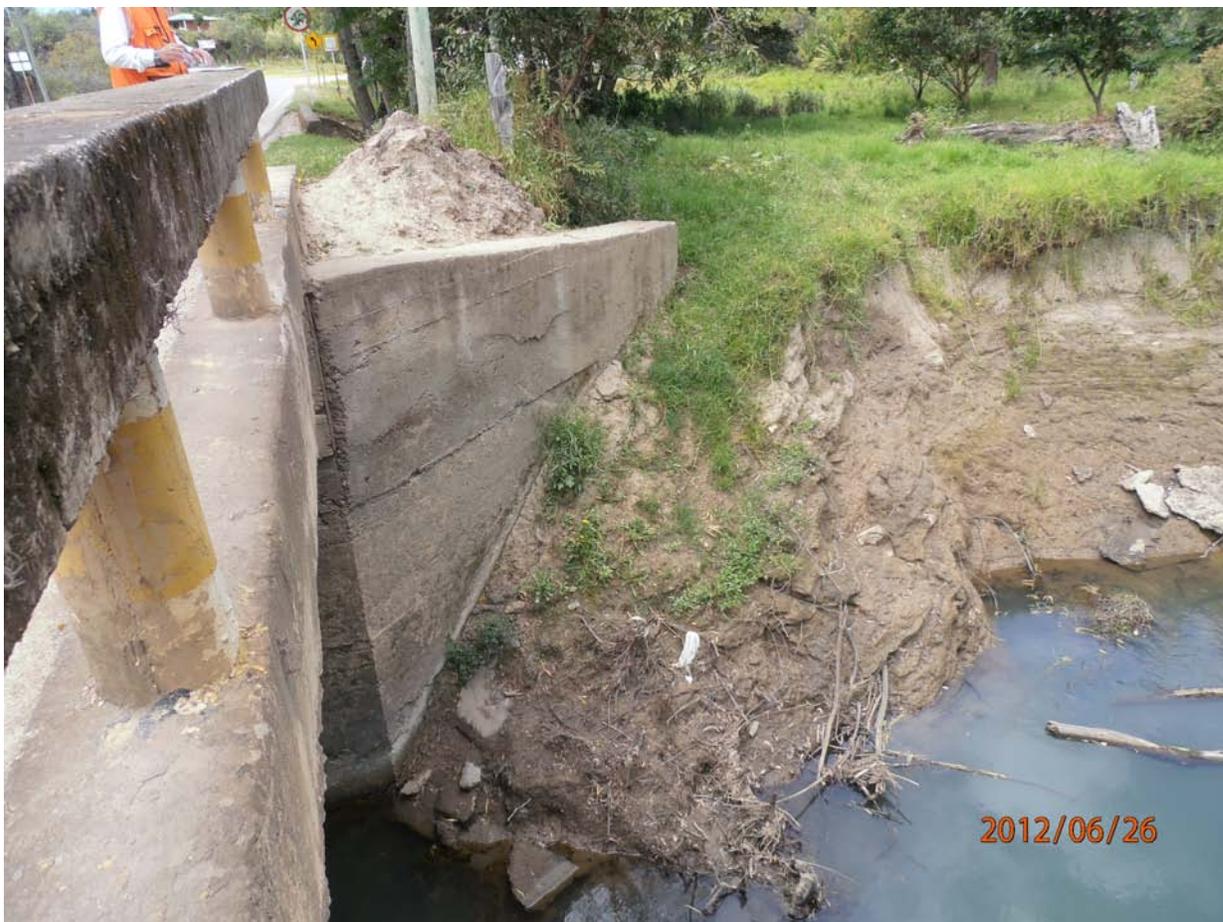
Componente.....: 6 Aletas

Calif./Mantenim....: 0 / -

Daño/Observaciones.: Las aletas se encuentran en buen estado.
Se debe realizar limpieza y mantenimiento rutinario.

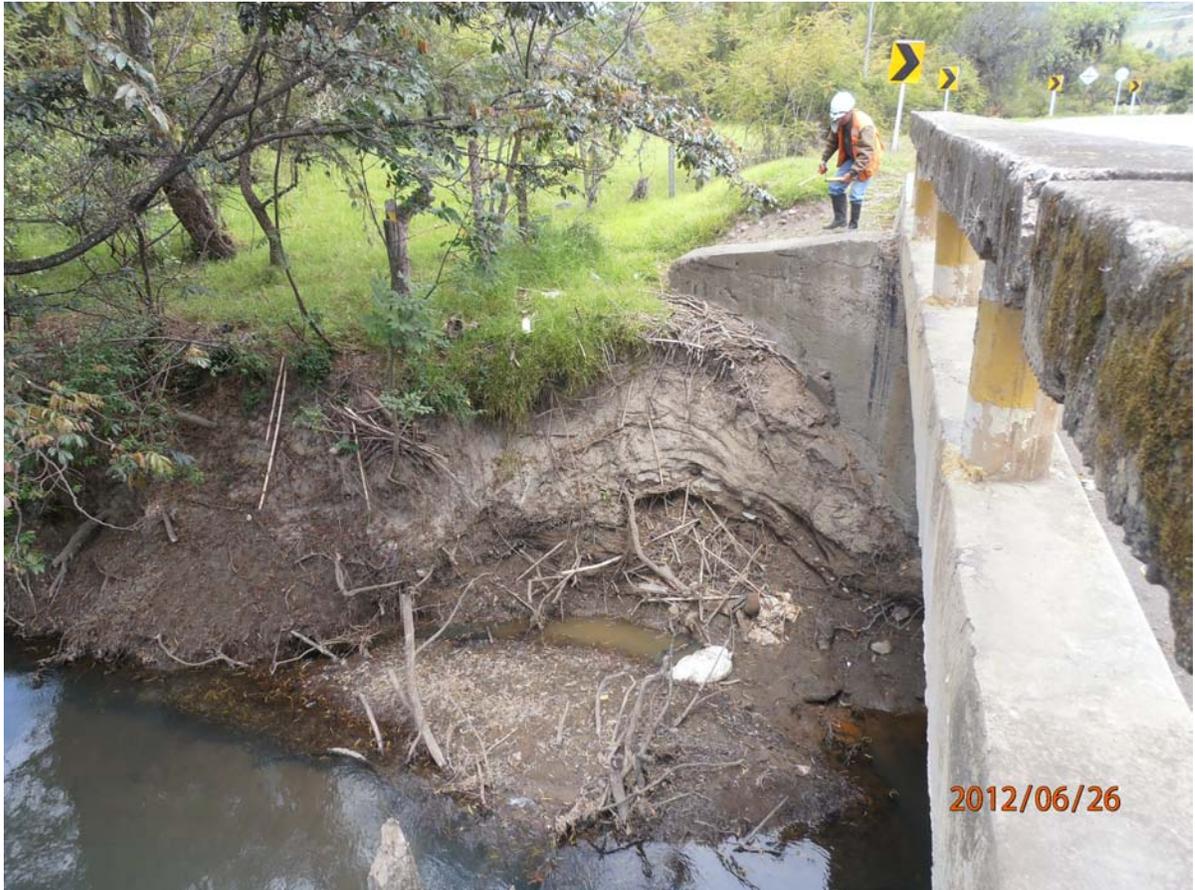
Componente.....: 6 Aletas

Calif./Mantenim....: 0 / -

Daño/Observaciones.: Las aletas se encuentran en buen estado.
Se debe realizar limpieza y mantenimiento rutinario.

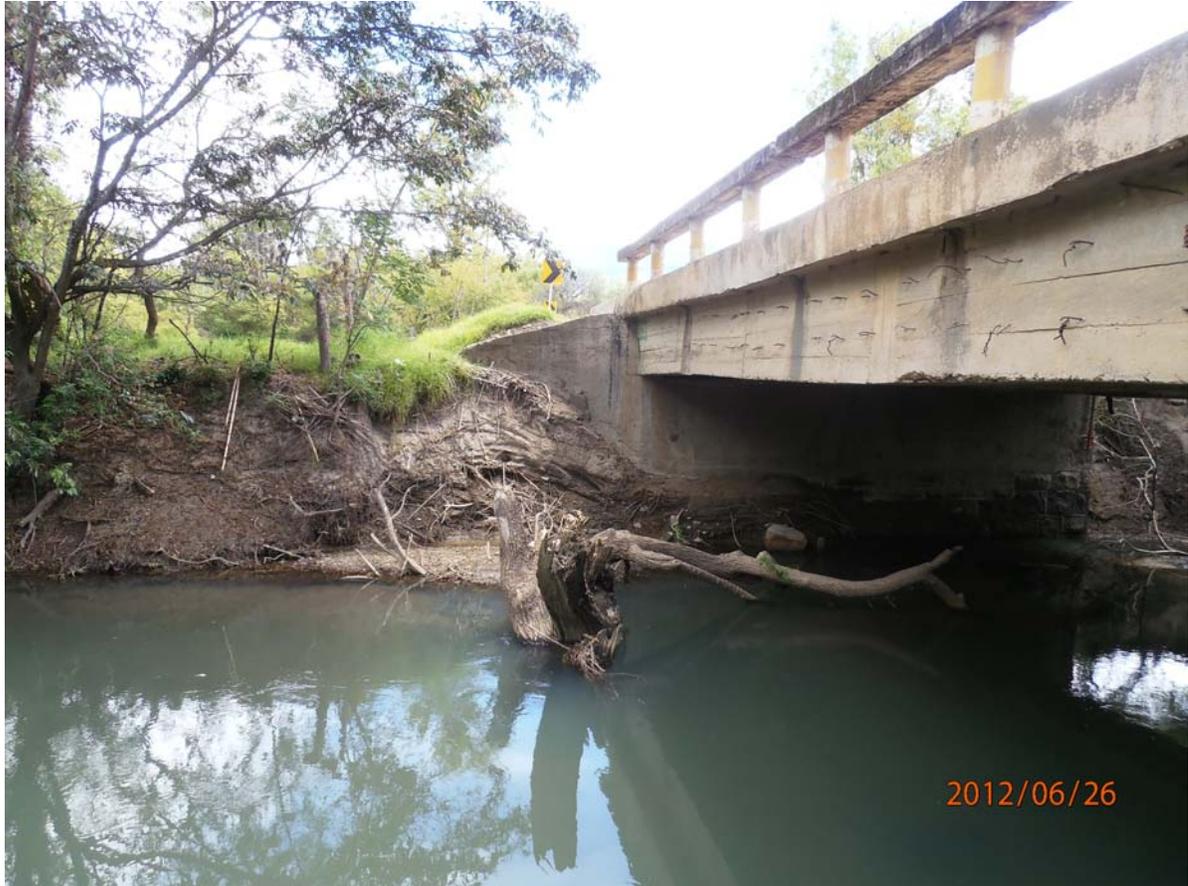
Componente.....: 6 Aletas

Calif./Mantenim....: 0 / -

Daño/Observaciones.: Las aletas se encuentran en buen estado.
Se debe realizar limpieza y mantenimiento rutinario.

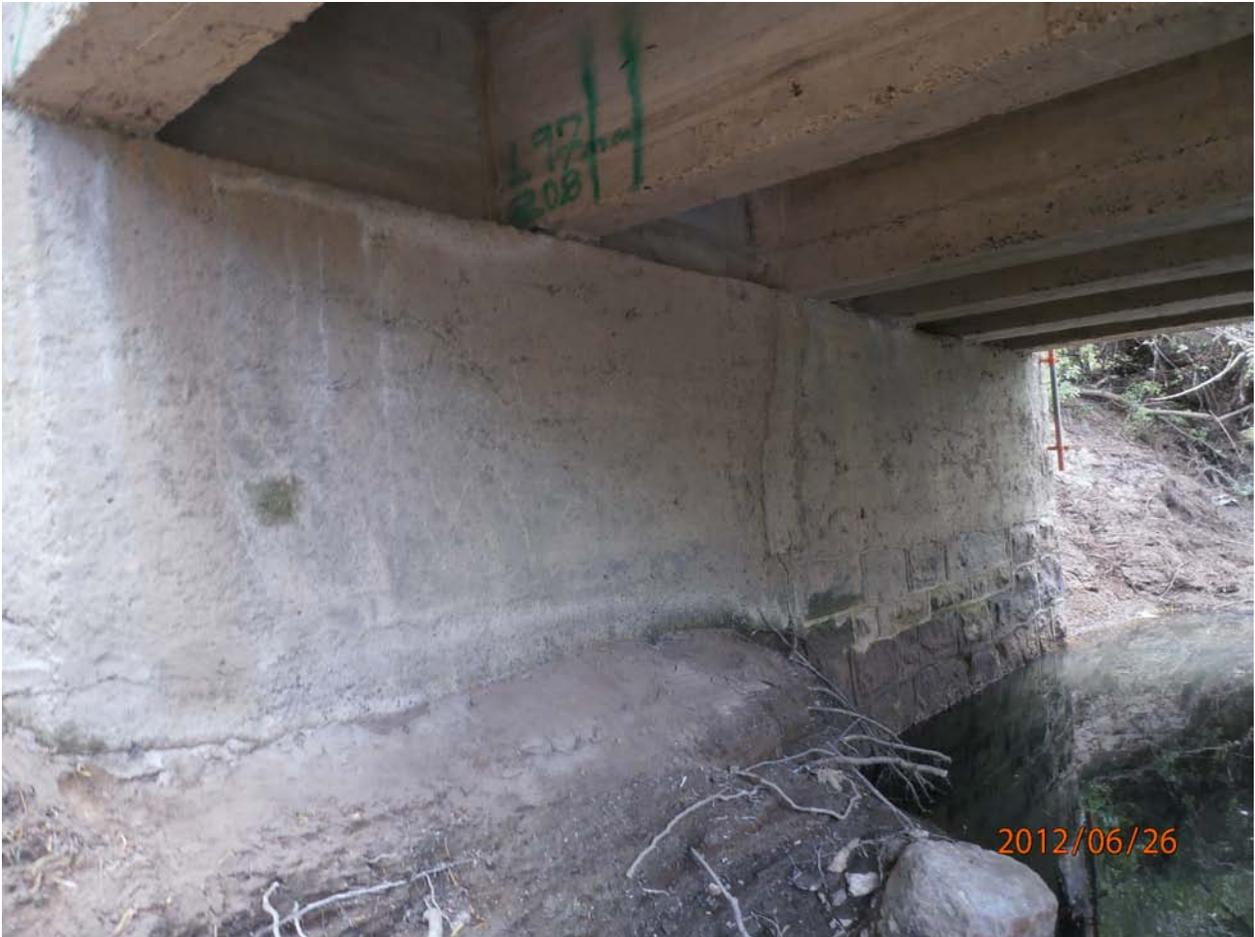
Componente.....: 7 Estribos

Calif./Mantenim....: 2 / -

Daño/Observaciones.: En ambos estribos se observa un fisura vertical de 0.08mm, debido a la junta de construcción que se generó cuando se amplio la estructura.
Se debe realizar limpieza y mantenimiento rutinario.

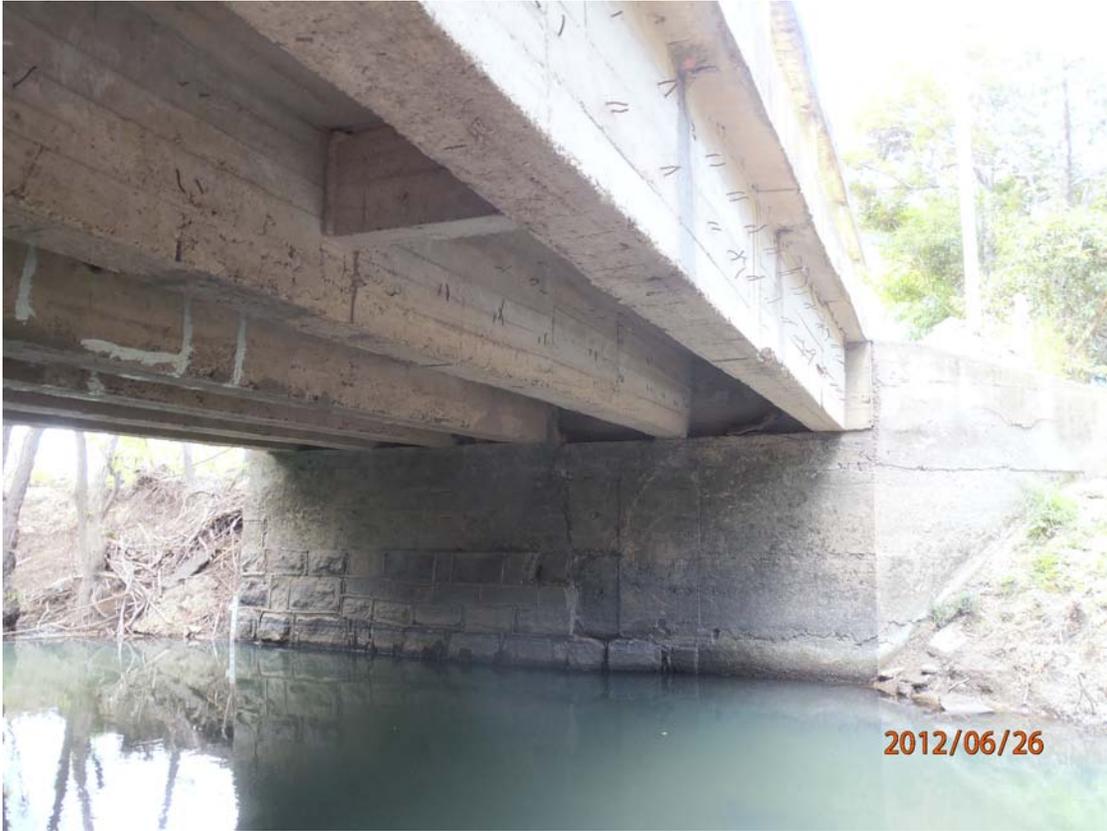
Componente.....: 7 Estribos

Calif./Mantenim....: 2 / -

Daño/Observaciones.: En ambos estribos se observa un fisura vertical de 0.08mm, debido a la junta de construcción que se generó cuando se amplio la estructura.
Se debe realizar limpieza y mantenimiento rutinario.

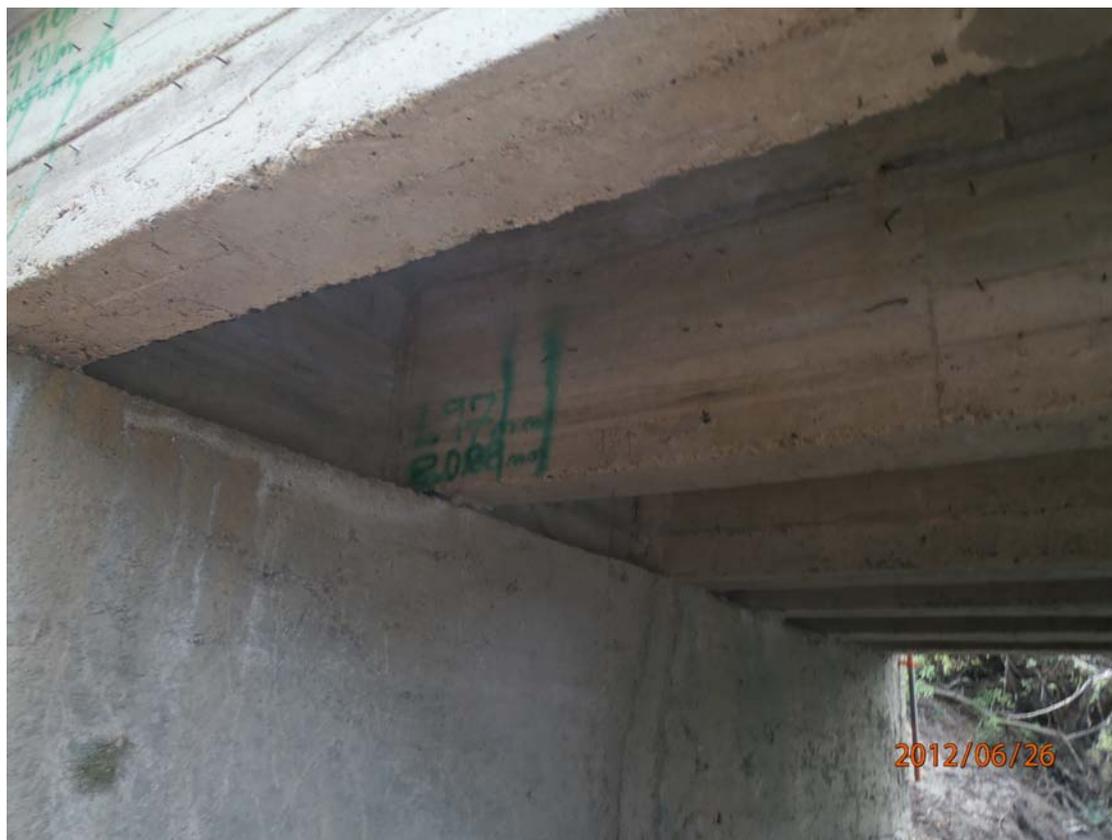
Componente.....: 9 Apoyos

Calif./Mantenim....: 0 / -

Daño/Observaciones.: Los apoyos se encuentran en buen estado.
