SDC/INV	SiPuCol	Fecha	Hoja
	Informe de inspección principal	24/08/12	1
04-6008-002.00 La Candelaria			
Regional.....: 4 Boyacá			
Ruta.....: Cruce Tramo 05 08 (Mutis)-Tunja			
Carretera.....: Chiquinquirá - Tunja			
Lado de la car...: 0			
Abscisa.....: 31+0069			
No del registro..: 318			
Año de construcción.....:			
Año de la última reconstrucción.....:			
Paso Superior/Inferior.....: S			
Dir. de abs. de la carretera principal.: E			
Requisitos de la inspección.....: 0 Nada			
Recolección de datos : Fecha.....: 2012.06.26			
: Iniciales.....: M.E.R			
Posición geográfica..:			
Latitud: 5 gra 37.102 min N Longitud: 73 gra 36.777 min O Altitud: 2114 m			
Geometría: Número de luces.....: 1			
Longitud de la luz menor (m): 14.70			
Longitud de la luz mayor (m): 14.70			
Longitud total(m): 14.70			
Ancho del tablero.....(m): 9.00			
Ancho del separador.....(m): 0.00			
Ancho del andén izquierdo(m): 0.00			
Ancho del andén derecho..(m): 0.00

04-6008-002.00 La Candelaria

Ultima inspección principal :

Fecha.....: 2012.06.26
 Iniciales.....: M.E.R
 Tiempo.....: Soleado
 Temperatura.....(gra. C): 20

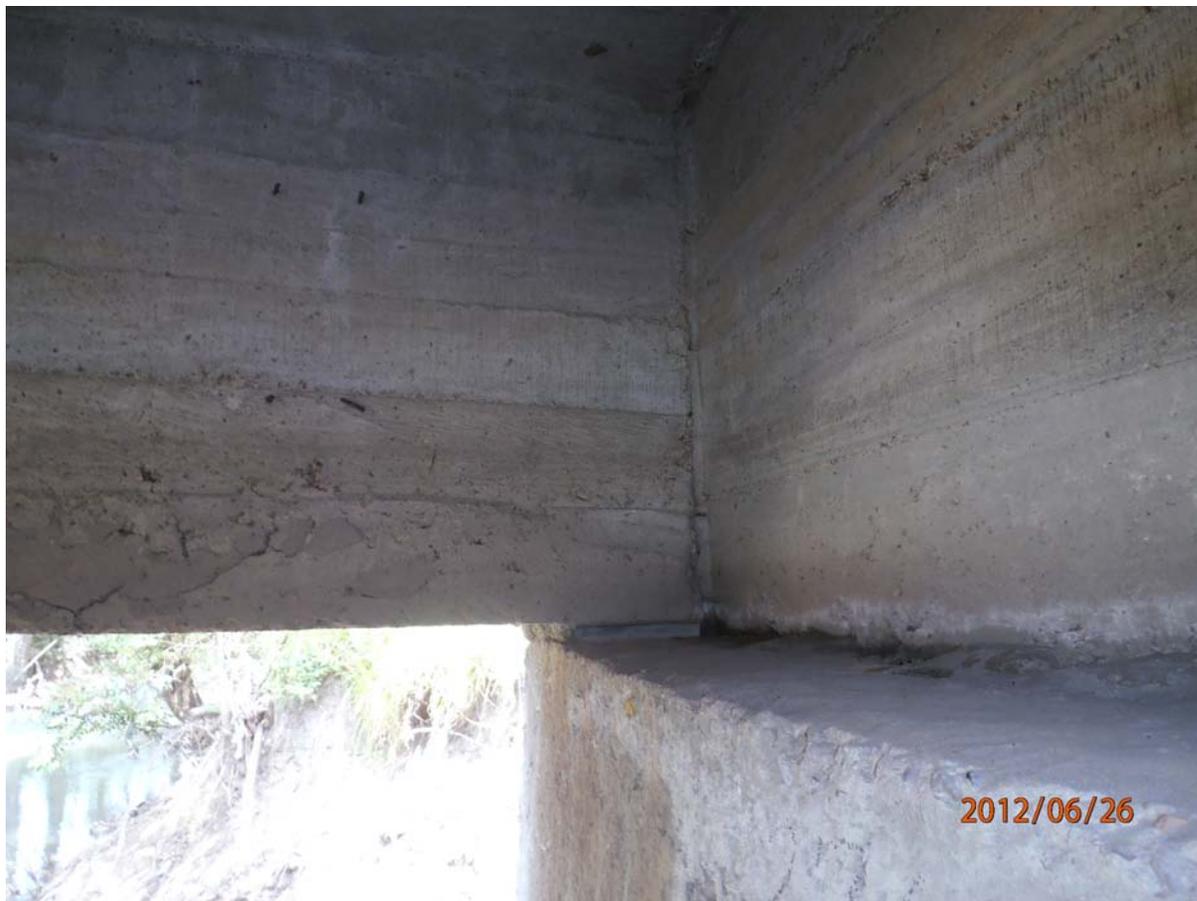
Componente.....: 9 Apoyos

Calif./Mantenim....: 0 / -

Daño/Observaciones.: Los apoyos se encuentran en buen estado.

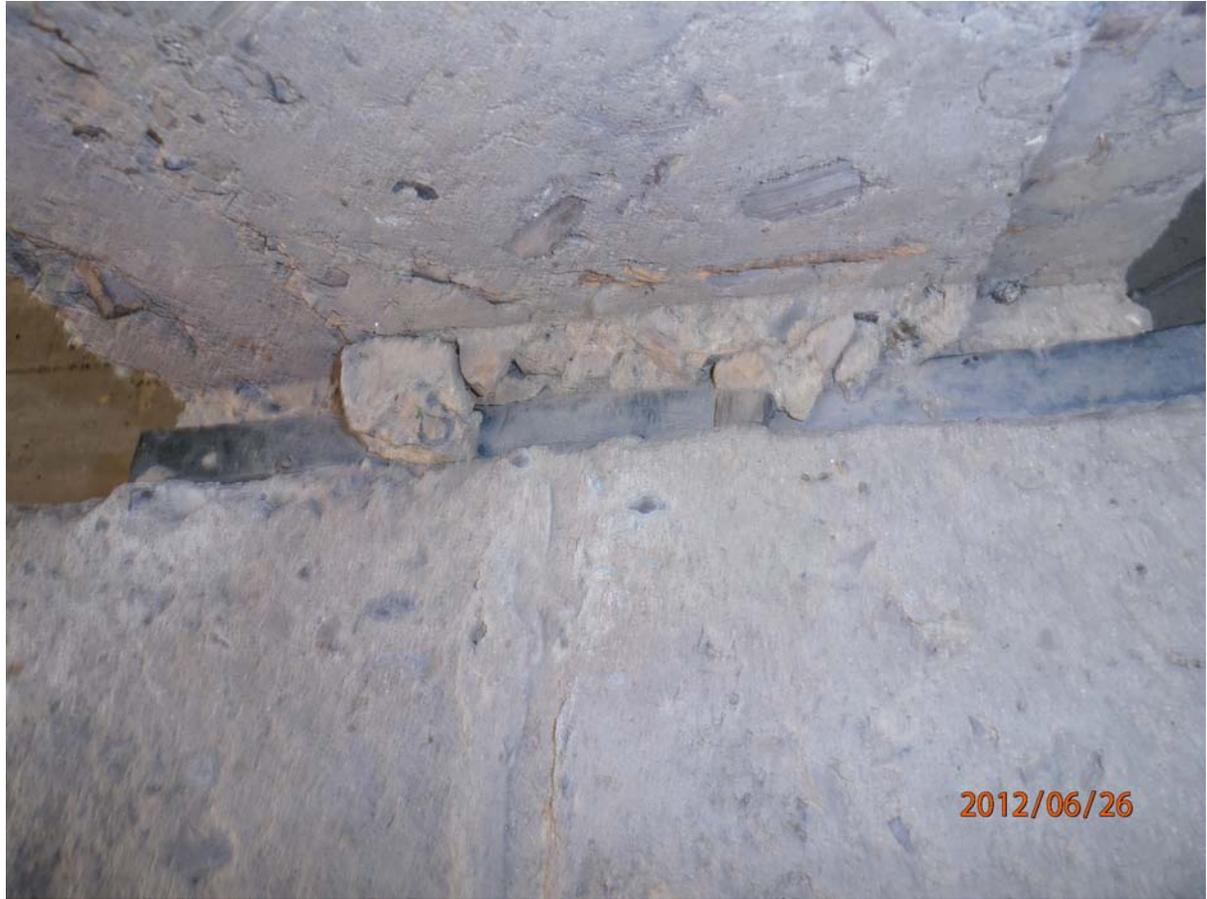
Componente.....: 9 Apoyos

Calif./Mantenim....: 0 / -

Daño/Observaciones.: Los apoyos se encuentran en buen estado.

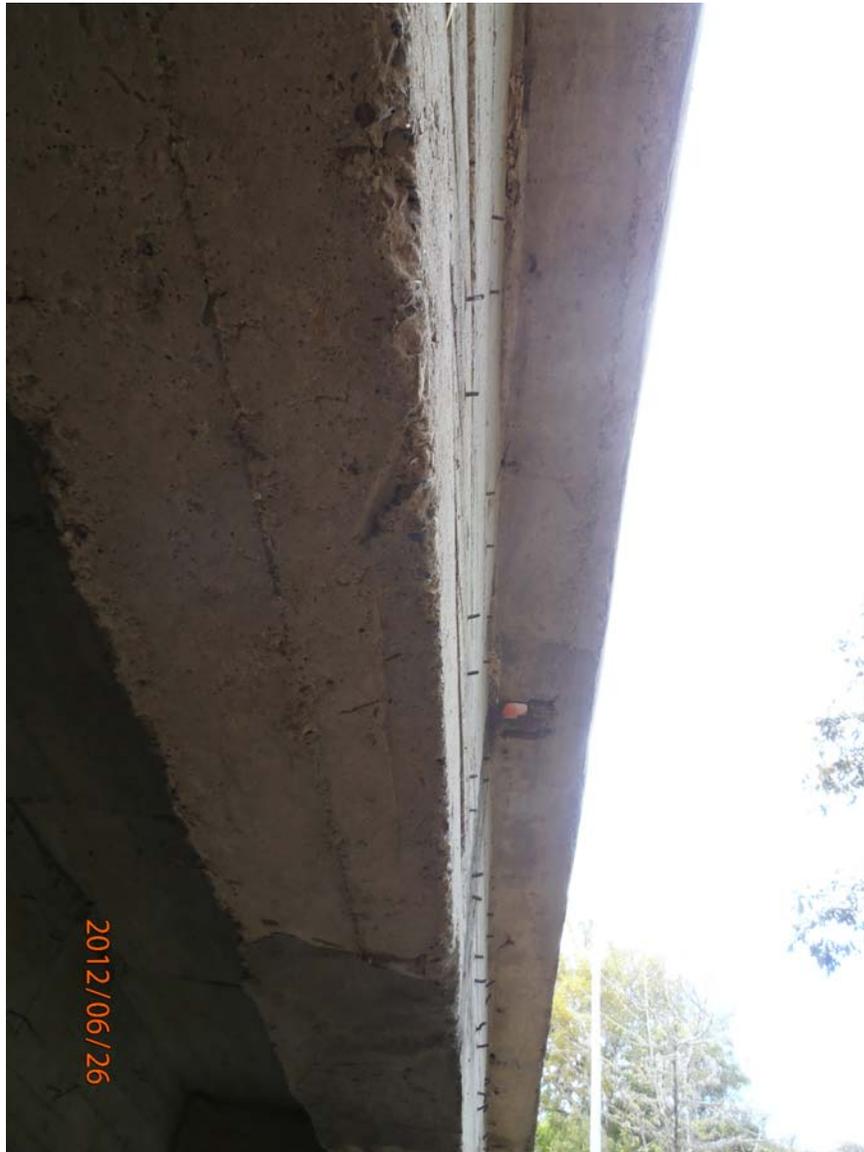
Componente.....: 10 Losa

Calif./Mantenim....: 2 / +

Daño/Observaciones.: Los voladizos presentan manchas de humedad y vegetación. Los drenes no cuentan con tubería, lo cual puede afectar el concreto.
En general la losa se encuentra en buen estado.
Se debe realizar limpieza y mantenimiento rutinario.

Tipo de daño.....: Infiltración

Reparaciones.....: E Reparación de drenes

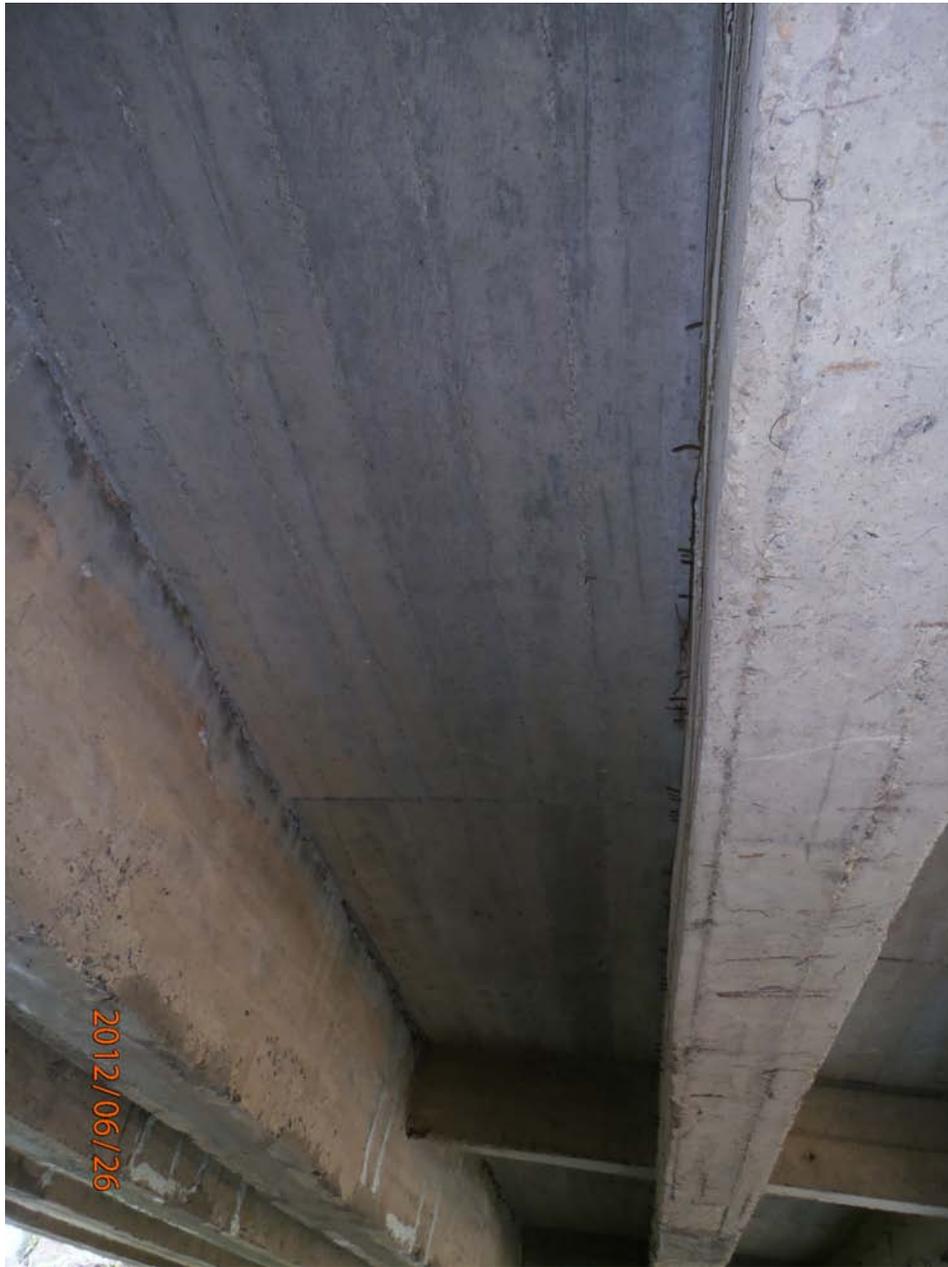
Componente.....: 10 Losa

Calif./Mantenim....: 2 / +

Daño/Observaciones.: Los voladizos presentan manchas de humedad y vegetación. Los drenes no cuentan con tubería, lo cual puede afectar el concreto.
En general la losa se encuentra en buen estado.
Se debe realizar limpieza y mantenimiento rutinario.

Tipo de daño.....: Infiltración

Reparaciones.....: E Reparación de drenes

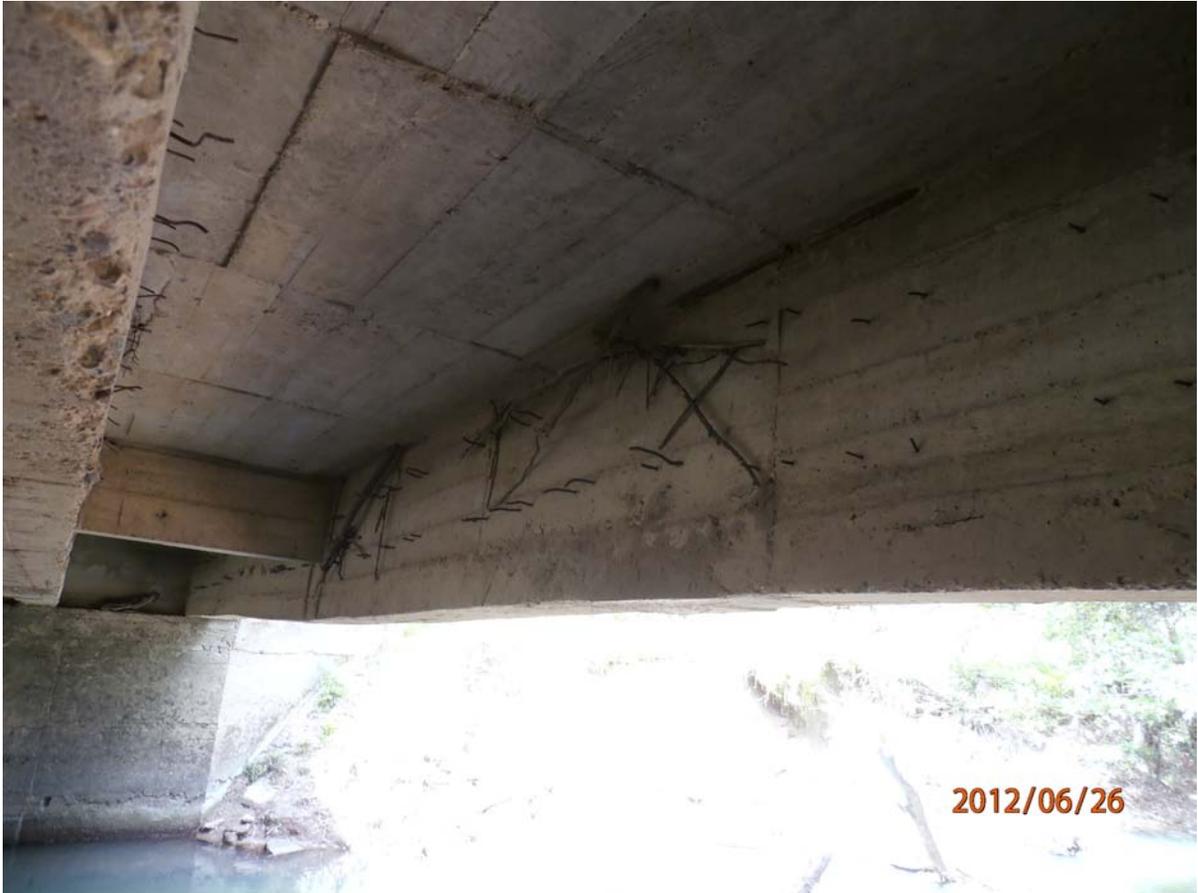
Componente.....: 10 Losa

Calif./Mantenim....: 2 / +

Daño/Observaciones.: Los voladizos presentan manchas de humedad y vegetación. Los drenes no cuentan con tubería, lo cual puede afectar el concreto.
En general la losa se encuentra en buen estado.
Se debe realizar limpieza y mantenimiento rutinario.

Tipo de daño.....: Infiltración

Reparaciones.....: E Reparación de drenes

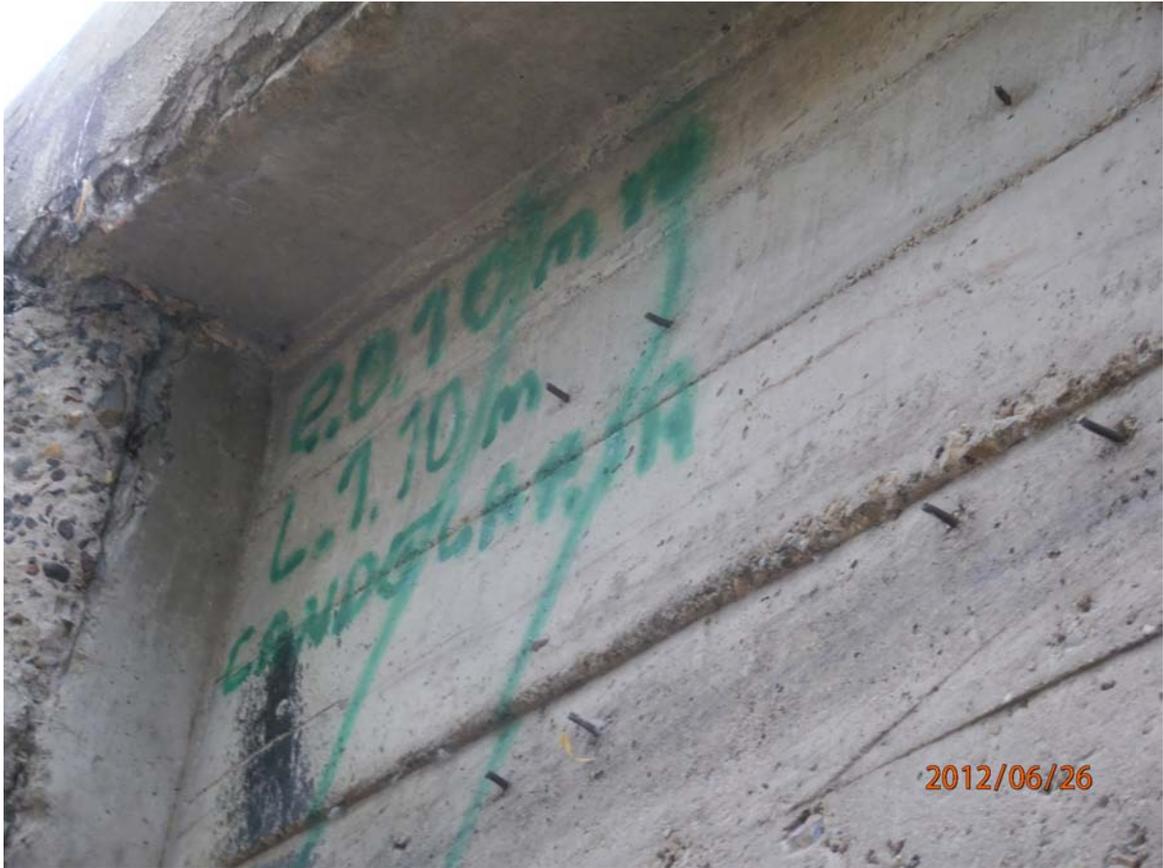
Componente.....: 11 Vigas/Largueros/Diafragmas

Calif./Mantenim....: 3 / -

Daño/Observaciones.: Se observan obras de reparación en las vigas.
 Las vigas 5 y 6 presentan fisuras a cortante de 0.10mm de espesor y 1.10m de longitud.
 Las vigas 5 y 6 presenta exposición del acero de refuerzo con oxidación debido al escaso recubrimiento en la cara inferior.
 Las riostras presentan acero expuesto.

Tipo de daño.....: Daño en conc. / acero expuesto

Reparaciones.....: A Reparación de concreto

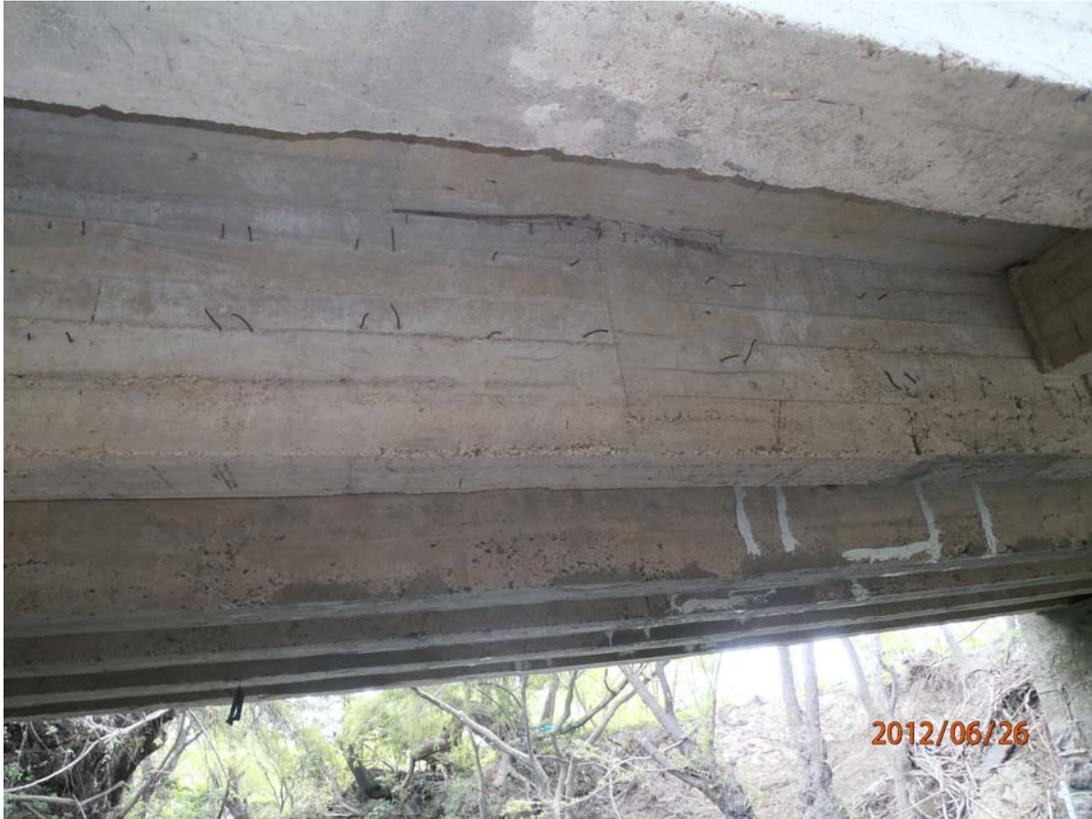
Componente.....: 11 Vigas/Largueros/Diafragmas

Calif./Mantenim....: 3 / -

Daño/Observaciones.: Se observan obras de reparación en las vigas.
 Las vigas 5 y 6 presentan fisuras a cortante de 0.10mm de espesor y 1.10m de longitud.
 Las vigas 5 y 6 presenta exposición del acero de refuerzo con oxidación debido al escaso recubrimiento en la cara inferior.
 Las riostras presentan acero expuesto.

Tipo de daño.....: Daño en conc. / acero expuesto

Reparaciones.....: A Reparación de concreto

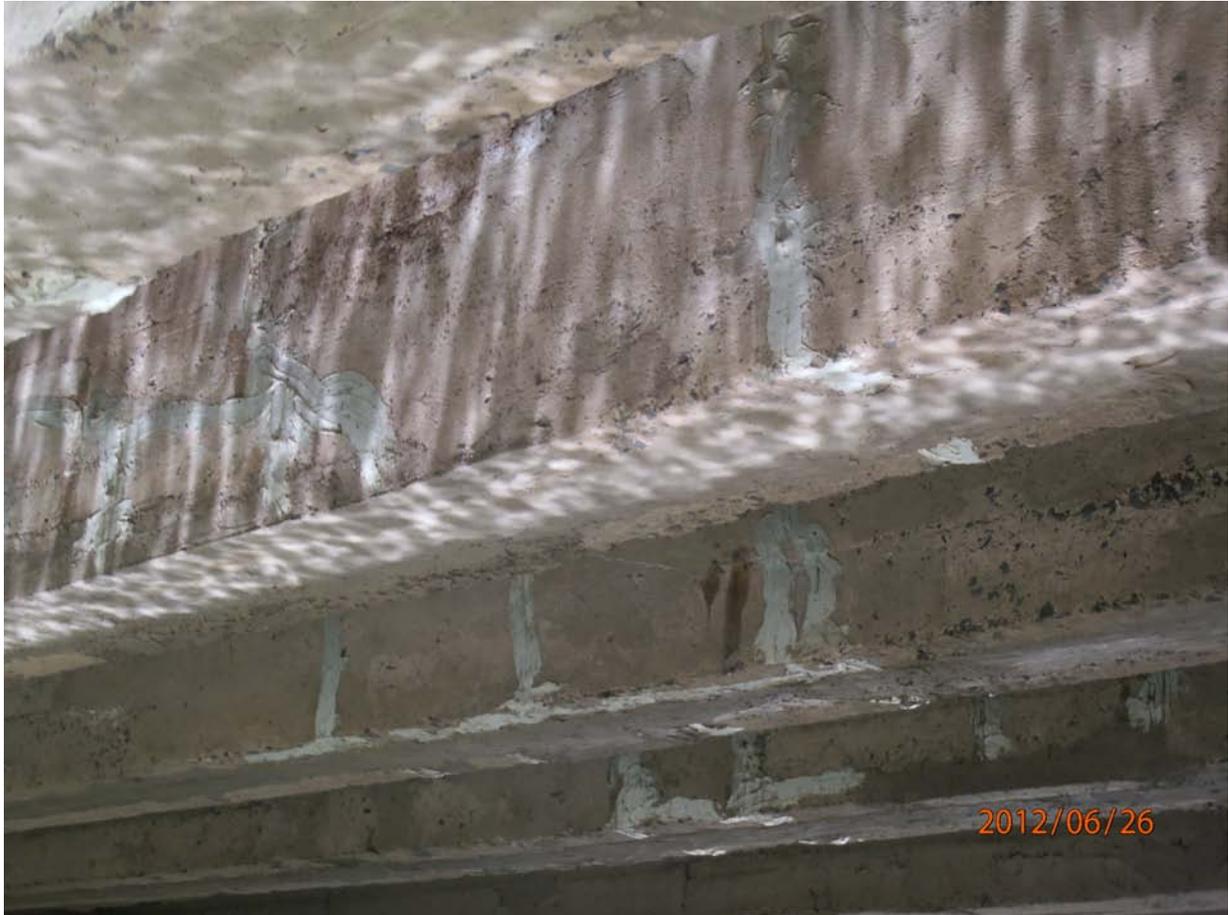
Componente.....: 11 Vigas/Largueros/Diafragmas
 Calif./Mantenim....: 3 / -
 Daño/Observaciones.: Se observan obras de reparación en las vigas.
 Las vigas 5 y 6 presentan fisuras a cortante de 0.10mm de espesor y 1.10m de longitud.
 Las vigas 5 y 6 presenta exposición del acero de refuerzo con oxidación debido al escaso recubrimiento en la cara inferior.
 Las riostras presentan acero expuesto.
 Tipo de daño.....: Daño en conc. / acero expuesto
 Reparaciones.....: A Reparación de concreto

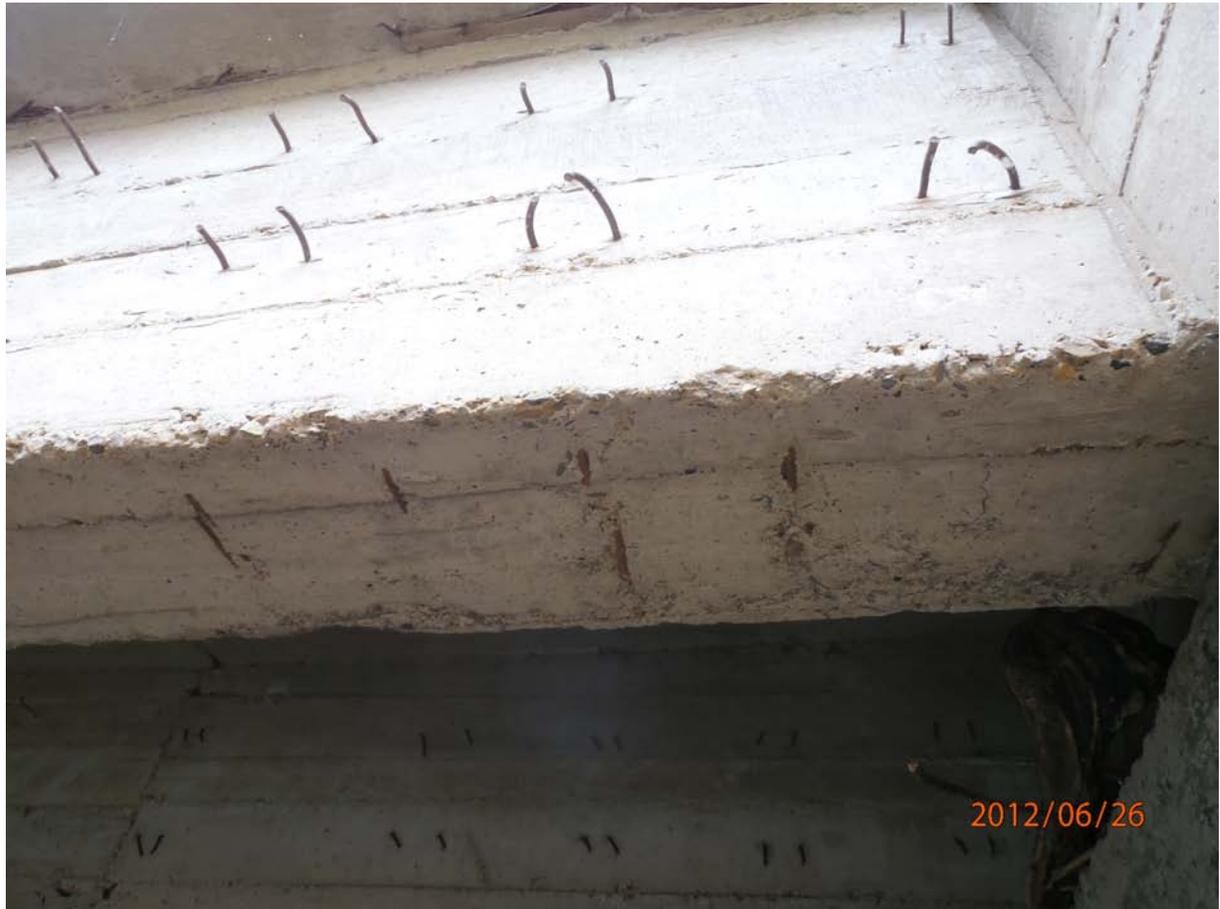
Componente.....: 11 Vigas/Largueros/Diafragmas

Calif./Mantenim....: 3 / -

Daño/Observaciones.: Se observan obras de reparación en las vigas.
 Las vigas 5 y 6 presentan fisuras a cortante de 0.10mm de espesor y 1.10m de longitud.
 Las vigas 5 y 6 presenta exposición del acero de refuerzo con oxidación debido al escaso recubrimiento en la cara inferior.
 Las riostras presentan acero expuesto.

Tipo de daño.....: Daño en conc. / acero expuesto

Reparaciones.....: A Reparación de concreto

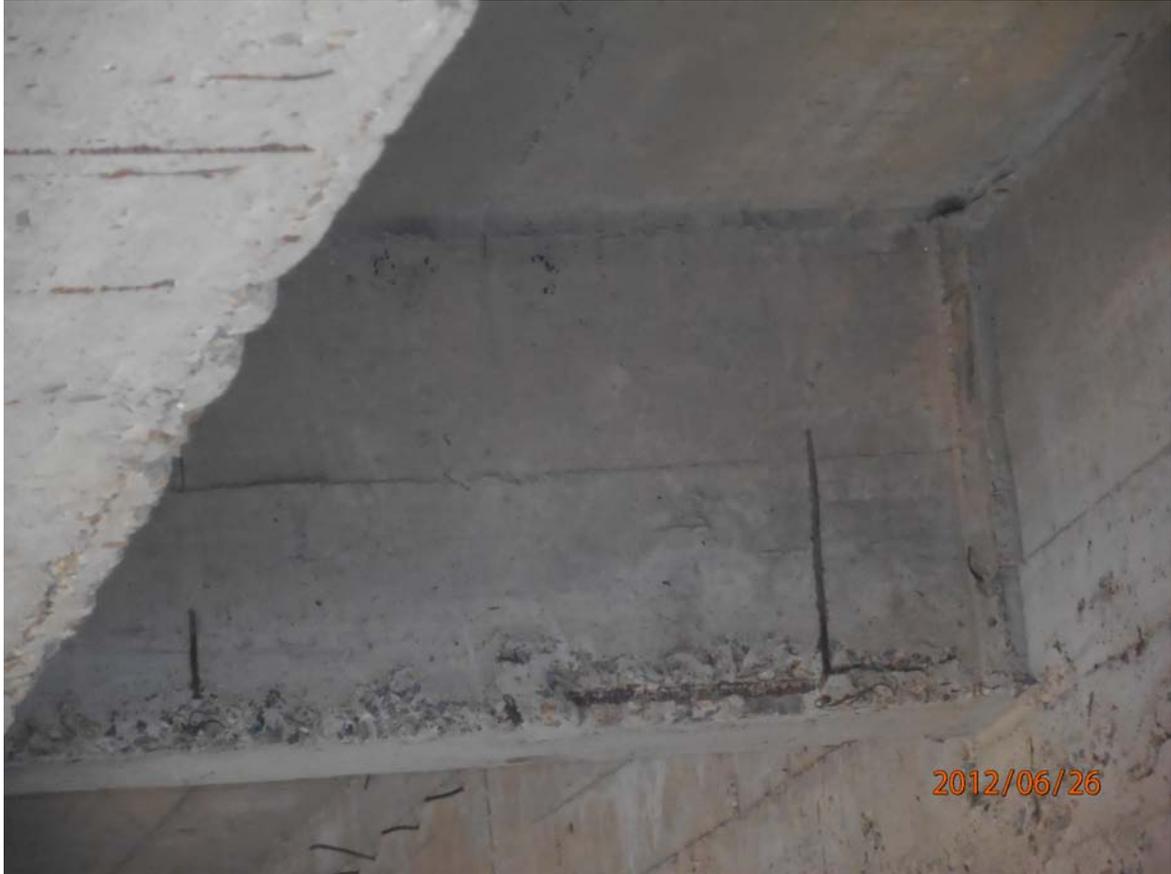
Componente.....: 11 Vigas/Largueros/Diafragmas

Calif./Mantenim....: 3 / -

Daño/Observaciones.: Se observan obras de reparación en las vigas.
 Las vigas 5 y 6 presentan fisuras a cortante de 0.10mm de espesor y 1.10m de longitud.
 Las vigas 5 y 6 presenta exposición del acero de refuerzo con oxidación debido al escaso recubrimiento en la cara inferior.
 Las riostras presentan acero expuesto.

Tipo de daño.....: Daño en conc. / acero expuesto

Reparaciones.....: A Reparación de concreto

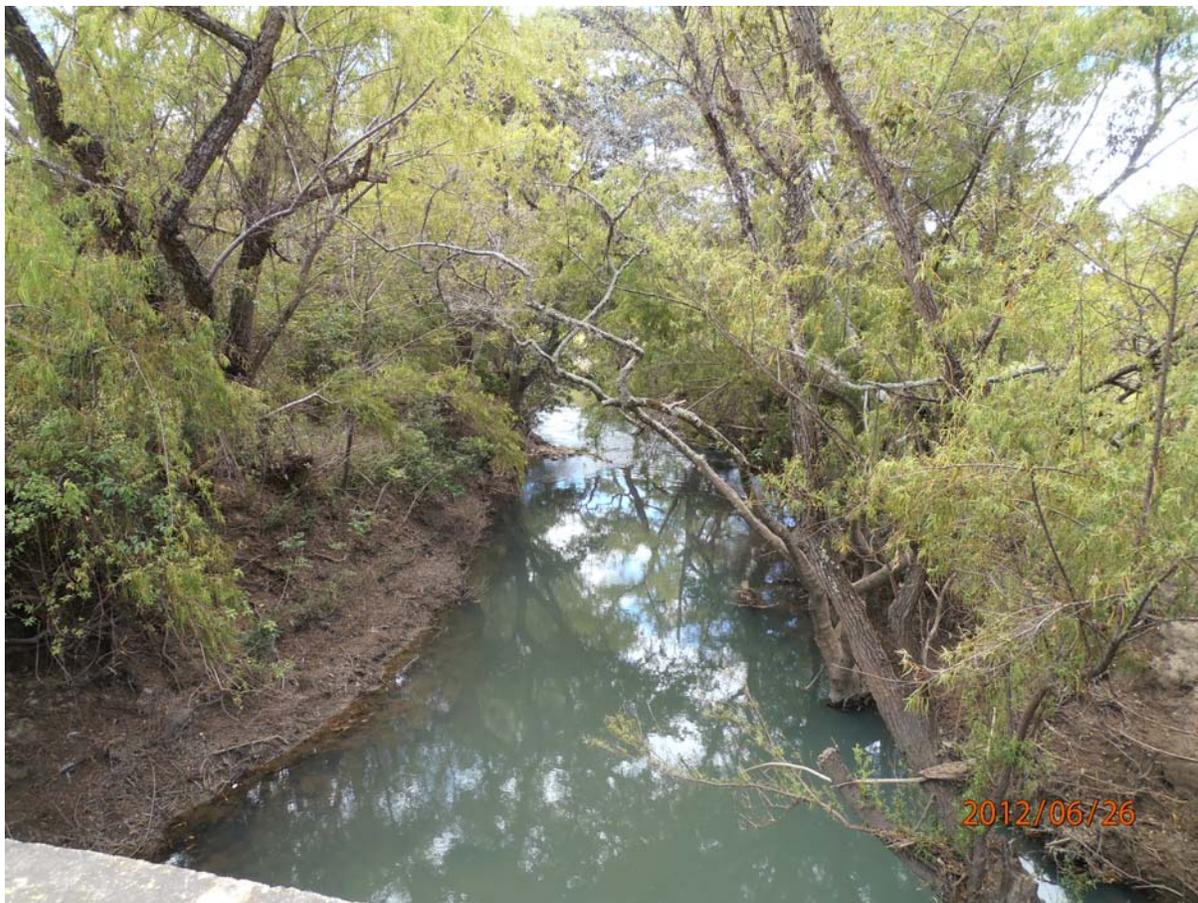
Componente.....: 15 Cauce
Calif./Mantenim....: 0 / -
Daño/Observaciones.: Sin problemas.

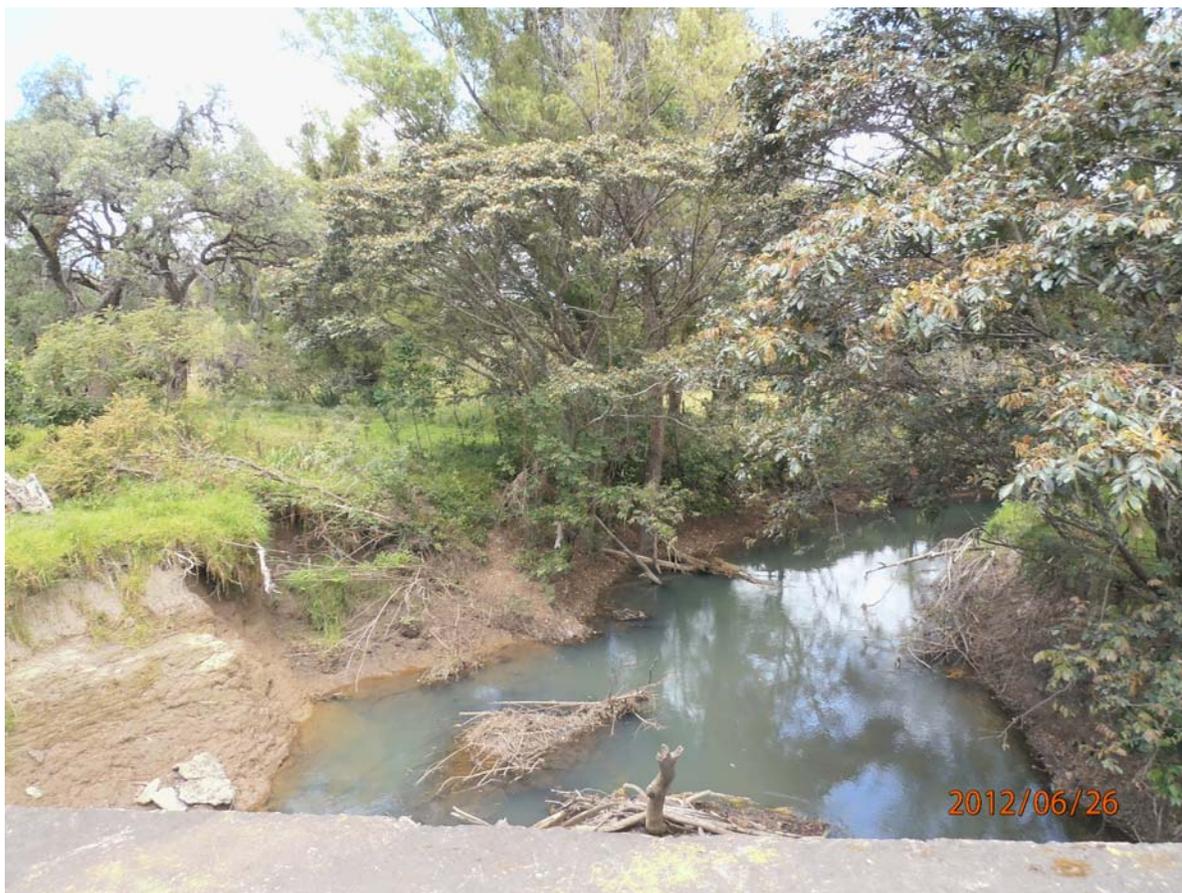
Componente.....: 15 Cauce
Calif./Mantenim....: 0 / -
Daño/Observaciones.: Sin problemas.

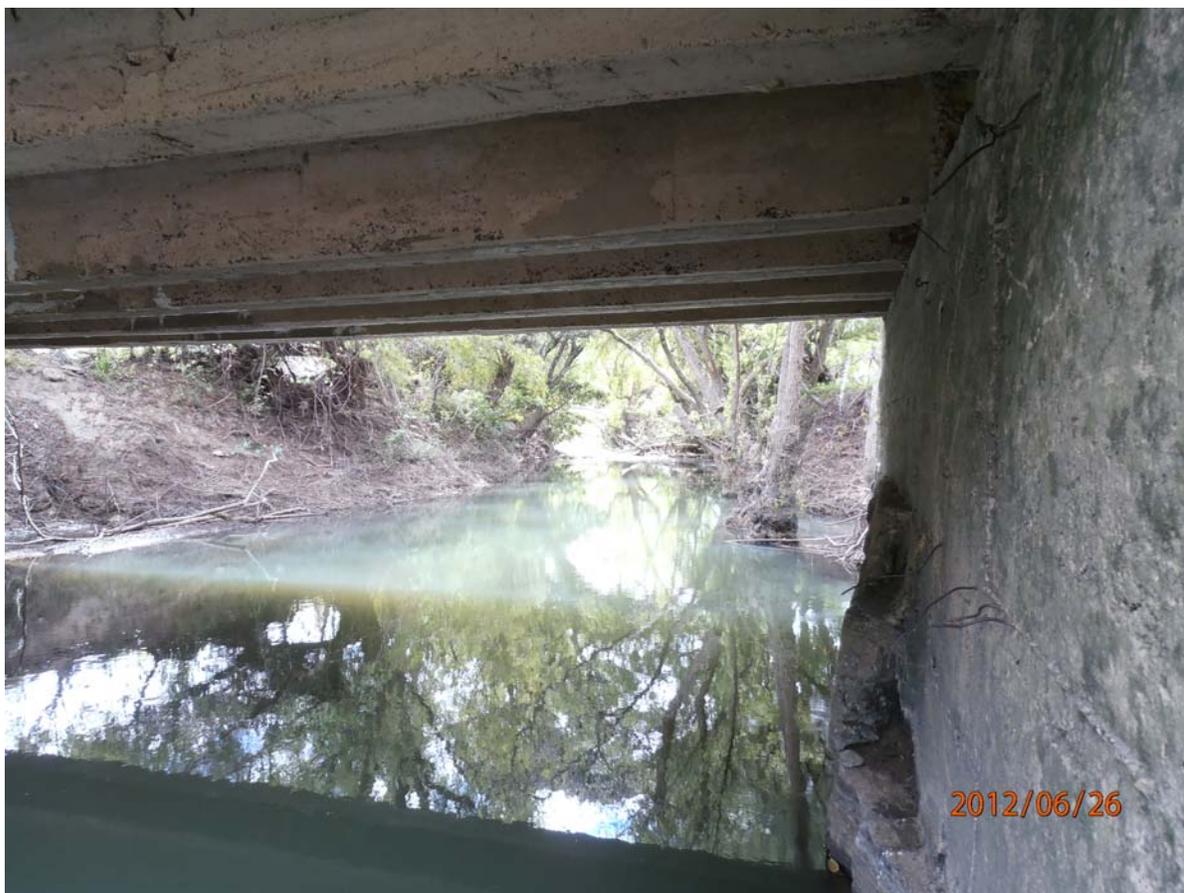
Componente.....: 15 Cauce
Calif./Mantenim....: 0 / -
Daño/Observaciones.: Sin problemas.

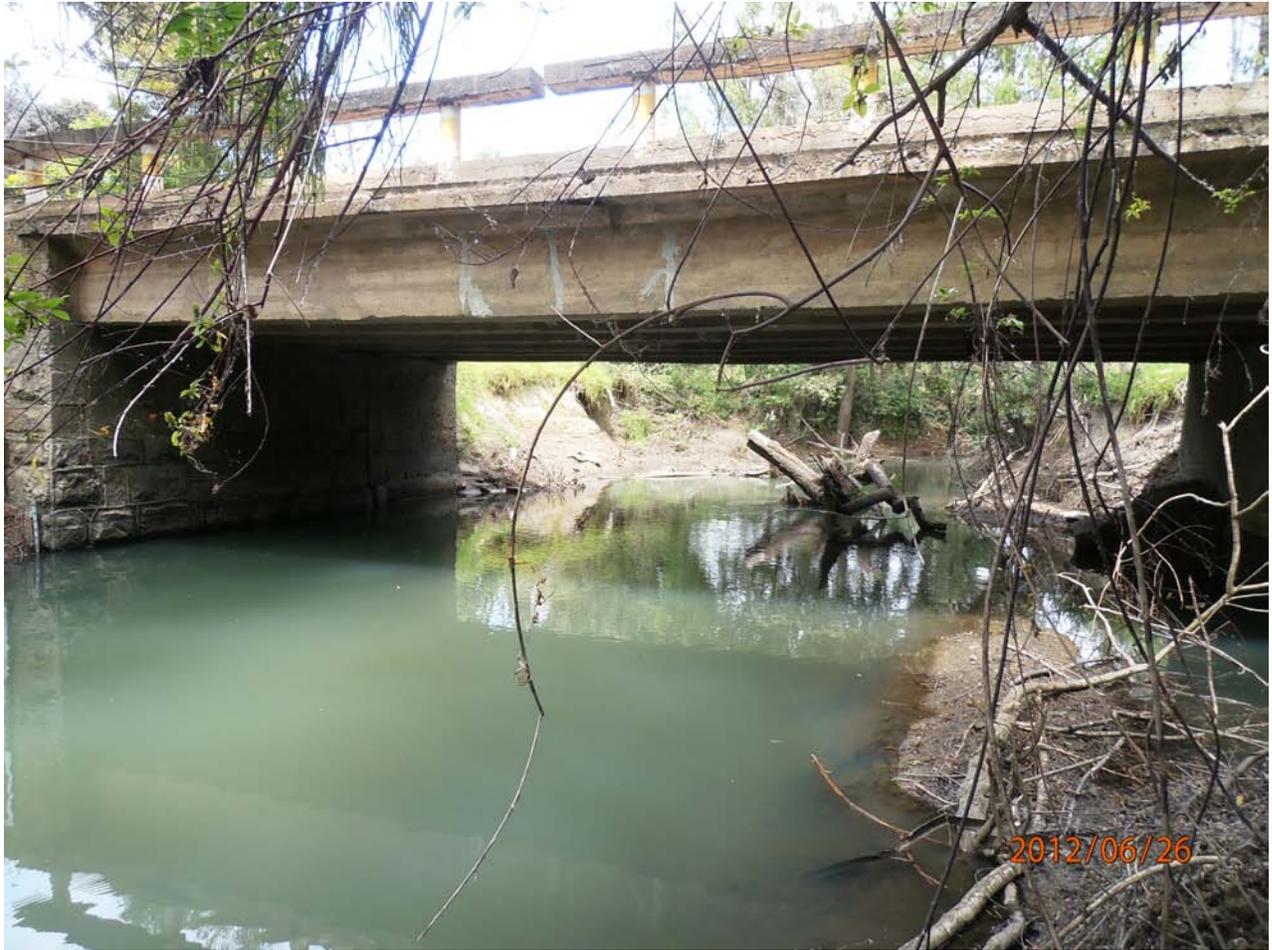
Componente.....: 17 Puente en general

Calif./Mantenim....: 3 / +

Daño/Observaciones.: Se recomienda hacer un seguimiento en las vigas, ya que anteriormente se presentaron fisuras y a pesar de las reparaciones realizadas siguen apareciendo. Se debe realizar limpieza y mantenimiento rutinario. Éste puente es de difícil acceso para inspeccionar.

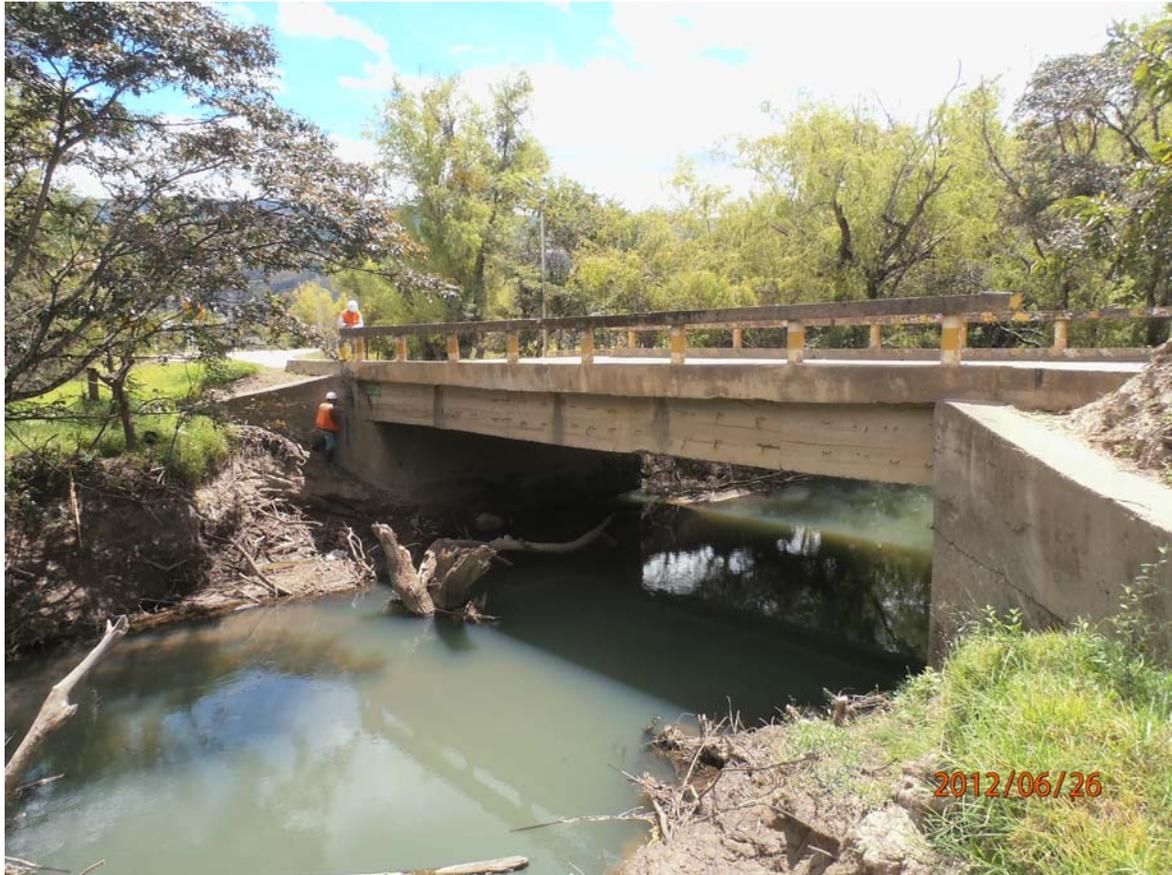
Componente.....: 17 Puente en general

Calif./Mantenim....: 3 / +

Daño/Observaciones.: Se recomienda hacer un seguimiento en las vigas, ya que anteriormente se presentaron fisuras y a pesar de las reparaciones realizadas siguen apareciendo. Se debe realizar limpieza y mantenimiento rutinario. Éste puente es de difícil acceso para inspeccionar.
