SDC/INV	SiPuCol	Fecha	Hoja
	Informe de inspección principal	27/08/12	1
04-6008-003.00 Quebrada Arriba (Sachica)			
Regional.....: 4 Boyacá			
Ruta.....: Cruce Tramo 05 08 (Mutis)-Tunja			
Carretera.....: Chiquinquirá - Tunja			
Lado de la car...: 0			
Abscisa.....: 41+0945			
No del registro..: 319			
Año de construcción.....:			
Año de la última reconstrucción.....:			
Paso Superior/Inferior.....: S			
Dir. de abs. de la carretera principal.: E			
Requisitos de la inspección.....: 0 Nada			
Recolección de datos : Fecha.....: 2012.06.27			
: Iniciales.....: M.E.R			
Posición geográfica..:			
Latitud: 5 gra 35.169 min N Longitud: 73 gra 32.253 min O Altitud: 2165 m			
Geometría: Número de luces.....: 1			
Longitud de la luz menor (m): 23.10			
Longitud de la luz mayor (m): 23.10			
Longitud total .....(m): 23.10			
Ancho del tablero.....(m): 8.05			
Ancho del separador.....(m): 0.00			
Ancho del andén izquierdo(m): 0.00

Resumen cronológico:	Fecha	Actividades
	1996.12.11	Inspección principal
	2002.01.11	Inspección principal
	2006.03.06	Inspección principal
	2012.06.27	Inspección principal

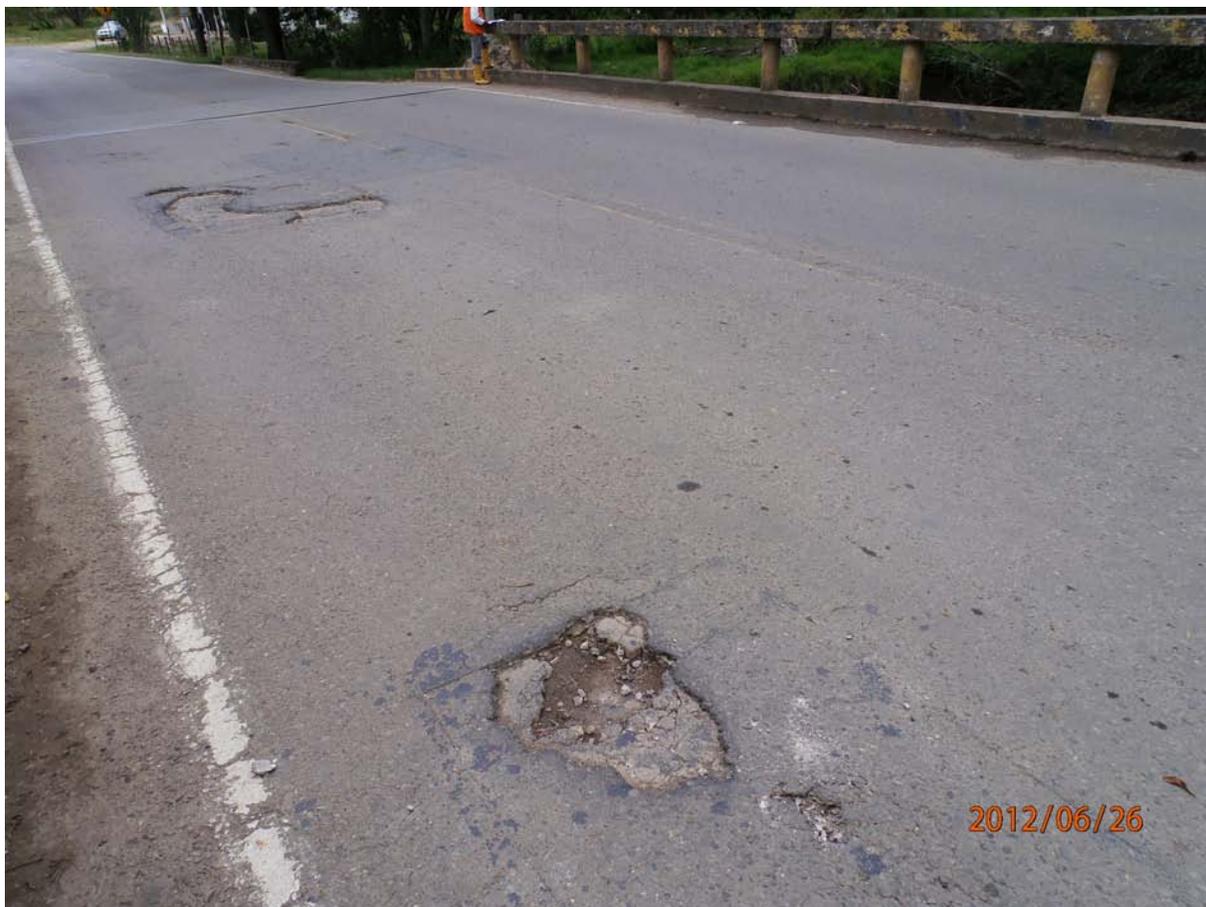
Componente.....: 1 Superficie del puente

Daño/Observaciones.: La superficie del puente se encuentra en buen estado, presenta el desgaste normal.

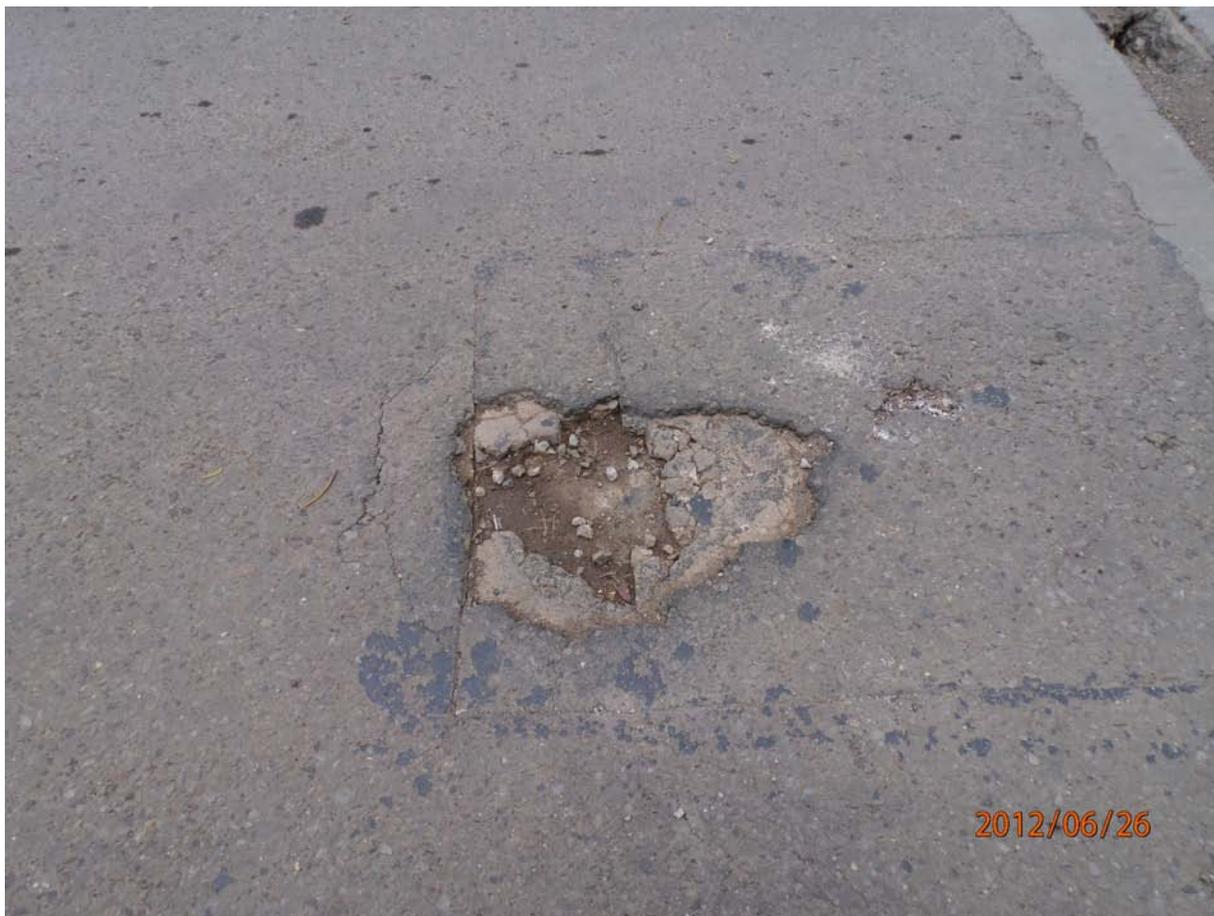
Componente.....: 1 Superficie del puente

Daño/Observaciones.: La superficie del puente se encuentra en buen estado, presenta el desgaste normal.

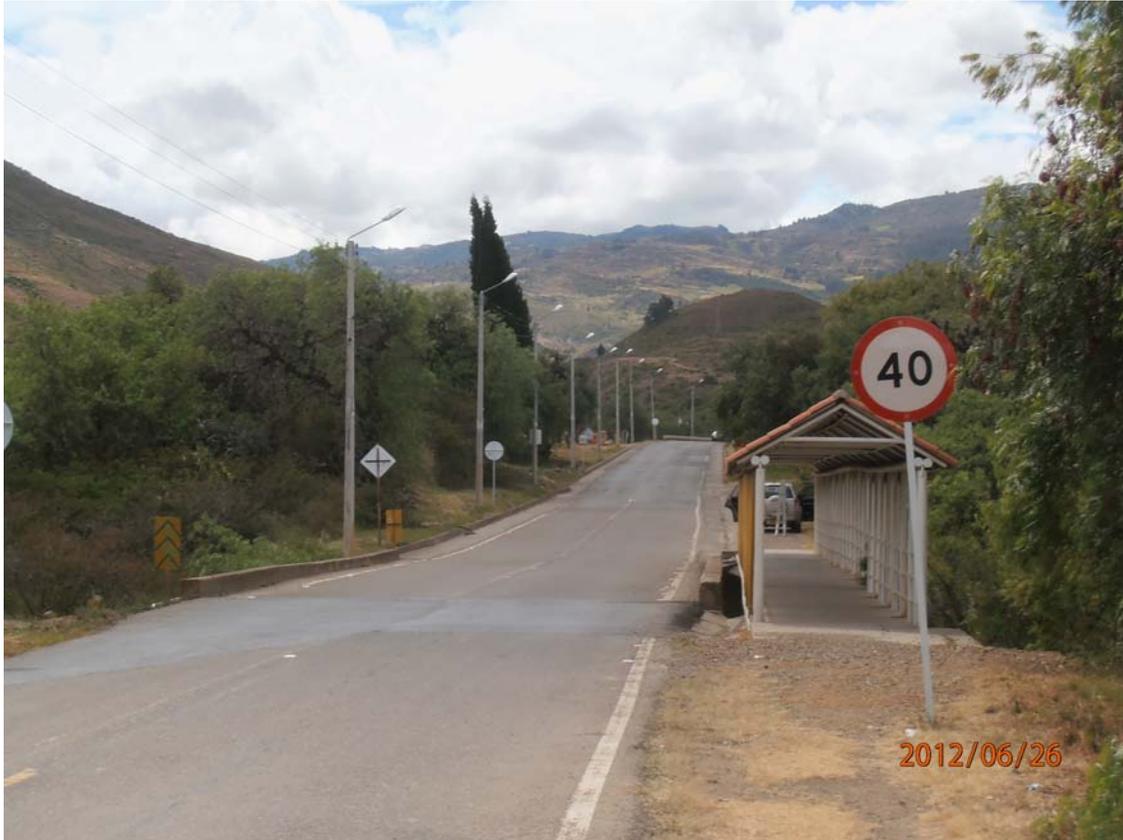
Componente.....: 1 Superficie del puente

Daño/Observaciones.: La superficie del puente se encuentra en buen estado, presenta el desgaste normal.

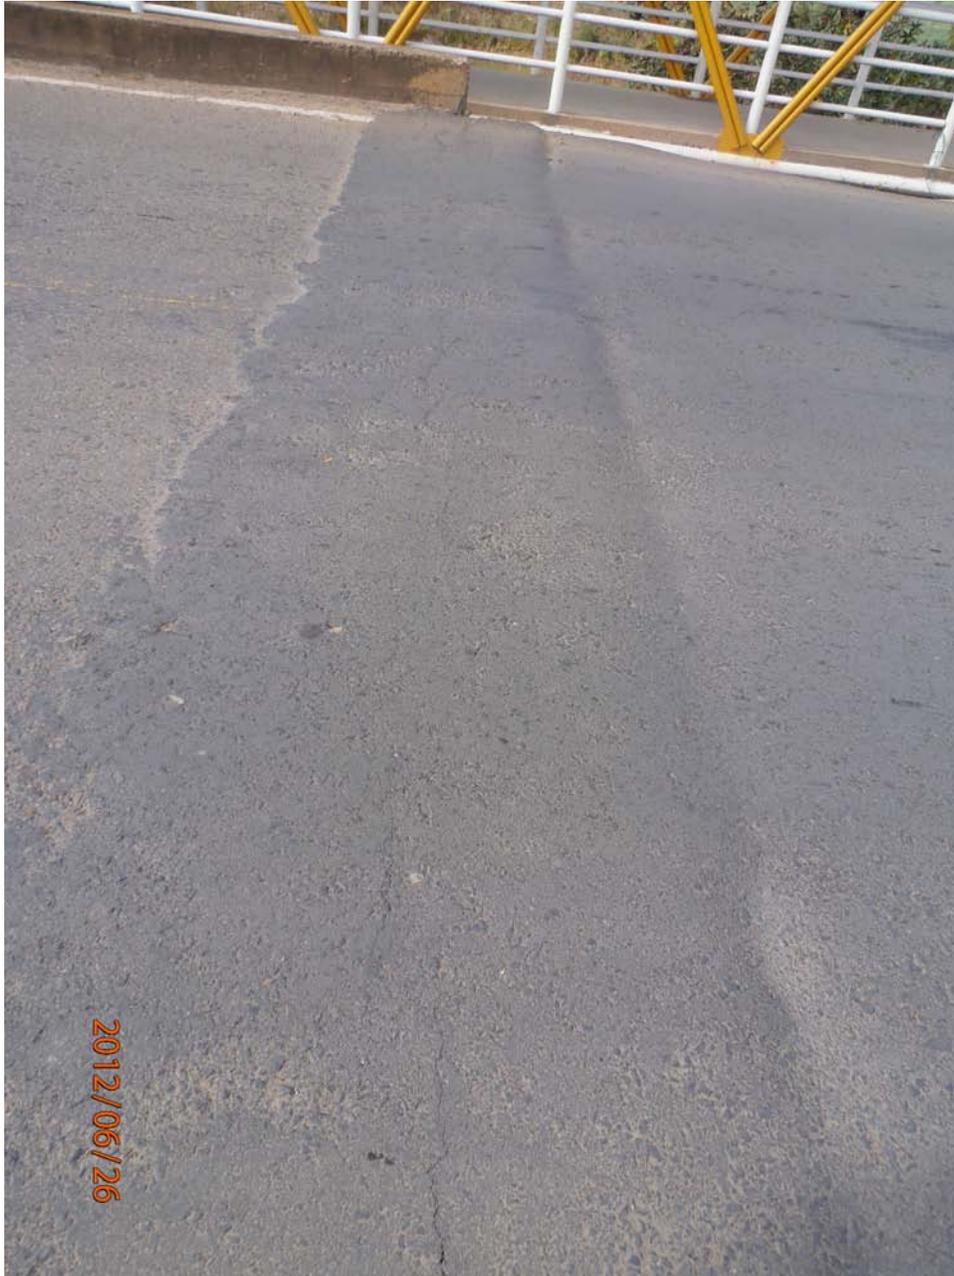
Componente.....: 2 Juntas de expansión

Daño/Observaciones.: El puente carece de dispositivos de juntas. Se recomienda instalar juntas de bloque de neopreno. Z (m): Instalación de junta de bloque de neopreno. En el acceso #1 se observa reparcho en la zona de la junta, con un leve hundimiento y algunos baches.

Tipo de daño.....: Infiltración

Reparaciones.....: Z Otra

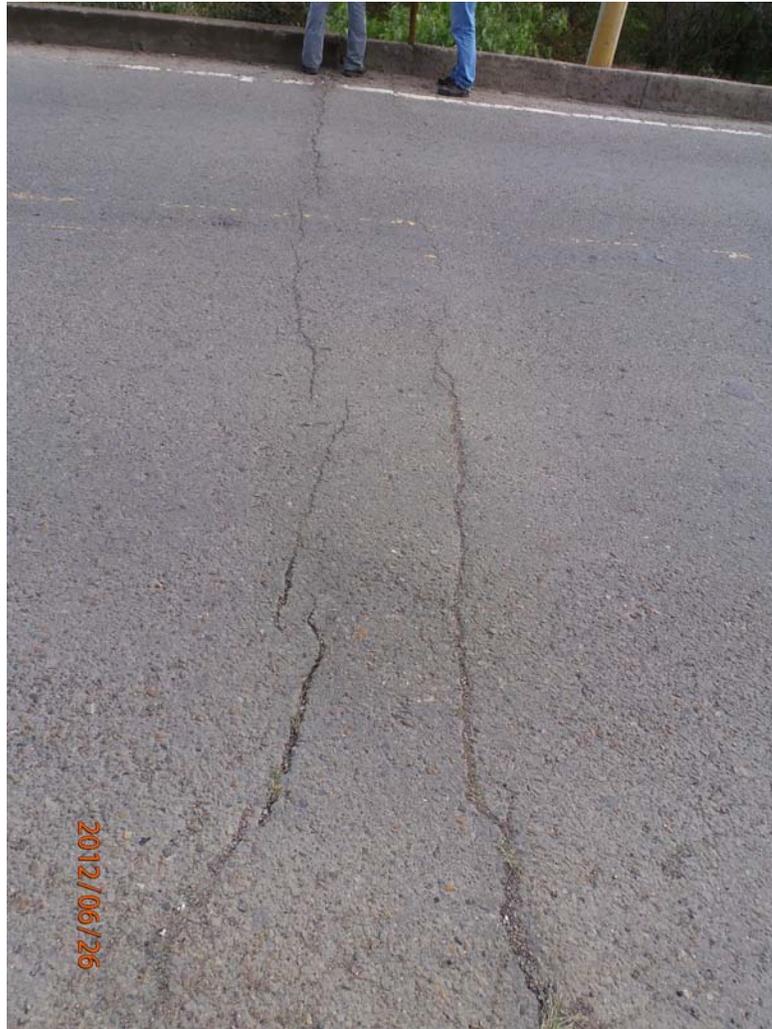
Componente.....: 2 Juntas de expansión

Daño/Observaciones.: El puente carece de dispositivos de juntas. Se recomienda instalar juntas de bloque de neopreno. Z (m): Instalación de junta de bloque de neopreno. En el acceso #1 se observa reparcho en la zona de la junta, con un leve hundimiento y algunos baches.

Tipo de daño.....: Infiltración

Reparaciones.....: Z Otra

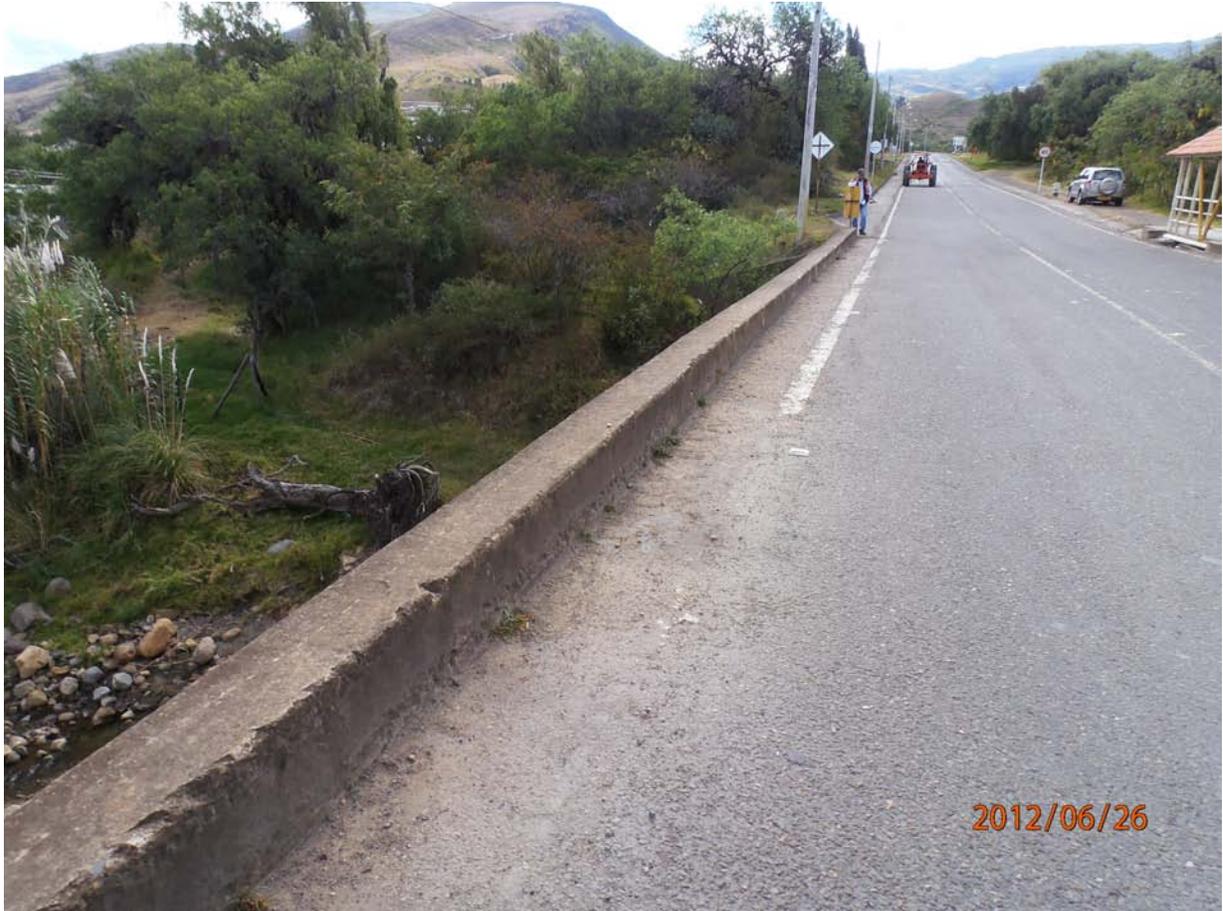
Componente.....: 3 Andenes/Bordillos

Daño/Observaciones.: Los bordillos presentan descascaramiento del concreto.  
Se debe realizar limpieza y mantenimiento rutinario, además de pintura.  
En general se encuentran en buen estado.

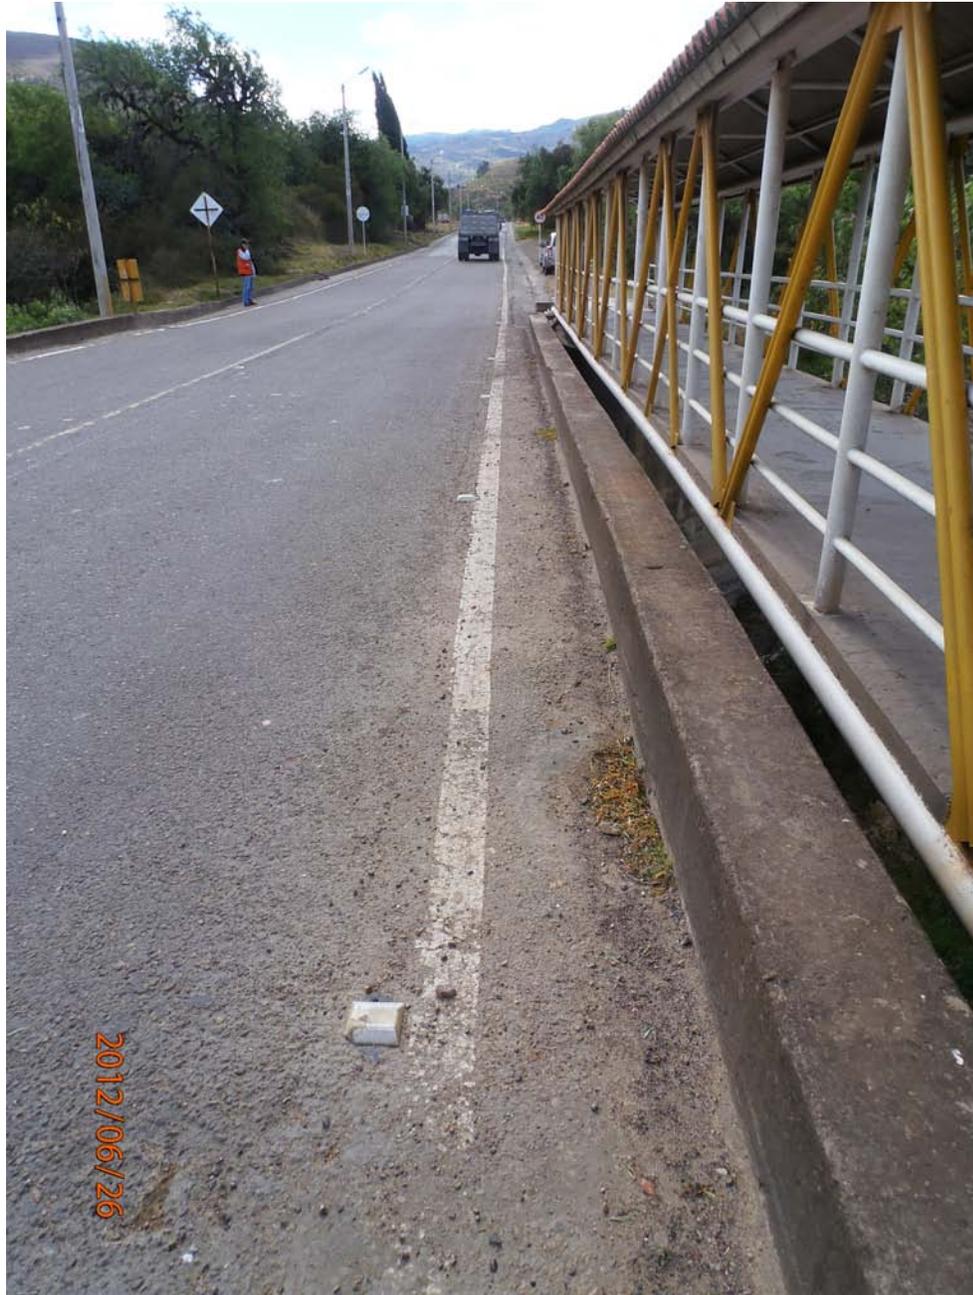
Componente.....: 3 Andenes/Bordillos

Daño/Observaciones.: Los bordillos presentan descascaramiento del concreto.  
Se debe realizar limpieza y mantenimiento rutinario, además de pintura.  
En general se encuentran en buen estado.

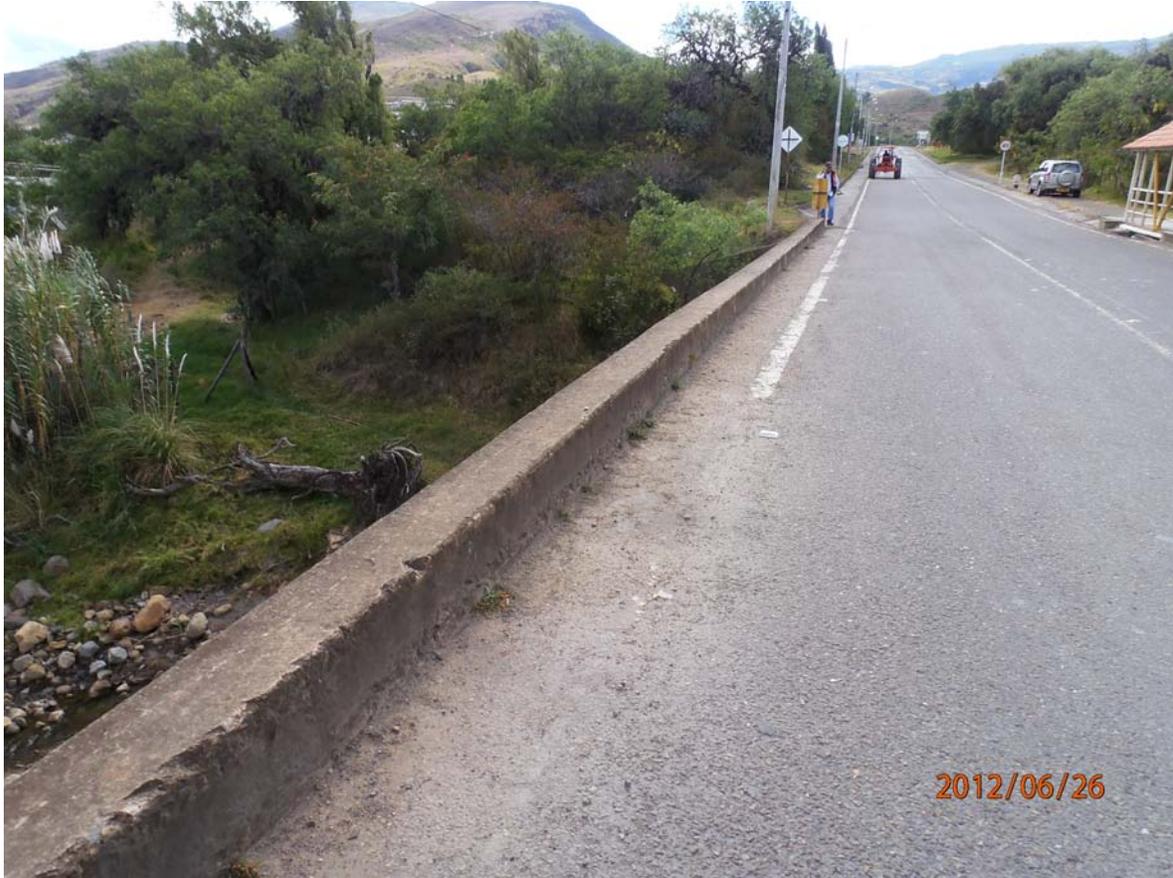
Componente.....: 4 Barandas

Daño/Observaciones.: El puente carece de barandas. Instalar barandas vehiculares metálicas.

Tipo de daño.....: Otro

Z (m): Instalación de barandas vehiculares metálicas

Reparaciones.....: Z Otra

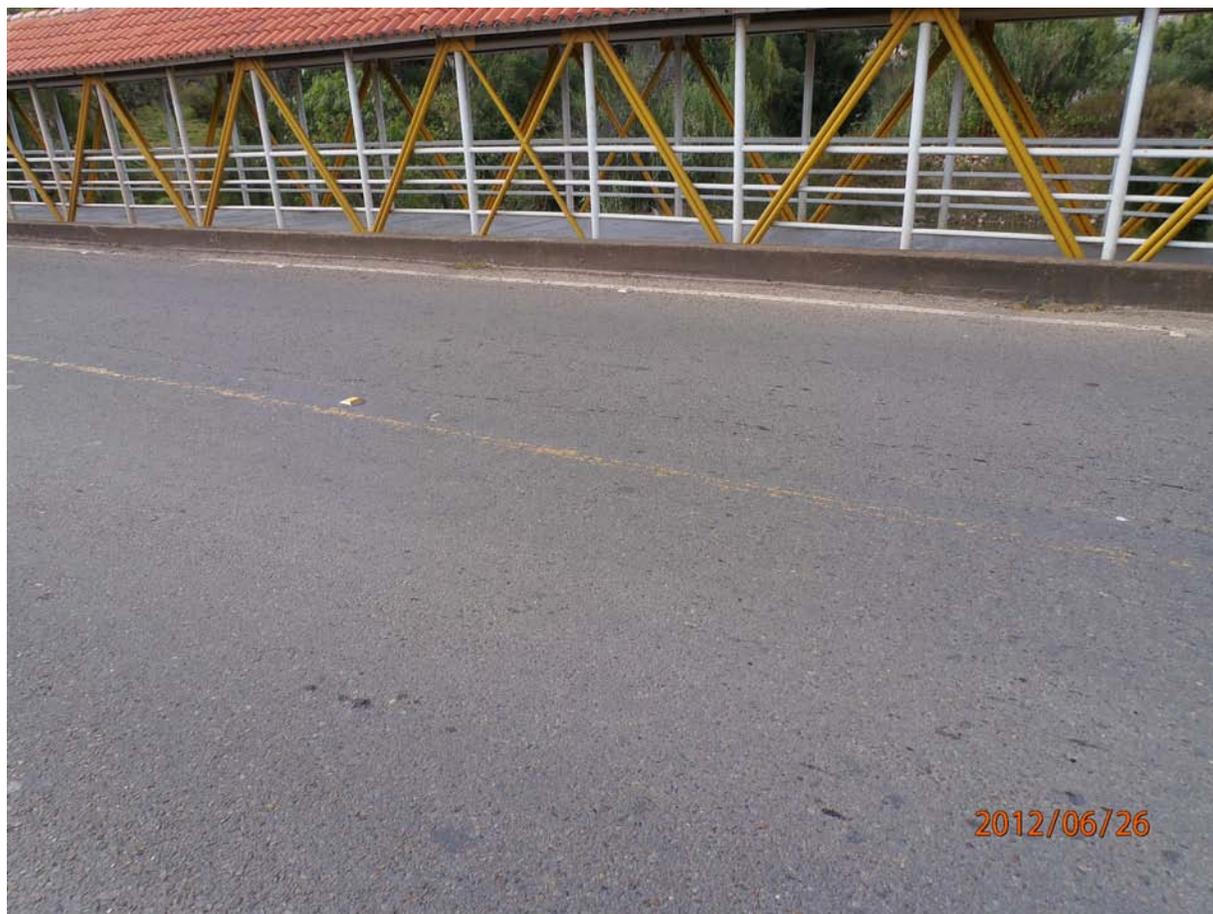
Componente.....: 4 Barandas

Daño/Observaciones.: El puente carece de barandas. Instalar barandas vehiculares metálicas.

Tipo de daño.....: Otro

Z (m): Instalación de barandas vehiculares metálicas

Reparaciones.....: Z Otra

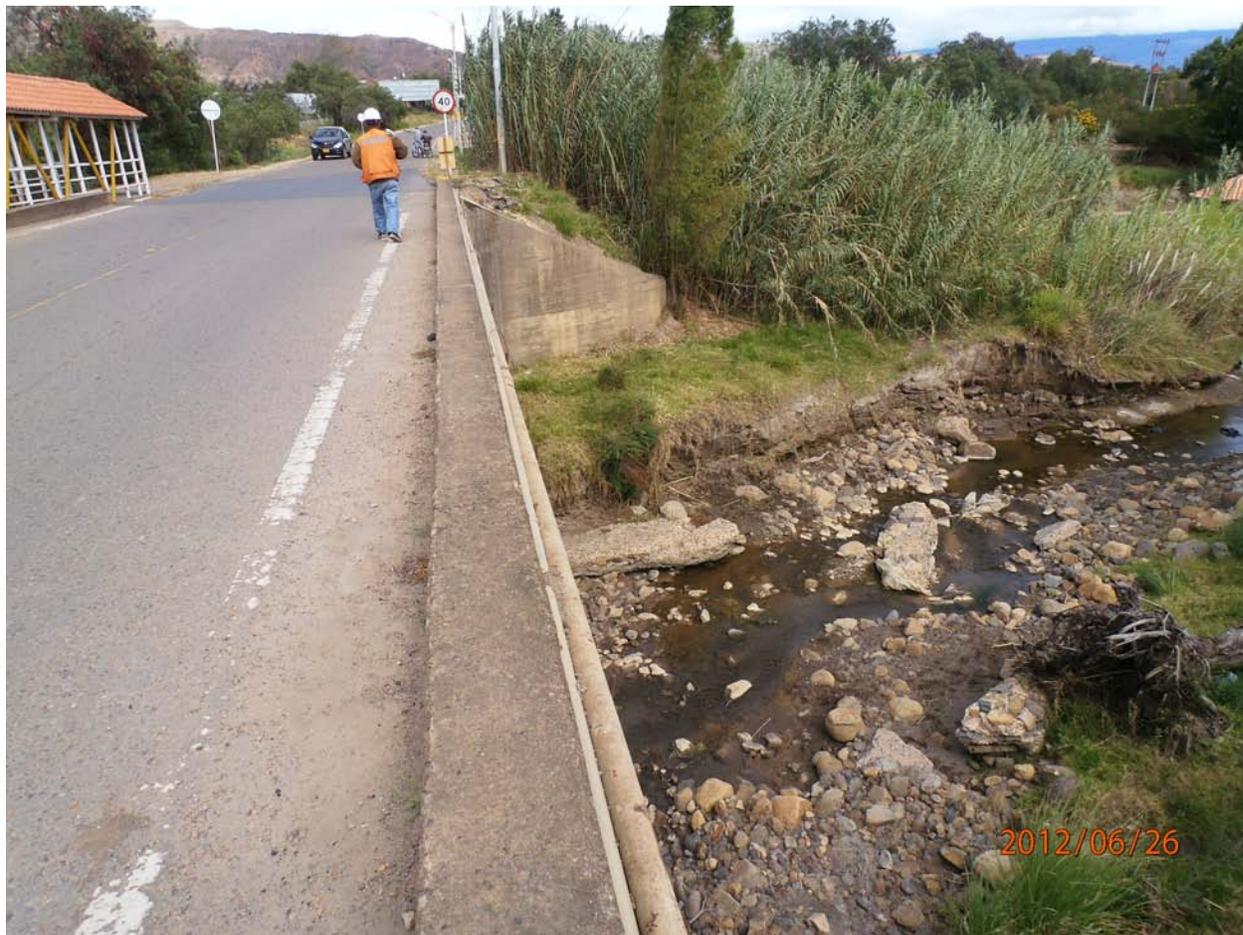
Componente.....: 5 Conos/Taludes

Daño/Observaciones.: Los conos y taludes se encuentran estables.  
Se recomienda retirar el material de excavación  
frente a la aleta #2.

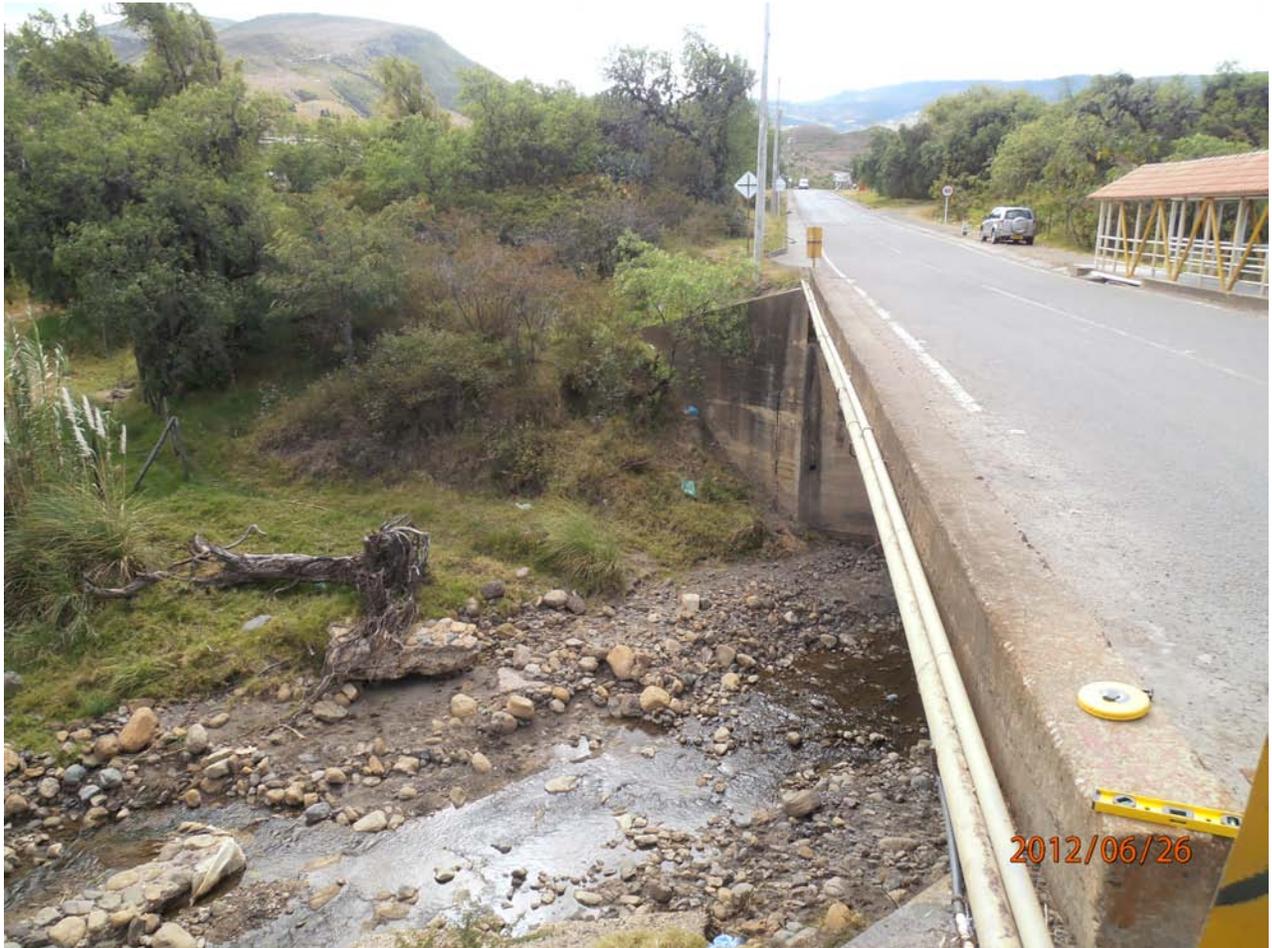
Componente.....: 5 Conos/Taludes

Daño/Observaciones.: Los conos y taludes se encuentran estables.  
Se recomienda retirar el material de excavación  
frente a la aleta #2.

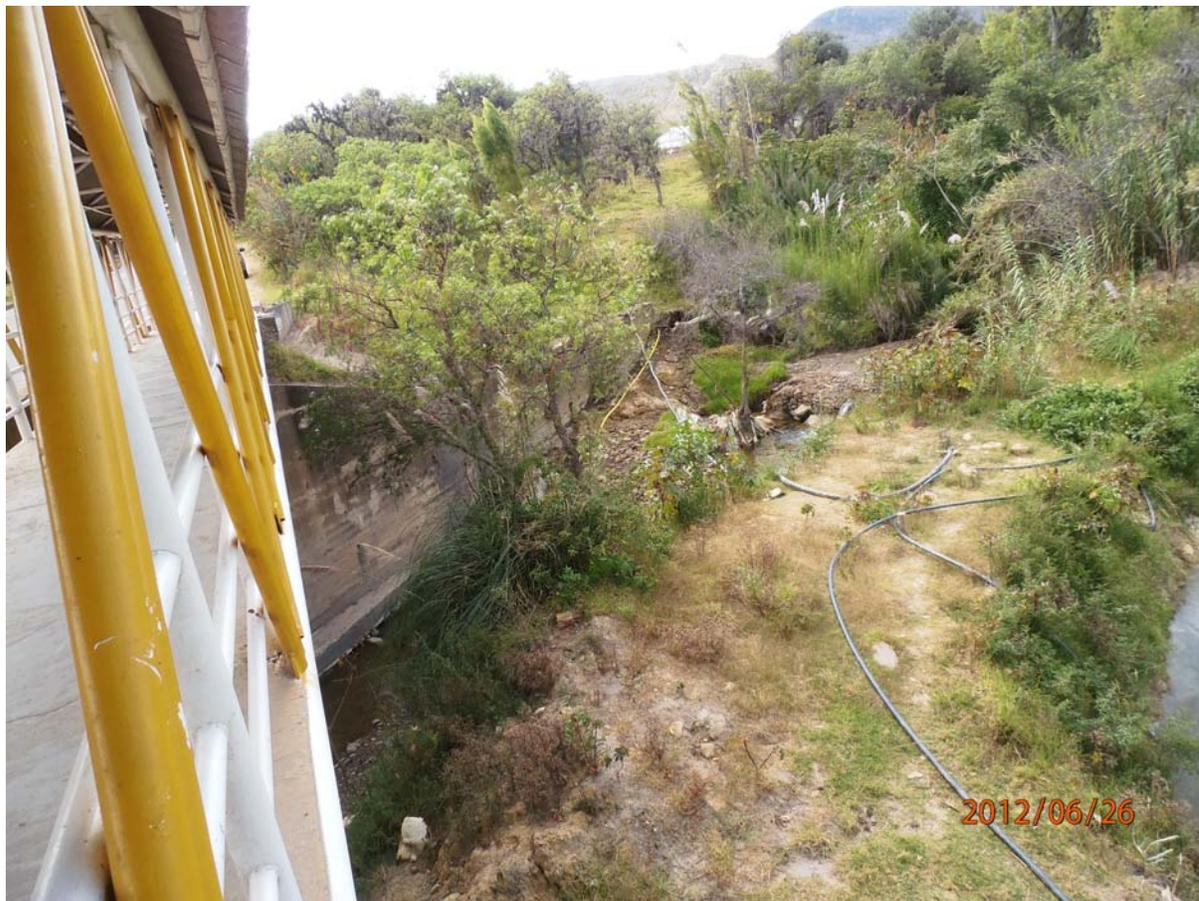
Componente.....: 5 Conos/Taludes

Daño/Observaciones.: Los conos y taludes se encuentran estables.  
Se recomienda retirar el material de excavación  
frente a la aleta #2.

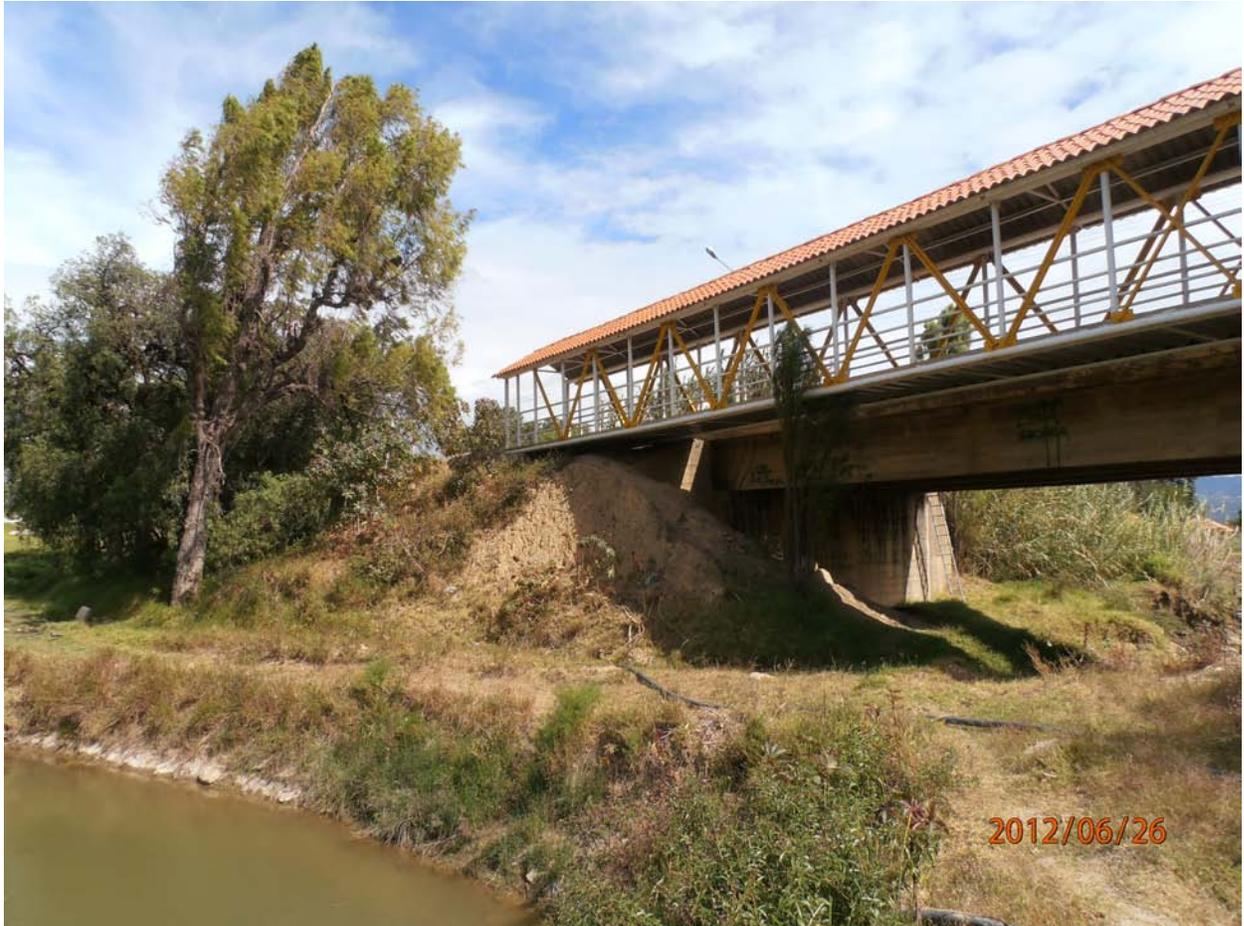
Componente.....: 5 Conos/Taludes

Daño/Observaciones.: Los conos y taludes se encuentran estables.  
Se recomienda retirar el material de excavación  
frente a la aleta #2.

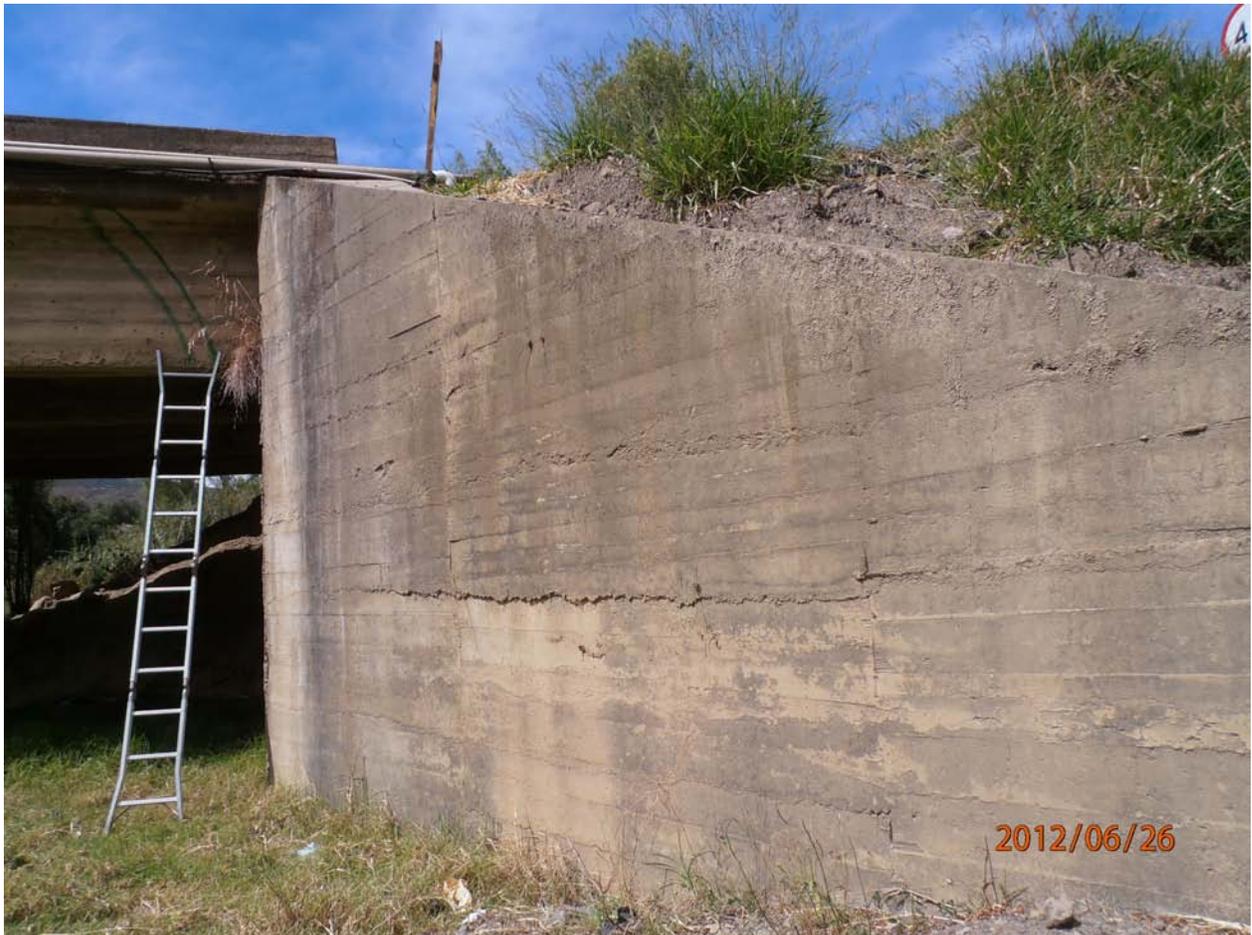
Componente.....: 6 Aletas

Daño/Observaciones.: Las aletas 1 2 y 3 se encuentran en buen estado.  
 La aleta #2 se encuentra tapada por material de excavación.  
 La aleta #4 presenta un fisura vertical de 3.10 m desde la base hacia arriba y 1.10mm de esperor.  
 Se debe realizar limpieza y mantenimiento rutinario.  
 Z (m): Inyección de grietas.

Tipo de daño.....: Otro

Reparaciones.....: Z Otra

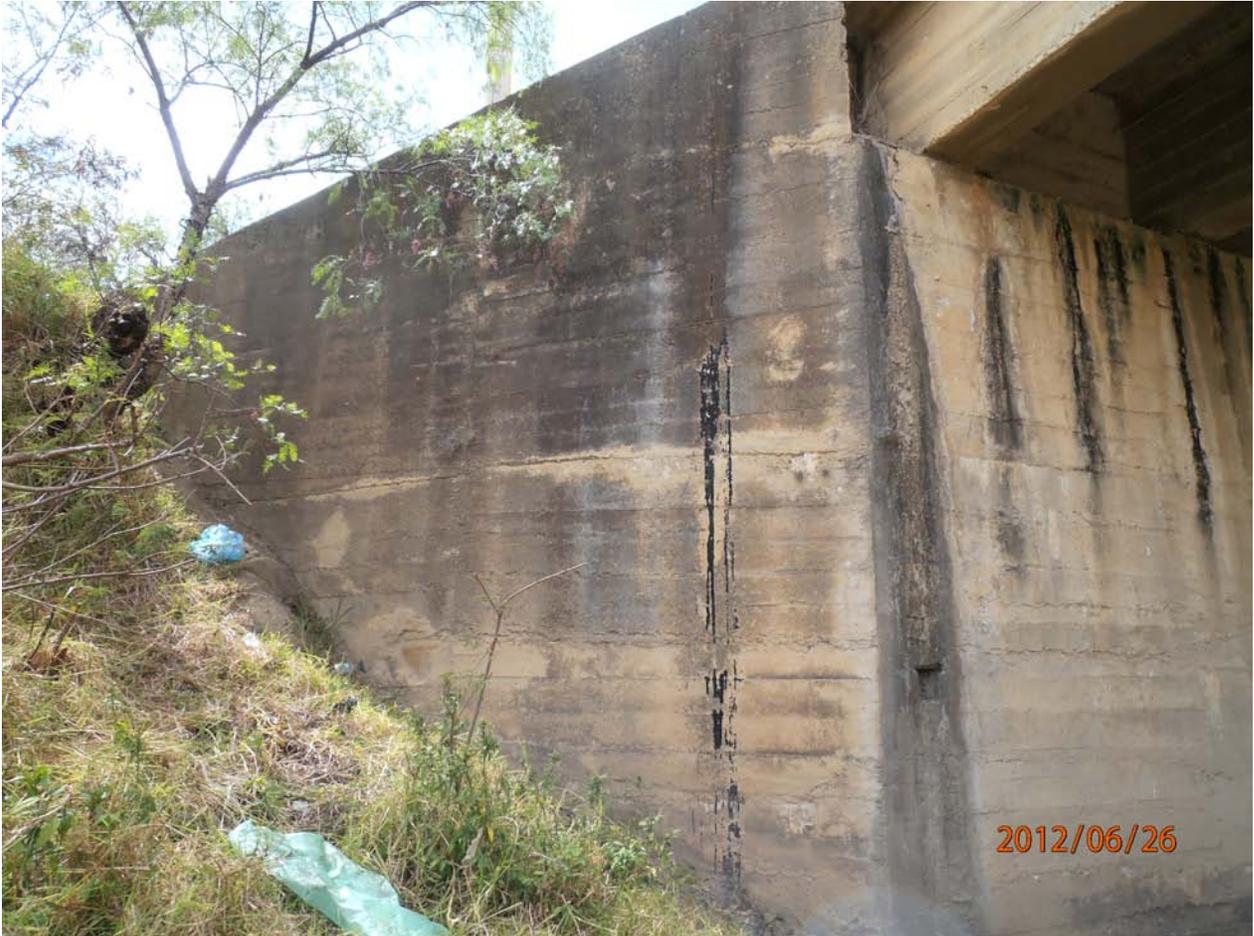
Componente.....: 6 Aletas

Daño/Observaciones.: Las aletas 1 2 y 3 se encuentran en buen estado.  
La aleta #2 se encuentra tapada por material de excavación.  
La aleta #4 presenta un fisura vertical de 3.10 m desde la base hacia arriba y 1.10mm de esperor.  
Se debe realizar limpieza y mantenimiento rutinario.  
Z (m): Inyección de grietas.

Tipo de daño.....: Otro

Reparaciones.....: Z Otra

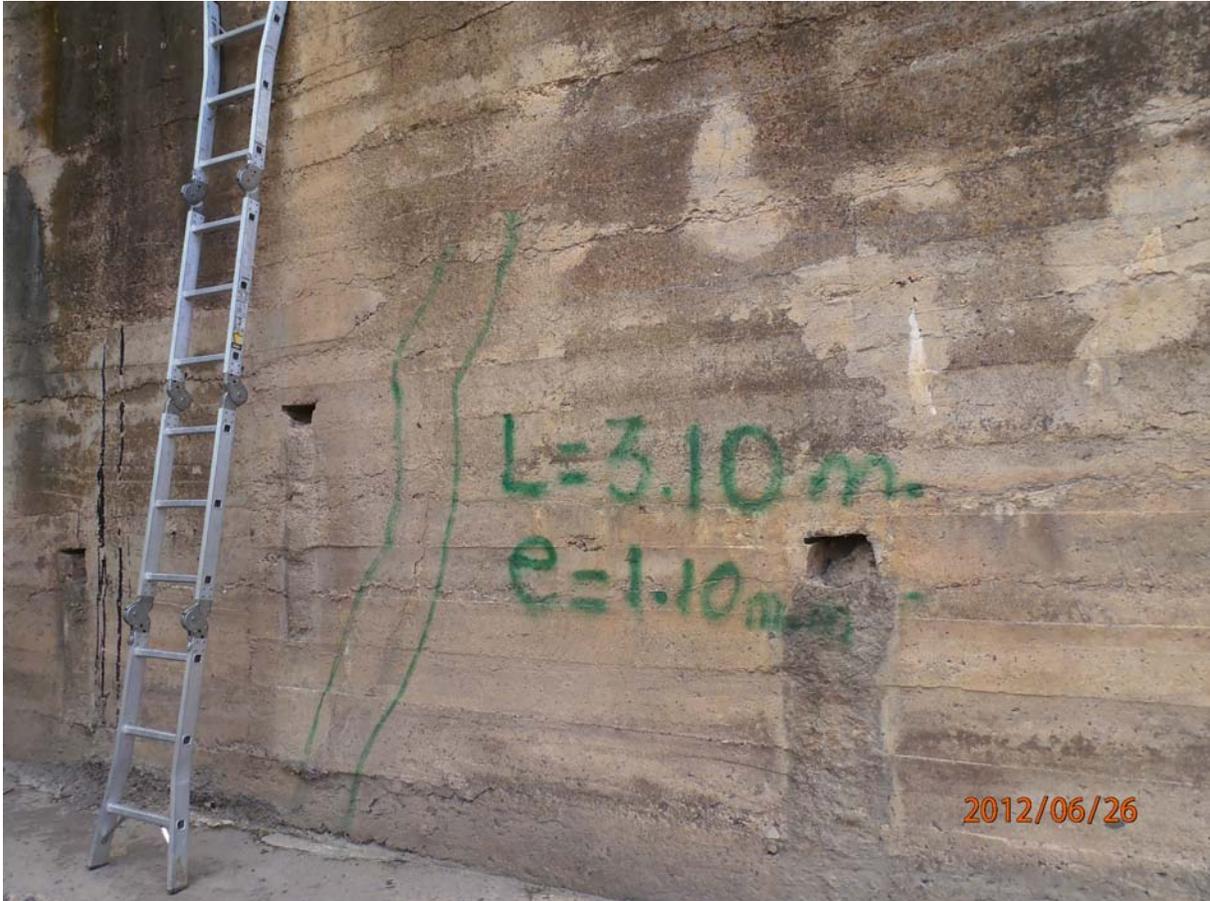
Componente.....: 6 Aletas

Daño/Observaciones.: Las aletas 1 2 y 3 se encuentran en buen estado.  
La aleta #2 se encuentra tapada por material de excavación.  
La aleta #4 presenta un fisura vertical de 3.10 m desde la base hacia arriba y 1.10mm de esperor.  
Se debe realizar limpieza y mantenimiento rutinario.  
Z (m): Inyección de grietas.

Tipo de daño.....: Otro

Reparaciones.....: Z Otra

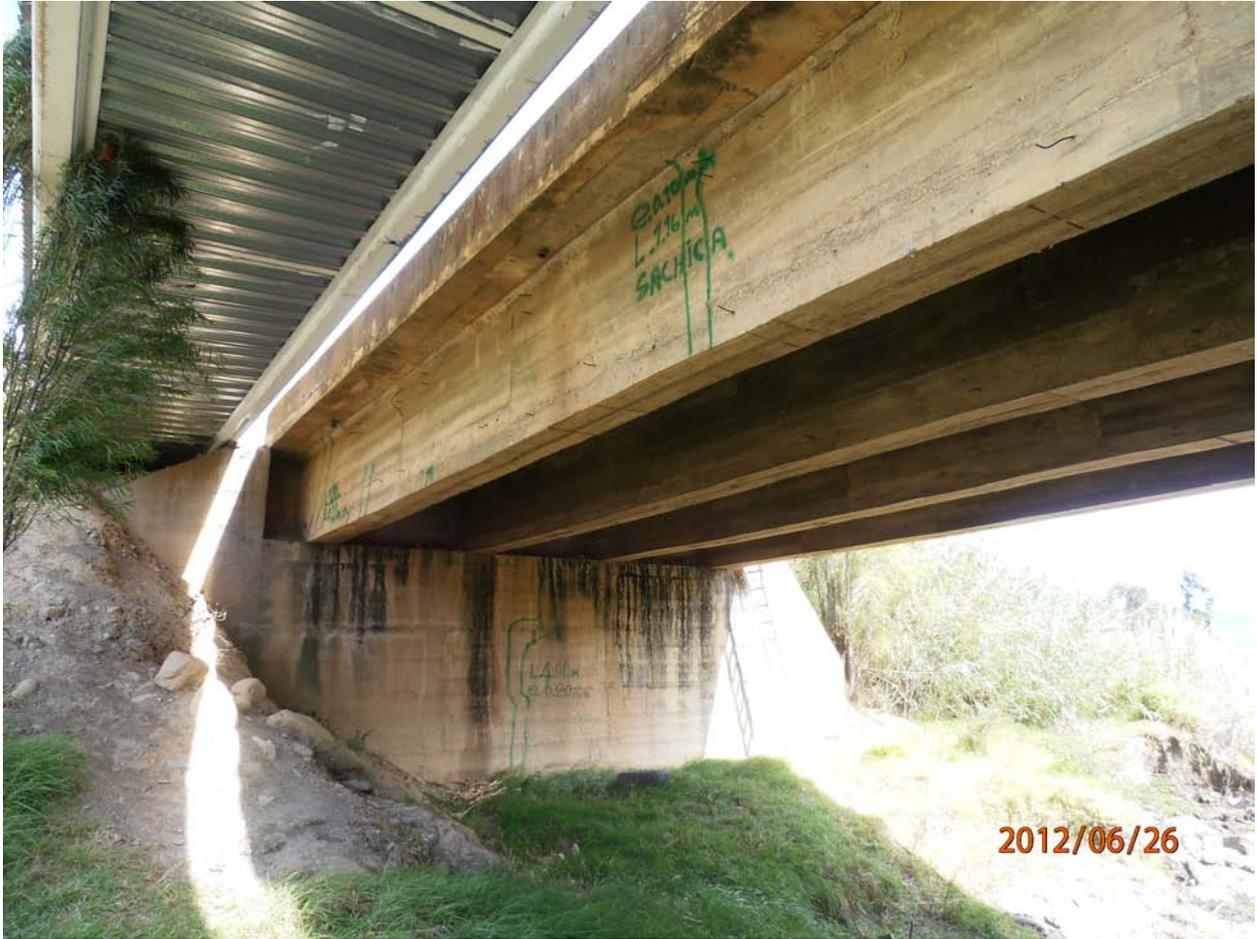
Componente.....: 7 Estribos

Daño/Observaciones.: El estribo #1 presenta un fisura vertical de 4.00m de longitud y 0.20 mm de espesor. Se aprecia infiltración a través de las juntas de expansión, requiere labores de mantenimiento rutinario. Debido al espesor de la fisura no es posible inyectarla, por lo que se recomienda hacer un

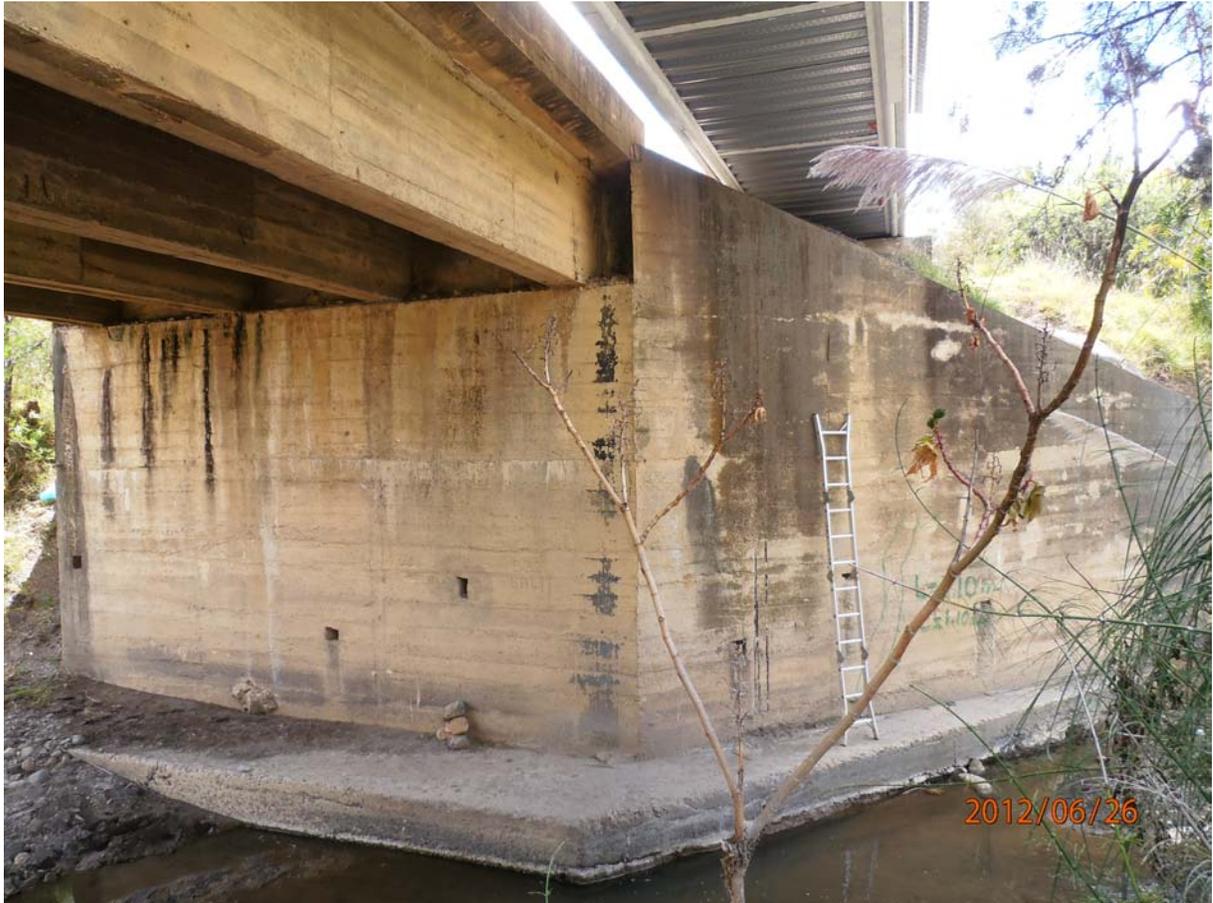
Componente.....: 7 Estribos

Daño/Observaciones.: El estribo #1 presenta un fisura vertical de 4.00m de longitud y 0.20 mm de espesor. Se aprecia infiltración a través de las juntas de expansión, requiere labores de mantenimiento rutinario. Debido al espesor de la fisura no es posible inyectarla, por lo que se recomienda hacer un

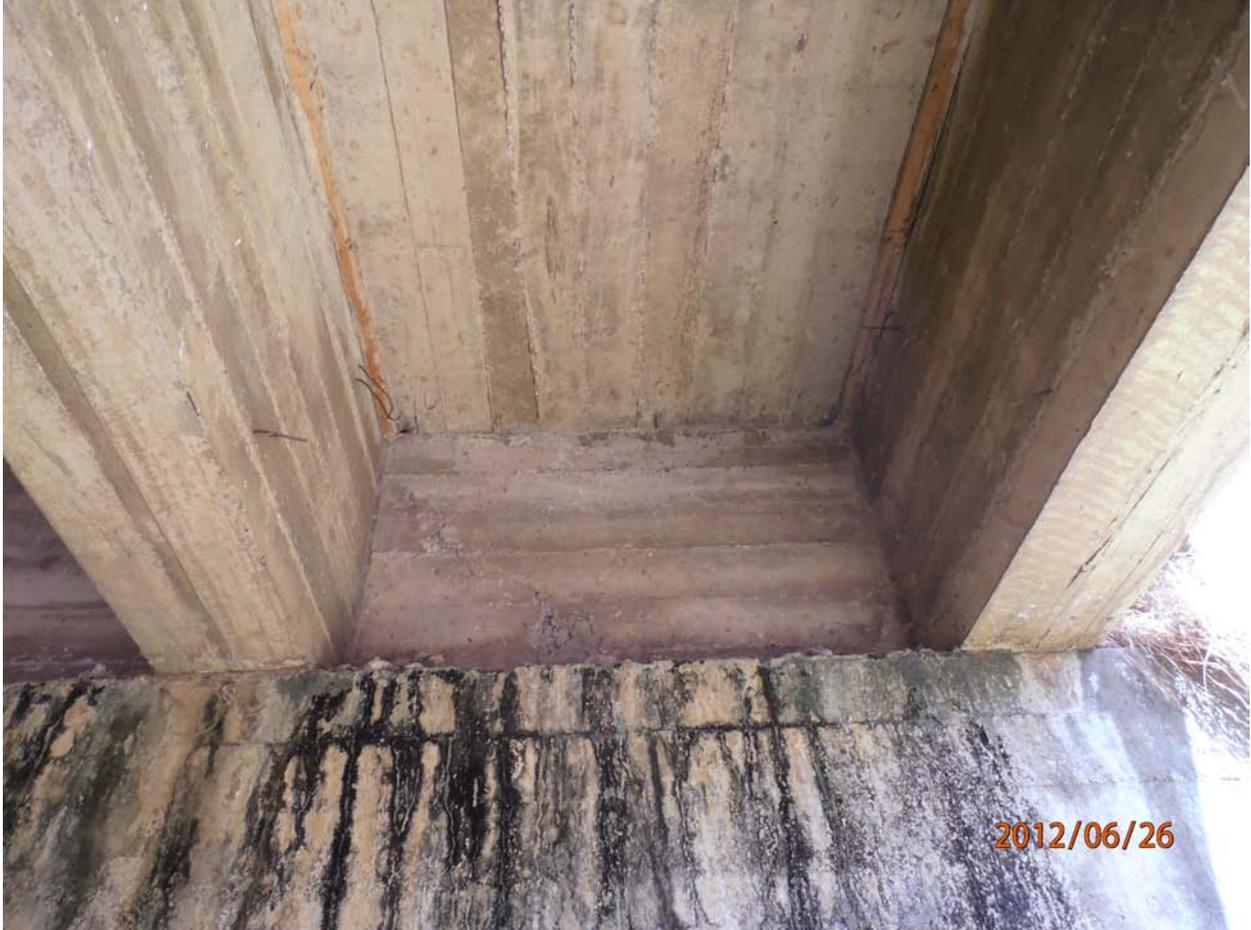
Componente.....: 9 Apoyos

Daño/Observaciones.: El impacto de los vehiculos sobre la estructura está generando daño en la zona de los apoyos, debido a que los dispositivos no se encuentran trabajando, por lo cual se observa descascaramiento en la parte inferior de las vigas y en el espaldar de los estribos.

Tipo de daño.....: Impacto

Reparaciones.....: A Cambio de apoyos  
C Reparación de concreto / Lechadear
