SDC/INV	SiPuCol	Fecha	Hoja
	Informe de inspección principal	27/08/12	1
04-6008-003.00 Quebrada Arriba (Sachica)			
Regional.....: 4 Boyacá			
Ruta.....: Cruce Tramo 05 08 (Mutis)-Tunja			
Carretera.....: Chiquinquirá - Tunja			
Lado de la car...: 0			
Abscisa.....: 41+0945			
No del registro..: 319			
Año de construcción.....:			
Año de la última reconstrucción.....:			
Paso Superior/Inferior.....: S			
Dir. de abs. de la carretera principal.: E			
Requisitos de la inspección.....: 0 Nada			
Recolección de datos : Fecha.....: 2012.06.27			
: Iniciales.....: M.E.R			
Posición geográfica..:			
Latitud: 5 gra 35.169 min N Longitud: 73 gra 32.253 min O Altitud: 2165 m			
Geometría: Número de luces.....: 1			
Longitud de la luz menor (m): 23.10			
Longitud de la luz mayor (m): 23.10			
Longitud total .....(m): 23.10			
Ancho del tablero.....(m): 8.05			
Ancho del separador.....(m): 0.00			
Ancho del andén izquierdo(m): 0.00

Resumen cronológico:	Fecha	Actividades
	1996.12.11	Inspección principal
	2002.01.11	Inspección principal
	2006.03.06	Inspección principal
	2012.06.27	Inspección principal

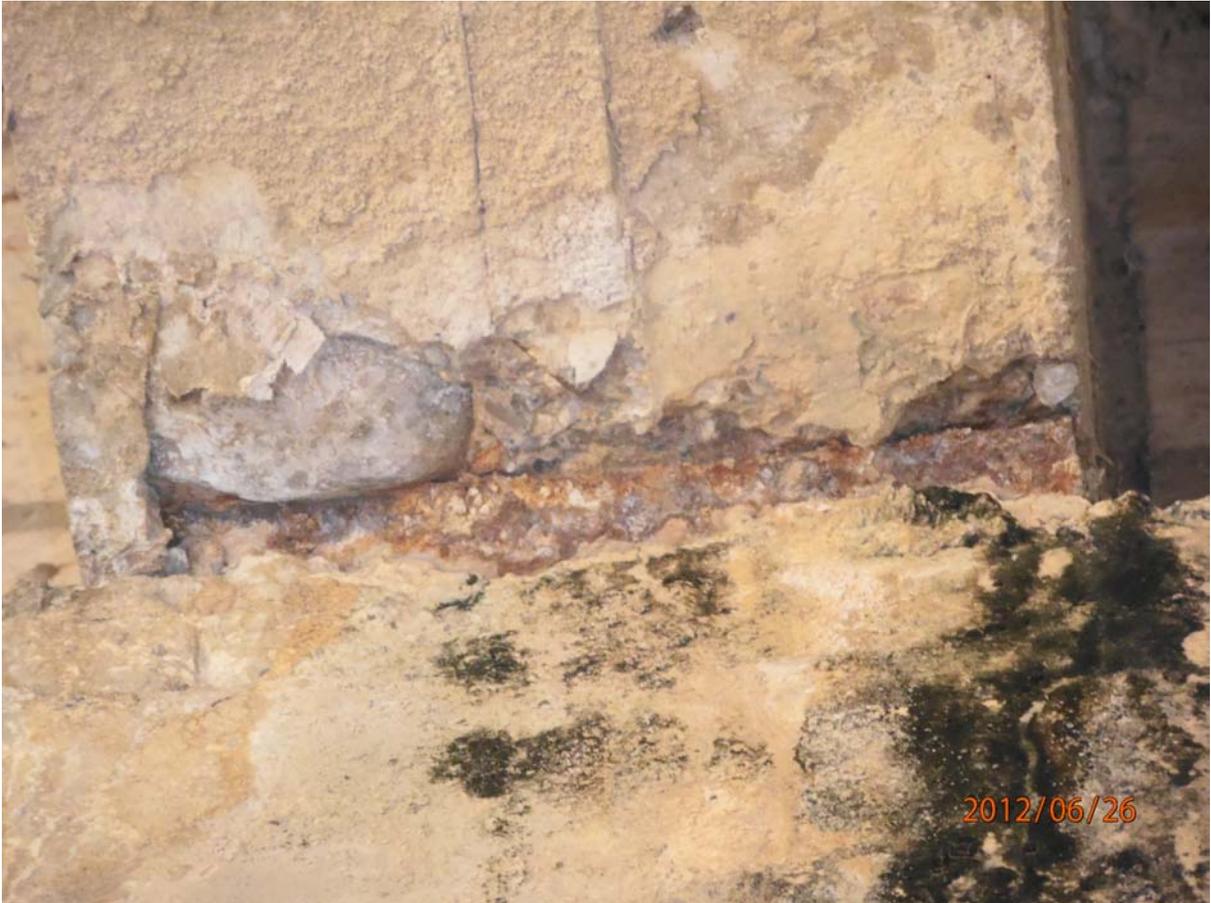
Componente.....: 9 Apoyos

Daño/Observaciones.: El impacto de los vehiculos sobre la estructura está generando daño en la zona de los apoyos, debido a que los dispositivos no se encuentran trabajando, por lo cual se observa descascaramiento en la parte inferior de las vigas y en el espaldar de los estribos.

Tipo de daño.....: Impacto

Reparaciones.....: A Cambio de apoyos

C Reparación de concreto / Lechadear

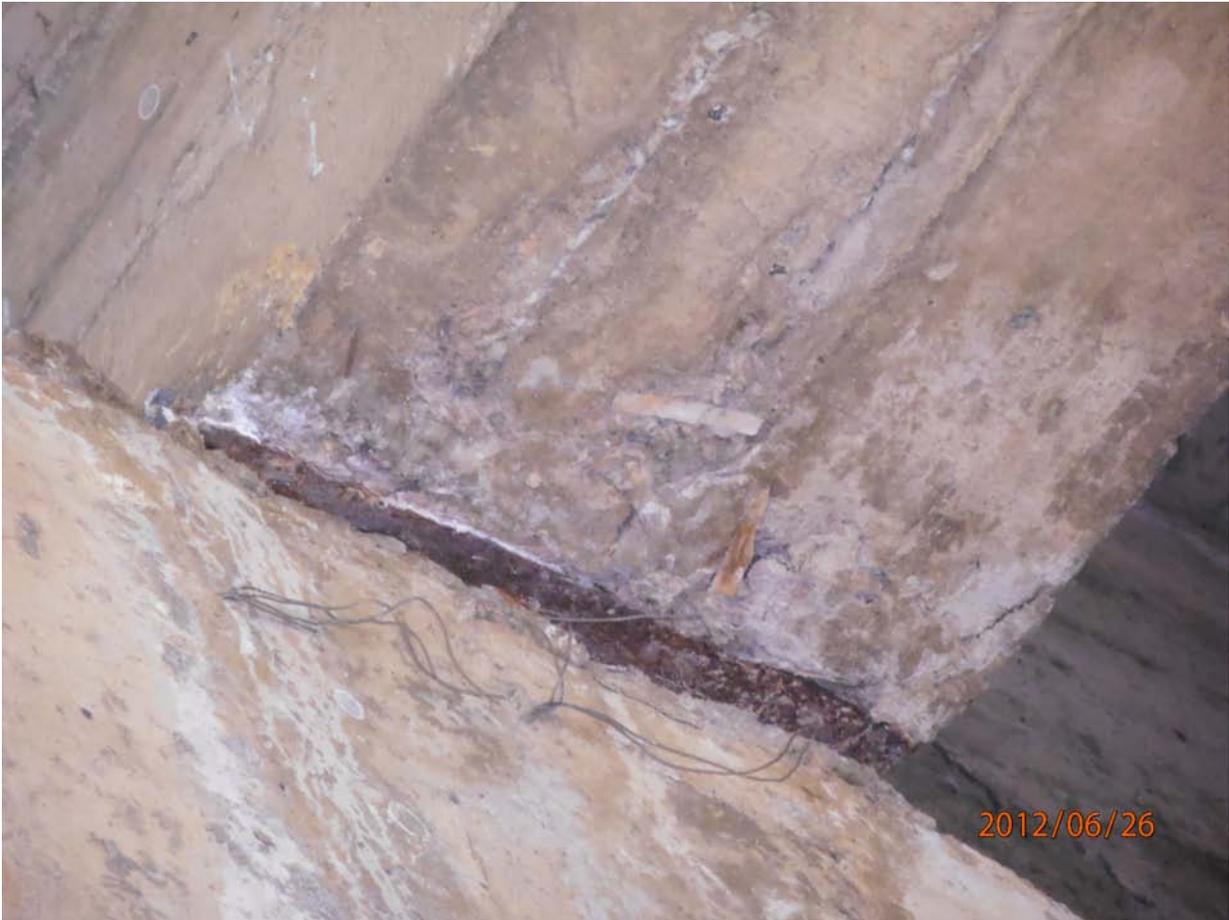
Componente.....: 9 Apoyos

Daño/Observaciones.: El impacto de los vehiculos sobre la estructura está generando daño en la zona de los apoyos, debido a que los dispositivos no se encuentran trabajando, por lo cual se observa descascaramiento en la parte inferior de las vigas y en el espaldar de los estribos.

Tipo de daño.....: Impacto

Reparaciones.....: A Cambio de apoyos

C Reparación de concreto / Lechadear

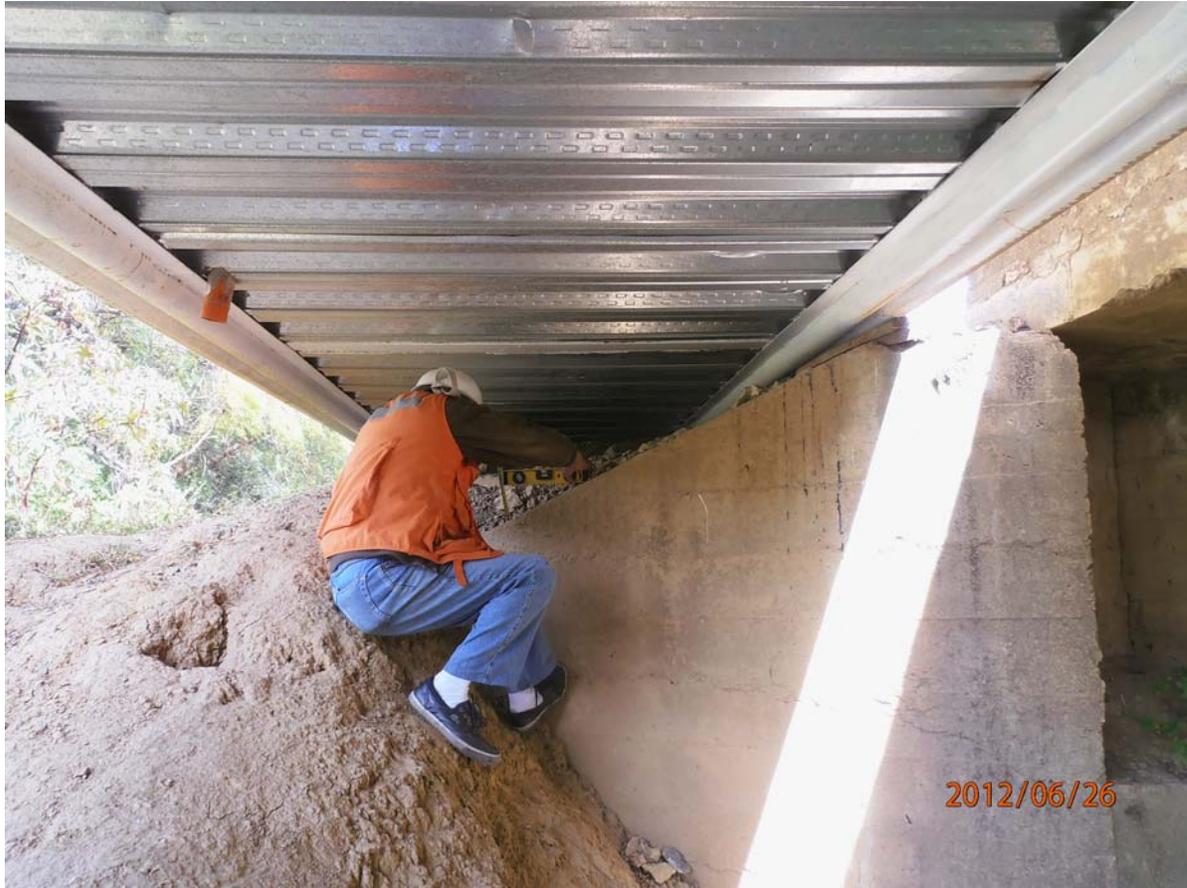
Componente.....: 10 Losa

Daño/Observaciones.: Los voladizos presentan manchas de humedad y vegetación. Se recomienda alargar los drenes. En general la losa se encuentra en buen estado. Se debe realizar limpieza y mantenimiento rutinario. La losa de steel deck de la pasarela peatonal se encuentra en buen estado.

Tipo de daño.....: Infiltración

Reparaciones.....: E Reparación de drenes

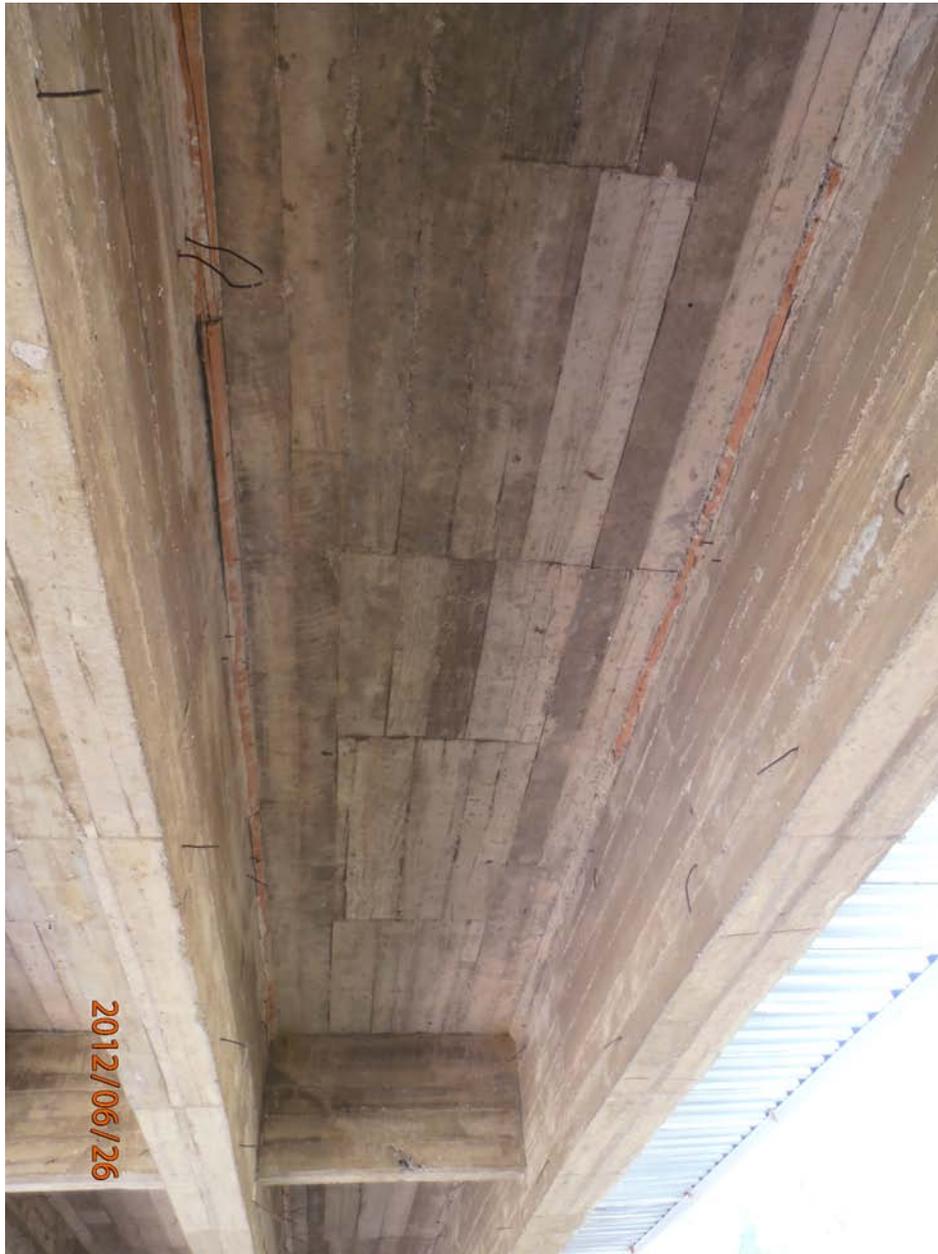
Componente.....: 10 Losa

Daño/Observaciones.: Los voladizos presentan manchas de humedad y vegetación. Se recomienda alargar los drenes. En general la losa se encuentra en buen estado. Se debe realizar limpieza y mantenimiento rutinario. La losa de steel deck de la pasarela peatonal se encuentra en buen estado.

Tipo de daño.....: Infiltración

Reparaciones.....: E Reparación de drenes

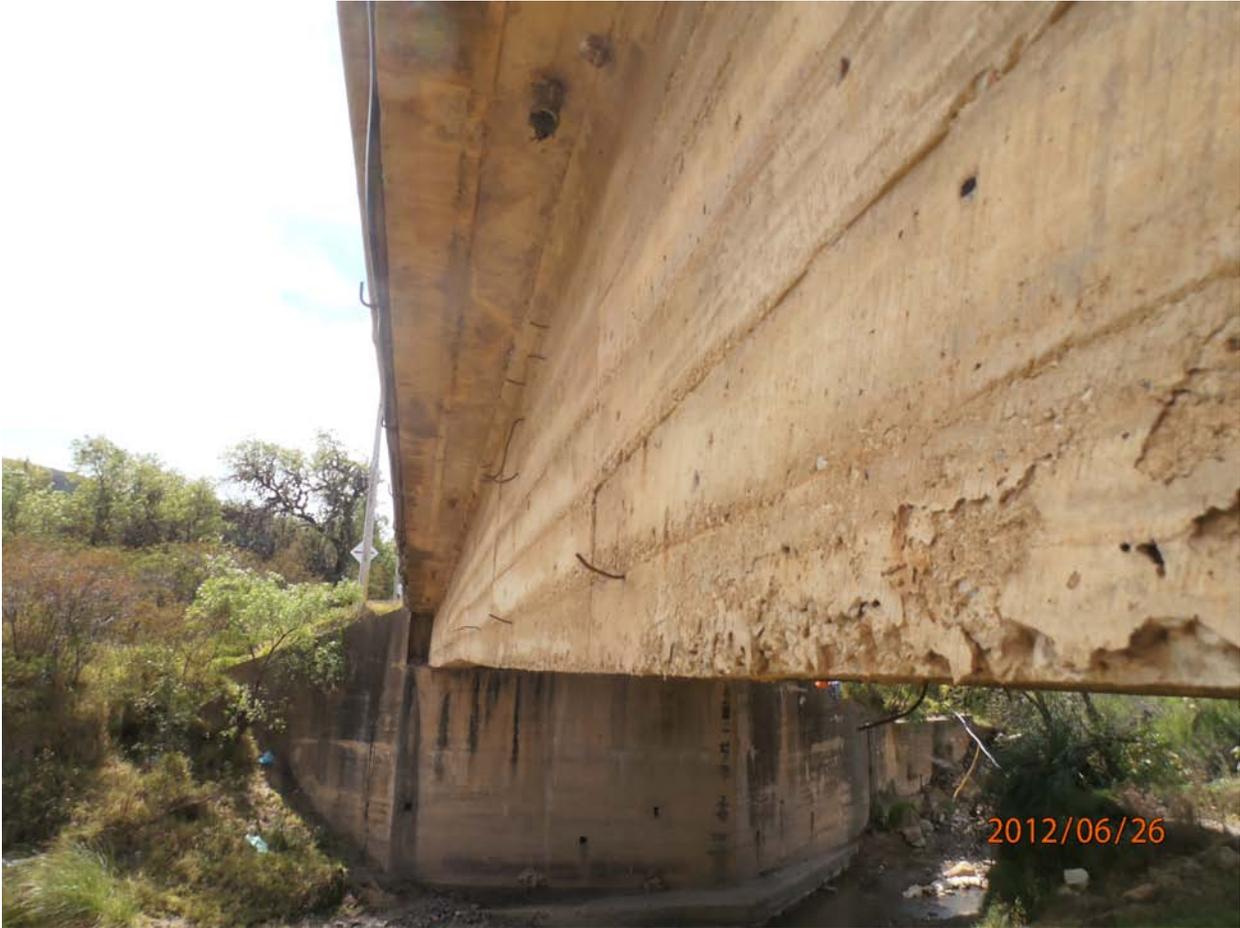
Componente.....: 10 Losa

Daño/Observaciones.: Los voladizos presentan manchas de humedad y vegetación. Se recomienda alargar los drenes. En general la losa se encuentra en buen estado. Se debe realizar limpieza y mantenimiento rutinario. La losa de steel deck de la pasarela peatonal se encuentra en buen estado.

Tipo de daño.....: Infiltración

Reparaciones.....: E Reparación de drenes

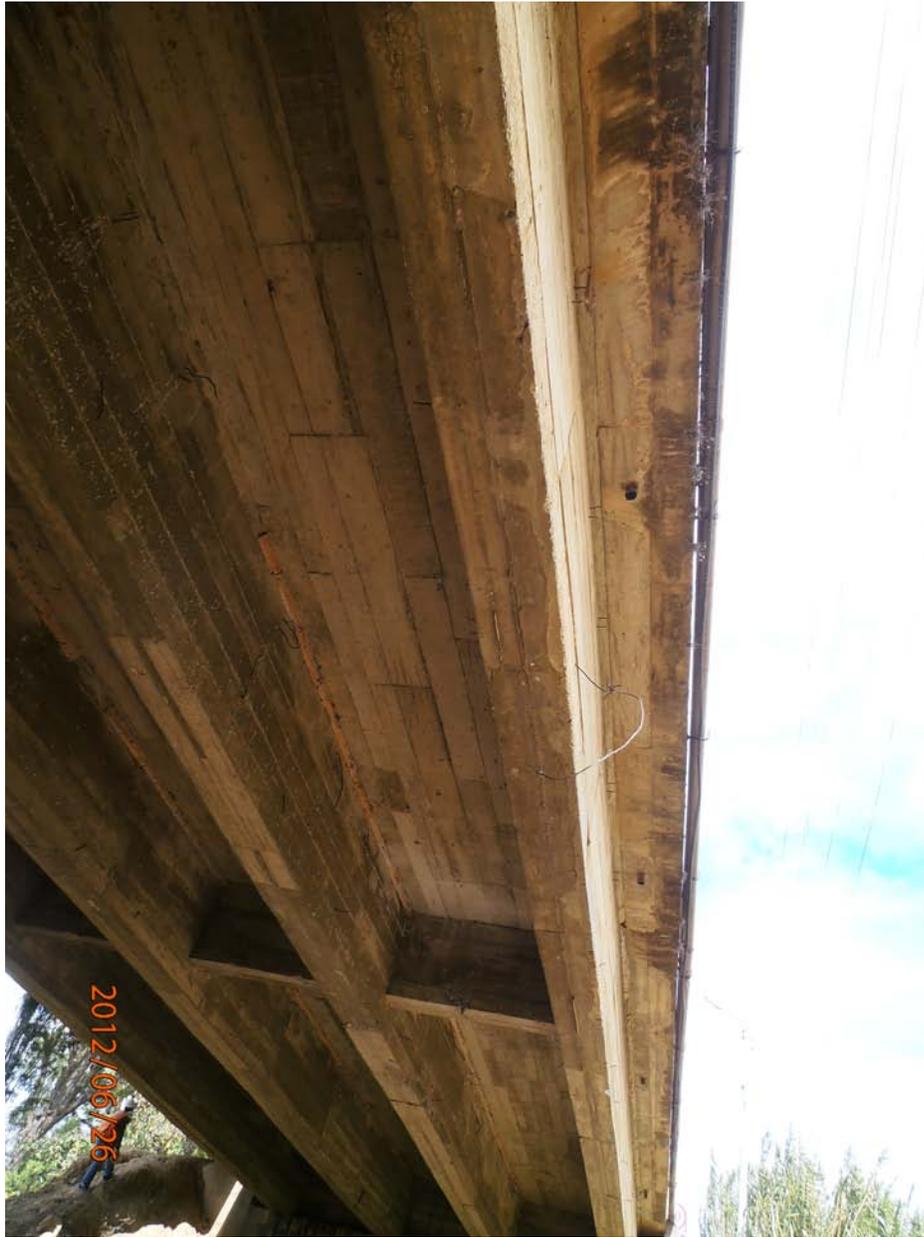
Componente.....: 10 Losa

Daño/Observaciones.: Los voladizos presentan manchas de humedad y vegetación. Se recomienda alargar los drenes. En general la losa se encuentra en buen estado. Se debe realizar limpieza y mantenimiento rutinario. La losa de steel deck de la pasarela peatonal se encuentra en buen estado.

Tipo de daño.....: Infiltración

Reparaciones.....: E Reparación de drenes

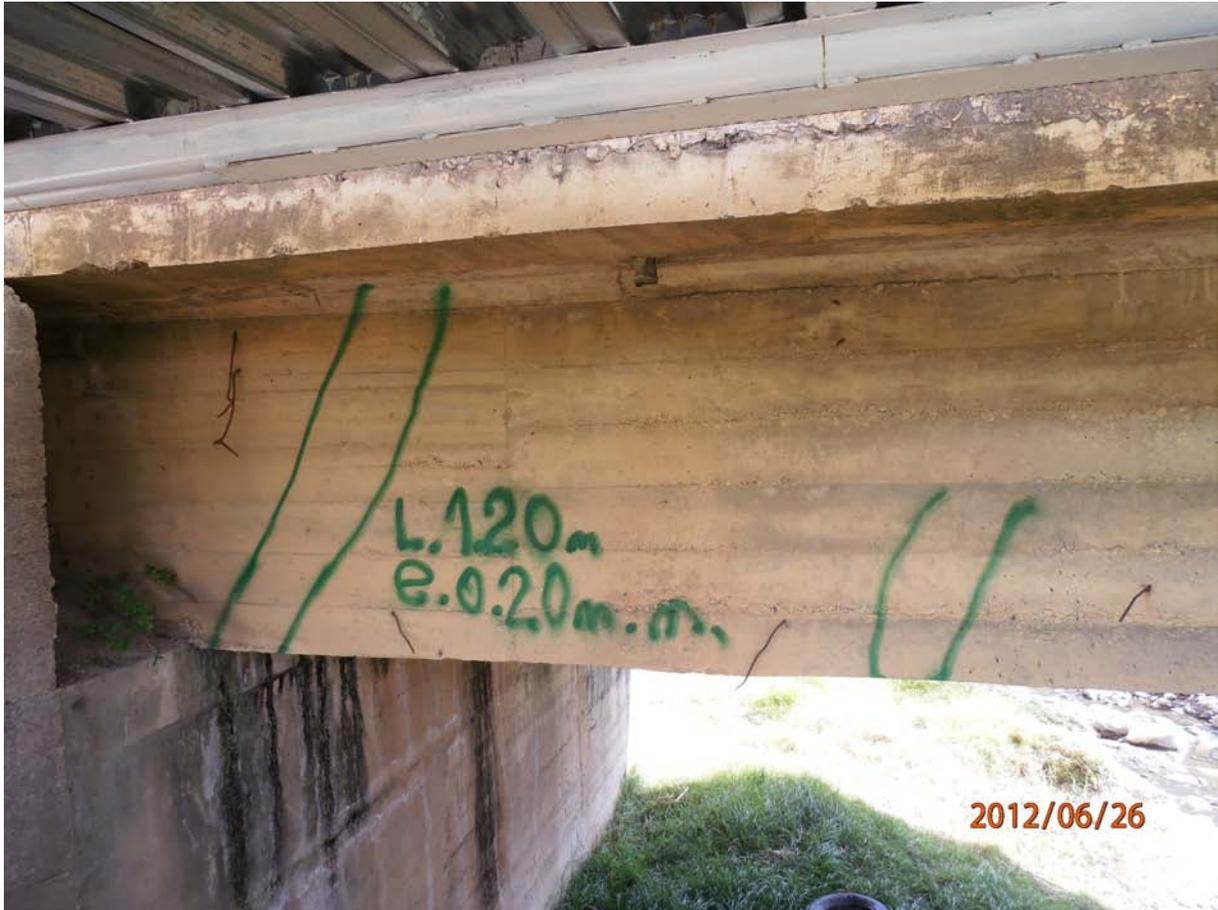
Componente.....: 11 Vigas/Largueros/Diafragmas

Daño/Observaciones.: Las vigas presentan fisuras a cortante de 1.20m de longitud y 0.20mm de espesor, en promedio, cerca al estribo #1.  
 Todas las vigas presentan fisuras verticales en el centro de la luz, en las caras laterales de los elementos, con un espesor de 0.10mm y 1.16m de longitud, en promedio.

Tipo de daño.....: Daño en concreto / corr. ref.

Reparaciones.....: A Reparación de concreto

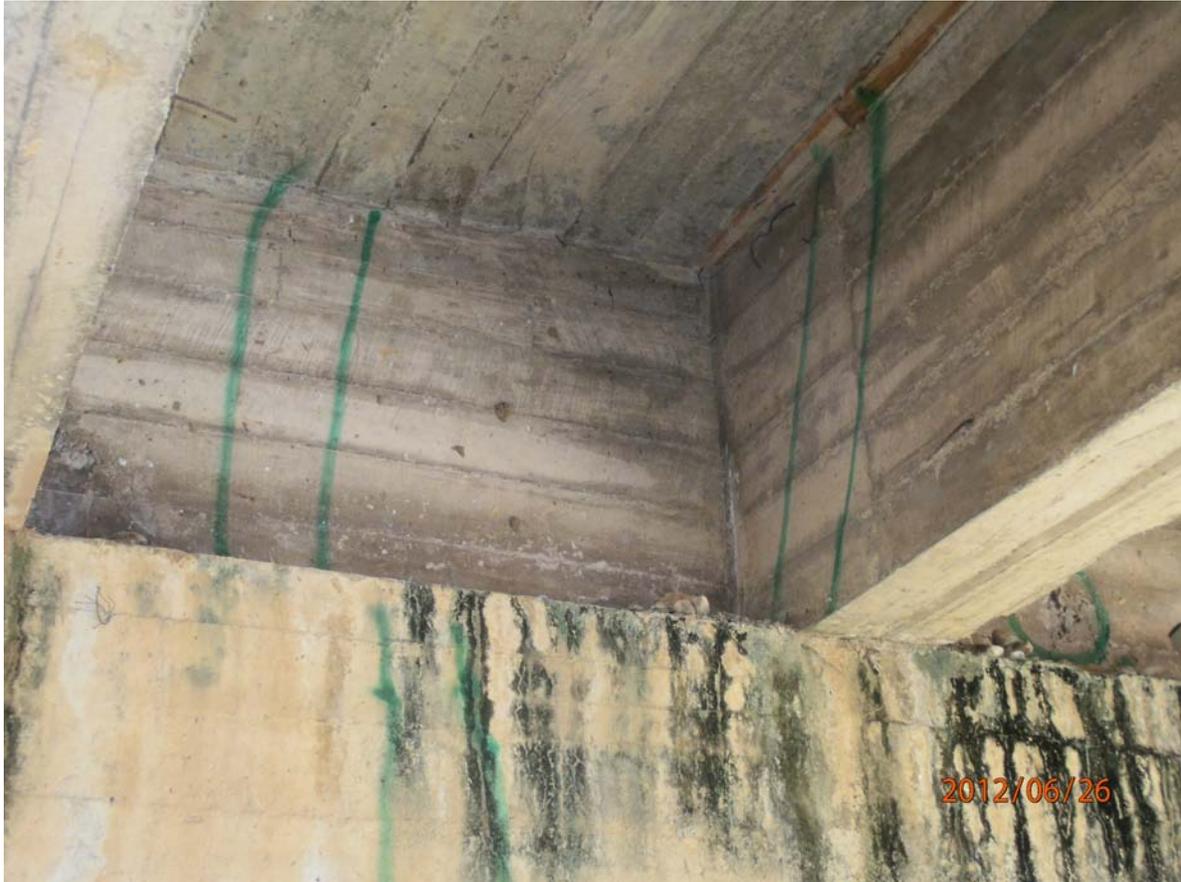
Componente.....: 11 Vigas/Largueros/Diafragmas

Daño/Observaciones.: Las vigas presentan fisuras a cortante de 1.20m de longitud y 0.20mm de espesor, en promedio, cerca al estribo #1.

Todas las vigas presentan fisuras verticales en el centro de la luz, en las caras laterales de los elementos, con un espesor de 0.10mm y 1.16m de longitud, en promedio.

Tipo de daño.....: Daño en concreto / corr. ref.

Reparaciones.....: A Reparación de concreto

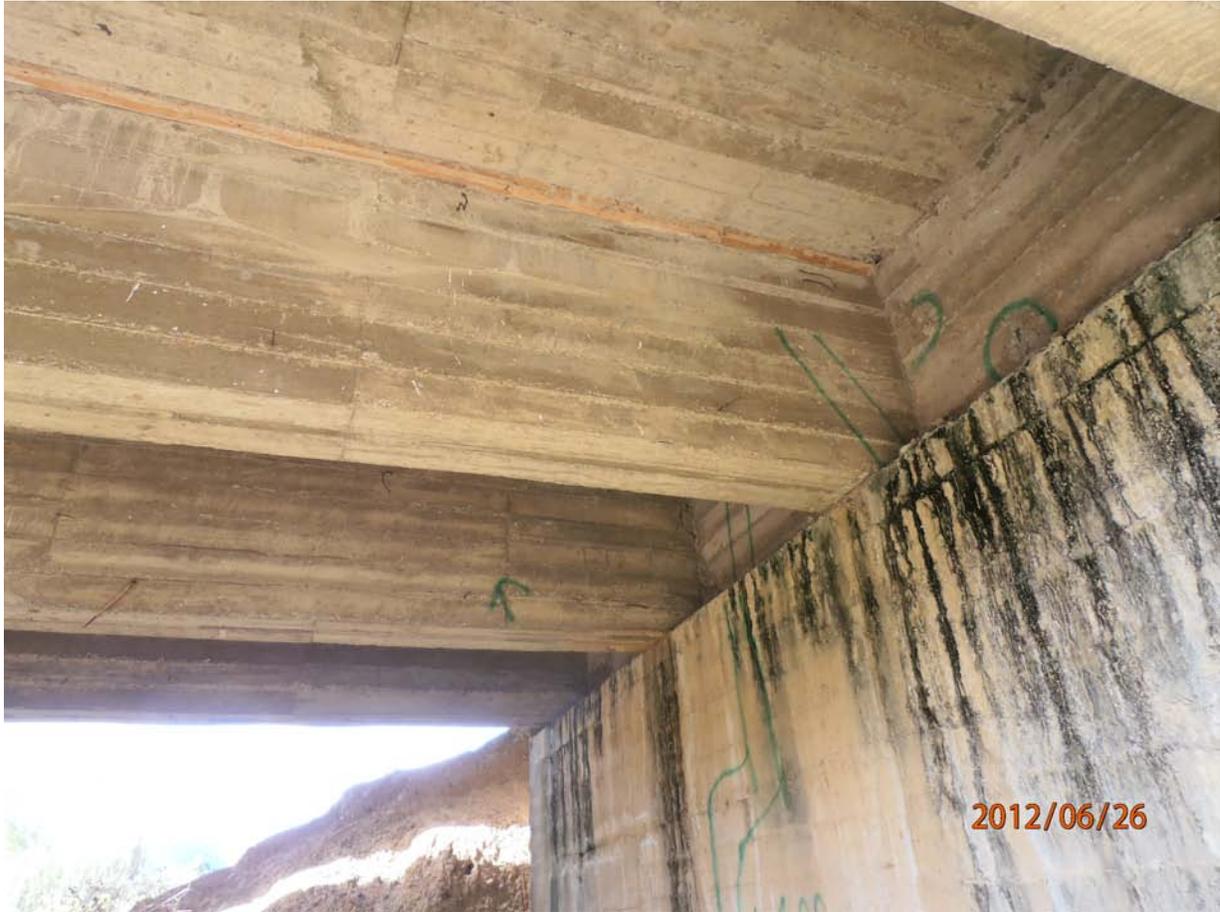
Componente.....: 11 Vigas/Largueros/Diafragmas

Daño/Observaciones.: Las vigas presentan fisuras a cortante de 1.20m de longitud y 0.20mm de espesor, en promedio, cerca al estribo #1.  
Todas las vigas presentan fisuras verticales en el centro de la luz, en las caras laterales de los elementos, con un espesor de 0.10mm y 1.16m de longitud, en promedio.

Tipo de daño.....: Daño en concreto / corr. ref.

Reparaciones.....: A Reparación de concreto

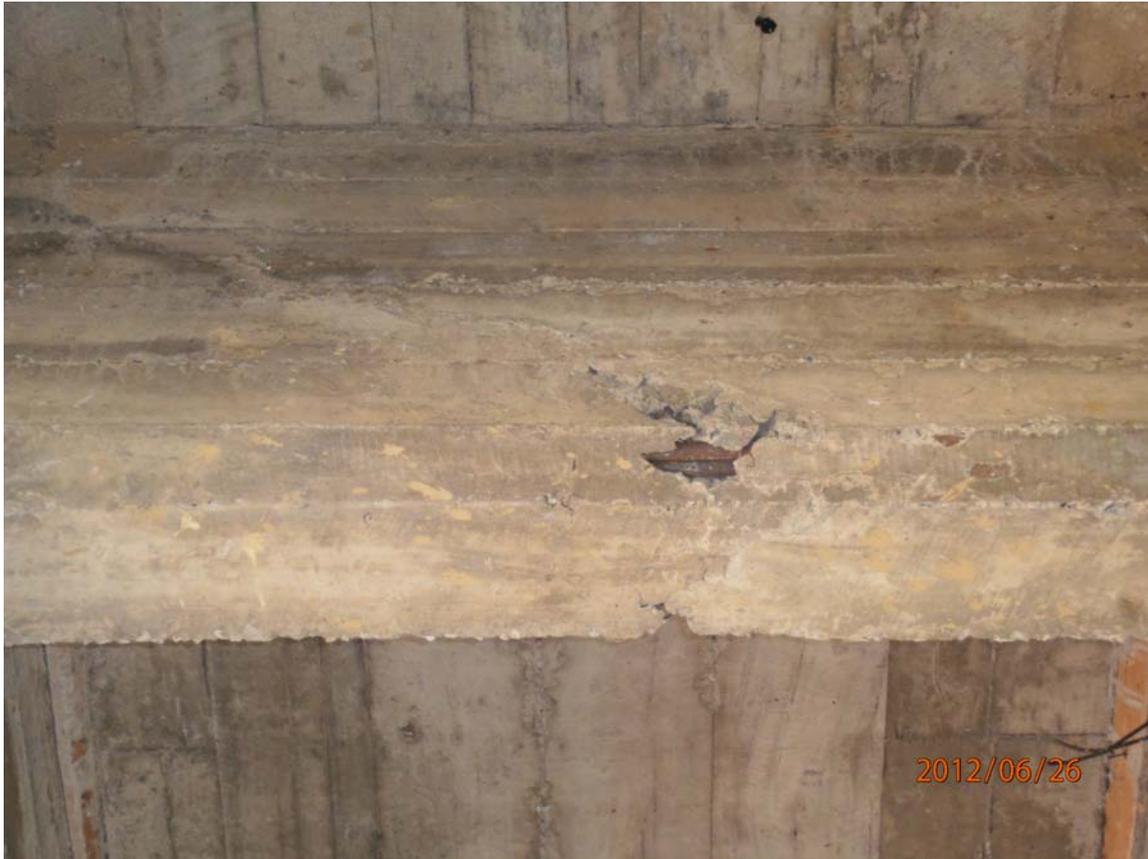
Componente.....: 11 Vigas/Largueros/Diafragmas

Daño/Observaciones.: Las vigas presentan fisuras a cortante de 1.20m de longitud y 0.20mm de espesor, en promedio, cerca al estribo #1.

Todas las vigas presentan fisuras verticales en el centro de la luz, en las caras laterales de los elementos, con un espesor de 0.10mm y 1.16m de longitud, en promedio.

Tipo de daño.....: Daño en concreto / corr. ref.

Reparaciones.....: A Reparación de concreto

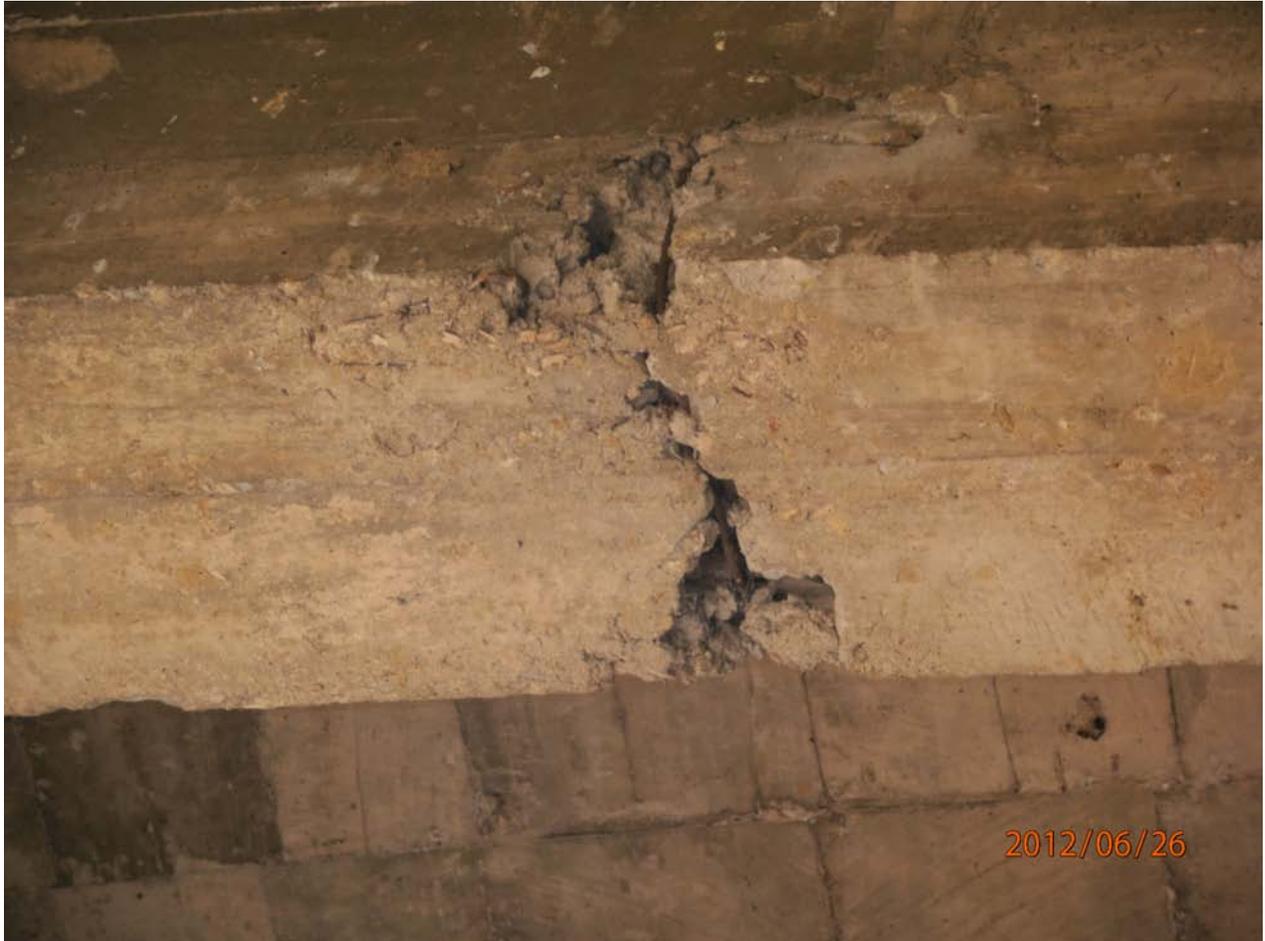
Componente.....: 11 Vigas/Largueros/Diafragmas

Daño/Observaciones.: Las vigas presentan fisuras a cortante de 1.20m de longitud y 0.20mm de espesor, en promedio, cerca al estribo #1.

Todas las vigas presentan fisuras verticales en el centro de la luz, en las caras laterales de los elementos, con un espesor de 0.10mm y 1.16m de longitud, en promedio.

Tipo de daño.....: Daño en concreto / corr. ref.

Reparaciones.....: A Reparación de concreto

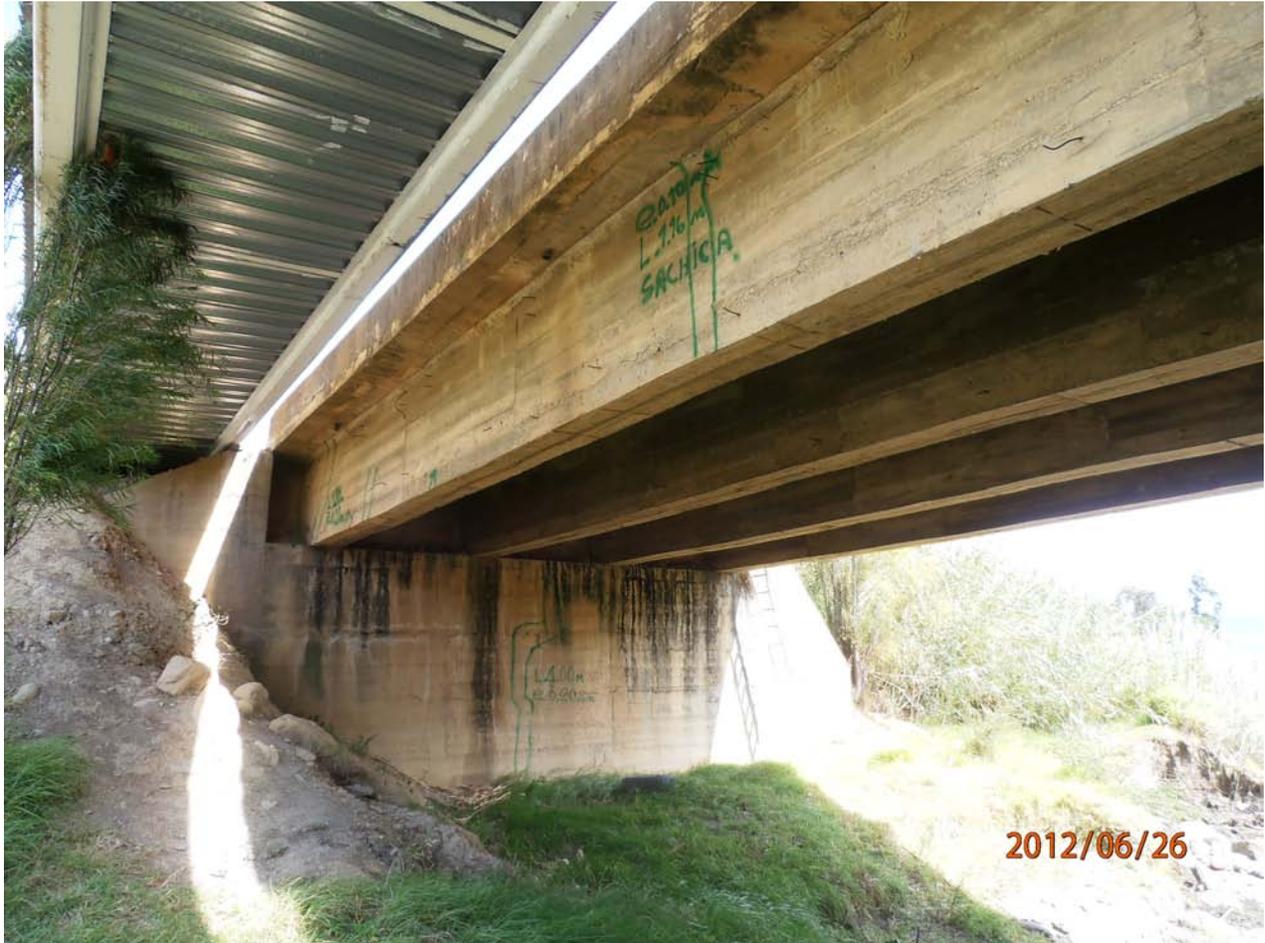
Componente.....: 11 Vigas/Largueros/Diafragmas

Daño/Observaciones.: Las vigas presentan fisuras a cortante de 1.20m de longitud y 0.20mm de espesor, en promedio, cerca al estribo #1.

Todas las vigas presentan fisuras verticales en el centro de la luz, en las caras laterales de los elementos, con un espesor de 0.10mm y 1.16m de longitud, en promedio.

Tipo de daño.....: Daño en concreto / corr. ref.

Reparaciones.....: A Reparación de concreto

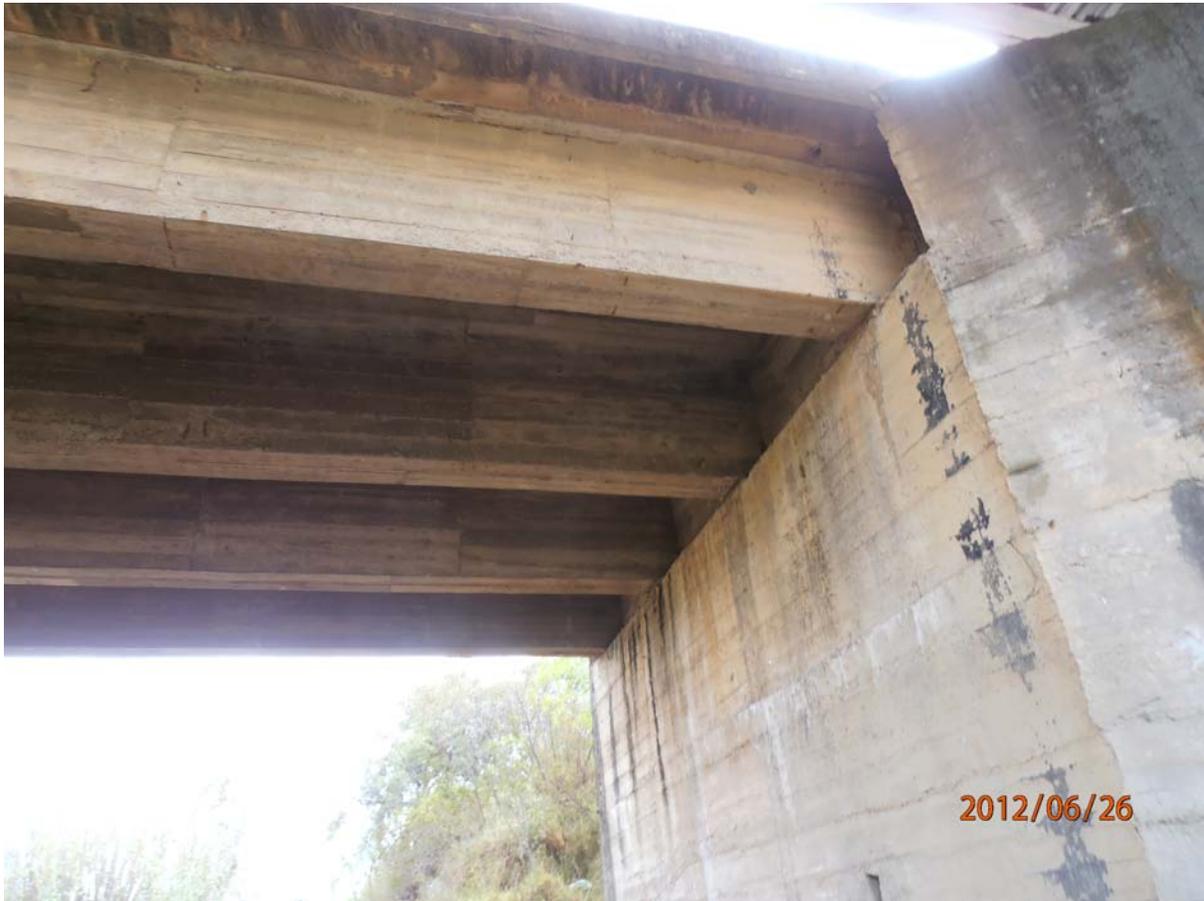
Componente.....: 11 Vigas/Largueros/Diafragmas

Daño/Observaciones.: Las vigas presentan fisuras a cortante de 1.20m de longitud y 0.20mm de espesor, en promedio, cerca al estribo #1.

Todas las vigas presentan fisuras verticales en el centro de la luz, en las caras laterales de los elementos, con un espesor de 0.10mm y 1.16m de longitud, en promedio.

Tipo de daño.....: Daño en concreto / corr. ref.

Reparaciones.....: A Reparación de concreto

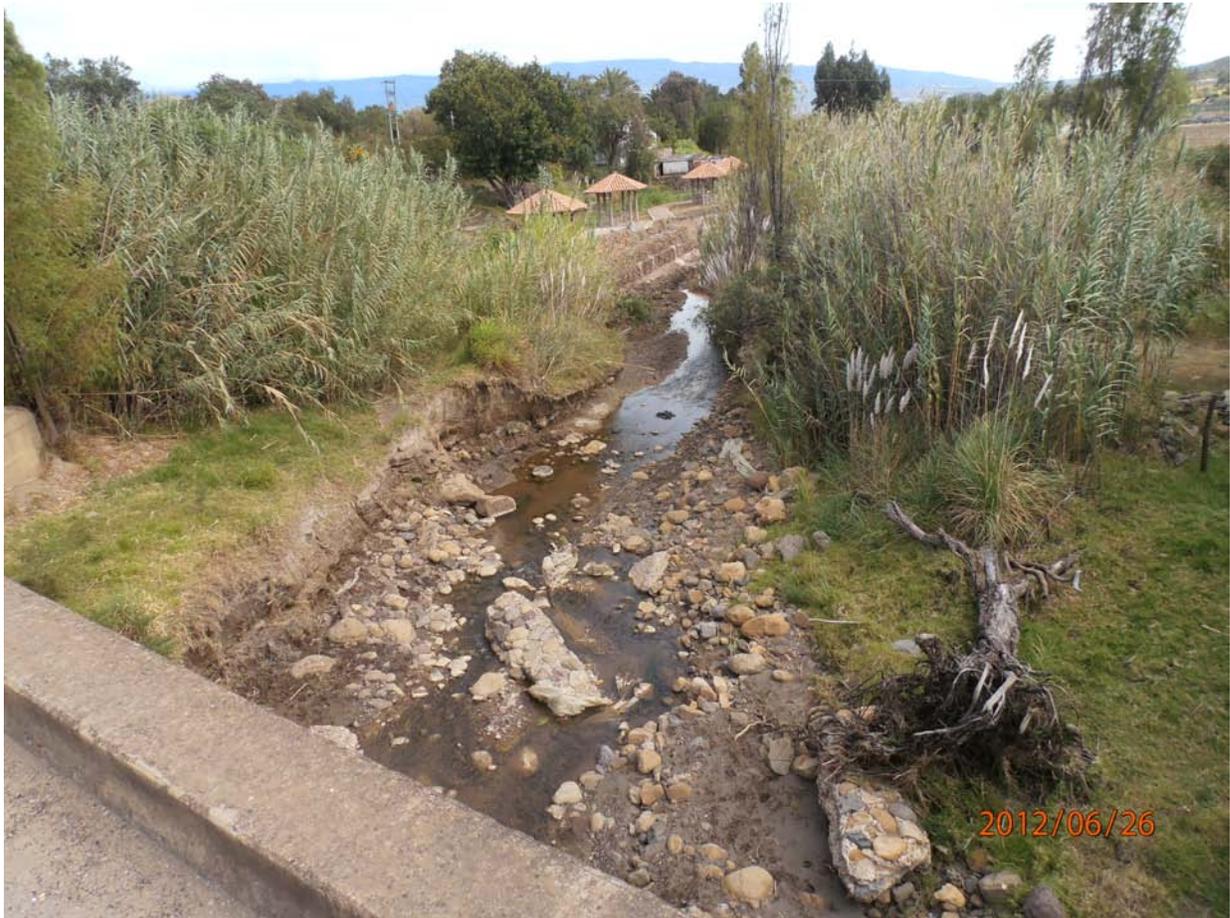
Componente.....: 15 Cauce

Daño/Observaciones.: El cauce se encuentra recostado sobre el estribo 2 y la aleta 4.  
El material de excavación está generando obstrucción del cauce.  
Aguas arriba se observa un lago artificial y un muro de gaviones represando el cauce, ya que allí se encuentra un sistema de riego.

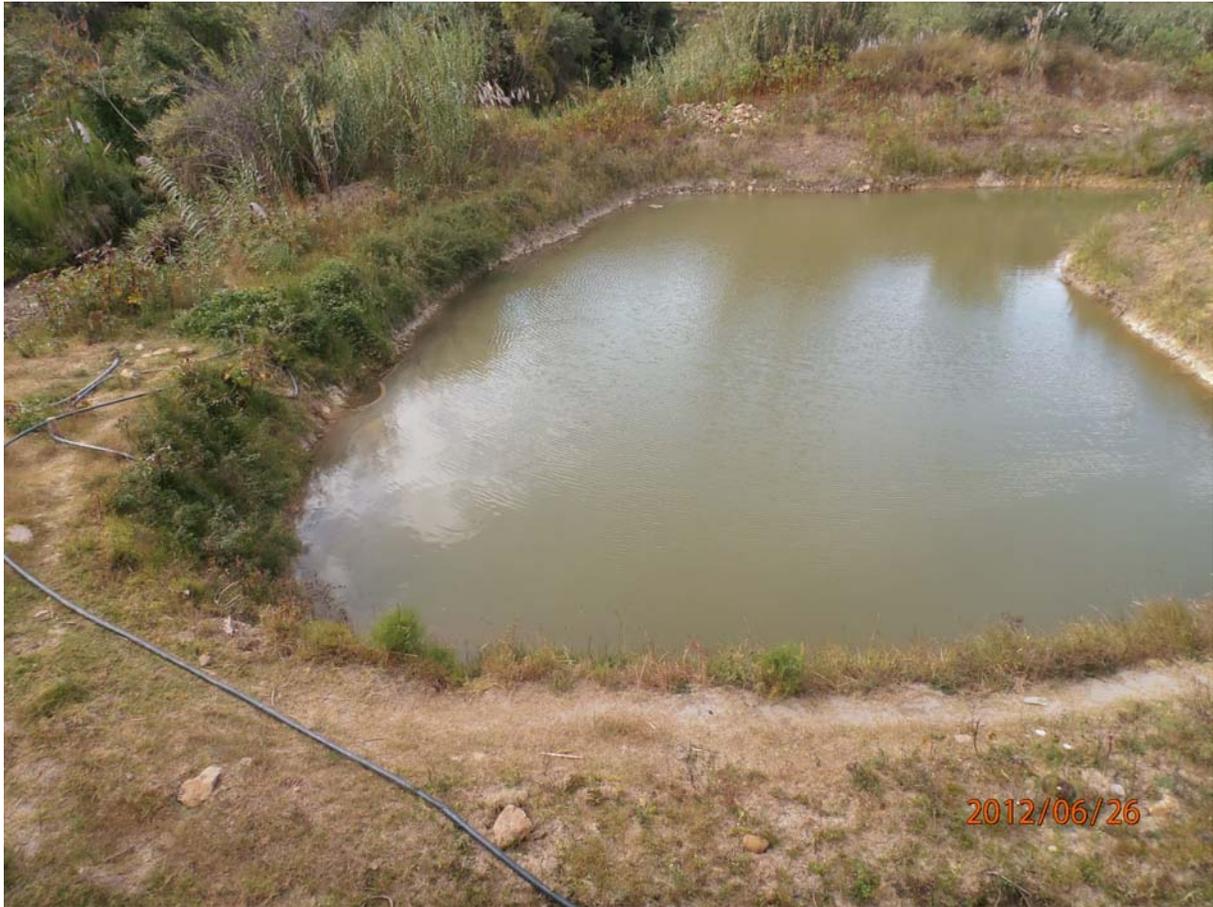
Componente.....: 15 Cauce

Daño/Observaciones.: El cauce se encuentra recostado sobre el estribo 2 y la aleta 4.  
El material de excavación está generando obstrucción del cauce.  
Aguas arriba se observa un lago artificial y un muro de gaviones represando el cauce, ya que allí se encuentra un sistema de riego.

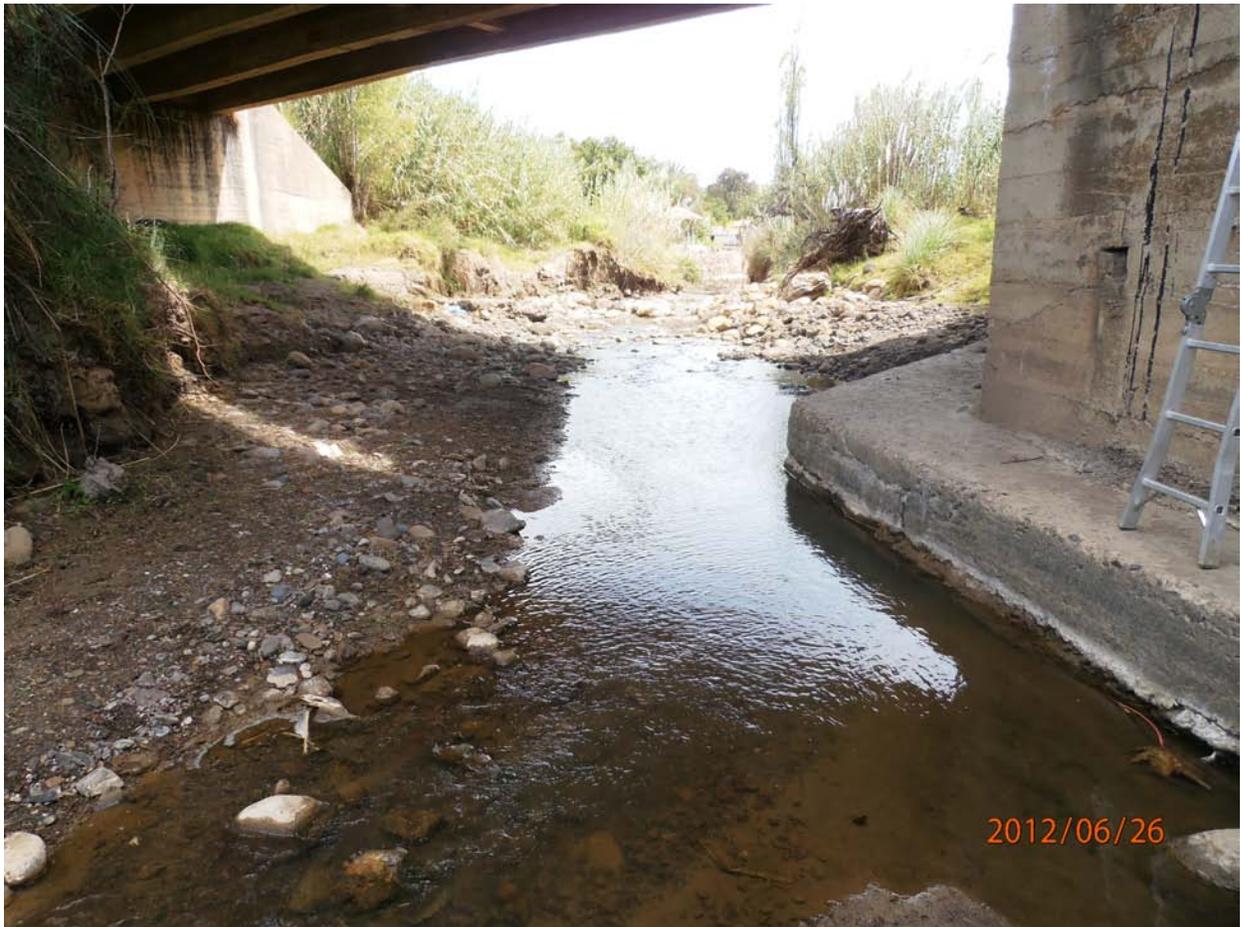
Componente.....: 15 Cauce

Daño/Observaciones.: El cauce se encuentra recostado sobre el estribo 2 y la aleta 4.  
El material de excavación está generando obstrucción del cauce.  
Aguas arriba se observa un lago artificial y un muro de gaviones represando el cauce, ya que allí se encuentra un sistema de riego.

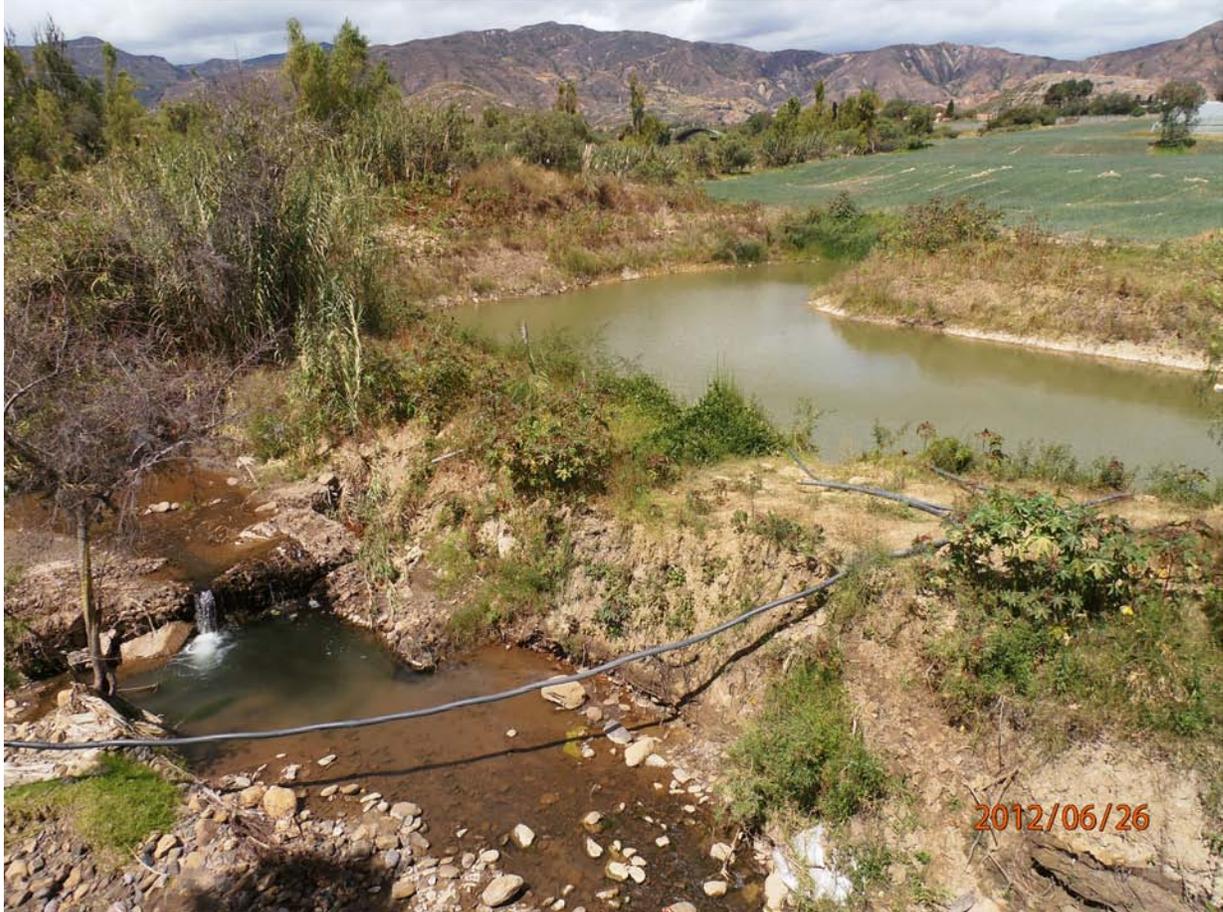
Componente.....: 15 Cauce

Daño/Observaciones.: El cauce se encuentra recostado sobre el estribo 2 y la aleta 4.  
El material de excavación está generando obstrucción del cauce.  
Aguas arriba se observa un lago artificial y un muro de gaviones represando el cauce, ya que allí se encuentra un sistema de riego.

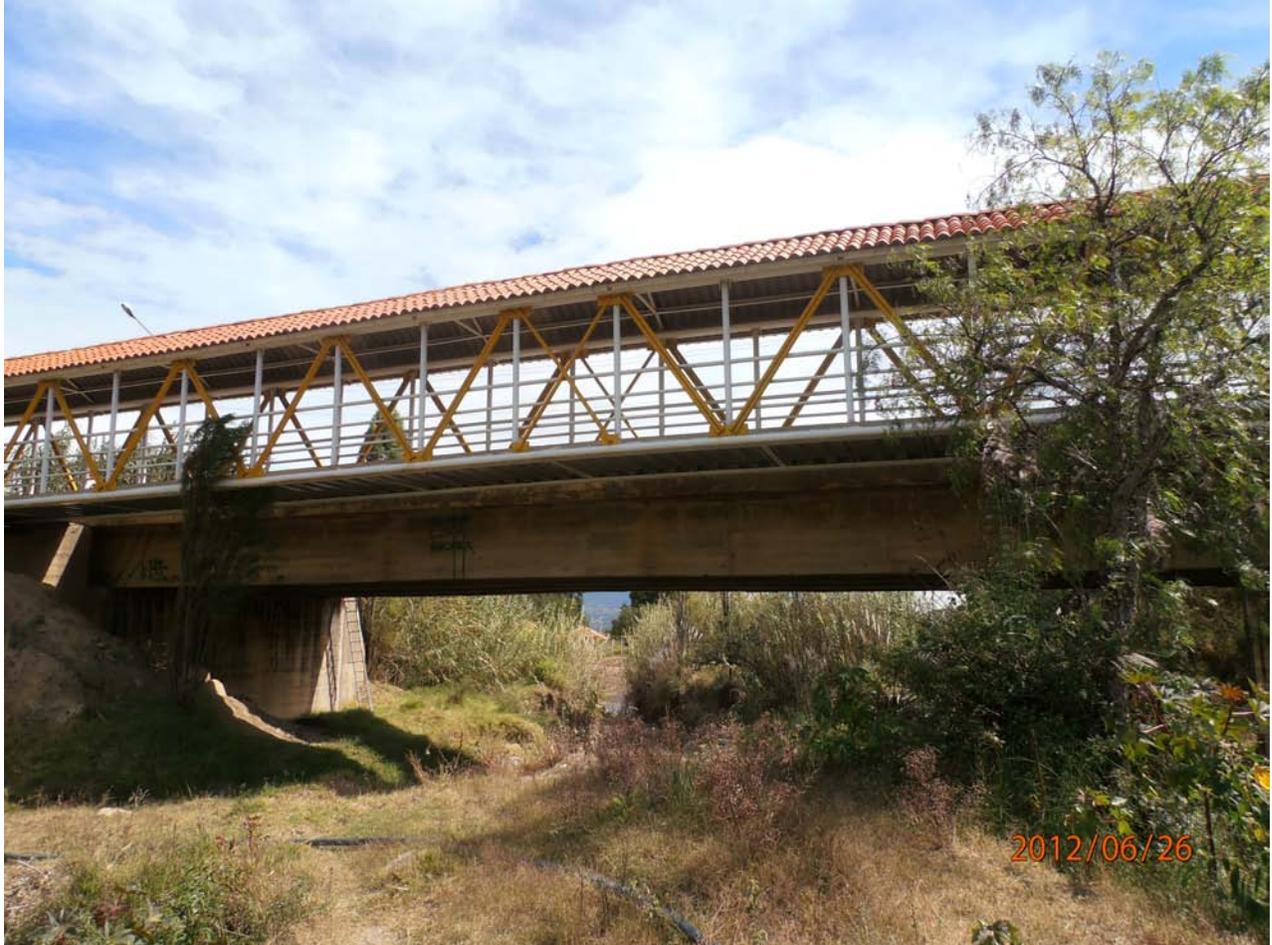
Componente.....: 17 Puente en general

Daño/Observaciones.: Se recomienda realizar las obras de reparación de las vigas con prontitud, ya que el acero de refuerzo empieza a presentar corrosión. Así mismo se debe hacer un seguimiento a las fisuras presentadas en aletas, estribos y vigas. Aunque con respecto a la inspección anterior su espesor disminuyó.
