SDC/INV	SiPuCol	Fecha	Hoja
	Informe de inspección principal	27/08/12	1
04-6008-003.00 Quebrada Arriba (Sachica)			
Regional.....: 4 Boyacá			
Ruta.....: Cruce Tramo 05 08 (Mutis)-Tunja			
Carretera.....: Chiquinquirá - Tunja			
Lado de la car...: 0			
Abscisa.....: 41+0945			
No del registro..: 319			
Año de construcción.....:			
Año de la última reconstrucción.....:			
Paso Superior/Inferior.....: S			
Dir. de abs. de la carretera principal.: E			
Requisitos de la inspección.....: 0 Nada			
Recolección de datos : Fecha.....: 2012.06.27			
: Iniciales.....: M.E.R			
Posición geográfica..:			
Latitud: 5 gra 35.169 min N Longitud: 73 gra 32.253 min O Altitud: 2165 m			
Geometría: Número de luces.....: 1			
Longitud de la luz menor (m): 23.10			
Longitud de la luz mayor (m): 23.10			
Longitud total .....(m): 23.10			
Ancho del tablero.....(m): 8.05			
Ancho del separador.....(m): 0.00			
Ancho del andén izquierdo(m): 0.00

Resumen cronológico:	Fecha	Actividades
	1996.12.11	Inspección principal
	2002.01.11	Inspección principal
	2006.03.06	Inspección principal
	2012.06.27	Inspección principal

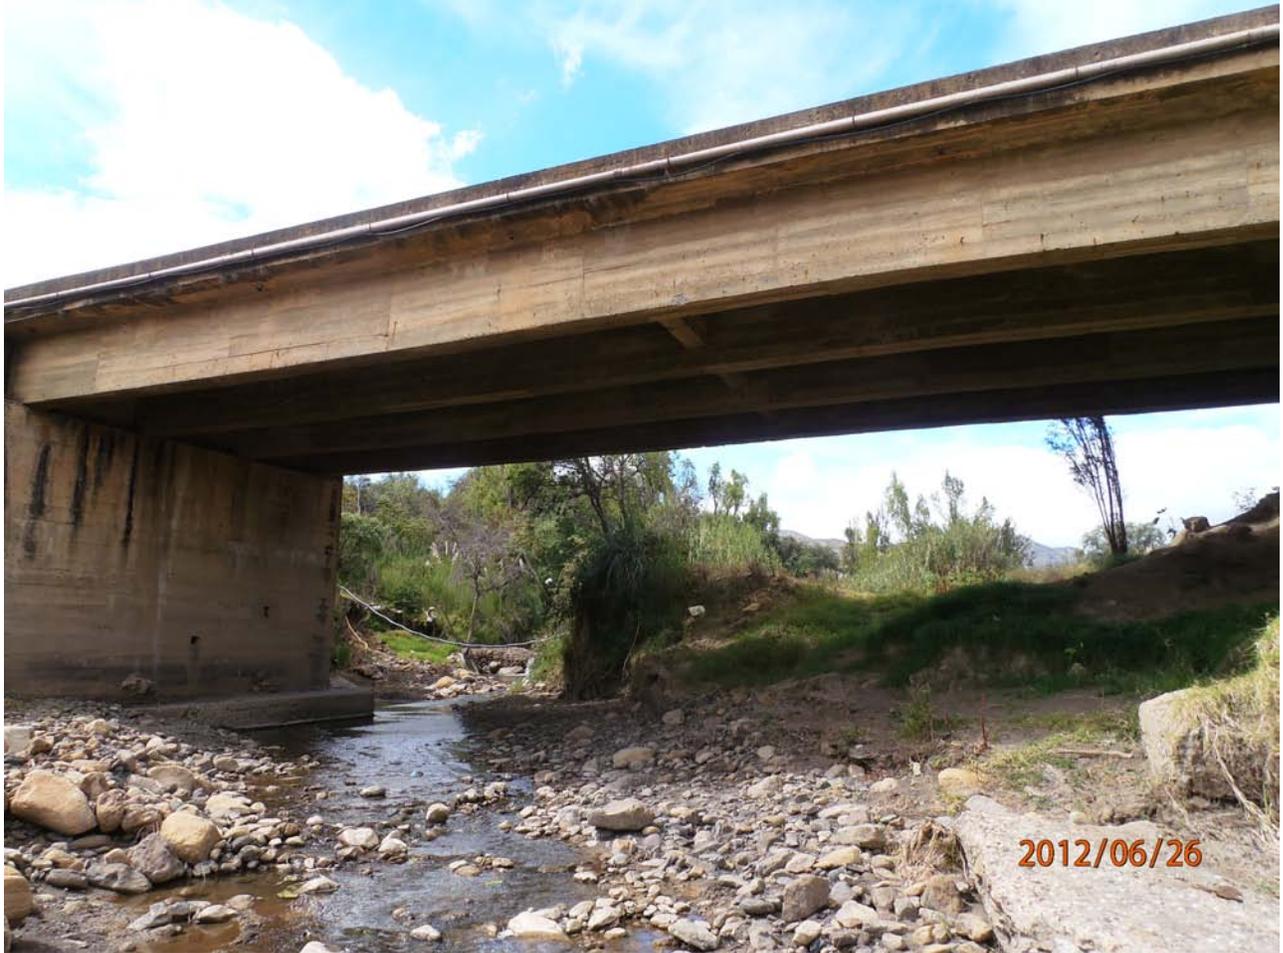
Componente.....: 17 Puente en general

Daño/Observaciones.: Se recomienda realizar las obras de reparación de las vigas con prontitud, ya que el acero de refuerzo empieza a presentar corrosión. Así mismo se debe hacer un seguimiento a las fisuras presentadas en aletas, estribos y vigas. Aunque con respecto a la inspección anterior su espesor disminuyó.

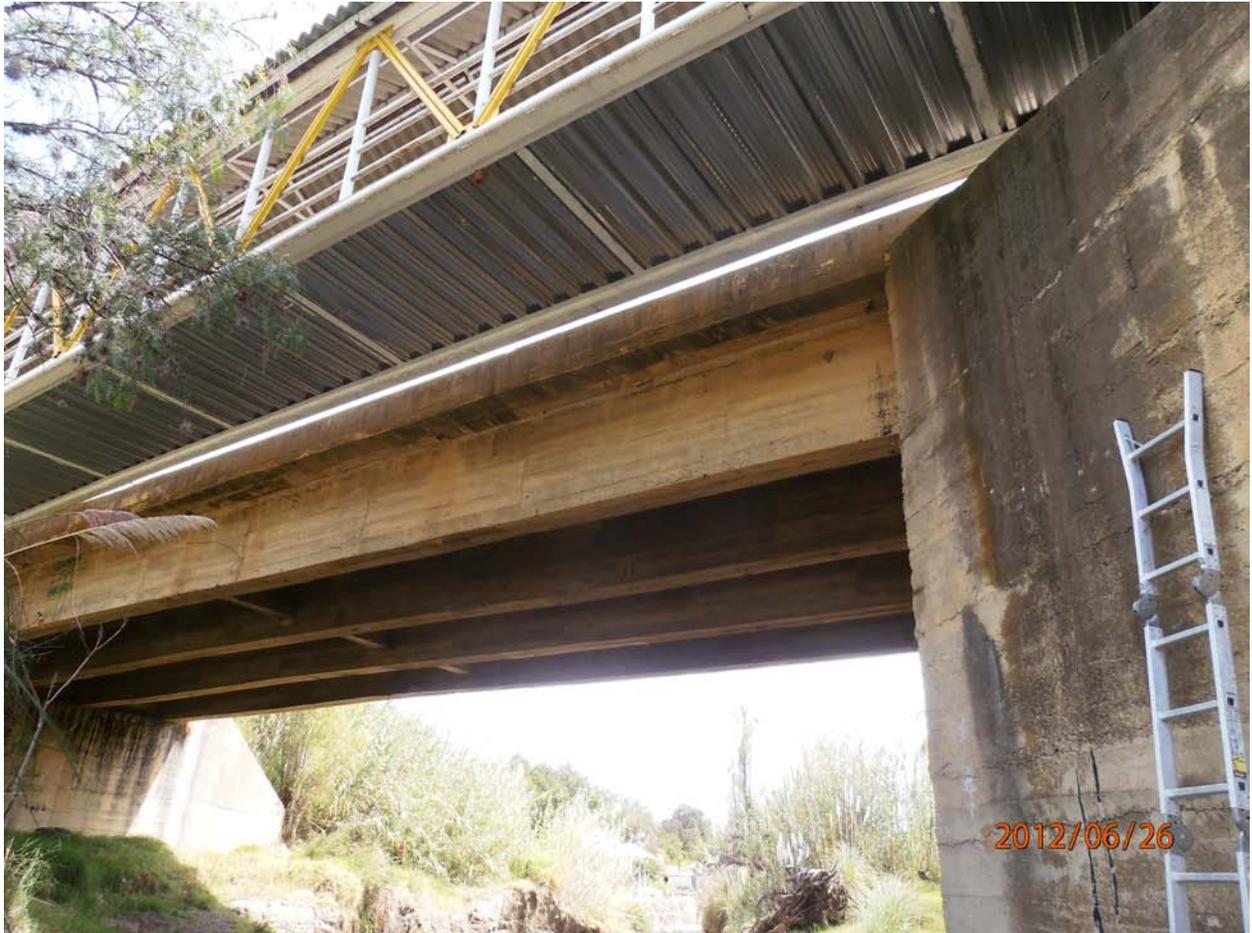
Componente.....: 17 Puente en general

Daño/Observaciones.: Se recomienda realizar las obras de reparación de las vigas con prontitud, ya que el acero de refuerzo empieza a presentar corrosión. Así mismo se debe hacer un seguimiento a las fisuras presentadas en aletas, estribos y vigas. Aunque con respecto a la inspección anterior su espesor disminuyó.

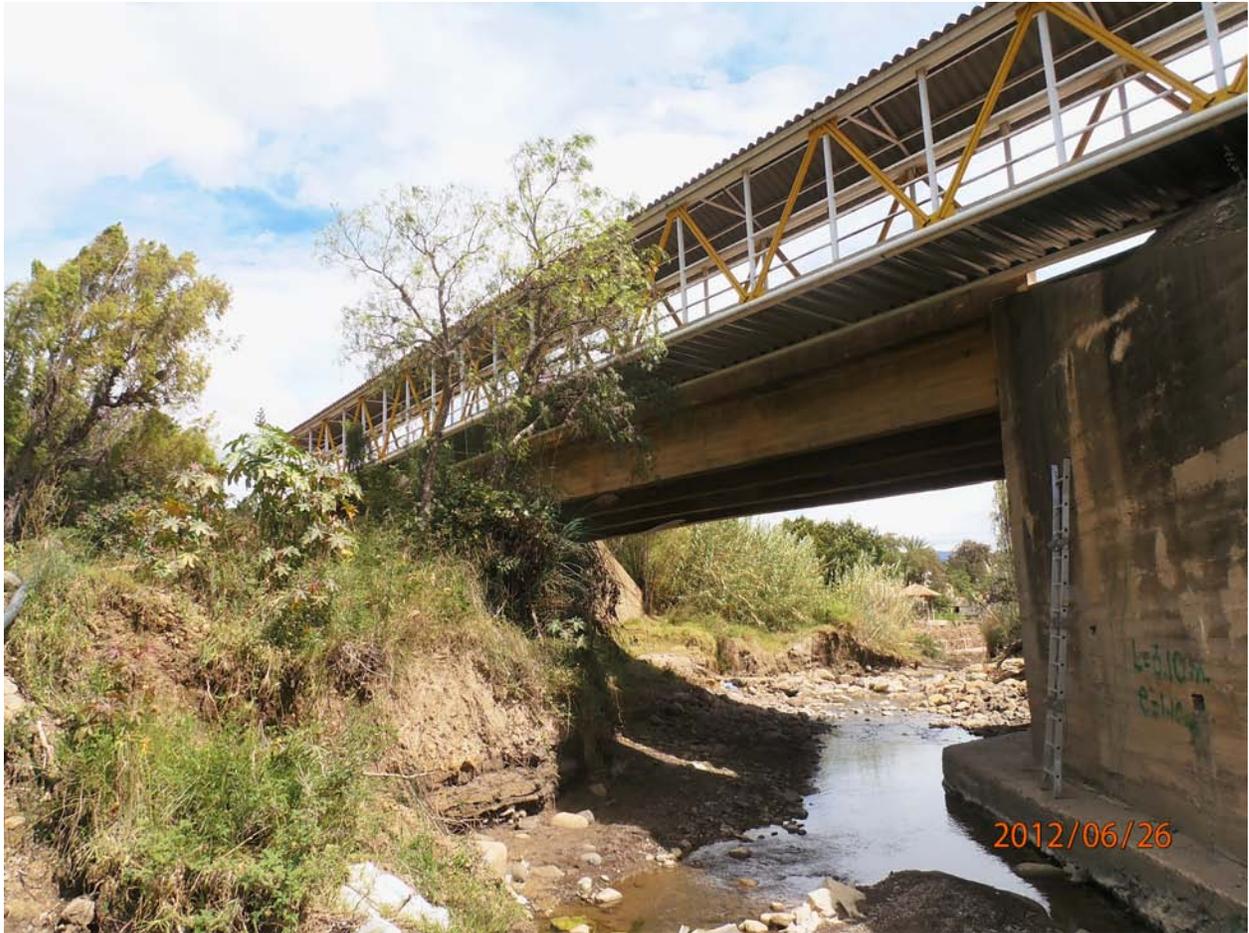
Componente.....: 17 Puente en general

Daño/Observaciones.: Se recomienda realizar las obras de reparación de las vigas con prontitud, ya que el acero de refuerzo empieza a presentar corrosión. Así mismo se debe hacer un seguimiento a las fisuras presentadas en aletas, estribos y vigas. Aunque con respecto a la inspección anterior su espesor disminuyó.
