| SDC/INV | SiPuCol | Fecha | Hoja |
|---|---|---|---|
| Informe de inspección principal | | 27/08/12 | 1 |
| 04-6008-004.00 Churuvito ( El Infiernito ) | | | |
| Regional.....: 4 Boyacá<br>Ruta.....: Cruce Tramo 05 08 (Mutis)-Tunja<br>Carretera.....: Chiquinquirá - Tunja<br>Lado de la car...: 0<br>Abscisa.....: 50+0792<br>No del registro...: 320<br><br>Año de construcción.....:<br>Año de la última reconstrucción.....: | | | |

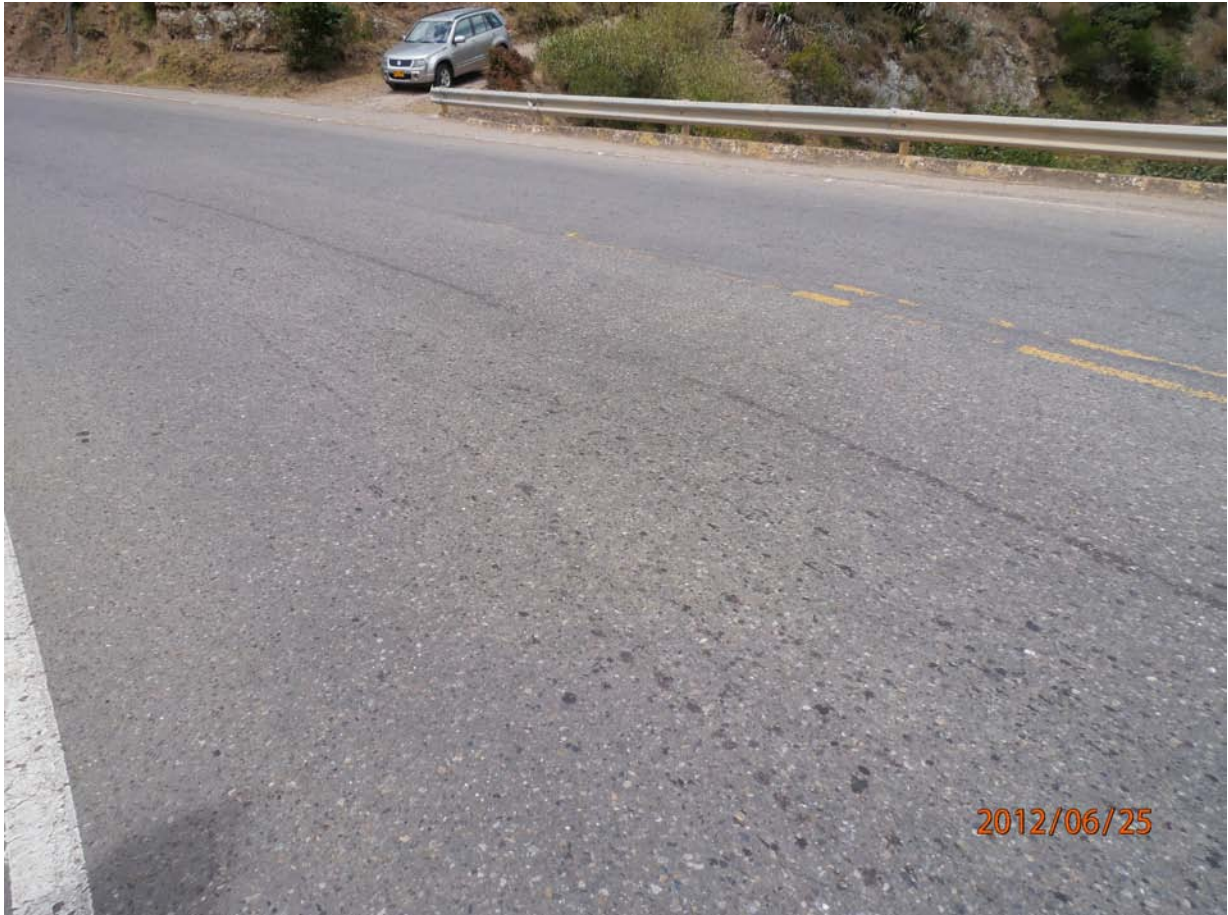
Componente.....: 1 Superficie del puente

Calif./Mantenim....: 0 / -

Daño/Observaciones.: La superficie del puente se encuentra en buen estado.

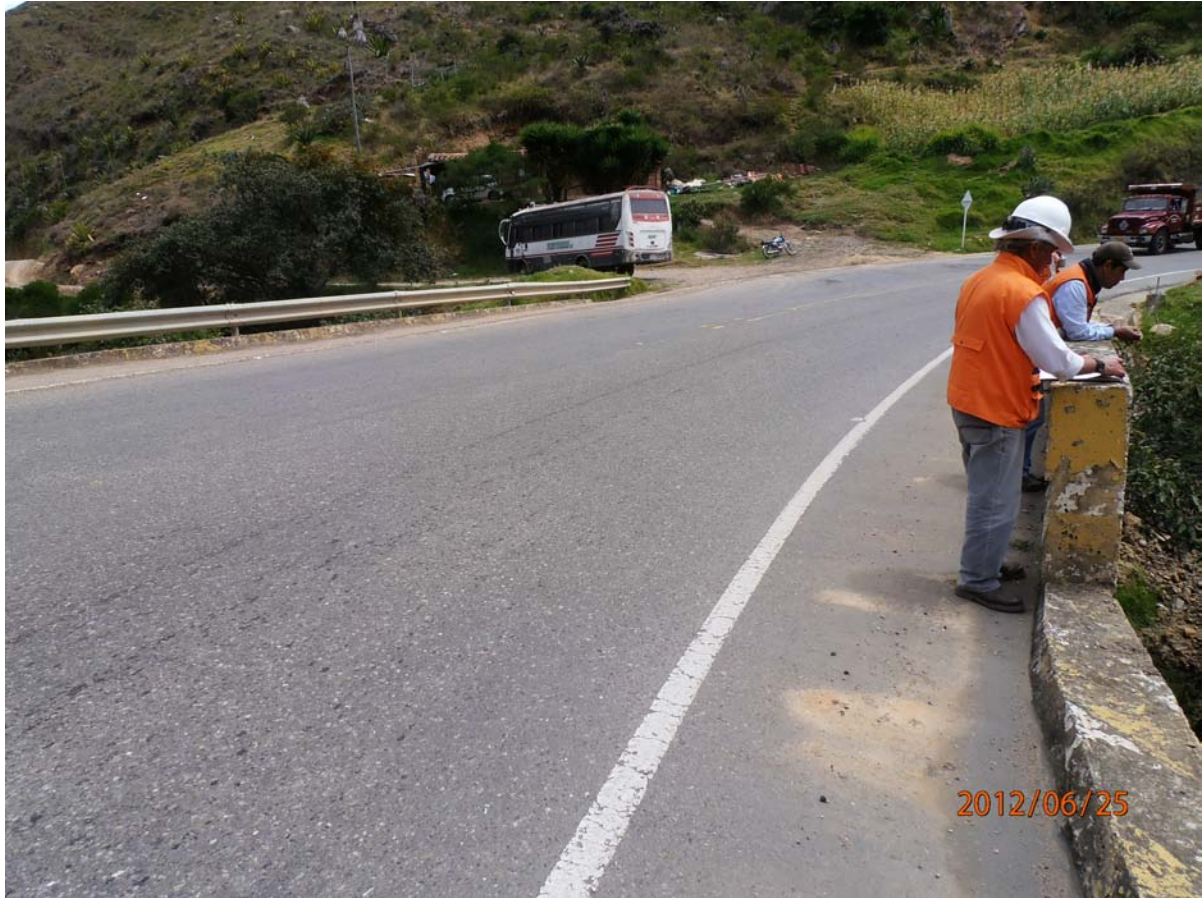
Componente.....: 1 Superficie del puente

Calif./Mantenim....: 0 / -

Daño/Observaciones.: La superficie del puente se encuentra en buen estado.

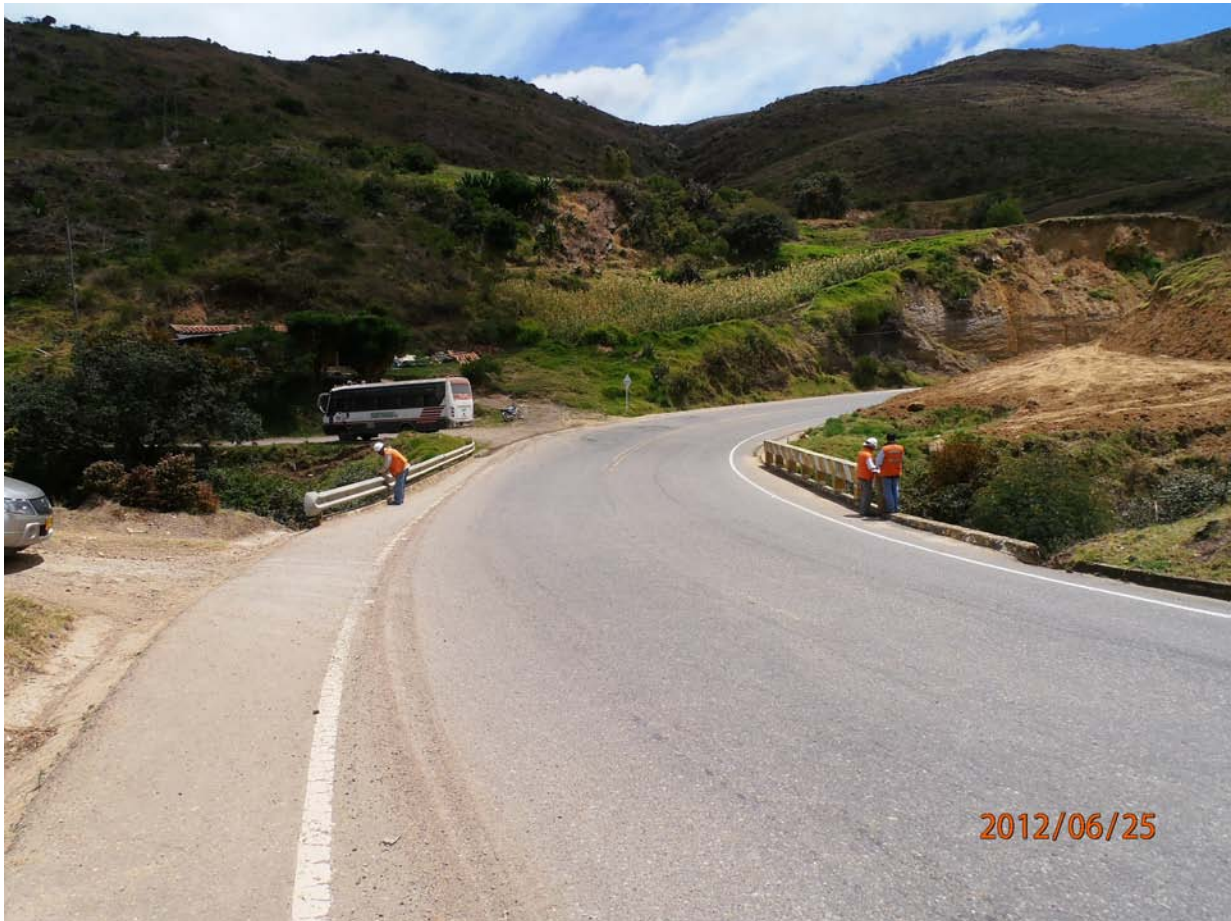
Componente.....: 1 Superficie del puente

Calif./Mantenim....: 0 / -

Daño/Observaciones.: La superficie del puente se encuentra en buen estado.

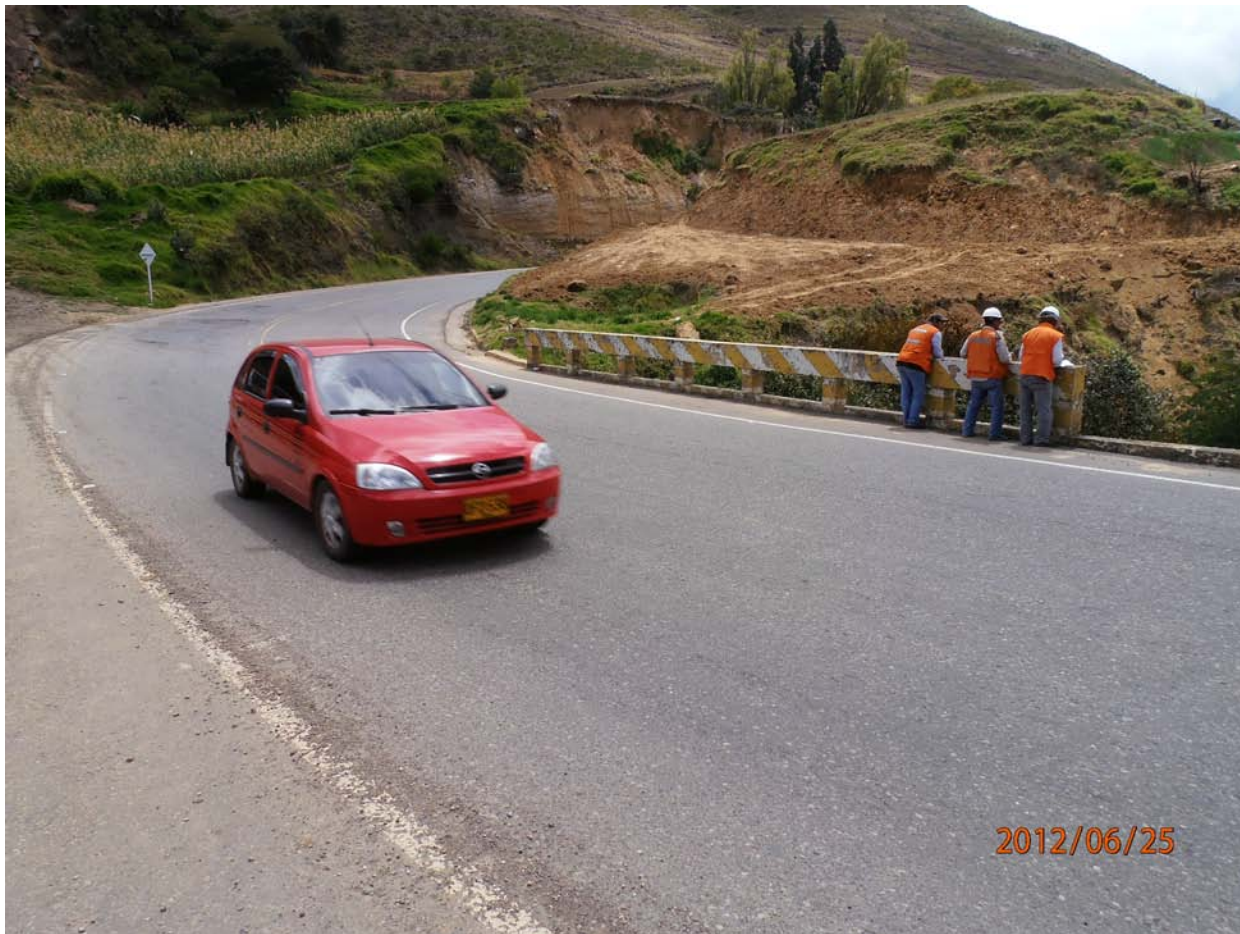
Componente.....: 2 Juntas de expansión

Calif./Mantenim....: 2 / -

Daño/Observaciones.: El puente carece de dispositivos de juntas o se encuentran ocultos. Se recomienda instalar juntas de bloque de neopreno. Z (m): Instalación de junta de bloque de neopreno.

Tipo de daño.....: Infiltración

Reparaciones.....: Z Otra

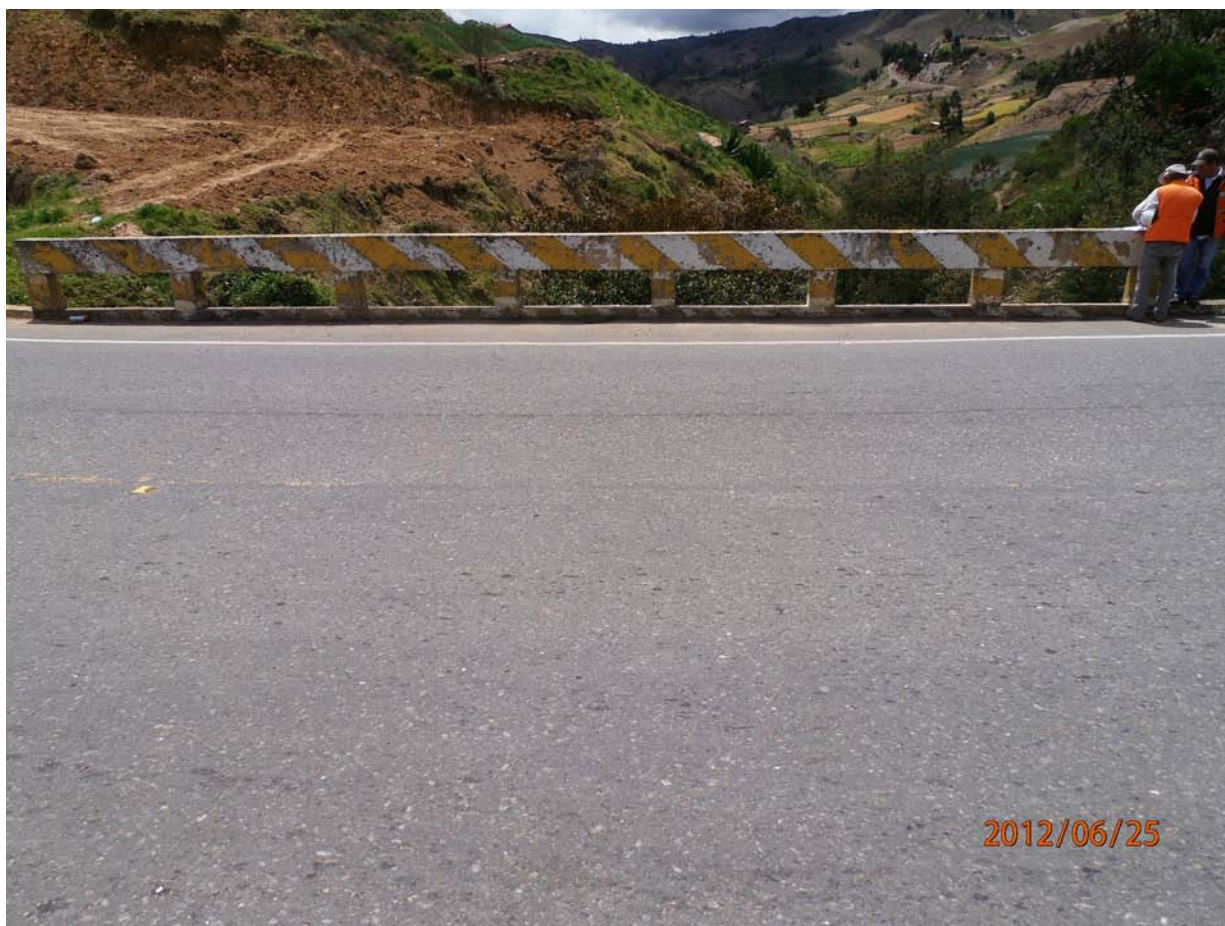
Componente.....: 2 Juntas de expansión

Calif./Mantenim....: 2 / -

Daño/Observaciones.: El puente carece de dispositivos de juntas o se encuentran ocultos. Se recomienda instalar juntas de bloque de neopreno. Z (m): Instalación de junta de bloque de neopreno.

Tipo de daño.....: Infiltración

Reparaciones.....: Z Otra

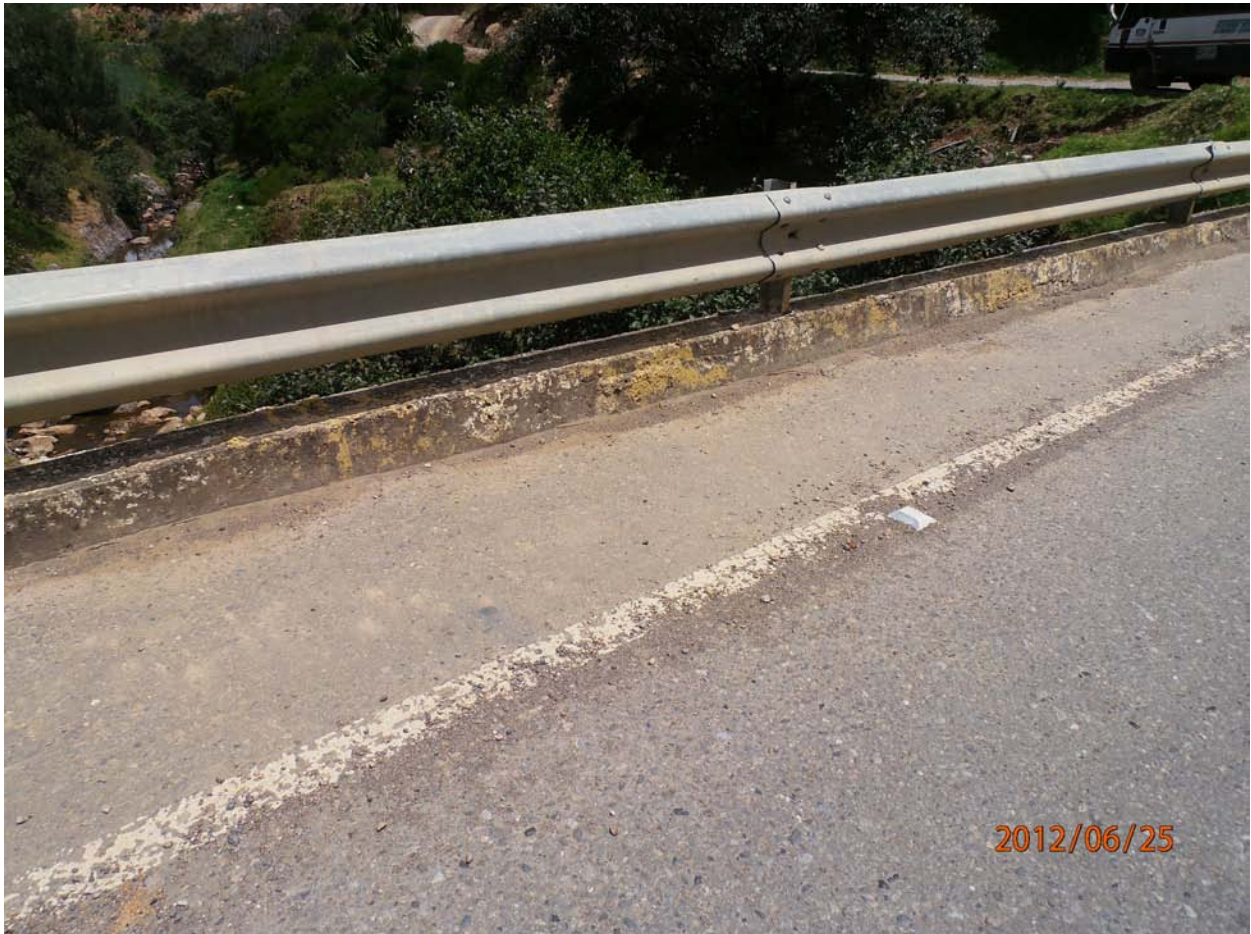
| Componente.....: | 3 | Andenes/Bordillos |

| Calif./Mantenim....: | 1 | / + |
| Daño/Observaciones.: | Se encuentran en buen estado.<br>Se debe realizar limpieza y mantenimiento rutinario. | |

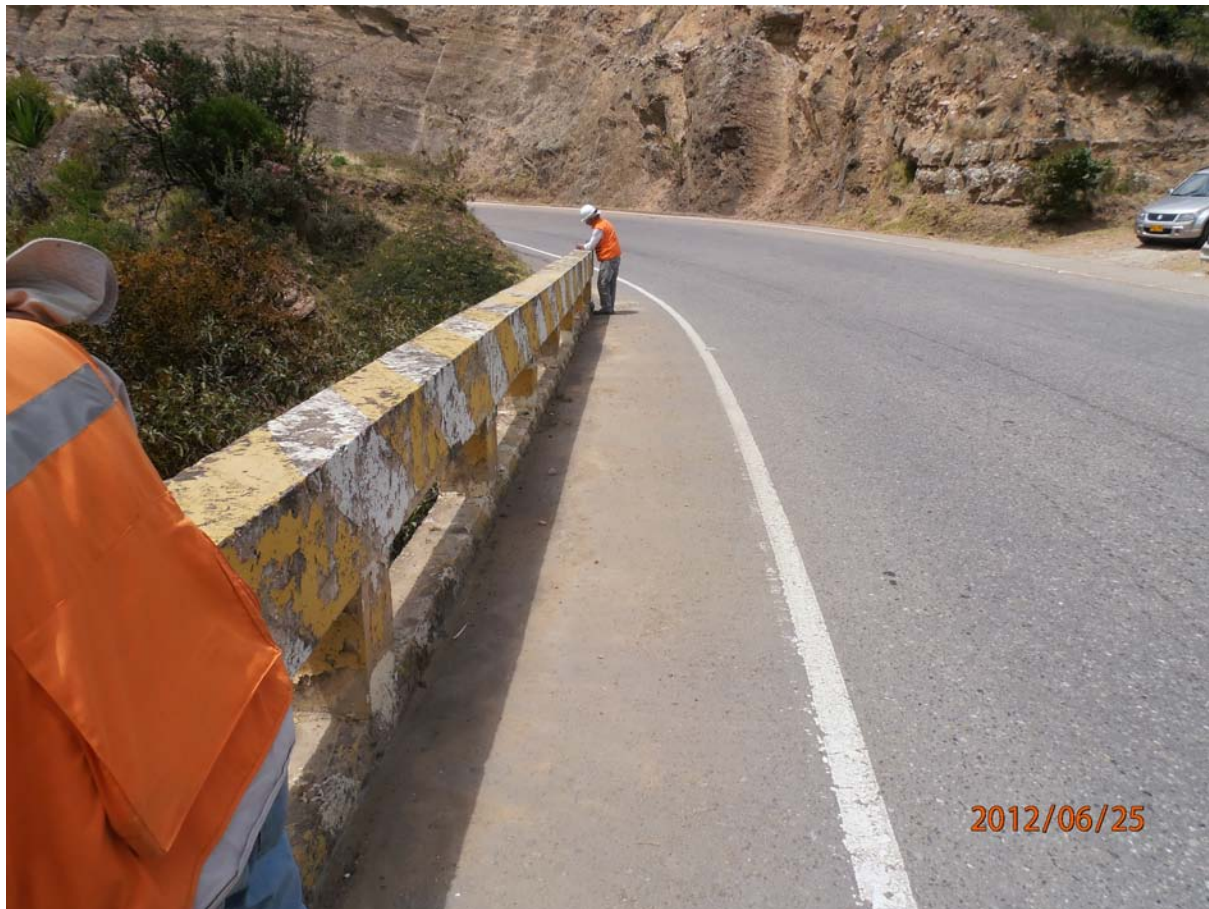
Componente.....: 4 Barandas

Calif./Mantenim....: 3 / +

Daño/Observaciones.: En el costado izquierdo se encuentra una baranda de concreto, a la cual le hace falta limpieza y mantenimiento rutinario.

En el costado izquierdo se encuentra una baranda tipo flex beam, la cual se recomienda cambiar por una baranda vehicular metálica.

Tipo de daño.....: Otro

Z (m): Instalación de barandas vehiculares metálicas

Reparaciones.....: Z Otra

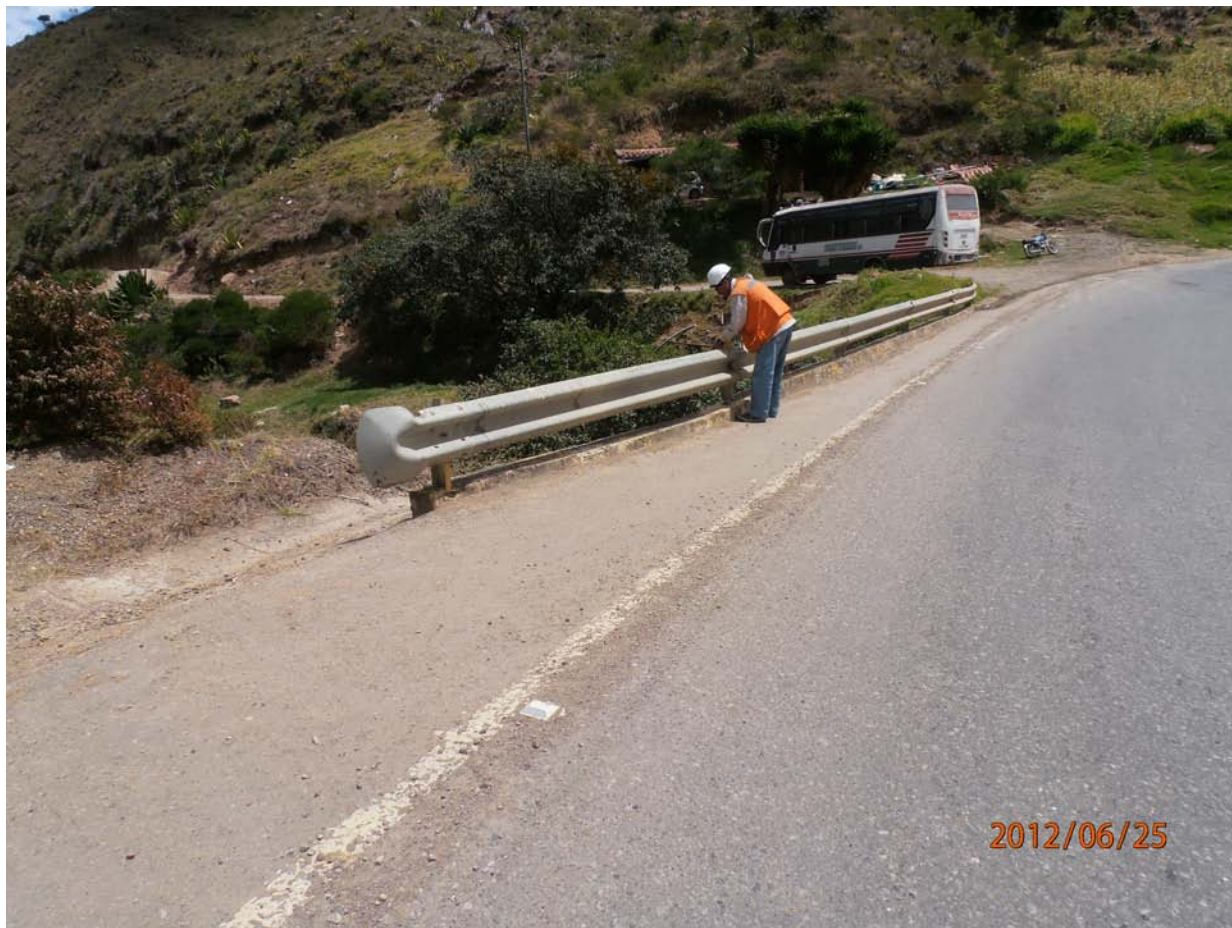
Componente.....: 4 Barandas

Calif./Mantenim....: 3 / +

Daño/Observaciones.: En el costado izquierdo se encuentra una baranda de concreto, a la cual le hace falta limpieza y mantenimiento rutinario.

En el costado izquierdo se encuentra una baranda tipo flex beam, la cual se recomienda cambiar por una baranda vehicular metálica.

Tipo de daño.....: Otro

Z (m): Instalación de barandas vehiculares metálicas

Reparaciones.....: Z Otra

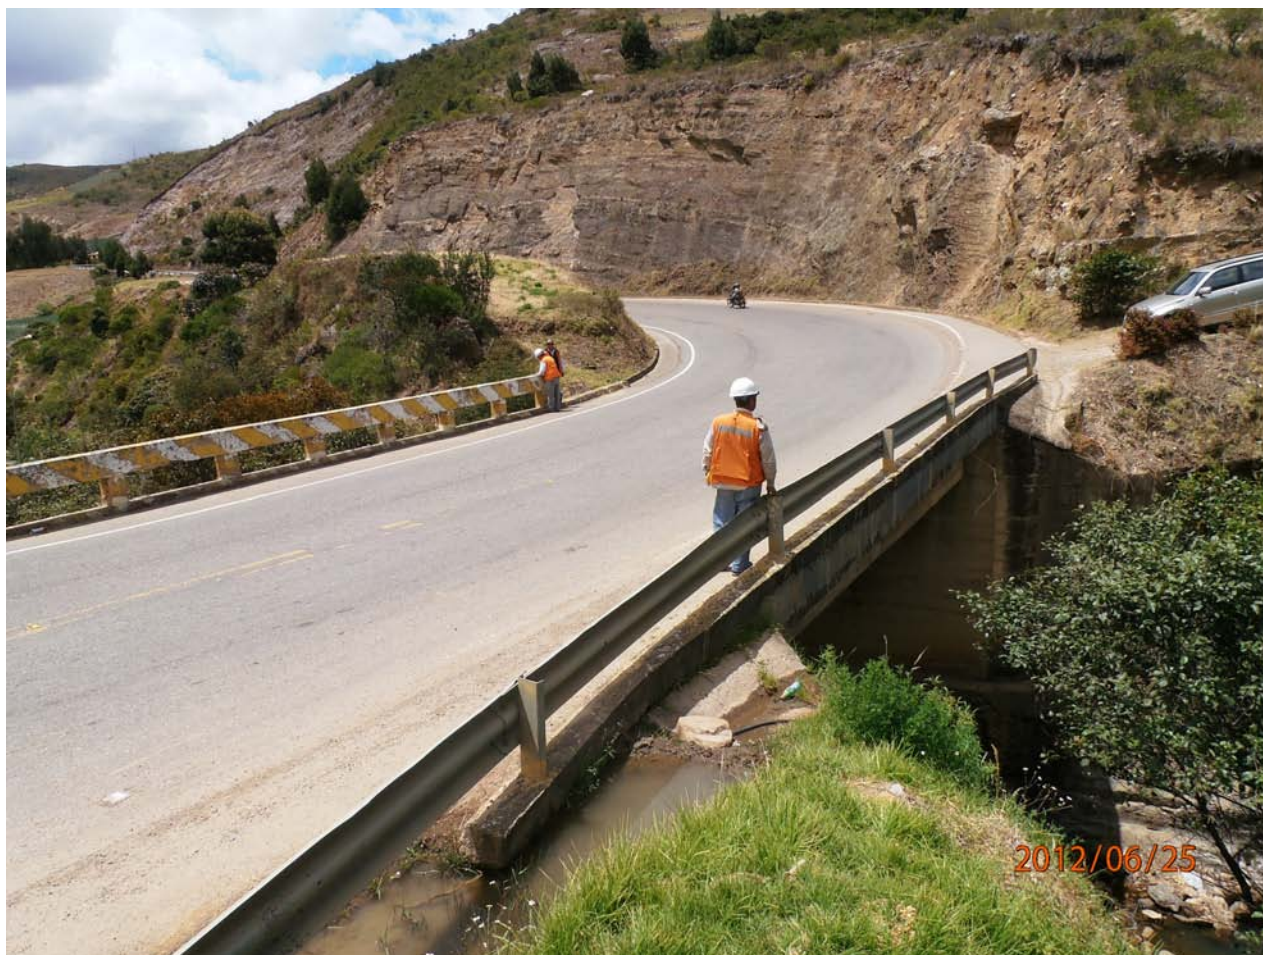
Componente.....: 4 Barandas

Calif./Mantenim....: 3 / +

Daño/Observaciones.: En el costado izquierdo se encuentra una baranda de concreto, a la cual le hace falta limpieza y mantenimiento rutinario.  
En el costado izquierdo se encuentra una baranda tipo flex beam, la cual se recomienda cambiar por una baranda vehicular metálica.

Tipo de daño.....: Otro

Z (m): Instalación de barandas vehiculares metálicas

Reparaciones.....: Z Otra

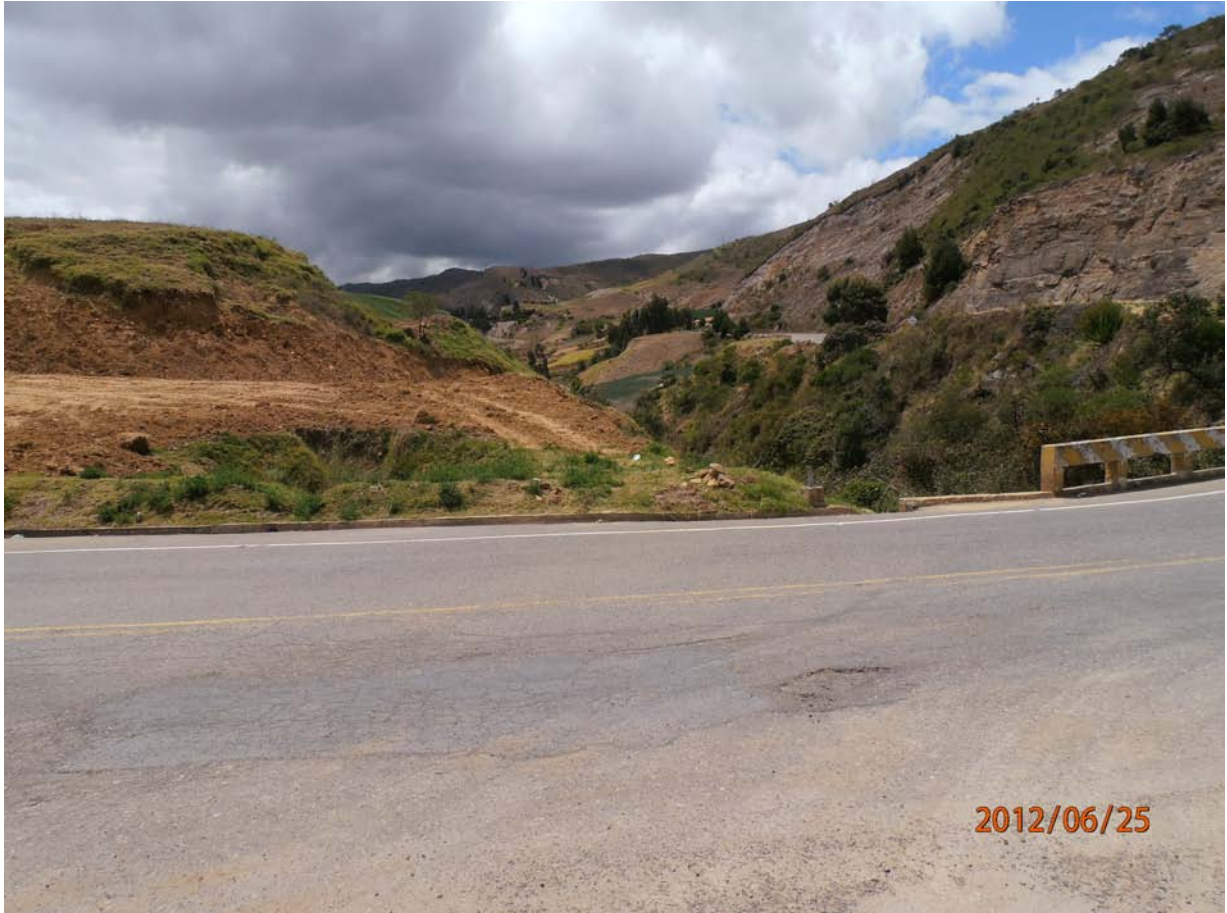
Componente.....: 5 Conos/Taludes

Calif./Mantenim....: 0 / -

Daño/Observaciones.: Los conos y taludes se encuentran estables.

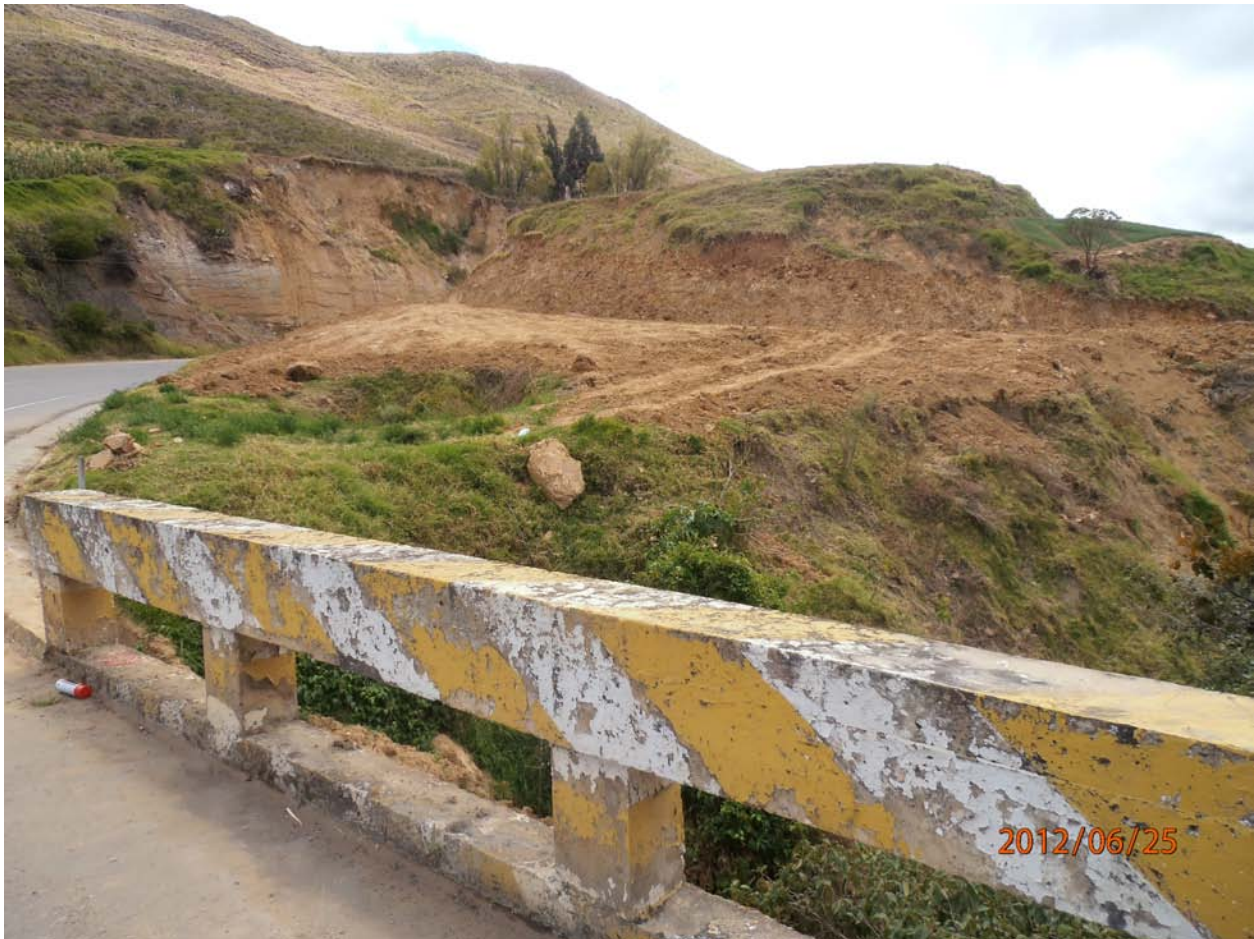
Componente.....: 5 Conos/Taludes

Calif./Mantenim....: 0 / -

Daño/Observaciones.: Los conos y taludes se encuentran estables.

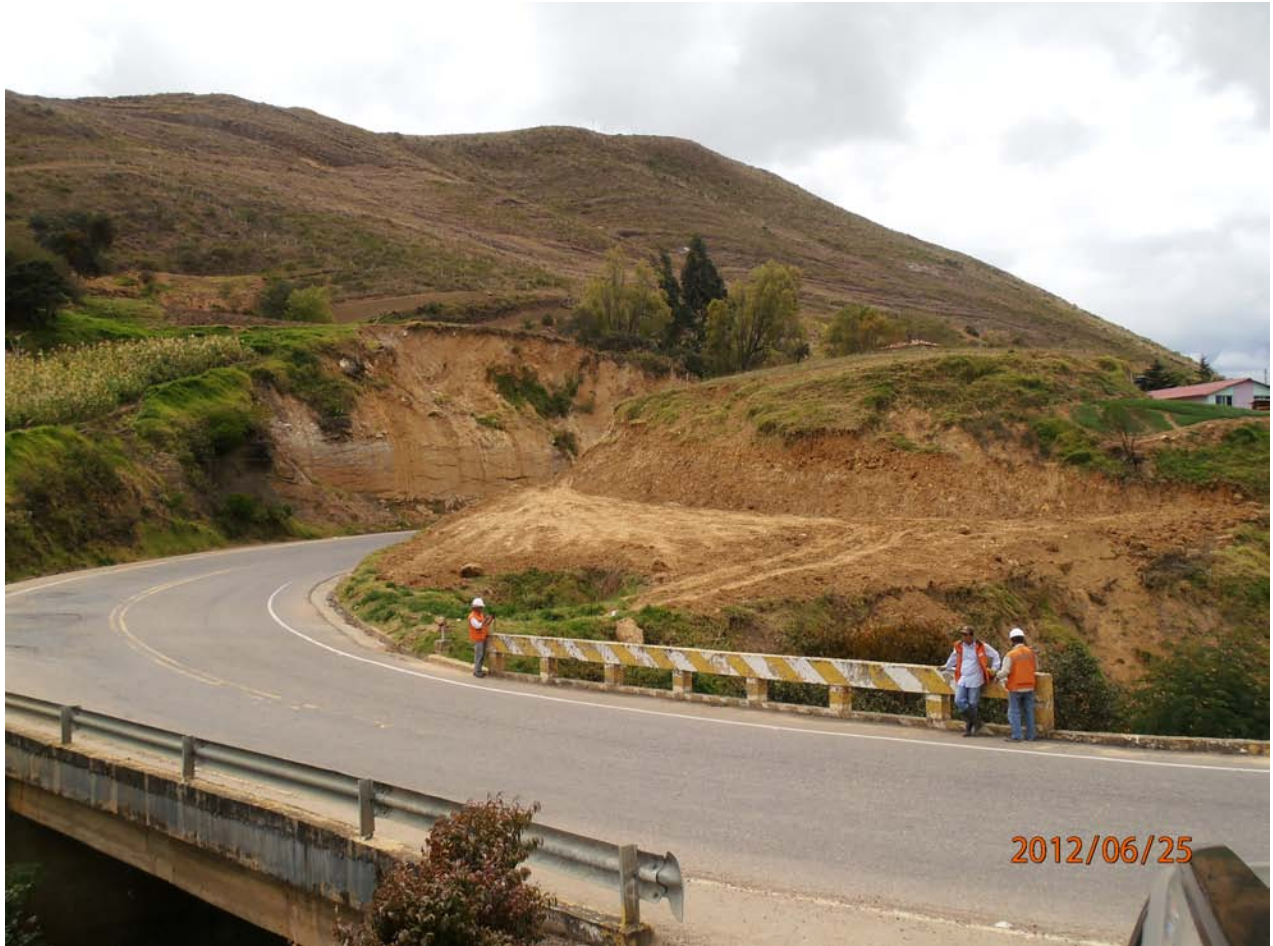
Componente.....: 5 Conos/Taludes

Calif./Mantenim....: 0 / -

Daño/Observaciones.: Los conos y taludes se encuentran estables.

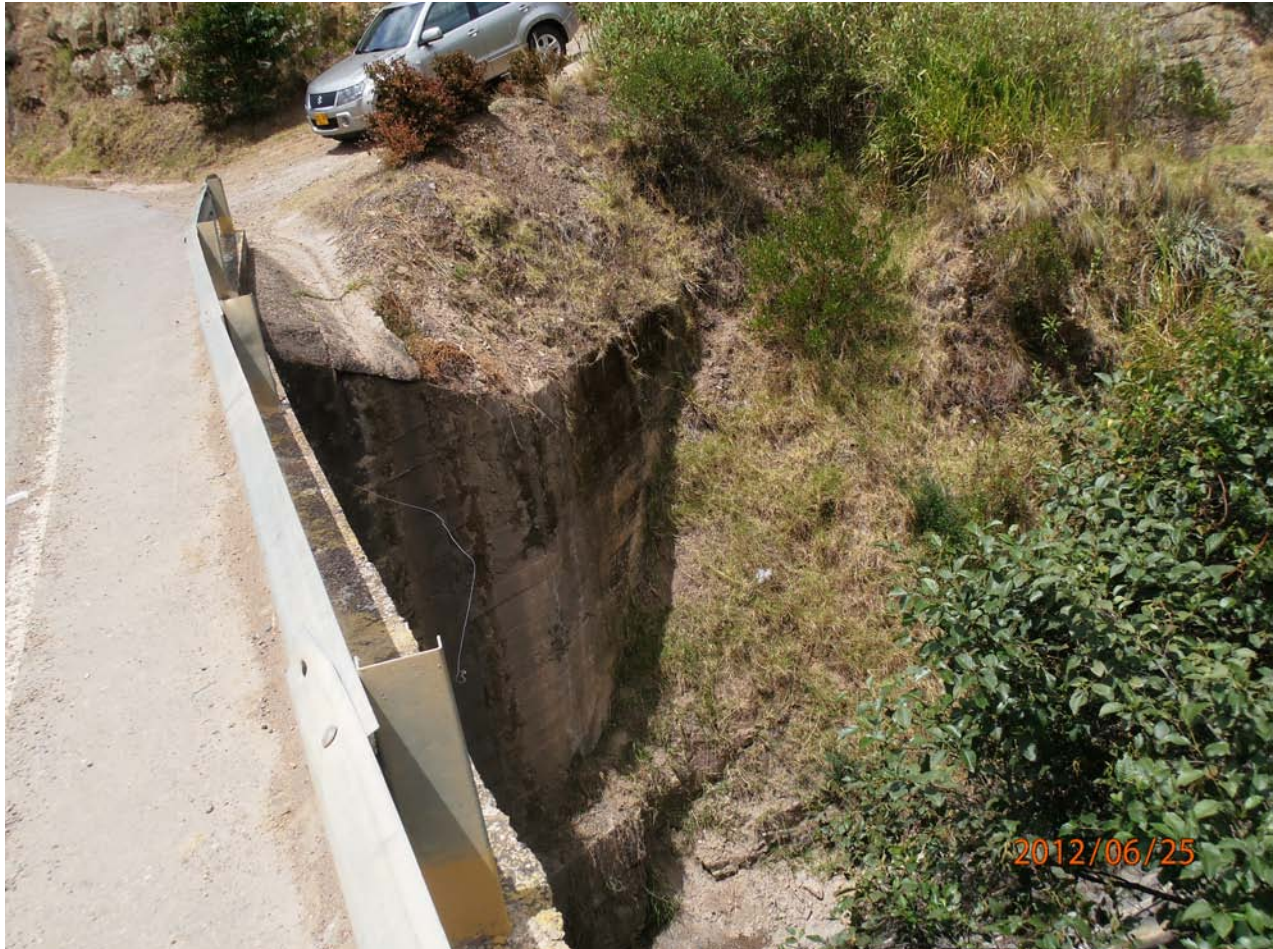
Componente.....: 6 Aletas

Calif./Mantenim....: 0 / +

Daño/Observaciones.: La aletas se encuentran en buen estado.  
Se debe realizar limpieza y mantenimiento rutinario.

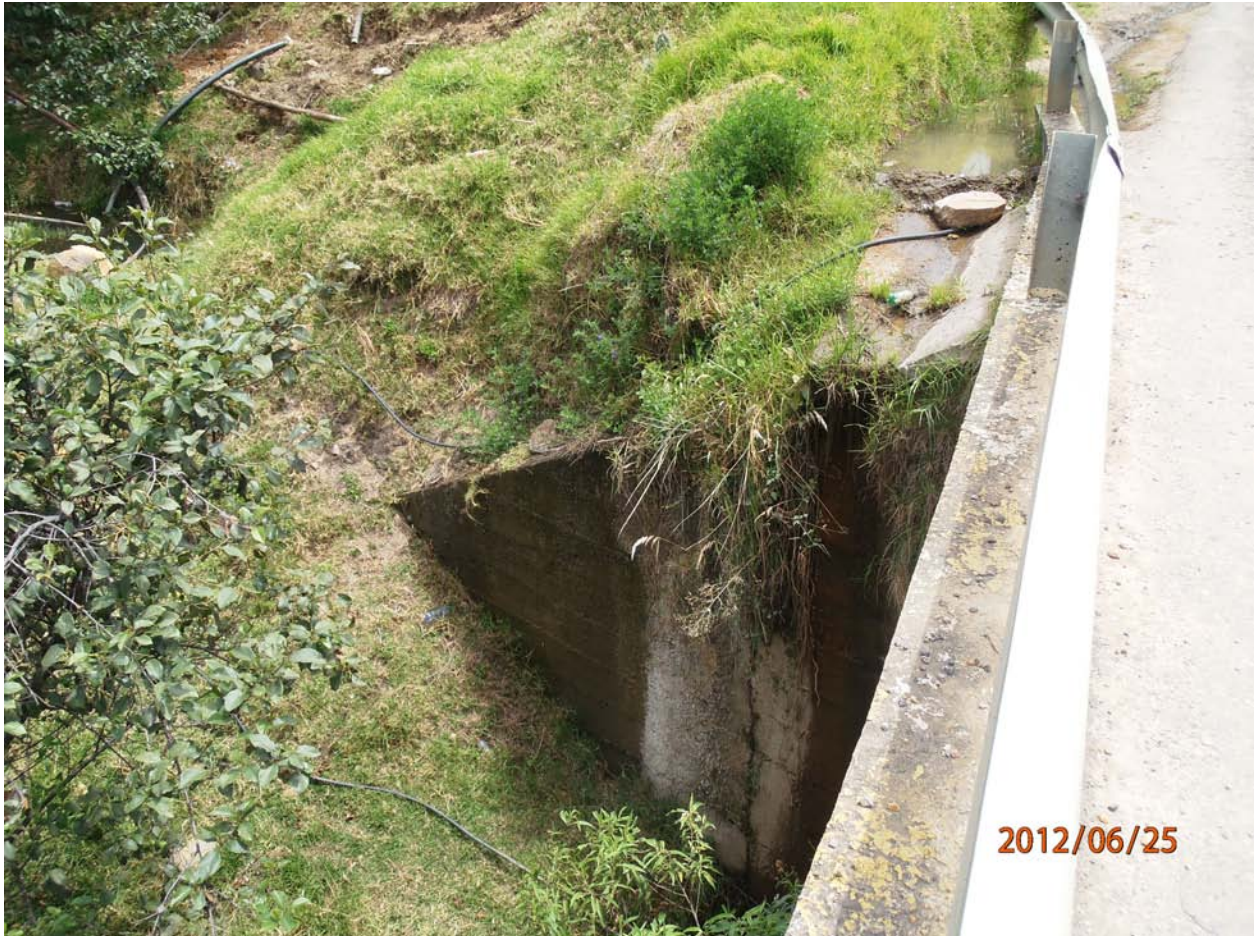
Componente.....: 6 Aletas

Calif./Mantenim....: 0 / +

Daño/Observaciones.: La aletas se encuentran en buen estado.  
Se debe realizar limpieza y mantenimiento rutinario.

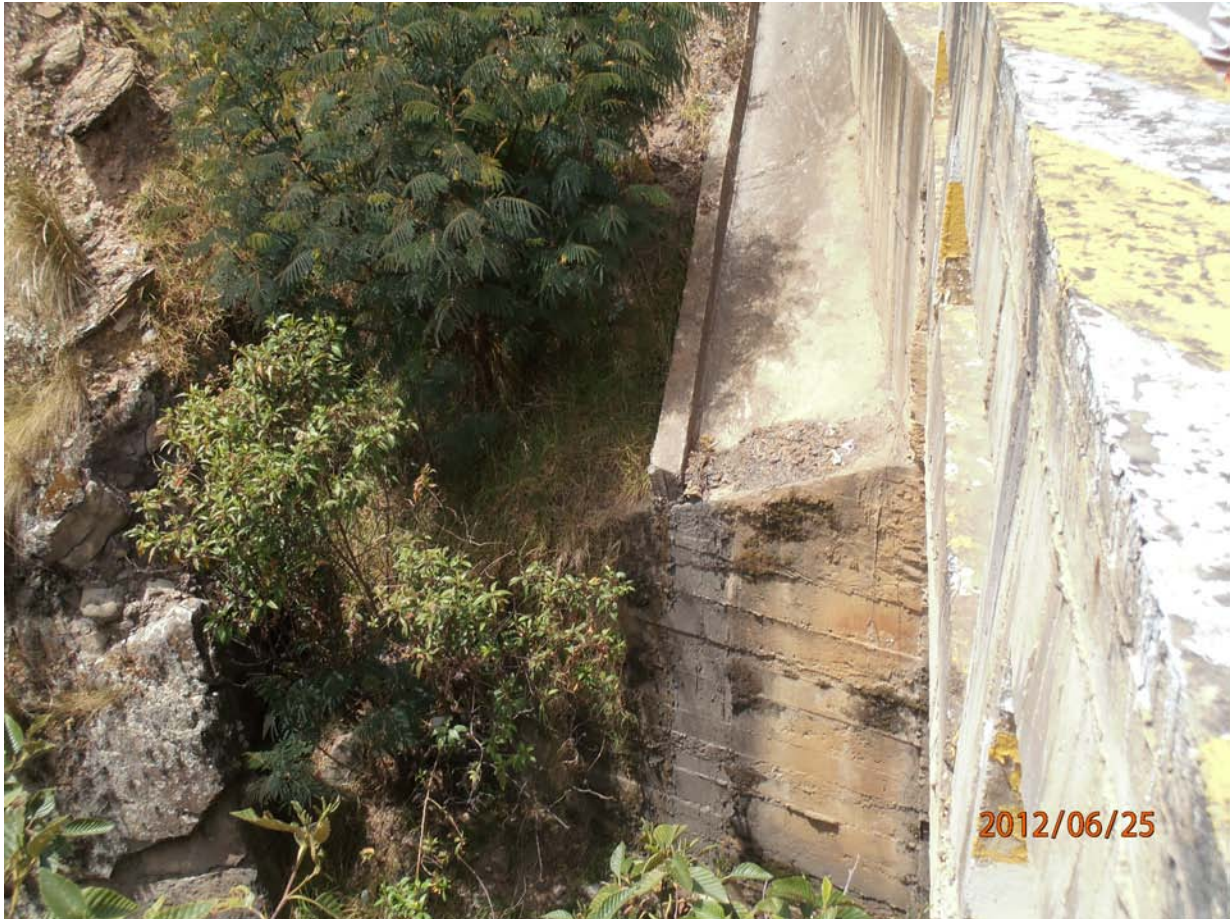
Componente.....: 6 Aletas

Calif./Mantenim....: 0 / +

Daño/Observaciones.: La aletas se encuentran en buen estado.  
Se debe realizar limpieza y mantenimiento rutinario.

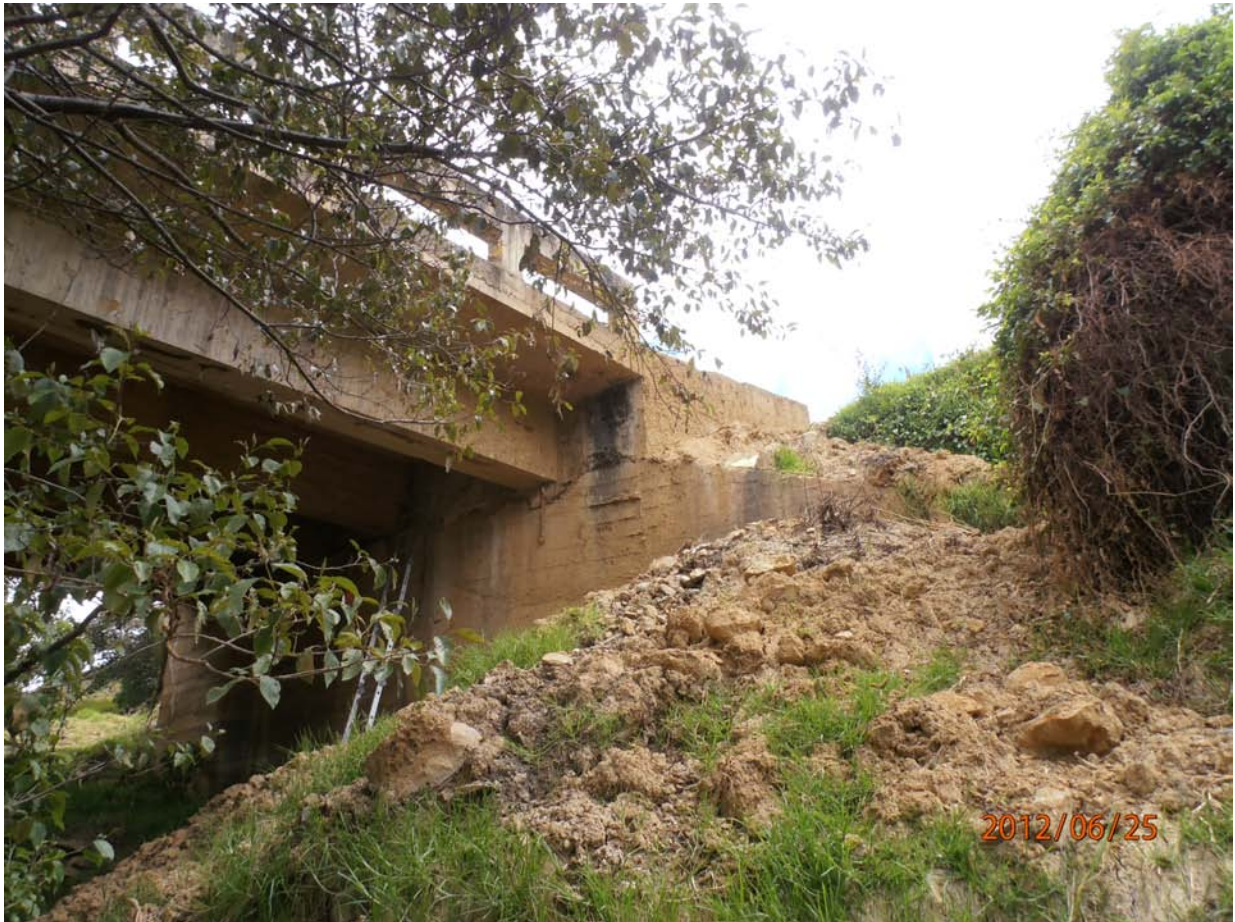
Componente.....: 6 Aletas

Calif./Mantenim....: 0 / +

Daño/Observaciones.: La aletas se encuentran en buen estado.  
Se debe realizar limpieza y mantenimiento rutinario.

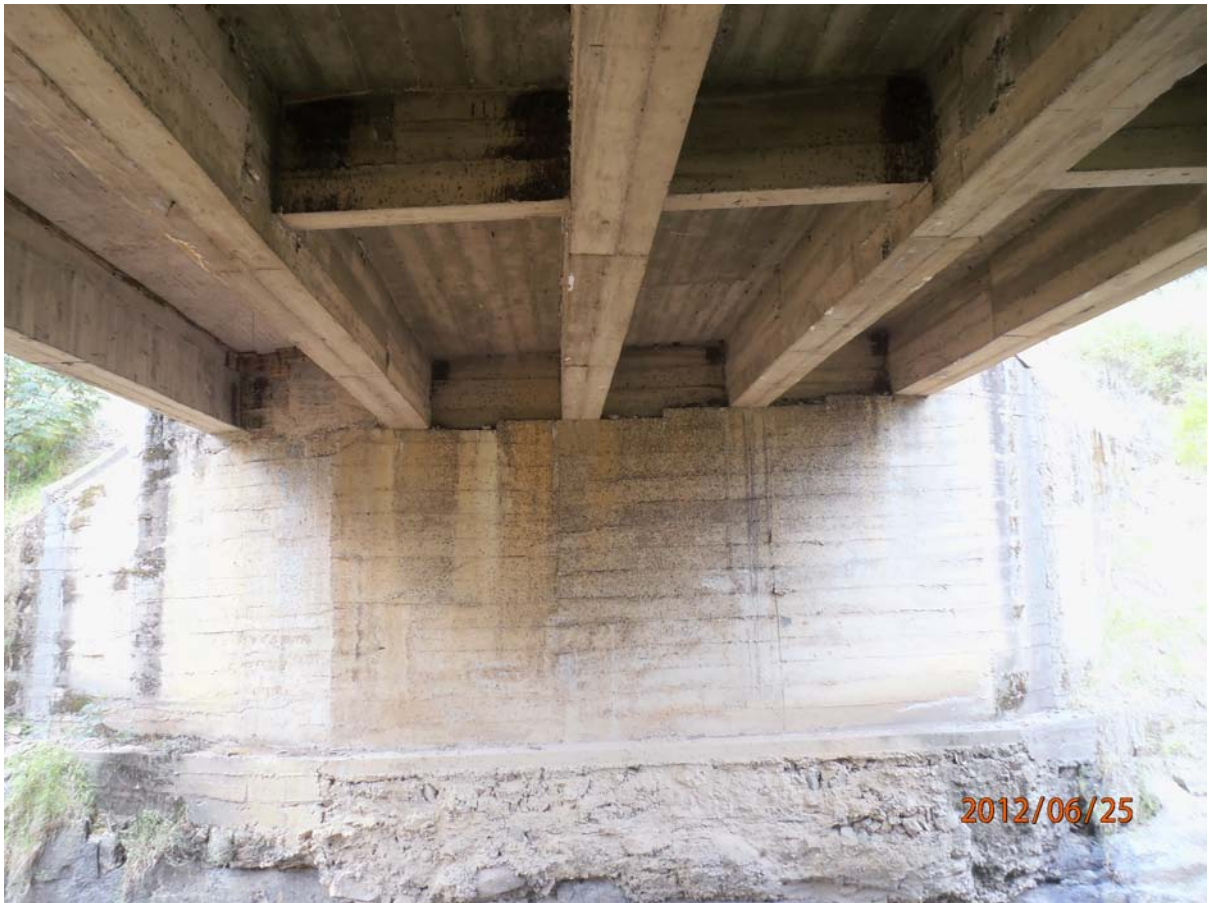
Componente.....:        7        Estribos

Calif./Mantenim....:        0     /    +

Daño/Observaciones.:        Los estribos se encuentran en buen estado.  
                                      Presentan manchas de humedad y vegetación.  
                                      Se debe realizar limpieza y mantenimiento rutinario.

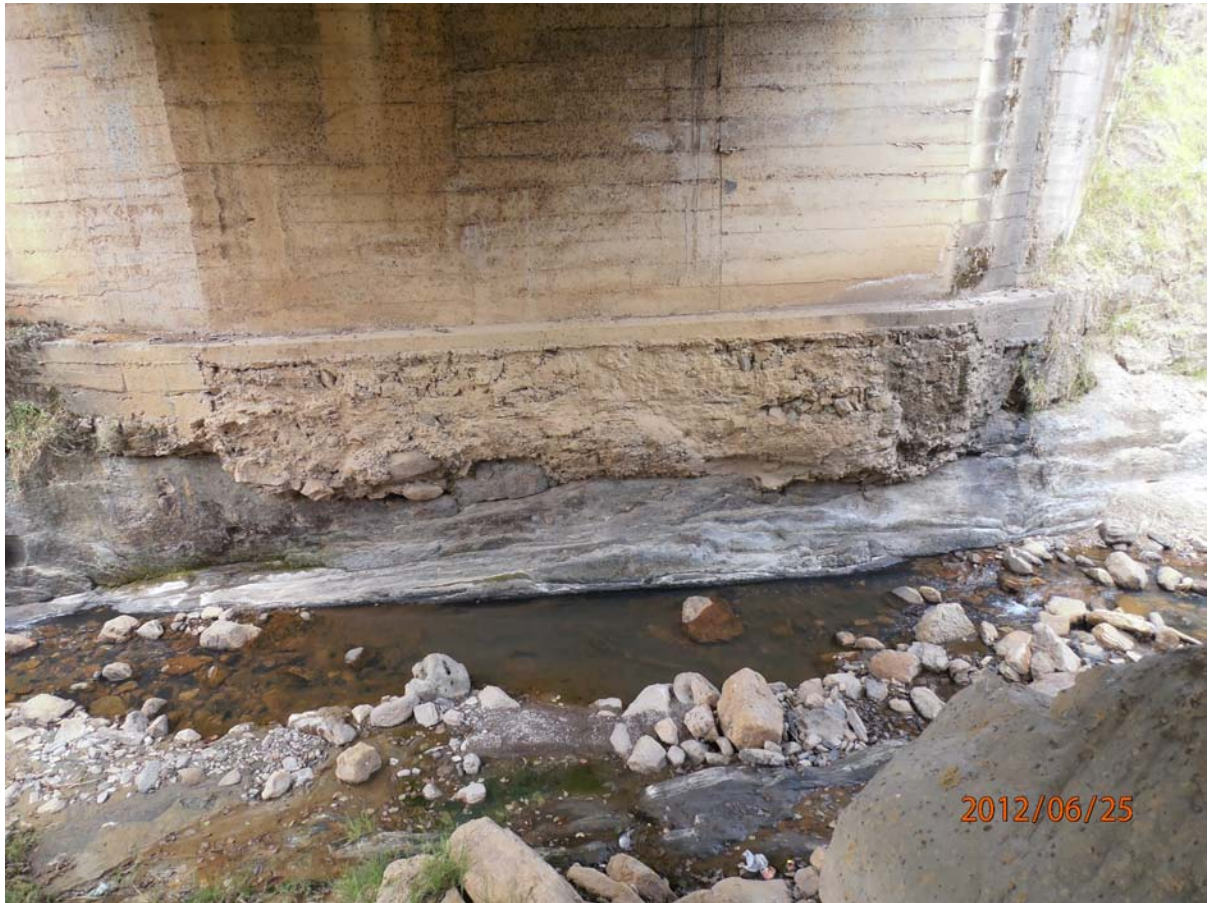
Componente.....: 7 Estribos

Calif./Mantenim....: 0 / +

Daño/Observaciones.: Los estribos se encuentran en buen estado.  
Presentan manchas de humedad y vegetación.  
Se debe realizar limpieza y mantenimiento rutinario.

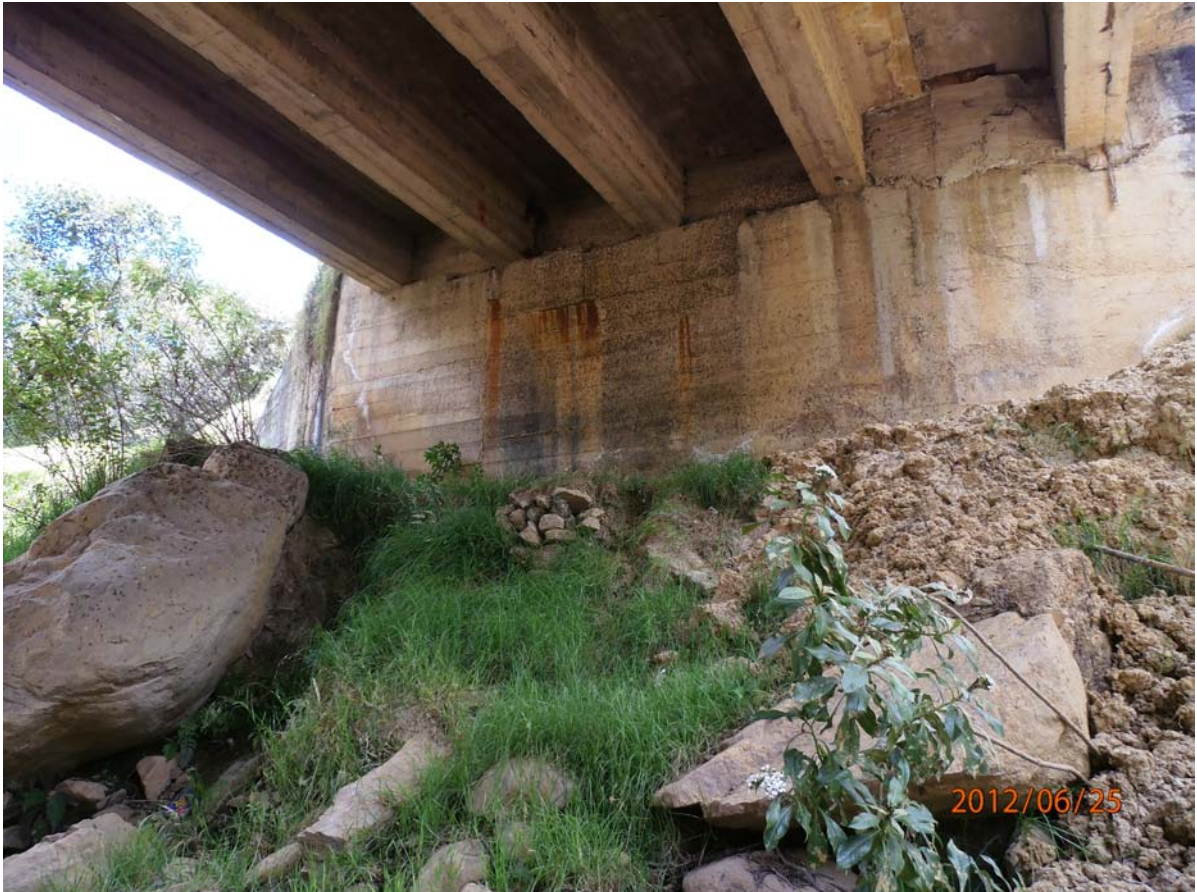
Componente.....: 7 Estribos

Calif./Mantenim....: 0 / +

Daño/Observaciones.: Los estribos se encuentran en buen estado.  
Presentan manchas de humedad y vegetación.  
Se debe realizar limpieza y mantenimiento rutinario.
