| SDC/INV | SiPuCol | Fecha | Hoja |
|---|---|---|---|
| Informe de inspección principal | | 27/08/12 | 1 |
| 04-6008-004.00 Churuvito ( El Infiernito ) | | | |
| Regional.....: 4 Boyacá<br>Ruta.....: Cruce Tramo 05 08 (Mutis)-Tunja<br>Carretera.....: Chiquinquirá - Tunja<br>Lado de la car...: 0<br>Abscisa.....: 50+0792<br>No del registro...: 320<br><br>Año de construcción.....:<br>Año de la última reconstrucción.....: | | | |

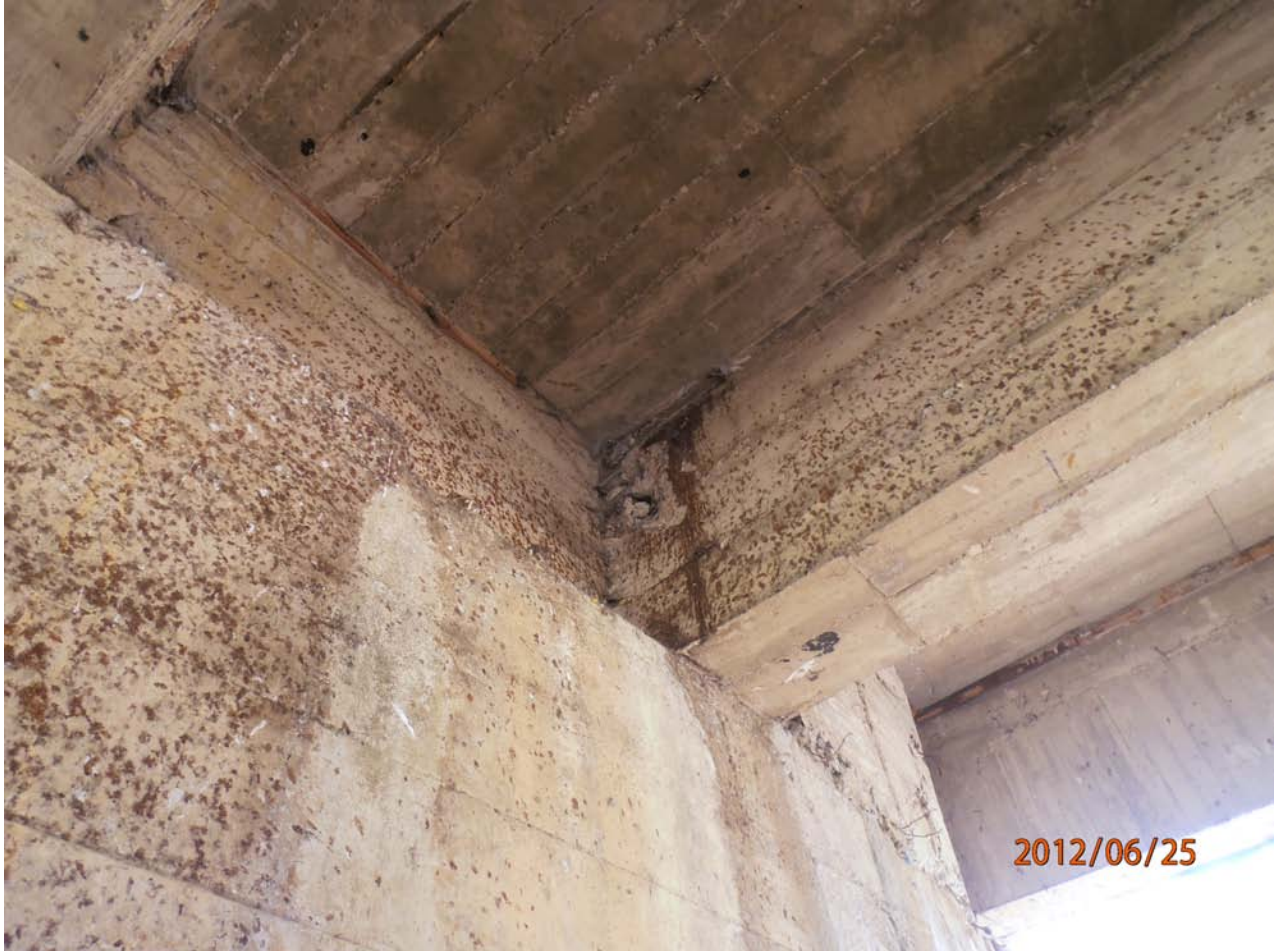
Componente.....: 9 Apoyos

Calif./Mantenim....: 0 / +

Daño/Observaciones.: Los apoyos se encuentran en buen estado.  
Se debe realizar limpieza y mantenimiento rutinario.

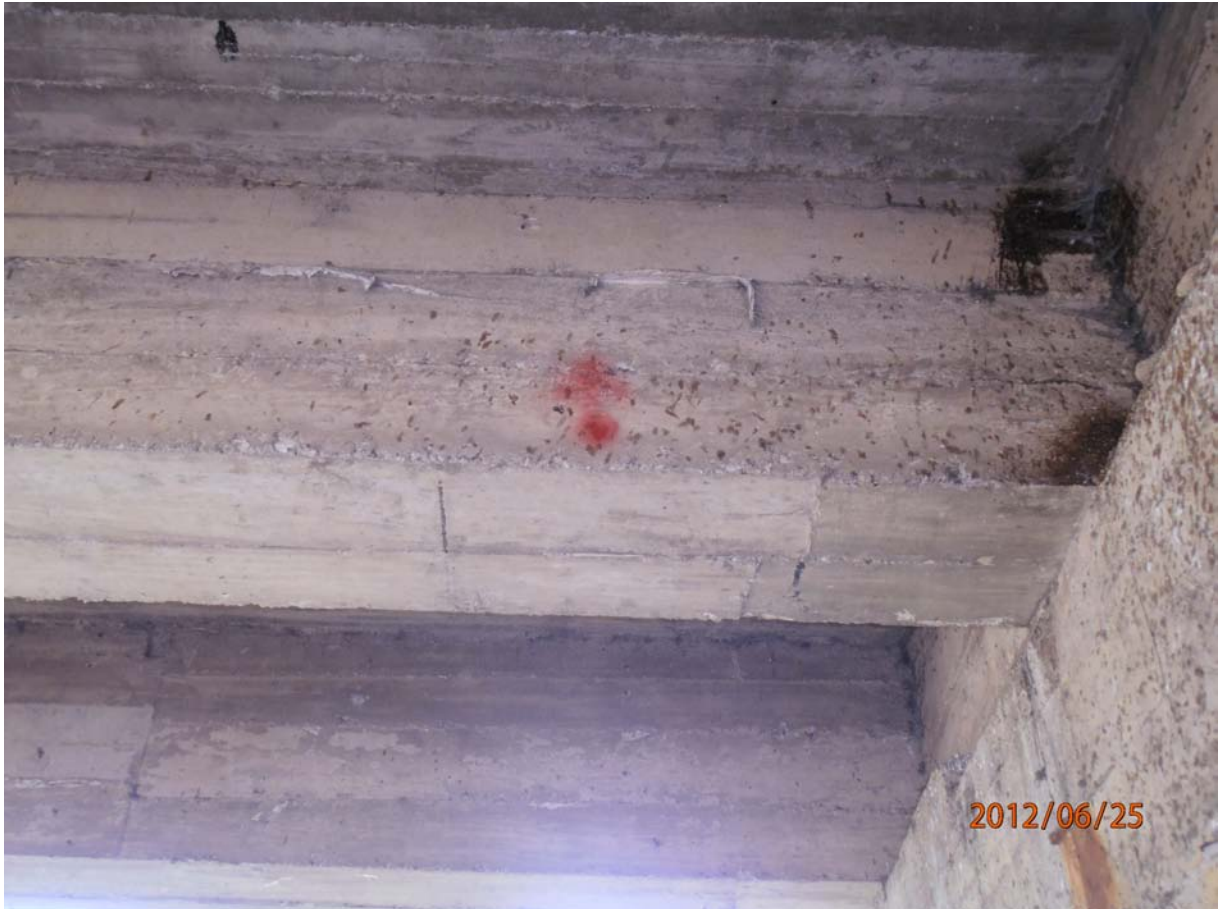
Componente.....: 9 Apoyos

Calif./Mantenim....: 0 / +

Daño/Observaciones.: Los apoyos se encuentran en buen estado.  
Se debe realizar limpieza y mantenimiento rutinario.

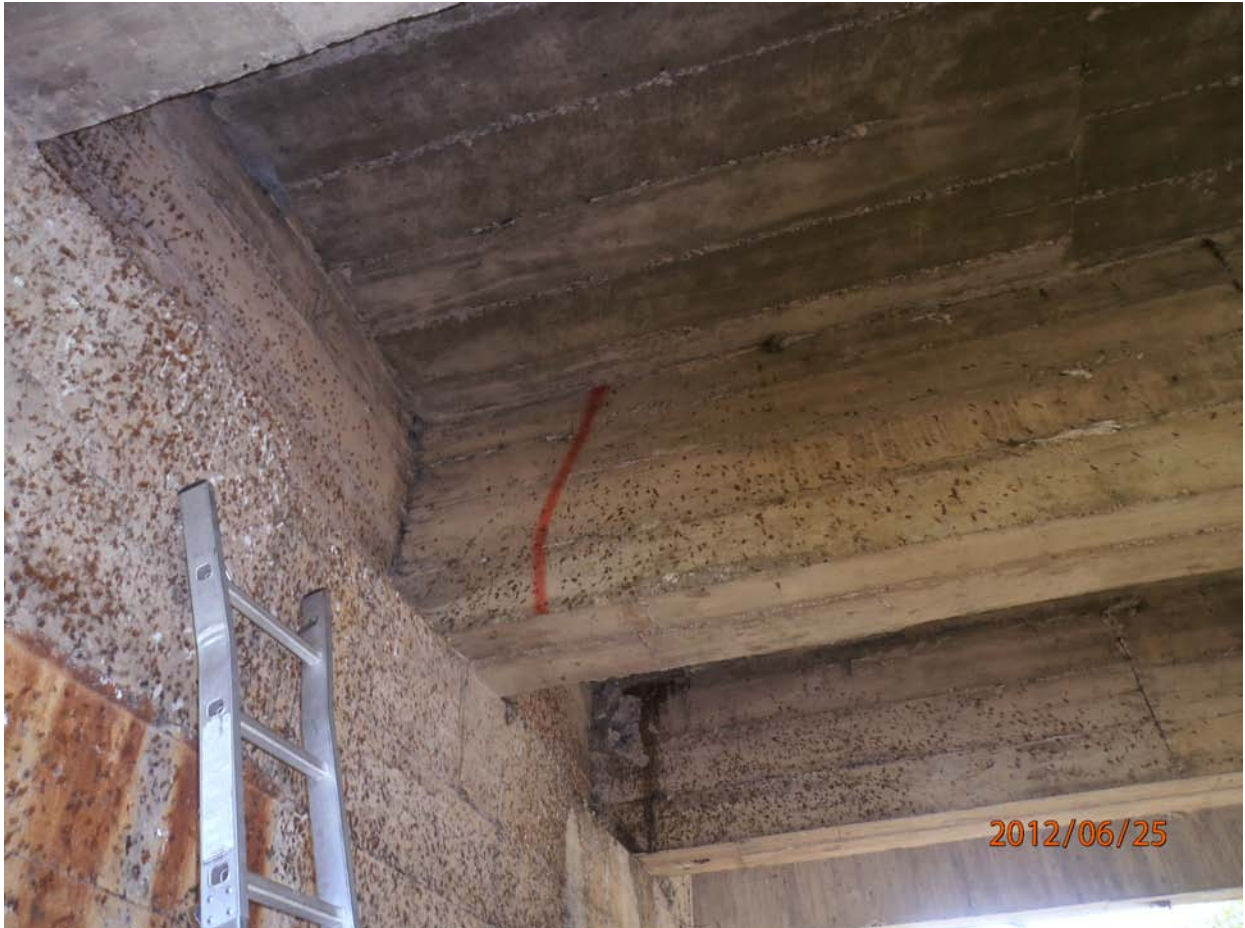
Componente.....: 9 Apoyos

Calif./Mantenim....: 0 / +

Daño/Observaciones.: Los apoyos se encuentran en buen estado.  
Se debe realizar limpieza y mantenimiento rutinario.

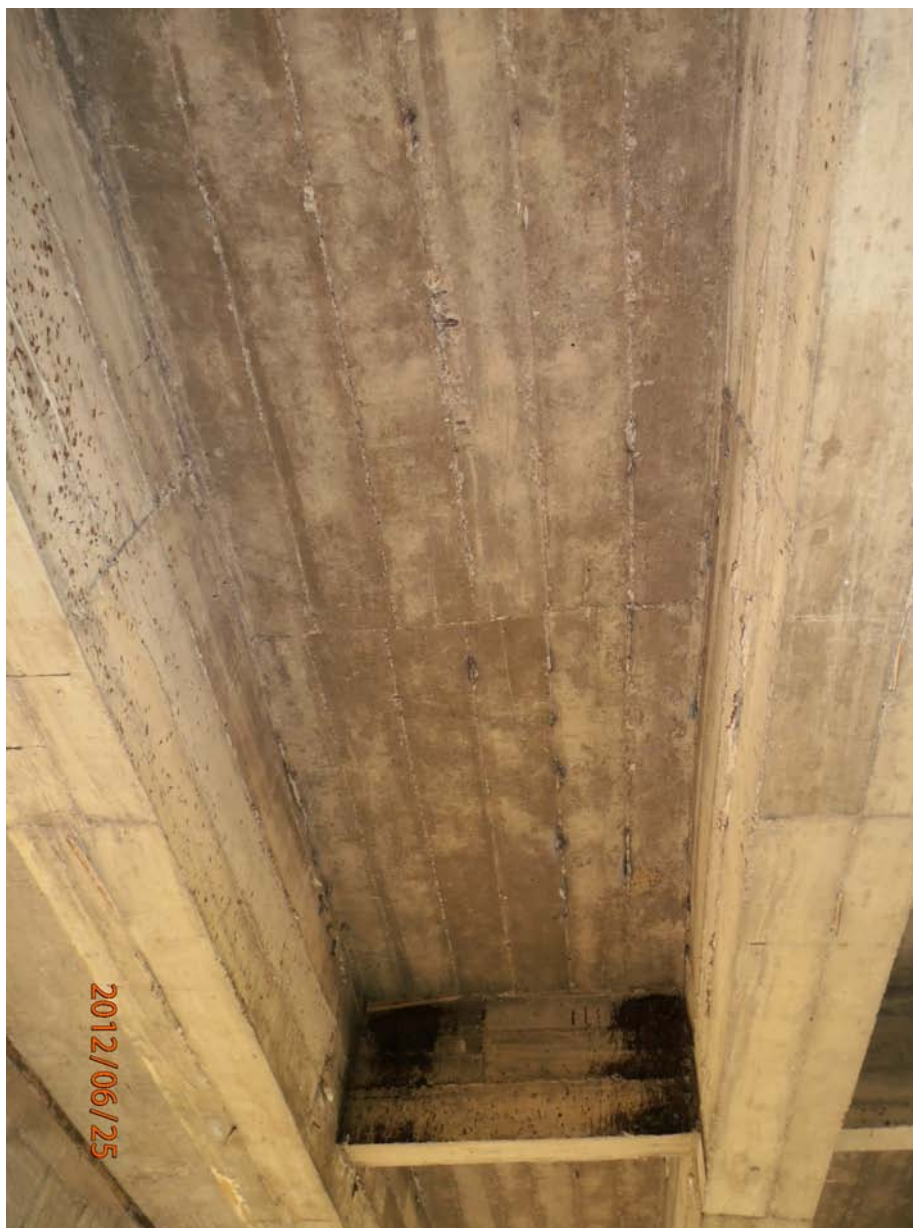
Componente.....: 10 Losa

Calif./Mantenim....: 2 / +

Daño/Observaciones.: El voladizo izquierdo presenta manchas de humedad y vegetación. Los drenes no cuentan con tubería, lo cual está afectando el concreto, exponiendo el acero de refuerzo.

Se observan manchas de humedad en la zona de junta longitudinal (ampliación del puente).

Tipo de daño.....: Infiltración

Se debe realizar limpieza y mantenimiento rutinario.

Reparaciones.....: E Reparación de drenes

B Reparación de concreto

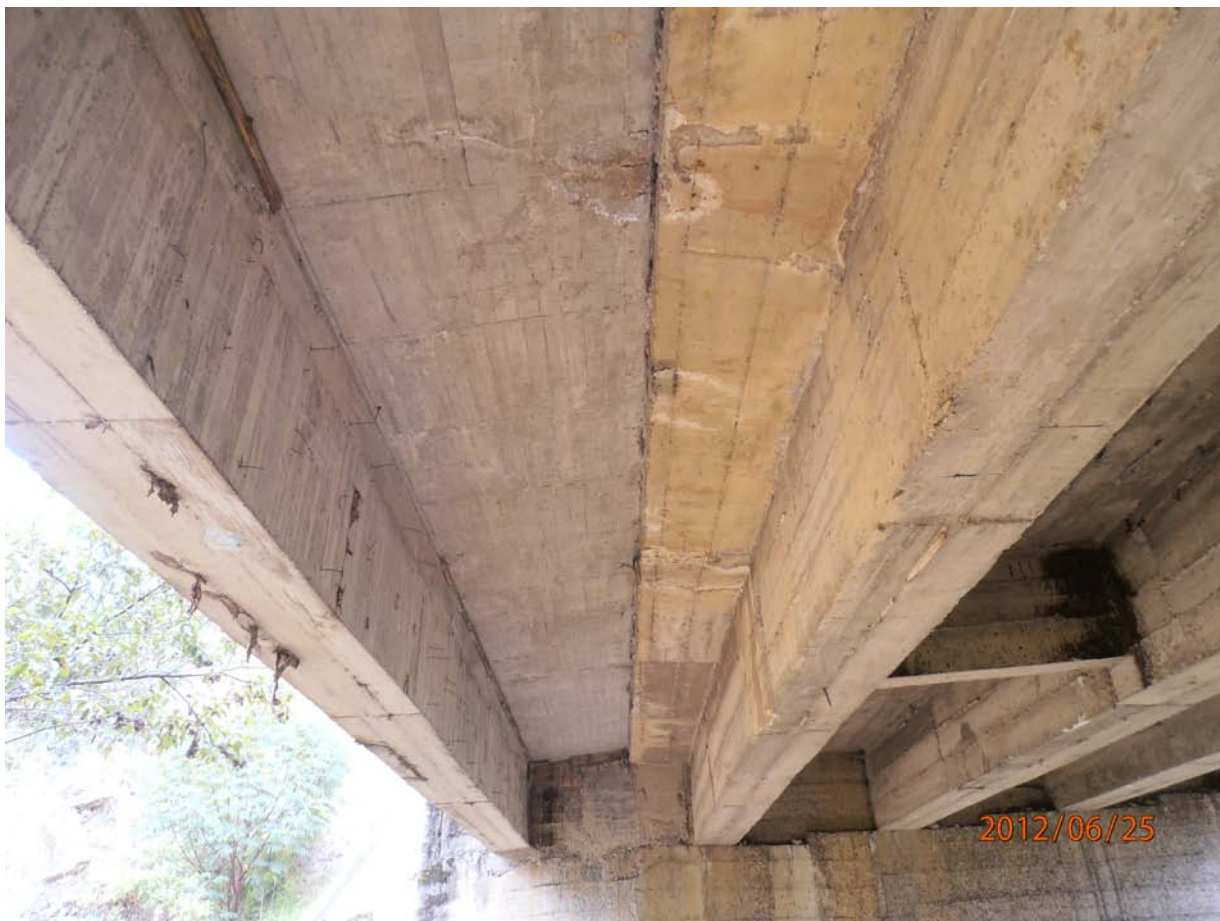
Componente.....: 10 Losa

Calif./Mantenim....: 2 / +

Daño/Observaciones.: El voladizo izquierdo presenta manchas de humedad y vegetación. Los drenes no cuentan con tubería, lo cual está afectando el concreto, exponiendo el acero de refuerzo.

Se observan manchas de humedad en la zona de junta longitudinal (ampliación del puente).

Tipo de daño.....: Infiltración

Se debe realizar limpieza y mantenimiento rutinario.

Reparaciones.....: E Reparación de drenes

B Reparación de concreto

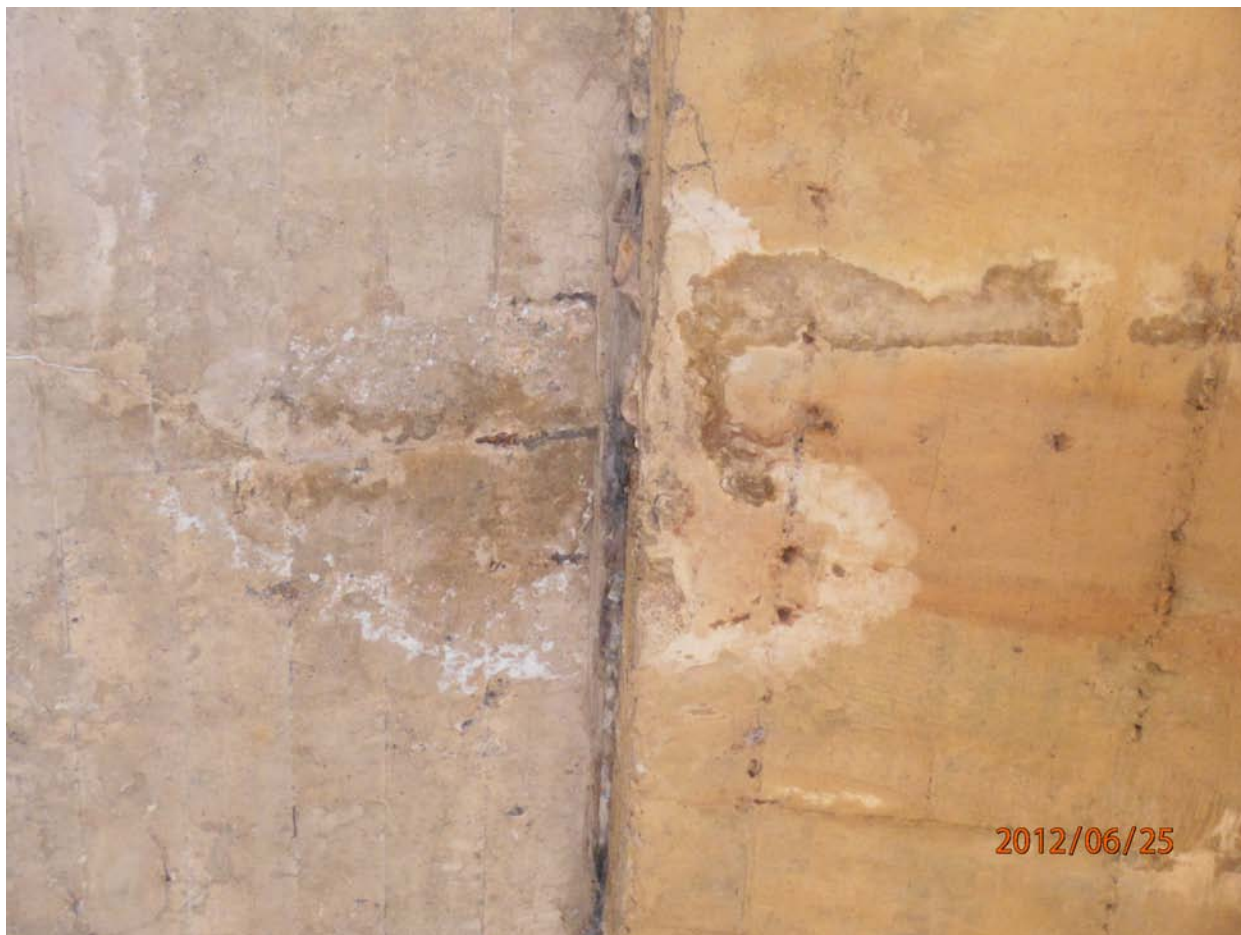
Componente.....: 10 Losa

Calif./Mantenim....: 2 / +

Daño/Observaciones.: El voladizo izquierdo presenta manchas de humedad y vegetación. Los drenes no cuentan con tubería, lo cual está afectando el concreto, exponiendo el acero de refuerzo.

Se observan manchas de humedad en la zona de junta longitudinal (ampliación del puente).

Tipo de daño.....: Infiltración

Se debe realizar limpieza y mantenimiento rutinario.

Reparaciones.....: E Reparación de drenes

B Reparación de concreto

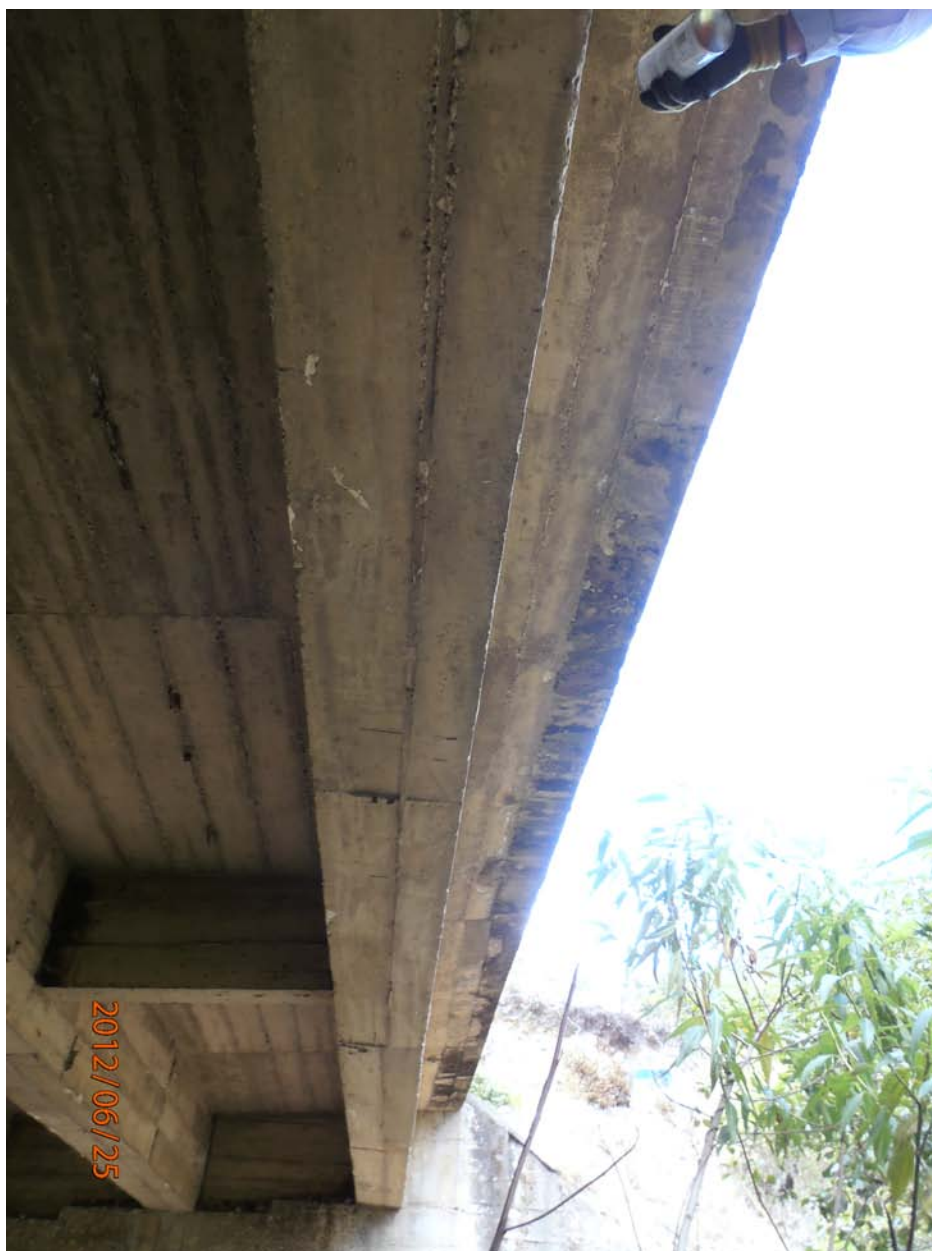
Componente.....: 10 Losa

Calif./Mantenim....: 2 / +

Daño/Observaciones.: El voladizo izquierdo presenta manchas de humedad y vegetación. Los drenes no cuentan con tubería, lo cual está afectando el concreto, exponiendo el acero de refuerzo.

Se observan manchas de humedad en la zona de junta longitudinal (ampliación del puente).

Tipo de daño.....: Infiltración

Se debe realizar limpieza y mantenimiento rutinario.

Reparaciones.....: E Reparación de drenes

B Reparación de concreto

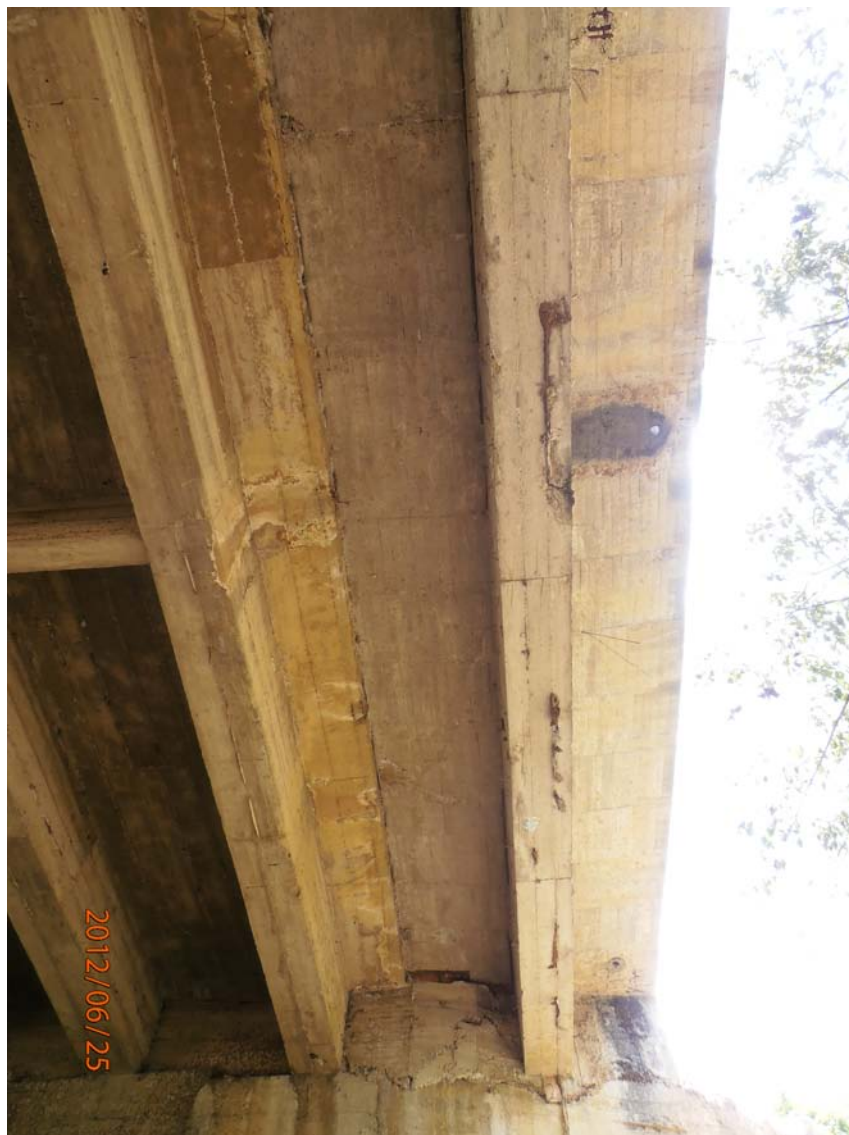
Componente.....: 10 Losa

Calif./Mantenim....: 2 / +

Daño/Observaciones.: El voladizo izquierdo presenta manchas de humedad y vegetación. Los drenes no cuentan con tubería, lo cual está afectando el concreto, exponiendo el acero de refuerzo.

Se observan manchas de humedad en la zona de junta longitudinal (ampliación del puente).

Tipo de daño.....: Infiltración

Se debe realizar limpieza y mantenimiento rutinario.

Reparaciones.....: E Reparación de drenes

B Reparación de concreto

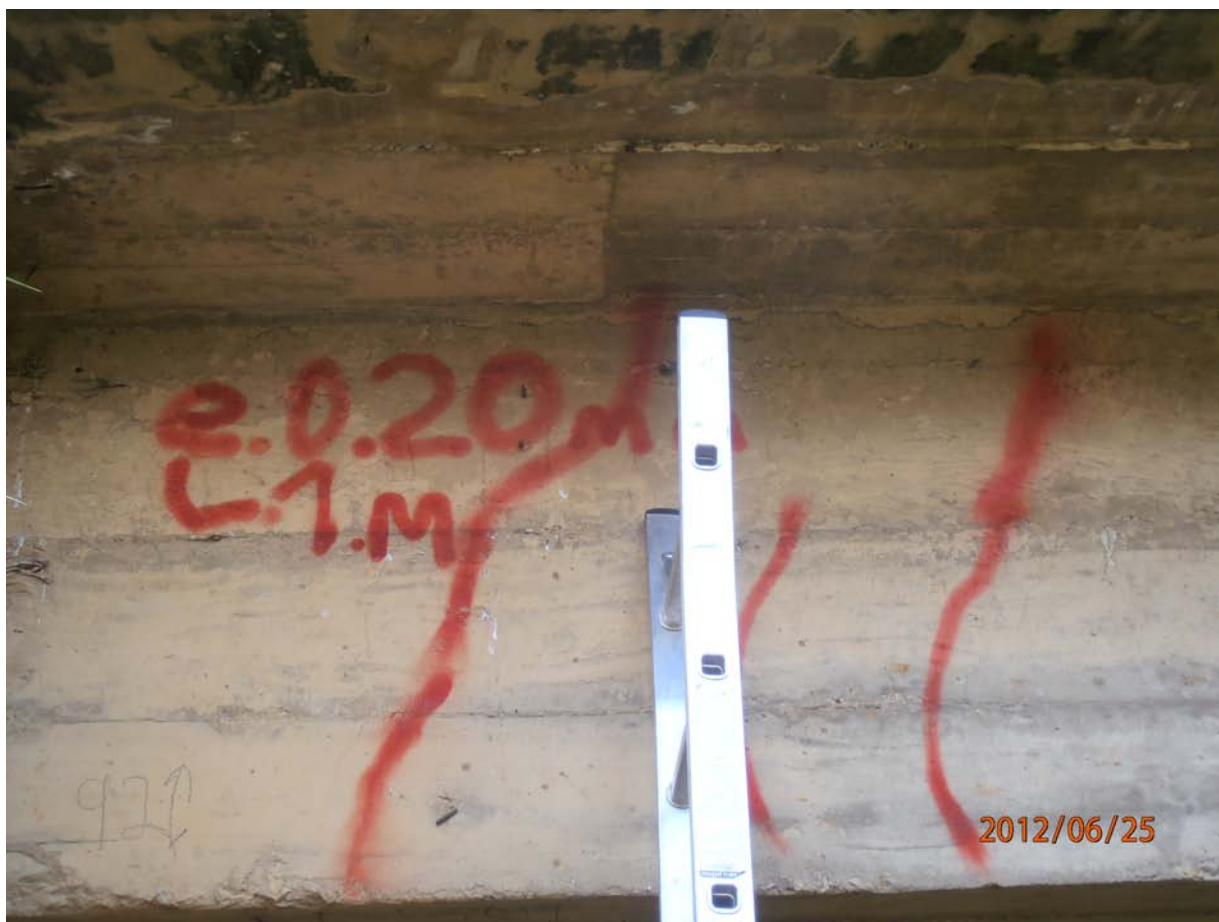
| Calif./Mantenim....: | 3 | / - |
| Daño/Observaciones.: | <p>Las vigas presentan fisuras verticales cerca a los apoyos de 0.20mm de espesor y 1.00m de longitud, debido al escaso recubrimiento.</p> <p>Debido al espesor de las fisuras no es posible inyectarlas, por lo que se recomienda hacer un seguimiento.</p> <p>En las vigas 1 y 2, sobre el apoyo en el estribo 1,</p> | |
| Tipo de daño.....: | Daño en conc. / acero expuesto | |

| Reparaciones.....: | A Reparación de concreto | |

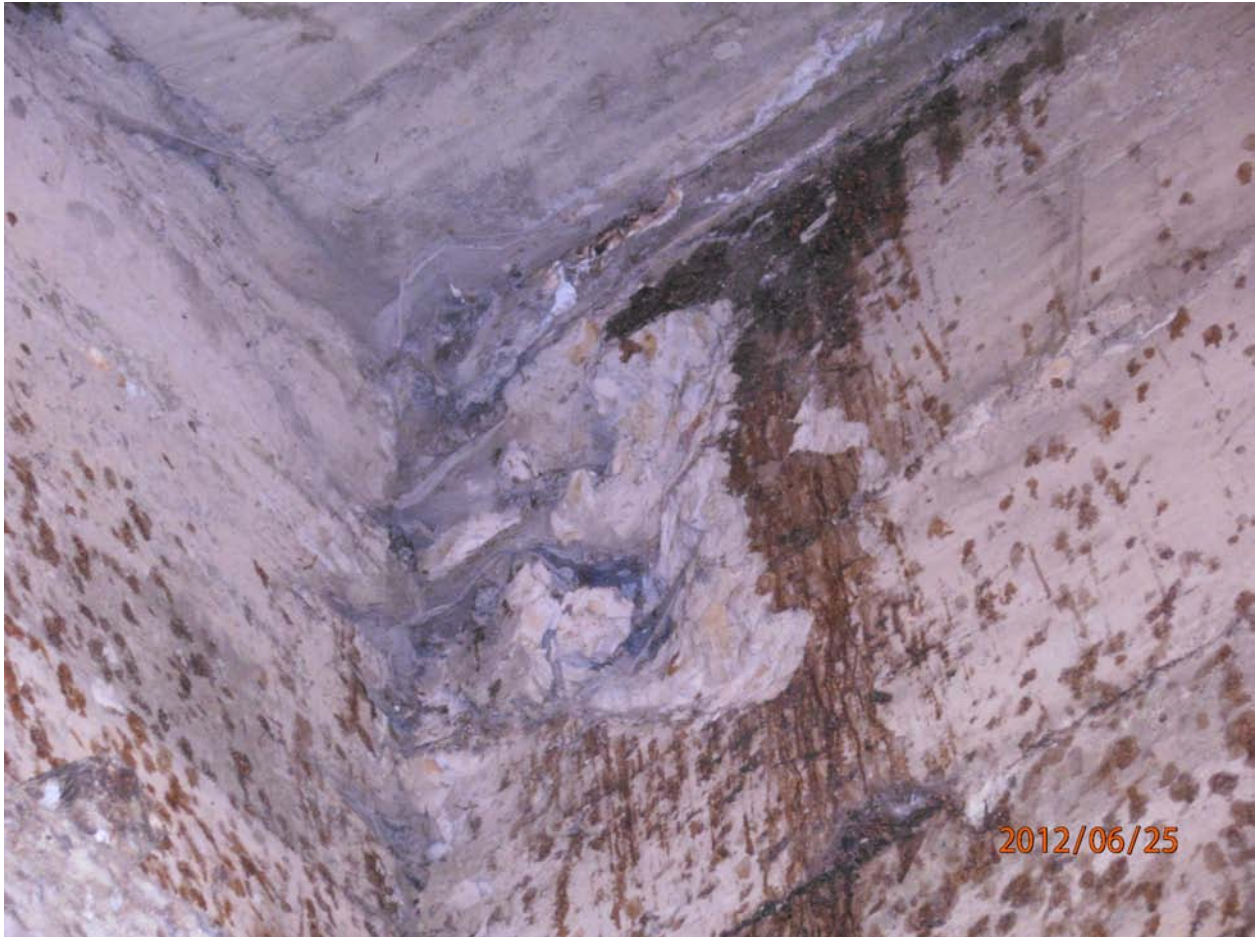
| Calif./Mantenim....: | 3 | / - |
| Daño/Observaciones.: | <p>Las vigas presentan fisuras verticales cerca a los apoyos de 0.20mm de espesor y 1.00m de longitud, debido al escaso recubrimiento.</p> <p>Debido al espesor de las fisuras no es posible inyectarlas, por lo que se recomienda hacer un seguimiento.</p> <p>En las vigas 1 y 2, sobre el apoyo en el estribo 1,</p> | |
| Tipo de daño.....: | Daño en conc. / acero expuesto | |

| Reparaciones.....: | A Reparación de concreto | |

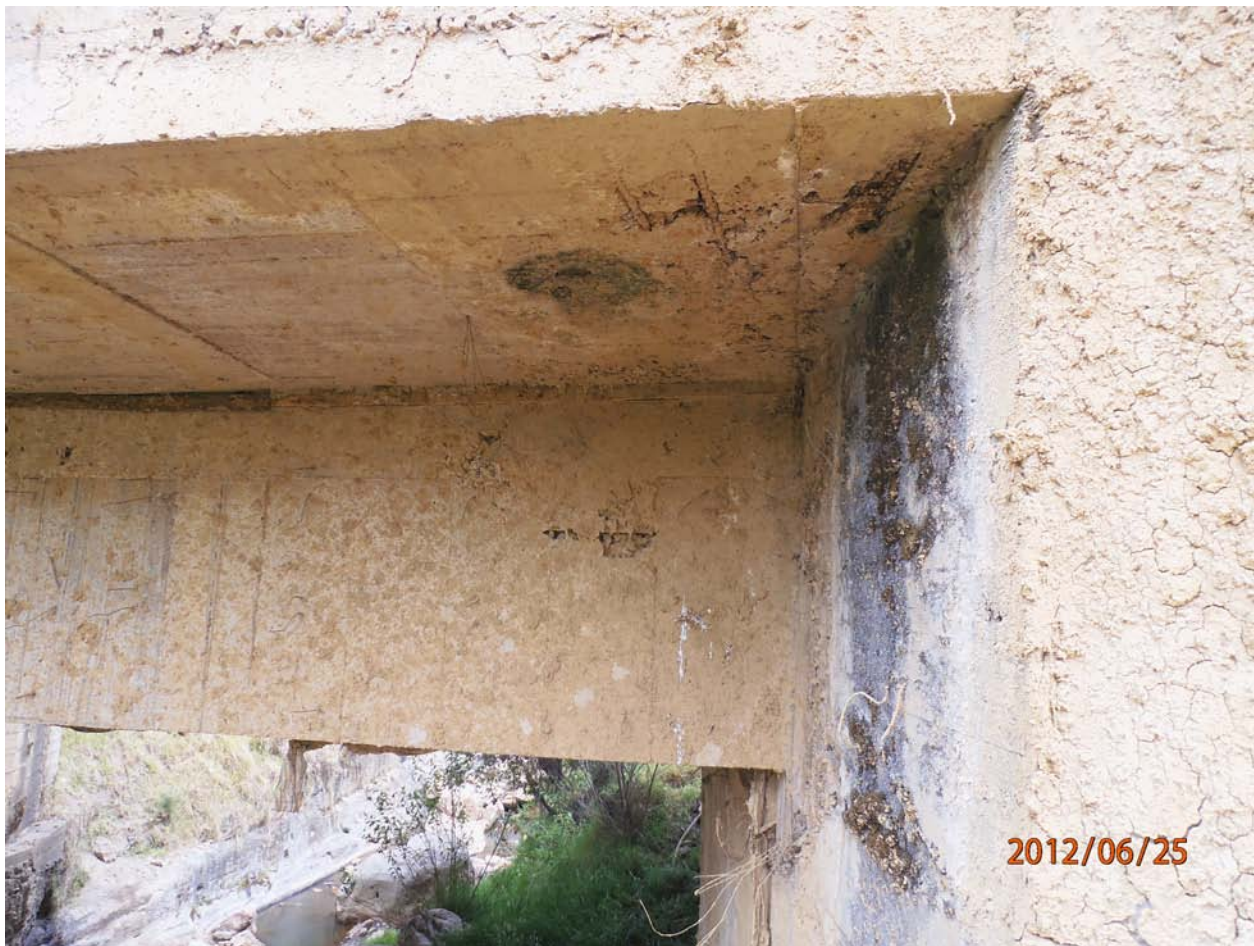
Componente.....: 11 Vigas/Largueros/Diafragmas

Calif./Mantenim....: 3 / -

Daño/Observaciones.: Las vigas presentan fisuras verticales cerca a los apoyos de 0.20mm de espesor y 1.00m de longitud, debido al escaso recubrimiento. Debido al espesor de las fisuras no es posible inyectarlas, por lo que se recomienda hacer un seguimiento.

Tipo de daño.....: Daño en conc. / acero expuesto

Reparaciones.....: A Reparación de concreto

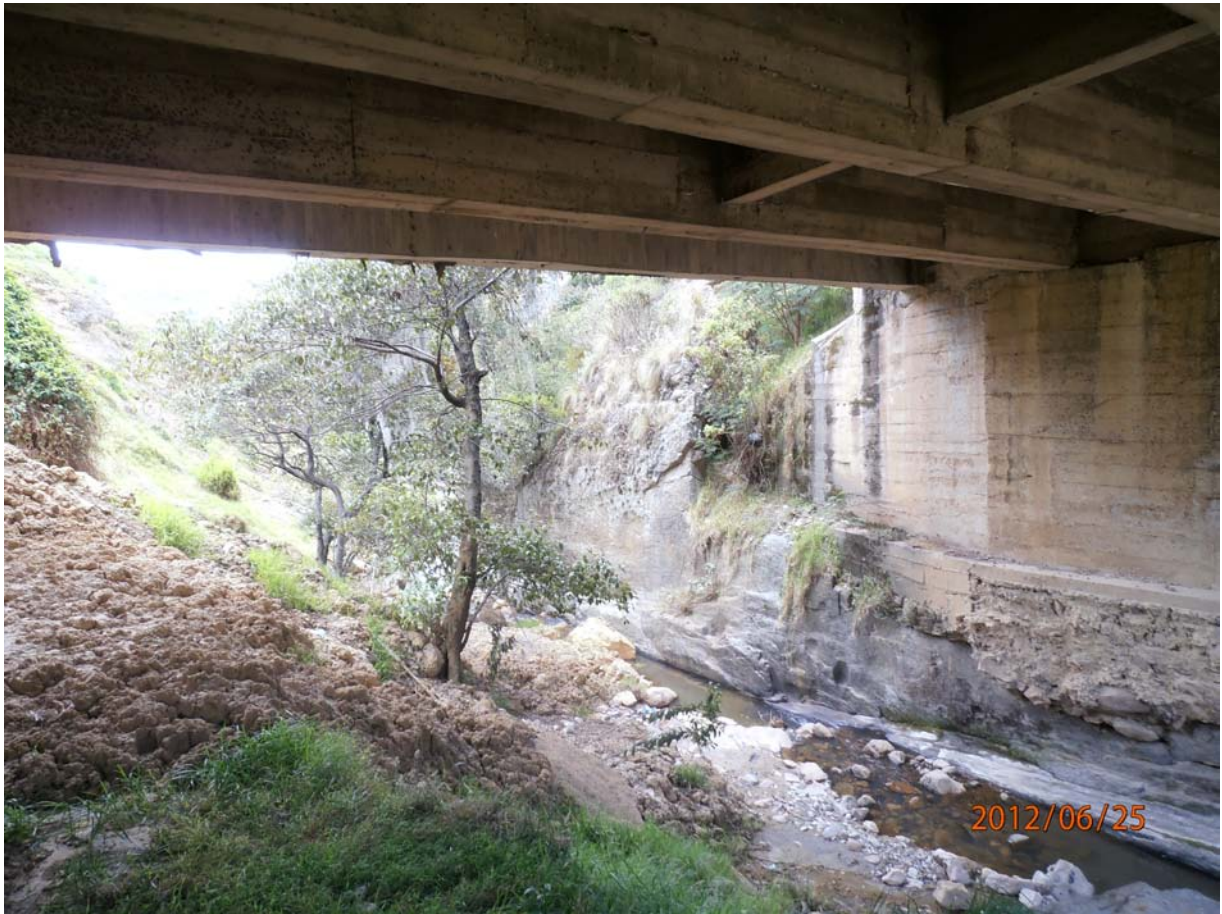
Componente.....: 15      Cauce

Calif./Mantenim....: 2    /   -

Daño/Observaciones.: Se observa socavación en el estribo #2.  
Sobre el talud #1 fue arrojado material proveniente  
de las zonas de explotación, el cual ha ido cayendo  
al cauce, generando alteración.

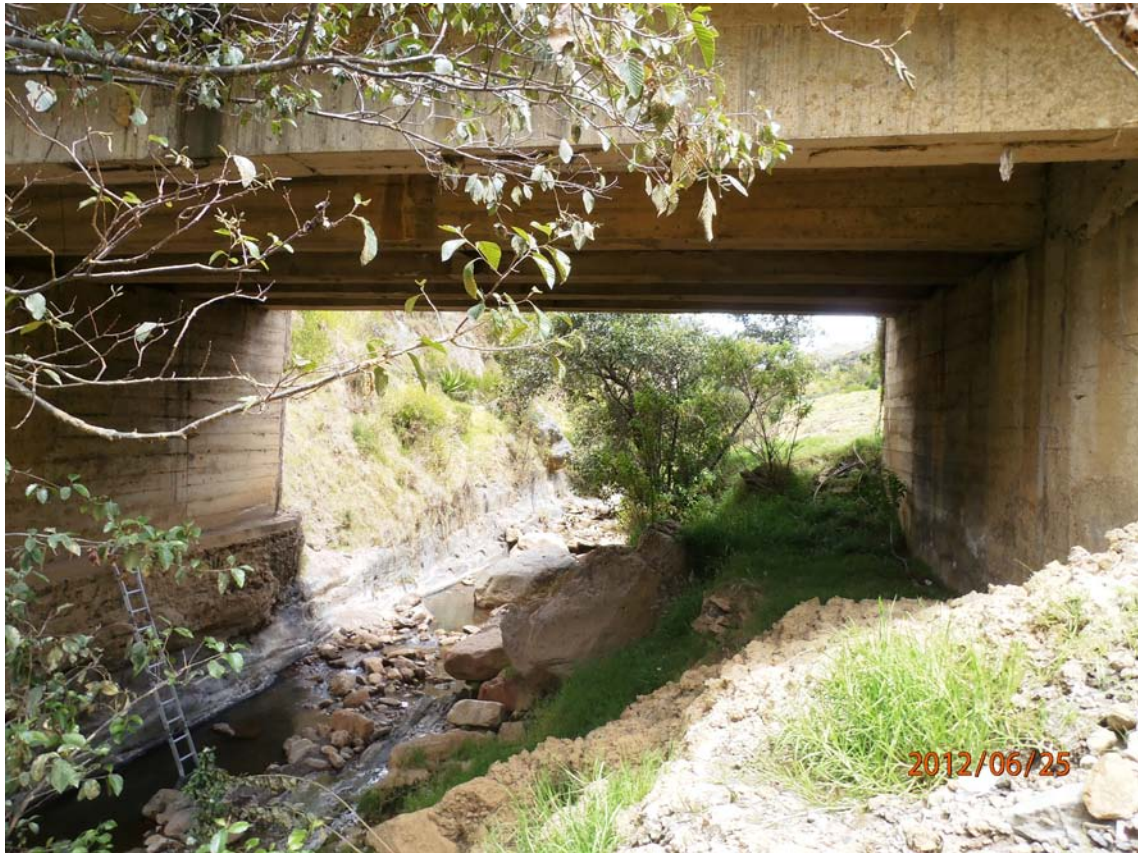
| Componente.....: | 15 | Cauce |

| Calif./Mantenim....: | 2 | / - |
| Daño/Observaciones.: | Se observa socavación en el estribo #2.<br>Sobre el talud #1 fue arrojado material proveniente de las zonas de explotación, el cual ha ido cayendo al cauce, generando alteración. | |

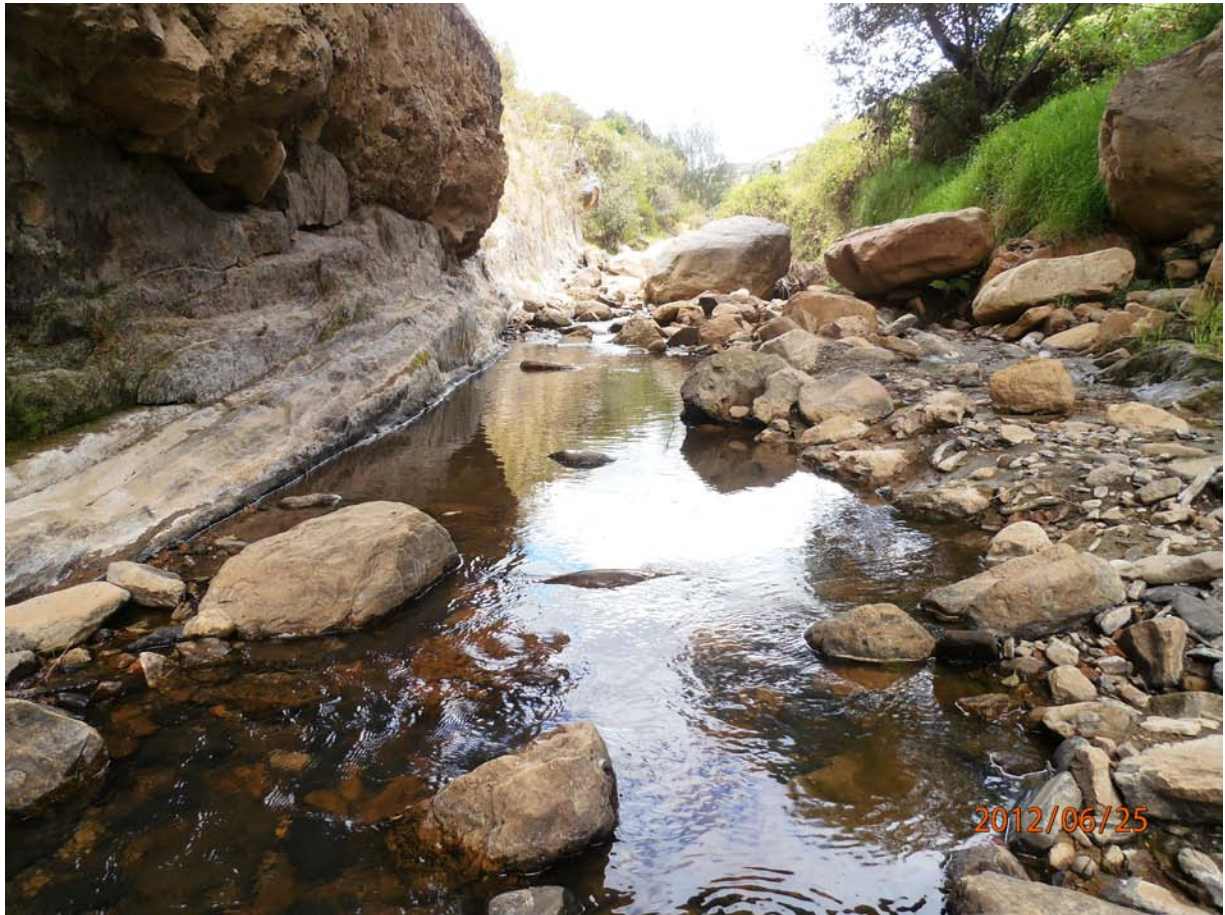
Componente.....: 15      Cauce

Calif./Mantenim....: 2    /   -

Daño/Observaciones.: Se observa socavación en el estribo #2.  
Sobre el talud #1 fue arrojado material proveniente  
de las zonas de explotación, el cual ha ido cayendo  
al cauce, generando alteración.

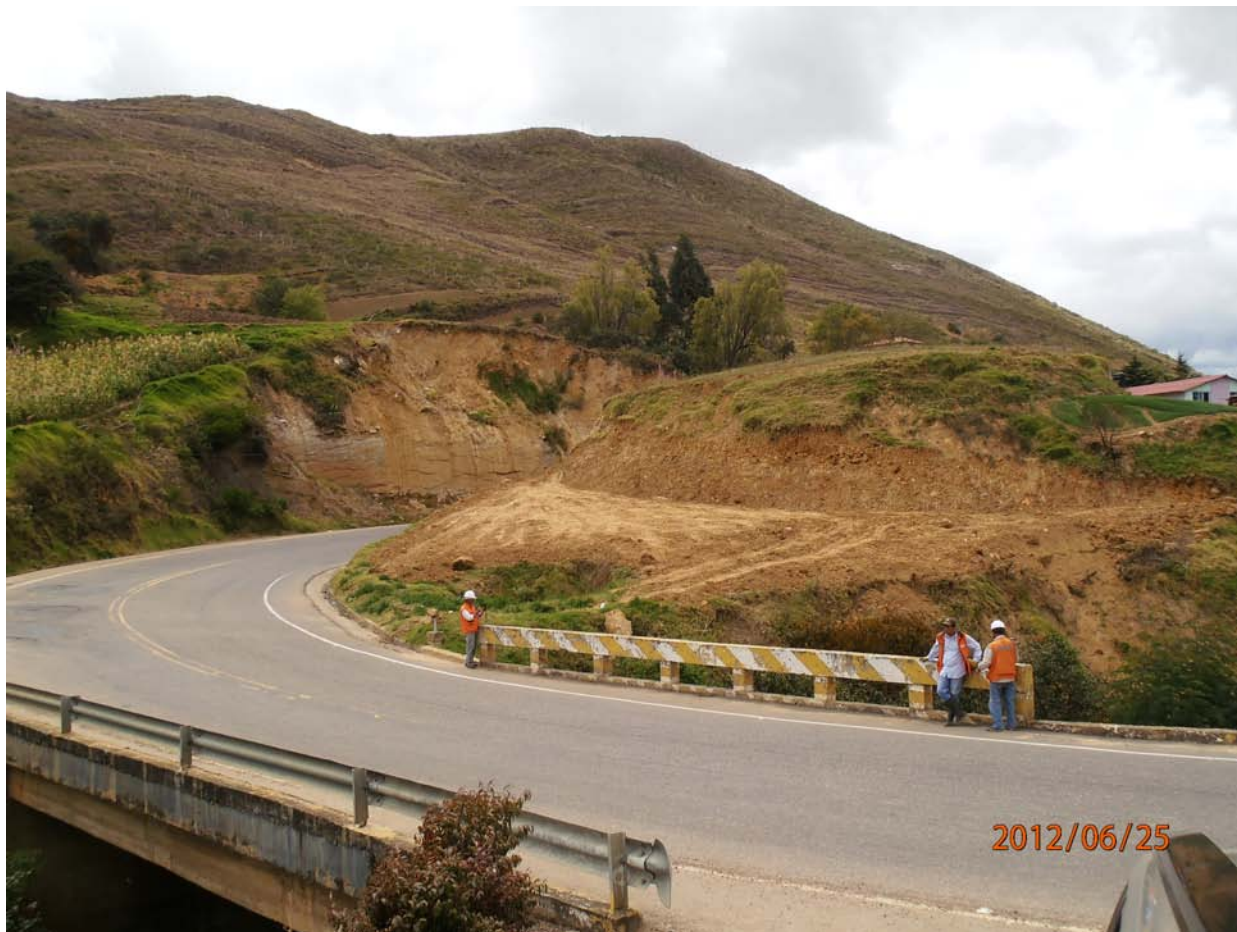
Componente.....: 17 Puente en general

Calif./Mantenim....: 3 / -

Daño/Observaciones.: Se recomienda realizar las obras de reparación en las vigas para evitar daños posteriores. Asi mismo se recomienda hacer seguimiento a las fisuras observadas en las vigas.

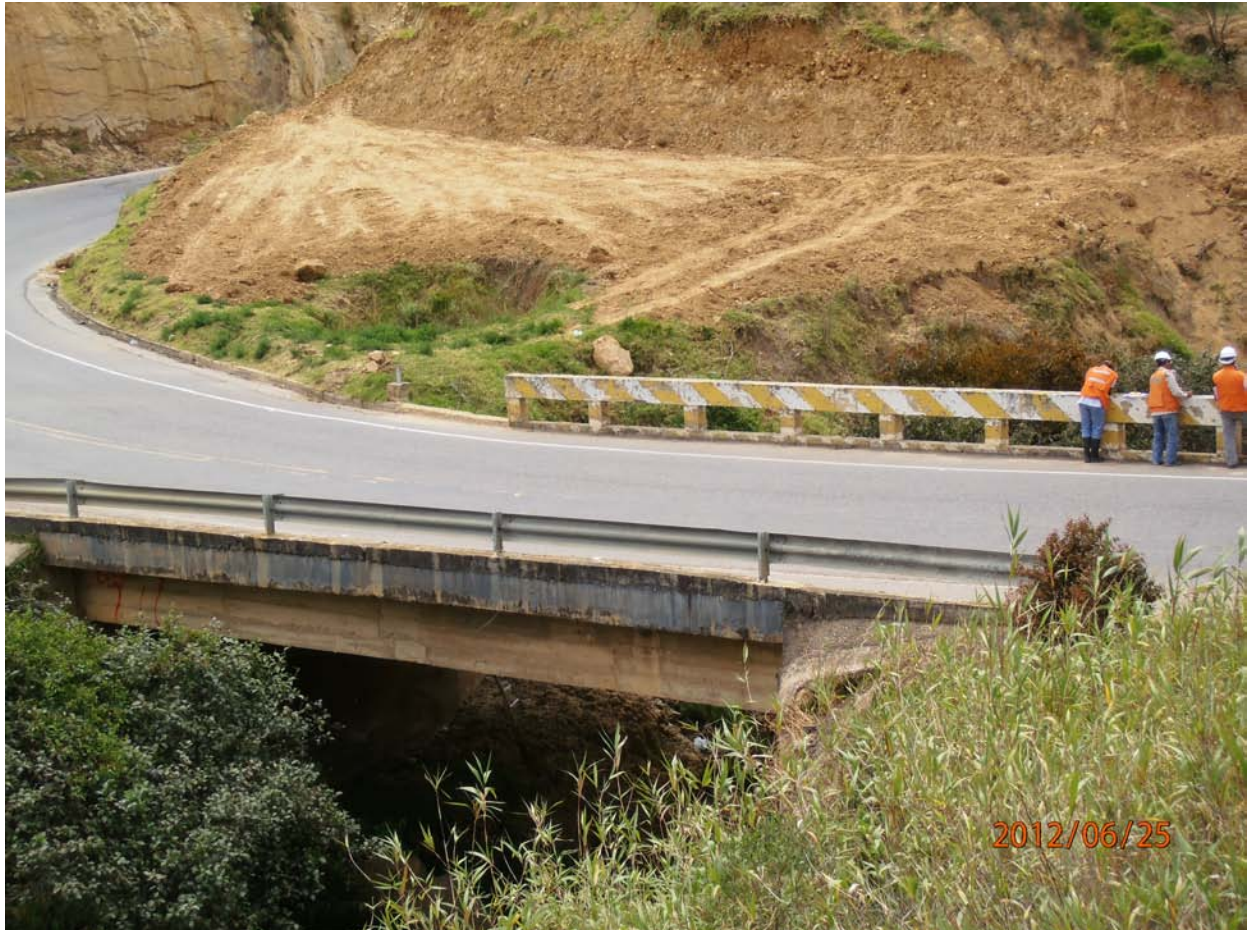
| Componente.....: | 17 | Puente en general |

| Calif./Mantenim....: | 3 | / - |

| Daño/Observaciones.: | Se recomienda realizar las obras de reparación en las vigas para evitar daños posteriores. Asi mismo se recomienda hacer seguimiento a las fisuras observadas en las vigas. | |

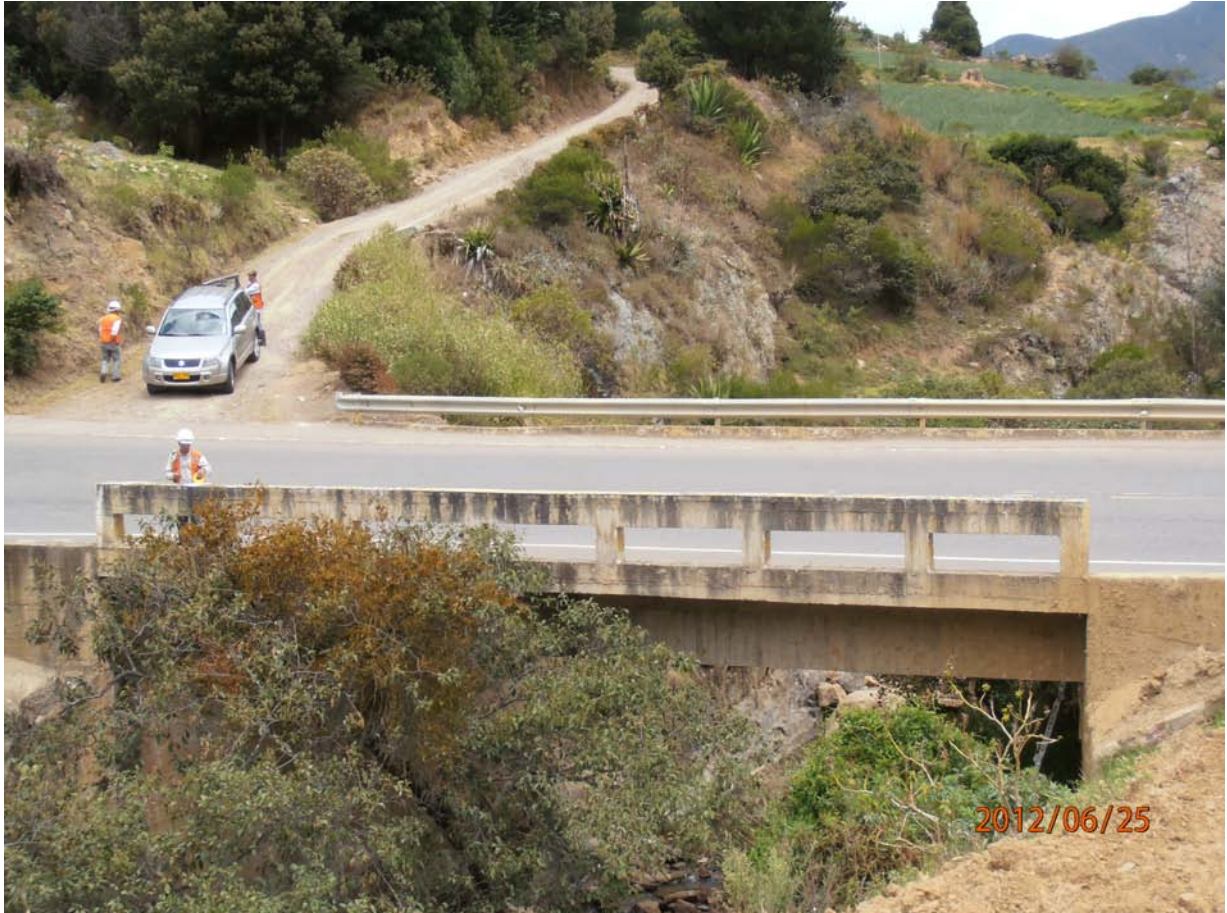
Componente.....: 17 Puente en general

Calif./Mantenim....: 3 / -

Daño/Observaciones.: Se recomienda realizar las obras de reparación en las vigas para evitar daños posteriores. Asi mismo se recomienda hacer seguimiento a las fisuras observadas en las vigas.
