SDC/INV	SiPuCol	Fecha	Hoja
	Informe de inspección principal	08/08/12	1
04-6009-001.00 Guayas			
Regional.....: 4 Boyacá			
Ruta.....: Cruce Tramo 05 08 (Mutis)-Tunja			
Carretera.....: Tunja - Páez			
Lado de la car...:			
Abscisa.....: 23+0800			
No del registro..: 350			
Año de construcción.....:			
Año de la última reconstrucción.....:			
Paso Superior/Inferior.....: S			
Dir. de abs. de la carretera principal.: E			
Requisitos de la inspección.....: 0 Nada			
Recolección de datos : Fecha.....: 2012.06.17			
: Iniciales.....: M.E.R			
Posición geográfica..:			
Latitud: 5 gra 24.667 min N Longitud: 73 gra 20.448 min O Altitud: 2146 m			
Geometría: Número de luces.....: 2			
Longitud de la luz menor (m): 14.90			
Longitud de la luz mayor (m): 29.70			
Longitud total(m): 44.60			
Ancho del tablero.....(m): 6.70			
Ancho del separador.....(m): 0.00			
Ancho del andén izquierdo(m): 0.00			
Ancho del andén derecho..(m): 0.00

Resumen cronológico:	Fecha	Actividades
	1996.12.10	Inspección principal
	2002.01.08	Inspección principal
	2006.03.03	Inspección principal
	2012.06.17	Inspección principal

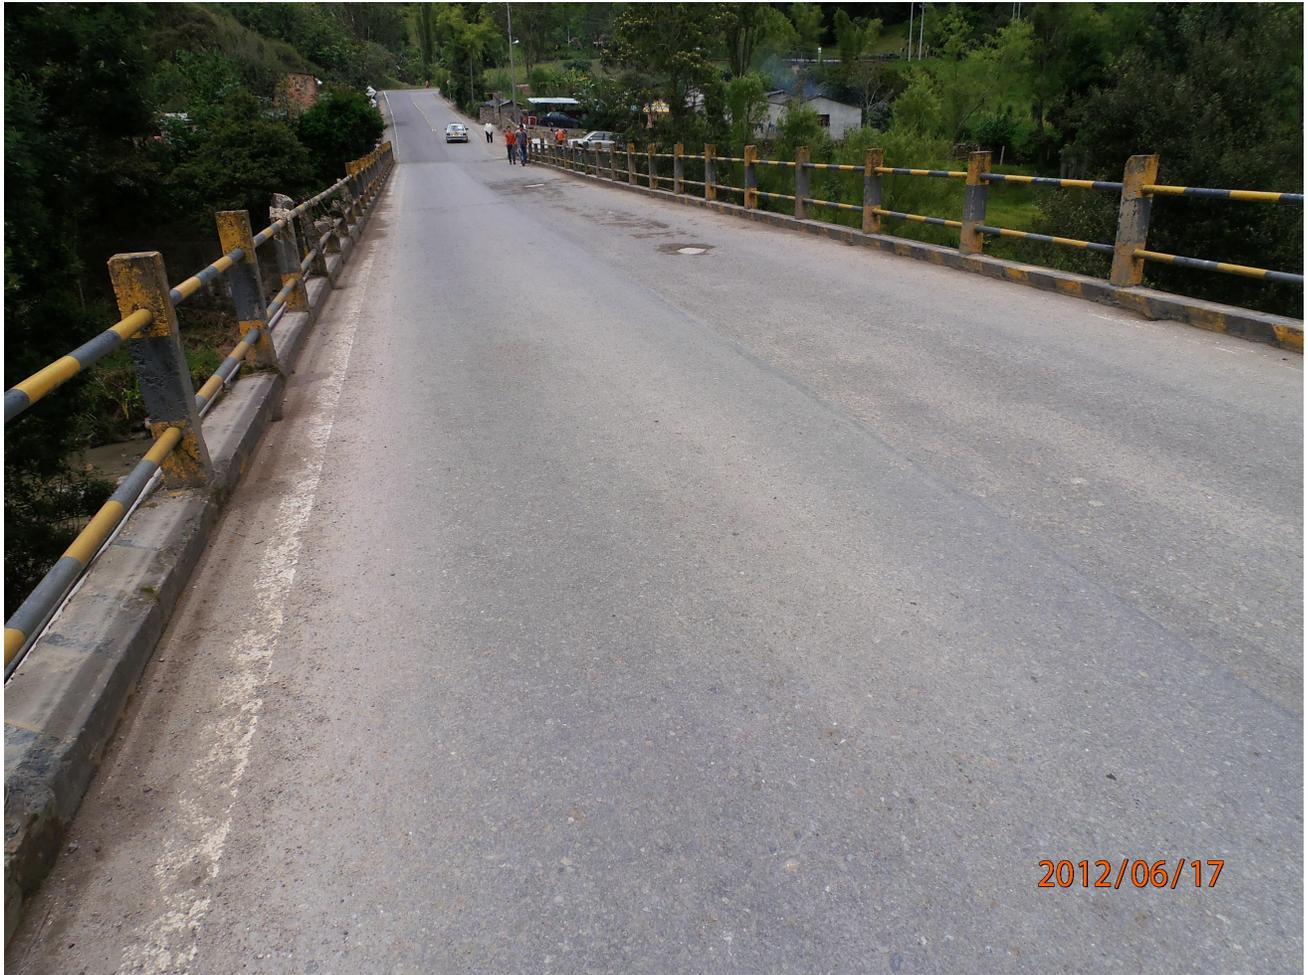
Componente.....: 1 Superficie del puente
 Calif./Mantenim....: 1 / +
 Daño/Observaciones.: Se observa levantamiento de la capa asfáltica,
 generando baches en la superficie del puente.
 Además agregado expuesto
 Tipo de daño.....: Otro
 Reparaciones.....: D Reparación de pavimento de asfalto

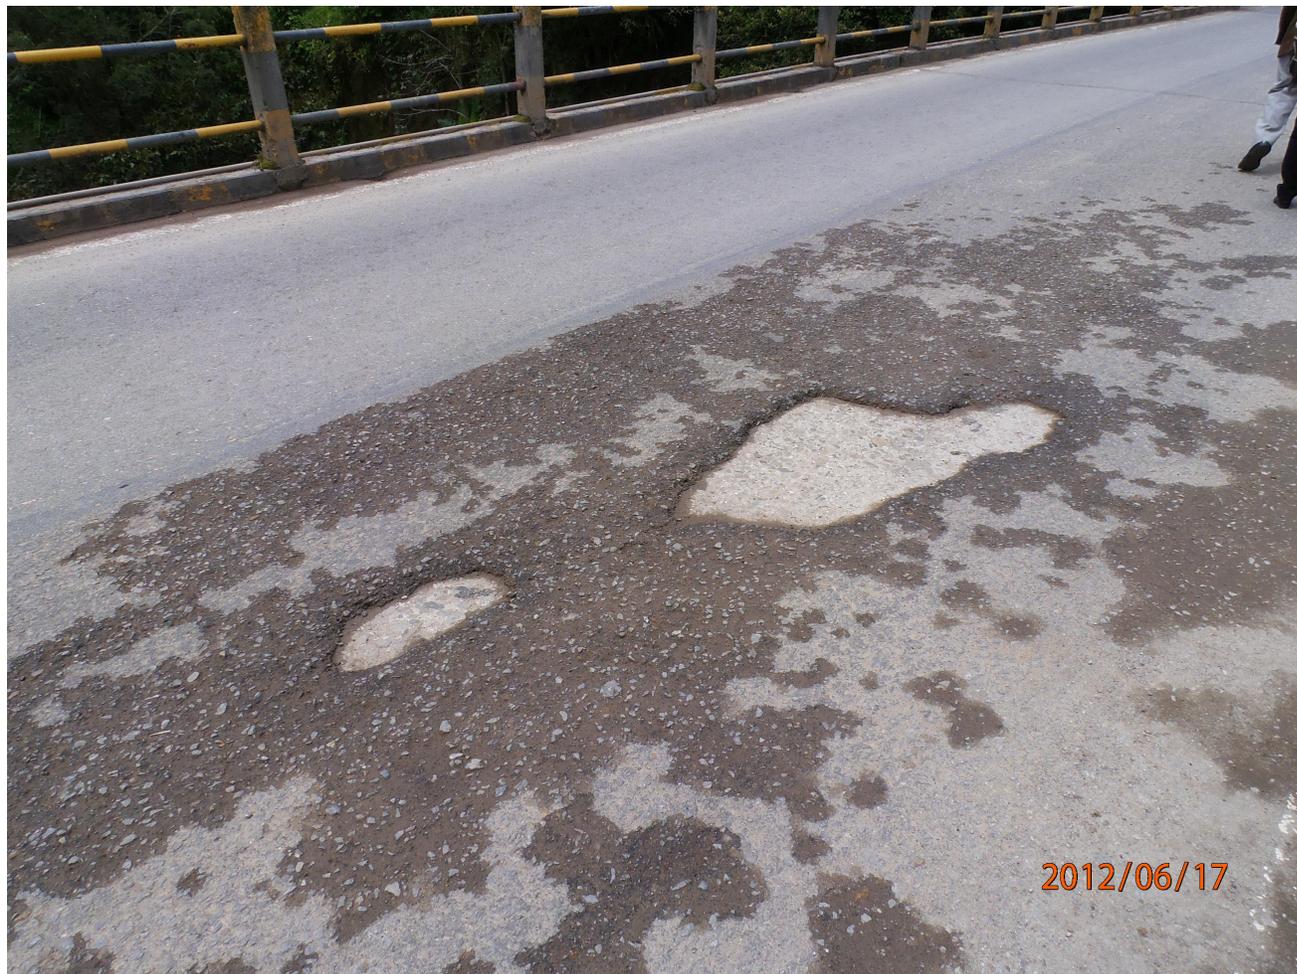
Componente.....: 1 Superficie del puente
 Calif./Mantenim....: 1 / +
 Daño/Observaciones.: Se observa levantamiento de la capa asfáltica,
 generando baches en la superficie del puente.
 Además agregado expuesto
 Tipo de daño.....: Otro
 Reparaciones.....: D Reparación de pavimento de asfalto

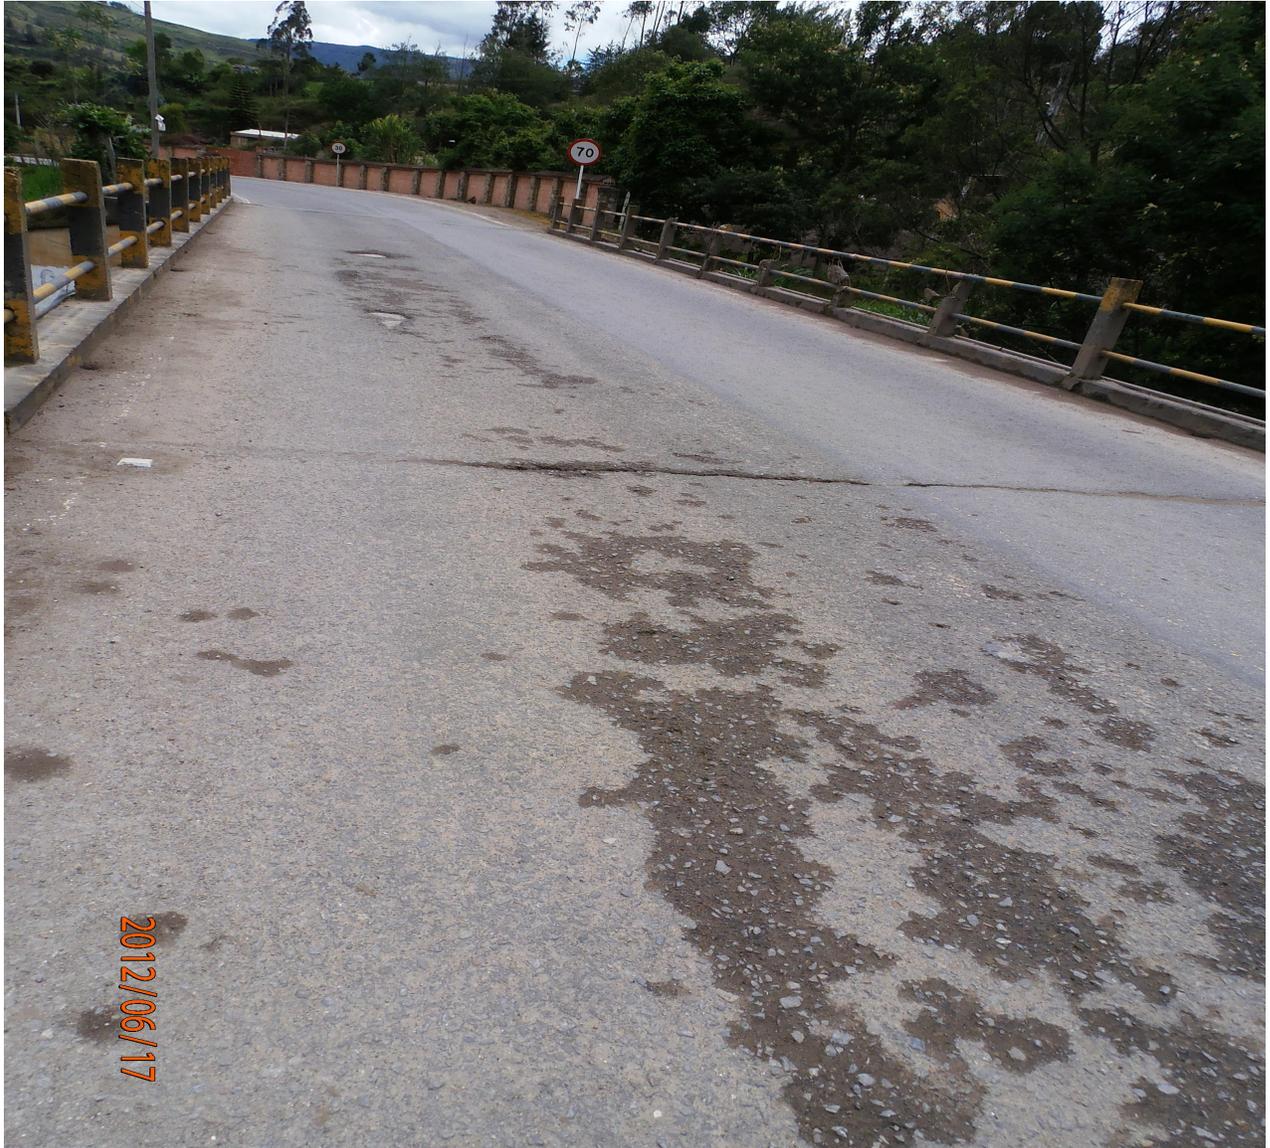
Componente.....: 1 Superficie del puente

Daño/Observaciones.: Se observa levantamiento de la capa asfáltica,
generando baches en la superficie del puente.
Además agregado expuesto

Tipo de daño.....: Otro

Reparaciones.....: D Reparación de pavimento de asfalto

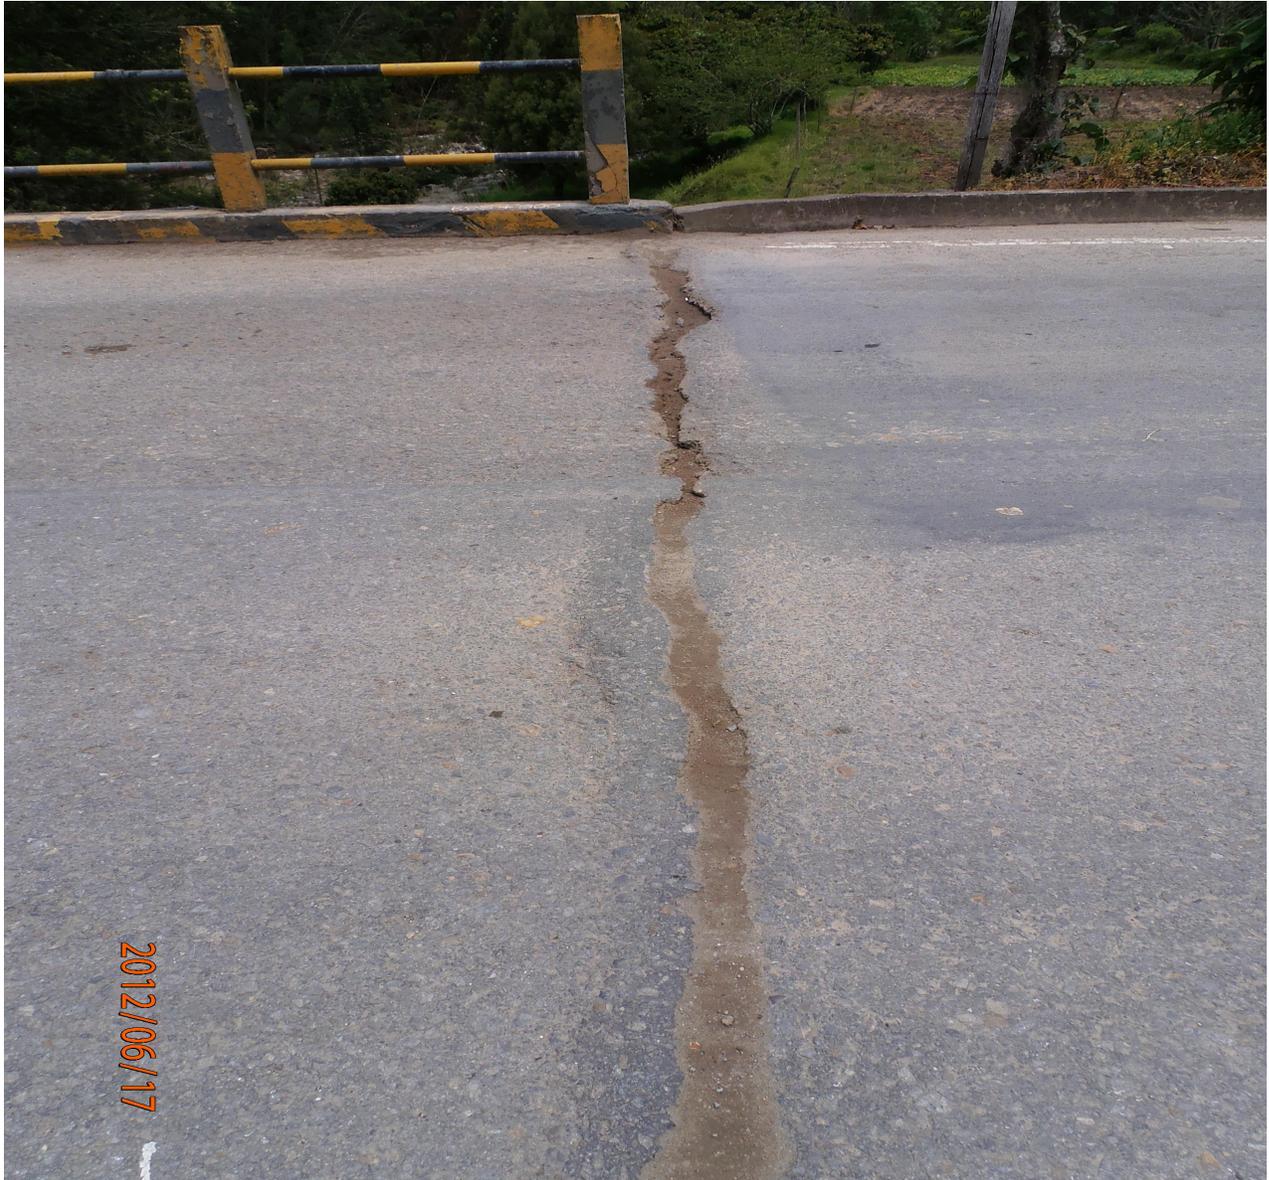
Componente.....: 2 Juntas de expansión

Daño/Observaciones.: El puente carece de dispositivos de juntas ó se encuentran ocultas. Se recomienda instalar juntas de bloque de neopreno. Z (m): Instalación de junta de bloque de neopreno.
Se observa fisuras transversales.

Tipo de daño.....: Infiltración

Reparaciones.....: Z Otra

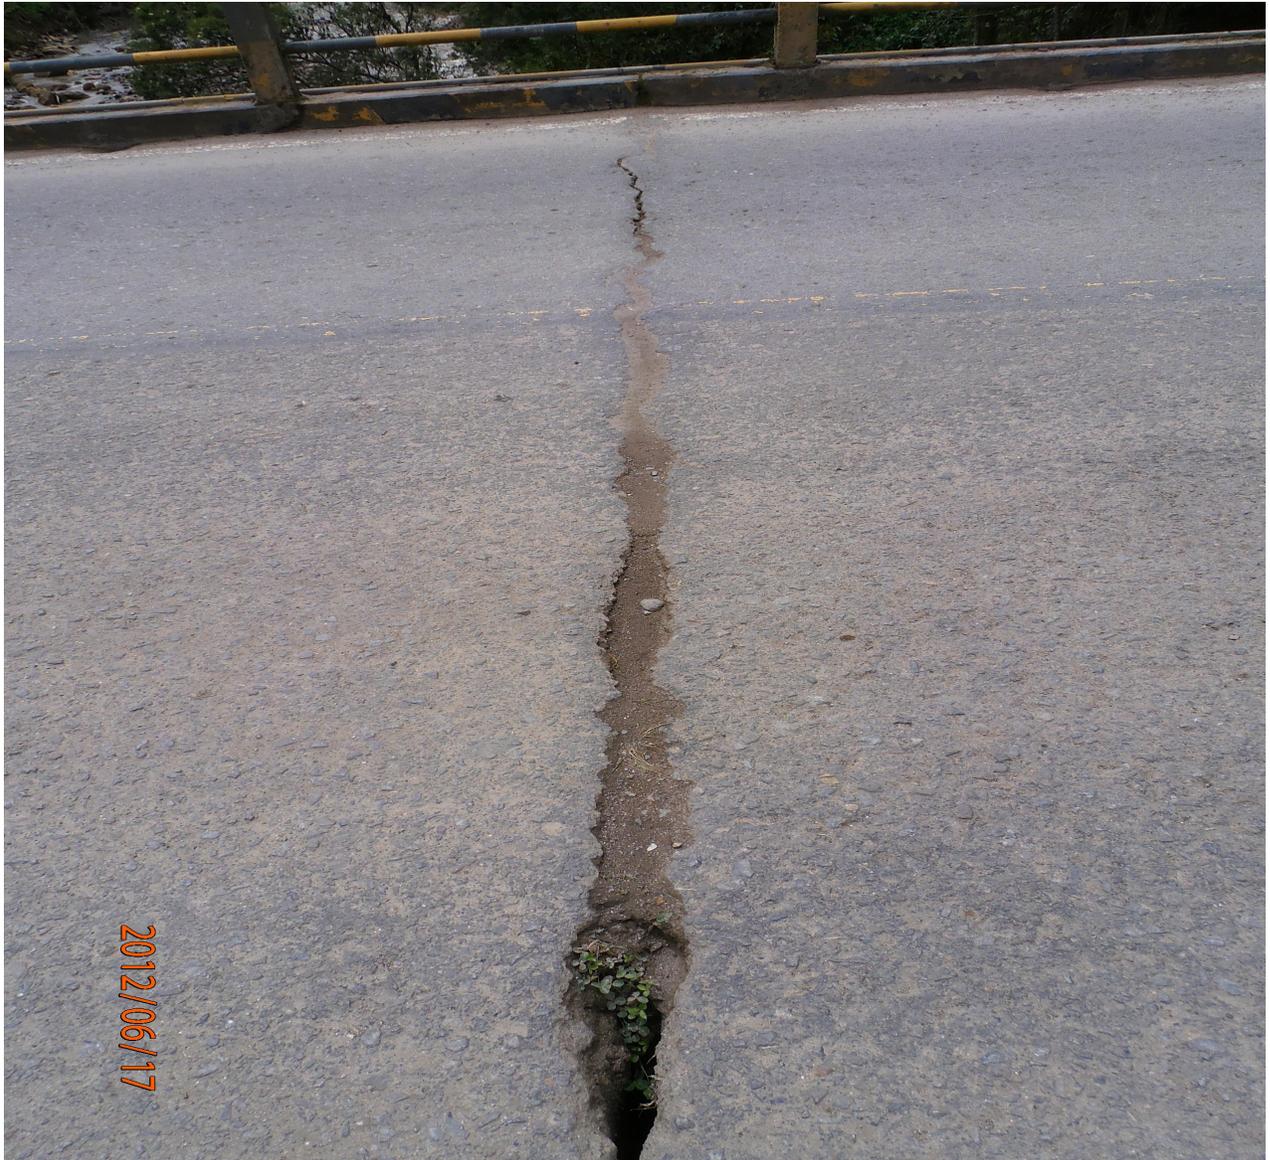
Componente.....: 2 Juntas de expansión

Daño/Observaciones.: El puente carece de dispositivos de juntas ó se encuentran ocultas. Se recomienda instalar juntas de bloque de neopreno. Z (m): Instalación de junta de bloque de neopreno.
Se observa fisuras transversales.

Tipo de daño.....: Infiltración

Reparaciones.....: Z Otra

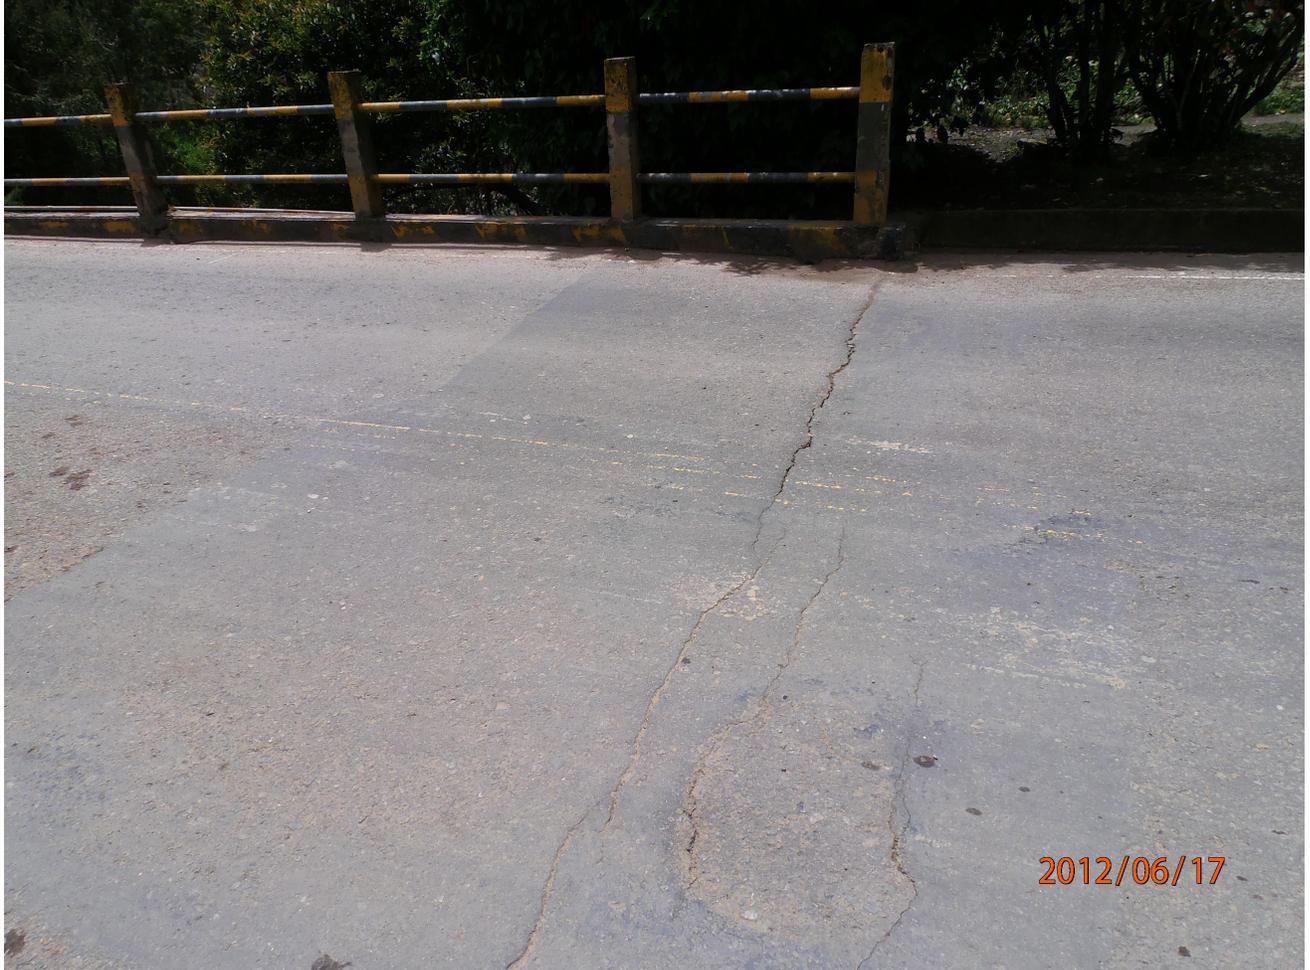
Componente.....: 2 Juntas de expansión

Daño/Observaciones.: El puente carece de dispositivos de juntas ó se encuentran ocultas. Se recomienda instalar juntas de bloque de neopreno. Z (m): Instalación de junta de bloque de neopreno.
Se observa fisuras transversales.

Tipo de daño.....: Infiltración

Reparaciones.....: Z Otra

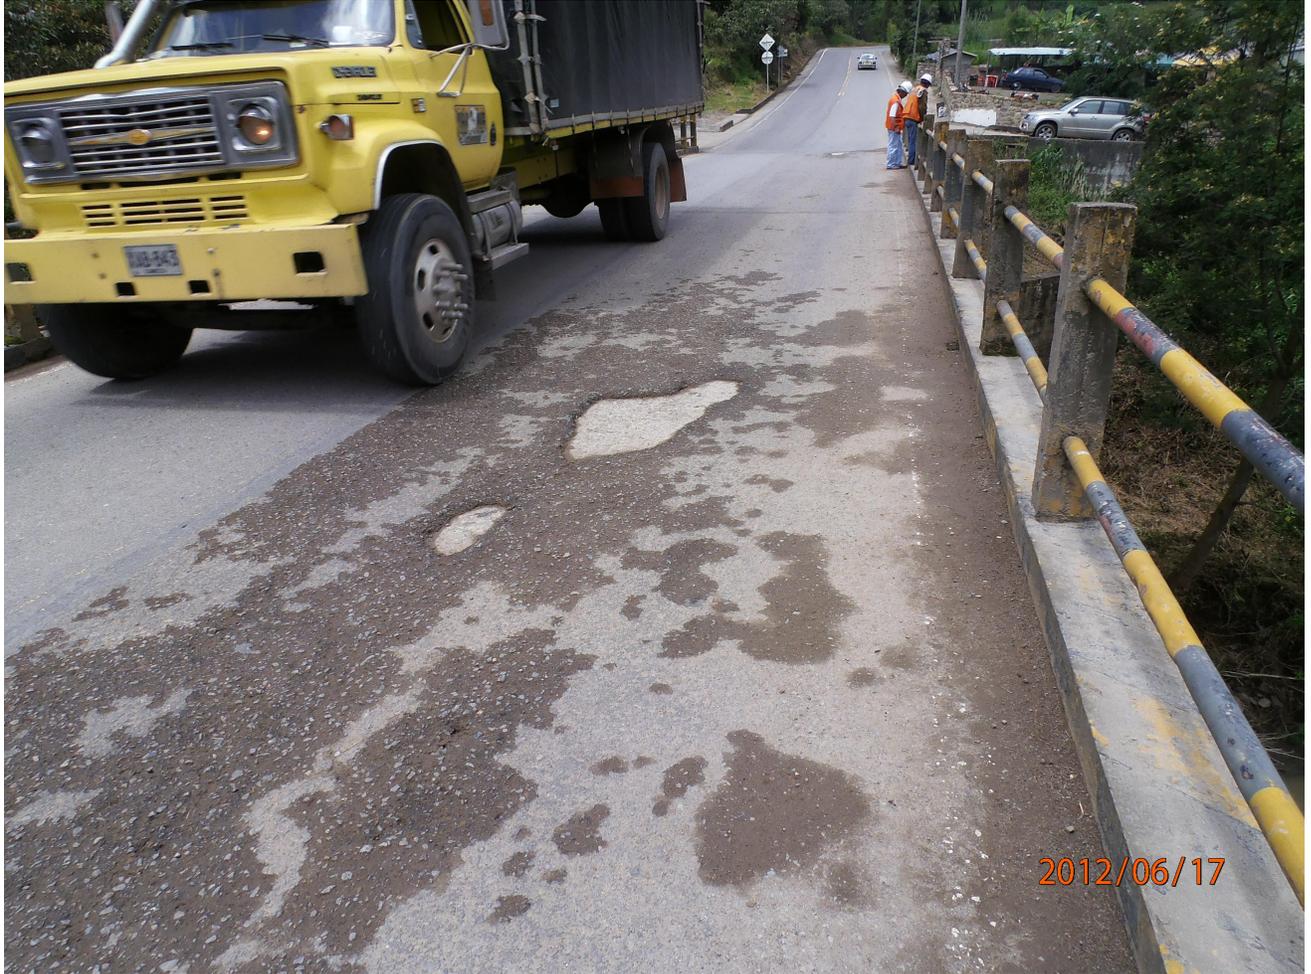
Componente.....: 3 Andenes/Bordillos

Daño/Observaciones.: Los bordillos presentan bastante suciedad y manchas de humedad. Se debe realizar limpieza y mantenimiento rutinario.

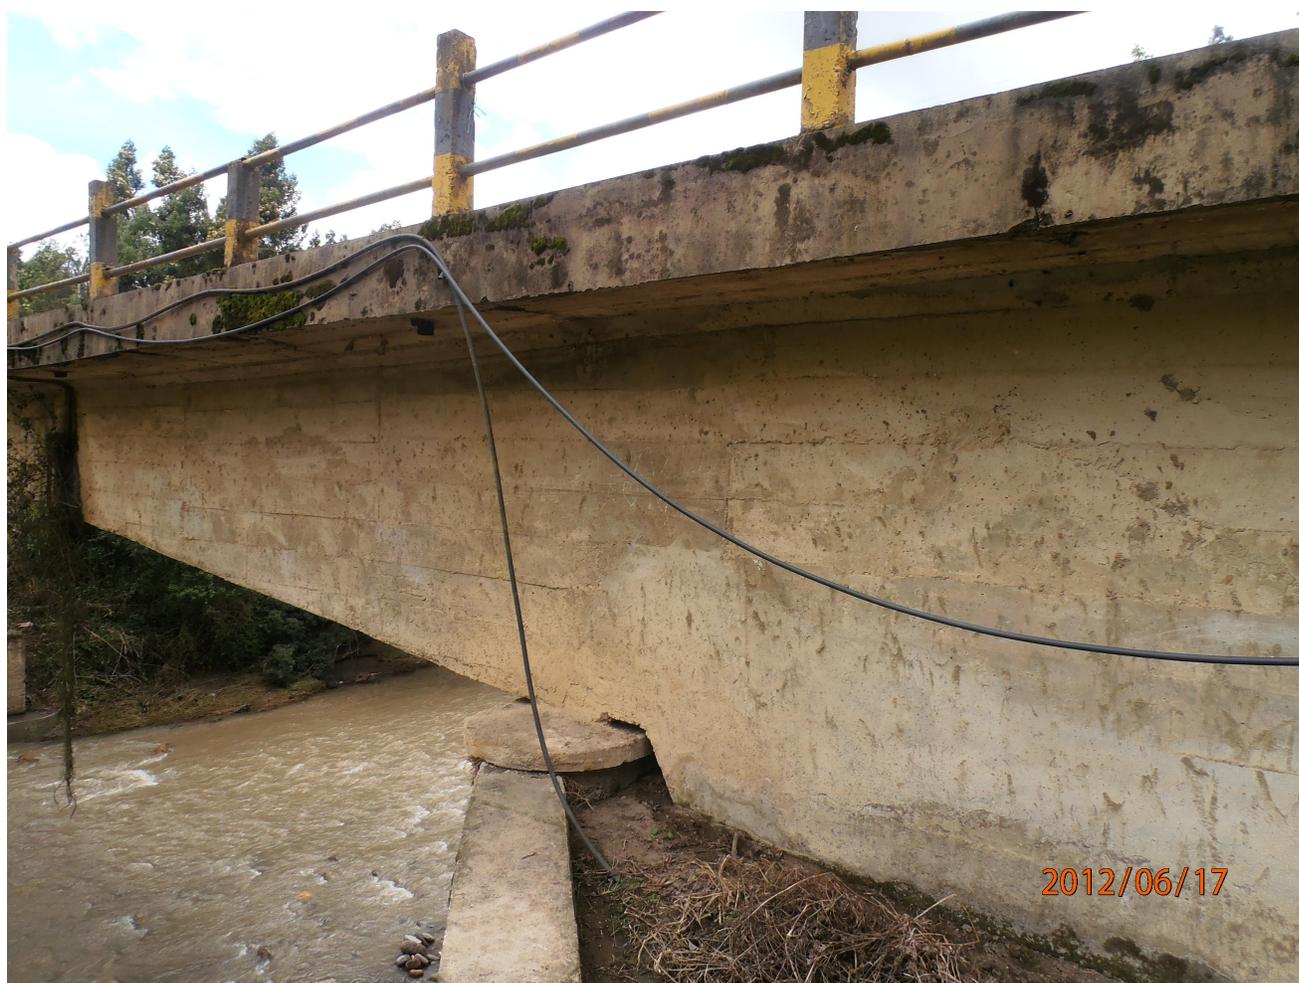
Componente.....: 3 Andenes/Bordillos

Daño/Observaciones.: Los bordillos presentan bastante suciedad y manchas de humedad. Se debe realizar limpieza y mantenimiento rutinario.

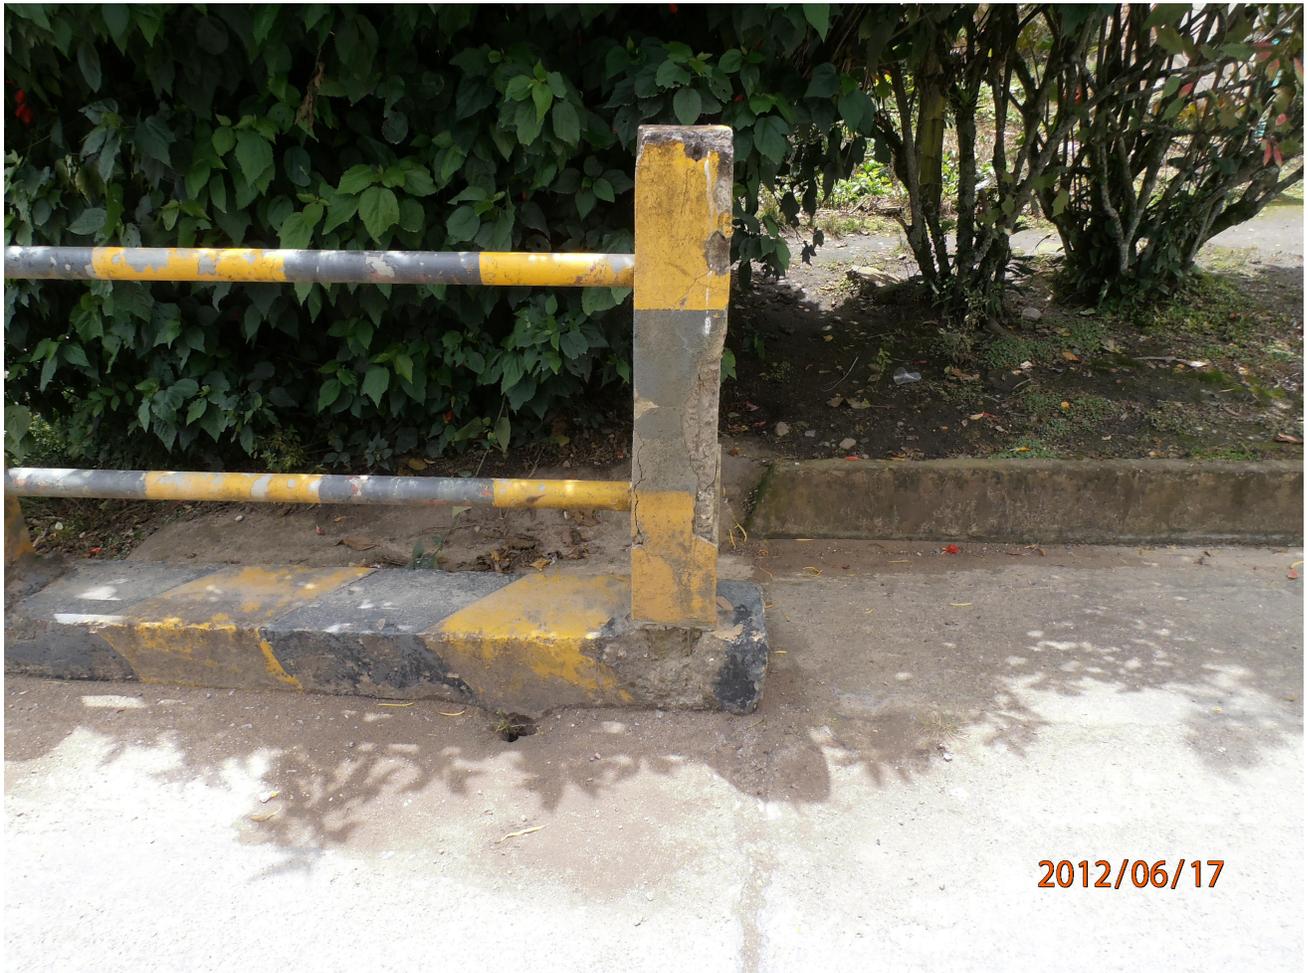
Componente.....: 4 Barandas

Daño/Observaciones.: Las barandas presentan impactos. Adicionalmente la baranda del costado izquierdo, aguas arriba se encuentra sin columentas.
Alto grado de deterioro.

Tipo de daño.....: Impacto

Reparaciones.....: A Reparación de barandas de concreto

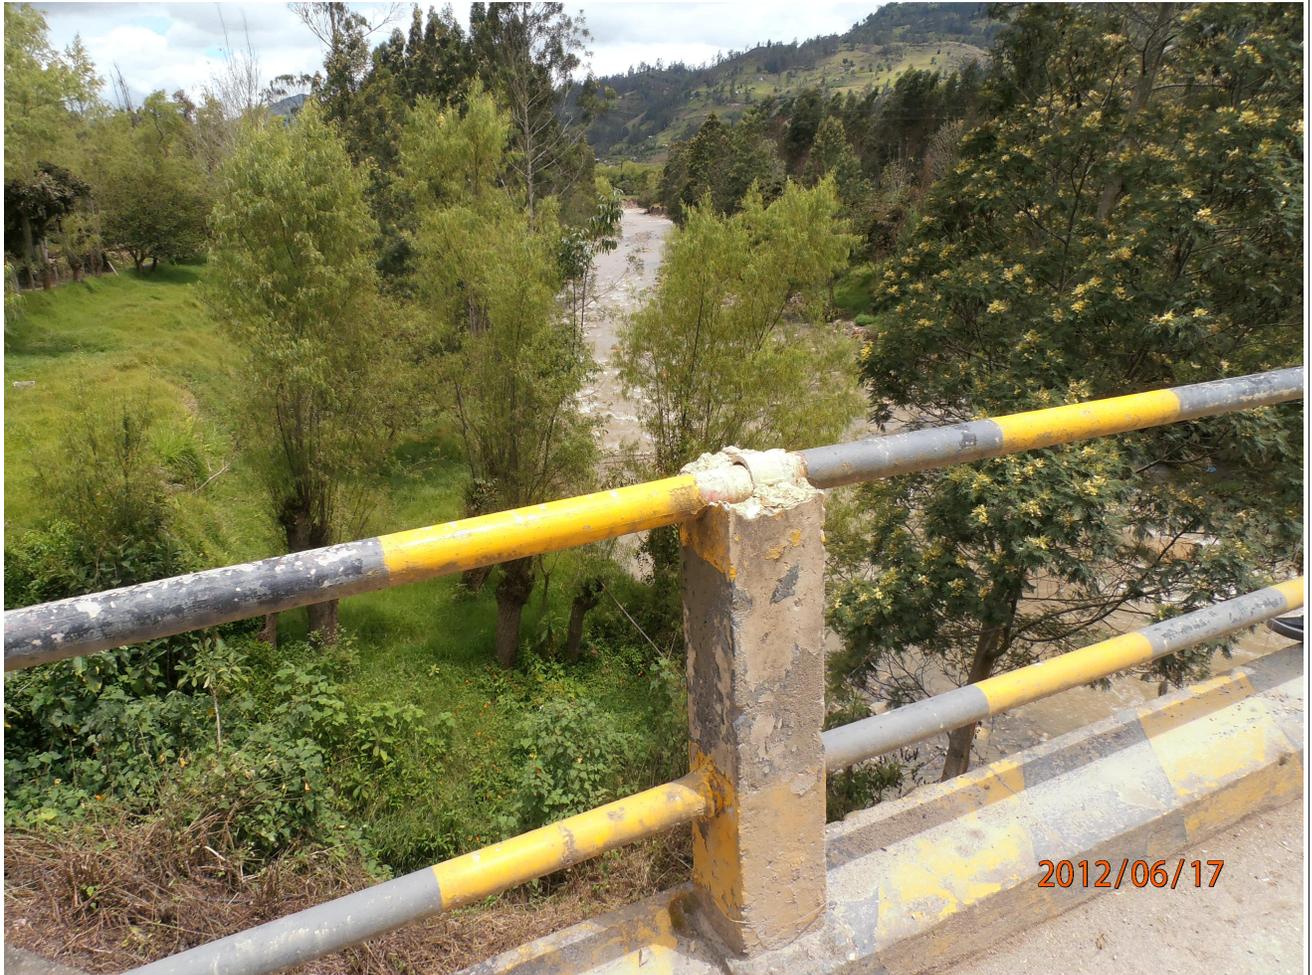
Componente.....: 4 Barandas

Daño/Observaciones.: Las barandas presentan impactos. Adicionalmente la baranda del costado izquierdo, aguas arriba se encuentra sin columentas.
Alto grado de deterioro.

Tipo de daño.....: Impacto

Reparaciones.....: A Reparación de barandas de concreto

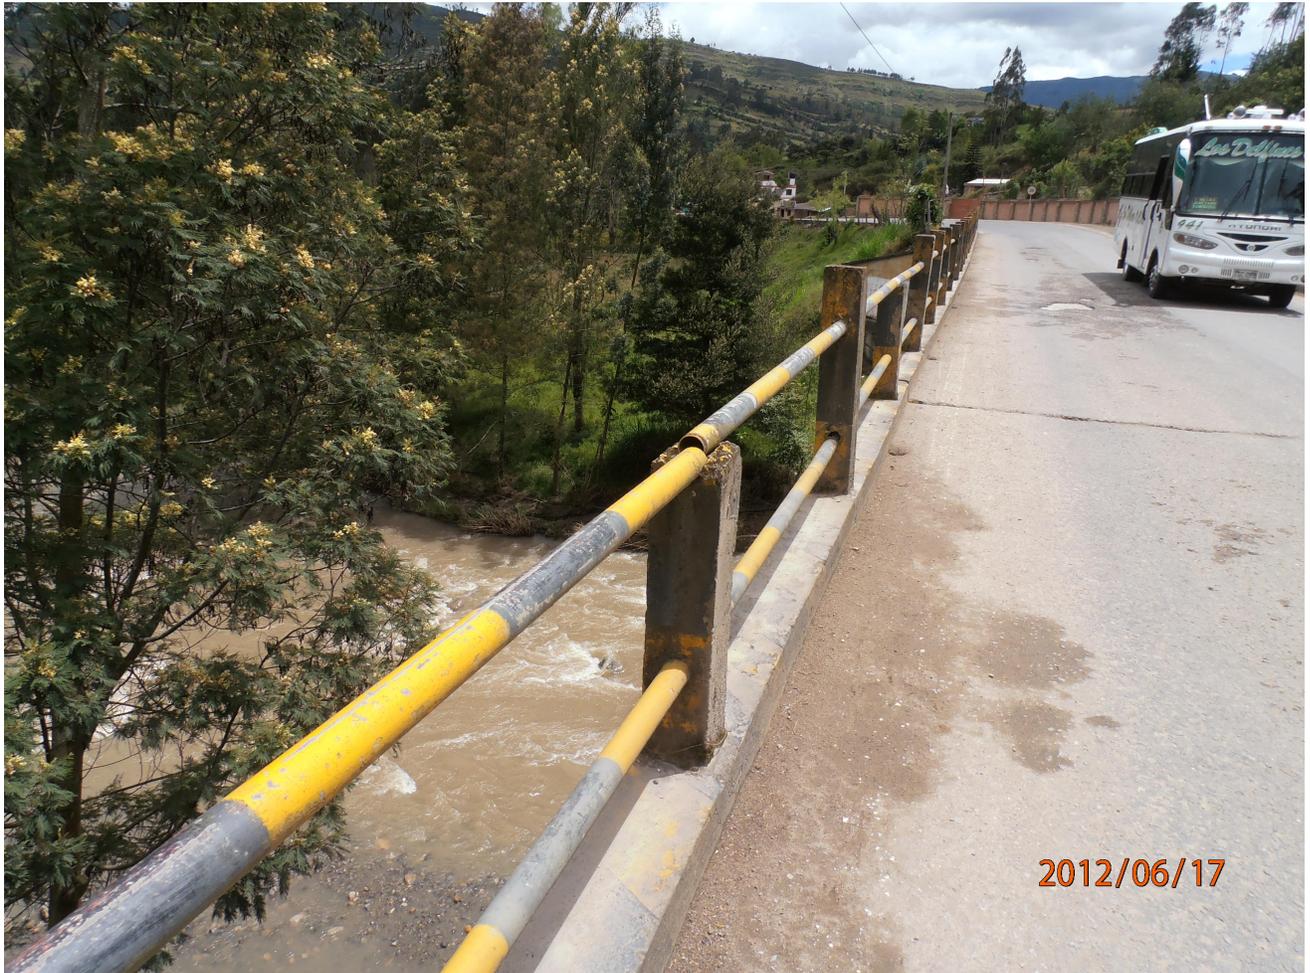
Componente.....: 4 Barandas

Daño/Observaciones.: Las barandas presentan impactos. Adicionalmente la baranda del costado izquierdo, aguas arriba se encuentra sin columentas.
Alto grado de deterioro.

Tipo de daño.....: Impacto

Reparaciones.....: A Reparación de barandas de concreto

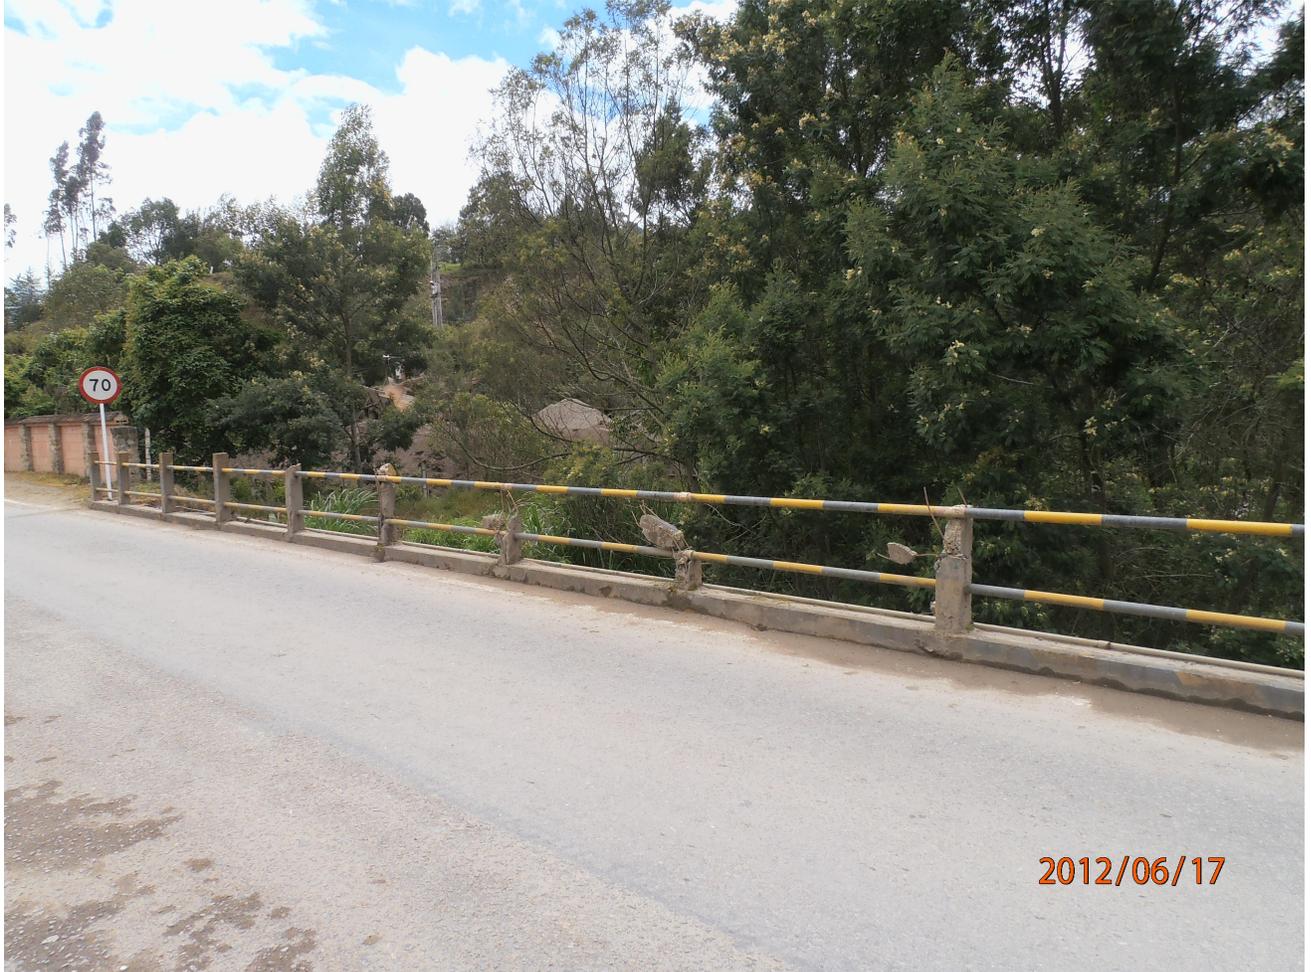
Componente.....: 4 Barandas

Daño/Observaciones.: Las barandas presentan impactos. Adicionalmente la baranda del costado izquierdo, aguas arriba se encuentra sin columentas.
Alto grado de deterioro.

Tipo de daño.....: Impacto

Reparaciones.....: A Reparación de barandas de concreto

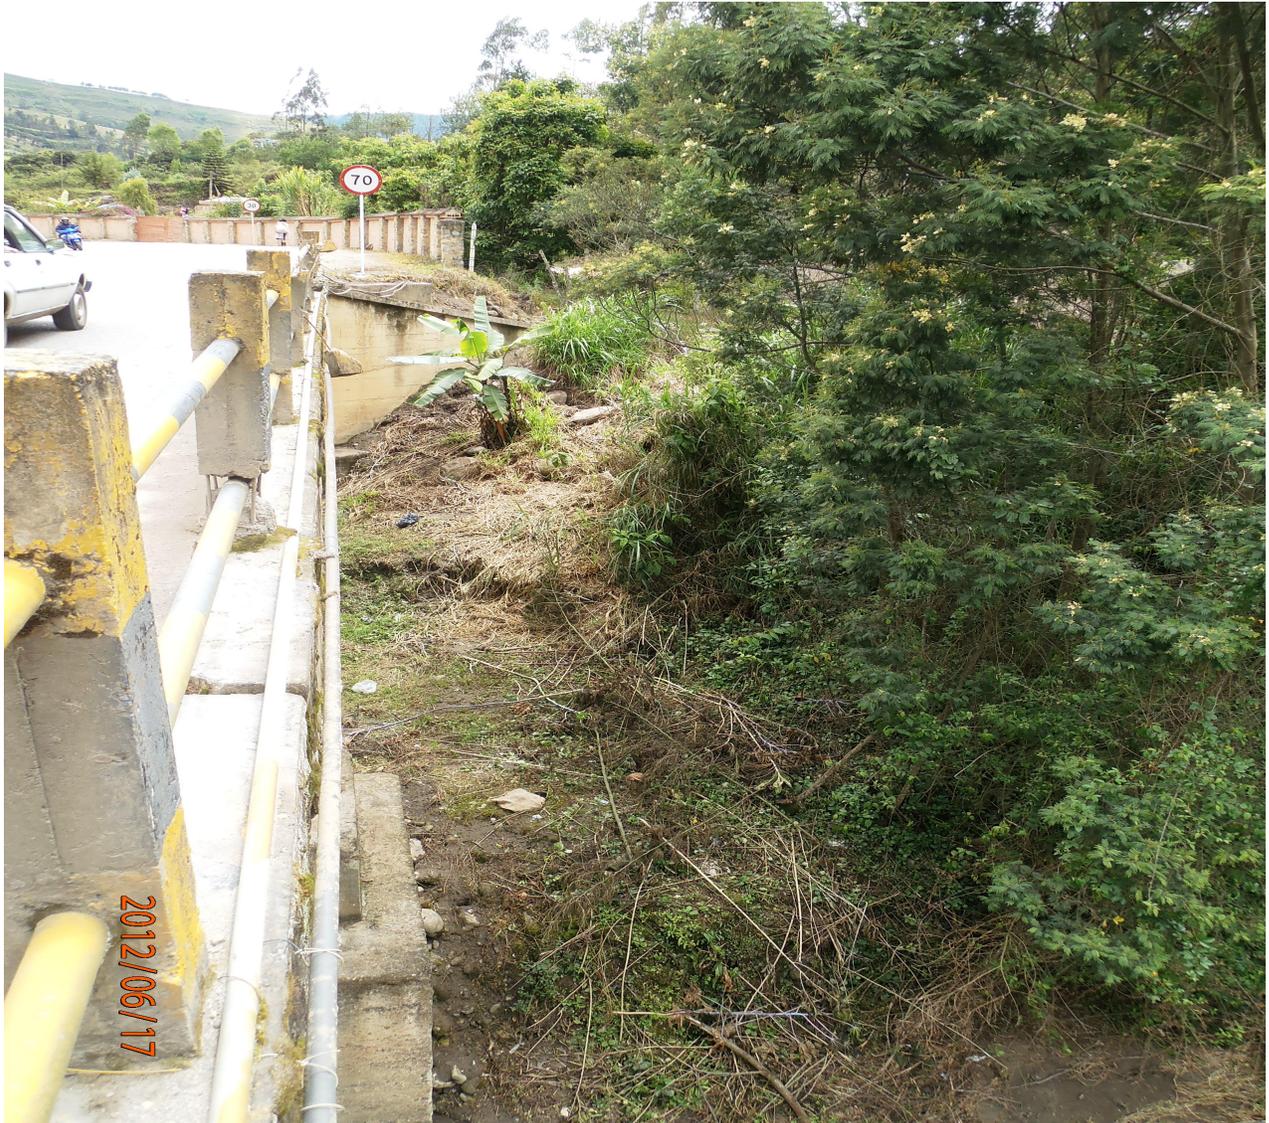
Componente.....: 5 Conos/Taludes

Daño/Observaciones.: Los conos y taludes se encuentran en buen estado.
El talud #4 recibe en su pata una tubería de desagüe.

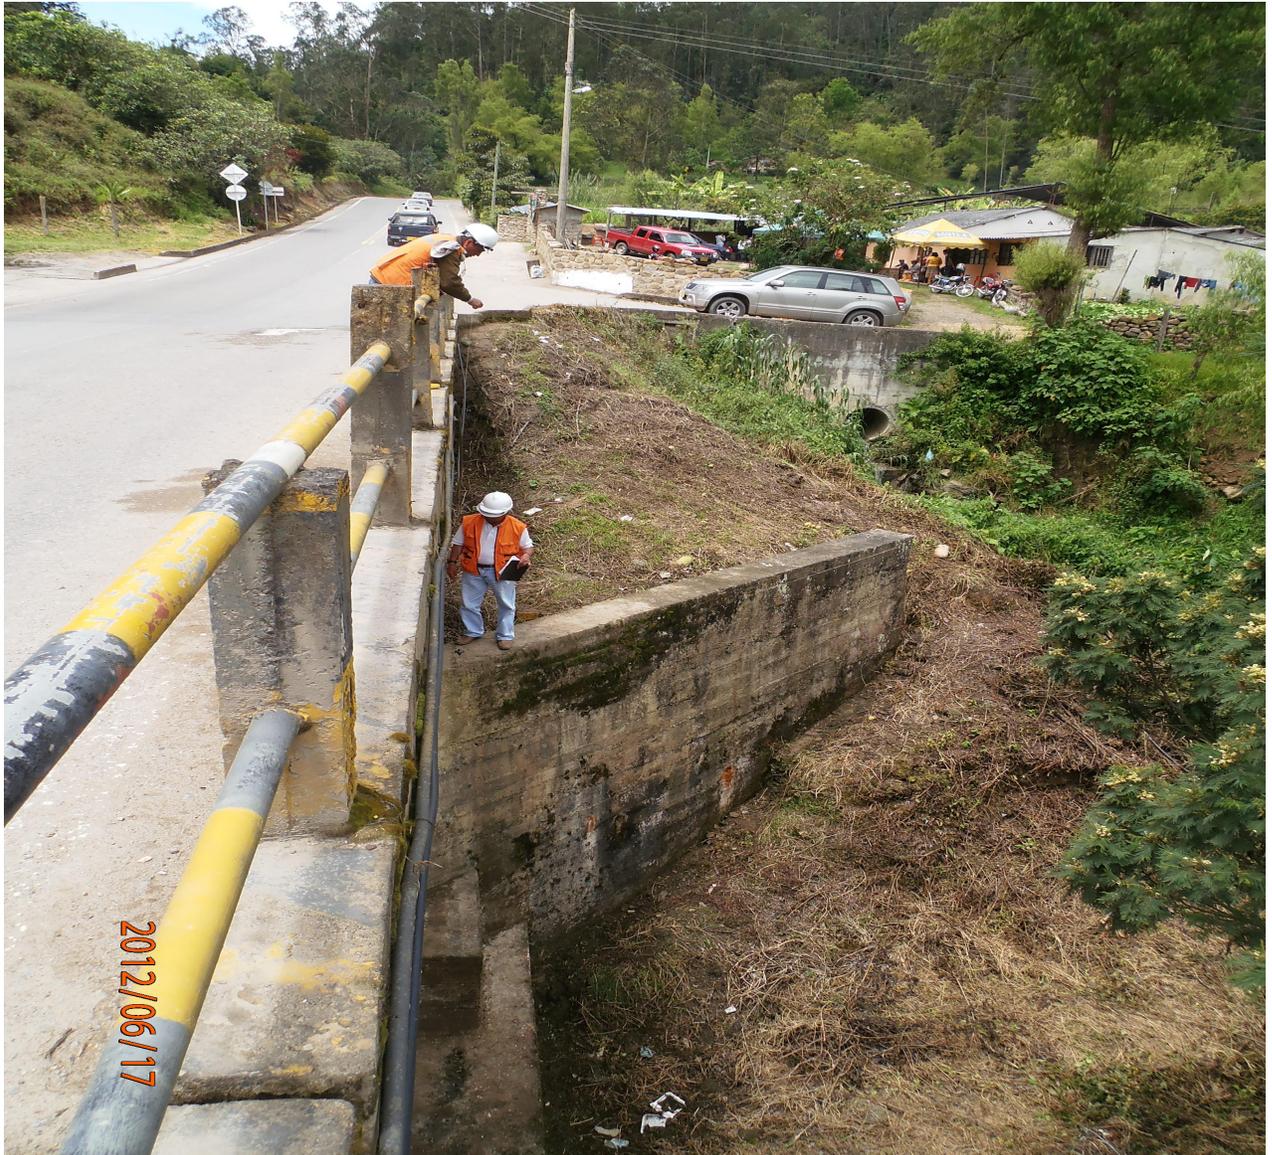
Componente.....: 5 Conos/Taludes

Daño/Observaciones.: Los conos y taludes se encuentran en buen estado.
El talud #4 recibe en su pata una tubería de desagüe.

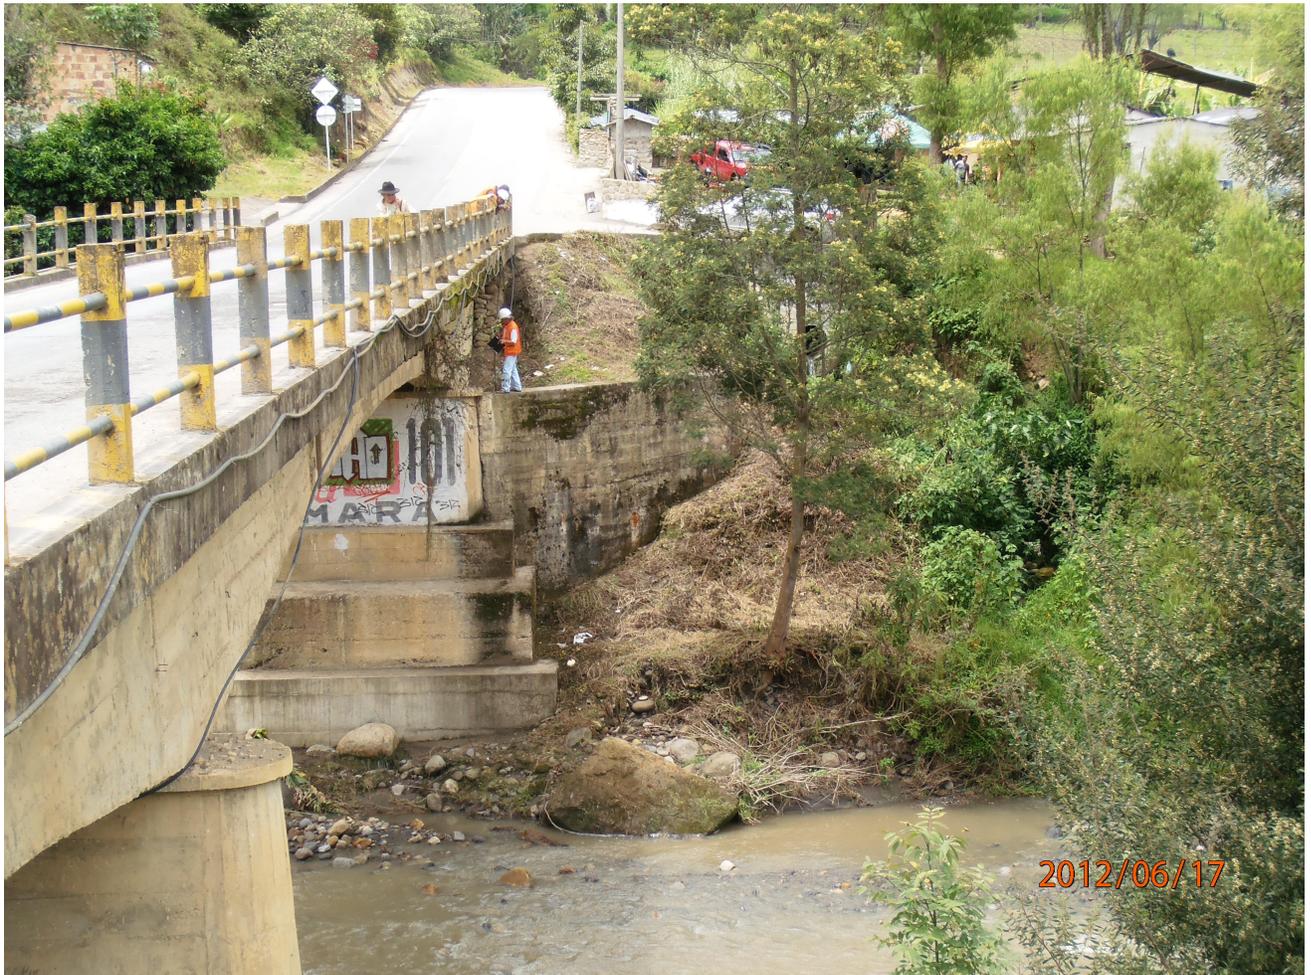
Componente.....: 6 Aletas

Daño/Observaciones.: La aletas se encuentran en buen estado. Presentan manchas de humedad, en especial la aleta #3. No se observo la fisura registrada en la inspección anterior.
Se debe realizar limpieza y mantenimiento rutinario.

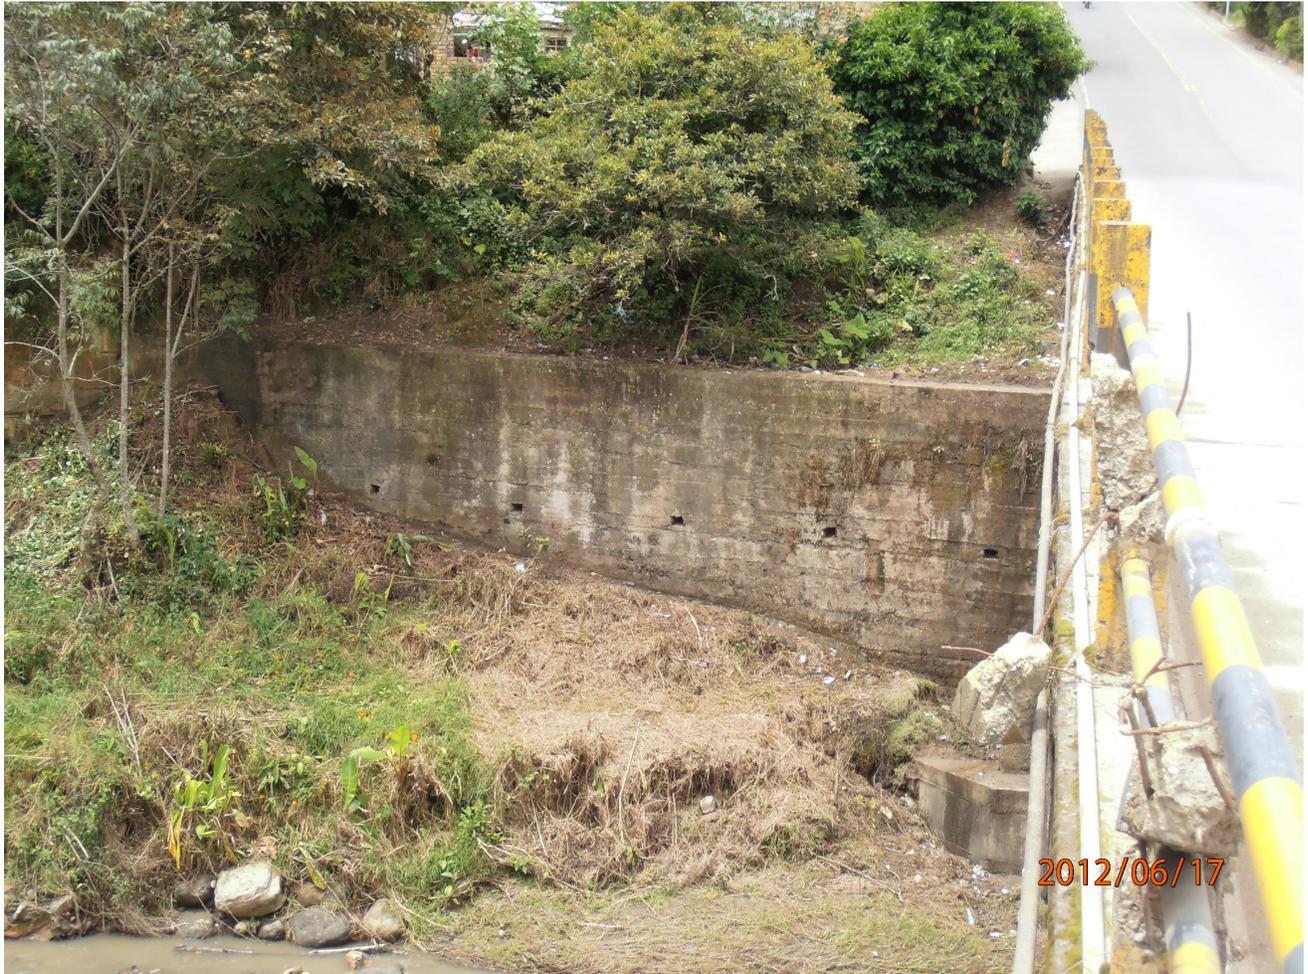
Componente.....: 6 Aletas

Daño/Observaciones.: La aletas se encuentran en buen estado. Presentan manchas de humedad, en especial la aleta #3. No se observo la fisura registrada en la inspección anterior.
Se debe realizar limpieza y mantenimiento rutinario.
