SDC/INV	SiPuCol	Fecha	Hoja
	Informe de inspección principal	08/08/12	1
04-6009-001.00 Guayas			
Regional.....: 4 Boyacá			
Ruta.....: Cruce Tramo 05 08 (Mutis)-Tunja			
Carretera.....: Tunja - Páez			
Lado de la car...:			
Abscisa.....: 23+0800			
No del registro..: 350			
Año de construcción.....:			
Año de la última reconstrucción.....:			
Paso Superior/Inferior.....: S			
Dir. de abs. de la carretera principal.: E			
Requisitos de la inspección.....: 0 Nada			
Recolección de datos : Fecha.....: 2012.06.17			
: Iniciales.....: M.E.R			
Posición geográfica..:			
Latitud: 5 gra 24.667 min N Longitud: 73 gra 20.448 min O Altitud: 2146 m			
Geometría: Número de luces.....: 2			
Longitud de la luz menor (m): 14.90			
Longitud de la luz mayor (m): 29.70			
Longitud total(m): 44.60			
Ancho del tablero.....(m): 6.70			
Ancho del separador.....(m): 0.00			
Ancho del andén izquierdo(m): 0.00			
Ancho del andén derecho..(m): 0.00

Resumen cronológico:	Fecha	Actividades
	1996.12.10	Inspección principal
	2002.01.08	Inspección principal
	2006.03.03	Inspección principal
	2012.06.17	Inspección principal

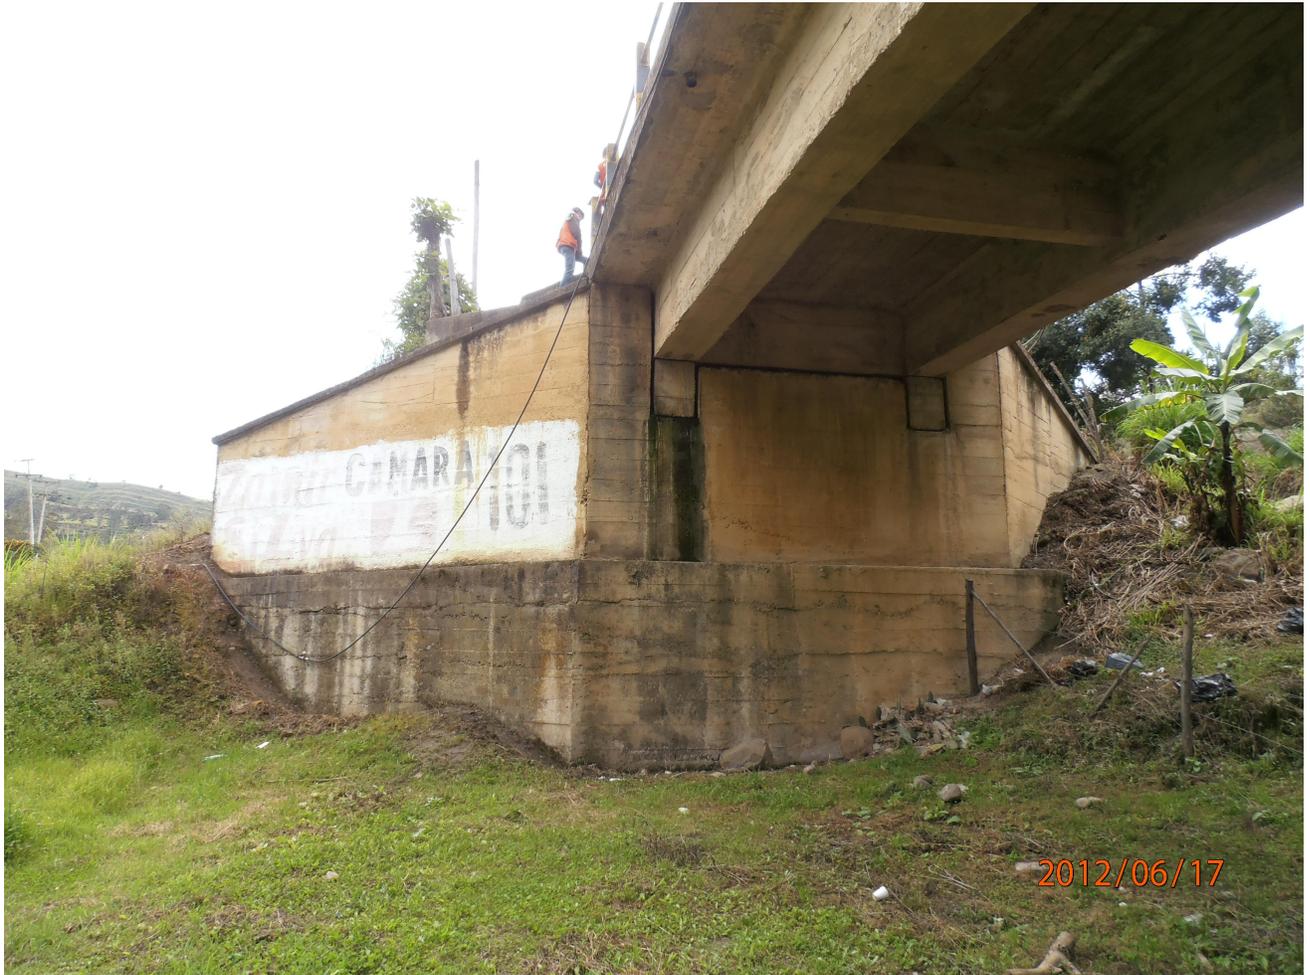
Componente.....: 6 Aletas

Daño/Observaciones.: La aletas se encuentran en buen estado. Presentan manchas de humedad, en especial la aleta #3. No se observo la fisura registrada en la inspección anterior.
Se debe realizar limpieza y mantenimiento rutinario.

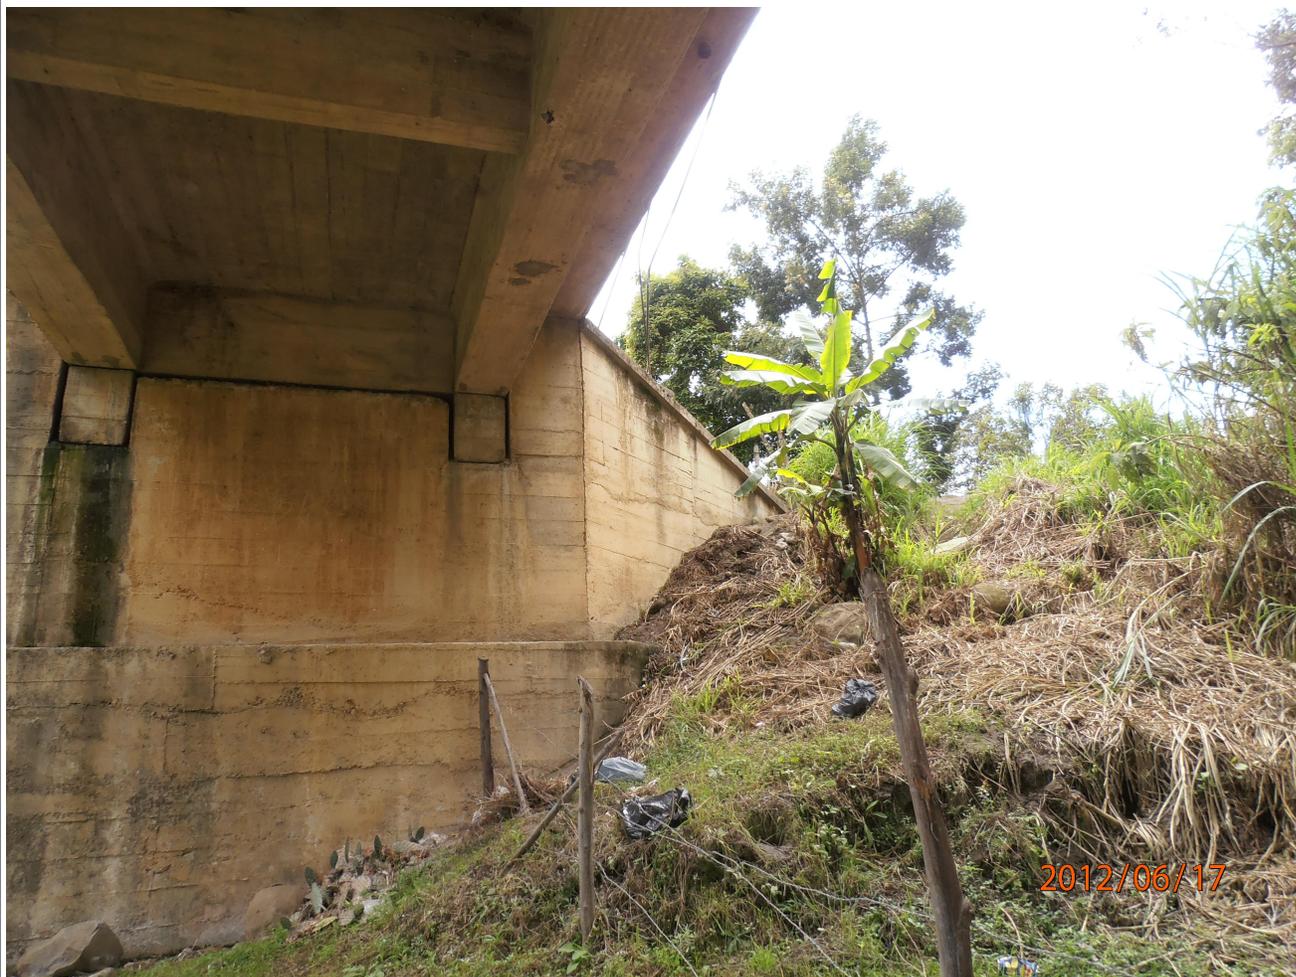
Componente.....: 6 Aletas

Daño/Observaciones.: La aletas se encuentran en buen estado. Presentan manchas de humedad, en especial la aleta #3. No se observo la fisura registrada en la inspección anterior.
Se debe realizar limpieza y mantenimiento rutinario.

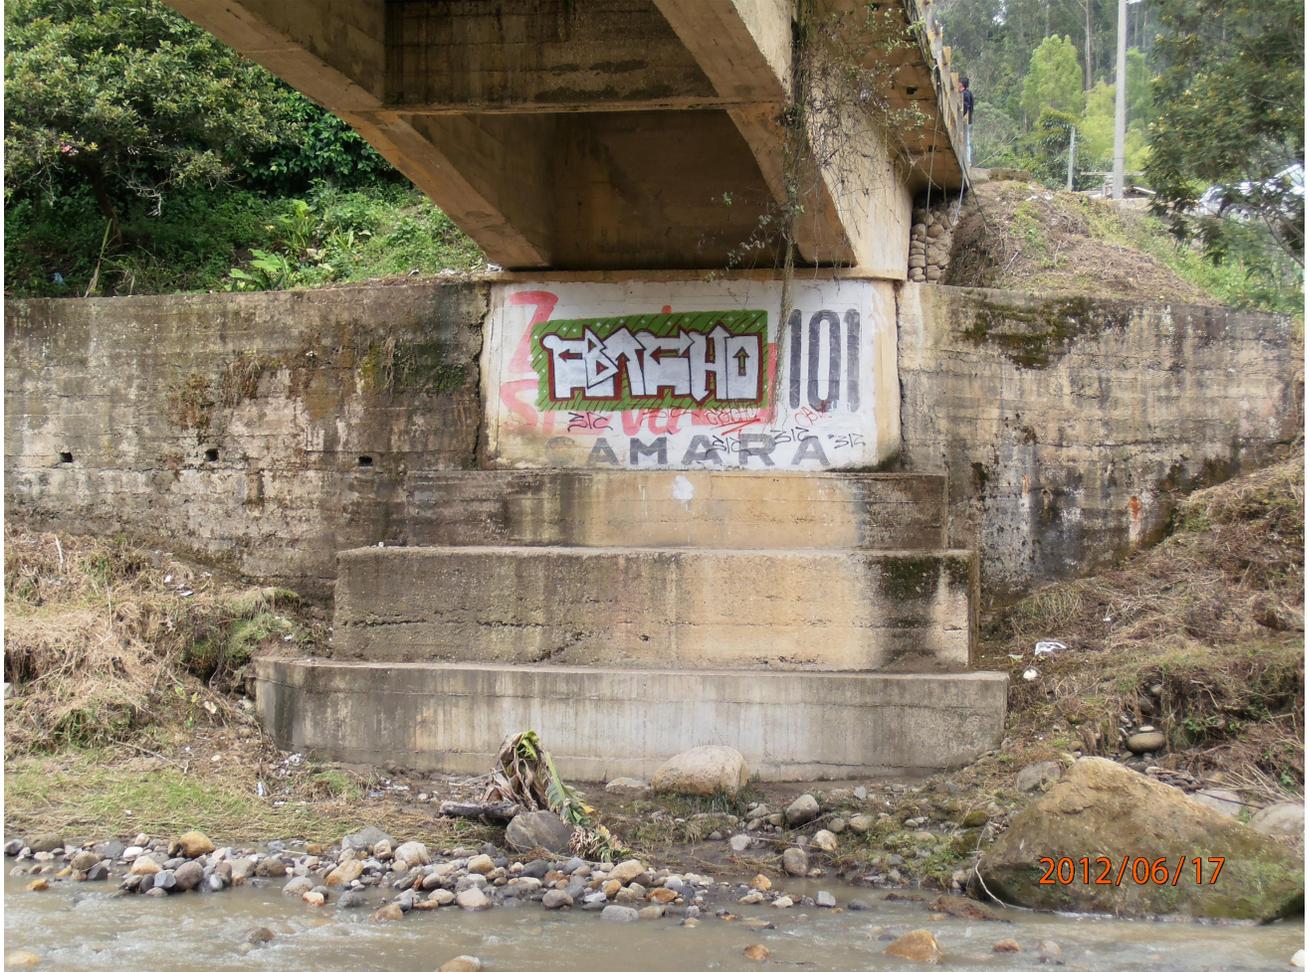
Componente.....: 7 Estribos

Daño/Observaciones.: El estribo #2 se encuentra en buen estado. El estribo #1 presenta una fisura horizontal, al costado izquierdo de 1.0m de longitud y 0.50mm de espesor.

Tipo de daño.....: Otro

Reparaciones.....: A Reparación de concreto

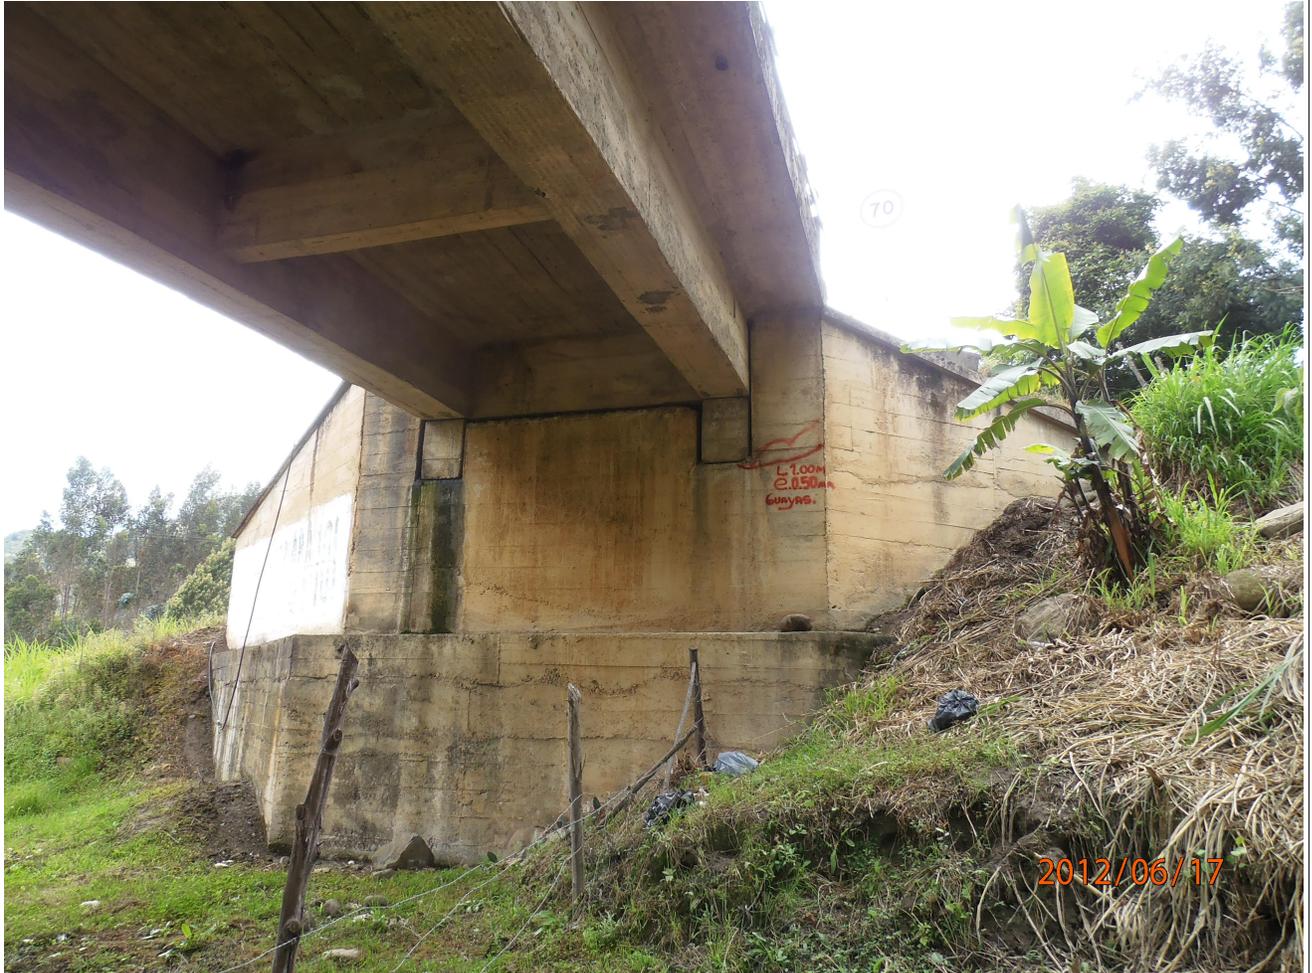
Componente.....: 7 Estribos

Daño/Observaciones.: El estribo #2 se encuentra en buen estado. El estribo #1 presenta una fisura horizontal, al costado izquierdo de 1.0m de longitud y 0.50mm de espesor.

Tipo de daño.....: Otro

Reparaciones.....: A Reparación de concreto

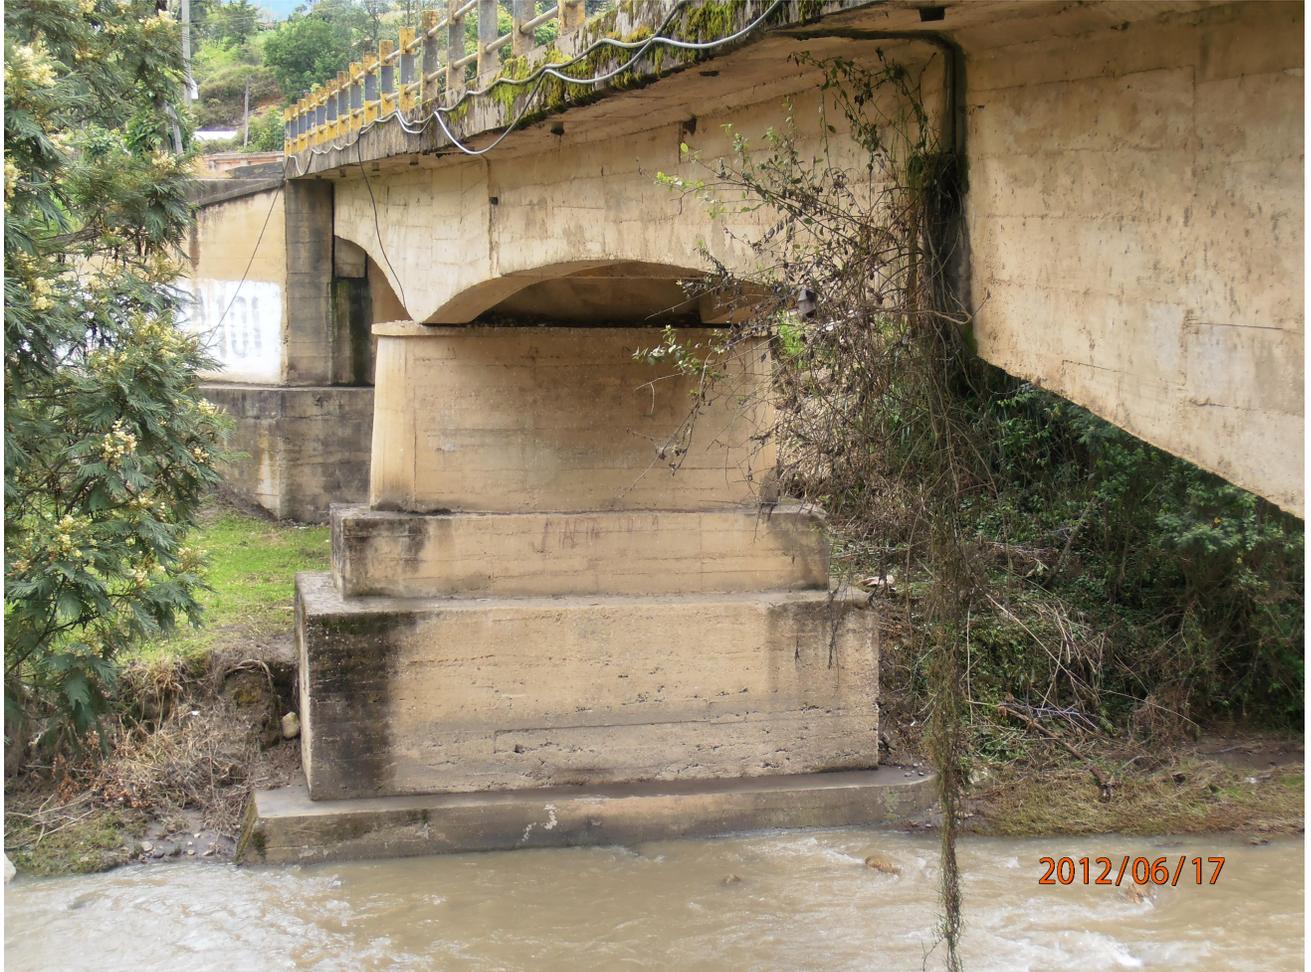
Componente.....: 8 Pilas

Daño/Observaciones.: La pila se encuentra en buen estado.

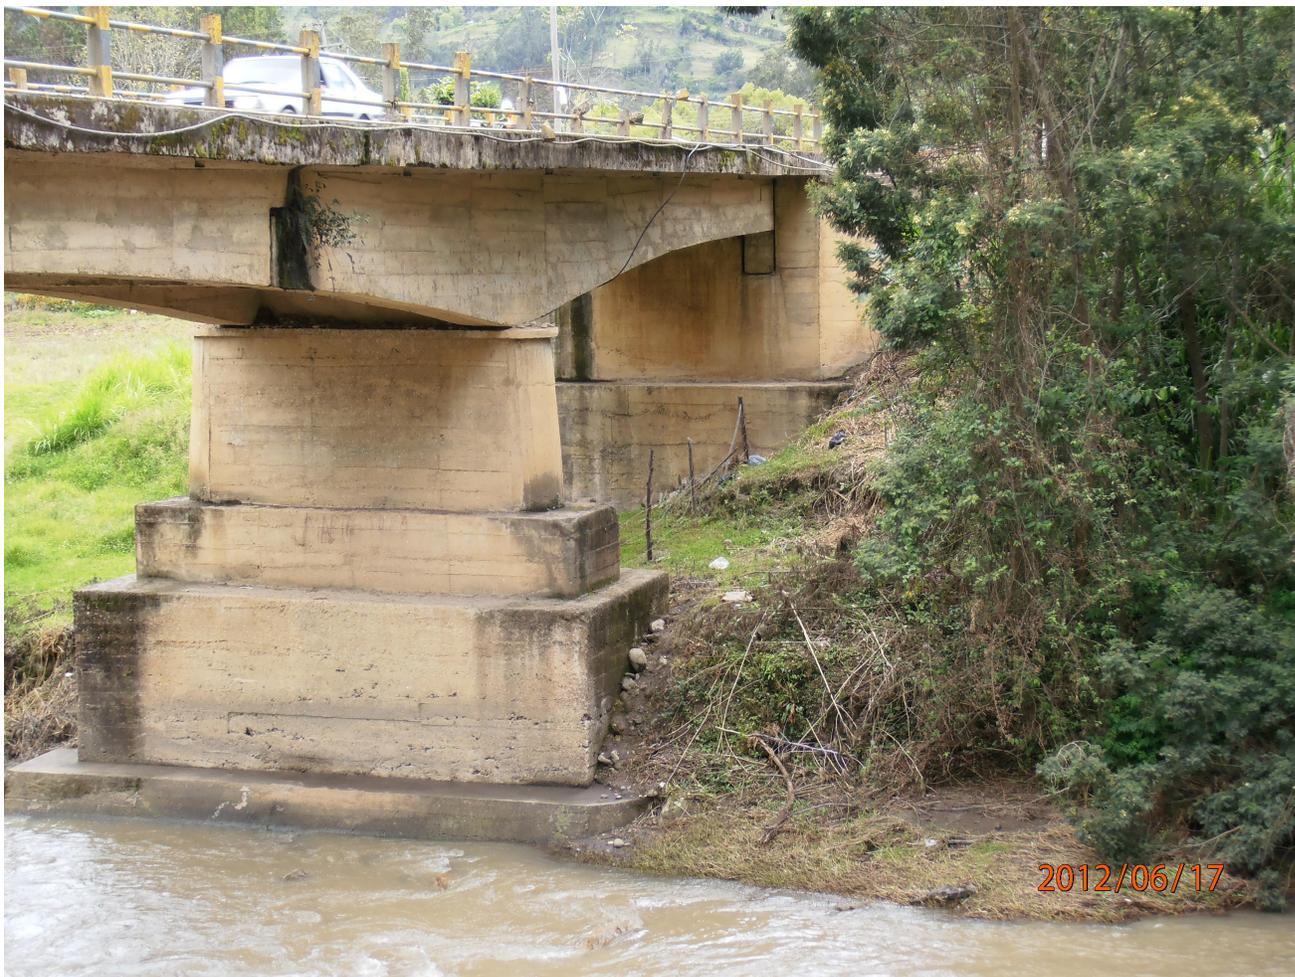
Componente.....: 8 Pilas

Daño/Observaciones.: La pila se encuentra en buen estado.

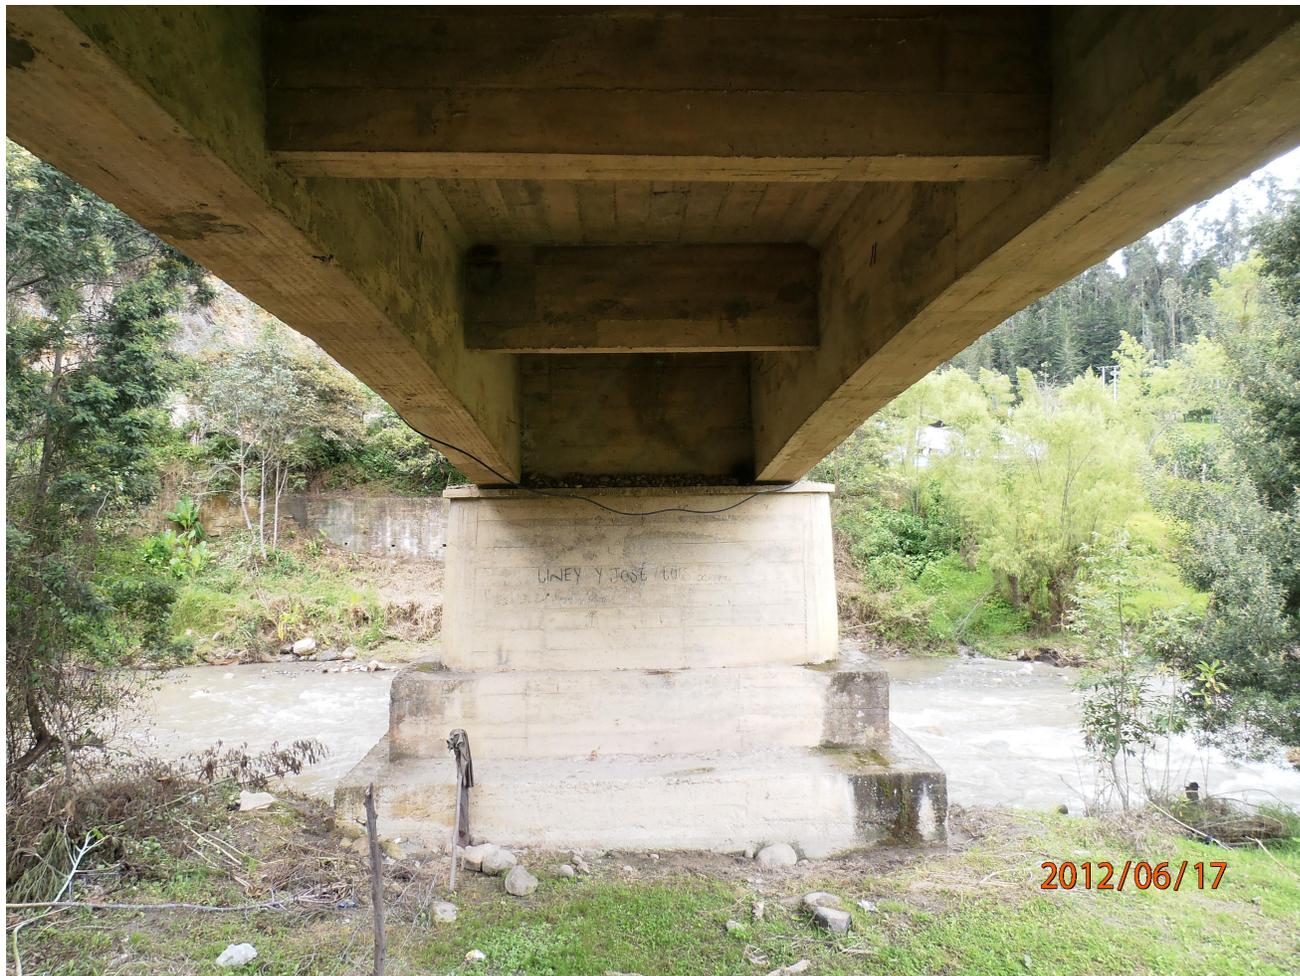
Componente.....: 8 Pilas

Daño/Observaciones.: La pila se encuentra en buen estado.

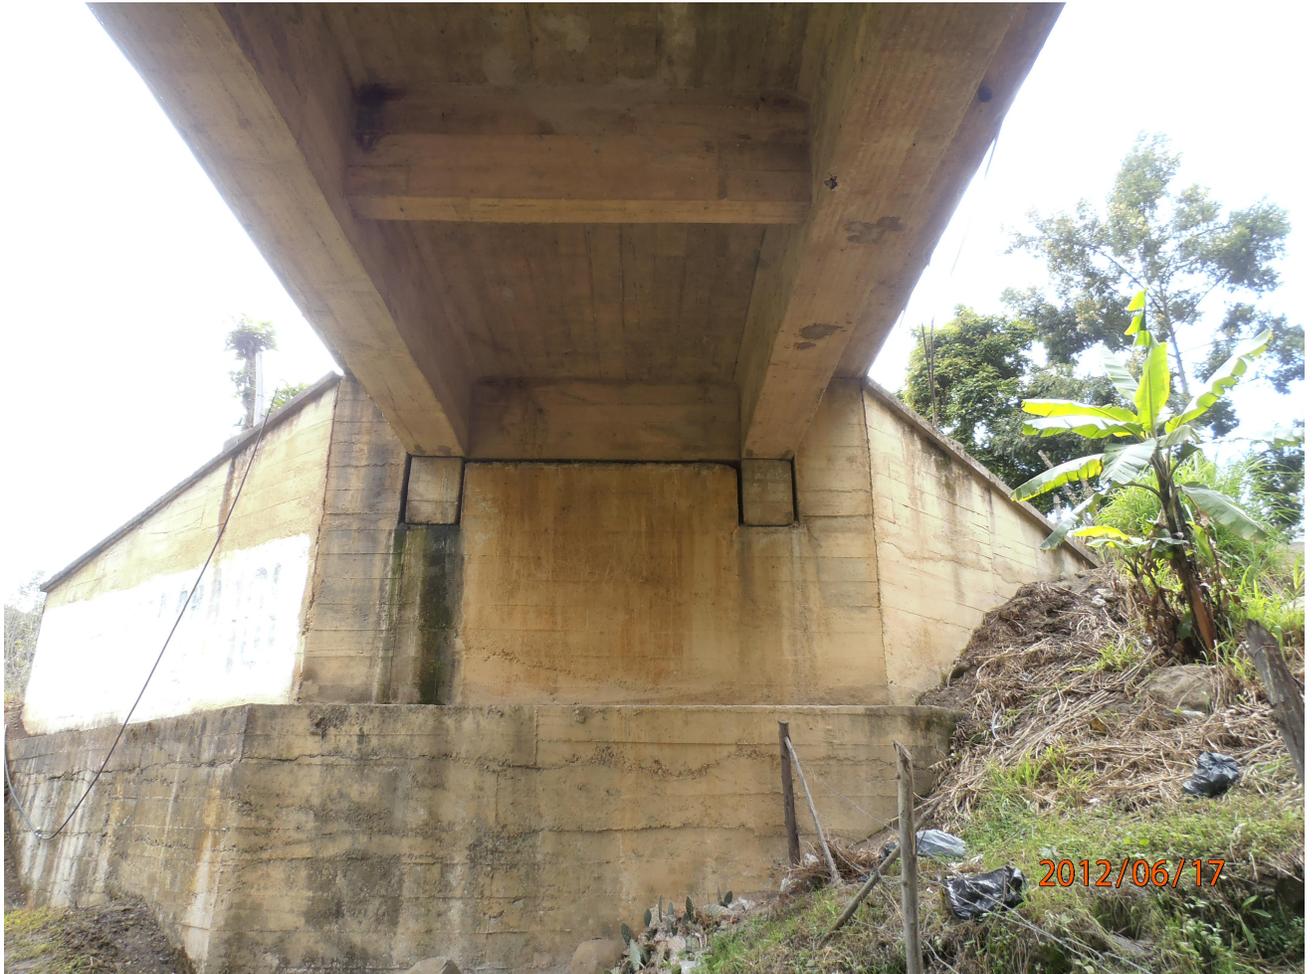
Componente.....: 9 Apoyos

Daño/Observaciones.: Los apoyos sobre los estribos se encuentran en buen estado. El apoyo izquierdo sobre el estribo #1 presenta bastante humedad y vegetación. Los apoyos de la viga gerber presentan bastante humedad y vegetación debido a la infiltración de agua proveniente de la superficie y a la carencia de dispositivos de junta. Se debe realizar limpieza y

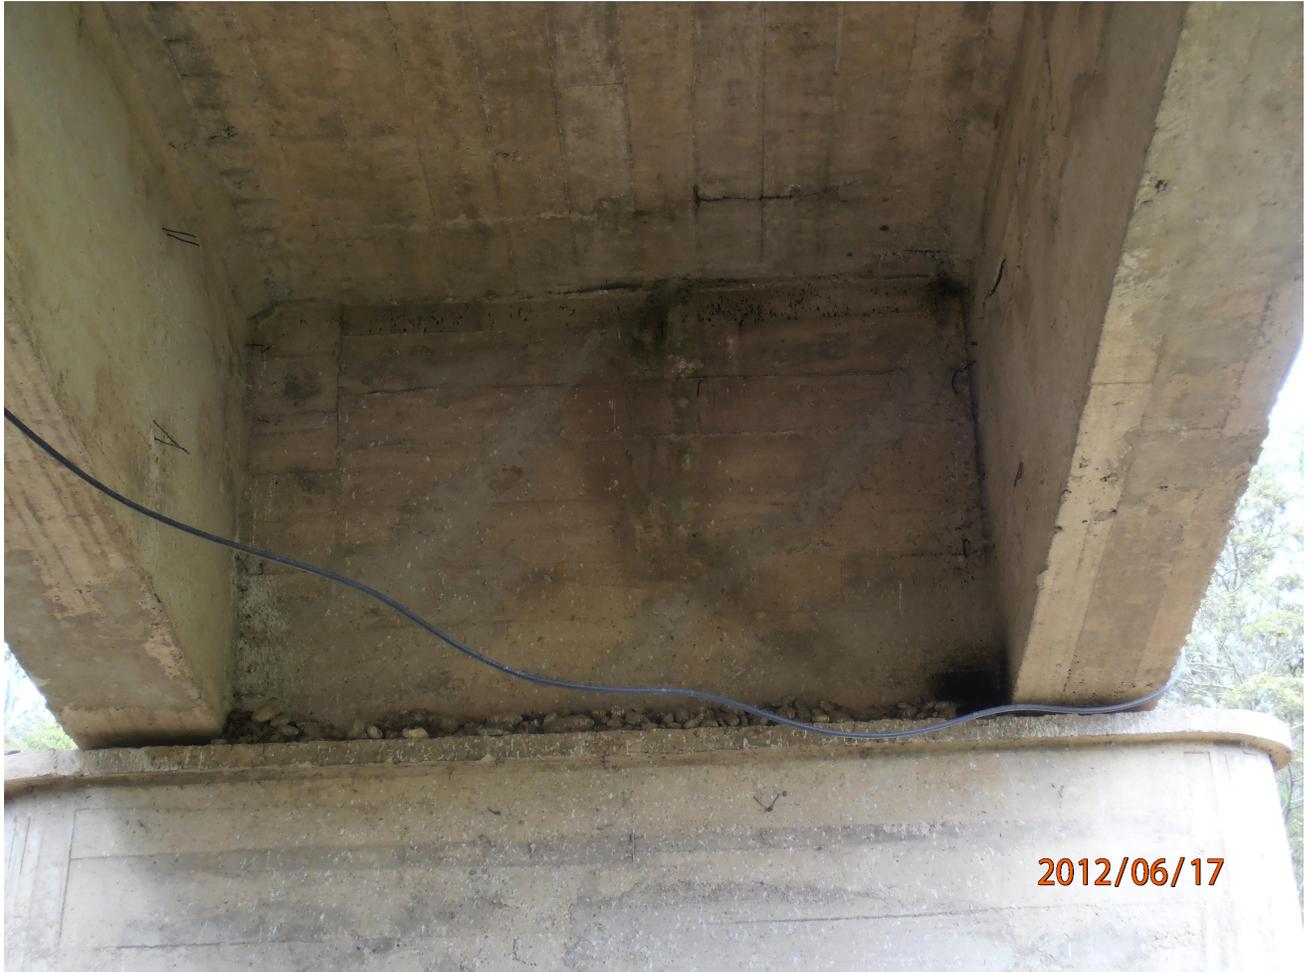
Componente.....: 9 Apoyos

Daño/Observaciones.: Los apoyos sobre los estribos se encuentran en buen estado. El apoyo izquierdo sobre el estribo #1 presenta bastante humedad y vegetación. Los apoyos de la viga gerber presentan bastante humedad y vegetación debido a la infiltración de agua proveniente de la superficie y a la carencia de dispositivos de junta. Se debe realizar limpieza y

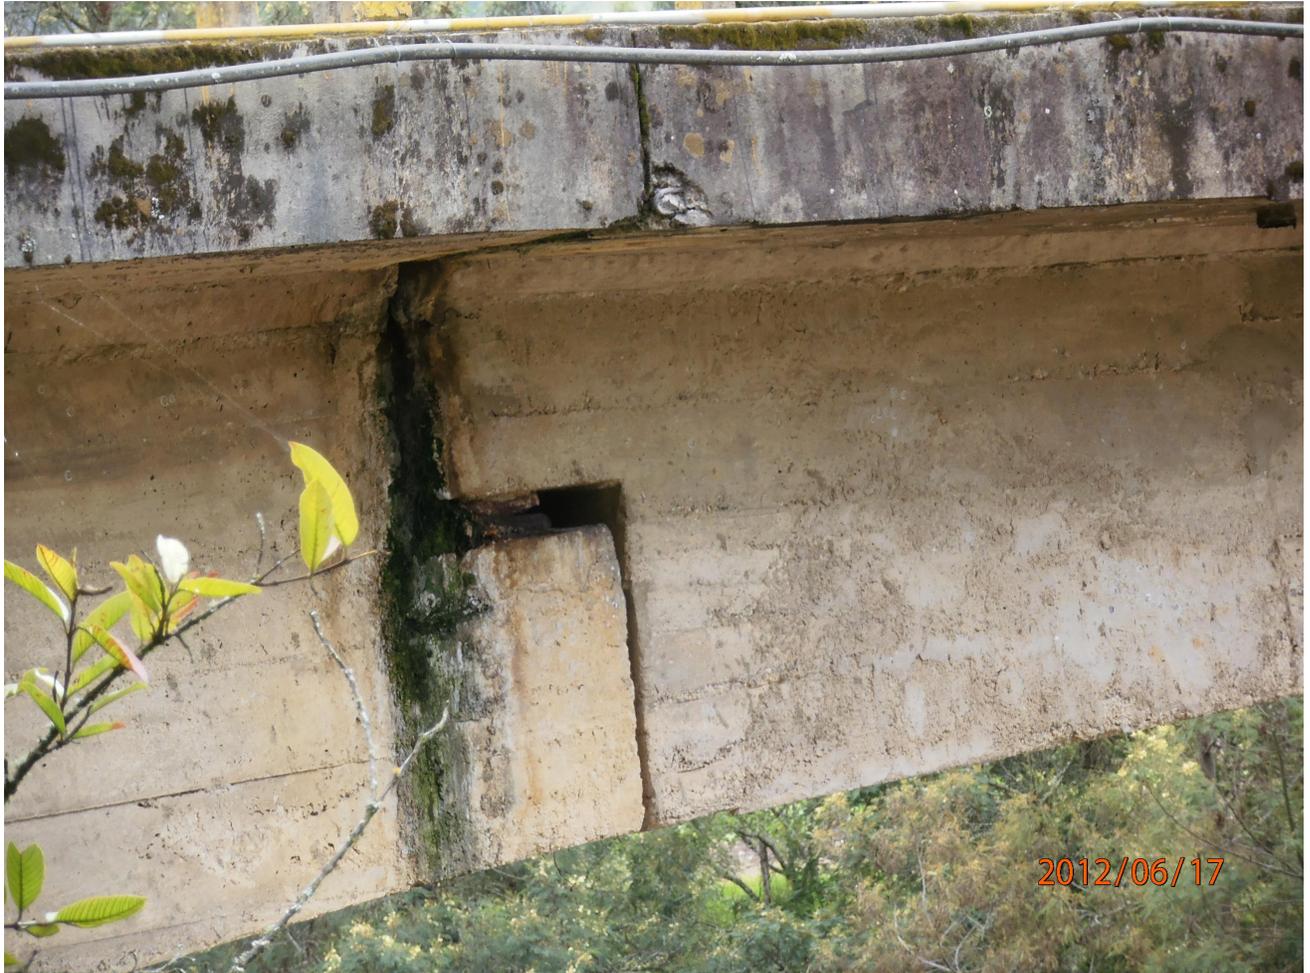
Componente.....: 9 Apoyos

Daño/Observaciones.: Los apoyos sobre los estribos se encuentran en buen estado. El apoyo izquierdo sobre el estribo #1 presenta bastante humedad y vegetación. Los apoyos de la viga gerber presentan bastante humedad y vegetación debido a la infiltración de agua proveniente de la superficie y a la carencia de dispositivos de junta. Se debe realizar limpieza y

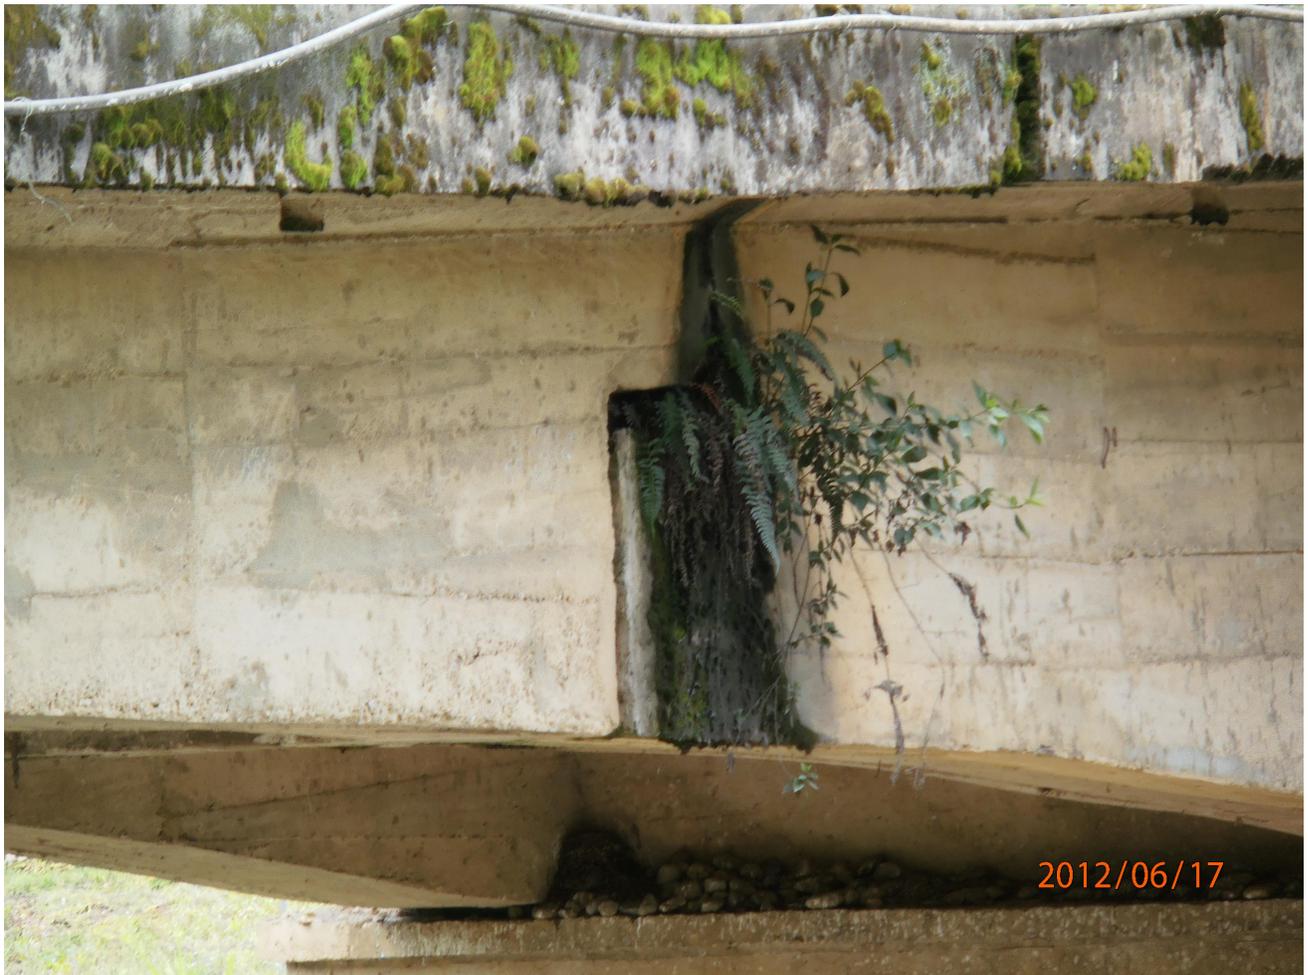
Componente.....: 9 Apoyos

Daño/Observaciones.: Los apoyos sobre los estribos se encuentran en buen estado. El apoyo izquierdo sobre el estribo #1 presenta bastante humedad y vegetación. Los apoyos de la viga gerber presentan bastante humedad y vegetación debido a la infiltración de agua proveniente de la superficie y a la carencia de dispositivos de junta. Se debe realizar limpieza y

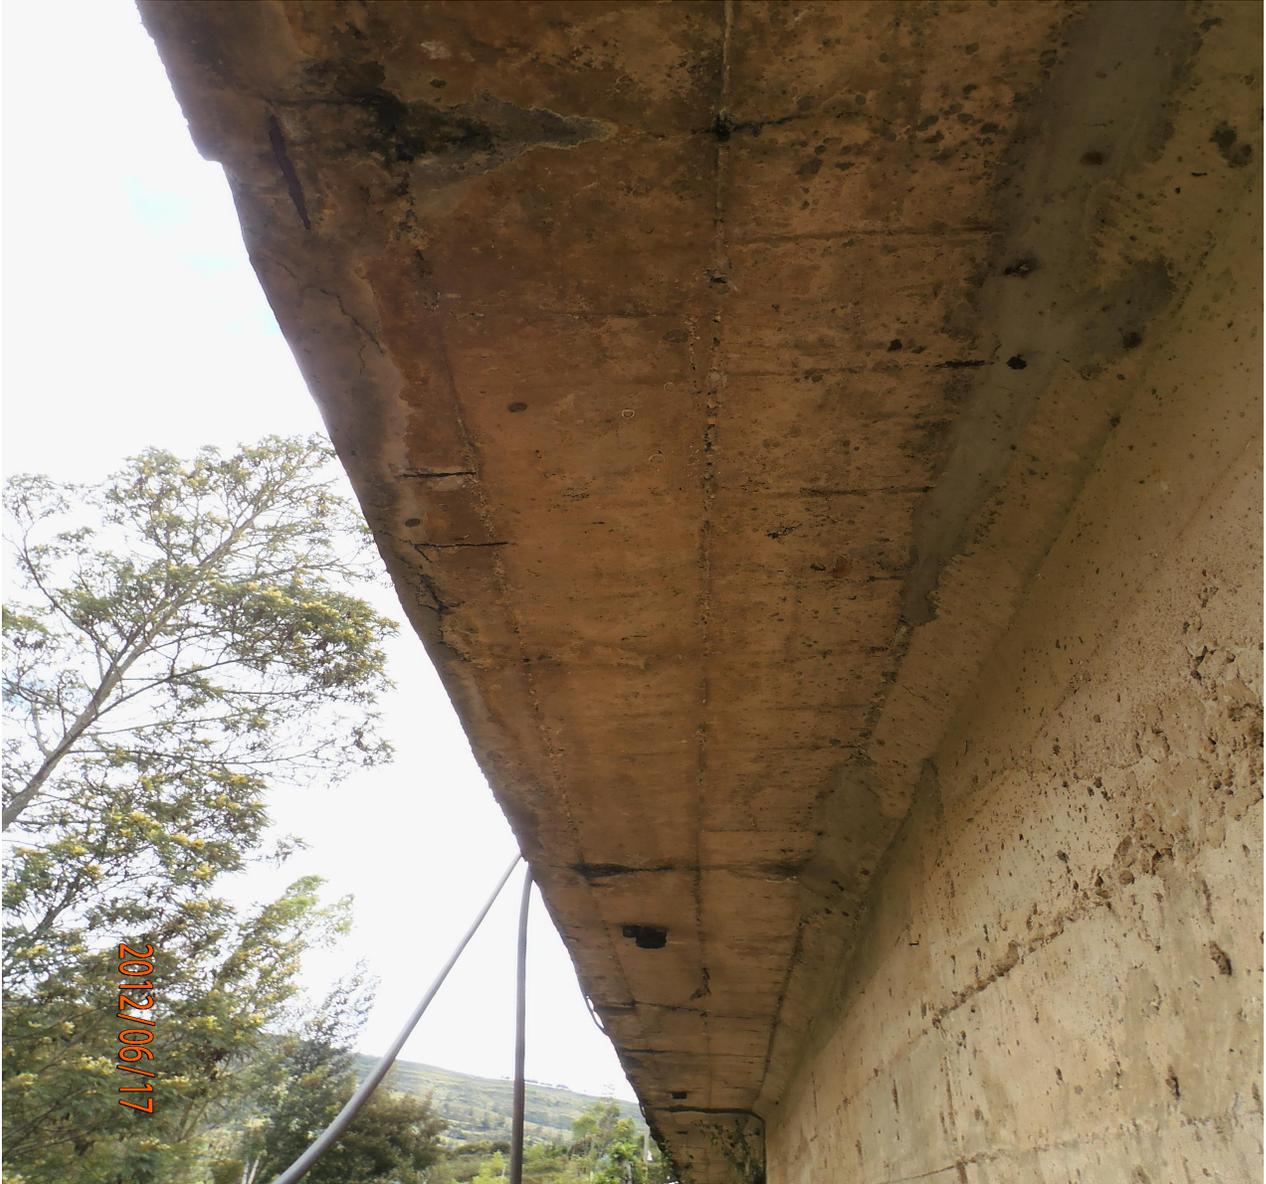
Componente.....: 10 Losa

Daño/Observaciones.: La losa de los voladizos presenta manchas de humedad debido a la carencia de tuberías de alargue de los drenes, lo cual está generando deterioro en el concreto y exponiendo el acero de refuerzo. Se observan fisuras transversales cerca de la pila, en ambas luces.

Tipo de daño.....: Infiltración

Reparaciones.....: B Reparación de concreto

E Reparación de drenes

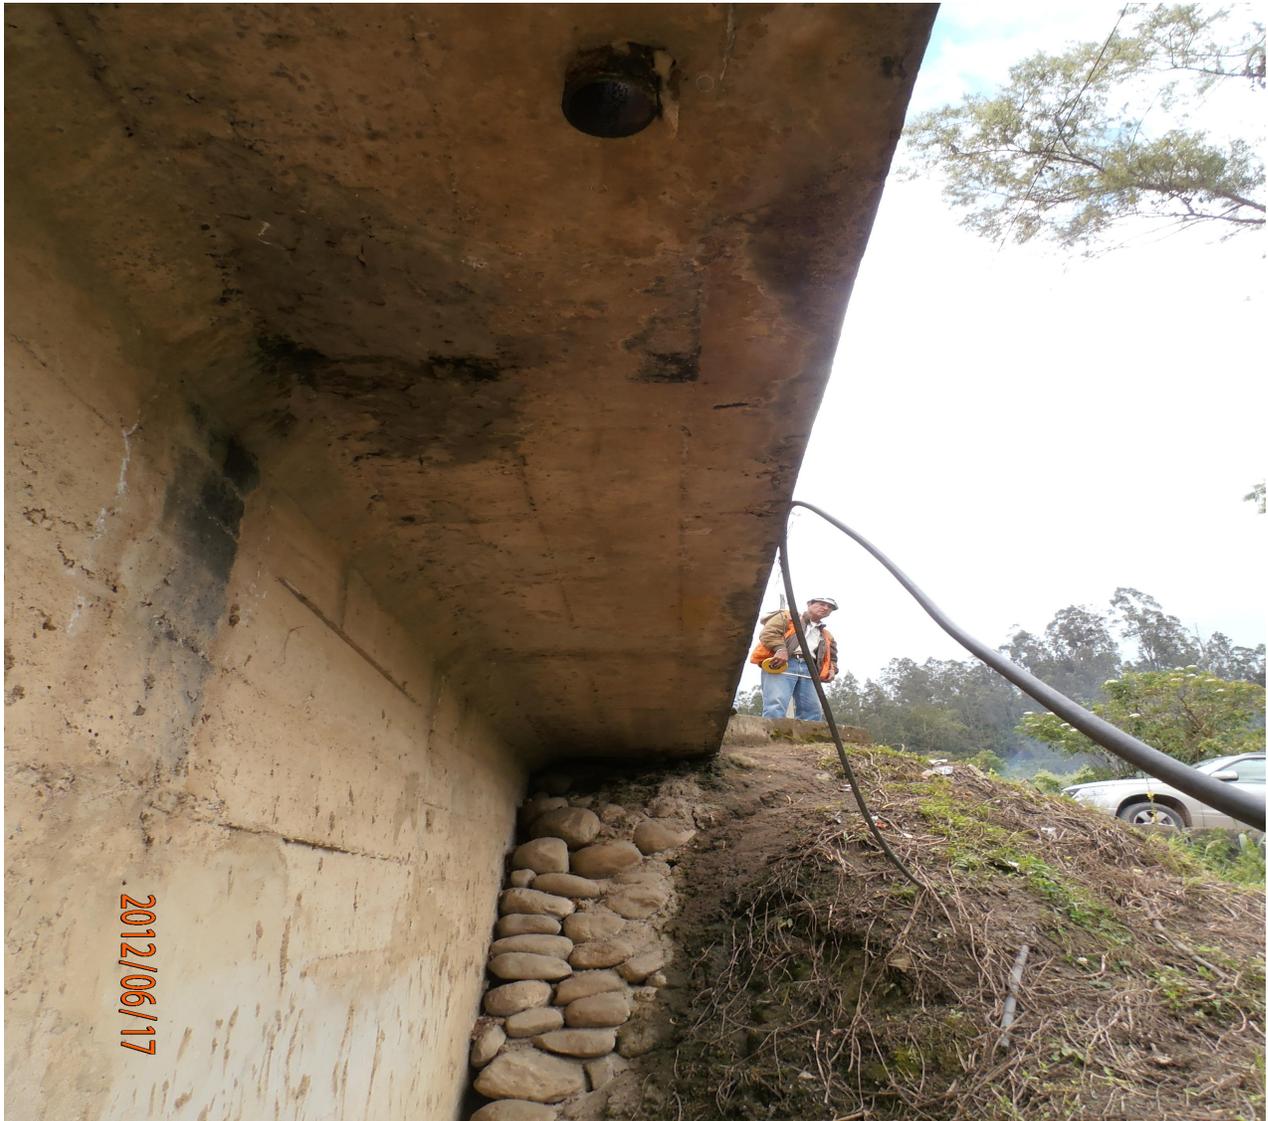
Componente.....: 10 Losa

Daño/Observaciones.: La losa de los voladizos presenta manchas de humedad debido a la carencia de tuberías de alargue de los drenes, los cual está generando deterioro en el concreto y exponiendo el acero de refuerzo. Se observan fisuras transversales cerca de la pila, en ambas luces.

Tipo de daño.....: Infiltración

Reparaciones.....: B Reparación de concreto

E Reparación de drenes

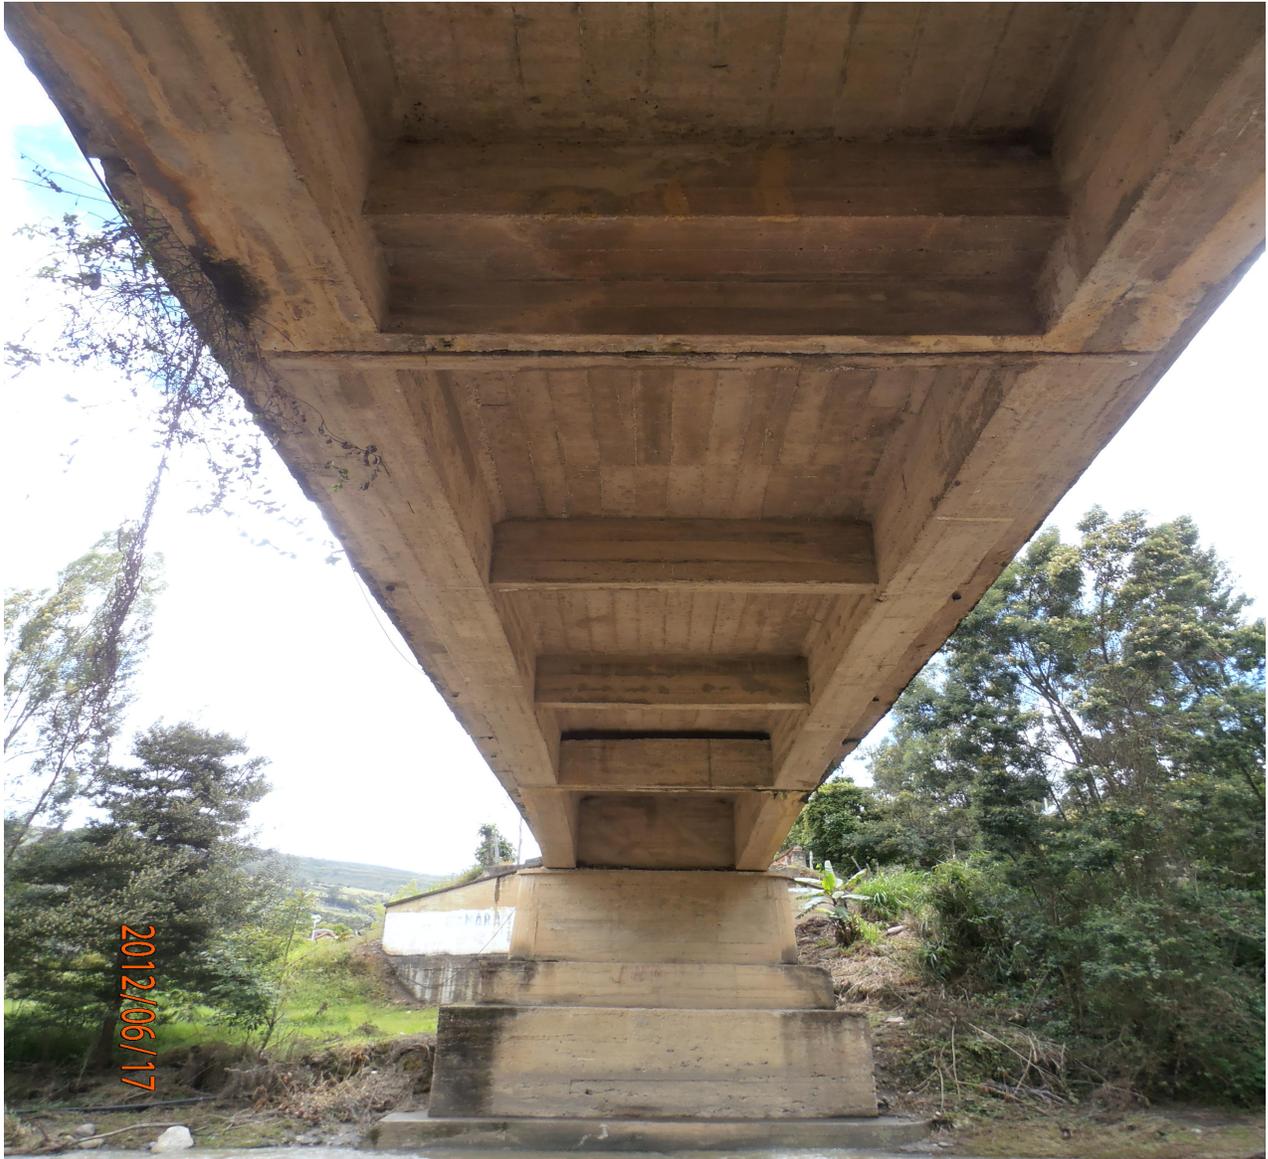
Componente.....: 10 Losa

Daño/Observaciones.: La losa de los voladizos presenta manchas de humedad debido a la carencia de tuberías de alargue de los drenes, lo cual está generando deterioro en el concreto y exponiendo el acero de refuerzo. Se observan fisuras transversales cerca de la pila, en ambas luces.

Tipo de daño.....: Infiltración

Reparaciones.....: B Reparación de concreto

E Reparación de drenes

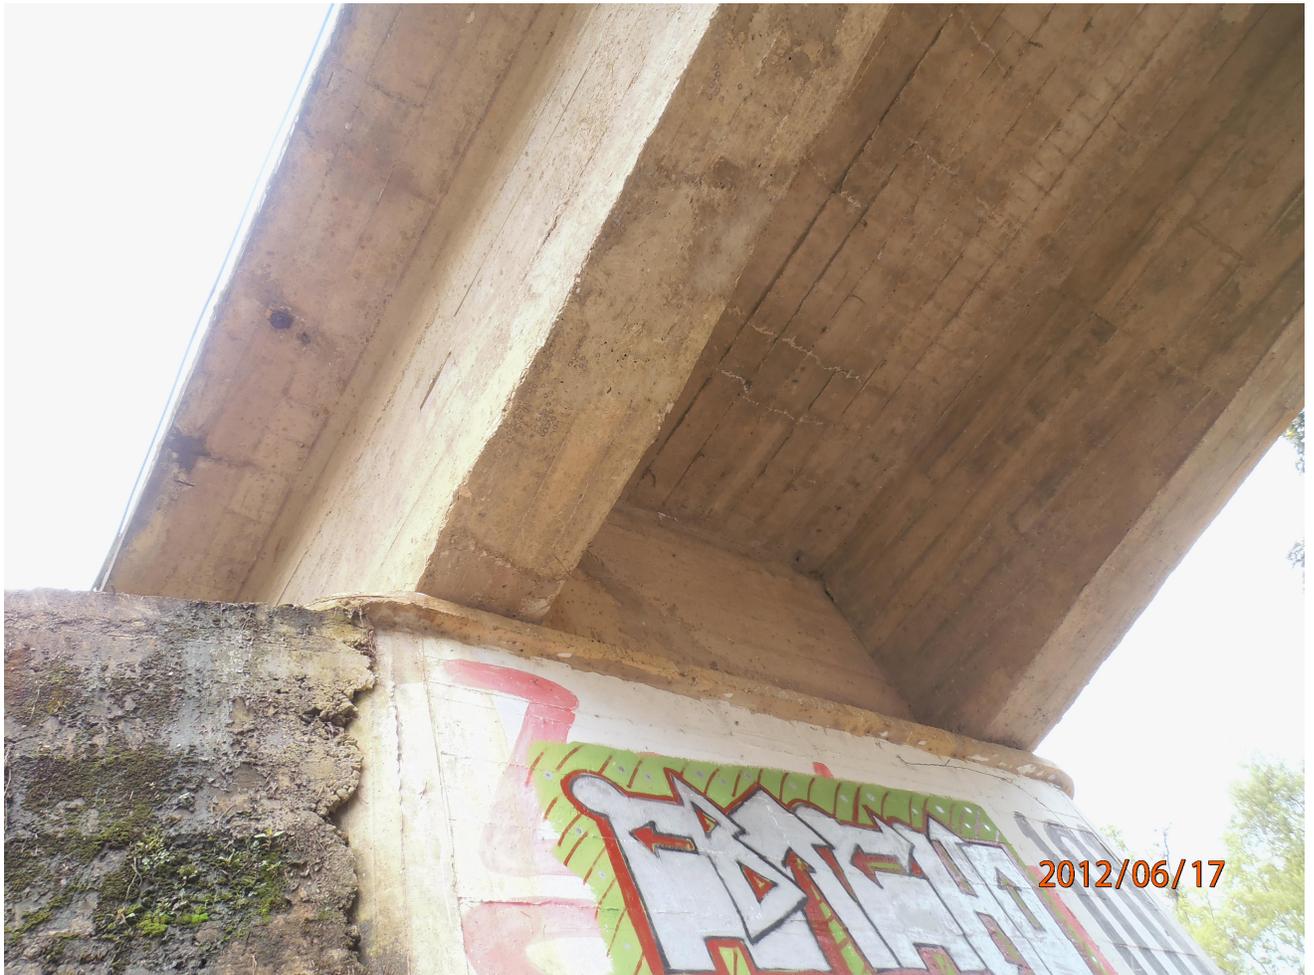
Componente.....: 10 Losa

Daño/Observaciones.: La losa de los voladizos presenta manchas de humedad debido a la carencia de tuberías de alargue de los drenes, lo cual está generando deterioro en el concreto y exponiendo el acero de refuerzo. Se observan fisuras transversales cerca de la pila, en ambas luces.

Tipo de daño.....: Infiltración

Reparaciones.....: B Reparación de concreto

E Reparación de drenes

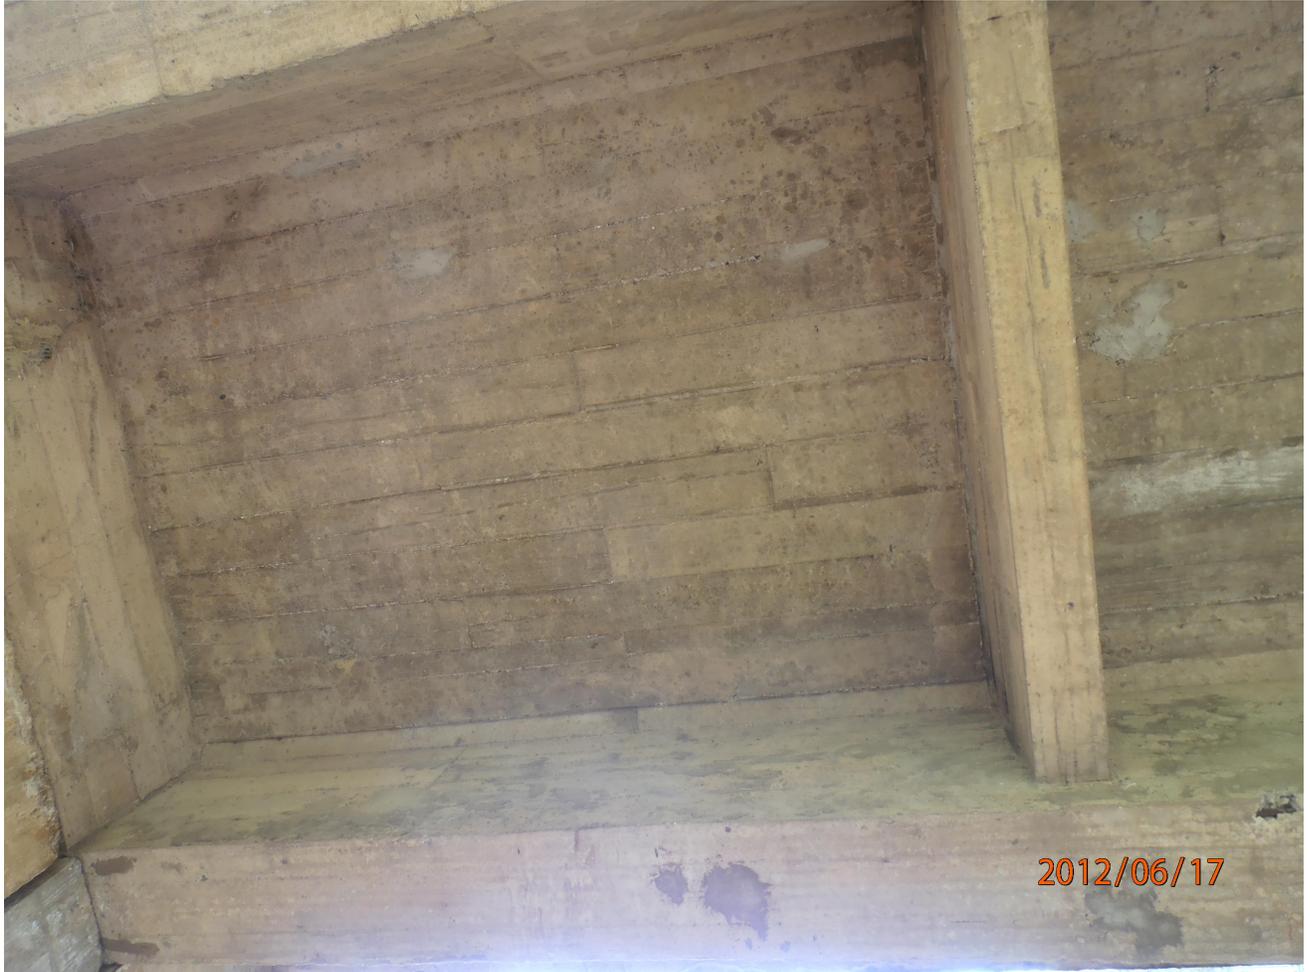
Componente.....: 10 Losa

Daño/Observaciones.: La losa de los voladizos presenta manchas de humedad debido a la carencia de tuberías de alargue de los drenes, lo cual está generando deterioro en el concreto y exponiendo el acero de refuerzo. Se observan fisuras transversales cerca de la pila, en ambas luces.

Tipo de daño.....: Infiltración

Reparaciones.....: B Reparación de concreto

E Reparación de drenes
