SDC/INV	SiPuCol	Fecha	Hoja
	Informe de inspección principal	08/08/12	1
04-6009-001.00 Guayas			
Regional.....: 4 Boyacá			
Ruta.....: Cruce Tramo 05 08 (Mutis)-Tunja			
Carretera.....: Tunja - Páez			
Lado de la car...:			
Abscisa.....: 23+0800			
No del registro..: 350			
Año de construcción.....:			
Año de la última reconstrucción.....:			
Paso Superior/Inferior.....: S			
Dir. de abs. de la carretera principal.: E			
Requisitos de la inspección.....: 0 Nada			
Recolección de datos : Fecha.....: 2012.06.17			
: Iniciales.....: M.E.R			
Posición geográfica..:			
Latitud: 5 gra 24.667 min N Longitud: 73 gra 20.448 min O Altitud: 2146 m			
Geometría: Número de luces.....: 2			
Longitud de la luz menor (m): 14.90			
Longitud de la luz mayor (m): 29.70			
Longitud total(m): 44.60			
Ancho del tablero.....(m): 6.70			
Ancho del separador.....(m): 0.00			
Ancho del andén izquierdo(m): 0.00			
Ancho del andén derecho..(m): 0.00

Resumen cronológico:	Fecha	Actividades
	1996.12.10	Inspección principal
	2002.01.08	Inspección principal
	2006.03.03	Inspección principal
	2012.06.17	Inspección principal

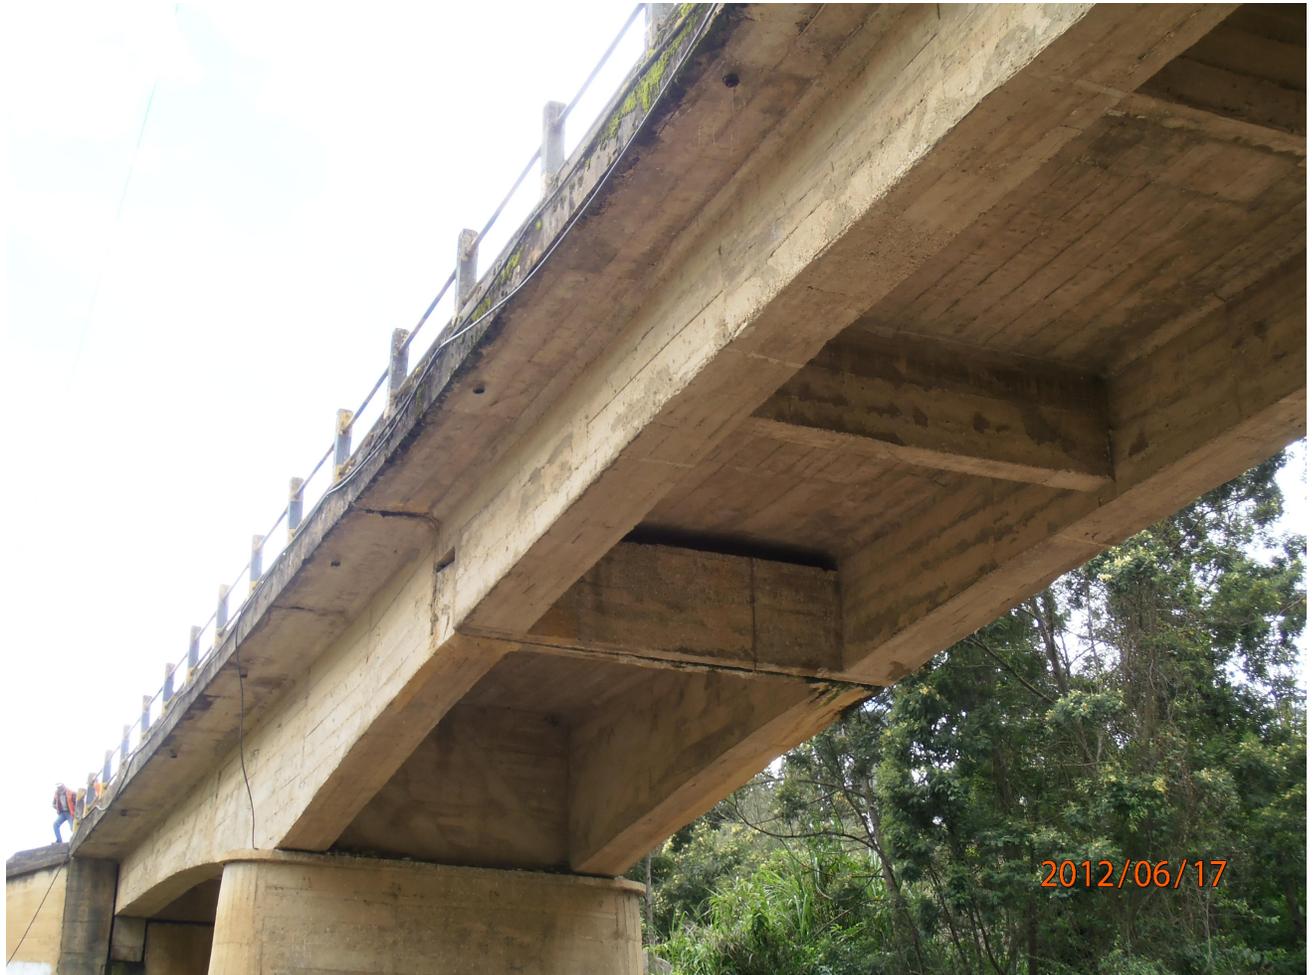
Componente.....: 11 Vigas/Largueros/Diafragmas

Daño/Observaciones.: La riostra sobre la pila presenta una fisura vertical. La viga #1 presenta fisuras verticales cerca al apoyo sobre el estribo #1. La riostra intermedia presenta una fisura vertical en la unión con la viga #1. Teniendo en cuenta el sentido de las fisuras presentadas, se determina que no son generadas por una deficiencia estructural sino por

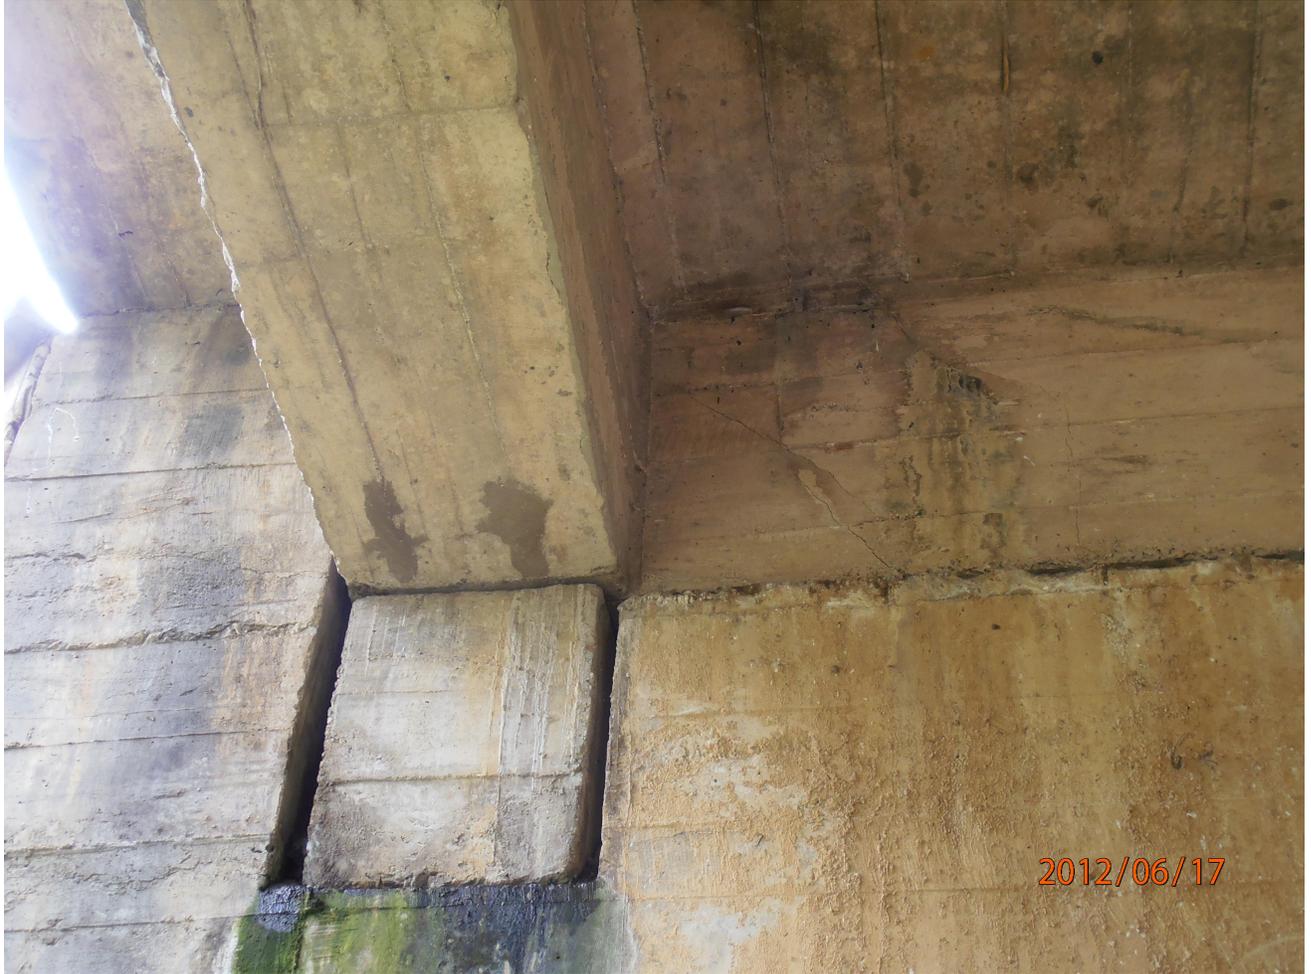
Componente.....: 11 Vigas/Largueros/Diafragmas

Daño/Observaciones.: La riostra sobre la pila presenta una fisura vertical. La viga #1 presenta fisuras verticales cerca al apoyo sobre el estribo #1. La riostra intermedia presenta una fisura vertical en la unión con la viga #1. Teniendo en cuenta el sentido de las fisuras presentadas, se determina que no son generadas por una deficiencia estructural sino por

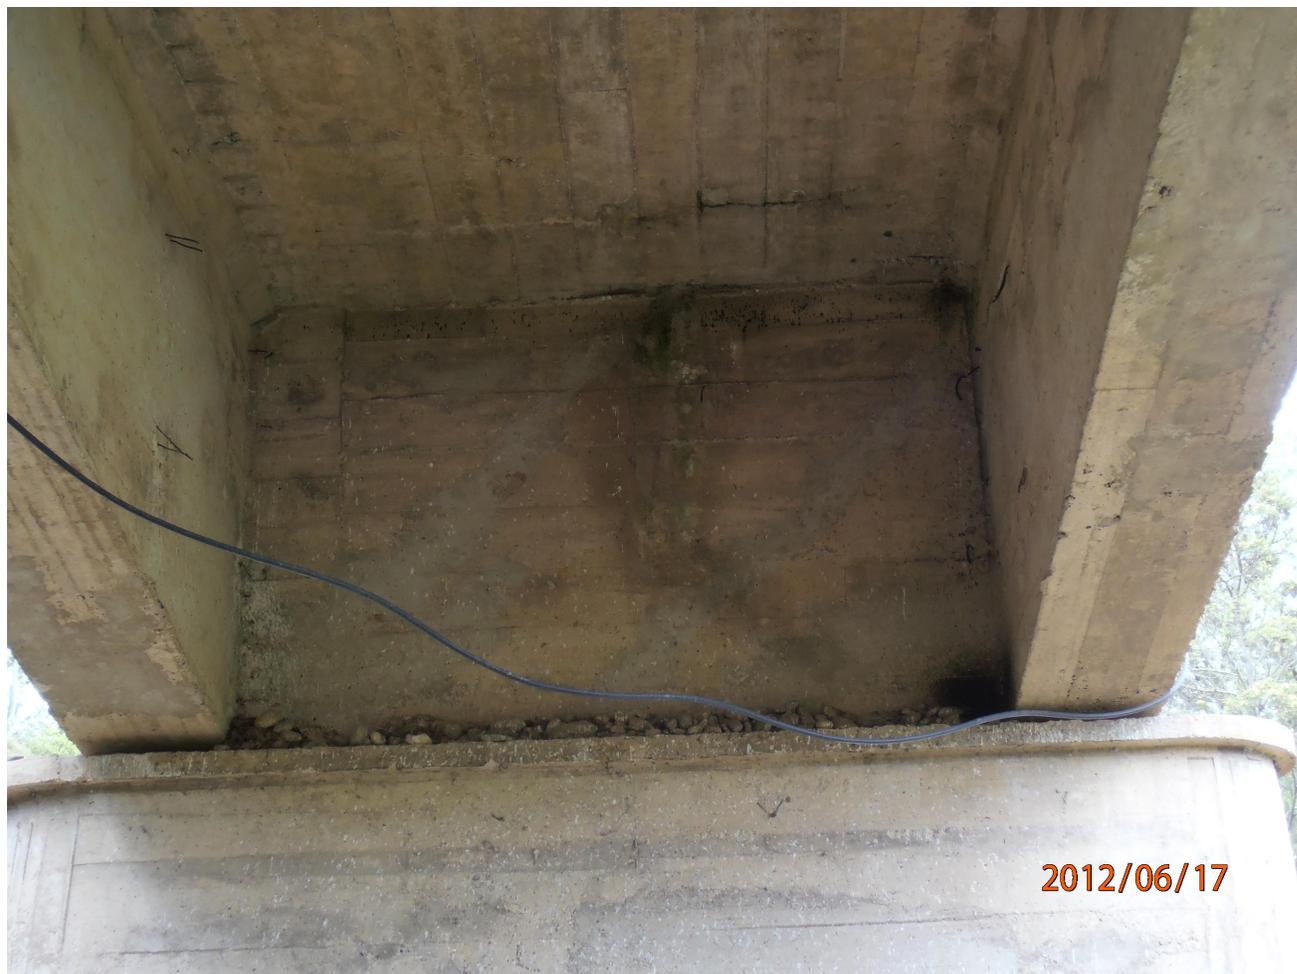
Componente.....: 11 Vigas/Largueros/Diafragmas

Daño/Observaciones.: La riostra sobre la pila presenta una fisura vertical. La viga #1 presenta fisuras verticales cerca al apoyo sobre el estribo #1. La riostra intermedia presenta una fisura vertical en la unión con la viga #1. Teniendo en cuenta el sentido de las fisuras presentadas, se determina que no son generadas por una deficiencia estructural sino por

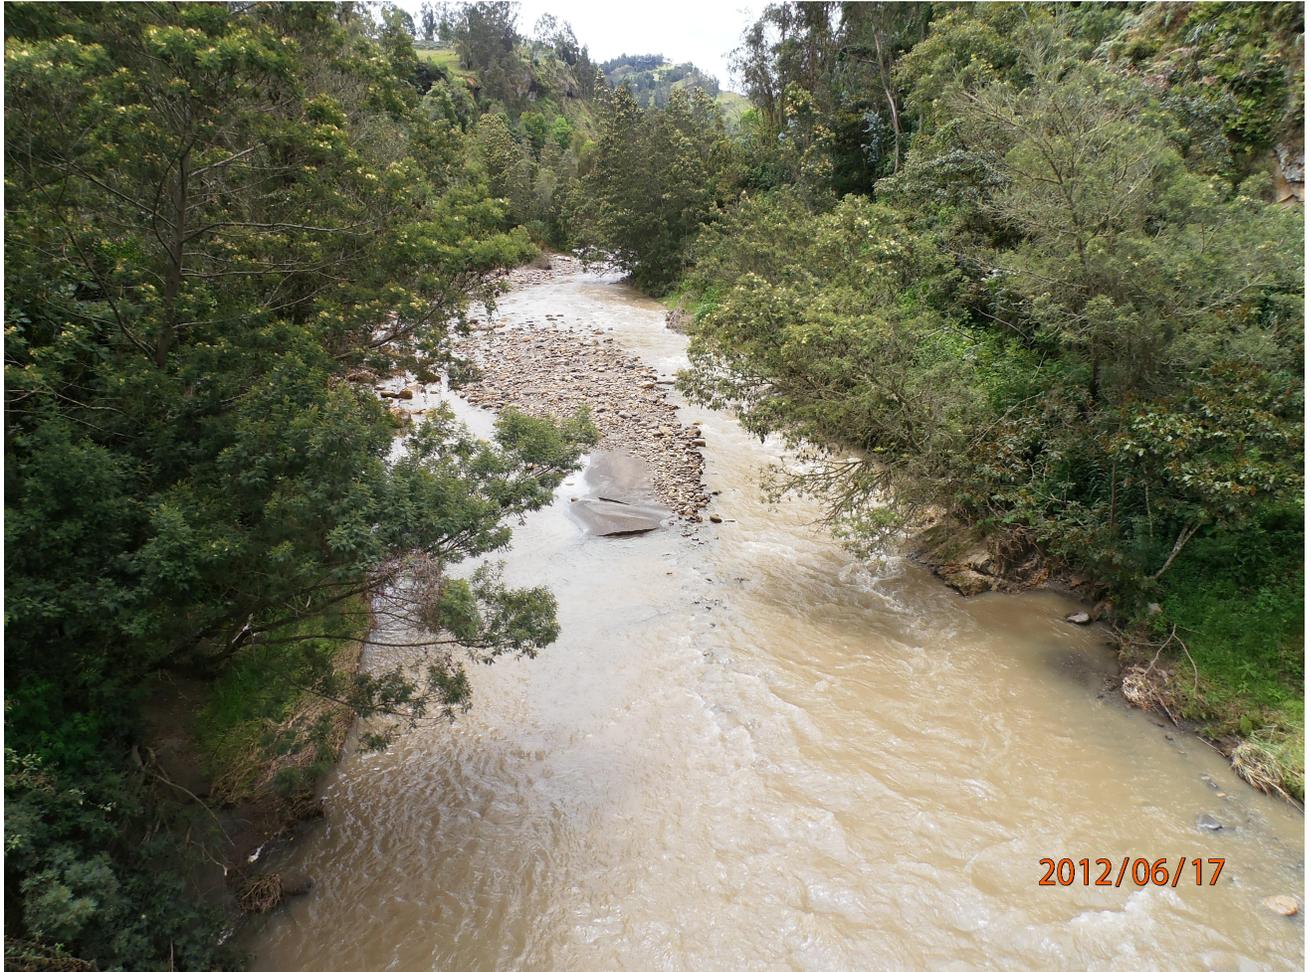
Componente.....: 15 Cauce

Daño/Observaciones.: El cauce no genera problemas.

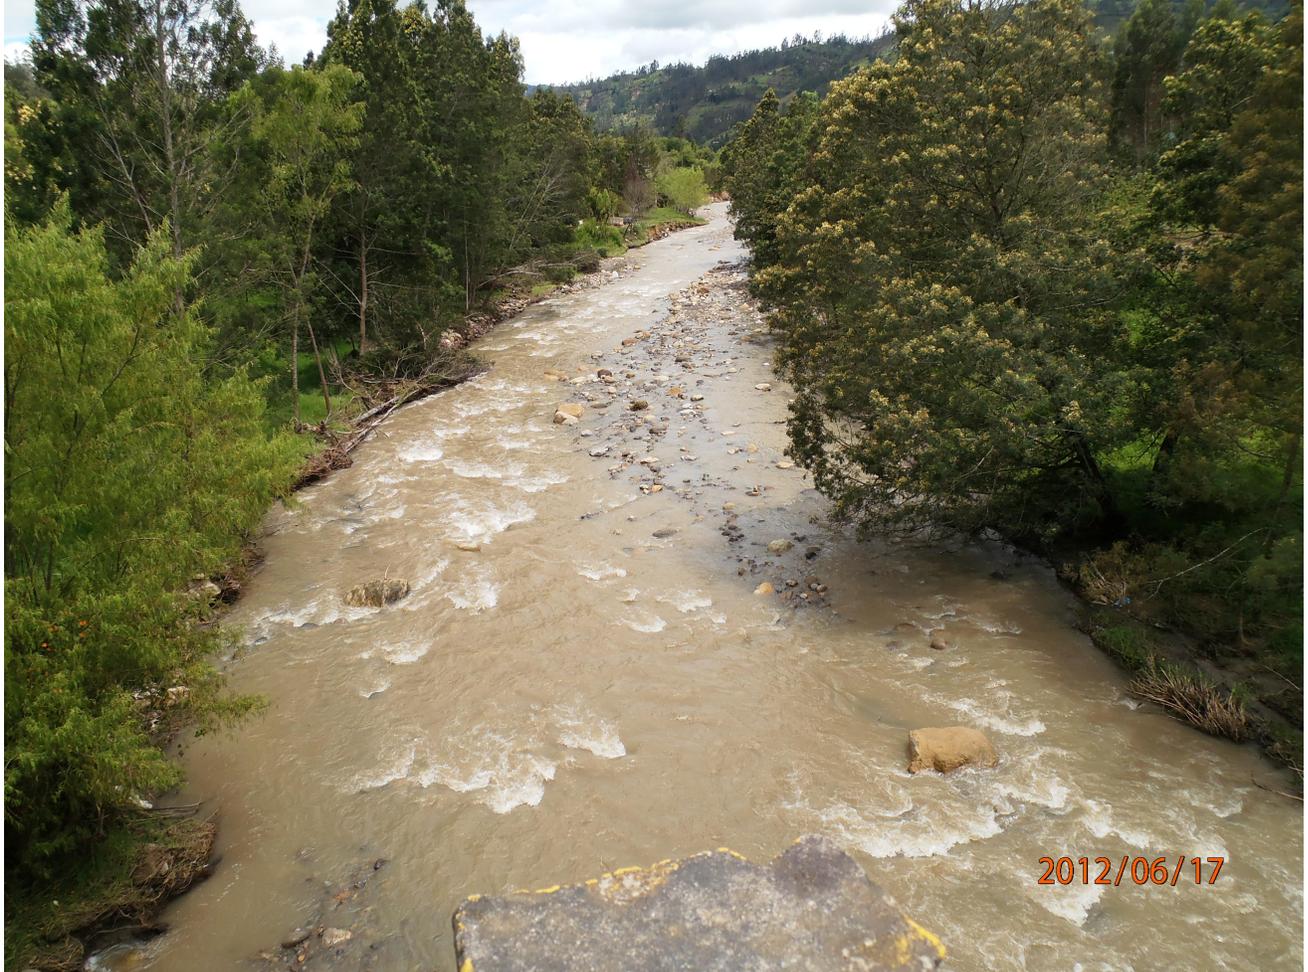
Componente.....: 15 Cauce

Daño/Observaciones.: El cauce no genera problemas.

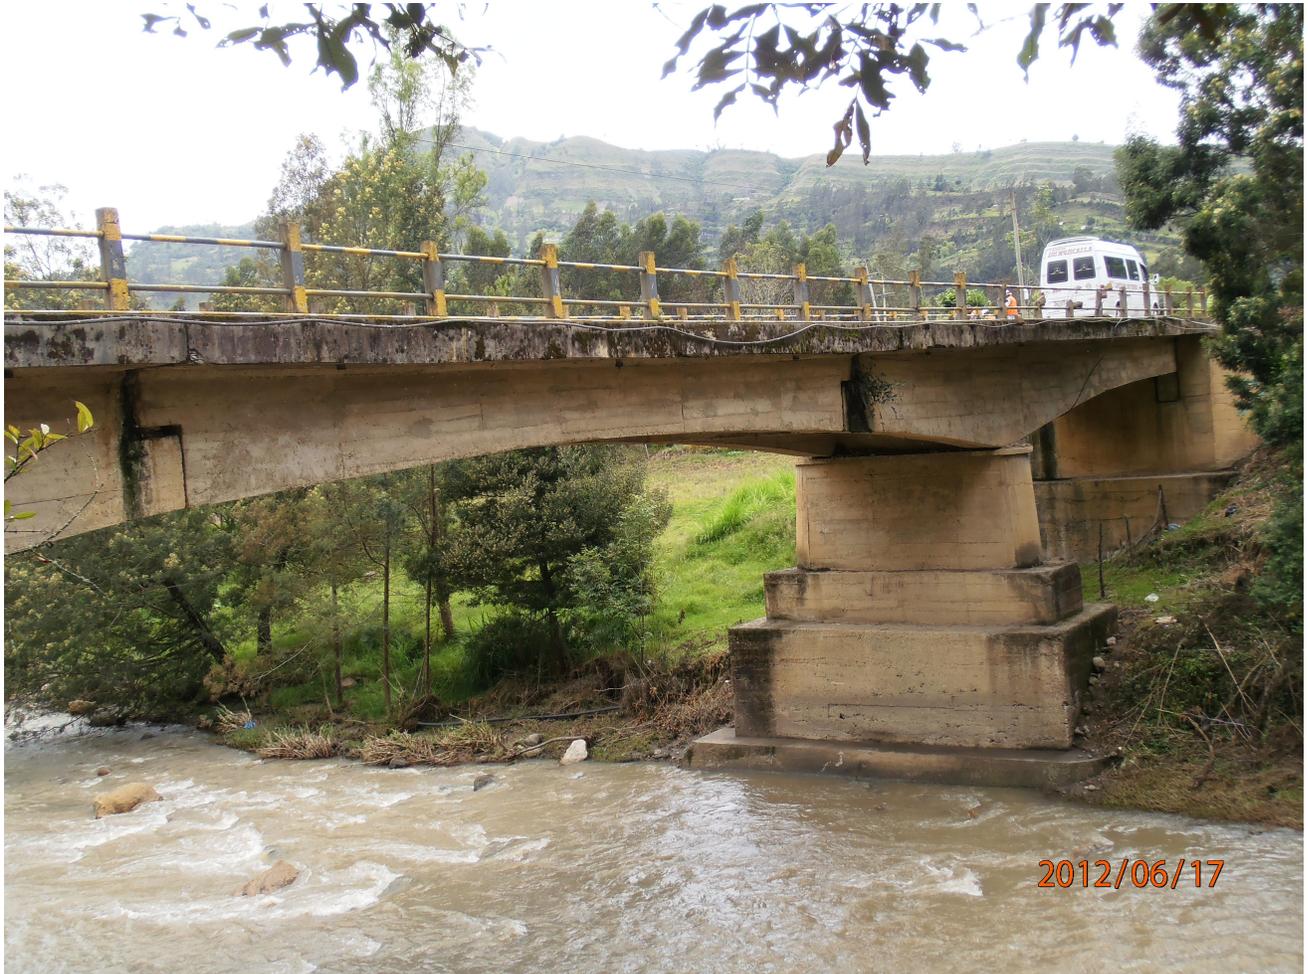
Componente.....: 17 Puente en general

Daño/Observaciones.: Se debe hacer un seguimiento a las fisuras observadas en las riostras y vigas, así como la presentada en el estribo #1. Se debe realizar limpieza y mantenimiento rutinario.

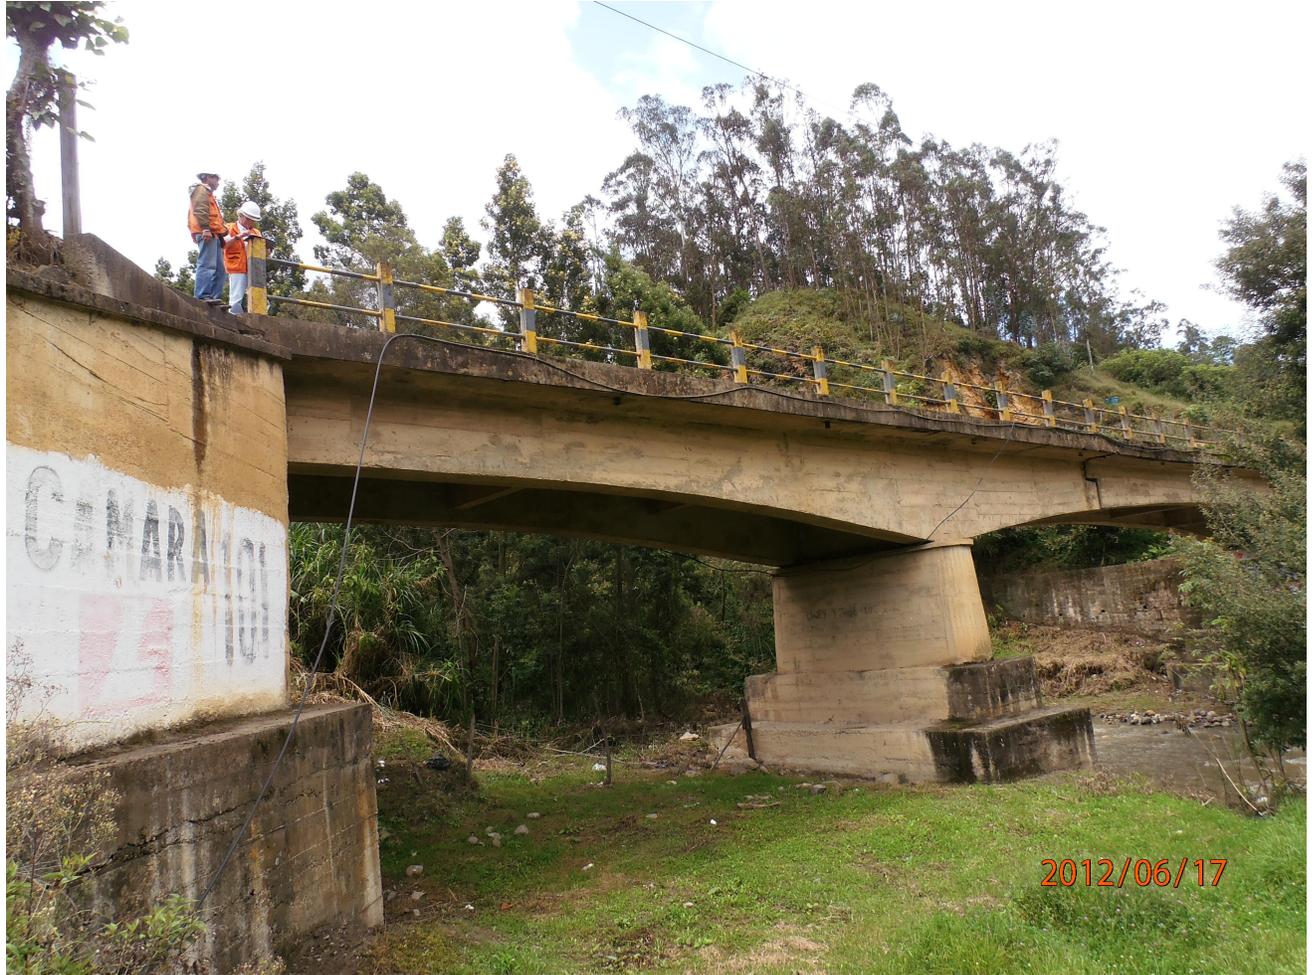
Componente.....: 17 Puente en general

Daño/Observaciones.: Se debe hacer un seguimiento a las fisuras observadas en las riostras y vigas, así como la presentada en el estribo #1. Se debe realizar limpieza y mantenimiento rutinario.
