Informe de inspección principal 04-6009-002.00 La Calderona  Regional: 4 Boyacá Ruta: Cruce Tramo 05 08 (Mutis)-Tunja Carretera: Tunja - Páez Lado de la car: 0	10/08/12	1
Regional: 4 Boyacá Ruta: Cruce Tramo 05 08 (Mutis)-Tunja Carretera: Tunja - Páez Lado de la car: 0		
Ruta: Cruce Tramo 05 08 (Mutis)-Tunja Carretera: Tunja - Páez Lado de la car: 0		
Carretera: Tunja - Páez Lado de la car: 0		
Lado de la car: 0		
Abscisa: 61+0270 No del registro: 351		
No del registro 351		
Año de construcción:		
Año de la última reconstrucción:		
Paso Superior/Inferior S		
Dir. de abs. de la carretera principal.: E		
Requisitos de la inspección: 0 Nada		
Recolección de datos : Fecha 2012.06.22		
: Iniciales M.E.R		
Posición geográfica:	77-4	1050 -
Latitud: 5 gra 18.583 min N Longitud: 73 gra 11.525 min O	Altitud:	1850 111
Geometría: Número de luces 1		
Longitud de la luz menor (m): 10.00		
Longitud de la luz mayor (m): 10.00

SDC/INV SiPuCol Fecha Hoja Informe de inspección principal 10/08/12 4

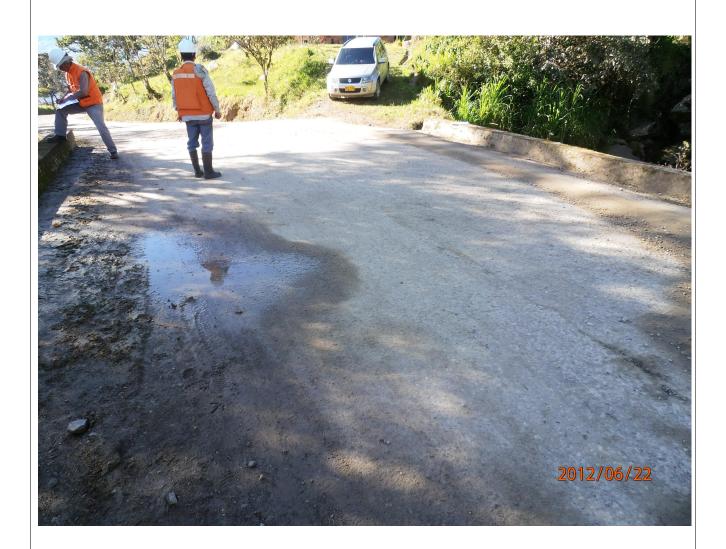
Componente.....: 1 Superficie del puente

Calif./Mantenim....: 2 / +

Daño/Observaciones.: La superficie del puente se encuentra cubierta

parcialmente de material afirmado, el cual debe ser

retirado.

La zonas que se alcanzan a observar presentan

agregado expuesto y desgaste.

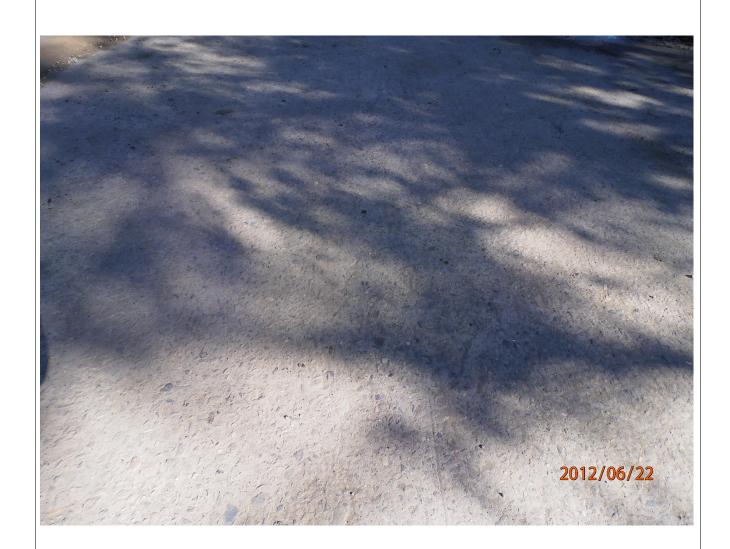
Componente.....: 1 Superficie del puente

Calif./Mantenim....: 2 / +

Daño/Observaciones.: La superficie del puente se encuentra cubierta

parcialmente de material afirmado, el cual debe ser

retirado.

La zonas que se alcanzan a observar presentan

agregado expuesto y desgaste.

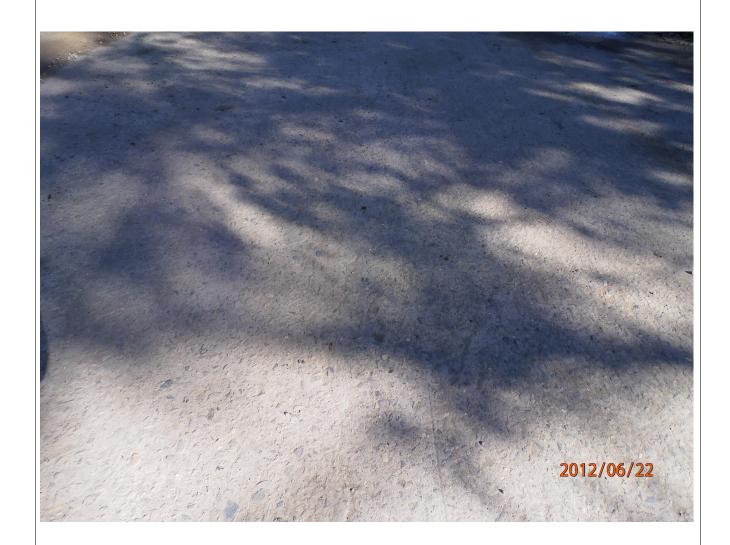
Componente.....: 1 Superficie del puente

Calif./Mantenim....: 2 / +

Daño/Observaciones.: La superficie del puente se encuentra cubierta

parcialmente de material afirmado, el cual debe ser

retirado.

La zonas que se alcanzan a observar presentan

agregado expuesto y desgaste.

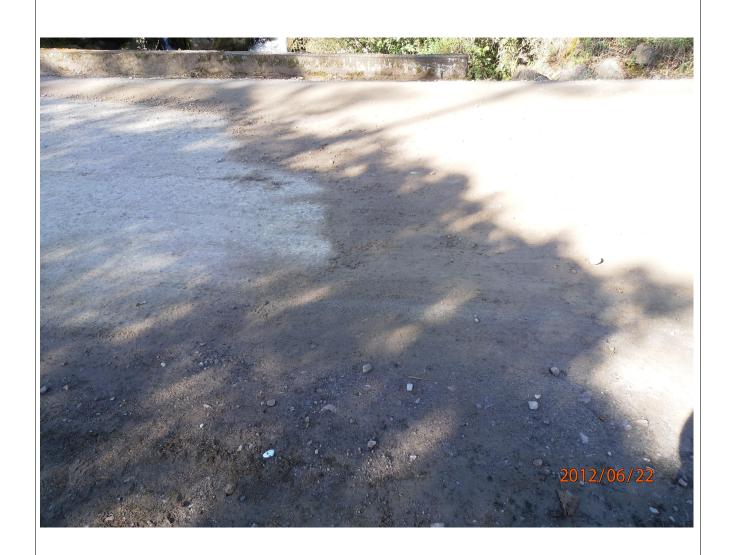
Componente..... 2 Juntas de expansión

Calif./Mantenim...: 3 / -

Daño/Observaciones.: El puente carece de dispositivos de juntas. Se

Tipo de daño.....: Infiltración

recomienda instalar juntas de bloque de neopreno. Z (m): Instalación de junta de bloque de neopreno.

Reparaciones.....: Z Otra

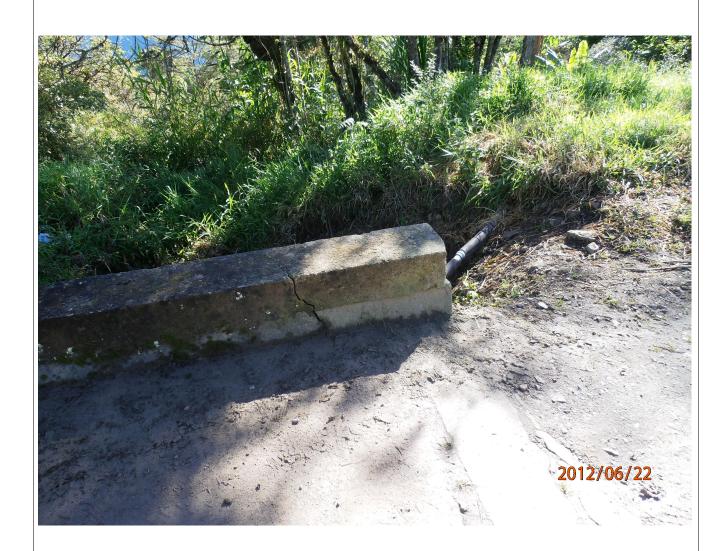
Componente..... 2 Juntas de expansión

Calif./Mantenim...: 3 / -

Daño/Observaciones.: El puente carece de dispositivos de juntas. Se

Tipo de daño.....: Infiltración

recomienda instalar juntas de bloque de neopreno. Z (m): Instalación de junta de bloque de neopreno.

Reparaciones.....: Z Otra

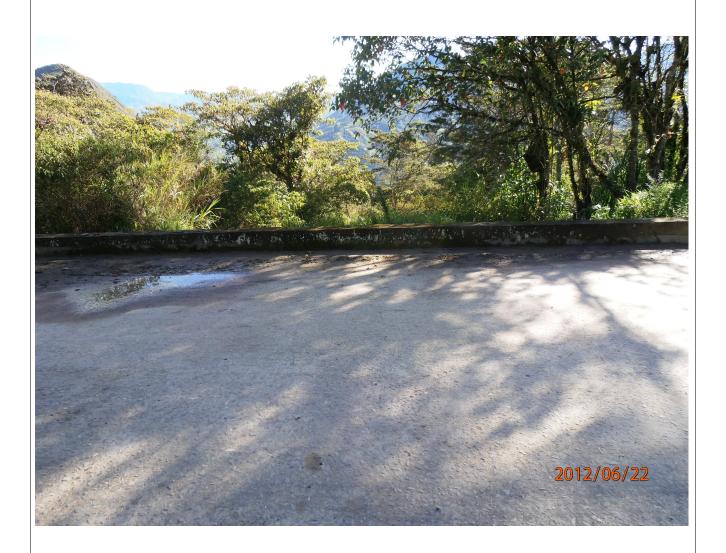
Componente.....: 3 Andenes/Bordillos

Calif./Mantenim...: 1 / +

Daño/Observaciones.: Los bordillos presentan bastante humedad y

vegetación. Se debe realizar limpieza y

mantenimiento rutinario.

Adicional el bordillo localizado por el acceso 2,

aguas abajo se encuentra fracturado.

Tipo de daño.....: Impacto

Reparaciones.....: B Reparación de concreto

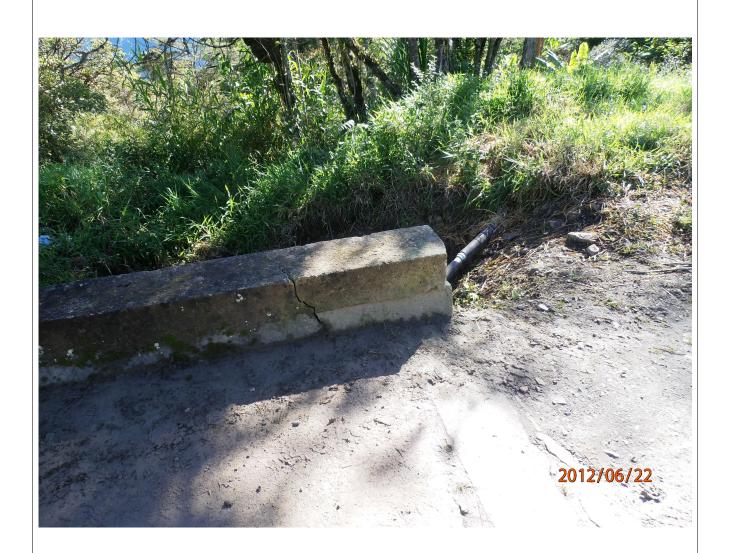
Componente.....: 3 Andenes/Bordillos

Calif./Mantenim...: 1 / +

Daño/Observaciones.: Los bordillos presentan bastante humedad y

vegetación. Se debe realizar limpieza y

mantenimiento rutinario.

Adicional el bordillo localizado por el acceso 2,

aguas abajo se encuentra fracturado.

Tipo de daño.....: Impacto

Reparaciones.....: B Reparación de concreto

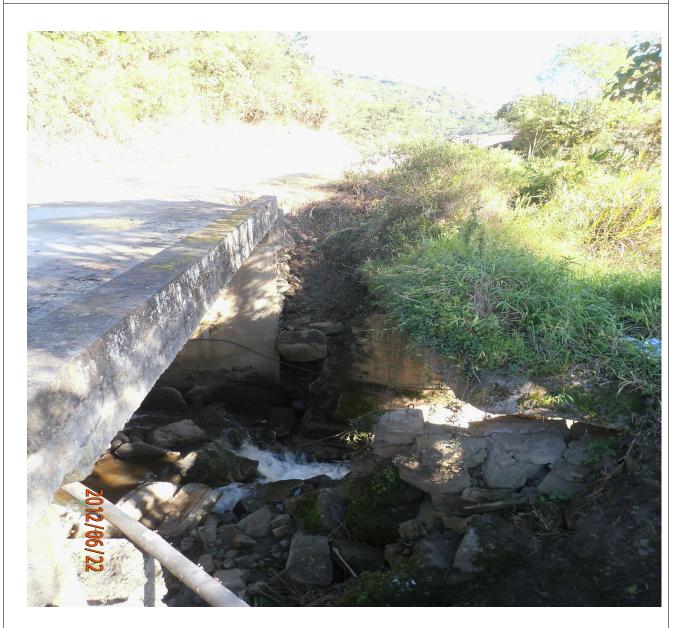
Componente.....: 3 Andenes/Bordillos

Calif./Mantenim....: 1 / +

Daño/Observaciones.: Los bordillos presentan bastante humedad y

vegetación. Se debe realizar limpieza y

mantenimiento rutinario.

Adicional el bordillo localizado por el acceso 2,

aguas abajo se encuentra fracturado.

Tipo de daño.....: Impacto

Reparaciones.....: B Reparación de concreto

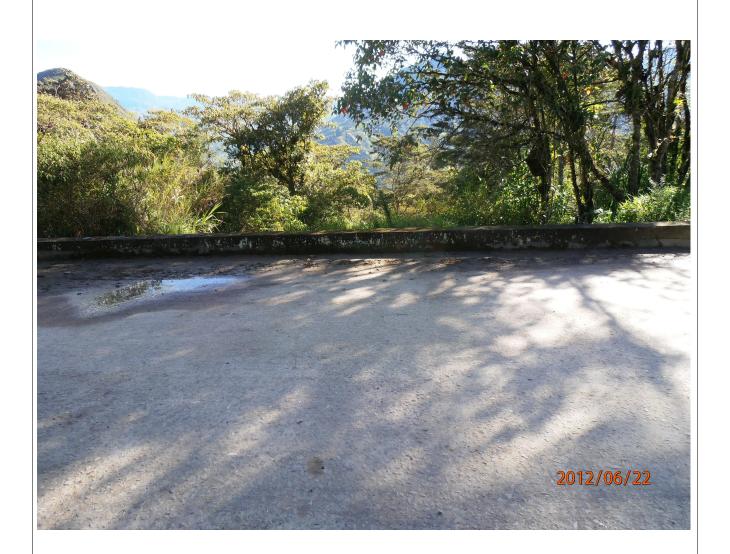
Componente..... 4 Barandas

Calif./Mantenim...: 3 / -

Daño/Observaciones.: El puente carece de barandas. Instalar barandas

vehiculares metálicas.

Tipo de daño.....: Otro Reparaciones.....: Z Otra

Z (m): Instalación de barandas vehiculares metálicas

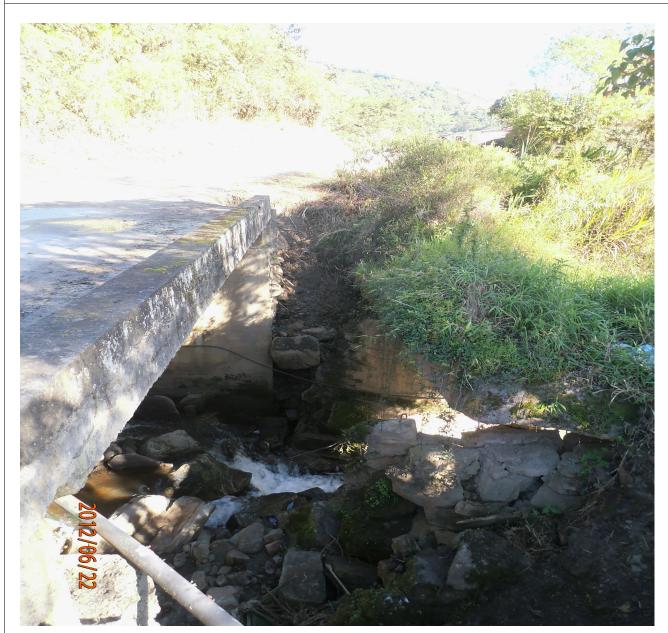
Componente.....: 5 Conos/Taludes

Calif./Mantenim....: 2 / -

Daño/Observaciones.: Los taludes 1 y 3 no estan contenidos, ya que no

cuentan con aletas.

Se observa erosión y deslizamiento.

Hacen falta cunetas y encoles, lo cual esta

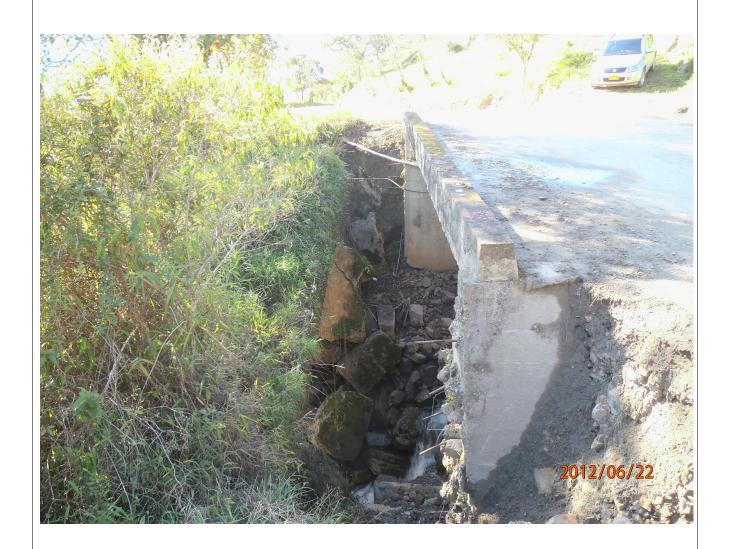
Componente.....: 5 Conos/Taludes

Calif./Mantenim....: 2 / -

Daño/Observaciones.: Los taludes 1 y 3 no estan contenidos, ya que no

cuentan con aletas.

Se observa erosión y deslizamiento.

Hacen falta cunetas y encoles, lo cual esta

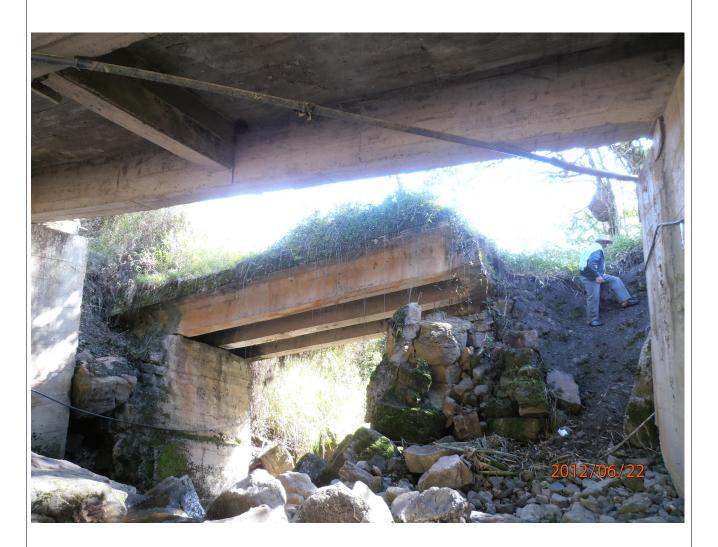
Componente.....: 5 Conos/Taludes

Calif./Mantenim....: 2 / -

Daño/Observaciones.: Los taludes 1 y 3 no estan contenidos, ya que no

cuentan con aletas.

Se observa erosión y deslizamiento.

Hacen falta cunetas y encoles, lo cual esta

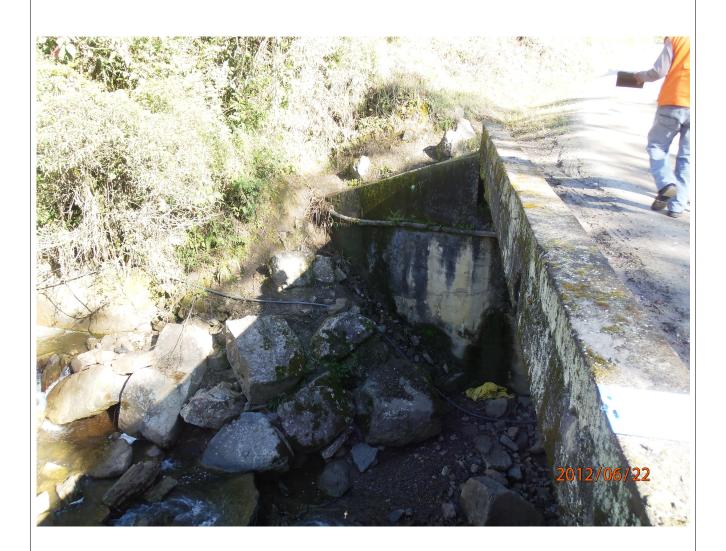
Componente.....: 5 Conos/Taludes

Calif./Mantenim...: 2 / -

Daño/Observaciones.: Los taludes 1 y 3 no estan contenidos, ya que no

cuentan con aletas.

Se observa erosión y deslizamiento.

Hacen falta cunetas y encoles, lo cual esta

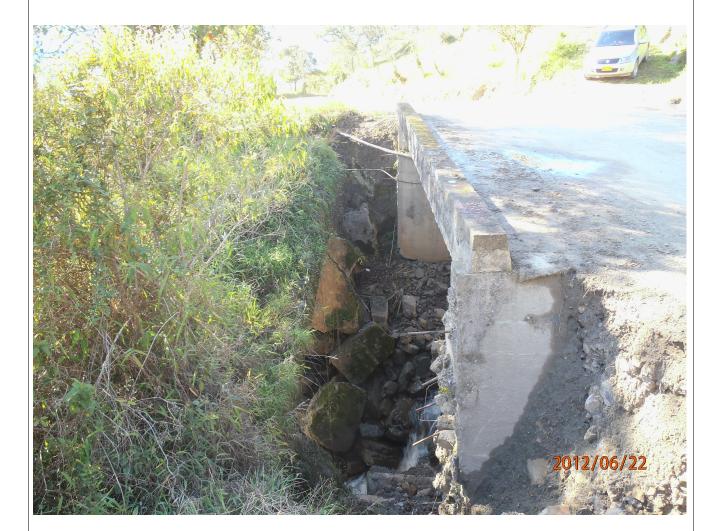
Componente..... 6 Aletas

Calif./Mantenim....: 3 / -

Daño/Observaciones.: Las aletas 1 y 3 no existen, por lo cual se observa

que los taludes se han deslizado.

Las aletas 2 y 4 presentan vegetacion y humedad. Se debe realizar limpieza y mantenimiento rutinario. Adicionalmente la aleta 2 se encuentra afectada por la infiltración de agua, proveniente de una tuberia adosada a la estructura. Se debe reparar la fuga en

Tipo de daño.....: Asentamiento / Movimiento

Reparaciones.....: Z Otra

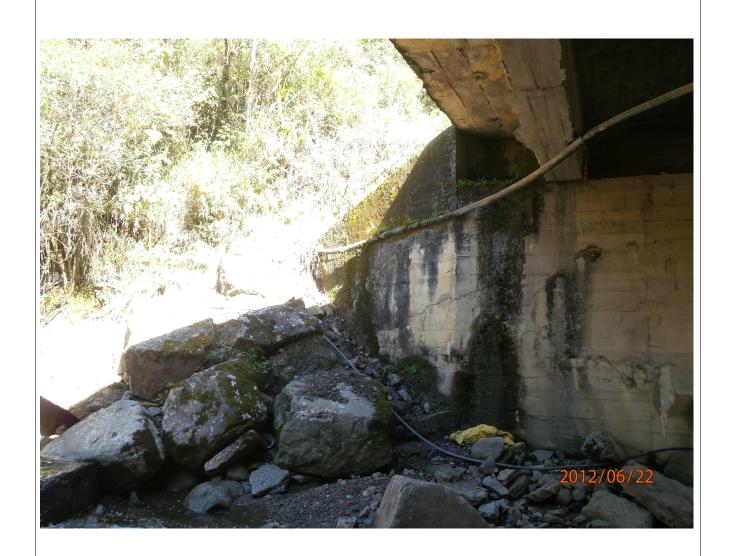
Componente..... 6 Aletas

Calif./Mantenim....: 3 / -

Daño/Observaciones.: Las aletas 1 y 3 no existen, por lo cual se observa

que los taludes se han deslizado.

Las aletas 2 y 4 presentan vegetacion y humedad. Se debe realizar limpieza y mantenimiento rutinario. Adicionalmente la aleta 2 se encuentra afectada por la infiltración de agua, proveniente de una tuberia adosada a la estructura. Se debe reparar la fuga en

Tipo de daño.....: Asentamiento / Movimiento

Reparaciones.....: Z Otra

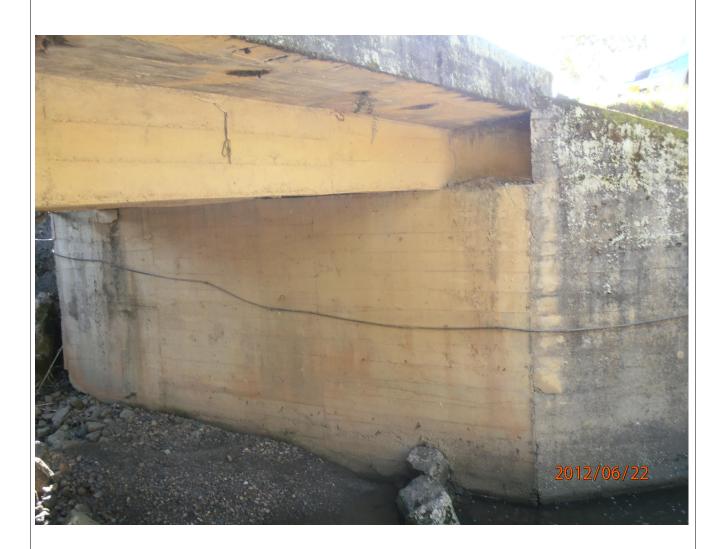
Componente...... 7 Estribos

Calif./Mantenim....: 1 / -

Daño/Observaciones.: Presentan manchas de humedad, debido a la

infiltración de agua proveniente de la superficie. En el estribo #2 se observa socavación, aguas abajo,

por falta de la aleta.

Se debe realizar limpieza y mantenimiento rutinario.

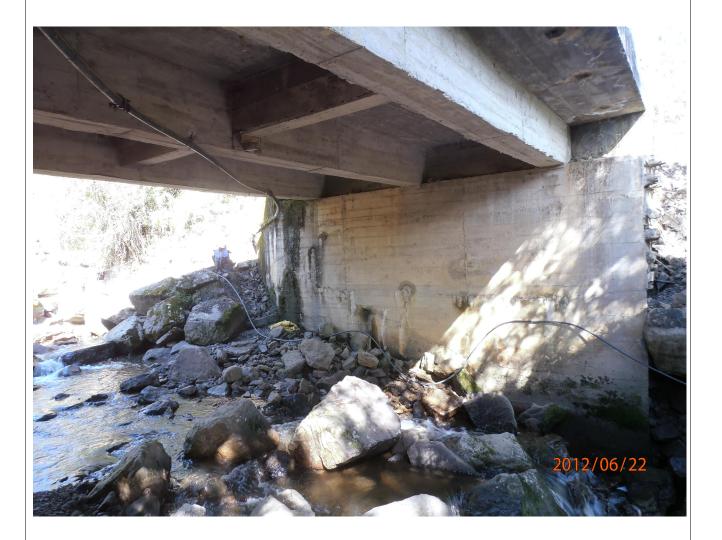
Componente...... 7 Estribos

Calif./Mantenim...: 1 / -

Daño/Observaciones.: Presentan manchas de humedad, debido a la

infiltración de agua proveniente de la superficie. En el estribo #2 se observa socavación, aguas abajo,

por falta de la aleta.

Se debe realizar limpieza y mantenimiento rutinario.

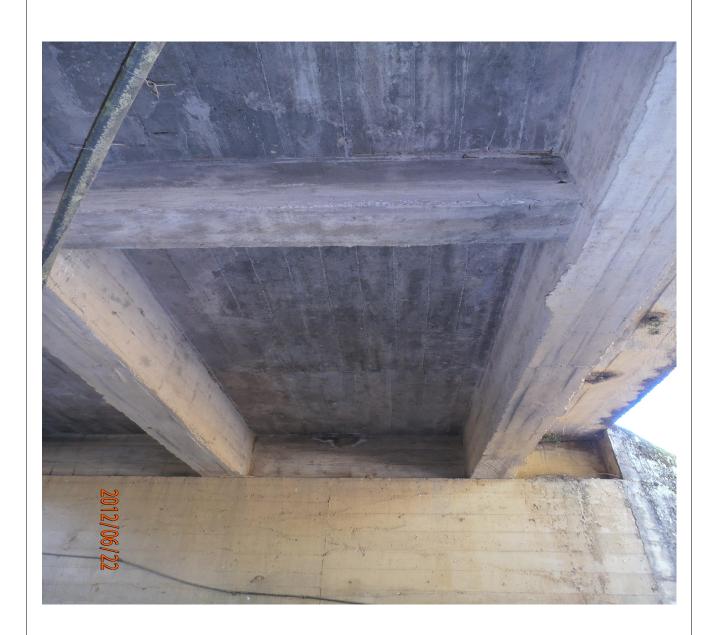
Componente...... 9 Apoyos

Calif./Mantenim....: 2 / -

Daño/Observaciones.: Deterioro del concreto en el apoyo de la viga #1

sobre el estribo #2.

Tipo de daño.....: Descomposición

Reparaciones.....: C Reparación de concreto / Lechadear

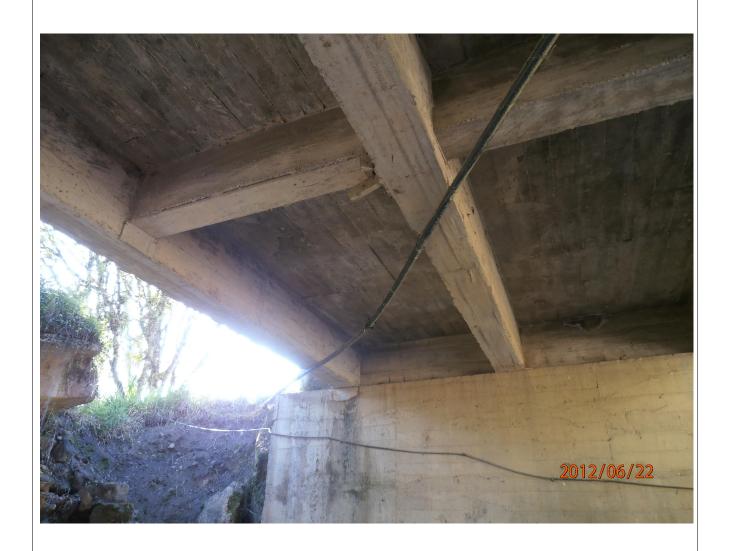
Componente...... 9 Apoyos

Calif./Mantenim....: 2 / -

Daño/Observaciones.: Deterioro del concreto en el apoyo de la viga #1

sobre el estribo #2.

Tipo de daño.....: Descomposición

Reparaciones.....: C Reparación de concreto / Lechadear

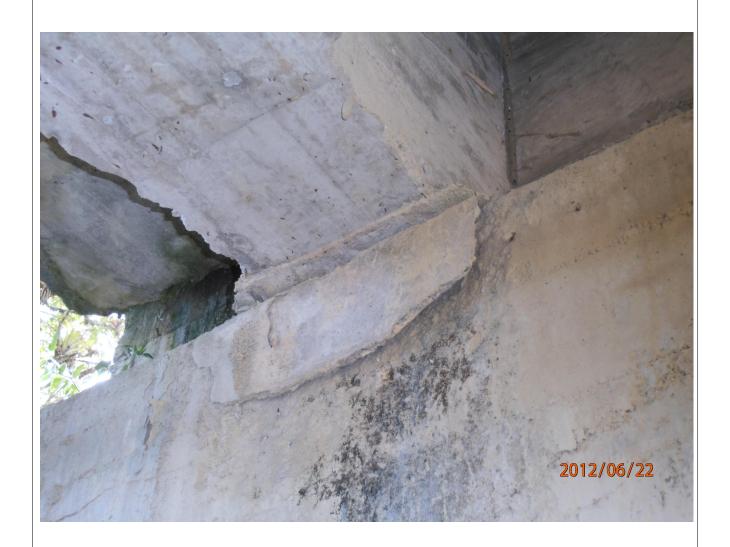
Componente...... 9 Apoyos

Calif./Mantenim....: 2 / -

Daño/Observaciones.: Deterioro del concreto en el apoyo de la viga #1

sobre el estribo #2.

Tipo de daño.....: Descomposición

Reparaciones.....: C Reparación de concreto / Lechadear

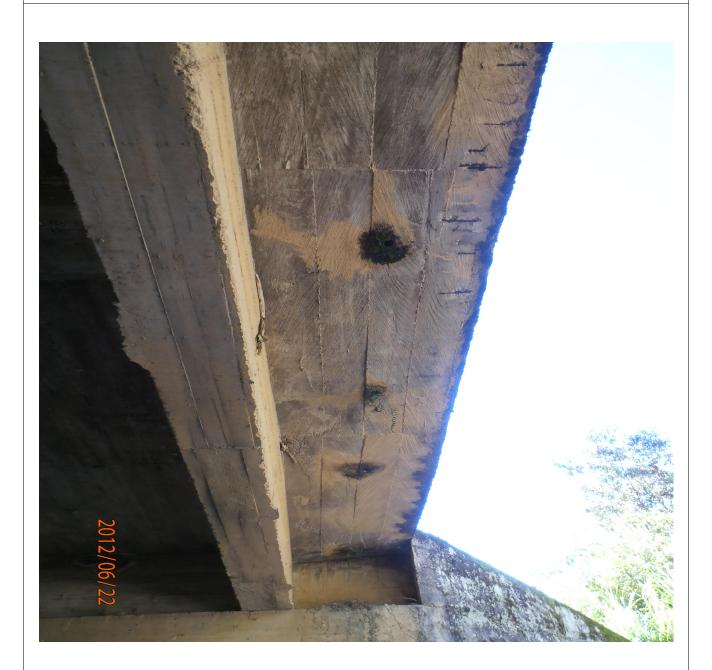
Componente.....: 10 Losa

Calif./Mantenim....: 2 / -

Daño/Observaciones.: La losa de los voladizos presenta manchas de

humedad, deterioro del concreto y acero expuesto con corrosión, debido a que los drenenes no cuentan

con tubería de alargue.

La losa entre las vigas, se encuentra en buen

estado.

Tipo de daño....: Infiltración

Reparaciones.....: E Reparación de drenes

B Reparación de concreto

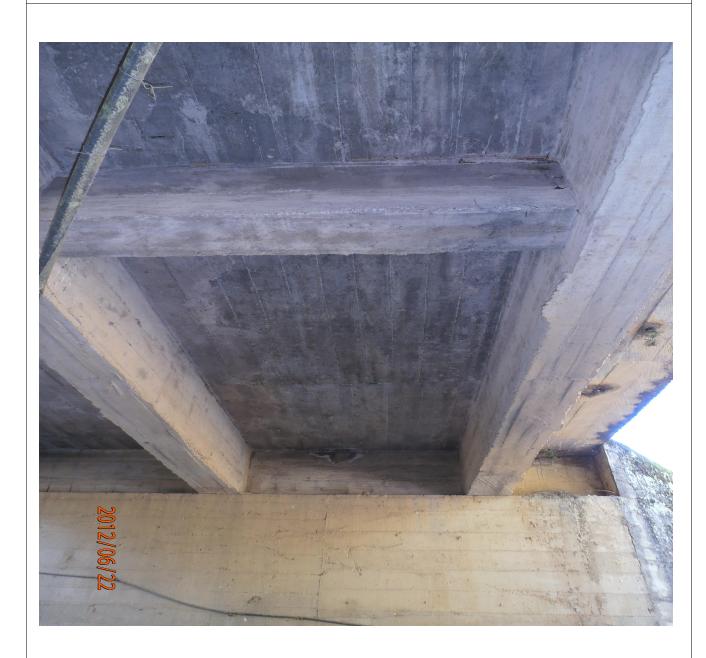
Componente.....: 10 Losa

Calif./Mantenim...: 2 / -

Daño/Observaciones.: La losa de los voladizos presenta manchas de

humedad, deterioro del concreto y acero expuesto con corrosión, debido a que los drenenes no cuentan

con tubería de alargue.

La losa entre las vigas, se encuentra en buen

estado.

Tipo de daño....: Infiltración

Reparaciones.....: E Reparación de drenes

B Reparación de concreto

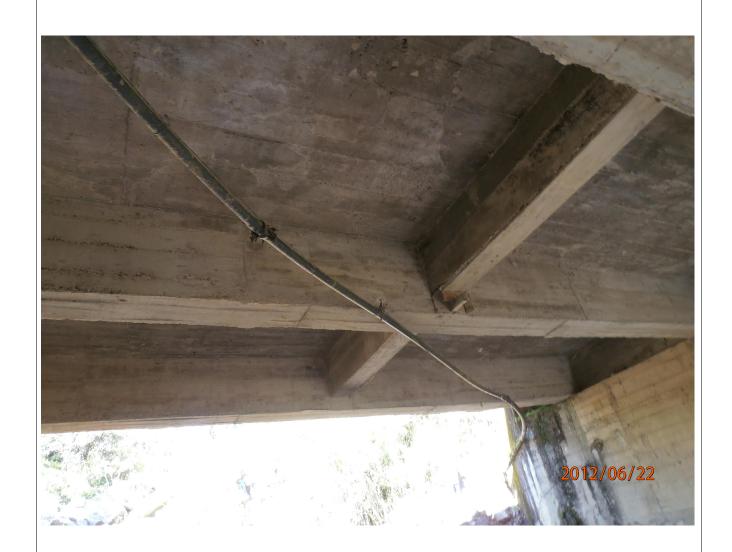
Componente....: 10 Losa

Calif./Mantenim....: 2 / -

Daño/Observaciones.: La losa de los voladizos presenta manchas de

humedad, deterioro del concreto y acero expuesto con corrosión, debido a que los drenenes no cuentan

con tubería de alargue.

La losa entre las vigas, se encuentra en buen

estado.

Tipo de daño....: Infiltración

Reparaciones.....: E Reparación de drenes

B Reparación de concreto

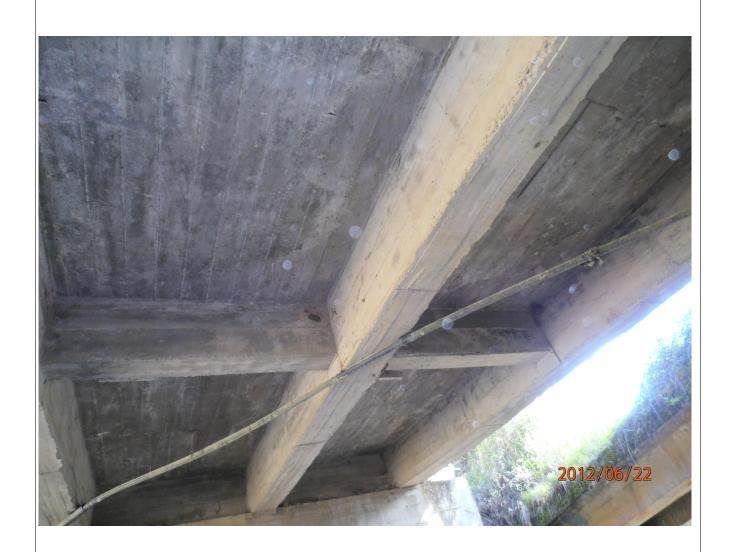
Componente....: 11 Vigas/Largueros/Diafragmas

Calif./Mantenim...: 1 / -

Daño/Observaciones.: En las vigas 1, 2 y 3 se expuso el refuerzo para

colgar una tubería de agua, se recomienda retirar

la tuberia y reparar las zonas afectadas.

Tipo de daño.....: Daño en conc. / acero expuesto

Reparaciones.....: A Reparación de concreto

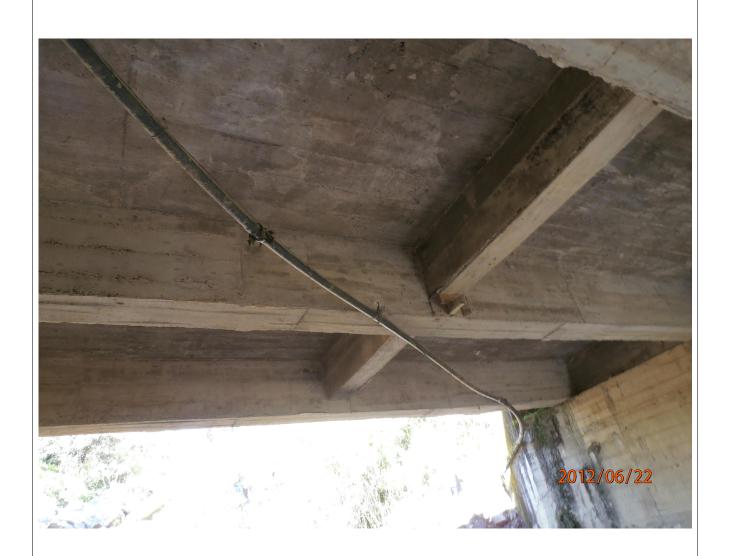
Componente....: 11 Vigas/Largueros/Diafragmas

Calif./Mantenim...: 1 / -

Daño/Observaciones.: En las vigas 1, 2 y 3 se expuso el refuerzo para

colgar una tubería de agua, se recomienda retirar

la tuberia y reparar las zonas afectadas.

Tipo de daño.....: Daño en conc. / acero expuesto

Reparaciones.....: A Reparación de concreto

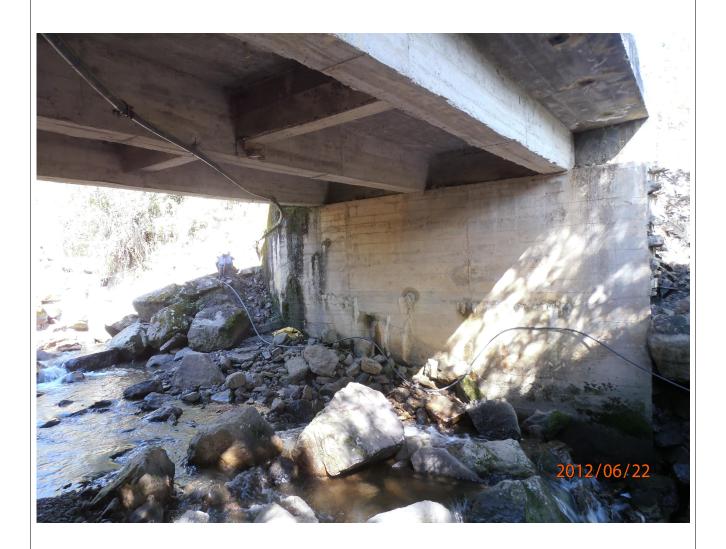
Componente....: 11 Vigas/Largueros/Diafragmas

Calif./Mantenim....: 1 / -

Daño/Observaciones.: En las vigas 1, 2 y 3 se expuso el refuerzo para

colgar una tubería de agua, se recomienda retirar

la tuberia y reparar las zonas afectadas.

Tipo de daño.....: Daño en conc. / acero expuesto

Reparaciones.....: A Reparación de concreto

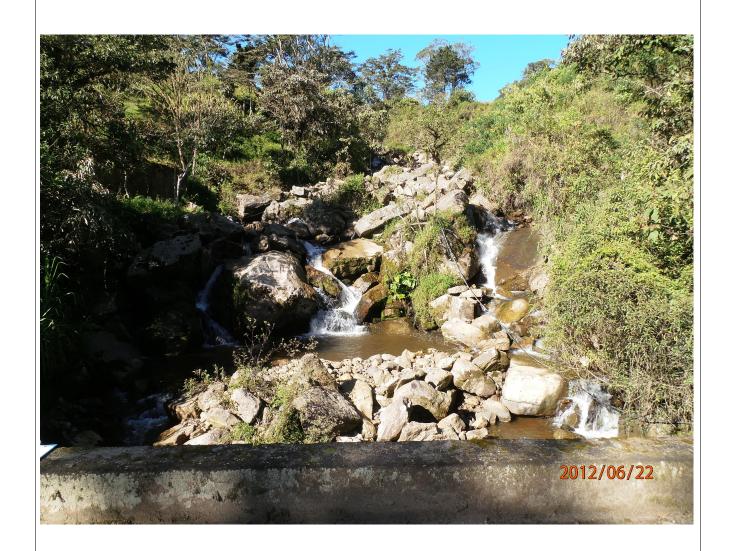
Componente....: 15 Cauce

Calif./Mantenim....: 3 / -

Daño/Observaciones.: Paralelo al puente se encuentra la estructura de un

puente antiguo el cual colapso; los restos ésta estructura se encuentran en riesgo de caer y y represar el cauce, por lo que se recomienda

retirarla.

El puente paralelo y el deslizamiento del talud #3

han alterado el curso del cauce.

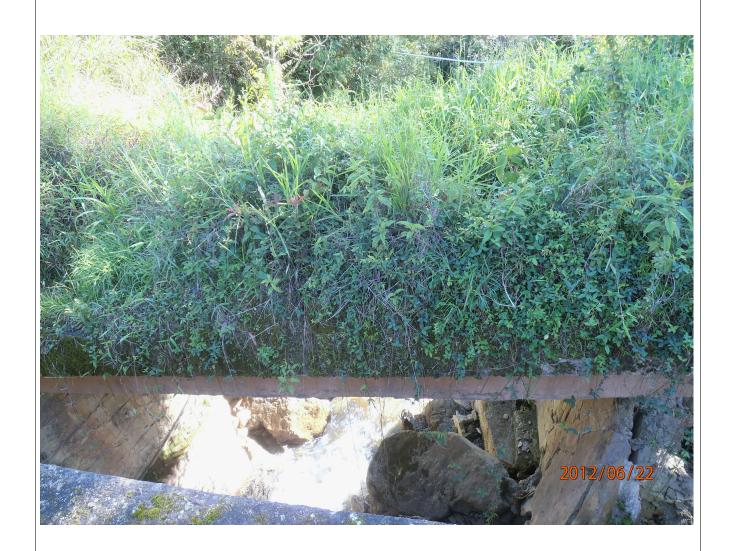
Componente.....: 15 Cauce

Calif./Mantenim....: 3 / -

Daño/Observaciones.: Paralelo al puente se encuentra la estructura de un

puente antiguo el cual colapso; los restos ésta estructura se encuentran en riesgo de caer y y represar el cauce, por lo que se recomienda

retirarla.

El puente paralelo y el deslizamiento del talud #3

han alterado el curso del cauce.

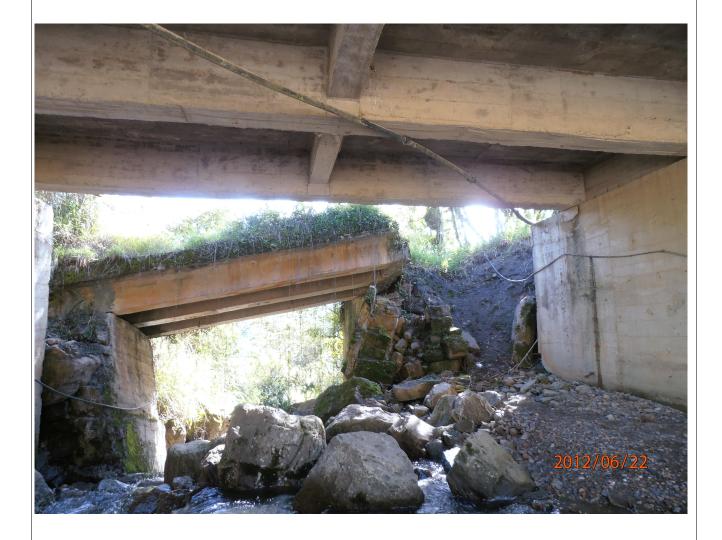
Componente.....: 15 Cauce

Calif./Mantenim....: 3 / -

Daño/Observaciones.: Paralelo al puente se encuentra la estructura de un

puente antiguo el cual colapso; los restos ésta estructura se encuentran en riesgo de caer y y represar el cauce, por lo que se recomienda

retirarla.

El puente paralelo y el deslizamiento del talud #3

han alterado el curso del cauce.

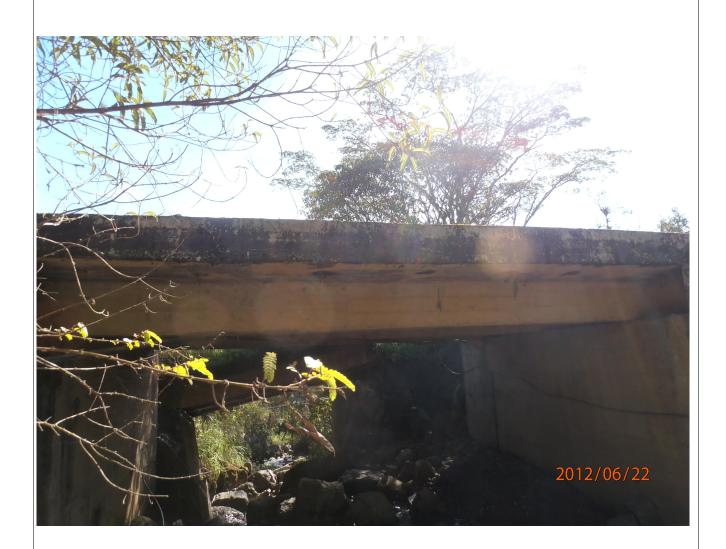
Componente....: 17 Puente en general

Calif./Mantenim...: 3 / -

Daño/Observaciones.: Se recomienda demoler la estructura paralela al

puente. Asi mismo se deben construir las alestas 1
y 3 con prontitud, ya que el deslizamiento de los

taludes está amenazando la vía.

Se debe retirar la tuberia adosada al puente.

Se debe realizar un estudio hidrálico.

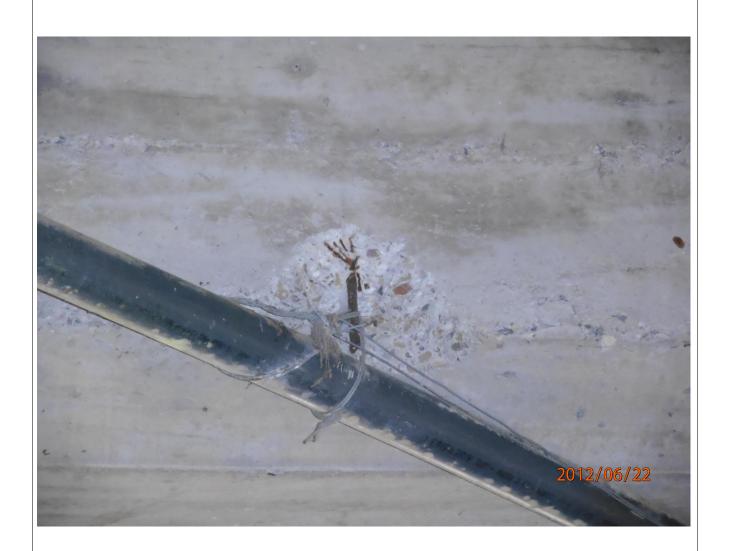
Componente....: 17 Puente en general

Calif./Mantenim...: 3 / -

Daño/Observaciones.: Se recomienda demoler la estructura paralela al

puente. Asi mismo se deben construir las alestas 1
y 3 con prontitud, ya que el deslizamiento de los

taludes está amenazando la vía.

Se debe retirar la tuberia adosada al puente.

Se debe realizar un estudio hidrálico.

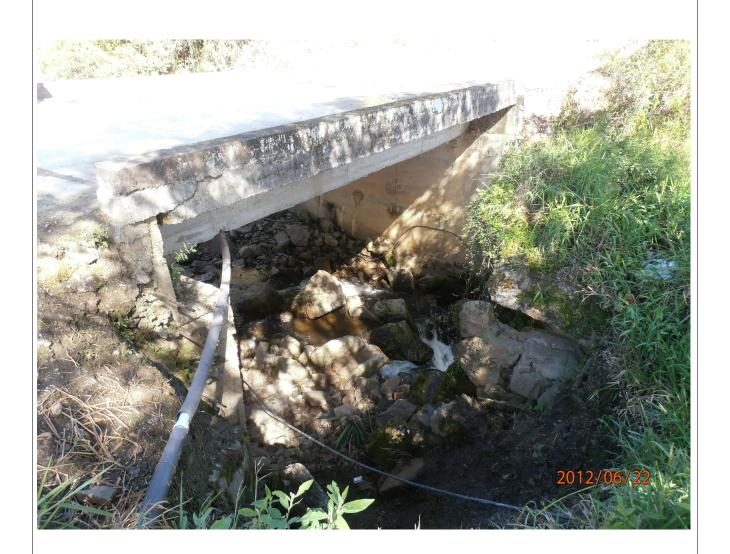
Componente....: 17 Puente en general

Calif./Mantenim...: 3 / -

Daño/Observaciones.: Se recomienda demoler la estructura paralela al

puente. Asi mismo se deben construir las alestas 1
y 3 con prontitud, ya que el deslizamiento de los

taludes está amenazando la vía.

Se debe retirar la tuberia adosada al puente.

Se debe realizar un estudio hidrálico.
