SDC/INV	SiPu(		Fecha	Hoja
04-6009-003.00 La F	Informe de insped Rusa	ccion principal	21/08/12	1
Regional:		. , – .		
	Cruce Tramo 05 08 (Mut	is)-Tunja		
Carretera:				
Lado de la car:				
Abscisa				
No del registro	332			
Año de construcción	1	1997		
Año de la última re	econstrucción:			
	rior:	S		
	carretera principal.:	E		
Requisitos de la ir	nspección:	0 Nada		
Recolección de dato	os : Fecha:	2012 06 21		
necorecoron de dace	: Iniciales:			
Posición geográfica				
Latitud: 5 gra 14	1.167 min N Longitu	d: 73 gra 11.799 min	O Altitud:	1487 t
Complete Co. Michigan	1- 1	1		
	de luces	1 45.50		
	d de la luz menor (m): d de la luz mayor (m):	45.50		
	t total(m):	45.50		
_	el tablero(m):	8.90		
	el separador(m):	0.00		
	el andén izquierdo(m):	0.00		
	el andén derecho(m):	0.00		
	e la calzada(m):	8.20		
	ntre bordillos(m):	8.20		
Ancho de	el acceso(m):	8.20		
Area	(m2):	404.95		
-7.		0.00		
	de pilas(m):	0.00		
	de estribos(m): e apoyos en pilas.(m):	6.33 0.00

SDC/INV SiPuCol Fecha Hoja Informe de inspección principal 21/08/12 4

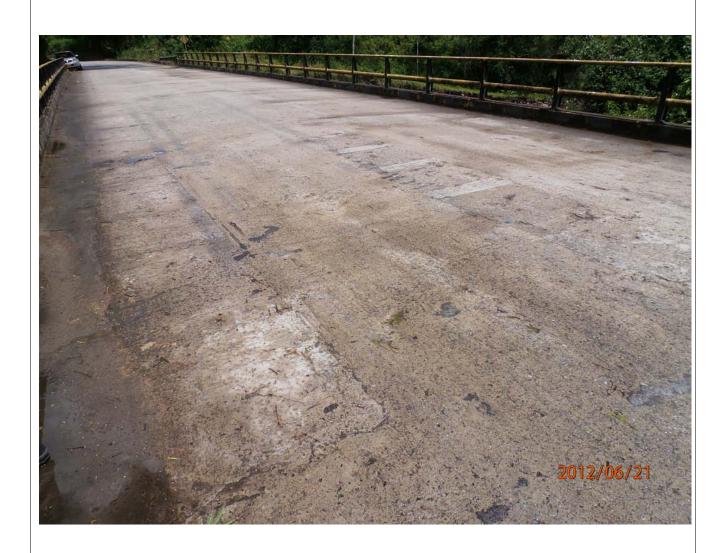
Componente.....: 1 Superficie del puente

Daño/Observaciones.: La superficie del puente presenta fisuramiento en

forma de malla, baches, agregado expuesto y en

algunas zonas acero expuesto.

Se observa bastante deteriorada la capa de rodadura.

Tipo de daño.....: Descomposición

Reparaciones.....: C Tratamiento superficial (sello)

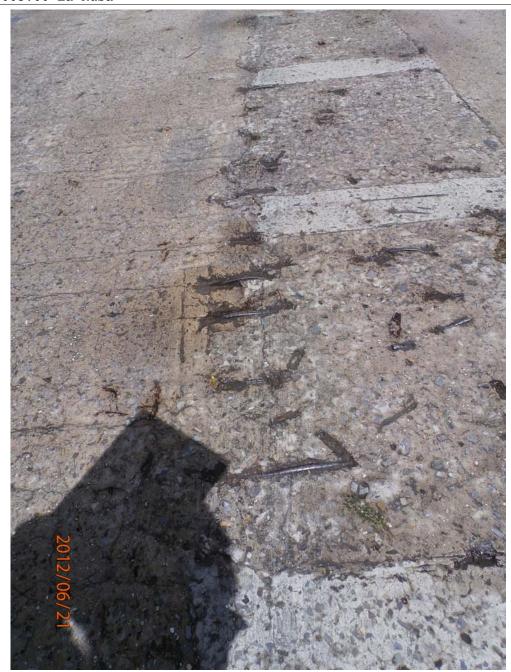
Componente.....: 1 Superficie del puente

Daño/Observaciones.: La superficie del puente presenta fisuramiento en

forma de malla, baches, agregado expuesto y en

algunas zonas acero expuesto.

Se observa bastante deteriorada la capa de rodadura.

Tipo de daño.....: Descomposición

Reparaciones.....: C Tratamiento superficial (sello)

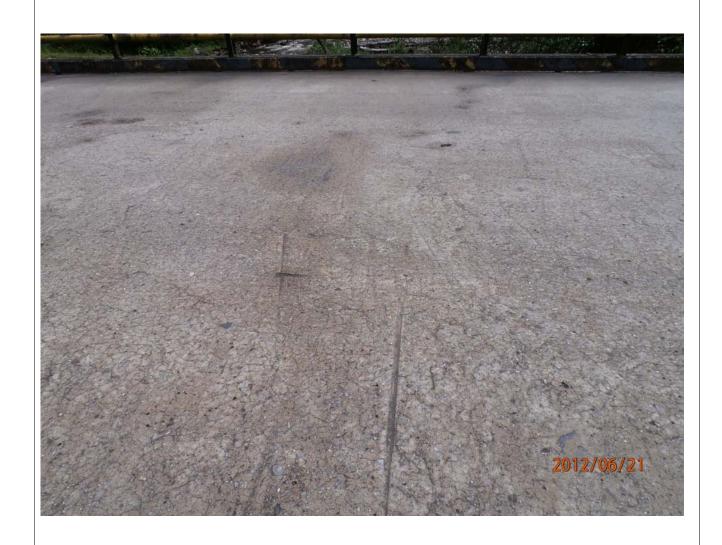
Componente.....: 1 Superficie del puente

Daño/Observaciones.: La superficie del puente presenta fisuramiento en

forma de malla, baches, agregado expuesto y en

algunas zonas acero expuesto.

Se observa bastante deteriorada la capa de rodadura.

Tipo de daño.....: Descomposición

Reparaciones.....: C Tratamiento superficial (sello)

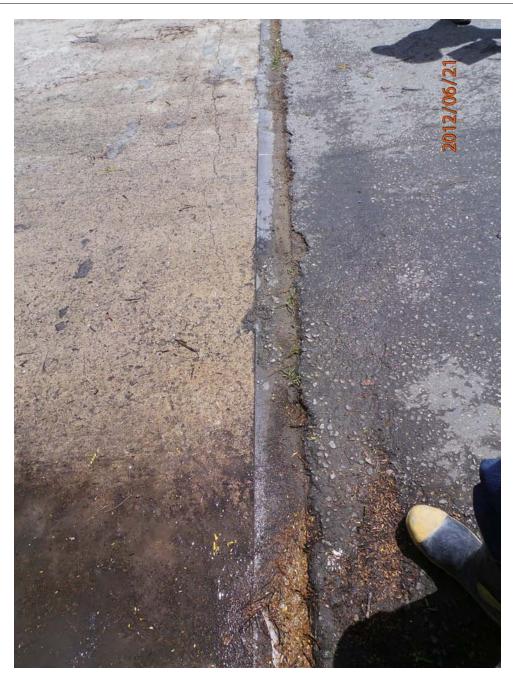
Componente.....: 2 Juntas de expansión

Daño/Observaciones.: Las juntas se encuentran con bastante suciedad a

falta de mantenimiento rutinario. La junta #1 se encuentra desnivelada. Adicionalmente las juntas generan infiltración de agua hacia los apoyos. Se recomienda cambiar las juntas metálicas por

Tipo de daño....: Infiltración

juntas de bloque de neopreno.

Reparaciones.....: B Cambio de junta de acero

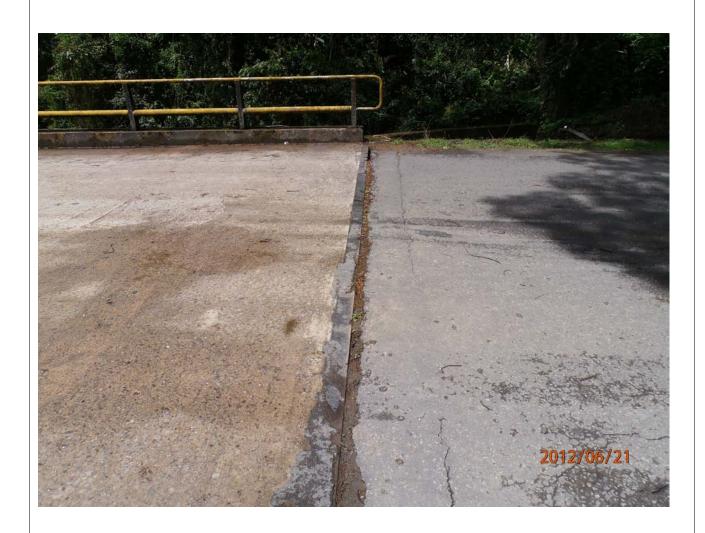
Componente.....: 2 Juntas de expansión

Daño/Observaciones.: Las juntas se encuentran con bastante suciedad a

falta de mantenimiento rutinario. La junta #1 se encuentra desnivelada. Adicionalmente las juntas generan infiltración de agua hacia los apoyos. Se recomienda cambiar las juntas metálicas por

Tipo de daño....: Infiltración

juntas de bloque de neopreno.

Reparaciones.....: B Cambio de junta de acero

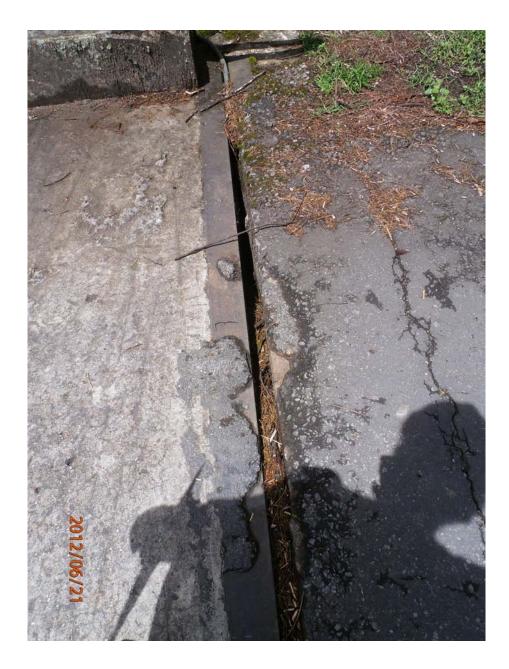
Componente..... 2 Juntas de expansión

Daño/Observaciones.: Las juntas se encuentran con bastante suciedad a

falta de mantenimiento rutinario. La junta #1 se encuentra desnivelada. Adicionalmente las juntas generan infiltración de agua hacia los apoyos. Se recomienda cambiar las juntas metálicas por

Tipo de daño....: Infiltración

juntas de bloque de neopreno.

Reparaciones.....: B Cambio de junta de acero

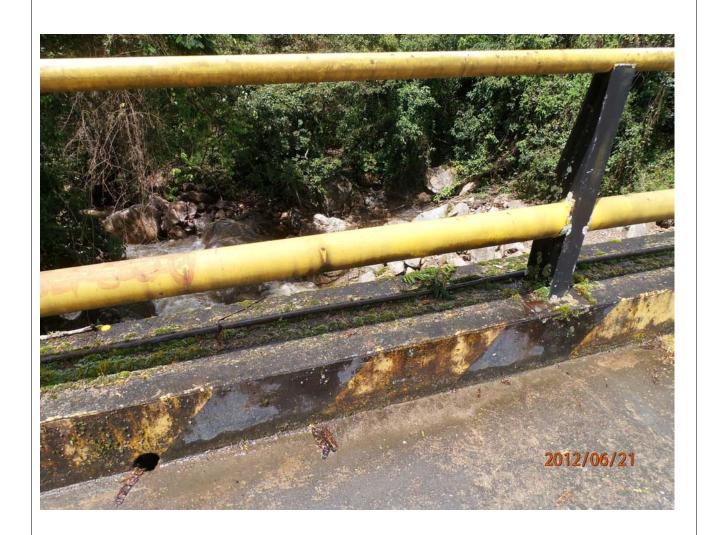
Componente.....: 3 Andenes/Bordillos

Daño/Observaciones.: Los bordillos se encuentran con bastante suciedad y

vegetación por falta de mantenimiento rutinario.

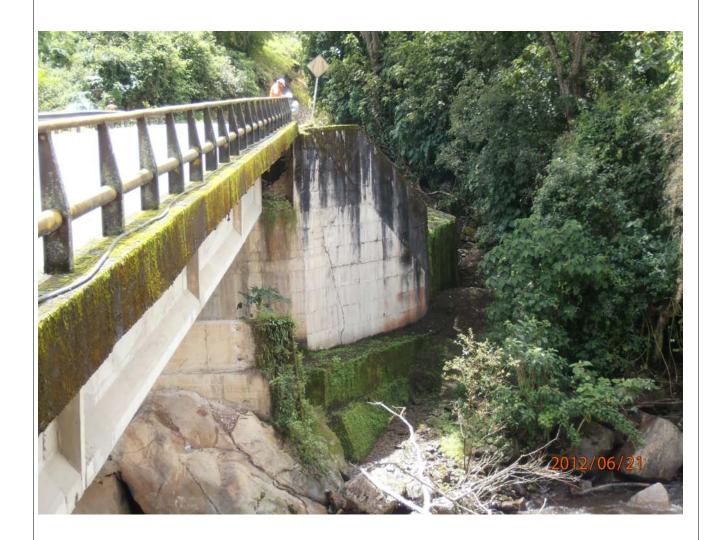
Componente.....: 3 Andenes/Bordillos

Daño/Observaciones.: Los bordillos se encuentran con bastante suciedad y

vegetación por falta de mantenimiento rutinario.

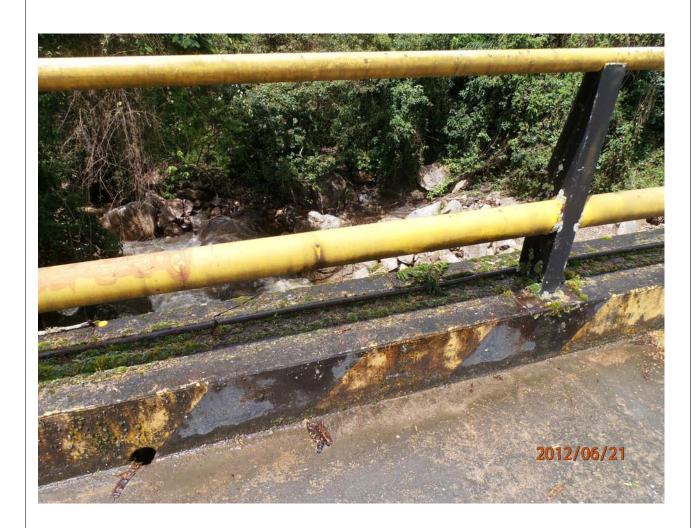
Componente..... 4 Barandas

Daño/Observaciones.: Las barandas presentan suciedad y corrosión. Se

recomienda realizar limpieza y mantenimiento rutinario, además se deben pintar las barandas.

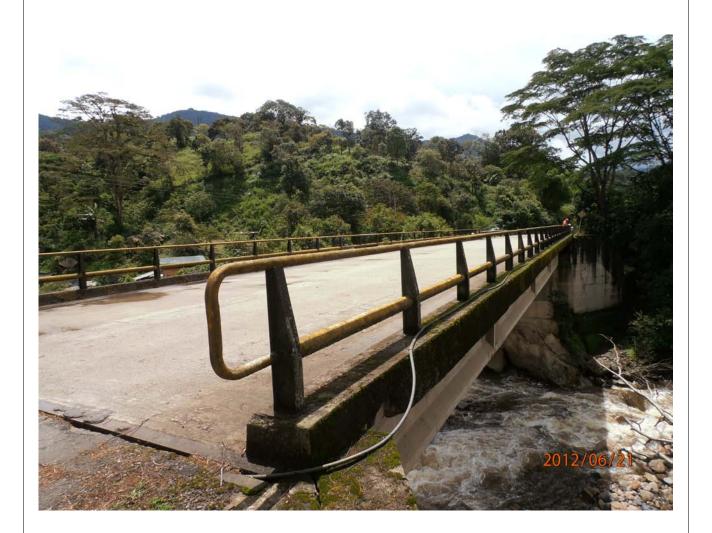
Componente..... 4 Barandas

Daño/Observaciones.: Las barandas presentan suciedad y corrosión. Se

recomienda realizar limpieza y mantenimiento rutinario, además se deben pintar las barandas.

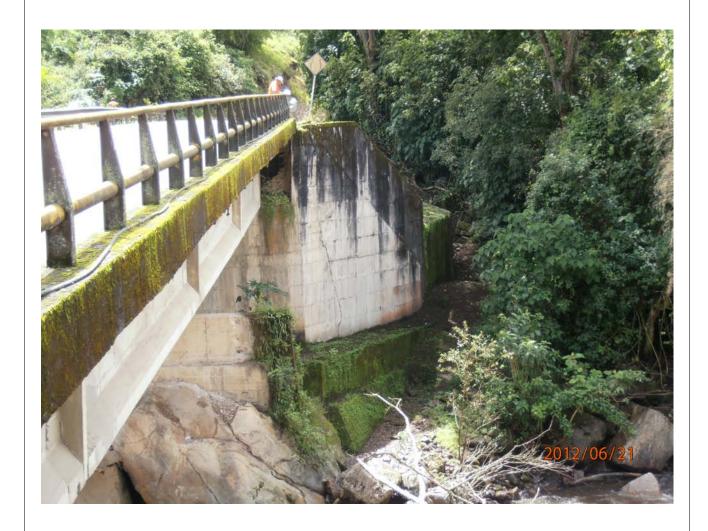
Componente.....: 6 Aletas

Daño/Observaciones.: Las aletas #1 y #4 presentan una fisura vertical de

4.50m de longitud en promedio y 0.20mm de espesor.

Se observa humedad y vegetación.

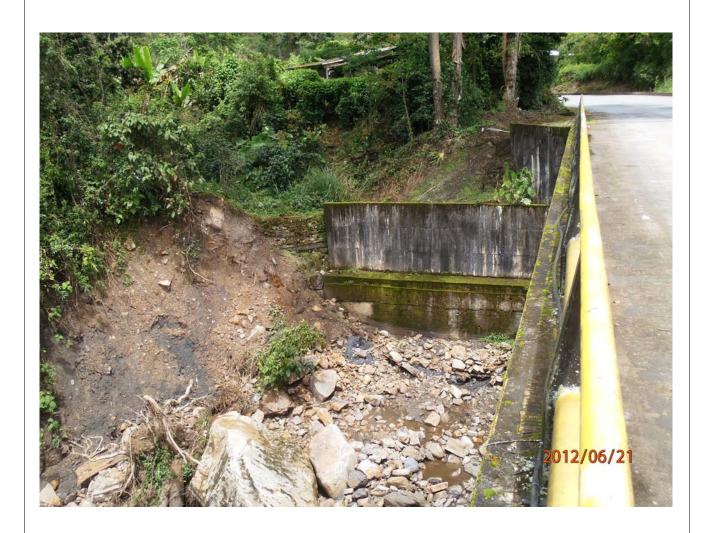
Componente.....: 6 Aletas

Daño/Observaciones.: Las aletas #1 y #4 presentan una fisura vertical de

4.50m de longitud en promedio y 0.20mm de espesor.

Se observa humedad y vegetación.

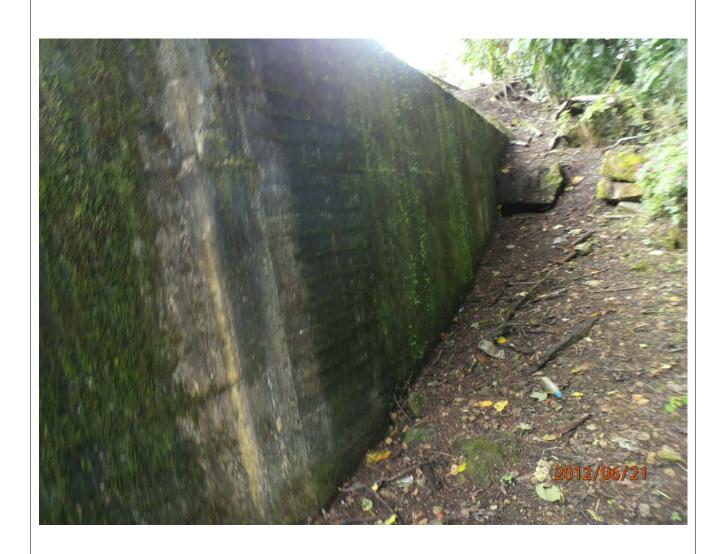
Componente.....: 6 Aletas

Daño/Observaciones.: Las aletas #1 y #4 presentan una fisura vertical de

$4.50 \mathrm{m}$  de longitud en promedio y  $0.20 \mathrm{mm}$  de espesor.

Se observa humedad y vegetación.

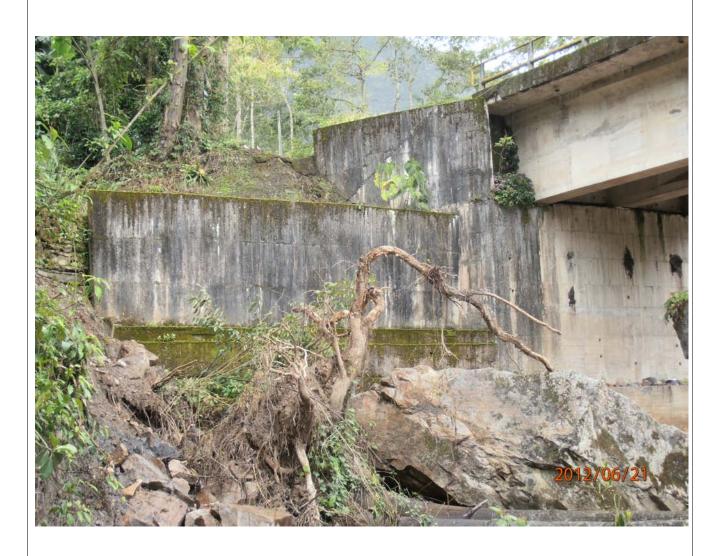
Componente.....: 6 Aletas

Daño/Observaciones.: Las aletas #1 y #4 presentan una fisura vertical de

4.50m de longitud en promedio y 0.20mm de espesor.

Se observa humedad y vegetación.

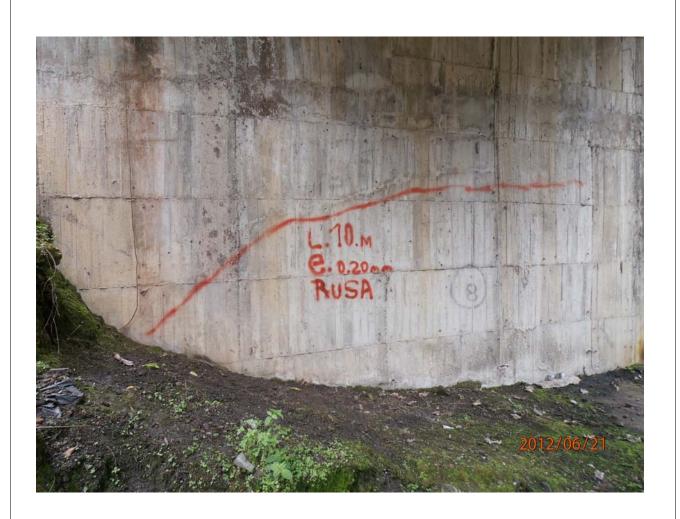
Componente...... 7 Estribos

Daño/Observaciones.: Fisura a 30 grados aproximadamente en estribo #1 de

aproximadamente 10.00m de longitud y con un espesor

de 0.20mm.

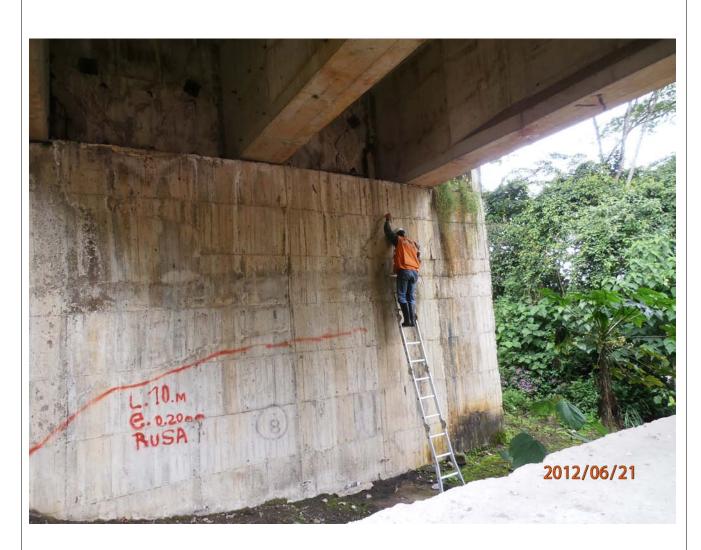
Componente...... 7 Estribos

Daño/Observaciones.: Fisura a 30 grados aproximadamente en estribo #1 de

aproximadamente 10.00m de longitud y con un espesor  $\,$

de 0.20mm.

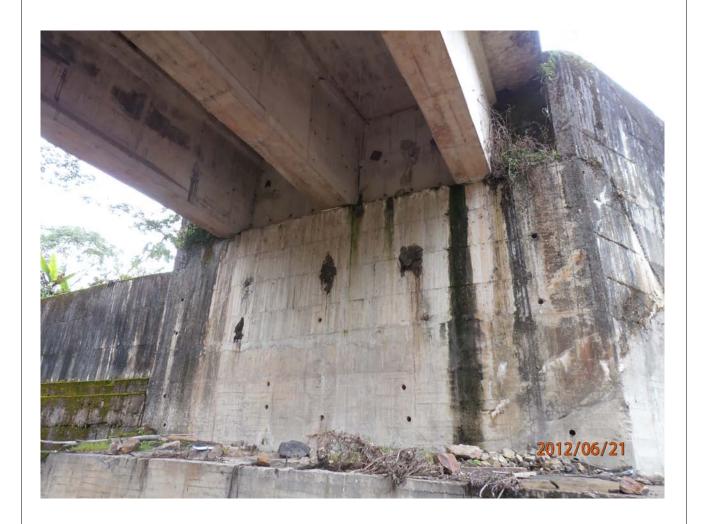
Componente...... 7 Estribos

Daño/Observaciones.: Fisura a 30 grados aproximadamente en estribo #1 de

aproximadamente 10.00m de longitud y con un espesor  $\,$

de 0.20mm.

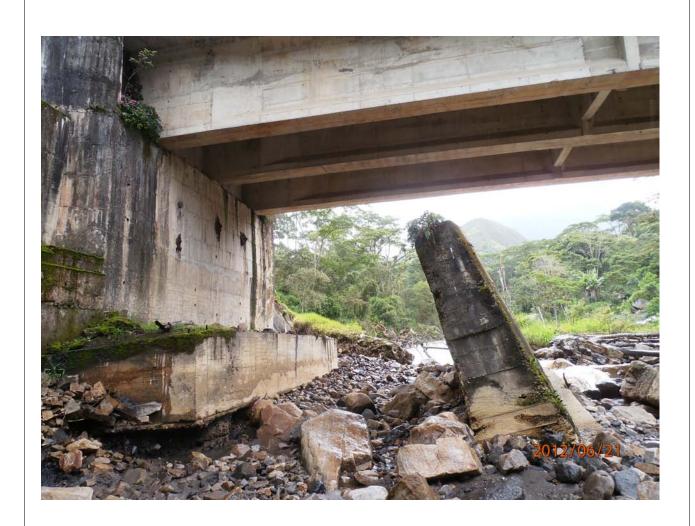
Componente...... 7 Estribos

Daño/Observaciones.: Fisura a 30 grados aproximadamente en estribo #1 de

aproximadamente 10.00m de longitud y con un espesor

de 0.20mm.

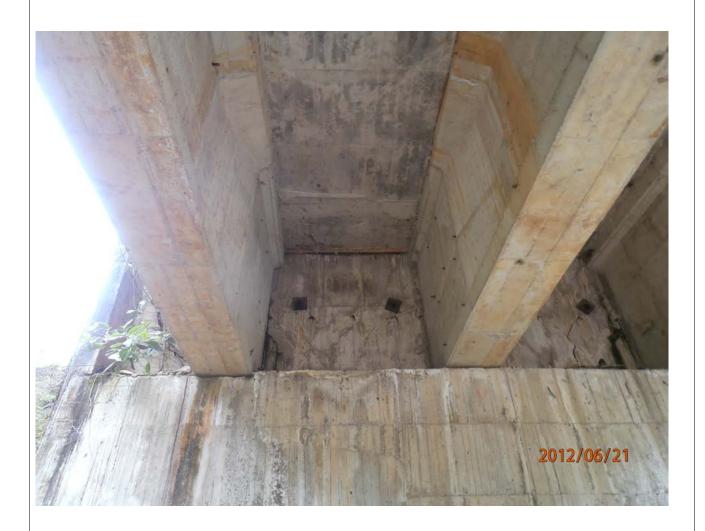
Componente...... 9 Apoyos

Daño/Observaciones.: Se observa humedad y vegetación a los lados de los

apoyos.

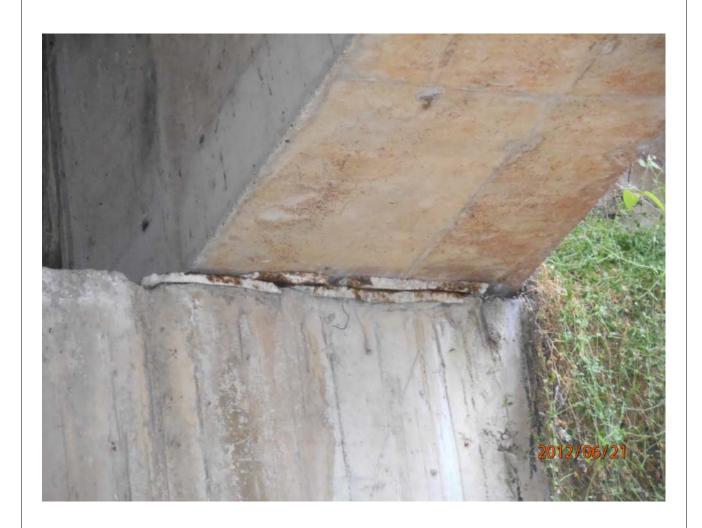
Componente...... 9 Apoyos

Daño/Observaciones.: Se observa humedad y vegetación a los lados de los

apovos.

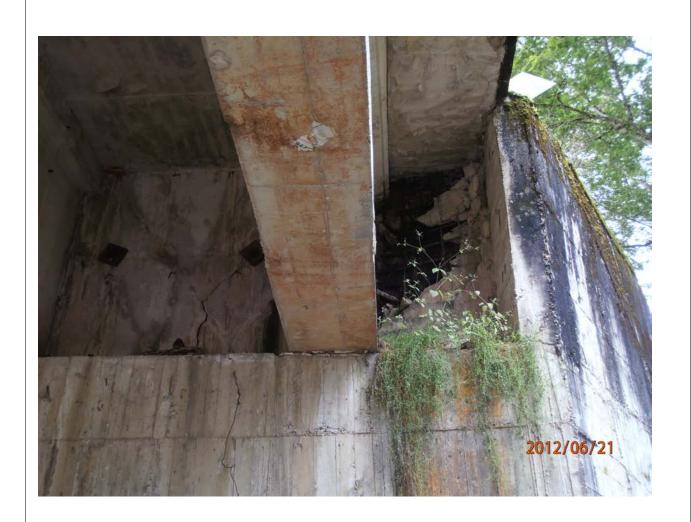
Componente...... 9 Apoyos

Daño/Observaciones.: Se observa humedad y vegetación a los lados de los

apoyos.

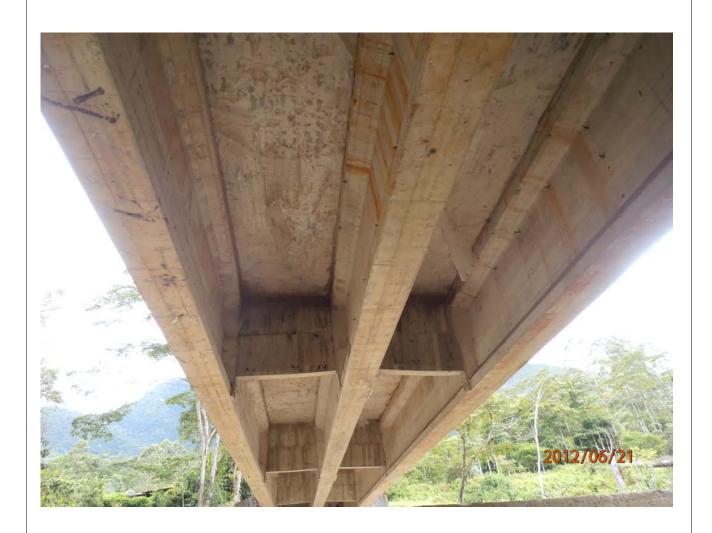
Componente....: 10 Losa

Daño/Observaciones.: La losa se encuentra en buen estado.

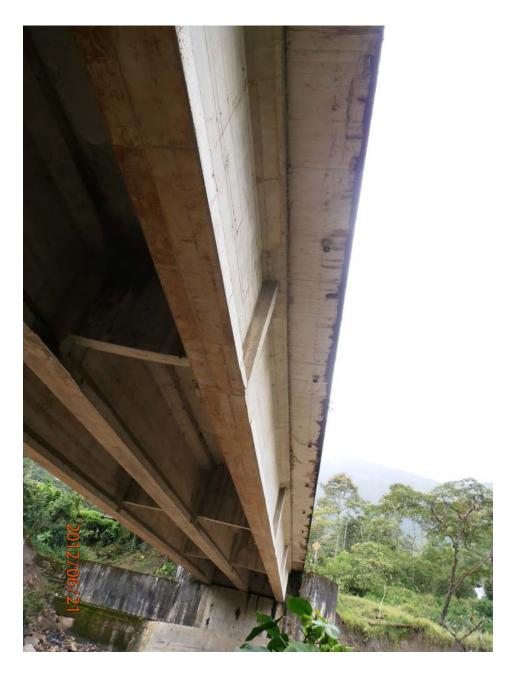
Componente.....: 10 Losa

Daño/Observaciones.: La losa se encuentra en buen estado.

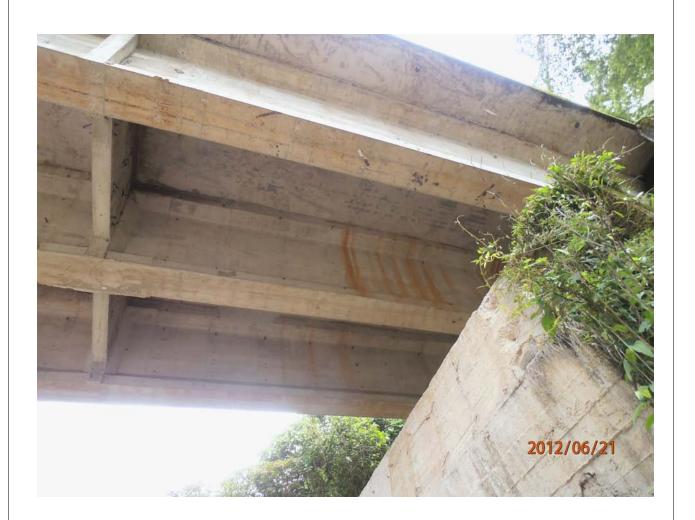
Componente....: 10 Losa

Daño/Observaciones.: La losa se encuentra en buen estado.

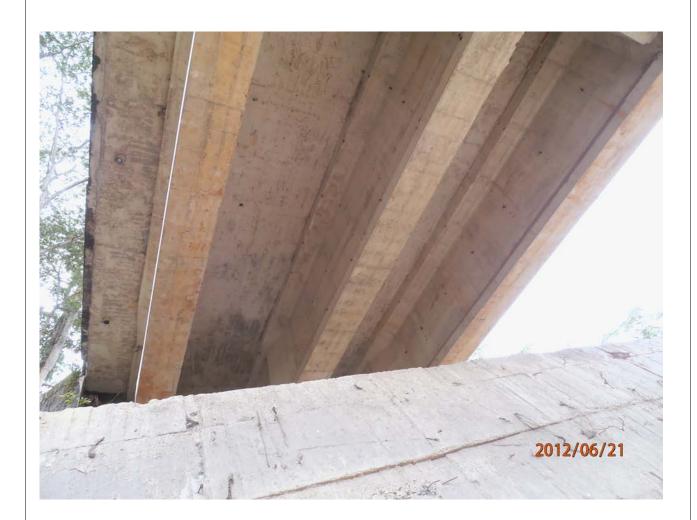
Componente....: 10 Losa

Daño/Observaciones.: La losa se encuentra en buen estado.

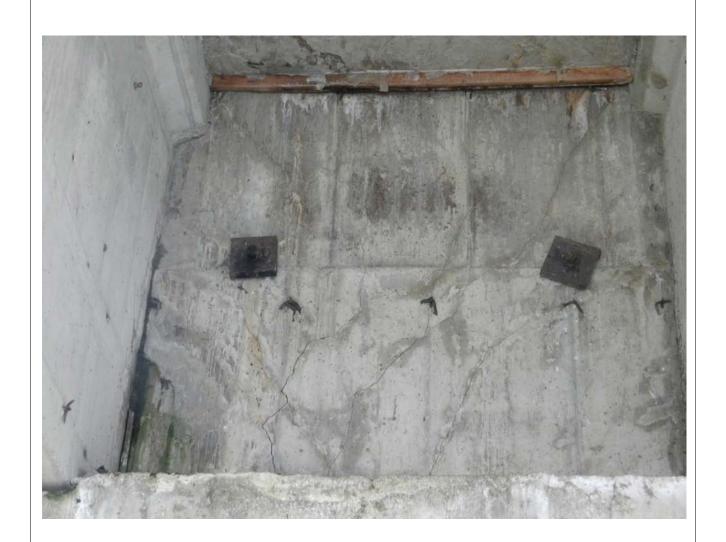
Componente....: 11 Vigas/Largueros/Diafragmas

Daño/Observaciones.: En la viga riostra sobre el estribo #1, entre la

viga #1 y el tope sísmico, se observa un daño considerable en el concreto dejando expuesto totalmente el acero de refuezo. Además en el resto de las luces se observan fisuras a lo largo de los

tornillos pasantes, en sentido vertical. Las vigas se encuentran en buen estado.

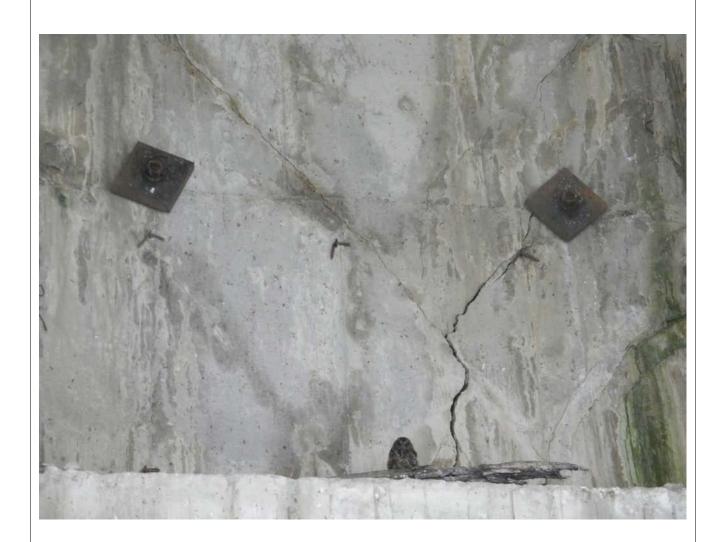
Componente....: 11 Vigas/Largueros/Diafragmas

Daño/Observaciones.: En la viga riostra sobre el estribo #1, entre la

viga #1 y el tope sísmico, se observa un daño considerable en el concreto dejando expuesto totalmente el acero de refuezo. Además en el resto

de las luces se observan fisuras a lo largo de los tornillos pasantes, en sentido vertical.

Las vigas se encuentran en buen estado.

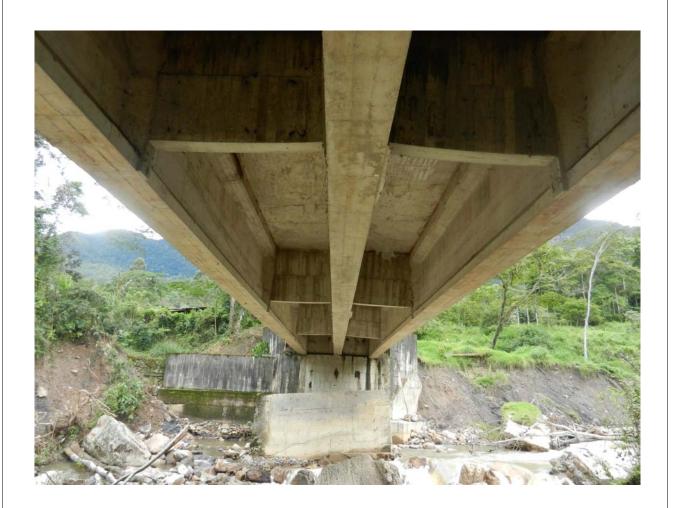
Componente....: 11 Vigas/Largueros/Diafragmas

Daño/Observaciones.: En la viga riostra sobre el estribo #1, entre la

viga #1 y el tope sísmico, se observa un daño considerable en el concreto dejando expuesto totalmente el acero de refuezo. Además en el resto de las luces se observan fisuras a lo largo de los

tornillos pasantes, en sentido vertical.

Las vigas se encuentran en buen estado.

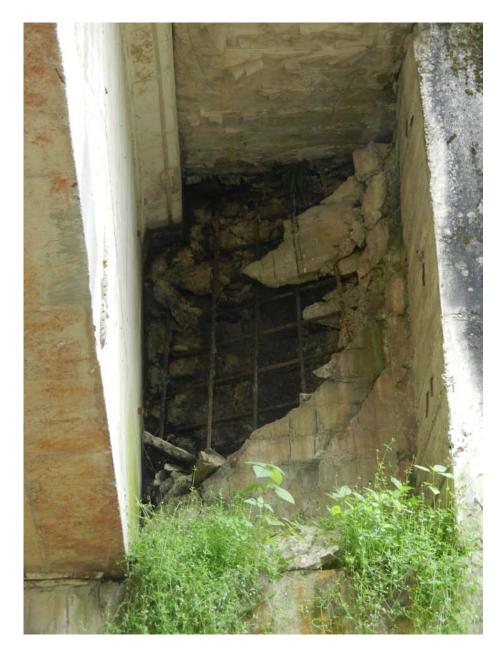
Componente.....: 11 Vigas/Largueros/Diafragmas

Daño/Observaciones.: En la viga riostra sobre el estribo #1, entre la

viga #1 y el tope sísmico, se observa un daño considerable en el concreto dejando expuesto totalmente el acero de refuezo. Además en el resto

de las luces se observan fisuras a lo largo de los

tornillos pasantes, en sentido vertical. Las vigas se encuentran en buen estado.

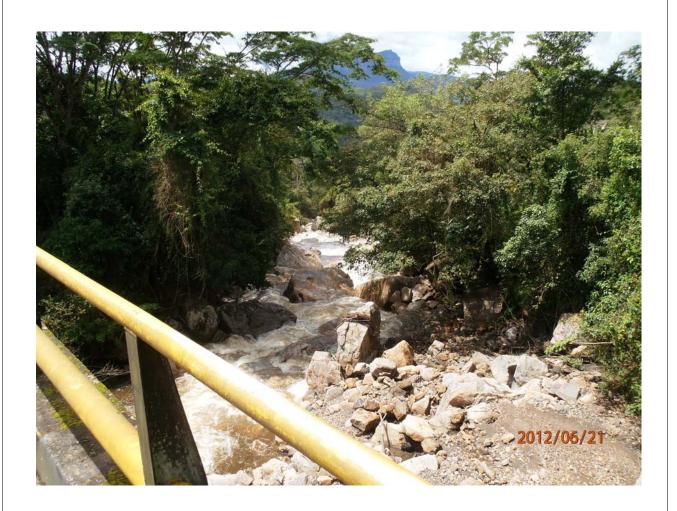
Se observa socavación en el estribo #2.

Daño/Observaciones.: Se debe demoler y retirar la obra falsa que se

encuentra en el cauce.

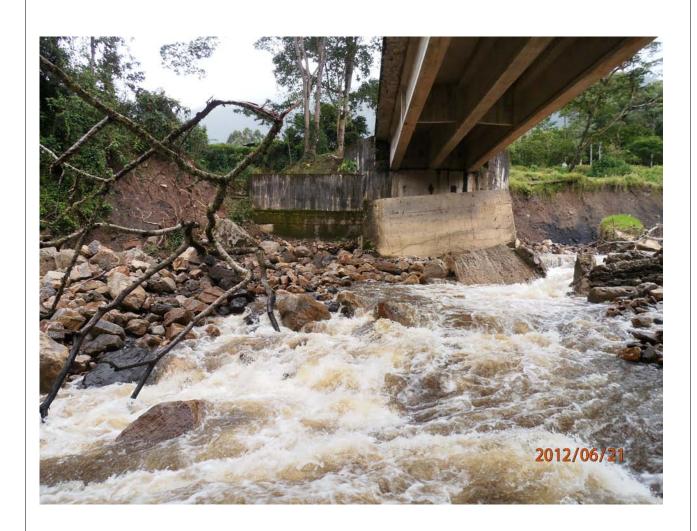
Se observa socavación en el estribo #2.

Daño/Observaciones.: Se debe demoler y retirar la obra falsa que se

encuentra en el cauce.

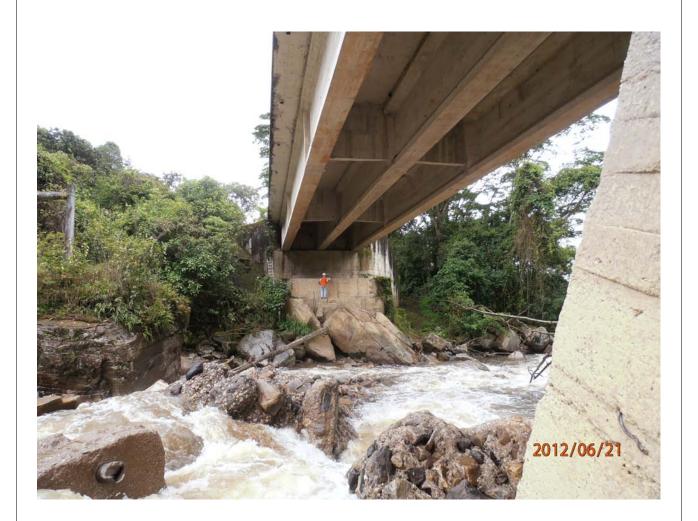
Se observa socavación en el estribo #2.

Daño/Observaciones.: Se debe demoler y retirar la obra falsa que se

encuentra en el cauce.

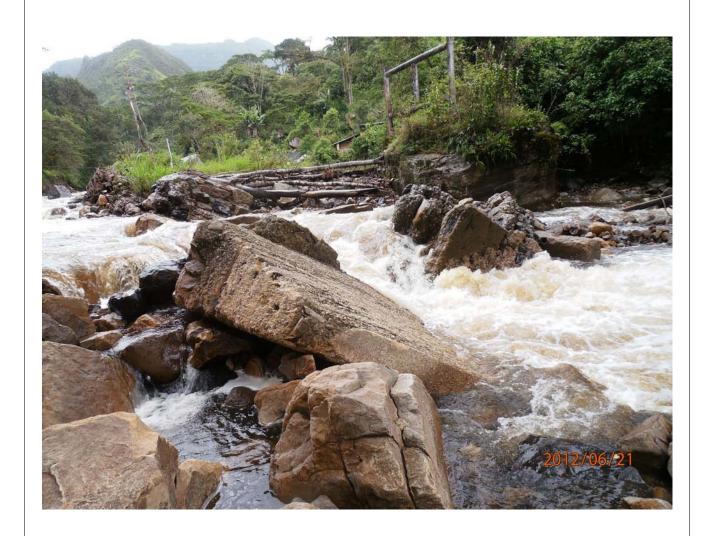
Se observa socavación en el estribo #2.

Daño/Observaciones.: Se debe demoler y retirar la obra falsa que se

encuentra en el cauce.

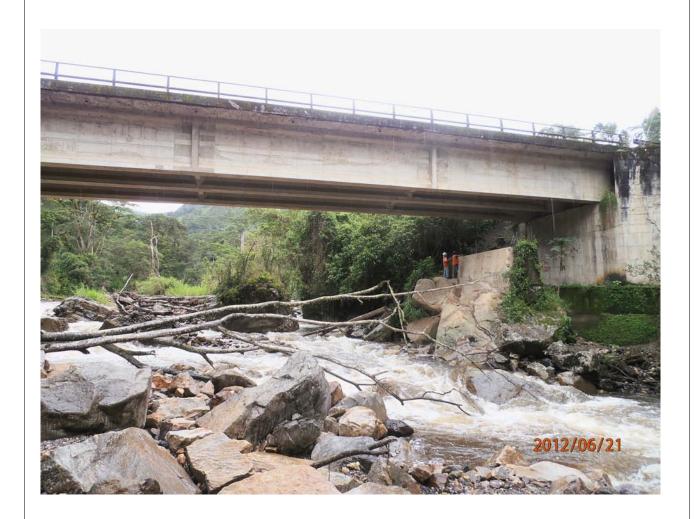
Se observa socavación en el estribo #2.

Daño/Observaciones.: Se debe demoler y retirar la obra falsa que se

encuentra en el cauce.

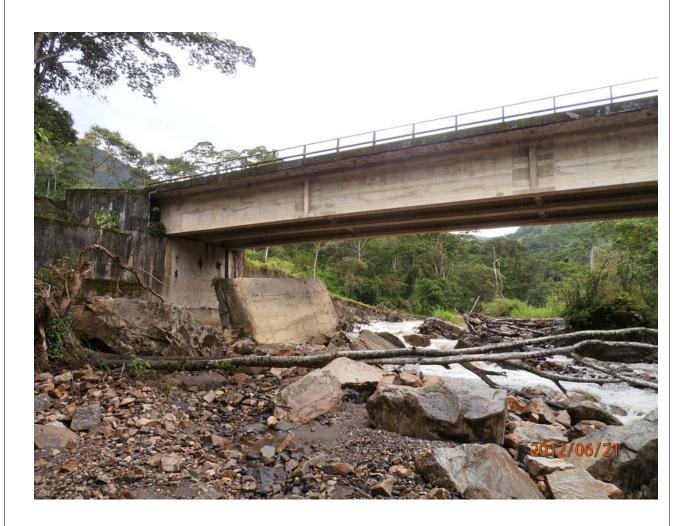
Componente.....: 17 Puente en general

Aguas abajo, junto al muro de gaviones del talud #3

se observa un deslizamiento.

Daño/Observaciones.: Se deben realizar las obras de reparación de las

riostras con prontitud.

A la fisura presentada en el estribo #1 se le debe hacer un seguimiento, asi mismo a las observadas en

las aletas.

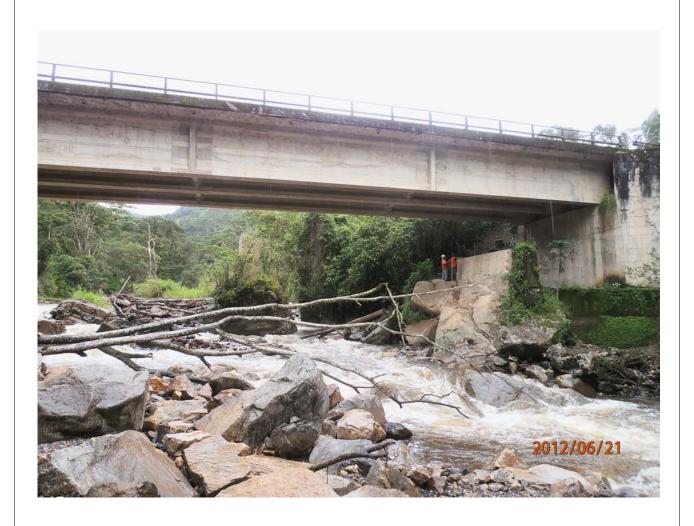
Componente.....: 17 Puente en general

Aguas abajo, junto al muro de gaviones del talud #3

se observa un deslizamiento.

Daño/Observaciones.: Se deben realizar las obras de reparación de las

riostras con prontitud.

A la fisura presentada en el estribo #1 se le debe hacer un seguimiento, asi mismo a las observadas en

las aletas.
