SDC/INV	SiPuCol	Fecha	Hoja
	Informe de inspección principal	14/08/12	1
04-6009-003.10 El Ramo			
Regional.....: 4 Boyacá			
Ruta.....: Cruce Tramo 05 08 (Mutis)-Tunja			
Carretera.....: Tunja - Páez			
Lado de la car...:			
Abscisa.....: 82+0081			
No del registro..: 2958			
Año de construcción.....:			
Año de la última reconstrucción.....:			
Paso Superior/Inferior.....: S			
Dir. de abs. de la carretera principal.:			
Requisitos de la inspección.....: 0 Nada			
Recolección de datos : Fecha.....: 2012.06.21			
: Iniciales.....: M.E.R			
Posición geográfica..:			
Latitud: 5 gra 12.897 min N Longitud: 73 gra 9.815 min O Altitud: 1492 m			
Geometría: Número de luces.....: 1			
Longitud de la luz menor (m): 10.60			
Longitud de la luz mayor (m): 10.60			
Longitud total(m): 10.60			
Ancho del tablero.....(m): 9.10			
Ancho del separador.....(m): 0.00			
Ancho del andén izquierdo(m): 0.00			
Ancho del andén derecho..(m): 0.00

SDC/INV	SiPuCol	Fecha	Hoja
	Informe de inspección principal	14/08/12	2
04-6009-003.10 El Ramo			
Subestructura:			
Estribos.: Tipo.....:	10	Con aletas integrados	
Material.....:	20	Concreto ciclópeo	
Tipo de cimentación.....:	10	Cimentación superficial	
Pilas....:

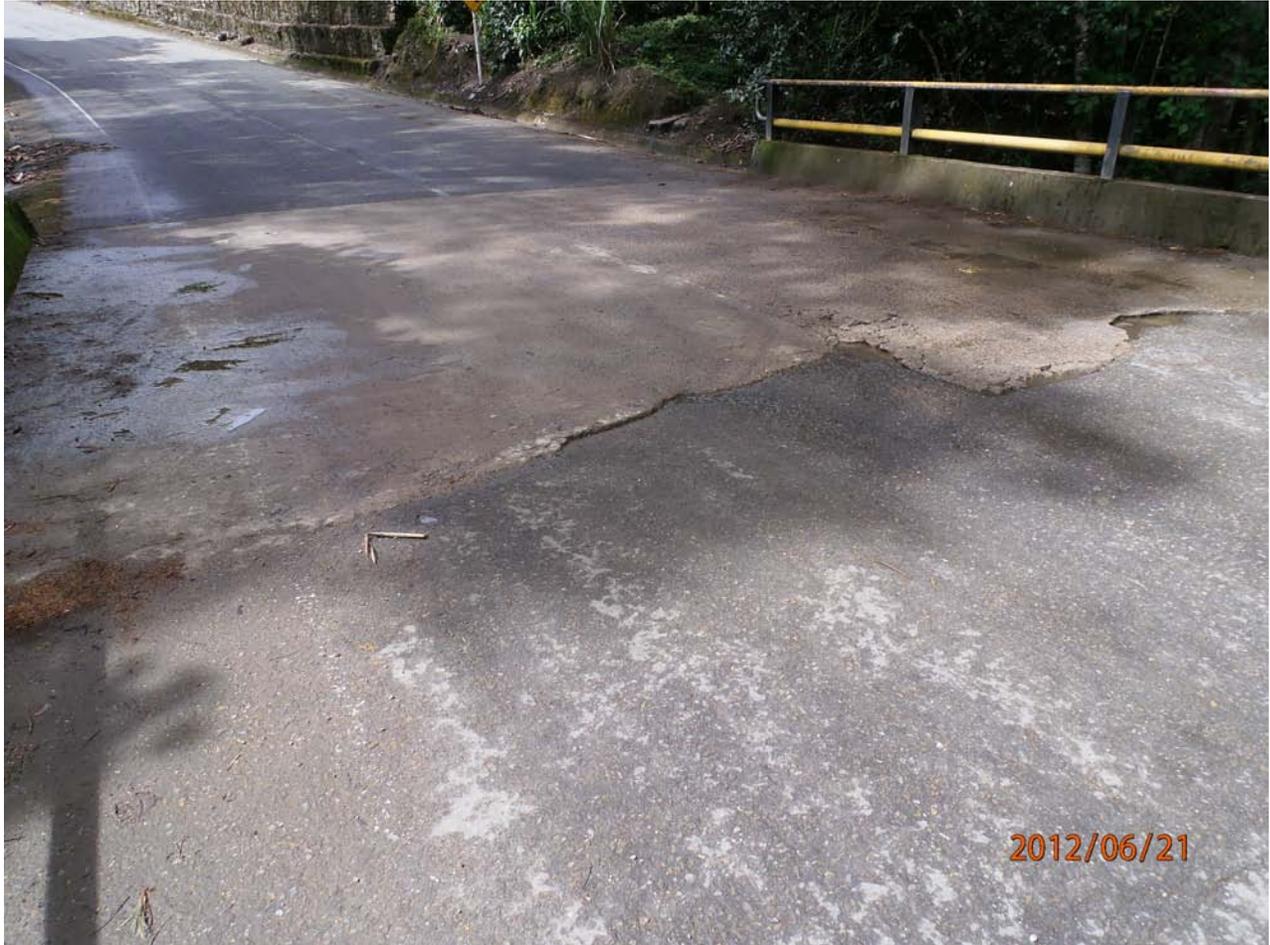
Componente.....: 1 Superficie del puente

Calif./Mantenim....: 3 /

Daño/Observaciones.: En la superficie del puente se observan fisuras transversales, empozamientos y agregado expuesto. La superficie del puente tiene dos materiales (concreto y asfalto). La capa de concreto se encuentra levantada en algunas zonas y fracturada.

Tipo de daño.....: Descomposición

Reparaciones.....: C Tratamiento superficial (sello)

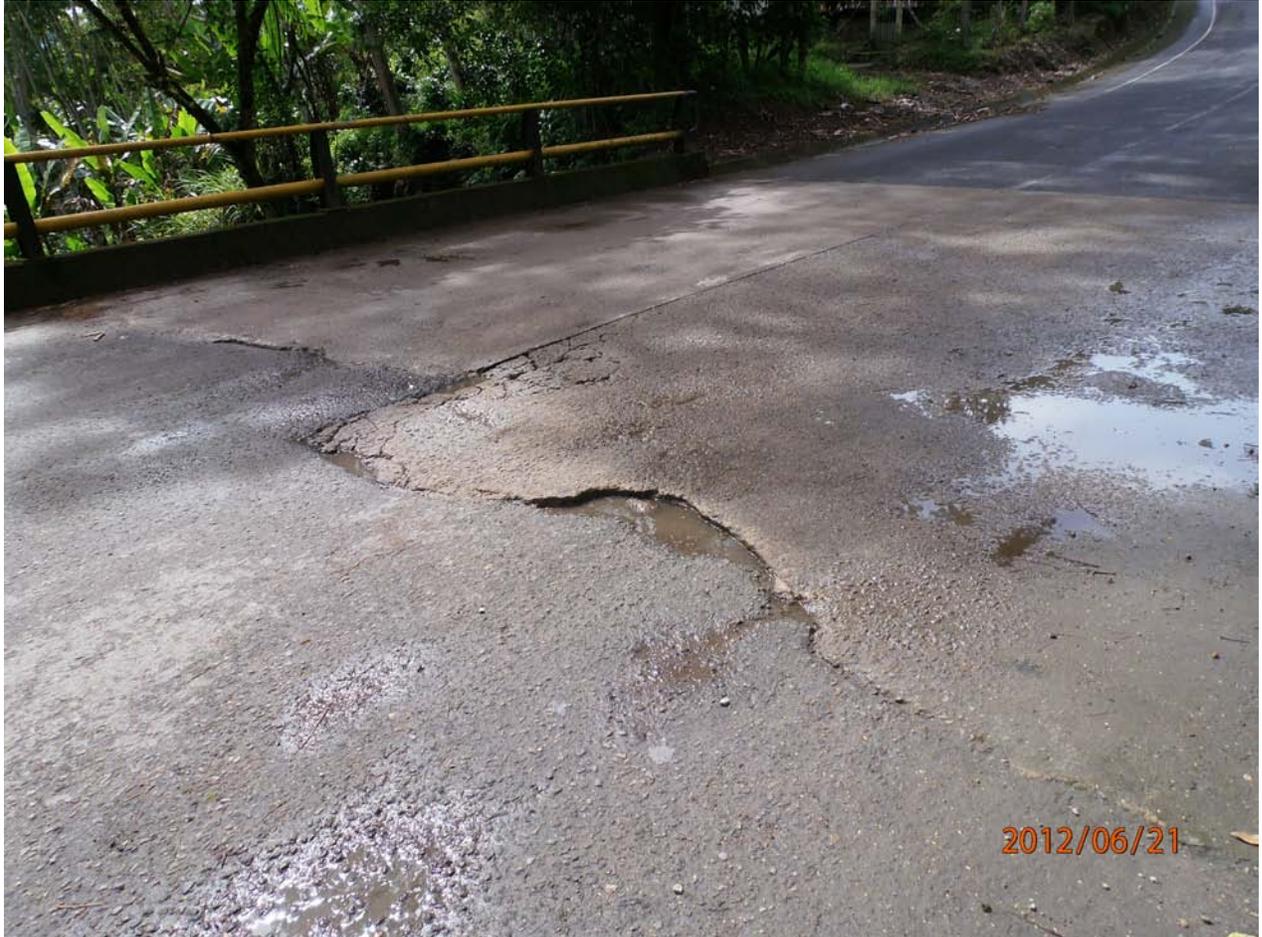
Componente.....: 1 Superficie del puente

Calif./Mantenim....: 3 /

Daño/Observaciones.: En la superficie del puente se observan fisuras transversales, empozamientos y agregado expuesto. La superficie del puente tiene dos materiales (concreto y asfalto). La capa de concreto se encuentra levantada en algunas zonas y fracturada.

Tipo de daño.....: Descomposición

Reparaciones.....: C Tratamiento superficial (sello)

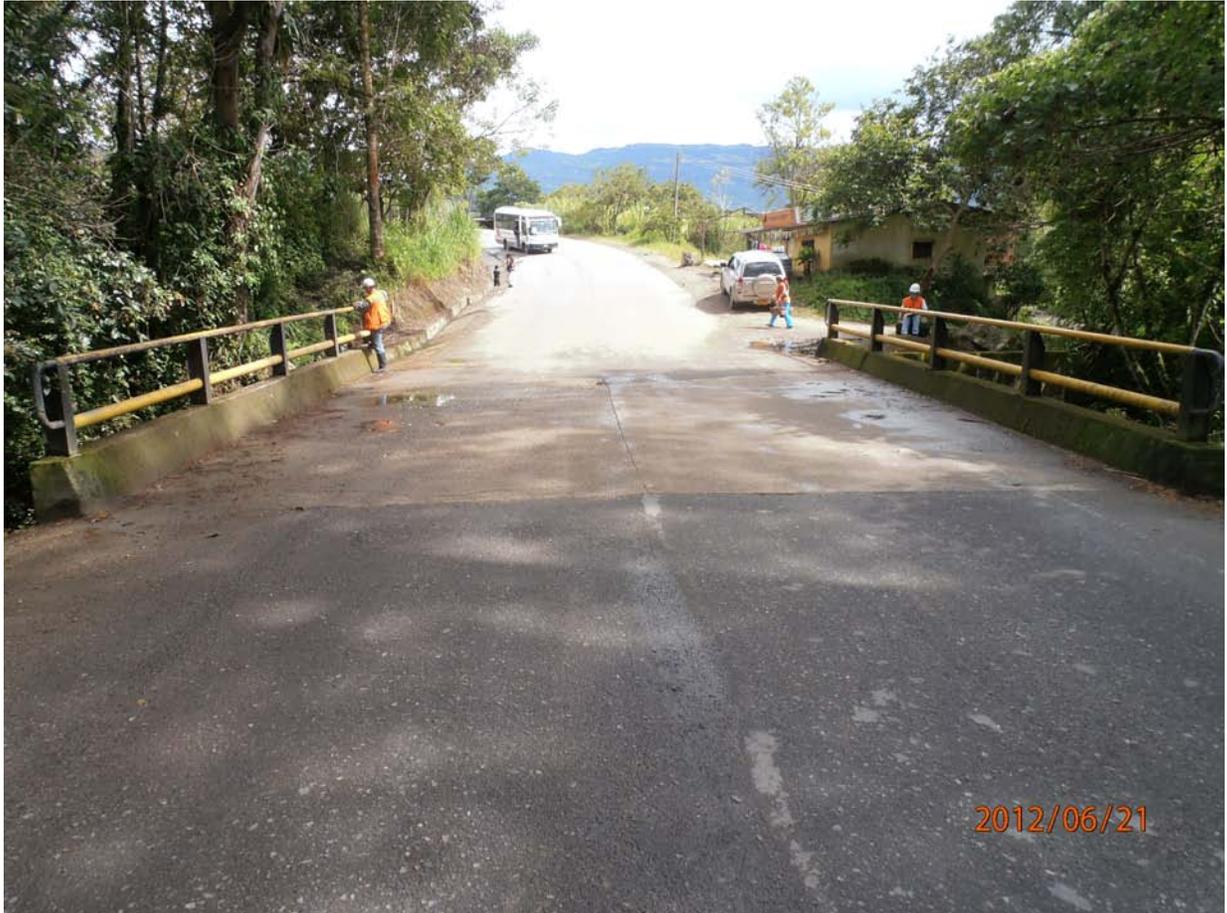
Componente.....: 1 Superficie del puente

Calif./Mantenim....: 3 /

Daño/Observaciones.: En la superficie del puente se observan fisuras transversales, empozamientos y agregado expuesto. La superficie del puente tiene dos materiales (concreto y asfalto). La capa de concreto se encuentra levantada en algunas zonas y fracturada.

Tipo de daño.....: Descomposición

Reparaciones.....: C Tratamiento superficial (sello)

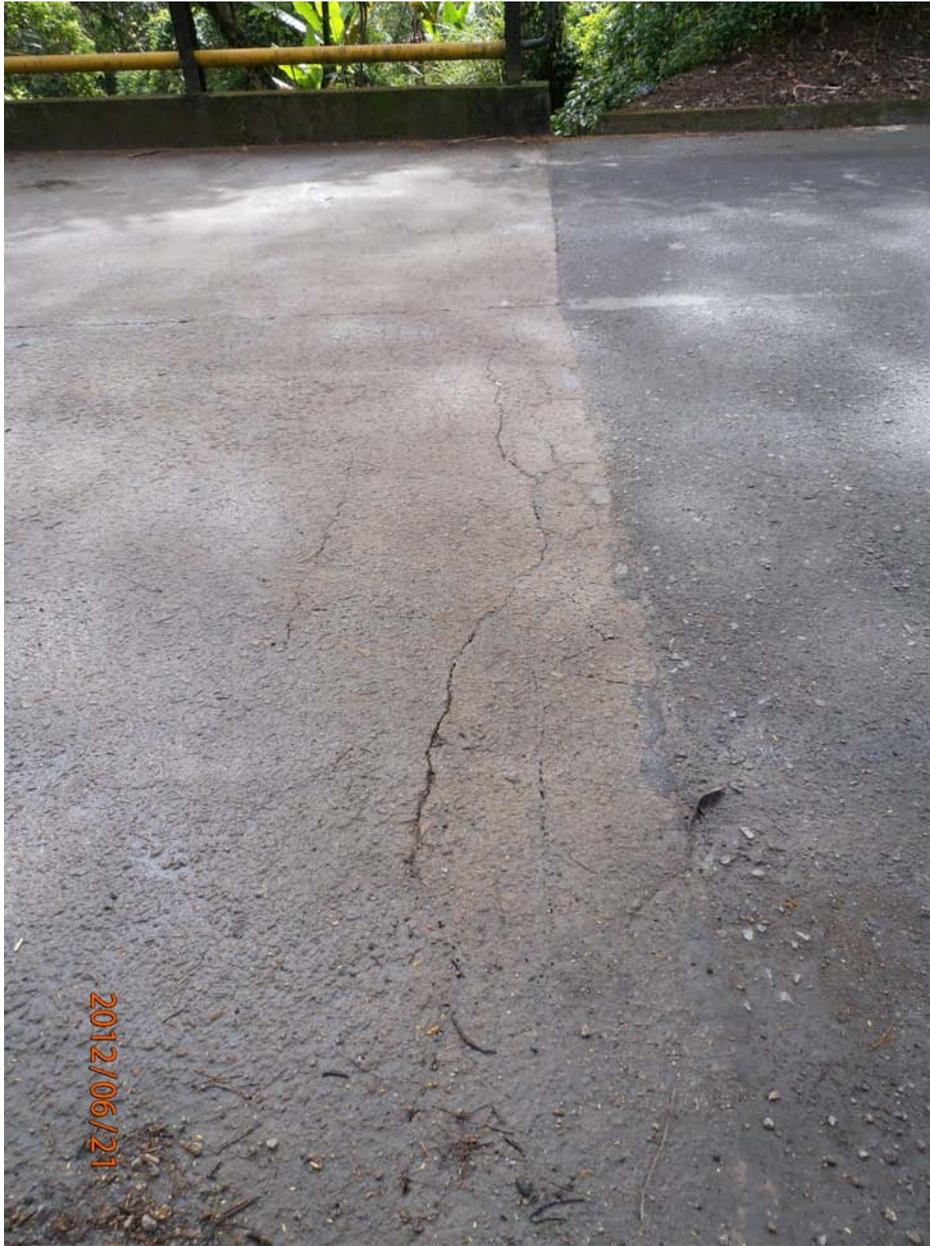
Componente.....: 2 Juntas de expansión
 Calif./Mantenim....: 2 /
 Daño/Observaciones.: El puente carece de dispositivos de juntas. Se recomienda instalar juntas de bloque de neopreno. Z (m): Instalación de junta de bloque de neopreno.
 Tipo de daño.....: Infiltración
 Reparaciones.....: Z Otra

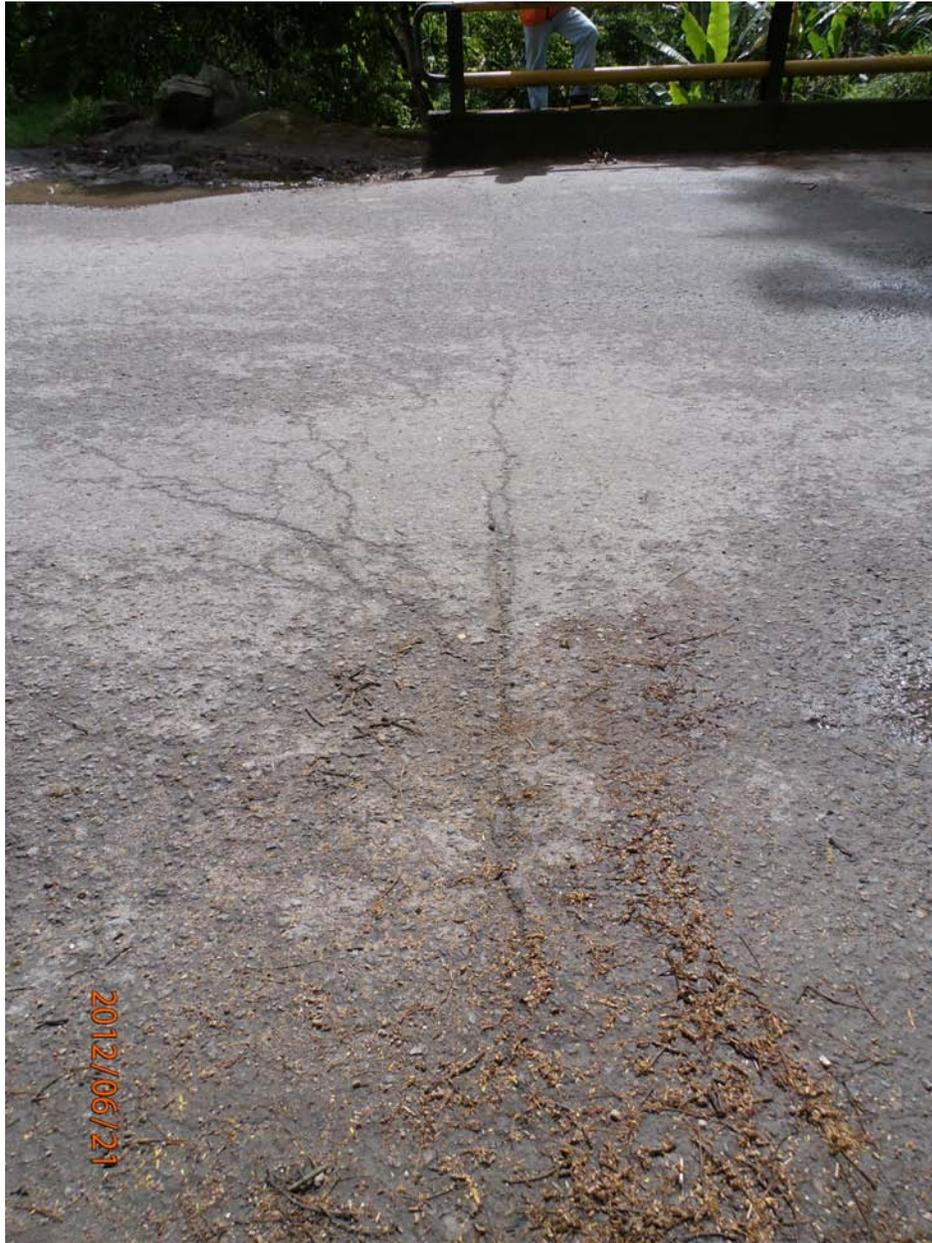
Componente.....: 2 Juntas de expansión

Calif./Mantenim....: 2 /

Daño/Observaciones.: El puente carece de dispositivos de juntas. Se recomienda instalar juntas de bloque de neopreno. Z (m): Instalación de junta de bloque de neopreno.

Tipo de daño.....: Infiltración

Reparaciones.....: Z Otra

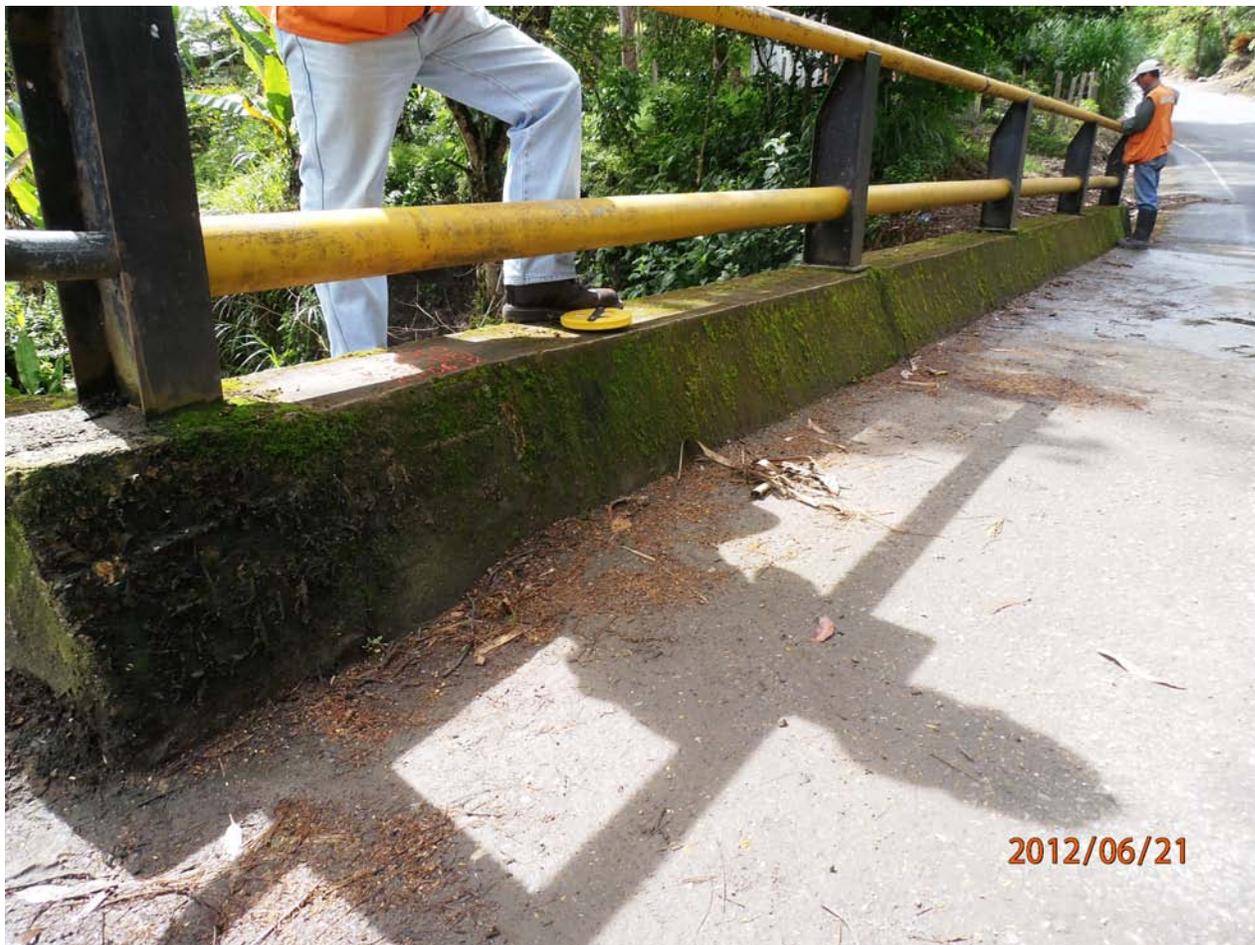
Componente.....: 3 Andenes/Bordillos

Calif./Mantenim....: 2 / +

Daño/Observaciones.: Los bordillos presentan suciedad y vegetación.
Se debe realizar limpieza y mantenimiento rutinario.

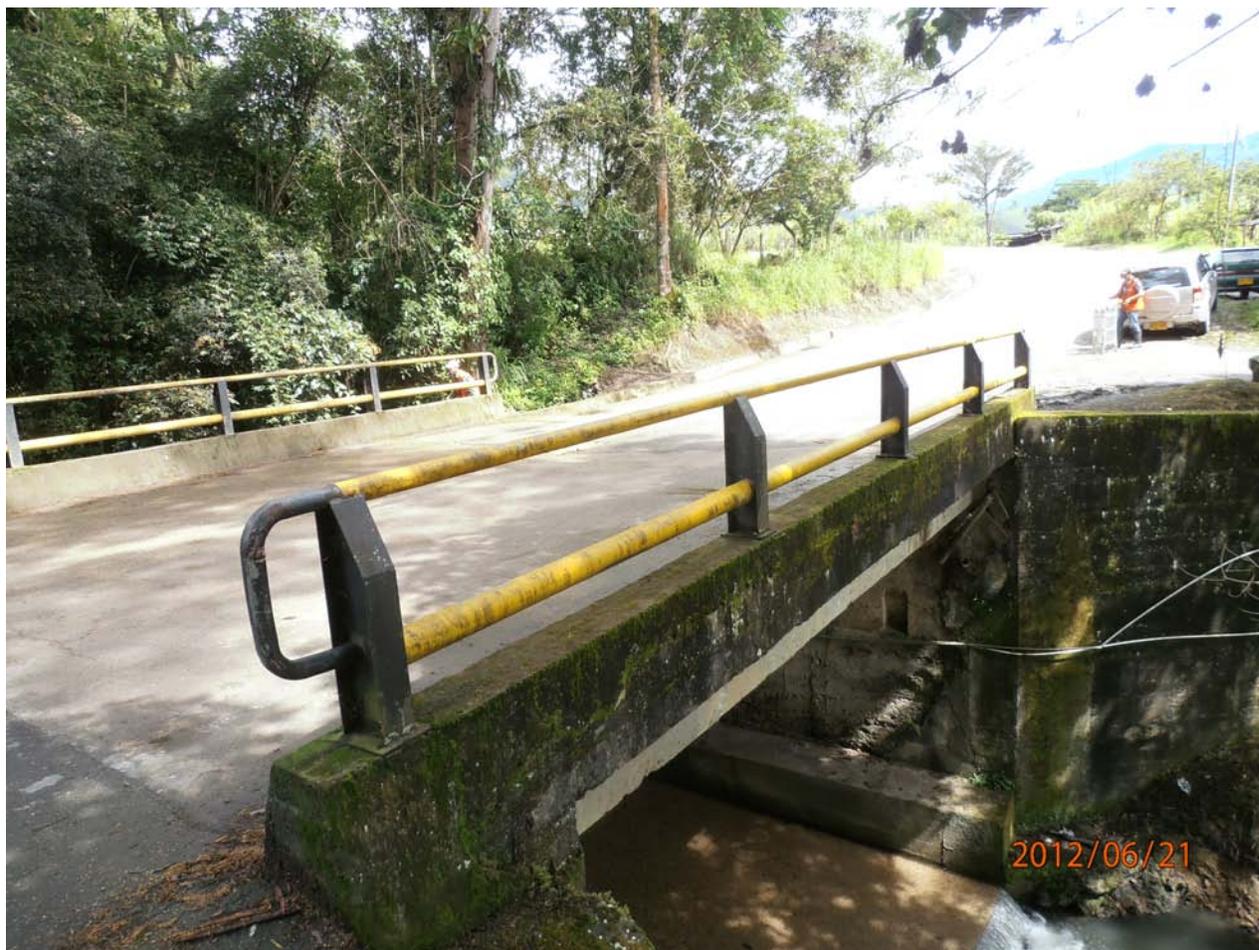
Componente.....: 3 Andenes/Bordillos

Calif./Mantenim....: 2 / +

Daño/Observaciones.: Los bordillos presentan suciedad y vegetación.
Se debe realizar limpieza y mantenimiento rutinario.

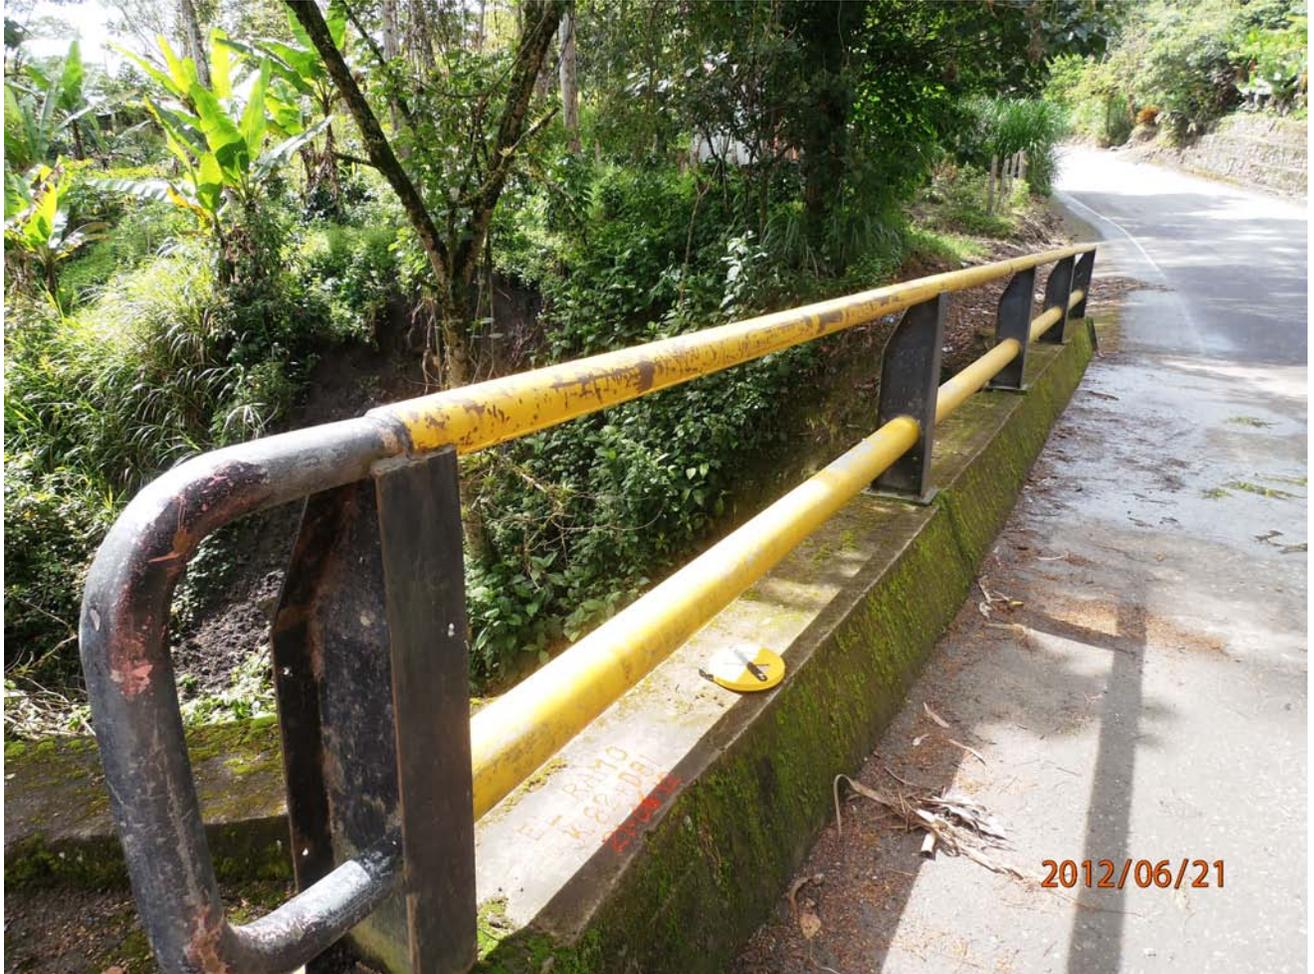
Componente.....: 4 Barandas

Calif./Mantenim....: 2 / +

Daño/Observaciones.: La barandas se encuentran sucias y con corrosión superficial. Se debe realizar limpieza y mantenimiento rutinario, ademas de pintura.

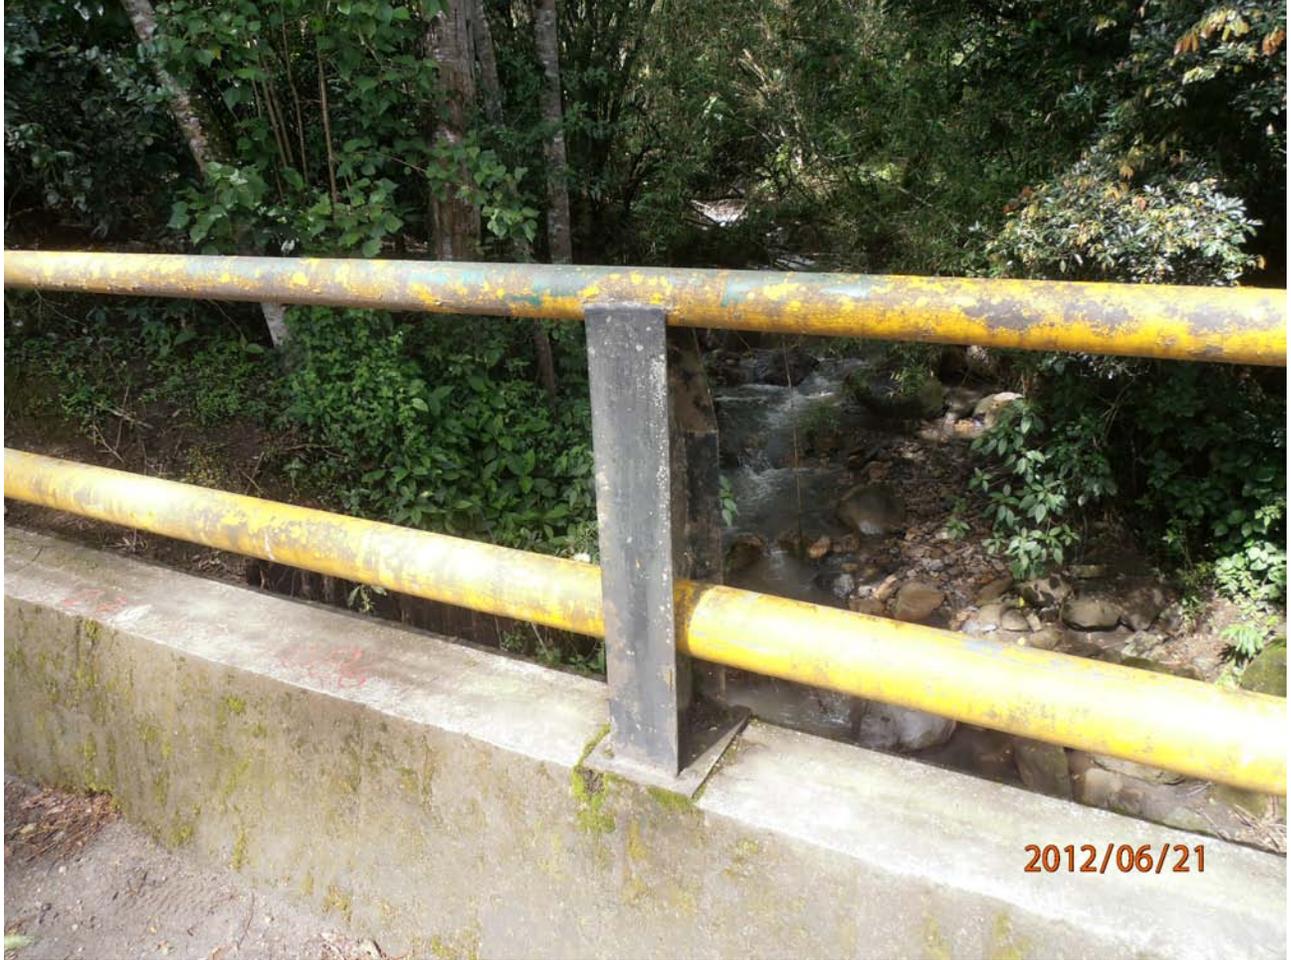
Componente.....: 4 Barandas

Calif./Mantenim....: 2 / +

Daño/Observaciones.: La barandas se encuentran sucias y con corrosión superficial. Se debe realizar limpieza y mantenimiento rutinario, ademas de pintura.

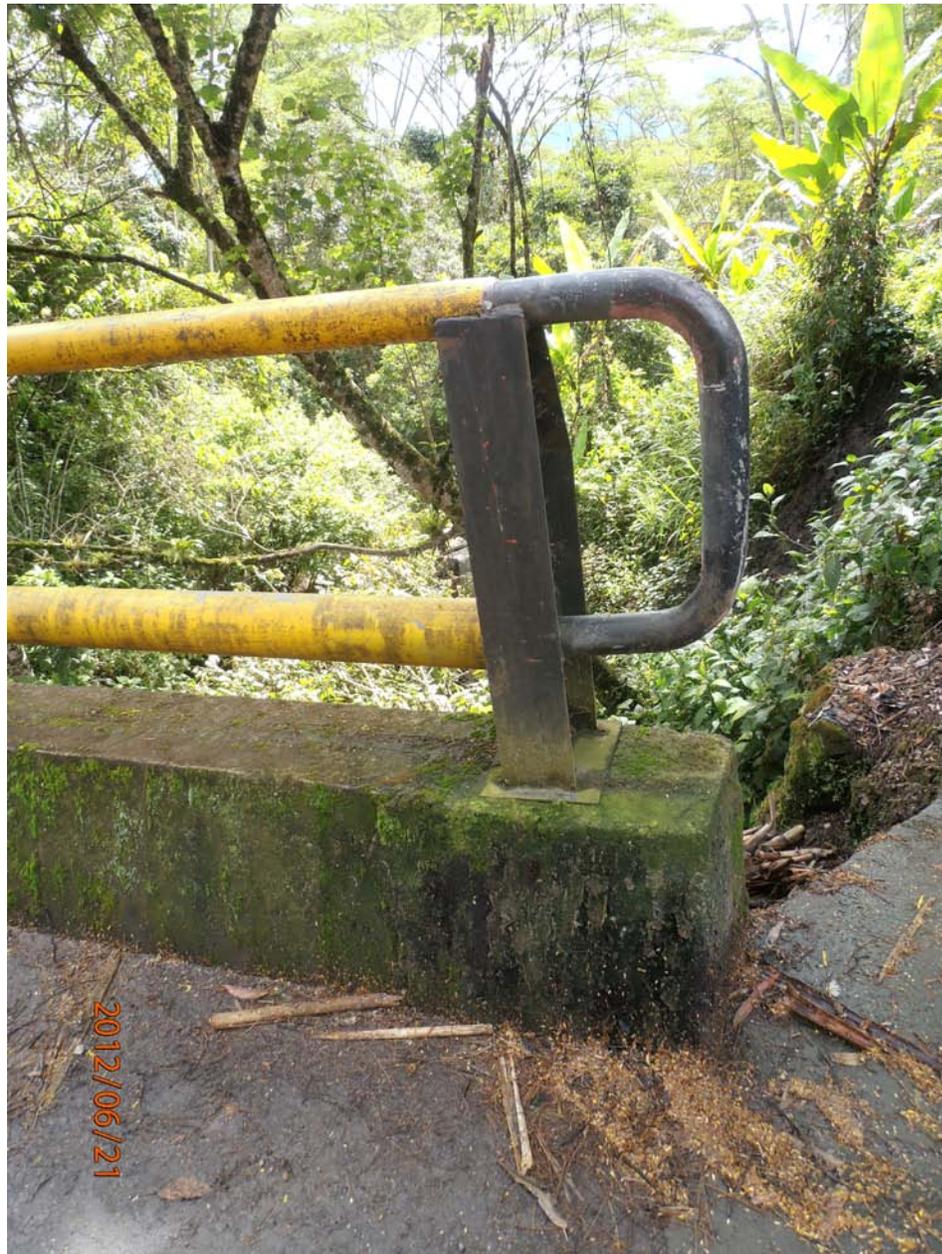
Componente.....: 4 Barandas

Calif./Mantenim....: 2 / +

Daño/Observaciones.: La barandas se encuentran sucias y con corrosión superficial. Se debe realizar limpieza y mantenimiento rutinario, ademas de pintura.

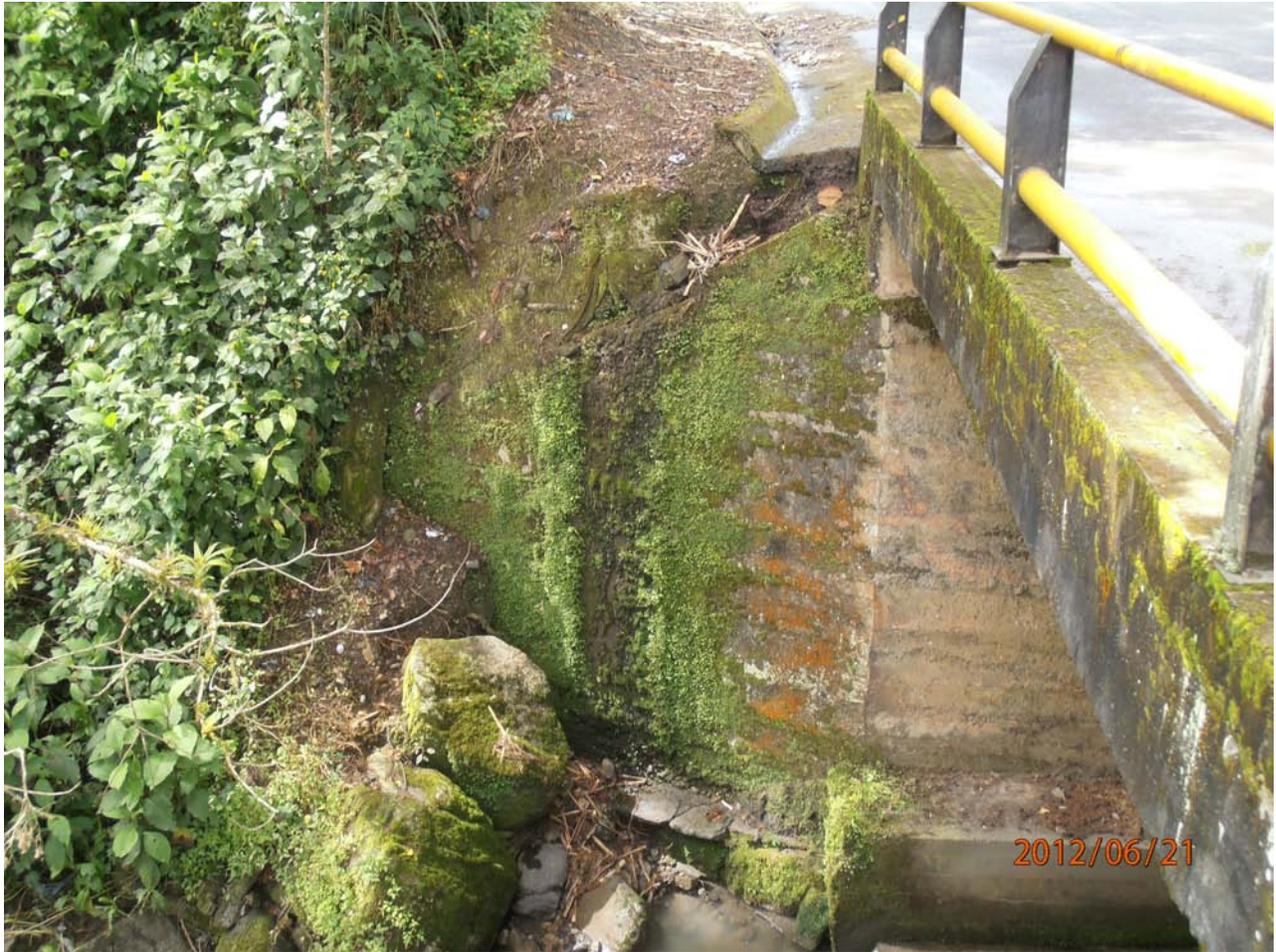
Componente.....: 5 Conos/Taludes

Calif./Mantenim....: 3 /

Daño/Observaciones.: En el talud #4 se observa un deslizamiento, generando obstrucción del cauce; el materia llega hasta el estribo #2.
En el talud #2 se presenta socavación.

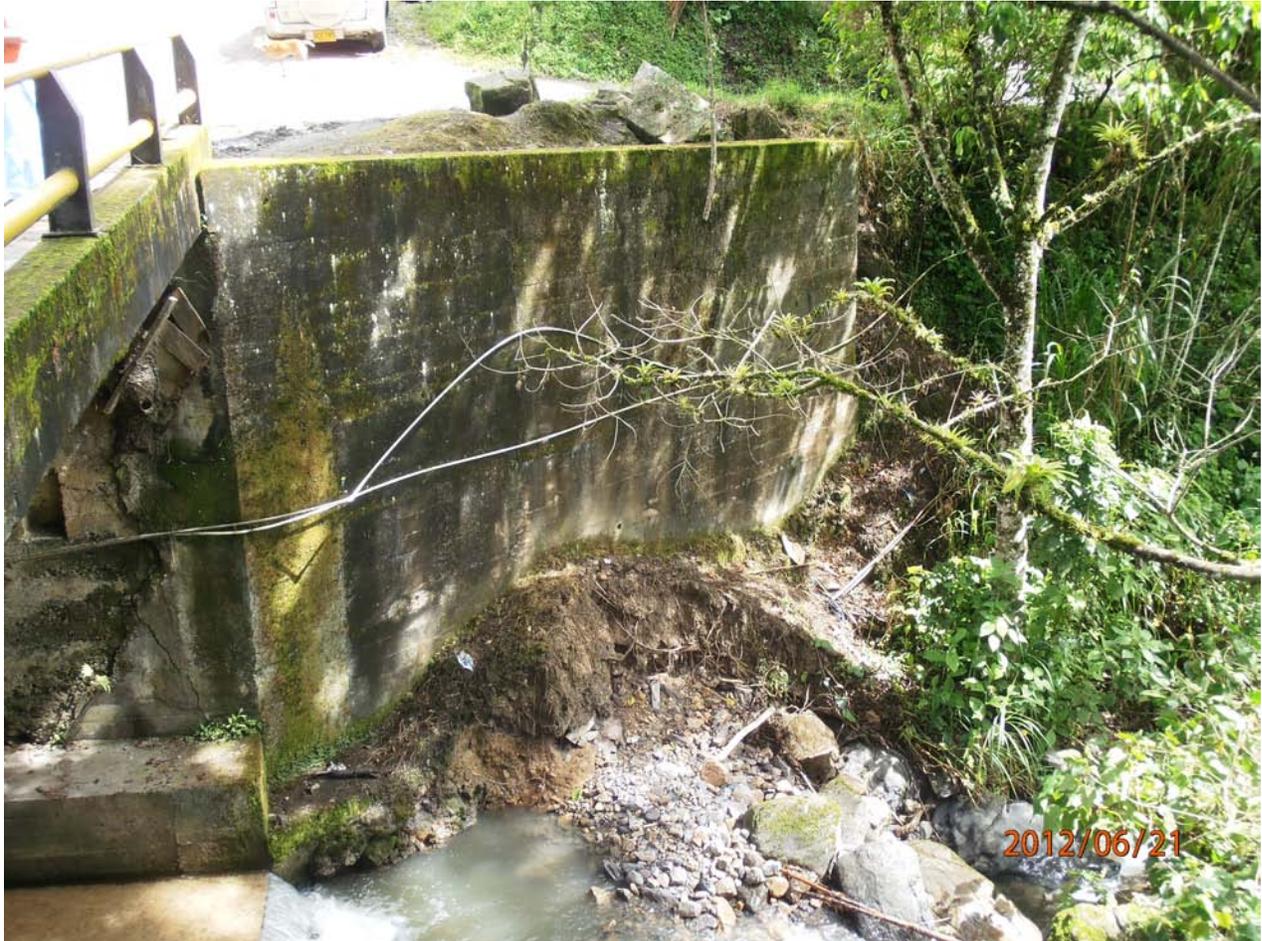
Componente.....: 5 Conos/Taludes

Calif./Mantenim....: 3 /

Daño/Observaciones.: En el talud #4 se observa un deslizamiento, generando obstrucción del cauce; el materia llega hasta el estribo #2.
En el talud #2 se presenta socavación.

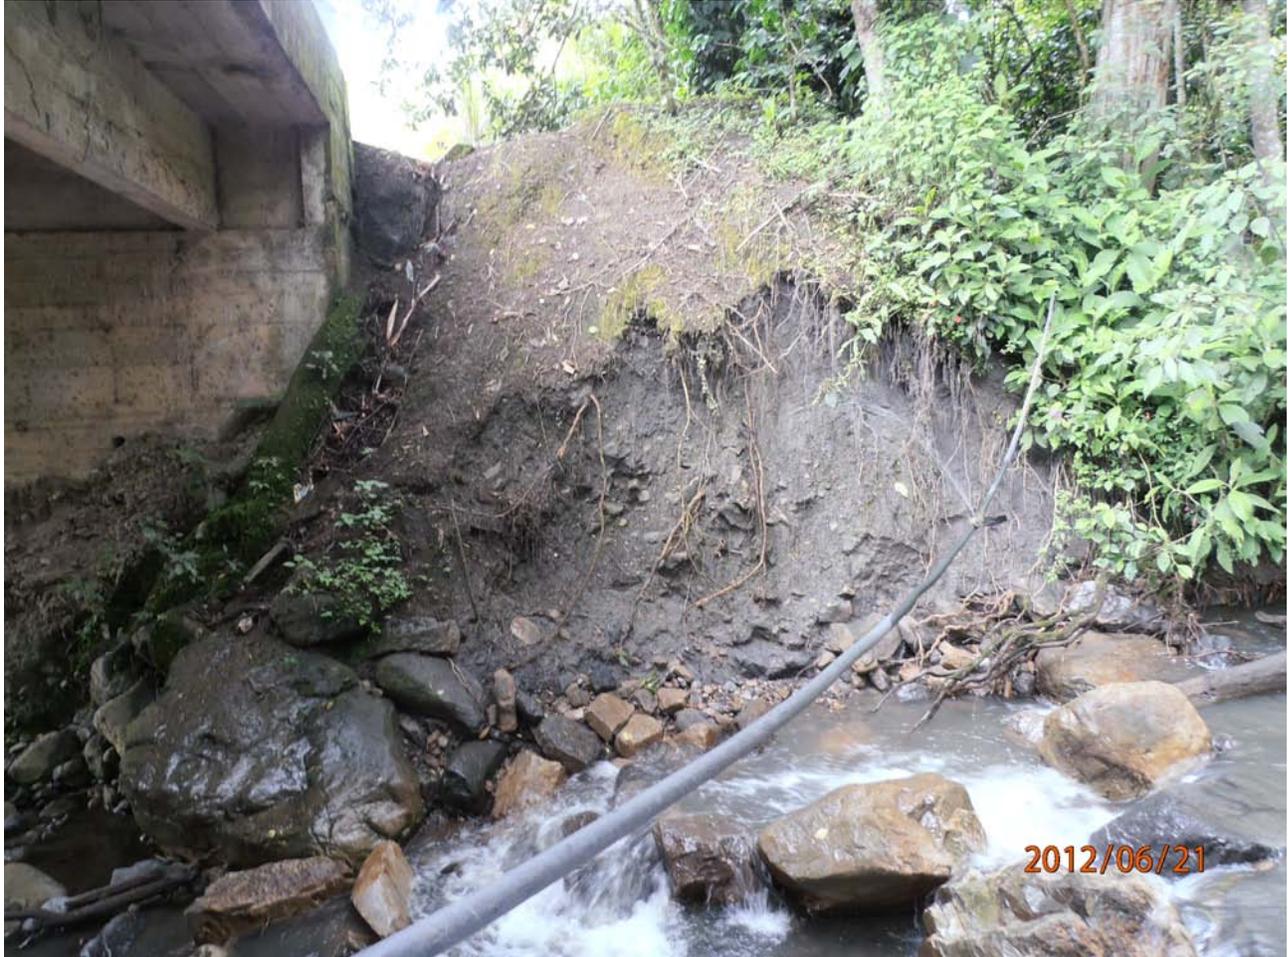
Componente.....: 5 Conos/Taludes

Calif./Mantenim....: 3 /

Daño/Observaciones.: En el talud #4 se observa un deslizamiento, generando obstrucción del cauce; el materia llega hasta el estribo #2.
En el talud #2 se presenta socavación.

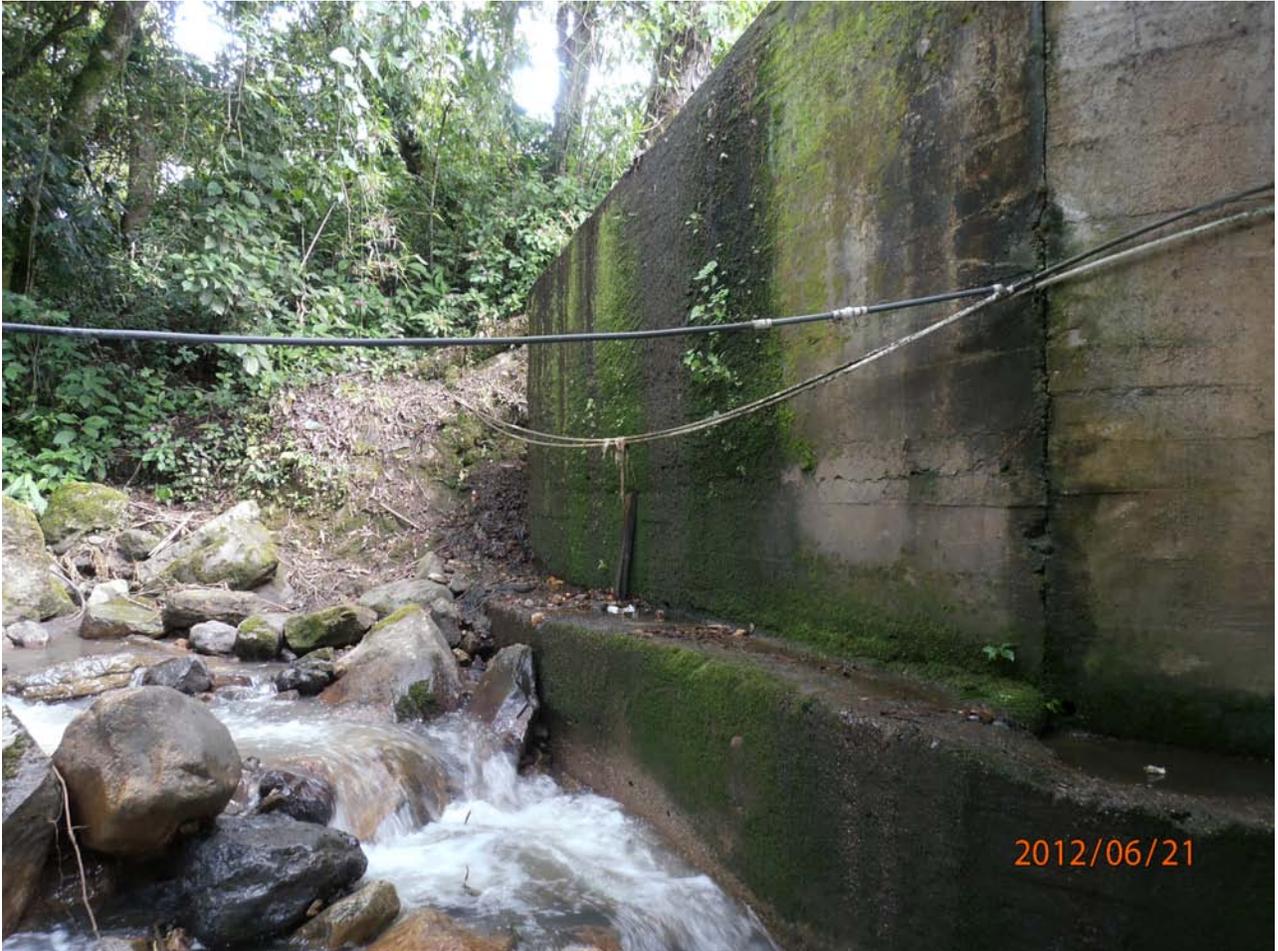
Componente.....: 5 Conos/Taludes

Calif./Mantenim....: 3 /

Daño/Observaciones.: En el talud #4 se observa un deslizamiento, generando obstrucción del cauce; el materia llega hasta el estribo #2.
En el talud #2 se presenta socavación.

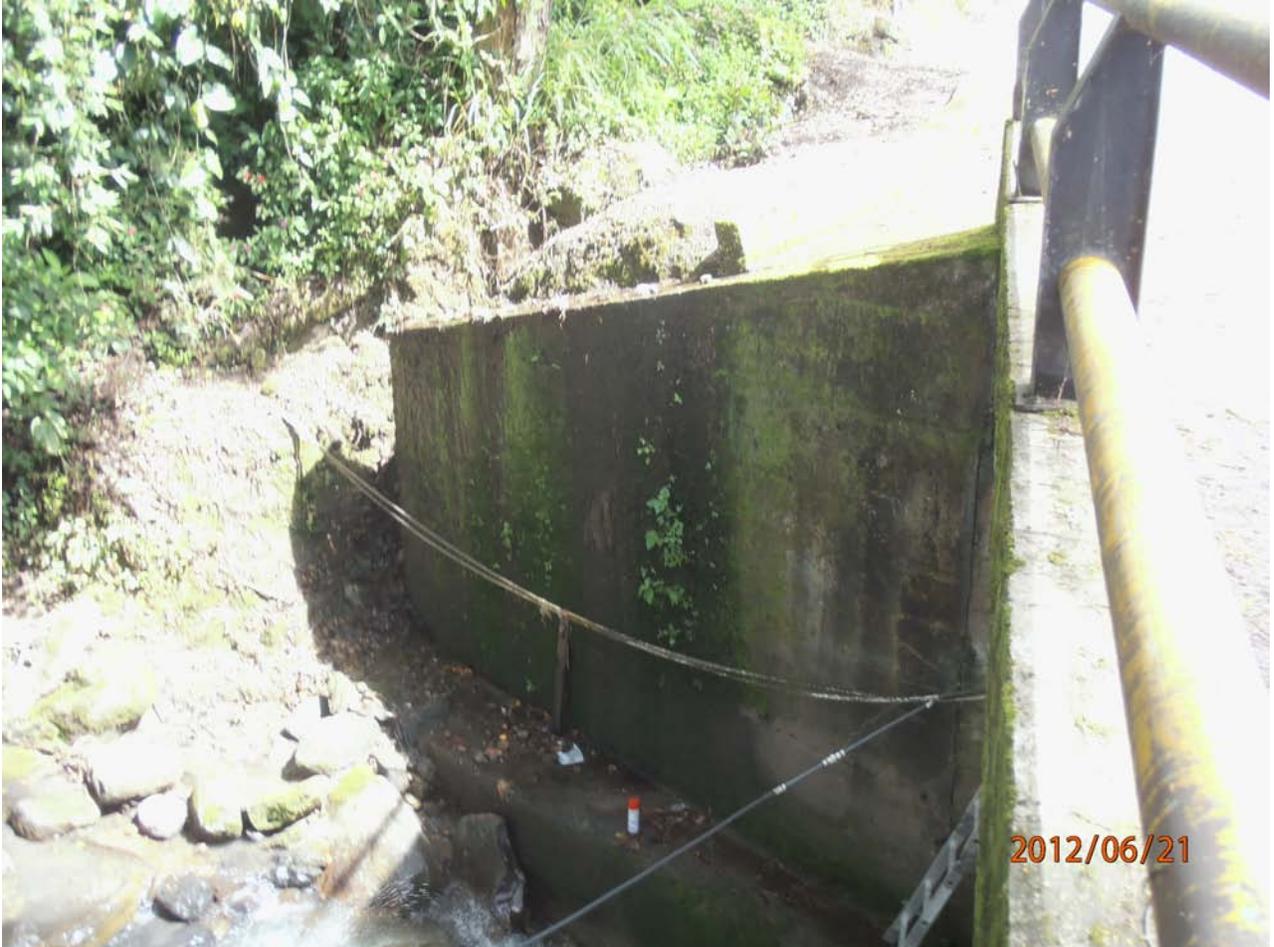
Componente.....: 6 Aletas

Calif./Mantenim....: 3 / +

Daño/Observaciones.: La aletas presentan bastante humedad y vegetación. Se debe realizar limpieza y mantenimiento rutinario. No se encuentra la aleta #4. Se recomienda su construcción.

Tipo de daño.....: Otro

Z (und.): Construcción de aleta.

Reparaciones.....: Z Otra

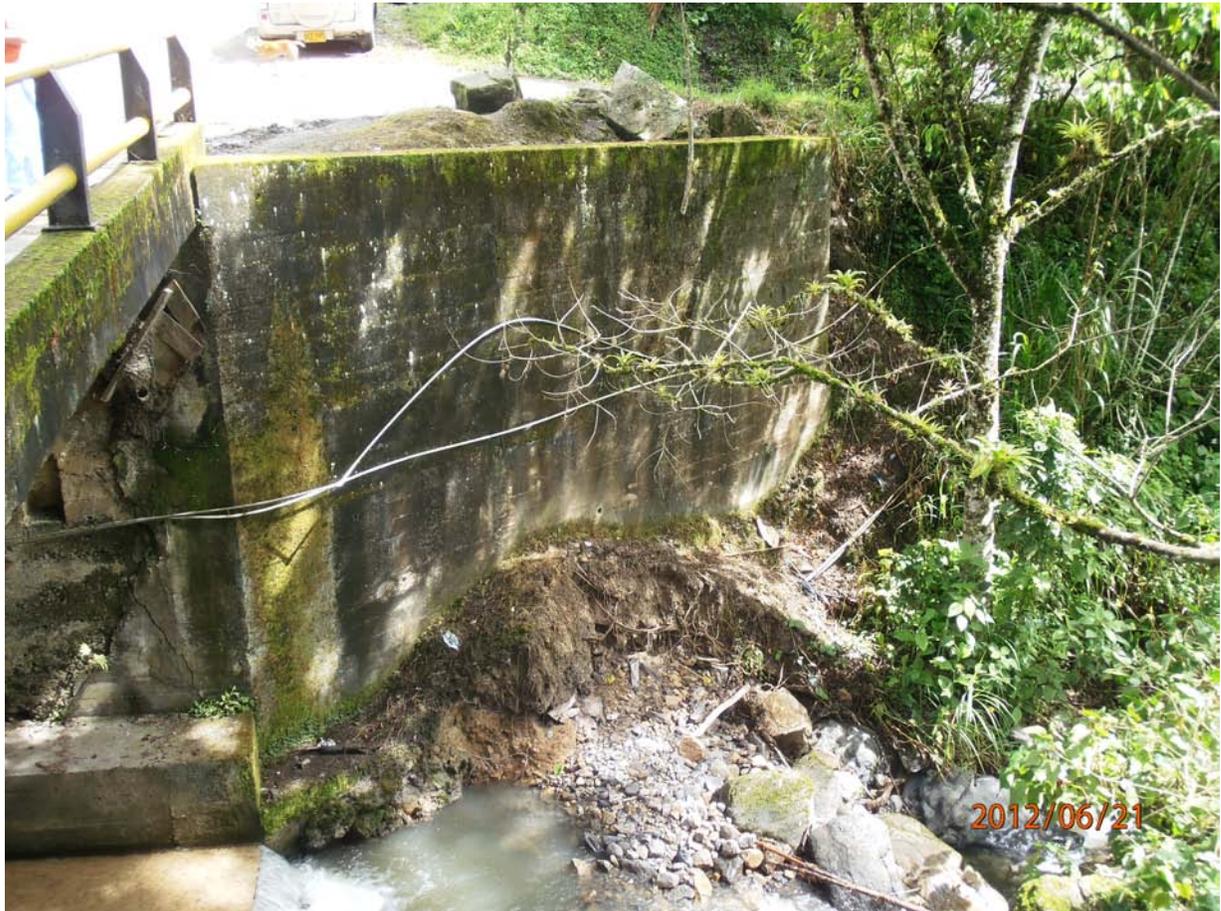
Componente.....: 6 Aletas

Calif./Mantenim....: 3 / +

Daño/Observaciones.: La aletas presentan bastante humedad y vegetación. Se debe realizar limpieza y mantenimiento rutinario. No se encuentra la aleta #4. Se recomienda su construcción.

Tipo de daño.....: Otro

Z (und.): Construcción de aleta.

Reparaciones.....: Z Otra

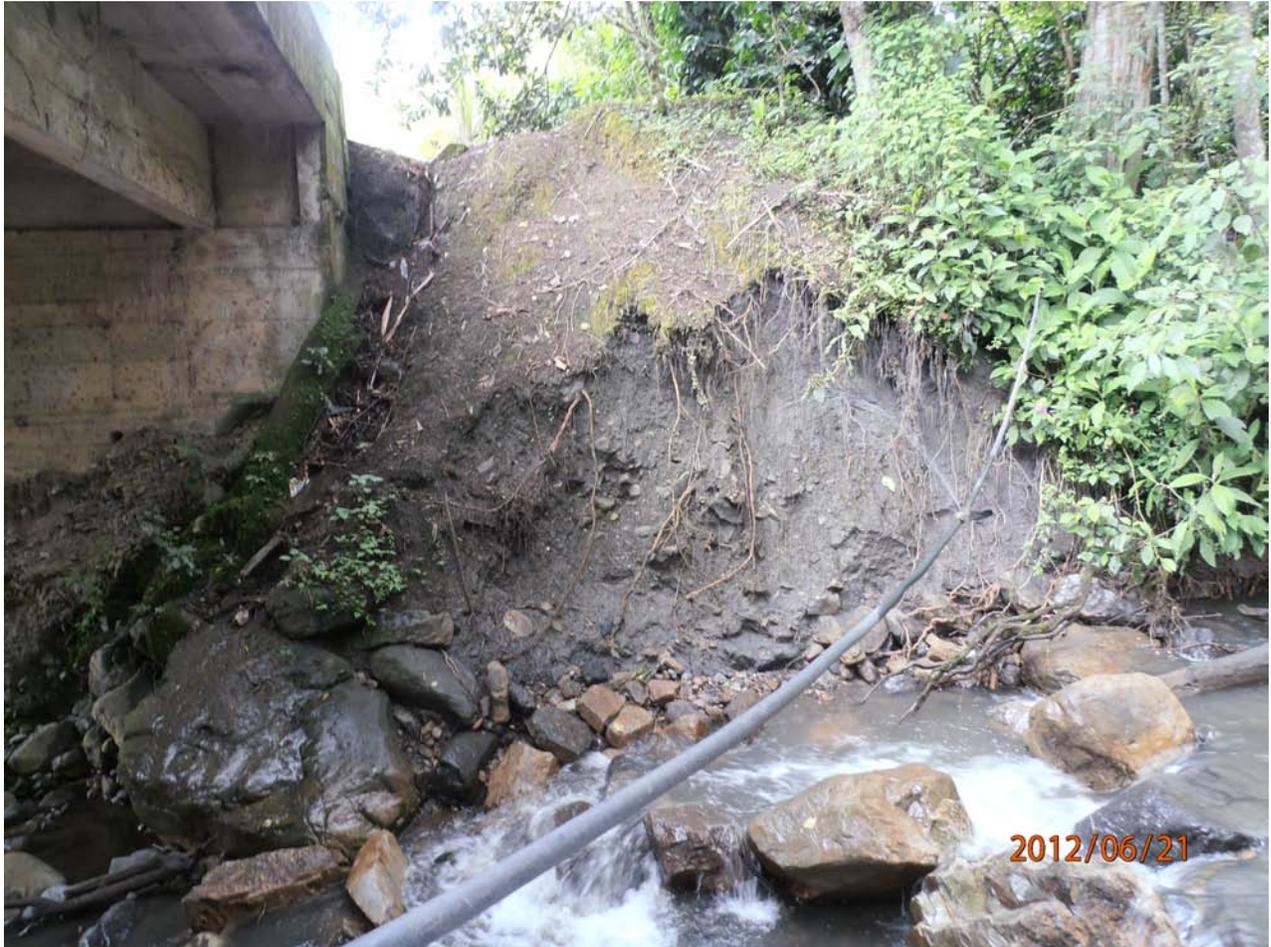
Componente.....: 6 Aletas

Calif./Mantenim....: 3 / +

Daño/Observaciones.: La aletas presentan bastante humedad y vegetación. Se debe realizar limpieza y mantenimiento rutinario. No se encuentra la aleta #4. Se recomienda su construcción.

Tipo de daño.....: Otro

Z (und.): Construcción de aleta.

Reparaciones.....: Z Otra

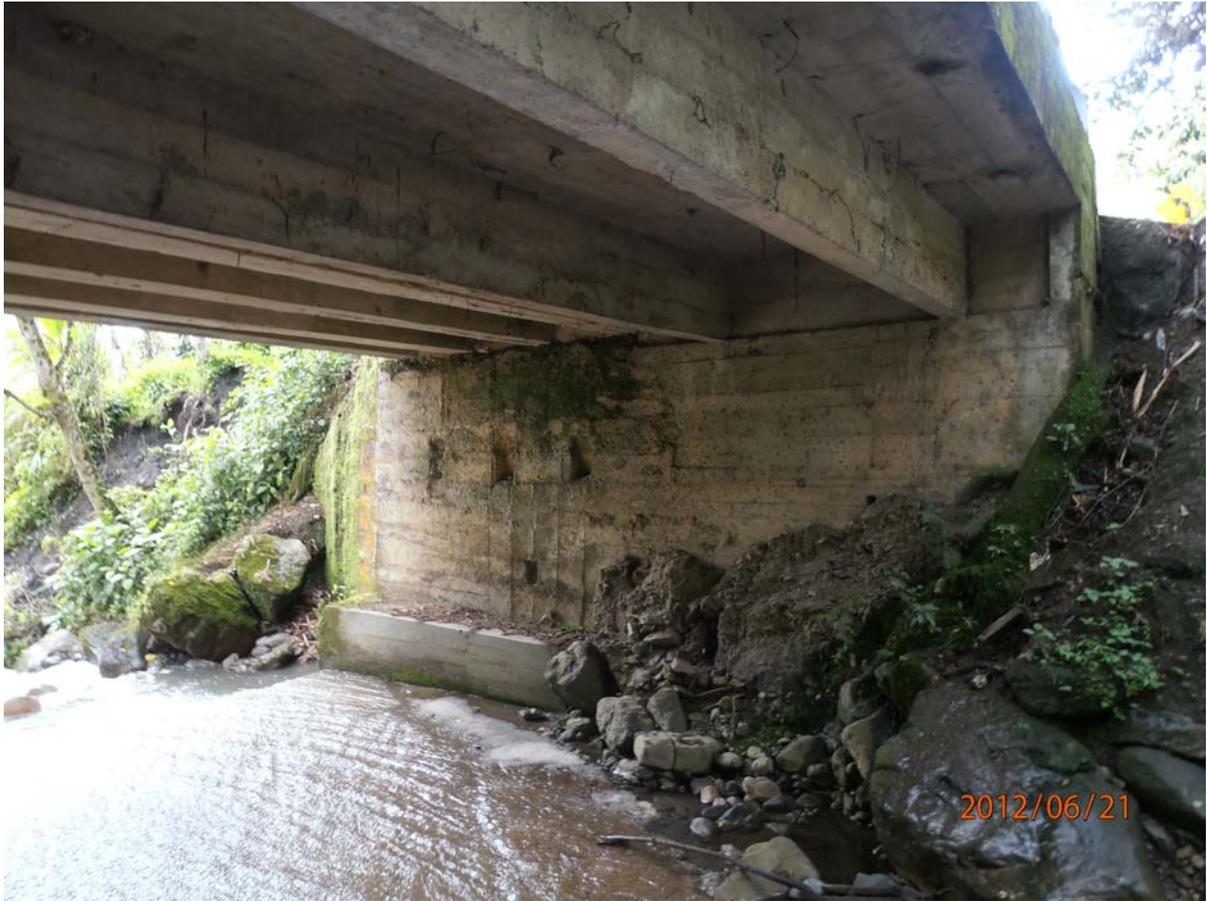
Componente.....: 7 Estribos

Calif./Mantenim....: 2 / +

Daño/Observaciones.: Se observa degradación del concreto ciclópeo del estribo #1.
El estribo #2 presenta desprendimiento del concreto en la zonas de los apoyos, además éste estribo soporta el material proveniente del deslizamiento del talud #4.

Tipo de daño.....: Se observó una tubería de agua colgada en el Descomposición

Reparaciones.....: A Reparación de concreto
Z Otra
