SDC/INV	SiPuCol	Fecha	Hoja
	Informe de inspección principal	14/08/12	1
04-6009-003.10 El Ramo			
Regional.....: 4 Boyacá			
Ruta.....: Cruce Tramo 05 08 (Mutis)-Tunja			
Carretera.....: Tunja - Páez			
Lado de la car...:			
Abscisa.....: 82+0081			
No del registro..: 2958			
Año de construcción.....:			
Año de la última reconstrucción.....:			
Paso Superior/Inferior.....: S			
Dir. de abs. de la carretera principal.:			
Requisitos de la inspección.....: 0 Nada			
Recolección de datos : Fecha.....: 2012.06.21			
: Iniciales.....: M.E.R			
Posición geográfica..:			
Latitud: 5 gra 12.897 min N Longitud: 73 gra 9.815 min O Altitud: 1492 m			
Geometría: Número de luces.....: 1			
Longitud de la luz menor (m): 10.60			
Longitud de la luz mayor (m): 10.60			
Longitud total(m): 10.60			
Ancho del tablero.....(m): 9.10			
Ancho del separador.....(m): 0.00			
Ancho del andén izquierdo(m): 0.00			
Ancho del andén derecho..(m): 0.00

SDC/INV	SiPuCol	Fecha	Hoja
	Informe de inspección principal	14/08/12	2
04-6009-003.10 El Ramo			
Subestructura:			
Estribos.: Tipo.....:	10	Con aletas integrados	
Material.....:	20	Concreto ciclópeo	
Tipo de cimentación.....:	10	Cimentación superficial	
Pilas....:

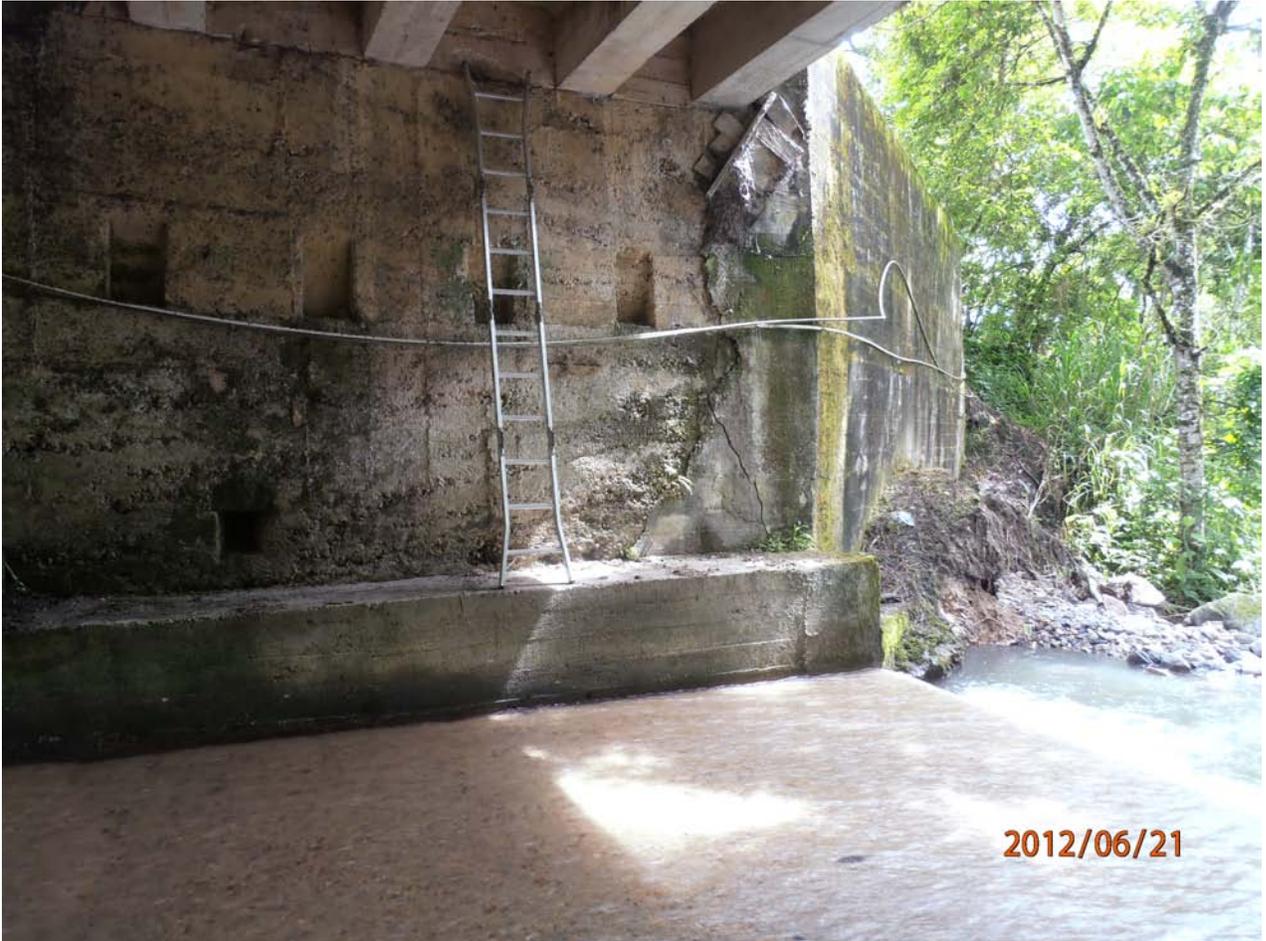
Componente.....: 7 Estribos

Calif./Mantenim....: 2 / +

Daño/Observaciones.: Se observa degradación del concreto ciclópeo del estribo #1.
El estribo #2 presenta desprendimiento del concreto en la zonas de los apoyos, además éste estribo soporta el material proveniente del deslizamiento del talud #4.

Tipo de daño.....: Se observó una tubería de agua colgada en el Descomposición

Reparaciones.....: A Reparación de concreto
Z Otra

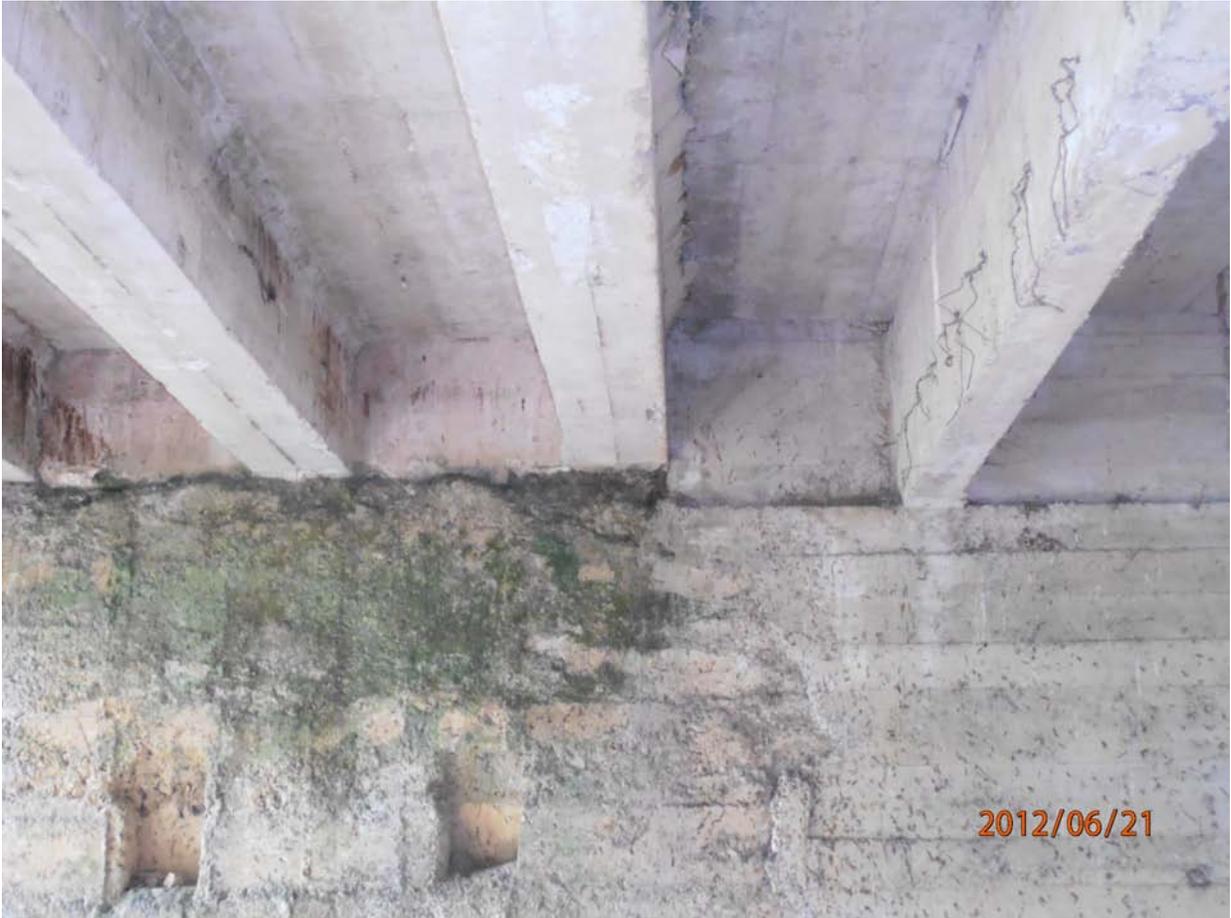
Componente.....: 9 Apoyos

Calif./Mantenim....: 2 / +

Daño/Observaciones.: Los apoyos de las vigas sobre el estribo #2 presentan descascaramiento del concreto. Además se observa humedad y vegetación en los apoyos debido a la infiltración de agua proveniente de la superficie. Se debe realizar limpieza y mantenimiento rutinario.

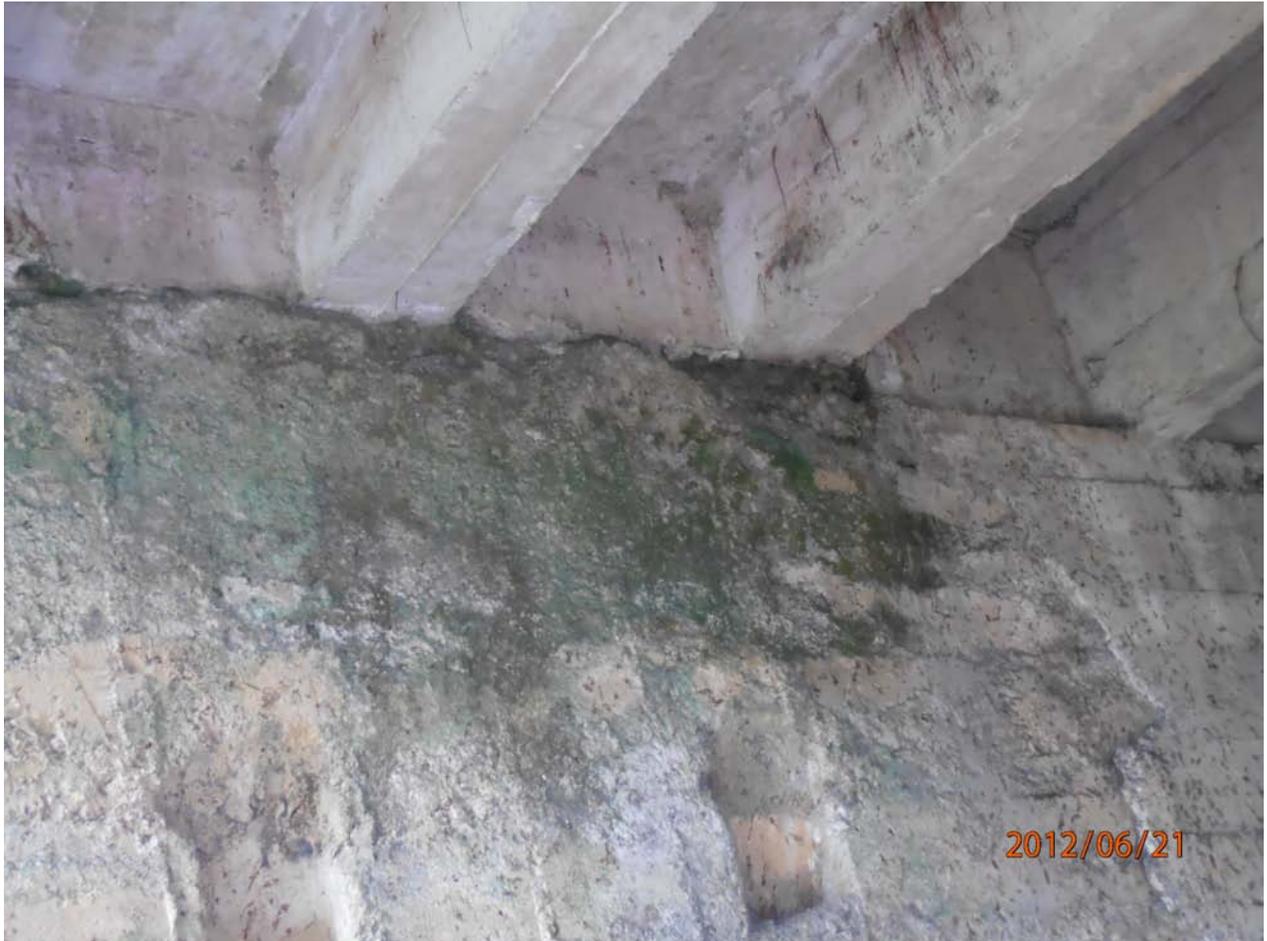
Componente.....: 9 Apoyos

Calif./Mantenim....: 2 / +

Daño/Observaciones.: Los apoyos de las vigas sobre el estribo #2 presentan descascaramiento del concreto. Además se observa humedad y vegetación en los apoyos debido a la infiltración de agua proveniente de la superficie. Se debe realizar limpieza y mantenimiento rutinario.

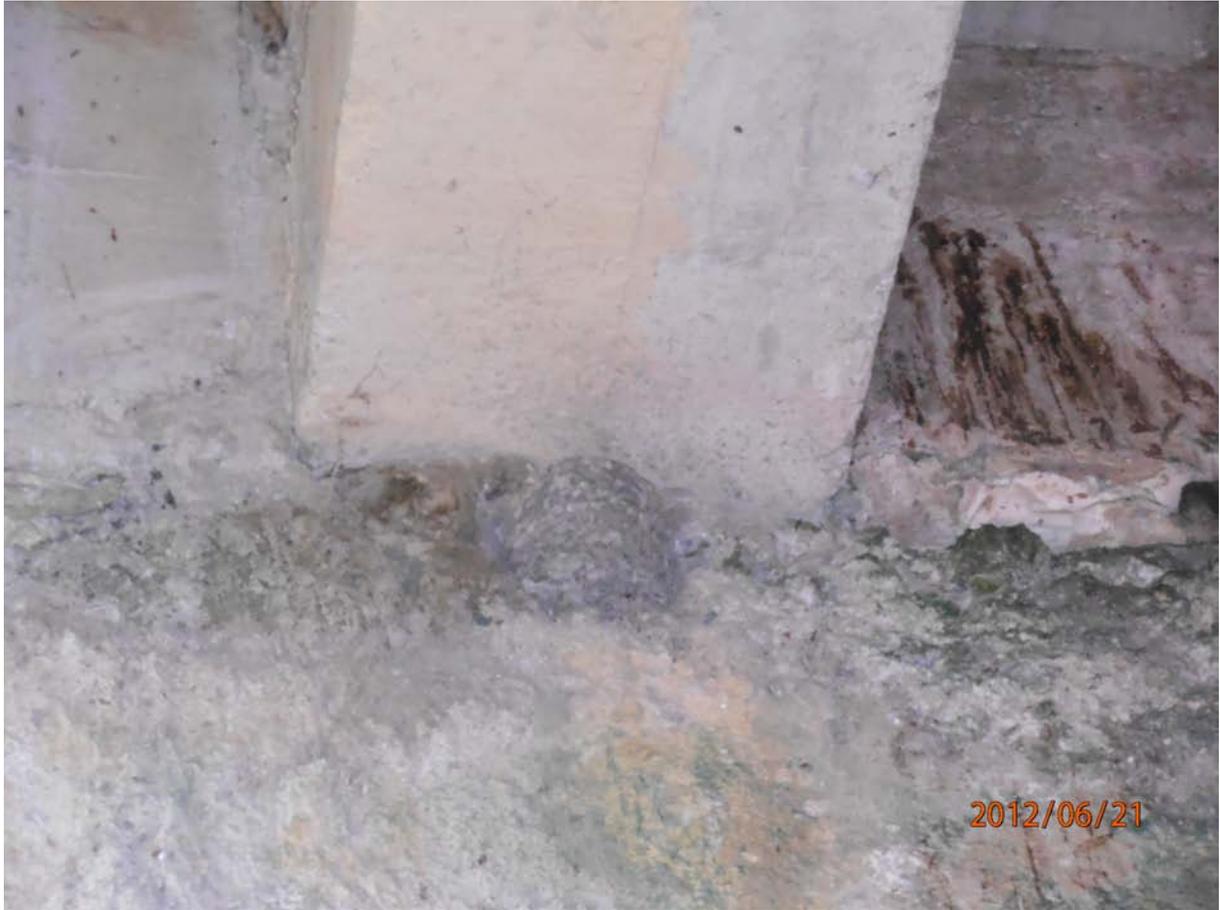
Componente.....: 9 Apoyos

Calif./Mantenim....: 2 / +

Daño/Observaciones.: Los apoyos de las vigas sobre el estribo #2 presentan descascaramiento del concreto. Además se observa humedad y vegetación en los apoyos debido a la infiltración de agua proveniente de la superficie. Se debe realizar limpieza y mantenimiento rutinario.

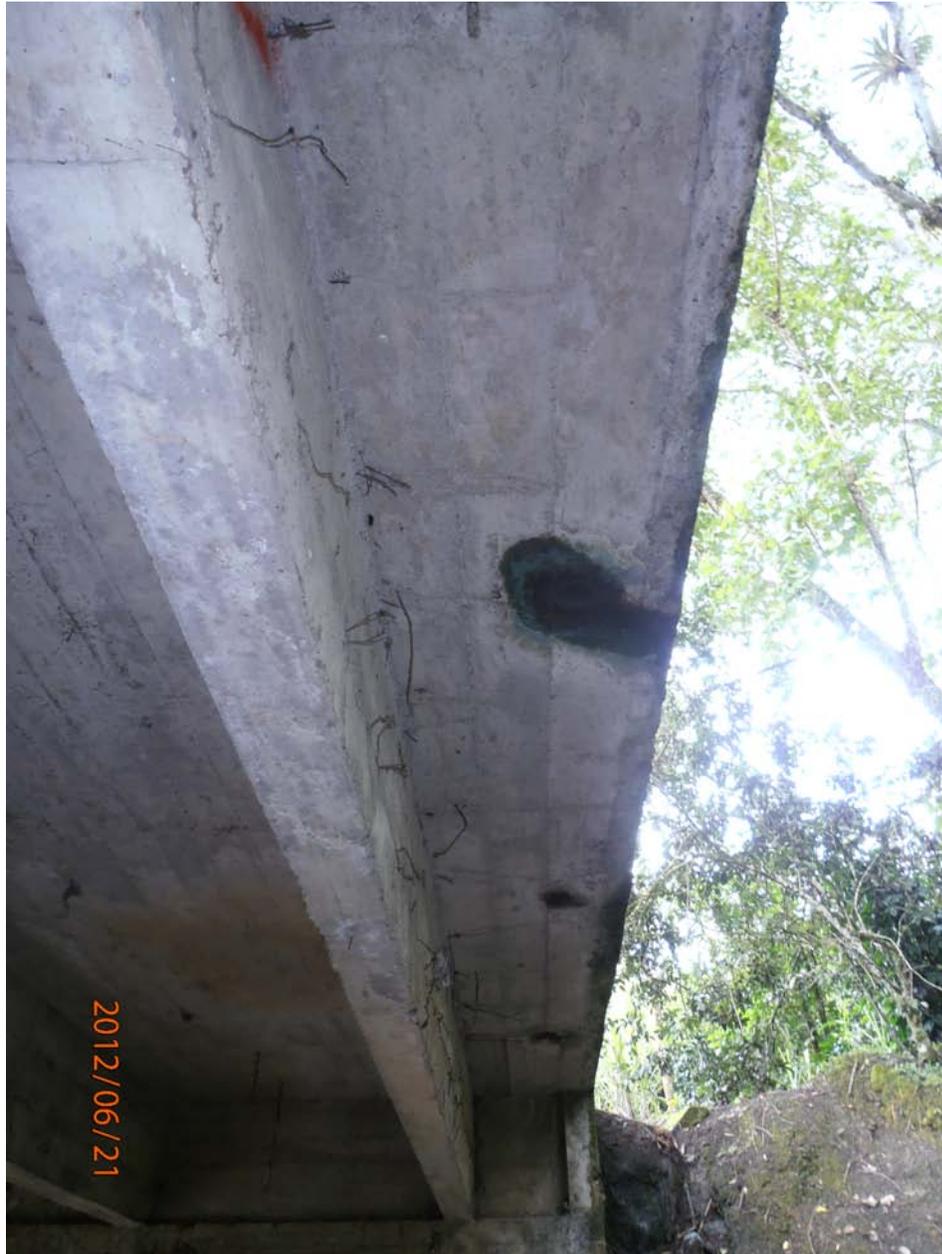
Componente.....: 10 Losa

Calif./Mantenim....: 1 / +

Daño/Observaciones.: El puente cuenta con un voladizo, el cual presenta manchas de humedad debido a la falta de tubería de alargue de los drenes.
En general la losa se encuentra en buen estado.
Se debe realizar limpieza y mantenimiento rutinario.

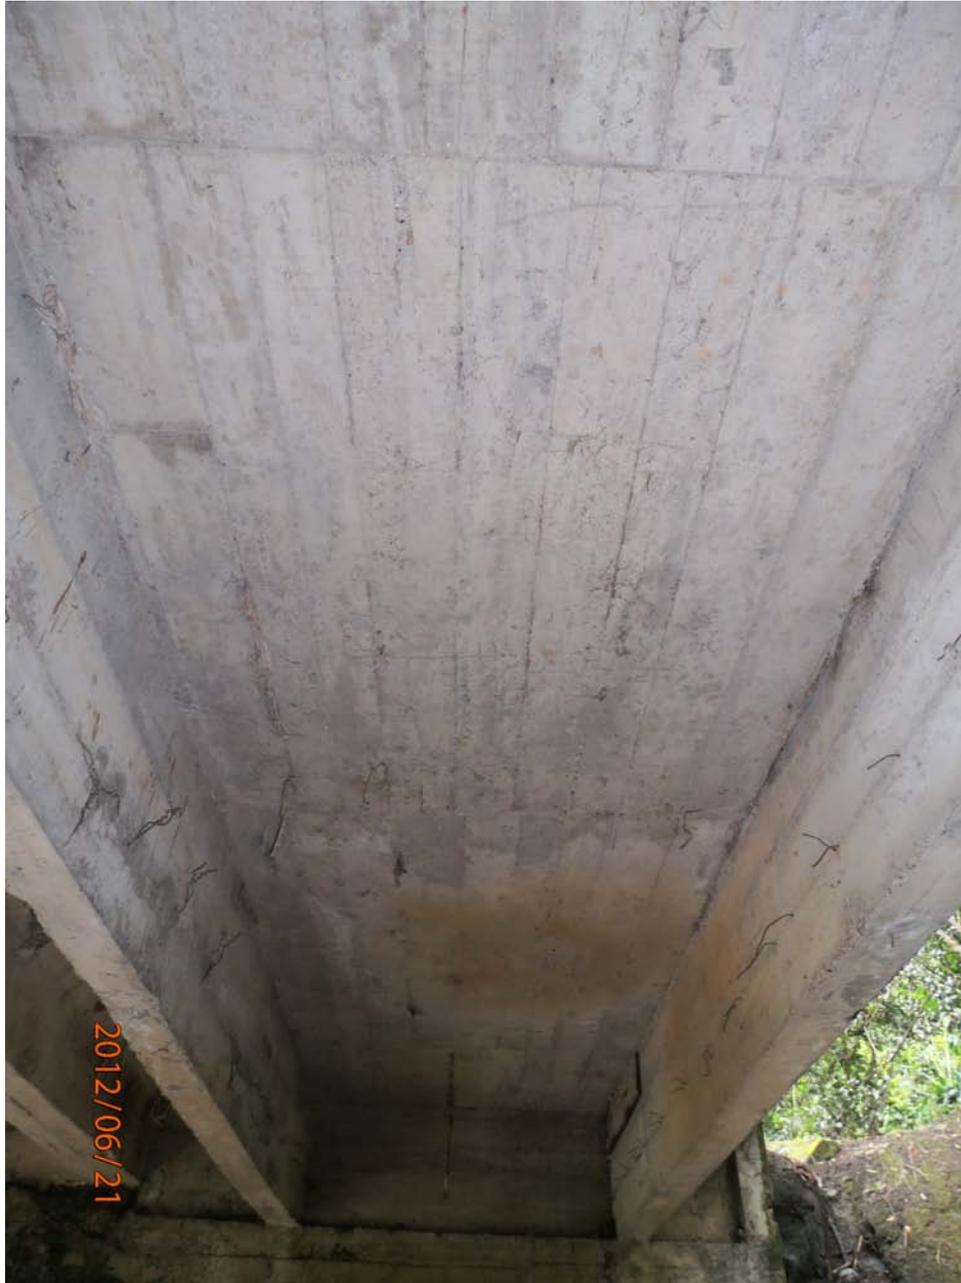
Componente.....: 10 Losa

Calif./Mantenim....: 1 / +

Daño/Observaciones.: El puente cuenta con un voladizo, el cual presenta manchas de humedad debido a la falta de tubería de alargue de los drenes.
En general la losa se encuentra en buen estado.
Se debe realizar limpieza y mantenimiento rutinario.

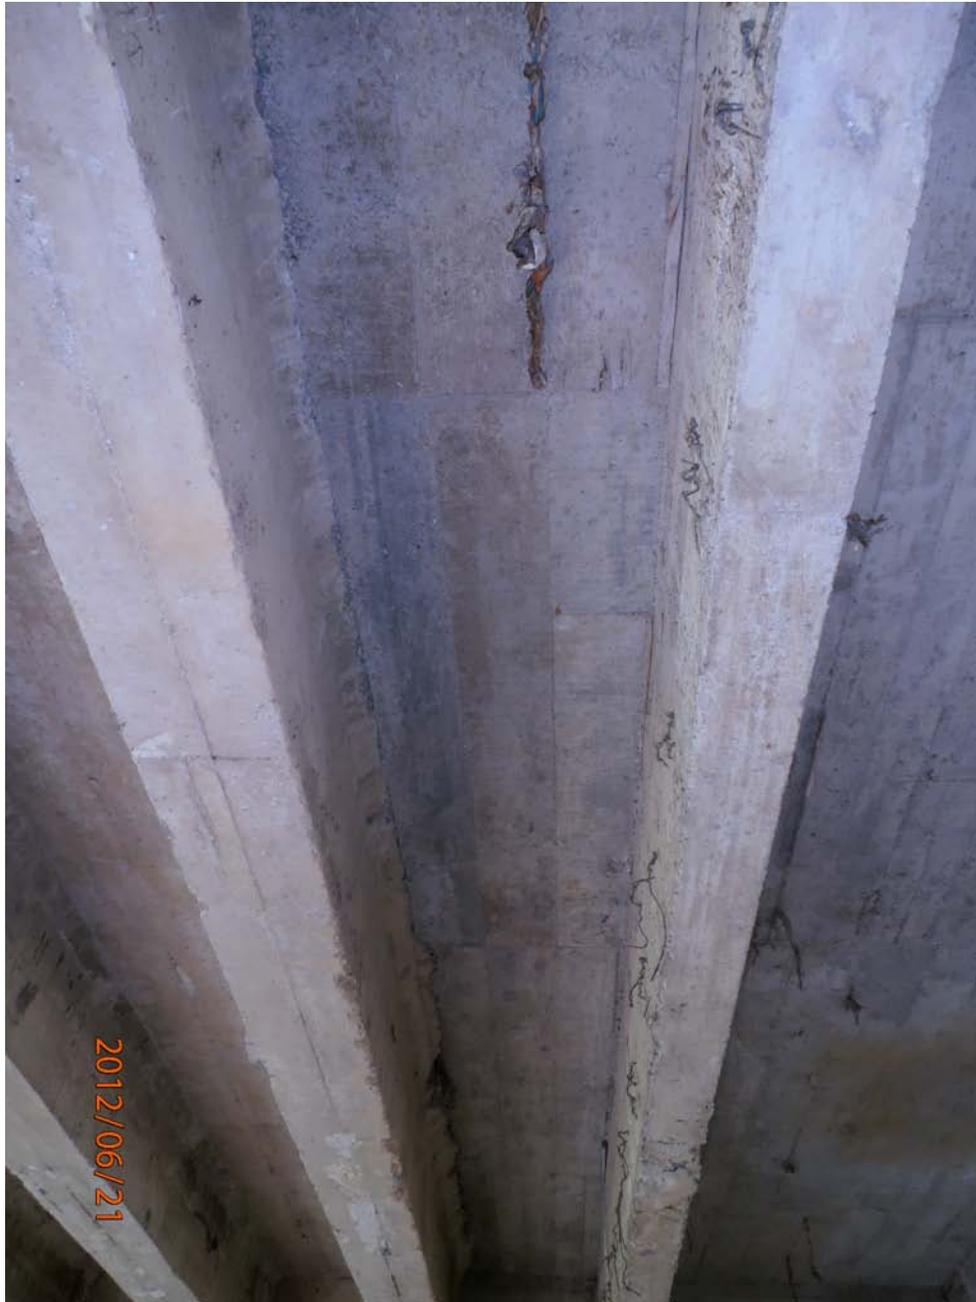
Componente.....: 10 Losa

Calif./Mantenim....: 1 / +

Daño/Observaciones.: El puente cuenta con un voladizo, el cual presenta manchas de humedad debido a la falta de tubería de alargue de los drenes.
En general la losa se encuentra en buen estado.
Se debe realizar limpieza y mantenimiento rutinario.

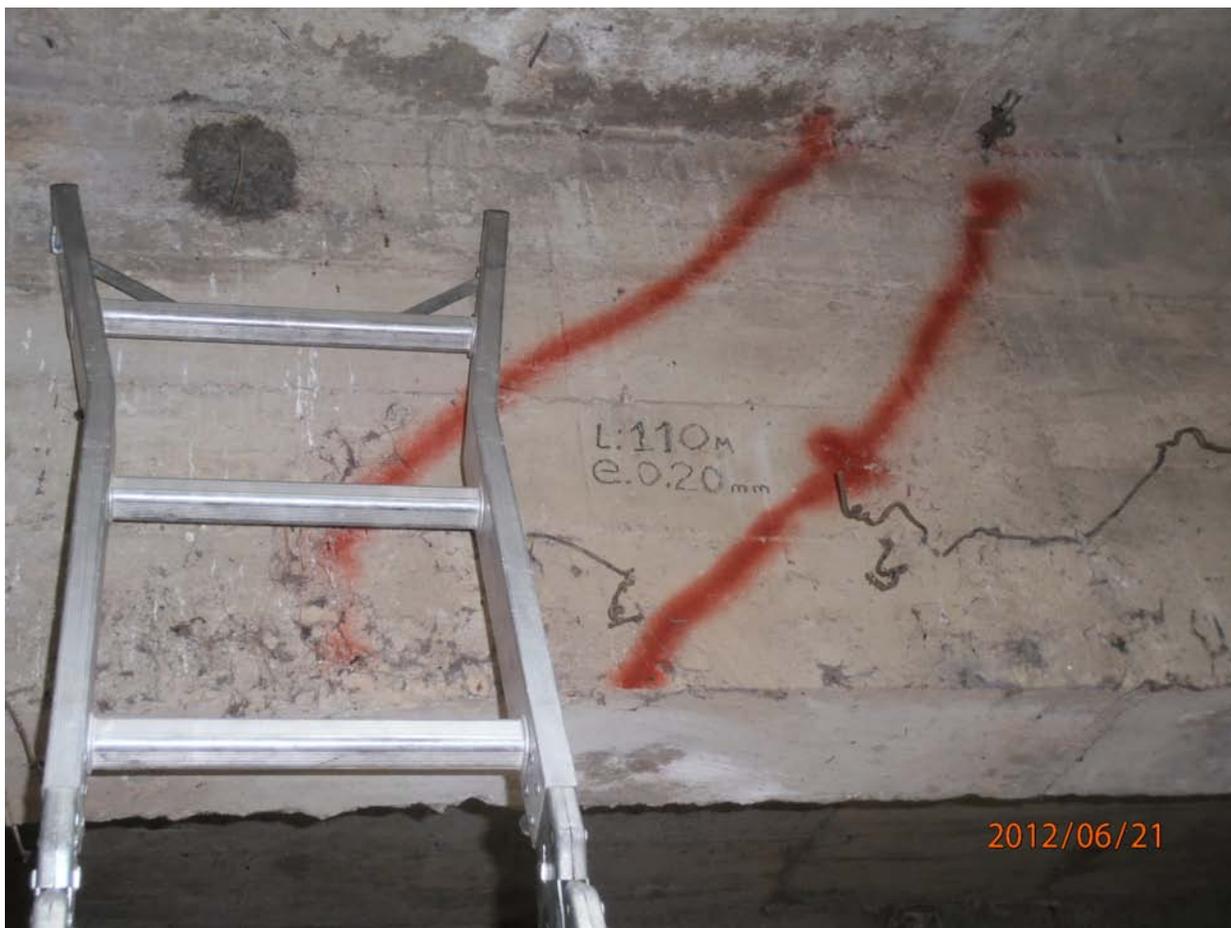
Componente.....: 11 Vigas/Largueros/Diafragmas

Calif./Mantenim....: 2 / -

Daño/Observaciones.: En las vigas #5 y #6 se observa una fisura de cortante de 1.10m de longitud y 0.20mm de espesor, hacia el costado Tunja. Debido a que el espesor de la fisura es pequeño no se puede inyectar, pero teniendo en cuenta que el patron se presenta en las dos vigas, se recomienda hacer un seguimiento. Las demás vigas y las riostras se encuentran en

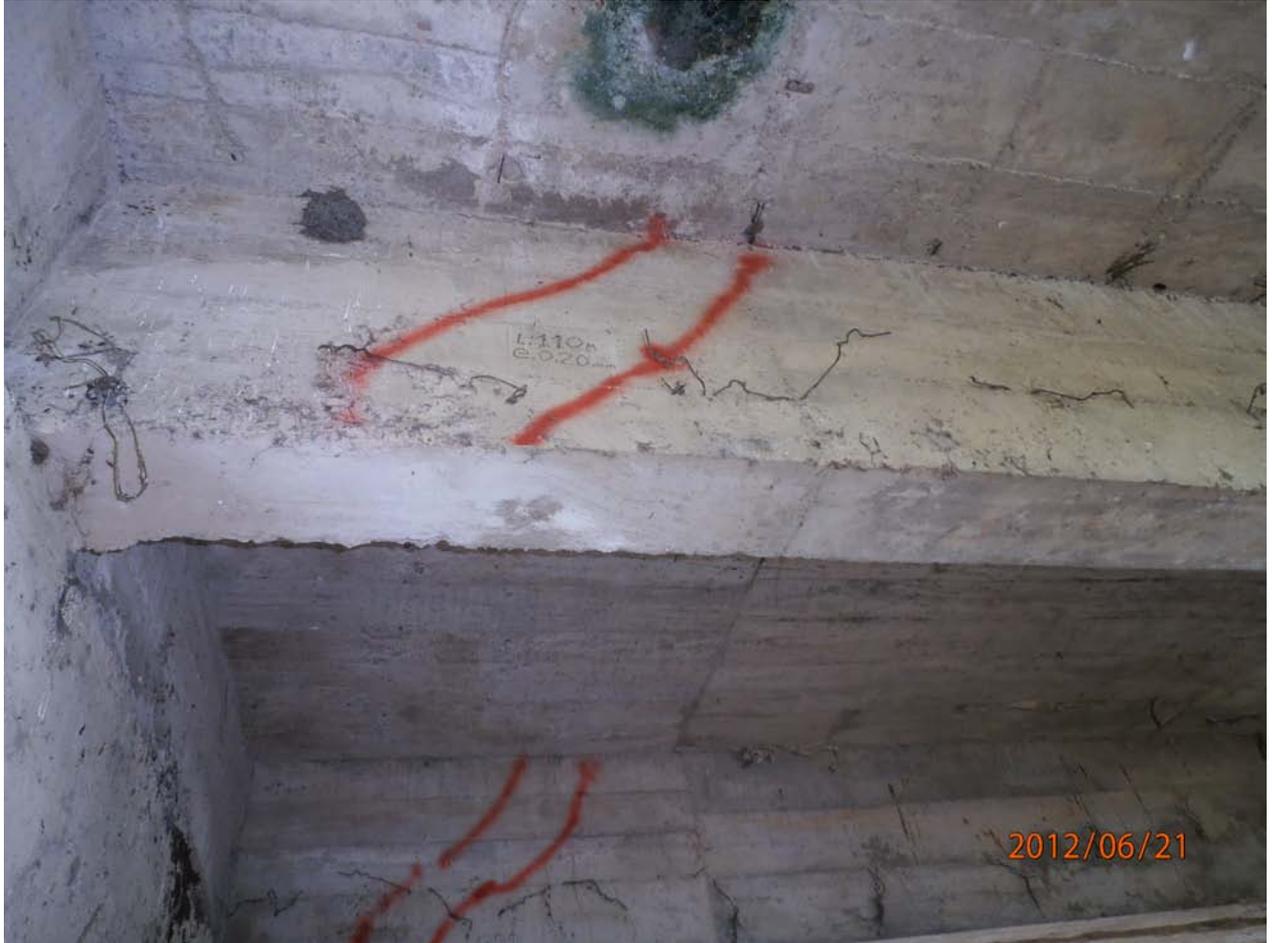
Componente.....: 11 Vigas/Largueros/Diafragmas

Calif./Mantenim....: 2 / -

Daño/Observaciones.: En las vigas #5 y #6 se observa una fisura de cortante de 1.10m de longitud y 0.20mm de espesor, hacia el costado Tunja. Debido a que el espesor de la fisura es pequeño no se puede inyectar, pero teniendo en cuenta que el patron se presenta en las dos vigas, se recomienda hacer un seguimiento. Las demás vigas y las riostras se encuentran en

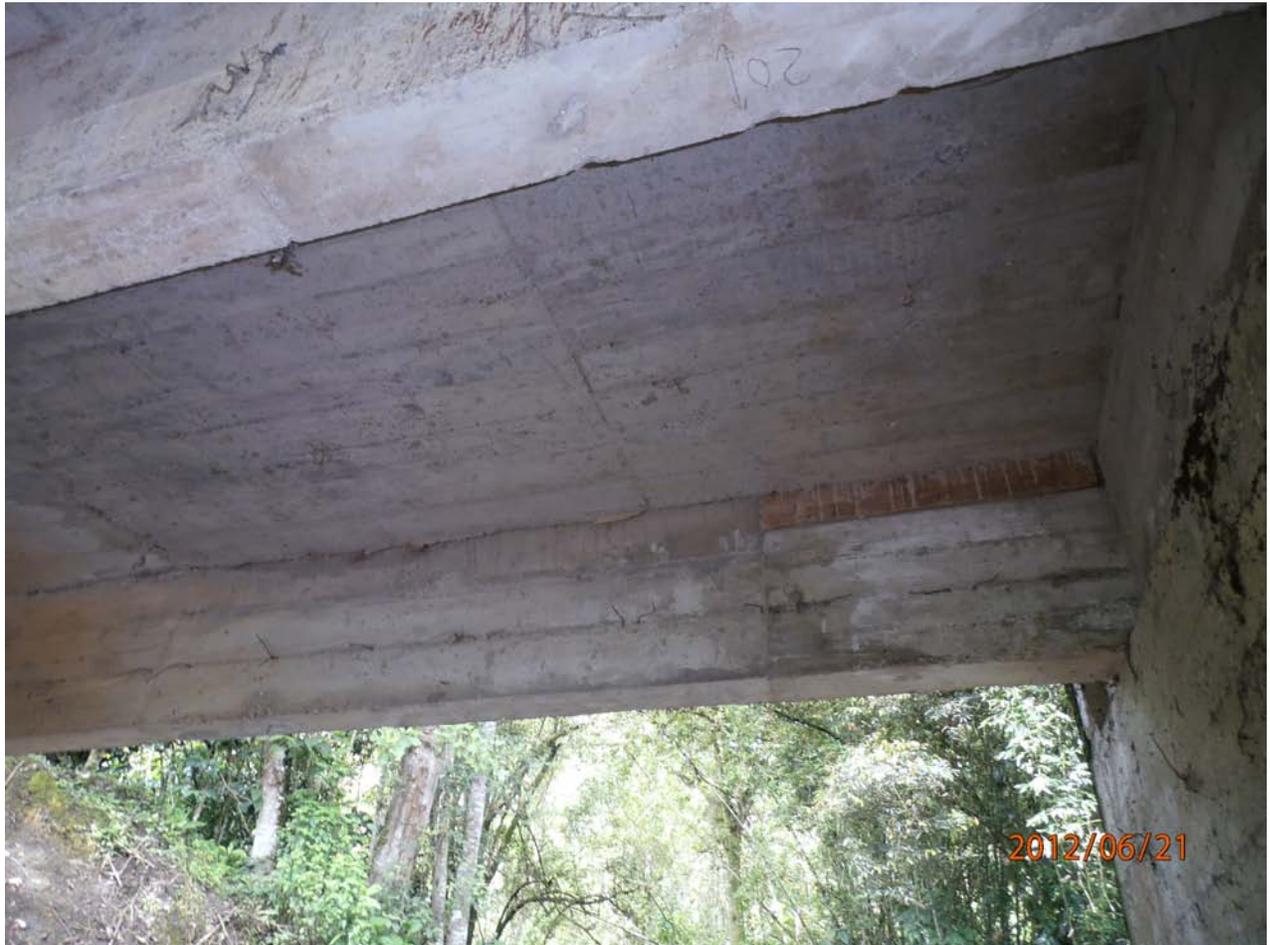
Componente.....: 11 Vigas/Largueros/Diafragmas

Calif./Mantenim....: 2 / -

Daño/Observaciones.: En las vigas #5 y #6 se observa una fisura de cortante de 1.10m de longitud y 0.20mm de espesor, hacia el costado Tunja. Debido a que el espesor de la fisura es pequeño no se puede inyectar, pero teniendo en cuenta que el patron se presenta en las dos vigas, se recomienda hacer un seguimiento. Las demás vigas y las riostras se encuentran en

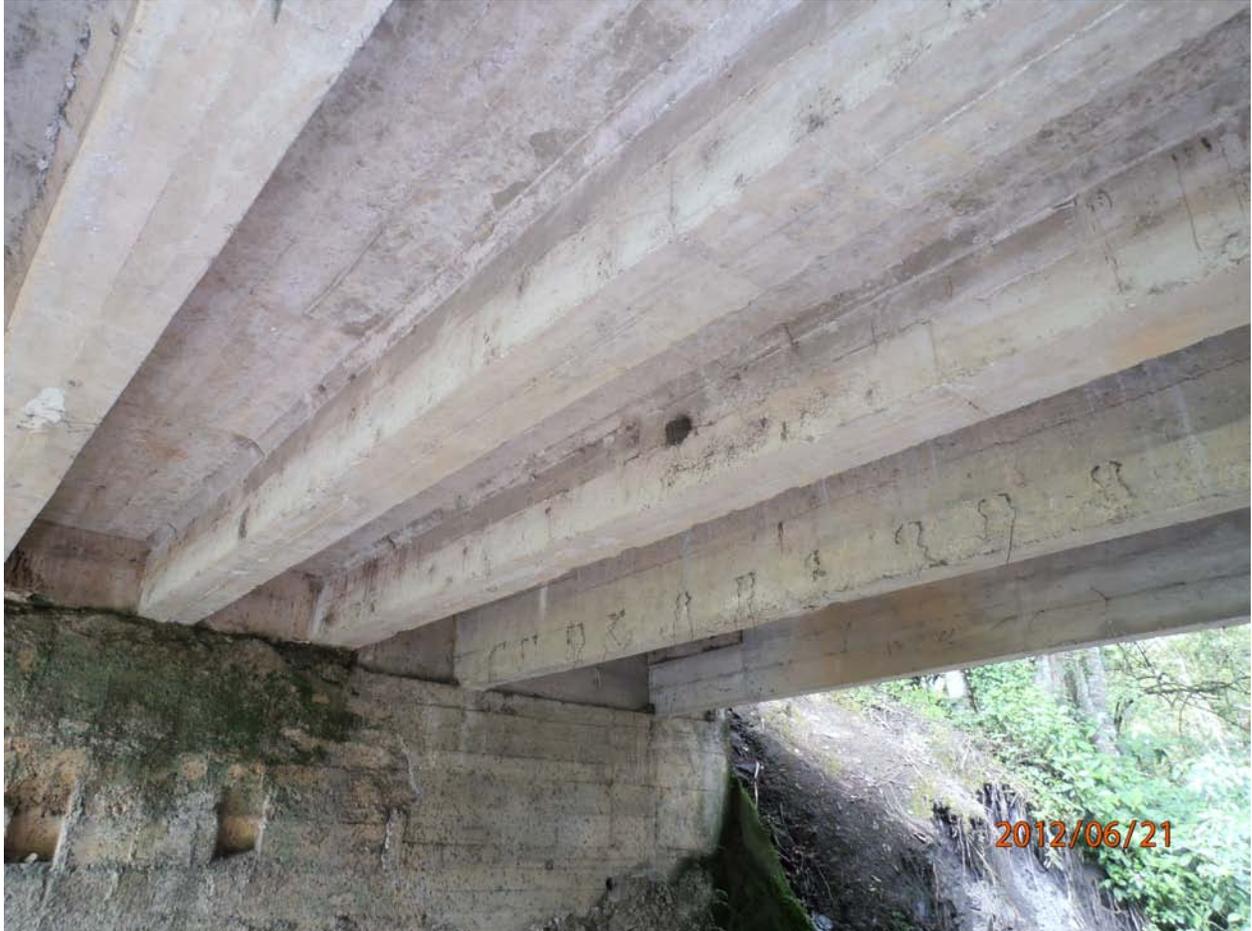
Componente.....: 11 Vigas/Largueros/Diafragmas

Calif./Mantenim....: 2 / -

Daño/Observaciones.: En las vigas #5 y #6 se observa una fisura de cortante de 1.10m de longitud y 0.20mm de espesor, hacia el costado Tunja. Debido a que el espesor de la fisura es pequeño no se puede inyectar, pero teniendo en cuenta que el patron se presenta en las dos vigas, se recomienda hacer un seguimiento. Las demás vigas y las riostras se encuentran en

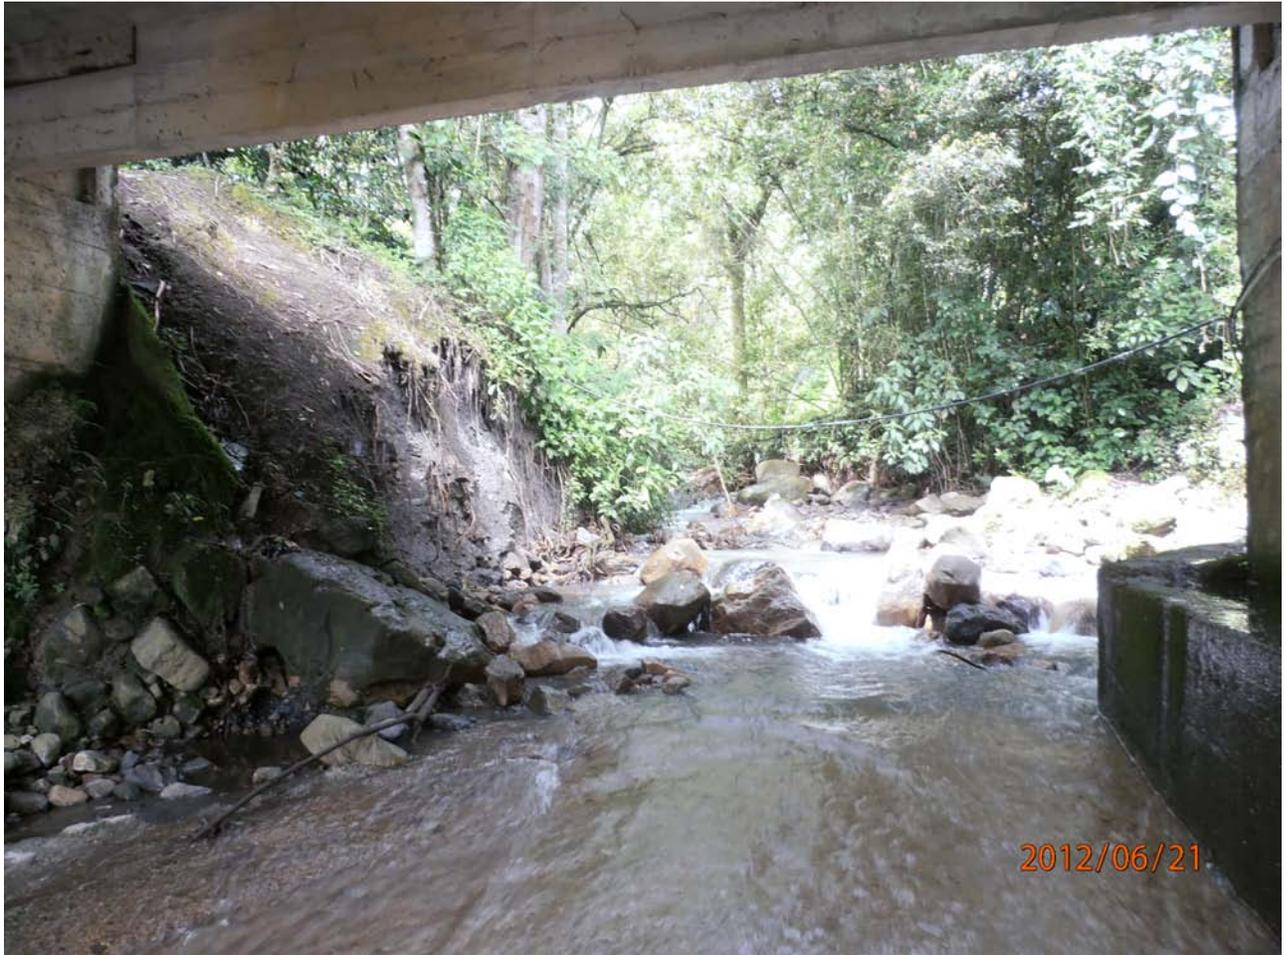
Componente.....: 15 Cauce

Calif./Mantenim....: 3 /

Daño/Observaciones.: Bajo el puente se encuentra una placa de concreto. Aguas abajo, junto al talud #3 se presentó un deslizamiento, el cual está alterando el cauce. Debido al deslizamiento del talud #4 se redujo la sección hidráulica del puente.

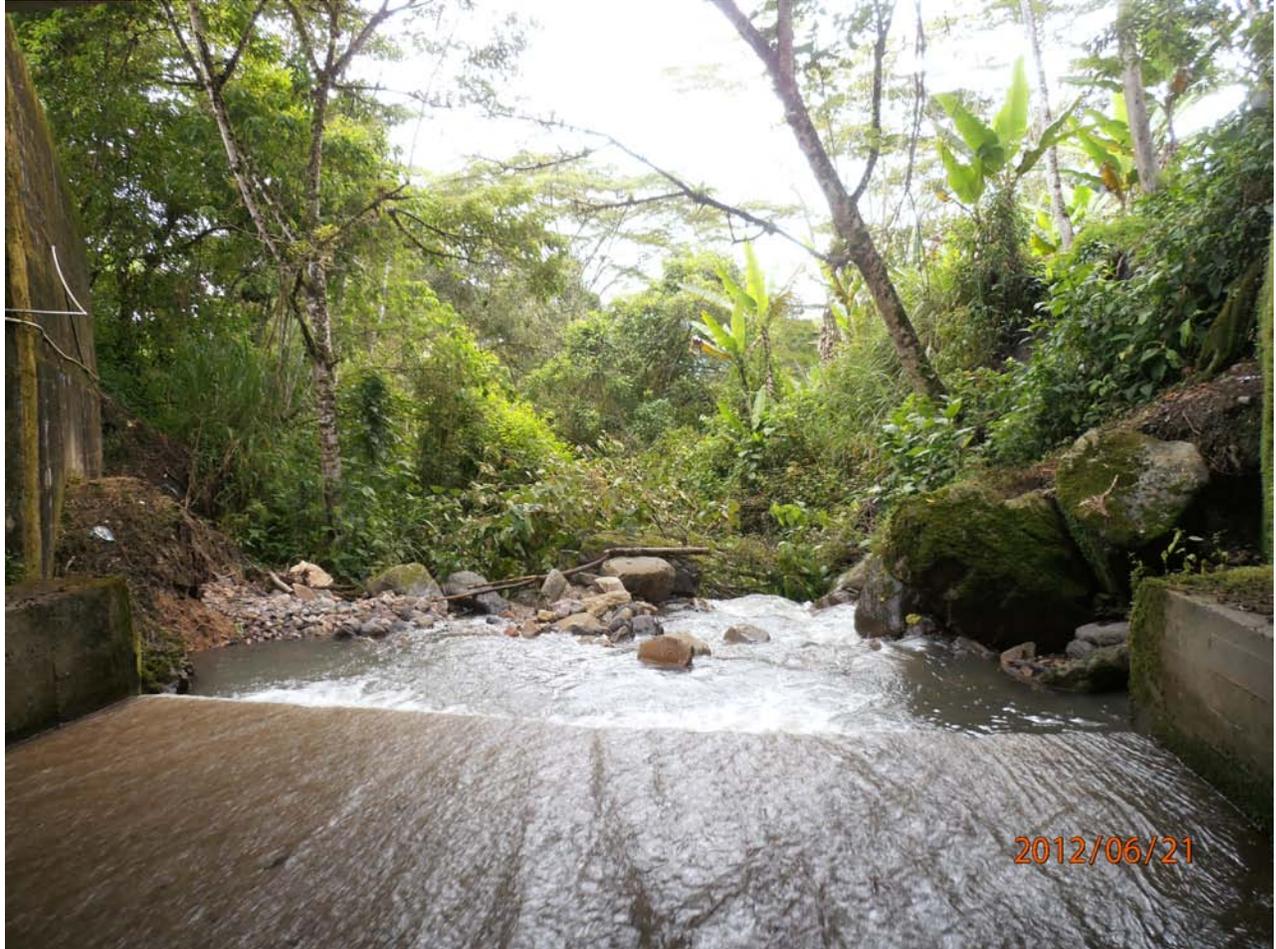
Componente.....: 15 Cauce

Calif./Mantenim....: 3 /

Daño/Observaciones.: Bajo el puente se encuentra una placa de concreto. Aguas abajo, junto al talud #3 se presentó un deslizamiento, el cual está alterando el cauce. Debido al deslizamiento del talud #4 se redujo la sección hidráulica del puente.

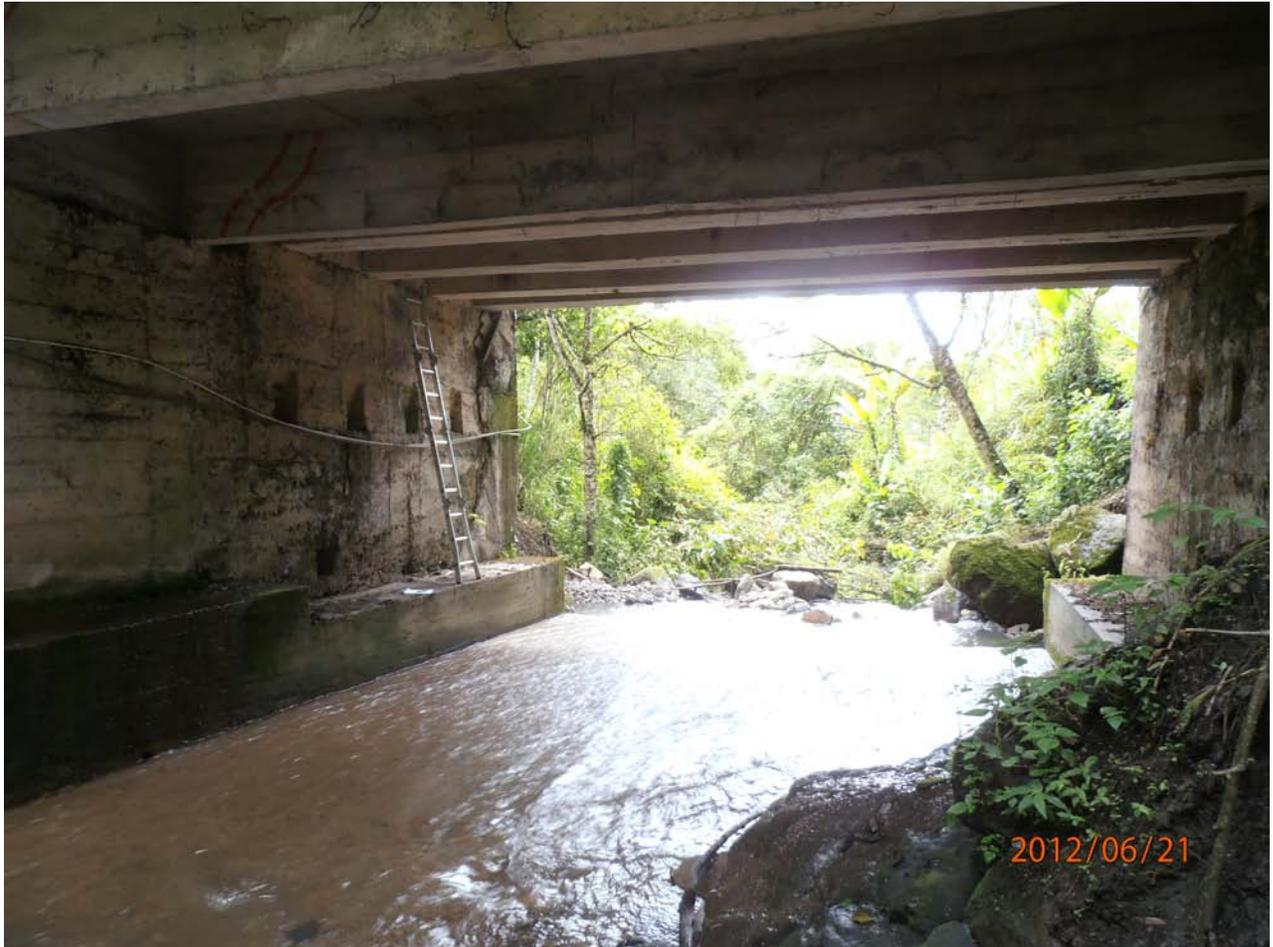
Componente.....: 15 Cauce

Calif./Mantenim....: 3 /

Daño/Observaciones.: Bajo el puente se encuentra una placa de concreto. Aguas abajo, junto al talud #3 se presentó un deslizamiento, el cual está alterando el cauce. Debido al deslizamiento del talud #4 se redujo la sección hidráulica del puente.

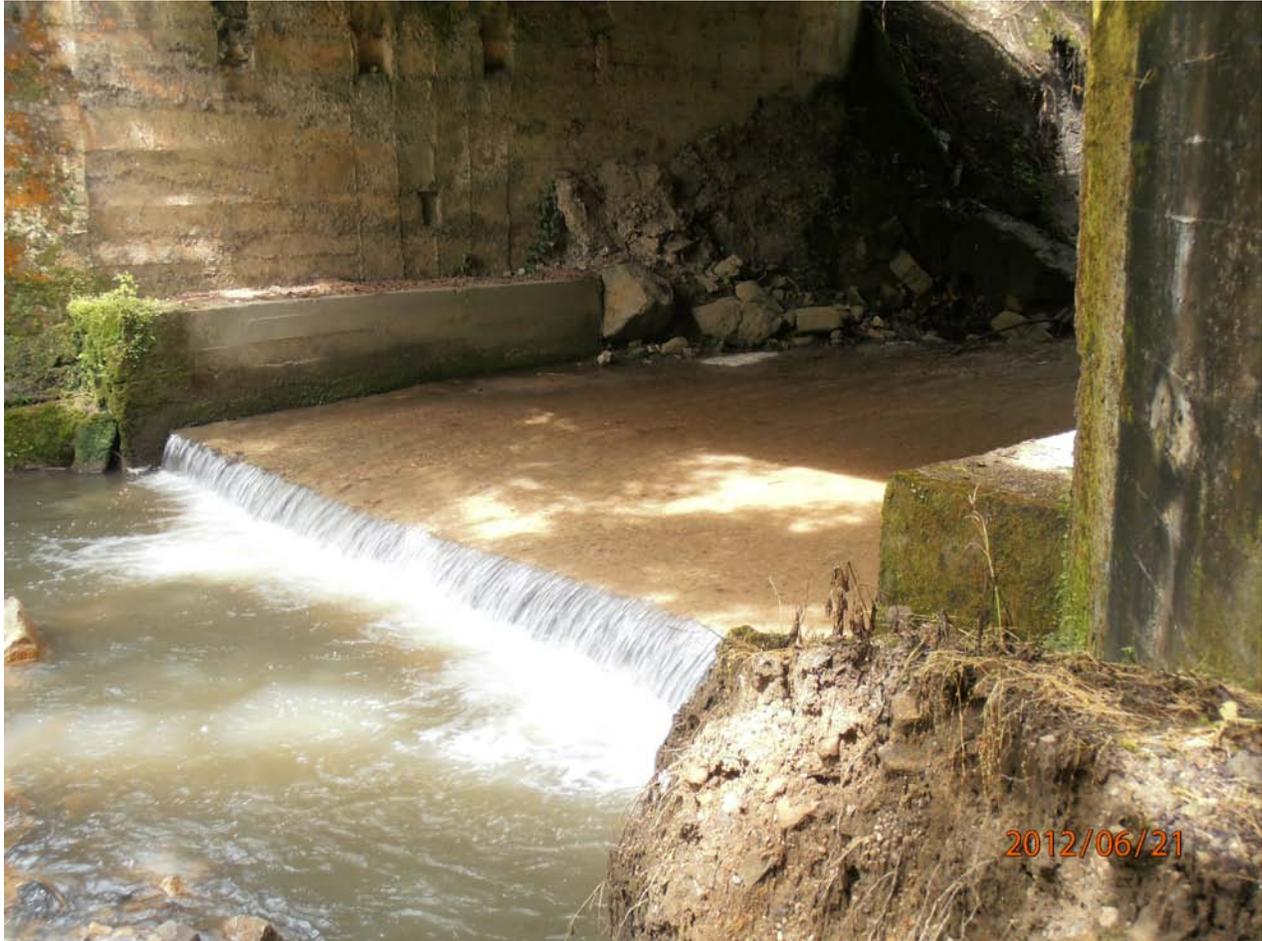
Componente.....: 15 Cauce

Calif./Mantenim....: 3 /

Daño/Observaciones.: Bajo el puente se encuentra una placa de concreto. Aguas abajo, junto al talud #3 se presentó un deslizamiento, el cual está alterando el cauce. Debido al deslizamiento del talud #4 se redujo la sección hidráulica del puente.

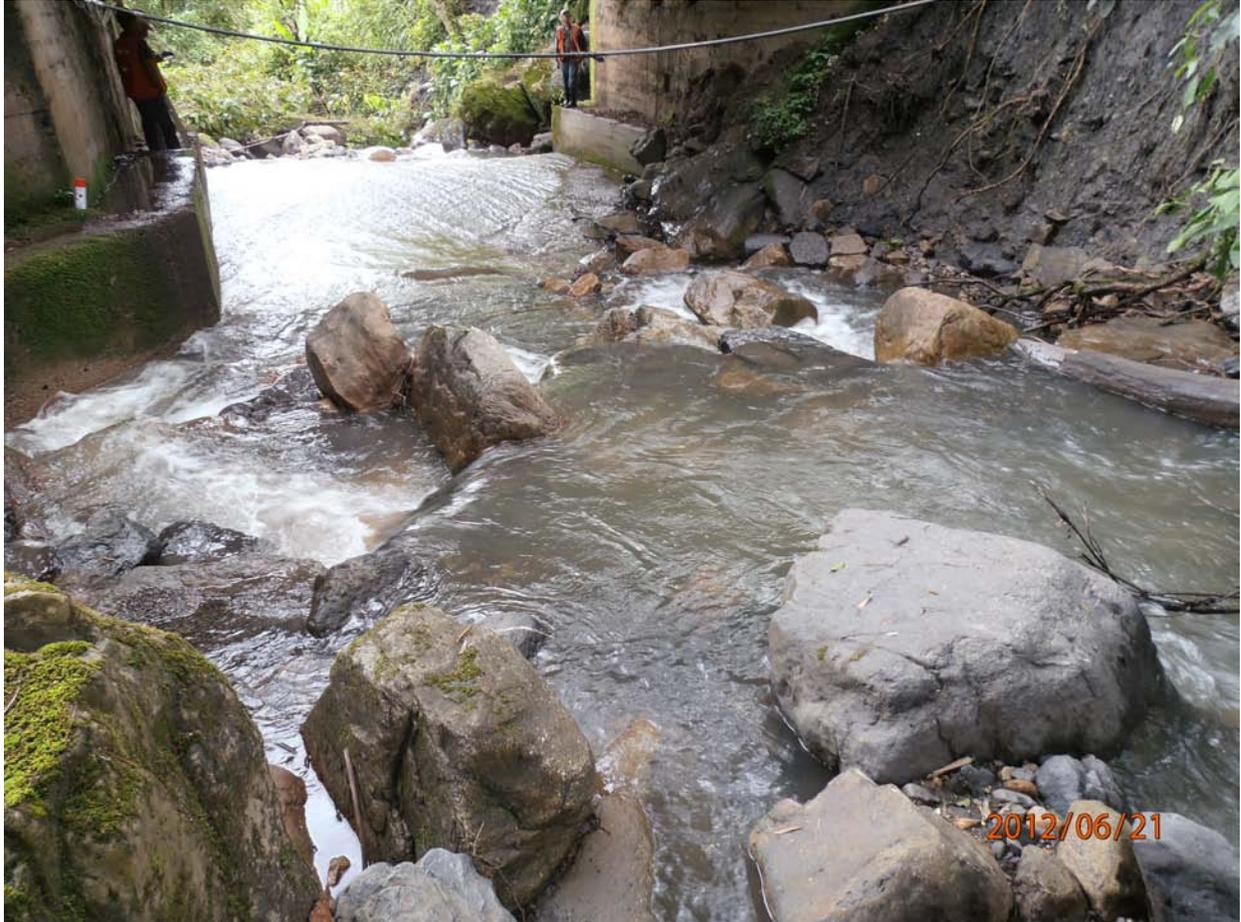
Componente.....: 15 Cauce

Calif./Mantenim....: 3 /

Daño/Observaciones.: Bajo el puente se encuentra una placa de concreto. Aguas abajo, junto al talud #3 se presentó un deslizamiento, el cual está alterando el cauce. Debido al deslizamiento del talud #4 se redujo la sección hidráulica del puente.

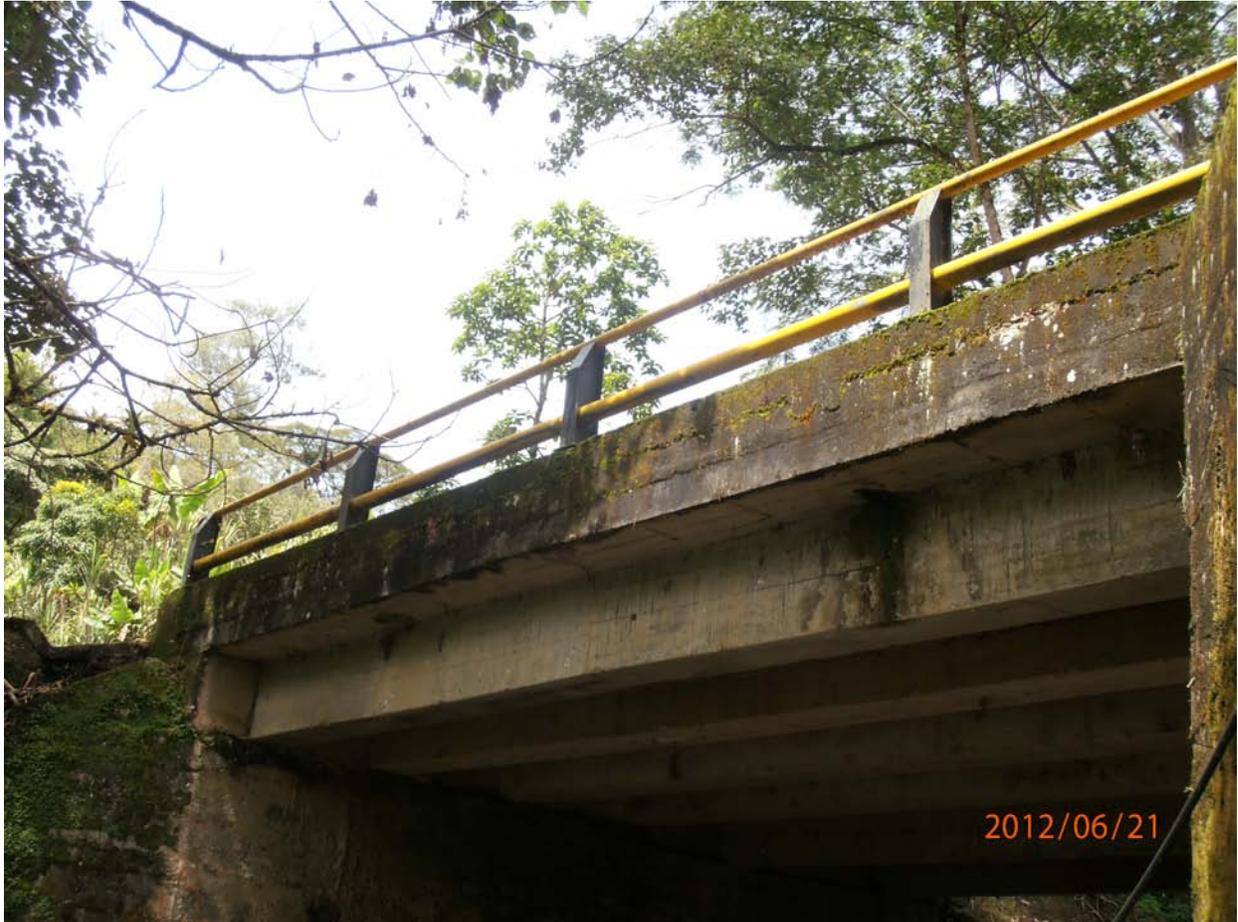
Componente.....: 17 Puente en general

Calif./Mantenim....: 3 /

Daño/Observaciones.: Se debe hacer seguimiento a las fisuras presentadas en las vigas #5 y #6.
Se recomienda descolmatar el cauce.
