SDC/INV	SiPuCol	Fecha	Hoja
	Informe de inspección principal	14/08/12	1
04-6009-003.10 El Ramo			
Regional.....: 4 Boyacá			
Ruta.....: Cruce Tramo 05 08 (Mutis)-Tunja			
Carretera.....: Tunja - Páez			
Lado de la car...:			
Abscisa.....: 82+0081			
No del registro..: 2958			
Año de construcción.....:			
Año de la última reconstrucción.....:			
Paso Superior/Inferior.....: S			
Dir. de abs. de la carretera principal.:			
Requisitos de la inspección.....: 0 Nada			
Recolección de datos : Fecha.....: 2012.06.21			
: Iniciales.....: M.E.R			
Posición geográfica..:			
Latitud: 5 gra 12.897 min N Longitud: 73 gra 9.815 min O Altitud: 1492 m			
Geometría: Número de luces.....: 1			
Longitud de la luz menor (m): 10.60			
Longitud de la luz mayor (m): 10.60			
Longitud total(m): 10.60			
Ancho del tablero.....(m): 9.10			
Ancho del separador.....(m): 0.00			
Ancho del andén izquierdo(m): 0.00			
Ancho del andén derecho..(m): 0.00

SDC/INV	SiPuCol	Fecha	Hoja
	Informe de inspección principal	14/08/12	2
04-6009-003.10 El Ramo			
Subestructura:			
Estribos.: Tipo.....:	10	Con aletas integrados	
Material.....:	20	Concreto ciclópeo	
Tipo de cimentación.....:	10	Cimentación superficial	
Pilas....:

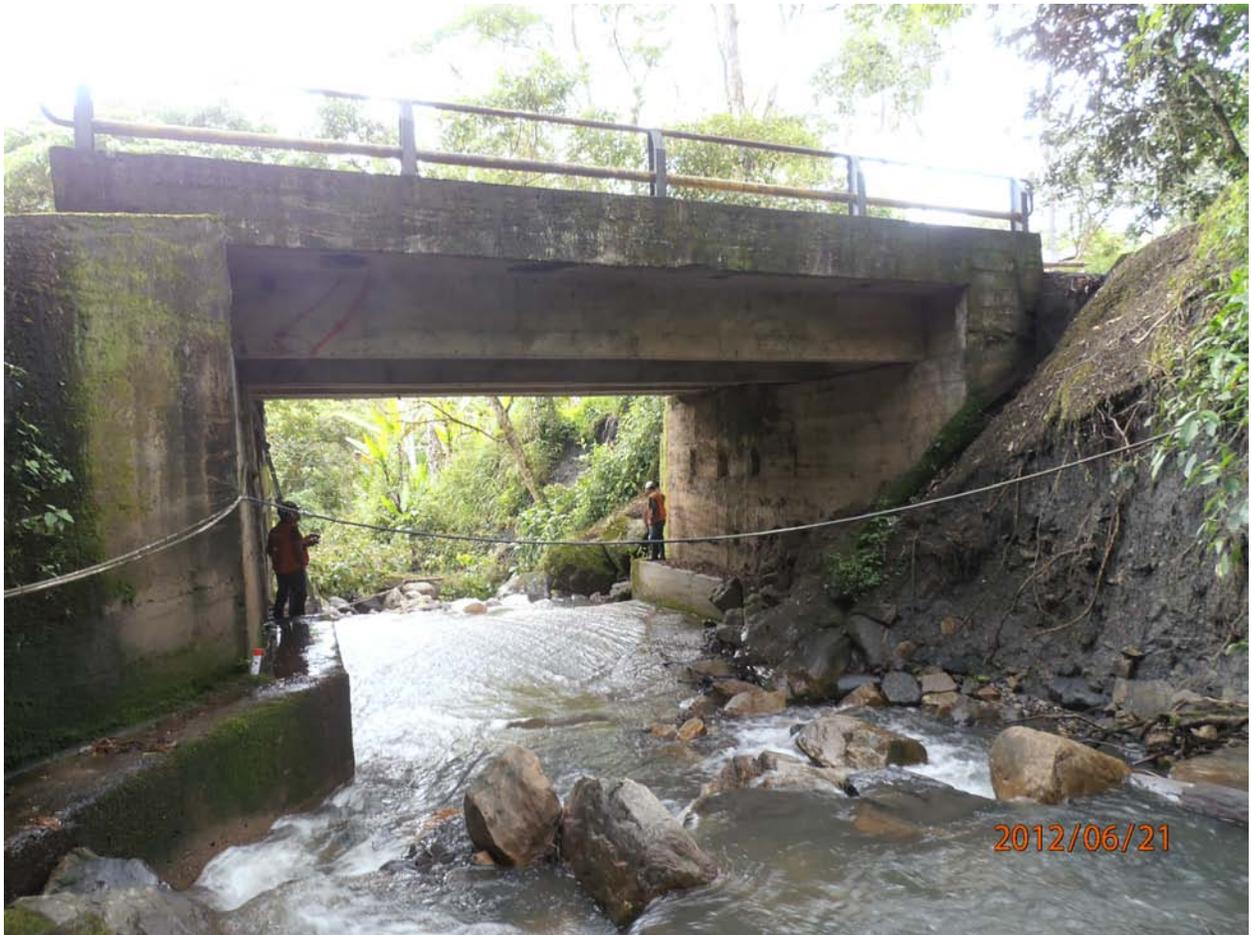
Componente.....: 17 Puente en general

Calif./Mantenim....: 3 /

Daño/Observaciones.: Se debe hacer seguimiento a las fisuras presentadas en las vigas #5 y #6.
Se recomienda descolmatar el cauce.
