SDC/INV	SiPuCol	Fecha	Hoja
	Informe de inspección principal	21/08/12	1
04-6009-004.00 Lengupa (Sección de Inspección 1)			
Regional.....: 4 Boyacá			
Ruta.....: Cruce Tramo 05 08 (Mutis)-Tunja			
Carretera.....: Tunja - Páez			
Lado de la car...: 0			
Abscisa.....: 92+0880			
No del registro..: 353			
Año de construcción.....:			
Año de la última reconstrucción.....:			
Paso Superior/Inferior.....: S			
Dir. de abs. de la carretera principal.: E			
Requisitos de la inspección.....: 0 Nada			
Recolección de datos : Fecha.....: 2012.06.18			
: Iniciales.....: M.E.R			
Posición geográfica..:			
Latitud: 5 gra 12.699 min N Longitud: 73 gra 7.876 min O Altitud: 1078 m			
Geometría: Número de luces.....: 2			
Longitud de la luz menor (m): 7.50			
Longitud de la luz mayor (m): 35.00			
Longitud total .....(m): 42.50			
Ancho del tablero.....(m): 8.60			
Ancho del separador.....(m): 0.00			
Ancho del andén izquierdo(m): 0.00

Resumen cronológico:	Fecha	Actividades
	1996.12.10	Inspección principal
	1998.06.04	Inspección principal
	2002.01.12	Inspección principal
	2006.03.04	Inspección principal
	2012.06.18	Inspección principal

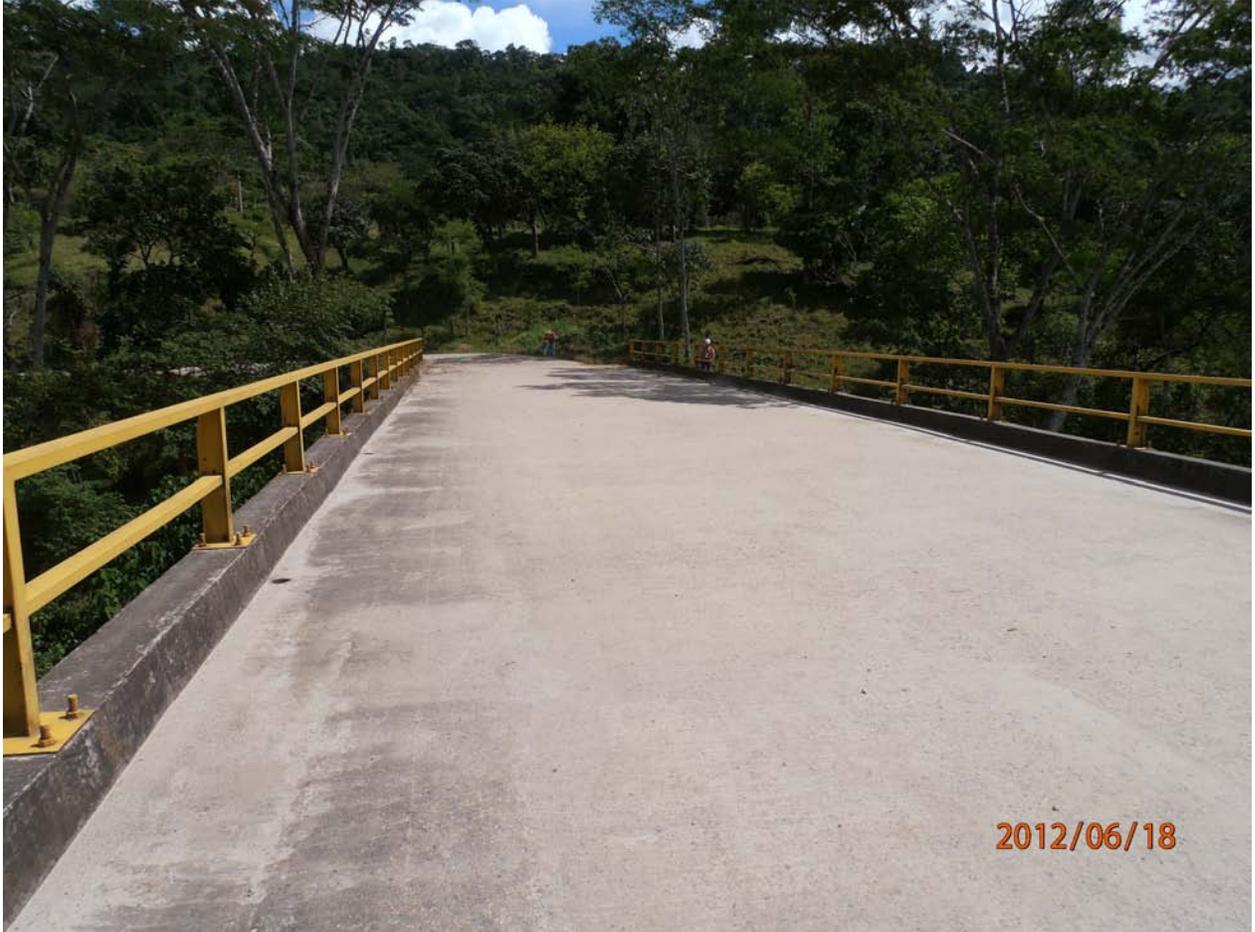
Componente.....: 1 Superficie del puente

Calif./Mantenim....: 1 / -

Daño/Observaciones.: En general la superficie del puente se encuentra en buen estado.  
Se observan fisuras en forma de malla y algunos baches.  
Se requiere limpieza y mantenimiento rutinario.

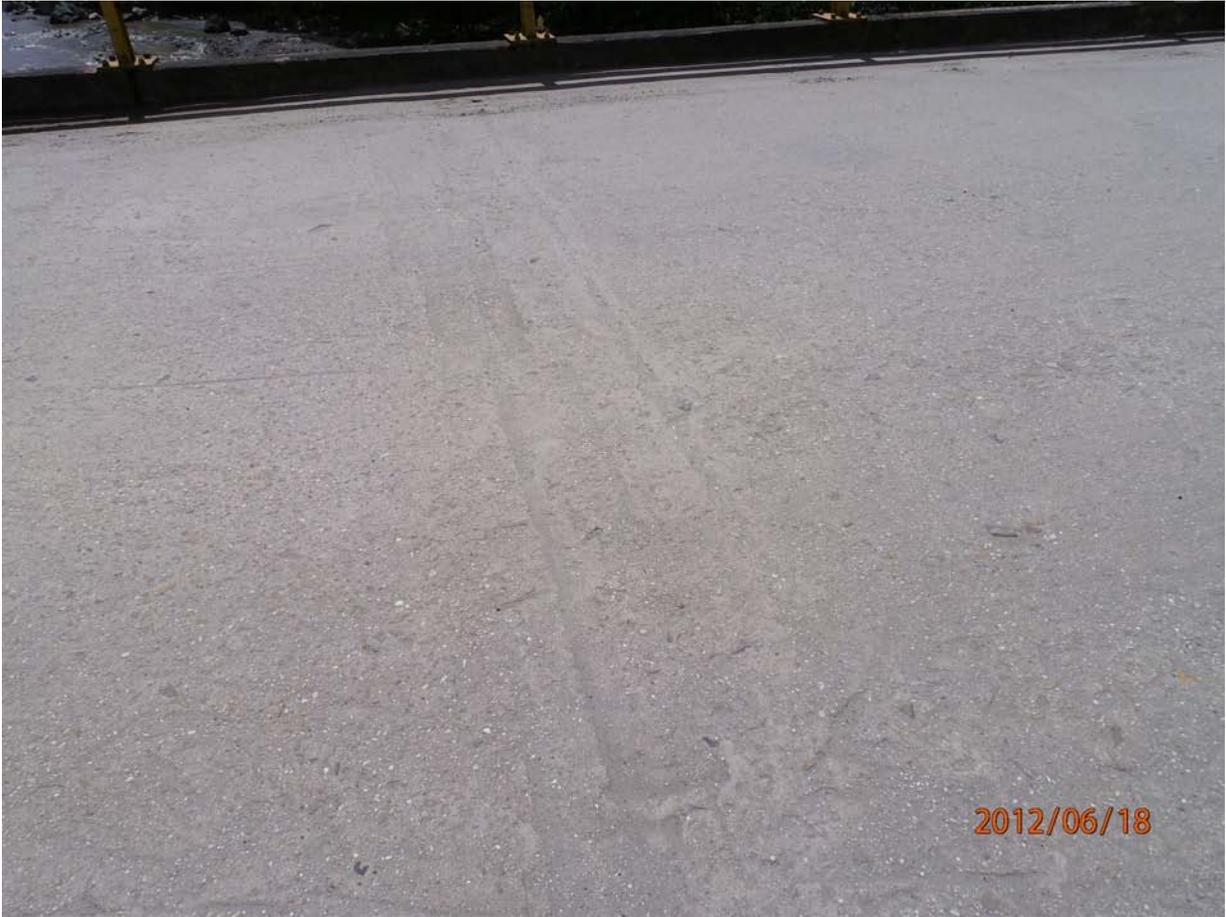
Componente.....: 1 Superficie del puente

Calif./Mantenim....: 1 / -

Daño/Observaciones.: En general la superficie del puente se encuentra en buen estado.  
Se observan fisuras en forma de malla y algunos baches.  
Se requiere limpieza y mantenimiento rutinario.

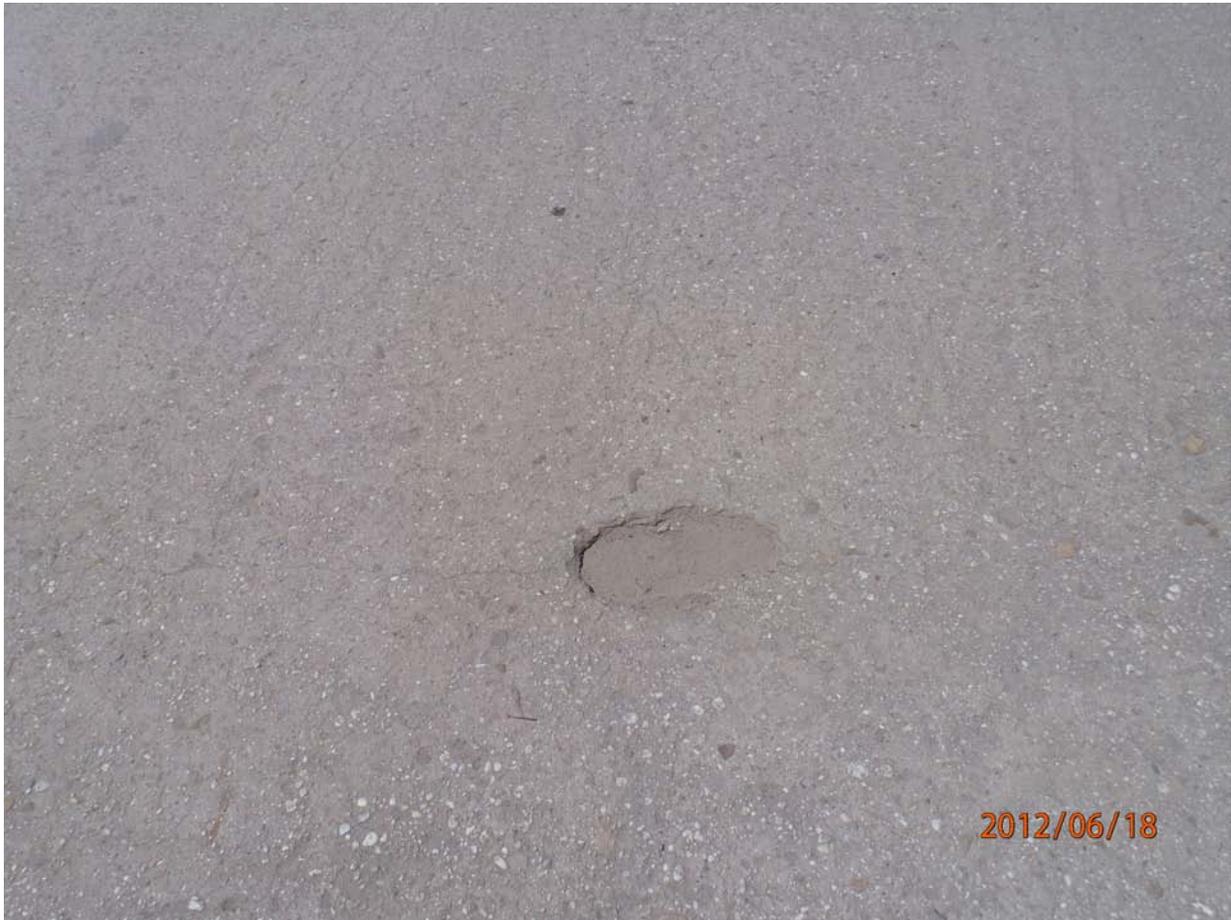
Componente.....: 1 Superficie del puente

Calif./Mantenim....: 1 / -

Daño/Observaciones.: En general la superficie del puente se encuentra en buen estado.  
 Se observan fisuras en forma de malla y algunos baches.  
 Se requiere limpieza y mantenimiento rutinario.

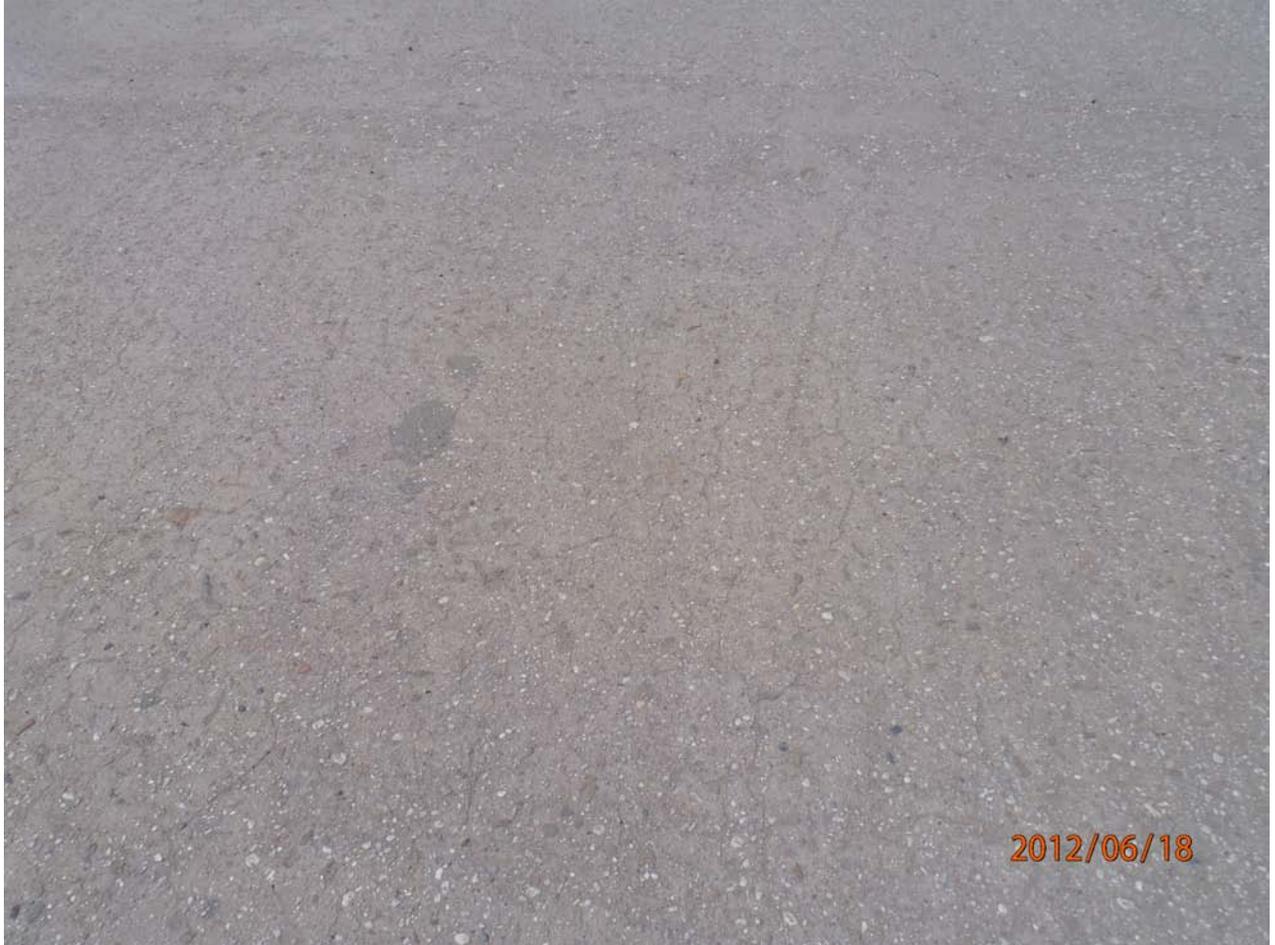
Componente.....: 1 Superficie del puente

Calif./Mantenim....: 1 / -

Daño/Observaciones.: En general la superficie del puente se encuentra en buen estado.  
 Se observan fisuras en forma de malla y algunos baches.  
 Se requiere limpieza y mantenimiento rutinario.

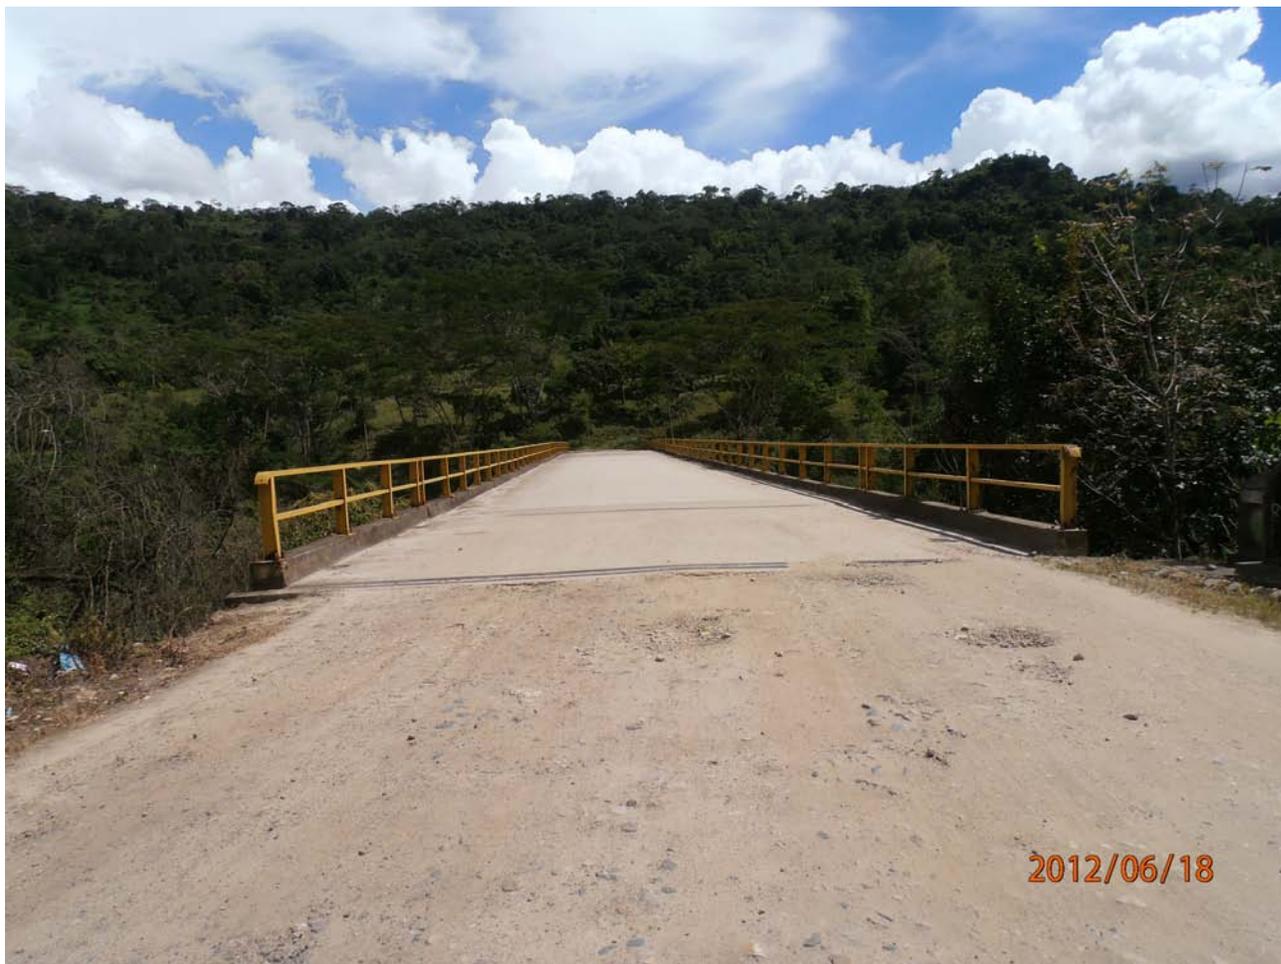
Componente.....: 1 Superficie del puente

Calif./Mantenim....: 1 / -

Daño/Observaciones.: En general la superficie del puente se encuentra en buen estado.  
Se observan fisuras en forma de malla y algunos baches.  
Se requiere limpieza y mantenimiento rutinario.

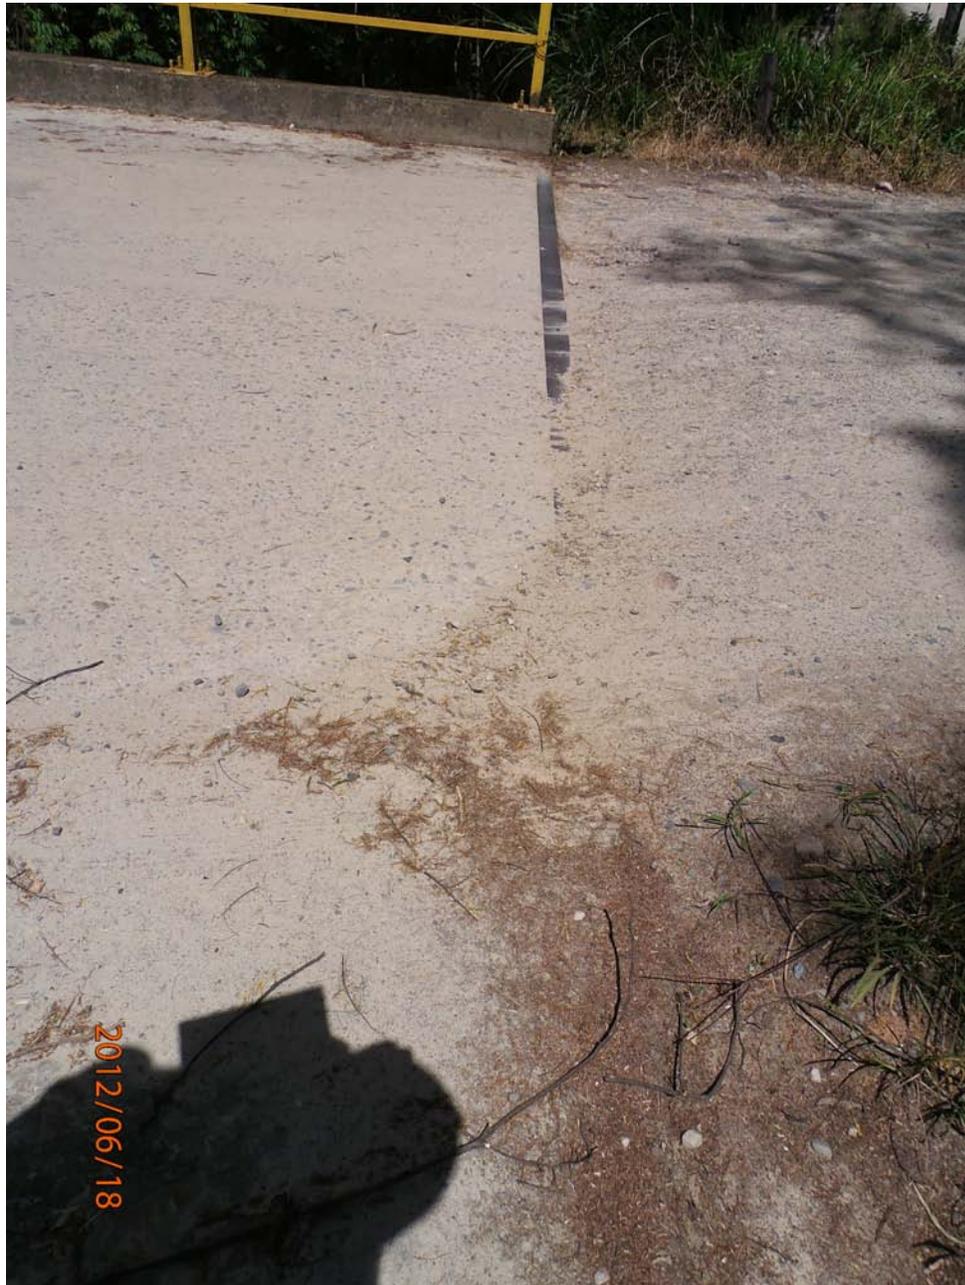
Componente.....: 2 Juntas de expansión

Calif./Mantenim....: 1 / +

Daño/Observaciones.: La junta #1 se encuentra parcialmente tapada, igualmente que la junta #4 .  
 La junta #2 se encuentra desnivelada por una posible falla en el apoyo de la estructura metálica.  
 La junta #3 presenta suciedad y acumulación de material.  
 Se debe realizar limpieza y mantenimiento rutinario.

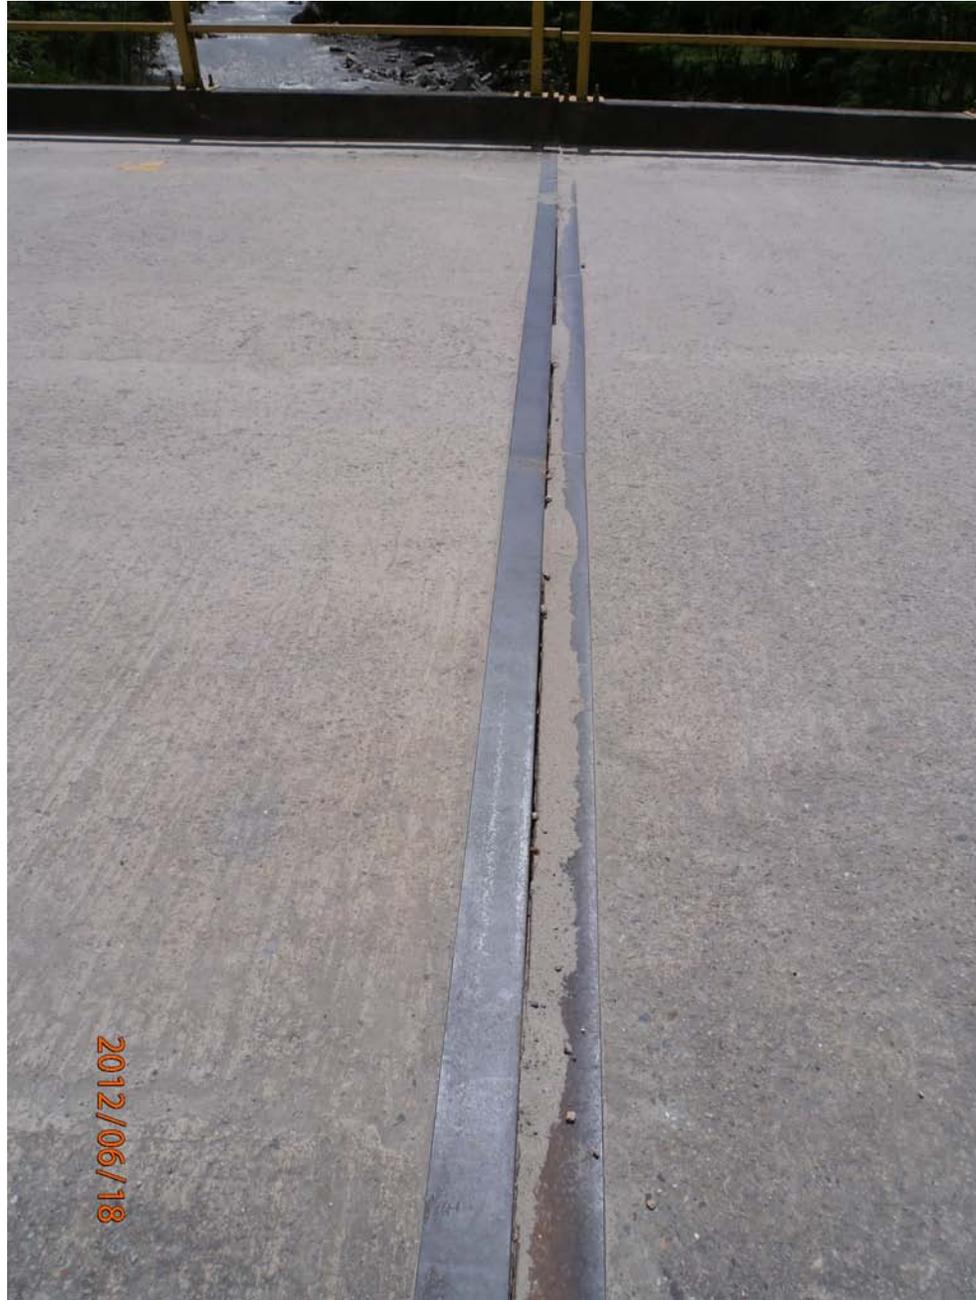
Componente.....: 2 Juntas de expansión

Calif./Mantenim....: 1 / +

Daño/Observaciones.: La junta #1 se encuentra parcialmente tapada, igualmente que la junta #4 .  
La junta #2 se encuentra desnivelada por una posible falla en el apoyo de la estructura metálica.  
La junta #3 presenta suciedad y acumulación de material.  
Se debe realizar limpieza y mantenimiento rutinario.

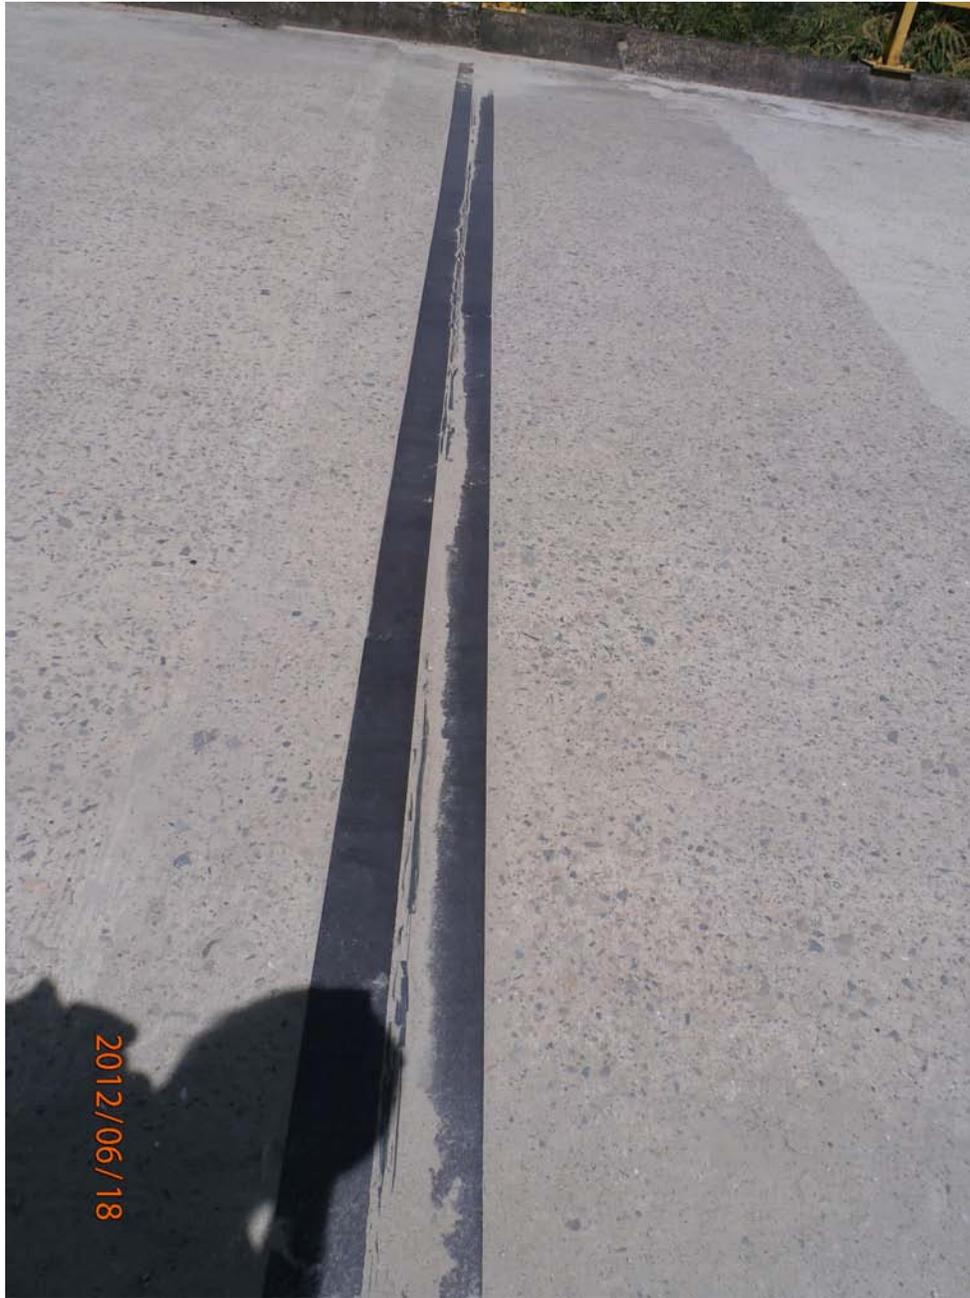
Componente.....: 2 Juntas de expansión

Calif./Mantenim....: 1 / +

Daño/Observaciones.: La junta #1 se encuentra parcialmente tapada, igualmente que la junta #4 .  
La junta #2 se encuentra desnivelada por una posible falla en el apoyo de la estructura metálica.  
La junta #3 presenta suciedad y acumulación de material.  
Se debe realizar limpieza y mantenimiento rutinario.

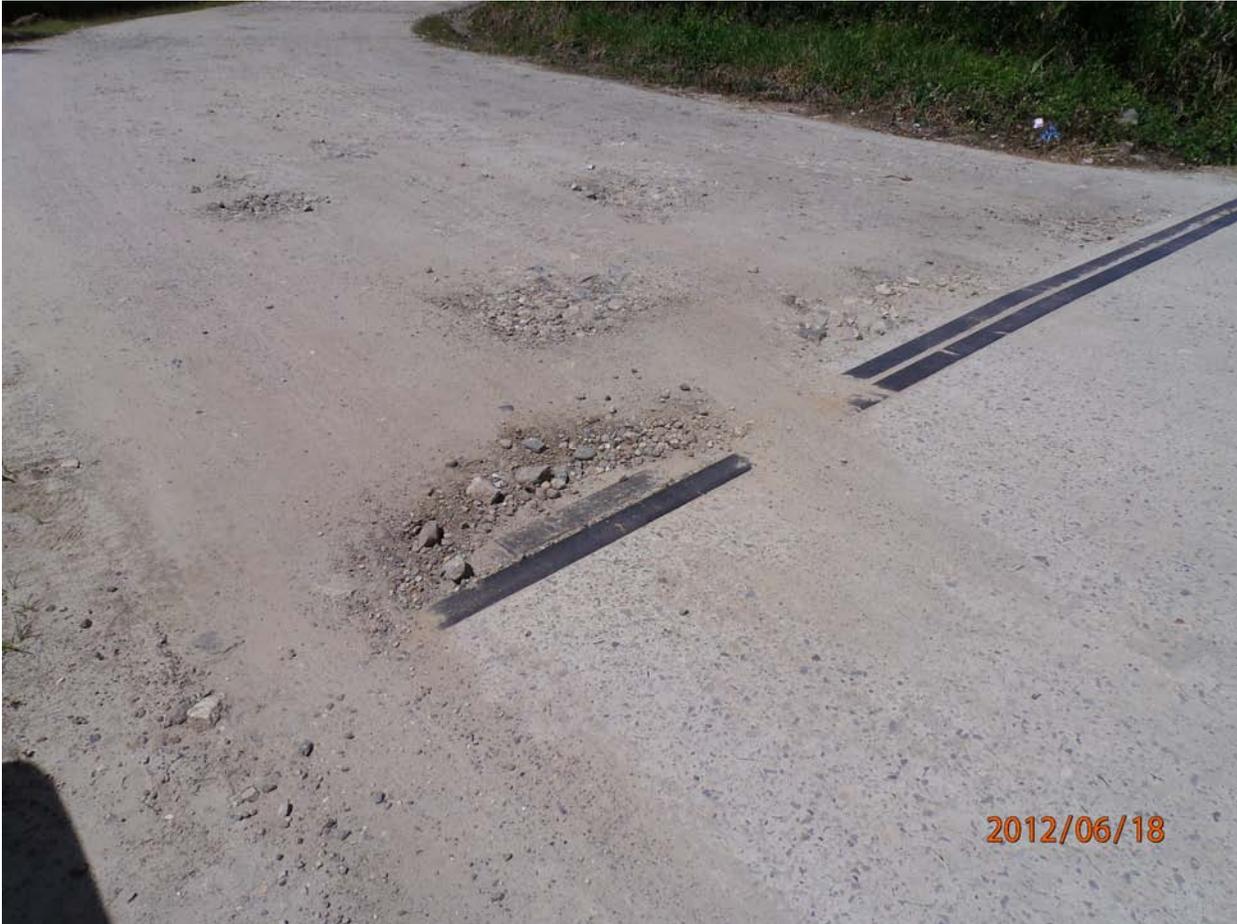
Componente.....: 2 Juntas de expansión

Calif./Mantenim....: 1 / +

Daño/Observaciones.: La junta #1 se encuentra parcialmente tapada, igualmente que la junta #4 .  
La junta #2 se encuentra desnivelada por una posible falla en el apoyo de la estructura metálica.  
La junta #3 presenta suciedad y acumulación de material.  
Se debe realizar limpieza y mantenimiento rutinario.

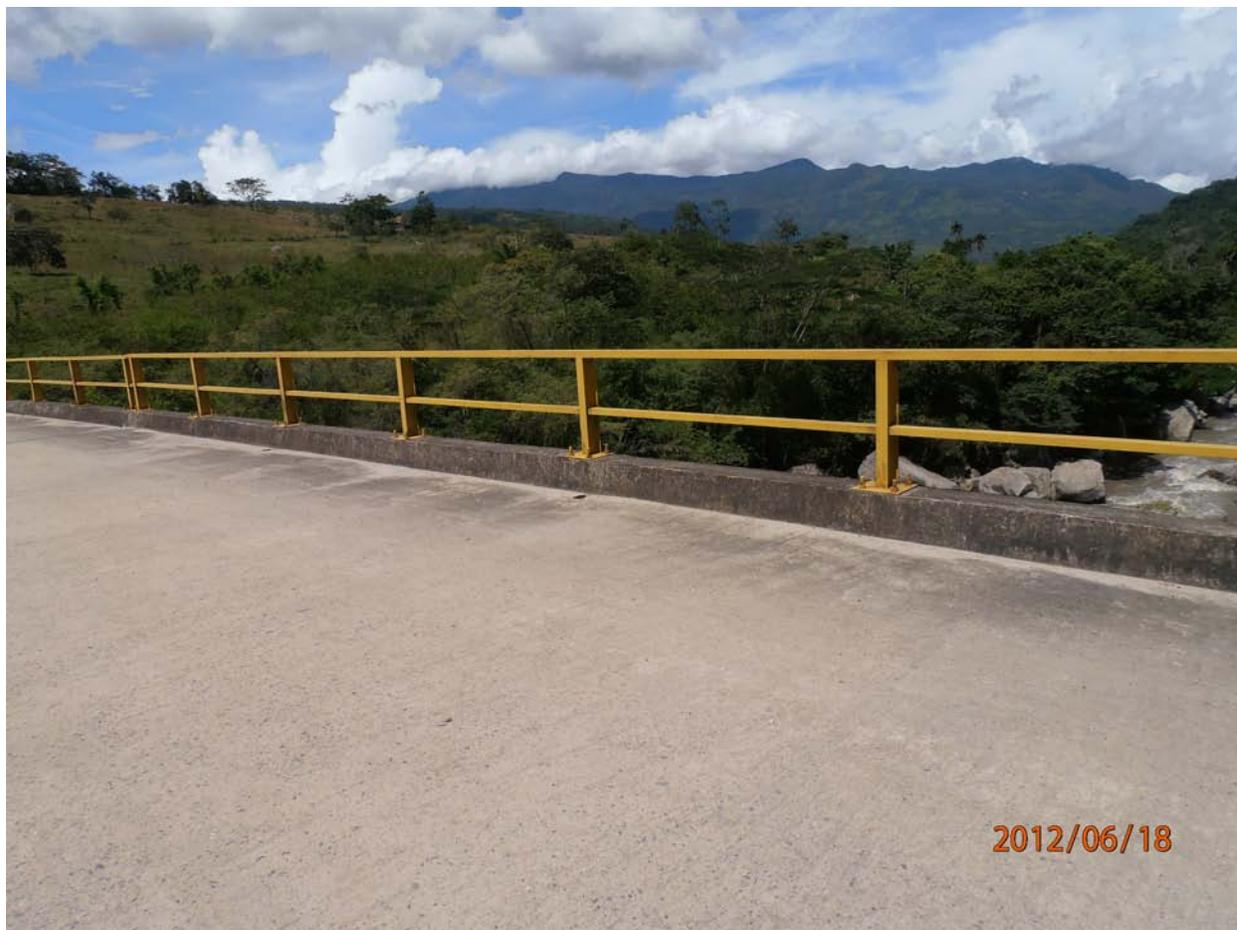
Componente.....: 3 Andenes/Bordillos

Calif./Mantenim....: 1 / +

Daño/Observaciones.: Se encuentran en buen estado. Se recomienda  
pintarlos.  
Se debe realizar limpieza y mantenimiento rutinario.

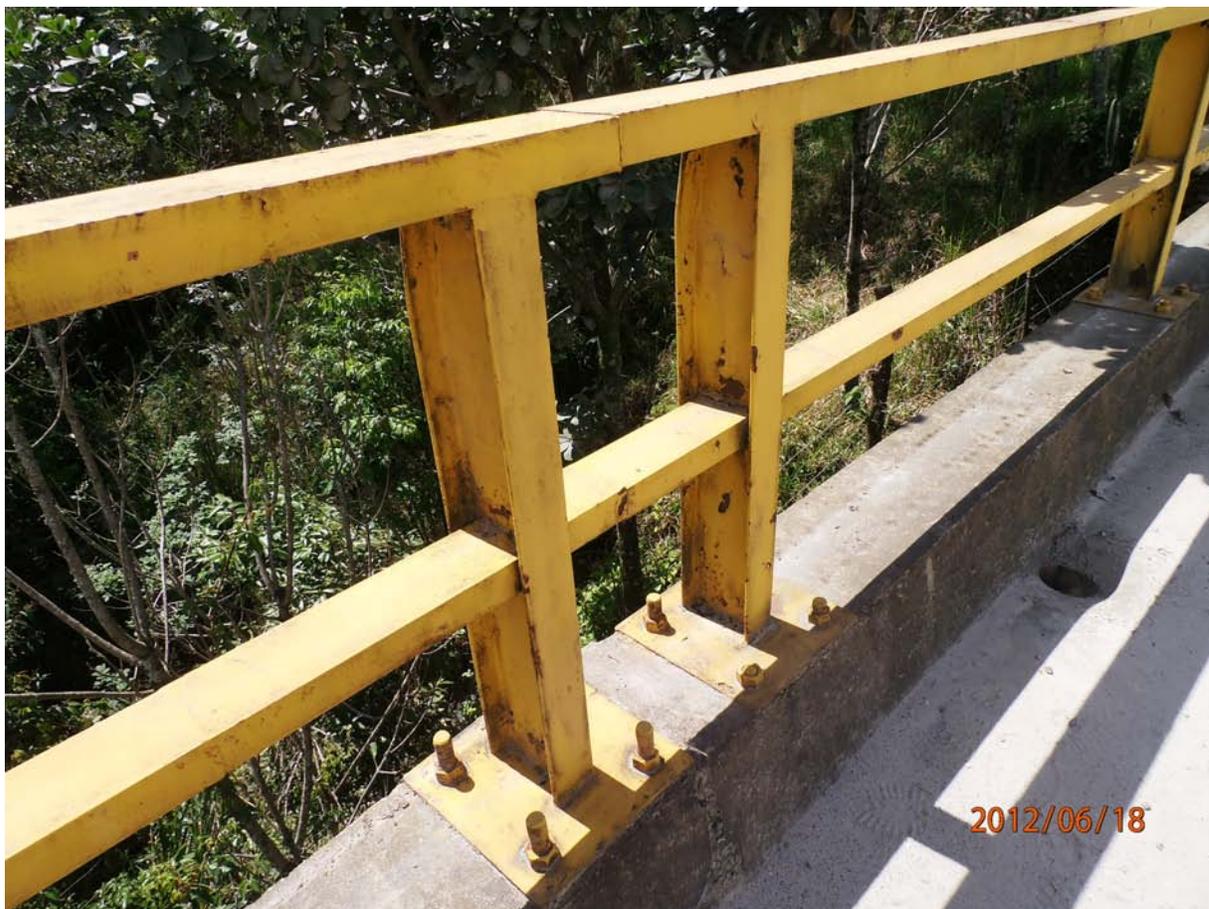
Componente.....: 3 Andenes/Bordillos

Calif./Mantenim....: 1 / +

Daño/Observaciones.: Se encuentran en buen estado. Se recomienda  
pintarlos.  
Se debe realizar limpieza y mantenimiento rutinario.

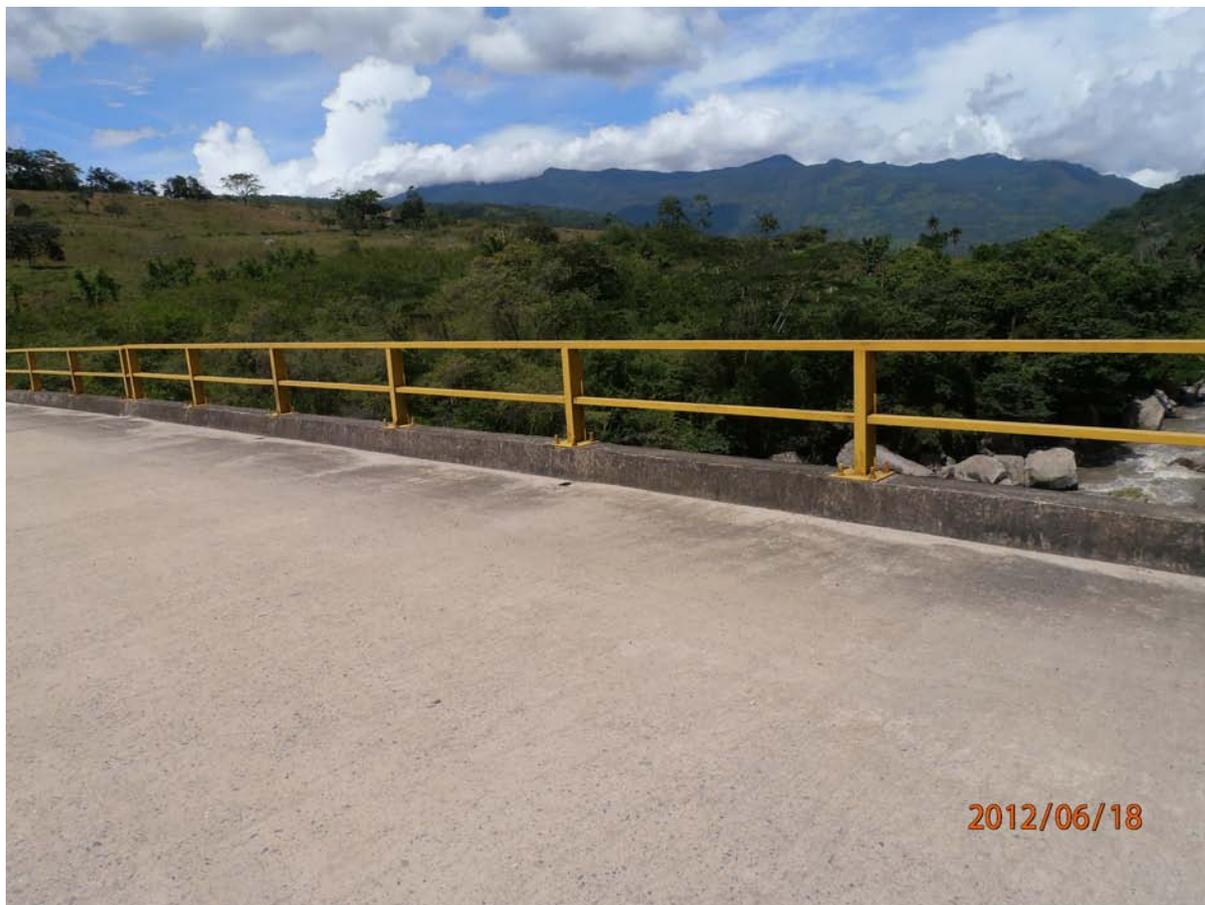
Componente.....: 4 Barandas

Calif./Mantenim....: 1 / +

Daño/Observaciones.: La barandas oresentan corrosión superficial por falta de mantenimiento rutinario.  
Se debe realizar limpieza y mantenimiento rutinario.

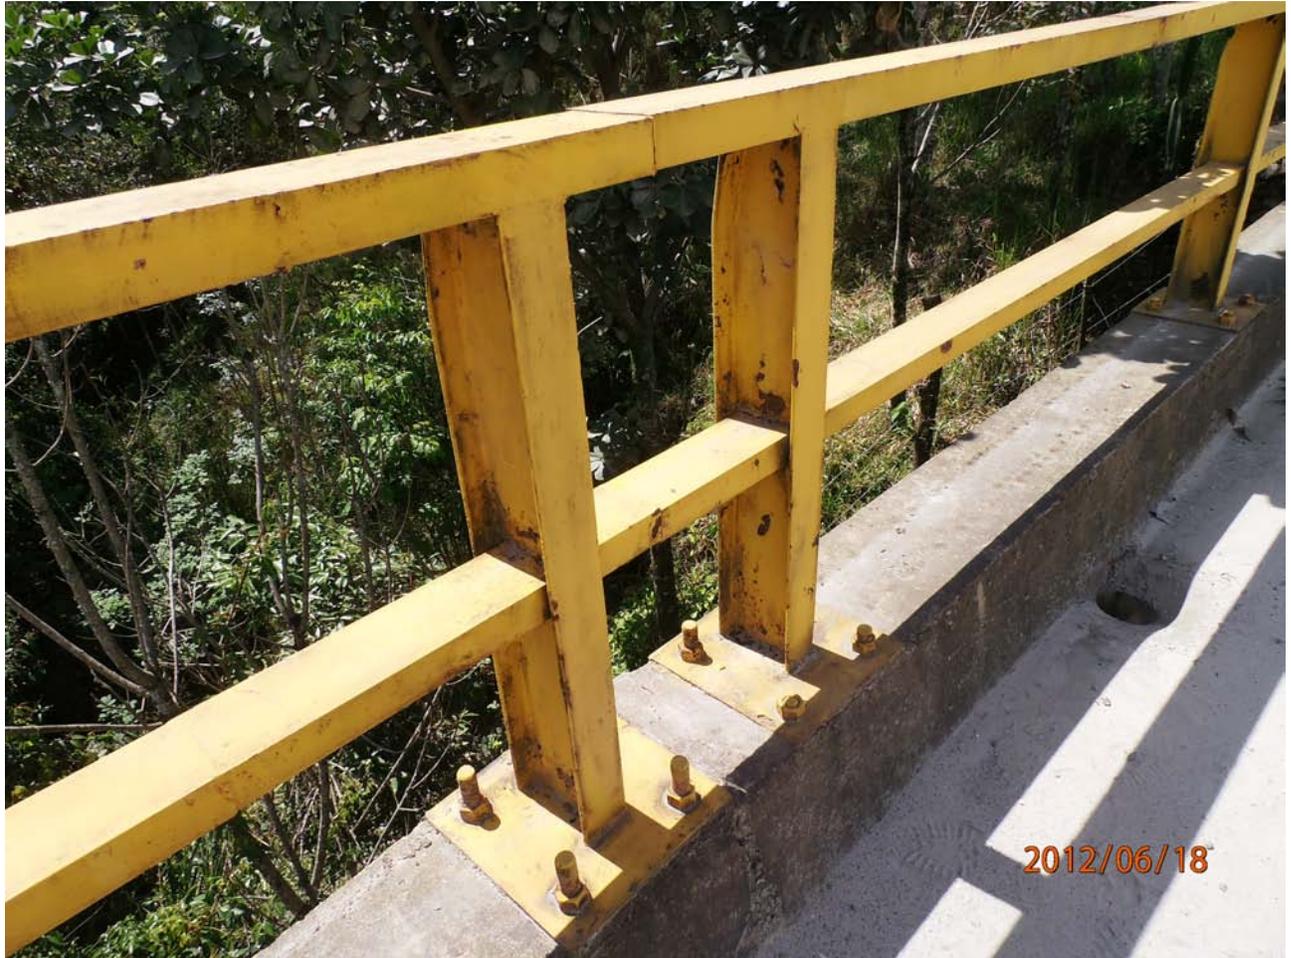
Componente.....: 4 Barandas

Calif./Mantenim....: 1 / +

Daño/Observaciones.: La barandas oresentan corrosión superficial por falta de mantenimiento rutinario.  
Se debe realizar limpieza y mantenimiento rutinario.

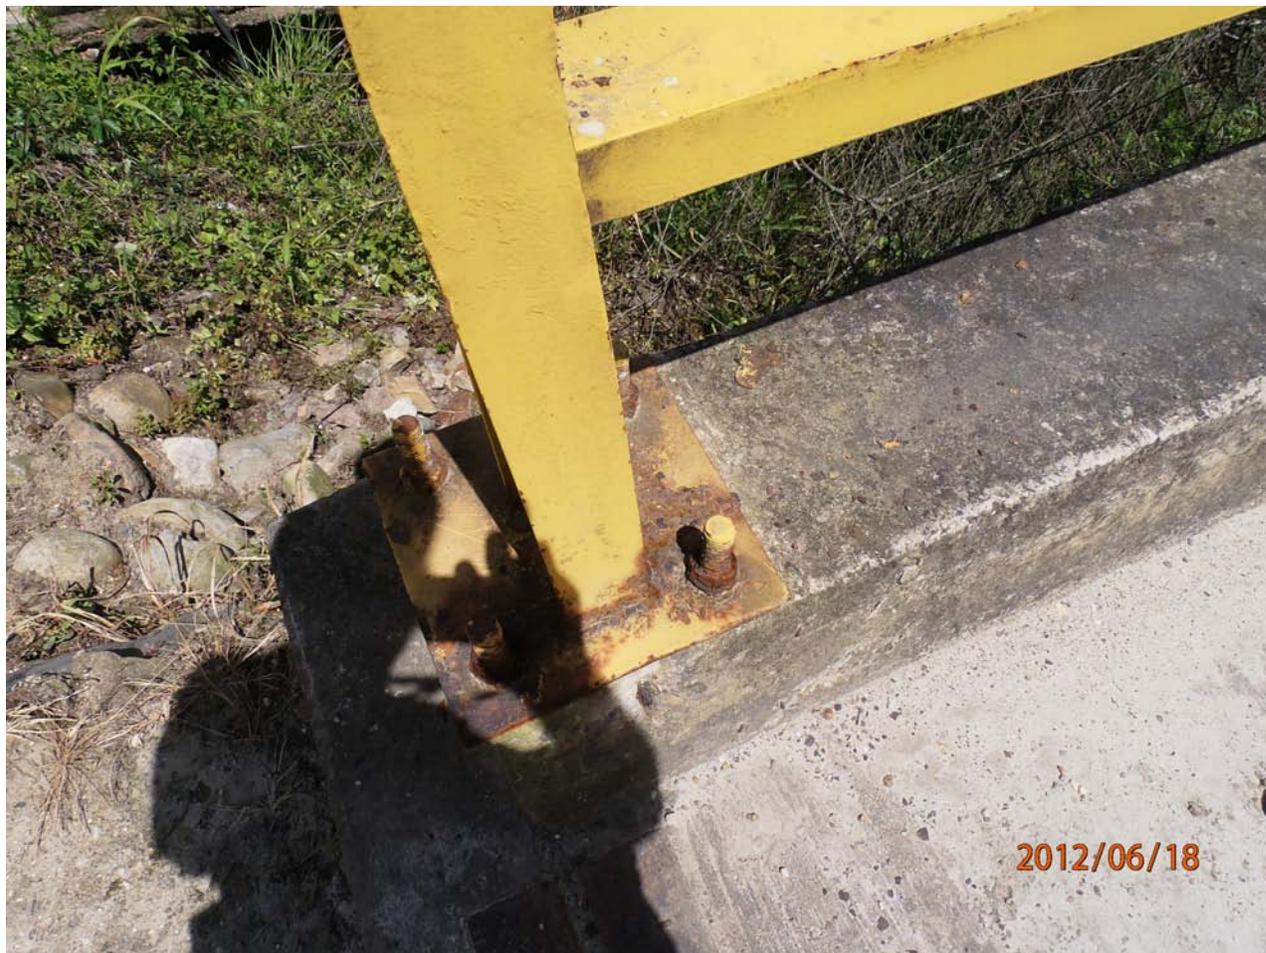
Componente.....: 4 Barandas

Calif./Mantenim....: 1 / +

Daño/Observaciones.: La barandas oresentan corrosión superficial por falta de mantenimiento rutinario.  
Se debe realizar limpieza y mantenimiento rutinario.

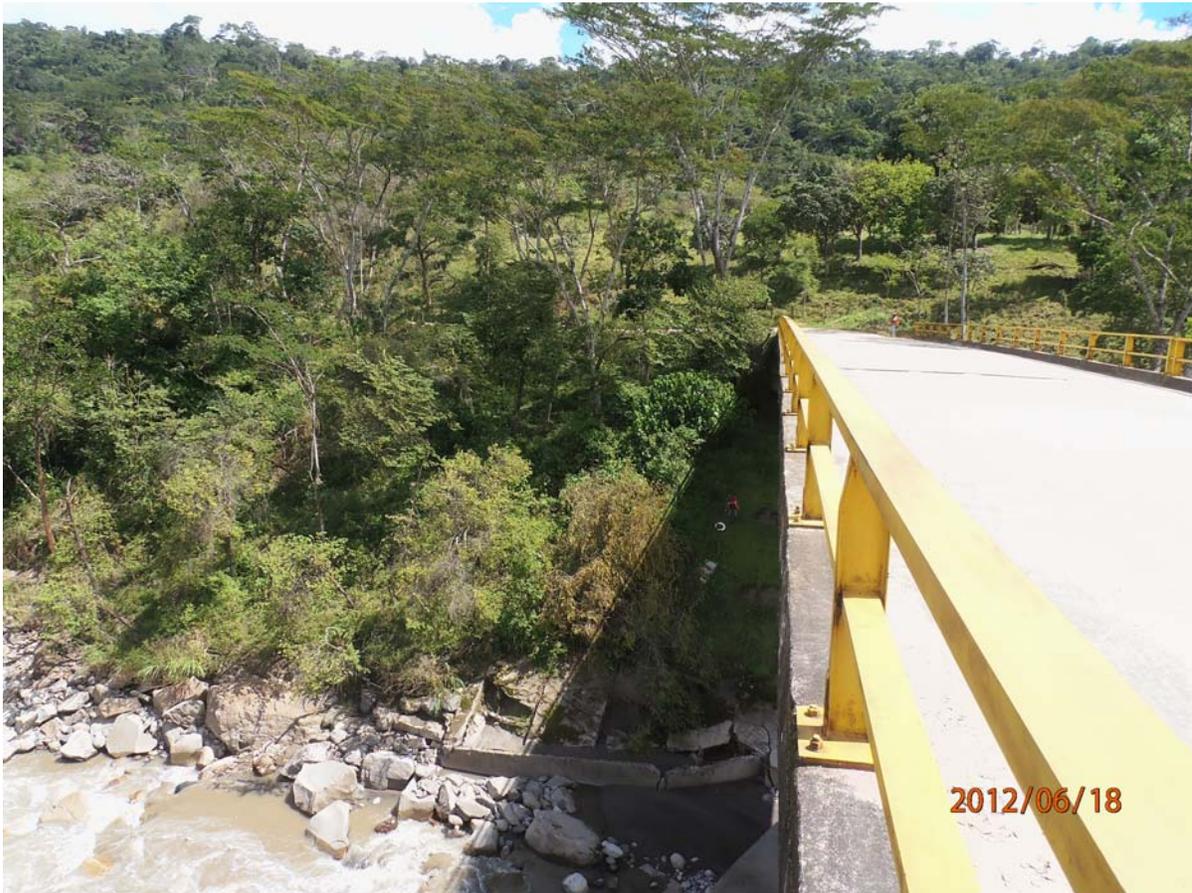
Componente.....: 5 Conos/Taludes

Calif./Mantenim....: 4 / -

Daño/Observaciones.: La placa frente al estribo #1 se encuentra con un daño importante; se observa que se ha venido desplazando y hundiendo al punto de fracturarse, exponiendo el acero de refuerzo. En la base de la placa se encuentra una estructura de contención deteriorada por el movimiento de la placa.

Tipo de daño.....: Asentamiento / Movimiento

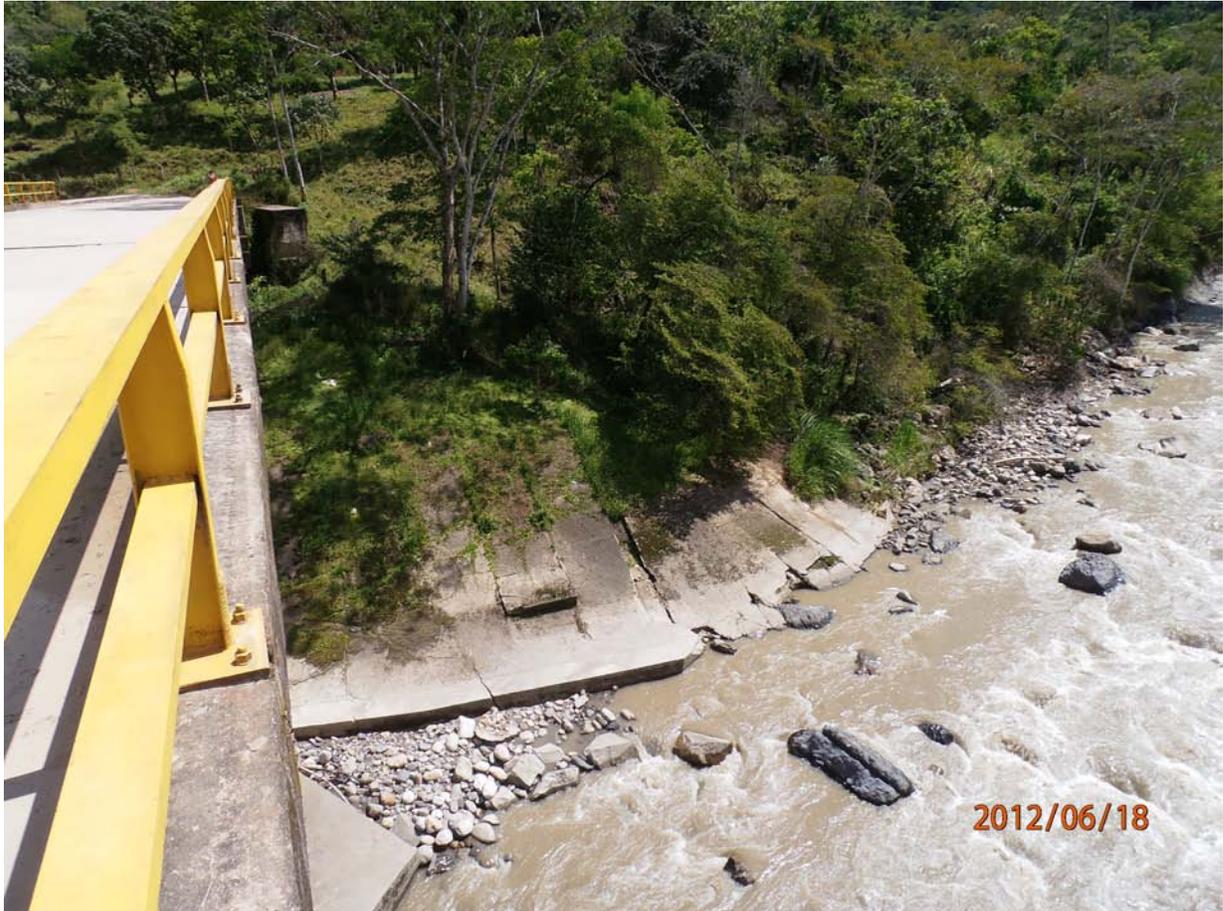
Componente.....: 5 Conos/Taludes

Calif./Mantenim....: 4 / -

Daño/Observaciones.: La placa frente al estribo #1 se encuentra con un daño importante; se observa que se ha venido desplazando y hundiendo al punto de fracturarse, exponiendo el acero de refuerzo. En la base de la placa se encuentra una estructura de contención deteriorada por el movimiento de la placa.

Tipo de daño.....: Asentamiento / Movimiento

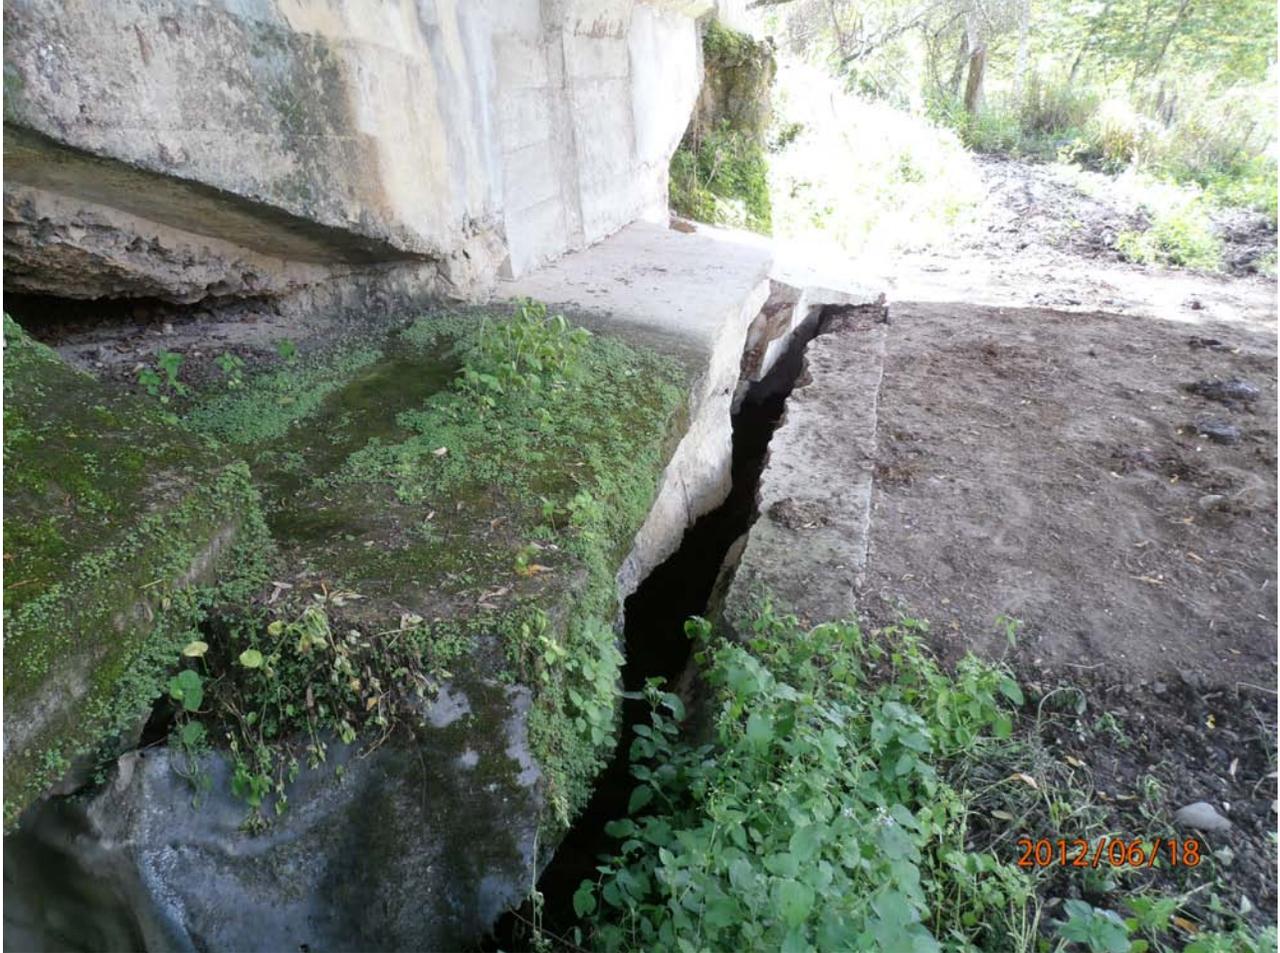
Componente.....: 5 Conos/Taludes

Calif./Mantenim....: 4 / -

Daño/Observaciones.: La placa frente al estribo #1 se encuentra con un daño importante; se observa que se ha venido desplazando y hundiendo al punto de fracturarse, exponiendo el acero de refuerzo. En la base de la placa se encuentra una estructura de contención deteriorada por el movimiento de la placa.

Tipo de daño.....: Asentamiento / Movimiento

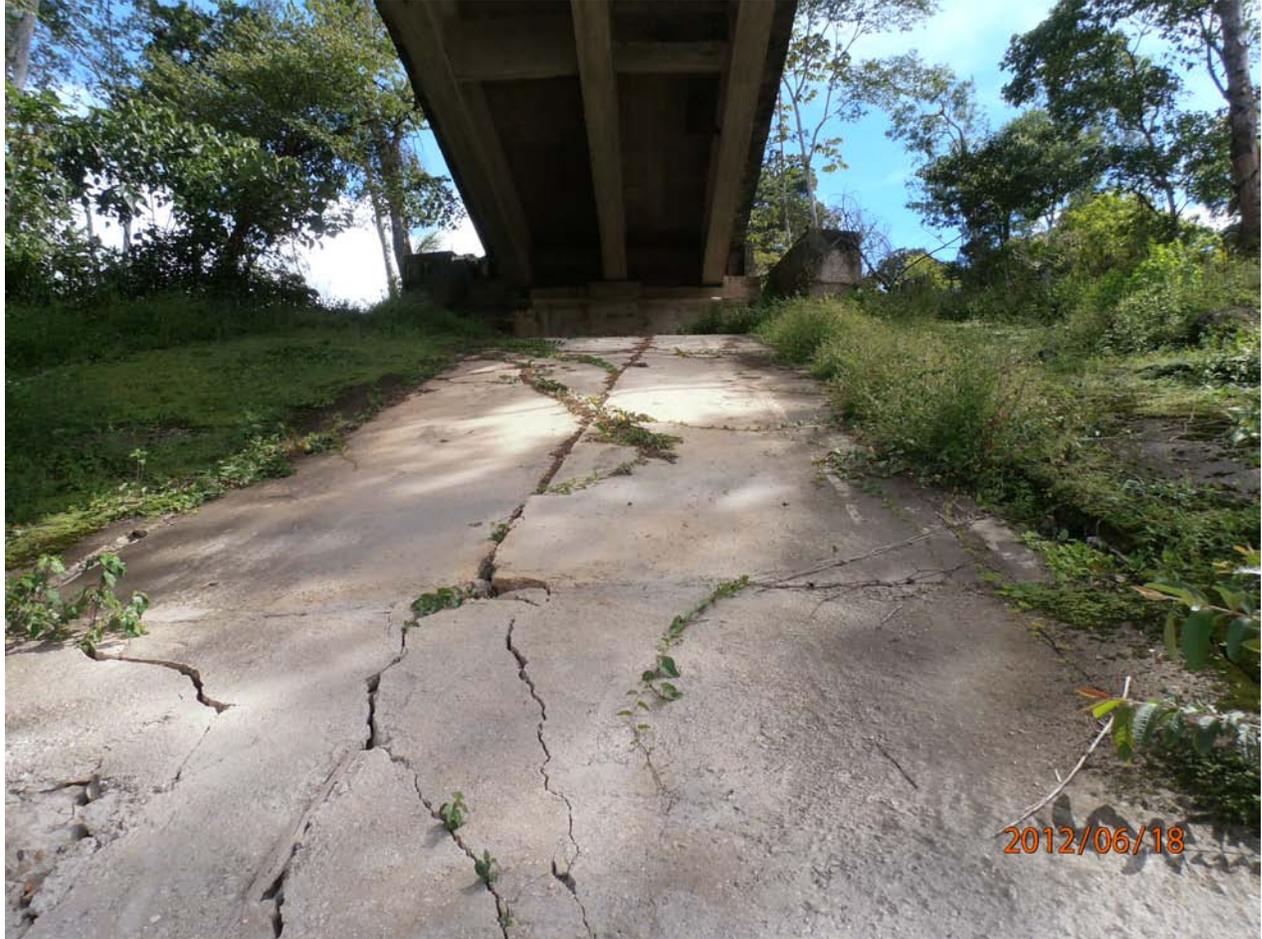
Componente.....: 5 Conos/Taludes

Calif./Mantenim....: 4 / -

Daño/Observaciones.: La placa frente al estribo #1 se encuentra con un daño importante; se observa que se ha venido desplazando y hundiendo al punto de fracturarse, exponiendo el acero de refuerzo. En la base de la placa se encuentra una estructura de contención deteriorada por el movimiento de la placa.

Tipo de daño.....: Se debe realizar con prontitud una inspección  
Asentamiento / Movimiento
