SDC/INV	SiPuCol	Fecha	Hoja
	Informe de inspección principal	21/08/12	1
04-6009-004.00 Lengupa (Sección de Inspección 1)			
Regional.....: 4 Boyacá			
Ruta.....: Cruce Tramo 05 08 (Mutis)-Tunja			
Carretera.....: Tunja - Páez			
Lado de la car...: 0			
Abscisa.....: 92+0880			
No del registro..: 353			
Año de construcción.....:			
Año de la última reconstrucción.....:			
Paso Superior/Inferior.....: S			
Dir. de abs. de la carretera principal.: E			
Requisitos de la inspección.....: 0 Nada			
Recolección de datos : Fecha.....: 2012.06.18			
: Iniciales.....: M.E.R			
Posición geográfica..:			
Latitud: 5 gra 12.699 min N Longitud: 73 gra 7.876 min O Altitud: 1078 m			
Geometría: Número de luces.....: 2			
Longitud de la luz menor (m): 7.50			
Longitud de la luz mayor (m): 35.00			
Longitud total .....(m): 42.50			
Ancho del tablero.....(m): 8.60			
Ancho del separador.....(m): 0.00			
Ancho del andén izquierdo(m): 0.00

Resumen cronológico:	Fecha	Actividades
	1996.12.10	Inspección principal
	1998.06.04	Inspección principal
	2002.01.12	Inspección principal
	2006.03.04	Inspección principal
	2012.06.18	Inspección principal

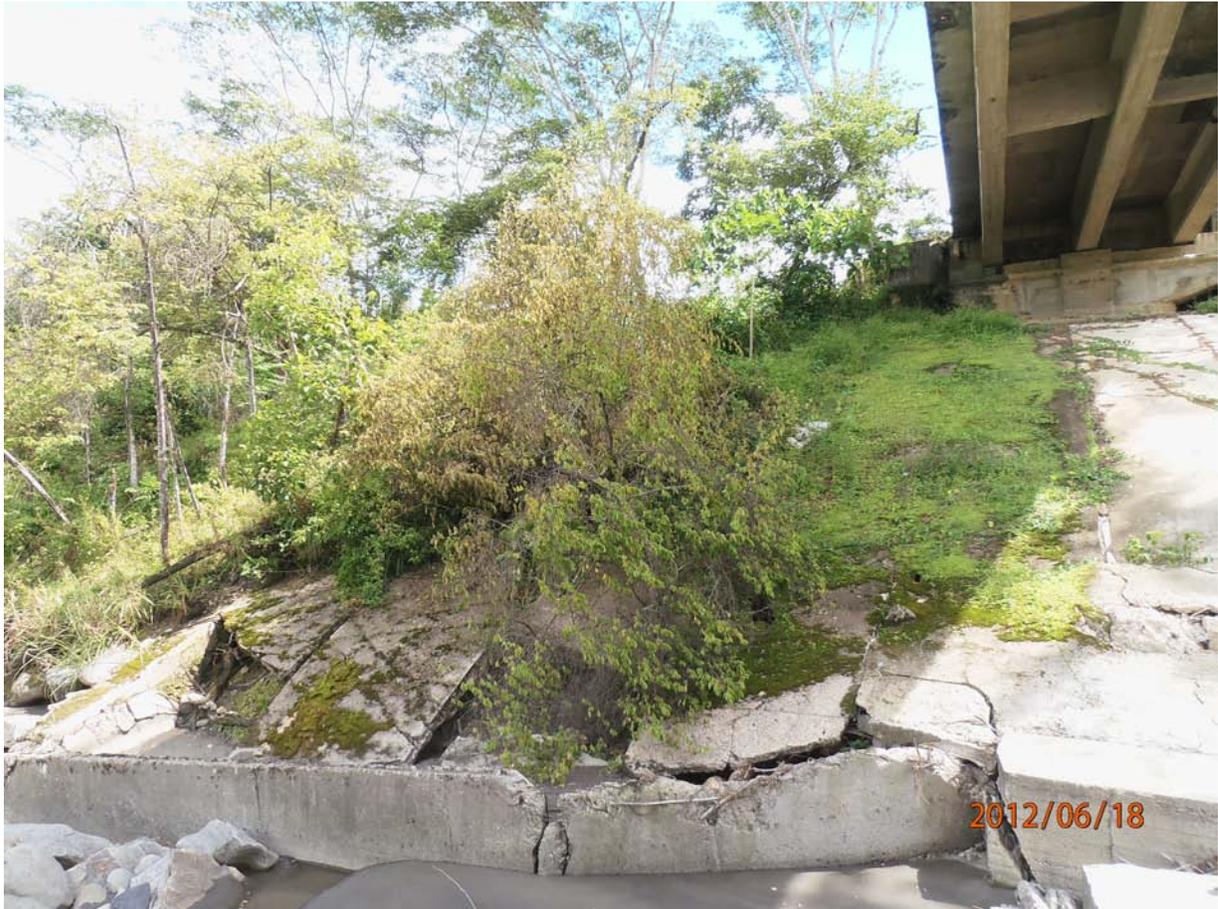
Componente.....: 5 Conos/Taludes

Calif./Mantenim....: 4 / -

Daño/Observaciones.: La placa frente al estribo #1 se encuentra con un daño importante; se observa que se ha venido desplazando y hundiendo al punto de fracturarse, exponiendo el acero de refuerzo. En la base de la placa se encuentra una estructura de contención deteriorada por el movimiento de la placa.

Tipo de daño.....: Se debe realizar con prontitud una inspección  
Asentamiento / Movimiento

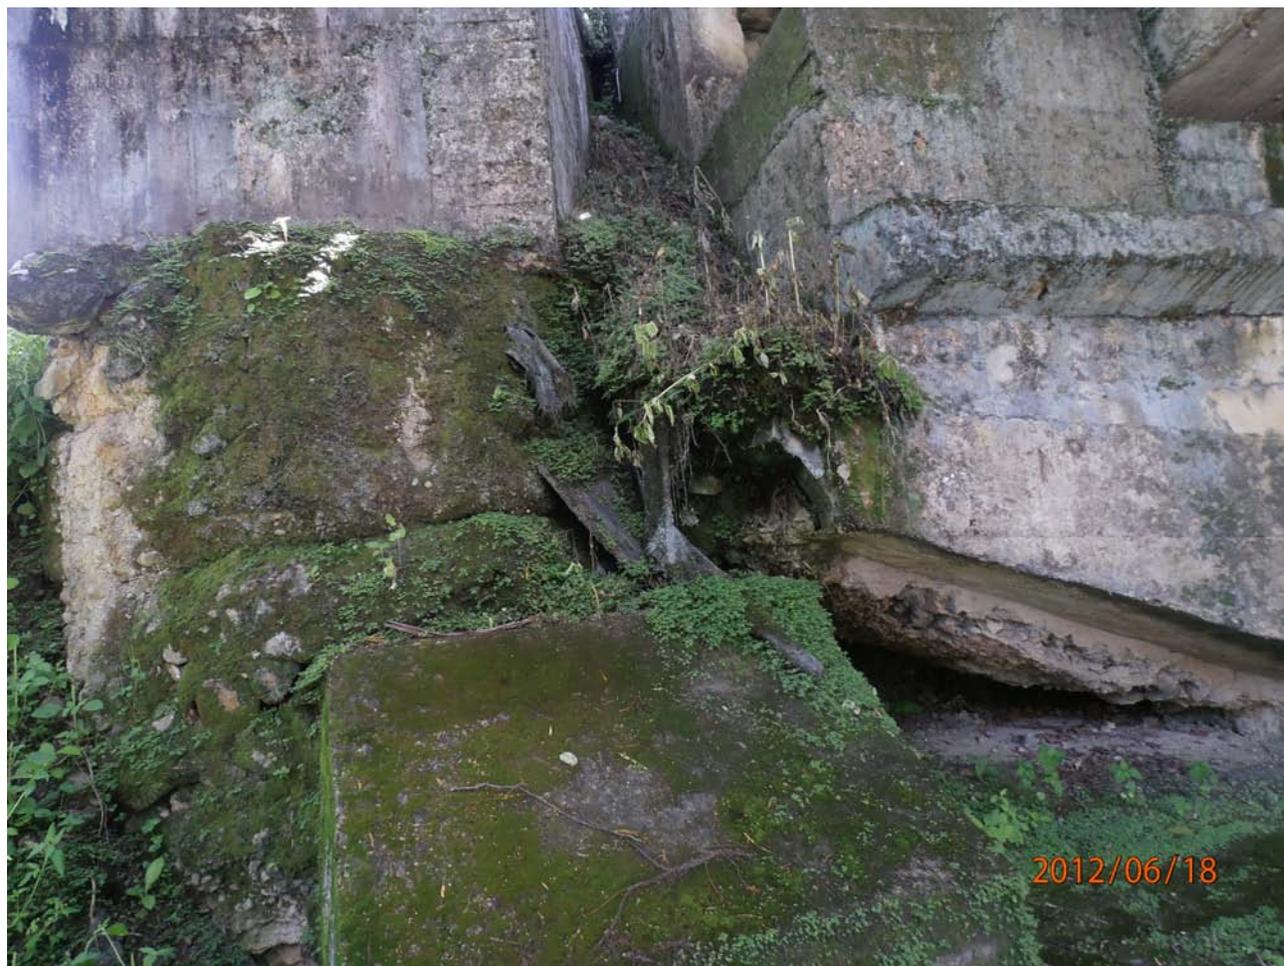
Componente.....: 6 Aletas

Calif./Mantenim....: 1 / +

Daño/Observaciones.: Presentan manchas de humedad y vegetación.  
Se debe realizar limpieza y mantenimiento rutinario.

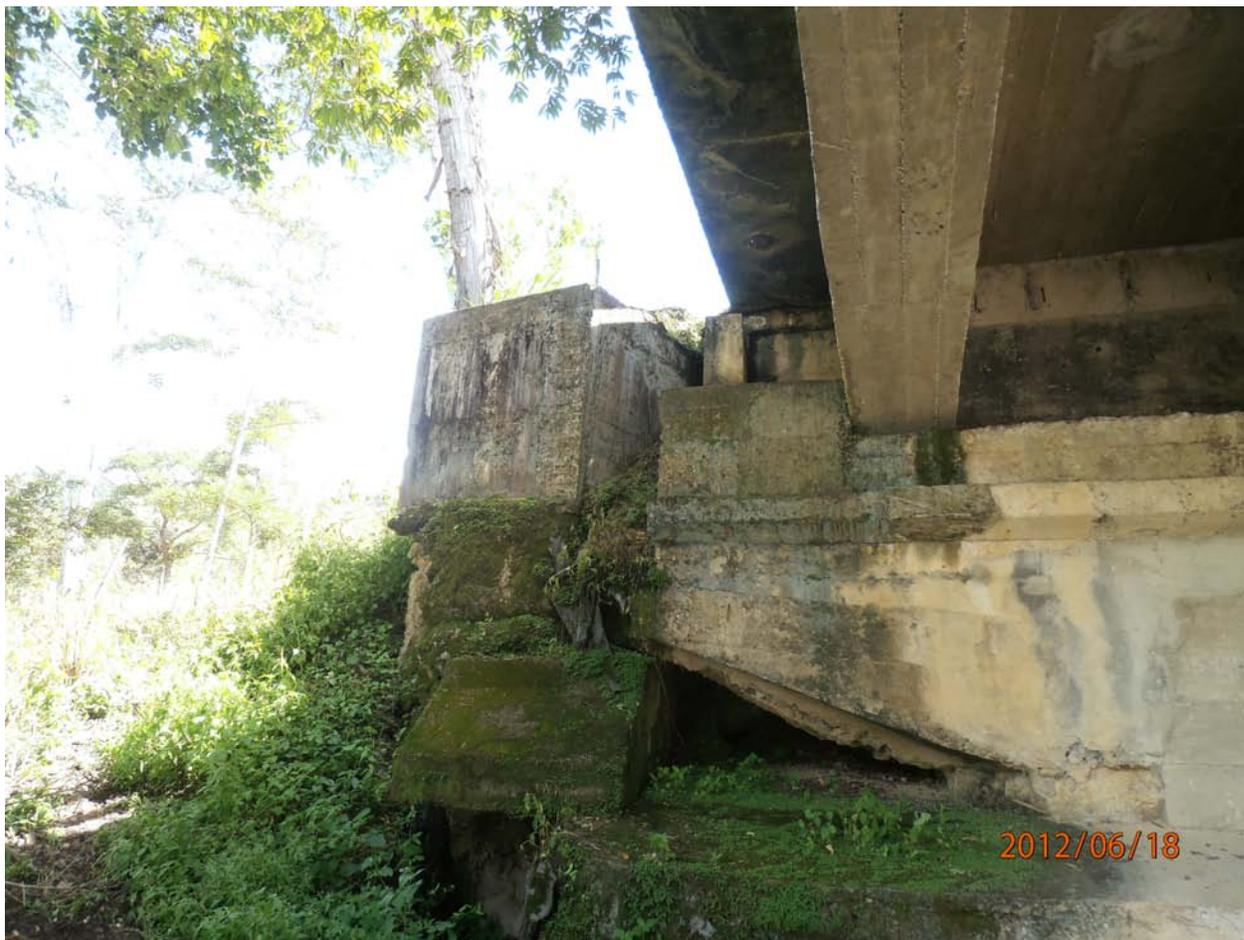
Componente.....: 6 Aletas

Calif./Mantenim....: 1 / +

Daño/Observaciones.: Presentan manchas de humedad y vegetación.  
Se debe realizar limpieza y mantenimiento rutinario.

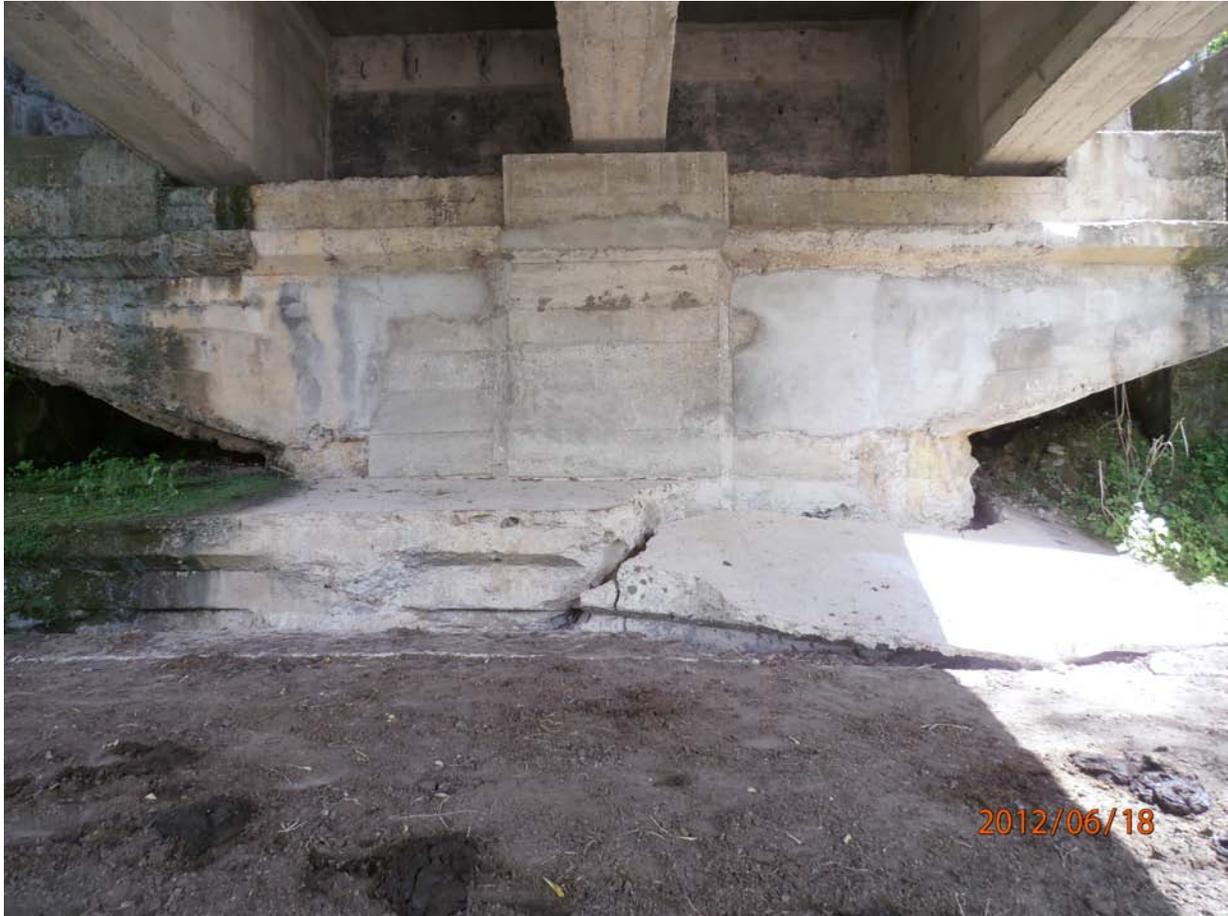
Componente.....: 7 Estribos

Calif./Mantenim....: 4 / +

Daño/Observaciones.: Se observa posible falla geológica frente al estribo #1, generando desestabilización del terreno. El estribo #1 presenta manchas de humedad por infiltración de agua proveniente de la superficie. En la base del estribo #2 se observa una grieta horizontal, en la zona de la junta de construcción posiblemente por mala práctica constructiva.

Tipo de daño.....: Daño en concreto / corr. ref.

Reparaciones.....: A Reparación de concreto

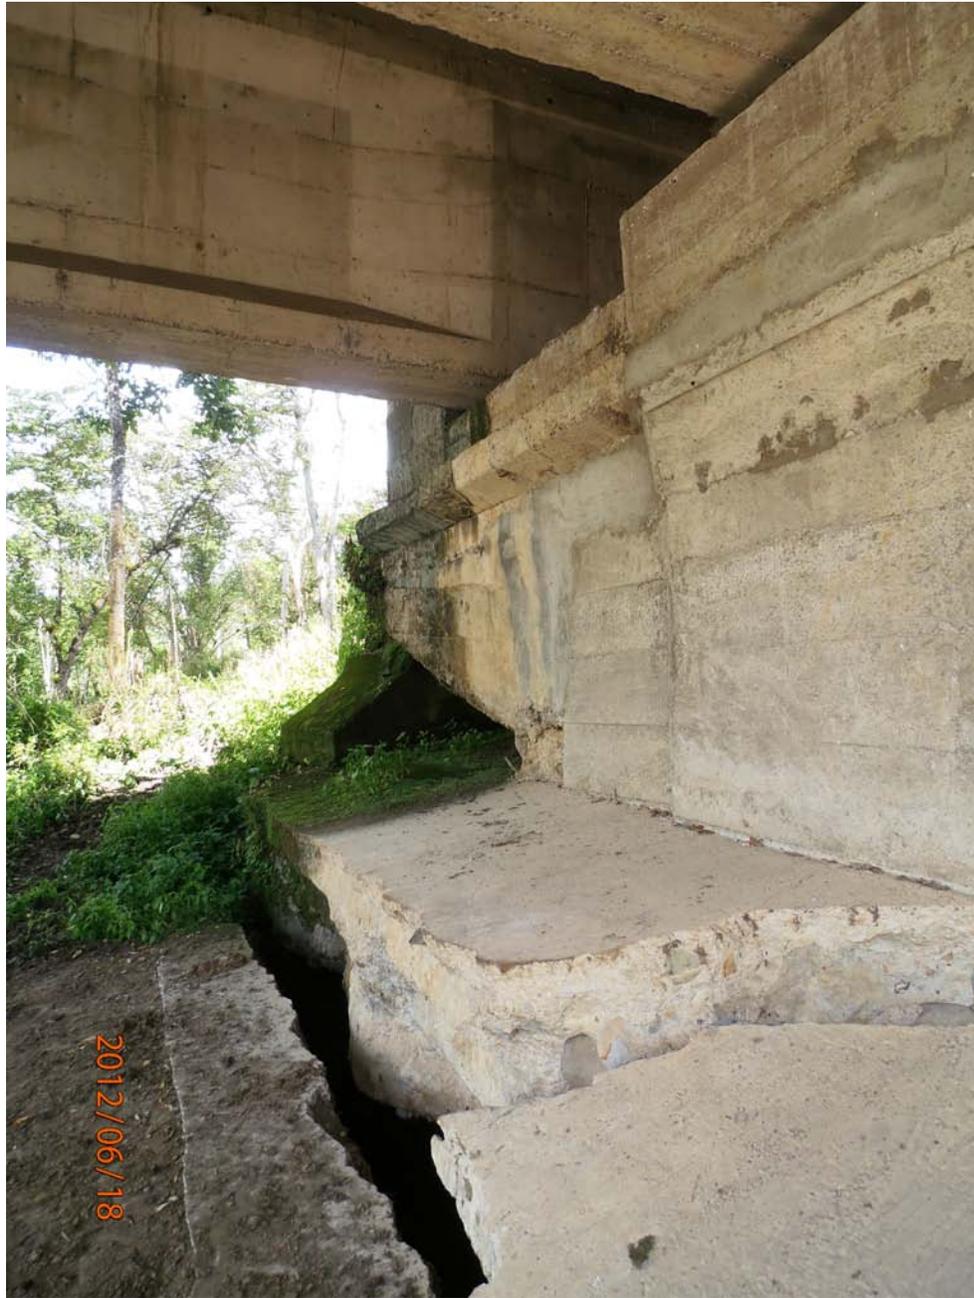
Componente.....: 7 Estribos

Calif./Mantenim....: 4 / +

Daño/Observaciones.: Se observa posible falla geológica frente al estribo #1, generando desestabilización del terreno. El estribo #1 presenta manchas de humedad por infiltración de agua proveniente de la superficie. En la base del estribo #2 se observa una grieta horizontal, en la zona de la junta de construcción posiblemente por mala práctica constructiva.

Tipo de daño.....: Daño en concreto / corr. ref.

Reparaciones.....: A Reparación de concreto

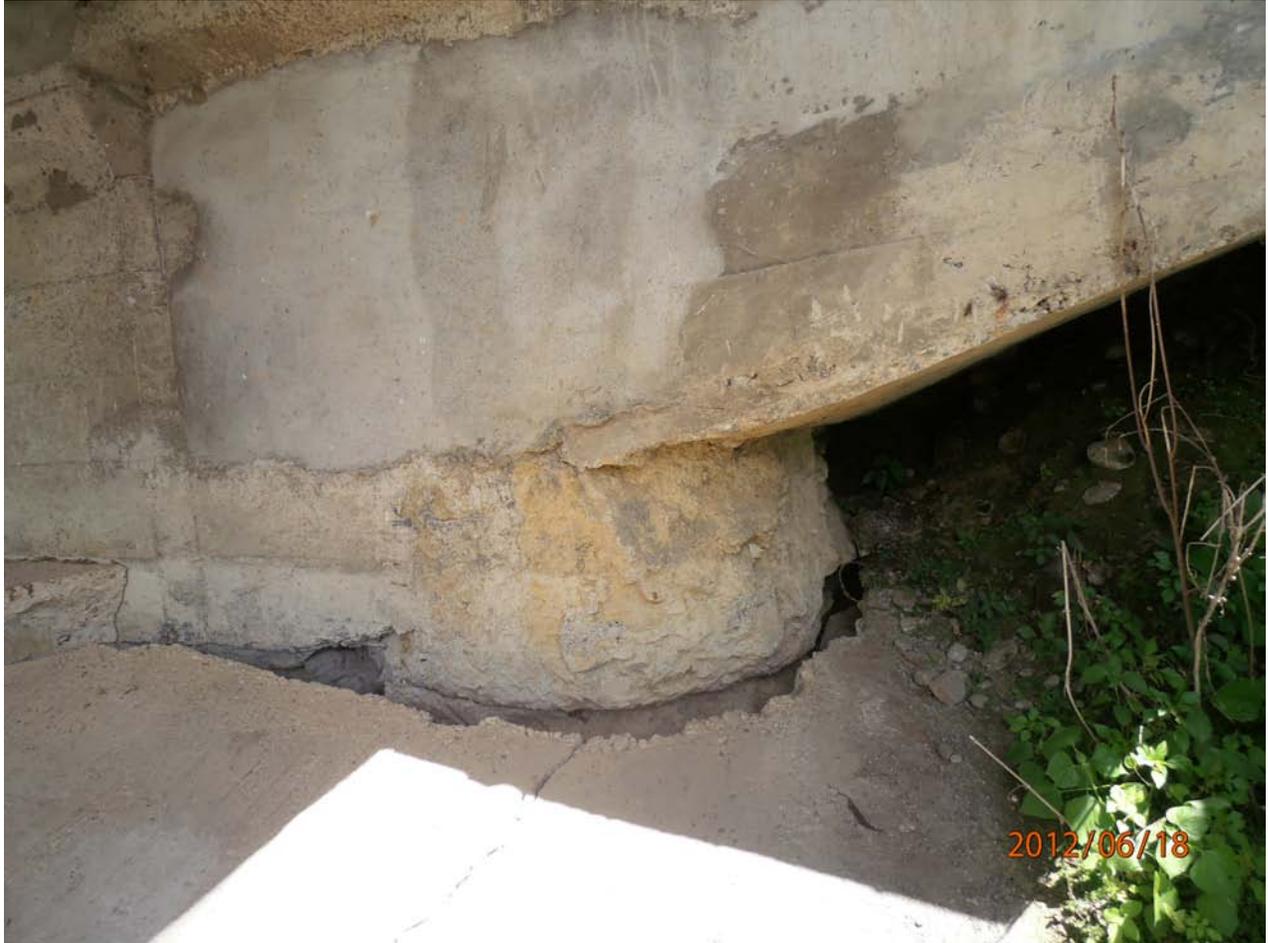
Componente.....: 7 Estribos

Calif./Mantenim....: 4 / +

Daño/Observaciones.: Se observa posible falla geológica frente al estribo #1, generando desestabilización del terreno. El estribo #1 presenta manchas de humedad por infiltración de agua proveniente de la superficie. En la base del estribo #2 se observa una grieta horizontal, en la zona de la junta de construcción posiblemente por mala práctica constructiva.

Tipo de daño.....: Daño en concreto / corr. ref.

Reparaciones.....: A Reparación de concreto

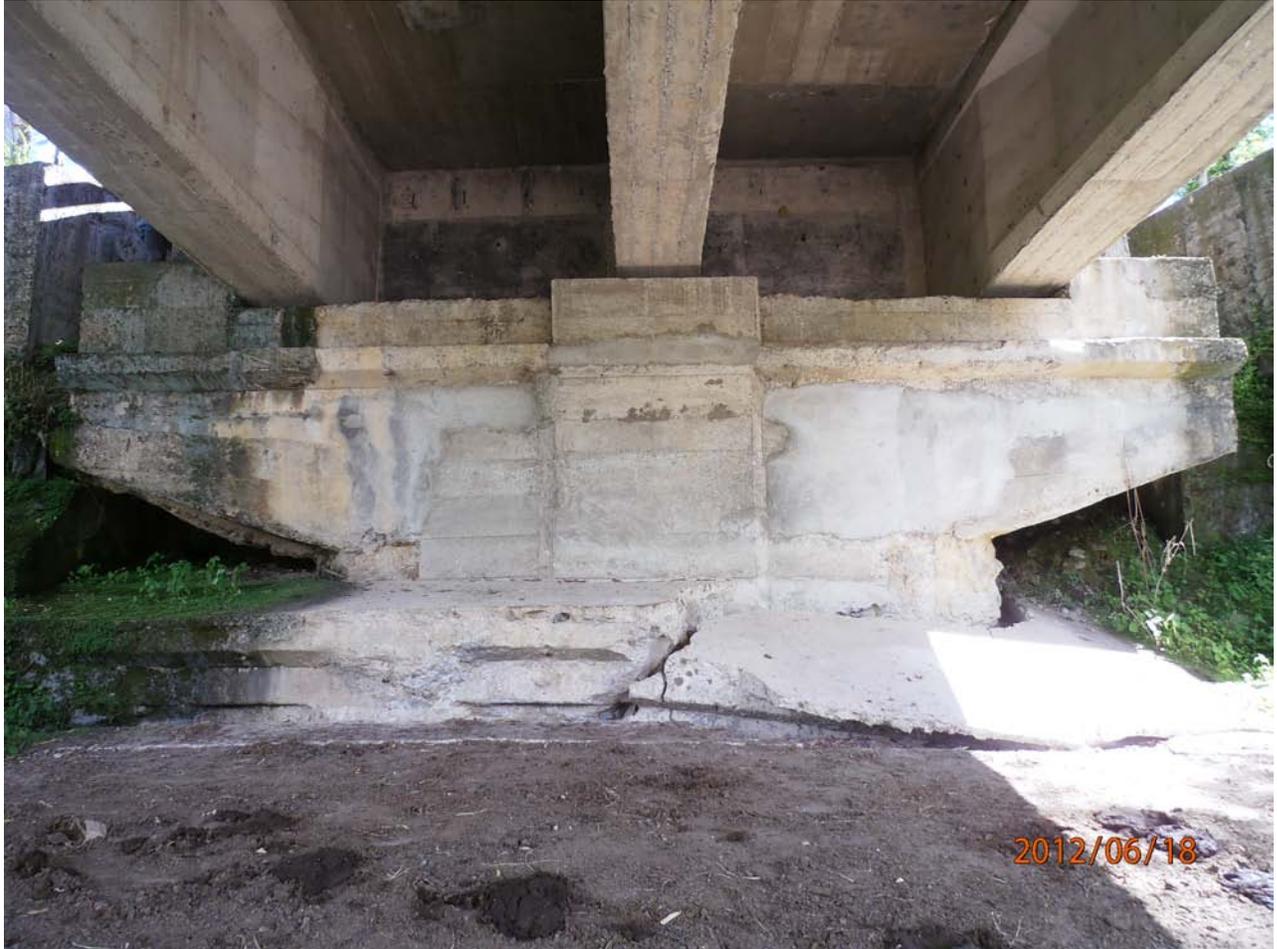
Componente.....: 7 Estribos

Calif./Mantenim....: 4 / +

Daño/Observaciones.: Se observa posible falla geológica frente al estribo #1, generando desestabilización del terreno. El estribo #1 presenta manchas de humedad por infiltración de agua proveniente de la superficie. En la base del estribo #2 se observa una grieta horizontal, en la zona de la junta de construcción posiblemente por mala práctica constructiva.

Tipo de daño.....: Daño en concreto / corr. ref.

Reparaciones.....: A Reparación de concreto

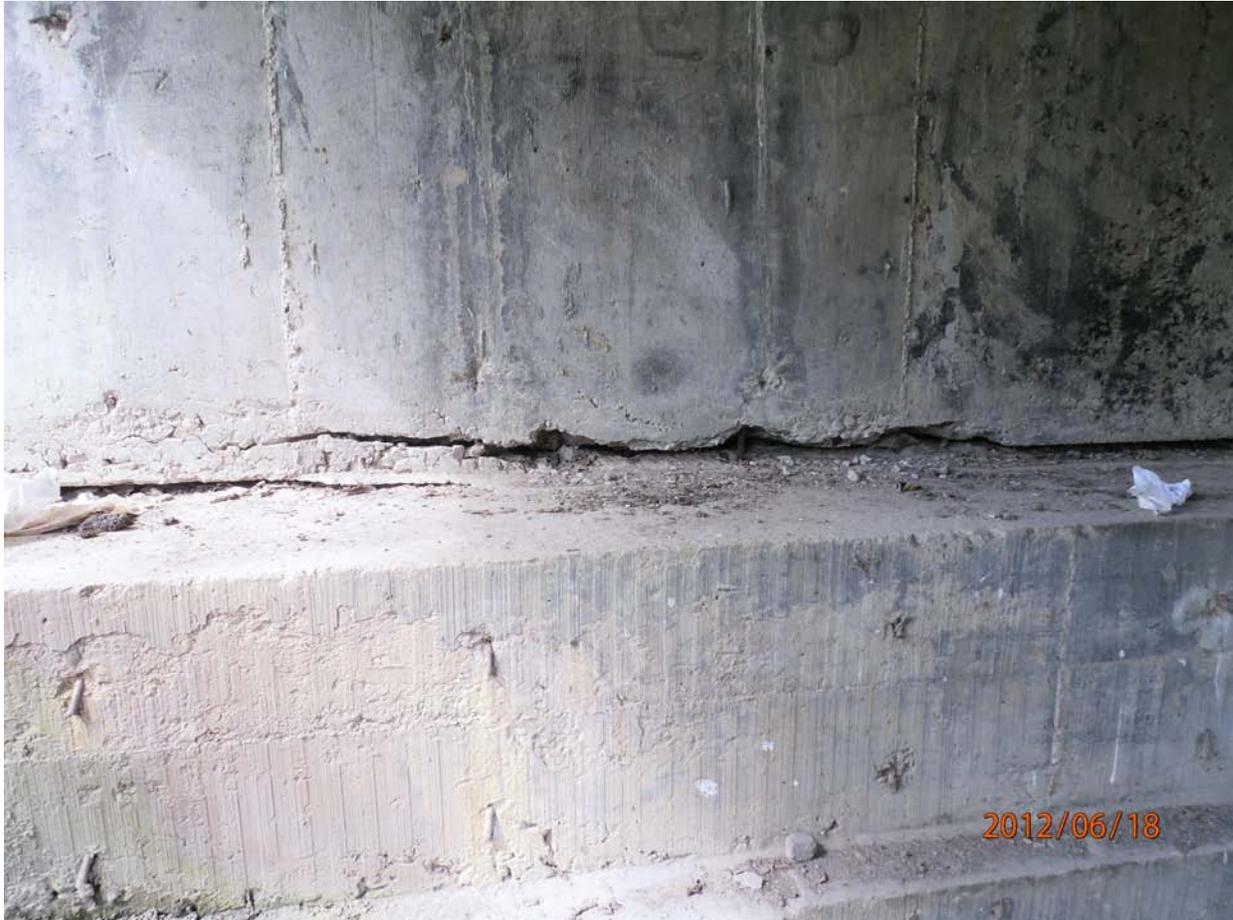
Componente.....: 7 Estribos

Calif./Mantenim....: 4 / +

Daño/Observaciones.: Se observa posible falla geológica frente al estribo #1, generando desestabilización del terreno. El estribo #1 presenta manchas de humedad por infiltración de agua proveniente de la superficie. En la base del estribo #2 se observa una grieta horizontal, en la zona de la junta de construcción posiblemente por mala práctica constructiva.

Tipo de daño.....: Daño en concreto / corr. ref.

Reparaciones.....: A Reparación de concreto

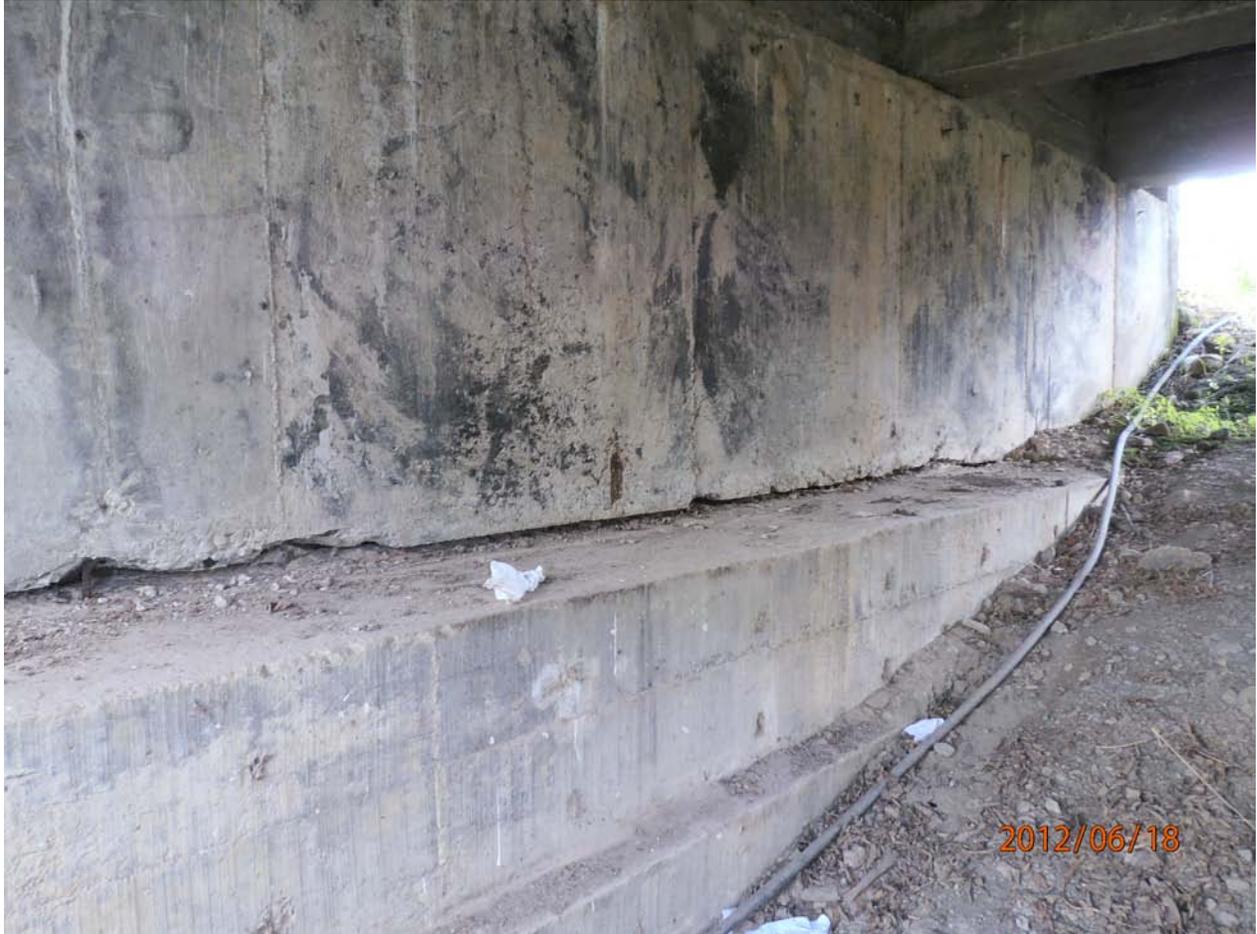
Componente.....: 7 Estribos

Calif./Mantenim....: 4 / +

Daño/Observaciones.: Se observa posible falla geológica frente al estribo #1, generando desestabilización del terreno. El estribo #1 presenta manchas de humedad por infiltración de agua proveniente de la superficie. En la base del estribo #2 se observa una grieta horizontal, en la zona de la junta de construcción posiblemente por mala práctica constructiva.

Tipo de daño.....: Daño en concreto / corr. ref.

Reparaciones.....: A Reparación de concreto

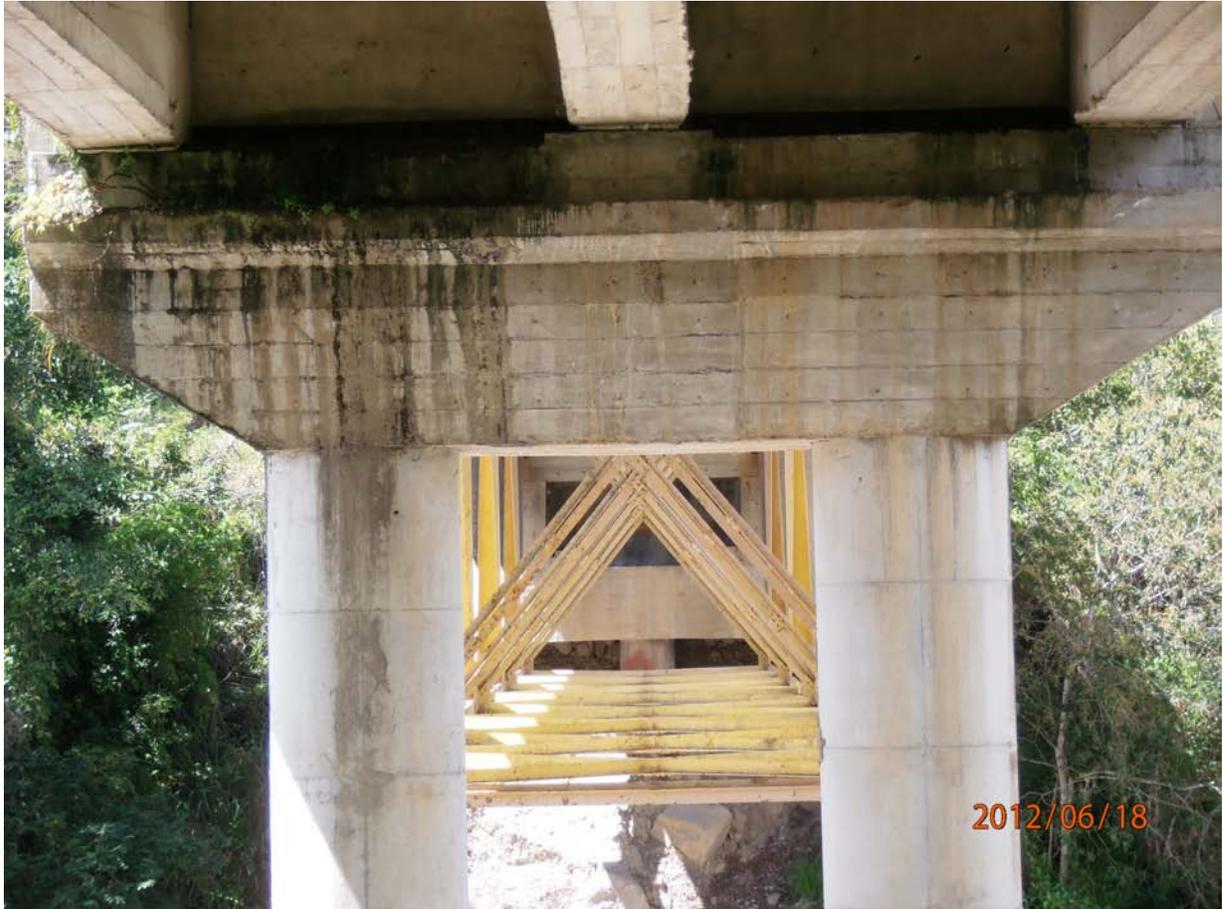
Componente.....: 8 Pilas

Calif./Mantenim....: 3 / +

Daño/Observaciones.: Se observan fisuras transversales de 0.30mm en la pila #1. En la zapata de la pila #1 se observa acero expuesto.  
En la pila #2 se presentan fisuras horizontales de 0.40mm.  
Se observa bastante humedad debido a la infiltración de agua a través de las juntas.

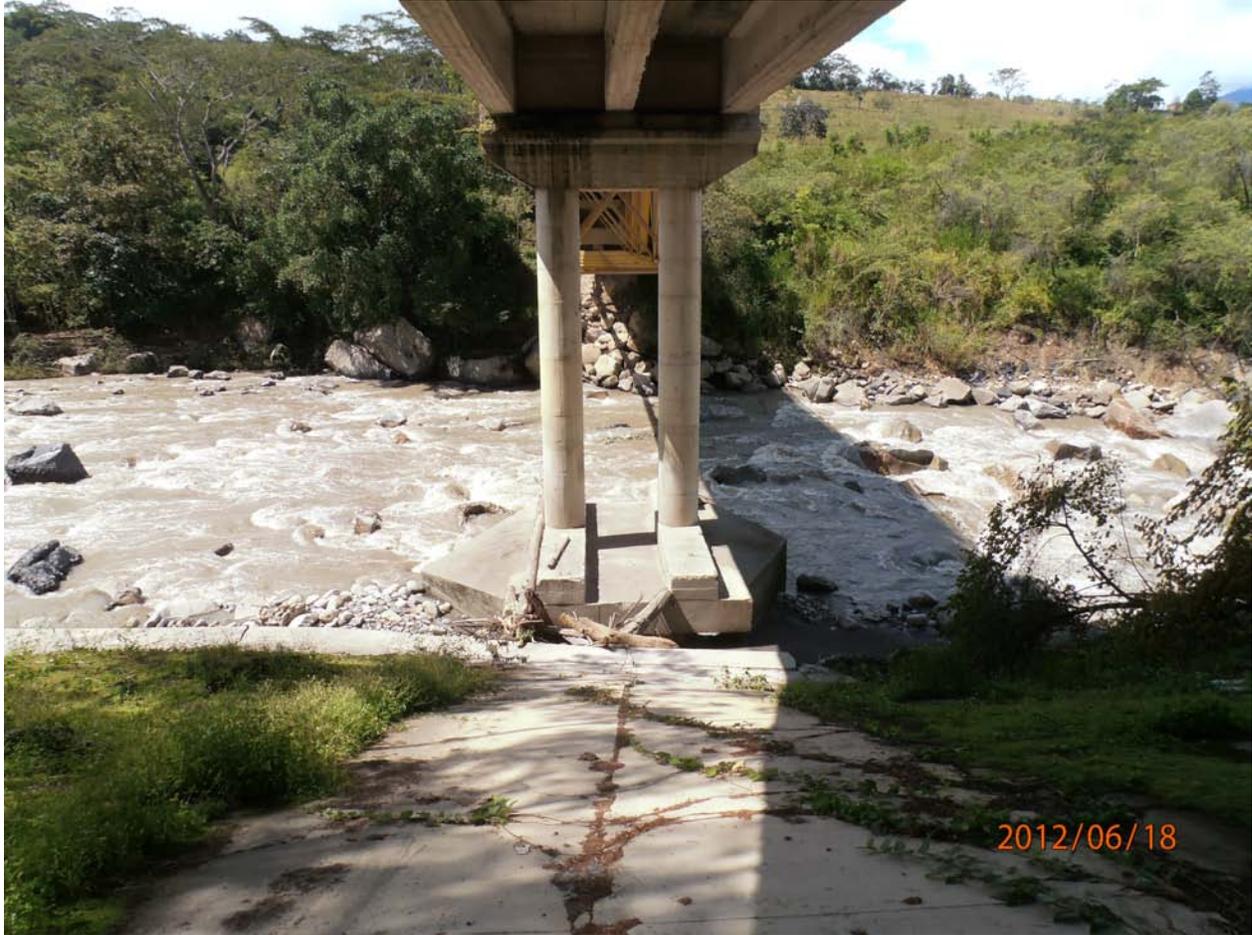
Componente.....: 8 Pilas

Calif./Mantenim....: 3 / +

Daño/Observaciones.: Se observan fisuras transversales de 0.30mm en la pila #1. En la zapata de la pila #1 se observa acero expuesto.  
En la pila #2 se presentan fisuras horizontales de 0.40mm.  
Se observa bastante humedad debido a la infiltración de agua a través de las juntas.

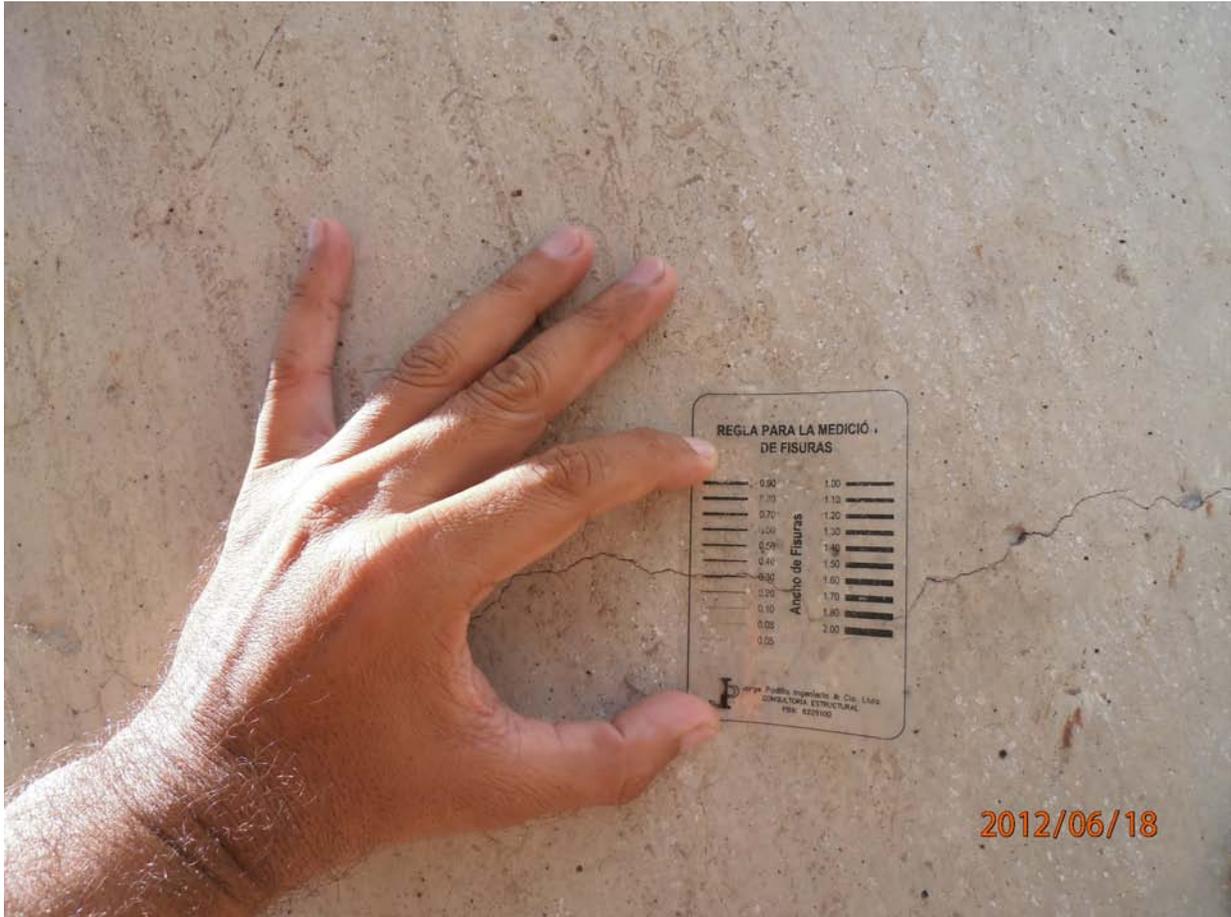
Componente.....: 8 Pilas

Calif./Mantenim....: 3 / +

Daño/Observaciones.: Se observan fisuras transversales de 0.30mm en la pila #1. En la zapata de la pila #1 se observa acero expuesto.  
En la pila #2 se presentan fisuras horizontales de 0.40mm.  
Se observa bastante humedad debido a la infiltración de agua a través de las juntas.

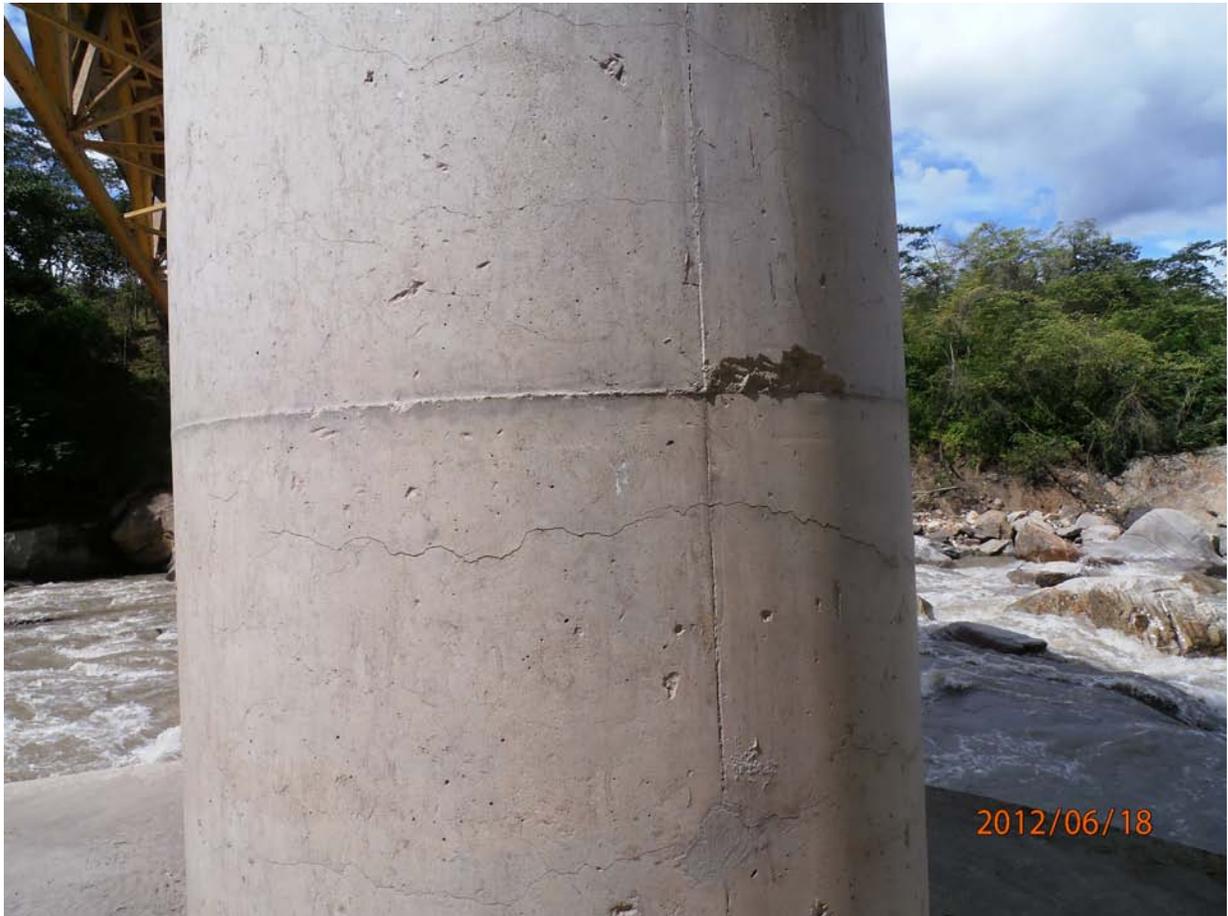
Componente.....: 8 Pilas

Calif./Mantenim....: 3 / +

Daño/Observaciones.: Se observan fisuras transversales de 0.30mm en la pila #1. En la zapata de la pila #1 se observa acero expuesto.  
En la pila #2 se presentan fisuras horizontales de 0.40mm.  
Se observa bastante humedad debido a la infiltración de agua a través de las juntas.

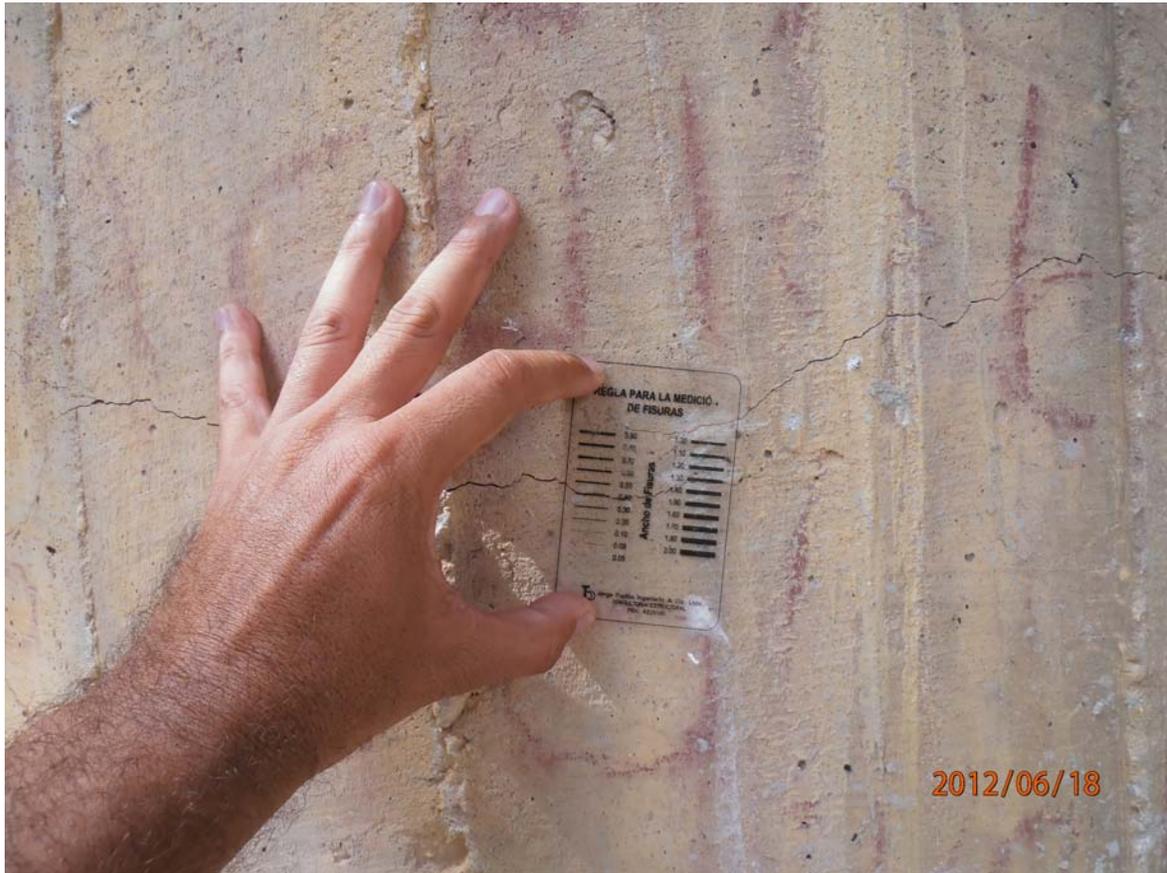
Componente.....: 8 Pilas

Calif./Mantenim....: 3 / +

Daño/Observaciones.: Se observan fisuras transversales de 0.30mm en la pila #1. En la zapata de la pila #1 se observa acero expuesto.  
En la pila #2 se presentan fisuras horizontales de 0.40mm.  
Se observa bastante humedad debido a la infiltración de agua a través de las juntas.

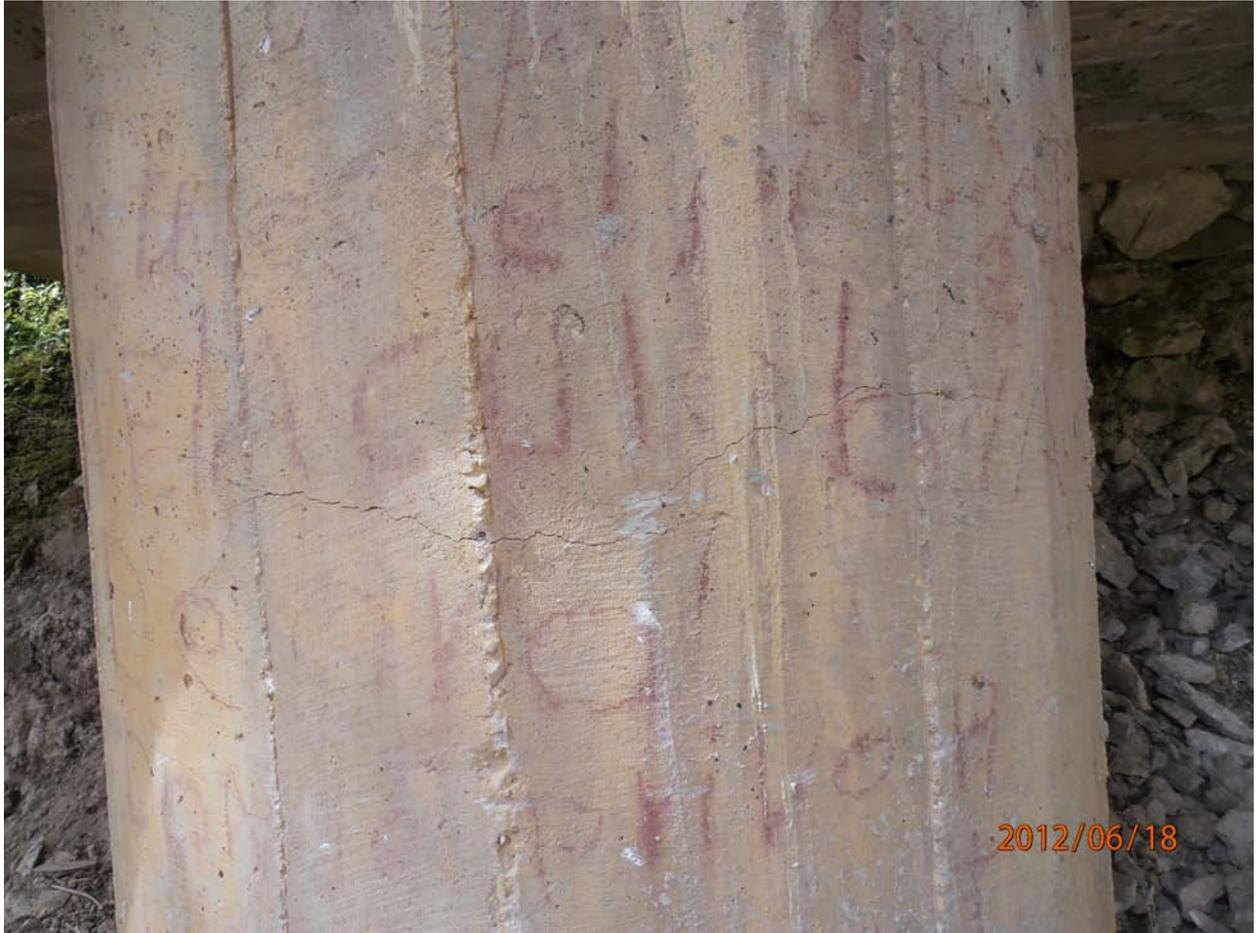
Componente.....: 8 Pilas

Calif./Mantenim....: 3 / +

Daño/Observaciones.: Se observan fisuras transversales de 0.30mm en la pila #1. En la zapata de la pila #1 se observa acero expuesto.  
En la pila #2 se presentan fisuras horizontales de 0.40mm.  
Se observa bastante humedad debido a la infiltración de agua a través de las juntas.

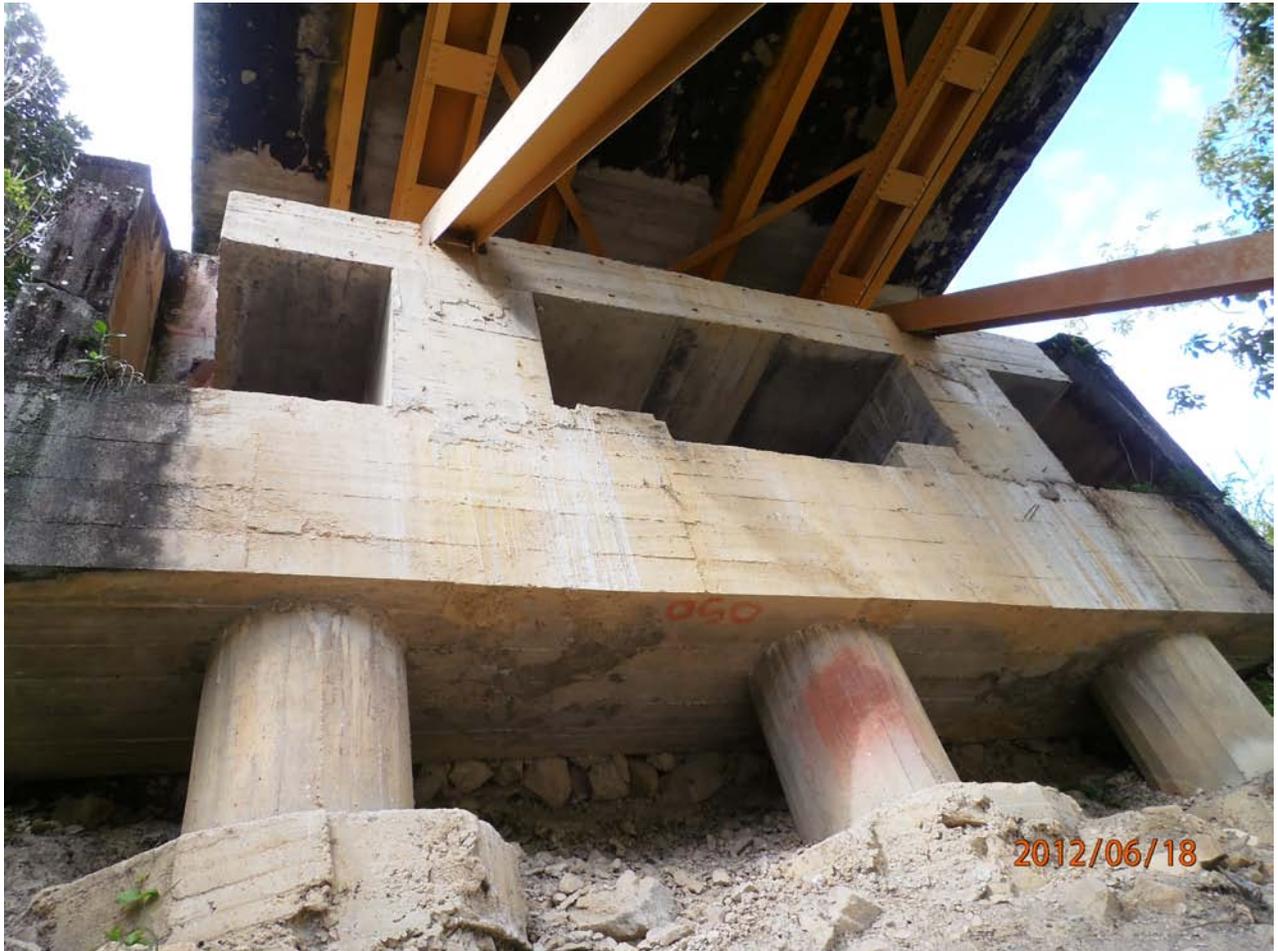
Componente.....: 8 Pilas

Calif./Mantenim....: 3 / +

Daño/Observaciones.: Se observan fisuras transversales de 0.30mm en la pila #1. En la zapata de la pila #1 se observa acero expuesto.  
En la pila #2 se presentan fisuras horizontales de 0.40mm.  
Se observa bastante humedad debido a la infiltración de agua a través de las juntas.

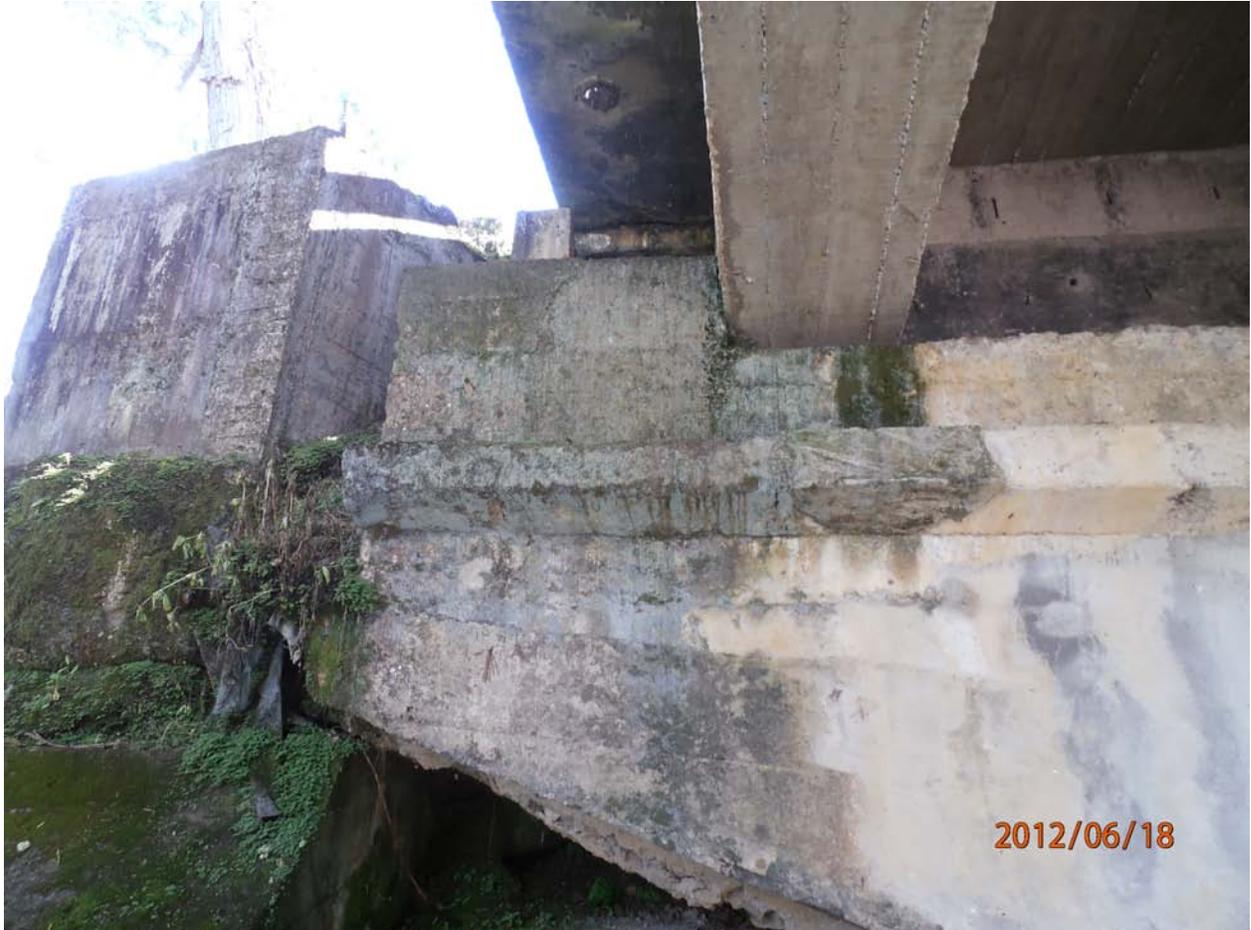
Componente.....: 9 Apoyos

Calif./Mantenim....: 3 / +

Daño/Observaciones.: La lámina de neopreno de la viga #1 sobre el estribo #1 se encuentra en mal estado. Se observa bastante humedad y vegetación debido a infiltración de agua a través de las juntas. Se debe realizar limpieza y mantenimiento rutinario.

Tipo de daño.....: Impacto

Reparaciones.....: A Cambio de apoyos

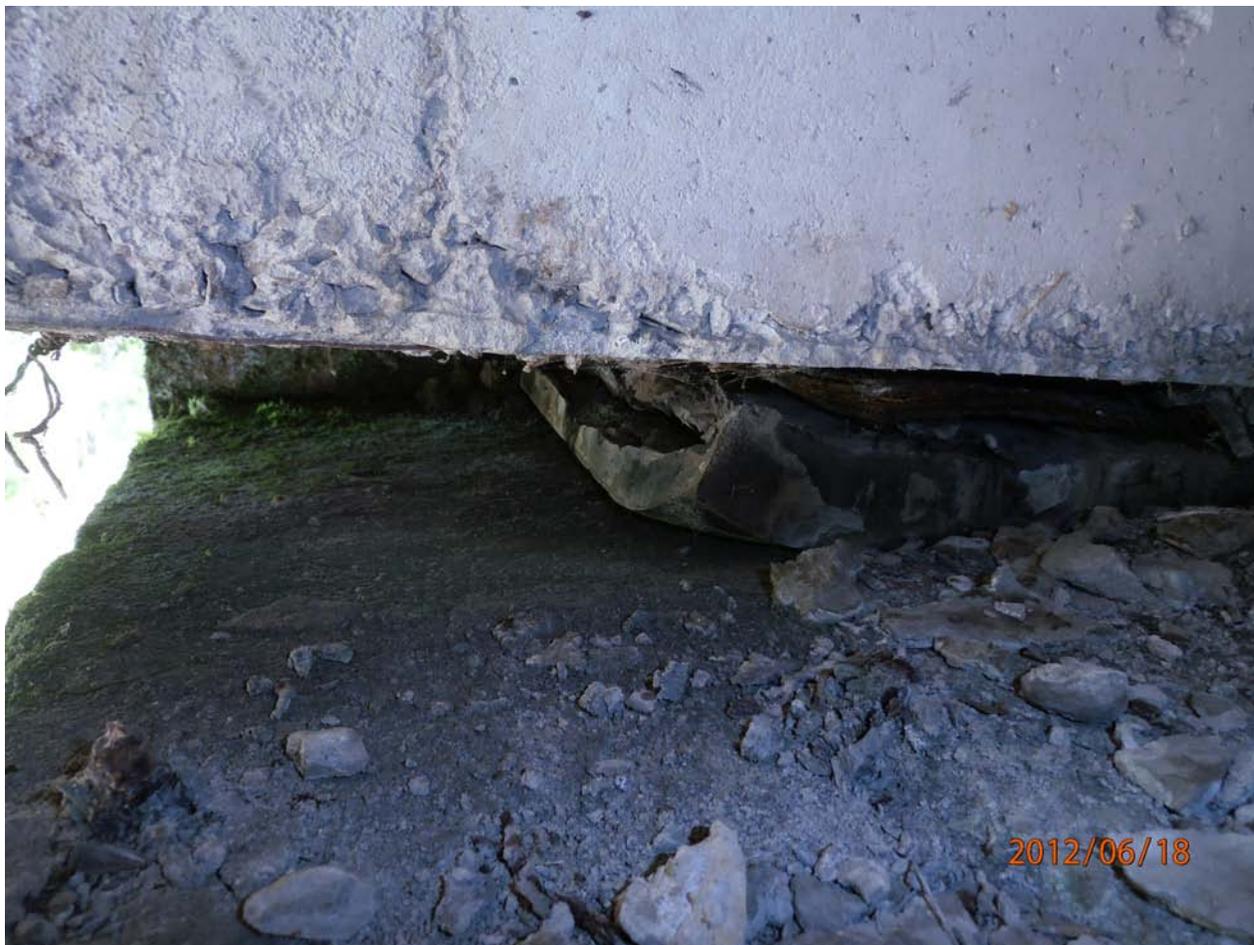
Componente.....: 9 Apoyos

Calif./Mantenim....: 3 / +

Daño/Observaciones.: La lámina de neopreno de la viga #1 sobre el estribo #1 se encuentra en mal estado. Se observa bastante humedad y vegetación debido a infiltración de agua a través de las juntas. Se debe realizar limpieza y mantenimiento rutinario.

Tipo de daño.....: Impacto

Reparaciones.....: A Cambio de apoyos
