SDC/INV	SiPuCol	Fecha	Hoja
	Informe de inspección principal	21/08/12	1
04-6009-004.00 Lengupa (Sección de Inspección 1)			
Regional.....: 4 Boyacá			
Ruta.....: Cruce Tramo 05 08 (Mutis)-Tunja			
Carretera.....: Tunja - Páez			
Lado de la car...: 0			
Abscisa.....: 92+0880			
No del registro..: 353			
Año de construcción.....:			
Año de la última reconstrucción.....:			
Paso Superior/Inferior.....: S			
Dir. de abs. de la carretera principal.: E			
Requisitos de la inspección.....: 0 Nada			
Recolección de datos : Fecha.....: 2012.06.18			
: Iniciales.....: M.E.R			
Posición geográfica..:			
Latitud: 5 gra 12.699 min N Longitud: 73 gra 7.876 min O Altitud: 1078 m			
Geometría: Número de luces.....: 2			
Longitud de la luz menor (m): 7.50			
Longitud de la luz mayor (m): 35.00			
Longitud total .....(m): 42.50			
Ancho del tablero.....(m): 8.60			
Ancho del separador.....(m): 0.00			
Ancho del andén izquierdo(m): 0.00

Resumen cronológico:	Fecha	Actividades
	1996.12.10	Inspección principal
	1998.06.04	Inspección principal
	2002.01.12	Inspección principal
	2006.03.04	Inspección principal
	2012.06.18	Inspección principal

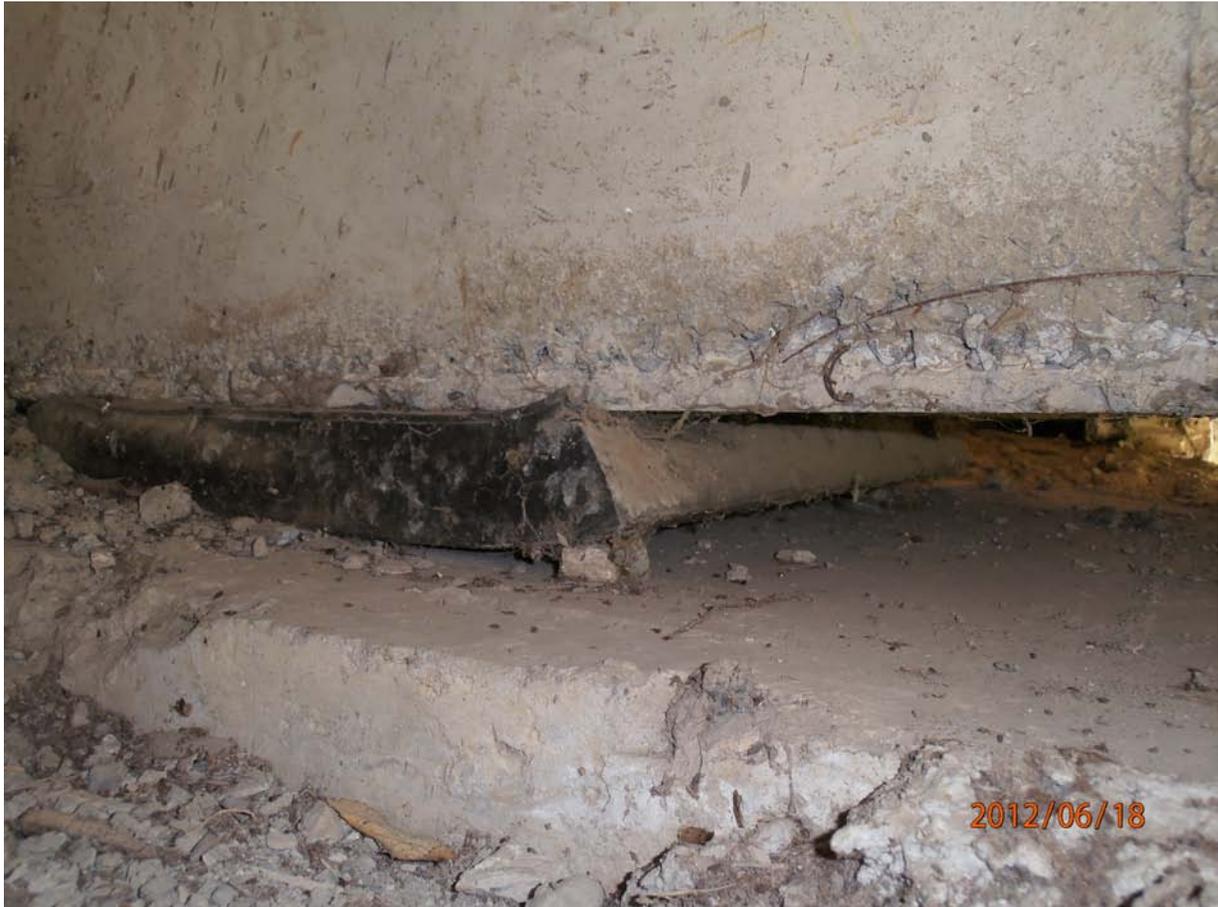
Componente.....: 9 Apoyos

Calif./Mantenim....: 3 / +

Daño/Observaciones.: La lámina de neopreno de la viga #1 sobre el estribo #1 se encuentra en mal estado. Se observa bastante humedad y vegetación debido a infiltración de agua a través de las juntas. Se debe realizar limpieza y mantenimiento rutinario.

Tipo de daño.....: Impacto

Reparaciones.....: A Cambio de apoyos

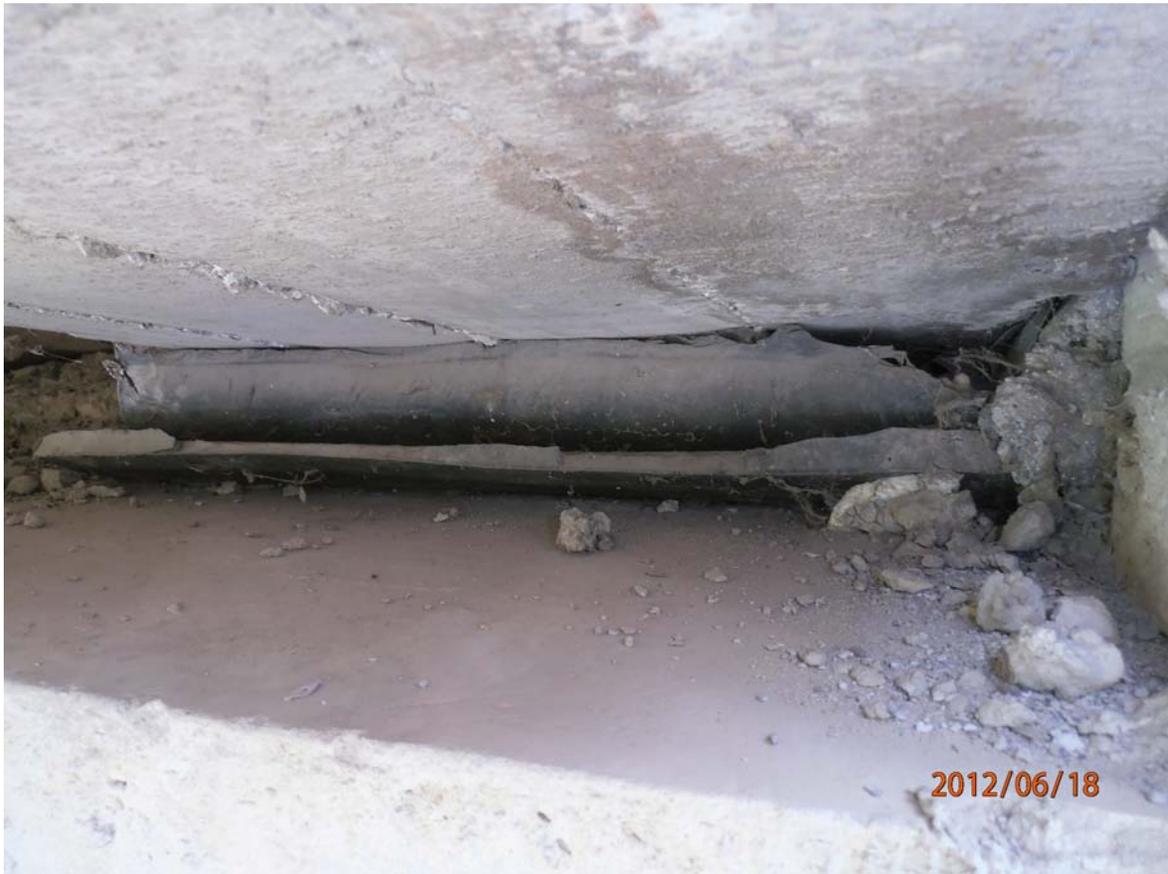
Componente.....: 9 Apoyos

Calif./Mantenim....: 3 / +

Daño/Observaciones.: La lámina de neopreno de la viga #1 sobre el estribo #1 se encuentra en mal estado. Se observa bastante humedad y vegetación debido a infiltración de agua a través de las juntas. Se debe realizar limpieza y mantenimiento rutinario.

Tipo de daño.....: Impacto

Reparaciones.....: A Cambio de apoyos

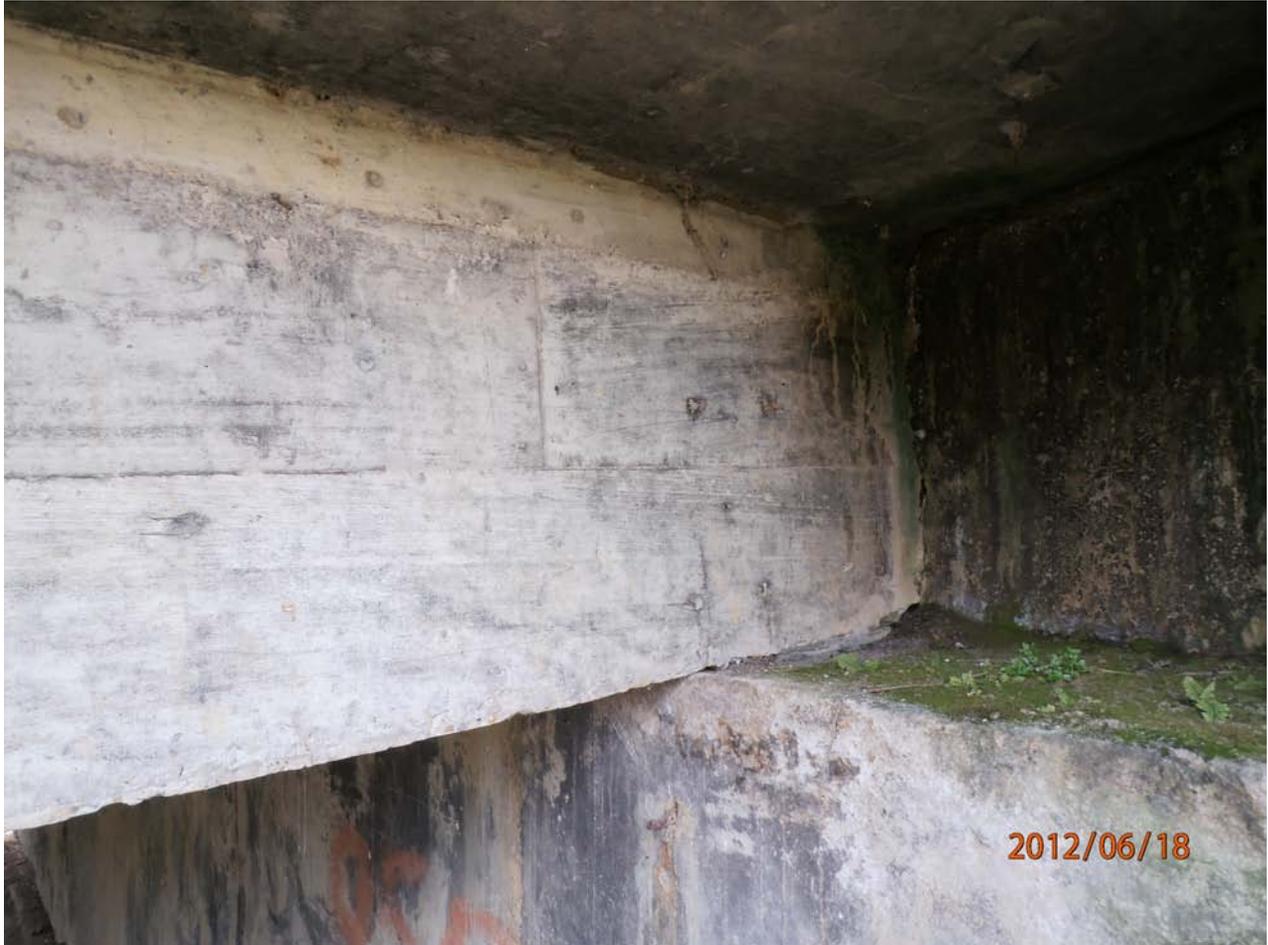
Componente.....: 9 Apoyos

Calif./Mantenim....: 3 / +

Daño/Observaciones.: La lámina de neopreno de la viga #1 sobre el estribo #1 se encuentra en mal estado. Se observa bastante humedad y vegetación debido a infiltración de agua a través de las juntas. Se debe realizar limpieza y mantenimiento rutinario.

Tipo de daño.....: Impacto

Reparaciones.....: A Cambio de apoyos

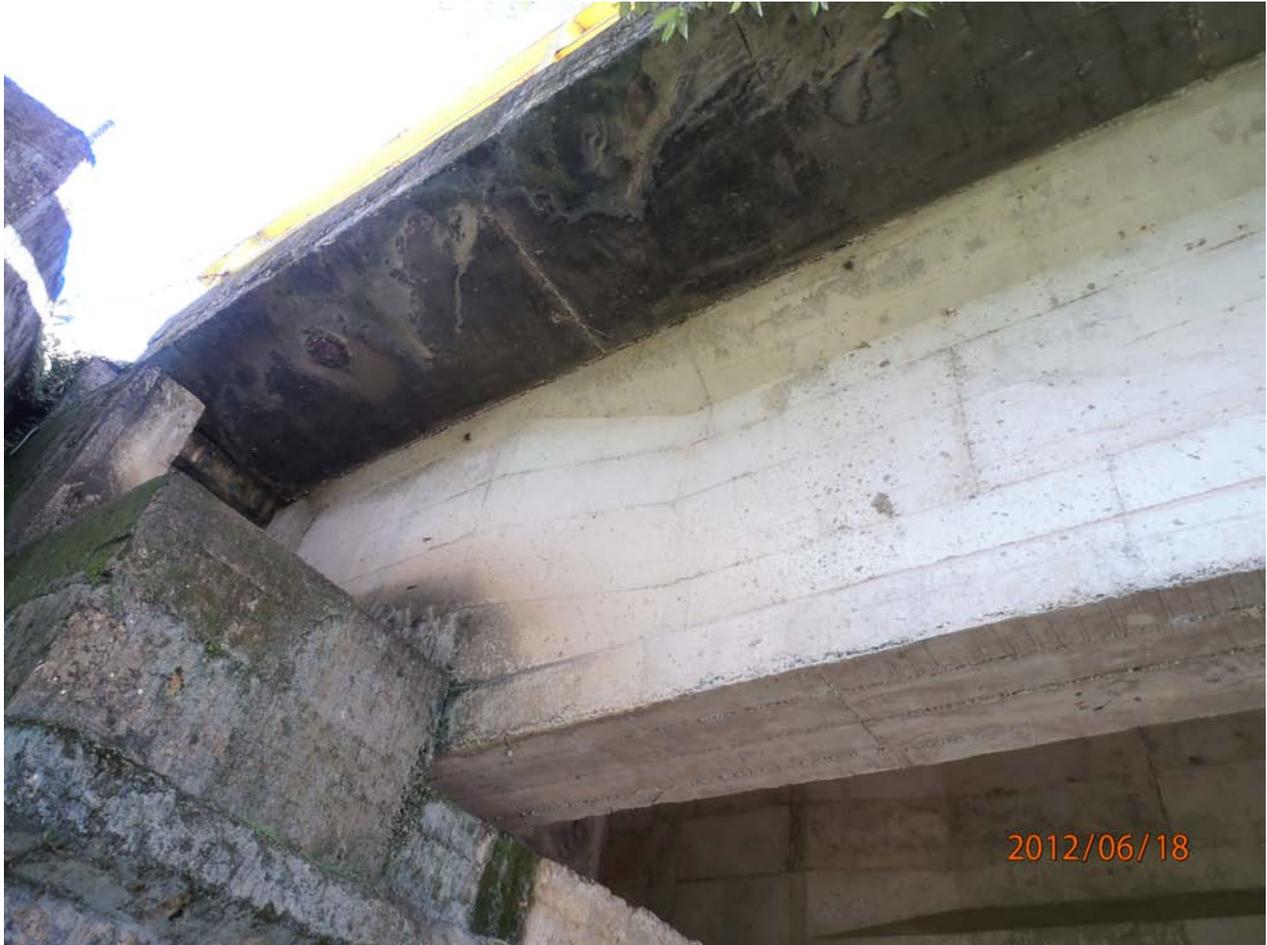
Componente.....: 10 Losa

Calif./Mantenim....: 2 / +

Daño/Observaciones.: Los voladizos presentan manchas de humedad y degradación del concreto con acero expuesto debido a la carencia de tubería de alargue de los drenens. Cerca al estribo #1 se observa una fisura longitudinal, entre vigas 2 y 3, de 4.00m de longitud y 0.08mm de espesor. En general se encuentra en buen estado.

Tipo de daño.....: Infiltración

Reparaciones.....: E Reparación de drenes

B Reparación de concreto

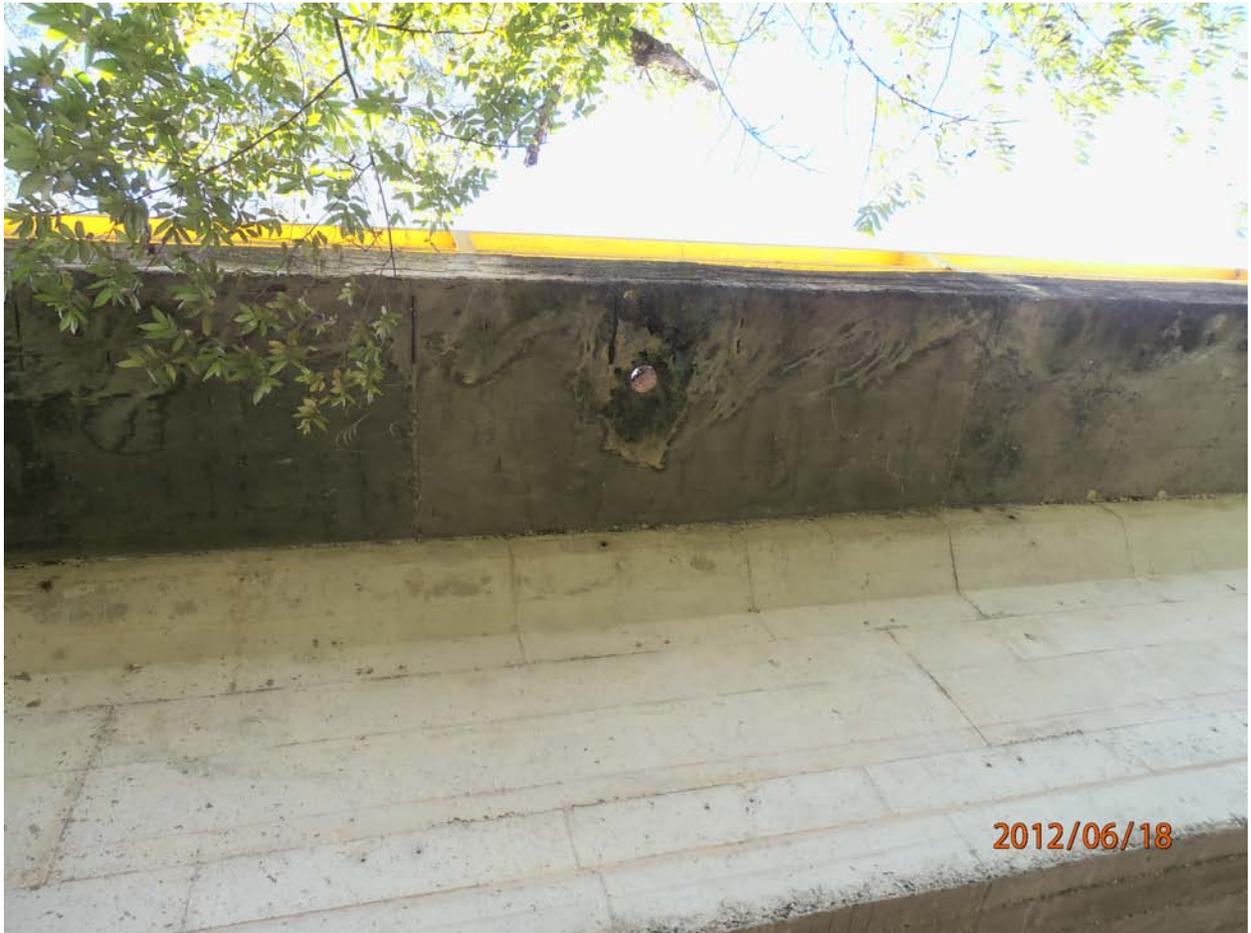
Componente.....: 10 Losa

Calif./Mantenim....: 2 / +

Daño/Observaciones.: Los voladizos presentan manchas de humedad y degradación del concreto con acero expuesto debido a la carencia de tubería de alargue de los drenens. Cerca al estribo #1 se observa una fisura longitudinal, entre vigas 2 y 3, de 4.00m de longitud y 0.08mm de espesor. En general se encuentra en buen estado.

Tipo de daño.....: Infiltración

Reparaciones.....: E Reparación de drenes  
B Reparación de concreto

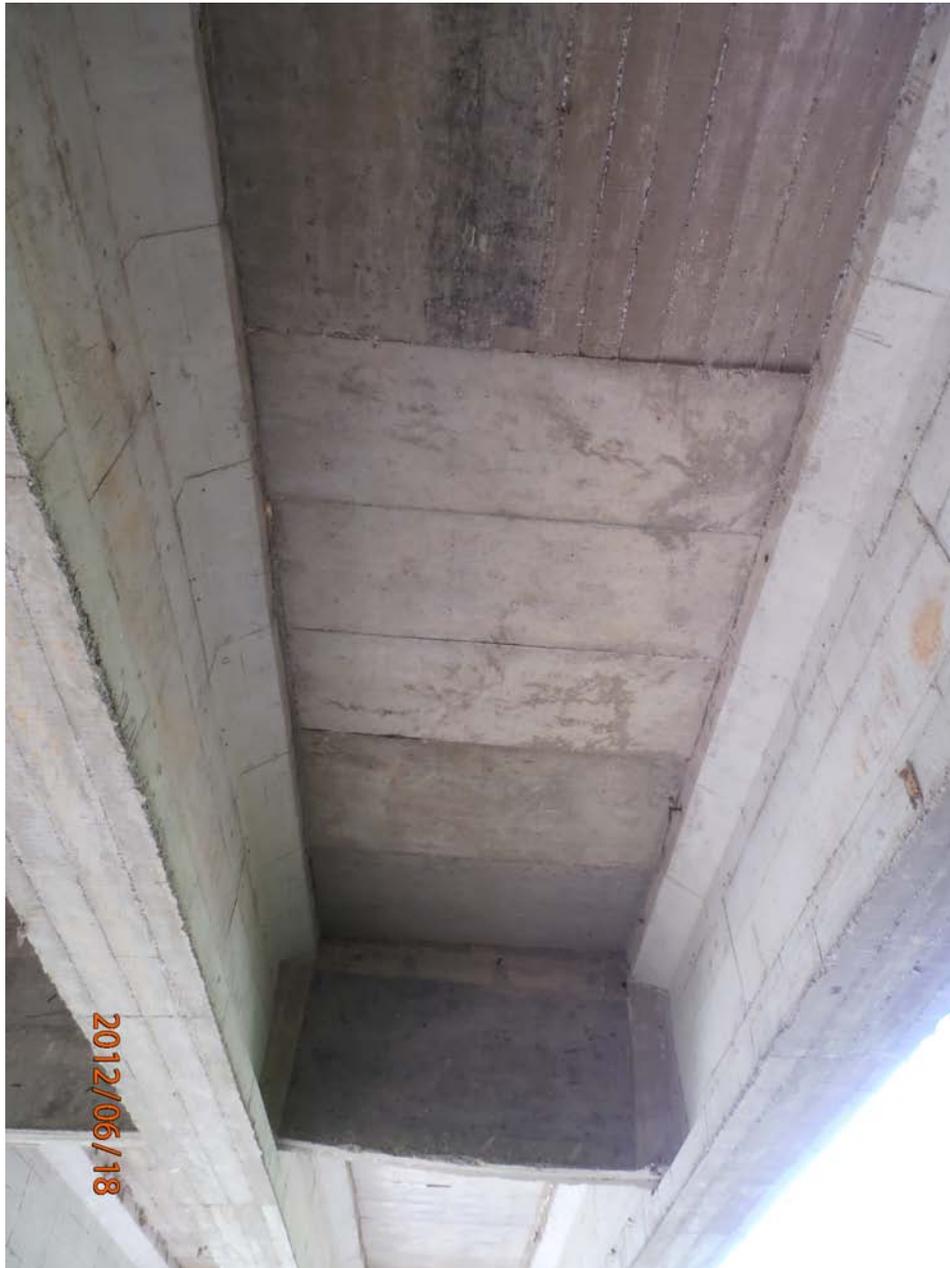
Componente.....: 10 Losa

Calif./Mantenim....: 2 / +

Daño/Observaciones.: Los voladizos presentan manchas de humedad y degradación del concreto con acero expuesto debido a la carencia de tubería de alargue de los drenens. Cerca al estribo #1 se observa una fisura longitudinal, entre vigas 2 y 3, de 4.00m de longitud y 0.08mm de espesor. En general se encuentra en buen estado.

Tipo de daño.....: Infiltración

Reparaciones.....: E Reparación de drenes  
B Reparación de concreto

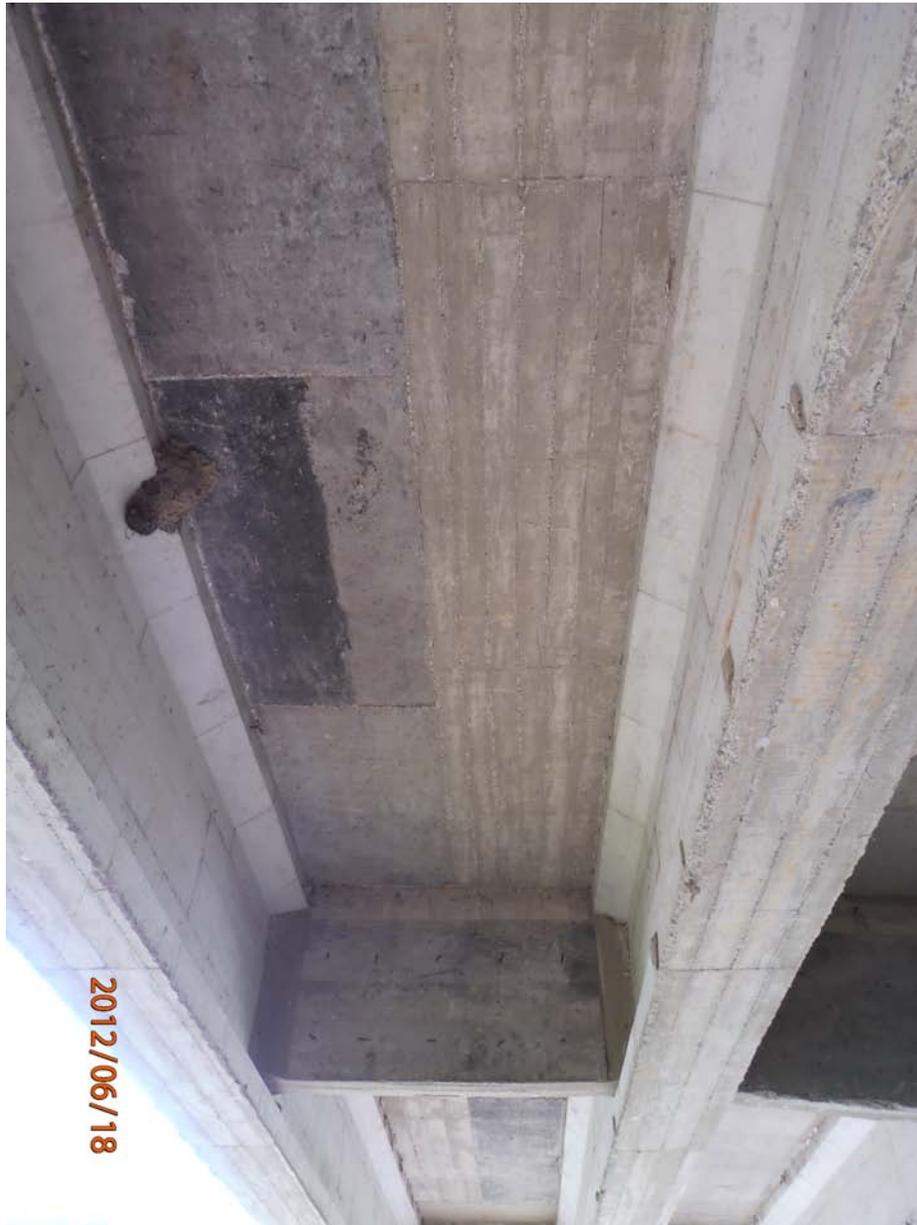
Componente.....: 10 Losa

Calif./Mantenim....: 2 / +

Daño/Observaciones.: Los voladizos presentan manchas de humedad y degradación del concreto con acero expuesto debido a la carencia de tubería de alargue de los drenens. Cerca al estribo #1 se observa una fisura longitudinal, entre vigas 2 y 3, de 4.00m de longitud y 0.08mm de espesor. En general se encuentra en buen estado.

Tipo de daño.....: Infiltración

Reparaciones.....: E Reparación de drenes  
B Reparación de concreto

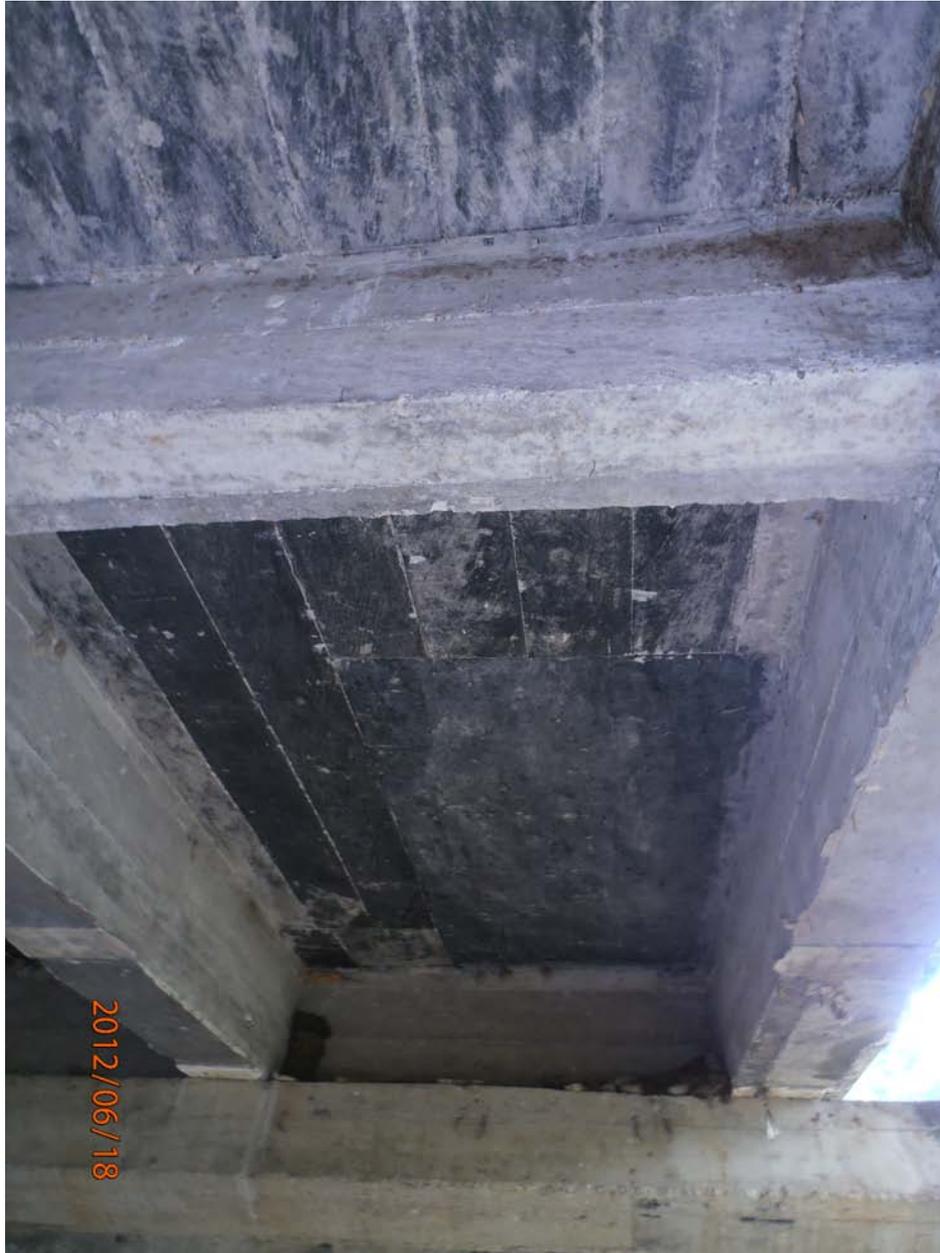
Componente.....: 10 Losa

Calif./Mantenim....: 2 / +

Daño/Observaciones.: Los voladizos presentan manchas de humedad y degradación del concreto con acero expuesto debido a la carencia de tubería de alargue de los drenens. Cerca al estribo #1 se observa una fisura longitudinal, entre vigas 2 y 3, de 4.00m de longitud y 0.08mm de espesor. En general se encuentra en buen estado.

Tipo de daño.....: Infiltración

Reparaciones.....: E Reparación de drenes  
B Reparación de concreto

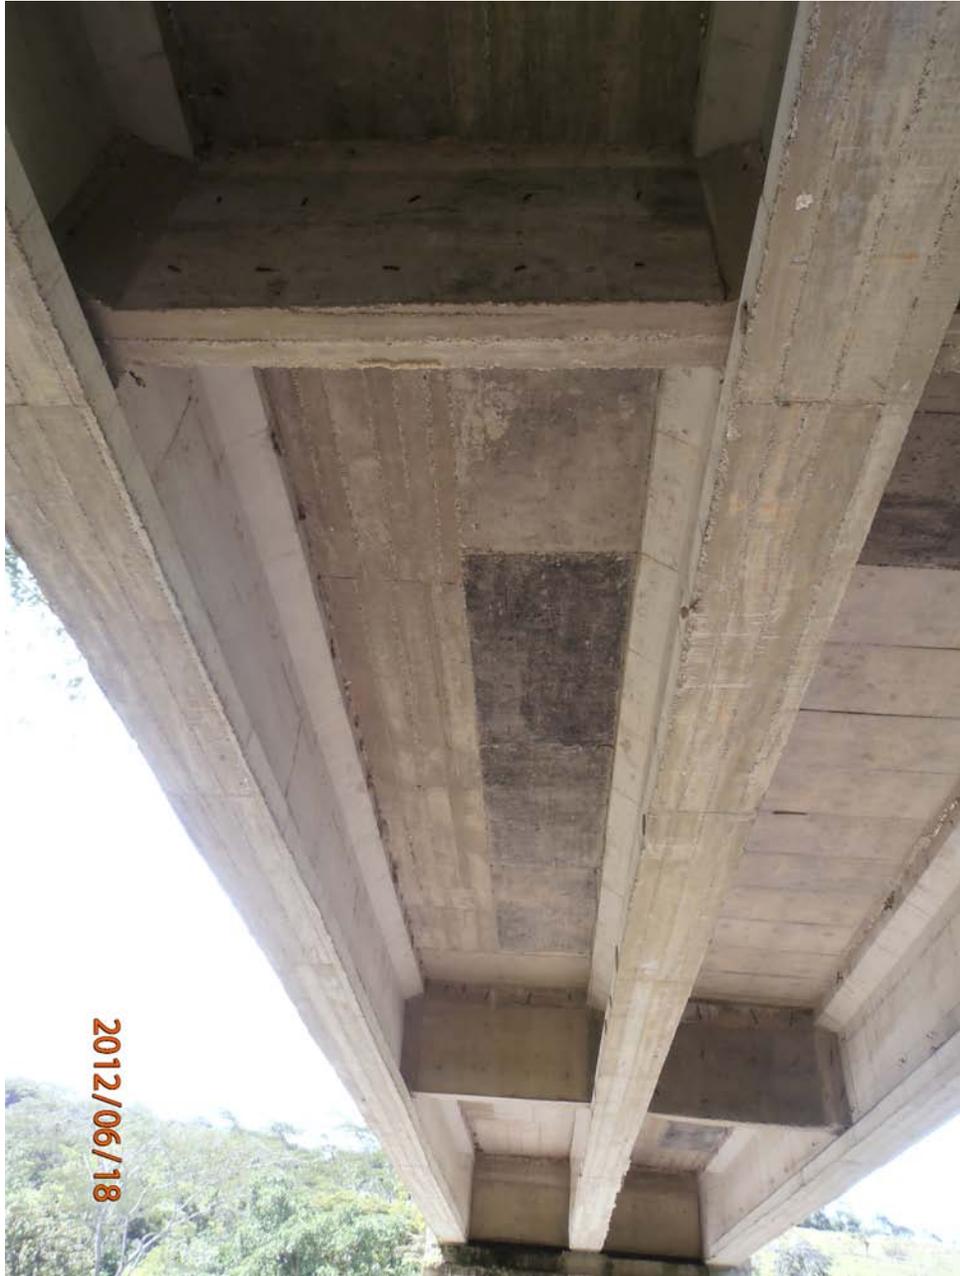
Componente.....: 11 Vigas/Largueros/Diafragmas

Calif./Mantenim....: 1 / +

Daño/Observaciones.: Las vigas de borde presentan manchas de humedad debido a la carencia de tubería de alargue de los drenes.  
En general se encuentra en buen estado.  
Se debe realizar limpieza y mantenimiento rutinario.

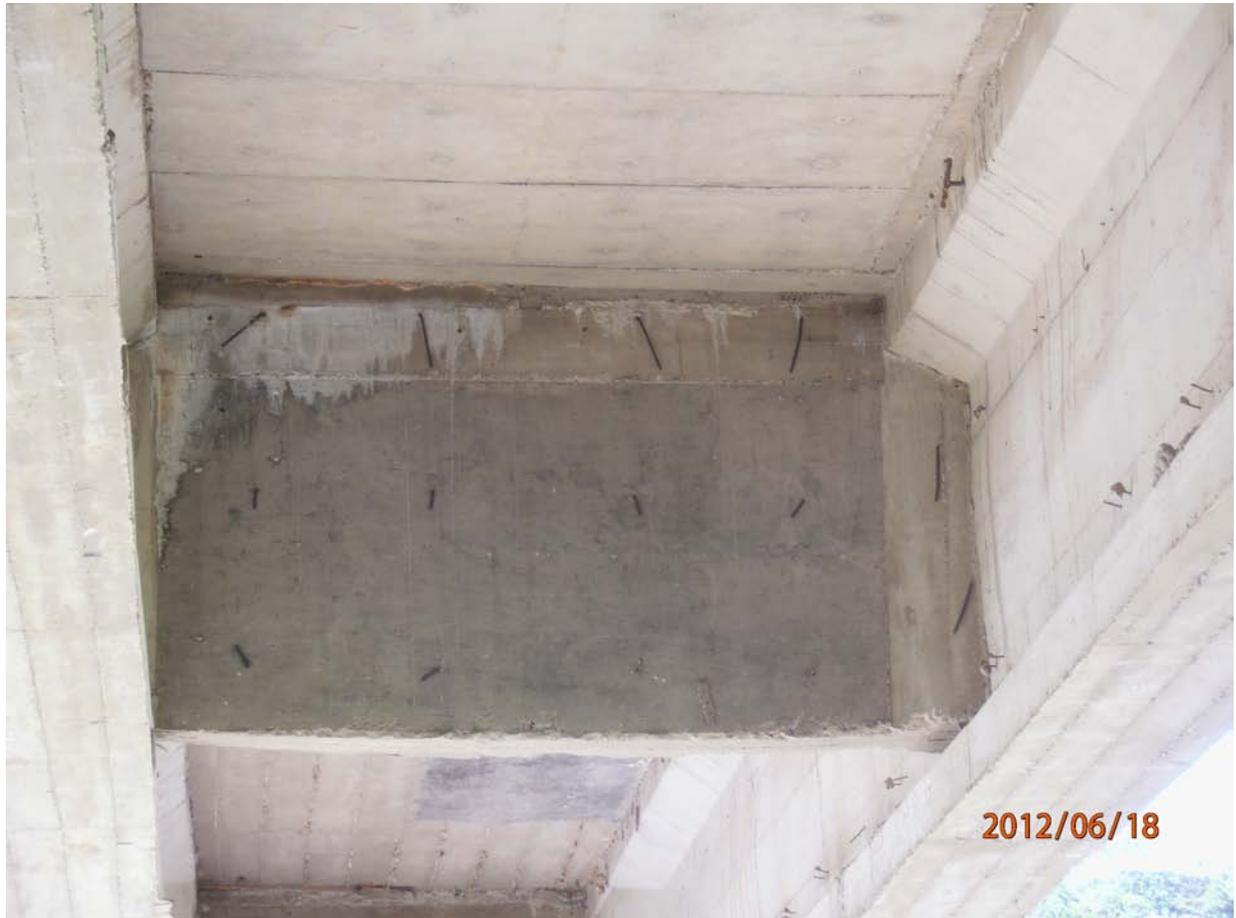
Componente.....: 11 Vigas/Largueros/Diafragmas

Calif./Mantenim....: 1 / +

Daño/Observaciones.: Las vigas de borde presentan manchas de humedad debido a la carencia de tubería de alargue de los drenes.  
En general se encuentra en buen estado.  
Se debe realizar limpieza y mantenimiento rutinario.

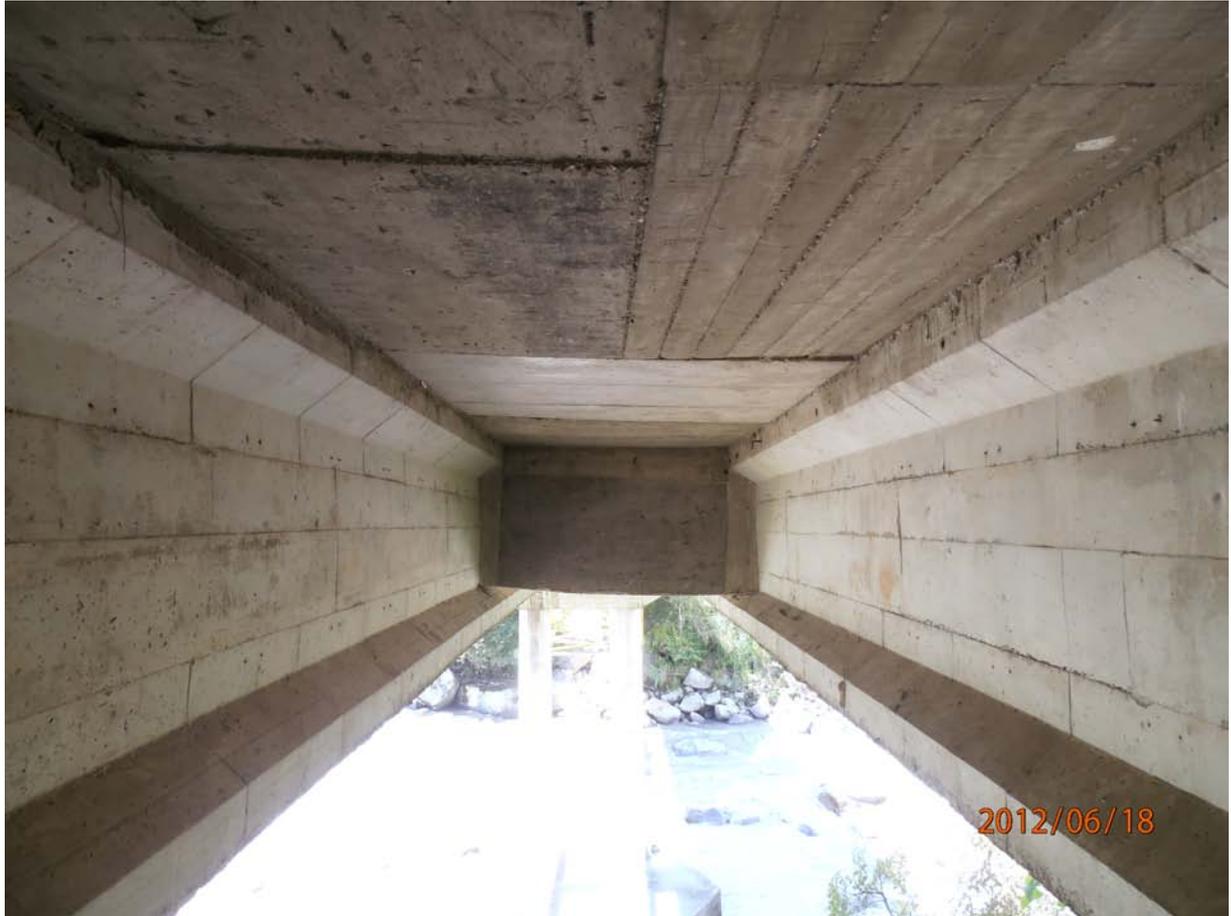
Componente.....: 11 Vigas/Largueros/Diafragmas

Calif./Mantenim....: 1 / +

Daño/Observaciones.: Las vigas de borde presentan manchas de humedad debido a la carencia de tubería de alargue de los drenes.  
En general se encuentra en buen estado.  
Se debe realizar limpieza y mantenimiento rutinario.

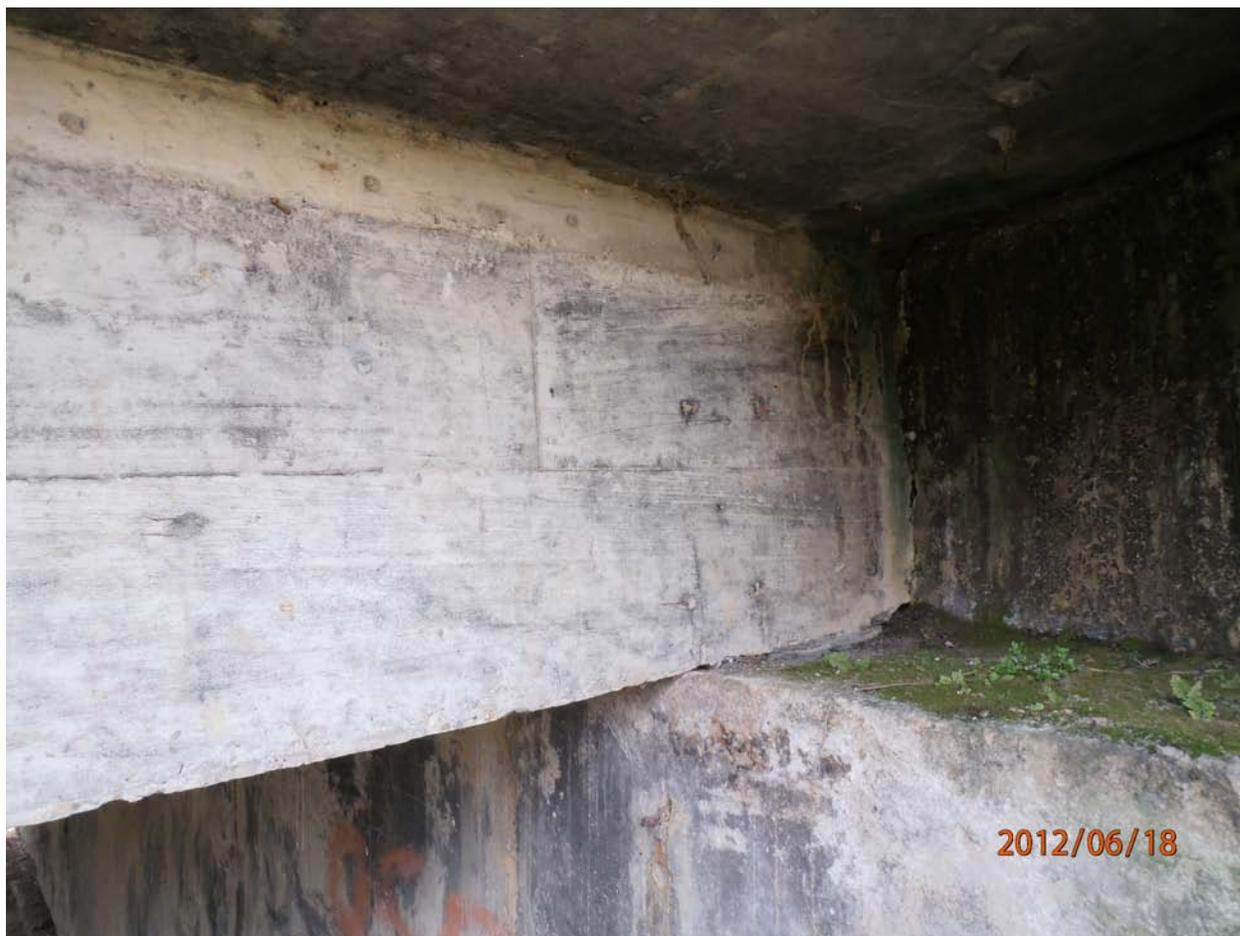
Componente.....: 11 Vigas/Largueros/Diafragmas

Calif./Mantenim....: 1 / +

Daño/Observaciones.: Las vigas de borde presentan manchas de humedad debido a la carencia de tubería de alargue de los drenes.  
En general se encuentra en buen estado.  
Se debe realizar limpieza y mantenimiento rutinario.

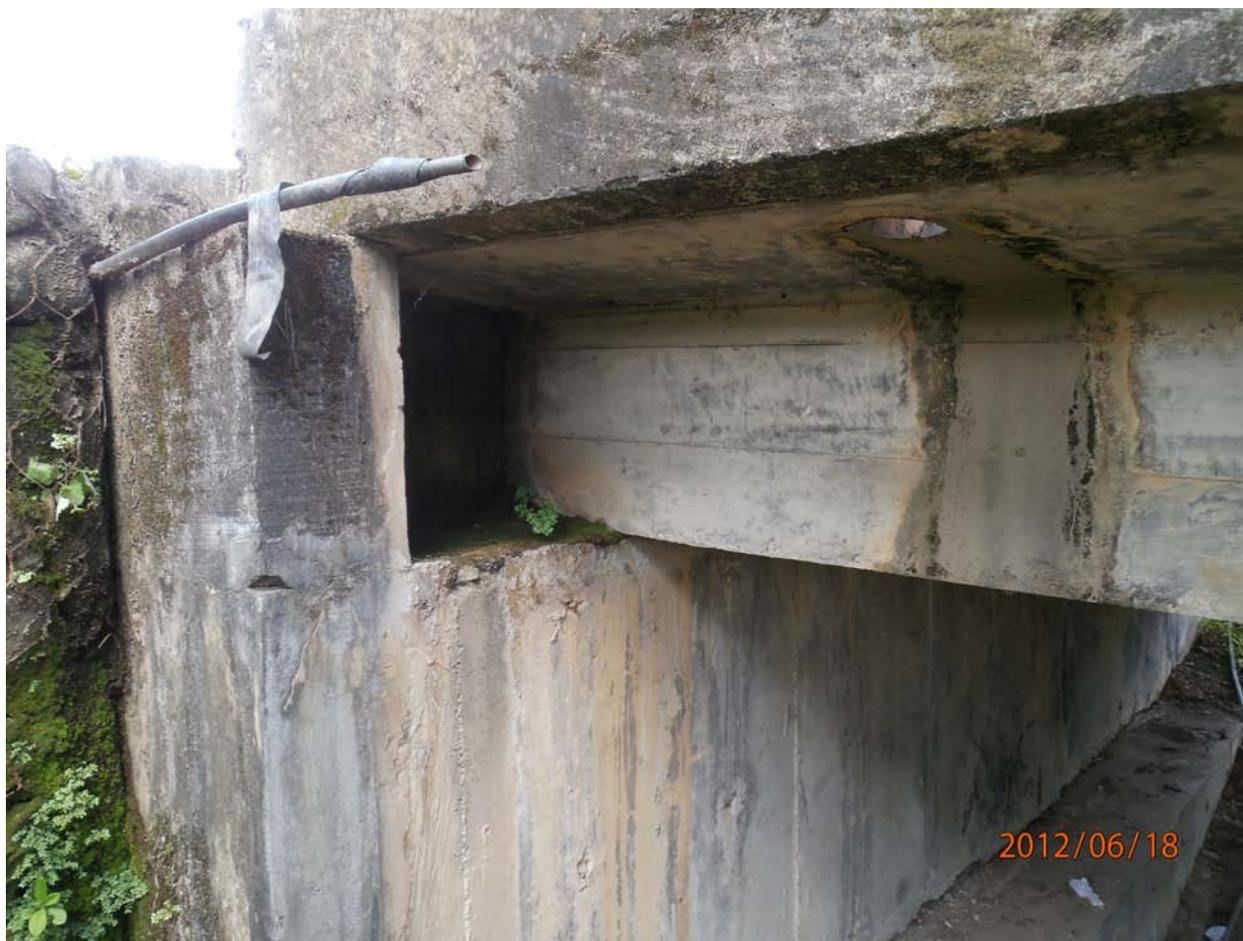
Componente.....: 11 Vigas/Largueros/Diafragmas

Calif./Mantenim....: 1 / +

Daño/Observaciones.: Las vigas de borde presentan manchas de humedad debido a la carencia de tubería de alargue de los drenes.  
En general se encuentra en buen estado.  
Se debe realizar limpieza y mantenimiento rutinario.

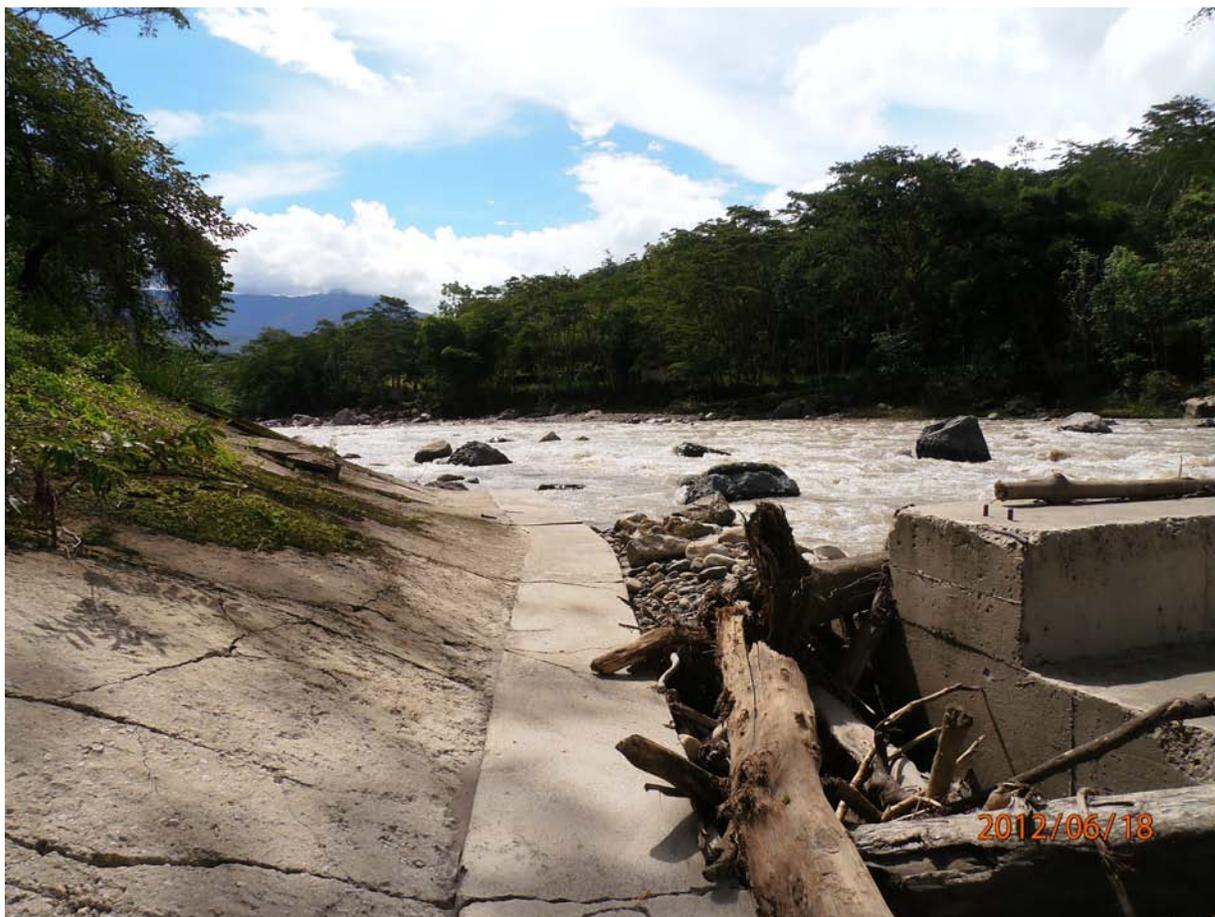
Componente.....: 15 Cauce

Calif./Mantenim....: 3 / -

Daño/Observaciones.: Posible socavación en pila #1. Se recomienda realizar un estudio hidráulico. Se debe retirar obra falsa del cauce.

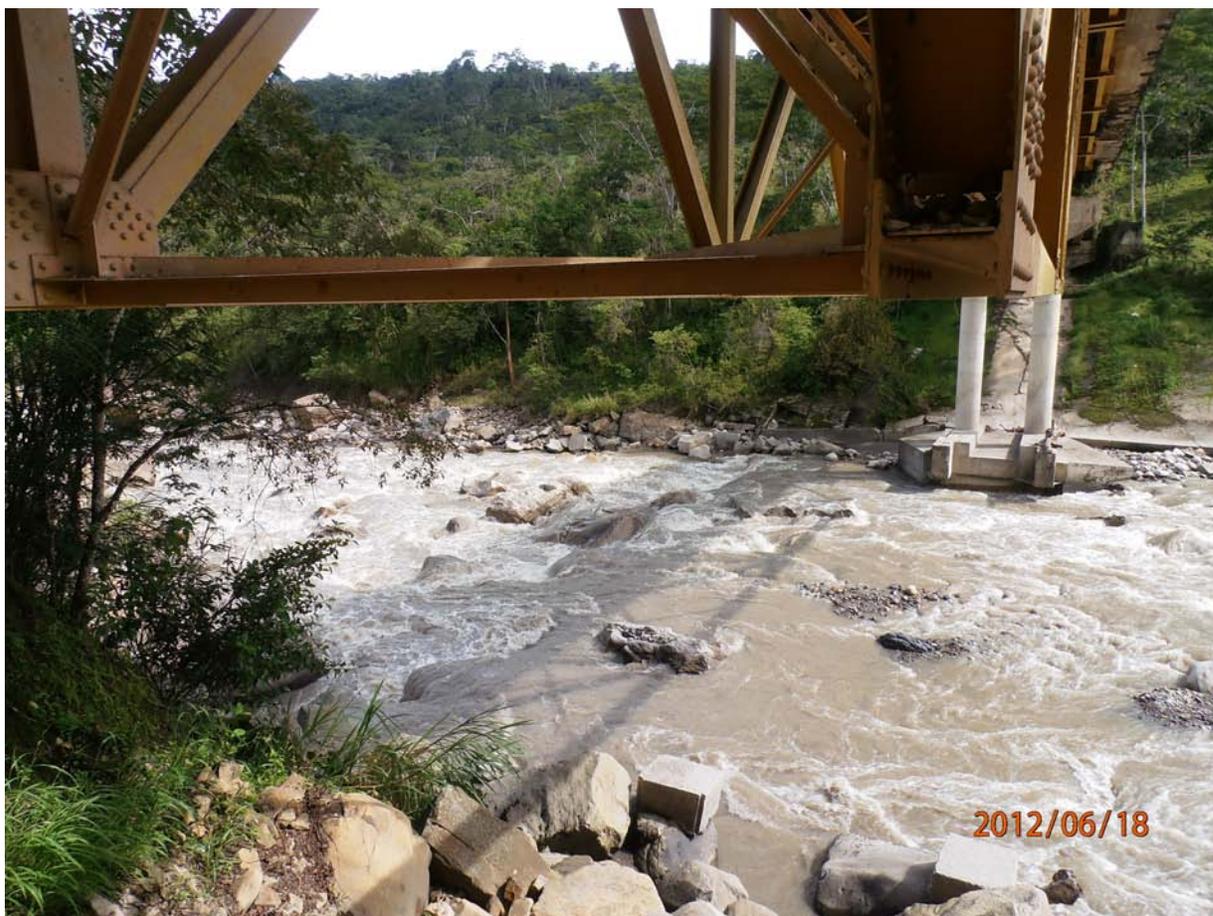
Componente.....: 15 Cauce

Calif./Mantenim....: 3 / -

Daño/Observaciones.: Posible socavación en pila #1. Se recomienda realizar un estudio hidráulico.  
Se debe retirar obra falsa del cauce.

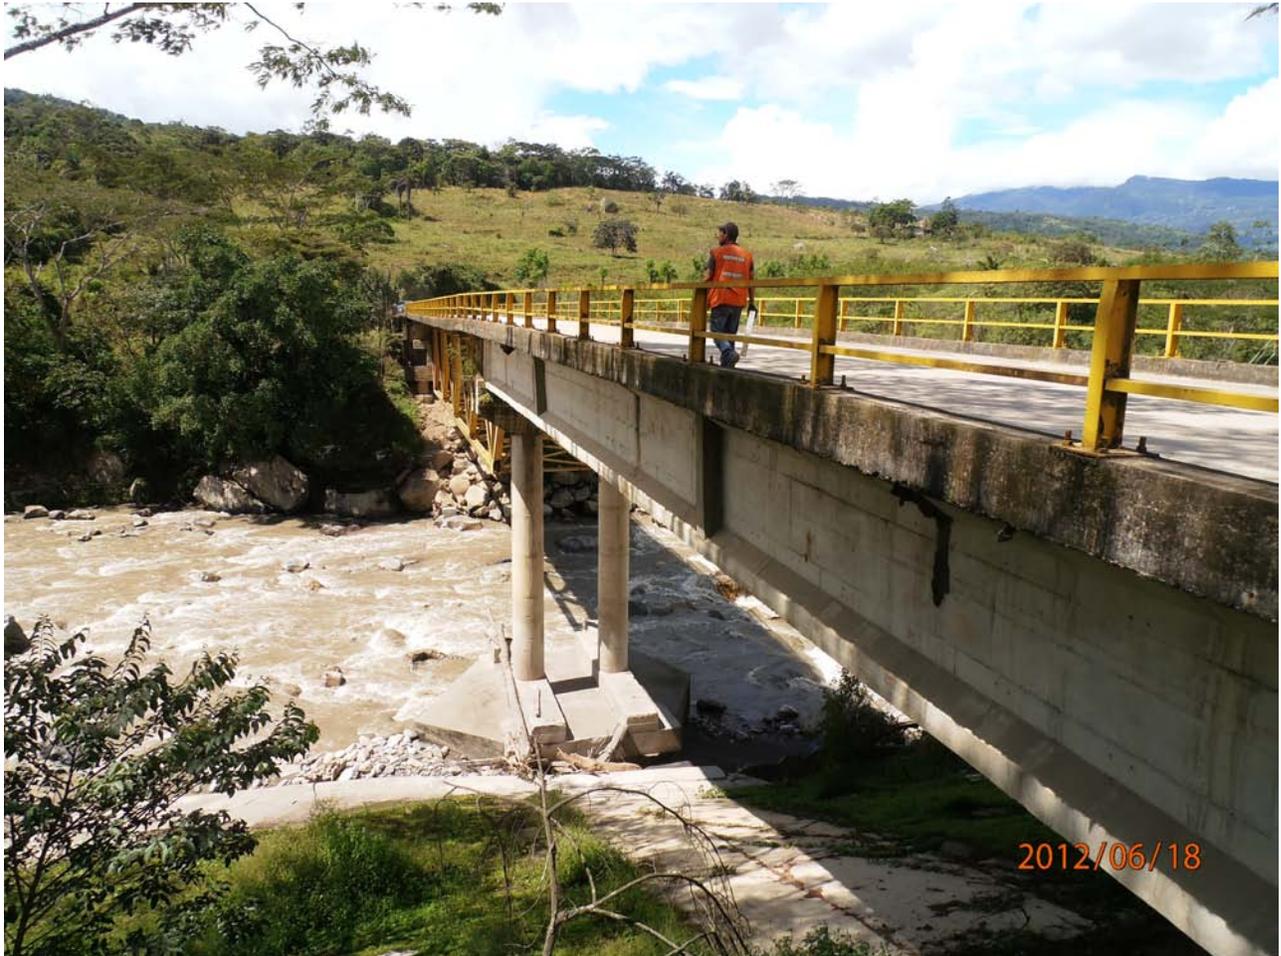
Componente.....: 17 Puente en general

Calif./Mantenim....: 4 / -

Daño/Observaciones.: Se debe realizar una inspección especial, debido al movimiento y hundimiento de la losa frente al estribo #1.  
Se recomienda hacer estudio hidráulico, geológico y geotécnico.

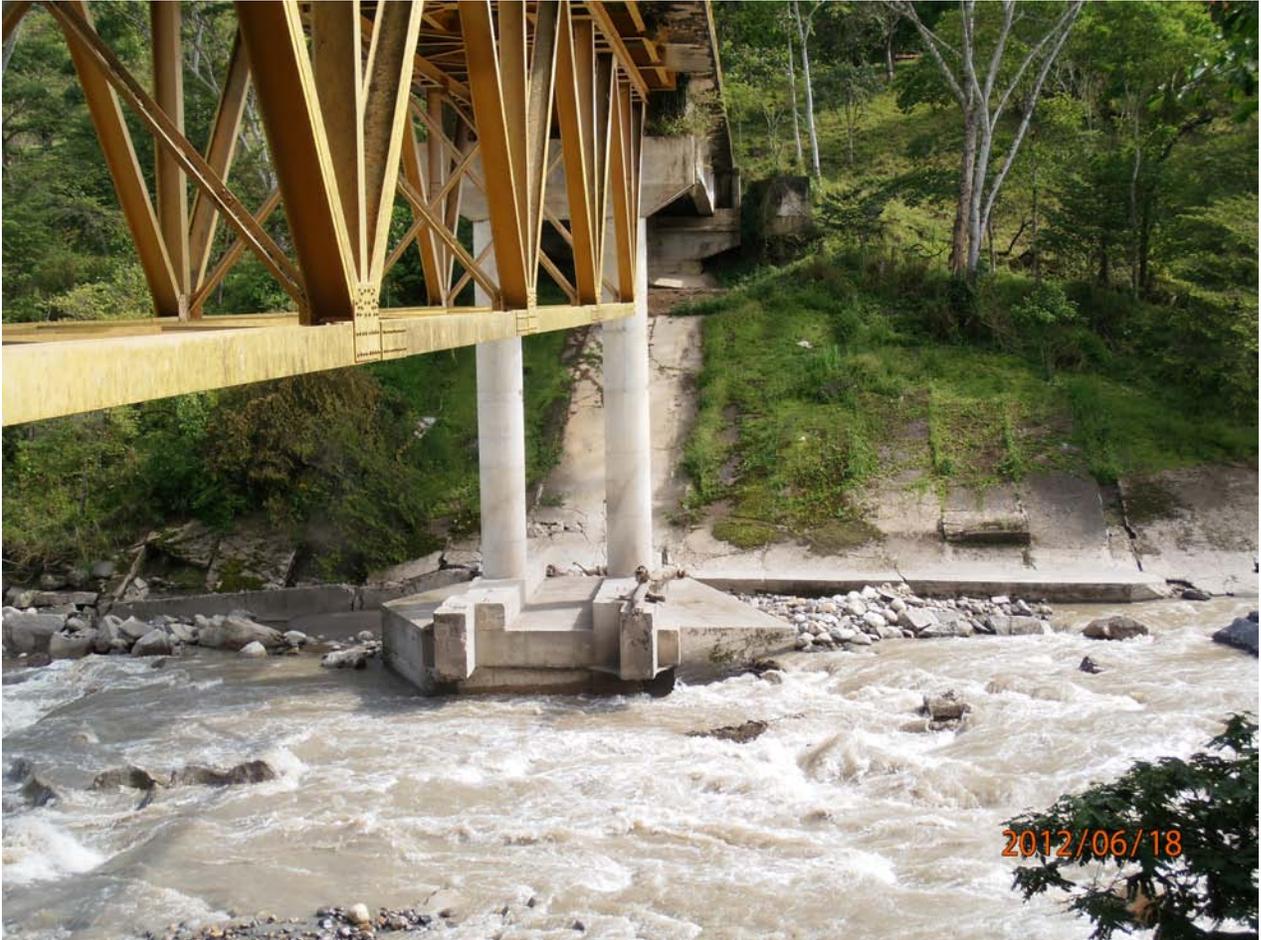
Componente.....: 17 Puente en general

Calif./Mantenim....: 4 / -

Daño/Observaciones.: Se debe realizar una inspección especial, debido al movimiento y hundimiento de la losa frente al estribo #1.  
Se recomienda hacer estudio hidráulico, geológico y geotécnico.
